Subject : RE: Westdijk en foto uitspoeling

Rapportage Boorprofielen

Uw projectnaam: Westdijk te Bunschoten

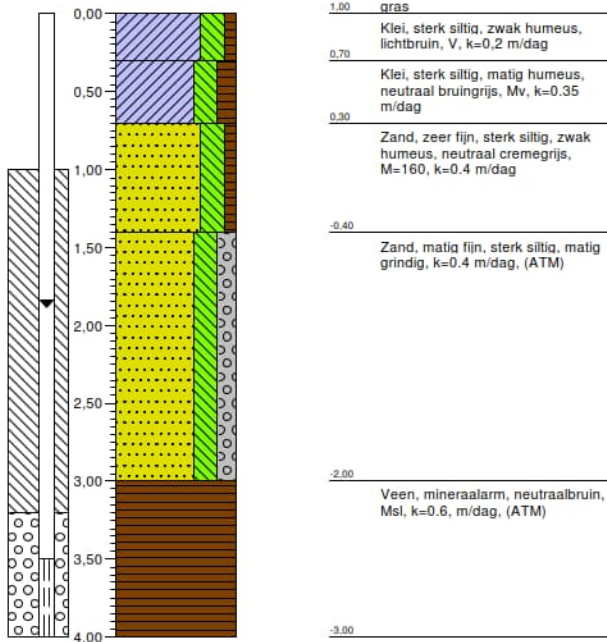
Meetpunt: 3B2

Er is geen bodemvreemd materiaal zoals puin ed...ik mail de boorprofielen me. In de boringen 3B2, 4B2 en 3G van O

Het is allemaal matig grindig dus ergens tussen de 5 en de 20% grind (ik schat op 15%) en heeft een k-waarde van O
gaat om zeer fijn zand waaraan grind is toegevoegd, dit levert een hoge pakking (porositeit) en een lage doorlatendh
is bijgestookt
