### Verslag veldinspectie van 5 Rijkswaterstaatwerken waarin TGG is toegepast

6 juli 2020

<b>Titel</b>	Verslag veldinspectie van 5 Rijkswaterstaatwerken waarin TGG is toegepast
<b>Opdrachtgever</b>	Rijkswaterstaat Water, Verkeer en Leefomgeving
<b>Projectleider</b>	██████████
<b>Auteur(s)</b>	██████████, ██████████
<b>Tweede lezer</b>	██████████
<b>Uitvoering inspectiewerk</b>	██████████, ██████████, ██████████
<b>Projectnummer</b>	1275550
<b>Aantal pagina's</b>	14
<b>Datum</b>	6 juli 2020
<b>Handtekening</b>	Ontbreekt in verband met digitale verwerking. Dit rapport is aantoonbaar vrijgegeven.

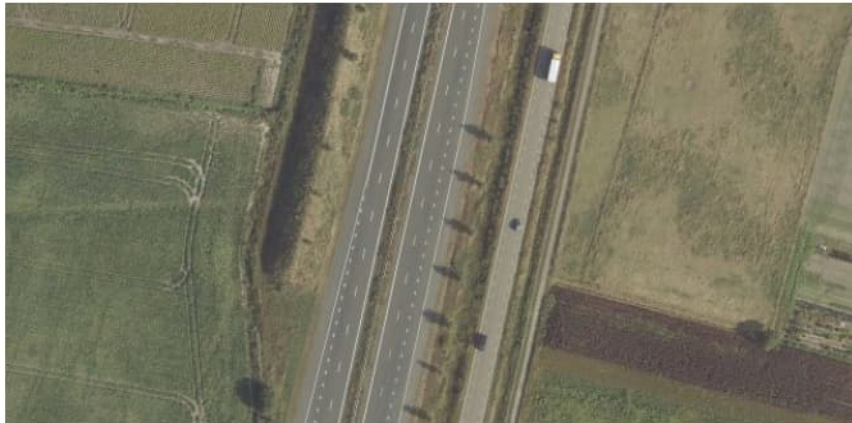
Laageinde is gelegen aan de oostzijde (linkerzijde) van de A4. Het is een drukke weg waar 60 km/uur mag worden gereden. De locatie is bezocht ter hoogte van km 228.7. Het hoogteverschil tussen de rijbanen van de A4 en het maaiveld in de omgeving lijkt hooguit circa 0,5 m te zijn. Langs de A4 is aan de oostzijde circa 7 meter brede berm en een 5 meter brede droogstaande sloot aanwezig tussen de A4 en Laageinde. Voor de werkzaamheden in de berm is afstemming met de wegbeheerder nodig. Parkeren langs Laageinde is lastig, maar er zou doorgereden kunnen worden tot nabij km 228.5, waar aan de oostzijde van Laageinde in de berm kan worden geparkeerd. Aan de westzijde van de A4 is een geluidswal aanwezig (zie foto 1.3). Langs de westzijde is geen parallelweg aanwezig. Het schouwpad aan deze zijde is alleen te bereiken via een onverhard pad dat start aan een fietspad dat uitkomt op de Steenbergseweg nabij nummer 69.

[Figuur 2.1 Luchtfoto 2019, Laageinde, Bergen op Zoom t.h.v. km 228.7. Bron: Cyclomedia Streetsmart.]

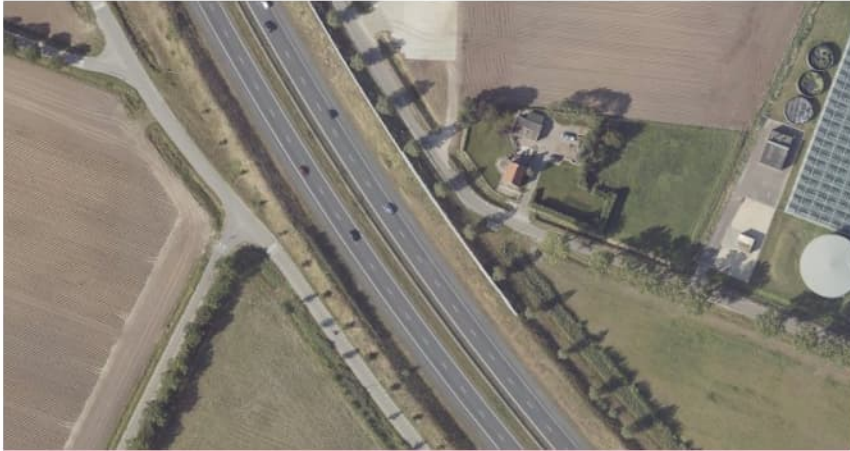
Ter hoogte van km 226.8 van de A4, is aan de oostzijde (rechterzijde) van de A4 een veldinspectie uitgevoerd op het punt waar de Stierenweg en Zoekweg samenkomen. Er is hier ruimte om te parkeren en het schouwpad is via een landbouwhek te bereiken. Het schouwpad is goed begaanbaar.

Tussen de A4 en het schouwpad is een geluidswal gelegen met een breedte van ongeveer 12 meter. Aan de andere zijde van het schouwpad ligt een sloot (zie foto 2.6). De geluidswal is begroeid met gras en laag kruid, de vegetatie is erg droog. Het schouwpad vertoont kale plekken. Het water uit de sloot vertoont geen ongebruikelijke verkleuringen. Tijdens de inspectie zijn geen grote deformaties in het wegtalud gezien. In oostelijke richting is boven op de geluidswal een geluidsscherm aanwezig.

Figuur 2.2 Luchtfoto 2019, Hoek Stierenweg/Zoekweg, Steenbergen t.h.v. km 226.8. Bron: Cyclomedia Streetsmart

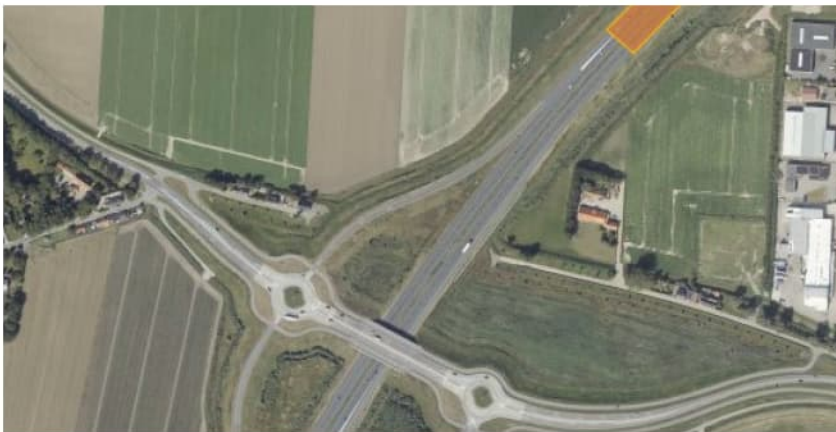
Tussen km 223.1 en km 223.4 is, op basis van foto's die zijn genomen tijdens de aanleg, mogelijk TGG toegepast als ophoogmateriaal zowel ter plaatse van de A4 als de afrit. De locatie is bezocht aan de zuidzijde van de A4. Tijdens de inspectie zijn geen grote deformaties in het wegtalud gezien. Het schouwpad was kort gemaaid en goed begaanbaar. Langs het schouwpad is een watergang aanwezig (zie foto 3.1). Het water vertoonde geen afwijkende kleur. Zeelandweg-Oost is aan beide zijden van de A4 een doodlopende straat waar makkelijk geparkeerd kan worden.

Figuur 2.3 Luchtfoto 2019, Zeelandweg-Oost, Steenbergen t.h.v. km 223.4. Bron: Cyclomedia Streetsmart In oranje de IBC-toepassing van AEC-bodemas.

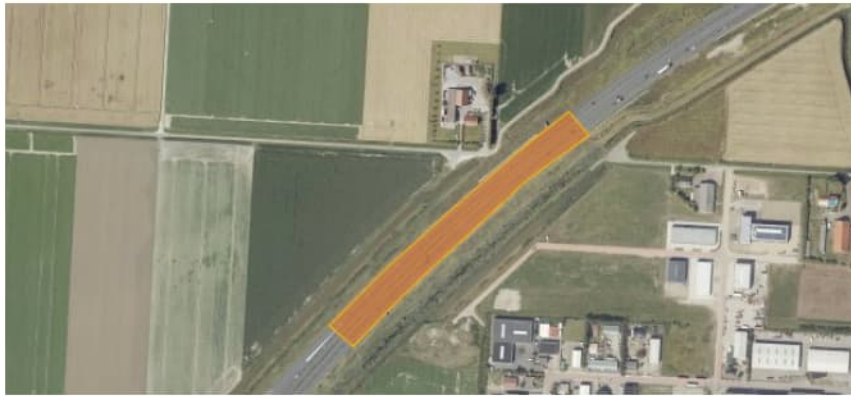
Op deze locatie is vanuit Bbk-meldingen bekend dat er TGG is toegepast. De locatie is bezocht aan de noordzijde van de A4, ter hoogte van km 222,8. Aan de zuidzijde van de A4 kan de locatie bereikt worden via de Fort Henricusweg. Ter hoogte van deze locatie is AEC-bodemas toegepast in een ophoging naar de bruggenhoofden van de brug over de Steenbergsche Haven. Circa 300 meter zuidelijk start het gedeelte waar, op basis van foto's van de aanleg, mogelijk TGG is toegepast (na km 223.1).

Tegen het talud is over circa 20 meter een betonnen keerwand aangebracht om afschuiven te voorkomen (zie foto 4.2). Tijdens de inspectie zijn geen grote deformaties in het wegtalud gezien. Ter hoogte van het bezochte punt is de bermsloot over te steken om het schouwpad te betreden. Het schouwpad was ten tijde van het bezoek niet dicht begroeid en goed begaanbaar. Het deel waar mogelijk TGG is toegepast is echter makkelijker te bereiken via Zeelandweg-Oost.

*Figuur 2.4 Luchtfoto 2019, West-Groeneweg, Steenbergen t.h.v. km 222.8. Bron: Cyclomedia Streetsmart In oranje de IBC-toepassing van AEC-bodemas.*

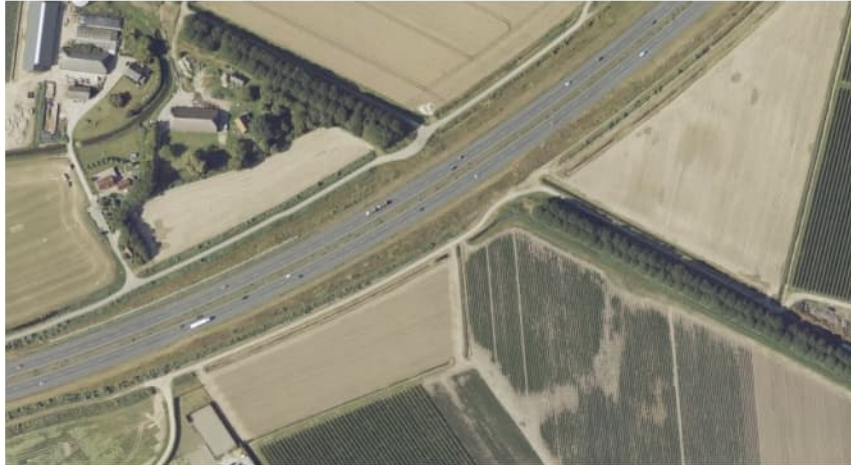
De locatie is aan beide zijden goed bereikbaar via Triangel (de straatnaam is aan beide zijden van A4 gelijk.). De noordelijke zijde is bezocht. Triangel is een verharde openbare landweg die deels parallel aan de A4 loopt. Tussen Triangel en het schouwpad langs het talud is een smalle watergang aanwezig (zie foto 5.3). Deze kan ter hoogte van km 218.4 worden overgestoken. Het schouwpad was ten tijde van het bezoek goed begaanbaar. Hier en daar vertoonde het een kale plek. Het talud verkeerde in goede staat. Er is ruimte om te parkeren en de veldwerkzaamheden kunnen hier zonder verkeershinder worden uitgevoerd.

Figuur 2.5 Luchtfoto 2019, Triangel, Steenberg t.h.v. km 218.4. Bron: Cyclomedia Streetsmart

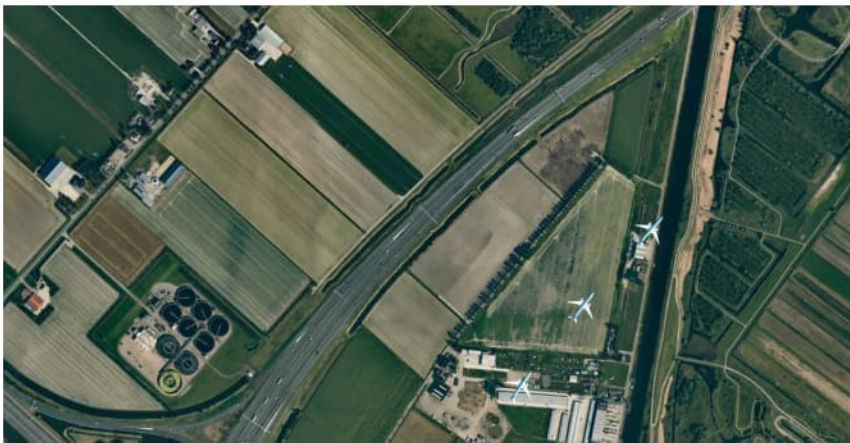
Het wegtalud heeft in vak B een helling van 1:3 (foto 1.5). Er werden in het geïnspecteerde gedeelte van vak B in de taluds geen grote deformaties waargenomen. Het talud was te dicht begroeid om kleinere deformaties te kunnen waarnemen.

Door de medewerkers van Rijkswaterstaat werd vermeld dat nabij het knooppunt Raasdorp na de realisatie van het werk nog zettingen zijn opgetreden in die mate dat het nodig was om de rijbaan weer af te vlakken.

Figuur 3.1 Luchtfoto 2019, Vak B, Westrandweg t.h.v. km 218.4. Bron: Cyclomedia Streetsmart

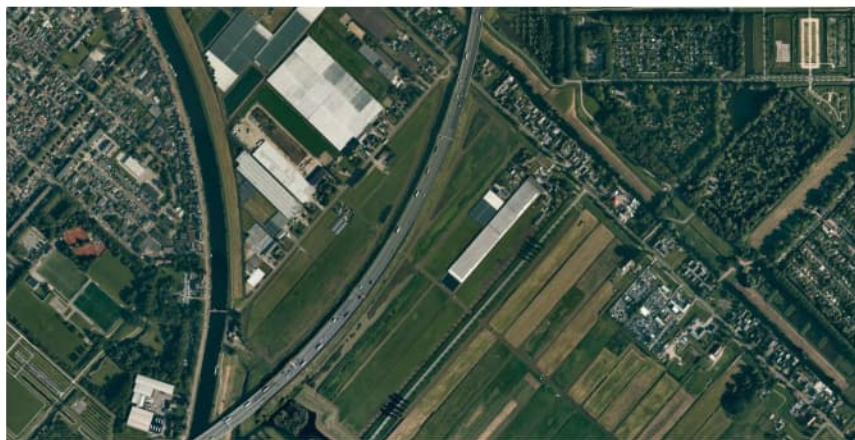
Het wegtalud heeft in vak C een helling van 1:2. Er werden in de geselecteerde delen van de taluds geen grote deformaties waargenomen. Daarbij wordt opgemerkt dat het talud te dicht begroeid was om kleinere deformaties te kunnen waarnemen.

Figuur 3.2 Luchtfoto 2019, Vak C, Westrandweg t.h.v. km 10.1 tot km 11.3. Bron: Cyclomedia Streetsmart

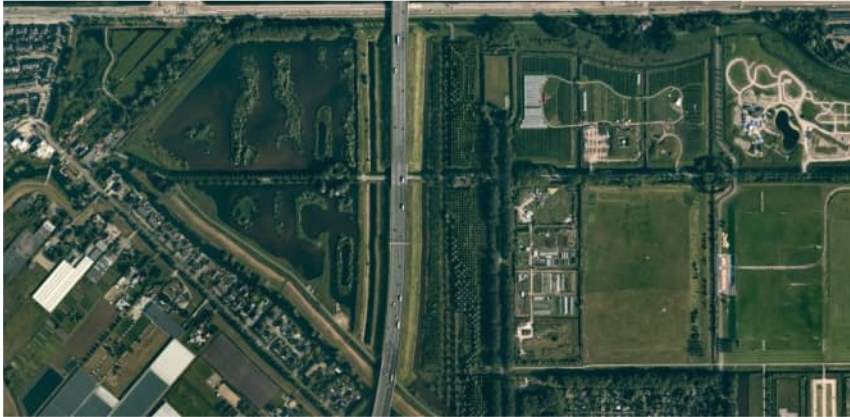
De schouwpaden waren dicht begroeid tot boven kniehoogte en lastig begaanbaar (foto 3.3). Er werden in de geïnspecteerde delen van de taluds geen grote deformaties waargenomen. Er wordt daarbij opgemerkt dat de begroeiing een gedetailleerde inspectie verhinderde.

Figuur 3.3 Luchtfoto 2019, Vak D, Westrandweg t.h.v. km 11.4 tot km 12.0. Bron: Cyclomedia Streetsmart

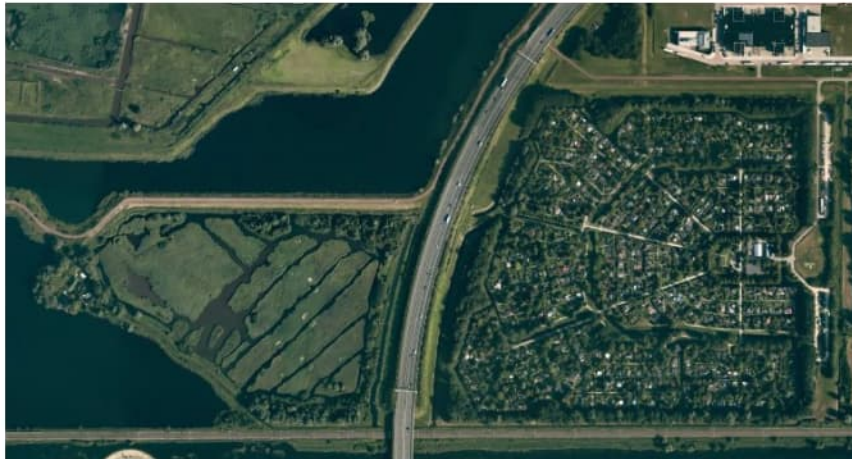
Aan de voet van het talud zijn plaatselijk graafsporen van dieren aangetroffen (foto 4.6). In het gedeelte van het talud van vak E dat is geïnspecteerd zijn geen grote deformaties waargenomen. Door de aanwezigheid van de begroeiing kon niet worden vastgesteld of er kleine deformaties aanwezig waren.

Figuur 3.4 Luchtfoto 2019, Vak E, Westrandweg t.h.v. km 12.1 tot km 12.4. Bron: Cyclomedia Streetsmart

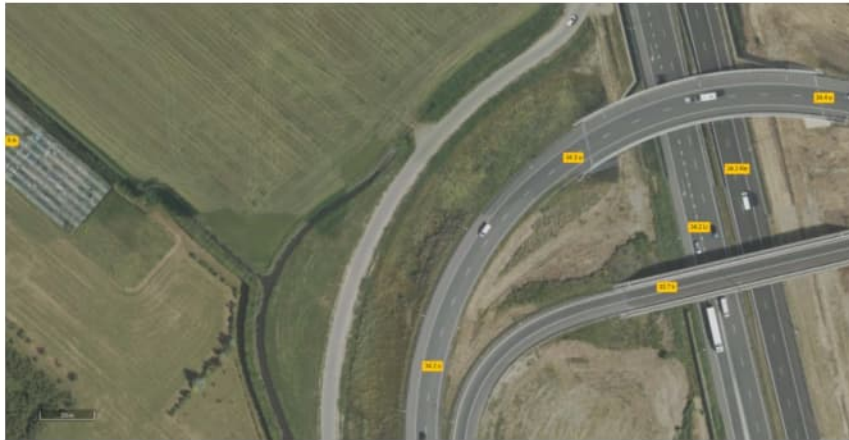
Er is TGG toegepast in de ophoging richting viaduct van kilometering 34.2u tot 34.3u.

Figuur 6.1 Luchtfoto 2019 (bron Street Smart)

Tijdens de inspectie zijn geen grote deformaties in het wegtalud gezien. Het talud is voorzien van een grasmat en bevat nauwelijks oneffenheden. Aan de noordzijde van de toepassing was er een gedeelte van de grasmat (circa 4 m<sup>2</sup>) dat droogteschade had. Gezien de aanleg van de afrit in 2017 gaat het hier om een relatief jonge toepassing. Aan de noordzijde van de toepassing (tussen Parallelweg en toepassing) bevindt zich een sloot, die ten tijde van de veldinspectie geen water bevatte (foto 2). Aan de noordzijde van de Parallelweg bevindt zich een grotere sloot, die wel water bevatte (foto 15). Ten noorden van deze sloot bevinden zich graslanden, waar ten tijde van de veldinspectie geen vee graasde.
