Gebouwnummer : **NH000149**
Gebouwtype : **Vuurtoen**
Gebouwnaam : **Lange Jaap**
Adres : **Zeeweg 5**
PC/Plaats : **Huisduinen**

Gebouwnummer	:	NH000149
Type/soort	:	Vuurtoren
Adres	:	Zeeweg 5
PC/Plaats	:	Huisduinen
Opgegeven BVO	:	? m2 BVO
Gemeten BVO	:	756 m2 BVO
Datum inspectie	:	1 oktober 2008
Inspecteur	:	
Contactpersoon RWS	:	
Dak toegankelijk	:	Nvt

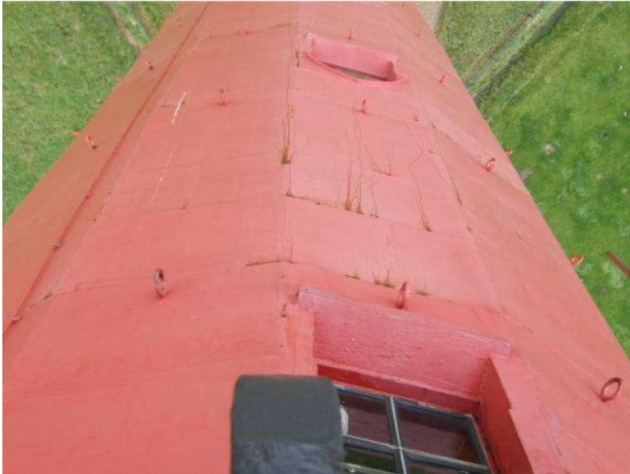
Plaatselijk roest
Algemeen beginnende
verkrijting

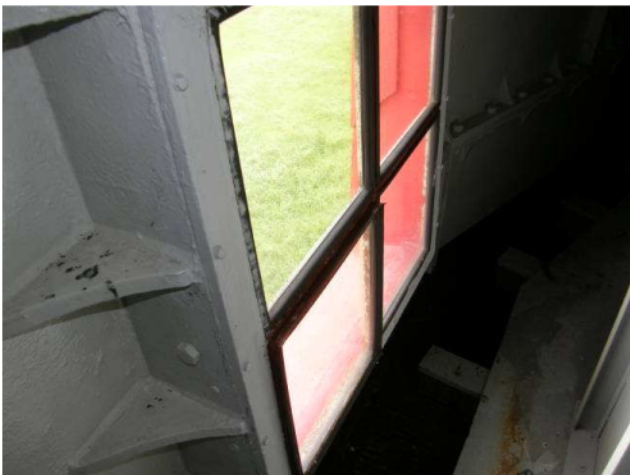
Gebreken en lekkage aan
beglazingsrubbers

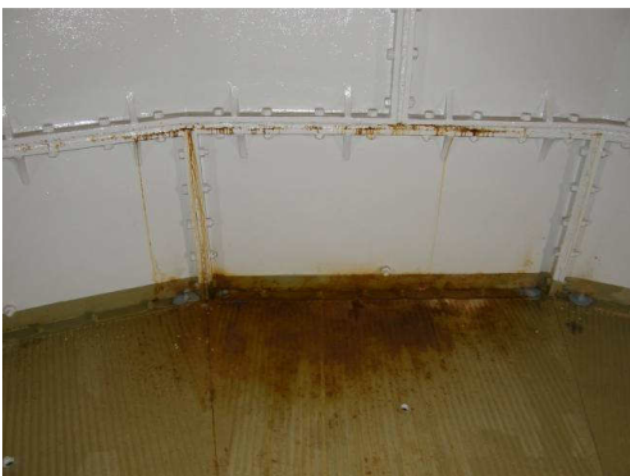
Lekkage vanuit de gevel.
Roestende vloeren

- Oorzaken en risico's van de scheurvorming in de vloerelementen.
- Onderzoek naar lekkages tussen de gevelelementen.

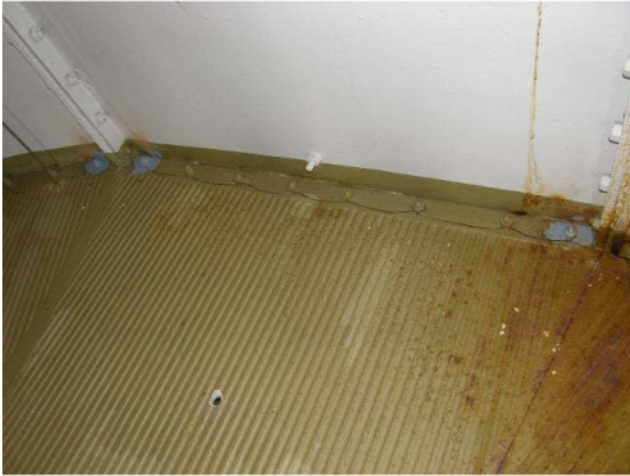
Gescheurde vloeren vanaf ca
bouwlaag 12

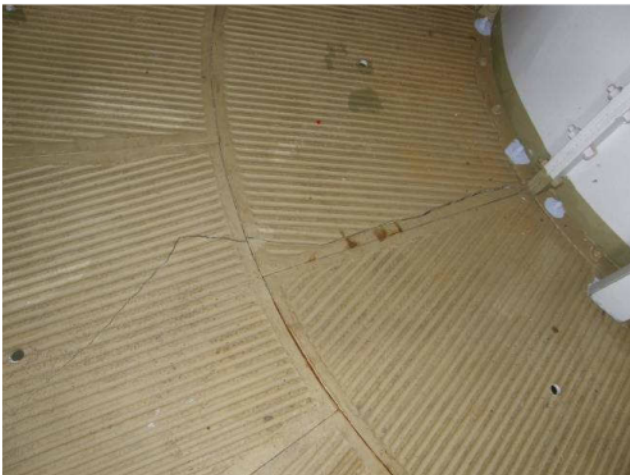
Gescheurde vloeren vanaf ca
bouwlaag 12

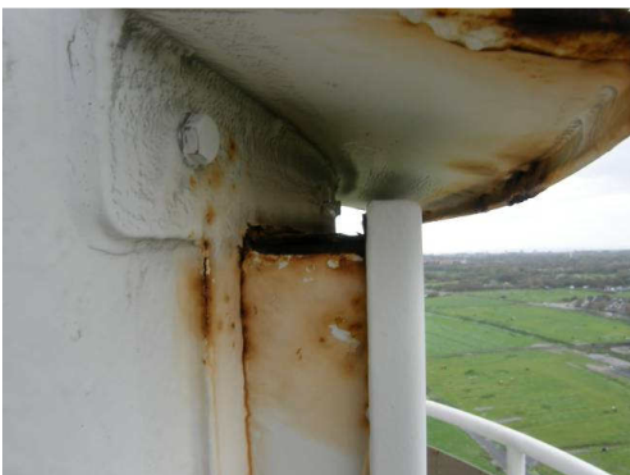
Plaatselijk gevorderde
roestvorming
