# Vuurtoeren de Lange Jaap

Den Helder, Huisduinen

*Praktijkonderzoek gericht op de uitvoeringsrichtlijnen voor de restauratie.  
10 december 2012*

**Rapportcode: L- J. 2**

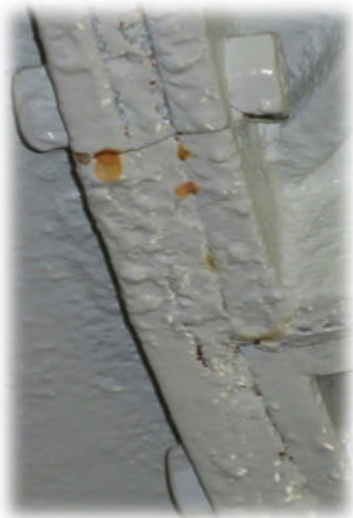
*Ijzercement tussen de flenzen*

Deze bouten verbinden de vloerplaten met elkaar. De flenzen van de platen wijken iets naar binnen toe. Aan de bovenzijde sluiten de platen doorgaans goed aan en is er weinig tot geen ijzercement gebruikt. Daarentegen is aan de onderzijde de ruimte opgevuld met ijzercement en is het plaatselijk meer dan 10 mm breed.

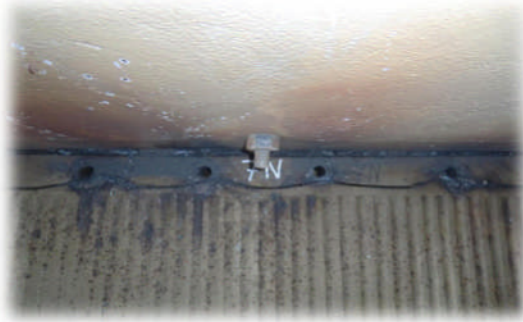
Plaat 7N is een schachtplaat en vertoont een grote breuklijn in het boutengebied (aansluiting op de schacht). Deze plaat werd als eerste uitgenomen en vormde het uitgangspunt voor het vaststellen van de te volgen procedure.

*Plaat 7N, bouten verwijderd*

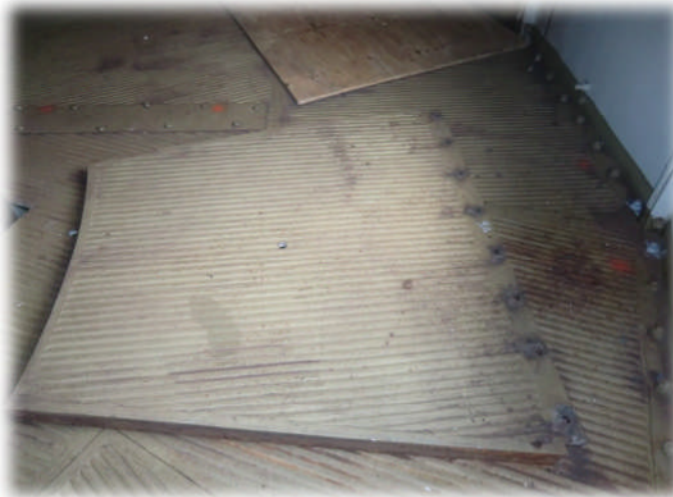
Plaat 9A is een onbeschadigde schachtplaat. Ten opzichte van 7N hebben wij tijdens het uitnemen geen significante verschillen kunnen vaststellen.

*Vloerplaat 9A, uitgenomen*

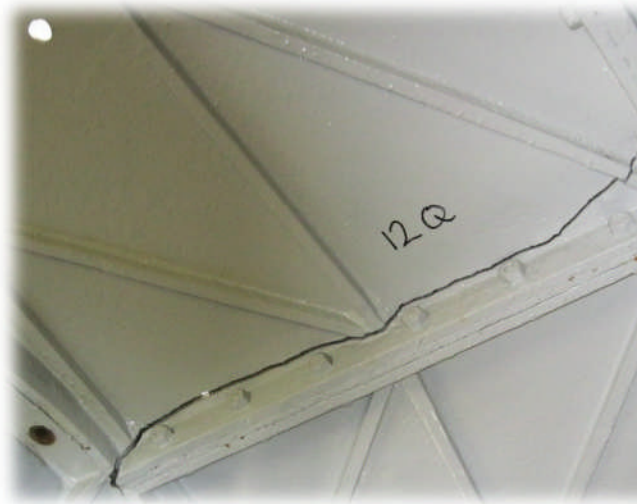
Plaat 12Q is een kuipplaat met een scheur in radiale richting doorlopend in de aangrenzende plaat van de schachtring. Door de breuklijn liet deze plaat zich iets makkelijker uitnemen dan de voorgaande twee platen. Zowel het doorhalen van de bouten als het wegslijpen van het ijzercement kwam aan een kant te vervallen.

*Kuipplaat 12Q*

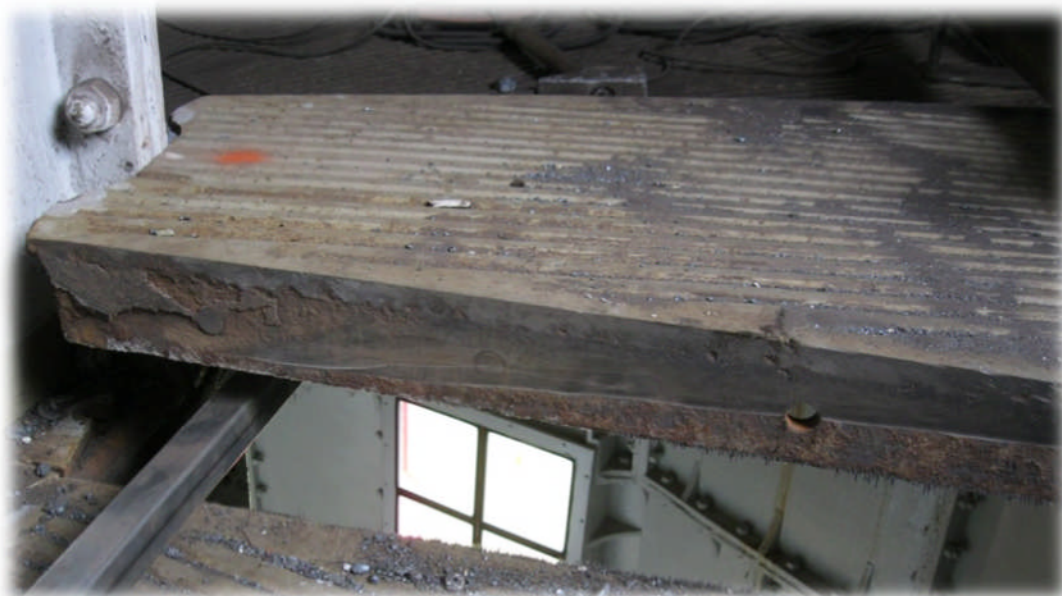
Tot slot werd plaat 15J / 15Z uitgenomen, dit is een plaat die de kuip en de schacht met elkaar verbindt. De aansluiting op de kuip vertoonde breukvorming in het boutengebied. Er waren beduidend minder bouten te verwijderen dan bij de overige platen, toch nam deze plaat de meeste tijd in beslag. De plaat zat klem tussen schacht en kuip, ook tijdens het liften liep de plaat aan tussen schacht en kuip. Naast de liftconstructie hebben we onder meer gebruik gemaakt van breekijzers om de plaat te "helpen" tijdens het liften. Bij deze plaat hebben we overigens wel een aantal boutverbindingen los kunnen draaien.

*Uitgenomen plaat 15J*

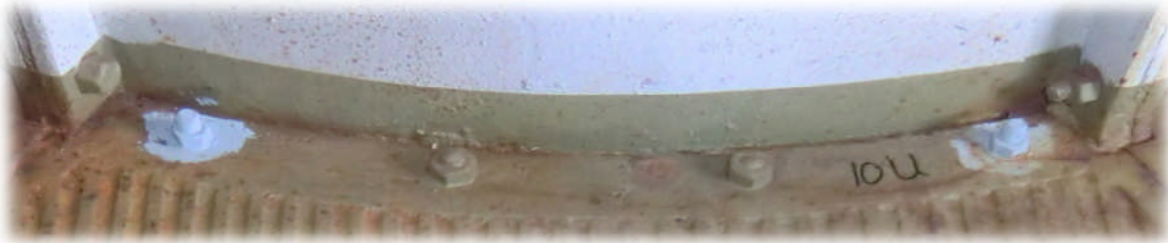
Status vloerplaat 10U op 21 juni 2011

Nadat de laatste plaat was uitgenomen werd een harde knal in de vuurtoren gehoord. Het is onduidelijk waar dit vandaan kwam. Bij het vergelijken van de opnames voor en na de werkzaamheden werd bij plaat 10U een toename in scheurvorming is geconstateerd. Of dit verband houdt met de knal valt niet te zeggen.

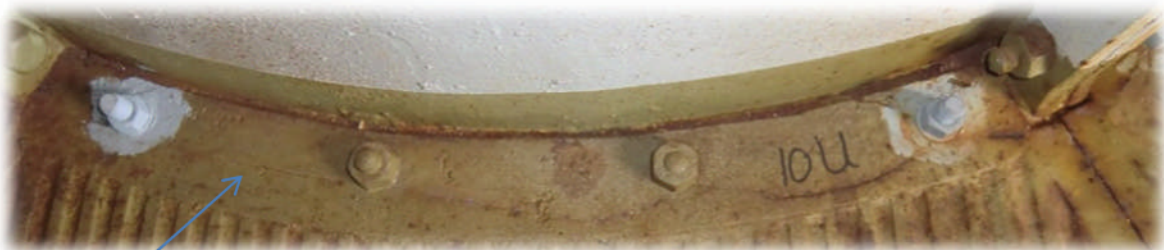
Status vloerplaat 10U op 12 augustus 2011

Nieuwe breuklijn
