Onderwerp: Beoordeling constructieve veiligheid transportroute in Vuurtoren Lange Jaap te Huisduinen
Onze referentie: 079073787.A
Projectnummer: E01032.000264.0145
Datum: 29-8-2016

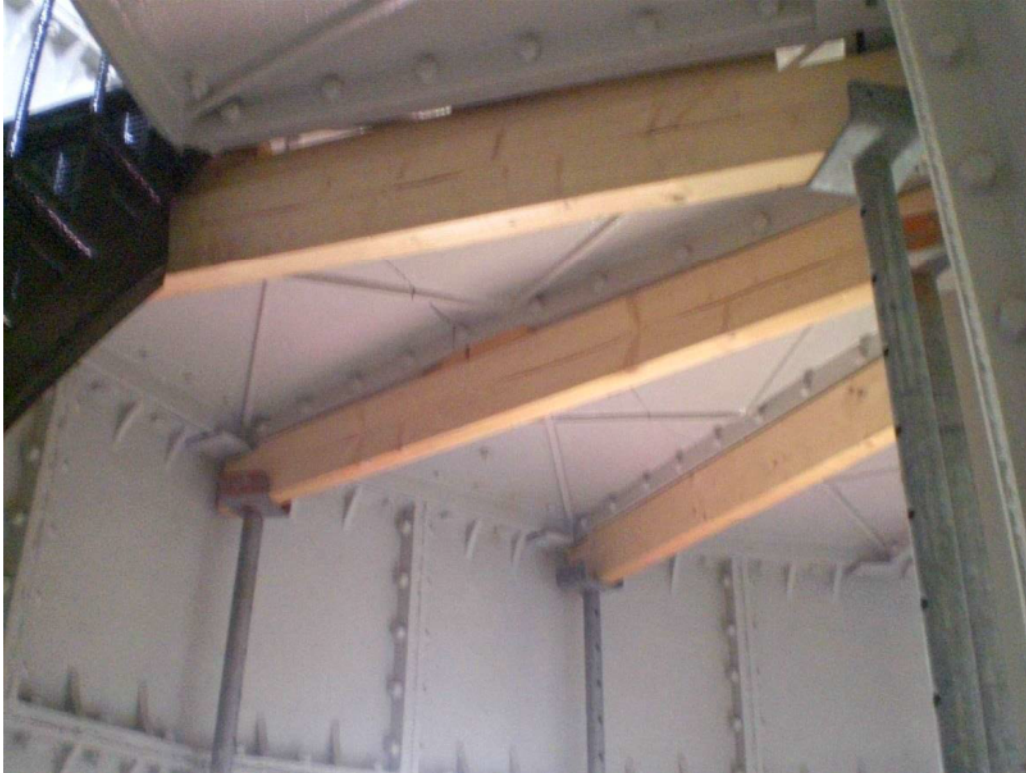
De vloer van de 13^e etage is ondersteund op een afdoende wijze ondersteund zodat een goede belastingafdracht is verzekerd.

foto 1 onderslag balken ter plaatse van de ribben

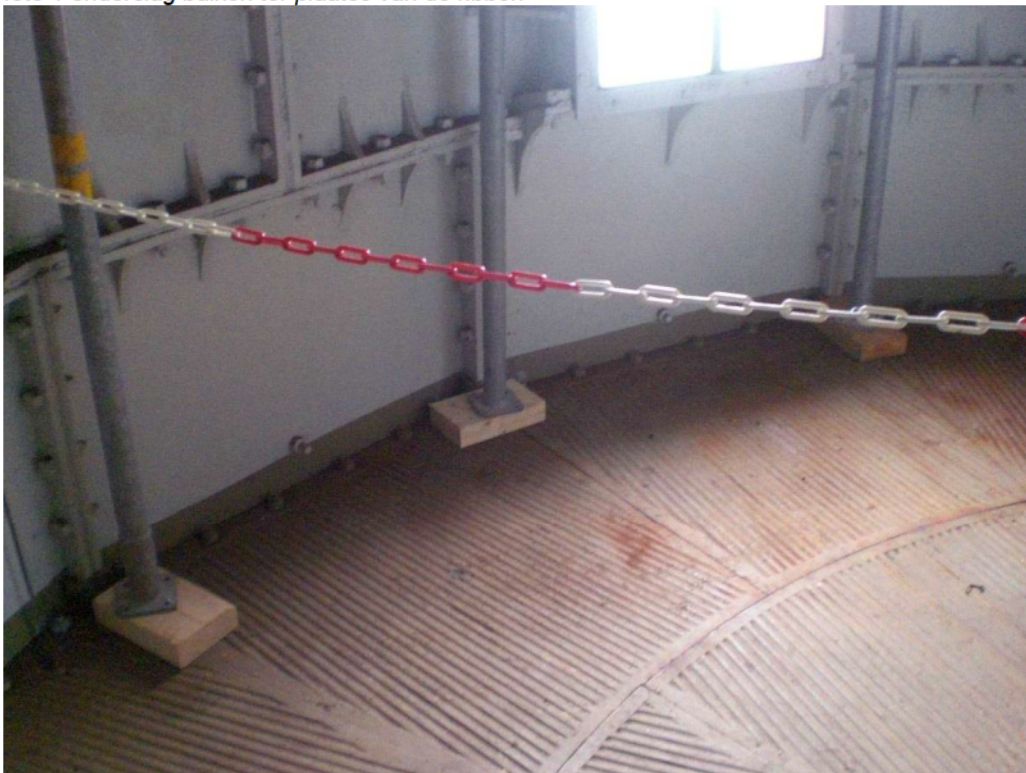
foto 2 Houten onderslagen ter plaatse van de stempels aan de buitenzijde

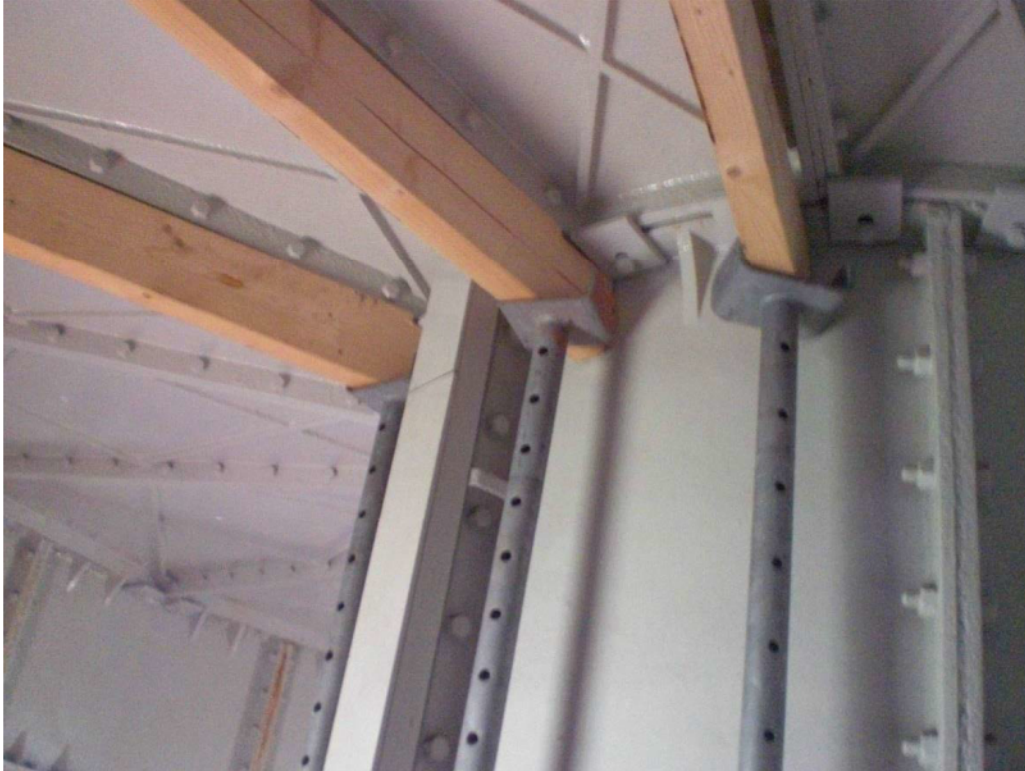
foto 3 Onderslag balken ter plaatse van de binnen schacht

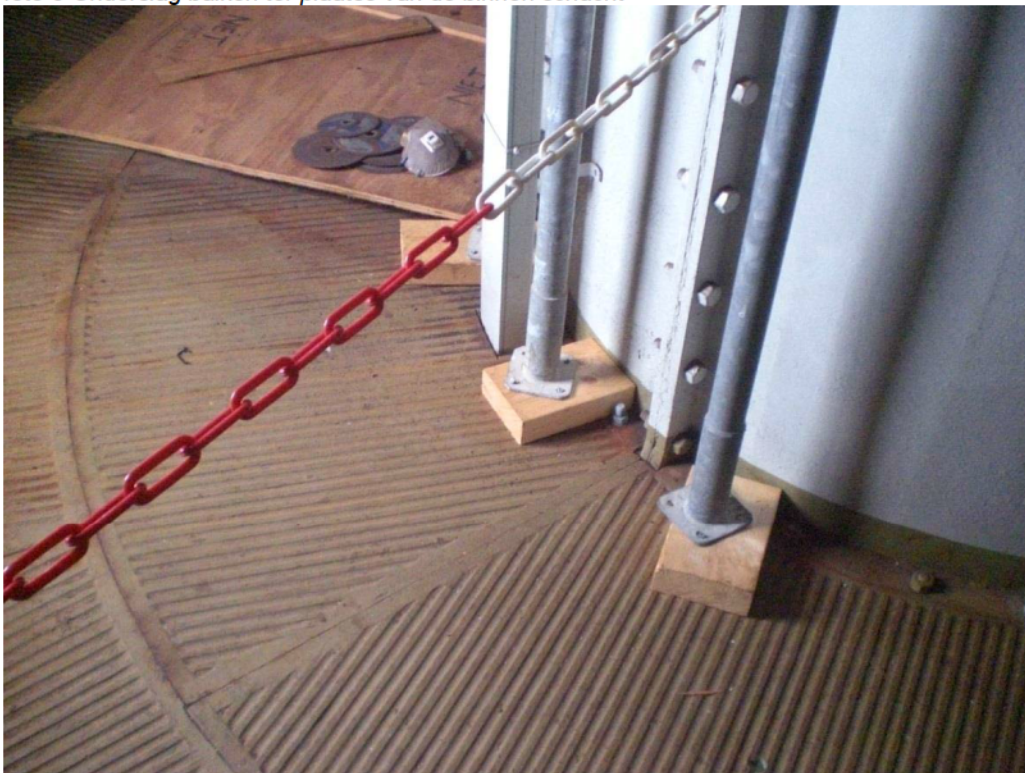
foto 4 Houten onderslagen ter plaatse van de stempels aan de binnen zijde
