**RI&E**

**VTS Den Helder**

CONTRACT NR. 31024974

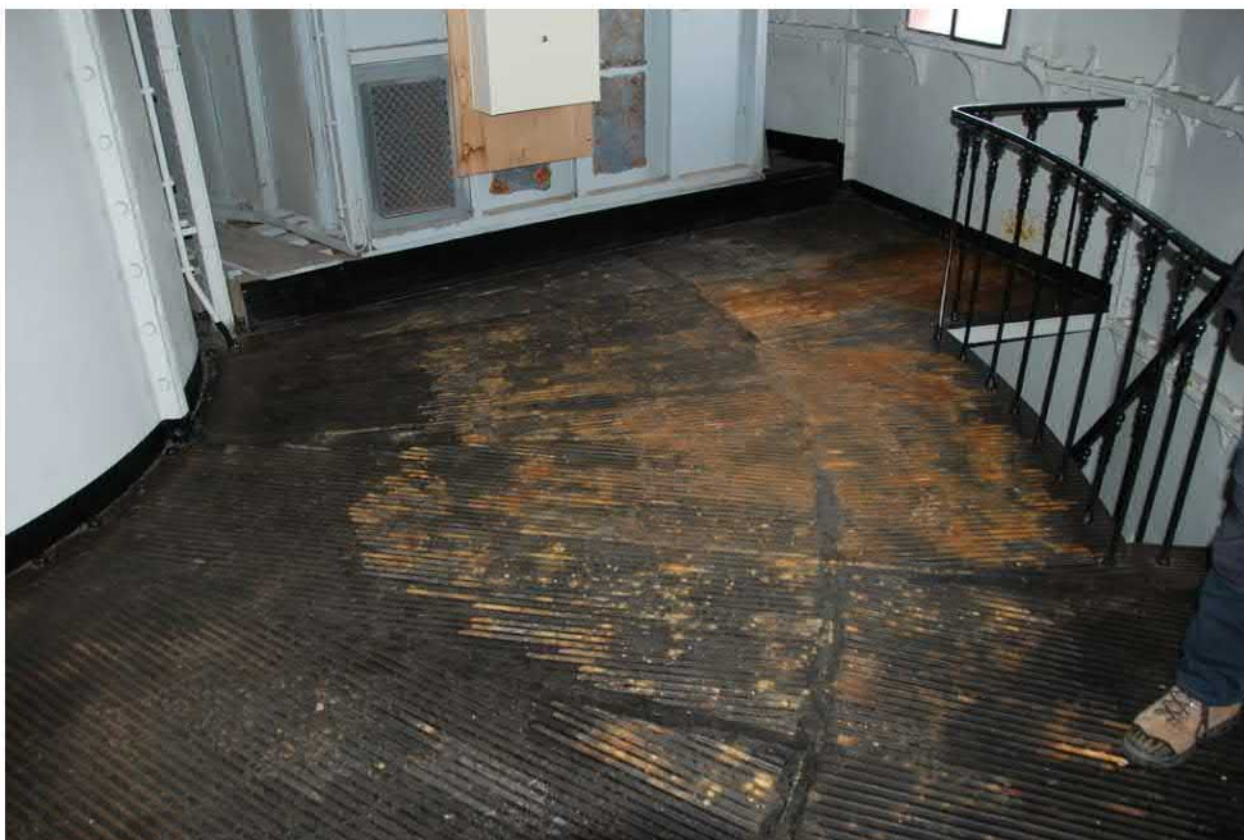
**Laag 02**

- Laag 02 – sterke roestvorming op de vloerplaten, sporen van waterlekkage.	RWS	NOK
		- Laag 03 – roestvorming op de vloerplaten.	RWS	NOK
		- Laag 03 – achter een niet afgesloten houten deur bevindt zich apparatuur gemarkeerd Radio Holland Co Channel Diversity, deze wordt niet meer gebruikt (alle units staan in fail) doch staat nog wel aan, waardoor gevaarstelling wordt veroorzaakt en onnodig energie wordt gebruikt.	RWS	NOK

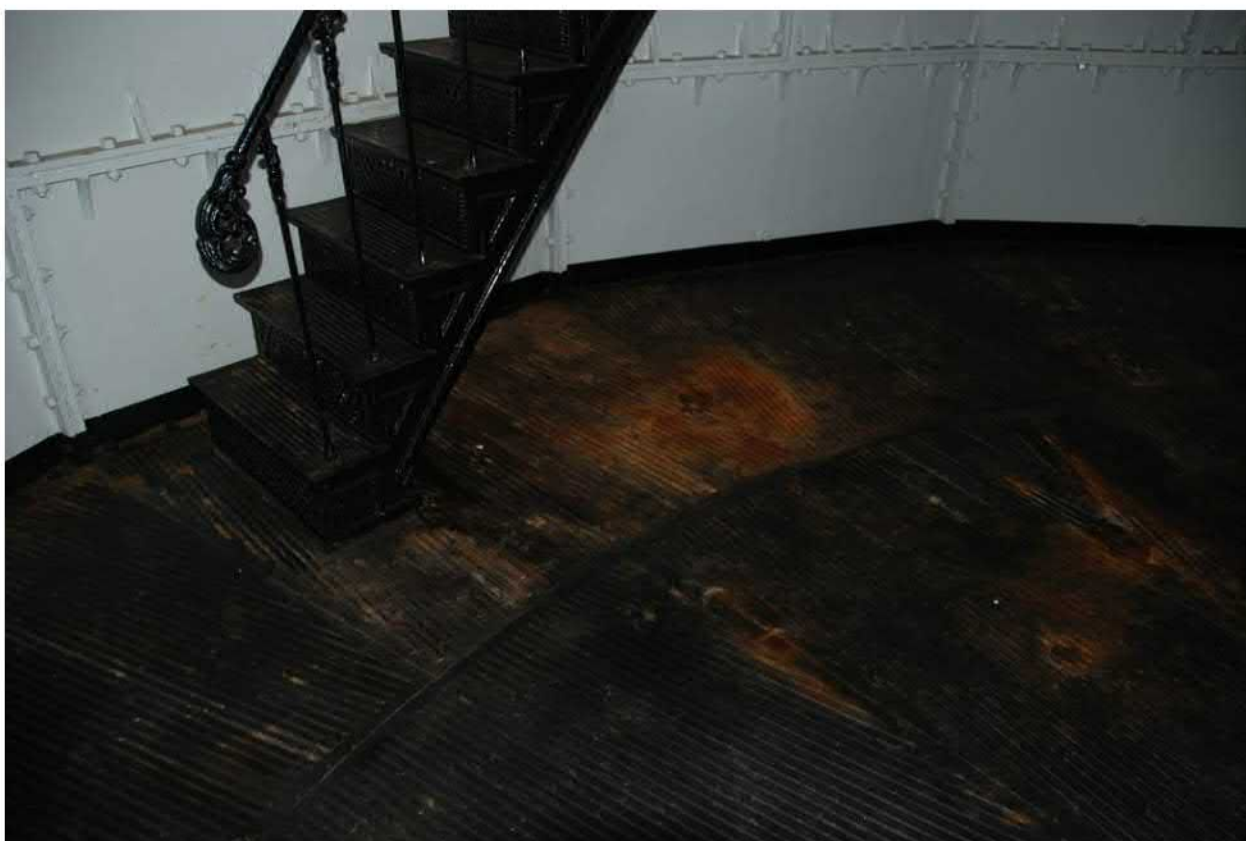
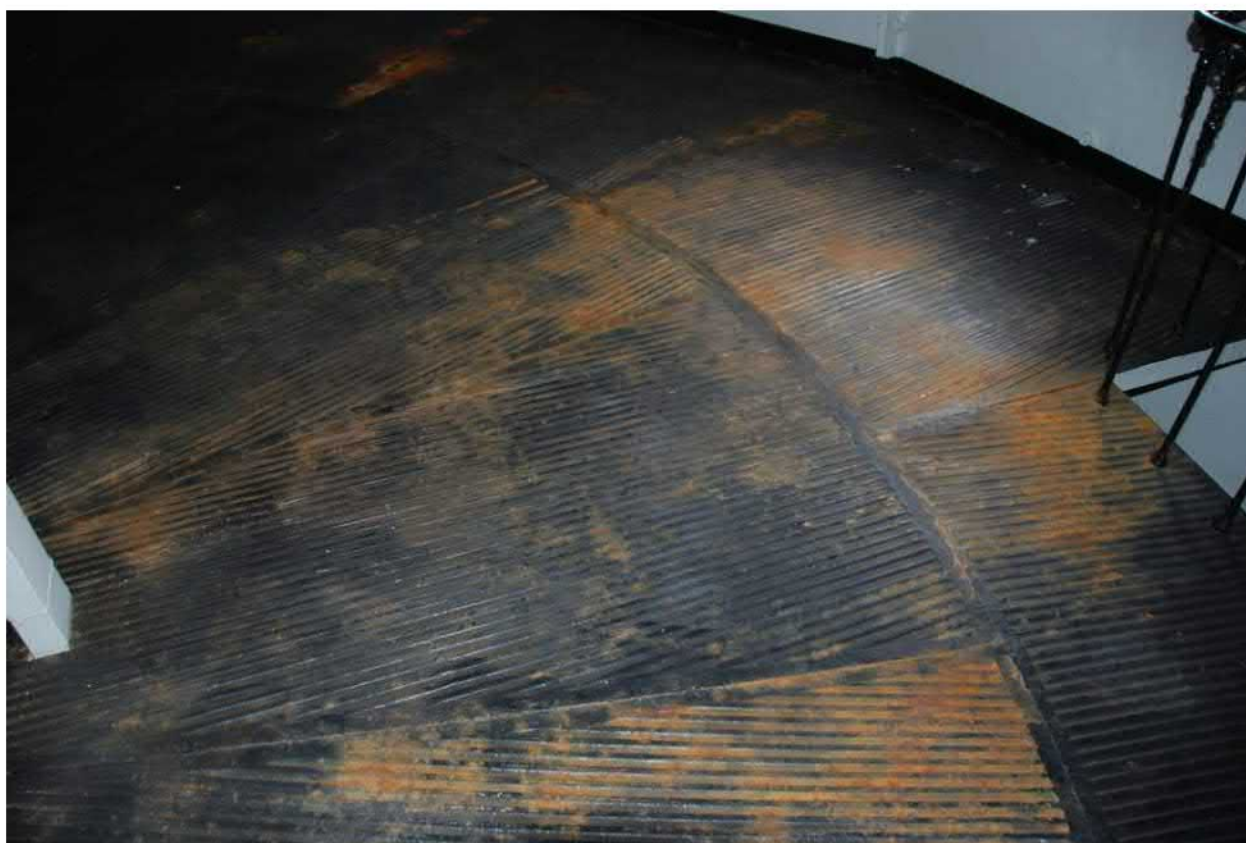
**Laag 04**

- Laag 04 - sterke roestvorming op de vloerplaten, sporen van waterlekkage.	RWS	NOK
		- Laag 05 - sterke roestvorming op de vloerplaten, sporen van waterlekkage.	RWS	NOK

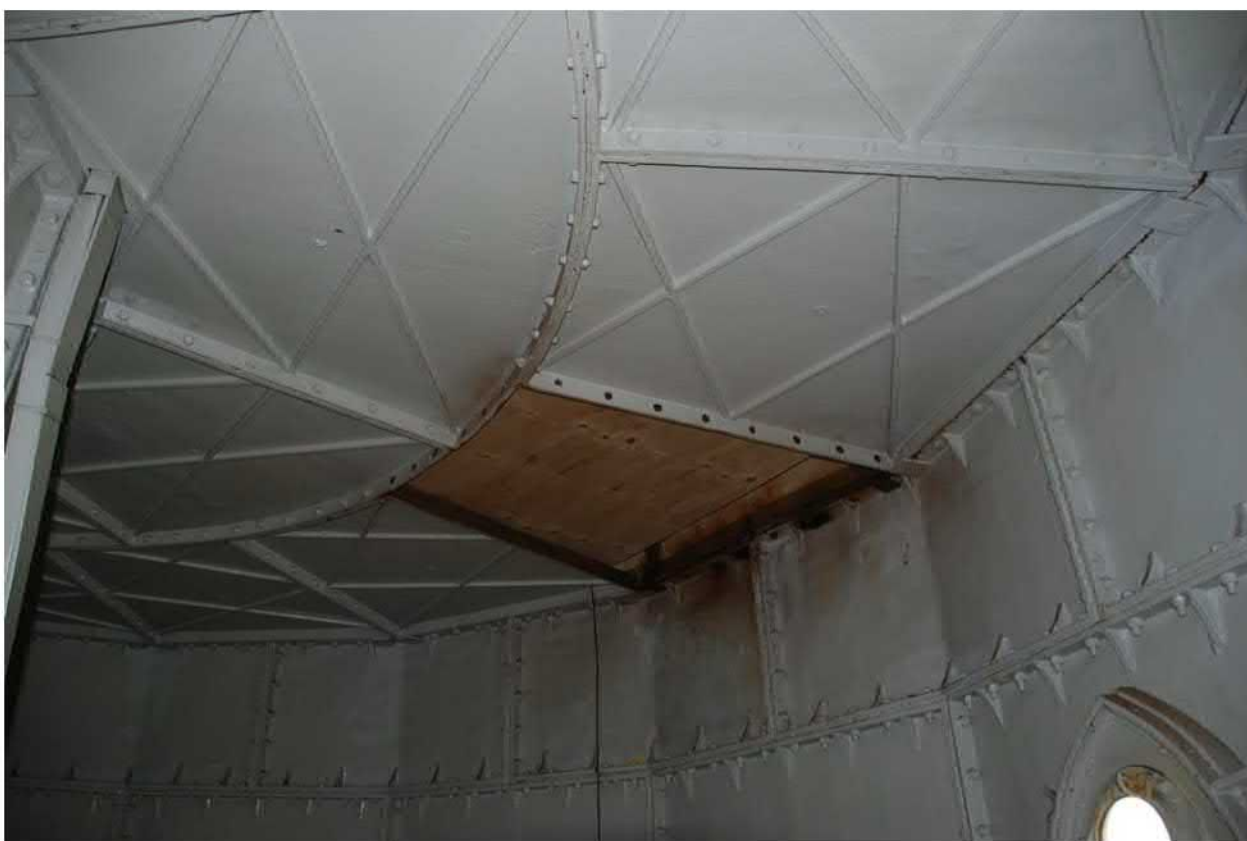
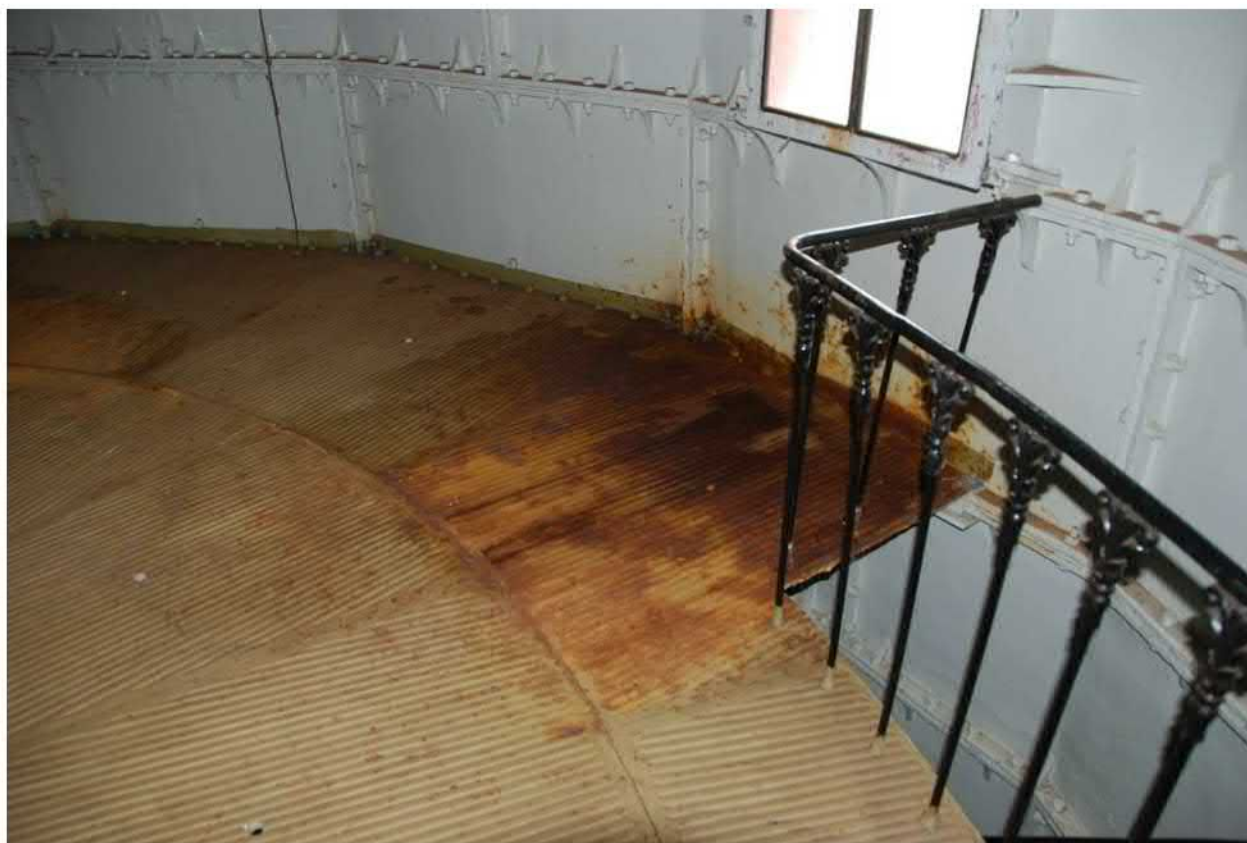
**Laag 06**

- Laag 06 - sterke roestvorming op de vloerplaten, sporen van waterlekkage.	RWS	NOK
		- Laag 06 – in plafond mist vloerdeel van bovenliggende etage, afgesloten door houten plaat.	RWS	NOK

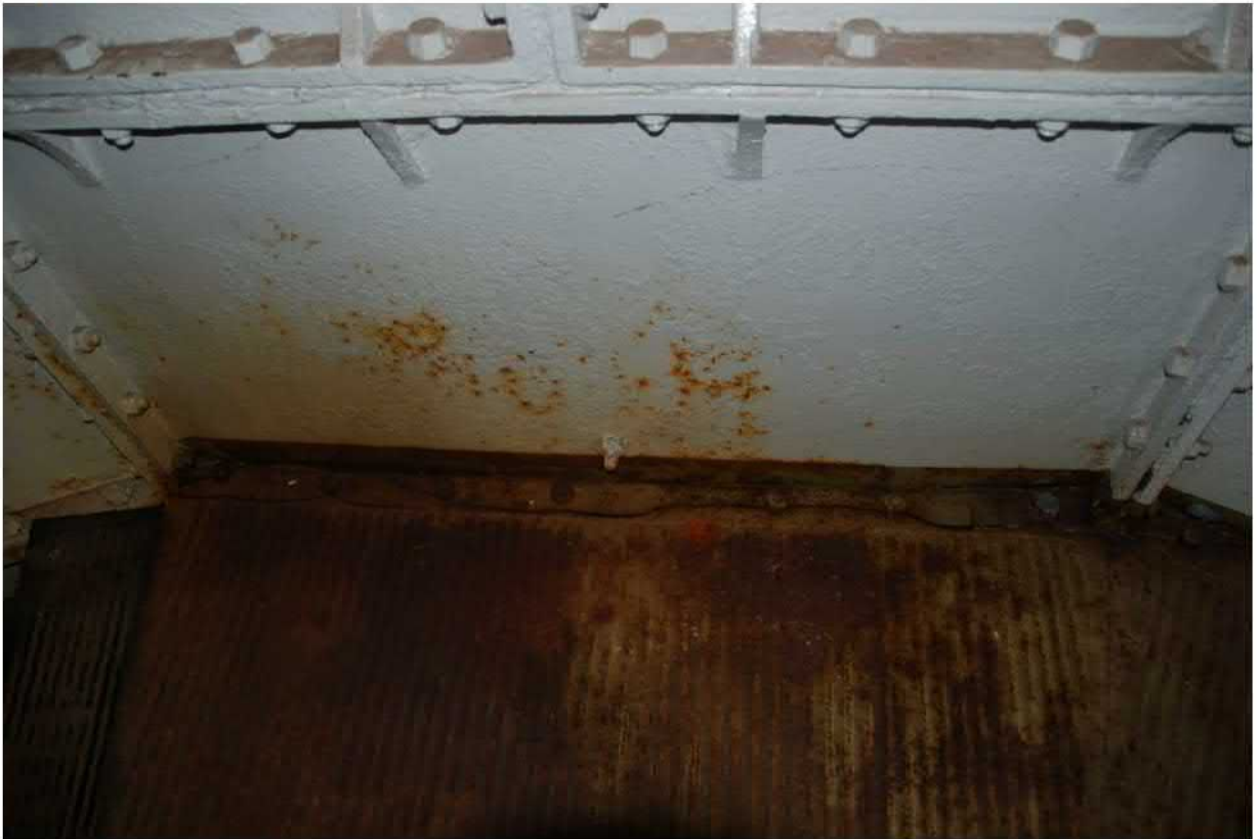
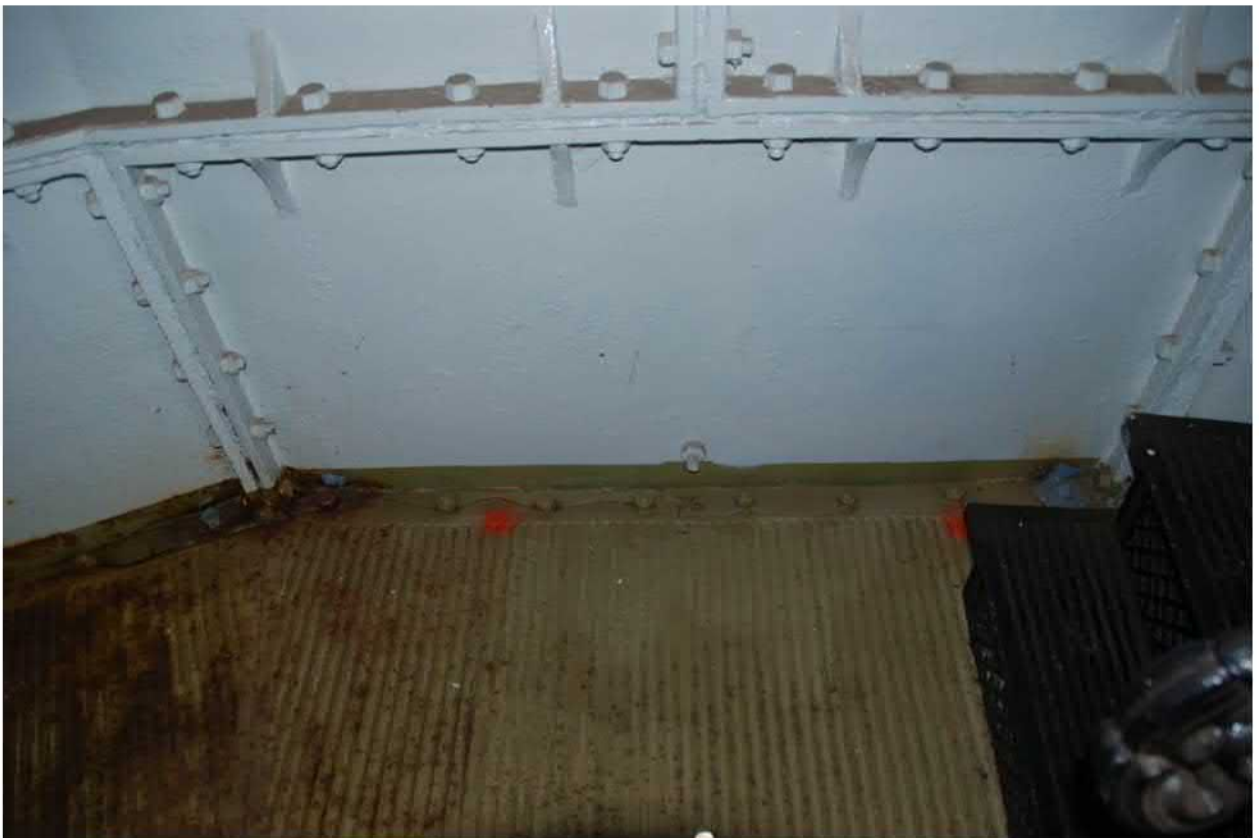
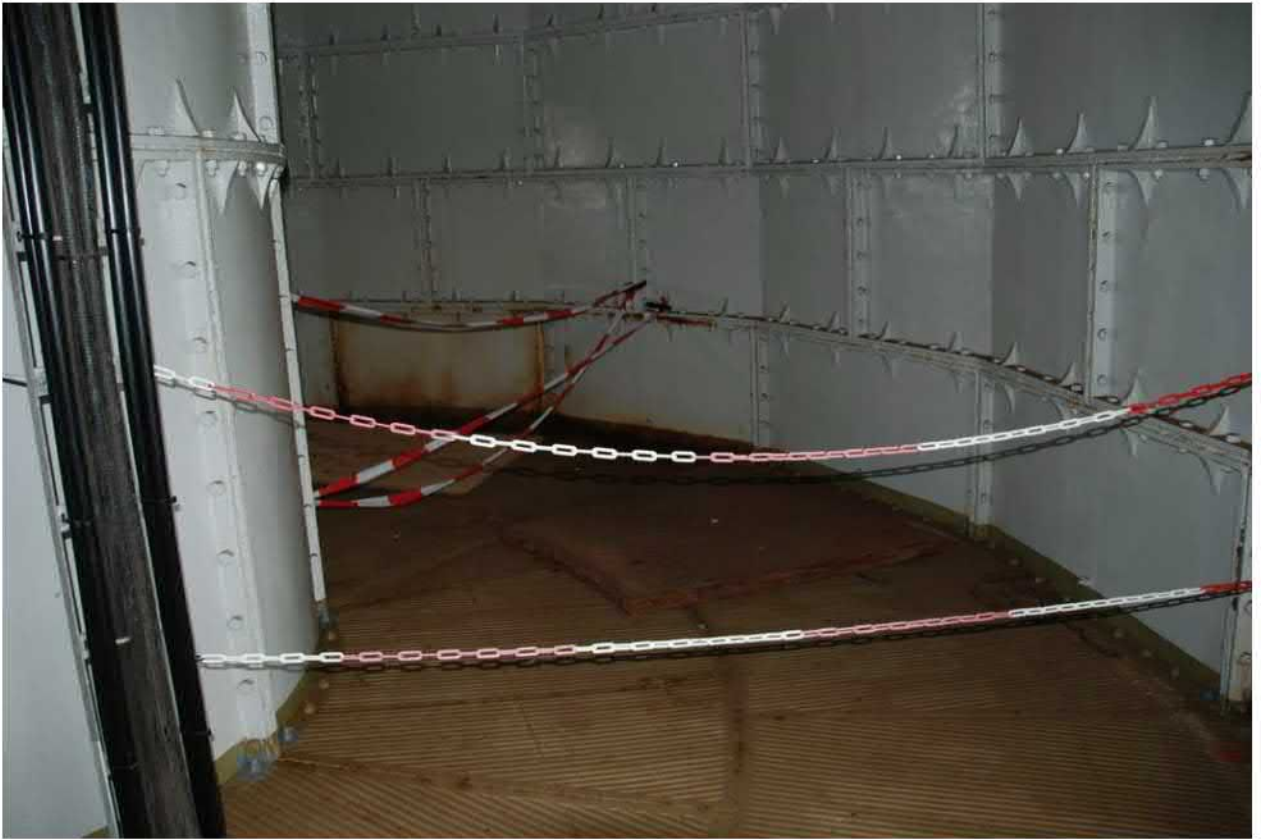
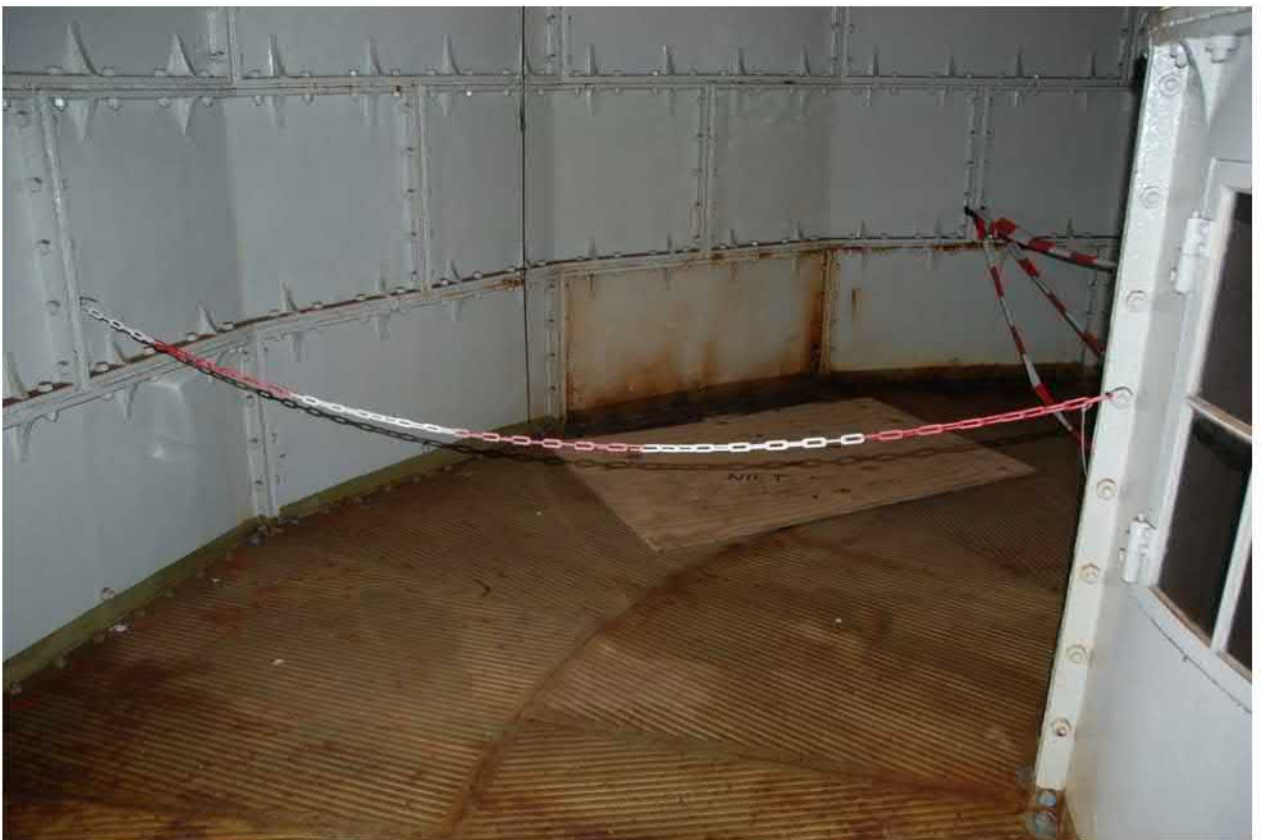
- Laag 07 – buitenmuur vertoont roestsporen.	RWS	NOK
		- Laag 07 – deels afgezet ivm missend vloerdeel	RWS	NOK
- Laag 07 – vloerplaten (platen gemarkeerd met 7F, 7G en 7H) tussen op en afgaande trap vertonen scheuren bij aanhechting met de buitenwand.	RWS	NOK

- Laag 07 - sterke roestvorming op de vloerplaten, sporen van waterlekkage.	RWS	NOK
	- Laag 08 - vloerplaten (platen gemarkeerd met 8J en 7K) tussen op en afgaande trap vertonen scheuren bij aanhechting met de buitenwand.	RWS	NOK

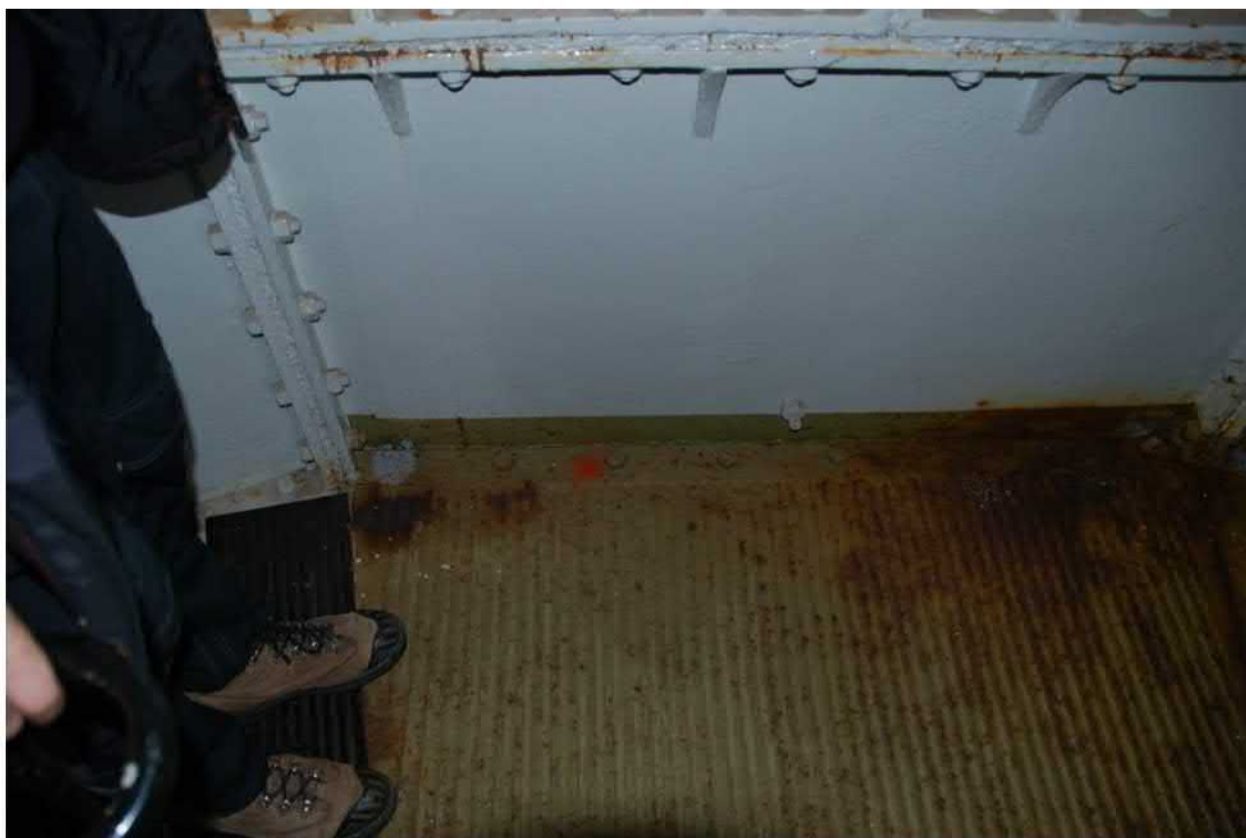
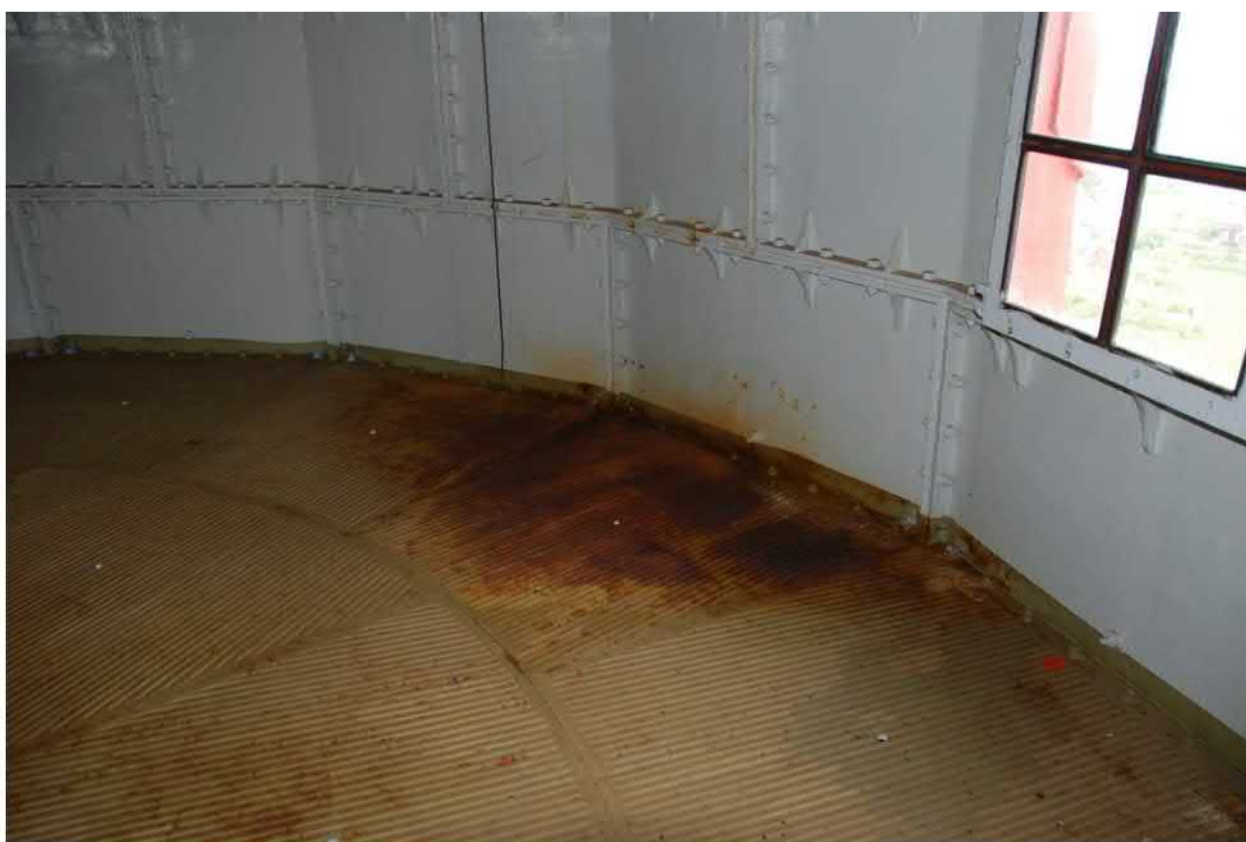
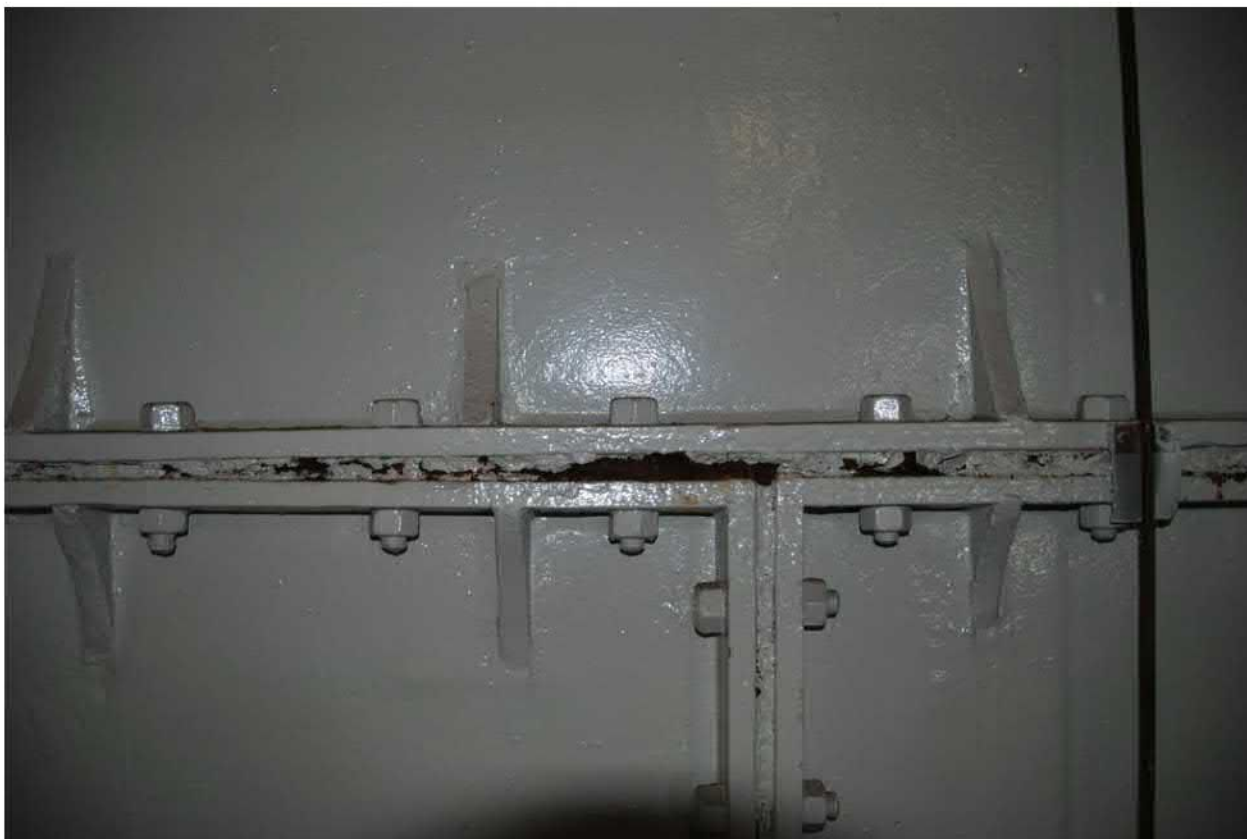
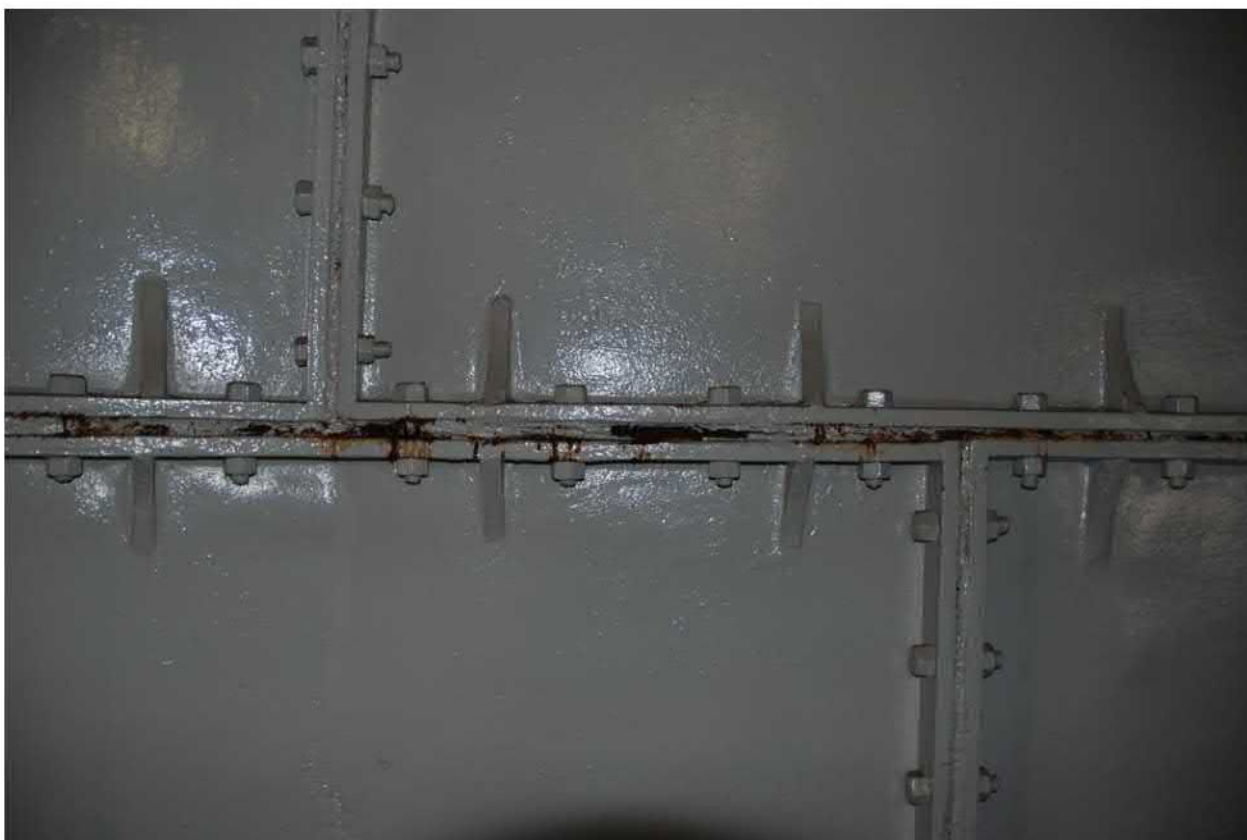
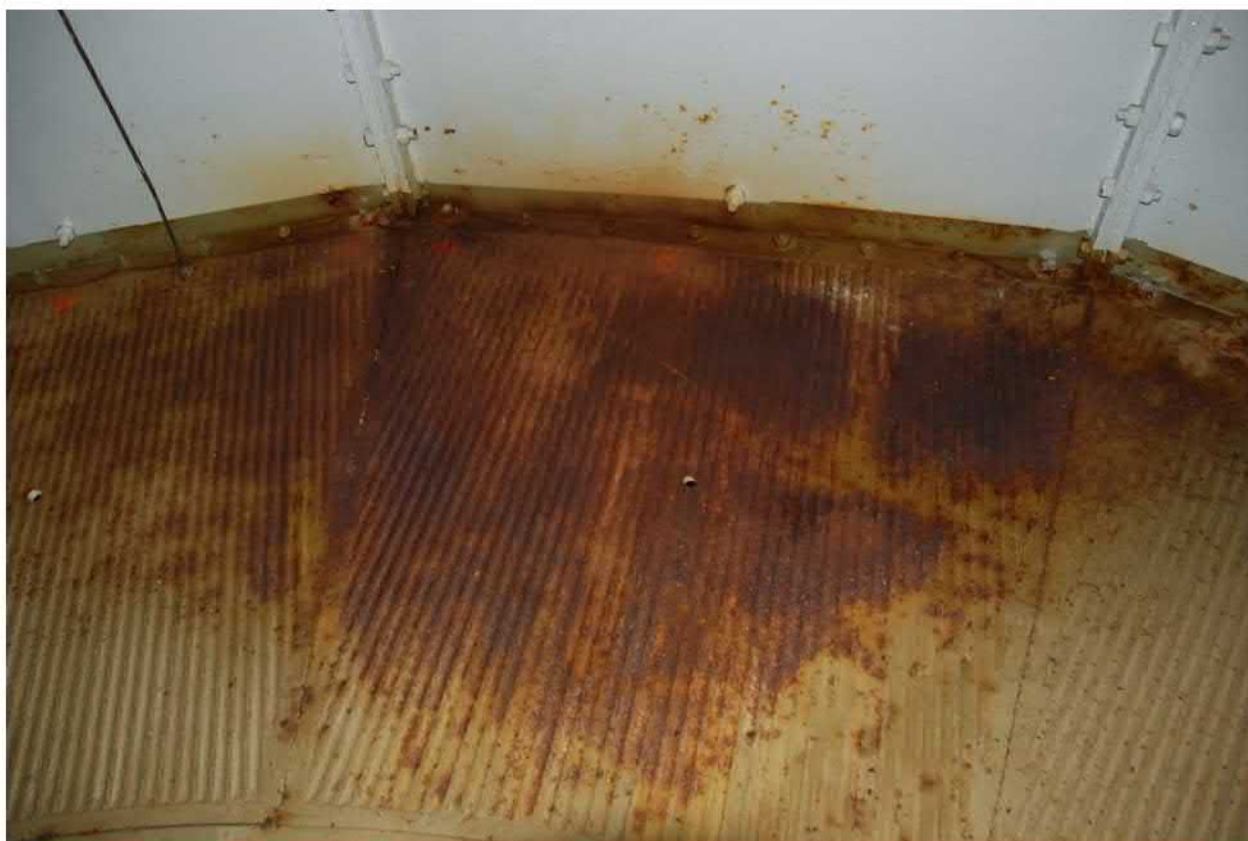
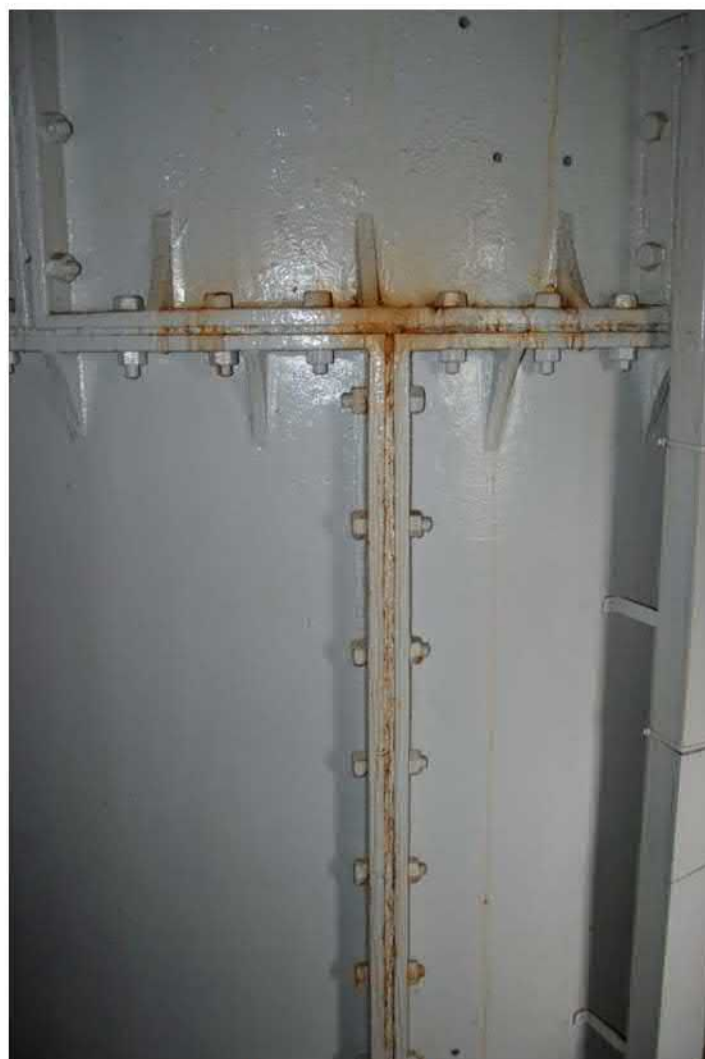
- Laag 08 - sterke roestvorming op de vloerplaten, sporen van waterlekkage.	RWS	NOK
	- Laag 08 – buitenwand vertoont uitzetting verschijnselen waarbij vulmateriaal afbrokkelt naar binnen.	RWS	NOK

- Laag 08 – Binnenbuis (liftkoker) vertoont ernstige roestsporen.	RWS	NOK
	- Laag 09 - sterke roestvorming op de vloerplaten, sporen van waterlekkage.

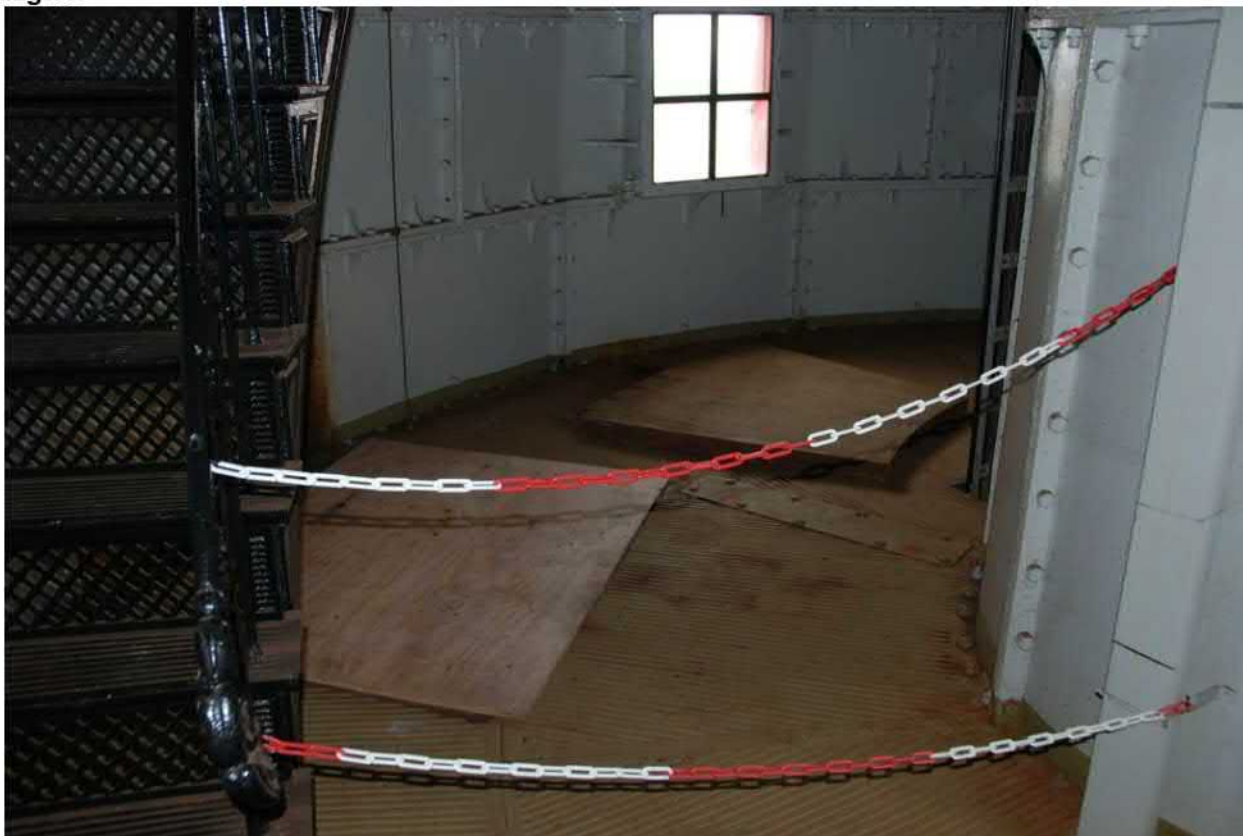
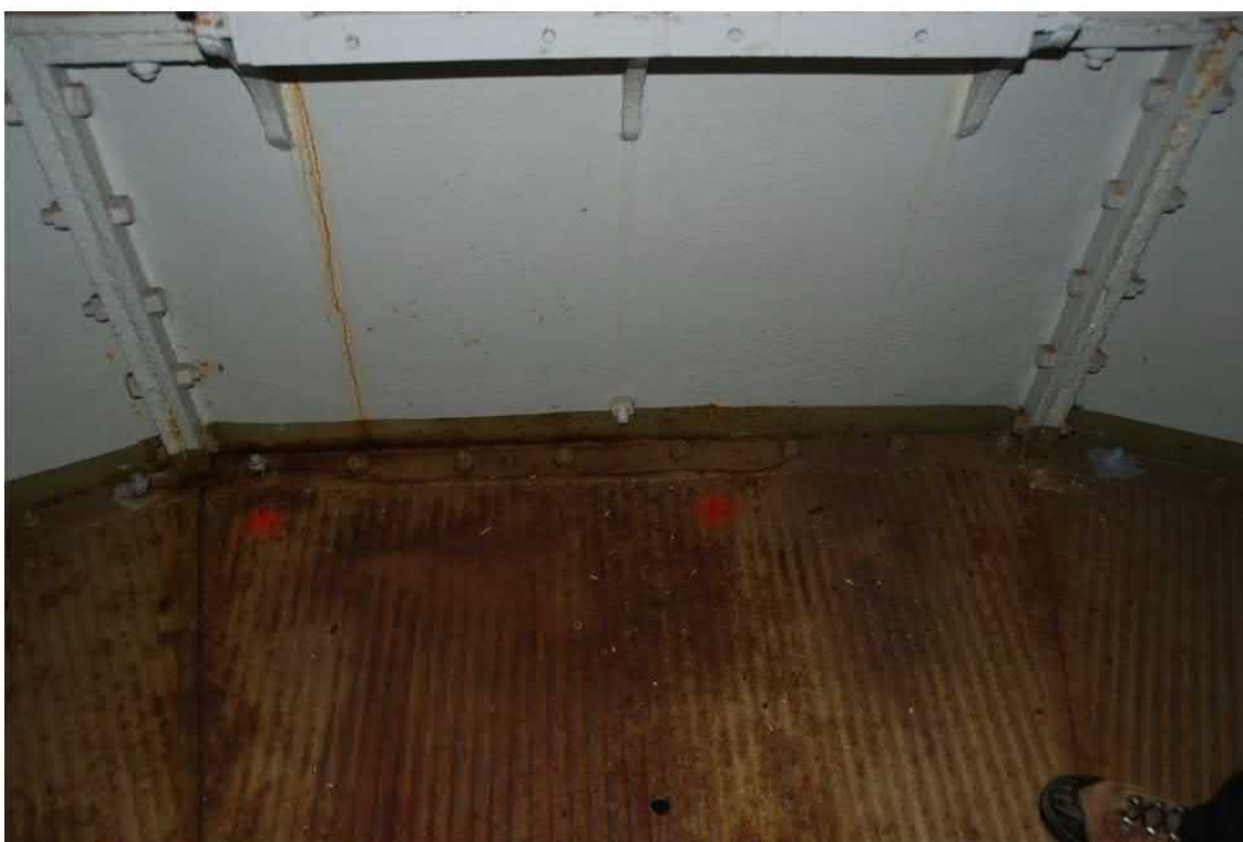
- Laag 09 – deels afgezet met kettingen, vloerplaat verwijderd, afgedekt door houten vloerdeel.	RWS	NOK
	- Laag 09 – Vloerdeel onder buitenraam vertoont scheuren bij aanhechting aan wand.	RWS	NOK

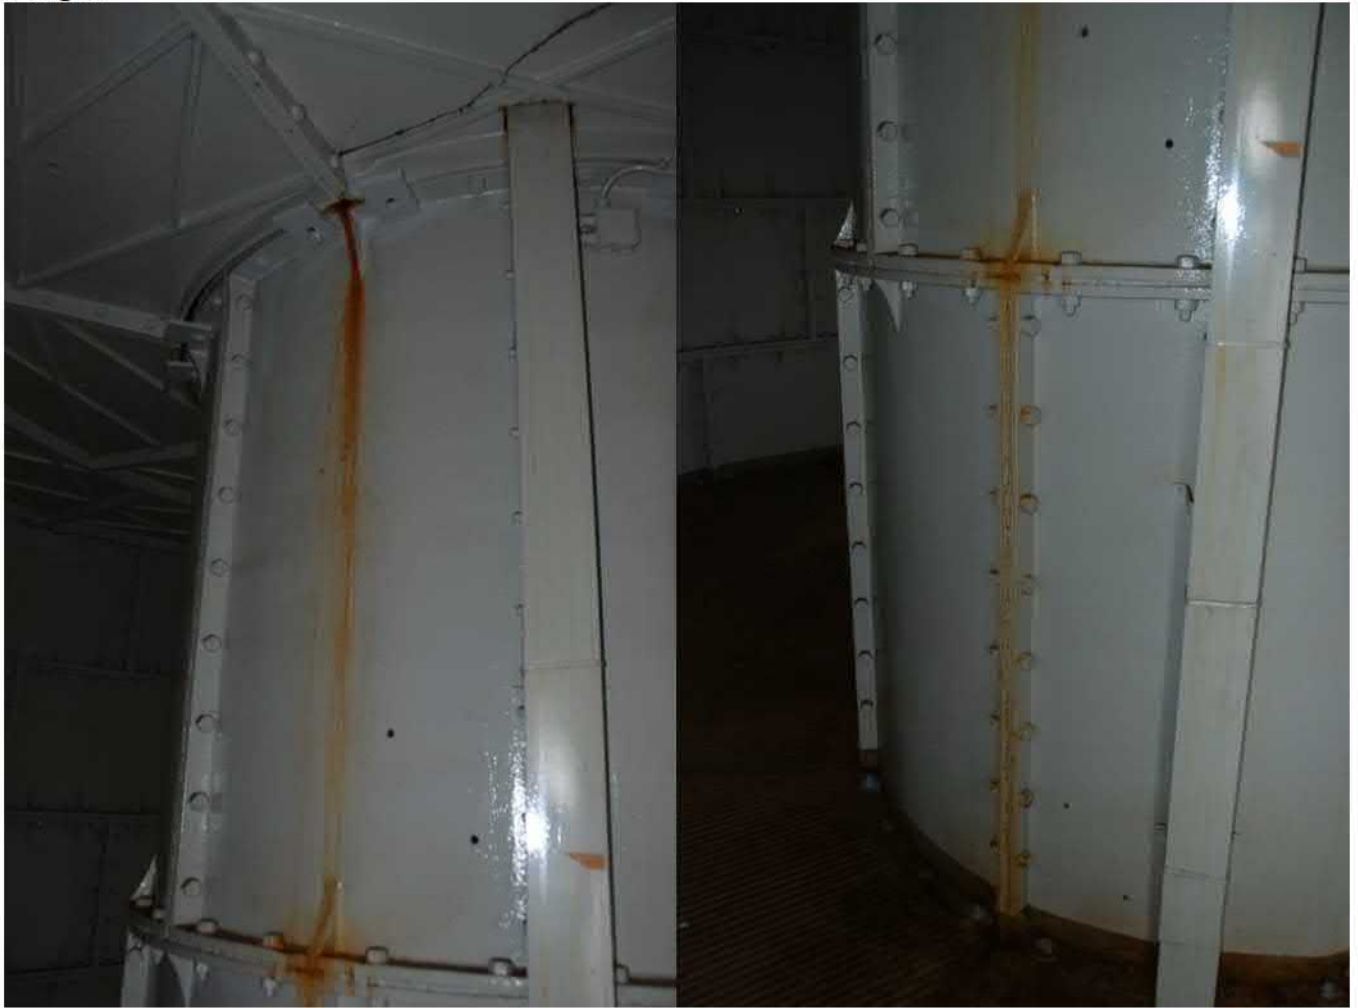
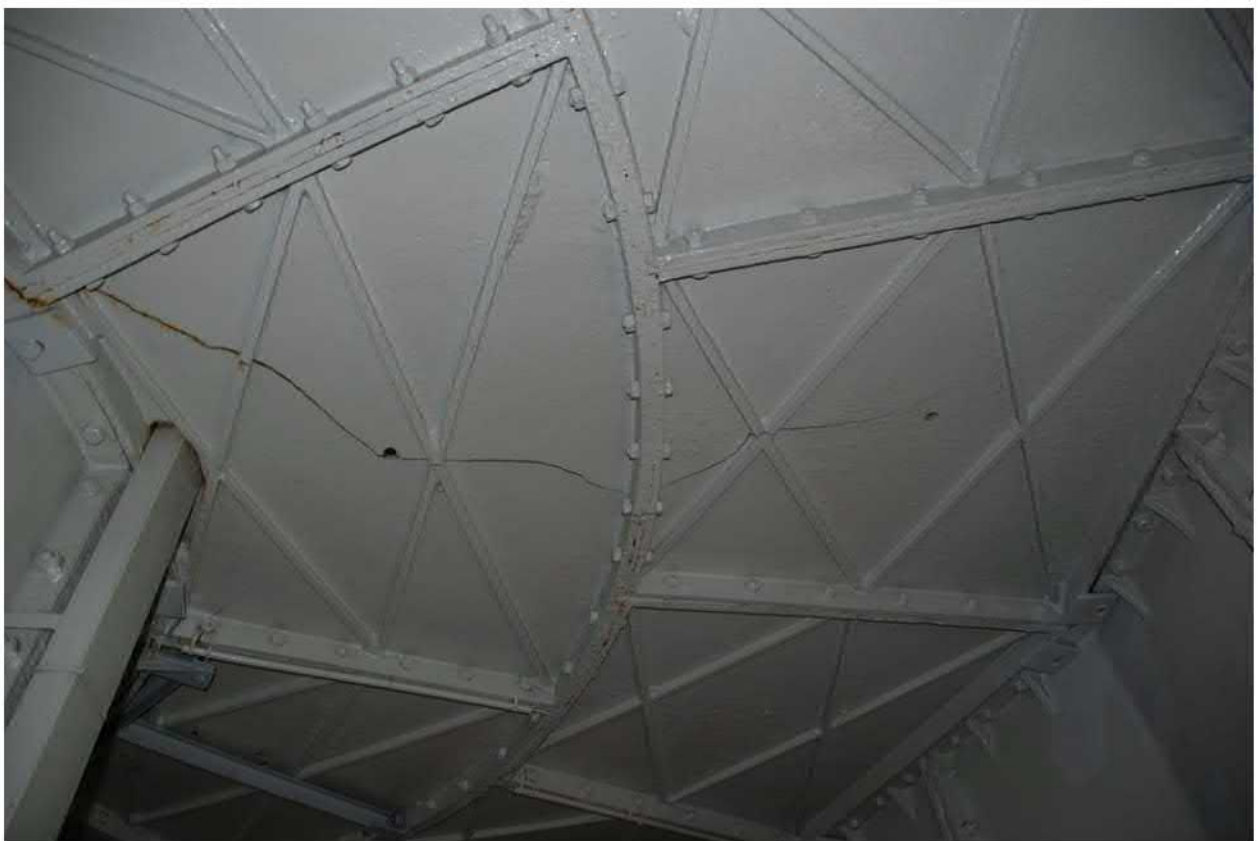
- Laag 10 – gehele vloer helt (loopt af) naar midden (enkele graden)	RWS	NOK
	- Laag 10 – 3 plafond delen vertonen ernstige scheurvorming	RWS	NOK
	- Laag 10 - Binnenbuis (liftkoker) vertoont ernstige roestsporen.	RWS	NOK
