**RI&E**

**VTS Den Helder**

CONTRACT NR. 31024974

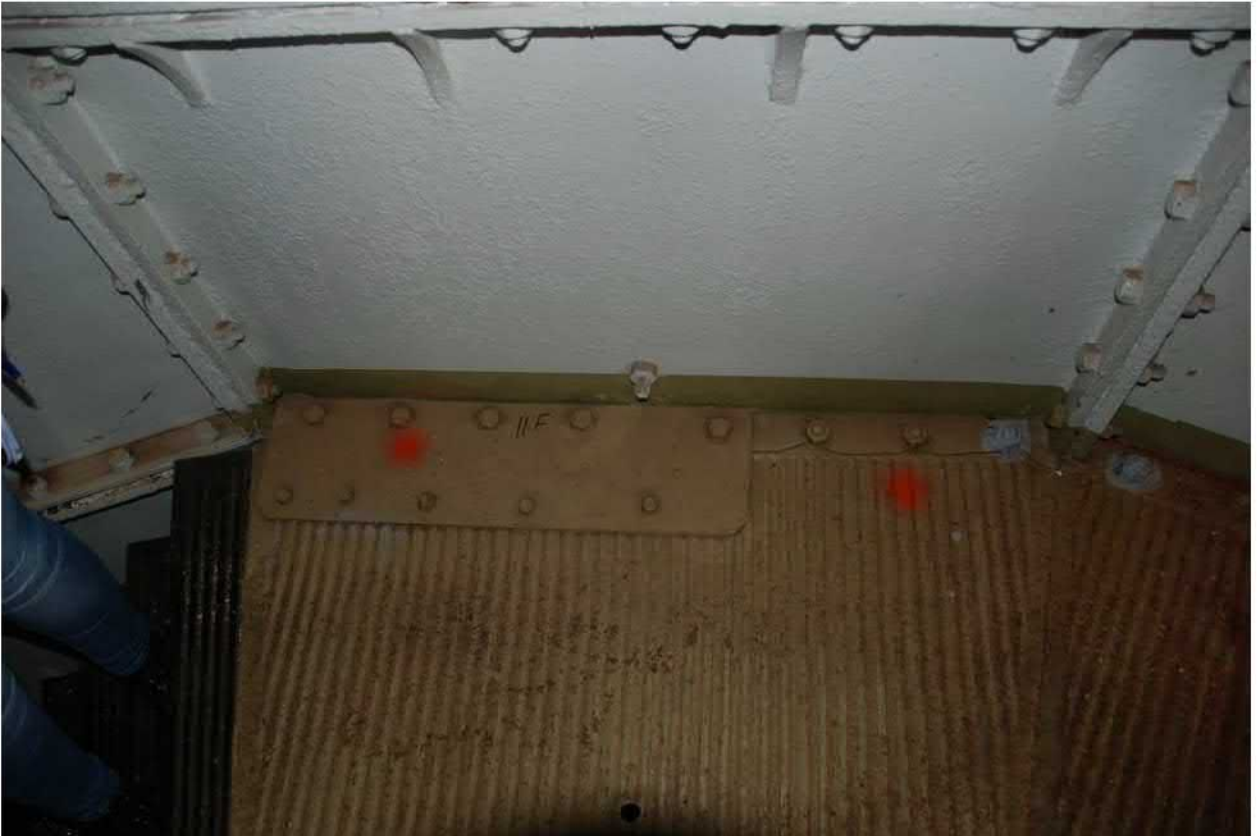
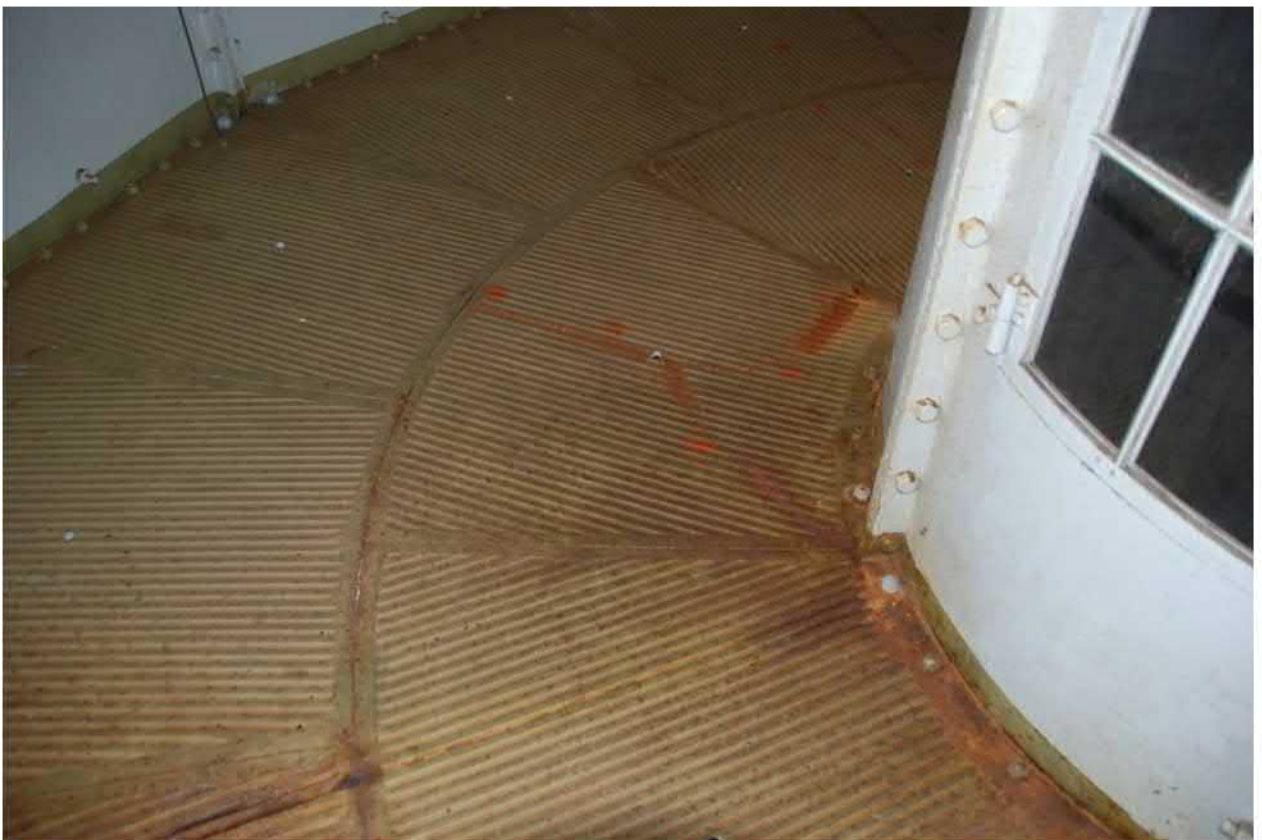
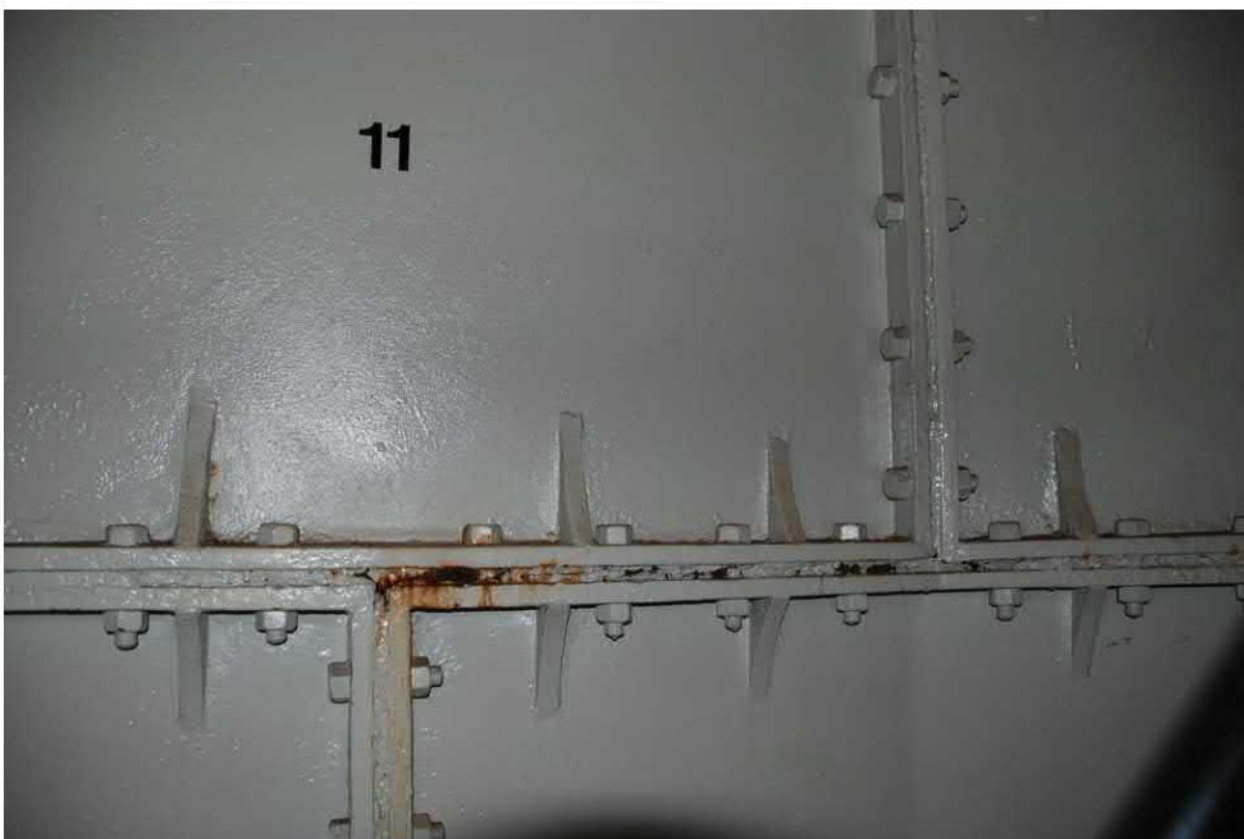
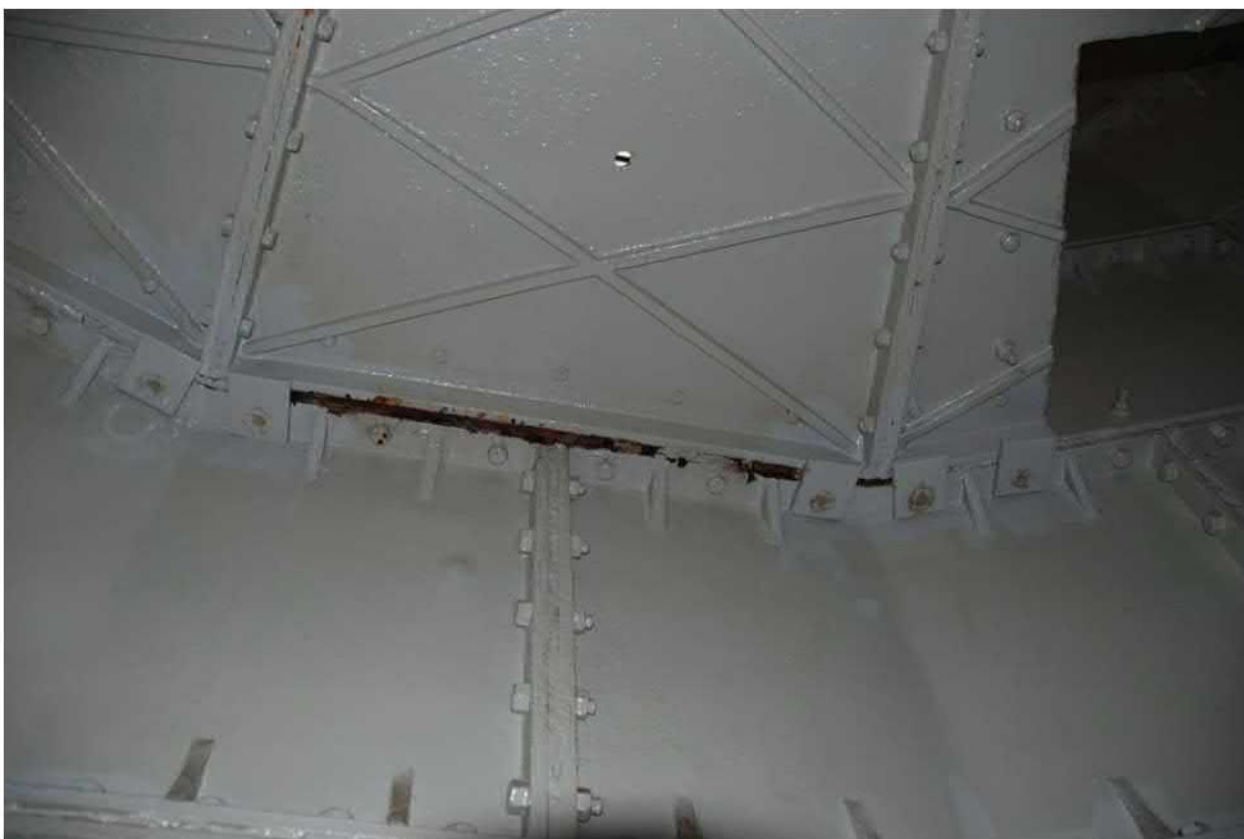
- Laag 11 - gehele vloer helt (loopt af) naar midden (enkele graden)	RWS	NOK
	- Laag 11 – Vloerplaat 11F (tussen opgaande en afgaande trap) vertoont reparatiesporen en ernstige scheurvorming.	RWS	NOK

- Laag 11 – Vloerplaat 11R vertoont ernstige scheurvorming.	RWS	NOK
	- Laag 11 – Vloerplaat 11W vertoont ernstige scheurvorming.	RWS	NOK
	- Laag 11 - buitenwand vertoont uitzetting verschijnselen waarbij vulmateriaal afbrokkelt naar binnen.	RWS	NOK

- Laag 11 – Plafond vertoont uitzetting verschijnselen waarbij vulmateriaal afbrokkelt naar beneden.	RWS	NOK
	- Laag 12 - gehele vloer helt (loopt af) naar midden (enkele graden)	RWS	NOK

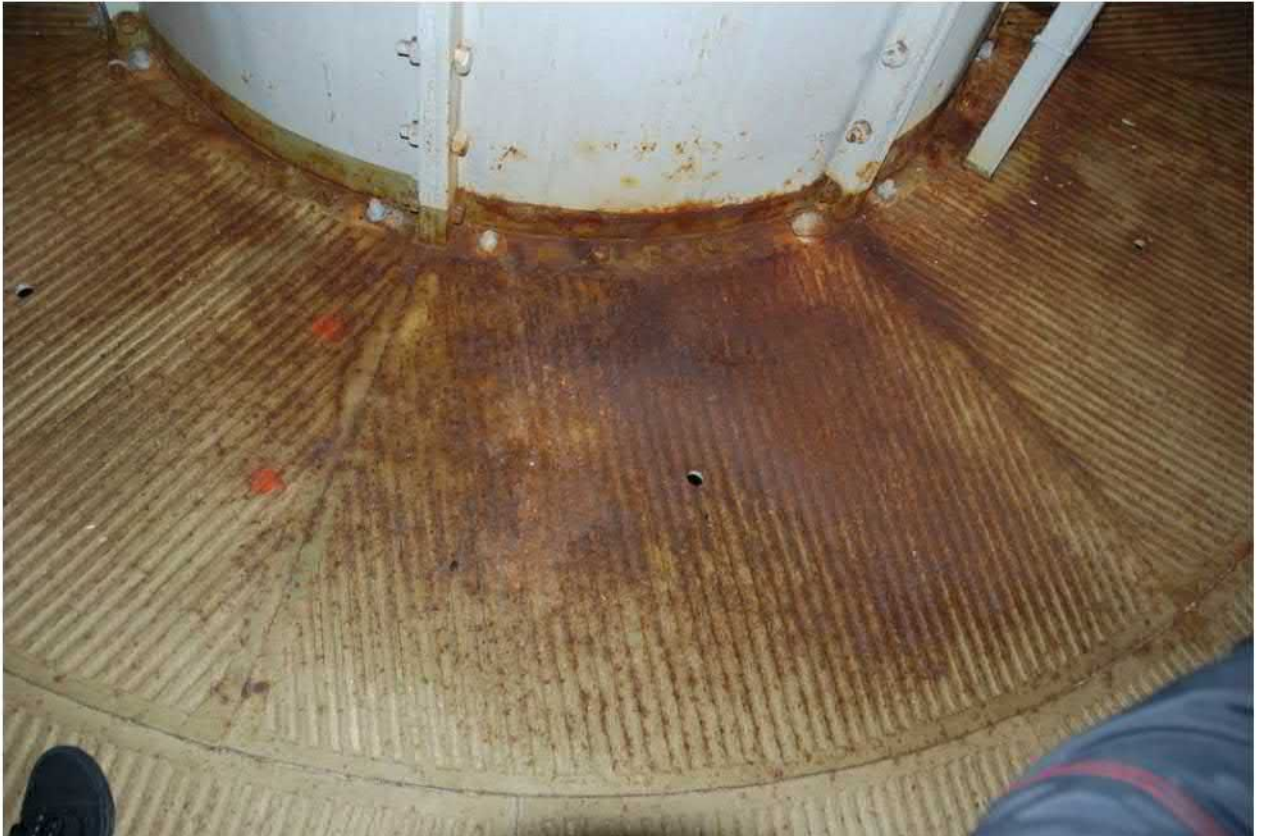
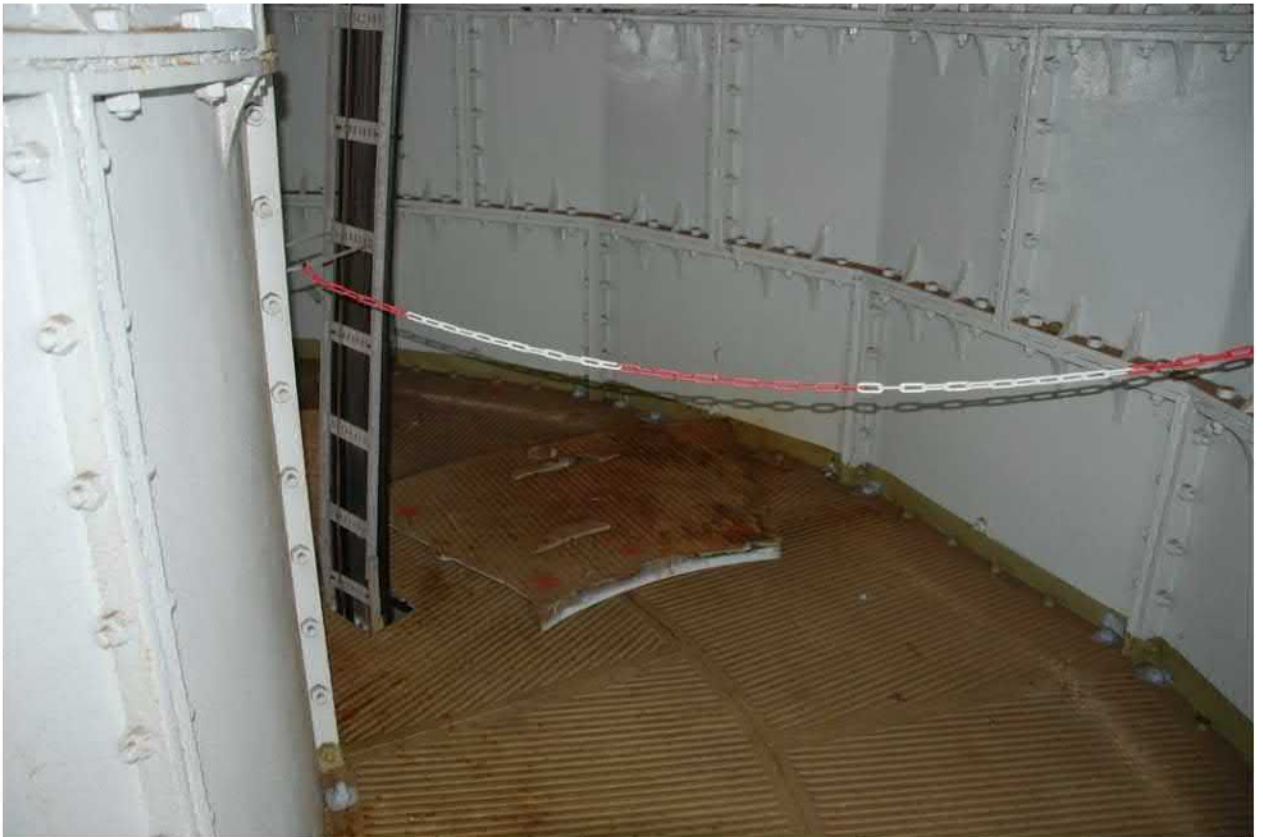
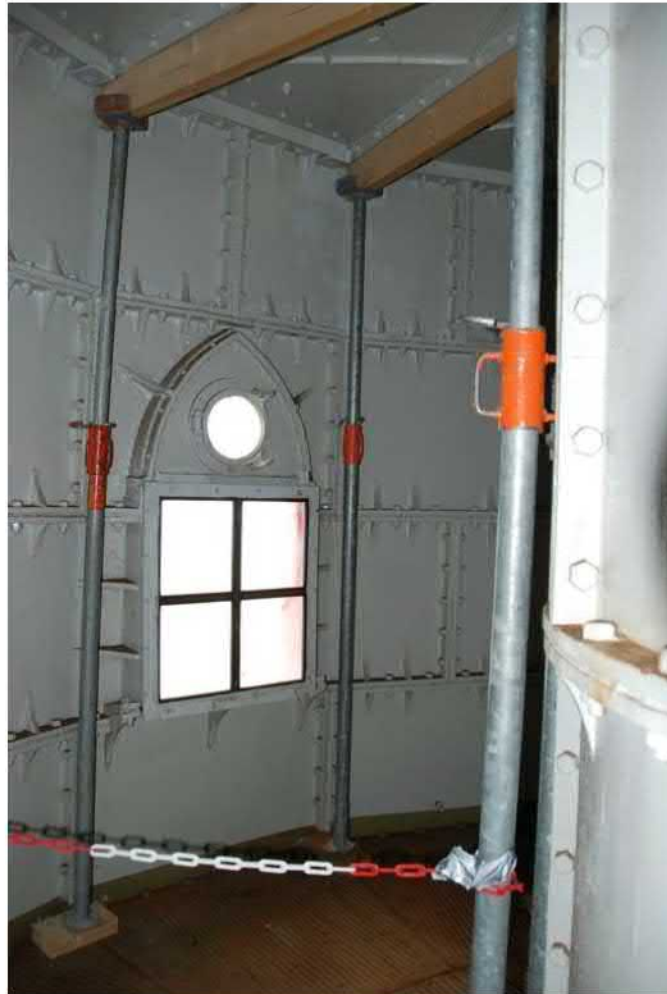
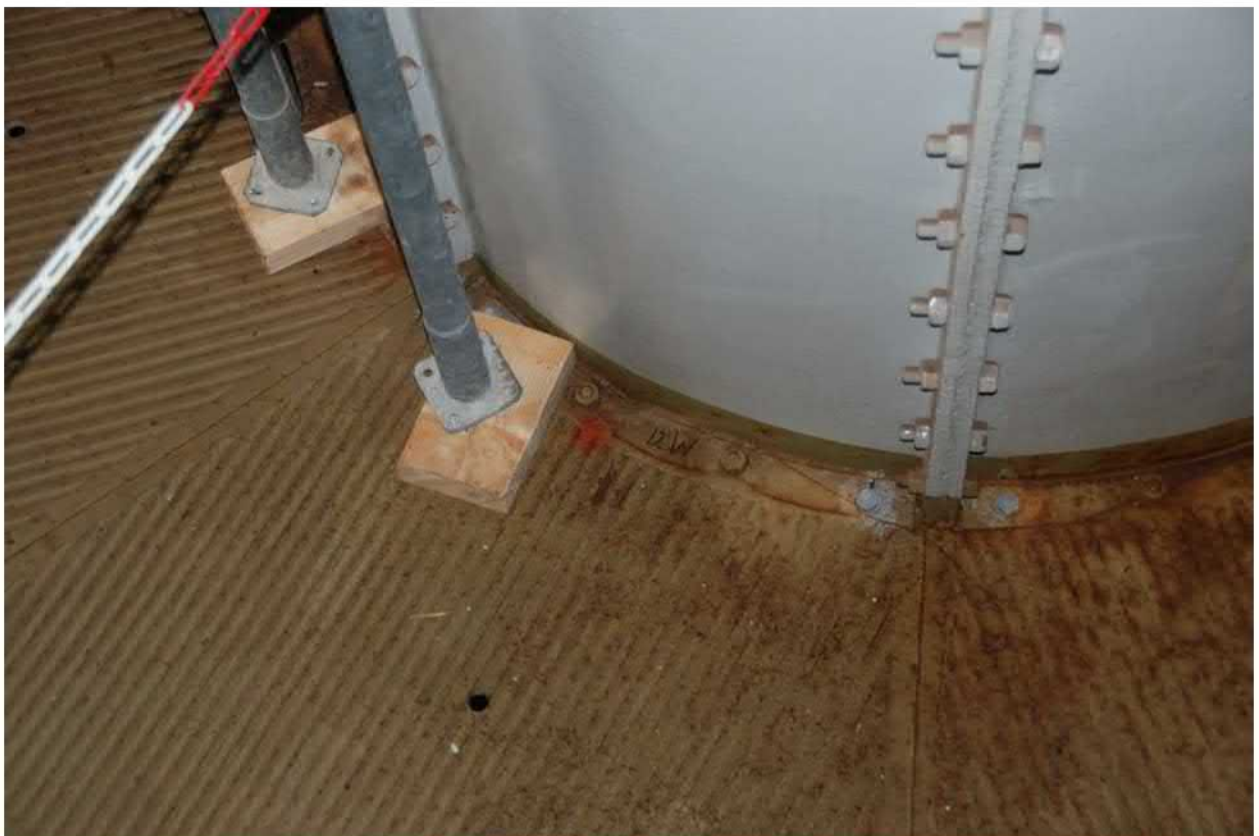
- Laag 12 – Deels afgezet ivm ontbreken vloerplaten.	RWS	NOK
	- Laag 12 - sterke roestvorming op de vloerplaten, sporen van waterlekkage.	RWS	NOK

- Laag 12 - Plafond vertoond uitzetting verschijnselen waarbij vulmateriaal afbrokkelt naar beneden.	RWS	NOK
	- Laag 12 – Achter opgaande trap zijn een aantal bouten afgebroken in de bevestiging van de segmenten van de buitenwand.	RWS	NOK

- Laag 12 – achter de afzetting zijn een 4 tal stempels met steunbalken geplaatst, echter de vloerplaten waar de stempels aan de binnenzijde op rusten vertonen ernstige scheurvorming.	RWS	NOK

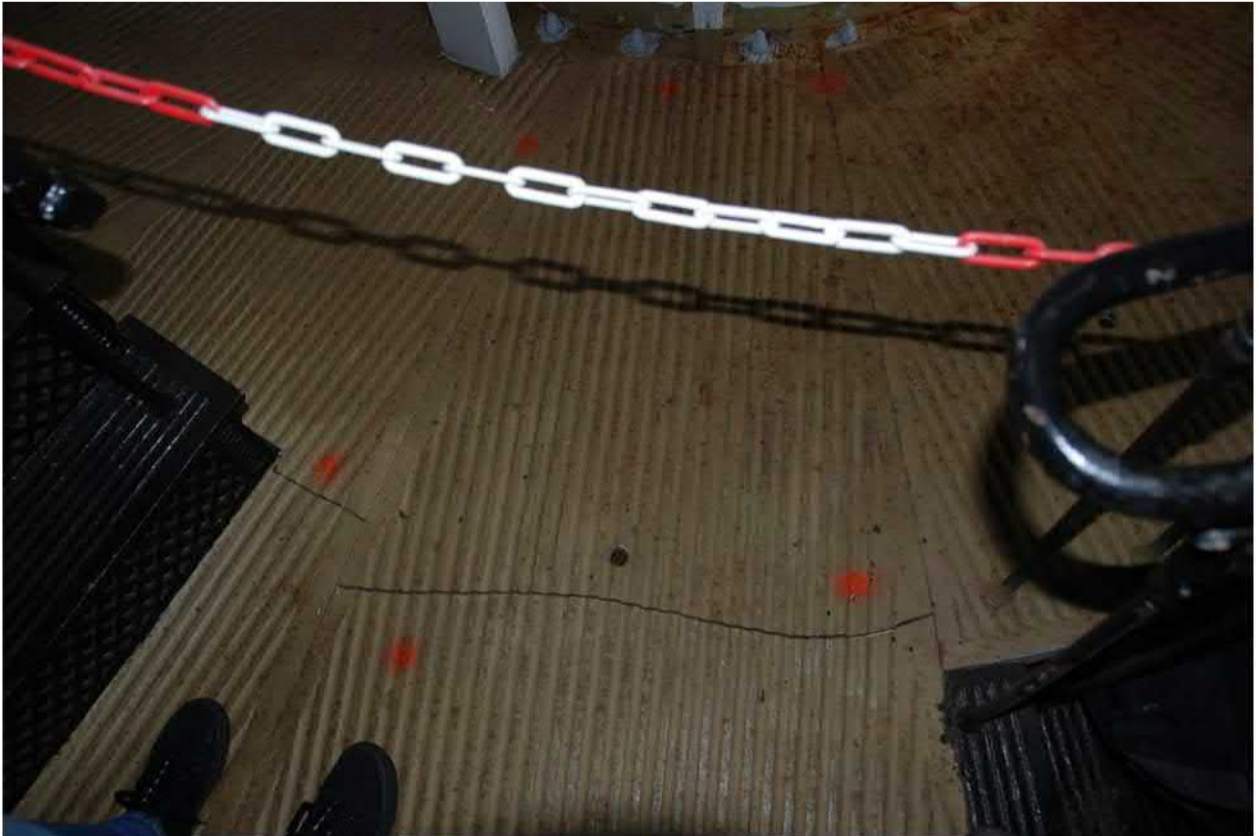
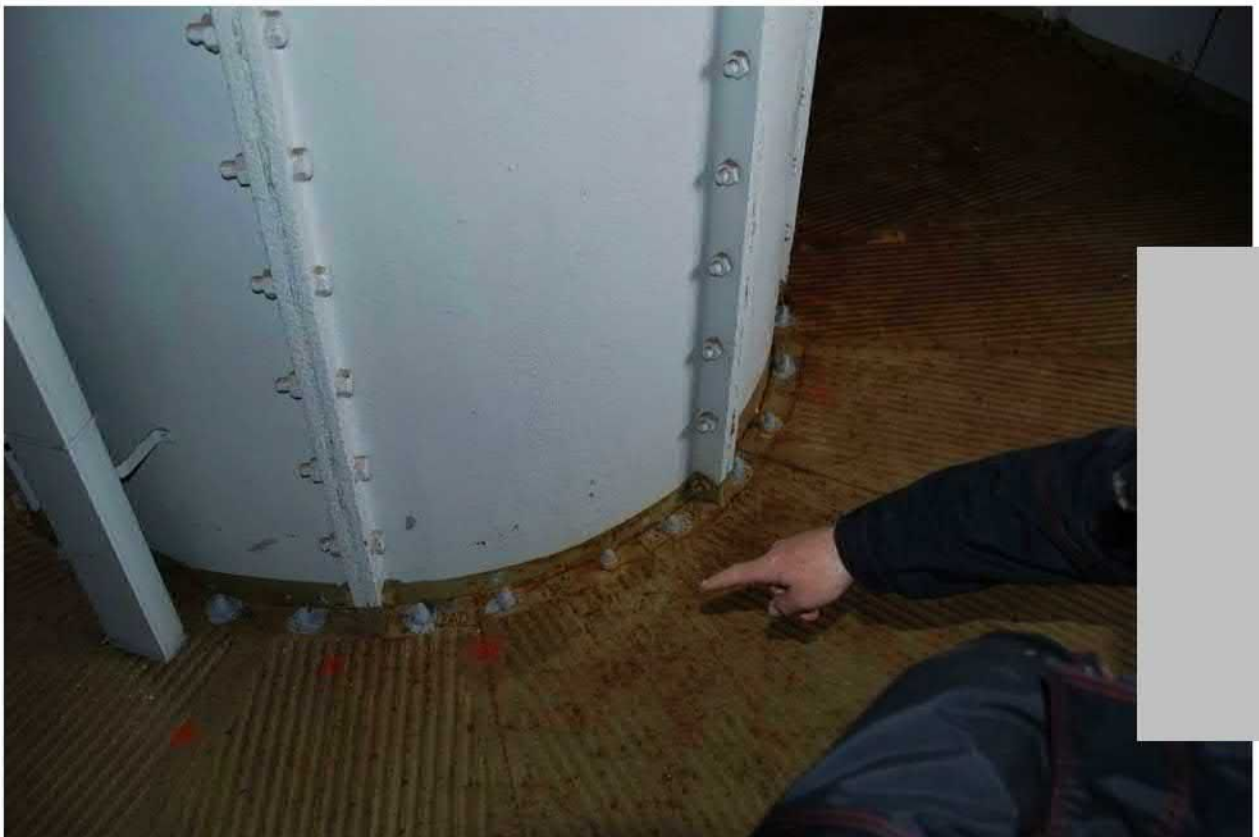
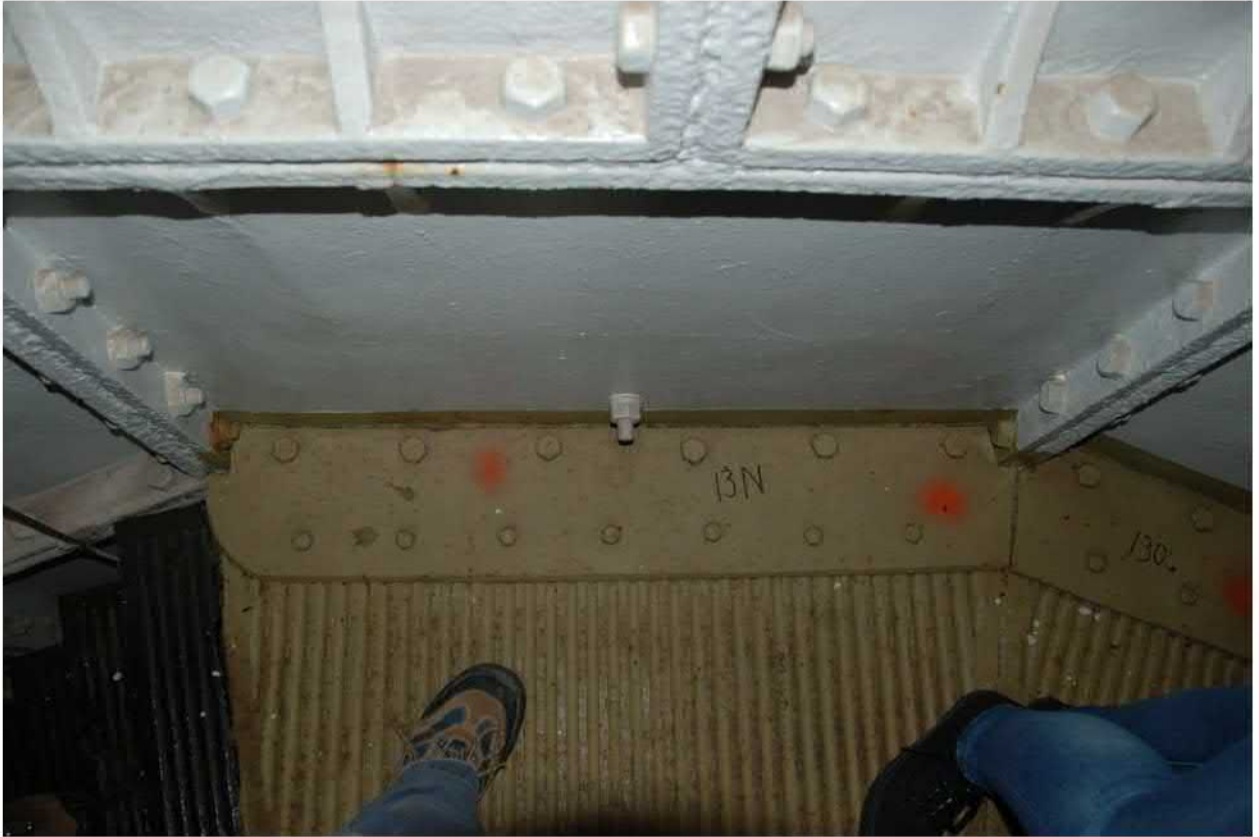
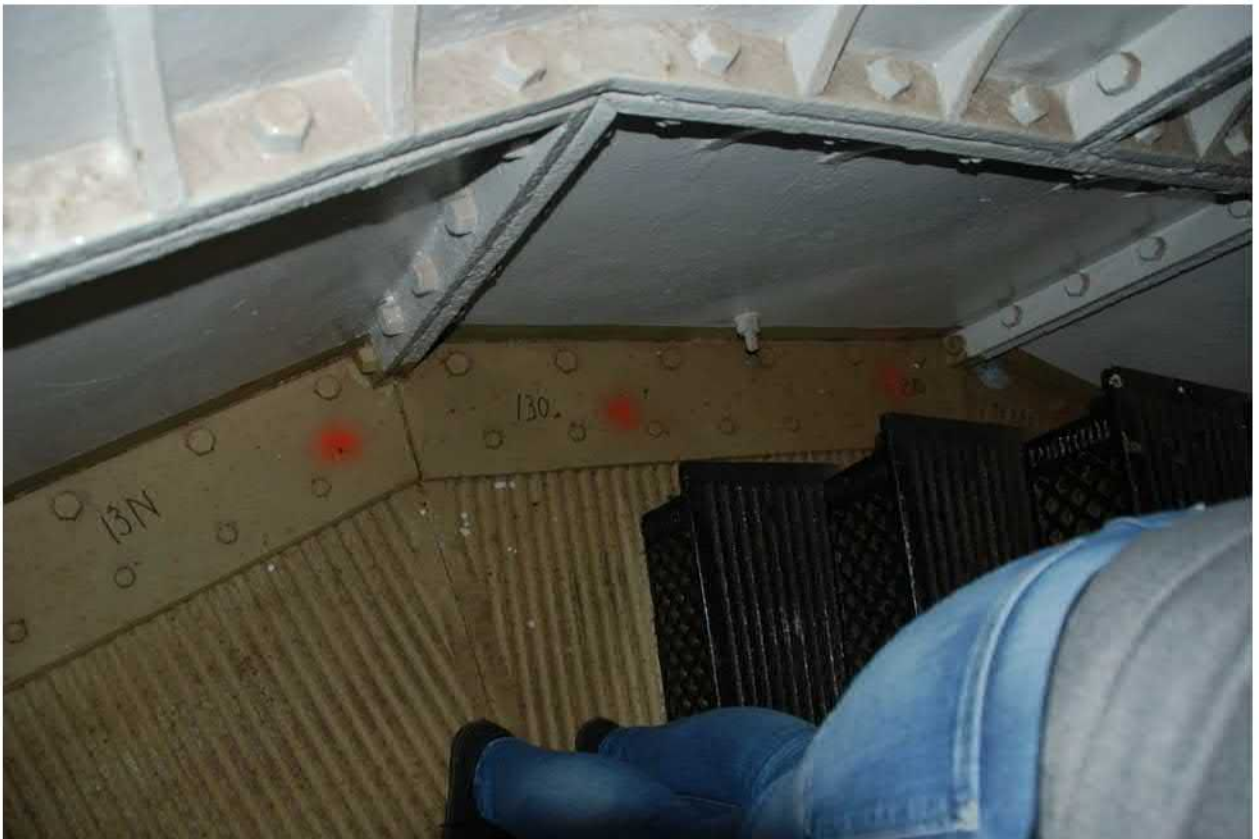
- Laag 13 - gehele vloer helt (loopt af) naar midden (enkele graden)	RWS	NOK
	- Laag 13 – Vloerplaat 13N en 13 O (vloerdelen tussen opgaande en afgaande trap) vertonen reparatiesporen.	RWS	NOK

- Laag 13 – geheel afgezet, ketting tussen opgaande en afgaande trap.	RWS	NOK
	- Laag 13 – vloerdelen 13N en 13O vertonen zeer ernstige scheurvorming tussen de opgaande en afgaande trap.	RWS	NOK

- Laag 13 – vloerdelen 13N en 13O vertonen ernstige scheurvorming bij de aanhechting aan de binnenwand (liftkoker).	RWS	NOK
	- Laag 14 – gehele vloer helt (loopt af) naar midden (enkele graden)	RWS	NOK

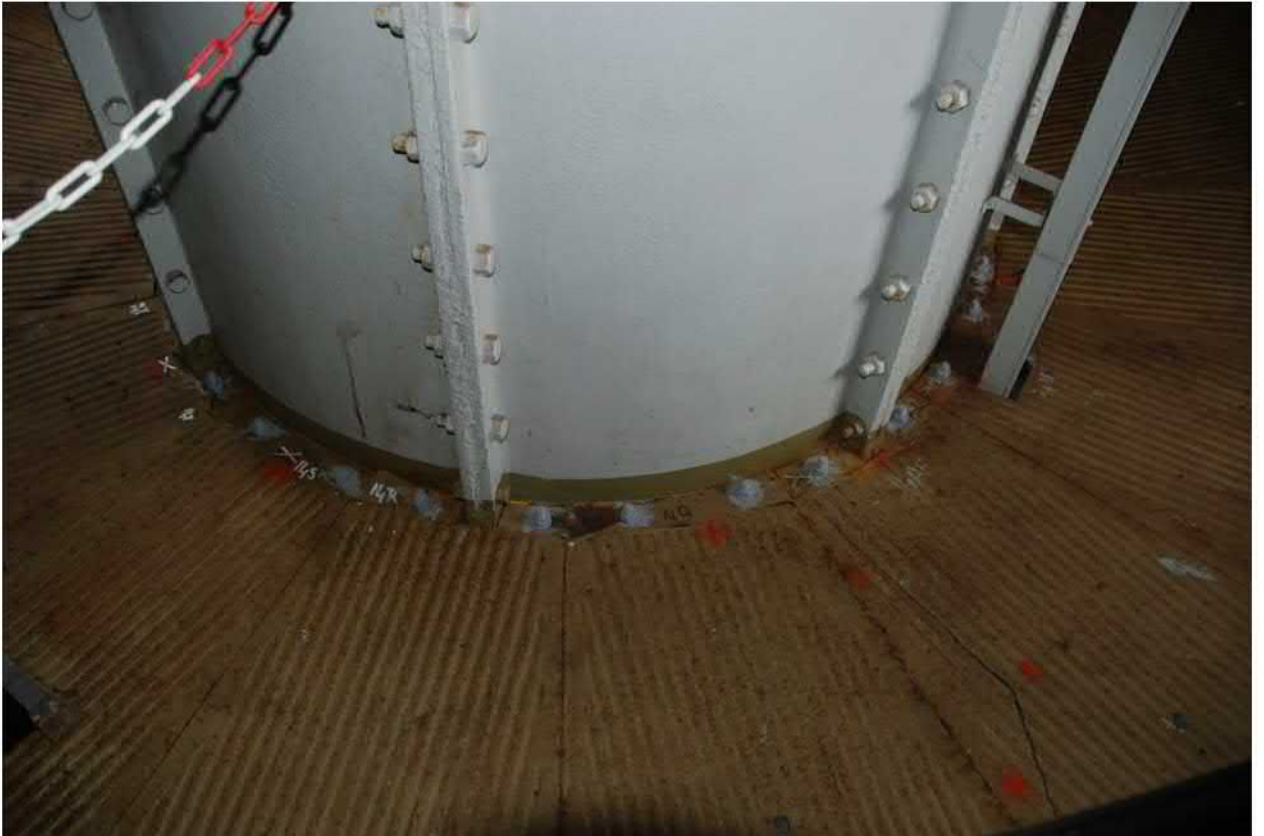
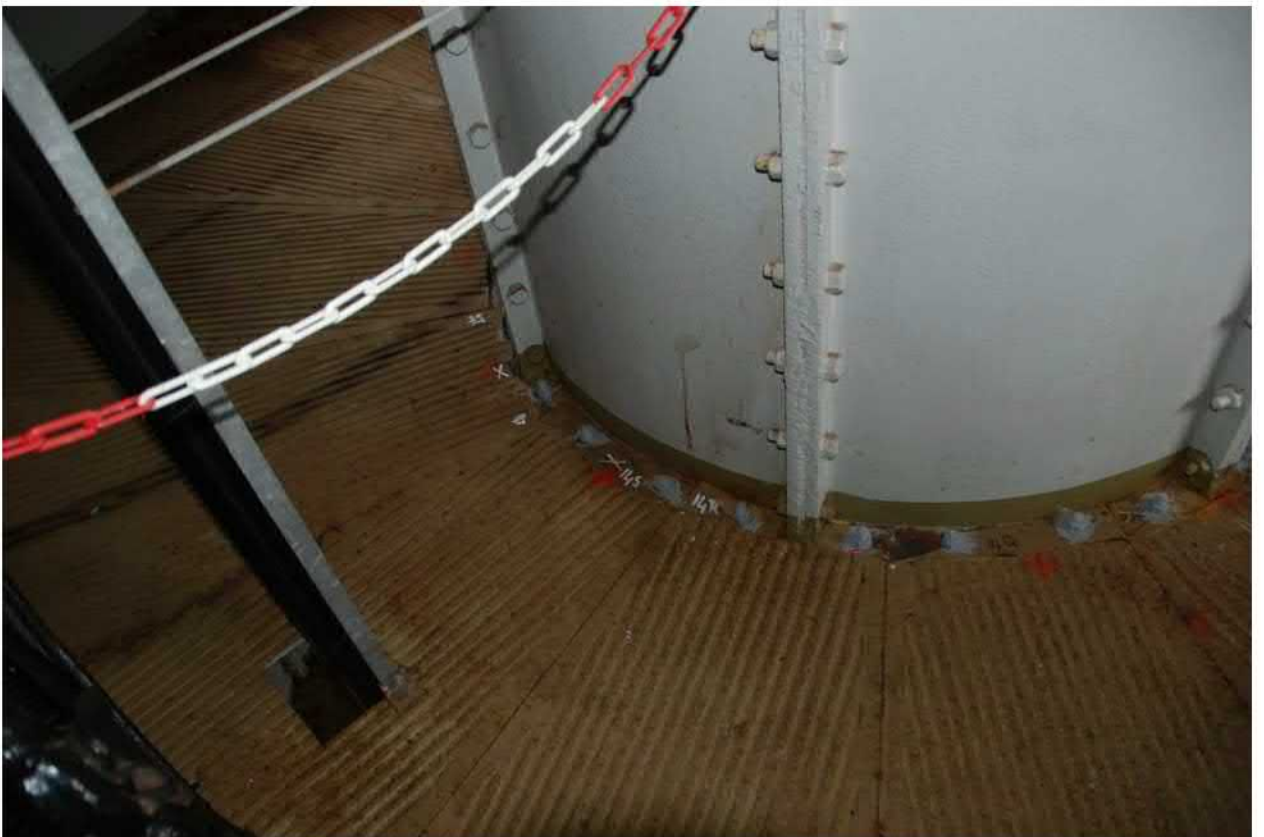
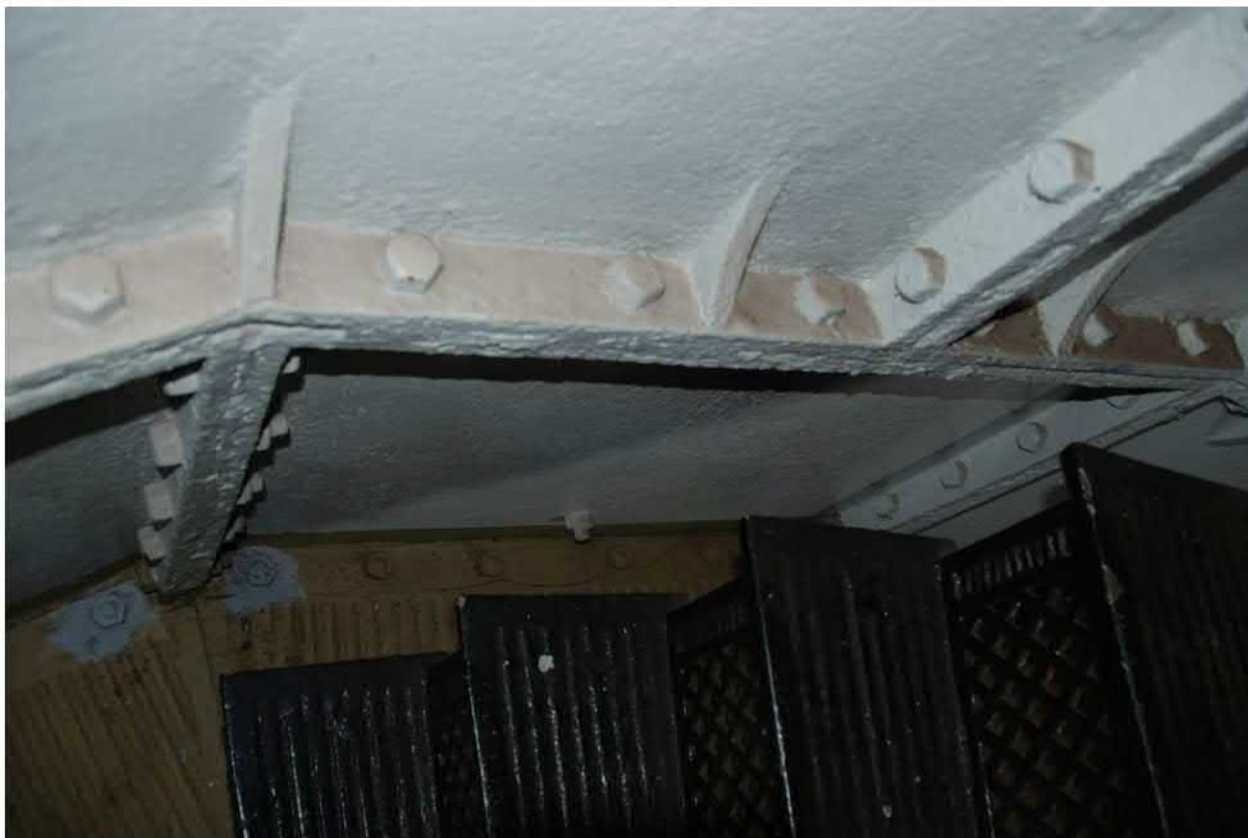
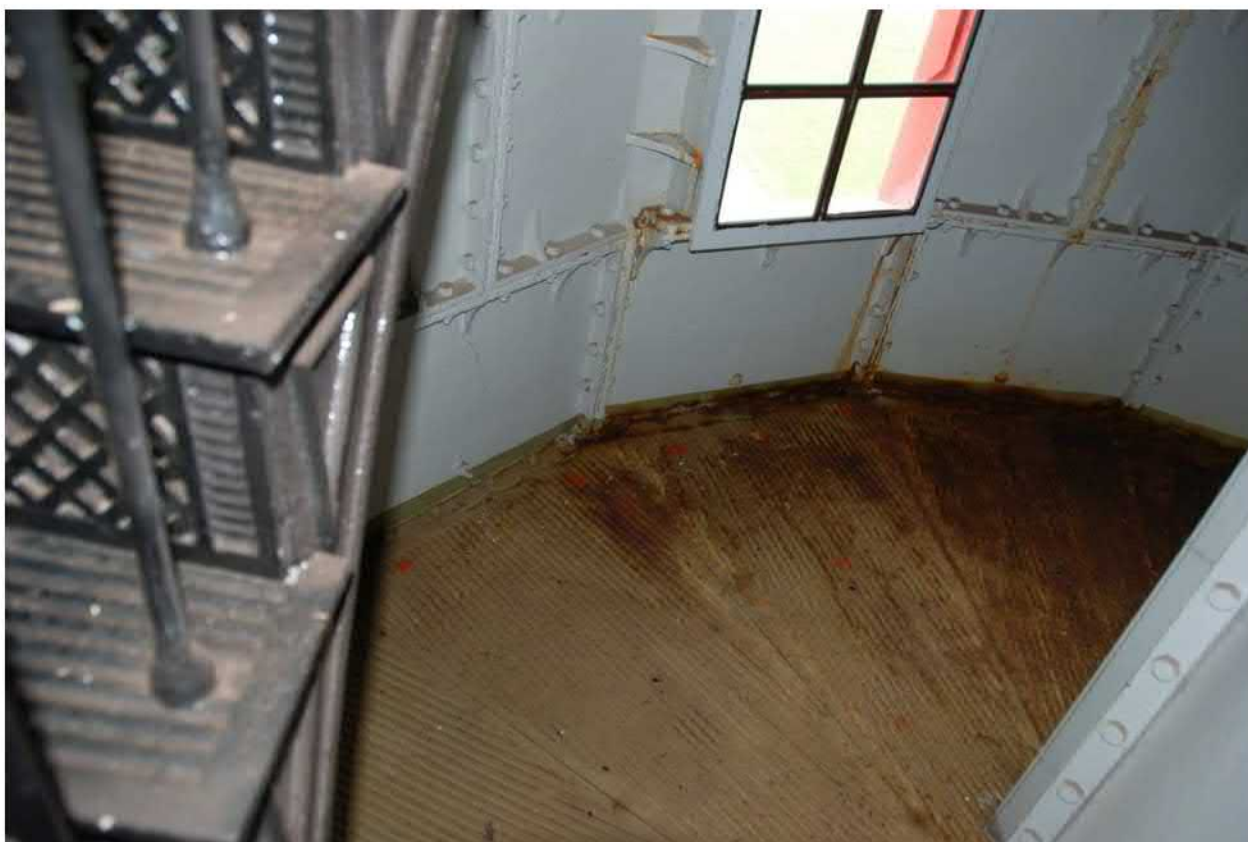
- Laag 14 – grotendeels afgezet met rood witte ketting.	RWS	NOK
	- Laag 14 - sterke roestvorming op de vloerplaten, sporen van waterlekkage.	RWS	NOK
	- Laag 14 – Vloerdelen 14Q en 14R (vloerplaten tussen opgaande en afgaande trap) vertonen ernstige scheursporen.	RWS	NOK

- Laag 14 - vloerdelen 14Q en 14R (vloerplaten tussen opgaande en afgaande trap) vertonen ernstige scheurvorming bij de aanhechting aan de binnenwand (liftkoker).	RWS	NOK

- Laag 14 – Plafond vertoond op meerdere plaatsen ernstige scheurvorming.	RWS	NOK
	- Laag 15 - gehele vloer helt (loopt af) naar midden (enkele graden)	RWS	NOK

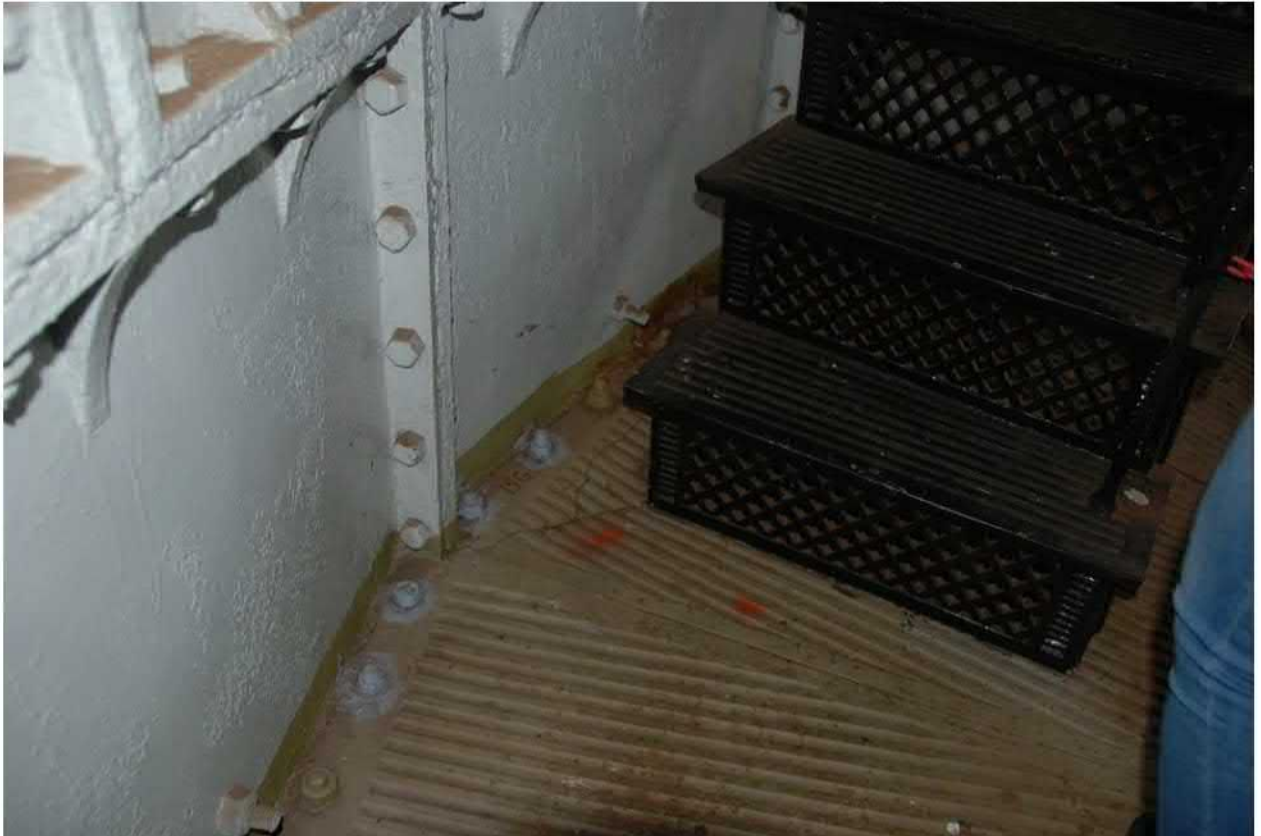
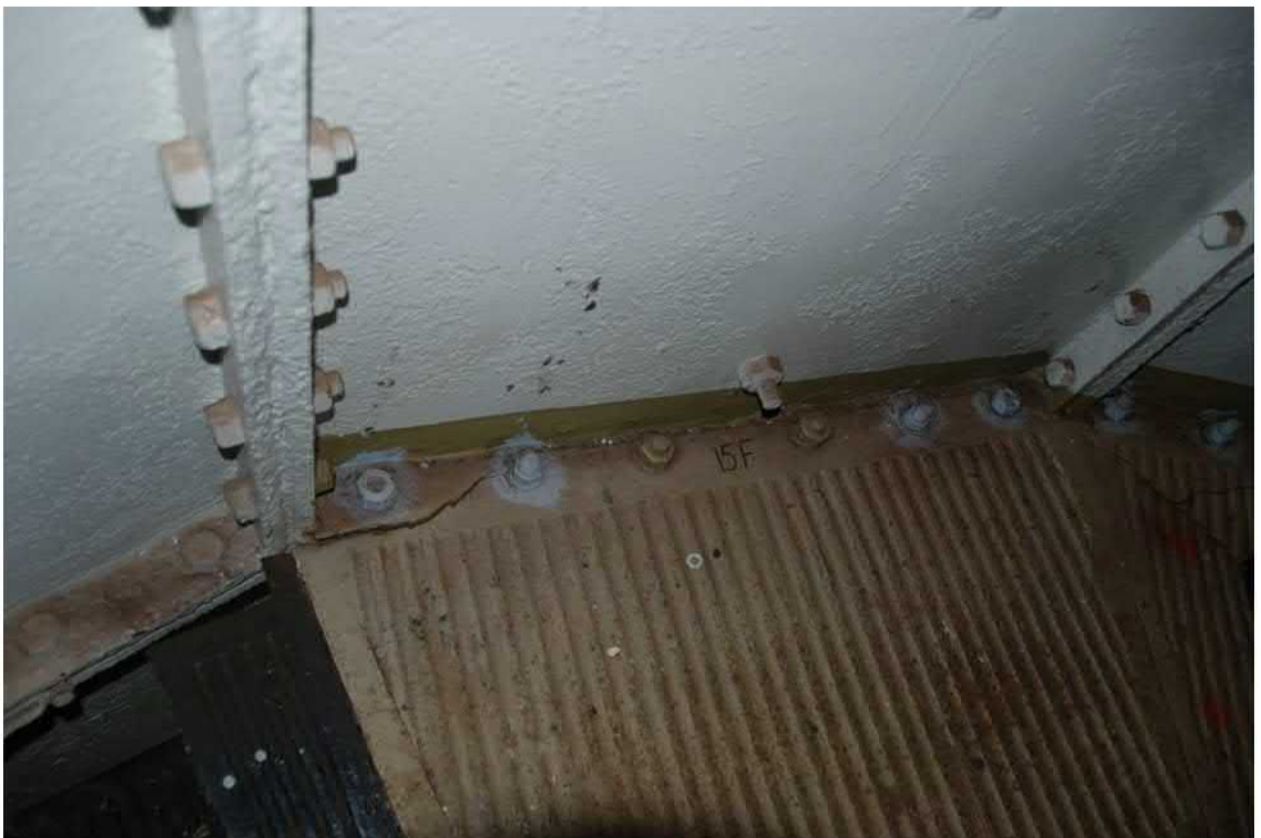
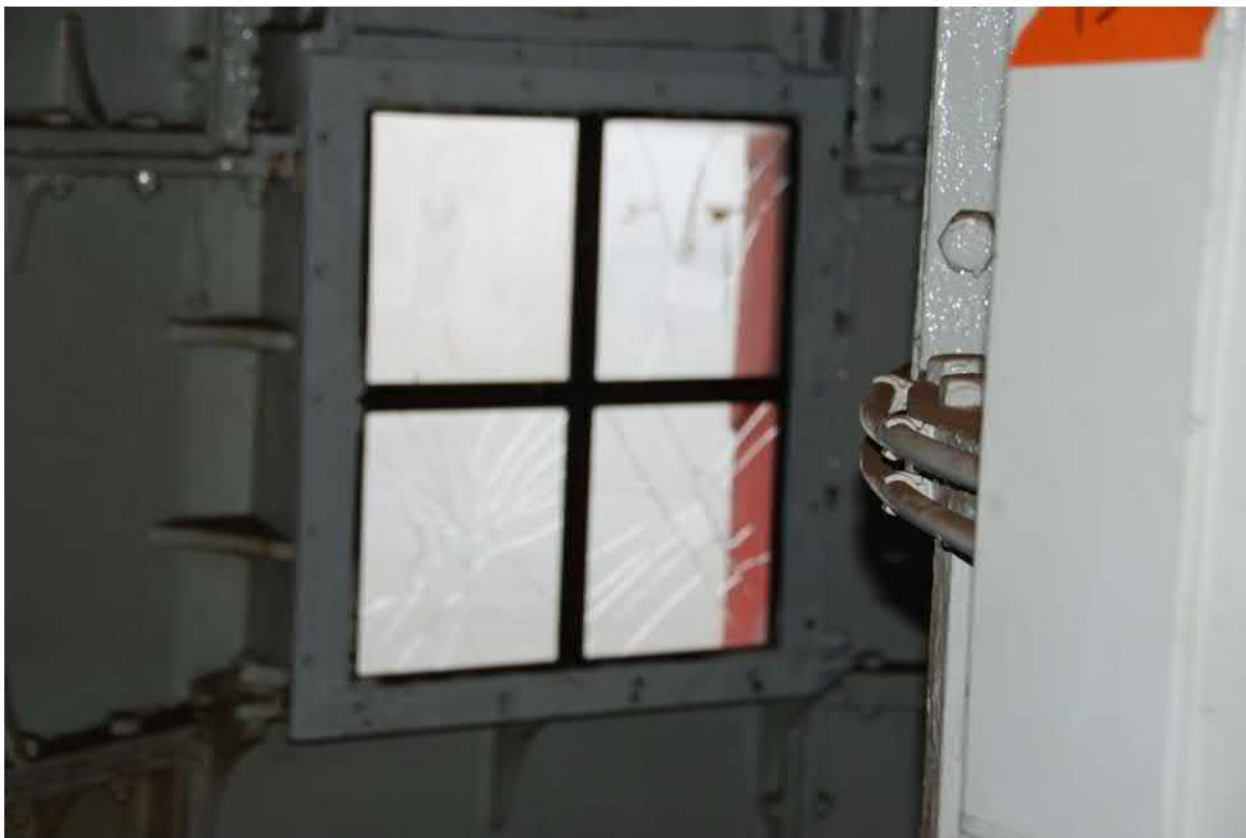
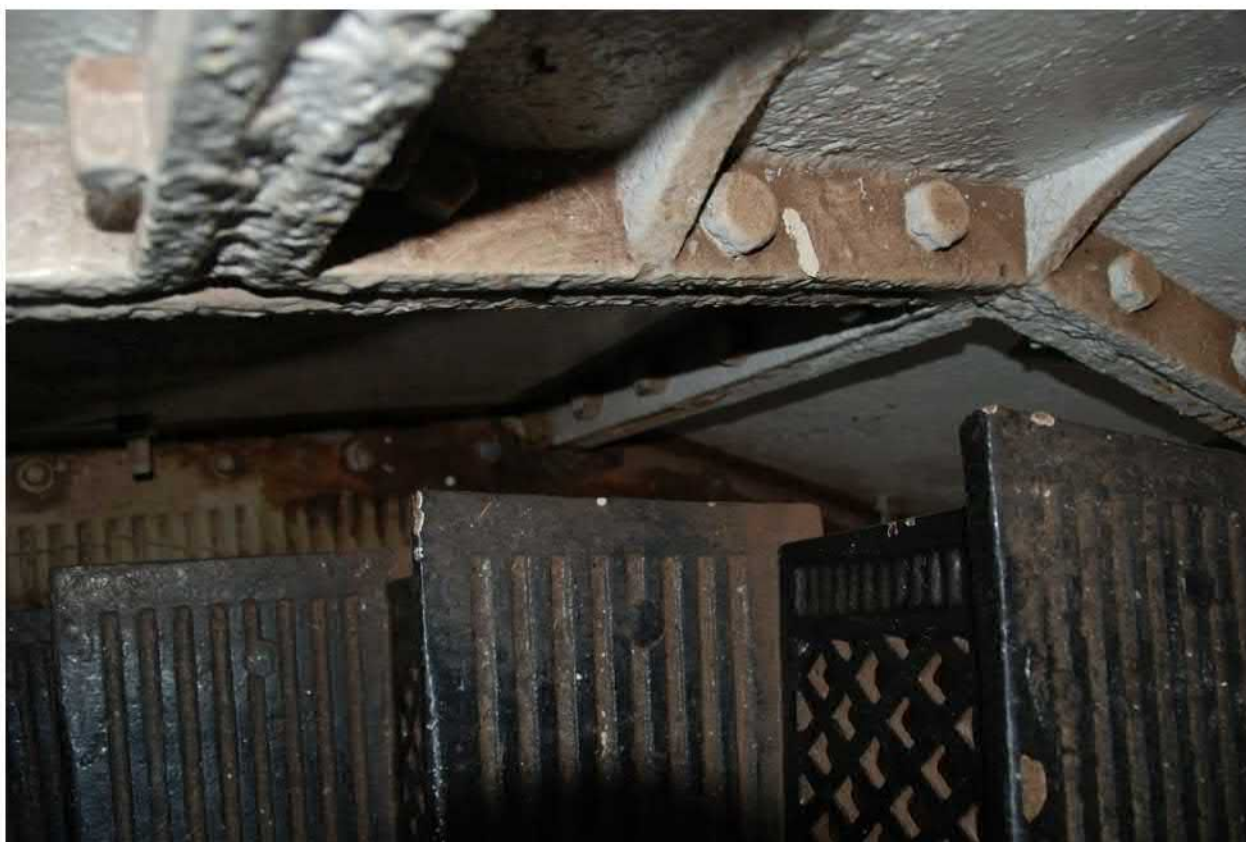
<ul style="list-style-type: none"> <li>- Laag 15 – Vloerplaat 15F (tussen opgaande en afgaande trap) vertoont zeer ernstige scheurvorming tissen plaat en buitenwand.</li> <li>- Laag 15 – Vloerplaat 15G (steunplaat opgaande trap) vertoont zeer ernstige scheurvorming en is deels ingezakt.</li> <li>- Laag 15 – grotendeels afgezet in verband met ontbreken vloerplaten.</li> <li>- Laag 15 – van raam bestaande uit vier glasplaten is zichtbaar dat onder grote druk alle vier glasplaten scheuren vertonen.</li> <li>- Laag 15 – plafond vertoont ernstige scheurvorming.</li> <li>- Laag 16 - gehele vloer helt (loopt af) naar midden (enkele graden)</li> <li>- Laag 16 – (lift) op de vloerplaat voor de liftdeur staat een laagje water (afkomstig van lekkage raam op bovenliggende vloer dat via gat in de vloerplaat naar beneden drupt).</li> <li>- Laag 16 – alle vloerdelen vertonen ernstige scheurvorming bij de aanhechting aan de liftkokerzijde.</li> <li>- Laag 16 – Vloerdeel 16X/Y vertoont zeer ernstige scheurvorming.</li> <li>- Laag 16 – vloerdeel 16I (tussen opgaande en afgaande trap) vertoont ernstige scheurvorming</li> <li>- Laag 16 - De opgaande trap is ernstig getordeerd.</li> <li>- Laag 17 - sterke roestvorming op de vloerplaten, sporen van waterlekkage (er staat water op de vloer, afkomstig van lekkage raam).</li> <li>- Laag 17 – opgaande trap is getordeerd.</li> <li>- Laag 18 – binnenmuur vertoont bij plint ernstige roestschade (bij buitendeur).</li> <li>- Eerste omloop – aan zeezijde is een rvs doorvoerder die niet gebruikt wordt en in de weg zit.</li> </ul>	<p>RWS</p> <p>RWS</p> <p>RWS</p> <p>RWS</p> <p>RWS</p> <p>RWS</p> <p>RWS</p> <p>RWS</p> <p>RWS</p> <p>RWS</p> <p>RWS</p> <p>RWS</p> <p>RWS</p> <p>RWS</p> <p>RWS</p> <p>RWS</p> <p>RWS</p> <p>RWS</p> <p>RWS</p> <p>RWS</p> <p>RWS</p> <p>RWS</p> <p>RWS</p>	<p>NOK</p> <p>NOK</p> <p>NOK</p> <p>NOK</p> <p>NOK</p> <p>NOK</p> <p>NOK</p> <p>NOK</p> <p>NOK</p> <p>NOK</p> <p>NOK</p> <p>NOK</p> <p>NOK</p> <p>NOK</p> <p>NOK</p> <p>NOK</p> <p>NOK</p> <p>NOK</p> <p>NOK</p> <p>NOK</p> <p>NOK</p> <p>NOK</p> <p>NOK</p> <p>NOK</p> <p>NOK</p>
