Rapport: "Lange Jaap
onderzoek scheurvorming,
IbR, V3.0 d.d. 24092019"

memo

Instandhouding vuurtoren Lange Jaap

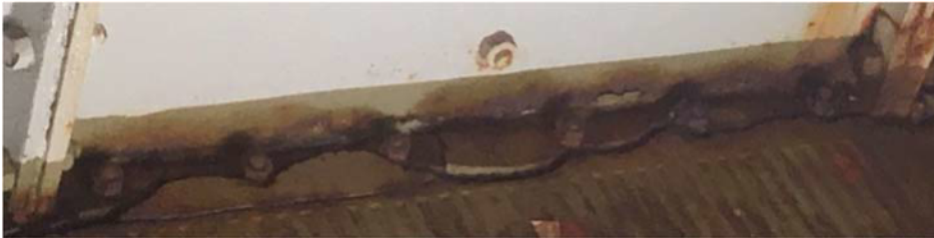
- 1) Het effect van de voortschrijdende zware scheurvorming in de vloeren is op dit moment beperkt tot de verdiepingen 6 tot 16 (van de totaal 17 verdiepingen). In vergelijking: t.o.v. 1999 wordt de toename van de omtrekscheuren ingeschat op 10-30% en in 2010 was de scheurvorming beperkt tot de verdiepingen 7 t/m 14.

Foto 1, scheurvorming vloer nabij buitenwand

- a. Steunbalken aanbrengen met daarop een houten vloer. Verwachte indicatie van de investering: ca. € [REDACTED] mio (bandbreedte -50%/+50%, uitvoeringstermijn: 1 jaar). Het monumentale karakter aan de binnenzijde van de toren wordt dan volledig aangepast.

- b. Gietijzeren vloerdelen 1 op 1 vervangen (betreft een maatwerkoplossing, want elk paneel is uniek). Verwachte indicatie van de investering: € ██████ (bandbreedte: -50%/+100%, uitvoeringstermijn: 2-3 jaar).

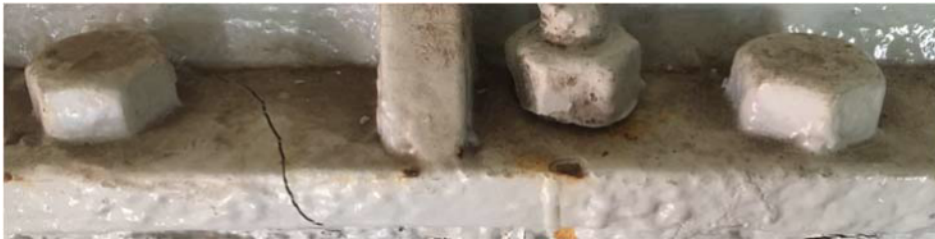
Foto 2, scheurvorming wandpaneel (binnenzijde van buitengevel)

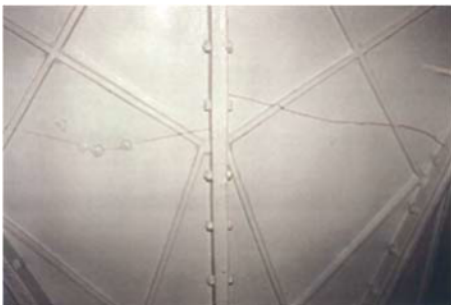
Foto 3, scheurvorming vloer (v.a. onderzijde)

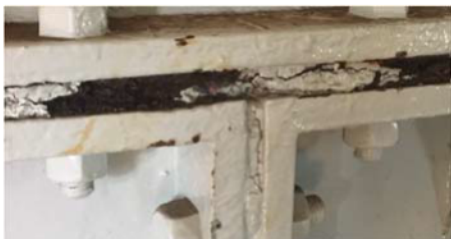
- 2) Tussen de wandpanelen zitten ijzer-cementvoegen, deze zijn aangetast. De aantasting ontwikkelt zich sterk progressief: steeds meer delen van de voegen breken uit. Het effect is:
- Het corrosief (zout) hemelwater geeft in toenemende mate aantasting op voegen en constructies in de gietijzeren toren.
 - De ijzer-cementvoegen vormen een dragende verbinding tussen de wandpanelen. Het lokaal wegvallen van voegen betekent dat de wand lokaal inzakt en belasting in de wanden anders wordt overgedragen. Beginnende scheurvorming in wanden wordt hiermee in verband gebracht en maken het probleem urgent.

Foto 4, aantasting van ijzercementvoegen

De oplossing bestaat uit het uithakken van aangetaste voegen aan zowel de buitenzijde als de binnenzijde van de toren. Vervolgens voegen vullen met een epoxy en alle voegen aan de buitenzijde van de toren afdekken met een visco-elastische bandvormige wrapping, om vochtbelasting te voorkomen, die overschilderd moet worden. Het uiterlijk van de toren zal hierdoor wijzigen. Verwachte indicatie van de investering ca. € ██████ (bandbreedte: -50%/+100%, uitvoeringstermijn: per direct).

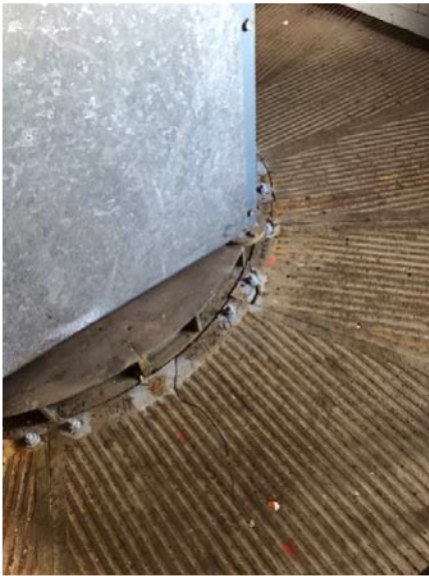
De oorzaak van scheurvorming is divers, maar belangrijk is dat er grote inwendige spanningen in de toren aanwezig zijn waardoor scheuren grote scheurlengtes ontwikkelen (sommige vloeren zijn volledig los gekomen van zowel de binnenschacht als de buitenwand). Maatregelen zijn benodigd om zowel vloeren veilig gangbaar te maken als om samenhang tussen vloeren en wanden te borgen. Bijkomend probleem is dat de toren slecht toegankelijk is voor grotere te vervangen constructiedelen.

Foto 5: Vloer los van de binnenschacht

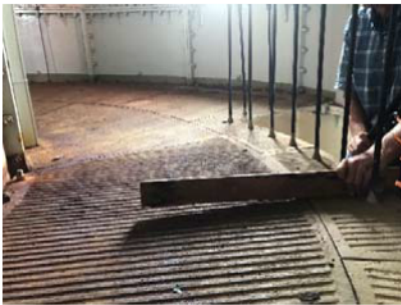
Foto 6: Zichtbaar scheve vloer
