Vuurtoren Lange Jaap Kijkduin, Den Helder

**Onderzoeksrapport
Scheurvorming vloeren**

LJ_R01_4.0
27 januari 2020
Rijkswaterstaat
[REDACTED] (CD)

Schade onderzoeksrapport

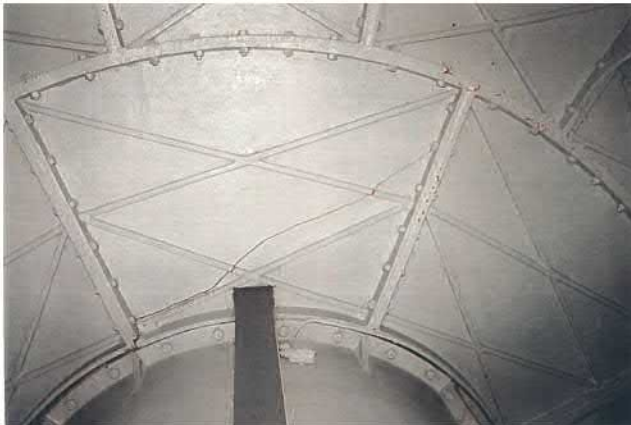
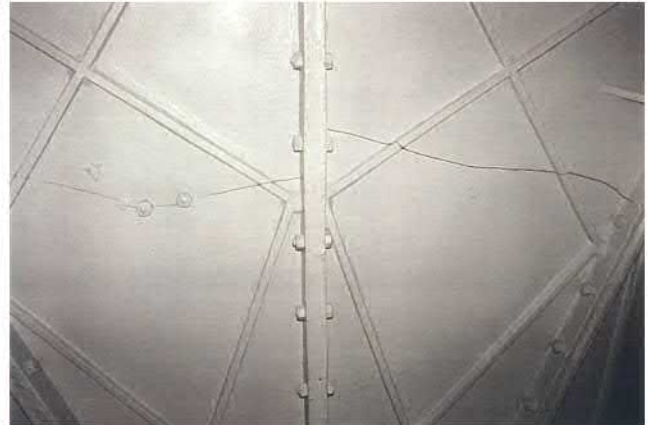
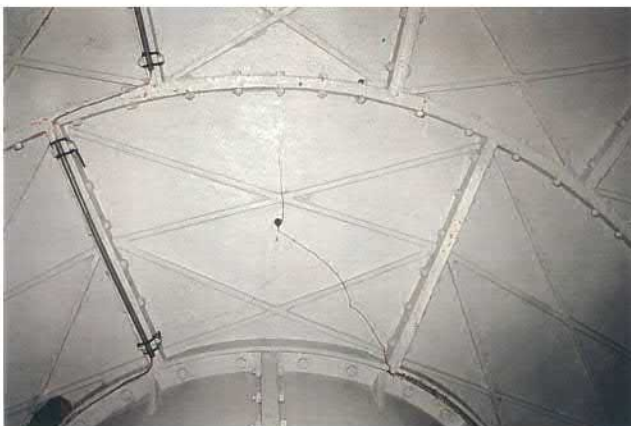
Foto's uit document 04

- De scheuren lopen door over vloerverstijvingen en buigen veelal niet af langs de verstijver.
- Ontbrekende informatie ten aanzien van de scheuren:
 - Aanwezigheid van kleine scheuren of scheurinitiaties

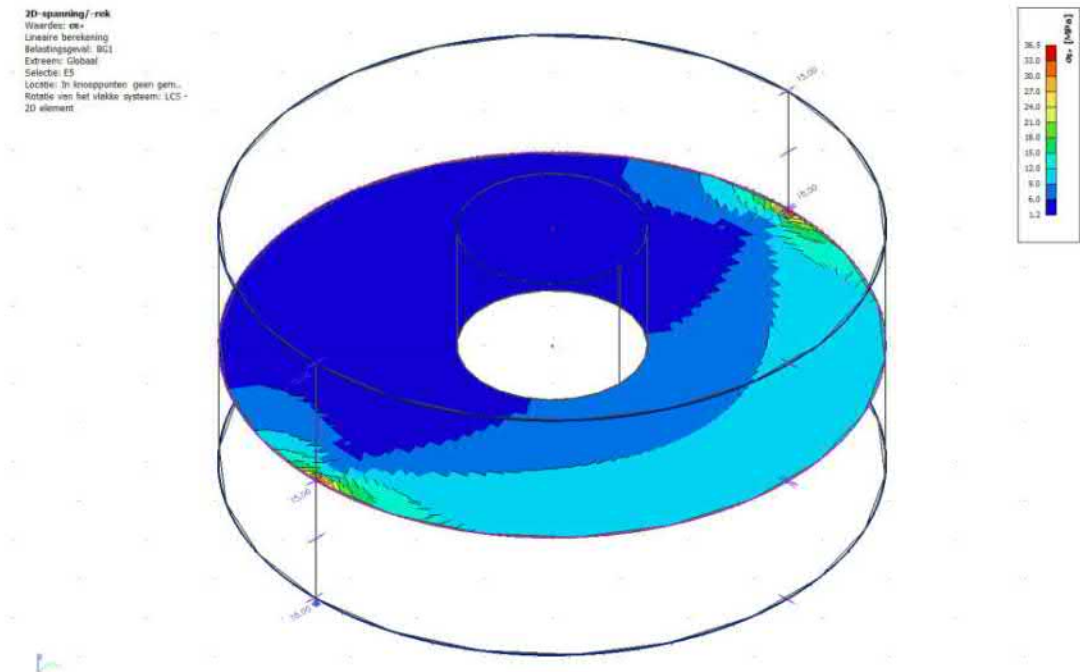
Vergelijkingsspanning (bovenzijde van de vloerplaat)

- De vastgestelde spanningsniveau liggen in de orde van 30 N/mm². Omdat het hier opgelegde vervormingen betreft kan de spanning aan de onderzijde van een vloerverstijver veel hoger zijn door de grotere afstand van de uiterste vezel tot de neutrale lijn. Dit laatste dient in een meer geavanceerd rekenmodel te worden vastgesteld.

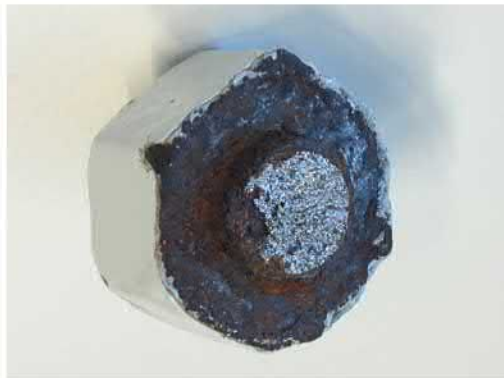
Enkele van de bouten van de uitgenomen plaatvelden zijn beschouwd. Deze zijn volledig bros bezweken. Dit betekent dat als er opgedrongen trek-spanningen in de bouten optreden dat er dan een progressive collapse over meerdere bouten kan optreden (een oorzaak van grote trekspanning is bijvoorbeeld het optreden van zwelroest in de voeg). (Dit effect is in 2010 niet expliciet gerapporteerd).

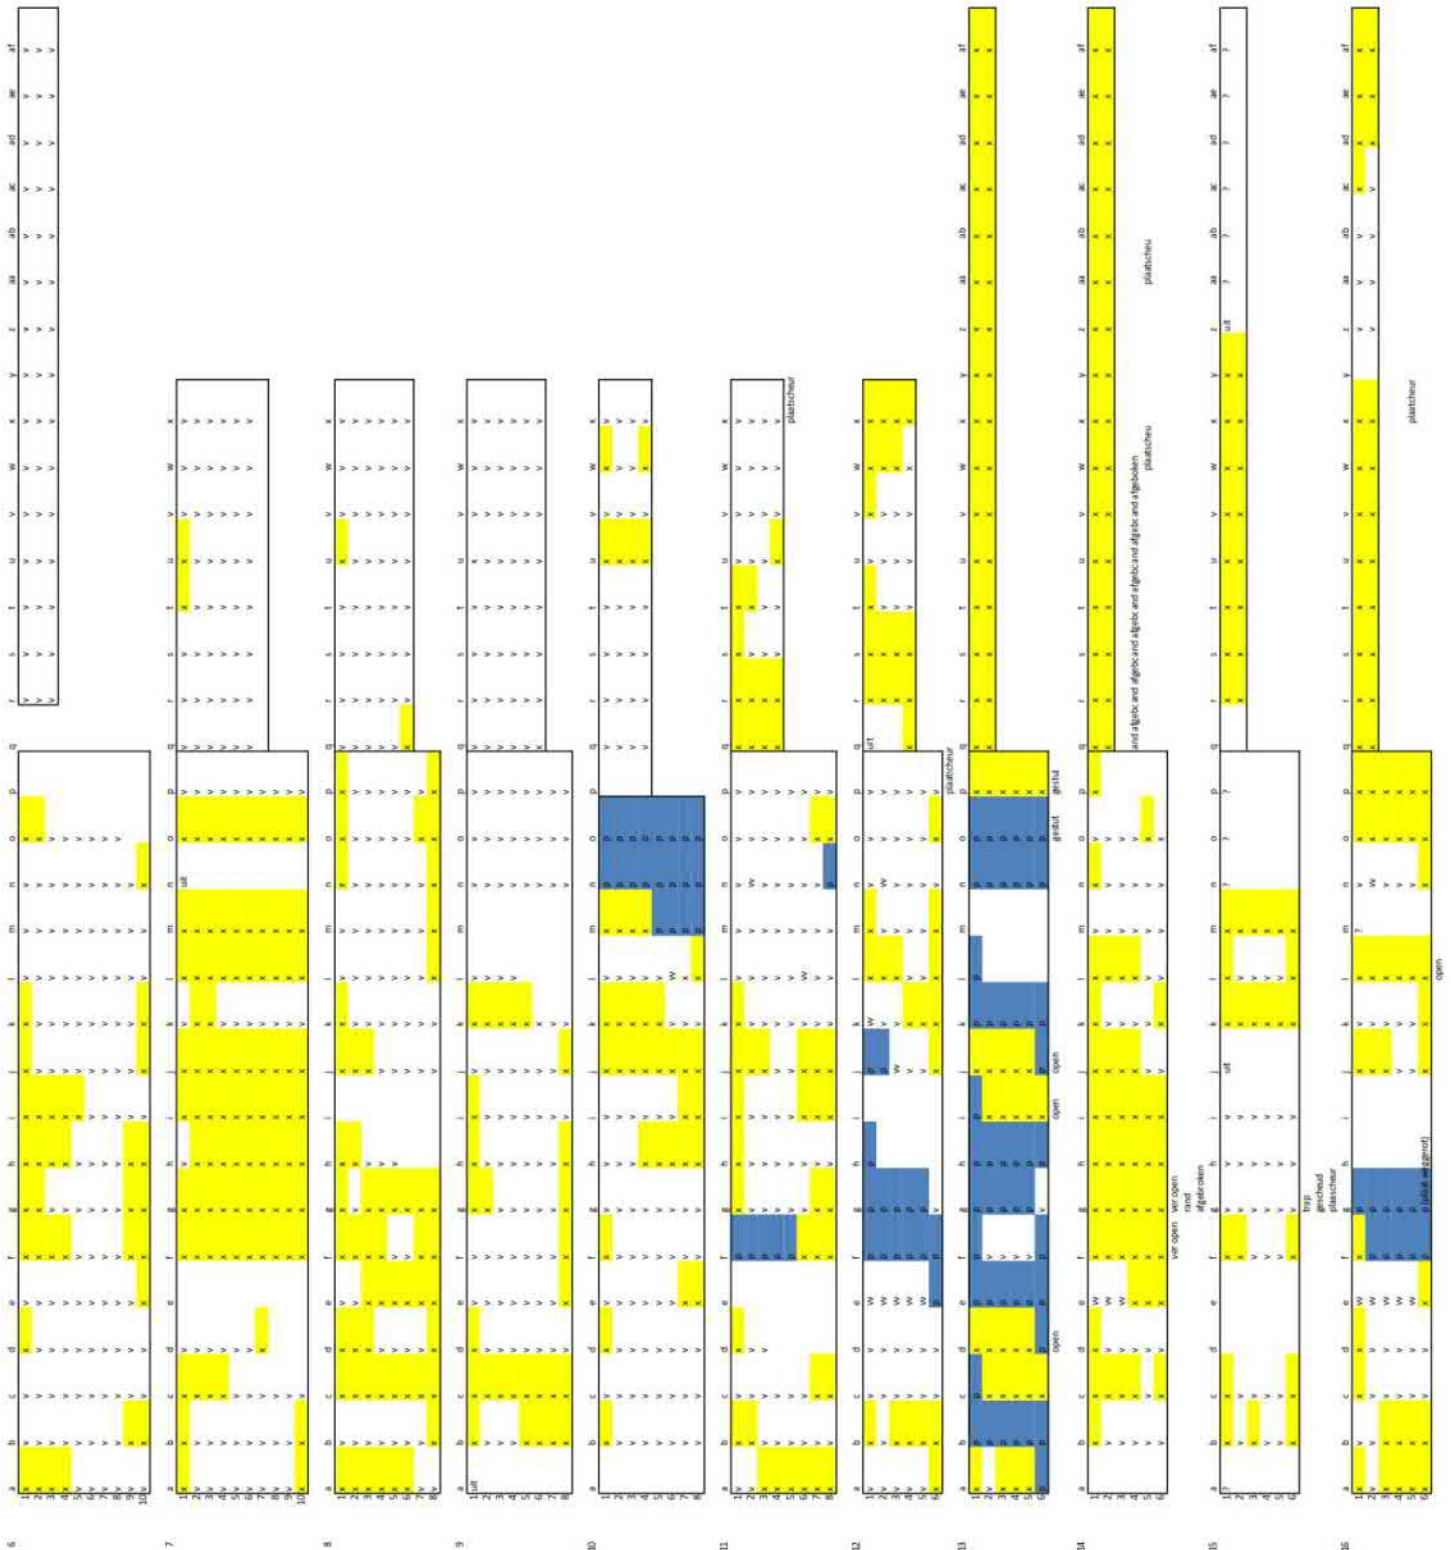
- Geel gekleurde bout is afgescheurd
- Blauw gekleurde bout is in het verleden overbrugd door middel van een dubbelplaat op de vloer, voorzien van extra tapbouten in de vloer. Uitgangspunt is dat deze bouten in het verleden ook afgescheurd zijn. De reparatie-oplossing met dubbelplaten vertoont geen zichtbare gebreken.

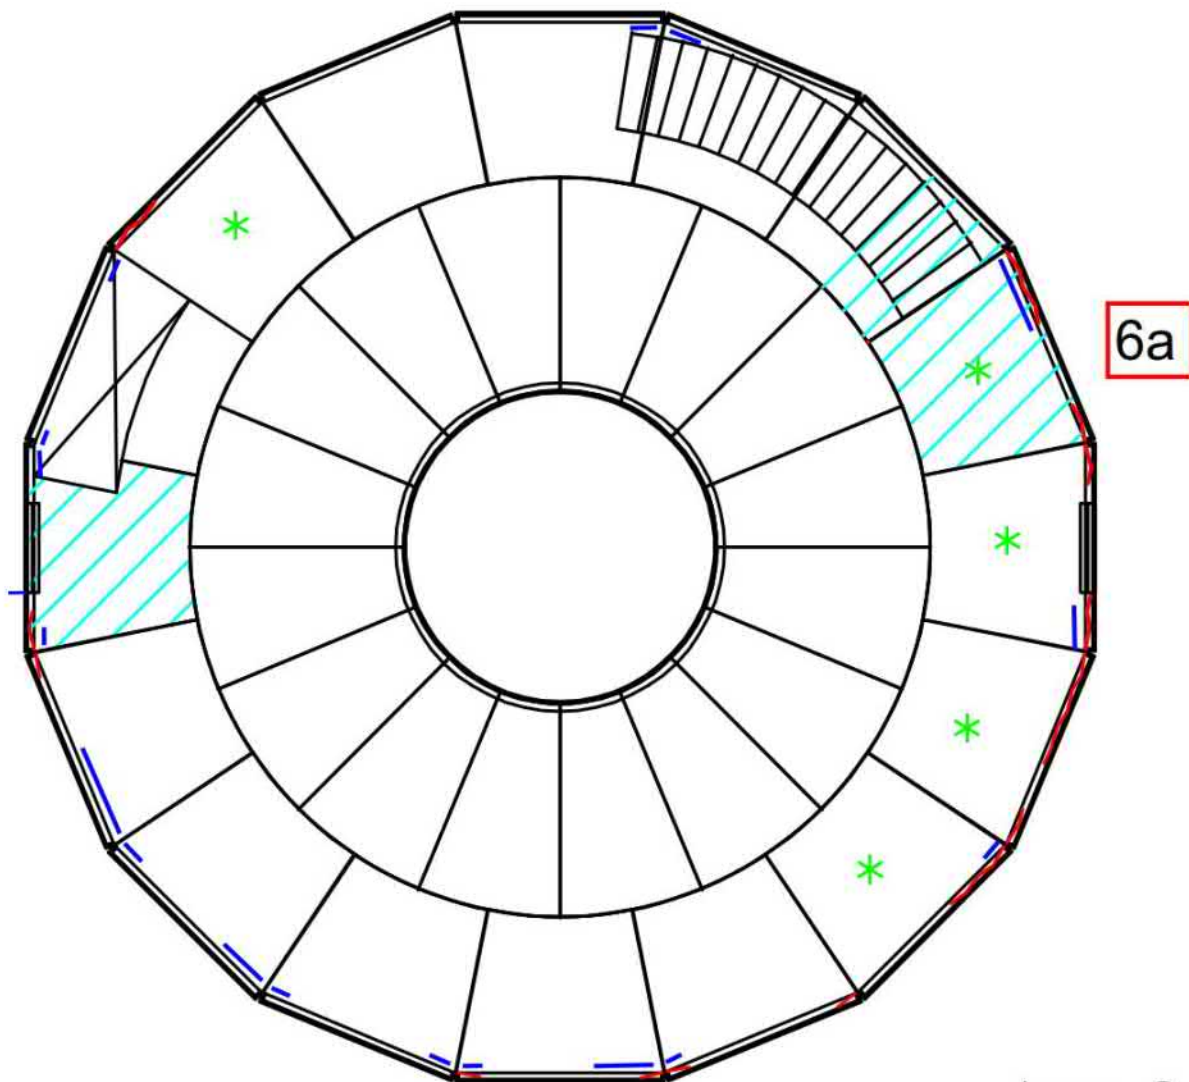
laag 6

- Niet geheel duidelijk is of de opname 2010 een onderaanzicht of bovenaanzicht vormt. Voor de nieuwe scheuren is aangenomen dat de tekeningen bovenaanzichten zijn.
- In de oorspronkelijke (2010) opname zijn scheuren rood gemarkeerd
- De nieuwe opname zijn scheuren als [blauw gemarkeerd \(dubbele blauw gemarkeerde lijnen betekent dat een dubbelplaat is toegepast waarbij de samenhang tussen wand en vloer hersteld is\)](#)
- Bij de nieuwe opname zijn scheuren die niet resulteren in falen van een bout niet geregistreerd. In werkelijkheid zijn er dus meer scheuren in de vloer.

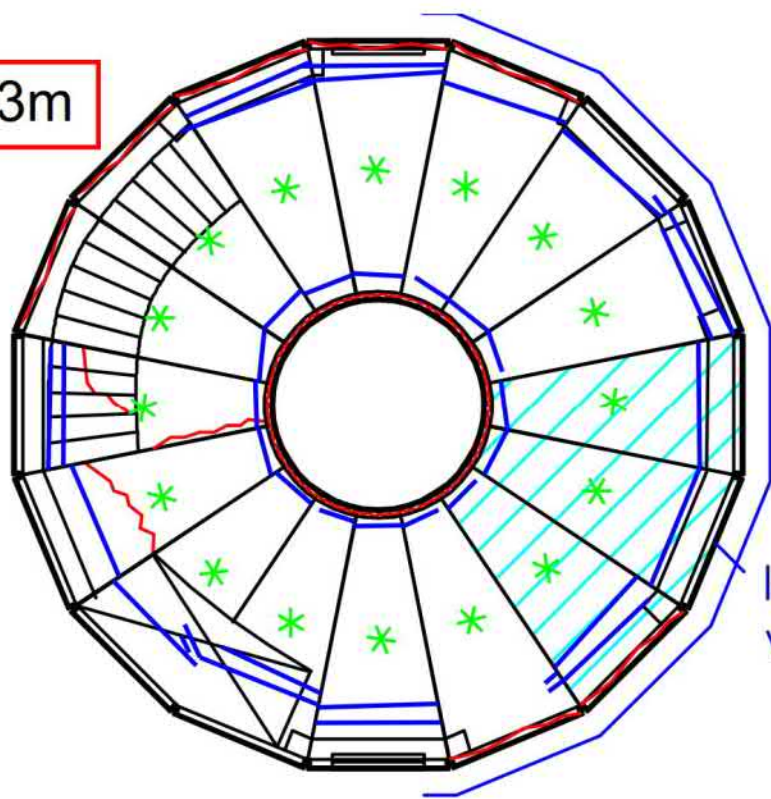
13m

lekkage 2e laag
vertikaal

lekkage
vloerrand

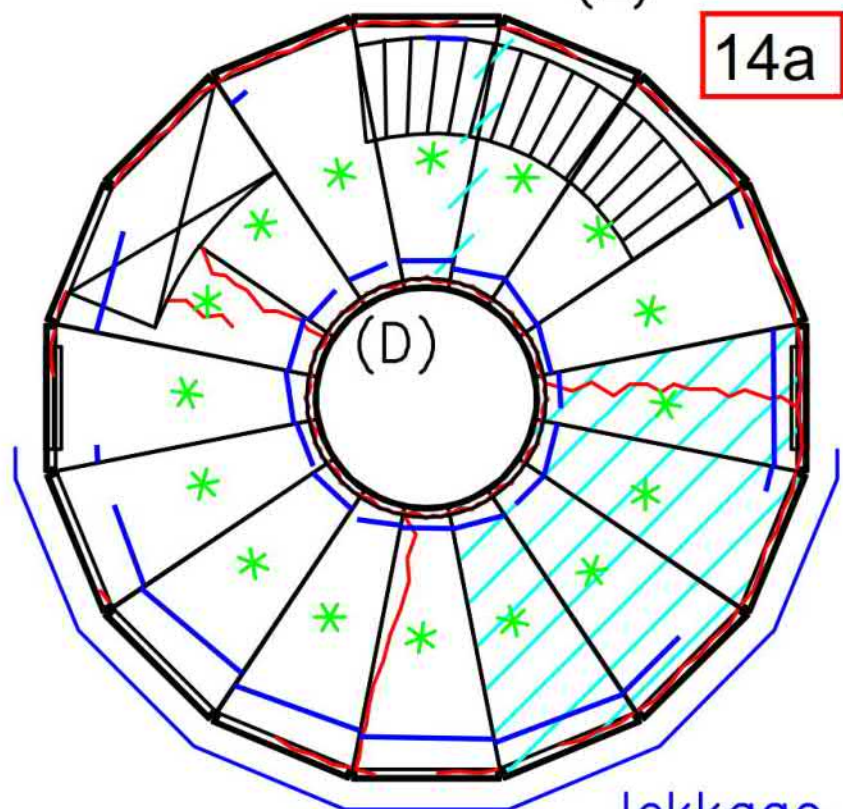
14a

lekkage alle lagen
vertikaal

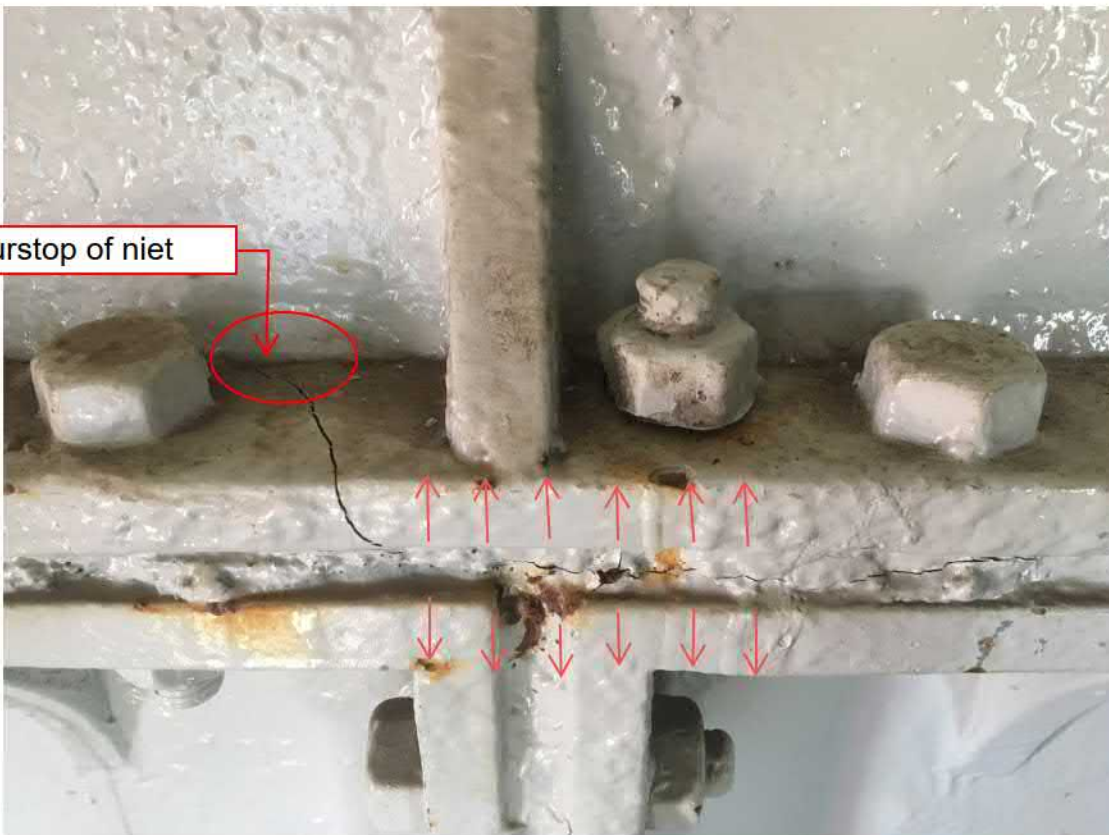
scheurstop of niet
