Oplevering 0-meting Beheer en Onderhoud (B&O) RWS Noord

Locatie adres: Zeeweg 5, Huisduinen
Locatiecodes: NH000149

Documentnummer 0901
Versie 1.0
Datum 15-05-2020

Bijlage 7: Rapport mbt constructieve veiligheid vuurtoren Huisduinen

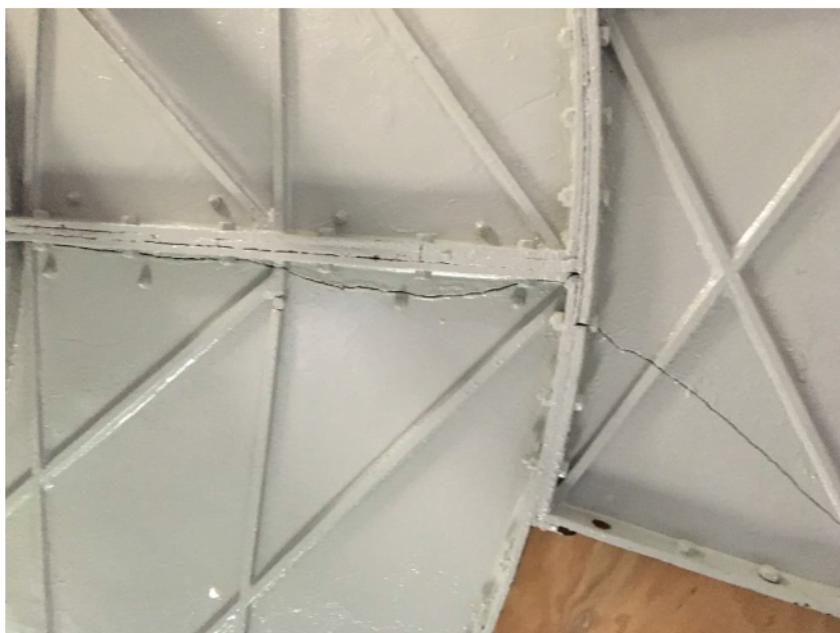
- Op enkele niveaus zijn vloerplaten doorgescheurd, op niveau 13 is daarvoor een hulpconstructie geplaatst om de vloer te verstevigen.
- Op niveau 15 is ter plaatse van de trap een scheur in de vloerplaat waarbij de belasting uit de trap mogelijk niet goed meer door de vloer gedragen kan worden.

Figuur 1: scheur door vloerplaten heen

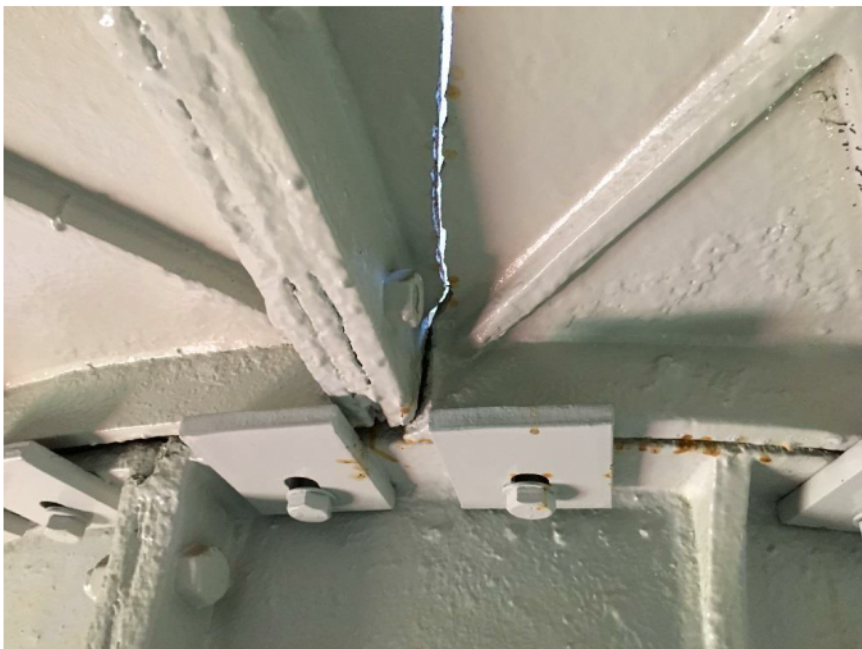
- Vanaf niveau 6 wordt de scheurvorming ter plaatse van de opleggingen steeds omvangrijker. Iedere vloerplaat is bij zowel de binnen als buitenschacht opgelegd middels nieuwe bouten met een plaatje onder de vloer "handjes".

Figuur 3: scheurvorming bij "opleghandje" vloerplaat

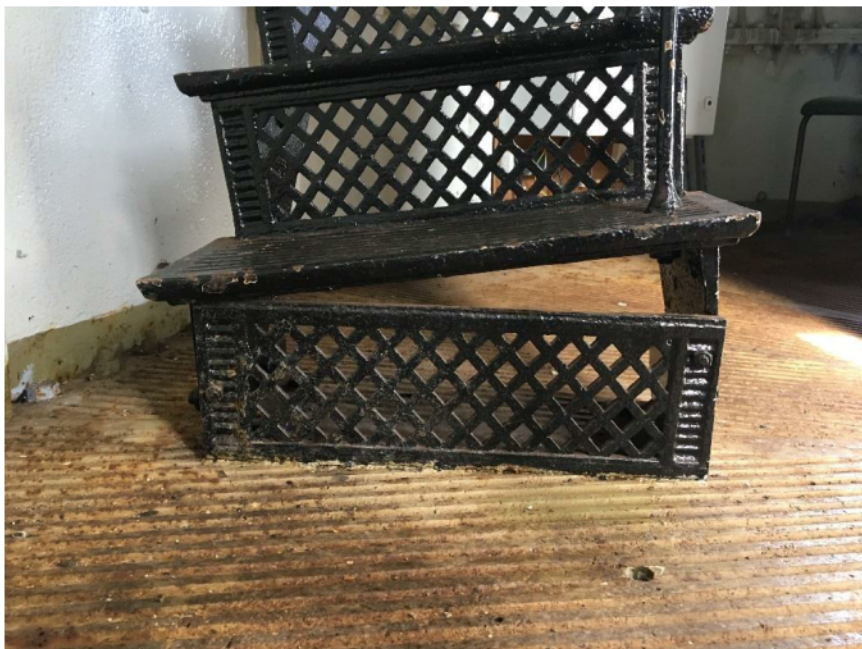
Figuur 4: onderste stootbord losgescheurd van trap, verzakking van vloer duidelijk te zien

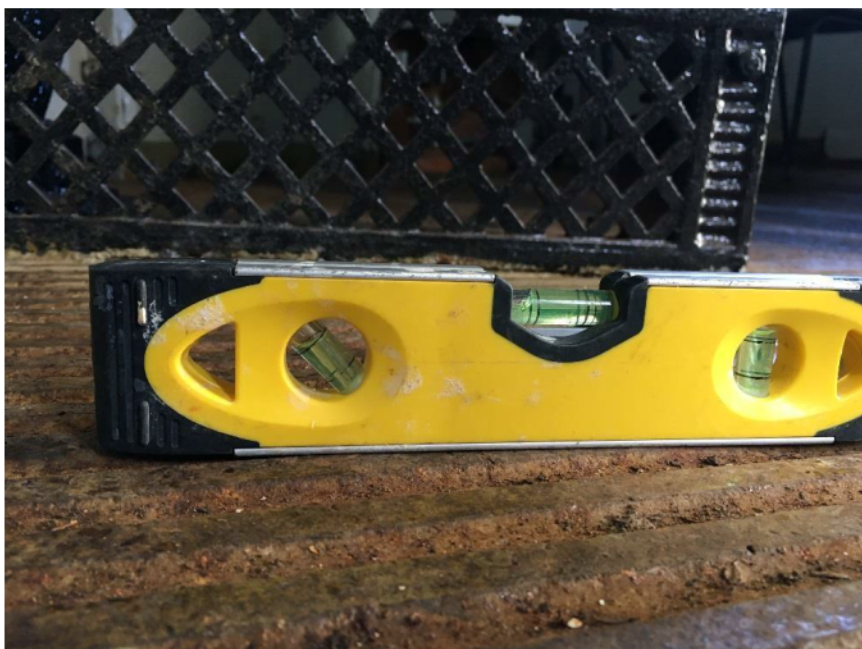
- Op elk hoger niveau is er een groter verschil waarneembaar tussen de buiten en binnen schacht. Dit geeft een onveilig gevoel, maar de vloerplaten zijn overal opgelegd op "handjes" waardoor de belastingafdracht van de vloerplaat is geborgd.

Figuur 5: schuinte van vloer met waterpas, ca. 8 cm over 2 m afstand

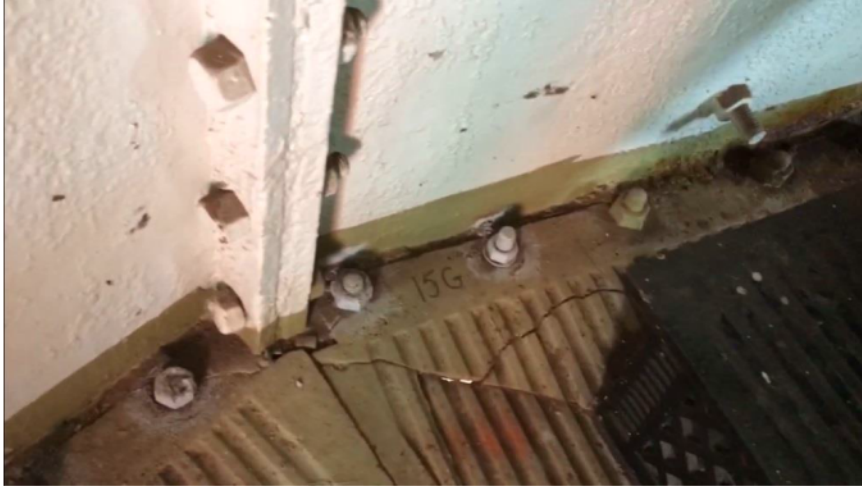
Figuur 6: bezwaken vloer op niveau 15 nabij transportroute

Op niveau 15 moet de ondersteuning van de trap geborgd worden. Door het plaatsen van een hulpconstructie zoals deze ook op niveau 13 is geplaatst kan dit gerealiseerd worden.
