ASBESTINVENTARISATIE

Vuurtoren

Zeeweg 5

Asbestinventarisatie

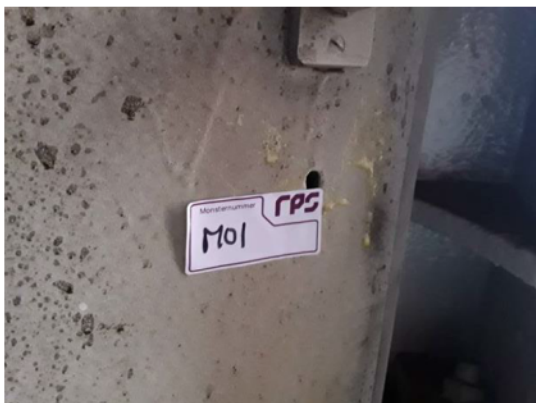
Fotonummer: F01

Bronnummer	B01		
Materiaalmonster(s)	M01 (2007-1380)		
Bron	Plaatmateriaal		
Ruimte	Zeeweg 5, Magazijn		
Omschrijving	Tegen deuren		
Verdieping	15e		
Asbestsoort(en)	Chrysotiel	Percentage (%)	2 - 5
Hoeveelheid	4 m ²		
Bevestigingsmethode	Gespijkerd		
Binding	Hechtgebonden		
Beschadigd	Niet		
Verweerd	Niet		
Verwijderingsmethode	Optie 1: Verpakken Optie 2: Containment		
Risicoklasse	Optie 1: 1 Optie 2: 2		
Bereikbaarheid	Goed		
Toelichting / advies:	-

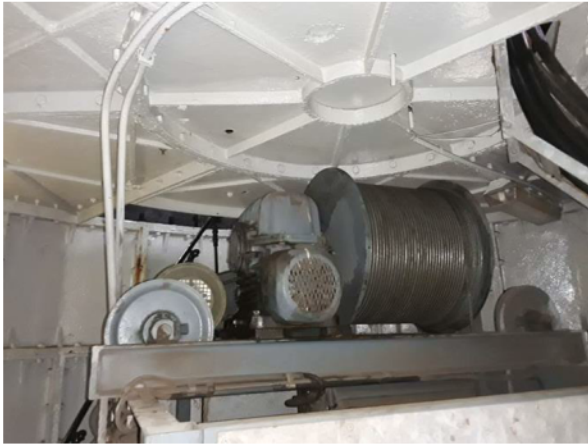
FB01: Ter plaatse van de liftmachine zijn uitwendig geen asbestverdachte toepassingen waargenomen.

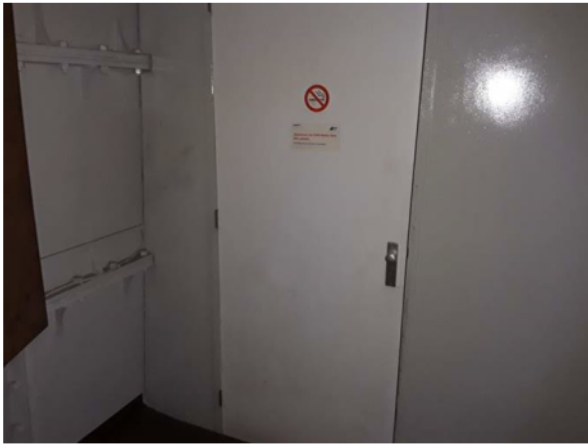
FB02: Ruimte welke in gebruik is door defensie is niet toegankelijk.

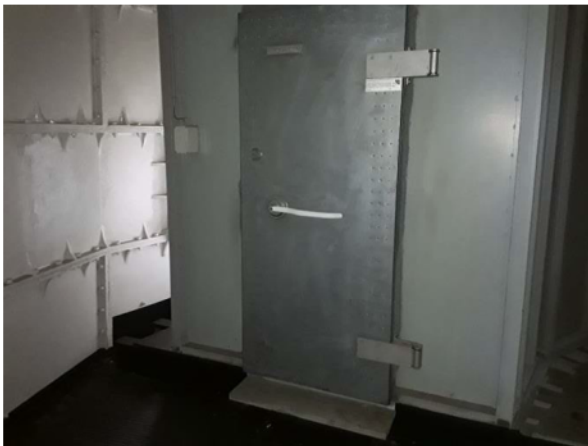
FB03: Ruimte welke is afgesloten door een kluisdeur is niet toegankelijk.
