Phased Array rapport van boutverbindingen aan Vuurtoren Lange Jaap te Den Helder, Februari en Maart 2021

Inspectie rapport voor RWS

Dit document betreft de resultaten van een door Infra Inspectie B.V. uitgevoerde Phased Array onderzoek op bouten van de uit stalen elementen opgebouwde vuurtoren Lange Jaap te Den Helder, Februari en Maart 2021.

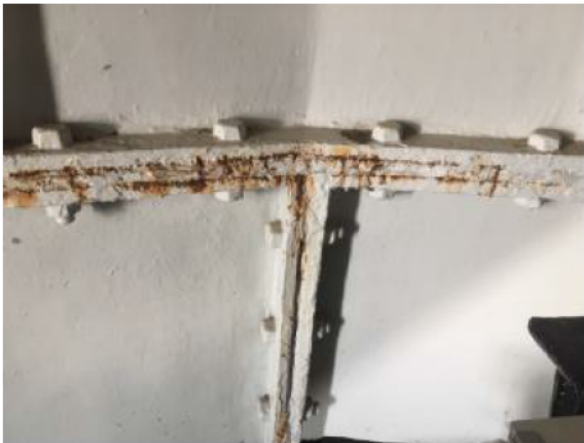
Tijdens de PA inspectie op de geïnspecteerde bouten zijn er 1078 indicaties waargenomen die duiden op mogelijke scheuren en/of aantasting door (zware) corrosie. Sommige hiervan zijn zo zwaar aangetast dat ook de draad van de bout aangetast is.

Het merendeel van de indicatie vallen in de categorie corrosie, met name in verdieping 1 t/m 8, maar ook daar kunnen we scheuren niet uitsluiten.

In de bovensten etages zijn de aantallen indicaties minder maar hier zien we weer meer reflectie van het signaal. Dit kan er op duiden dat daar het gescheurde oppervlak groter is of dat er lokaal meer materiaal weg is door corrosie

Een bijkomend effect van de grove korrelstructuur is dat beginnende scheuren snel door kunnen scheuren, ons advies is dan ook om de bestaande bouten te monitoren.
