Inspectie Lange Jaap Huisduinen

Fotorapportage

Opdrachtgever	Rijkswaterstaat GPO
Rapportnummer	42212 Bijlage 3
Status	Concept
Rapportdatum	20 september 2021
Uitvoering	ing. ██████████
Projectleider	ing. ██████████

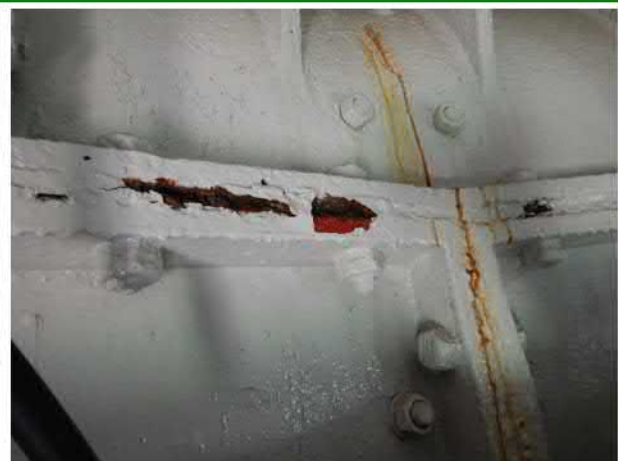
6779

Gebrek : V-202106-033
Paneel : Verdieping 17, ring 4, paneel GH
Onderdeel : Voegvulling
Gebrek(en) : Corrosie(sporen)
Locatie : Onder
Omvang : 450 mm
Opmerkingen : Geen

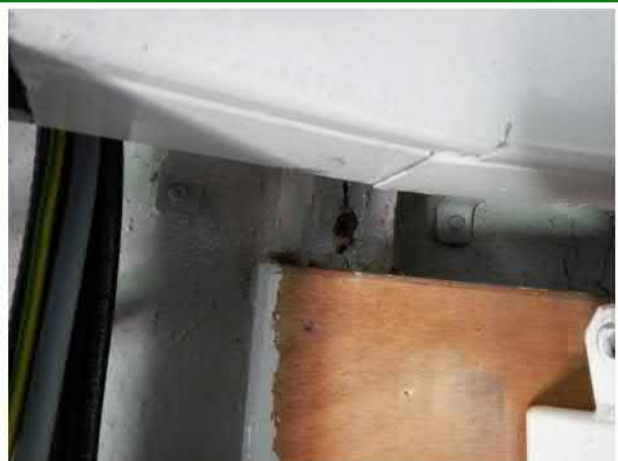
6765

Gebrek : V-202106-026
Paneel : Verdieping 17, ring 3, paneel F
Onderdeel : Voegvulling
Gebrek(en) : Corrosie(sporen)
Locatie : Rechts
Omvang : 400 mm
Opmerkingen : Geen

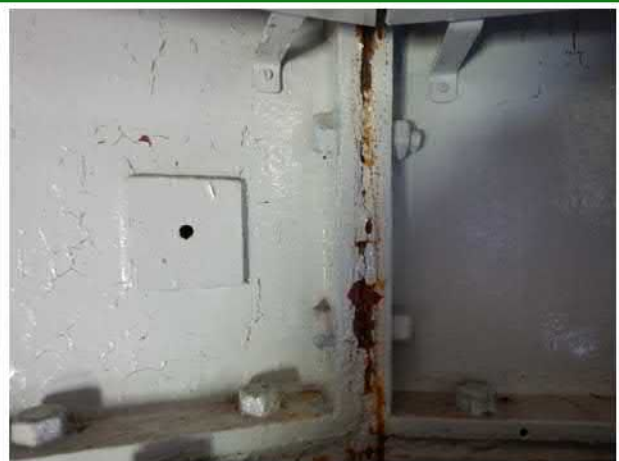
6769

Gebrek : V-202106-028
Paneel : Verdieping 17, ring 3, paneel H
Onderdeel : Voegvulling
Gebrek(en) : Corrosie(sporen) & Lekkagesporen
Locatie : Onder en rechts
Omvang : 780 mm
Opmerkingen : Onderzijde 200 mm, rechts 580 mm

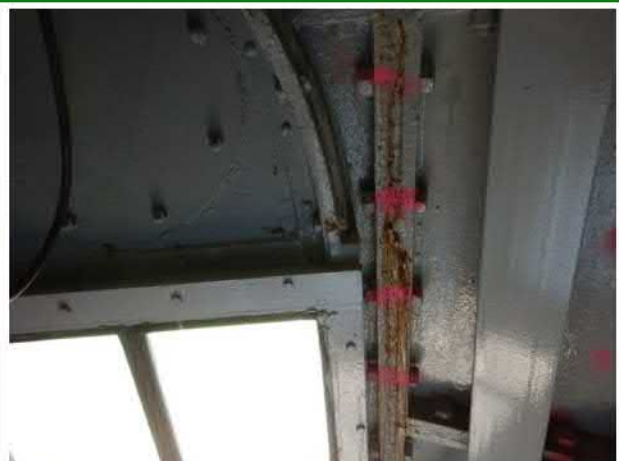
6756

Gebrekk : V-202106-023
Paneel : Verdieping 17, ring 2, paneel BC
Onderdeel : Gevelement
Gebrekk(en) : Corrosie(sporen) & Lekkagesporen
Locatie : Links en rechts
Omvang : 770 mm
Opmerkingen : Links 100 mm, rechts 670 mm. Flens en voeg gecorrodeerd

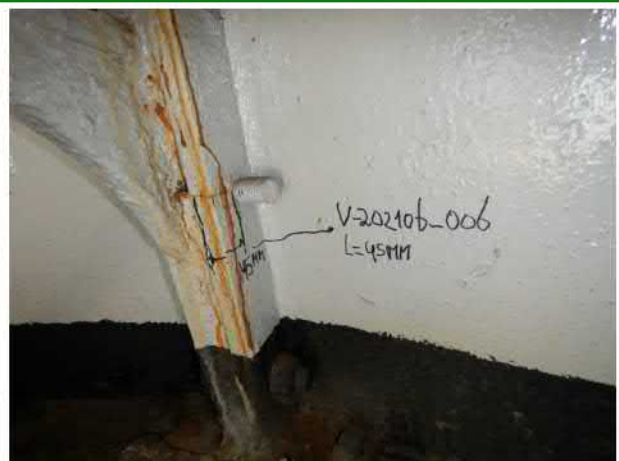
6718

Gebrek : V-202106-006
Paneel : Verdieping 17, ring 1, paneel D
Onderdeel : Gevelement
Gebrek(en) : Scheur van boutgat naar de rand van de flens
Locatie : Linksonder
Omvang : 45 mm
Opmerkingen : Geen

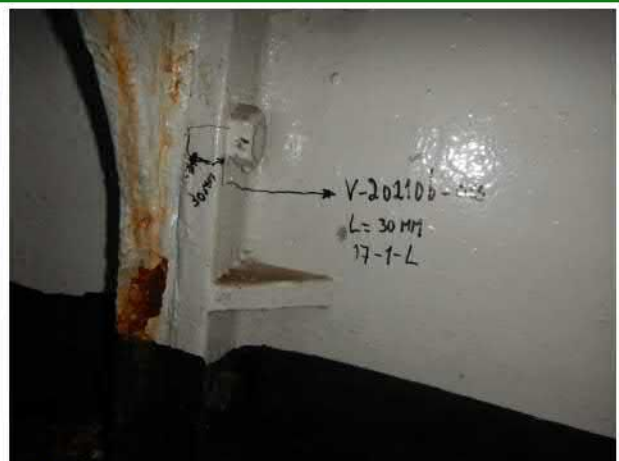
6735

Gebrek : V-202106-013
Paneel : Verdieping 17, ring 1, paneel L
Onderdeel : Gevelement
Gebrek(en) : Scheur van boutgat naar de rand van de flens
Locatie : Linksonder
Omvang : 30 mm
Opmerkingen : Geen

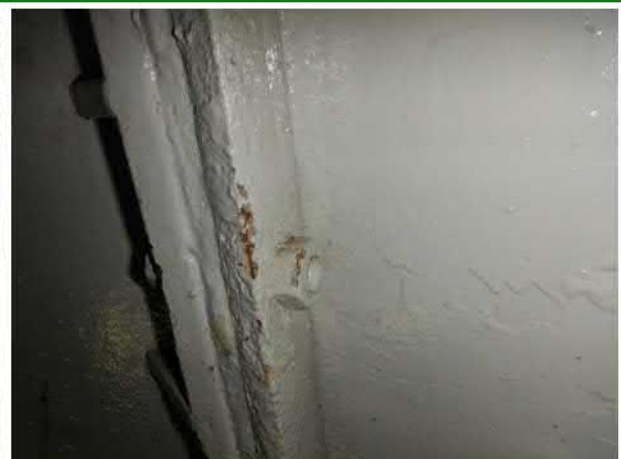
6739

Gebrek : V-202106-015
Paneel : Verdieping 17, ring 1, paneel M
Onderdeel : Gevelement
Gebrek(en) : Vocht en lekkagesporen
Locatie : Links
Omvang : 0,1 m2
Opmerkingen : Geen

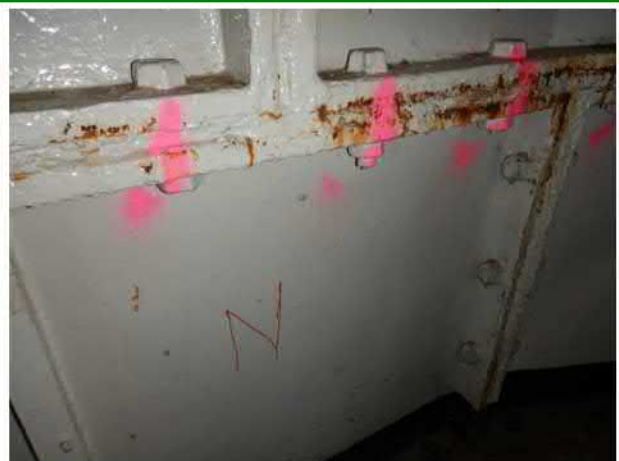
6742

Gebrek : V-202106-017
Paneel : Verdieping 17, ring 1, paneel N
Onderdeel : Gevelement
Gebrek(en) : Corrosie(sporen) & Lekkagesporen
Locatie : Rechtsboven
Omvang : 1440 mm
Opmerkingen : Bovenzijde 770 mm, rechts 670 mm, beide inclusief voeg

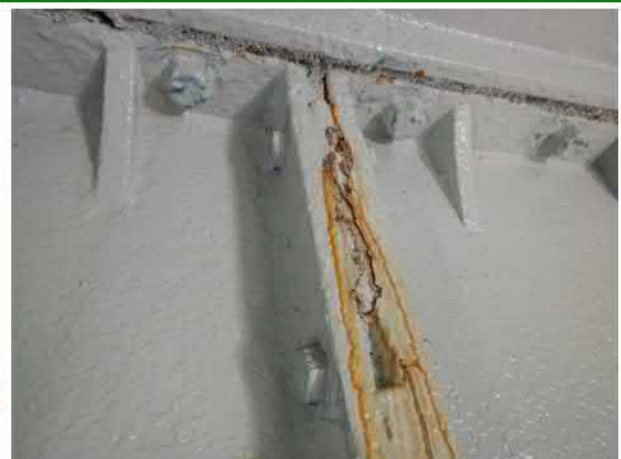
6925

Gebrek : V-202106-107
Paneel : Verdieping 16, ring 4, paneel AB
Onderdeel : Voegvulling
Gebrek(en) : Ontbrekende conservering & Lekkagesporen
Locatie : Rechtsboven
Omvang : 100 mm
Opmerkingen : Geen

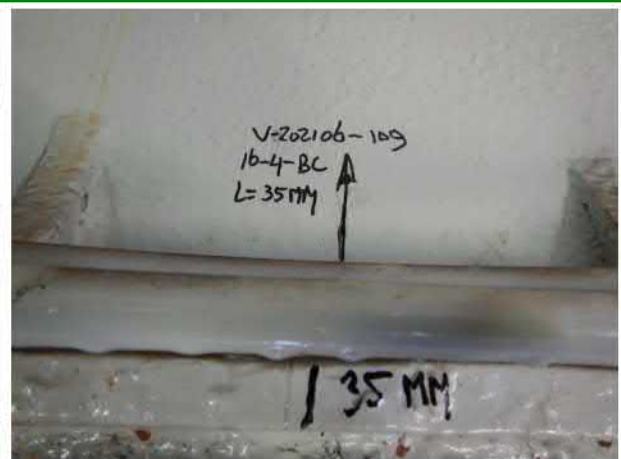
6933

Gebrek : V-202106-109
 Paneel : Verdieping 16, ring 4, paneel BC
 Onderdeel : Gevelement
 Gebrek(en) : Scheur van boutgat naar de rand van de flens
 Locatie : Onder
 Omvang : 35 mm
 Opmerkingen : Geen

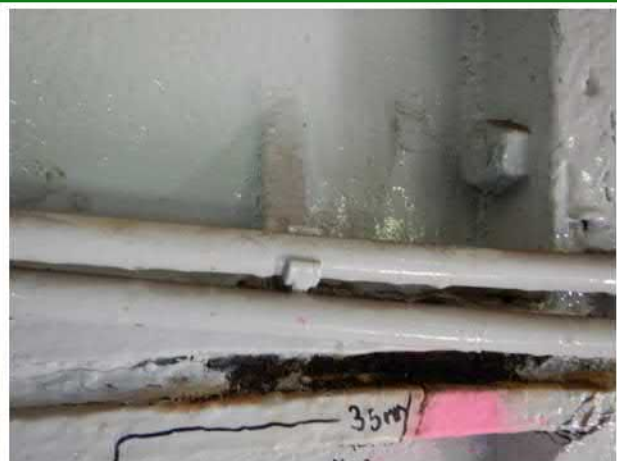
6934

Gebrek : V-202106-111
Paneel : Verdieping 16, ring 4, paneel CD
Onderdeel : Voegvulling
Gebrek(en) : Corrosie(sporen)
Locatie : Rechtsonder
Omvang : 100 mm
Opmerkingen : Geen

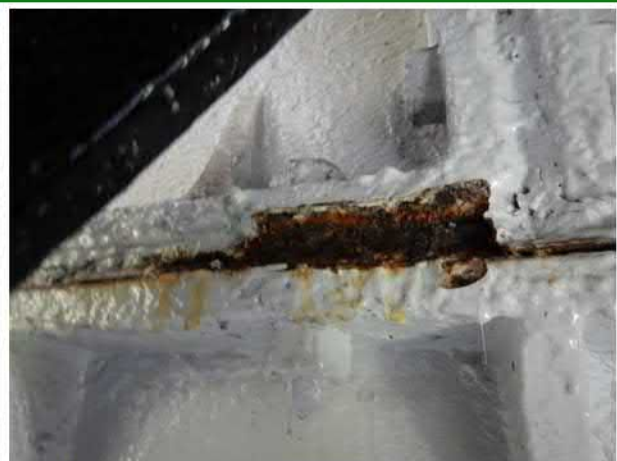
6953

Gebrek : V-202106-119
Paneel : Verdieping 16, ring 4, paneel LM
Onderdeel : Voegvulling
Gebrek(en) : Corrosie(sporen)
Locatie : Onder
Omvang : 50 mm
Opmerkingen : Geen

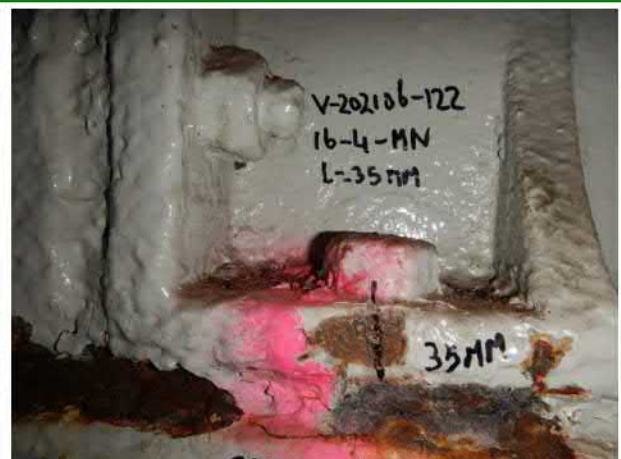
6955

Gebrek : V-202106-122
Paneel : Verdieping 16, ring 4, paneel MN
Onderdeel : Gevelement
Gebrek(en) : Scheur van boutgat naar de rand van de flens
Locatie : Linksonder
Omvang : 35 mm
Opmerkingen : Geen

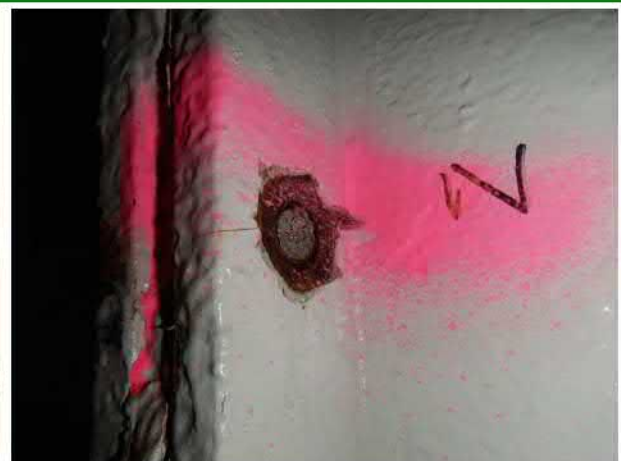
6962

Gebrek : V-202106-124
Paneel : Verdieping 16, ring 4, paneel OP
Onderdeel : Gevelement
Gebrek(en) : Bout afgebroken
Locatie : Links
Omvang : 1 st.
Opmerkingen : Wel gedetecteerd in PA onderzoek, daarna gebroken.

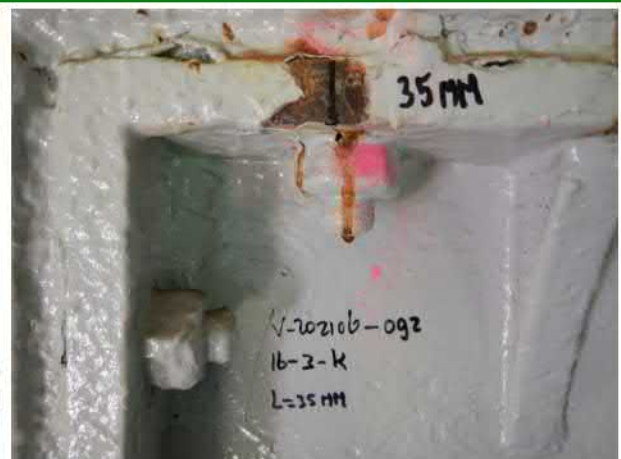
6905

Gebrek : V-202106-092
Paneel : Verdieping 16, ring 3, paneel K
Onderdeel : Gevelement
Gebrek(en) : Scheur van boutgat naar de rand van de flens
Locatie : Linksboven
Omvang : 35 mm
Opmerkingen : Geen

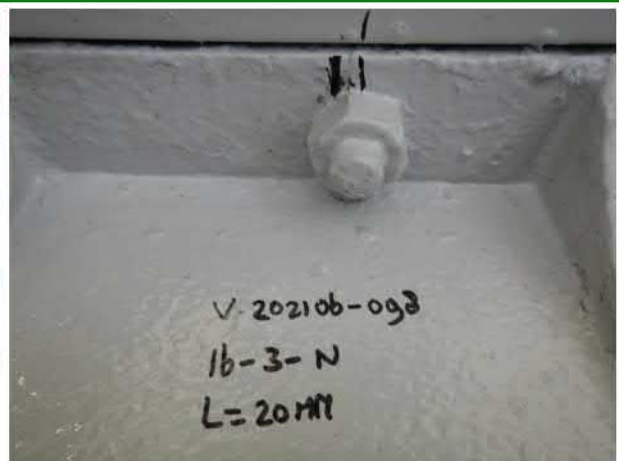
6915

Gebrek : V-202106-098
Paneel : Verdieping 16, ring 3, paneel N
Onderdeel : Gevelement
Gebrek(en) : Scheur van boutgat naar de rand van de flens
Locatie : Boven
Omvang : 20 mm
Opmerkingen : Geen

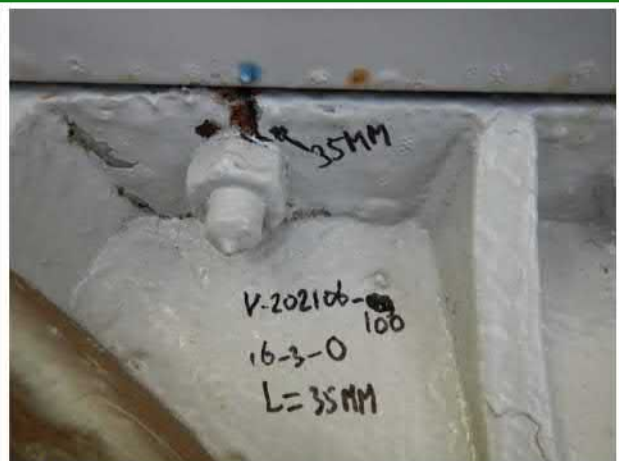
6918

Gebrek : V-202106-100
Paneel : Verdieping 16, ring 3, paneel O
Onderdeel : Gevelement
Gebrek(en) : Scheur van boutgat naar de rand van de flens
Locatie : Boven
Omvang : 35 mm
Opmerkingen : Geen

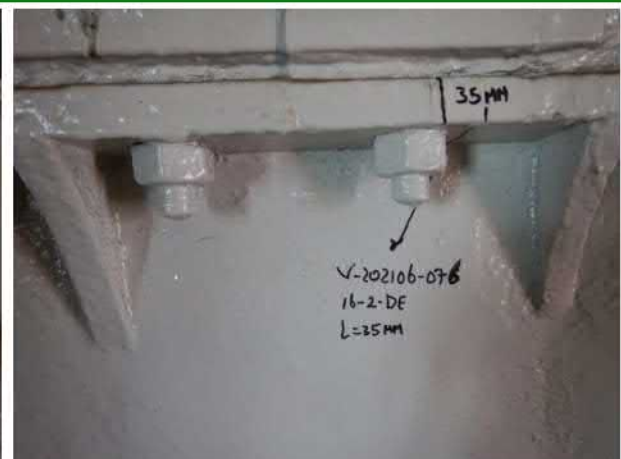
6879

Gebrek : V-202106-076
 Paneel : Verdieping 16, ring 2, paneel DE
 Onderdeel : Gevelement
 Gebrek(en) : Scheur van boutgat naar de rand van de flens
 Locatie : Boven
 Omvang : 75 mm
 Opmerkingen : Geen

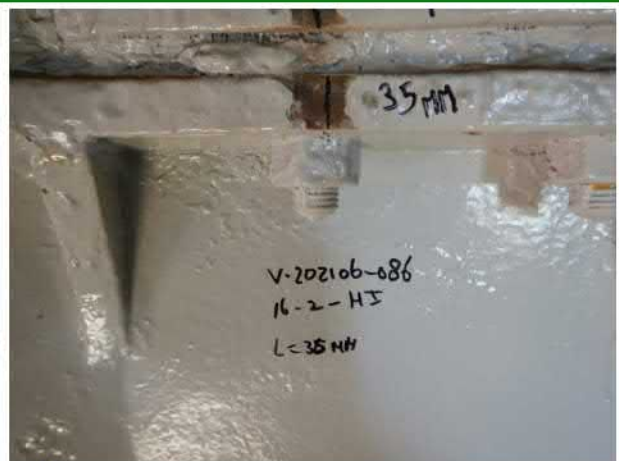
6896

Gebrek : V-202106-086
Paneel : Verdieping 16, ring 2, paneel HI
Onderdeel : Gevelement
Gebrek(en) : Scheur van boutgat naar de rand van de flens
Locatie : Rechtsboven
Omvang : 35 mm
Opmerkingen : Geen

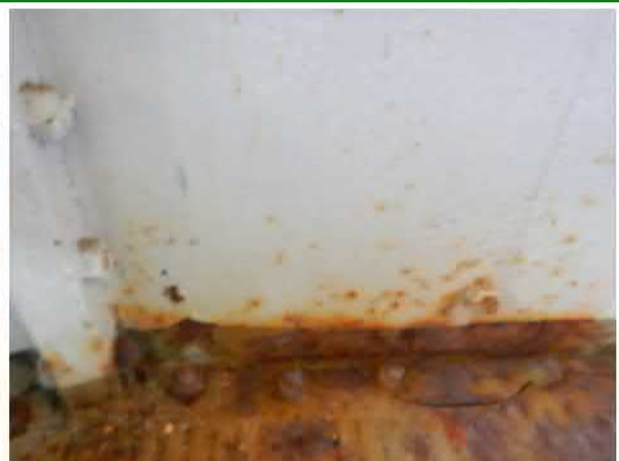
6812

Gebrek : V-202106-041
Paneel : Verdieping 16, ring 1, paneel A
Onderdeel : Gevelement
Gebrek(en) : Corrosie(sporen)
Locatie : Midden
Omvang : 0,15 m2
Opmerkingen : Oppervlakkige corrosie plaat

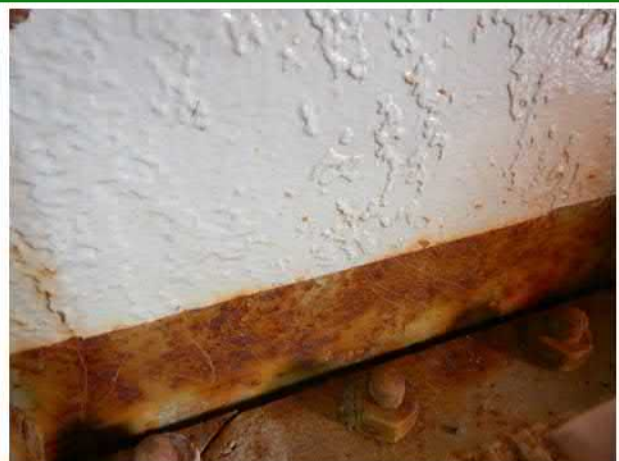
6816

Gebrek : V-202106-043
Paneel : Verdieping 16, ring 1, paneel C
Onderdeel : Gevelement
Gebrek(en) : Corrosie(sporen)
Locatie : Midden
Omvang : 0,05 m2
Opmerkingen : Oppervlakkige corrosie plaat

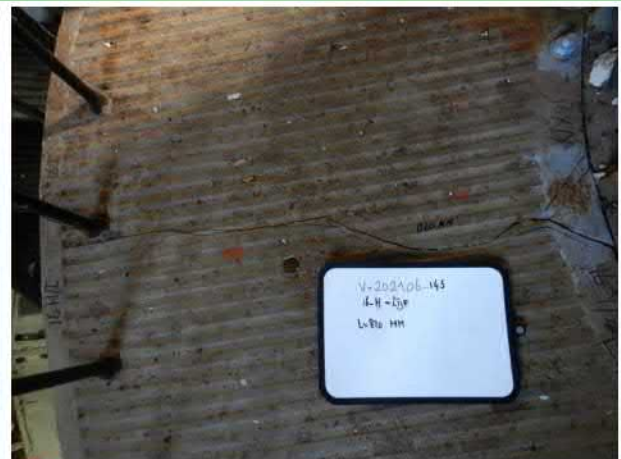
7003

Gebrek : V-202106-145
Paneel : Verdieping 16, ring , paneel H
Onderdeel : Vloer
Gebrek(en) : Scheur alleen in het lijf
Locatie : Kern
Omvang : 820 mm
Opmerkingen : H + I is dezelfde plaat tpv trap

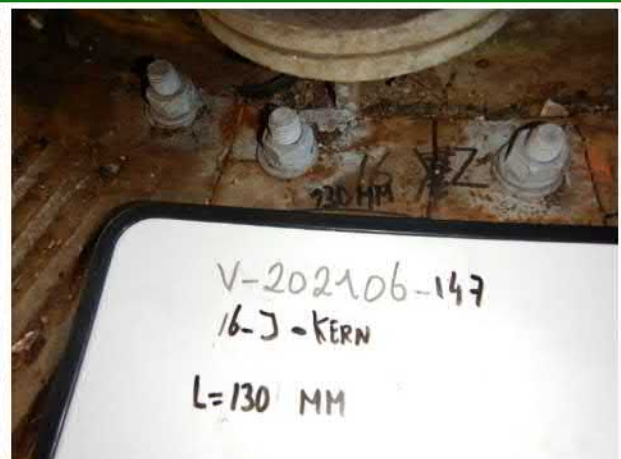
7006

Gebrek : V-202106-147
Paneel : Verdieping 16, ring , paneel J
Onderdeel : Vloer
Gebrek(en) : Scheur alleen in de flens
Locatie : Kern
Omvang : 130 mm
Opmerkingen : Geen

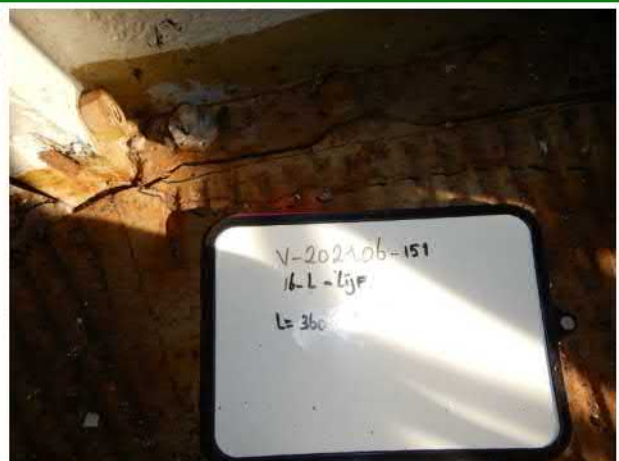
7015

Gebrek : V-202106-151
Paneel : Verdieping 16, ring , paneel L
Onderdeel : Vloer
Gebrek(en) : Scheur alleen in het lijf
Locatie : Buitenwand
Omvang : 360 mm
Opmerkingen : Geen

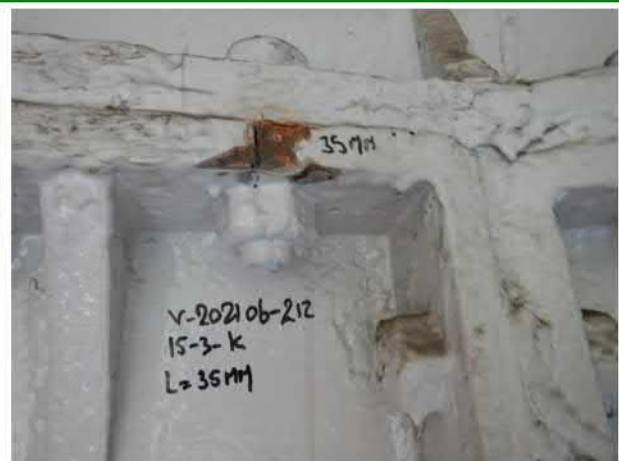
7108

Gebrek : V-202106-212
Paneel : Verdieping 15, ring 3, paneel K
Onderdeel : Gevelement
Gebreken(en) : Scheur van boutgat naar de rand van de flens
Locatie : Rechtsboven
Omvang : 35 mm
Opmerkingen : Boven raam

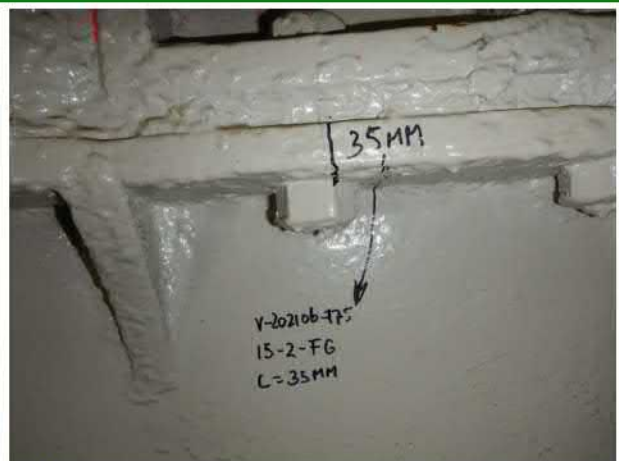
7057

Gebrek : V-202106-175
Paneel : Verdieping 15, ring 2, paneel FG
Onderdeel : Gevelement
Gebrek(en) : Scheur van boutgat naar de rand van de flens
Locatie : Rechtsboven
Omvang : 35 mm
Opmerkingen : Geen

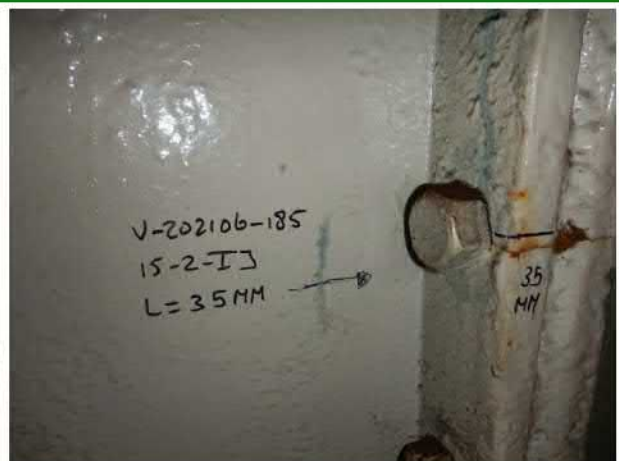
7070

Gebrek : V-202106-185
Paneel : Verdieping 15, ring 2, paneel IJ
Onderdeel : Gevelement
Gebreken(en) : Scheur van boutgat naar de rand van de flens
Locatie : Rechtsboven
Omvang : 35 mm
Opmerkingen : Geen

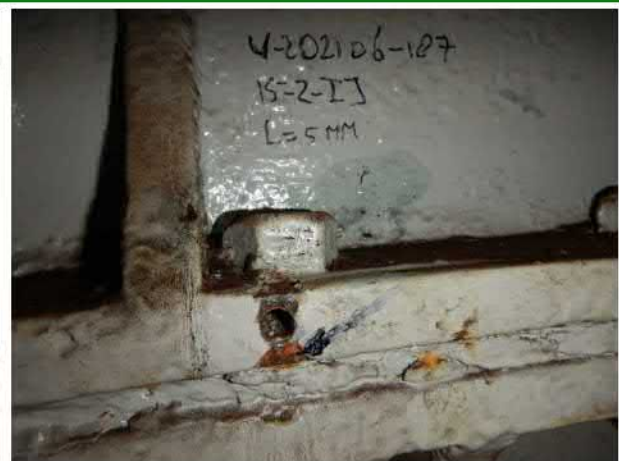
7070

Gebrek : V-202106-187
Paneel : Verdieping 15, ring 2, paneel IJ
Onderdeel : Gevelement
Gebrek(en) : Scheur van boutgat naar de rand van de flens
Locatie : Linksonder
Omvang : 35 mm
Opmerkingen : Geen

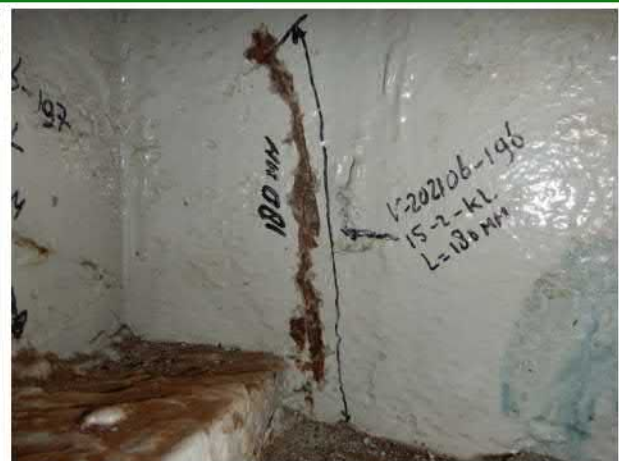
7081

Gebrek : V-202106-196 KRITISCHE SCHEUR
Paneel : Verdieping 15, ring 2, paneel KL
Onderdeel : Gevelement
Gebrek(en) : Scheur alleen in het lijf
Locatie : Links
Omvang : 95 mm
Opmerkingen : Geen

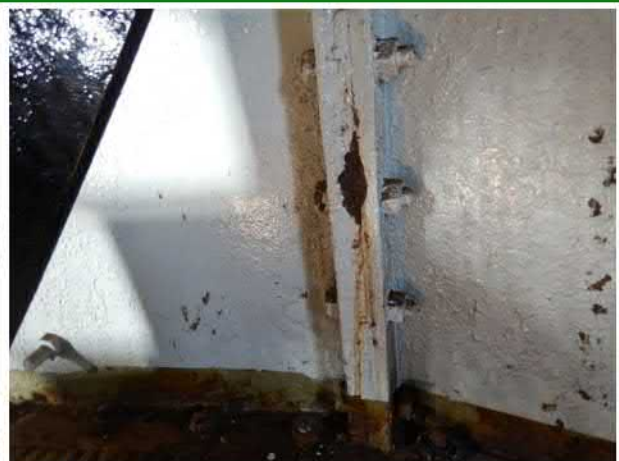
7032

Gebrek : V-202106-162
Paneel : Verdieping 15, ring 1, paneel G
Onderdeel : Voegvulling
Gebrek(en) : Corrosie(sporen) & Lekkagesporen
Locatie : Rechts
Omvang : 300 mm
Opmerkingen : Geen

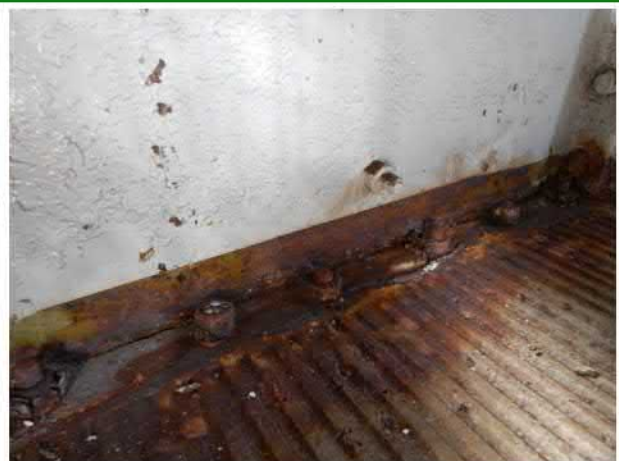
7037

Gebrek : V-202106-164
Paneel : Verdieping 15, ring 1, paneel H
Onderdeel : Gevelement
Gebreken(en) : Corrosie(sporen)
Locatie : Onder
Omvang : 950 mm
Opmerkingen : Onderste gedeelte plaat

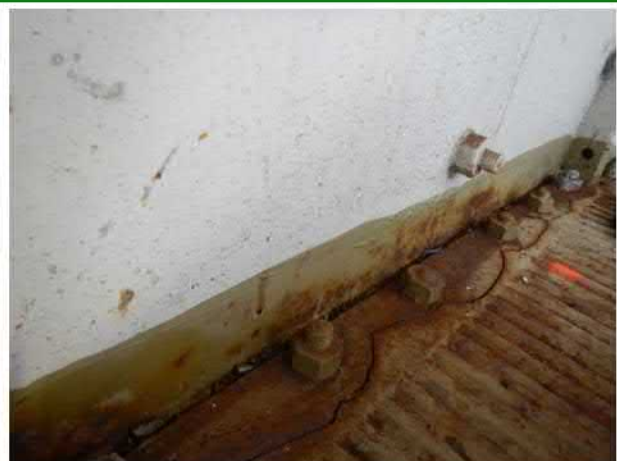
7045

Gebrek : V-202106-168
Paneel : Verdieping 15, ring 1, paneel K
Onderdeel : Gevelement
Gebrek(en) : Corrosie(sporen)
Locatie : Onder
Omvang : 950 mm
Opmerkingen : Onderste gedeelte plaat

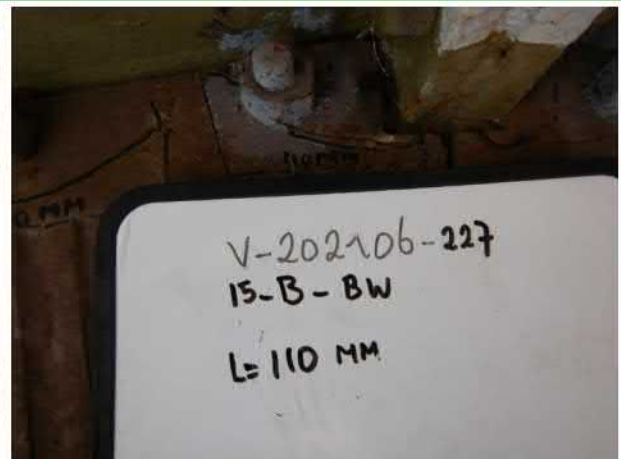
7135

Gebrek : V-202106-227
Paneel : Verdieping 15, ring , paneel B
Onderdeel : Vloer
Gebrek(en) : Scheur alleen in de flens
Locatie : Buitenwand
Omvang : 110 mm
Opmerkingen : Geen

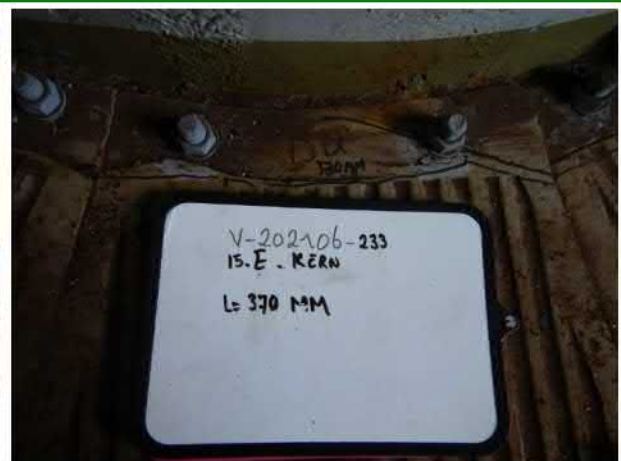
7149

Gebrek : V-202106-233
Paneel : Verdieping 15, ring , paneel E
Onderdeel : Vloer
Gebrek(en) : Scheur alleen in de flens
Locatie : Kern
Omvang : 370 mm
Opmerkingen : Geen

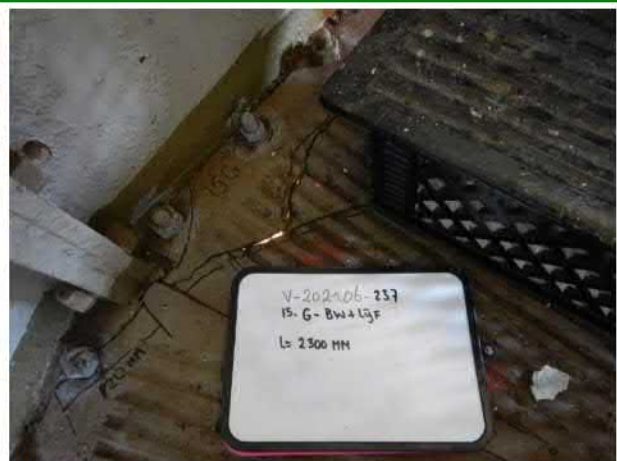
7156

Gebrek : V-202106-237
Paneel : Verdieping 15, ring , paneel G
Onderdeel : Vloer
Gebrek(en) : Scheur van de flens naar het lijf
Locatie : Buitenwand
Omvang : 2300 mm
Opmerkingen : Plaat geheel gescheurd in meerdere richting, t.p.v. ondersteuning trap. Totale lengte 2,30 meter

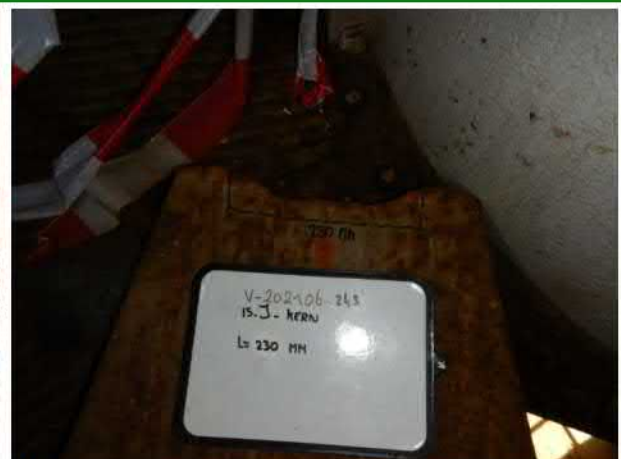
7174

Gebrek : V-202106-243
Paneel : Verdieping 15, ring , paneel J
Onderdeel : Vloer
Gebrek(en) : Staalplaat beschadigd / hap weg
Locatie : Kern
Omvang : 230 mm
Opmerkingen : Afgebroken stuk, plaat uit vloer gehaald

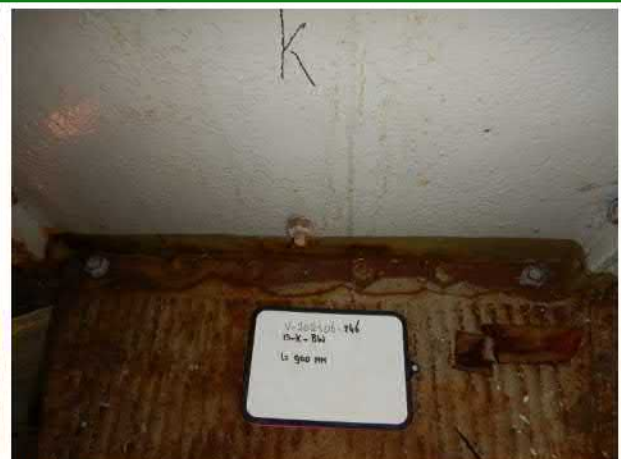
7177

Gebrek : V-202106-246
Paneel : Verdieping 15, ring , paneel K
Onderdeel : Vloer
Gebrek(en) : Scheur alleen in de flens
Locatie : Kern
Omvang : 900 mm
Opmerkingen : Geen

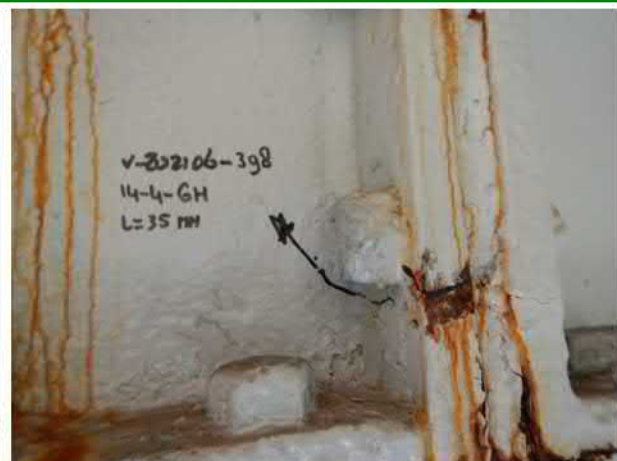
7401

Gebrek : V-202106-398
Paneel : Verdieping 14, ring 4, paneel GH
Onderdeel : Gevelement
Gebrek(en) : Scheur van boutgat naar de rand van de flens
Locatie : Rechts
Omvang : 35 mm
Opmerkingen : Geen

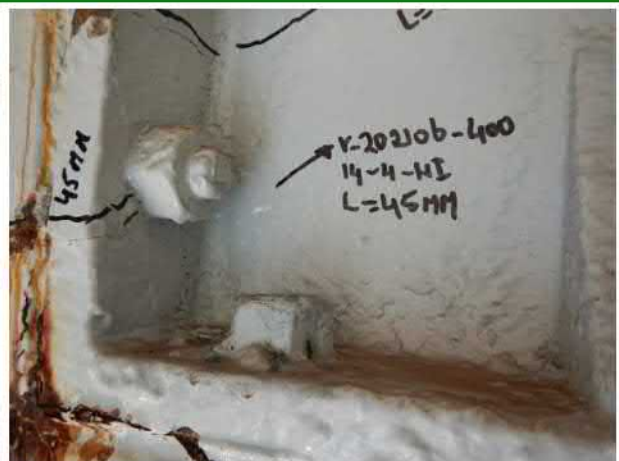
7406

Gebrek : V-202106-400
Paneel : Verdieping 14, ring 4, paneel HI
Onderdeel : Gevelement
Gebrek(en) : Scheur van boutgat naar de rand van de flens
Locatie : Links
Omvang : 45 mm
Opmerkingen : Geen

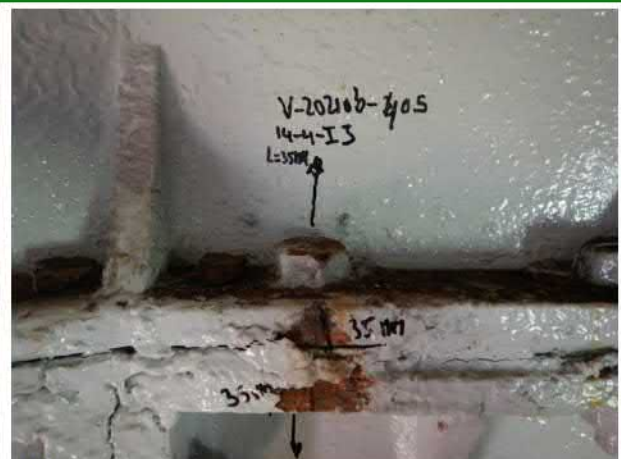
7413

Gebrek : V-202106-405
Paneel : Verdieping 14, ring 4, paneel IJ
Onderdeel : Gevelement
Gebrek(en) : Scheur van boutgat naar de rand van de flens
Locatie : Onder
Omvang : 35 mm
Opmerkingen : Geen

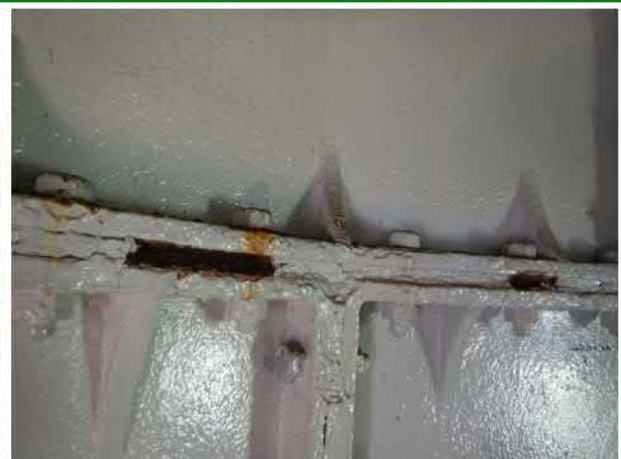
7416

Gebrek : V-202106-407
Paneel : Verdieping 14, ring 4, paneel JK
Onderdeel : Voegvulling
Gebrek(en) : Corrosie(sporen)
Locatie : Onder
Omvang : 450 mm
Opmerkingen : Geen

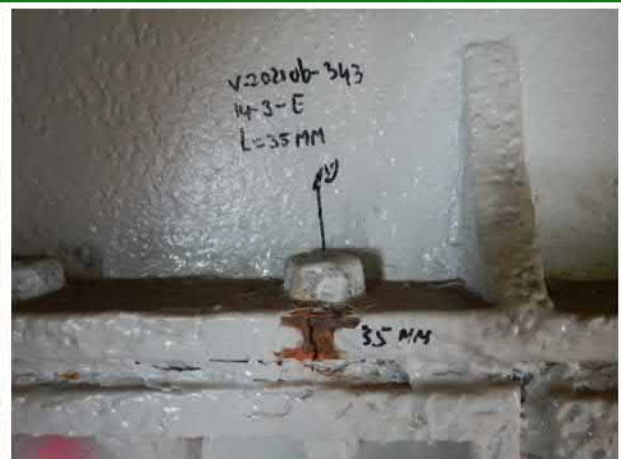
7323

Gebrek : V-202106-343
Paneel : Verdieping 14, ring 3, paneel E
Onderdeel : Gevelement
Gebrek(en) : Scheur van boutgat naar de rand van de flens
Locatie : Linksonder
Omvang : 35 mm
Opmerkingen : Geen

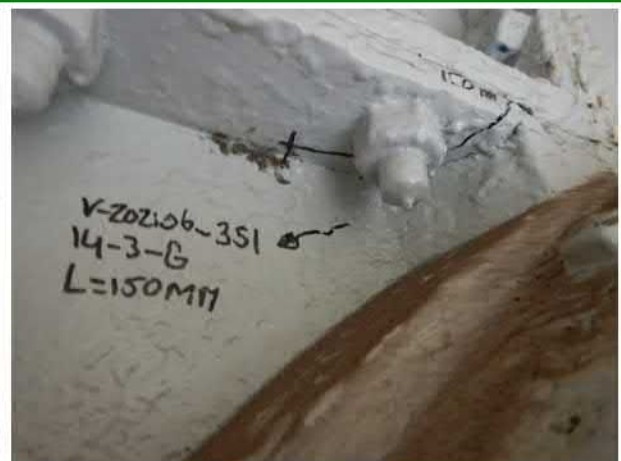
7333

Gebrek : V-202106-351
 Paneel : Verdieping 14, ring 3, paneel G
 Onderdeel : Gevelement
 Gebrek(en) : Scheur alleen in de flens
 Locatie : Boven
 Omvang : 150 mm
 Opmerkingen : Geen

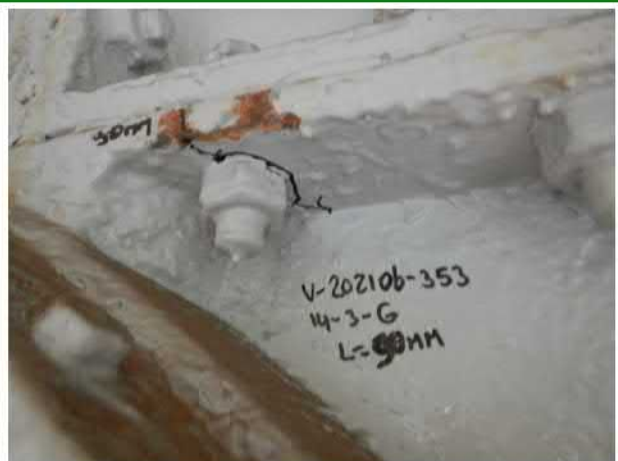
7333

Gebrek : V-202106-353
Paneel : Verdieping 14, ring 3, paneel G
Onderdeel : Gevelement
Gebrek(en) : Scheur van boutgat naar de rand van de flens
Locatie : Boven
Omvang : 90 mm
Opmerkingen : Geen

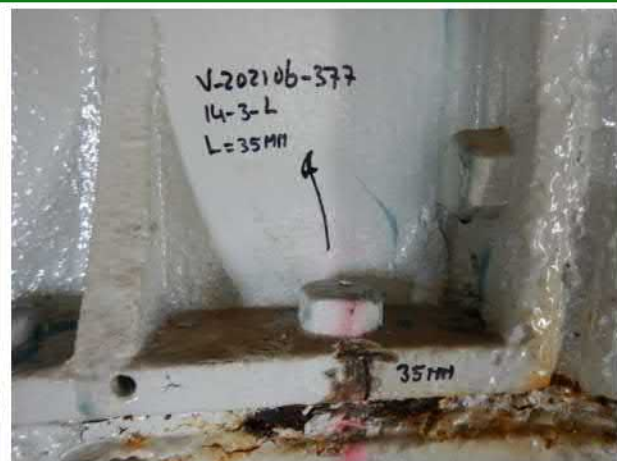
7365

Gebrek : V-202106-377
 Paneel : Verdieping 14, ring 3, paneel L
 Onderdeel : Gevelement
 Gebrek(en) : Scheur van boutgat naar de rand van de flens
 Locatie : Boven
 Omvang : 35 mm
 Opmerkingen : Geen

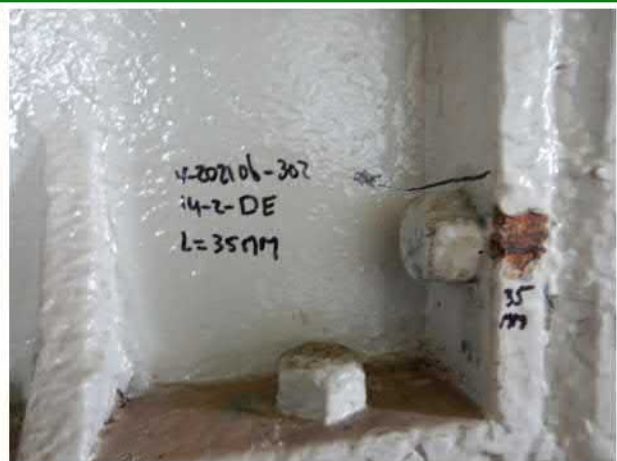
7261

Gebrek : V-202106-302
 Paneel : Verdieping 14, ring 2, paneel DE
 Onderdeel : Gevelement
 Gebrek(en) : Scheur van boutgat naar de rand van de flens
 Locatie : Rechtsonder
 Omvang : 35 mm
 Opmerkingen : Geen

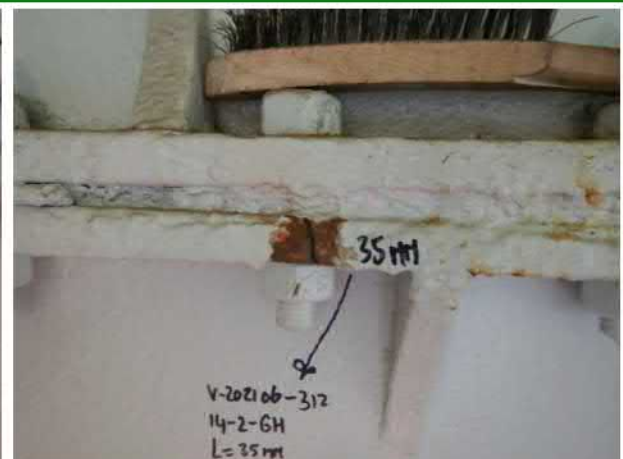
7276

Gebrek : V-202106-312
 Paneel : Verdieping 14, ring 2, paneel GH
 Onderdeel : Gevelement
 Gebrek(en) : Scheur van boutgat naar de rand van de flens
 Locatie : Boven
 Omvang : 35 mm
 Opmerkingen : Geen

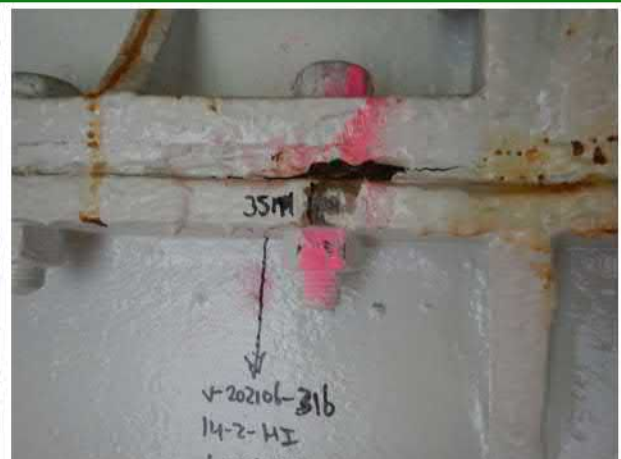
7284

Gebrek : V-202106-316
Paneel : Verdieping 14, ring 2, paneel HI
Onderdeel : Gevelement
Gebreken(en) : Scheur van boutgat naar de rand van de flens
Locatie : Boven
Omvang : 35 mm
Opmerkingen : Geen

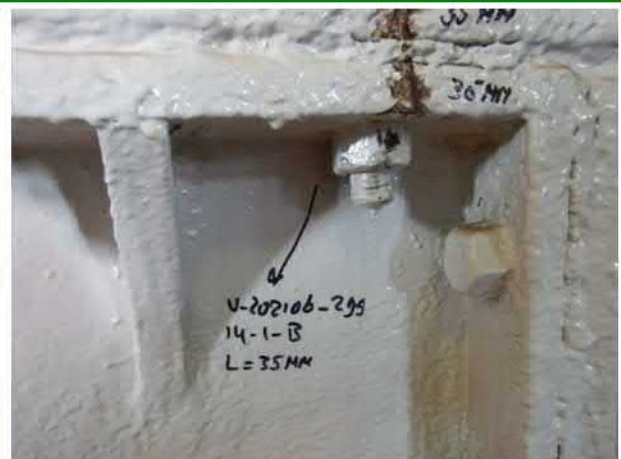
7200

Gebrek : V-202106-299
Paneel : Verdieping 14, ring 1, paneel B
Onderdeel : Gevelement
Gebrek(en) : Scheur van boutgat naar de rand van de flens
Locatie : Boven
Omvang : 35 mm
Opmerkingen : Geen

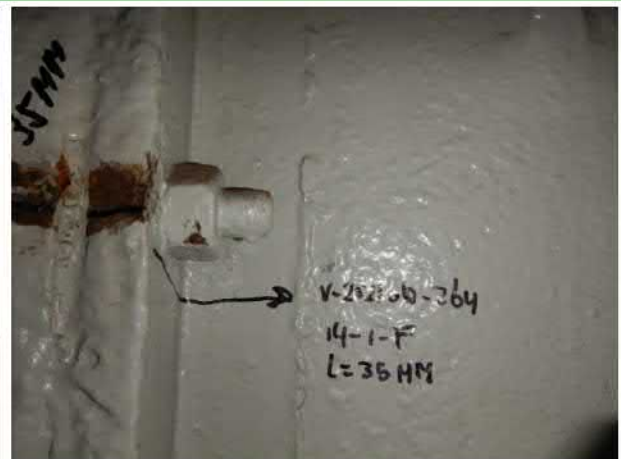
7208

Gebrek : V-202106-264
Paneel : Verdieping 14, ring 1, paneel F
Onderdeel : Gevelement
Gebrek(en) : Scheur van boutgat naar de rand van de flens
Locatie : Links
Omvang : 35 mm
Opmerkingen : Geen
