Titel : Inspectie Lange Jaap Huisduinen

Rapportnummer : 42212 Bijlage 3

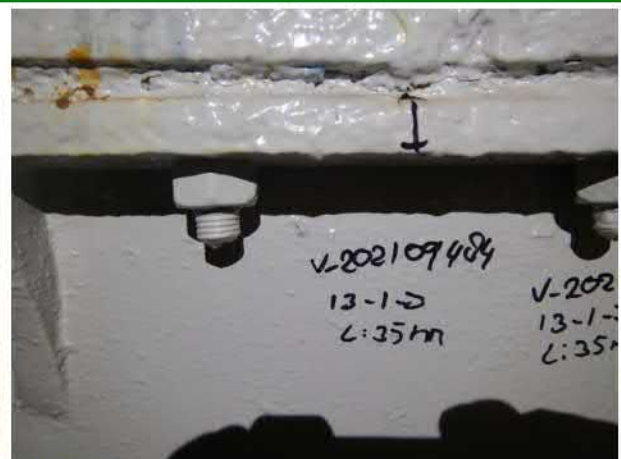
8346

Gebrek : V-202109-484  
 Paneel : Verdieping 13, ring 1, paneel J  
 Onderdeel : Gevelement  
 Gebrek(en) : Scheur van boutgat naar de rand van de flens  
 Locatie : Boven  
 Omvang : 35 mm  
 Opmerkingen : Geen

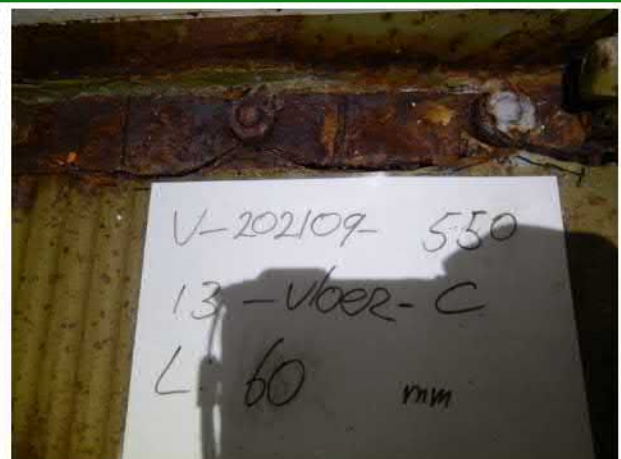
8494

Gebrek : V-202109-550  
Paneel : Verdieping 13, ring , paneel C  
Onderdeel : Vloer  
Gebrek(en) : Scheur alleen in de flens  
Locatie : Buitenzijde  
Omvang : 60 mm  
Opmerkingen : Geen

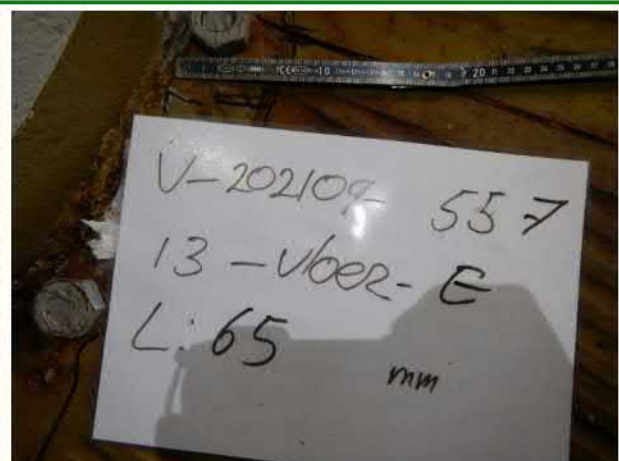
8511

Gebrek : V-202109-557  
 Paneel : Verdieping 13, ring , paneel E  
 Onderdeel : Vloer  
 Gebrek(en) : Scheur alleen in de flens  
 Locatie : Kern  
 Omvang : 65 mm  
 Opmerkingen : Geen

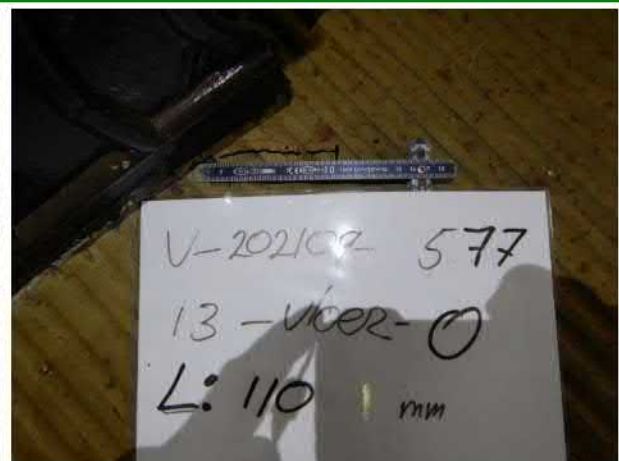
8562

Gebrek : V-202109-577  
Paneel : Verdieping 13, ring , paneel O  
Onderdeel : Vloer  
Gebrek(en) : Scheur alleen in het lijf  
Locatie : Midden  
Omvang : 110 mm  
Opmerkingen : Onder trap

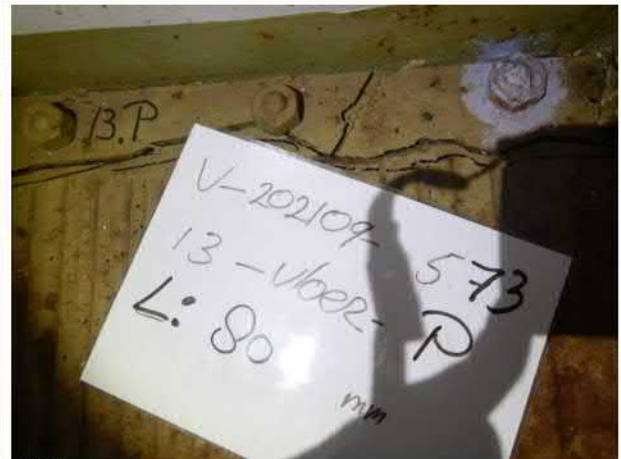
8552

Gebrek : V-202109-573  
Paneel : Verdieping 13, ring , paneel P  
Onderdeel : Vloer  
Gebrek(en) : Scheur alleen in de flens  
Locatie : Buitenzijde  
Omvang : 80 mm  
Opmerkingen : Geen

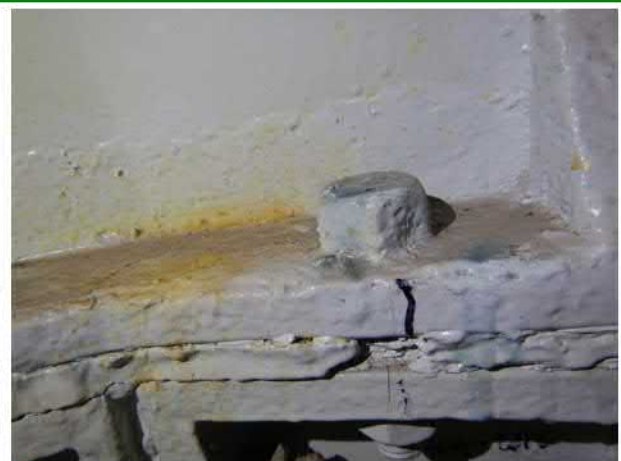
4198

Gebrek : V-202109-2159  
Paneel : Verdieping 12, ring 4, paneel GH  
Onderdeel : Gevelement  
Gebrek(en) : Scheur van boutgat naar de rand van de flens  
Locatie : Bout 4  
Omvang : 35 mm  
Opmerkingen : Geen

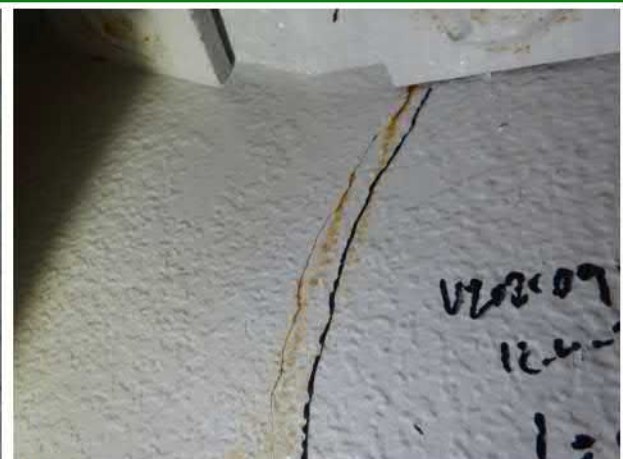
4206

Gebrek : V-202109-2163 KRITISCHE SCHEUR  
 Paneel : Verdieping 12, ring 4, paneel IJ  
 Onderdeel : Gevelement  
 Gebrek(en) : Scheur van de flens naar het lijf  
 Locatie : Bout 1 van (13)J  
 Omvang : 200 mm  
 Opmerkingen : Geen

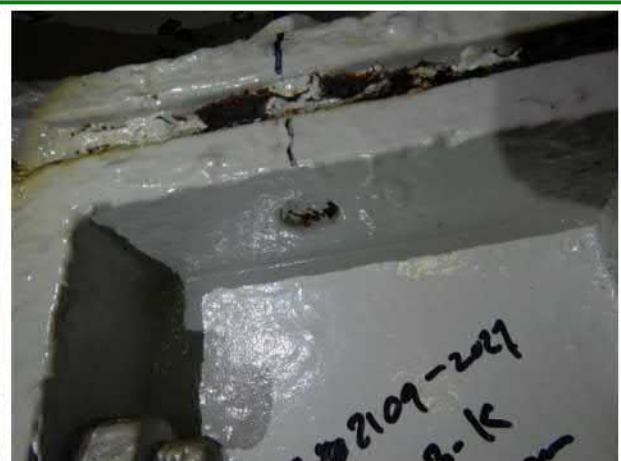
4213

Gebrek : V-202109-2166  
 Paneel : Verdieping 12, ring 4, paneel JK  
 Onderdeel : Gevelement  
 Gebrek(en) : Scheur van boutgat naar de rand van de flens & Bout afgebroken  
 Locatie : Bout 4  
 Omvang : 1 st.  
 Opmerkingen : Gedetecteerd in PA onderzoek.

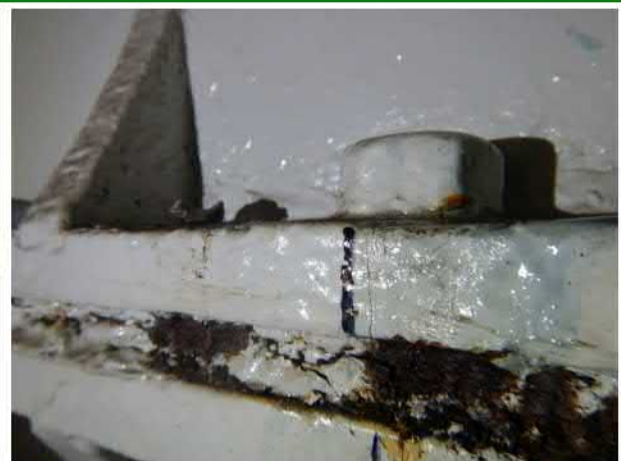
4217

Gebrek : V-202109-2168  
 Paneel : Verdieping 12, ring 4, paneel JK  
 Onderdeel : Gevelement  
 Gebrek(en) : Scheur van boutgat naar de rand van de flens  
 Locatie : Bout 6  
 Omvang : 35 mm  
 Opmerkingen : Geen

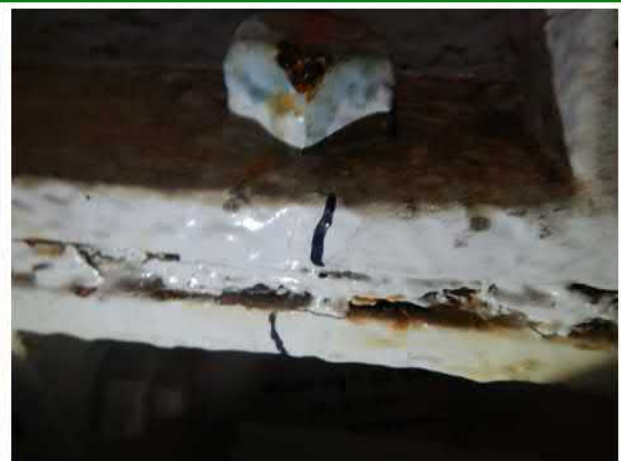
4221

Gebrek : V-202109-2170  
Paneel : Verdieping 12, ring 4, paneel LM  
Onderdeel : Gevelement  
Gebrek(en) : Scheur van boutgat naar de rand van de flens  
Locatie : Bout 4  
Omvang : 35 mm  
Opmerkingen : Geen

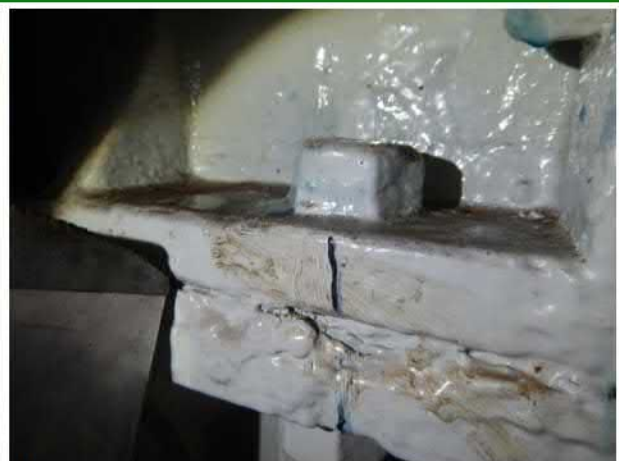
4229

Gebrekk : V-202109-2174  
Paneel : Verdieping 12, ring 4, paneel MN  
Onderdeel : Gevelement  
Gebrekk(en) : Scheur van boutgat naar de rand van de flens  
Locatie : Bout 6  
Omvang : 35 mm  
Opmerkingen : Geen

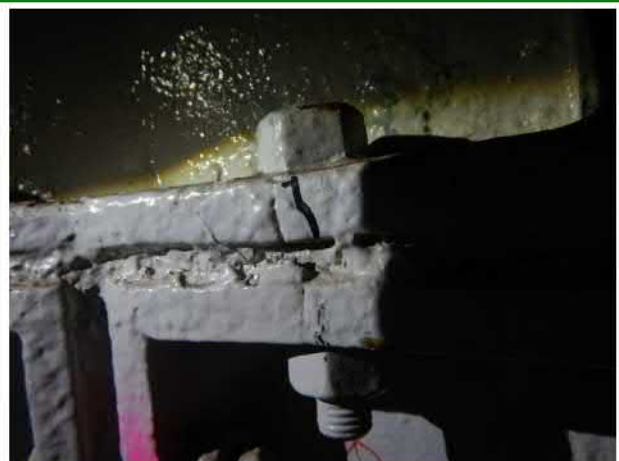
4241

Gebrekk : V-202109-2180  
Paneel : Verdieping 12, ring 4, paneel OP  
Onderdeel : Gevelement  
Gebrekk(en) : Scheur van boutgat naar de rand van de flens  
Locatie : Bout 4  
Omvang : 35 mm  
Opmerkingen : Geen

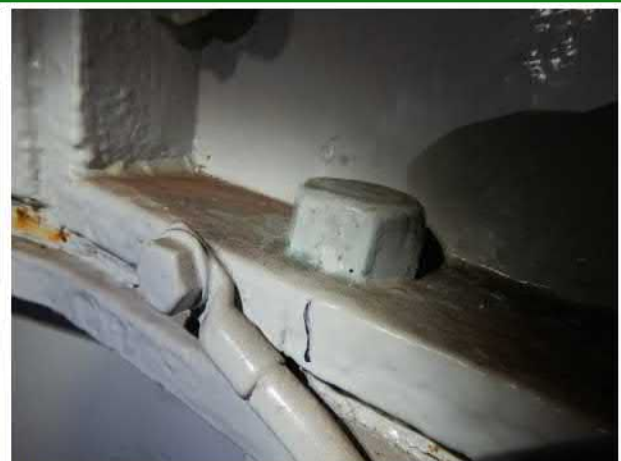
4077

Gebrek : V-202109-2101  
 Paneel : Verdieping 12, ring 3, paneel B  
 Onderdeel : Gevelement  
 Gebrek(en) : Scheur van boutgat naar de rand van de flens  
 Locatie : Links onder, bout 1  
 Omvang : 35 mm  
 Opmerkingen : Geen

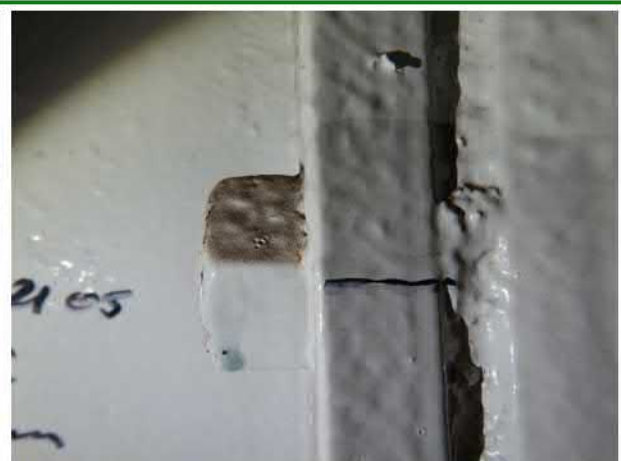
4087

Gebrek : V-202109-2105  
Paneel : Verdieping 12, ring 3, paneel C  
Onderdeel : Gevelement  
Gebrek(en) : Scheur van boutgat naar de rand van de flens  
Locatie : Rechts midden, bout 9  
Omvang : 35 mm  
Opmerkingen : Geen

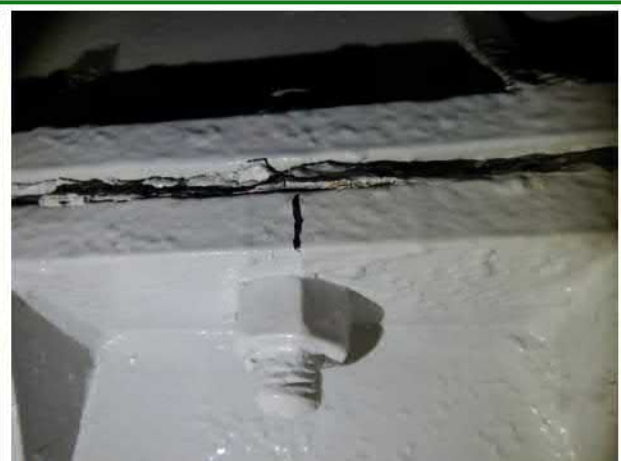
4095

Gebrek : V-202109-2109  
Paneel : Verdieping 12, ring 3, paneel F  
Onderdeel : Gevelement  
Gebrek(en) : Scheur van boutgat naar de rand van de flens  
Locatie : Links boven, bout 5 van EF  
Omvang : 35 mm  
Opmerkingen : Geen

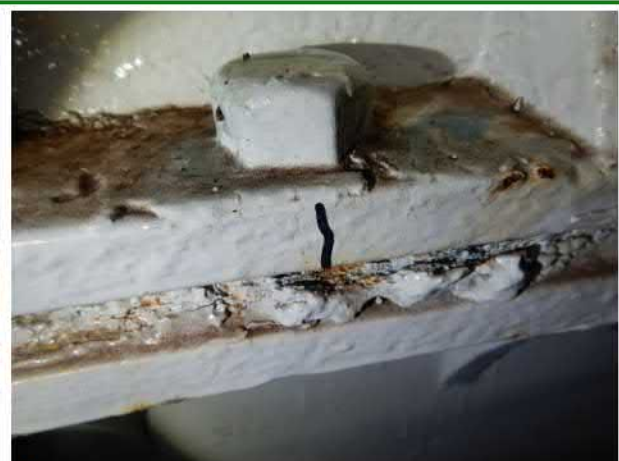
4127

Gebrek : V-202109-2124  
Paneel : Verdieping 12, ring 3, paneel K  
Onderdeel : Gevelement  
Gebrek(en) : Scheur van boutgat naar de rand van de flens  
Locatie : Onder midden, bout 5  
Omvang : 35 mm  
Opmerkingen : Geen

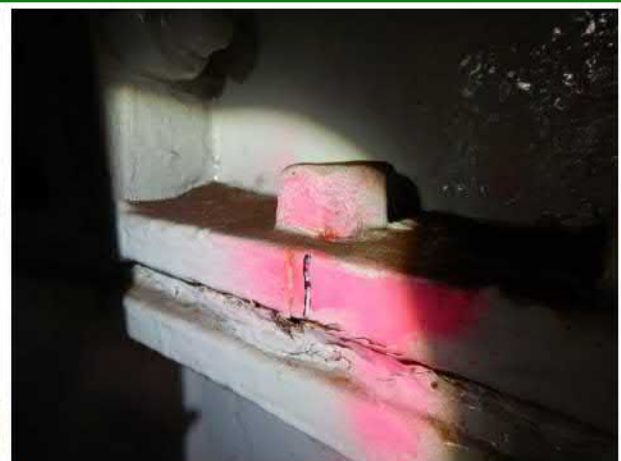
4151

Gebrek : V-202109-2136  
 Paneel : Verdieping 12, ring 3, paneel N  
 Onderdeel : Gevelement  
 Gebrek(en) : Scheur van boutgat naar de rand van de flens  
 Locatie : Links onder, bout 1  
 Omvang : 35 mm  
 Opmerkingen : Geen

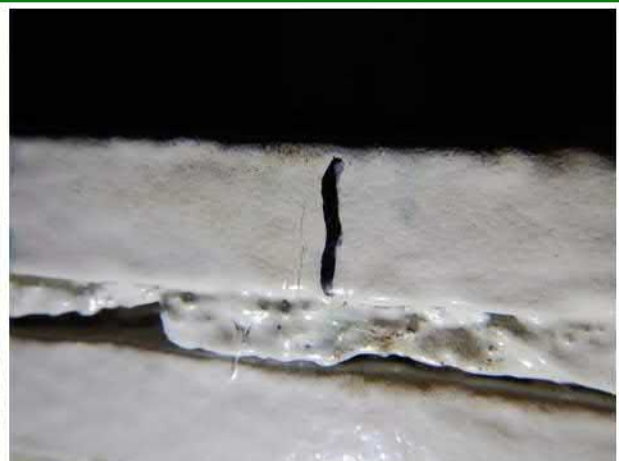
3984

Gebrek : V-202109-2055  
 Paneel : Verdieping 12, ring 2, paneel EF  
 Onderdeel : Gevelement  
 Gebrek(en) : Scheur van boutgat naar de rand van de flens  
 Locatie : Midden onder, bout 3  
 Omvang : 35 mm  
 Opmerkingen : Geen

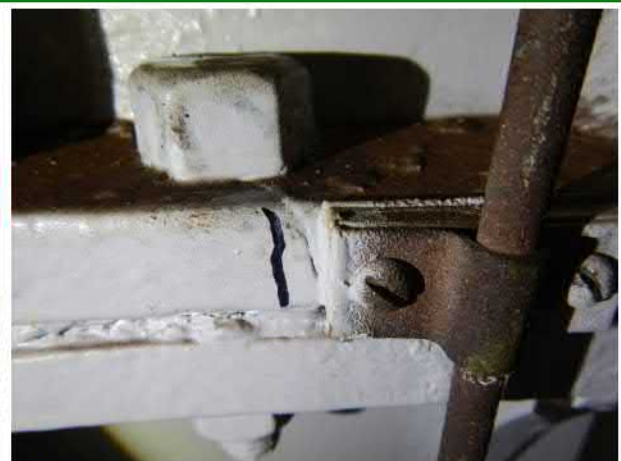
4008

Gebrek : V-202109-2067  
Paneel : Verdieping 12, ring 2, paneel IJ  
Onderdeel : Gevelement  
Gebrek(en) : Scheur van boutgat naar de rand van de flens  
Locatie : Links onder, bout 1  
Omvang : 35 mm  
Opmerkingen : Geen

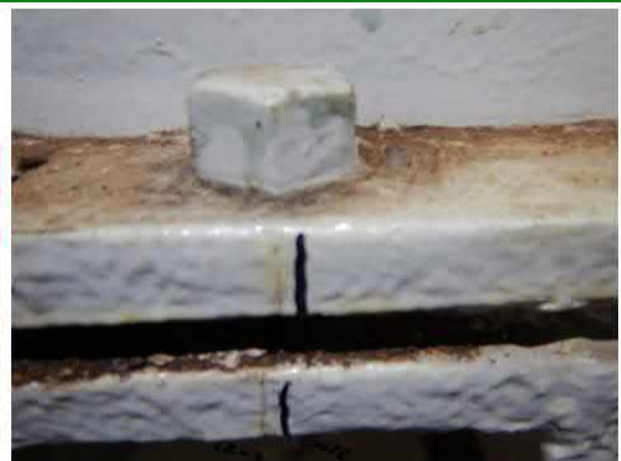
4024

Gebrek : V-202109-2075  
Paneel : Verdieping 12, ring 2, paneel JK  
Onderdeel : Gevelement  
Gebrek(en) : Scheur van boutgat naar de rand van de flens  
Locatie : Midden onder, bout 3  
Omvang : 35 mm  
Opmerkingen : Geen

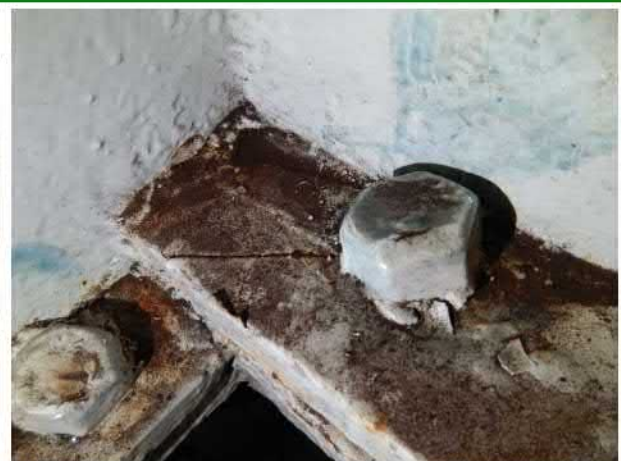
4045

Gebrekk : V-202109-2085  
 Paneel : Verdieping 12, ring 2, paneel MN  
 Onderdeel : Gevelement  
 Gebrek(en) : Scheur alleen in de flens  
 Locatie : Midden, onder  
 Omvang : 220 mm  
 Opmerkingen : Geen

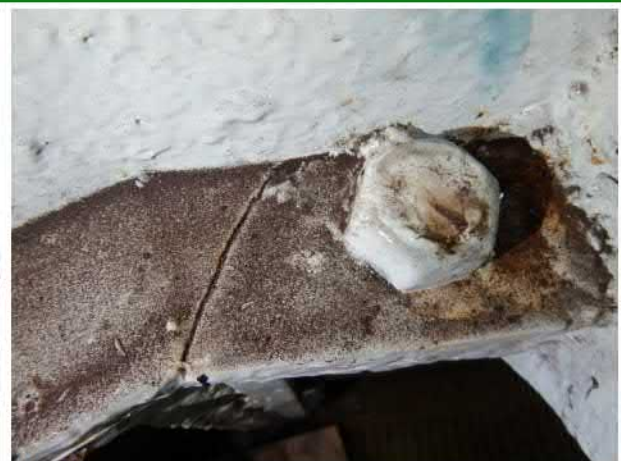
4053

Gebrek : V-202109-2089  
Paneel : Verdieping 12, ring 2, paneel NO  
Onderdeel : Gevelement  
Gebrek(en) : Scheur alleen in de flens  
Locatie : Midden onder  
Omvang : 100 mm  
Opmerkingen : Raamzijde

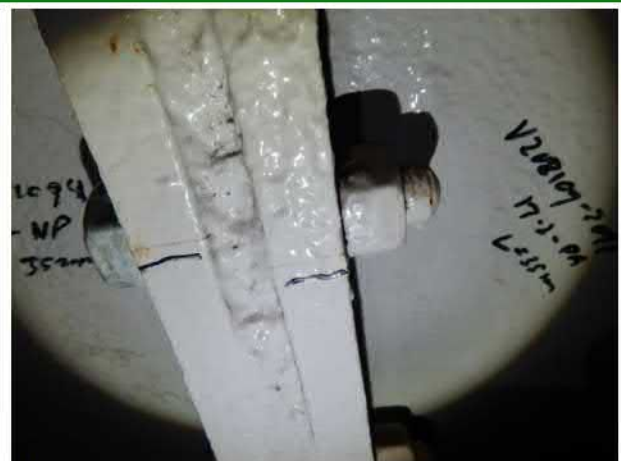
4069

Gebrek : V-202109-2097  
Paneel : Verdieping 12, ring 2, paneel PA  
Onderdeel : Gevelement  
Gebrek(en) : Scheur van boutgat naar de rand van de flens  
Locatie : Links midden, bout 7 van NP  
Omvang : 35 mm  
Opmerkingen : Geen

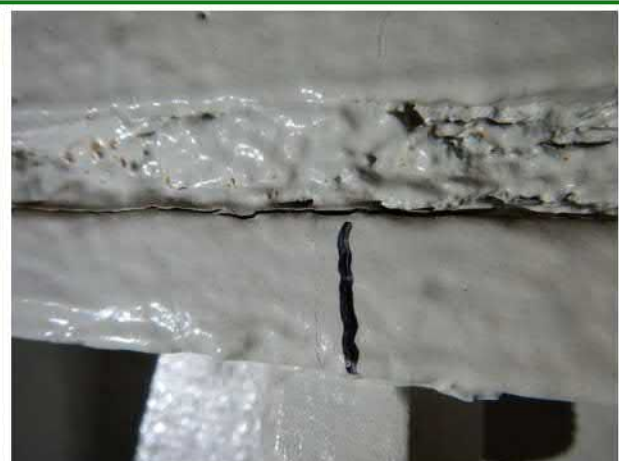
3871

Gebrek : V-202109-2005  
Paneel : Verdieping 12, ring 1, paneel H  
Onderdeel : Gevelement  
Gebrek(en) : Scheur alleen in de flens  
Locatie : Midden boven, bout 5 van GH  
Omvang : 20 m2  
Opmerkingen : Geen

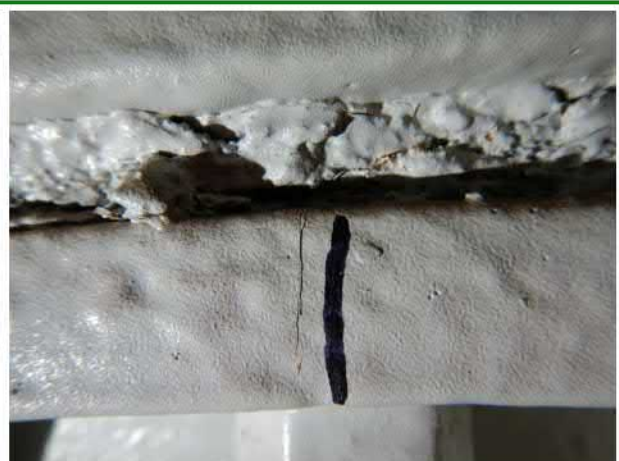
3875

Gebrek : V-202109-2007  
Paneel : Verdieping 12, ring 1, paneel H  
Onderdeel : Gevelement  
Gebrek(en) : Scheur alleen in de flens  
Locatie : Midden boven, bout 3 van H1  
Omvang : 20 mm  
Opmerkingen : Geen

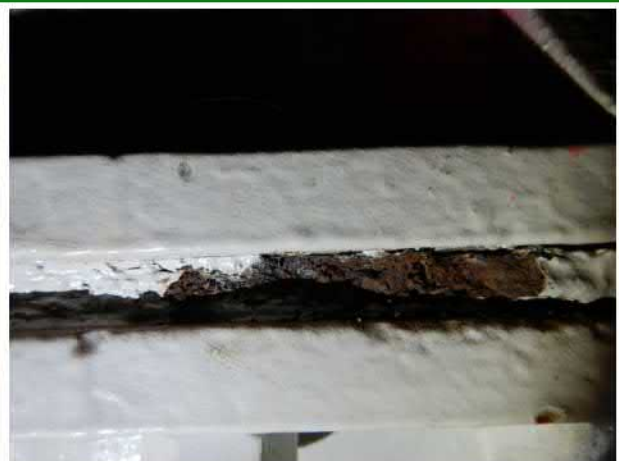
3879

Gebrek : V-202109-2009  
Paneel : Verdieping 12, ring 1, paneel H  
Onderdeel : Voegvulling  
Gebrek(en) : Corrosie(sporen)  
Locatie : Rechts boven  
Omvang : 70 mm  
Opmerkingen : Geen

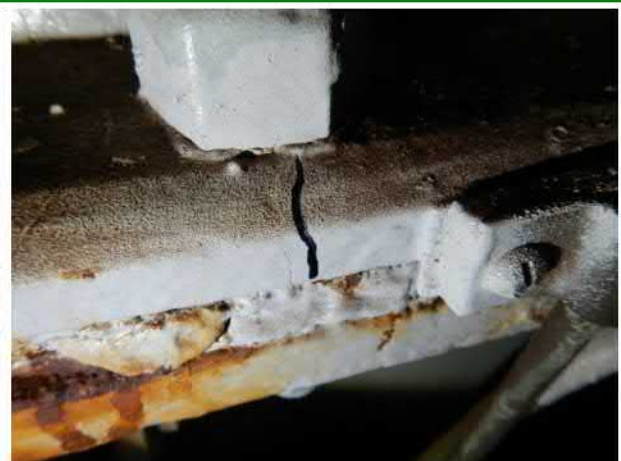
3895

Gebrek : V-202109-2017  
 Paneel : Verdieping 12, ring 1, paneel I  
 Onderdeel : Gevelement  
 Gebrek(en) : Scheur alleen in de flens & Scheur van boutgat naar de rand van de flens  
 Locatie : Links midden, bout 4  
 Omvang : 30 mm  
 Opmerkingen : Geen

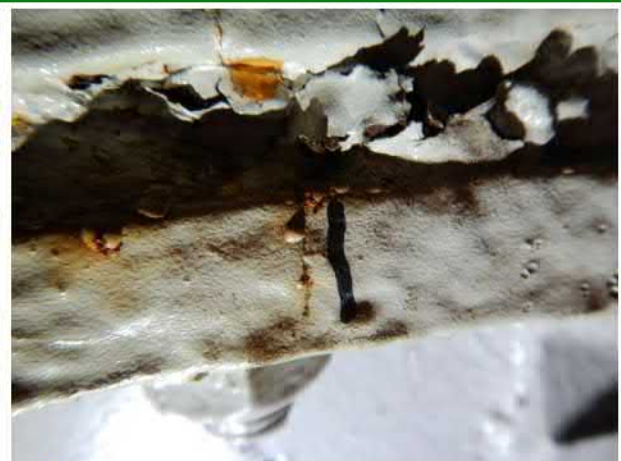
3916

Gebrek : V-202109-2027  
Paneel : Verdieping 12, ring 1, paneel K  
Onderdeel : Gevelement  
Gebrek(en) : Scheur alleen in de flens & Scheur van boutgat naar de rand van de flens  
Locatie : Midden boven, bout 1 van KL  
Omvang : 35 m2  
Opmerkingen : Geen

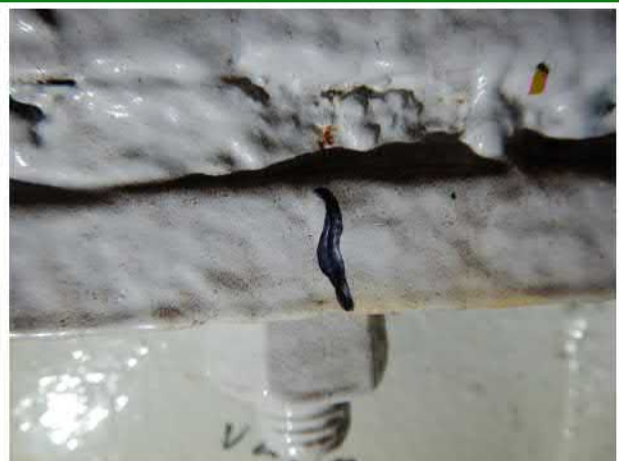
3935

Gebrek : V-202109-2036  
Paneel : Verdieping 12, ring 1, paneel M  
Onderdeel : Gevelement  
Gebrek(en) : Scheur alleen in de flens & Scheur van boutgat naar de rand van de flens  
Locatie : Midden boven, bout 1 van MN  
Omvang : 35 mm  
Opmerkingen : Geen

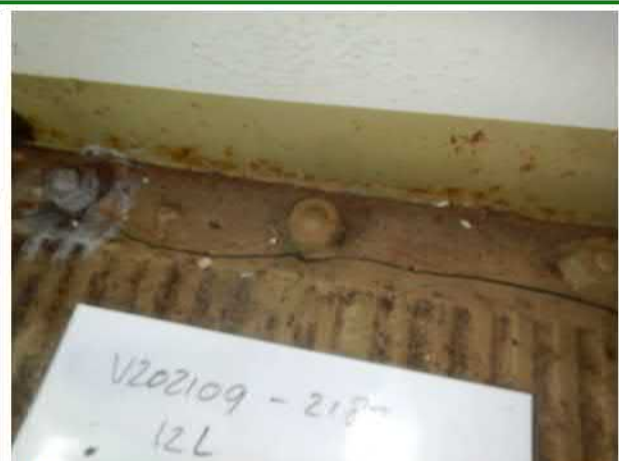
4257

Gebrek : V-202109-2187  
Paneel : Verdieping 12, ring , paneel L  
Onderdeel : Vloer  
Gebrek(en) : Scheur in vloer  
Locatie : Bout 1 naar bout 4  
Omvang : 650 mm  
Opmerkingen : Geen

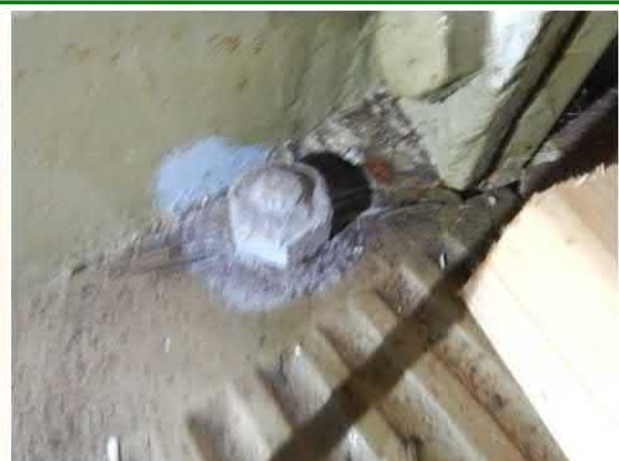
4265

Gebrek : V-202109-2191  
Paneel : Verdieping 12, ring , paneel M  
Onderdeel : Vloer  
Gebrek(en) : Scheur alleen in de flens  
Locatie : Bout 6  
Omvang : 150 mm  
Opmerkingen : Geen

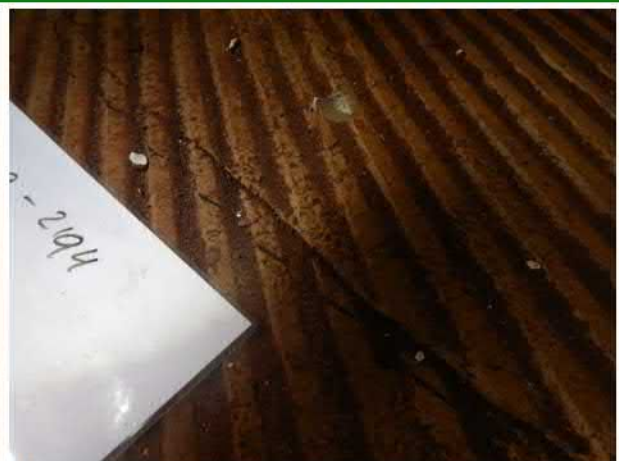
4271

Gebrek : V-202109-2194  
Paneel : Verdieping 12, ring , paneel P  
Onderdeel : Vloer  
Gebrek(en) : Scheur in vloer  
Locatie : Gehele plaat  
Omvang : 1140 mm  
Opmerkingen : Geen

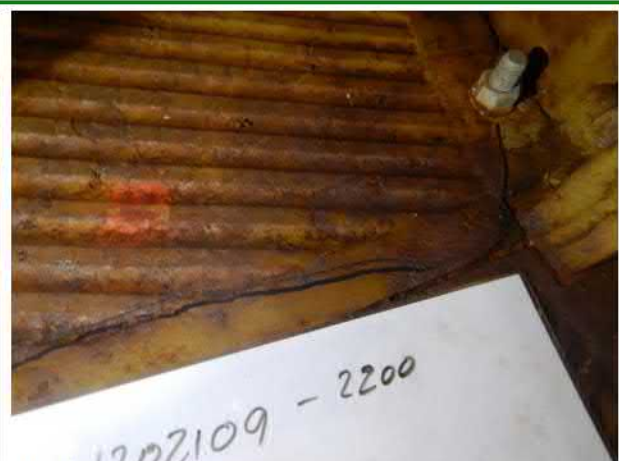
4283

Gebrek : V-202109-2200  
 Paneel : Verdieping 12, ring , paneel V  
 Onderdeel : Vloer  
 Gebrek(en) : Scheur alleen in het lijf & Scheur van boutgat naar de rand van de flens  
 Locatie : Bout 4 naar rechterzijde flens  
 Omvang : 550 mm  
 Opmerkingen : Geen

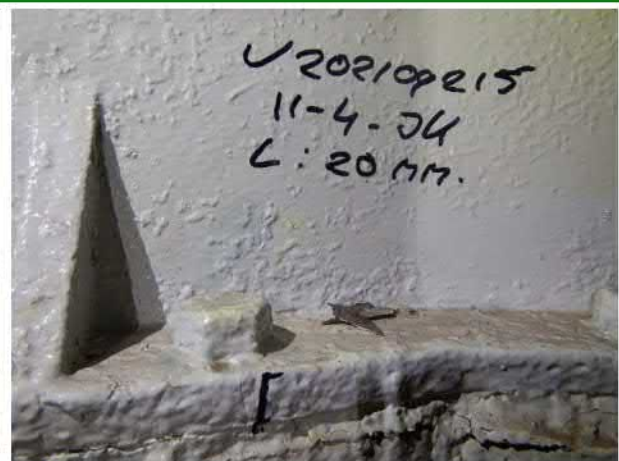
8654

Gebrek : V-202109-615  
 Paneel : Verdieping 11, ring 4, paneel JK  
 Onderdeel : Gevelement  
 Gebrek(en) : Scheur van boutgat naar de rand van de flens  
 Locatie : onder  
 Omvang : 20 mm  
 Opmerkingen : Geen

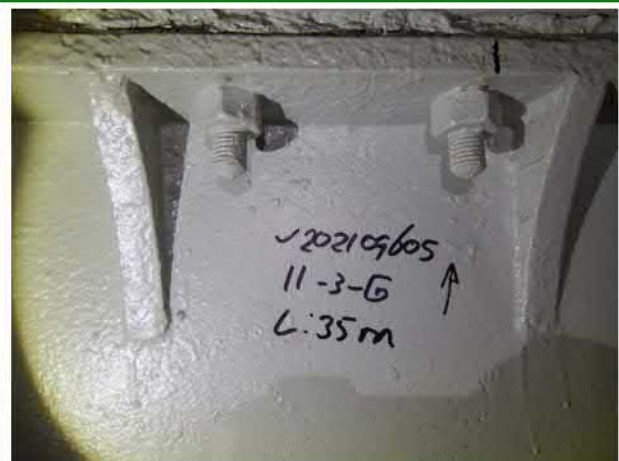
8630

Gebrek : V-202109-605  
Paneel : Verdieping 11, ring 3, paneel G  
Onderdeel : Gevelement  
Gebrek(en) : Scheur van boutgat naar de rand van de flens  
Locatie : Boven  
Omvang : 35 mm  
Opmerkingen : Geen

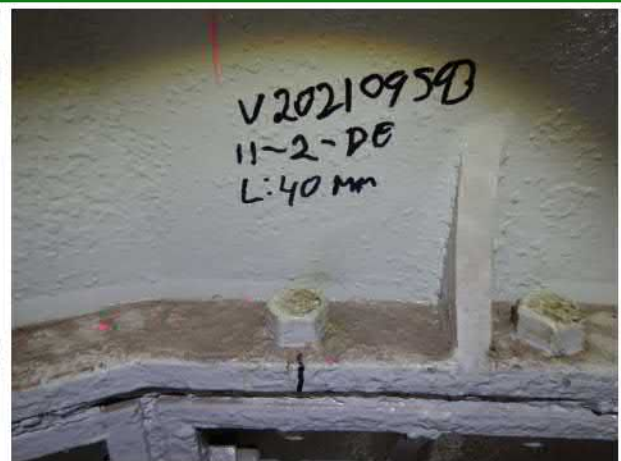
8600

Gebrek : V-202109-593  
Paneel : Verdieping 11, ring 2, paneel DE  
Onderdeel : Gevelement  
Gebrek(en) : Scheur van boutgat naar de rand van de flens  
Locatie : Onder  
Omvang : 40 mm  
Opmerkingen : Geen

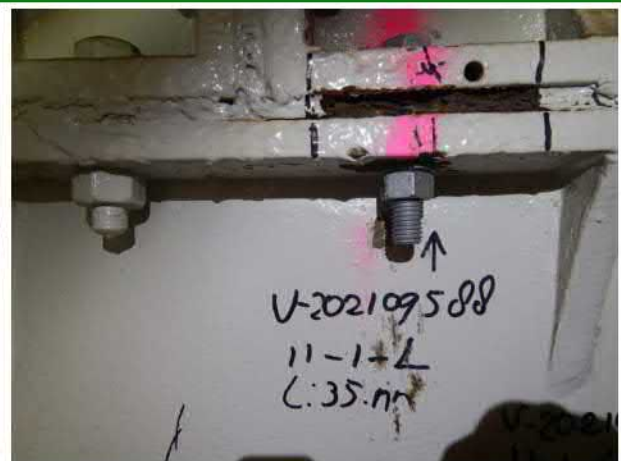
8588

Gebrek : V-202109-588  
 Paneel : Verdieping 11, ring 1, paneel L  
 Onderdeel : Gevelement  
 Gebrek(en) : Scheur van boutgat naar de rand van de flens  
 Locatie : Boven  
 Omvang : 35 mm  
 Opmerkingen : Geen

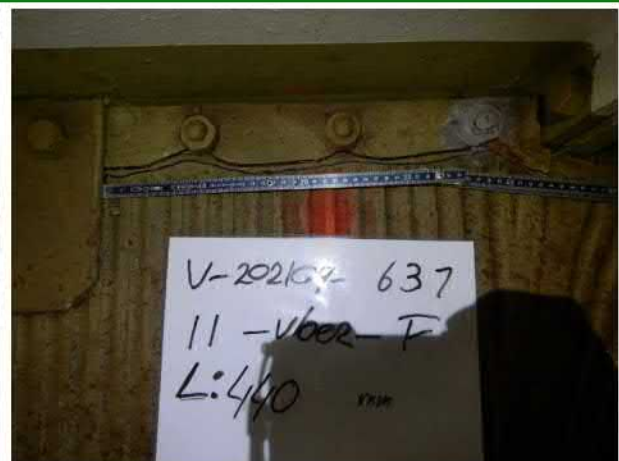
8689

Gebrek : V-202109-631  
Paneel : Verdieping 11, ring , paneel F  
Onderdeel : Vloer  
Gebrek(en) : Scheur alleen in de flens  
Locatie : Buitenzijde  
Omvang : 440 mm  
Opmerkingen : Via boutgaten

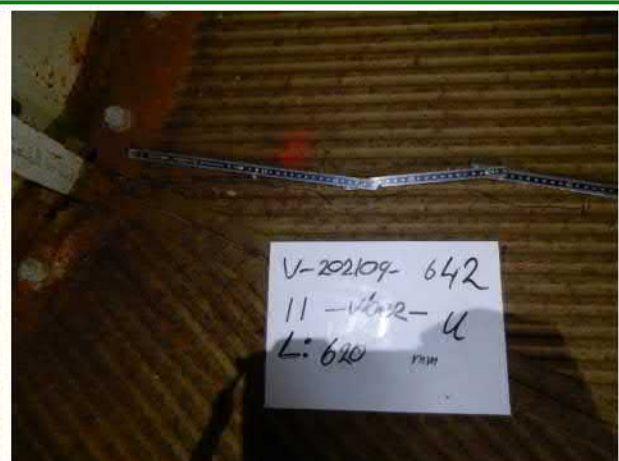
8711

Gebrek : V-202109-642  
Paneel : Verdieping 11, ring , paneel U  
Onderdeel : Vloer  
Gebrek(en) : Scheur alleen in het lijf  
Locatie : Kern  
Omvang : 620 mm  
Opmerkingen : Geen

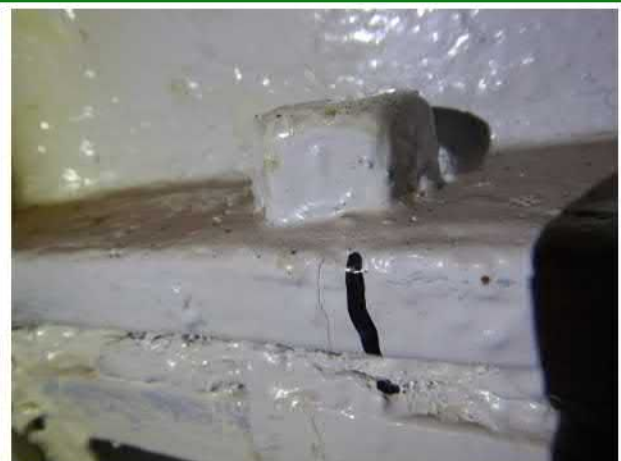
4469

Gebrek : V-202109-2291  
Paneel : Verdieping 10, ring 4, paneel GH  
Onderdeel : Gevelement  
Gebrek(en) : Scheur van boutgat naar de rand van de flens  
Locatie : Bout 5  
Omvang : 35 mm  
Opmerkingen : Geen

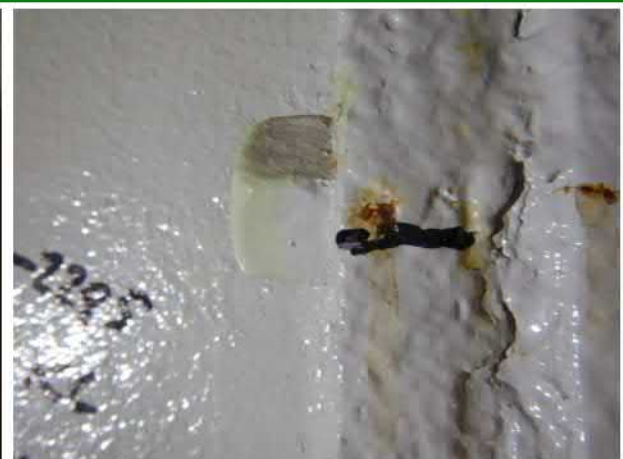
4477

Gebrek : V-202109-2295  
Paneel : Verdieping 10, ring 4, paneel KL  
Onderdeel : Gevelement  
Gebrek(en) : Scheur van boutgat naar de rand van de flens  
Locatie : Bout 12  
Omvang : 35 mm  
Opmerkingen : Geen

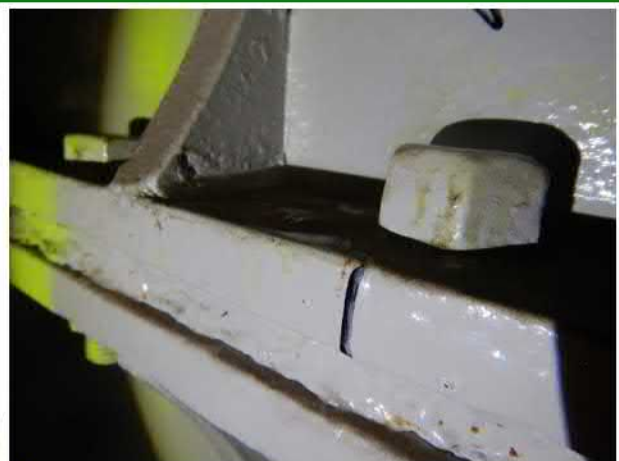
4431

Gebrek : V-202109-2272  
Paneel : Verdieping 10, ring 3, paneel A  
Onderdeel : Gevelement  
Gebrek(en) : Scheur van boutgat naar de rand van de flens  
Locatie : Bout 4  
Omvang : 35 mm  
Opmerkingen : Geen

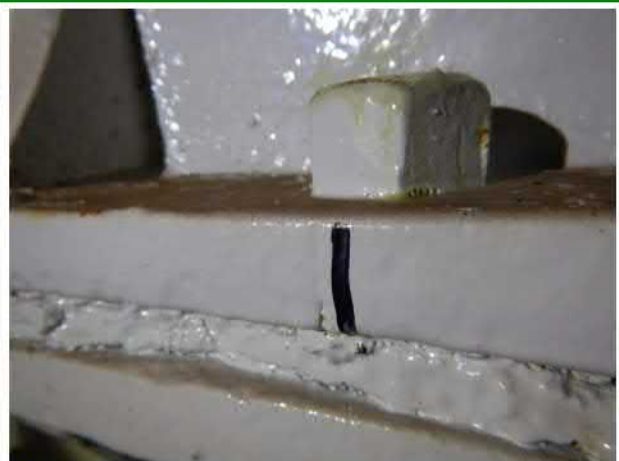
4443

Gebrek : V-202109-2278  
Paneel : Verdieping 10, ring 3, paneel L  
Onderdeel : Gevelement  
Gebrek(en) : Scheur van boutgat naar de rand van de flens  
Locatie : Bout 4  
Omvang : 35 mm  
Opmerkingen : Geen

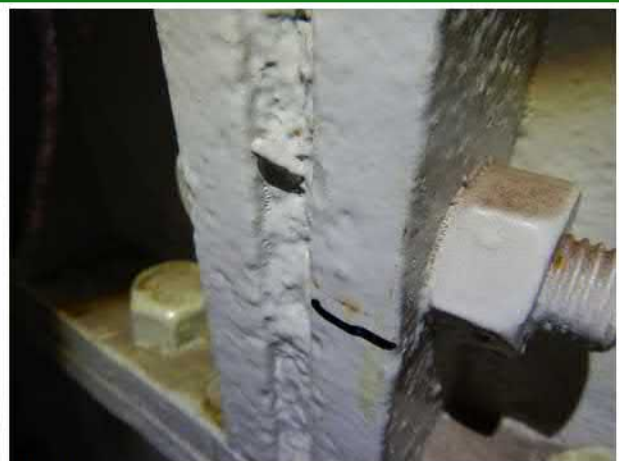
4363

Gebrek : V-202109-2238  
Paneel : Verdieping 10, ring 2, paneel AB  
Onderdeel : Gevelement  
Gebrek(en) : Scheur van boutgat naar de rand van de flens  
Locatie : Bout 9 van PA  
Omvang : 35 mm  
Opmerkingen : Geen

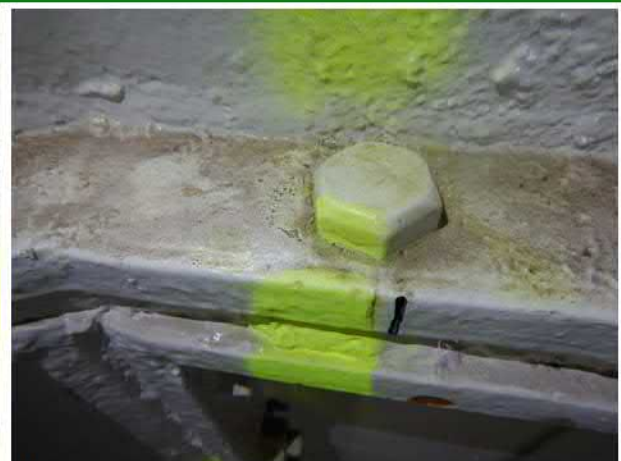
4367

Gebrek : V-202109-2240  
Paneel : Verdieping 10, ring 2, paneel AB  
Onderdeel : Gevelement  
Gebrek(en) : Scheur van boutgat naar de rand van de flens  
Locatie : Bout 5  
Omvang : 35 mm  
Opmerkingen : Geen

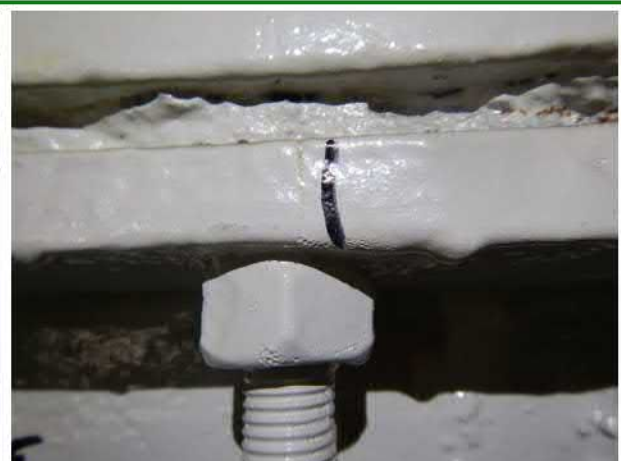
4375

Gebrek : V-202109-2244  
Paneel : Verdieping 10, ring 2, paneel CD  
Onderdeel : Gevelement  
Gebrek(en) : Scheur van boutgat naar de rand van de flens  
Locatie : Bout 9 van C  
Omvang : 35 mm  
Opmerkingen : Geen

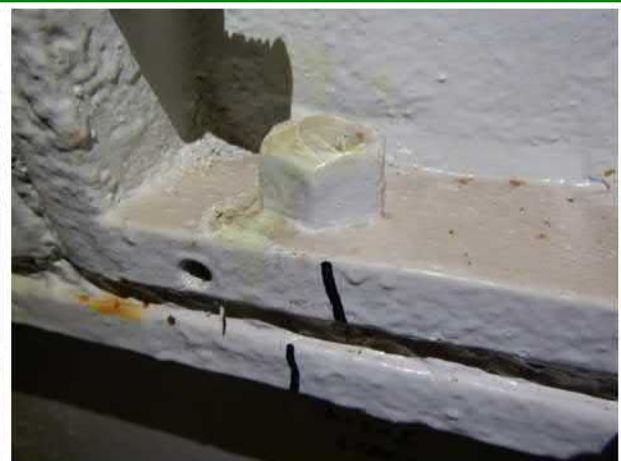
4399

Gebrek : V-202109-2256  
Paneel : Verdieping 10, ring 2, paneel IJ  
Onderdeel : Gevelement  
Gebrek(en) : Scheur van boutgat naar de rand van de flens  
Locatie : Bout 1  
Omvang : 35 mm  
Opmerkingen : Geen

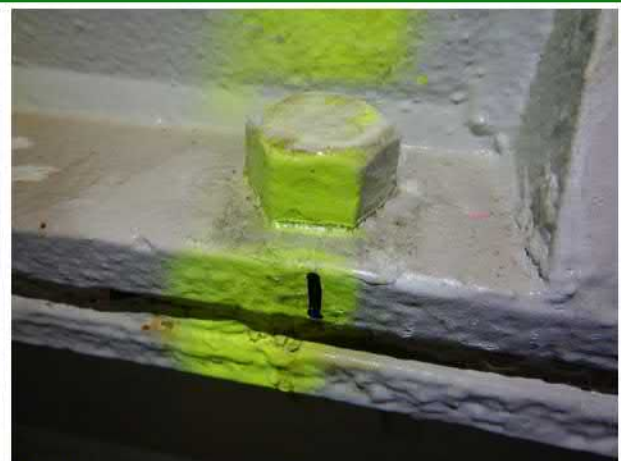
4403

Gebrek : V-202109-2258  
Paneel : Verdieping 10, ring 2, paneel IJ  
Onderdeel : Gevelement  
Gebrek(en) : Scheur van boutgat naar de rand van de flens  
Locatie : Bout 7  
Omvang : 35 mm  
Opmerkingen : Geen

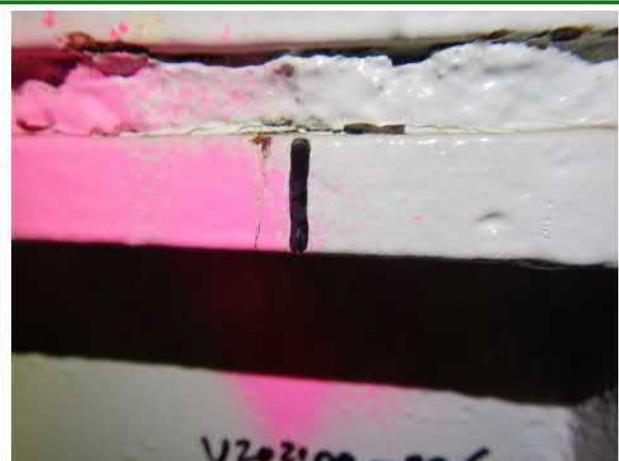
4407

Gebrek : V-202109-2260  
 Paneel : Verdieping 10, ring 2, paneel KL  
 Onderdeel : Gevelement  
 Gebrek(en) : Scheur van boutgat naar de rand van de flens  
 Locatie : Bout 1 van L  
 Omvang : 35 mm  
 Opmerkingen : Geen

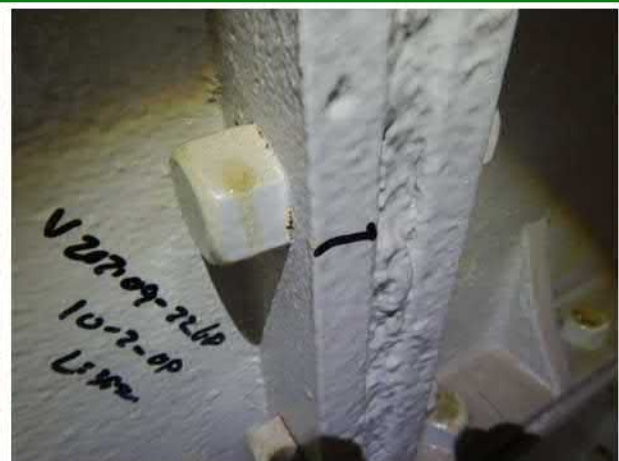
4423

Gebrek : V-202109-2268  
Paneel : Verdieping 10, ring 2, paneel OP  
Onderdeel : Gevelement  
Gebrek(en) : Scheur van boutgat naar de rand van de flens  
Locatie : Bout 7  
Omvang : 35 mm  
Opmerkingen : Geen

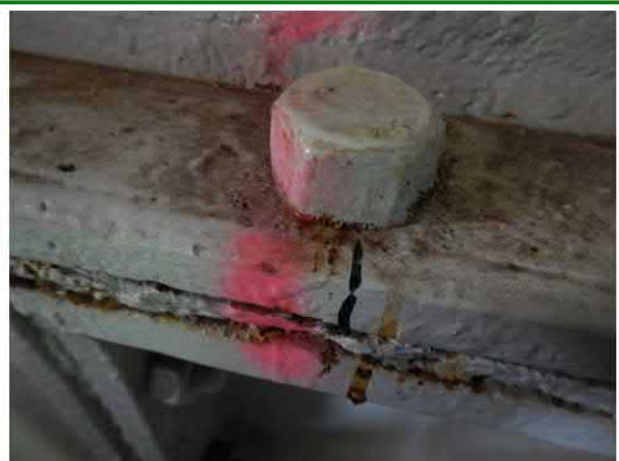
4306

Gebrek : V-202109-2210  
Paneel : Verdieping 10, ring 1, paneel A  
Onderdeel : Gevelement  
Gebrek(en) : Scheur van boutgat naar de rand van de flens  
Locatie : Bout 5  
Omvang : 35 mm  
Opmerkingen : Geen

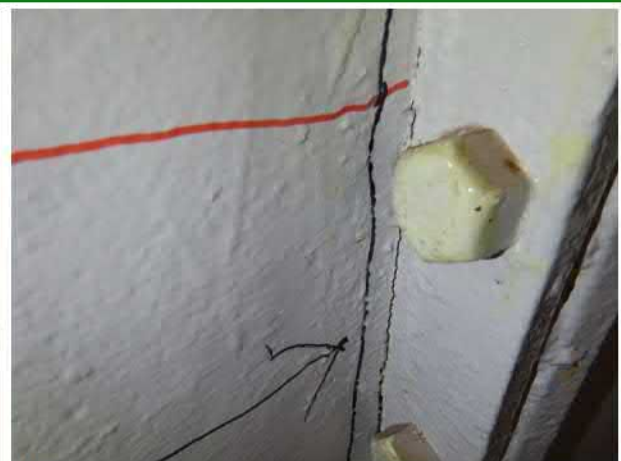
4347

Gebrek : V-202109-2230  
 Paneel : Verdieping 10, ring 1, paneel N  
 Onderdeel : Gevelement  
 Gebrek(en) : Scheur alleen in de flens & Corrosie(sporen)  
 Locatie : Rechts, Hoek van de flens  
 Omvang : 540 mm  
 Opmerkingen : Geen

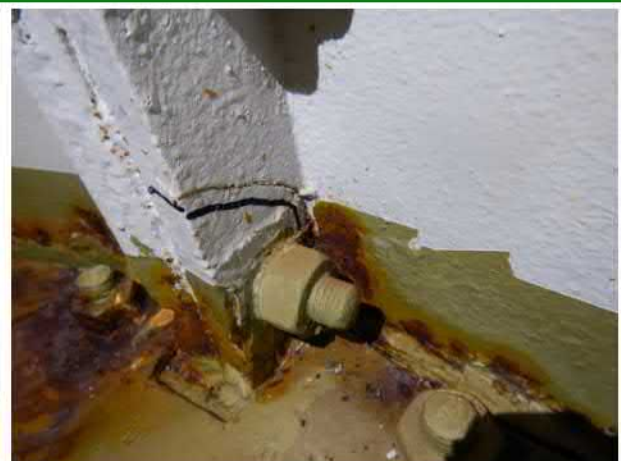
4355

Gebrek : V-202109-2234  
Paneel : Verdieping 10, ring 1, paneel O  
Onderdeel : Gevelement  
Gebrek(en) : Scheur alleen in de flens  
Locatie : Tussen Bout 9 en 10 van N  
Omvang : 150 mm  
Opmerkingen : Geen
