Titel : Inspectie Lange Jaap Huisduinen

Rapportnummer : 42212 Bijlage 3

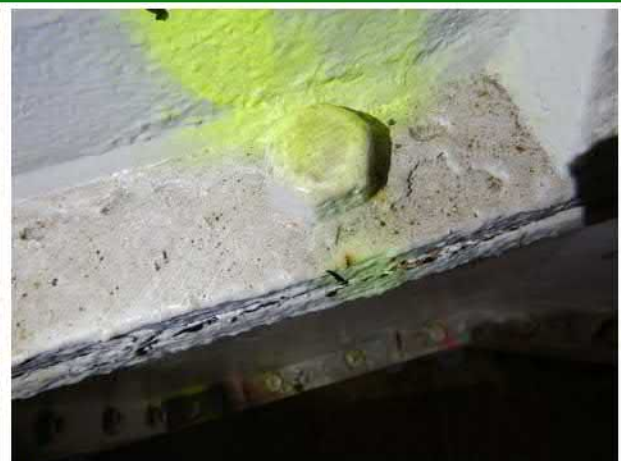
4665

Gebrek : V-202109-2387
Paneel : Verdieping 8, ring 3, paneel L
Onderdeel : Gevelement
Gebrek(en) : Scheur van boutgat naar de rand van de flens
Locatie : Bout 7
Omvang : 35 mm
Opmerkingen : Geen

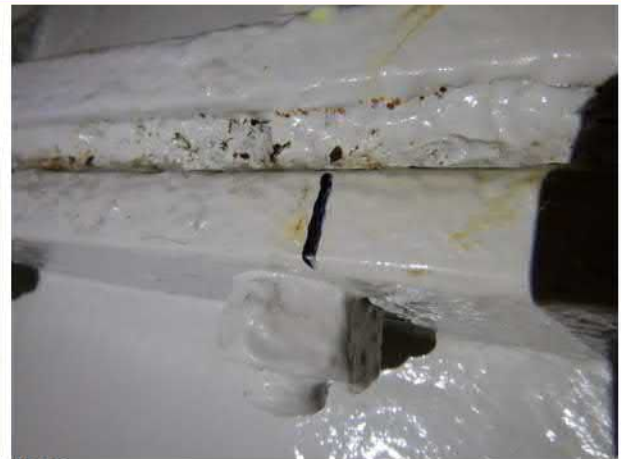
4667

Gebrek : V-202109-2388
Paneel : Verdieping 8, ring 3, paneel L
Onderdeel : Gevelement
Gebrek(en) : Scheur van boutgat naar de rand van de flens
Locatie : Bout 7 van KL
Omvang : 35 mm
Opmerkingen : Geen

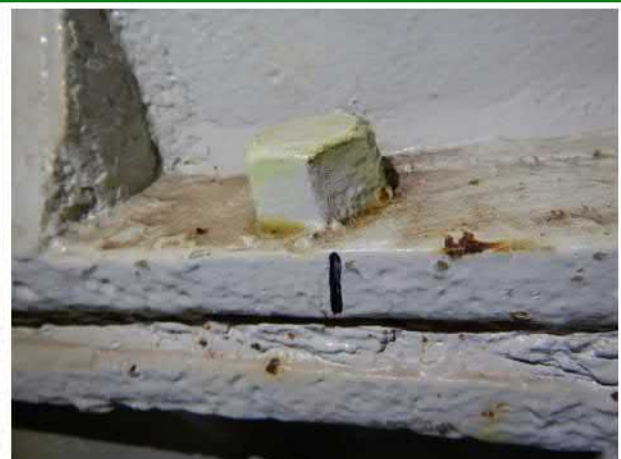
4663

Gebrek : V-202109-2386
Paneel : Verdieping 8, ring 3, paneel L
Onderdeel : Gevelement
Gebrek(en) : Scheur van boutgat naar de rand van de flens
Locatie : Bout 4
Omvang : 35 mm
Opmerkingen : Geen

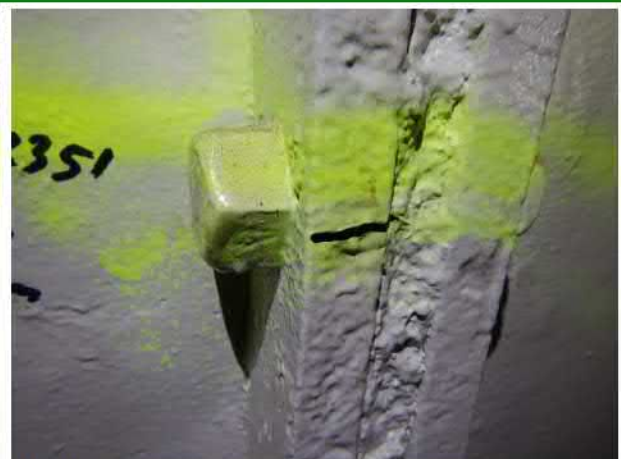
4593

Gebrek : V-202109-2351
 Paneel : Verdieping 8, ring 2, paneel BC
 Onderdeel : Gevelement
 Gebrek(en) : Scheur van boutgat naar de rand van de flens
 Locatie : Bout 11
 Omvang : 35 mm
 Opmerkingen : Geen

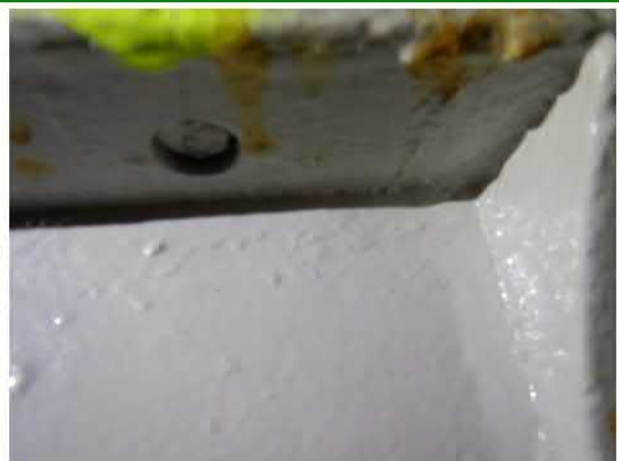
4597

Gebrek : V-202109-2353
Paneel : Verdieping 8, ring 2, paneel EF
Onderdeel : Gevelement
Gebrek(en) : Bout afgebroken
Locatie : Bout 3
Omvang : 1 st.
Opmerkingen : Gedetecteerd in PA onderzoek.

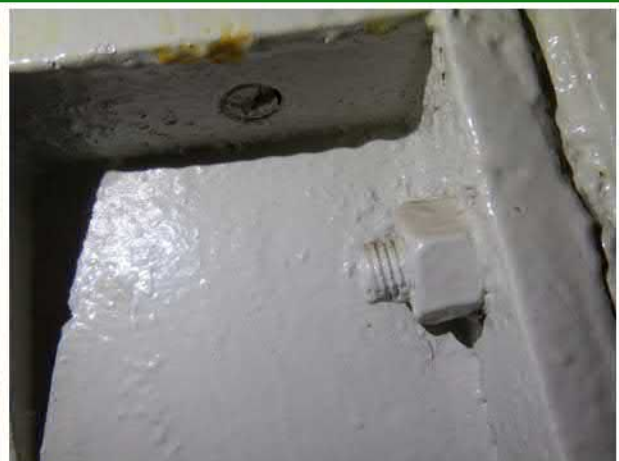
4601

Gebrek : V-202109-2355
 Paneel : Verdieping 8, ring 2, paneel FG
 Onderdeel : Gevelement
 Gebrek(en) : Bout afgebroken
 Locatie : Bout 4
 Omvang : 1 st.
 Opmerkingen : Gedetecteerd in PA onderzoek.

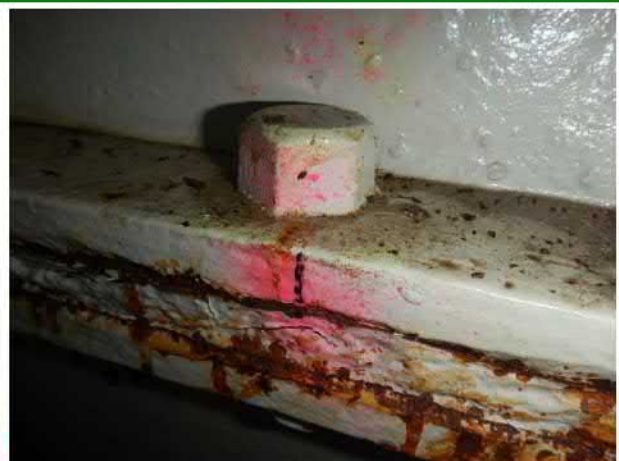
4609

Gebrek : V-202109-2359
Paneel : Verdieping 8, ring 2, paneel HI
Onderdeel : Gevelement
Gebrek(en) : Scheur van boutgat naar de rand van de flens
Locatie : Bout 7
Omvang : 35 mm
Opmerkingen : Geen

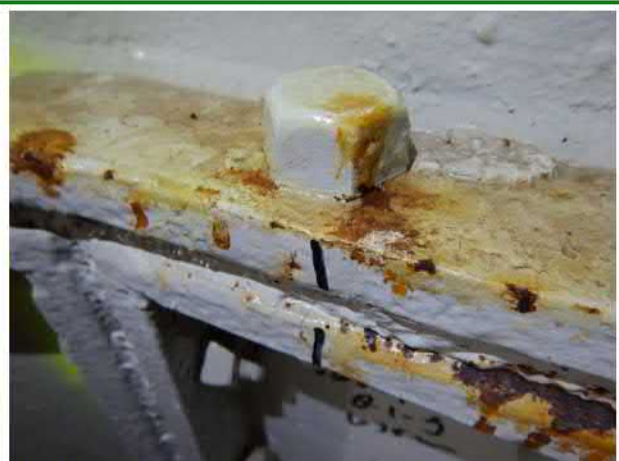
4613

Gebrek : V-202109-2361
Paneel : Verdieping 8, ring 2, paneel IJ
Onderdeel : Gevelement
Gebrek(en) : Scheur van boutgat naar de rand van de flens
Locatie : Bout 5
Omvang : 35 mm
Opmerkingen : Geen

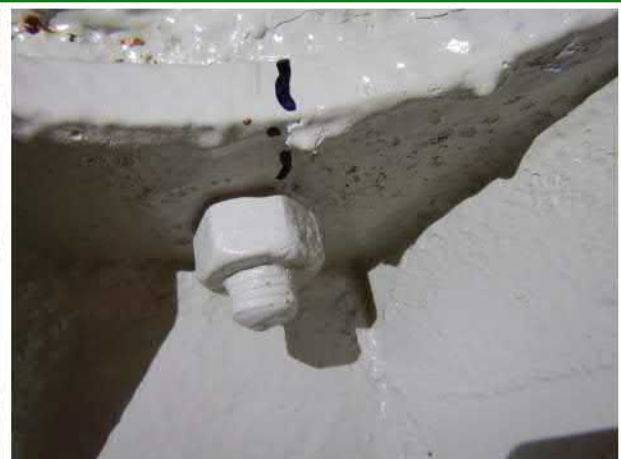
4621

Gebrek : V-202109-2365
 Paneel : Verdieping 8, ring 2, paneel NO
 Onderdeel : Gevelement
 Gebrek(en) : Scheur van boutgat naar de rand van de flens & Scheur alleen in de flens
 Locatie : Bout 2 van O
 Omvang : 55 mm
 Opmerkingen : Flens van raam, links

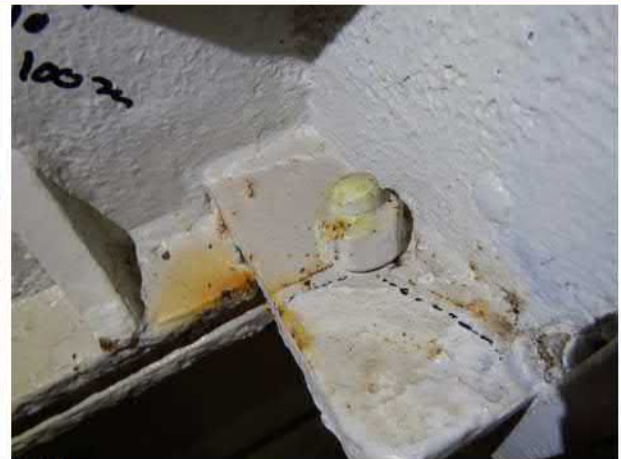
4683

Gebrek : V-202109-2396
 Paneel : Verdieping 8, ring 2, paneel NO
 Onderdeel : Gevelement
 Gebrek(en) : Scheur alleen in de flens
 Locatie : Flens raam links
 Omvang : 100 mm
 Opmerkingen : Raamzijde

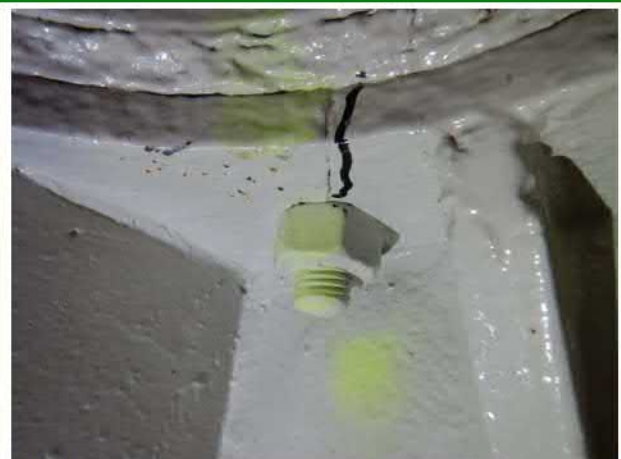
4623

Gebrek : V-202109-2366
 Paneel : Verdieping 8, ring 2, paneel OP
 Onderdeel : Gevelement
 Gebrek(en) : Scheur van boutgat naar de rand van de flens & Scheur alleen in de flens
 Locatie : Bout 3 van O
 Omvang : 110 mm
 Opmerkingen : Flens van raam, rechts

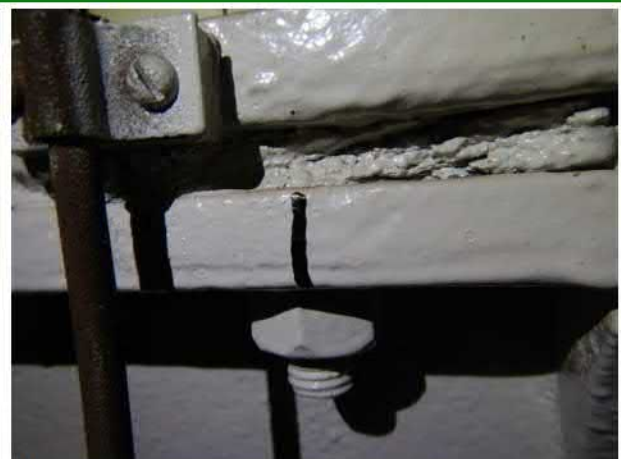
4561

Gebrek : V-202109-2335
Paneel : Verdieping 8, ring 1, paneel B
Onderdeel : Gevelement
Gebrek(en) : Scheur van boutgat naar de rand van de flens
Locatie : Bout 7 van AB
Omvang : 35 mm
Opmerkingen : Geen

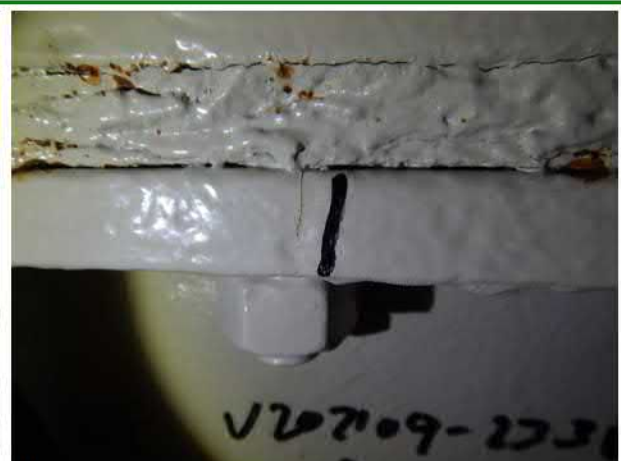
4567

Gebrek : V-202109-2338
Paneel : Verdieping 8, ring 1, paneel H
Onderdeel : Gevelement
Gebrek(en) : Scheur van boutgat naar de rand van de flens
Locatie : Bout 3 van G
Omvang : 35 mm
Opmerkingen : Geen

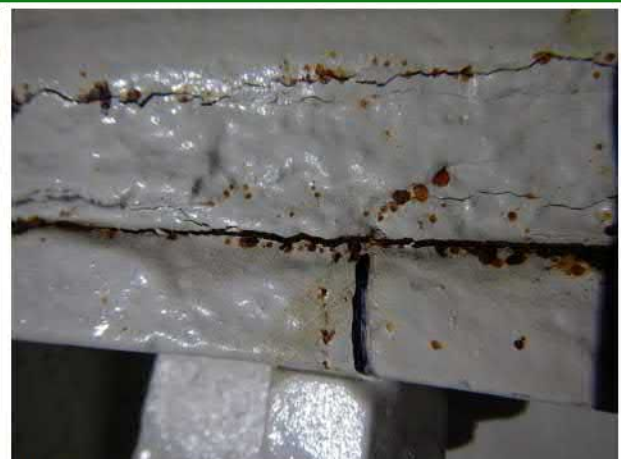
4571

Gebrek : V-202109-2340
 Paneel : Verdieping 8, ring 1, paneel I
 Onderdeel : Gevelement
 Gebrek(en) : Scheur van boutgat naar de rand van de flens
 Locatie : Bout 6 van H1
 Omvang : 35 mm
 Opmerkingen : Geen

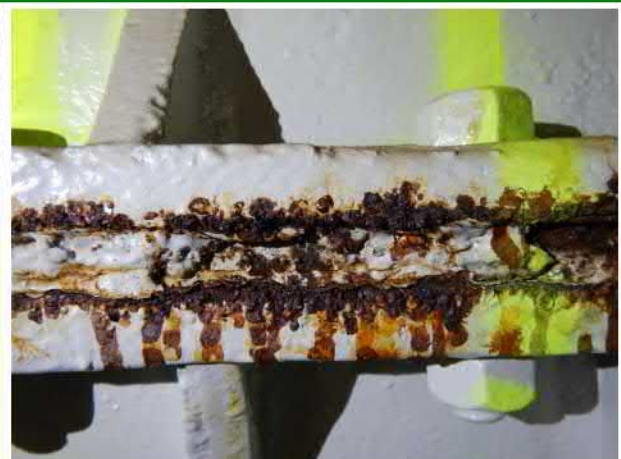
4579

Gebrek : V-202109-2344
 Paneel : Verdieping 8, ring 1, paneel J
 Onderdeel : Voegvulling
 Gebrek(en) : Corrosie(sporen)
 Locatie : Boven
 Omvang : 500 mm
 Opmerkingen : Gehele verdieping, ca 25%

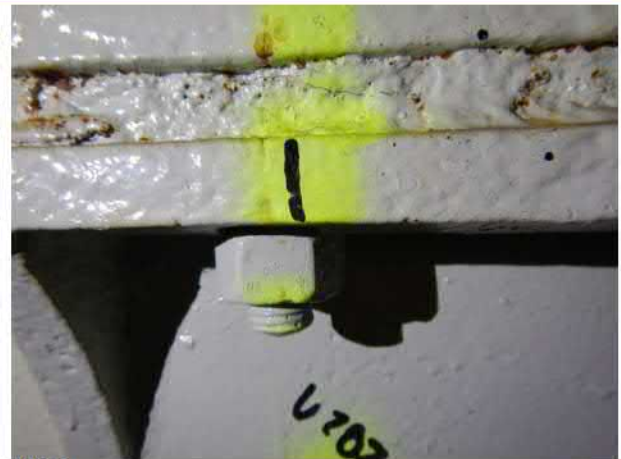
4581

Gebrek : V-202109-2345
Paneel : Verdieping 8, ring 1, paneel K
Onderdeel : Gevelement
Gebreken(en) : Scheur van boutgat naar de rand van de flens
Locatie : Bout 2 van KL
Omvang : 35 mm
Opmerkingen : Geen

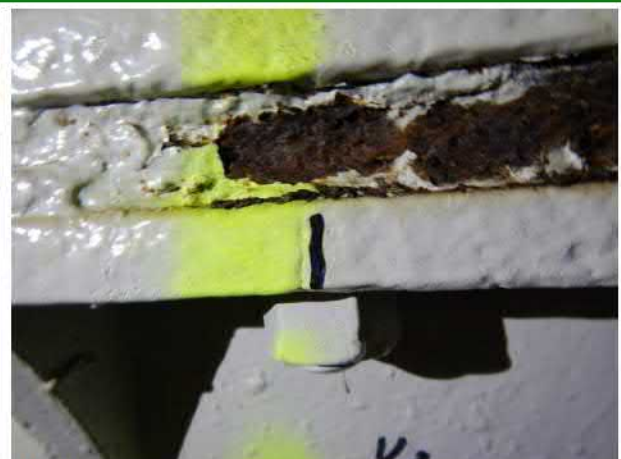
4583

Gebrek : V-202109-2346
Paneel : Verdieping 8, ring 1, paneel K
Onderdeel : Gevelement
Gebreken(en) : Scheur van boutgat naar de rand van de flens
Locatie : Bout 8 van JK
Omvang : 35 mm
Opmerkingen : Geen

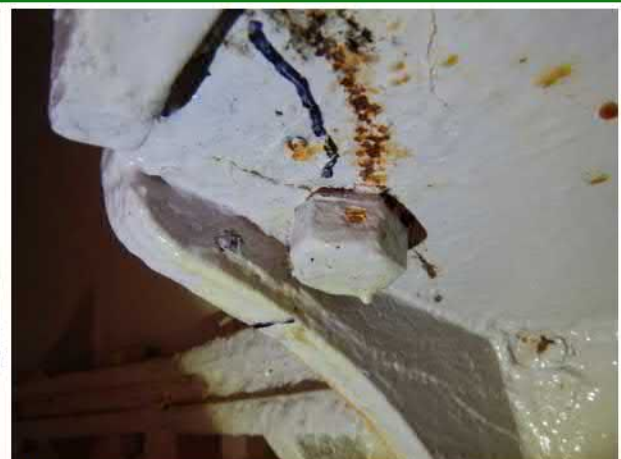
4587

Gebrek : V-202109-2348
Paneel : Verdieping 8, ring 1, paneel O
Onderdeel : Gevelement
Gebrek(en) : Scheur alleen in de flens
Locatie : Flens van het raam
Omvang : 210 mm
Opmerkingen : Raamzijde

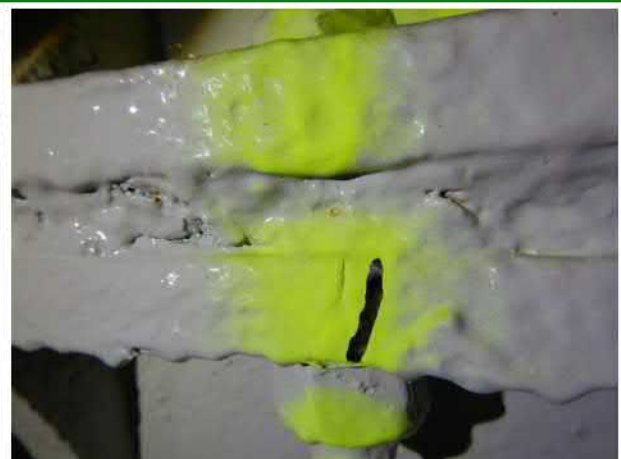
4591

Gebrek : V-202109-2350
Paneel : Verdieping 8, ring 1, paneel P
Onderdeel : Gevelement
Gebrek(en) : Scheur van boutgat naar de rand van de flens
Locatie : Bout 5 van OP
Omvang : 35 mm
Opmerkingen : Geen

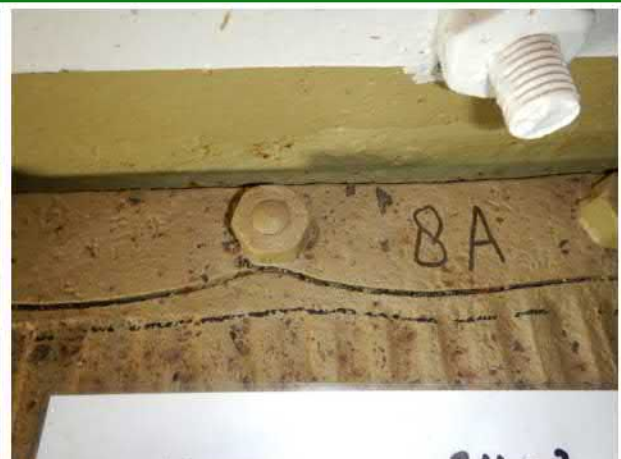
4697

Gebrek : V-202109-2403
 Paneel : Verdieping 8, ring , paneel A
 Onderdeel : Vloer
 Gebrek(en) : Scheur alleen in de flens
 Locatie : Bout 2 naar 5
 Omvang : 800 mm
 Opmerkingen : Geen

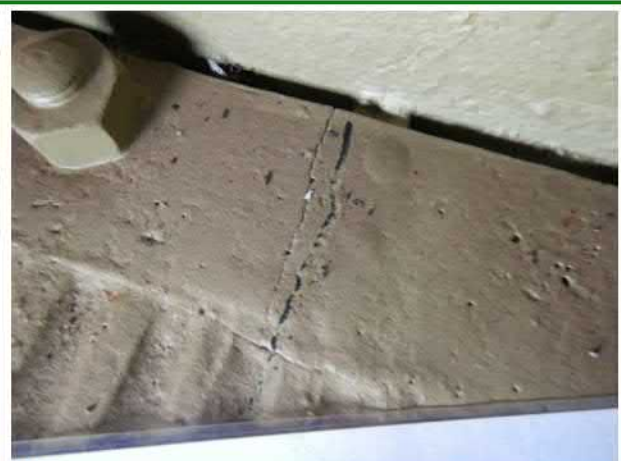
4701

Gebrek : V-202109-2405
Paneel : Verdieping 8, ring , paneel B
Onderdeel : Vloer
Gebrek(en) : Scheur alleen in de flens
Locatie : Midden flens
Omvang : 90 mm
Opmerkingen : Geen

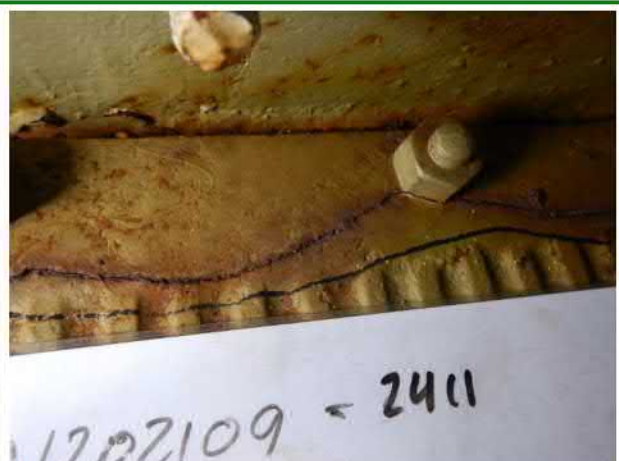
4714

Gebrek : V-202109-2411
Paneel : Verdieping 8, ring , paneel E
Onderdeel : Vloer
Gebrek(en) : Scheur alleen in de flens
Locatie : Bout 3 naar bout 8
Omvang : 1000 mm
Opmerkingen : Geen

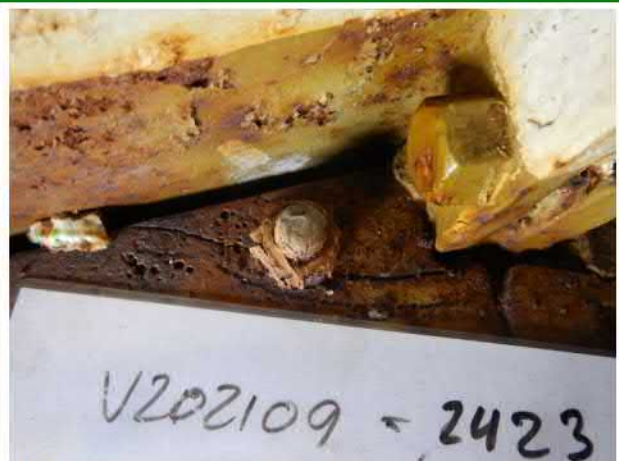
4738

Gebrek : V-202109-2423
 Paneel : Verdieping 8, ring , paneel J
 Onderdeel : Vloer
 Gebrek(en) : Scheur alleen in de flens
 Locatie : Einde flens van bout 8
 Omvang : 140 mm
 Opmerkingen : Geen

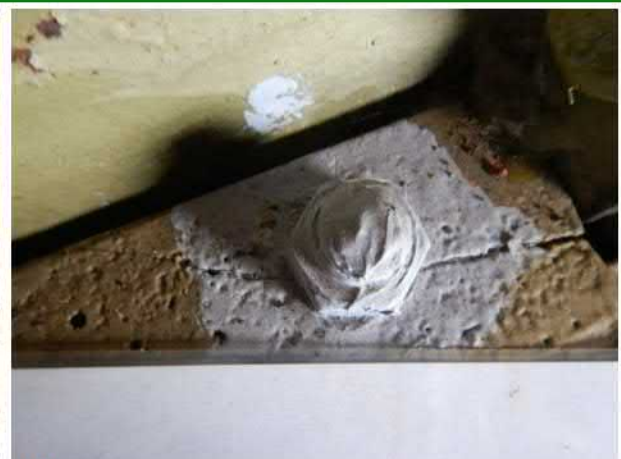
4748

Gebrek : V-202109-2428
Paneel : Verdieping 8, ring , paneel N
Onderdeel : Vloer
Gebrek(en) : Scheur alleen in de flens
Locatie : Bout 8 einde flens
Omvang : 120 mm
Opmerkingen : Geen

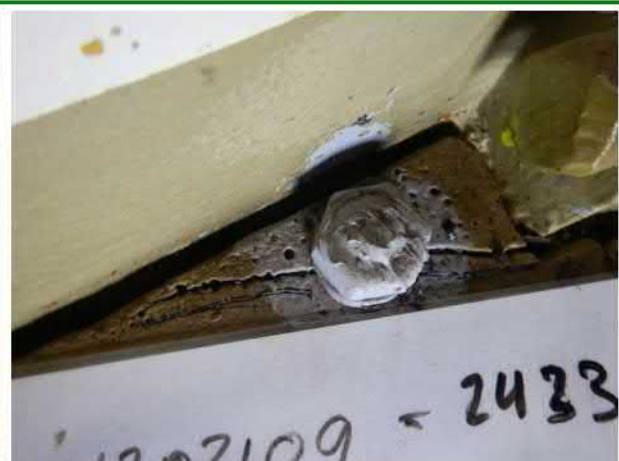
4758

Gebrek : V-202109-2433
Paneel : Verdieping 8, ring , paneel P
Onderdeel : Vloer
Gebrek(en) : Scheur alleen in de flens
Locatie : Einde flens bout 8
Omvang : 150 mm
Opmerkingen : Geen

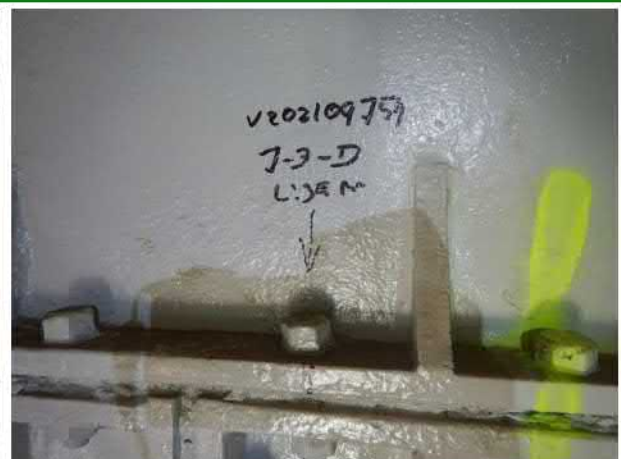
8949

Gebrek : V-202109-754
Paneel : Verdieping 7, ring 3, paneel D
Onderdeel : Gevelement
Gebrek(en) : Scheur van boutgat naar de rand van de flens
Locatie : Onder
Omvang : 35 mm
Opmerkingen : Geen

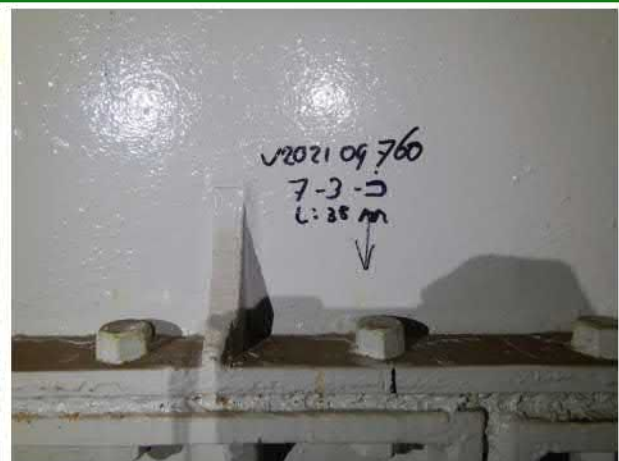
8961

Gebrek : V-202109-760
Paneel : Verdieping 7, ring 3, paneel J
Onderdeel : Gevelement
Gebrek(en) : Scheur van boutgat naar de rand van de flens
Locatie : Onder
Omvang : 35 mm
Opmerkingen : Geen

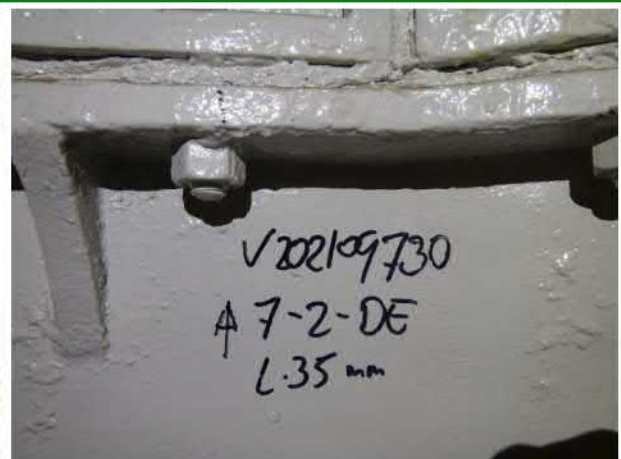
8896

Gebrek : V-202109-730
Paneel : Verdieping 7, ring 2, paneel DE
Onderdeel : Gevelement
Gebrek(en) : Scheur van boutgat naar de rand van de flens
Locatie : Boven
Omvang : 35 mm
Opmerkingen : Geen

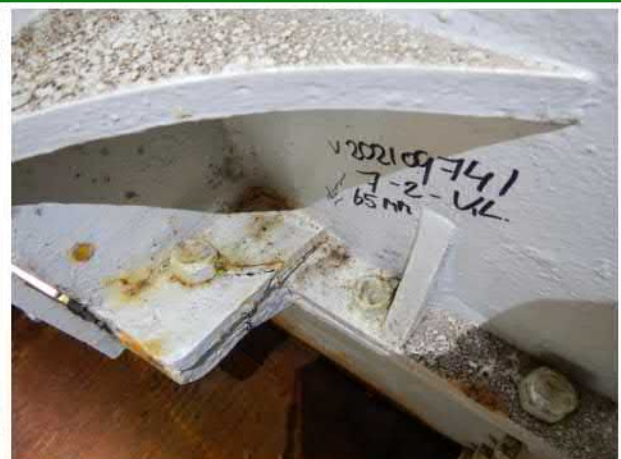
8920

Gebrek : V-202109-741
Paneel : Verdieping 7, ring 2, paneel KL
Onderdeel : Gevelement
Gebrek(en) : Scheur van boutgat naar de rand van de flens
Locatie : Raamsteun onder
Omvang : 65 mm
Opmerkingen : Raamsteun rechts

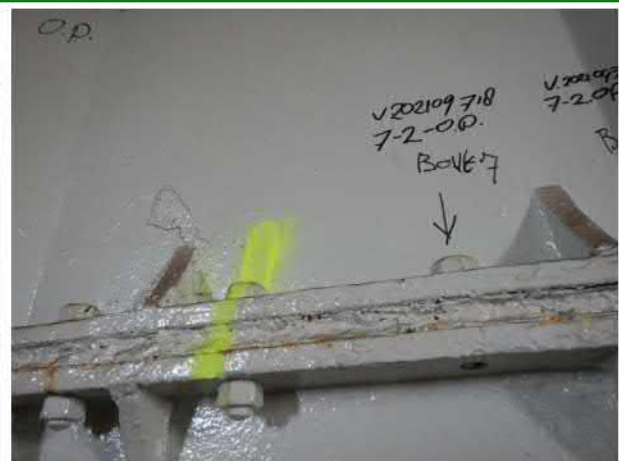
8872

Gebrek : V-202109-718
 Paneel : Verdieping 7, ring 2, paneel OP
 Onderdeel : Gevelement
 Gebrek(en) : Bout afgebroken
 Locatie : Bout 7
 Omvang : 1 st.
 Opmerkingen : Gedetecteerd in PA onderzoek.

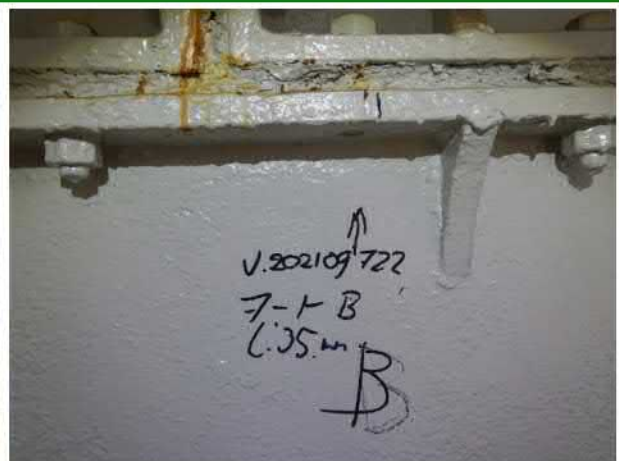
8880

Gebrek : V-202109-722
 Paneel : Verdieping 7, ring 1, paneel B
 Onderdeel : Gevelement
 Gebrek(en) : Scheur van boutgat naar de rand van de flens
 Locatie : Boven
 Omvang : 35 mm
 Opmerkingen : Geen

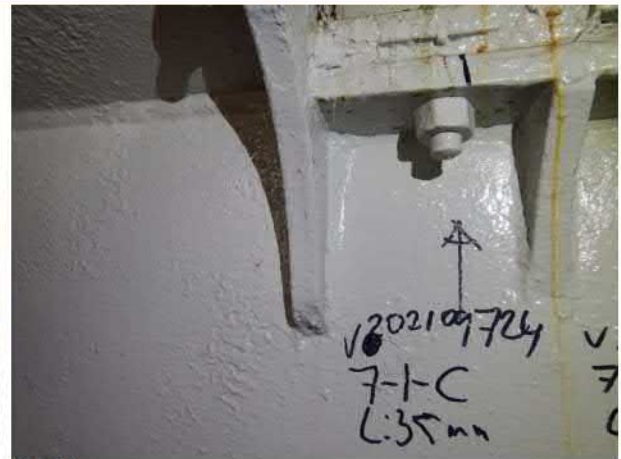
8884

Gebrek : V-202109-724
Paneel : Verdieping 7, ring 1, paneel C
Onderdeel : Gevelelement
Gebrek(en) : Scheur van boutgat naar de rand van de flens
Locatie : Boven
Omvang : 35 mm
Opmerkingen : Geen

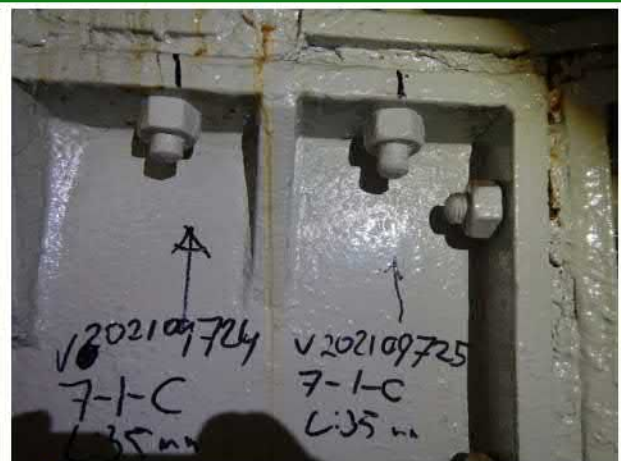
8886

Gebrek : V-202109-725
Paneel : Verdieping 7, ring 1, paneel C
Onderdeel : Gevelelement
Gebrek(en) : Scheur van boutgat naar de rand van de flens
Locatie : Boven
Omvang : 35 mm
Opmerkingen : Geen

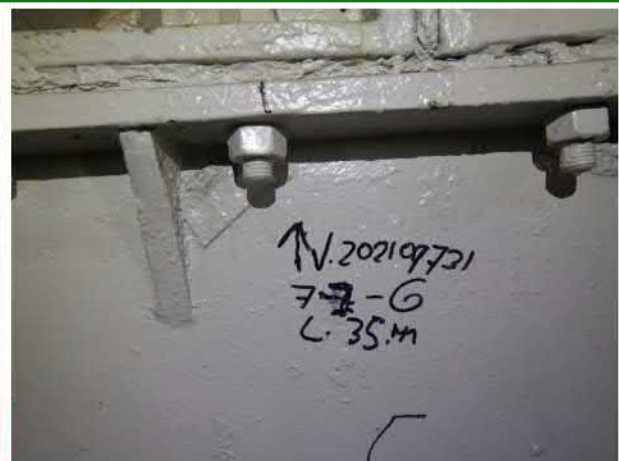
8899

Gebrek : V-202109-731
Paneel : Verdieping 7, ring 1, paneel G
Onderdeel : Gevelement
Gebrek(en) : Scheur van boutgat naar de rand van de flens
Locatie : Onder
Omvang : 35 mm
Opmerkingen : Geen

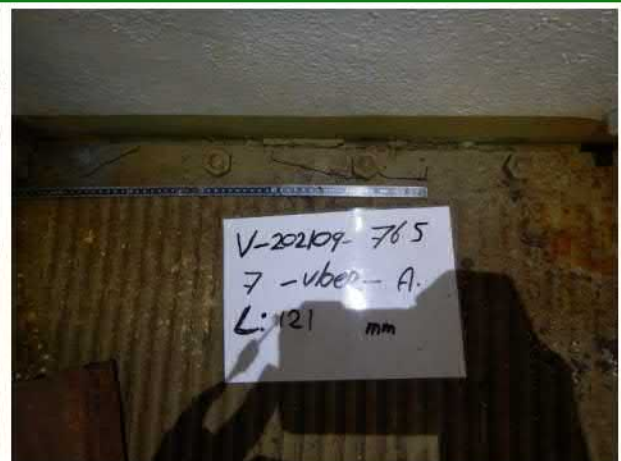
8971

Gebrek : V-202109-765
Paneel : Verdieping 7, ring , paneel A
Onderdeel : Vloer
Gebrek(en) : Scheur alleen in de flens
Locatie : Buitenzijde
Omvang : 121 mm
Opmerkingen : Via boutgaten

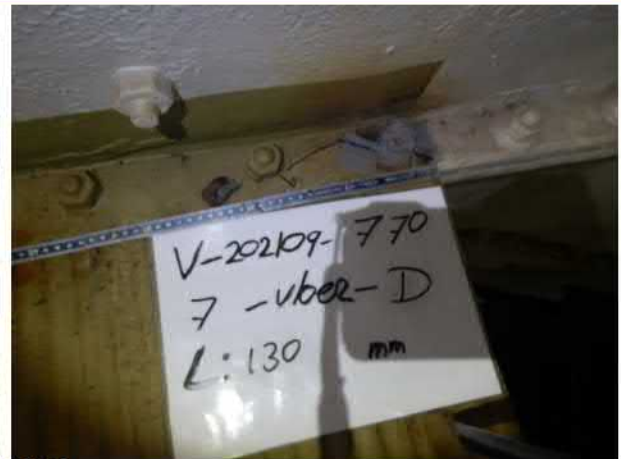
8981

Gebrek : V-202109-770
Paneel : Verdieping 7, ring , paneel D
Onderdeel : Vloer
Gebrek(en) : Scheur alleen in de flens
Locatie : Buitenzijde
Omvang : 130 mm
Opmerkingen : Via boutgaten

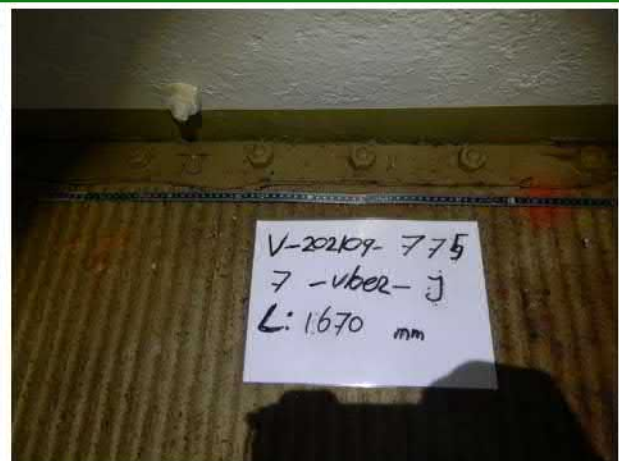
8993

Gebrek : V-202109-775
Paneel : Verdieping 7, ring , paneel J
Onderdeel : Vloer
Gebrek(en) : Scheur alleen in de flens
Locatie : Buitenzijde
Omvang : 1670 mm
Opmerkingen : Via boutgaten

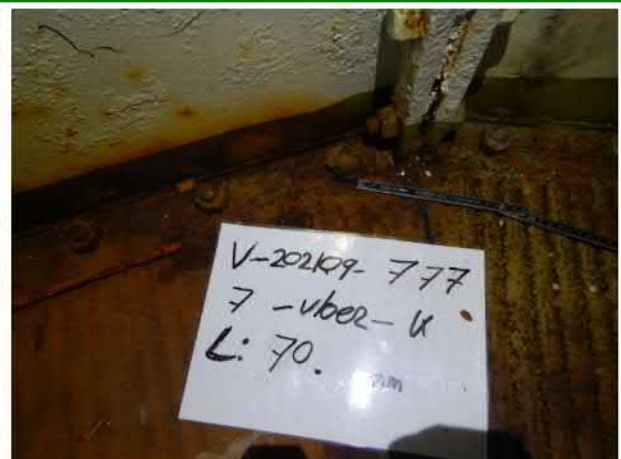
8997

Gebrek : V-202109-777
Paneel : Verdieping 7, ring , paneel K
Onderdeel : Vloer
Gebrek(en) : Scheur alleen in de flens
Locatie : Buitenzijde
Omvang : 70 mm
Opmerkingen : Via boutgaten

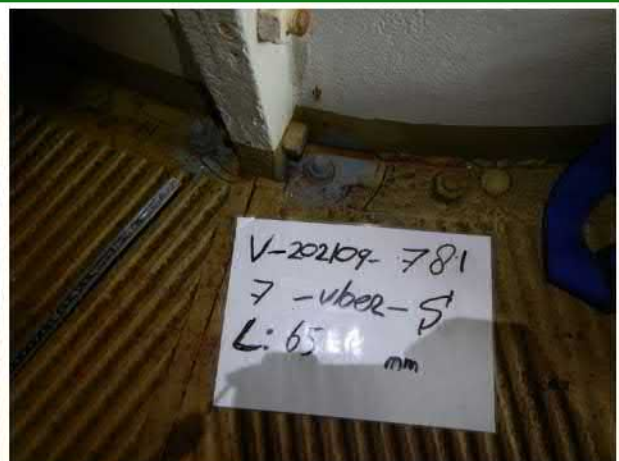
9007

Gebrek : V-202109-781
Paneel : Verdieping 7, ring , paneel S
Onderdeel : Vloer
Gebrek(en) : Scheur alleen in de flens
Locatie : Kern
Omvang : 65 mm
Opmerkingen : Via boutgaten

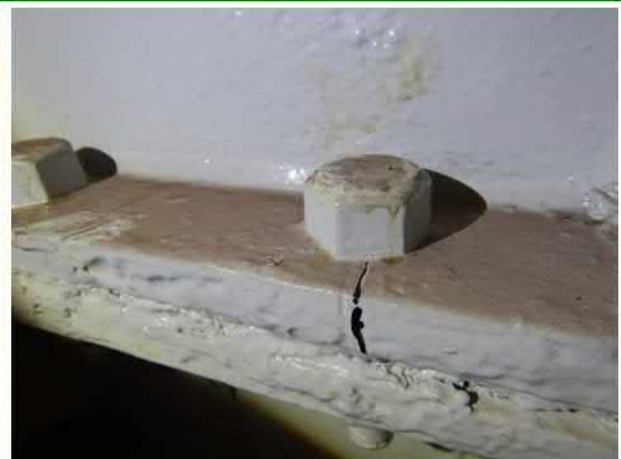
4816

Gebrek : V-202109-2461
Paneel : Verdieping 6, ring 4, paneel GH
Onderdeel : Gevelement
Gebrek(en) : Scheur van boutgat naar de rand van de flens
Locatie : Bout 5
Omvang : 35 mm
Opmerkingen : Geen

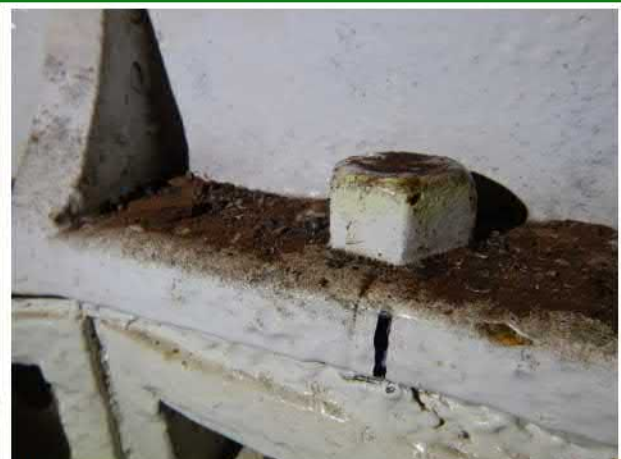
4832

Gebrek : V-202109-2469
Paneel : Verdieping 6, ring 4, paneel MN
Onderdeel : Gevelement
Gebrek(en) : Scheur van boutgat naar de rand van de flens
Locatie : Bout 6
Omvang : 35 mm
Opmerkingen : Geen

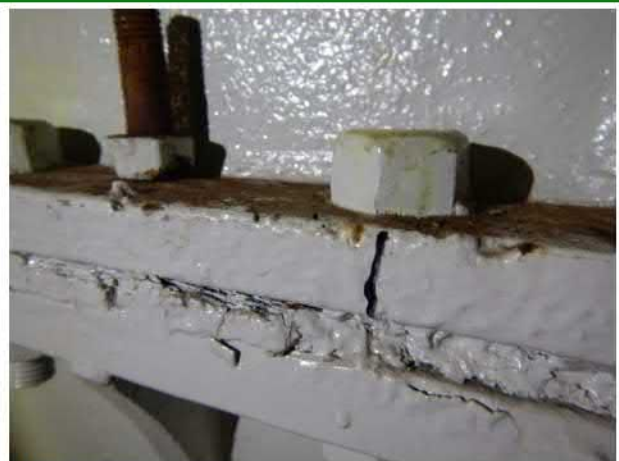
4804

Gebrek : V-202109-2455
Paneel : Verdieping 6, ring 3, paneel C
Onderdeel : Gevelement
Gebrek(en) : Scheur van boutgat naar de rand van de flens
Locatie : Bout 5
Omvang : 35 mm
Opmerkingen : Geen

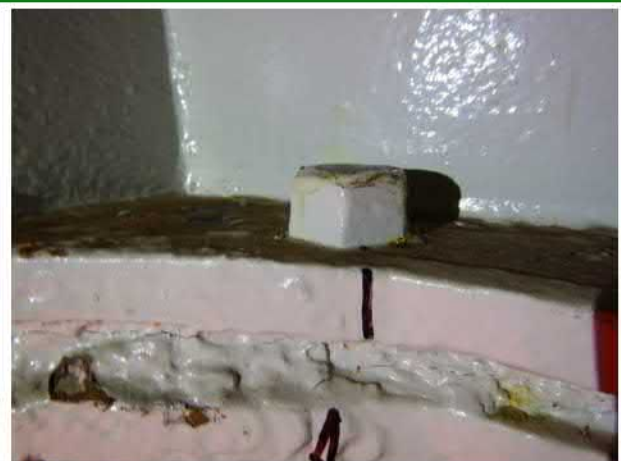
4808

Gebrek : V-202109-2457
 Paneel : Verdieping 6, ring 3, paneel G
 Onderdeel : Gevelement
 Gebrek(en) : Scheur van boutgat naar de rand van de flens
 Locatie : Bout 3
 Omvang : 35 mm
 Opmerkingen : Raamzijde

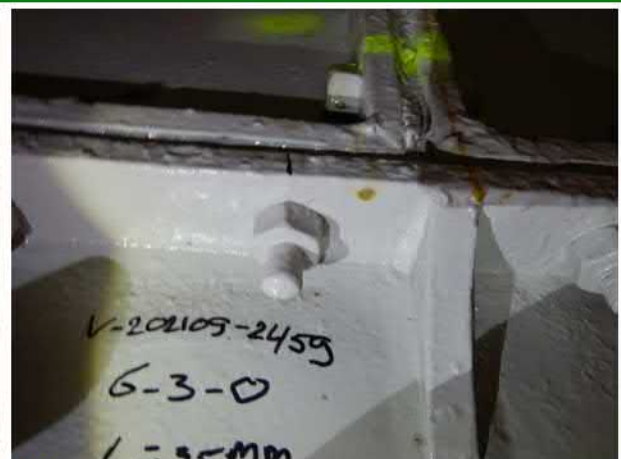
4812

Gebrek : V-202109-2459
Paneel : Verdieping 6, ring 3, paneel O
Onderdeel : Gevelement
Gebrek(en) : Scheur van boutgat naar de rand van de flens
Locatie : Bout 10 van NO
Omvang : 35 mm
Opmerkingen : Raamzijde

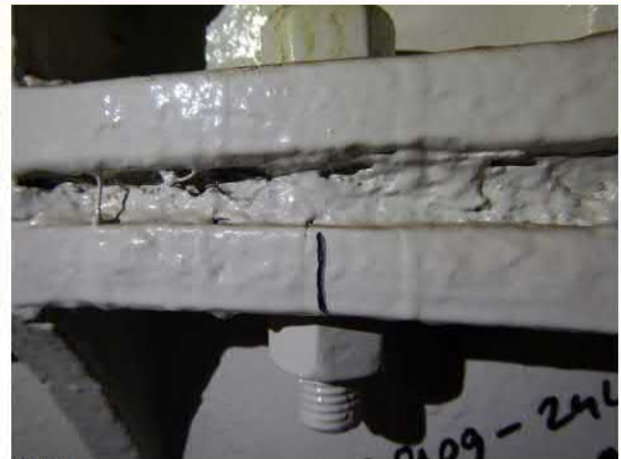
4784

Gebrek : V-202109-2445
 Paneel : Verdieping 6, ring 2, paneel AB
 Onderdeel : Gevelement
 Gebrek(en) : Scheur van boutgat naar de rand van de flens
 Locatie : Bout 1 van B
 Omvang : 35 mm
 Opmerkingen : Geen

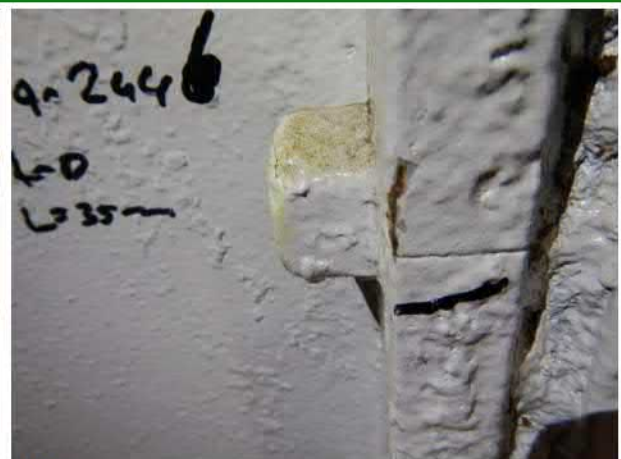
4786

Gebrek : V-202109-2446
 Paneel : Verdieping 6, ring 2, paneel BC
 Onderdeel : Gevelement
 Gebrek(en) : Scheur van boutgat naar de rand van de flens
 Locatie : Bout 13
 Omvang : 35 mm
 Opmerkingen : Geen

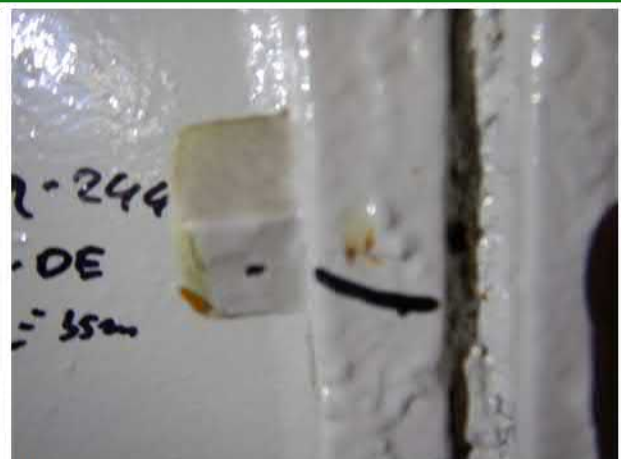
4790

Gebrek : V-202109-2448
 Paneel : Verdieping 6, ring 2, paneel DE
 Onderdeel : Gevelement
 Gebrek(en) : Scheur van boutgat naar de rand van de flens
 Locatie : Bout 12
 Omvang : 35 mm
 Opmerkingen : Geen

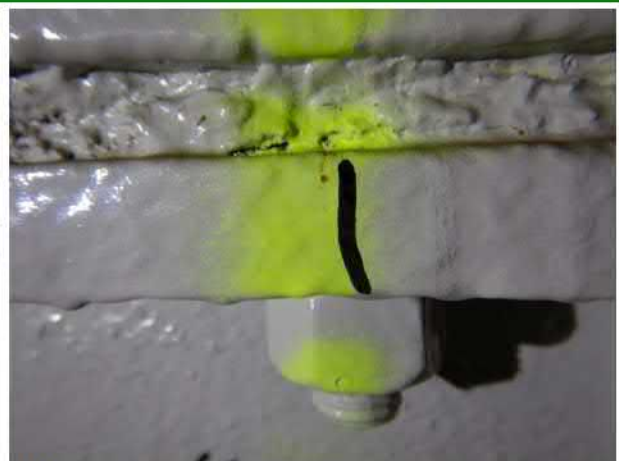
4766

Gebrek : V-202109-2437
Paneel : Verdieping 6, ring 1, paneel E
Onderdeel : Gevelement
Gebrek(en) : Scheur van boutgat naar de rand van de flens
Locatie : Bout 10 van DE
Omvang : 35 mm
Opmerkingen : Geen

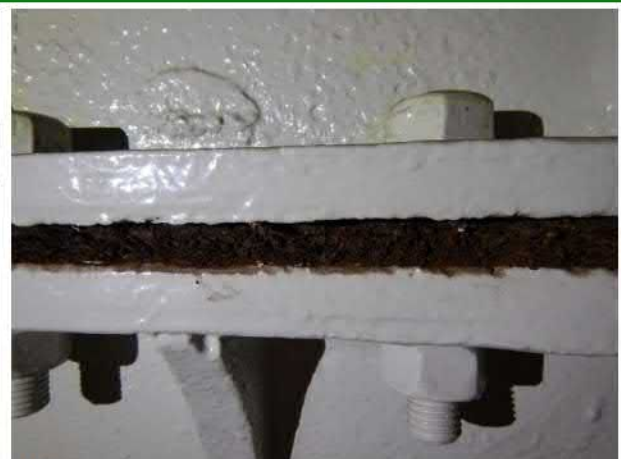
4770

Gebrek : V-202109-2439
 Paneel : Verdieping 6, ring 1, paneel F
 Onderdeel : Voegvulling
 Gebrek(en) : Corrosie(sporen)
 Locatie : Boven
 Omvang : 1600 mm
 Opmerkingen : Ca.10% van de verdieping

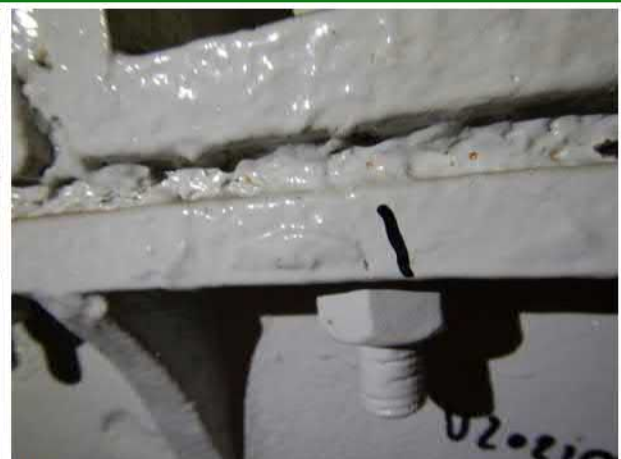
4778

Gebrek : V-202109-2443
Paneel : Verdieping 6, ring 1, paneel N
Onderdeel : Gevelement
Gebrek(en) : Scheur van boutgat naar de rand van de flens
Locatie : Bout 1 van NO
Omvang : 35 mm
Opmerkingen : Geen

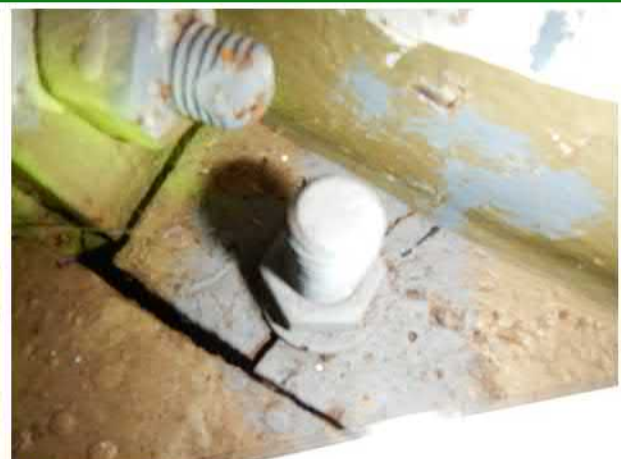
4836

Gebrek : V-202109-2471
Paneel : Verdieping 6, ring , paneel A
Onderdeel : Vloer
Gebrek(en) : Scheur alleen in de flens
Locatie : Bout 1
Omvang : 70 mm
Opmerkingen : Geen

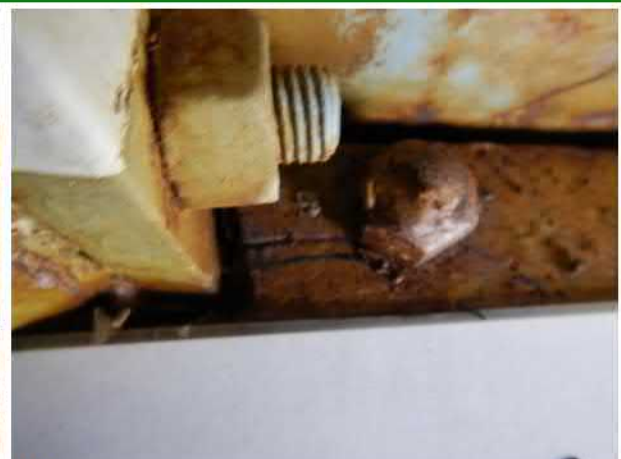
4852

Gebrek : V-202109-2479
Paneel : Verdieping 6, ring , paneel G
Onderdeel : Vloer
Gebrek(en) : Scheur alleen in de flens
Locatie : Begin flens naar bout 1
Omvang : 50 mm
Opmerkingen : Geen

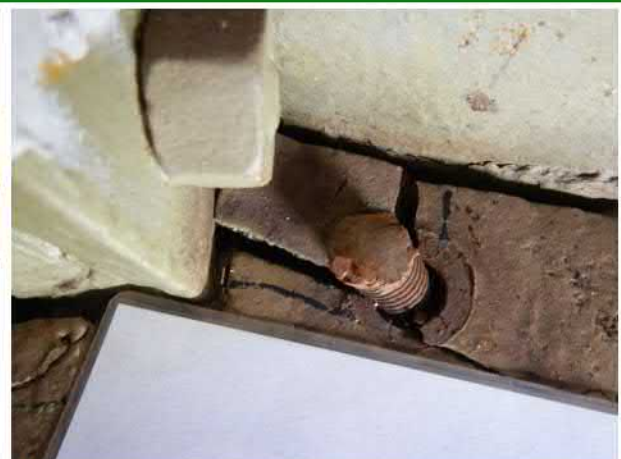
4860

Gebrek : V-202109-2483
Paneel : Verdieping 6, ring , paneel H
Onderdeel : Vloer
Gebrek(en) : Scheur alleen in de flens
Locatie : Bout 1, hoek
Omvang : 80 mm
Opmerkingen : Hoek afgebroken

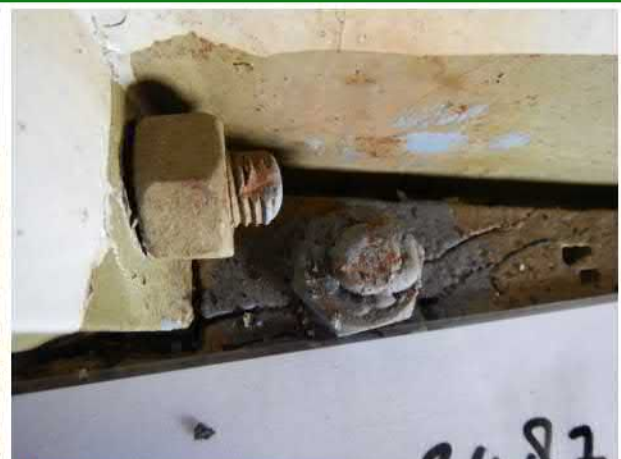
4868

Gebrek : V-202109-2487
 Paneel : Verdieping 6, ring , paneel J
 Onderdeel : Vloer
 Gebrek(en) : Scheur alleen in de flens
 Locatie : Begin flens naar bout 1
 Omvang : 130 mm
 Opmerkingen : Geen

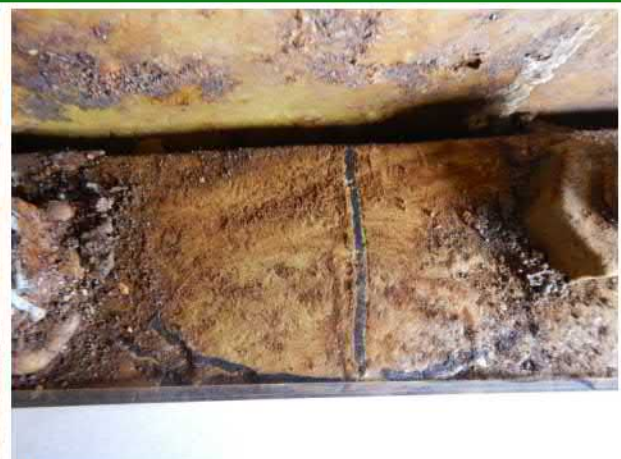
4880

Gebrek : V-202109-2493
Paneel : Verdieping 6, ring , paneel O
Onderdeel : Vloer
Gebrek(en) : Scheur alleen in de flens
Locatie : Tussen nout 1 naar 2
Omvang : 70 mm
Opmerkingen : Geen

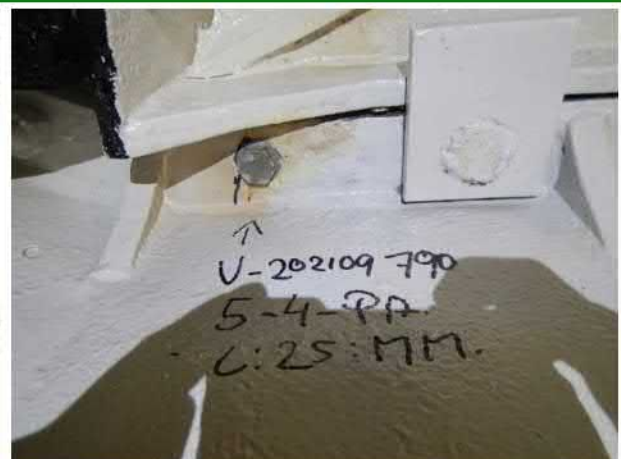
9027

Gebrek : V-202109-790
Paneel : Verdieping 5, ring 4, paneel PA
Onderdeel : Gevelement
Gebrek(en) : Scheur alleen in de flens
Locatie : Boven
Omvang : 25 mm
Opmerkingen : via boutgaten

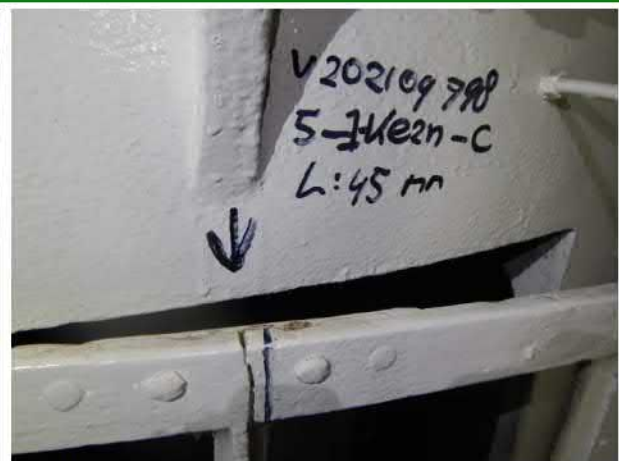
9043

Gebrek : V-202109-798
 Paneel : Verdieping 5, ring 1, paneel C
 Onderdeel : Kern
 Gebrek(en) : Scheur alleen in de flens
 Locatie : Deurtje
 Omvang : 250 mm
 Opmerkingen : Bovenzijde deurtje
