Inspectie Lange Jaap Huisduinen

Scheurinspectie

| Opdrachtgever | Rijkswaterstaat GPO |
| Rapportnummer | 42212 |

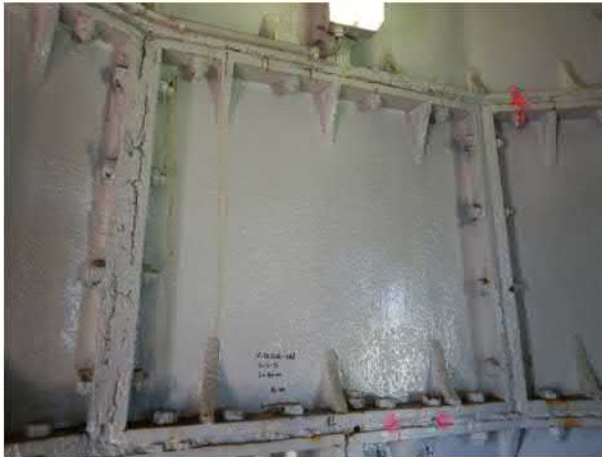
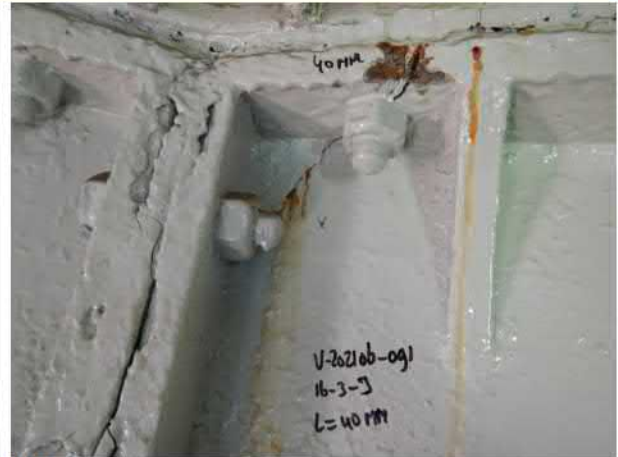
Gebrek : V-202106-091 KRITISCHE SCHEUR
Paneel : Verdieping 16, ring 3, paneel J
Onderdeel : Gevelement
Gebrek(en) : Scheur van de flens naar het lijf
Locatie : Rechtsboven
Omvang : 40 mm
Opmerkingen : Loopt door in de lijf

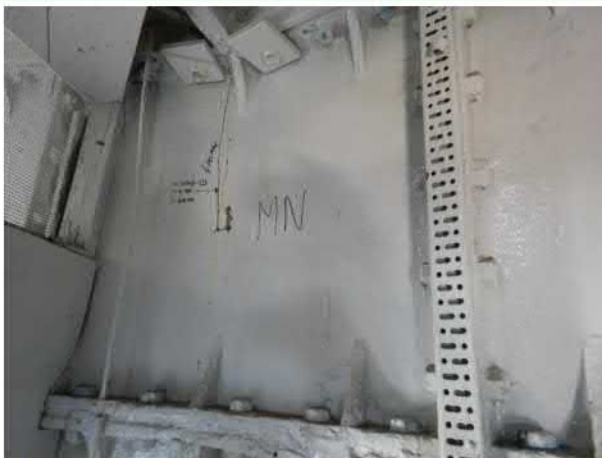
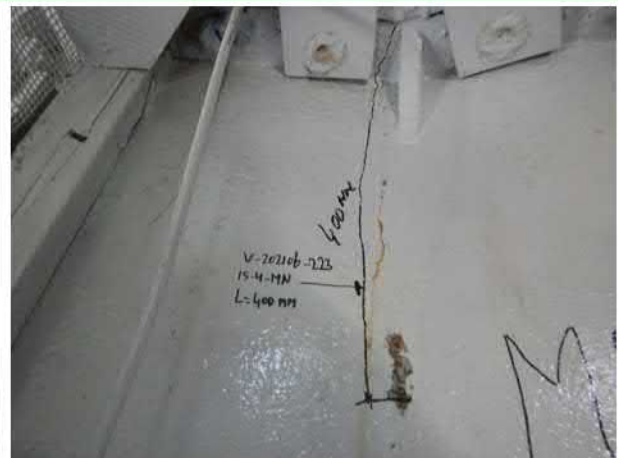
Gebrek : V-202106-223 KRITISCHE SCHEUR
Paneel : Verdieping 15, ring 4, paneel MN
Onderdeel : Gevelement
Gebrek(en) : Scheur van de flens naar het lijf
Locatie : Links boven
Omvang : 400 mm
Opmerkingen : Geen

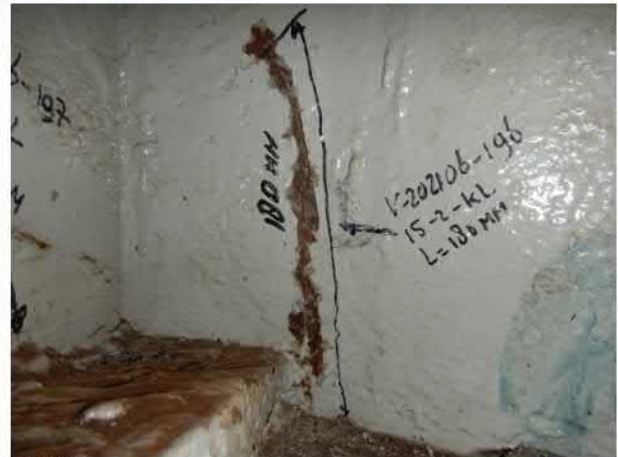
Gebrek : V-202106-196 KRITISCHE SCHEUR
 Paneel : Verdieping 15, ring 2, paneel KL
 Onderdeel : Gevelement
 Gebrek(en) : Scheur alleen in het lijf
 Locatie : Links
 Omvang : 95 mm
 Opmerkingen : Geen

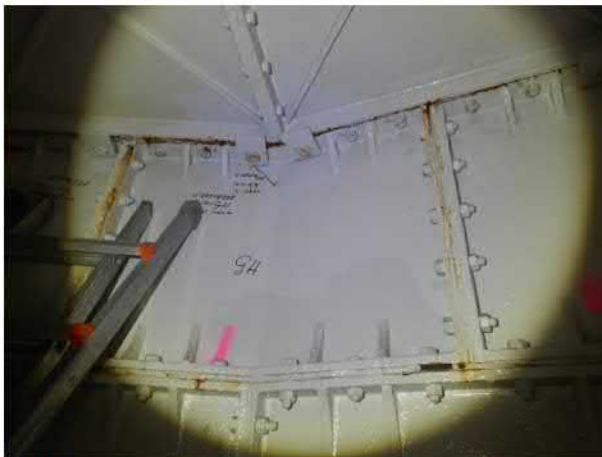
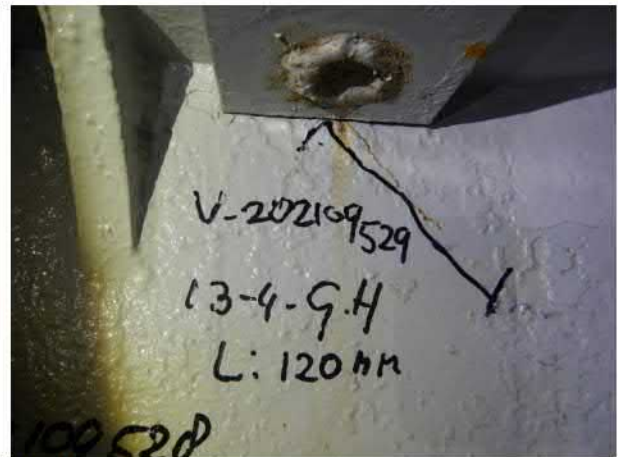
Gebrek : V-202109-529 KRITISCHE SCHEUR
 Paneel : Verdieping 13, ring 4, paneel GH
 Onderdeel : Gevelement
 Gebrek(en) : Scheur van de flens naar het lijf
 Locatie : Boven
 Omvang : 120 mm
 Opmerkingen : Geen

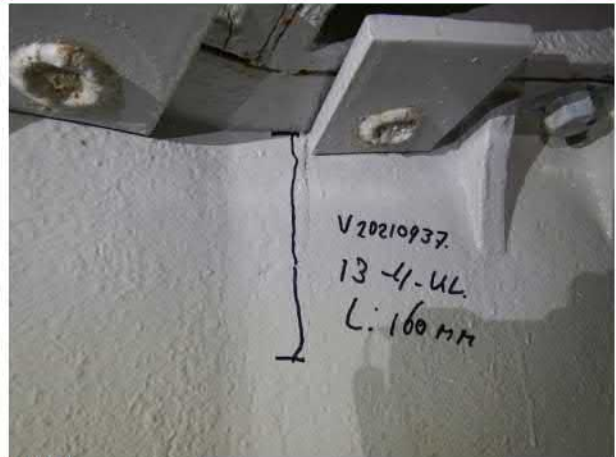
Gebrek : V-202109-537 KRITISCHE SCHEUR
Paneel : Verdieping 13, ring 4, paneel KL
Onderdeel : Gevelement
Gebrek(en) : Scheur alleen in het lijf
Locatie : Boven
Omvang : 160 mm
Opmerkingen : Geen

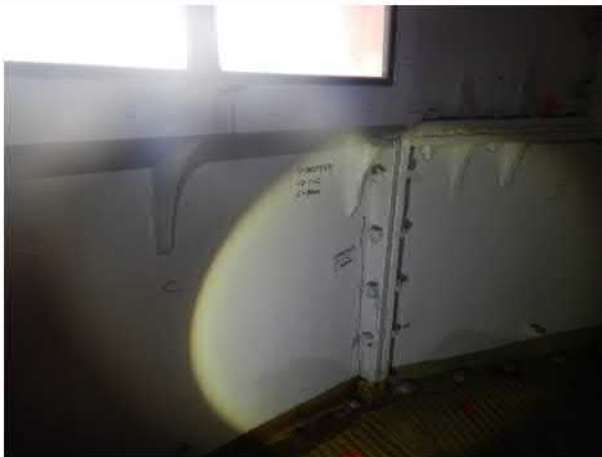
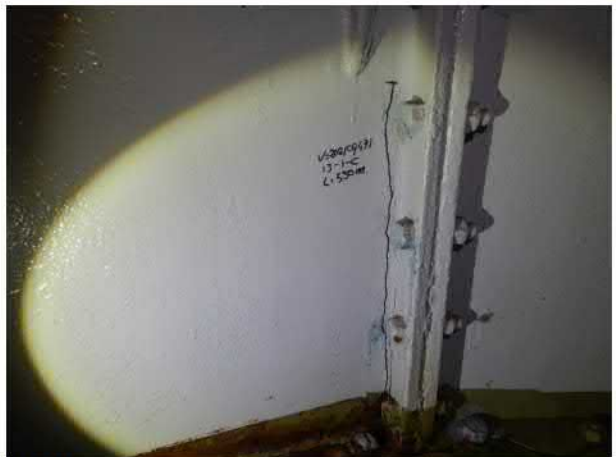
Gebrek : V-202109-471 KRITISCHE SCHEUR
Paneel : Verdieping 13, ring 1, paneel C
Onderdeel : Gevelement
Gebrek(en) : Scheur van de flens naar het lijf
Locatie : Rechts
Omvang : 530 mm
Opmerkingen : Geen

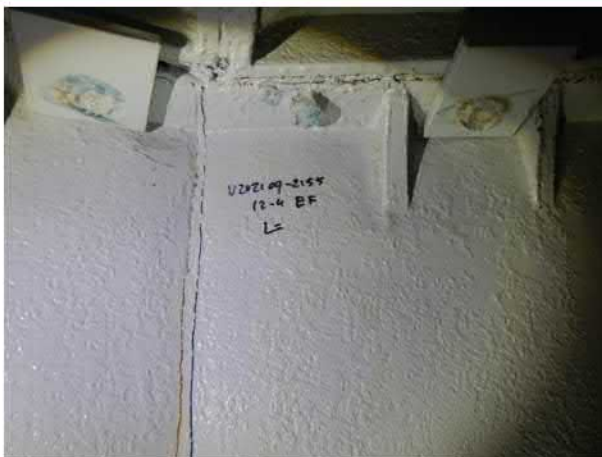
| Gebrek | : V-202109-2155 | KRITISCHE SCHEUR |
| Gebrek(en) | : Scheur van de flens naar het lijf | |

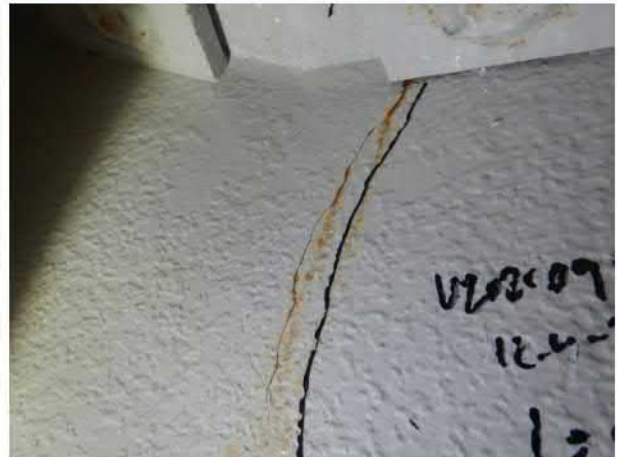
Gebrek : V-202109-2163 KRITISCHE SCHEUR
 Paneel : Verdieping 12, ring 4, paneel IJ
 Onderdeel : Gevelement
 Gebrek(en) : Scheur van de flens naar het lijf
 Locatie : Bout 1 van (13)J
 Omvang : 200 mm
 Opmerkingen : Geen

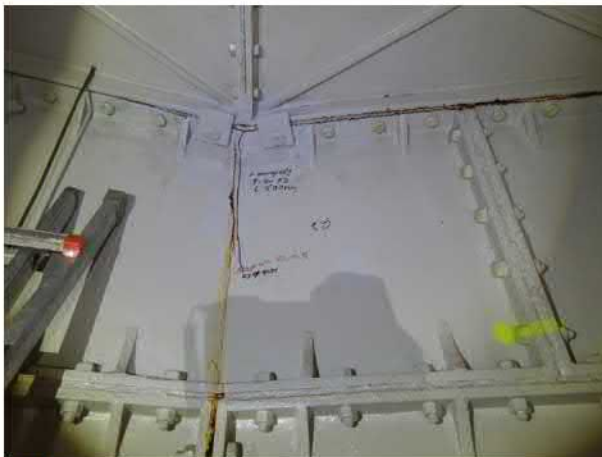
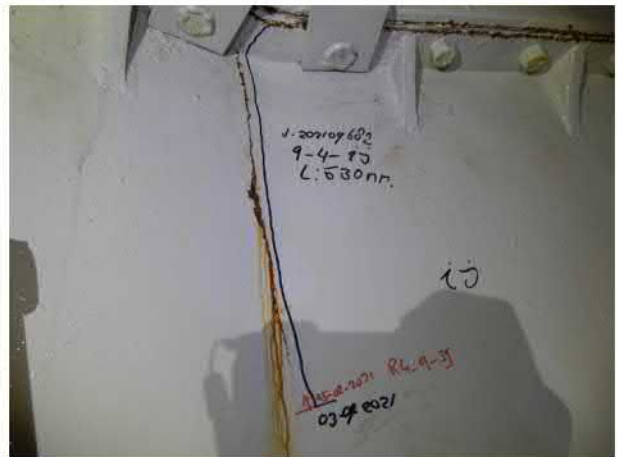
Gebrek : V-202109-682 KRITISCHE SCHEUR
 Paneel : Verdieping 9, ring 4, paneel IJ
 Onderdeel : Gevelement
 Gebrek(en) : Scheur van de flens naar het lijf
 Locatie : Paneel
 Omvang : 530 mm
 Opmerkingen : Loopt door in paneel

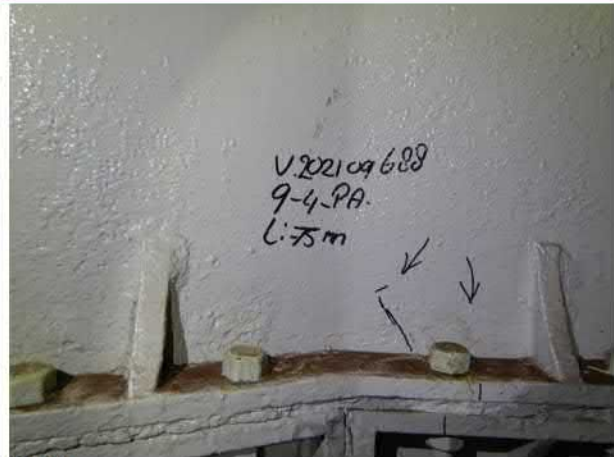
Gebrek : V-202109-688 KRITISCHE SCHEUR
 Paneel : Verdieping 9, ring 4, paneel PA
 Onderdeel : Gevelement
 Gebrek(en) : Scheur van de flens naar het lijf
 Locatie : Onder
 Omvang : 75 mm
 Opmerkingen : In paneel

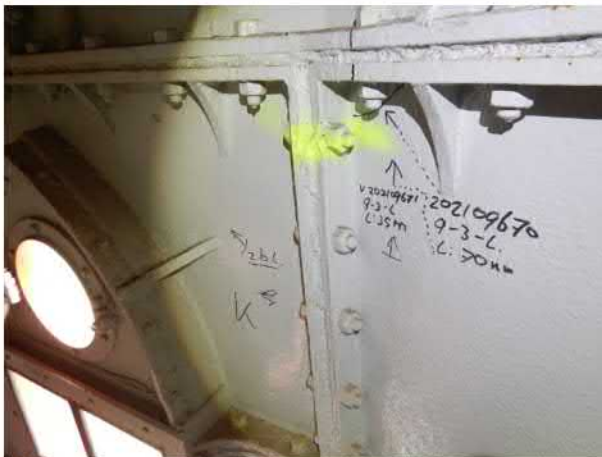
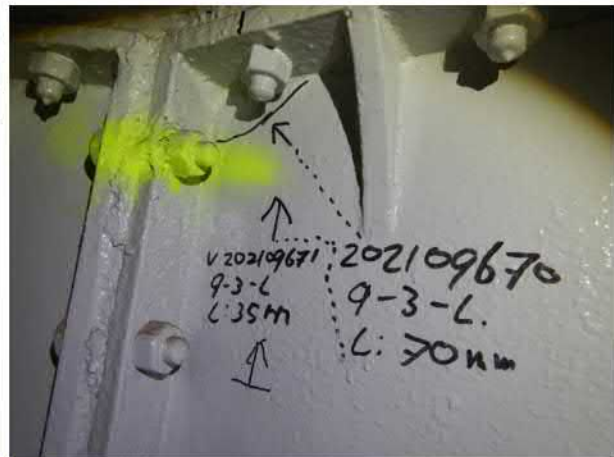
Gebrek : V-202109-670 KRITISCHE SCHEUR
 Paneel : Verdieping 9, ring 3, paneel L
 Onderdeel : Gevelement
 Gebrek(en) : Scheur van de flens naar het lijf
 Locatie : Paneel
 Omvang : 70 mm
 Opmerkingen : Geen

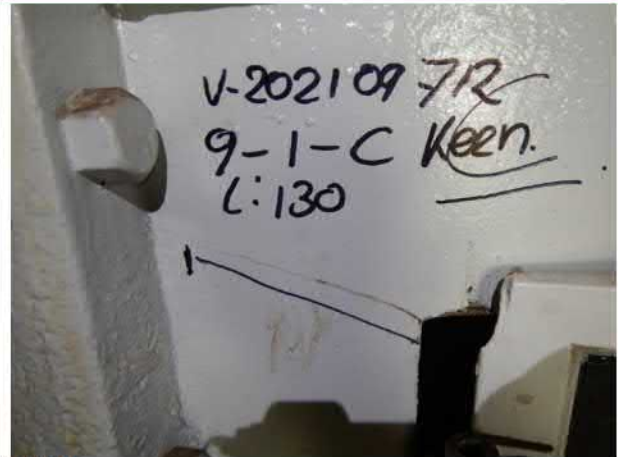
1) Schade V-202109-712 bevindt zich in de kern en niet in een gevelpaneel.

Gebrek : V-202109-712 KRITISCHE SCHEUR
Paneel : Verdieping 9, ring 1, paneel C
Onderdeel : Kern
Gebrek(en) : Scheur alleen in het lijf
Locatie : Paneel
Omvang : 130 mm
Opmerkingen : Bij deurtje

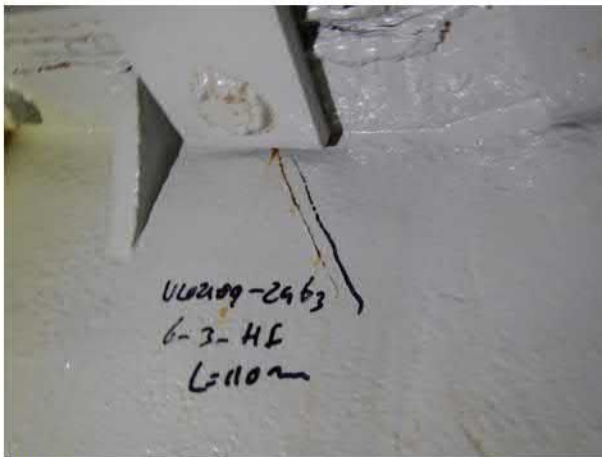
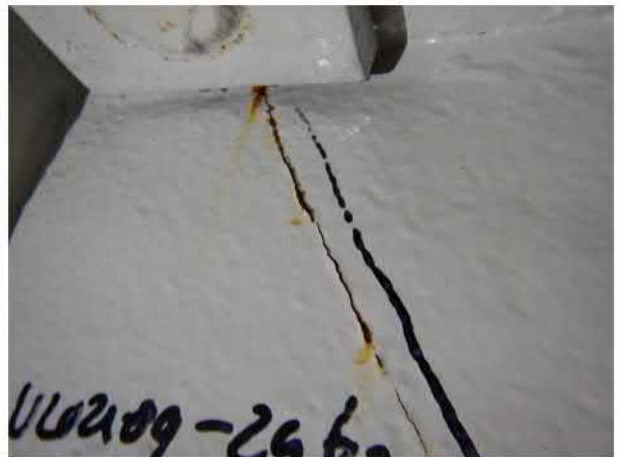
Gebrek : V-202109-2463 KRITISCHE SCHEUR
Paneel : Verdieping 6, ring 4, paneel HI
Onderdeel : Gevelement
Gebrek(en) : Scheur van de flens naar het lijf
Locatie : Boven midden
Omvang : 110 mm
Opmerkingen : Geen

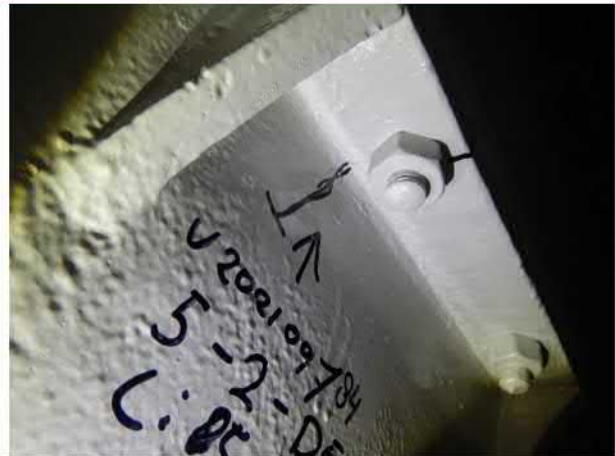
Gebrek : V-202109-784 KRITISCHE SCHEUR
Paneel : Verdieping 5, ring 2, paneel DE
Onderdeel : Gevelement
Gebrek(en) : Scheur van de flens naar het lijf
Locatie : Boven
Omvang : 65 mm
Opmerkingen : Via boutgaten

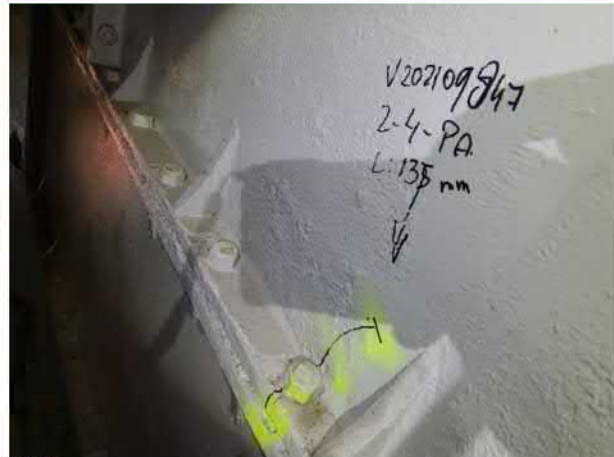
Gebrek : V-202109-847 KRITISCHE SCHEUR
Paneel : Verdieping 2, ring 4, paneel PA
Onderdeel : Gevelement
Gebrek(en) : Scheur van de flens naar het lijf
Locatie : Paneel
Omvang : 135 mm
Opmerkingen : Loopt door in paneel

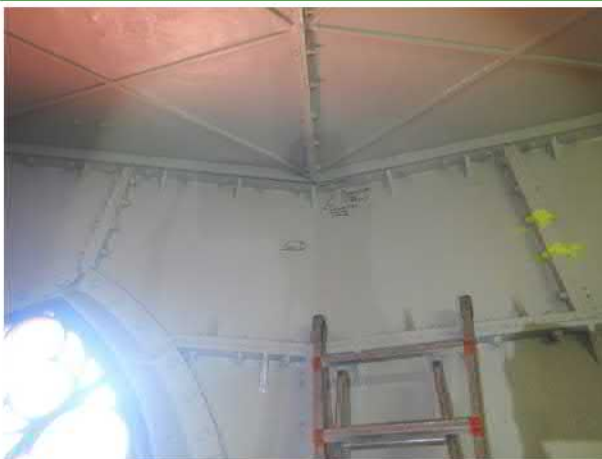
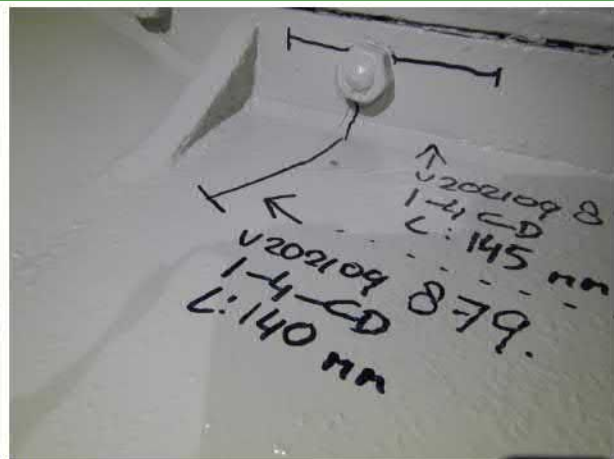
Gebrek : V-202109-879 KRITISCHE SCHEUR
Paneel : Verdieping 1, ring 4, paneel CD
Onderdeel : Gevelement
Gebrek(en) : Scheur van de flens naar het lijf
Locatie : Paneel
Omvang : 140 mm
Opmerkingen : Geen

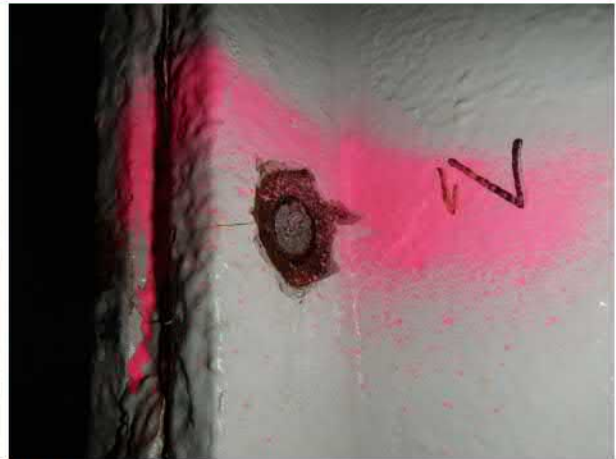
Gebrek : V-202106-124
Paneel : Verdieping 16, ring 4, paneel OP
Onderdeel : Gevelement
Gebrek(en) : Bout afgebroken
Locatie : Links
Omvang : 1 stuks
Opmerkingen : Wel gedetecteerd in PA-onderzoek, daarna gebroken.

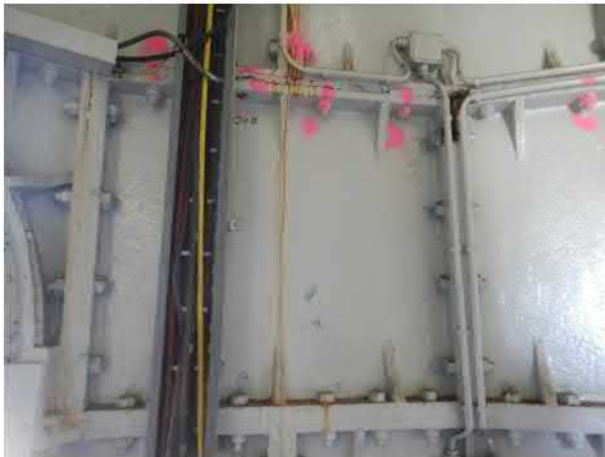
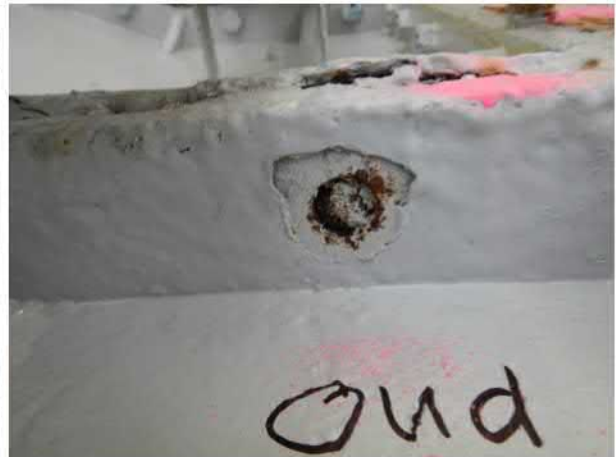
Gebrek : V-202106-102
Paneel : Verdieping 16, ring 3, paneel P
Onderdeel : Gevelement
Gebrek(en) : Bout afgebroken
Locatie : Boven
Omvang : 1 stuks
Opmerkingen : Wel gedetecteerd in PA-onderzoek, daarna gebroken.

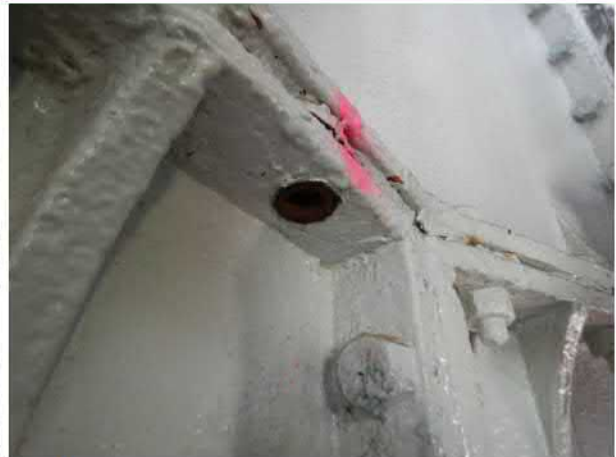
Gebrek : V-202106-340
Paneel : Verdieping 14, ring 3, paneel D
Onderdeel : Gevelement
Gebrek(en) : Bout afgebroken
Locatie : Boven
Omvang : 1 stuks
Opmerkingen : Wel gedetecteerd in PA-onderzoek, daarna gebroken.

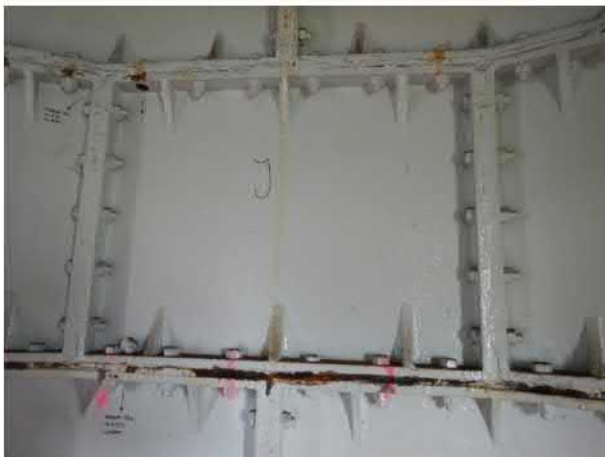
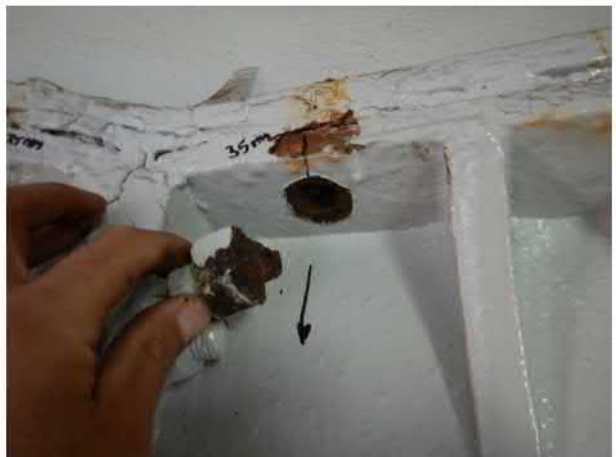
Gebrek : V-202106-363
Paneel : Verdieping 14, ring 3, paneel J
Onderdeel : Gevelement
Gebrek(en) : Bout afgebroken
Locatie : Linksboven
Omvang : 1 stuks
Opmerkingen : Niet gedetecteerd in PA-onderzoek, daarna gebroken.

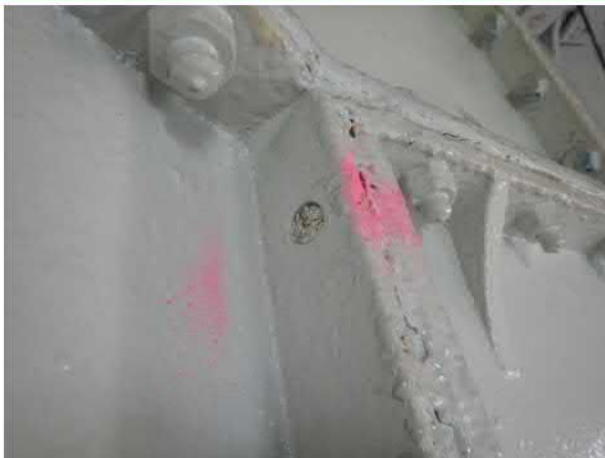
Gebrek : V-202106-378
Paneel : Verdieping 14, ring 3, paneel L
Onderdeel : Gevelement
Gebrek(en) : Bout afgebroken
Locatie : Boven
Omvang : 2 stuks
Opmerkingen : Niet gedetecteerd in PA-onderzoek, daarna gebroken.

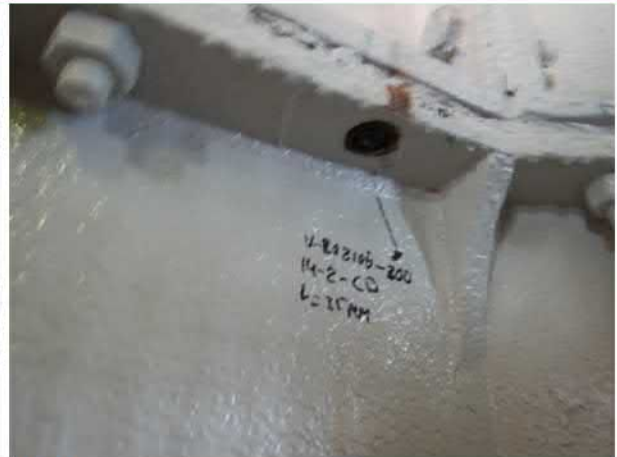
Gebrek : V-202106-301
Paneel : Verdieping 14, ring 2, paneel CD
Onderdeel : Gevelement
Gebrek(en) : Bout afgebroken
Locatie : Boven
Omvang : 1 stuks
Opmerkingen : Niet gedetecteerd in PA-onderzoek, daarna gebroken.

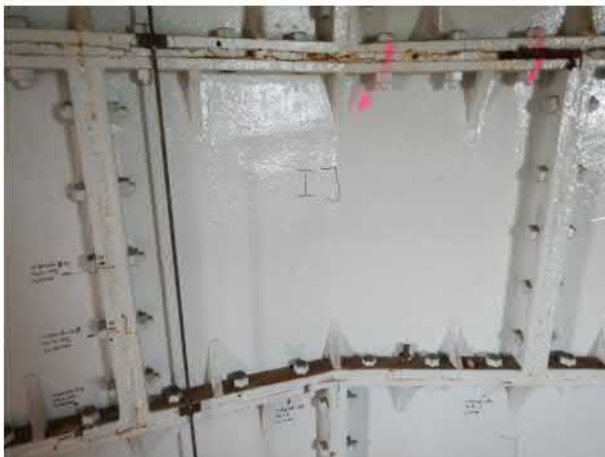
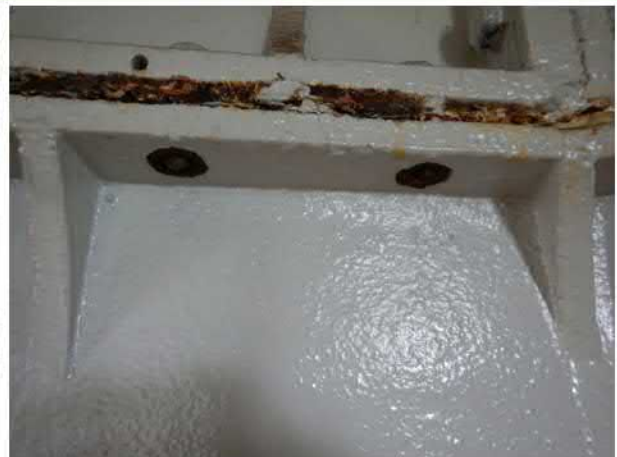
Gebrek : V-202106-323
Paneel : Verdieping 14, ring 2, paneel IJ
Onderdeel : Gevelement
Gebrek(en) : Bout afgebroken
Locatie : Boven
Omvang : 2 stuks
Opmerkingen : Niet gedetecteerd in PA-onderzoek, daarna gebroken. 2 stuks

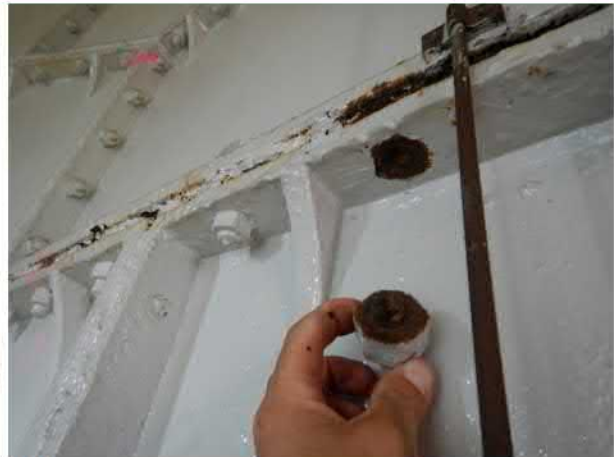
Gebrek : V-202106-333
Paneel : Verdieping 14, ring 2, paneel MN
Onderdeel : Gevelement
Gebrek(en) : Bout afgebroken
Locatie : Linksboven
Omvang : 2 stuks
Opmerkingen : Niet gedetecteerd in PA-onderzoek, daarna gebroken.

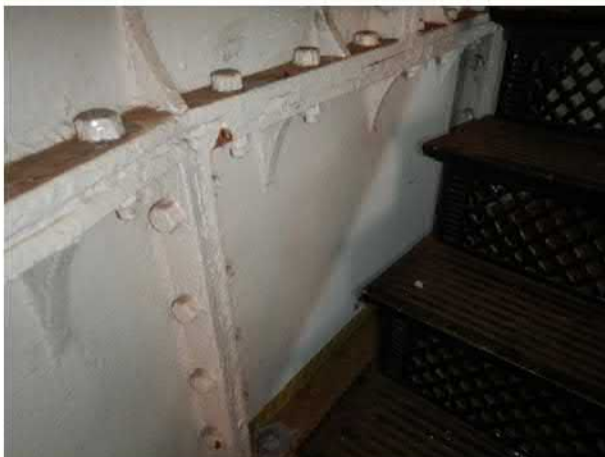
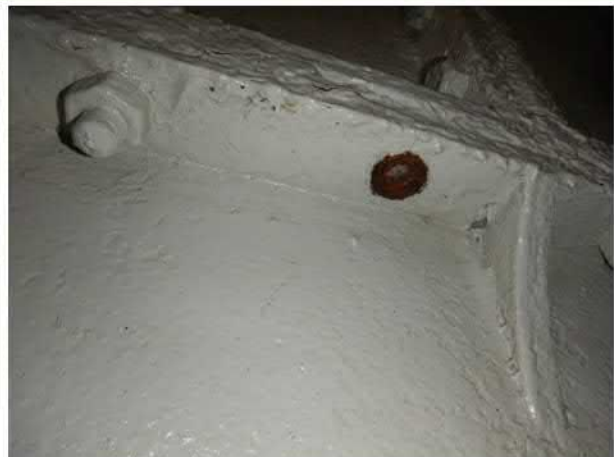
Gebrek : V-202106-260
Paneel : Verdieping 14, ring 1, paneel B
Onderdeel : Gevelement
Gebrek(en) : Bout afgebroken
Locatie : Midden boven
Omvang : 1 stuks
Opmerkingen : Niet gedetecteerd in PA-onderzoek, daarna gebroken.

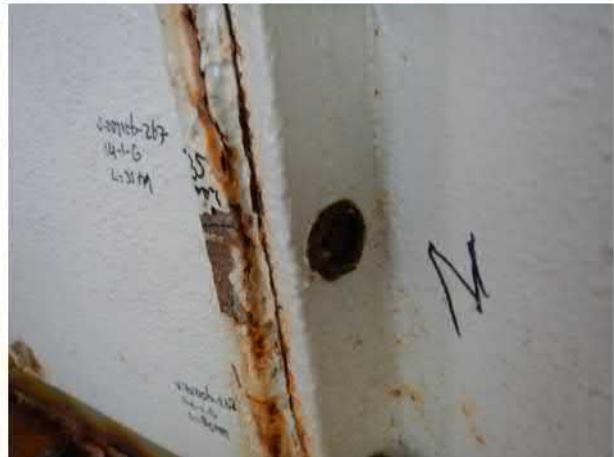
Gebrek : V-202106-274
Paneel : Verdieping 14, ring 1, paneel H
Onderdeel : Gevelement
Gebrek(en) : Bout afgebroken
Locatie : Links
Omvang : 1 stuks
Opmerkingen : Niet gedetecteerd in PA-onderzoek, daarna gebroken.

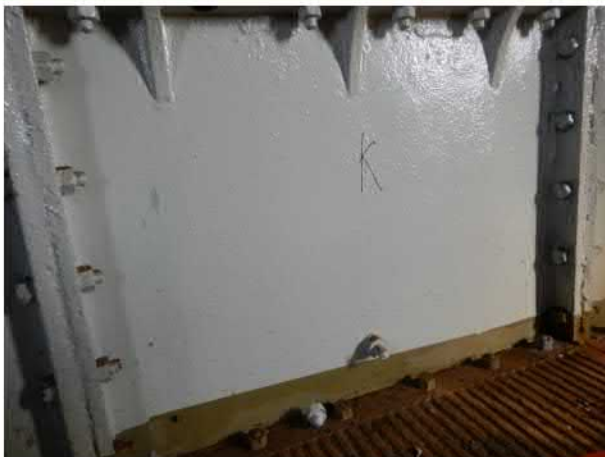
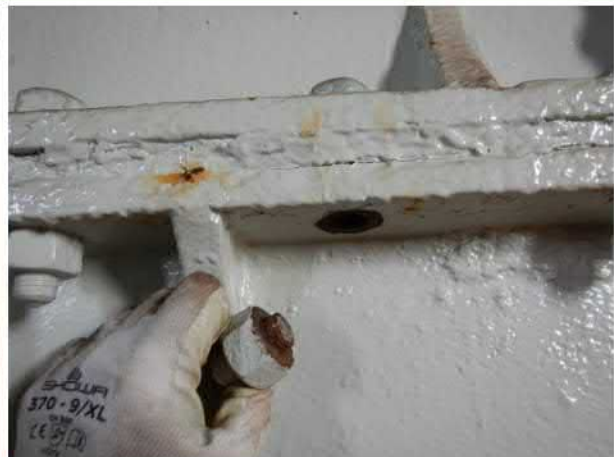
Gebrek : V-202106-282
Paneel : Verdieping 14, ring 1, paneel K
Onderdeel : Gevelement
Gebrek(en) : Bout afgebroken
Locatie : Links boven
Omvang : 1 stuks
Opmerkingen : Niet gedetecteerd in PA-onderzoek, daarna gebroken.

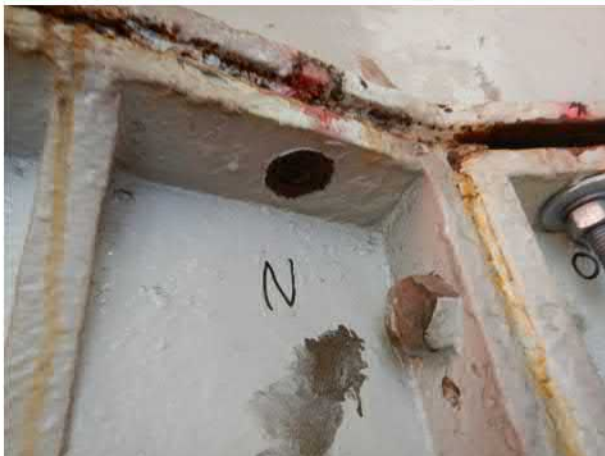
Gebrek : V-202106-290
Paneel : Verdieping 14, ring 1, paneel P
Onderdeel : Gevelement
Gebrek(en) : Bout afgebroken
Locatie : Links
Omvang : 3 stuks
Opmerkingen : Wel gedetecteerd in PA-onderzoek, daarna gebroken.

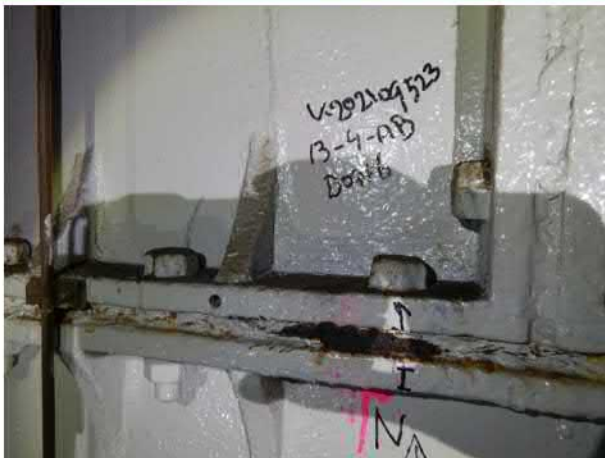
Gebrek : V-202109-523
Paneel : Verdieping 13, ring 4, paneel AB
Onderdeel : Gevelement
Gebrek(en) : Bout afgebroken
Locatie : Bout 6
Omvang : 1 stuks
Opmerkingen : Wel gedetecteerd in PA-onderzoek, daarna gebroken.

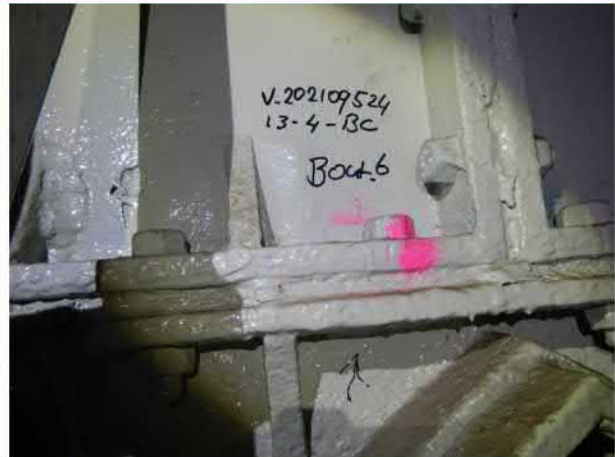
Gebrek : V-202109-524
Paneel : Verdieping 13, ring 4, paneel BC
Onderdeel : Gevelement
Gebrek(en) : Bout afgebroken
Locatie : Bout 6
Omvang : 1 stuks
Opmerkingen : Wel gedetecteerd in PA-onderzoek, daarna gebroken.

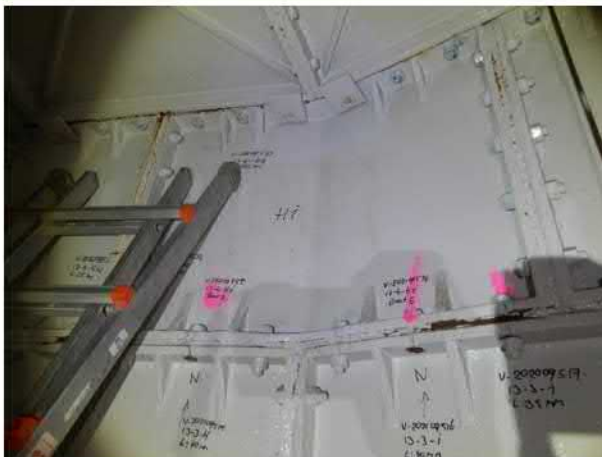
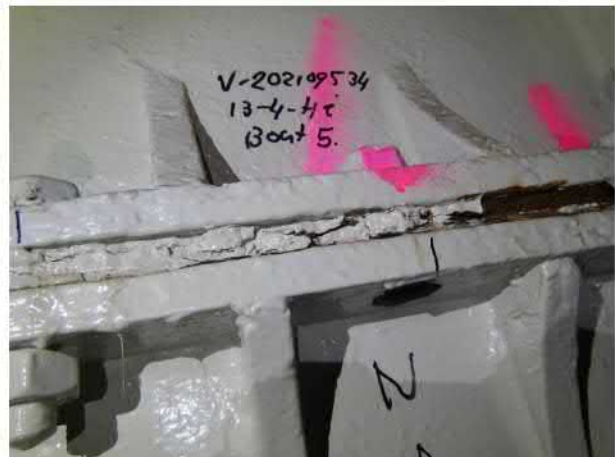
Gebrek : V-202109-534
Paneel : Verdieping 13, ring 4, paneel HI
Onderdeel : Gevelement
Gebrek(en) : Bout afgebroken
Locatie : Bout 5
Omvang : 1 stuks
Opmerkingen : Wel gedetecteerd in PA-onderzoek, daarna gebroken.

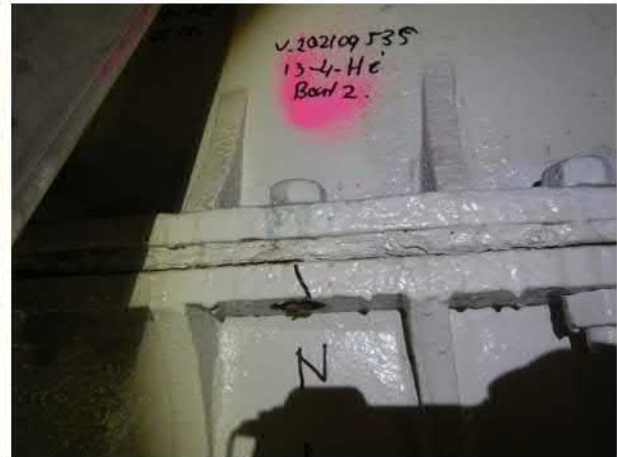
Gebrek : V-202109-535
Paneel : Verdieping 13, ring 4, paneel HI
Onderdeel : Gevelement
Gebrek(en) : Bout afgebroken
Locatie : Bout 2
Omvang : 1 stuks
Opmerkingen : Wel gedetecteerd in PA-onderzoek, daarna gebroken.

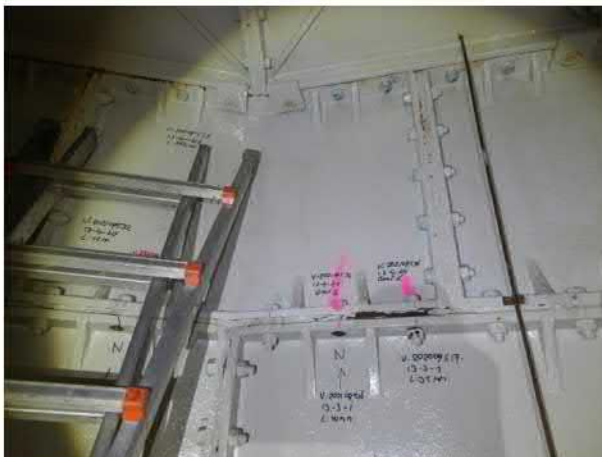
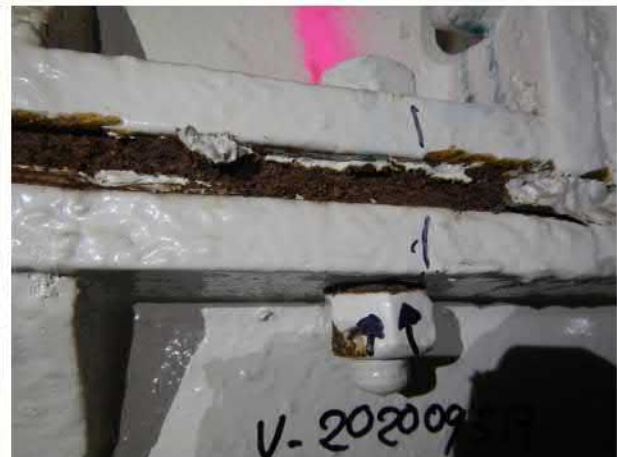
Gebrek : V-202109-536
Paneel : Verdieping 13, ring 4, paneel HI
Onderdeel : Gevelement
Gebrek(en) : Bout afgebroken
Locatie : Bout 6
Omvang : 1 stuks
Opmerkingen : Breuk in bout binnenflens. Wel gedetecteerd in PA-onderzoek, daarna gebroken.

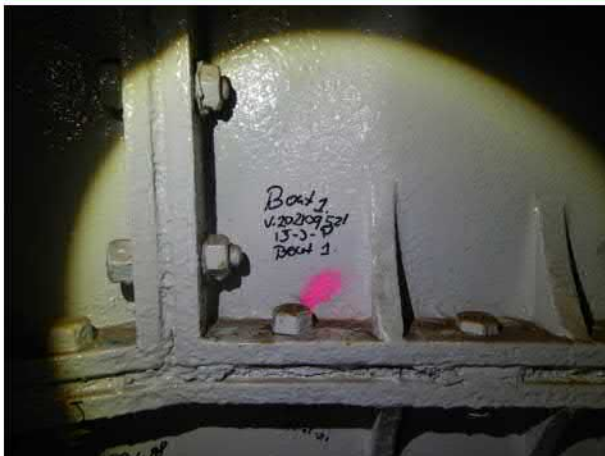
Gebrek : V-202109-521
Paneel : Verdieping 13, ring 3, paneel P
Onderdeel : Gevelement
Gebrek(en) : Bout afgebroken
Locatie : Bout 1
Omvang : 1 stuks
Opmerkingen : Wel gedetecteerd in PA-onderzoek, daarna gebroken.

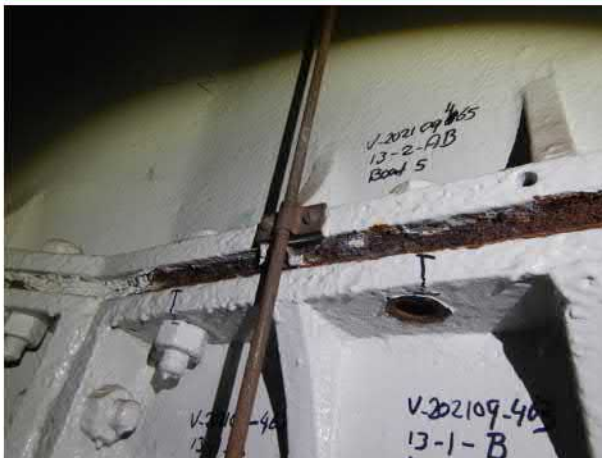
Gebrek : V-202109-465
Paneel : Verdieping 13, ring 2, paneel AB
Onderdeel : Gevelement
Gebrek(en) : Bout afgebroken
Locatie : Bout 5
Omvang : 1 stuks
Opmerkingen : Niet gedetecteerd in PA-onderzoek, daarna gebroken.

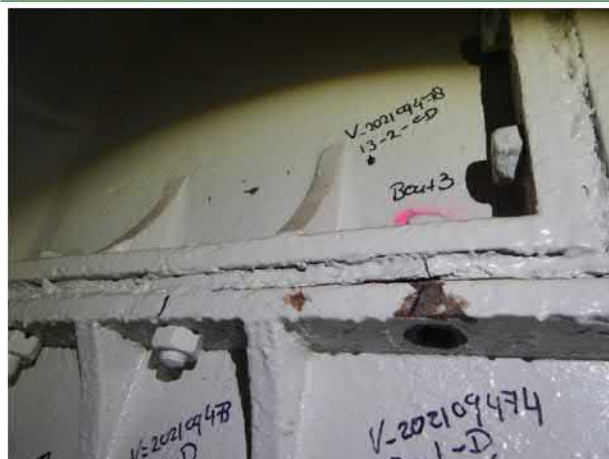
Gebrek : V-202109-478
Paneel : Verdieping 13, ring 2, paneel CD
Onderdeel : Gevelement
Gebrek(en) : Bout afgebroken
Locatie : Bout 3
Omvang : 1 stuks
Opmerkingen : Wel gedetecteerd in PA-onderzoek, daarna gebroken.

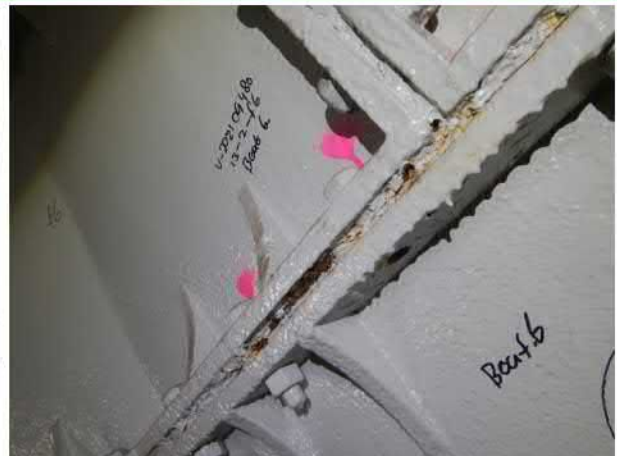
Gebrek : V-202109-480
Paneel : Verdieping 13, ring 2, paneel FG
Onderdeel : Gevelement
Gebrek(en) : Bout afgebroken
Locatie : Bout 6
Omvang : 1 stuks
Opmerkingen : Wel gedetecteerd in PA-onderzoek, daarna gebroken.

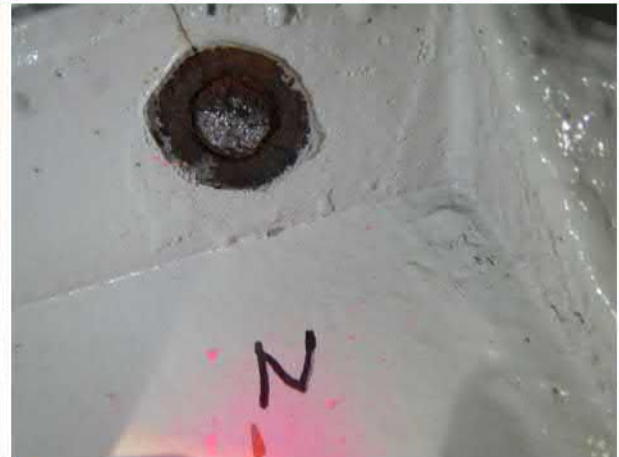
Gebrek : V-202109-2178
Paneel : Verdieping 12, ring 4, paneel OP
Onderdeel : Gevelement
Gebrek(en) : Scheur van boutgat naar de rand van de flens en bout afgebroken
Locatie : Bout 2
Omvang : 1 stuks
Opmerkingen : Wel gedetecteerd in PA-onderzoek, daarna gebroken.

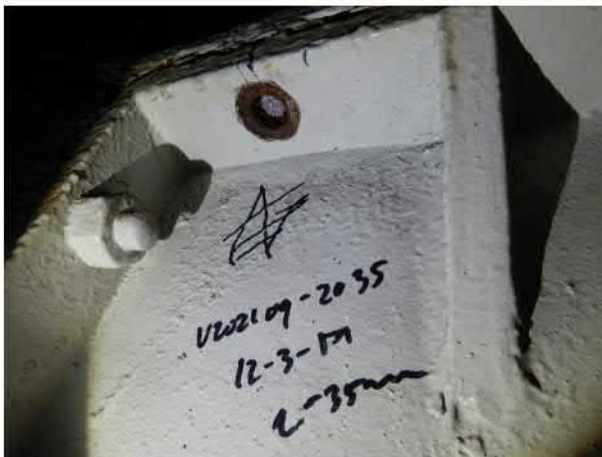
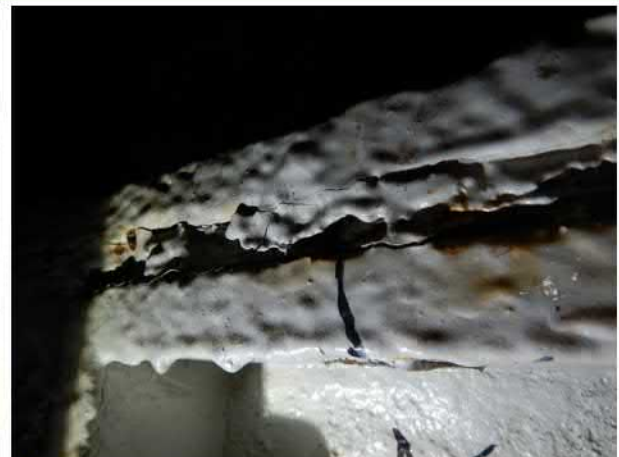
Gebrek : V-202109-2135
Paneel : Verdieping 12, ring 3, paneel M
Onderdeel : Gevelement
Gebrek(en) : Scheur van boutgat naar de rand van de flens en bout afgebroken
Locatie : Linksboven, bout 4 van LM
Omvang : 35 mm
Opmerkingen : Wel gedetecteerd in PA-onderzoek, daarna gebroken.

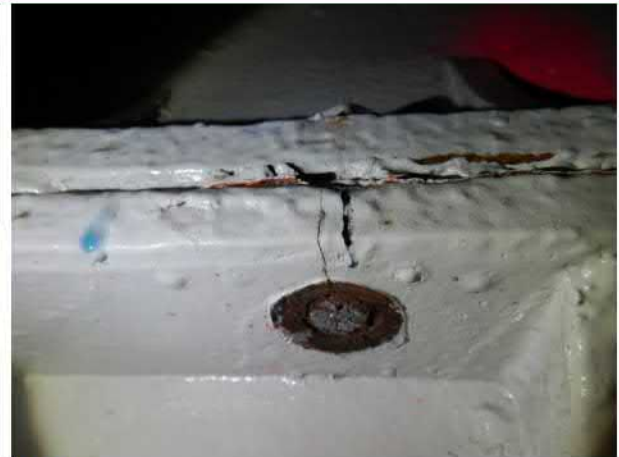
Gebrek : V-202109-2143
 Paneel : Verdieping 12, ring 3, paneel O
 Onderdeel : Gevelement
 Gebrek(en) : Scheur van boutgat naar de rand van de flens en bout afgebroken
 Locatie : Rechtsboven, bout 2 van OP
 Omvang : 35 mm
 Opmerkingen : Raamzijde. Wel gedetecteerd in PA-onderzoek, daarna gebroken.

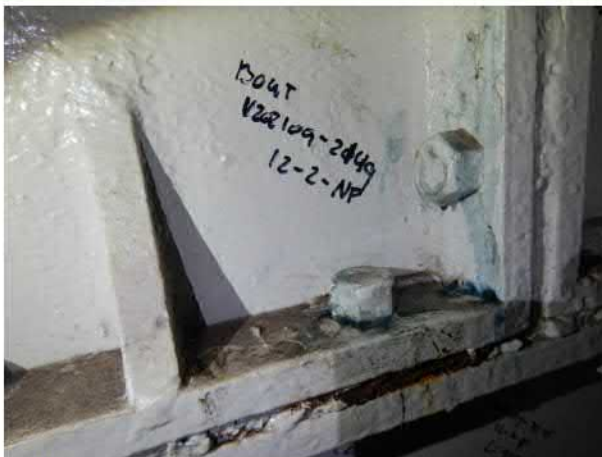
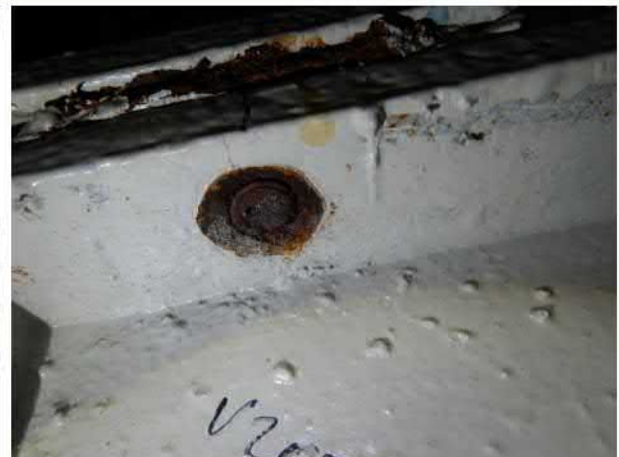
Gebrek : V-202109-2149
 Paneel : Verdieping 12, ring 2, paneel NP
 Onderdeel : Gevelement
 Gebrek(en) : Scheur van boutgat naar de rand van de flens en bout afgebroken
 Locatie : Rechtsonder, bout 4
 Omvang : 1 stuks
 Opmerkingen : Niet gedetecteerd in PA-onderzoek, daarna gebroken.

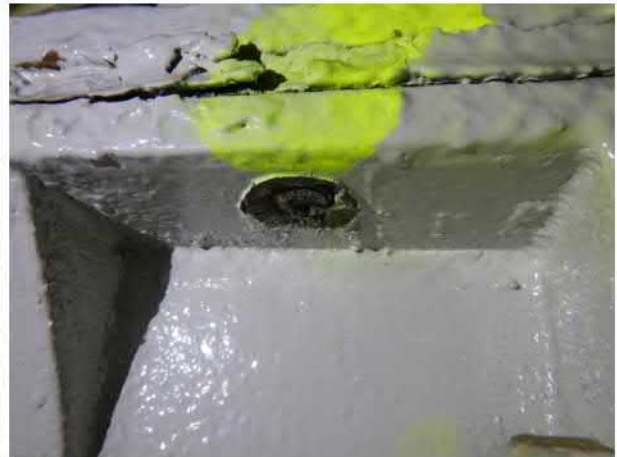
Gebrek : V-202109-2298
Paneel : Verdieping 10, ring 4, paneel OP
Onderdeel : Gevelement
Gebrek(en) : Bout afgebroken
Locatie : Bout 4
Omvang : 1 stuks
Opmerkingen : Wel gedetecteerd in PA-onderzoek, daarna gebroken.

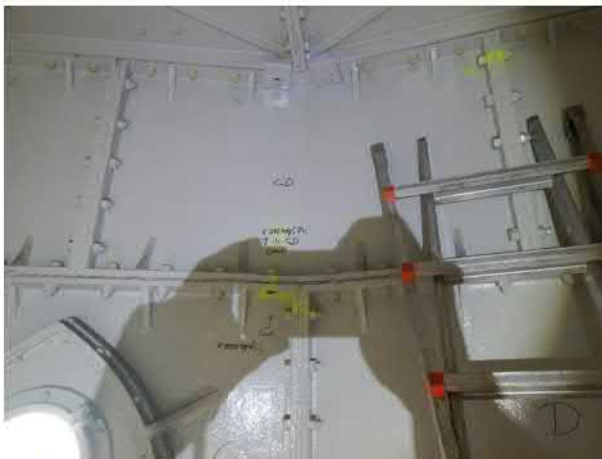
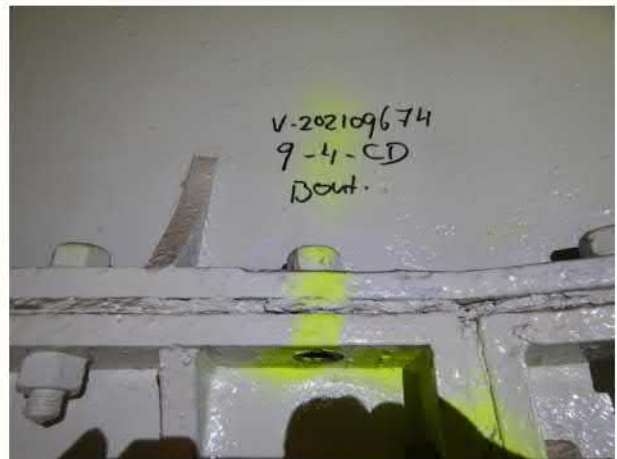
Gebrek : V-202109-674
Paneel : Verdieping 9, ring 4, paneel CD
Onderdeel : Gevelement
Gebrek(en) : Bout afgebroken
Locatie : Bout 4
Omvang : 1 stuks
Opmerkingen : Wel gedetecteerd in PA-onderzoek, daarna gebroken.

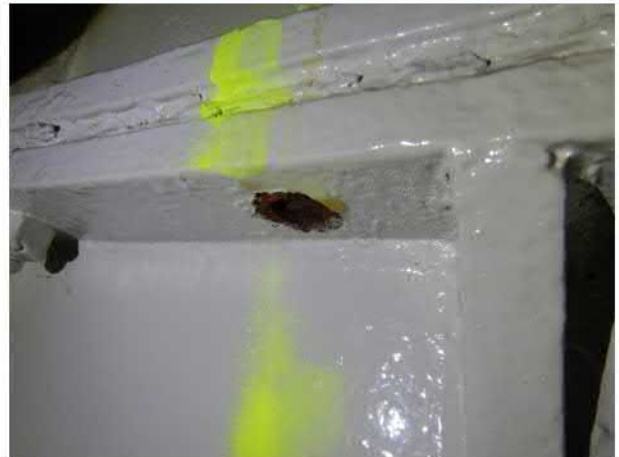
Gebrek : V-202109-2395
Paneel : Verdieping 8, ring 4, paneel MN
Onderdeel : Gevelement
Gebrek(en) : Bout afgebroken
Locatie : Bout 7
Omvang : 1 stuks
Opmerkingen : Wel gedetecteerd in PA-onderzoek, daarna gebroken.

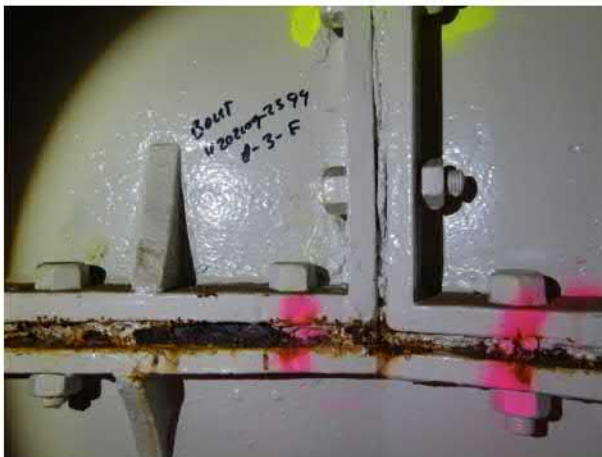
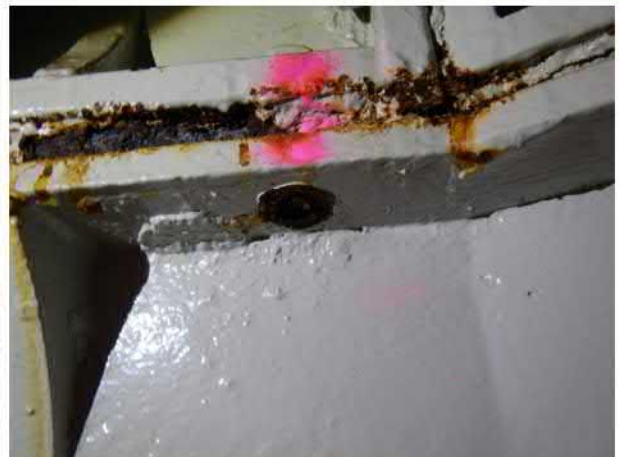
Gebrek : V-202109-2399
Paneel : Verdieping 8, ring 3, paneel F
Onderdeel : Gevelement
Gebrek(en) : Bout afgebroken
Locatie : Bout 8
Omvang : 1 stuks
Opmerkingen : Wel gedetecteerd in PA-onderzoek, daarna gebroken.

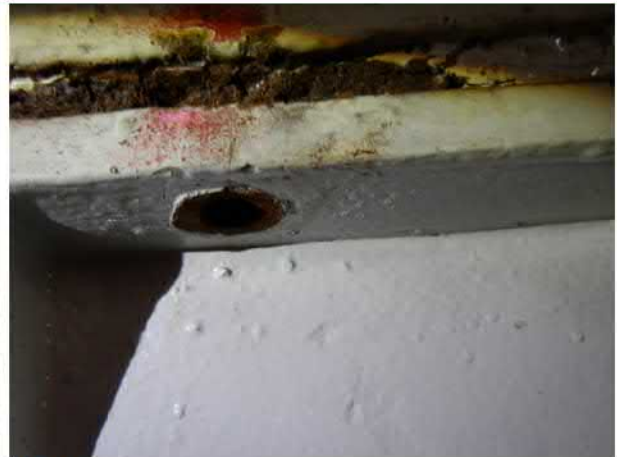
Gebrek : V-202109-2364
 Paneel : Verdieping 8, ring 2, paneel LM
 Onderdeel : Gevelement
 Gebrek(en) : Bout afgebroken
 Locatie : Bout 2
 Omvang : 1 stuks
 Opmerkingen : Wel gedetecteerd in PA-onderzoek, daarna gebroken.

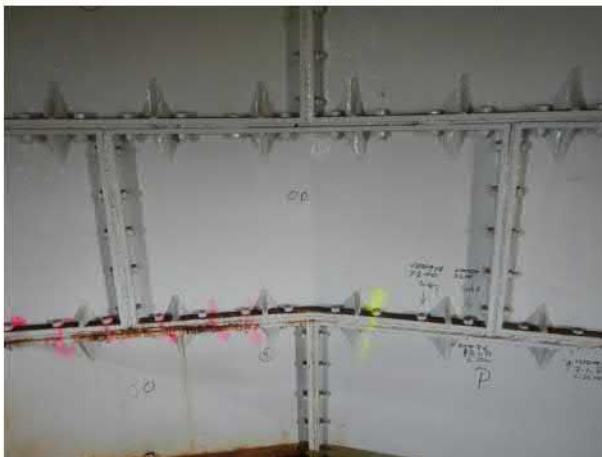
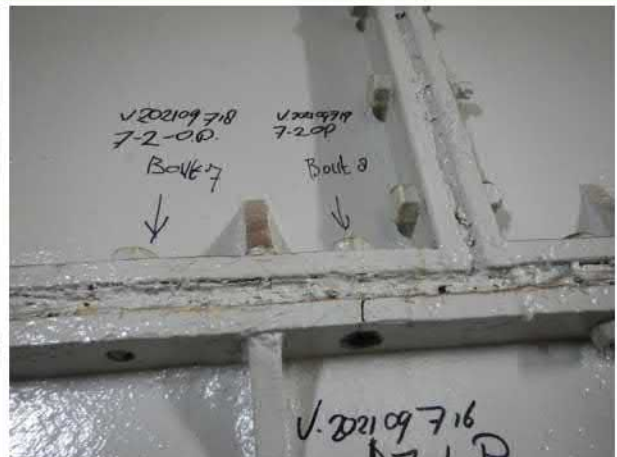
Gebrek : V-202109-719
 Paneel : Verdieping 7, ring 2, paneel OP
 Onderdeel : Gevelement
 Gebrek(en) : Bout afgebroken
 Locatie : Bout 8
 Omvang : 1 stuks
 Opmerkingen : Niet gedetecteerd in PA-onderzoek, daarna gebroken.
