Notitie

Aan [REDACTED] RWS-CD)
Datum : 07-10-2021
Betreft : Vuurtoren Lange Jaap:

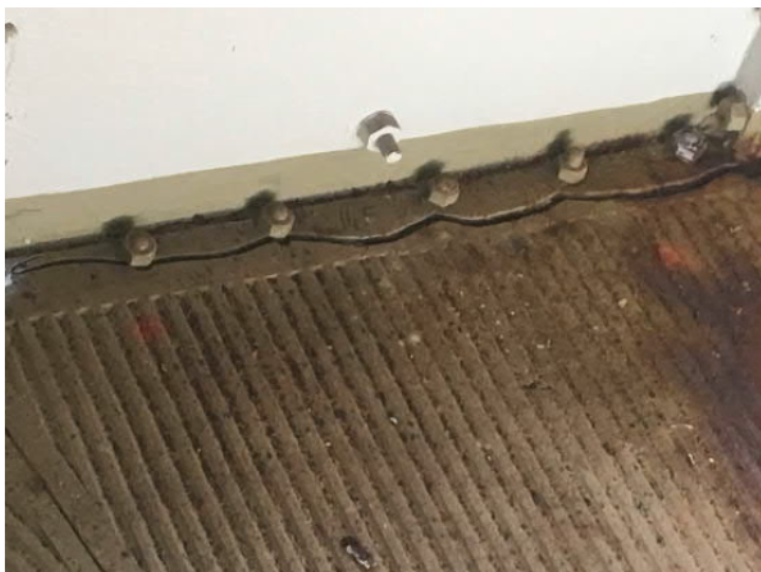
Vloerscheur [ref. 2, 2019]

Op een aantal verdiepingen is sinds de jaren negentig van de vorige eeuw sprake van zware scheurvorming langs de aansluiting van de buitenwand en binnenschacht. De scheurvorming is als eerste begonnen op de tussenverdiepingen 8 – 11. In de loop van de tijd is de scheurvorming uitgebreid naar andere aansluitende verdiepingen en zijn ook scheuren in de vloerpanelen zelf ontstaan. Deze vloerscheuren zijn rekenkundig onderzocht en als niet kritisch voor de veiligheid van de toren als geheel gekwalificeerd. Uit het feit dat de vloerscheuren ver open staan kan worden afgeleid dat er sprake is van hoge inwendige spanningen in de toren. Dit laatste is van belang voor het vervolg.

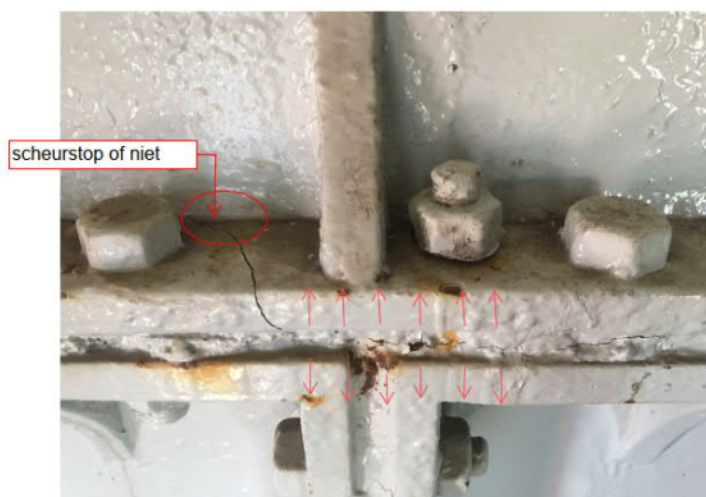
Scheur in de lip van het wandpaneel (ref. 2, 2019)

In de 2019 [ref. 2] zijn op enkele plaatsen beginnende scheuren in de lip van het wandpaneel gevonden. De oorzaak van deze scheurvorming is een lekke voeg waardoor vocht en chloriden in de ijzercementvoeg toetreden. Door corrosie van het ijzer in de voeg treedt

extreme zwelling op van de voeg. Dit veroorzaakt sterke buiging in de lip van het wandpaneel. Door het brossse materiaal resulteert dit in lokale scheurvorming.

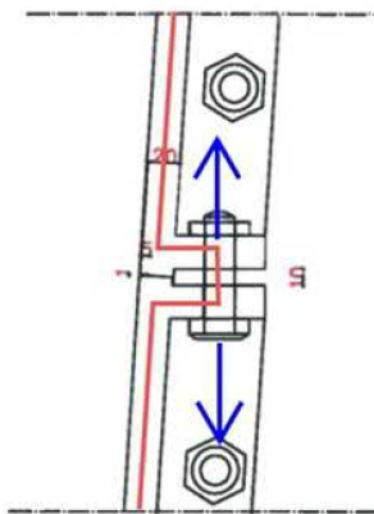
krachtweg (rood) draagwerking via de horizontale voeg

Aan de hand van berekeningen (2020) is onderzocht of de beginnende scheuren in de lip van het wandpaneel voor het bereiken van de wand zouden stoppen, vertragen of afbuigen. Dit heeft niet tot een betrouwbaar resultaat geleid omdat de optredende zwelling constructief niet betrouwbaar te modelleren is evenals het brossse materiaaleigenschappen van het oude gietijzer. Bij inspectie van de toen aan de buitenzijde met een hoogwerker wordt een aantal plaatsen met een open spleet in de stuikverbinding van de wandpanelen waargenomen. Dit betekent dat de volledige krachtwerking overgenomen is door de gezwollen voeg in de lip. De zwelkracht is aangegeven in blauw en de draagwerking in rood. Dit betekent dat de lip nu op bijkomende buiging belast wordt door de excentrische krachtdoorleiding. Door de voegzwelling treedt ook een sterke toename van het aantal boutbreuken op. Bij onderzoek van het breukvlak blijkt dat de bouten zwaar ingeteerd zijn door corrosie in de voeg waarna deze bezwijkt als gevolg van een restbreuk.

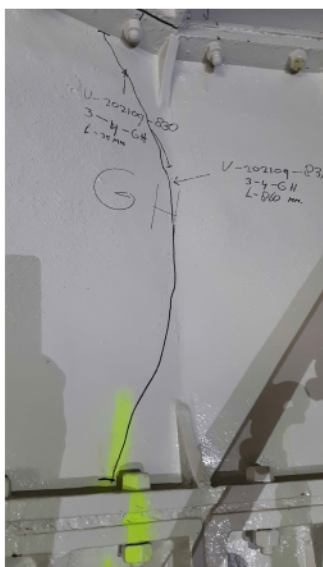
Door-en-door verticale scheur wandpaneel (ref. 1,2021)

Naar aanleiding van de snel verslechterende situatie ten aanzien van de lekke voegen is opdracht verstrekt aan Nebest voor een nauwkeurige documentatie van alle gebreken in de toren. Bij dit onderzoek (sept 2021) zijn voor het eerst lange scheuren in de wand gevonden die (bij verdere groei) bedreigend zijn op de constructieve veiligheid in combinatie met andere gebreken in de toren (zeer bros materiaal, zwelroest voegen, inwendige spanningen, ingeteerde bouten, onthechte vloeren).

In de ref 2 is aan de binnenzijde van de horizontale voeg een zwelling tot 20 mm gerapporteerd. De zwelling aan de buitenzijde is bij het onderzoek met de hoogwerker (2020) beperkt tot enkele mm. Dit betekent dat de lip door de zwelling sterk geroteerd is, waarbij mogelijk plastische vervorming is opgetreden. Het materiaal gietijzer is constructief ongeschikt om hoge lokale (plastische) rekken op te nemen. Mogelijk is er sprake van verborgen schade in deze onderdelen.

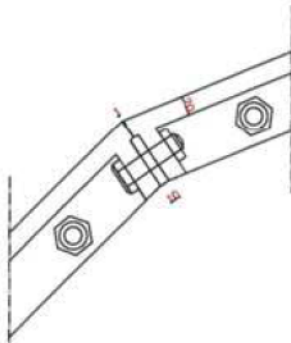
Gerapporteerd is dat tenminste op een plaats wandpanelen in de knik (zie figuur onder) over de gehele paneelhoogte is doorgescheurd. Niet uitgesloten is dat dit mede komt door expansie door zwelroest in de aansluitende verticale voegen. Omdat de wanden in halfsteensverband gelegd zijn kan deze zwelroest en scheurvorming nu ook de bouten in de aansluitende voeg laten breken. In dat geval treedt een doorgaande scheur of fysieke ontkoppeling van 3 paneelhoogtes op. Door de brosheid van het materiaal (i.c.m. 2e orde vervorming) kan de lange scheur zich dan snel (onbeheerst) doorzetten. Dit risico wordt verhoogd omdat door het grote aantal scheuren deze elkaar kunnen gaan opzoeken. Bij scheuren met een hoogte van vier velden of meer wordt de stabiliteit van de toren (zonder verdere ongunstige invloeden) kritisch. Inwendige spanningen en brosheid van het materiaal maken de situatie echter ongunstiger. Een afgeleid risico is dat bij breken van bouten de horizontale ringen deels los op elkaar staan en kunnen verschuiven door interne opgedrongen vervormingen.

verticale voeg in halfsteens verband
