Rijkswaterstaat Corporate Dienst

Datum  
15 februari 2023  
Onze referentie  
TNO 2023 R10328  
Projectnummer  
060.53045/01.01

Onderwerp Rapport TNO 2023 R10328 Toegang tot Lange Jaap

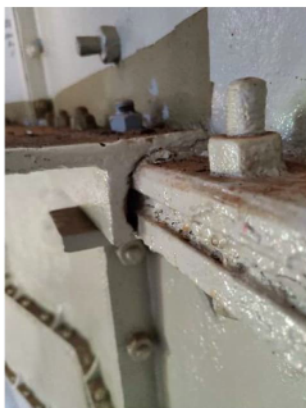
In de vloeren van de verdiepingen 6 tot en met 9 komen naast de tangentiële scheuren soms ook radiale scheurvorming voor. De meeste scheuren zijn gevonden aan de schachtzijde en lopen in tangentiële richting, parallel aan de buiten wand, over een groot deel van de omtrek. Deze scheuren blijven voor de verstijvingsrib aan het uiteinde van het vloerdeel, waardoor de oplegstrippen, noodzakelijk voor een betrouwbare krachtsafdracht, blijven functioneren (zie foto's 1 en 2).

Foto 1: Extra strip

De toegang tot deze verdiepingvloeren dient beperkt te blijven tot periodieke inspecties en lichte onderhoudswerkzaamheden, voor maximaal 2 personen tegelijk, verspreid over de vloer. Dit geldt echter alleen voor de vloerdelen vanaf de trap tot aan de ontbrekende vloerdelen. Geadviseerd wordt om de overige vloerdelen af te sluiten.

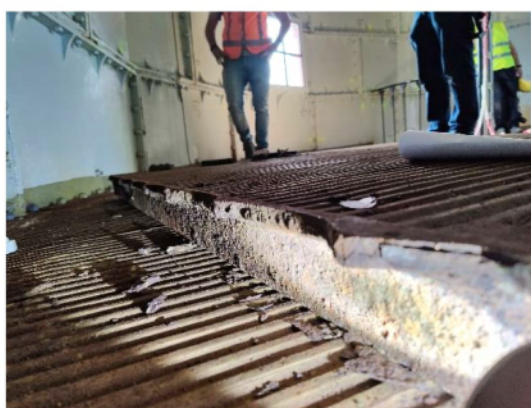
Foto 2: Scheuren blijven voor rib aan uiteinde

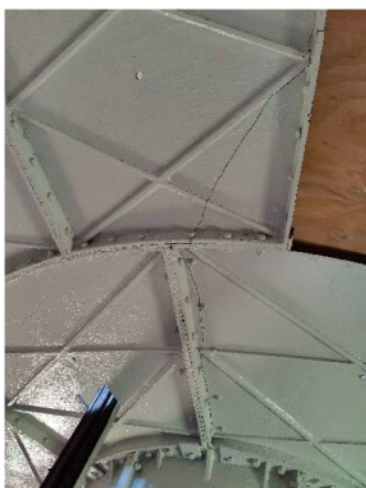
In de vloeren van de verdiepingen 10 tot en met 15 zijn verschillende vloerdelen in de binnenring (aan kuipzijde) en in de buitenring (aan schachtzijde) ernstig gescheurd. De scheuren verlopen vanuit de rand en vanuit kabeldoorvoeren, in tangentele en radiale richting de vloerplaten in (zie foto 3 en 4)

Foto 3: Scheur uitgehaald vloerdeel

Op de 11<sup>e</sup> en 14<sup>e</sup> verdieping zijn in het verleden vloersegmenten verwijderd, waardoor het onderlinge vloerverband extra wordt verzwakt.

Deze verdiepingvloeren zijn niet veilig te betreden en dienen te worden afgesloten.

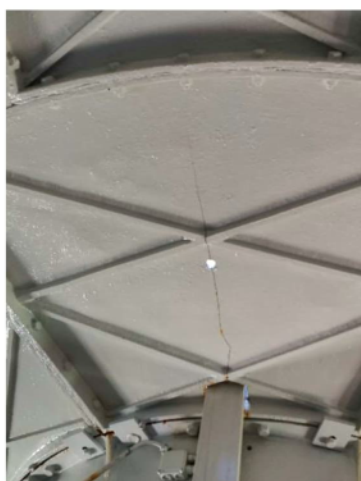
Foto 4: Scheuren in onderzijde vloer

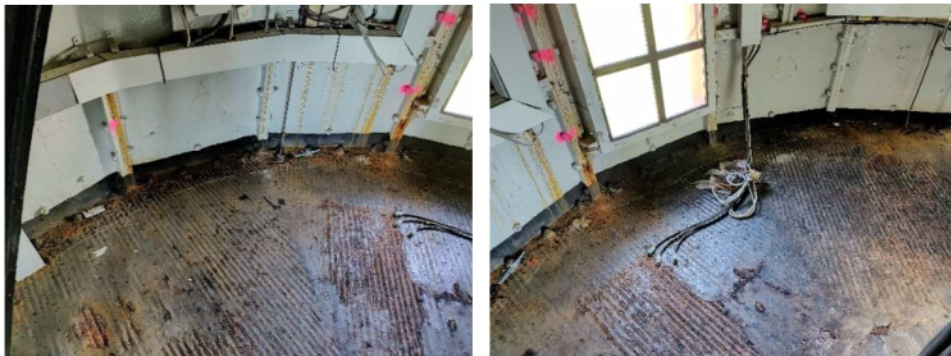
De aanwezige tangentele scheuren aan de schachtzijde zijn vaak over de volledige breedte van het vloersegment en de gescheurde segmenten sluiten veelal op elkaar aan (zie foto 5 en 6). De scheuren lopen echter niet door over de volledige omtrek.

Foto 5 en 6: Scheuren langs de schachtwand

Geadviseerd wordt om de toegang tot deze verdiepingvloeren te beperken tot maximaal 2 personen tegelijkertijd, waarbij de vloeren alleen verspreid mogen worden betreden.
