Bevindingen NEN 2767

ZL000147 • Vuurtoren

Zeedijk 5
4361SJ West Kapelle

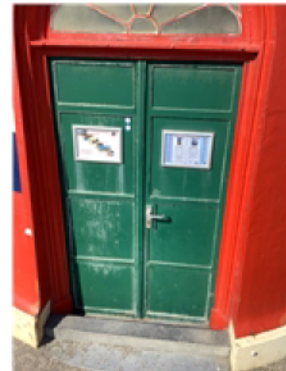
**ZL000147 • Vuurtoren
 Zeedijk 5 • West Kapelle**
Conditie 4
Buitendeur staal

Entreedeuuren

B7EM03 Filiformcorrosie bij stalen kozijnwerk

Ernst	Intensiteit	Omvang	Conditie	Risico/prioriteit
Ernstig	2	4	4	Monumentale waarde - gering effect Belevingswaarde en aanzien - gering effect Toename kosten en vervolgschade - gering effect

L: Entreedeuuren vuurtoren
 O: Zeeklimaat/achterstallig onderhoud
 G: Filiformcorrosie bij stalen deuren
 R: Hoge herselkosten/Esthetica
 O: Vervangen toegangsdeuren

Activiteit: 2022 Hvh
 Conform MJOP vervangen 1,00 pst

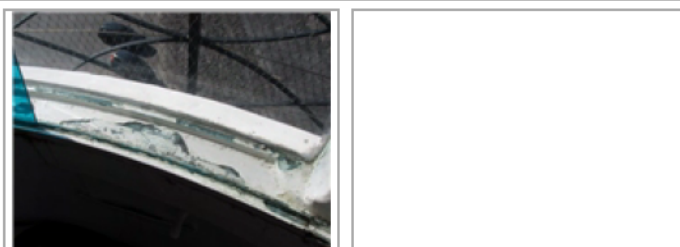
Binnenschilderwerk kozijn en raam staal

B11EM05 Afbladderen

Ernst	Intensiteit	Omvang	Conditie	Risico/prioriteit
Ernstig	3	3	4	Monumentale waarde - gering effect Belevingswaarde en aanzien - gering effect Toename kosten en vervolgschade - gering effect

L: Binnenkozijnen
 O: Achterstallig onderhoud/condens
 G: Afbladderen
 R: Hoge herstelkosten
 O: Schilderen

Activiteit: 2022 Hvh
 Conform MJOP schilderen 1,00 pst

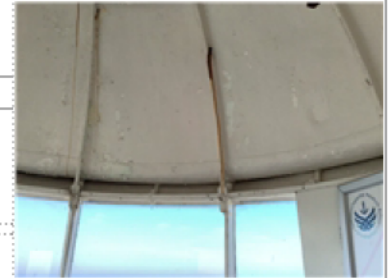
**ZL000147 • Vuurtoren
Zeedijk 5 • West Kapelle**
Conditie 2
Dakconstructie

Koepeldak

B5EW02 Lekkage

Ernst	Intensiteit	Omvang	Conditie	Risico/prioriteit
Ernstig	3	1	2	Monumentale waarde - matig effect Belevingswaarde en aanzien - matig effect Toename kosten en vervolgschade - ernstig effect

L: Dak (binnenzijde)
O: Lekkage/condensatie
G: Corrosie/lek sporten
R: Hoge herstelkosten
O: Nader onderzoek waar lekkage/condensatie vandaan komt

Activiteit: 2022 Hvh
Nader onderzoek 1,00 pst

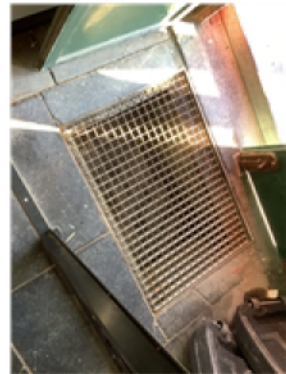
Vloerrooster staal

Vloerrooster entree

B4EM03 Corrosie aan dragende onderdelen

Ernst	Intensiteit	Omvang	Conditie	Risico/prioriteit
Ernstig	2	2	2	Belevingswaarde en aanzien - gering effect

- L: Vloerrooster t.p.v. entree
- O: Klimaatinvloeden
- G: Corrosie vloerluik
- R: Esthetica (toekomst veiligheid)
- O: Vloerrooster vervangen

Activiteit: 2022 Hvh
Conform MJOP vervangen 1,00 pst

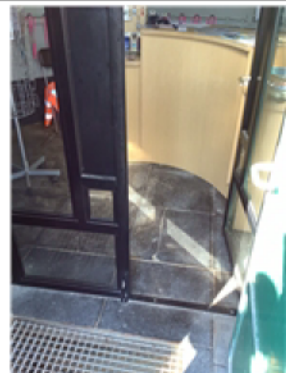
Vloerafwerking natuursteen

Begane grond

B9EM01 Breuk

Ernst	Intensiteit	Omvang	Conditie	Risico/prioriteit
Ernstig	3	1	2	Belevingswaarde en aanzien - matig effect

- L: Natuursteen vloerafwerking bgg
- O: Spanningsverschillen
- G: Scheurvorming/breuk
- R: Esthetica
- O: Herstellen scheurvorming/breuk

Activiteit: 2022 Hvh
Herstellen 1,00 pst

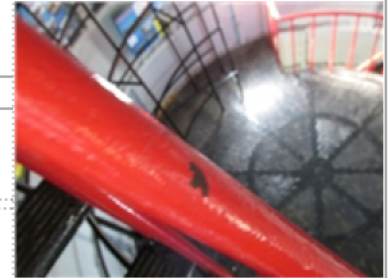
ZL000147 • Vuurtoren
Zeedijk 5 • West Kapelle
Conditie 2
Binnenschilderwerk hek metaal

Traphekken

B11EM04 Kale delen

Ernst	Intensiteit	Omvang	Conditie	Risico/prioriteit
Ernstig	3	1	2	Belevingswaarde en aanzien - gering effect Toename kosten en vervolgschade - gering effect

L: Hekwerken interieur
 O: Mechanische beschadigingen
 G: Kale delen
 R: Esthetica/vervolgkosten
 O: Ontroesten en schilderen

Activiteit: 2022 Hvh
 Herstellen: ontroesten en schilderen 1,00 pst

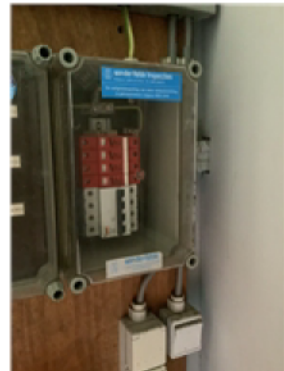
**ZL000147 • Vuurtoren
 Zeedijk 5 • West Kapelle**
Conditie 8
Overspanningsbeveiliging algemeen

Meterkast

E18GB02 Leidinginvoering niet deugdelijk uitgevoerd

Ernst	Intensiteit	Omvang	Conditie	Risico/prioriteit
Gering	1	0	0	Veiligheid - gering effect Gebruik en functioneren - gering effect

L: Meterkast
 O: Gebrek vanuit NEN 3140 gecostateerd
 G: Leidinginvoering niet deugdelijk uitgevoerd
 R: Niet visueel waar kunnen nemen tijdens NEN 2767 (omvang niet in kunnen vullen)
 O: Nader onderzoek

Activiteit: Hvh
 Nader onderzoek overspanningsbeveiliging 1,00 pst

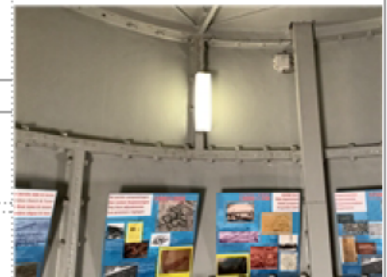
Conditie 2
Armaturen TL standaard lamel/gesloten

1e verd

E7GO01 Vervuiling

Ernst	Intensiteit	Omvang	Conditie	Risico/prioriteit
Serius	2	3	2	Gebruik en functioneren - gering effect Belevingswaarde en aanzien - gering effect

L: Armaturen aan de binnenzijde van de vuurtoren
 O: Achterstallig onderhoud
 G: Vervuiling TL armaturen
 R: Esthetica
 O: Reinigen van de vervuiling

Activiteit: Hvh
 Reinigen, vervuiling verwijderen 4,00 st
