## Bevindingen NEN 2767

ZH000164 • Vuurtoren

Groenedijk 62  
Ouddorp

Inspectiedatum: 25-6-2020

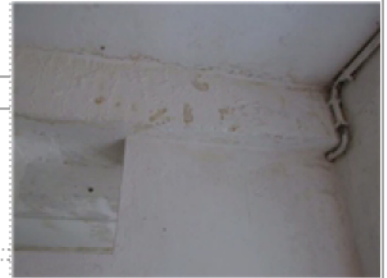
Dak bunker

B6EW02 Lekkage

Lekkage/vochtdoorslag bovenzijde wanden bunker, mogelijk door lekkage vanaf het dak van de bunker. Het dak van de bunker ligt onder een laag zand. De dakbedekking is niet zichtbaar. Mogelijk is er zelfs geen dakbedekking aanwezig. Oorzaak en oplossing ntb. Eerst een proefafgraving van het zand uitvoeren door aannemer.

Activiteit: 2021 Hvh  
 Nader onderzoek en herstellen 1,00 pst

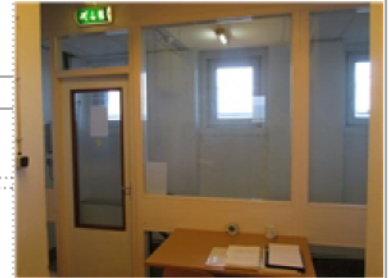
Trap 7e verdieping

B7EW01 Afdichting, manco

Oppervlakte draadglas te groot. Vervangen door brandwerende beglazing. Ca. 12 m2.

Vervangen door brandwerende beglazing. 1,00 pst

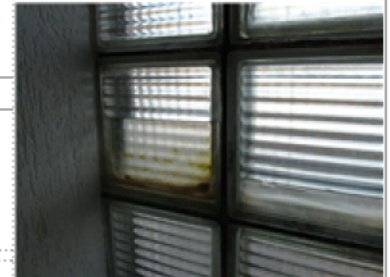
Gevels machinekamer

B2EW02 Lekkage

Er is incidenteel sprake van vochtintrede in de glasblokken. Mogelijk gevolg onvoldoende lichtinval en kans op stuk springen bij temperaturen onder nul graden. Wij adviseren om deze glasblokken te vervangen.

Vervangen lekkende glazen bouwstenen 1,00 pst

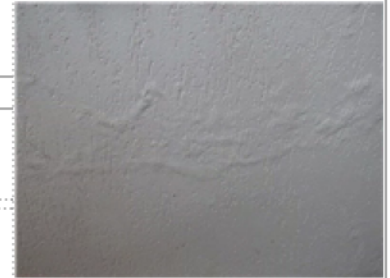
Gevel machinekamer

B2EW02 Lekkage

Vochtschade gevels machinekamer. Dient nog hersteld te worden.

Herstellen

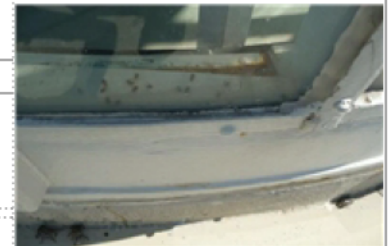
B7SB04 Gebreken aan kitwerken

Er is aanzienlijk sprake van veroudering van het kitwerk buiten rondom het enkelgals t.p.v. lichthuis. Wij adviseren om het kitwerk te vervangen.

Herstellen 10,00 pst

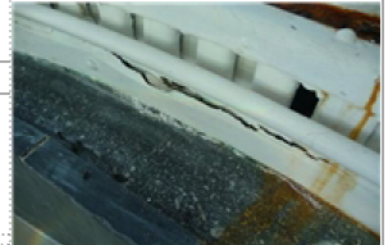
Stalen ring onder kozijnen lichthuis

B7EM02 Corrosie (verzinkt) stalen kozijnwerk

Er is sprake van roestvorming stalen kozijnen en inscheuring aan de afwerkings ring.  
 Vochtintrede kan het mogelijke gevolg zijn. Wij adviseren om het gebrek te herstellen.

Activiteit: 2021 Hvh  
 Herstellen 1,00 pst

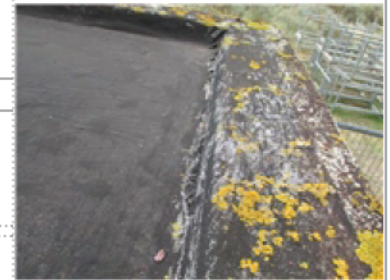
Garageboxen: dakranden

B6EW01 Afdichting, manco

Dakrandafwerking compleet verteerd. Dakrandafwerking kaal tot op en zelfs voorbij de  
 inlage (gaten)

Vervangen dakafwerking bitumen elders  
 opgenomen

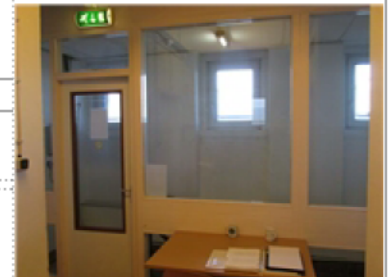
Kozijn 7e verdieping

Afdichting, manco

Oppervlakte draadglas 7e verdieping te groot. Zie ook het betreffende element.

Herstellen: zie element draadglas 1,00 pst

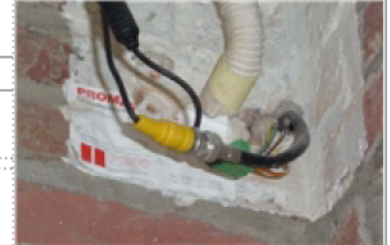
Er is regelmatig sprake van beschadigingen aan brandwerende afdichtingen. De gebreken zijn o.a. waargenomen in kelder, begane grond, 5de -6de verdieping. Nader onderzoeken naar brandscheidingen. Wij adviseren om brandwerende afdichtingen te herstellen.

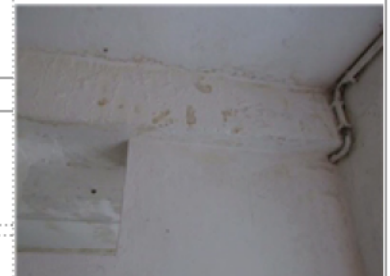
B3EW01 Vocht, optrekkend (met name dragend metselwerk)

Vocht aan bovenzijde wanden bunker, mogelijk door lekkage vanaf het dak. Zie verder bij dakafwerking bitumen van de bunker.

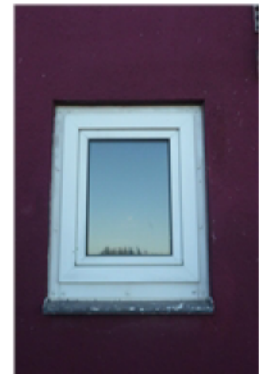
Plaatselijk is er sprake van verwerking/vervuiling van aluminium waterslagen. Dit gebrek is waargenomen bij diverse kozijnen in de gevel. Wij adviseren om de kozijnen te reinigen.

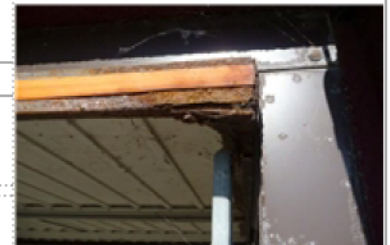
B7EM02 Corrosie (verzinkt) stalen kozijnwerk

Corrosie kanteldeuren: ontroesten en schilderwerk. Mogelijk is complete vervanging van de deuren goedkoper.

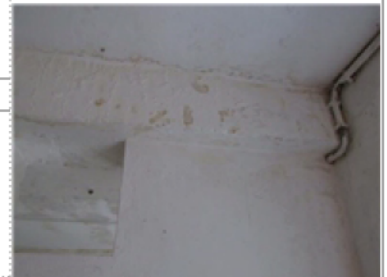
B8EW02 Vocht, doorslaand

Activiteit: 2021 Hvh  
Herstellen na herstel lekkage/vochtdoorslag 1,00 pst  
Herstel stucwerk bunker na herstel lekkage. Zie ook Dakafwerking bitumen en Binnenwanden van de bunker.

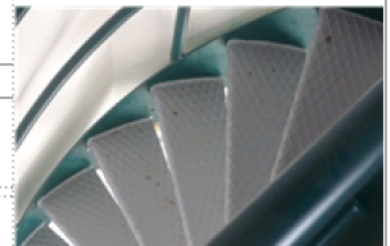
Er is incidenteel sprake van kleine beschadigingen aan het schilderwerk stalen trap. Het gebrek is o.a. waargenomen bovenste verdieping vuurtoren.

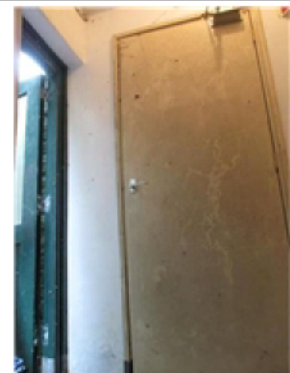
Reinigen vervuild binnenkozijn in bunker.

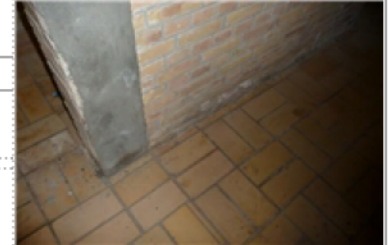
B3EW02 Zoutuitslag als gevolg van optrekken vocht

Er is incidenteel sprake van zoutuitslag als gevolg van vocht. Dit gebrek is waargenomen in de kelder en op de begane grond.

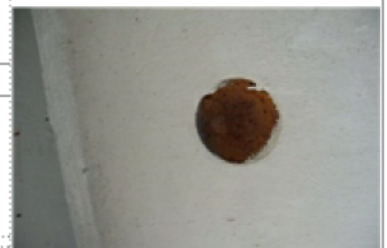
Er is incidenteel sprake van het ontbreken van afwerking coating. Mogelijk gevolg; sneller verouderen van de isolatie en vochtintreding. Wij adviseren om het gat af te werken met coating.

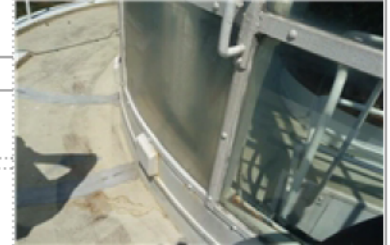
B11EM03 Corrosie ( &gt;1% van oppervlak)

Er is plaastelijk sprake van corrosie vorming door de vercoatinglaag op het staalwerk. Dit geldt ook voor de nog onbehandelde zendmasten van derden. Gevolg minder fraai aanzicht en op den duur is er sprake van sterkteverlies van staal. Wij adviseren om de corrosie te behandelen en vervolgens de vercoating laag aan te brengen. Dit geldt ook voor het nog onbehandelde staal (incl bevestigingen) van derden.

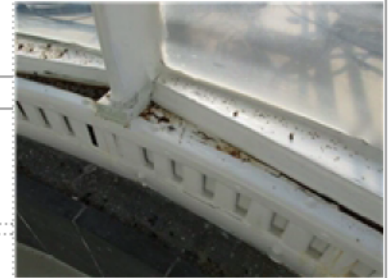
Er is plaatselijk sprake van afbladderen van het schilderwerk stalen raam 5de verdieping zowel aan de binnen en buitenzijde.  
 Dit gebrek is ook waargenomen op de 9de verdieping lichthuis.  
 Wij adviseren om het gebrek te herstellen.

Activiteit: Hvh  
 Confrom MJOP schilderen 1,00 pst

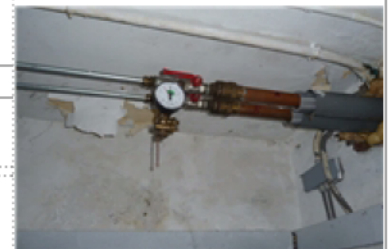
L: in bunker (niet in gebruik zijnde ruimten)  
 O: waarschijnlijk te vochtige omgeving  
 G: afbladderen verf  
 R: esthetisch  
 O: oude verflaag verwijderen en nieuwe aanbrengen

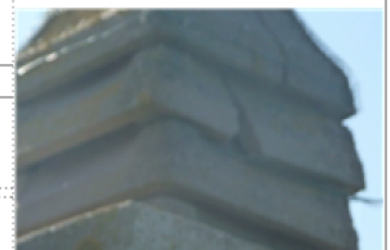
B2SC03 Scheuren niet constructief

L: in terrein links van vuurtoren  
 O: veroudering  
 G: scheurvorming  
 R: afbrokkelen, stukken kunnen omlaag vallen  
 O: vervangen

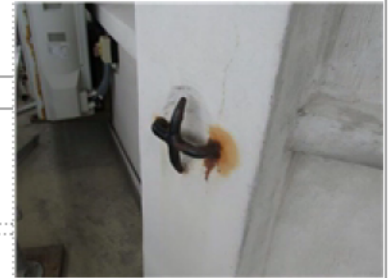
Omloop uitkijklokaal  
E10EW01 Corrosie

Corrosie stalen aanlijnogen in gevel omloop uitkijklokaal. Door de corrosie scheurt de betonnen gevel.

Activiteit: 2021 Hvh  
Herstellen 1,00 pst

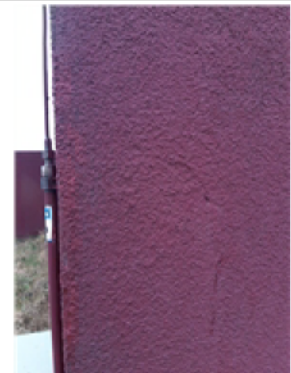
B2SC03 Scheuren niet constructief

Activiteit:  
Herstellen  
Er is plaatselijk sprake van scheurvorming. Dit gebrek is waargenomen in de buitengevel op zuidwestelijk hoek. We adviseren om deze scheur te herstellen.

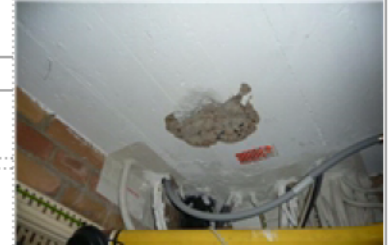
Er is incidenteel sprake van beschadigingen aan het plafond. Dit gebreken zijn nagenoeg waargenomen op alle verdiepingen. Wij dat adviseren om het plafond te herstellen.

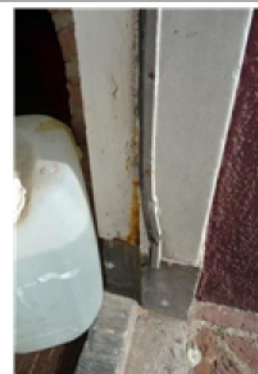
Er is incidenteel sprake van scheefstand van tochtstrip. Dit gebrek zit aan de onderzijde. Het gevolg is dat er tocht ontstaat en mogelijk vochtintrede tijdens een regenbui. Wij adviseren om de tochtstrip te vervangen,

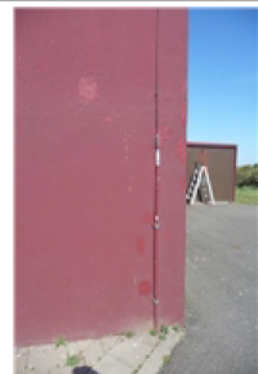
Activiteit:  
Conform MJOP scholderen  
Er is incidenteel sprake van lichte vervuiling zoals donkere verf plekken en meeuwen uitwerpselen.

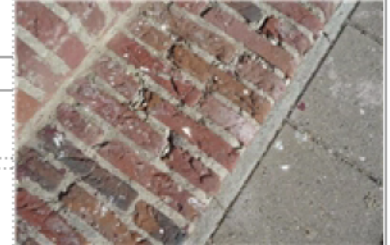
Er is incidenteel sprake van verwerking, verzanding van het voegwerk. Met als gevolg dat stukken voegwerk ontbreken. Hierdoor er kans extra inwaterering en bij vorst op extra scheurvormin. Wij adviseren om dit te herstellen.

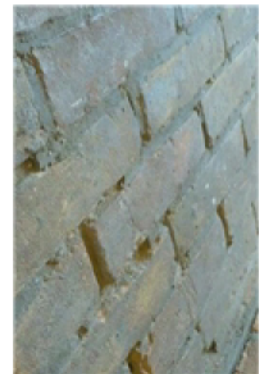
Er is incidenteel sprake van ontbrekend voegwerk. Dit gebrek is voornamelijk waargenomen bij schoonmetslewerk (inham) voor de ramen. Wij adviden om dit te herstellen

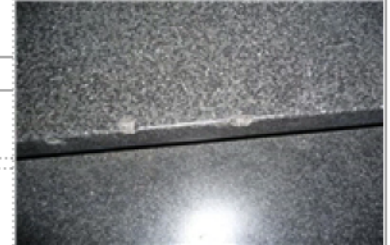
Er is incidenteel sprake van kleine beschadigingen aan de natuurstone trede. Dit gebrek is o.a. waargenomen 7de etage. Voorlopig geen actie.

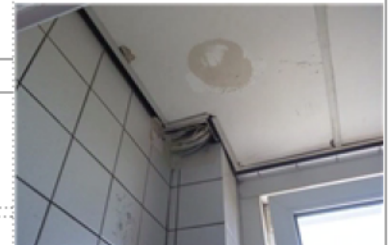
Er is incidenteel sprake van vervuiling / beschadiging van de plafond platen. Dit gebrek is o.a. waargenomen in de toiletruimte en in het kantoor van de vuurtorenwachter. Wij adviseren om deze plafond platen te vervangen / herstellen.

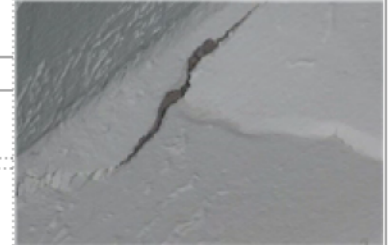
Er is incidenteel spraken van barsten in het schilderwerk/stucwerk. Tevens is het stucwerk incidenteel vervuild. Dit gebrek is waargenomen in de hal 7de verdieping nabij de keuken en 8ste verdieping kantoormuimte vuurtorenwachter. Wij adviseren om dit te herstellen gelijktijdig met het MJOP.

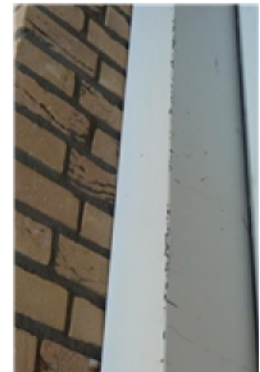
Er is incidenteel sprake van beschadigingen aan schilderwerk stalen kozijnen lift. De gebrek is waargenomen op de begane grond, 3de en 6 de verdieping. Wij adviseren om dit te herstellen gelijktijdig met het MJOP.

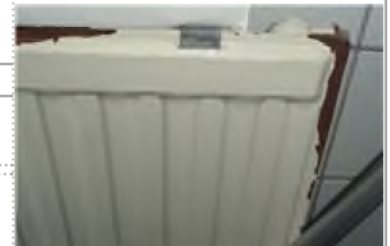
Er is incidenteel sprake van een aangetaste radiator. Dit gebrek is waargenomen in de toiletruimte 7de verdieping.

Wij adviseren om de radiator te vervangen conform MJOP.

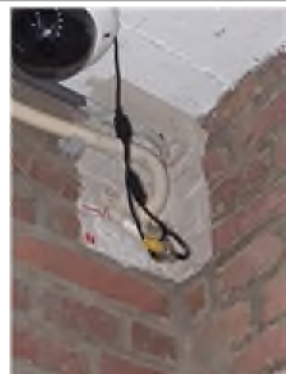
E14EC01 Beschadiging (scheuren/gaten/deuken) brandwerende afdichting

Er is plaastelijk sprake van aangebrachte bekabeling door brandwerende afdichting, dit is niet toegestaan. Kabel is ook niet aangesloten. Wij adviseren om dit gebrek te herstellen.

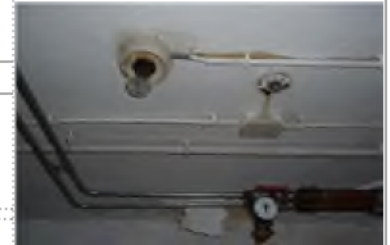
Er is incidenceel sprake van het ontbreken melder. Dit gebrek is waargenomen in de bunker. Daar er verder geen gegevens beschikbaar ter plaatsen zijn adviseren wij om dit nader te onderzoeken.

Activiteit: Hvh  
 Naar onderzoek 1,00 pst

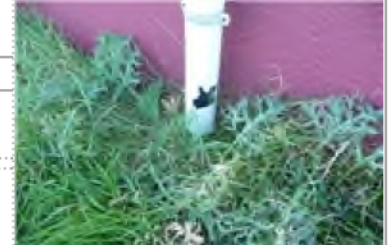
Er is incidenteel sprake beschadiging aan hemelwaterafvoer. Dit gebrek is waargenomen achterijde van de garage. I.v.m. snij gevaar adviseren wij om hemelwaterafvoer te vervangen.

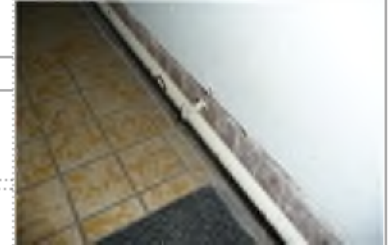
Er is incidenteel sprake van loszittende bevestigingsbeugel. Gebrek is waargenomen in traphal naar 7de verdieping. Wij adviseren om het gebrek te herstellen.

Activiteit: 2021 Hvh  
 herstellen 1,00 pst

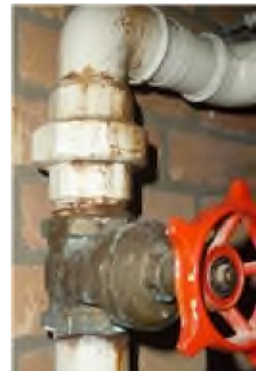
Er is sprake van vervuiling / roestvoering koppeling afsluiter. Wij adviseren om te herstellen. Roestvorming is ook aanwezig leidingwerk, mee herstellen. Gebrek is waargenomen op de 3de verdieping. Exterieur is er roestvoering waargenomen bij vulpunt. Dit gebrek zit aan de rechtserzijde van de vuurtoren. Wij adviseren om de roestvorming te behandelen.

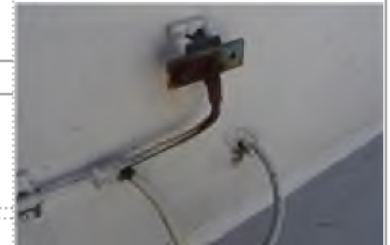
E2EM01 Corrosie

Er is incidenteel sprake corrosievorming op de bevestigings van de bliksembeveiligingsdraad. Dit gebrek is o.a. waargenomen op de buitenring verdieping 8 vuurtorenwachter. Wij adviseren omde corrosie te behandelen en te verven.

Activiteit: Hvh  
 herstellen 1,00 pst
