Waar rivierverruiming niet mogelijk was, zijn aanvullende dijkverbeteringen uitgevoerd. Langs de Lek en Nederrijn tussen Hagestein en Opheusden zijn delen van de dijk verbeterd.

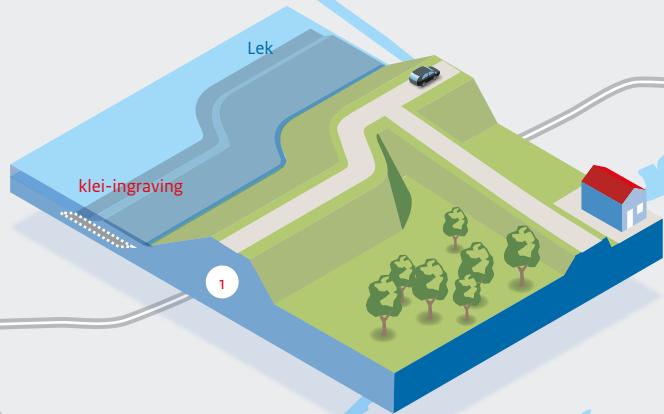
1 Er is klei ingegraven onder maaiveld om een waterafsluitende laag te creëren. Hiermee werden grondwaterstromen onder de dijk voorkomen en bleef de dijk stabiel.

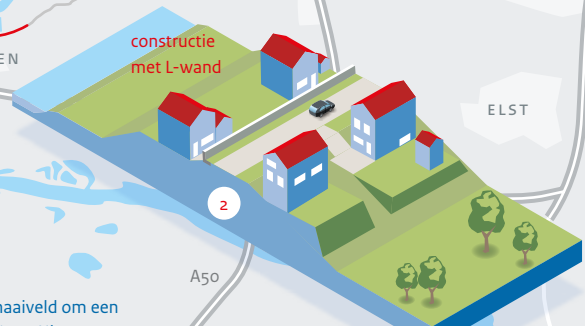
2 Vanwege ruimtegebrek door de historische bebouwing aan weerszijden van de dijk in Rijswijk (beschermde dorpsgezicht) is er een L-wand geplaatst om de dijk te verbeteren. De L-wand is een betonnen keermuur met coupures ter hoogte van de inritten van de woningen.
