Westdijk Bunschoten-Spakenburg: PvA TGG-toepassing

Plan van aanpak grond- en oppervlaktewater-
verontreiniging door TGG-toepassing in de Westdijk

**Westdijk TGG-toepassing:
milieukundige bodemsituatie en
onderzoeksvoorstel**

Opzet aanvullend onderzoek

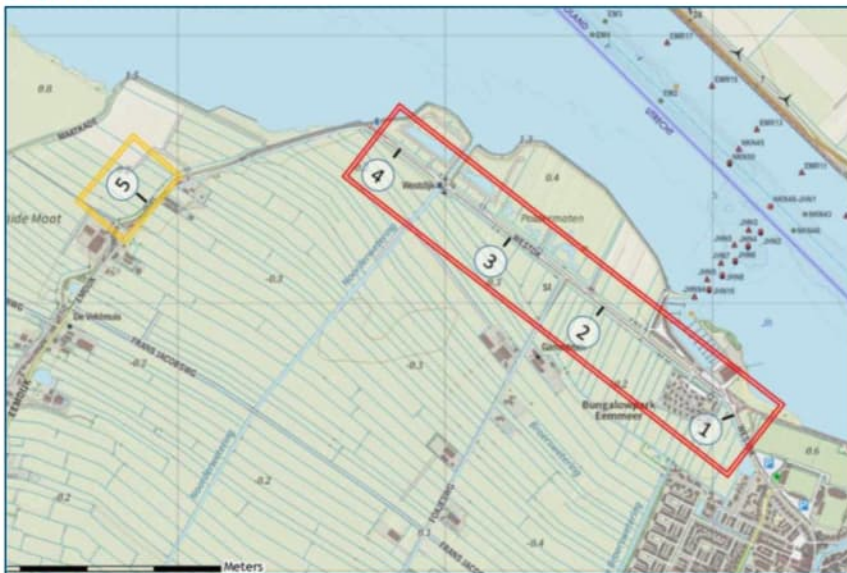
Figuur 1: Locatie Westdijk (rood kader). De aangegeven punten 1 t/m 4 zijn de transecten waar gemeten wordt. Nummer 5 is de referentie transect.

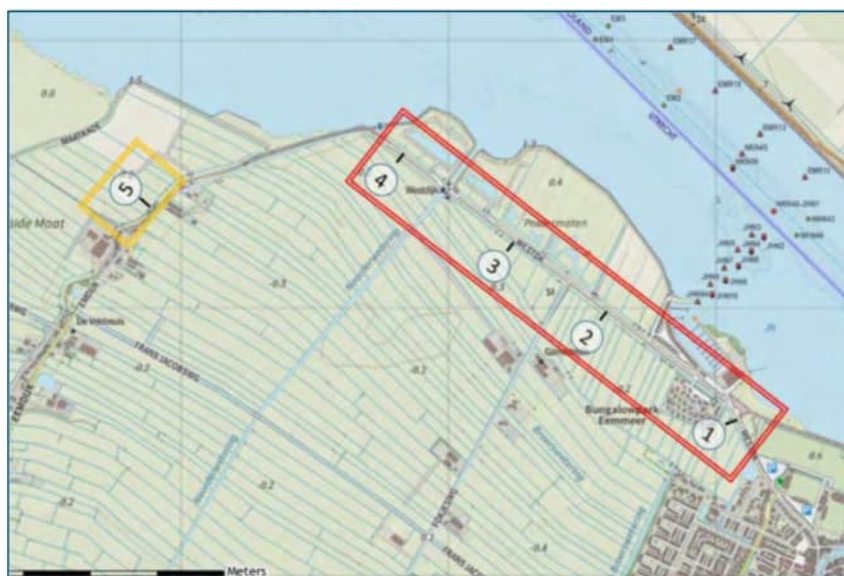
Figuur 1: toepassingslocatie Westdijk (rood kader)

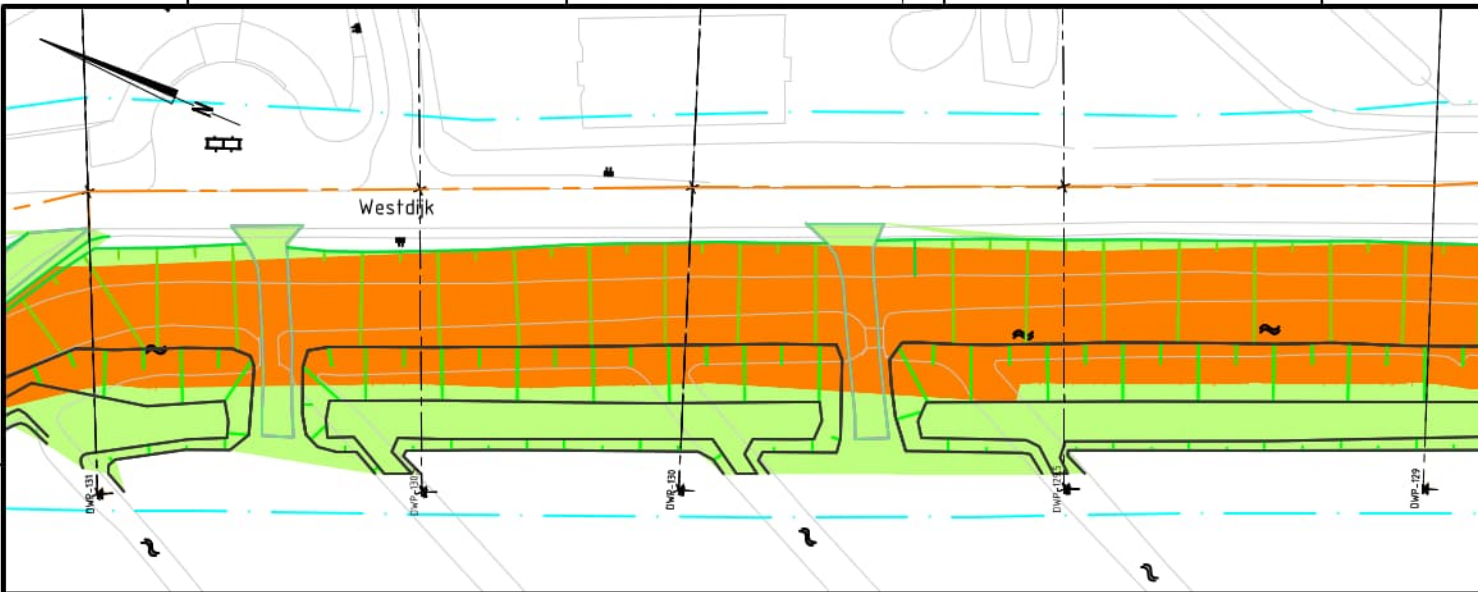
Ligging en dwarsdoorsneden

In bijlage 1 is een overzichtskaart en dwarsdoorsneden opgenomen met de ligging van de TGG in het dijklichaam. Over een lengte van ongeveer 2,5 kilometer is TGG toegepast in de binnenberm van het dijklichaam.
