Westdijk Bunschoten/Spakenburg: Toepassing Thermische Gereinigde Grond (TGG)

² Rapportage bodemsituatie in relatie tot artikel 13 wet
bodembescherming

Klant: Waterschap Vallei en Veluwe

Referentie: T&PBD9964R001D0.1

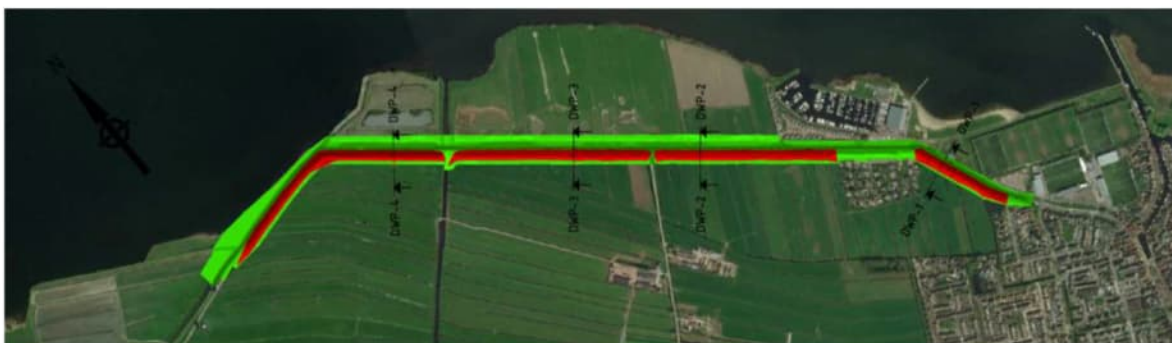
Figuur 1.1: ligging Westdijk (groen) met TGG-toepassing (rood)

Het Waterschap Vallei & Veluwe (WSVV) heeft de Westdijk in Bunschoten/Spakenburg versterkt om aan de huidige normen voor dijkveiligheid te gaan voldoen. Deze versterking is onderdeel van het hoogwaterbeschermingsprogramma (HWBP). De dijkversterking van de Westdijk is uitgevoerd in 2016 en afgewerkt in 2017 en bestaat uit het vergroten van de binnenberm van de dijk. In de kern van de aanberming is thermisch gereinigde grond (TGG) toegepast, als **dekleding** is klei toegepast. Door een slappe ondergrond (mineraalarm veen) is de oorspronkelijke bodem ingeklonken waardoor de TGG-toepassing deels onder de grondwaterspiegel is komen te liggen. In figuur 1.1 is de ligging van de Westdijk (groen) met de TGG-toepassing (rood) weergegeven.

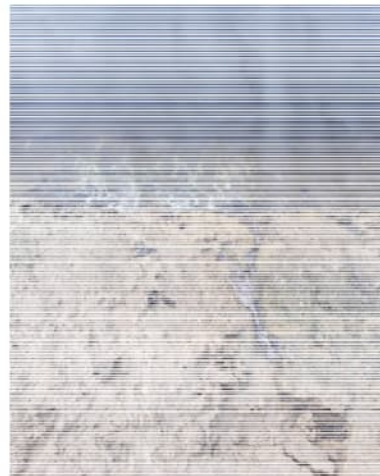
Figuur 4.4: foto met lekkage uit talud aanberming

- Het grondwater in het dijklichaam staat ongeveer 1,6 meter hoger als het polderpeil in de sloot.
- Het grondwater staat zo hoog in de dijk vanwege de aanvoer van hemelwater en de slechte doorlatendheid van het materiaal, TGG, de kleilaag en de (mineraal arme) veenlaag. De veenlaag is 2,5 meter gezet tijdens het aanbrengen van de TGG waardoor de vezels compact zijn geworden en een slechte verticale doorlatendheid hebben.
- Bij de overgang talud/sloot is de waterdruk van het dijklichaam het hoogst. Dit blijkt ook uit het grondwatermodel. In figuur 4.3 is de waterdruk in de TGG aangegeven ten opzichte van het niveau van het oppervlaktewater in de sloot. Dit wordt bevestigd door het gebrek aan groei van gras en visueel waarneembare lekkage uit het talud ter plaatse van de overgang (figuur 4.4).
