Inventariserend onderzoek TGG in RWS- werken

19 oktober 2018

Titel	Inventariserend onderzoek TGG in RWS-werken
Opdrachtgever	Rijkswaterstaat
Projectleider	[Redacted]
Auteur(s)	[Redacted]
Projectnummer	1248710
Aantal pagina's	44
Datum	19 oktober 2018
Handtekening

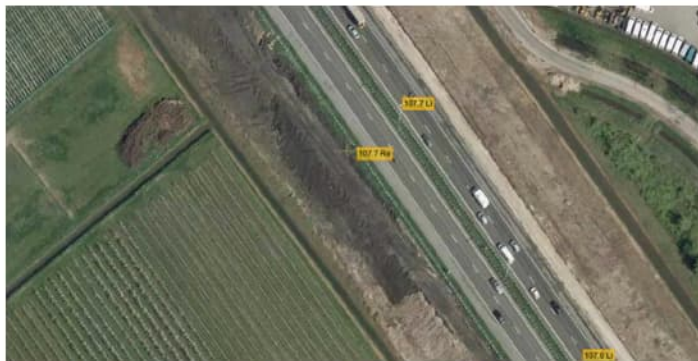
Figuur 4.1 Luchtfoto 2009 (bron: Globespotter), verbreding A2, km 107.7

Op basis van de in de meldingen opgegeven coördinaten en luchtfoto's ten tijde van de werkzaamheden, is een inschatting gemaakt van het gebied waarin de TGG is opgebracht. In totaal betreft het een traject van circa 3,8 km (tussen km 105.6 en km 109.4). In bijlage 3 is dit op een kaart weergegeven. Circa 590 meter van het traject is gelegen in de uiterwaarde van de Maas.

Op basis van de luchtfoto's wordt aangenomen dat er geen isolatiemaatregelen zijn getroffen, anders dan het aanbrengen van een asfaltverharding. Tevens wordt aangenomen dat de TGG direct op het maaiveld is opgebracht.

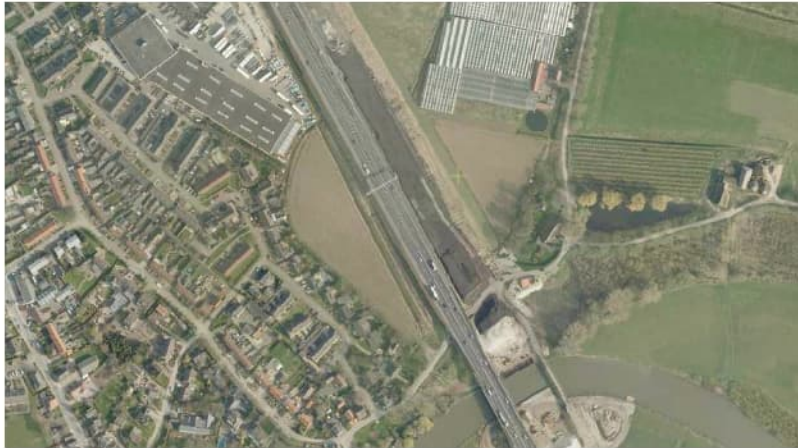
Figuur 4.2 Luchtfoto 2008 (bron: Globespotter), A2 aanleg brug over de Linge

Op basis van gegevens in DINO-loket is er niet sprake van een continue kleilaag aan maaiveld. De bodem bestaat deels uit zand. Hierdoor is er niet volledige afdichting aan de onderzijde. Er is niet bekend of er isolerende maatregelen voorzieningen aan de bovenzijde zijn getroffen, anders dan de asfaltverharding van de rijbaan.

Deze locatie ligt grotendeels in of nabij een natuurgebied (uiterwaarden / oevergebied van de Linge) waardoor er sprake is van een gevoelige omgeving. Daarnaast vindt er theoretisch veedrenking plaats nabij de locatie.

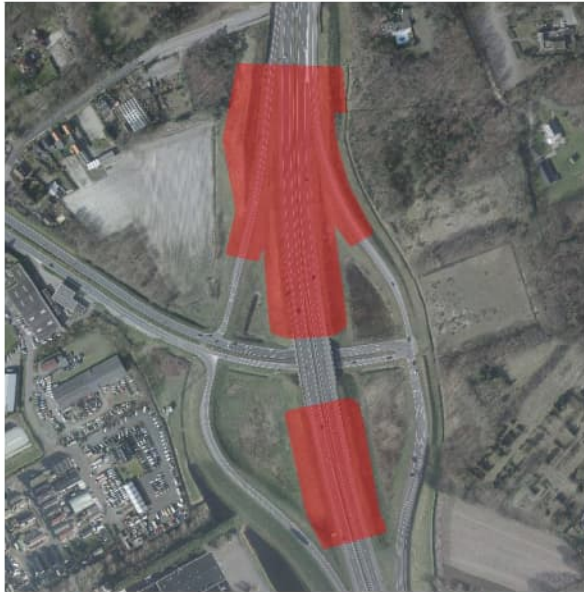
Figuur 4.3 Luchtfoto 2017 (bron: Globespotter), locatie 9.1: A4, aansluiting op de Randweg Oost / N286 in Bergen op Zoom. In rood de toepassing van TGG.

Er is sprake van een duurzame bovenafdichting en uit de inspectie van 2010 blijkt het te voldoen aan de ontwerpeisen. Aan de onderzijde is plaatselijk sprake van veen of klei in de oorspronkelijke bodem, maar niet in alle boringen die in DINO-loket zijn opgenomen. Daarom is er geen volledige afdichting aan de onderzijde.

Op enige afstand van de locatie (400 meter oostelijker) is een NNN-gebied en drinkwaterbeschermingsgebied aanwezig. Theoretisch is er veedrenking in de omgeving mogelijk. Hiermee wordt de omgeving als matig gevoelig ingeschat.

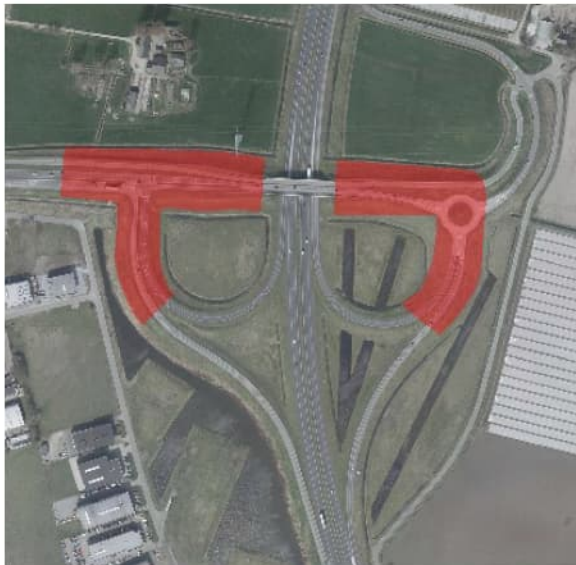
Figuur 4.4 Luchtfoto 2017 (bron: Globespotter), locatie 9.2: A4, aansluiting op de Randweg Oost / N286 in Halsteren. In rood de mogelijke toepassing van TGG.

Er is sprake van een duurzame bovenafdichting en uit de inspectie van 2010 blijkt het te voldoen aan de ontwerpisen. Aan de onderzijde is plaatselijk sprake van veen of klei in de oorspronkelijke bodem, maar niet in alle boringen die in DINO-loket zijn opgenomen. Daarom is er geen volledige afdichting aan de onderzijde.

De omgeving is niet gevoelig, omdat er theoretisch geen veedrenking is en voornamelijk bos.

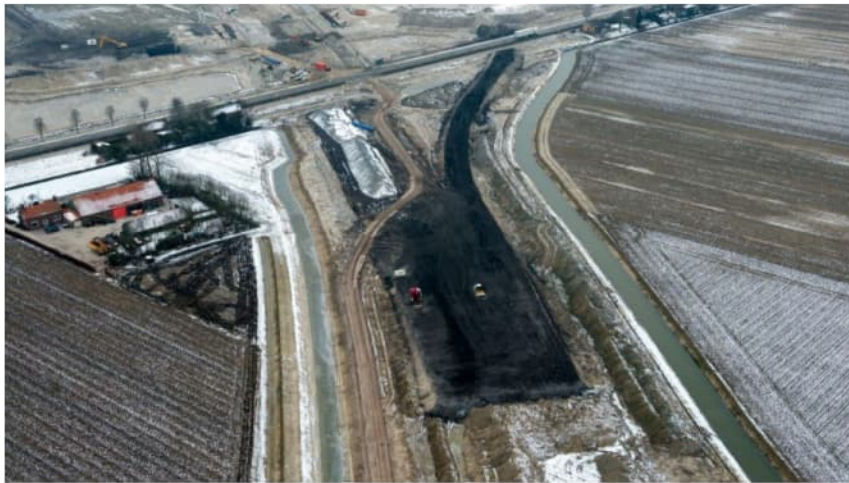
Figuur 4.5 Foto locatie 10: Aanleg A4 12 februari 2013, bron: Rijkswaterstaat

Er zijn geen gegevens over de NAP-hoogte van de onderzijde van de toepassing van TGG. Op enkele foto's is zichtbaar dat het materiaal direct op het oorspronkelijke maaiveld is opgebracht. Hier is bij de effectenbeoordeling vanuit gegaan.

Tevens is aangenomen er geen isolatiemaatregelen zijn getroffen, anders dan het aanbrengen van asfaltering.

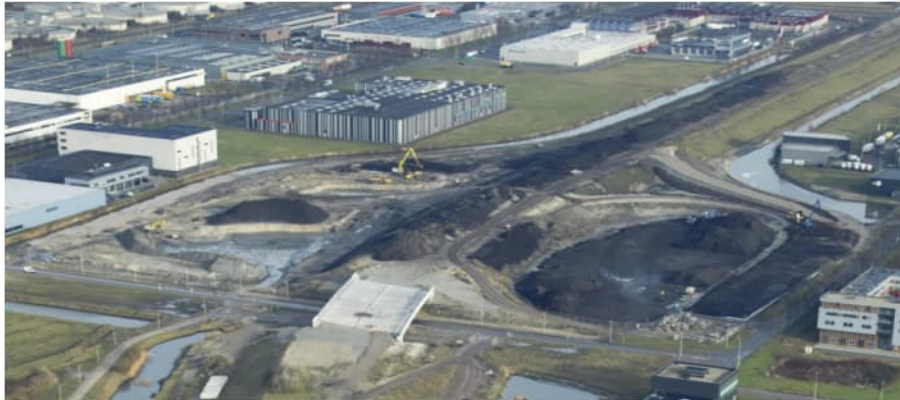
Figuur 4.6 Werkzaamheden aanleg Westrandweg km 13.5, 10 januari 2011 (bron: beeldbank Rijkswaterstaat)

Op basis van de toepassing van TGG direct op het oorspronkelijke maaiveld is het mogelijk dat TGG raakt met het grondwater. Er wordt aangenomen dat er geen absolute drooglegging is. De oorspronkelijke bodem bestaat grotendeels uit veen waardoor er voldoende afdichting is aan de onderzijde. Aan de bovenzijde is er deels afdichting door asfalt, maar aangenomen wordt dat de afdichting bij het talud onvoldoende is om infiltratie tegen te houden.

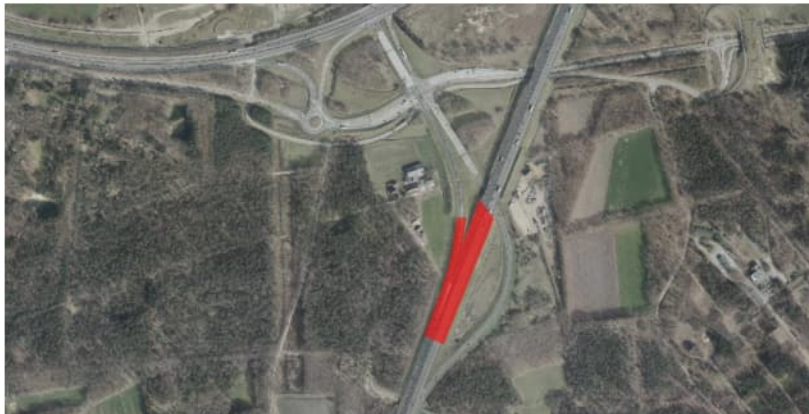
Figuur 4.7 Luchtfoto 2017 (bron: Globespotter), Knooppunt Paalgraven. In rood de toepassing van TGG.

Pas na de aanleg is de TGG als een categorie 2 bouwstof geclassificeerd (op basis van de emissies van bromide en sulfaat), waardoor na de aanleg nog isolerende voorzieningen aangebracht moesten worden. Dit is als volgt gerealiseerd:

- Middenberm is verhard met STAB (steenasfaltbeton), regenwater wordt afgevoerd
- Rijbaan (asfaltverharding) is onderdeel van de afdichting
- Schouder/berm: 7 - 10 cm trisoplast, afgespoten met bitumen om invloed van dooizout tegen te gaan
- Berm/talud: HDPE-folie voor zover noodzakelijk (niet over gehele lengte van het talud)

Gezien de ligging van de onderzijde van de bouwstof op circa 15,0 m +NAP en de GHG van 14,1 m +NAP, is volgens het monitoringsrapport voldaan aan de droogleggingseis.
