## Tauw

Inventariserend onderzoek Thermisch  
Gereinigde Grond in Rijkswaterstaat-  
werken

29 april 2019

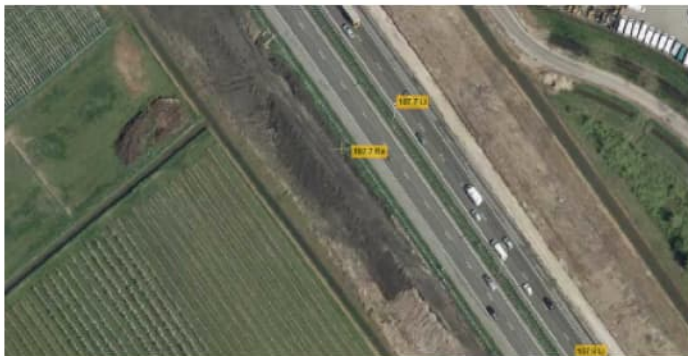
Figuur 4.1 Luchtfoto 2009 (bron: Globespotter), verbreding A2, km 107.7

Op basis van de in de meldingen opgegeven coördinaten en luchtfoto's ten tijde van de werkzaamheden, is een inschatting gemaakt van het gebied waarin de TGG is opgebracht. In totaal betreft het een traject van circa 3,8 km (tussen km 105.6 en km 109.4). In bijlage 3 is dit op een kaart weergegeven. Circa 590 meter van het traject is gelegen in de uiterwaarde van de Maas.

Op basis van de luchtfoto's wordt aangenomen dat er geen isolatiemaatregelen zijn getroffen, anders dan het aanbrengen van een asfaltverharding. Tevens wordt aangenomen dat de TGG direct op het maaiveld is opgebracht.

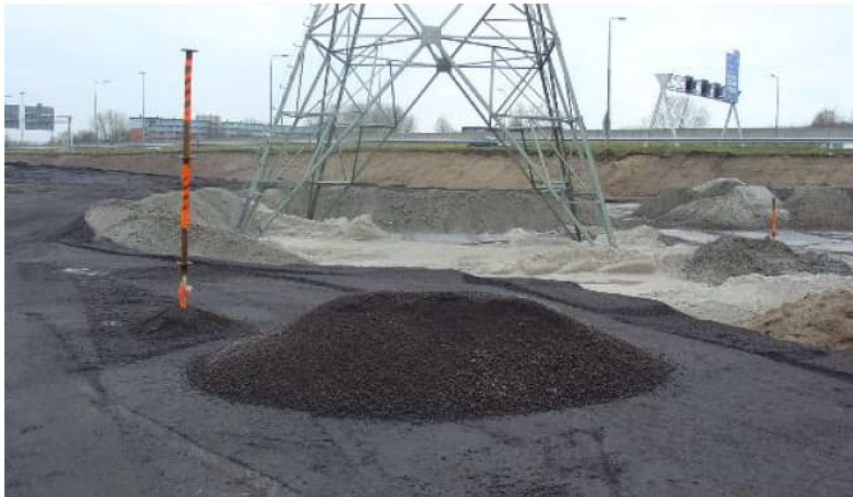
*Figuur 4.2 Locatiefoto ten tijde van demping in 2007 (bron: medewerker Rijkswaterstaat)*

De op de foto zichtbare zwarte laag is vermoedelijk een halve meter dik. Er is echter niet bekend of er ook dieper en onder de grondwaterstand TGG is toegepast, maar op de foto lijkt het dat onder de TGG zand is aangebracht. Op basis van vergelijking van historische en huidige topografische kaarten is de TGG over een oppervlak van maximaal 11.000 m<sup>2</sup> opgebracht. Het huidige maaiveld ter plaatse van de mast ligt op een hoogte van circa 3,4 m+NAP. Het wegdek van de naastgelegen A2 bevindt zich op circa 9,5 m+NAP.

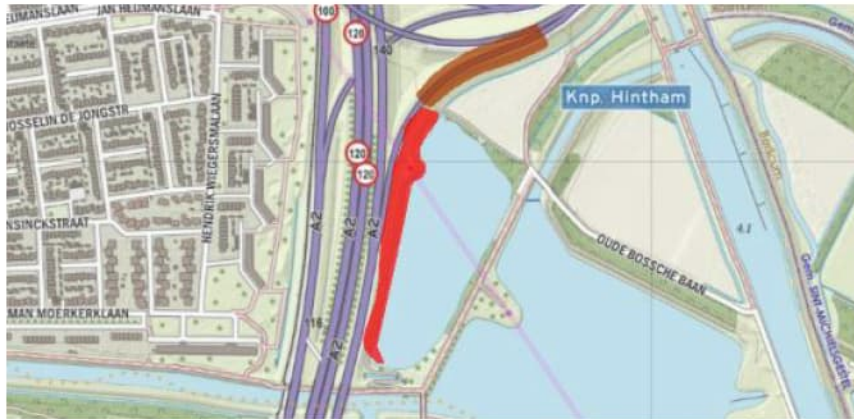
Figuur 4.3 Ligging TGG (rood) en AVI-bodemas (bruin) bij de Steenenkamerplas, knooppunt Hintham

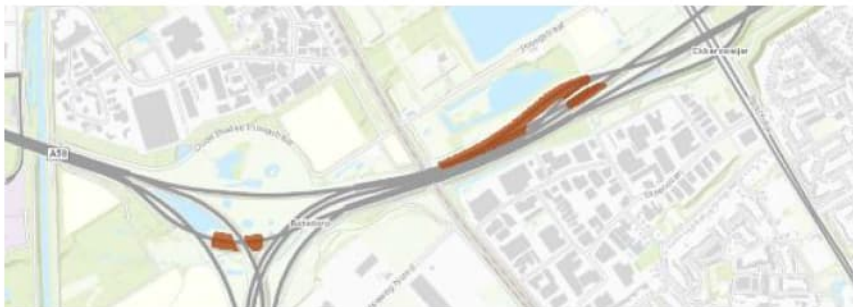
Figuur 4.5 Toepassing AVI-bodemas Batadorp en Ekkerswijer (Bron: GIS-bestand en basisrapport)

Er is een basisrapport beschikbaar voor de knooppunten Batadorp en Ekkerswijer. In totaal is daar circa 477.760 ton AVI-bodemas toegepast. Ter plaatse van knooppunt Batadorp is circa 153.600 ton en ter plaatse van knooppunt Ekkerswijer circa 324.160 ton. De ophoging is voorzien van een combinatie afdichting van een LDPE-folie, een bentonietmat, een HDPE-folie en plaatselijk een geogrid met drainagemat. De ophoging is aangelegd in 2007. In het basisrapport is niet aangegeven dat er ook TGG is toegepast.

De terpen van AVI-bodemas zijn aangelegd door Heijmans. Deze aannemer heeft ook de terpen bij locaties A4 Halsteren en A4 Bergen op Zoom ontworpen. In die terpen is onder het bodemas een laag thermisch gereinigd zand toegepast als ophoogzand (1,00 tot 1,15 m dik). Indien zowel onder de toepassing van bodemas bij Batadorp als Ekkerswijer een ophoging met TGG aanwezig is, dan heeft deze op basis van de hoeveelheden in de gevonden **BBkBBK**-meldingen een dikte van circa 1,1 meter. In het basisrapport is aangegeven dat de onderkant van de AVI-bodemas tussen 17,6 en 18,0 meter +NAP ligt (deze waarden zijn afgeleid uit de as built tekeningen). Als er inderdaad een ophooglaag van TGG is toegepast, dan ligt de basis daarvan tussen 16,5 en 17,9 m+NAP. De terpen van bodemas maken reeds onderdeel uit van een monitoringsprogramma.

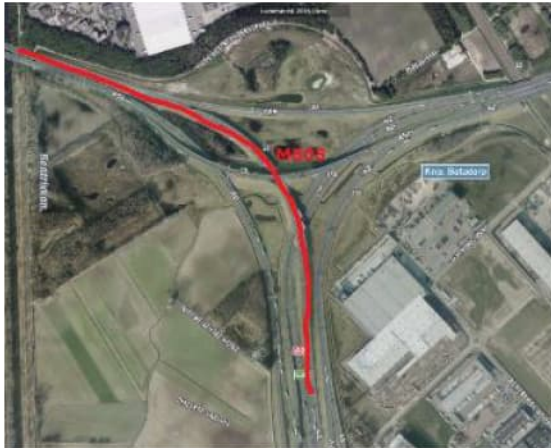
Figuur 4.6 Globale ligging MB05 (bron: RWS medewerker)

Hierbij zijn meer dan 300 **BBK**-meldingen gevonden, waarvan is vastgesteld dat voor meerdere het ATM-zand en inderdaad TGG betreft wat is toegepast binnen MB05. Daarna is nagegaan waar MB05 zich bevindt binnen knooppunt Batadorp. Andere medewerkers die destijds bij het project betrokken zijn geweest geven aan dat As MB05 loopt van A2 Re 12,4 tot A2 Re 13,7. Dit is de hoofdrijbaan vanaf Randweg Eindhoven door knooppunt Batadorp in de richting van Tilburg. In de volgende figuur is de globale ligging aangegeven.

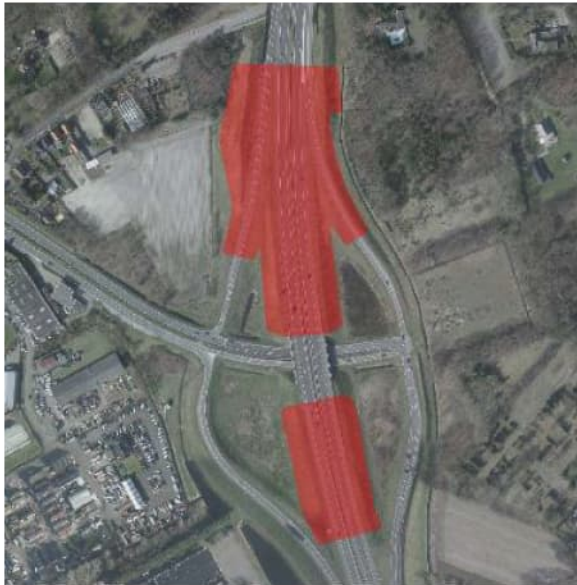
Figuur 4.8 Luchtfoto 2017 (bron: Globespotter), locatie 9.1: A4, aansluiting op de Randweg Oost / N286 in Bergen op Zoom. In rood de toepassing van TGG

De aanleghoogte van bodemas in de zuidelijke terp ligt tussen 5,0 en 5,1 m +NAP, in de noordelijke terp tussen 4,7 en 5,4 m +NAP (toename in noordelijke richting). Dit impliceert dat de onderzijde van de laag TGG zich tussen 3,2 en 4,4 m + NAP bevindt. De basisrapportage geeft een indicatieve GHG van +3,75 en +4,0 m +NAP. Volgens de regionale gegevens bevindt de GHG zich op 0,2 m -mv. Met de ontgraving van 0,5 meter van het oorspronkelijke maaiveld betekent dit dat de TGG zich gedeeltelijk onder de gemiddeld hoogste grondwaterstand bevindt en er geen drooglegging is.

Er is sprake van een duurzame bovenafdichting en uit de inspectie van 2010 blijkt het te voldoen aan de ontwerpisen. Aan de onderzijde is plaatselijk sprake van veen of klei in de oorspronkelijke bodem, maar niet in alle boringen die in DINO-loket zijn opgenomen. Daarom is er geen volledige afdichting aan de onderzijde. De omgeving is niet gevoelig.

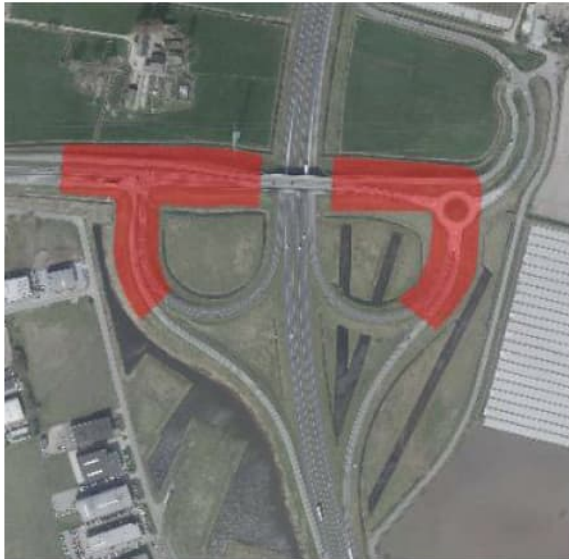
Figuur 4.9 Luchtfoto 2017 (bron: Globespotter), locatie 9.2: A4, aansluiting op de Randweg Oost / N286 in Halsteren. In rood de mogelijke toepassing van TGG

Er is sprake van een duurzame bovenafdichting en uit de inspectie van 2010 blijkt het te voldoen aan de ontwerpisen. Aan de onderzijde is plaatselijk sprake van veen of klei in de oorspronkelijke bodem, maar niet in alle boringen die in DINO-loket zijn opgenomen. Daarom is er geen volledige afdichting aan de onderzijde.

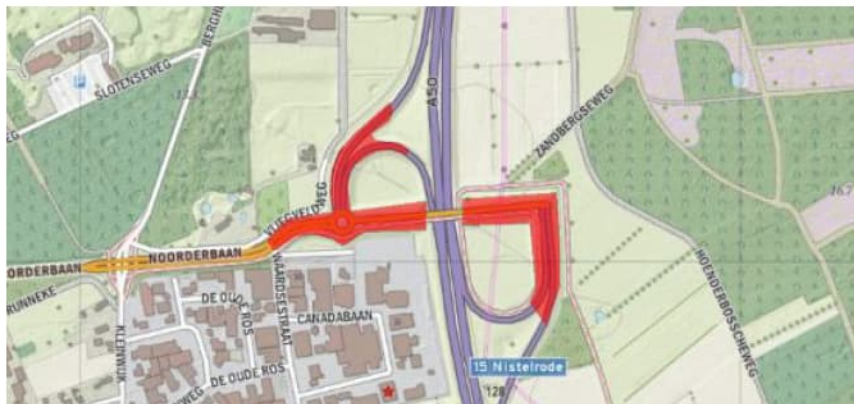
Figuur 4.13 A50, afrit 15, Aansluiting Nistelrode. Ligging mogelijke toepassing TGG.

Op basis van het Actueel Hoogtebestand Nederland is in onderstaande figuur een inschatting gemaakt van het gebied waarbinnen TGG als ophoogzand zou kunnen zijn gebruikt. Het betreffen oppervlaktes van respectievelijk maximaal 11.000 en 14.000 m<sup>2</sup> (totaal 25.000 m<sup>2</sup>). De maximale hoogte is circa 20 m+NAP, maaiveld van de omgeving ligt op 12,8 à 15,0 m+NAP. De maximale dikte van het pakket TGG is waarschijnlijk 4,5 meter (op basis van hoogte van het werk, maaiveldhoogte en algemene gegevens over opbouw van wegen). Op basis van de omvang van de terpen is niet meer dan respectievelijk 35.000 en 20.000 m<sup>3</sup> TGG toegepast. Dit is op basis van een absoluut worst case inschatting. Maar mogelijk zal het een veel kleiner volume betreffen. Van afdichting anders dan de aanwezige asfaltverharding is verder niets bekend.

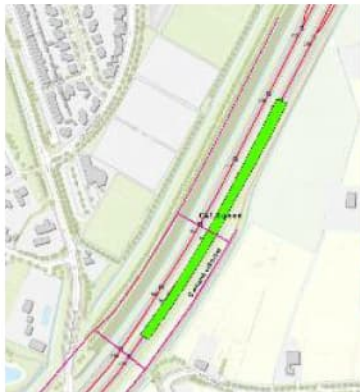
*Figuur 4.16 Locatie 14.2 A58 omlegging Etten-Leur, vermelding toepassing cat 2 grond km 76.958 - 76.608 (bron: GIS-bestand RWS ZN).*

Van Rijkswaterstaat Zuid-Nederland is een GIS-bestand ontvangen waarin twee toepassingen van categorie 2 grond zijn aangegeven. De ligging is weergegeven in onderstaande figuur. Elke weergegeven contour heeft een oppervlakte van circa 5.000 m<sup>2</sup>. Het GIS-bestand bevat verder geen informatie of dit TGG betreft.

Uit het archiefbezoek bij RWS is gekomen dat de hierboven getoonde contouren Cat 2 grond inderdaad uit TGG bestaan. Het blijkt dat uiteindelijk de TGG niet is afgedekt met folie of iets dergelijks. Uit mondelinge informatie blijkt dat er destijds niet tot afdekking is besloten omdat er sprake was van een onderafdichting en men middels bemonstering had vastgesteld dat er geen verontreiniging van het onderliggende grondwater was opgetreden. Er is destijds een plan van aanpak voor afdichting opgesteld, maar is echter niet uitgevoerd.

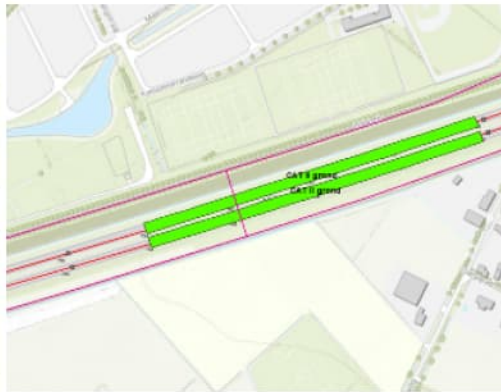
*Figuur 4.17 Locatie 14.3 A58 omlegging Etten-Leur, vermelding toepassing cat 2 grond km 77.008 - 78.408 (bron: GIS-bestand RWS ZN).*

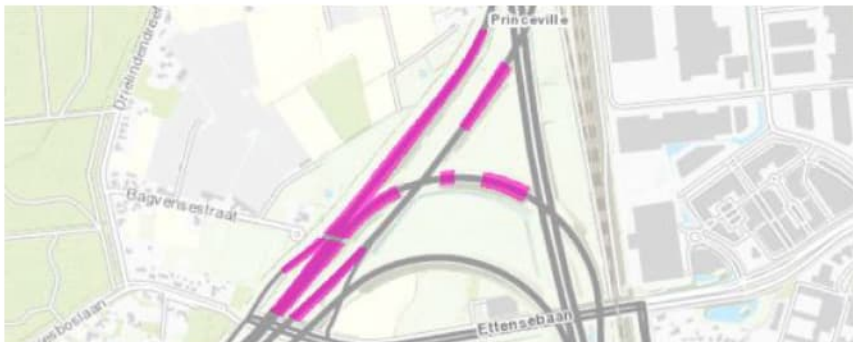
Figuur 4.25 Ligging TGG-toepassing knooppunt Princeville

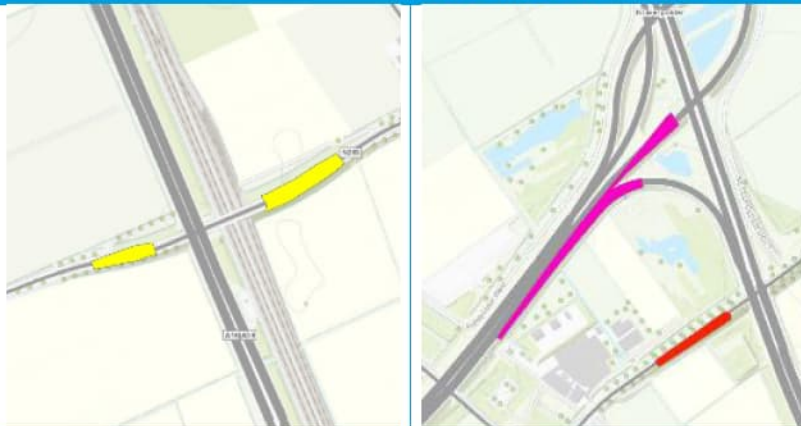
*Figuur 4.26 Ligging drie mogelijke TGG-toepassingen op of nabij Knooppunt Klaverpolder*

A16: km 47,55 Binnenmoerdijksebaan (rood)

Over een oppervlakte van circa 14.500 m<sup>2</sup> is thermisch gereinigde grond als ophoogmateriaal toegepast in de A17 van km 0.0-0,7. Noordelijker is in het knooppunt op drie locaties AVI-bodemas toegepast als ophoogmateriaal, dit is in luchtfoto's op de beeldbank van Rijkswaterstaat zichtbaar als zwart zand en kan daardoor makkelijk worden aangezien voor TGG.
