Inventarisatie mitigerende maatregelen Perkpolder

Overleg 4 juni 2020

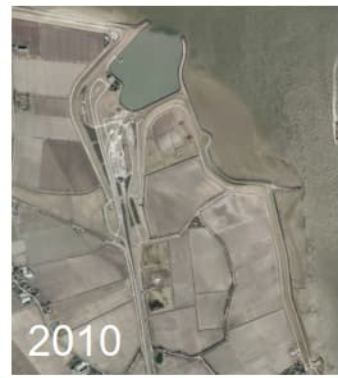
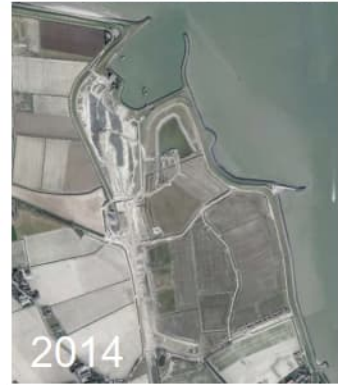
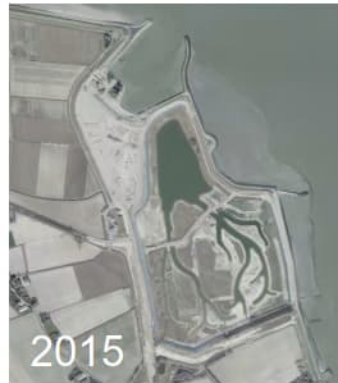
Proces van uitvoering (2015-2016)

Verkennend onderzoek:

- Handgeboorde monsters in TGG
- Vier emmers overgebleven TGG

- Zorgen m.b.t. geotechnische eigenschappen
- Vragen over milieu-effecten

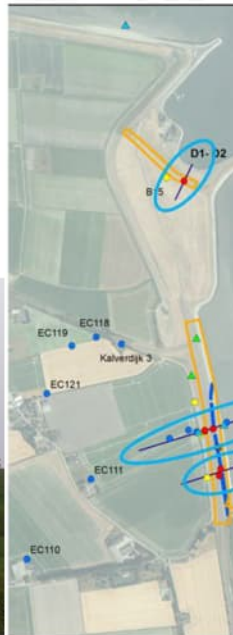
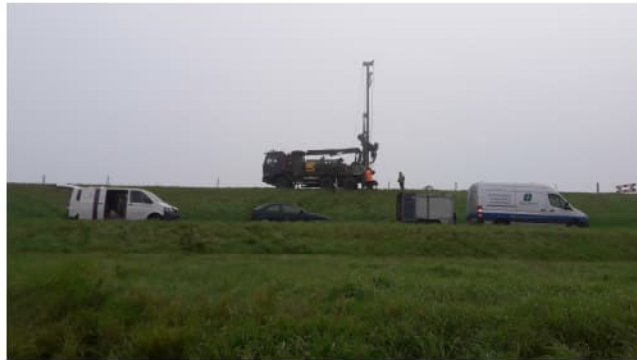
Onderzoek 2017-2019

Vier deelgebieden A, B, C, D:

- TGG aanwezig in Deelgebieden A, C en D
- Focus gelegd op vijf meettraaien
 - A1-A2, B1-B2, C1-C2, D1-D2 & E1-E2
 - Boringen (voor bemonsteren TGG en ondergrond)
 - Peilbuizen (voor bemonsteren grondwater)
- Inspectie Toplaag

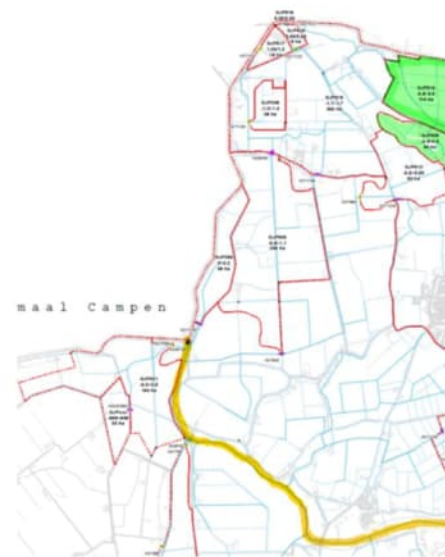
Kwetsbare objecten – zoetwater-landbouwgebied

- Zoet water
- Gebruik van grondwater (beregenen)
- Drainage naar kwelsloot
- Kwelscherm met dit doel geplaatst

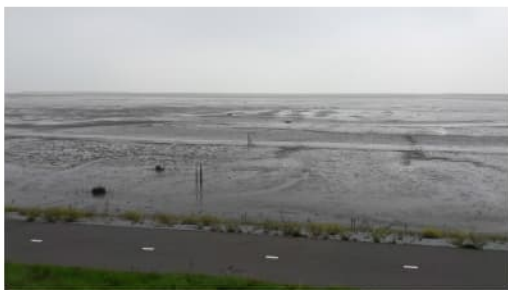
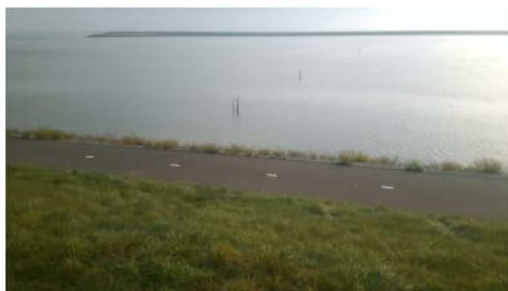
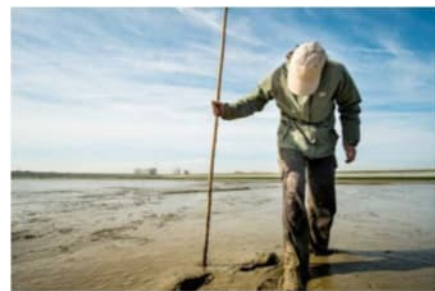
Kwetsbare objecten - natuurgebied

- Direct contact Westerschelde
- Zout intergetijdesysteem
