Inventarisatie risico's en beheersmaatregelen Perkpolder (S3)

Projectnaam Vervolgmonitoring Perkpolder
 Activiteit S3. risico's en maatregelen Perkpolder
 Projectnummer (Deltares) 11203217
 Zaaknummer (RWS) 31126220.0002

Inventarisatie mitigerende maatregelen Perkpolder

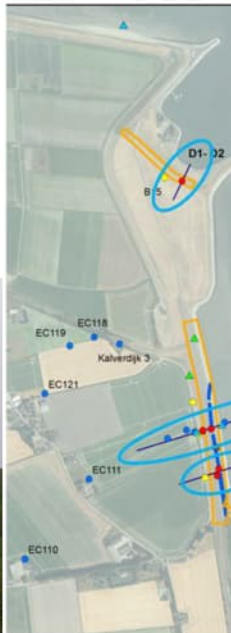
Onderzoek 2017-2019

Vier deelgebieden A, B, C, D:

- TGG aanwezig in Deelgebieden A, C en D
- Focus gelegd op vijf meettraaien
 - A1-A2, B1-B2, C1-C2, D1-D2 & E1-E2
 - Boringen (voor bemonsteren TGG en ondergrond)
 - Peilbuizen (voor bemonsteren grondwater)
- Inspectie Toplaag

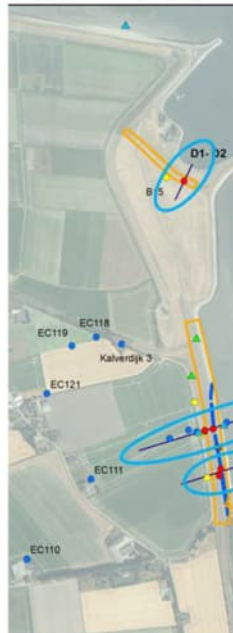
Onderzoek (2017-2019)

Vervolg vorige sheet:

- Bodemopbouw
- Stroming van het grondwater
- Samenstelling TGG
- Grondmonsters
- Grondwatermonsters
- Oppervlaktewater (kwelsloot + buitendijks natuurgebied)

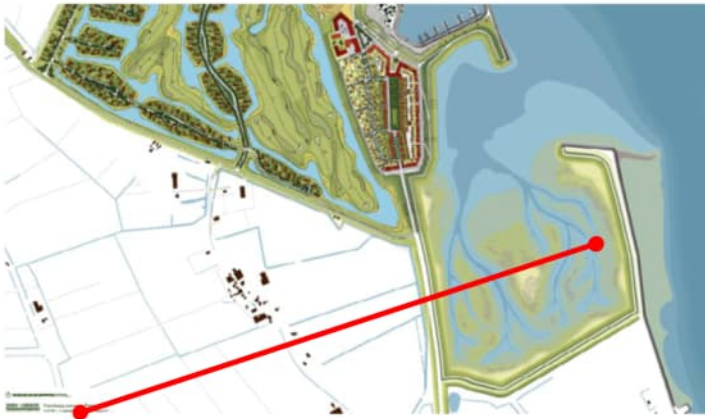
- Kwelvoorziening:
- Verticale drains (kwelbuizen)
- Binnendijkse kwelsloot

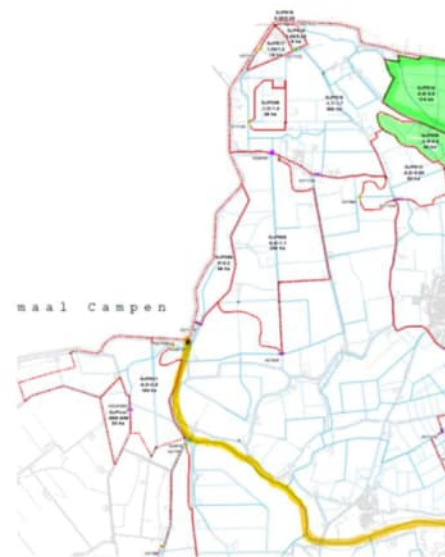
Kwetsbare objecten - kwelsloot

- Zout water (10 g/L chloride)
- Niet in gebruik voor veedrenking
- Afvoer van Westelijke Perkpolder
- Loopt via Stuw Dreefken (Kuitaart) en natuurgebied

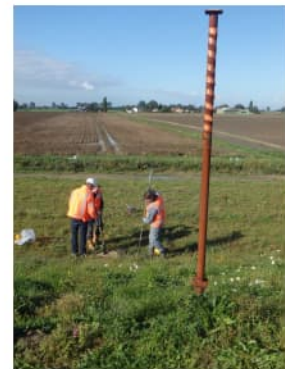
Kwetsbare objecten – zoetwater-landbouwgebied

- Zoet water
- Gebruik van grondwater (beregenen)
- Drainage naar kwelsloot
- Kwelscherm met dit doel geplaatst

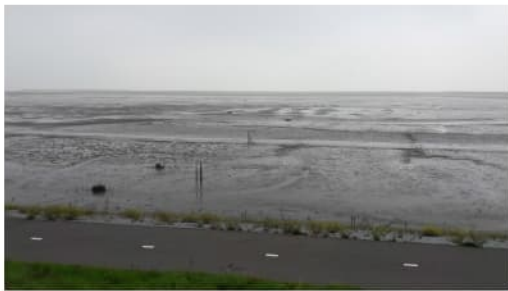
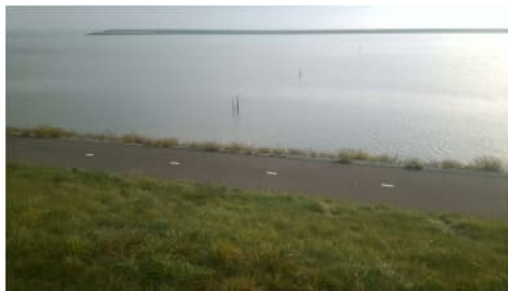
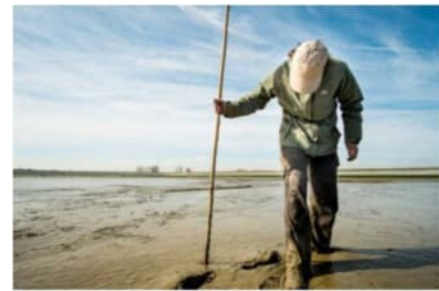
Kwetsbare objecten - natuurgebied

- Direct contact Westerschelde
- Zout intergetijdesysteem

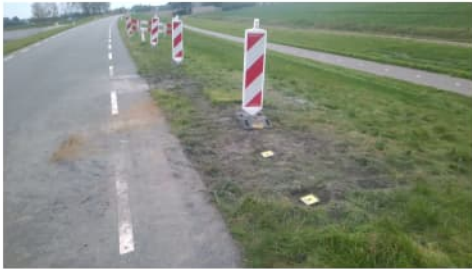
- Voormalige ondiepe ondergrond landbouwgebied
- Op diverse plekken verhoogd arseen, bromide
- Op een enkele plek TGG direct naast kwelsloot →
- Niet gevoelig voor getij
- Soms TGG ca 0.5 m in grondwater
- Vertikale stroomrichting: naar dieper grondwater
