Rijkswaterstaat
Ministerie van Infrastructuur en Waterstaat

Pilot Meldon Plastics BV

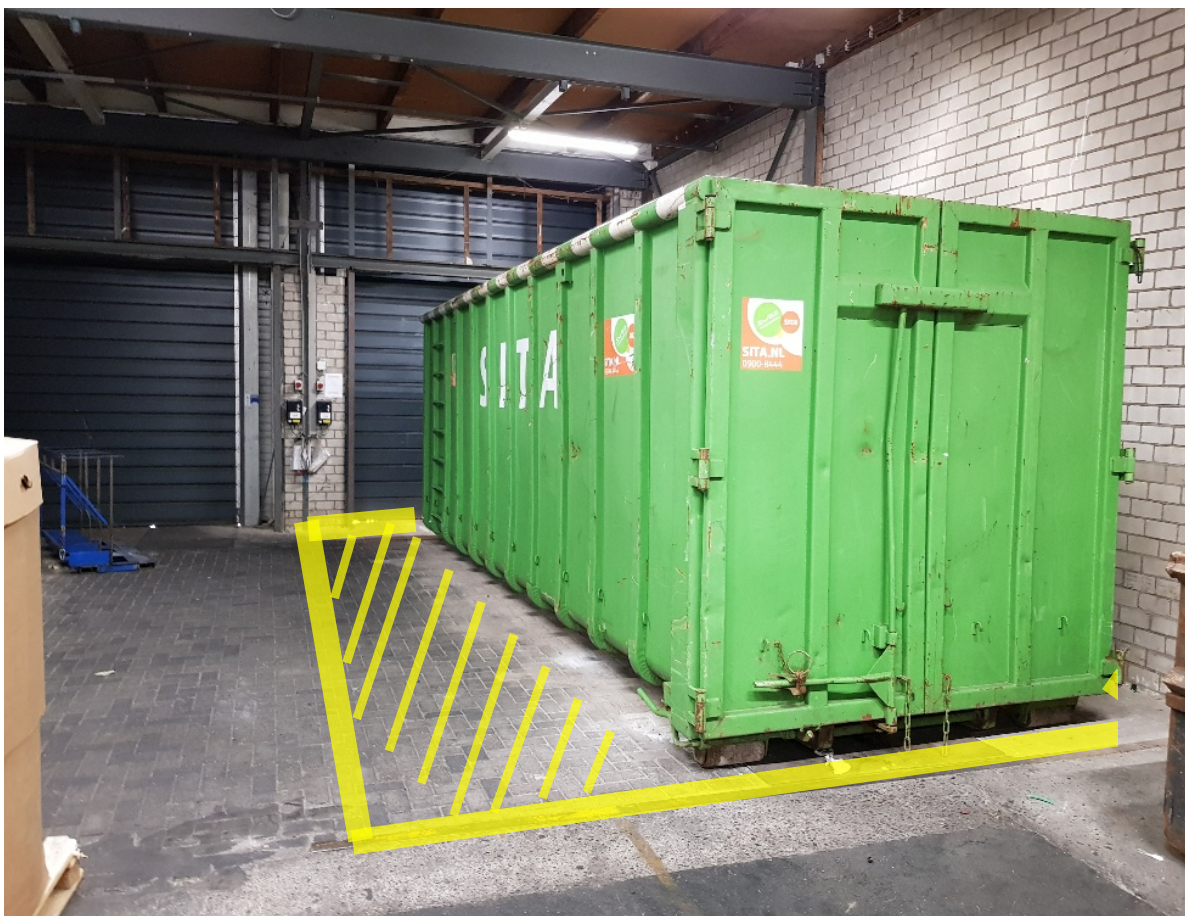
Locatie afvalcontainer

Het hier verzamelde vuil kan potentieel vrijkomen tijdens transport van de container, omdat de afvalcontainer lekt.

Er is een andere afvalcontainer ingezet die niet lekt en er zijn gesprekken met de afvalverwerker over recycling van het afval. Meldon heeft ook met de afvalverwerker van de container gekeken naar een andere container die geen pellets kan verliezen.

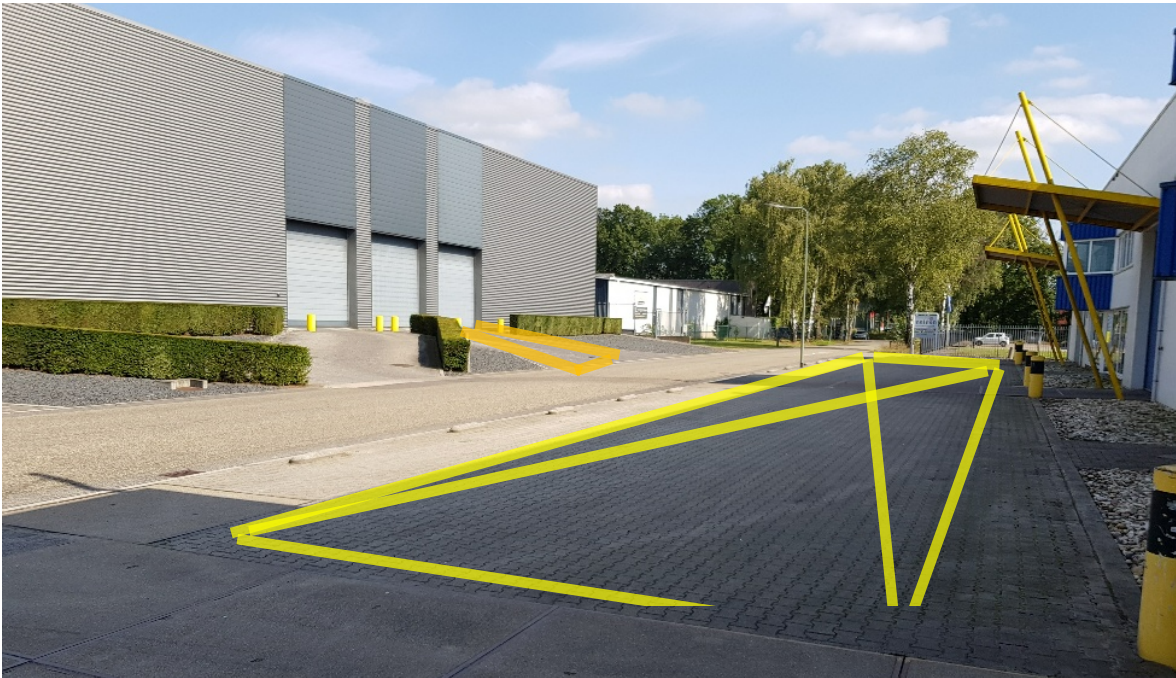
Locatie voor magazijn

Het gaat hier om twee plaatsen.

- Oranje: het deel waar de afvalcontainer naar buiten wordt gerangeerd.
- Geel: het deel waar vrachtwagens worden geladen en gelost en de afvalcontainer tijdelijk wordt neergezet bij vervangen afvalcontainer.

Bij de afvoer van regenwater kan het hier verzamelde vuil vrijkomen in het milieu.

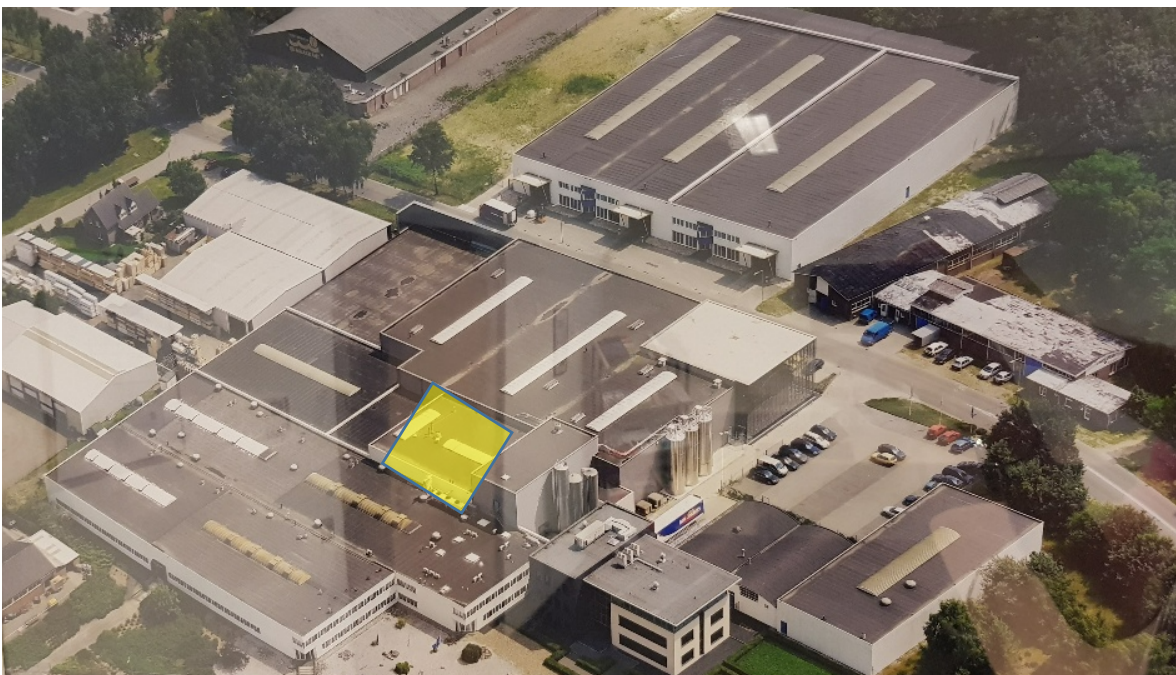
Locatie dak

Het betreft het hieronder geel gearceerde gedeelte, boven de GVBR-granulaatkoelers. Dit is een min of meer afgesloten deel. Bij hevige regenval kan het hier verzamelde vuil vrijkomen in het milieu.

Er is bij de snijmachine een technische oplossing bedacht om vuil dat vrijkomt op het dak via de afzuiginstallatie tegen te gaan.

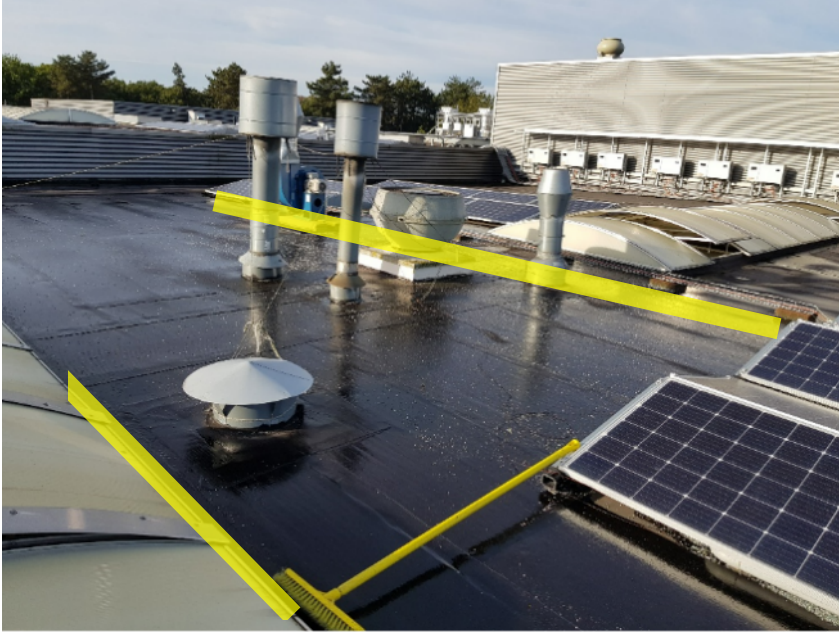
Specifiek:

- Op de laad- en losplaats van de afvalcontainer binnen en buiten.
- In de hal bij de staplaats van de afvalcontainer.
- Bij de productielijnen.
- Op het dak lagen pellets en vliesjes van pellets bij het afzuigsysteem van de nurdle-snijmachine.
