RWS INFORMATIE

Functioneren de vispassages in de Nederrijn

Onderzoeksrapport

Datum	14 maart 2023
Versie	1
Status	DEFINITIEF

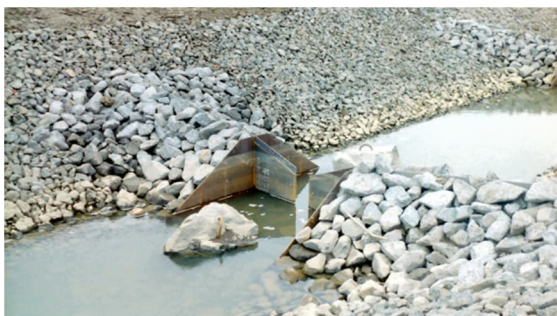
Figuur 4 Drempel in de vispassage van stuw Hagestein tijdens de aanleg (Schropp, 2011)

In figuur 4 is te zien hoe de drempels er bij aanleg bij lagen en hoe ze er in werkelijkheid uitzien. Figuur 3 Drempel in de vispassage van stuw Hagestein tijdens de aanleg (Schropp, 2011)

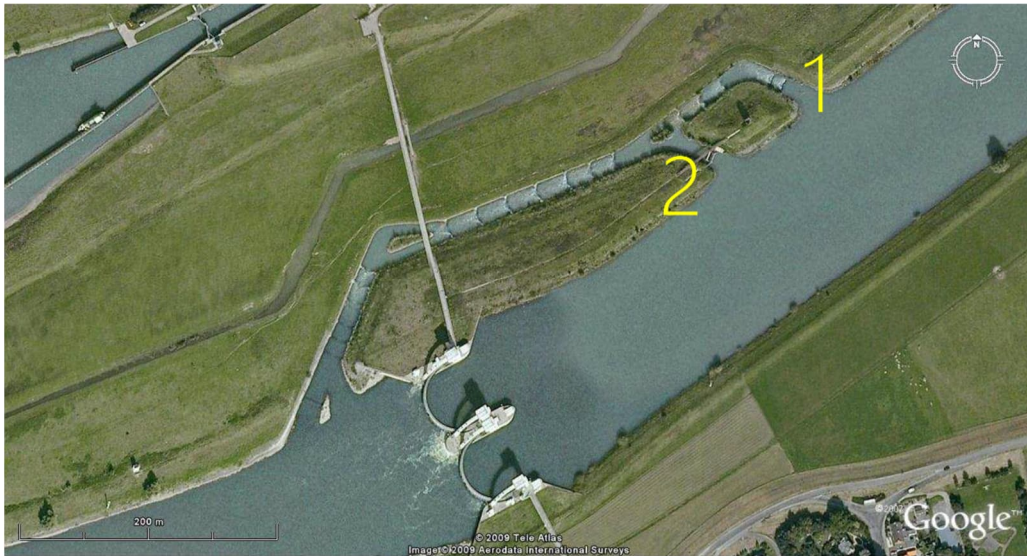
Als eerste zal er gekeken worden naar Driel. In figuur 6 is te zien met behulp van een luchtfoto hoe de vispassage in het landschap ligt. Hierin staat met het getal "1" de hoofdinlaat en met "2" de bypass aangegeven. De bypass is toegevoegd om ervoor te zorgen dat bij lage waterstanden (<7,81m +NAP) de vispassage nog steeds voldoende te laten functioneren. De apexhoogte van de hoofdinlaat en de bypass zijn 7,30m +NAP en 6,55m +NAP. Om ervoor te zorgen dat de vispassages voldoende functioneren moet er minimaal 0,5m boven deze apex-hoogte aanwezig zijn.

Figuur 4 Luchtfoto van de vispassage bij Driel (Schropp, 2011)

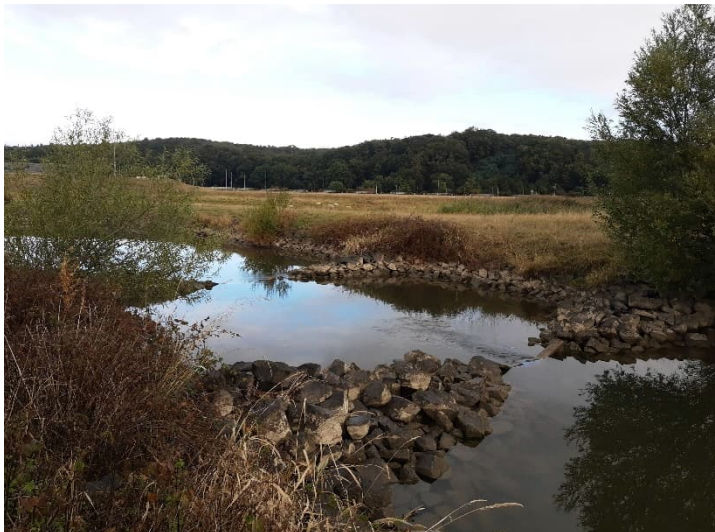
In figuur 9 is de hoger gelegen hoofdinlaat weergegeven wanneer deze onvoldoende water toelaat in de vispassage en niet voldoet aan de randvoorwaarden weergegeven in tabel 1 van paragraaf 2.1: minder dan 50 cm water boven de apexhoogte.

Figuur 7 Hoofdinlaet van de vispassage bij Driel voldoet niet aan de randvoorwaarden van apexhoogte 7,80 m +NAP (foto: Bart Peters)

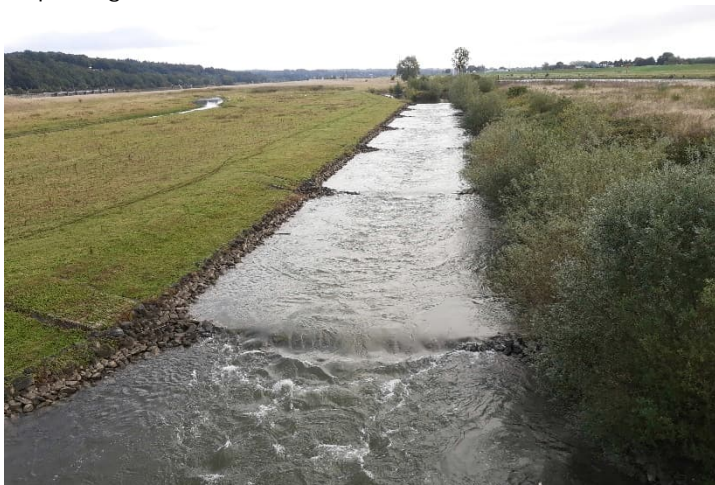
In figuur 10 is het middendeel van de vispassage weergegeven wanneer deze wel voldoet aan de randvoorwaarden. Deze foto's zijn op dezelfde dag genomen. Hierdoor is te zien dat de bypass (6,55 m +NAP) plus de 50 cm water waar de inlaten aan moeten voldoen behaald worden. Hieruit is te redeneren dat aanwezigheid van de bypass wel degelijk invloed heeft op het functioneren van de vispassage.

Figuur 8 Vispassage bij Driel werkt zoals hoort bij apexhoogte van de bypass op 7,05 m +NAP (foto: Bart Peters)

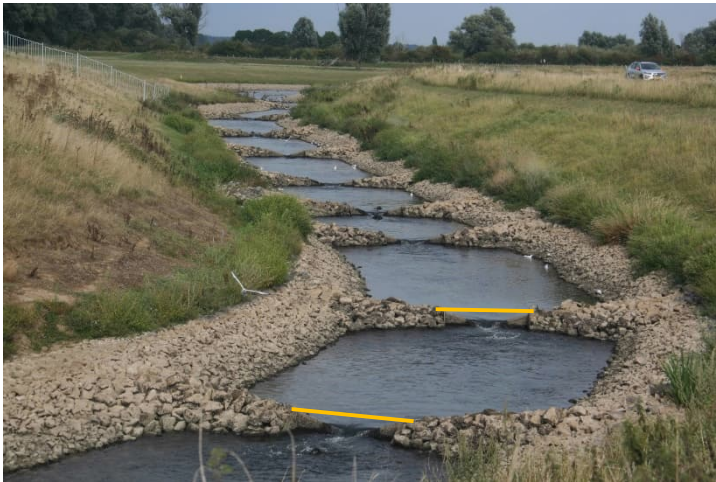
In figuur 11 is de uitstroom van de vispassage bij Amerongen bij laagwater weergegeven. Deze foto is genomen in de droge zomer van 2022. Er is hier goed te zien hoe de drempels erbij liggen, wat betekent dat er onvoldoende water door de vispassage stroomt en de randvoorwaarden weergegeven in tabel 2 van paragraaf 2.2 niet behaald worden. Het water zal om te voldoen tot de gele streep moeten komen.

Figuur 9 Uitstroom van de vispassage bij Amerongen bij laagwater (hoofdinlaat = 5,56m +NAP) (foto: van Dénes Beyer)

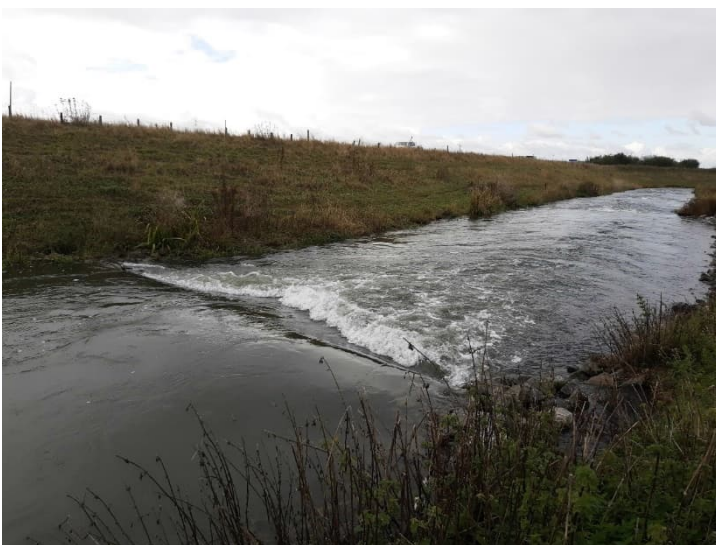
In figuur 12 is een drempel van de vispassage te zien bij een normale waterstand van 6 m +NAP. Deze foto is genomen op 20 september na een periode met veel regen. Hierdoor was de waterstand al terug naar het normale peil.

Figuur 10 Drempel (hoofdinlaat = 5,56m +NAP) van de vispassage bij Amerongen bij een voldoende waterstand (foto: Bart Peters)

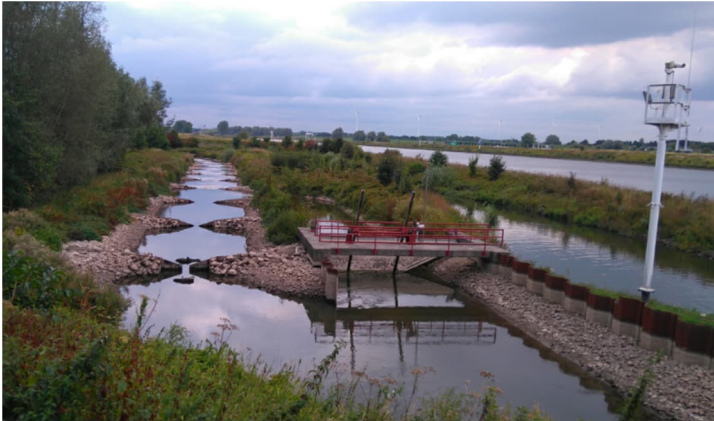
In figuur 13 is de vispassage bij Hagestein bij laagwater te zien. Er is te zien dat aan de linkerkant de eerste drie drempels niet voldoen en dat er nauwelijks tot geen stroming aanwezig is. Ook is te zien dat de drempels in de verte wel stroming ervaren en wel voldoen aan de minimale instroom hoogte. Dit komt doordat de bypass in werking is. Deze gaat aan bij een waterstandhoogte van 2,56 m +NAP.

Figuur 11 Eerste drempel (2,56m NAP) en bypass (2,08m +NAP) van de vispassage bij Hagestein bij laagwater (foto: x)

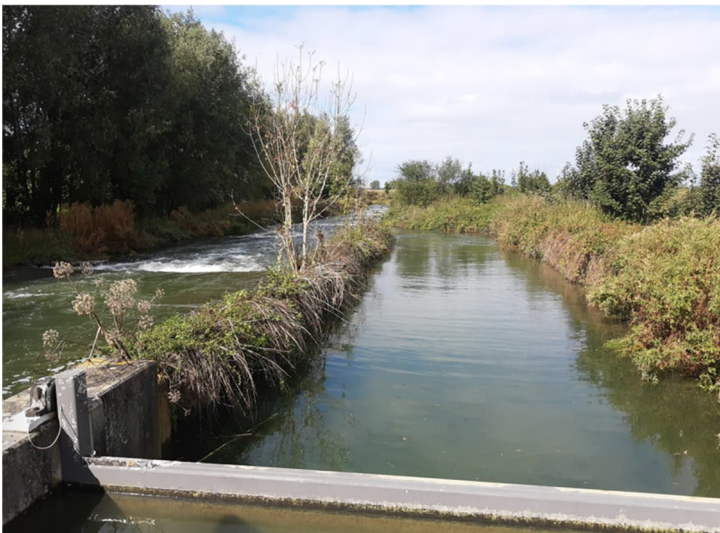
In figuur 14 is te zien dat de vispassage van de stuw bij Hagestein wel voldoet aan de minimale instroomhoogte en dat ook de drempels aan het begin van de vispassage voldoende water toevoer krijgen waardoor de vis deze vispassage kan passeren.

Figuur 12 Eerste drempel en bypass bij Hagestein bij een gewone waterstand (foto: Bart Peters)

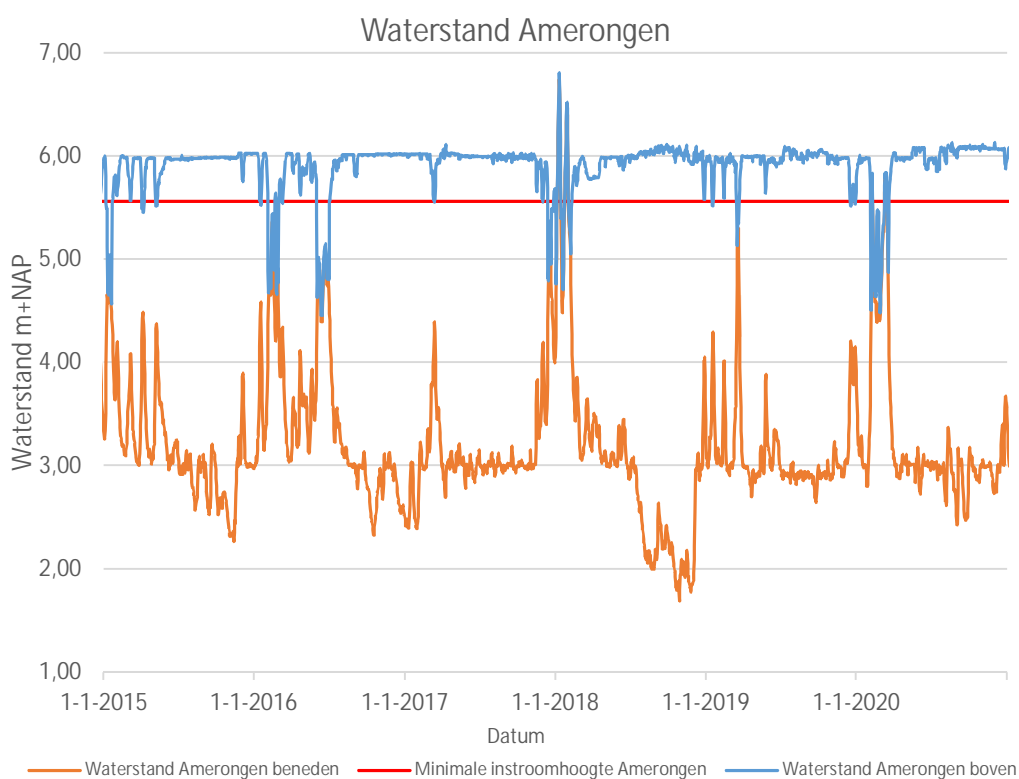
In figuur 16 zijn de waterstanden van Amerongen boven en beneden de stuw te zien van de afgelopen 5 jaar. Hier valt op dat het droge jaar 2018 niet terug komt in de waterstandslijnen boven de stuw maar wel onder de stuw. Dit heeft te maken met de verbinding tussen dit stuwpland Amerongen-Hagestein en de Waal. Bij lage rivierafvoeren is er een open verbinding via het Amsterdam-Rijnkanaal, waardoor de waterstanden benedenstrooms van Amerongen meebewegen met de waterstanden op de vrijafstromende Waal.

Figuur 13 Grafiek met de waterstanden boven en beneden de stuw bij Amerongen van 2015 tot 2020

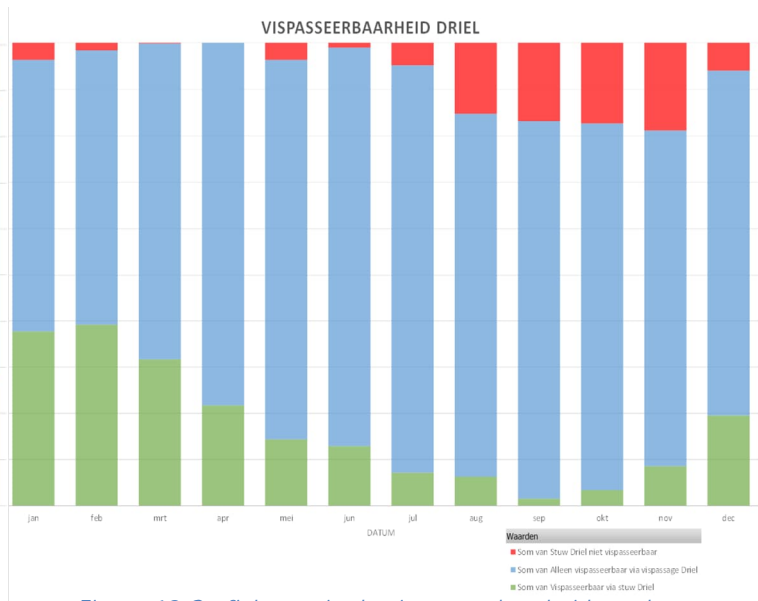
Figuur 18 Grafiek waarin de vispasseerbaarheid wordt weergegeven van de 2001 tot 2022.

Ook is er gekeken naar de waterstanden van de afgelopen 20 jaar (2002 – 2022) uit hoofdstuk 4 van dit rapport. Hiervoor zijn de waterstanden van de afgelopen 20 jaar gekoppeld aan de instroomhoogte om zo de vispasseerbaarheid van de stuwen te bepalen. Deze grafiek is in figuur 22 te zien.

Wanneer je deze figuren vergelijkt is er te zien dat ze globaal hetzelfde plaatje geven met de grootste problemen in de maanden van augustus tot november en nauwelijks problemen in het voorjaar. Ook is er te zien dat beide berekeningswijzen op een vrijwel identiek beeld uit komen.

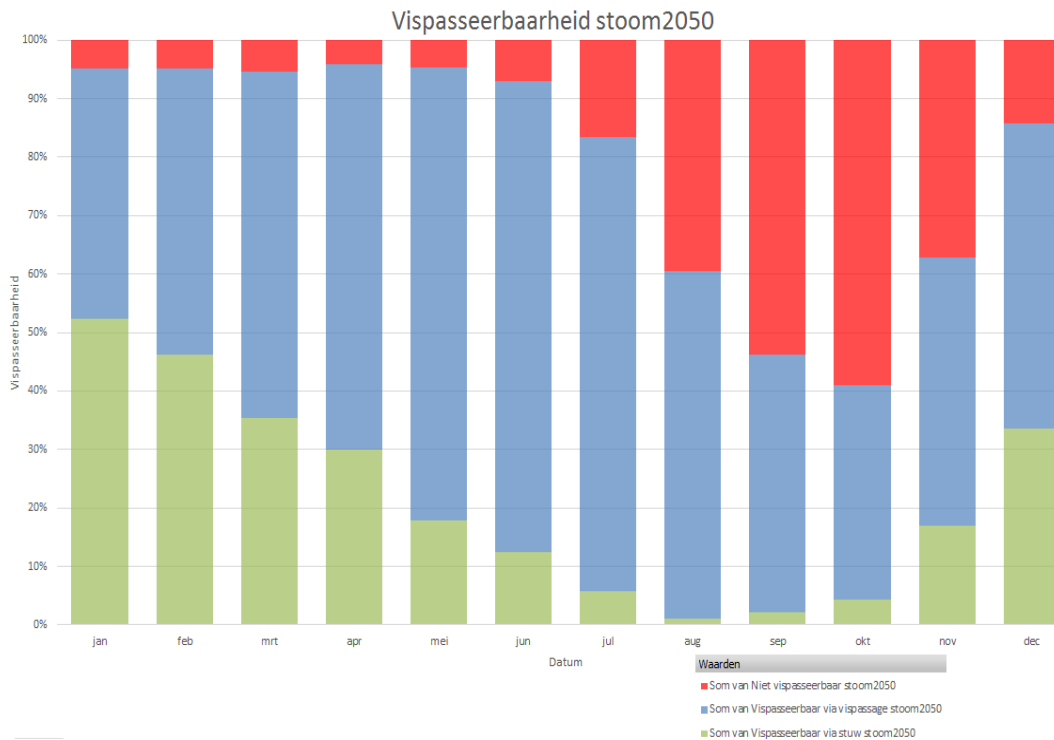
In figuur 23 zijn de toekomstverwachtingen van de vispasseerbaarheid van de stuw weergegeven. De toekomstverwachtingen zijn bepaald middels het KNMI toekomstscenario stoom2050. Het Stoom 2050 scenario is een extreem scenario waarbij er vanuit gegaan wordt dat de neerslag met 3 tot 17% is gestegen en de zeespiegel tussen de 15 en 40 cm is gestegen. In het Excel bestand van Daniël van Putten "Klimaatscenario_Lobith" (Putten, 2022) zijn afvoeren bepaald voor dit klimaatscenario. Hierbij is de vispasseerbaarheid met afvoerwaarden bepaald. Deze afvoergegevens zijn met behulp van een gemiddelde afvoer van 1200 m³/s gebruikt om de vispasseerbaarheid van de stuw te bepalen. Daarnaast is er met een afvoer van 2750 m³/s de vispasseerbaarheid van de vispassage bepaald. Hierna is er samen met de instroomhoogte uit hoofdstuk 3 een grafiek (figuur 23) gemaakt waarin de vispasseerbaarheid staat weergegeven. Hier is te zien dat in de maanden augustus tot november de stuw vaker niet te passeren is voor vis. Vergeleken met de referentie in figuur 21 is te zien dat de stuw vaker niet te passeren is. In de maanden september, oktober en november kan dit wel oplopen tot een toename van 30%, waarin de stuw vaker niet te passeren is.

Figuur 20 Toekomstverwachting van de vispasseerbaarheid over een periode van 100 jaar met de stoom2050 methode
