Rijkswaterstaat WVL

**Monitoring schoon-
heidsbeelden en
samenstelling
zwerfafval droog
areaal RWS
Jaarrapportage 2022**

Definitief
19 januari 2023

Dit document is opgesteld door Eco Consult - Groen, Monitoring & Management BV

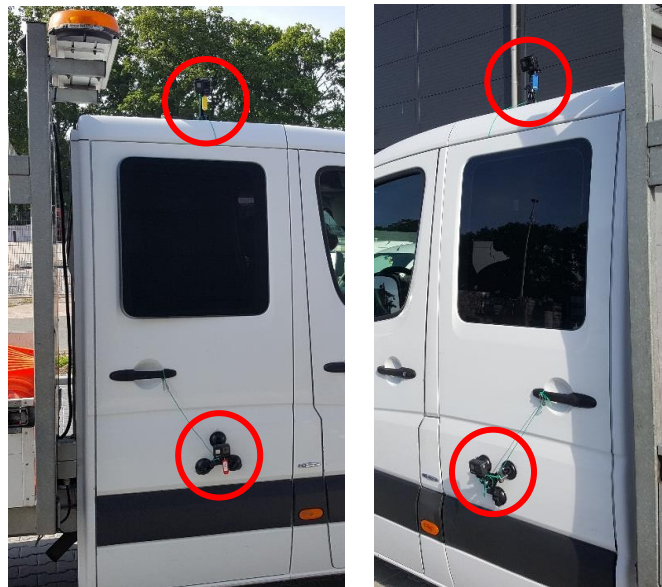
Foto 1 & 2: Cameraopstelling rechter- en linkerkant

Ten behoeve van een accurate meting is het veiligheidsvoertuig uitgerust met 2 camera's per zijde. Eén camera die vanaf het dak van het veiligheidsvoertuig schuin naar beneden opnaemt haaks op het voertuig. Daarnaast een camera die vanaf de zijkant van het voertuig een opname maakt van de strook naast het voertuig. Hierbij is de camera op ongeveer 60 cm hoogte ten opzichte van de grond geplaatst. Hierdoor zijn opnames onder een obstakel als een geleiderail te maken. Met elke videocamera zijn gestabiliseerde opnames op hoge resolutie gemaakt.

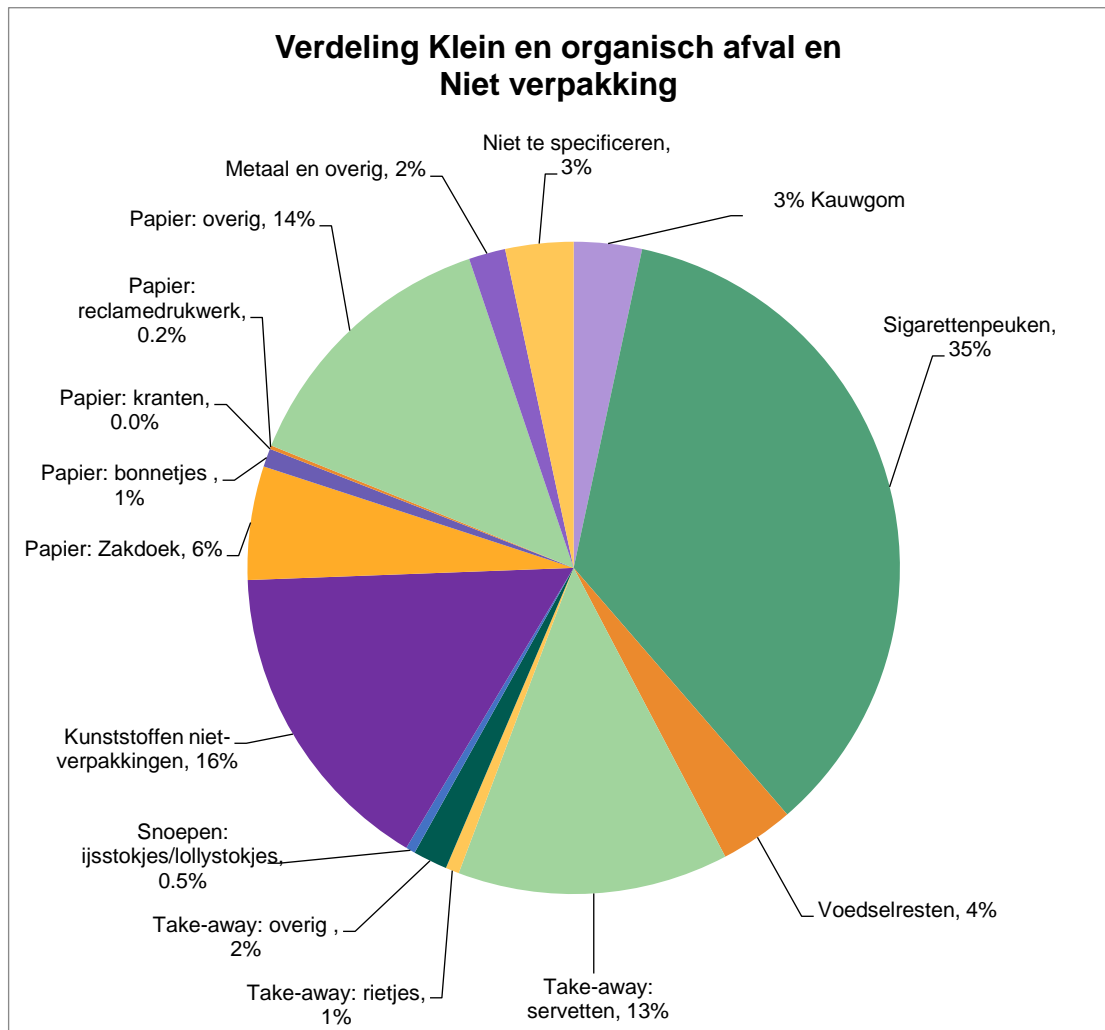
Grafiek 8: Procentuele verdeling Klein/organisch afval en Niet verpakking per subcategorie verzorgingsplaatsen

Uit voorgaande grafiek blijkt dat de meerderheid van het zwerfafval binnen de hoofdcategorieën 'Klein en organisch afval' en 'Niet verpakking' bestaat uit Sigarettenpeuken (35%), Papier (20%) en Take-away (16%). Vervolgens bepalen Kunststof niet-verpakkingen (16%) en Voedselresten (4%) grotendeels de samenstelling.

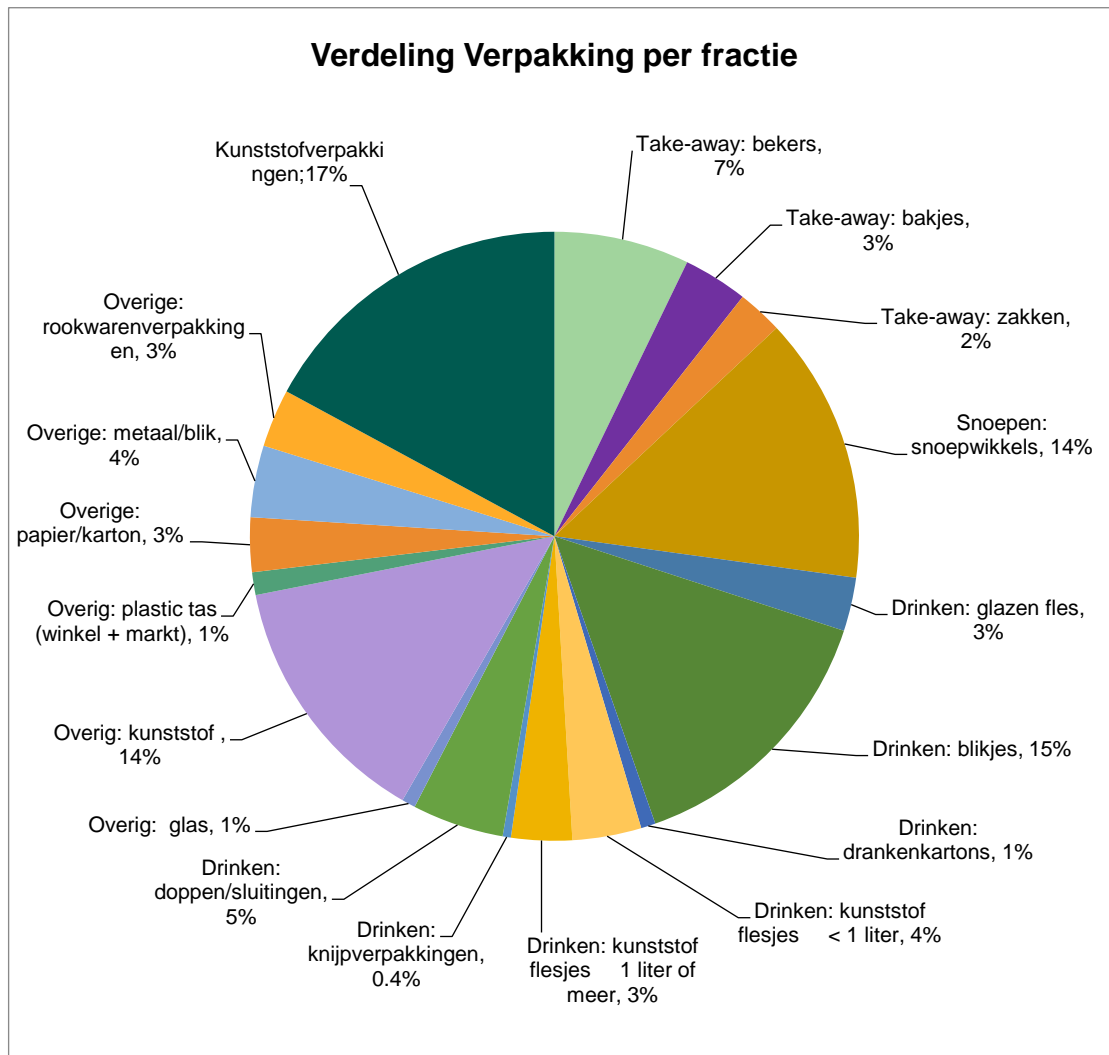
Grafiek 9: Procentuele verdeling Verpakking per subcategorie verzorgingsplaatsen

Uit bovenstaande grafiek blijkt dat binnen de categorie 'Verpakking' de subcategorieën Drinken (30%), Overig (25%) en Snoepen (14%) het grootste aandeel innemen.

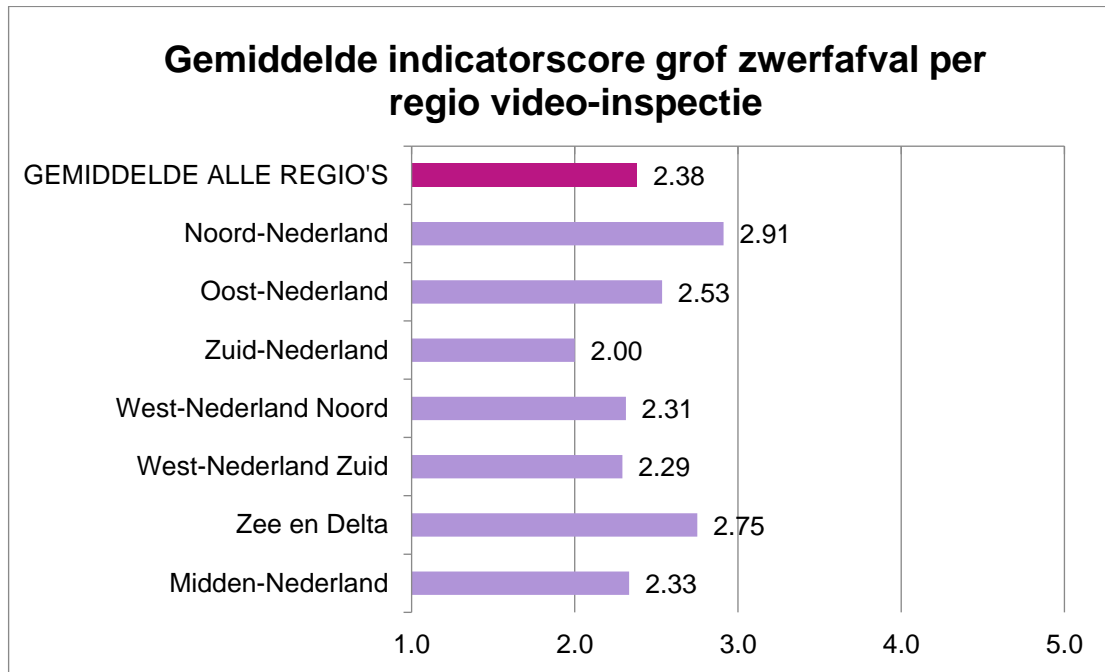
Grafiek 14: Gem. indicatorscore op- en afritten per regio o.b.v. video-inspectie

Grafiek 14 laat de indicatorscore per regio op basis van video-inspectie zien. De regio Noord-Nederland en Zee en Delta scoren hoger dan gemiddeld. Regio Zuid-Nederland scoort flink lager dan het gemiddelde.
