Van:
Aan: Projectgroep RWS Bramen Datum: 21 maart 2017
Cc: -
Onze referentie 2017-Efectis-M000564
Onderwerp: Testresultaten RWS Bramen brandproef 5

Deze memo geeft beknopt de ruwe testresultaten weer van de vijfde brandproef uitgevoerd voor het RWS Bramen project. De gegeven resultaten zijn voorlopig. De definitieve resultaten zullen gepresenteerd worden in de eindrapportage.

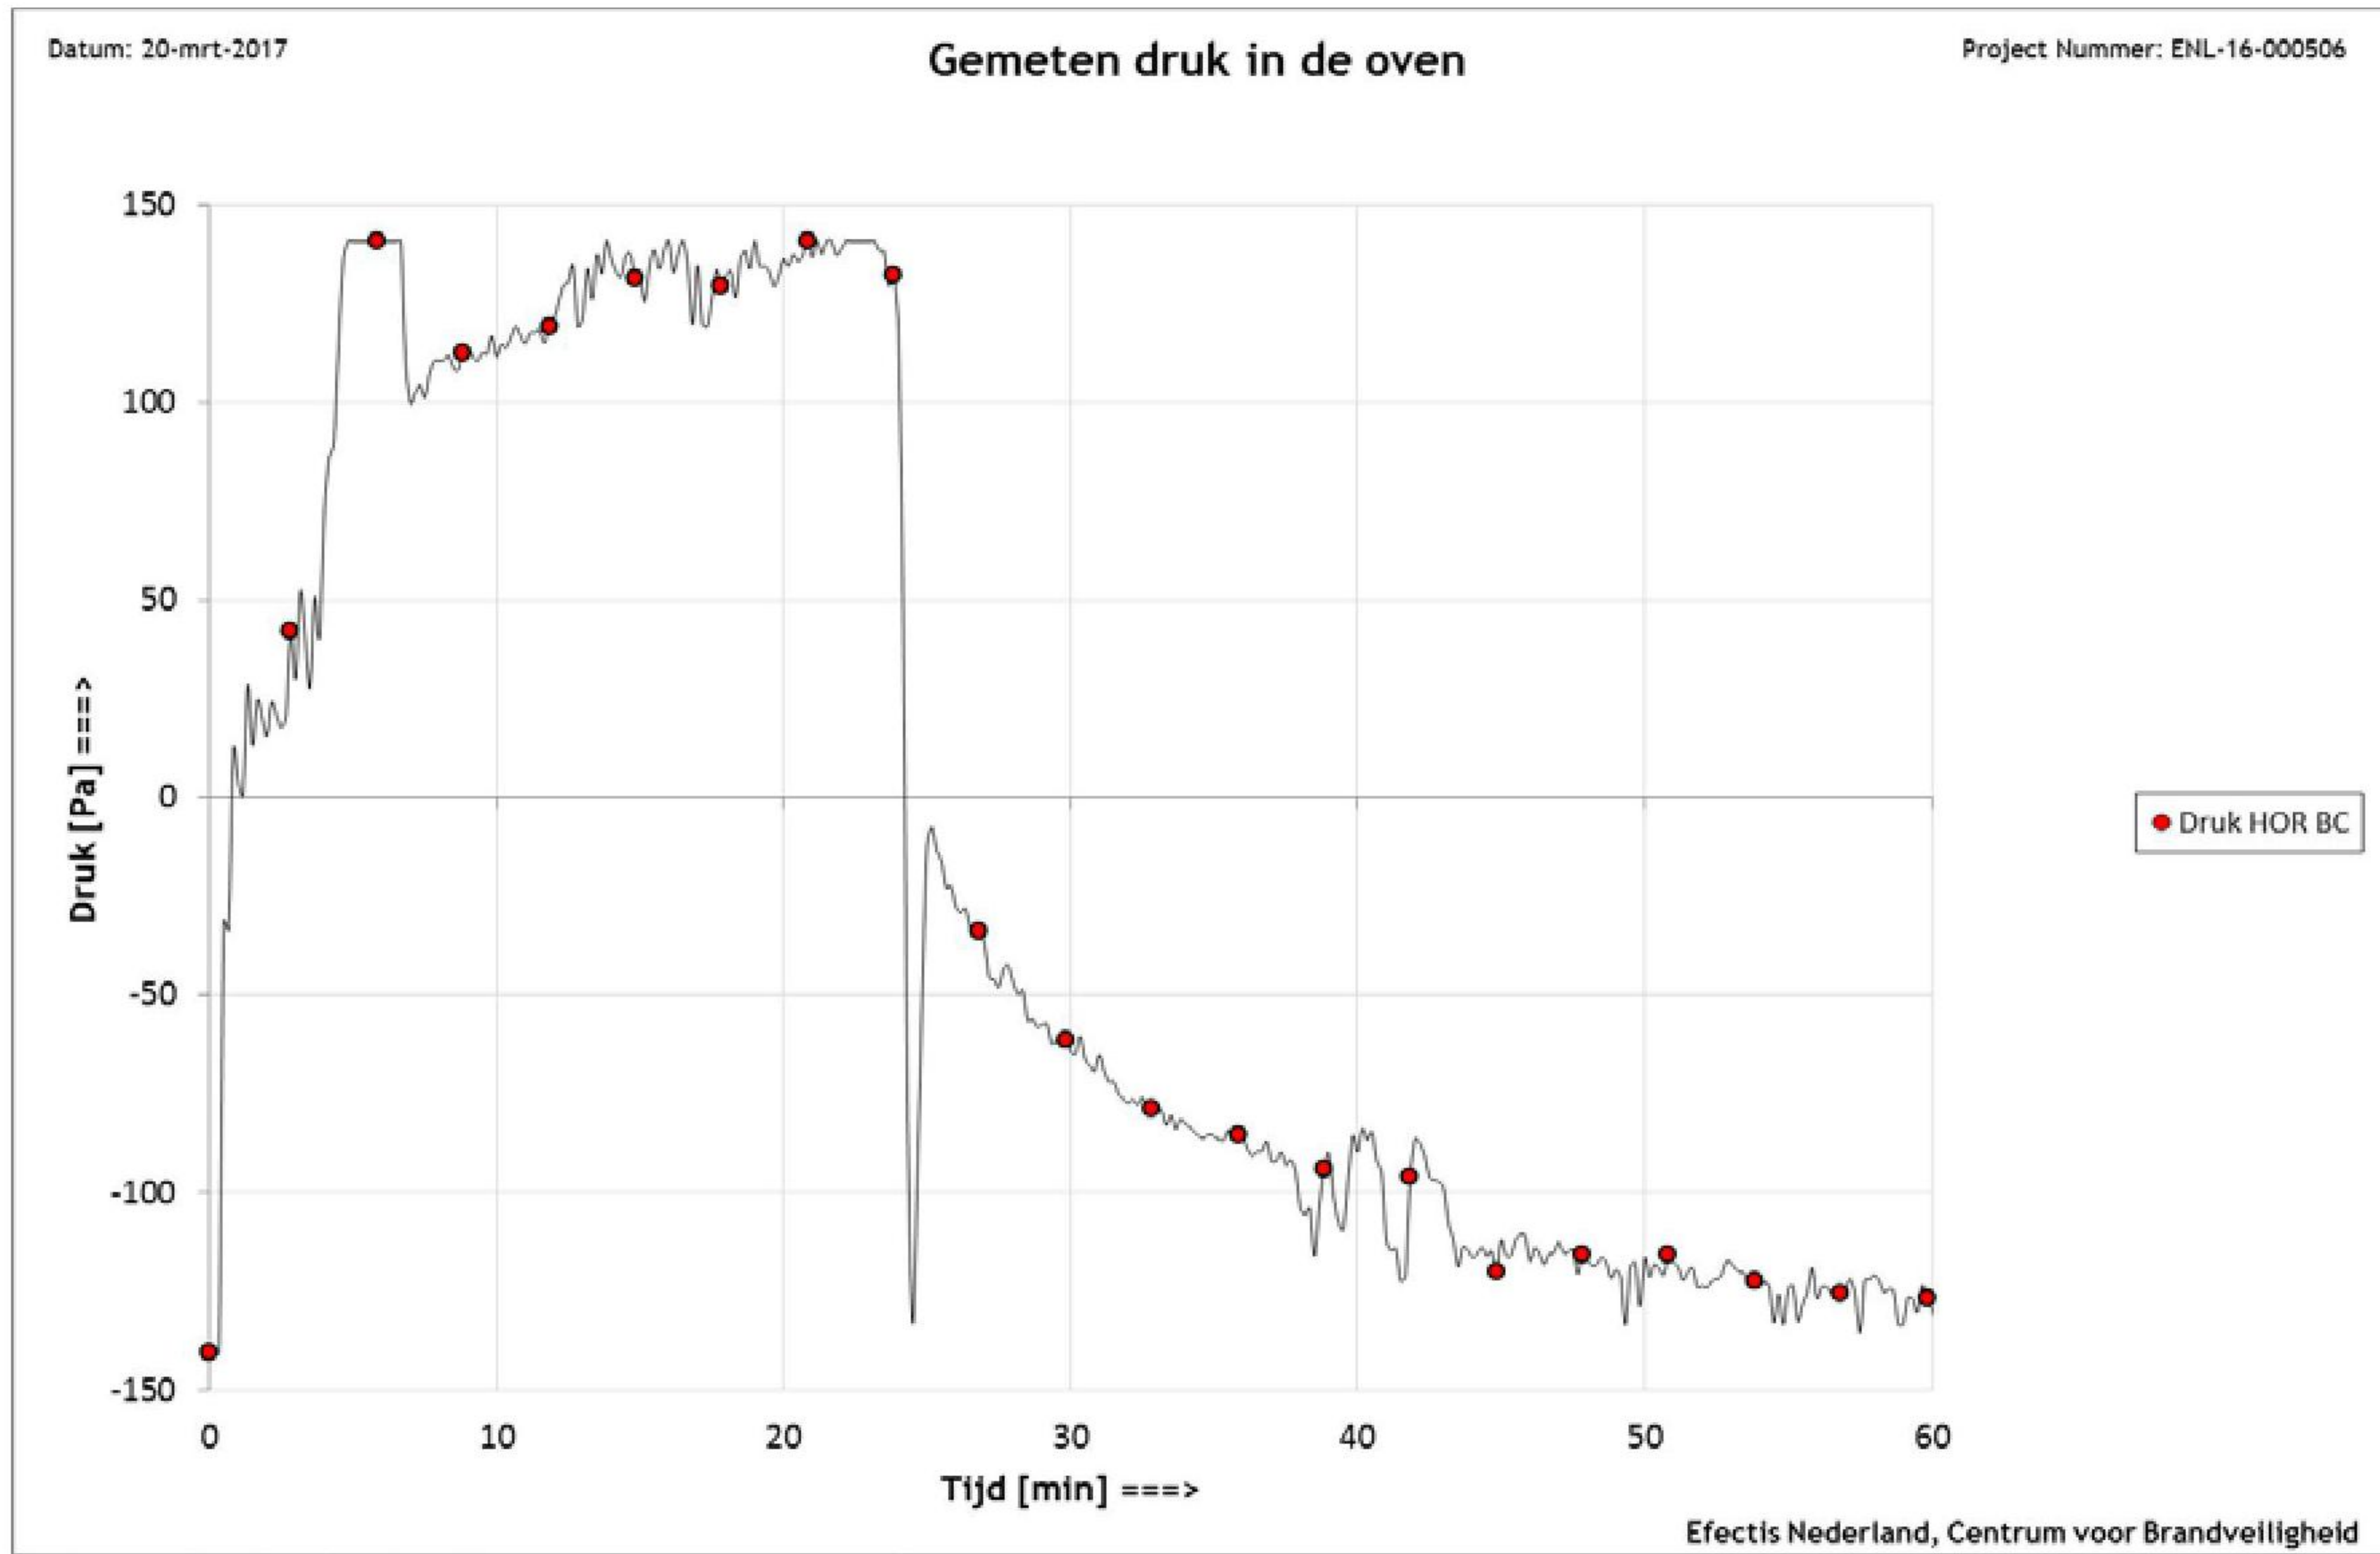
Figuur 2: Druk in de oven

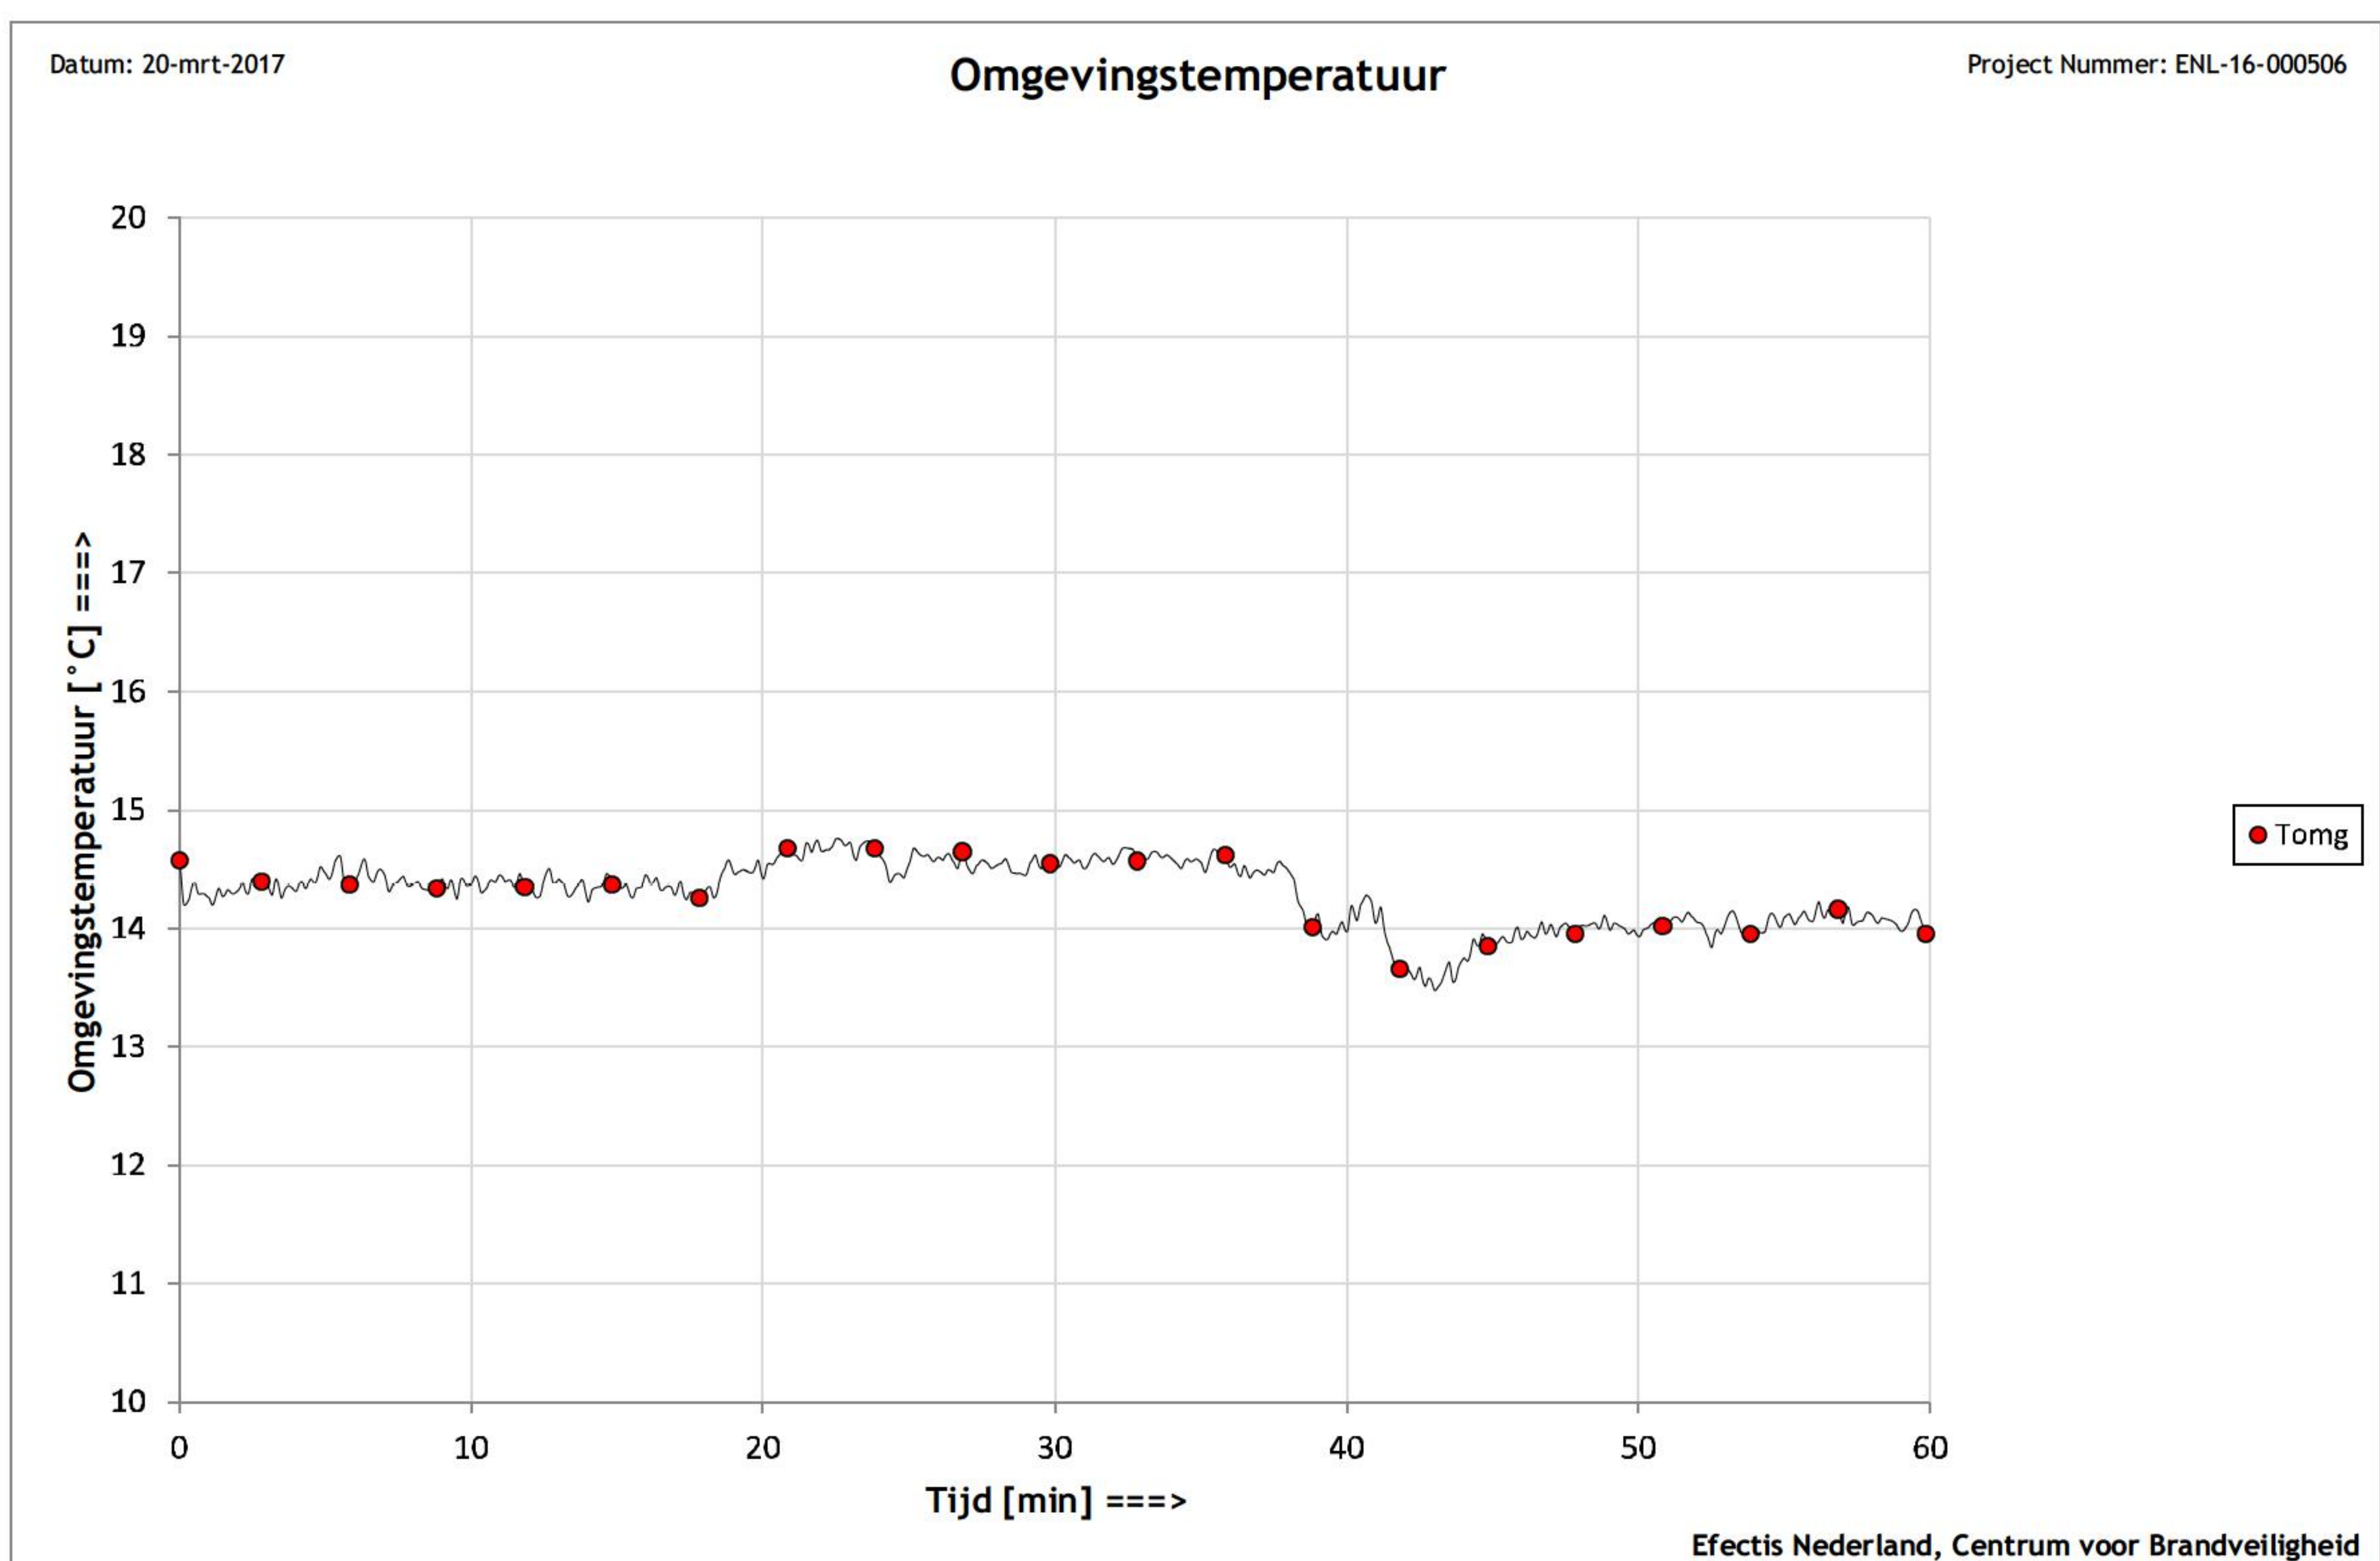
Figuur 3: Omgevingstemperatuur

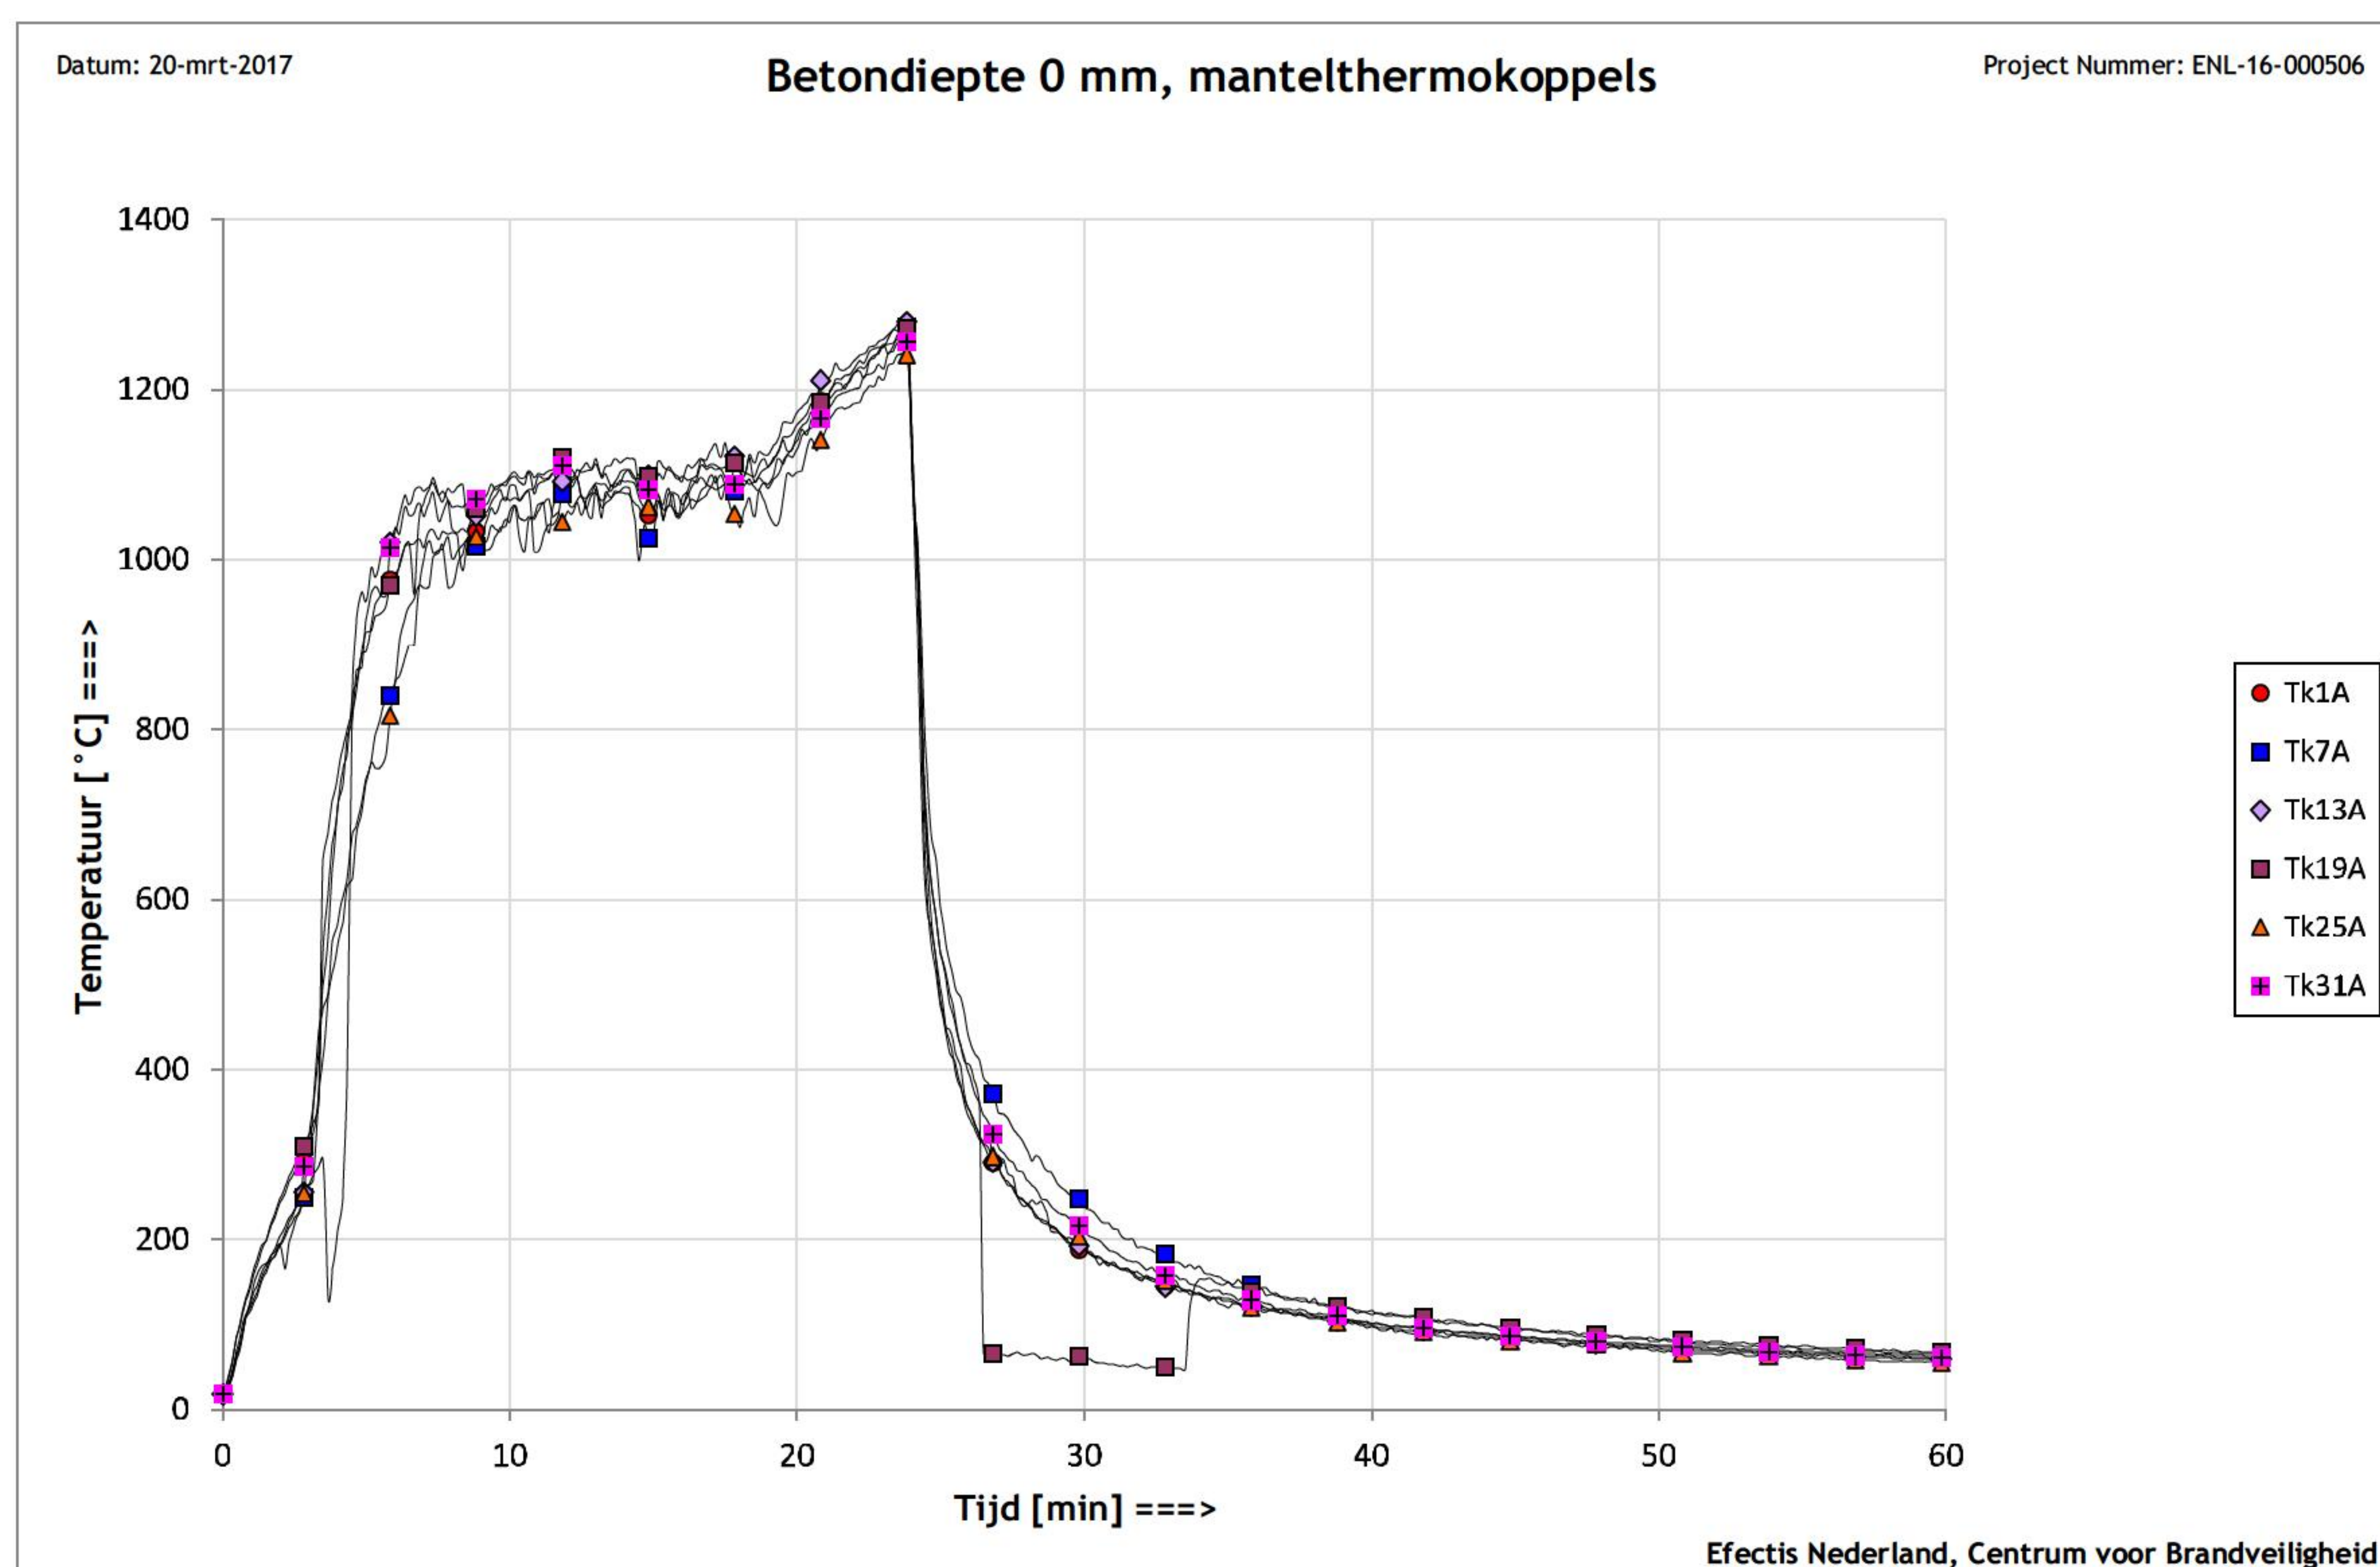
Figuur 5: Temperaturen gemeten aan het betonoppervlak – mantelthermokoppels

Opmerking: Einde van functionering van de thermokoppels tijdens de proef gebeurt vanwege directe verhitting van de thermokoppels door de brand, als direct gevolg van het spatten van het beton.

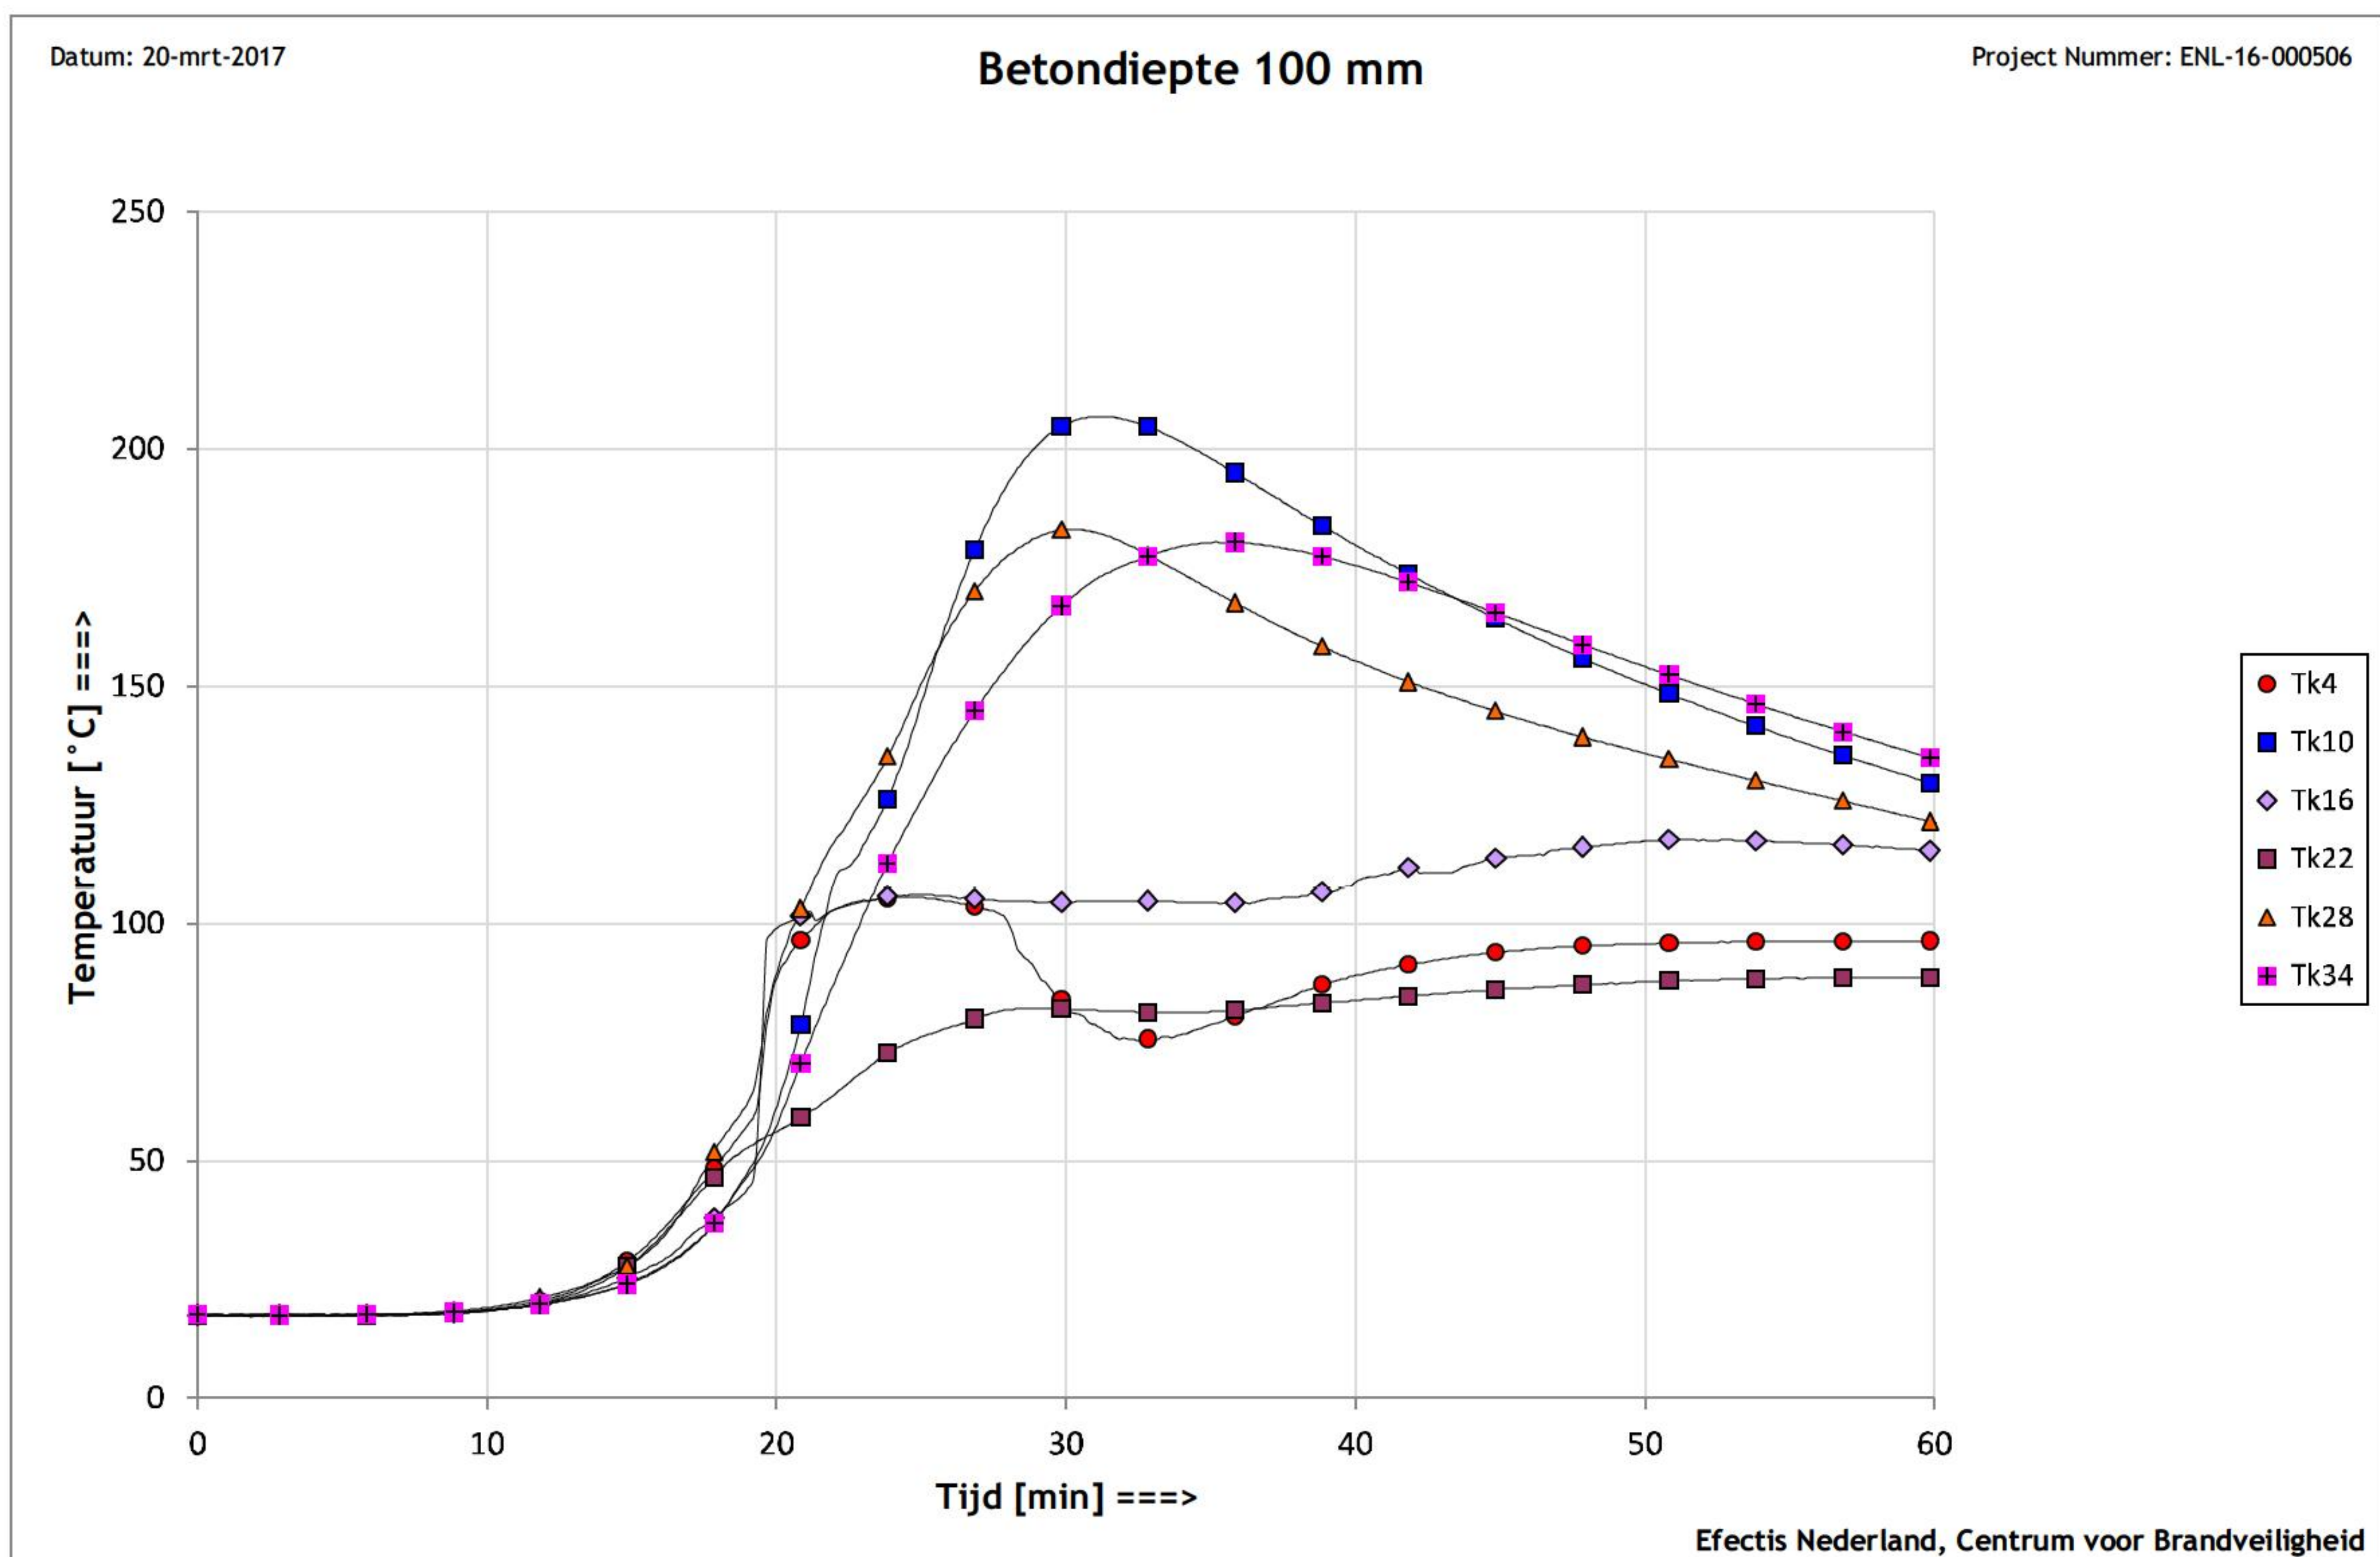
Figuur 8: betontemperaturen gemeten op een diepte van 100 mm

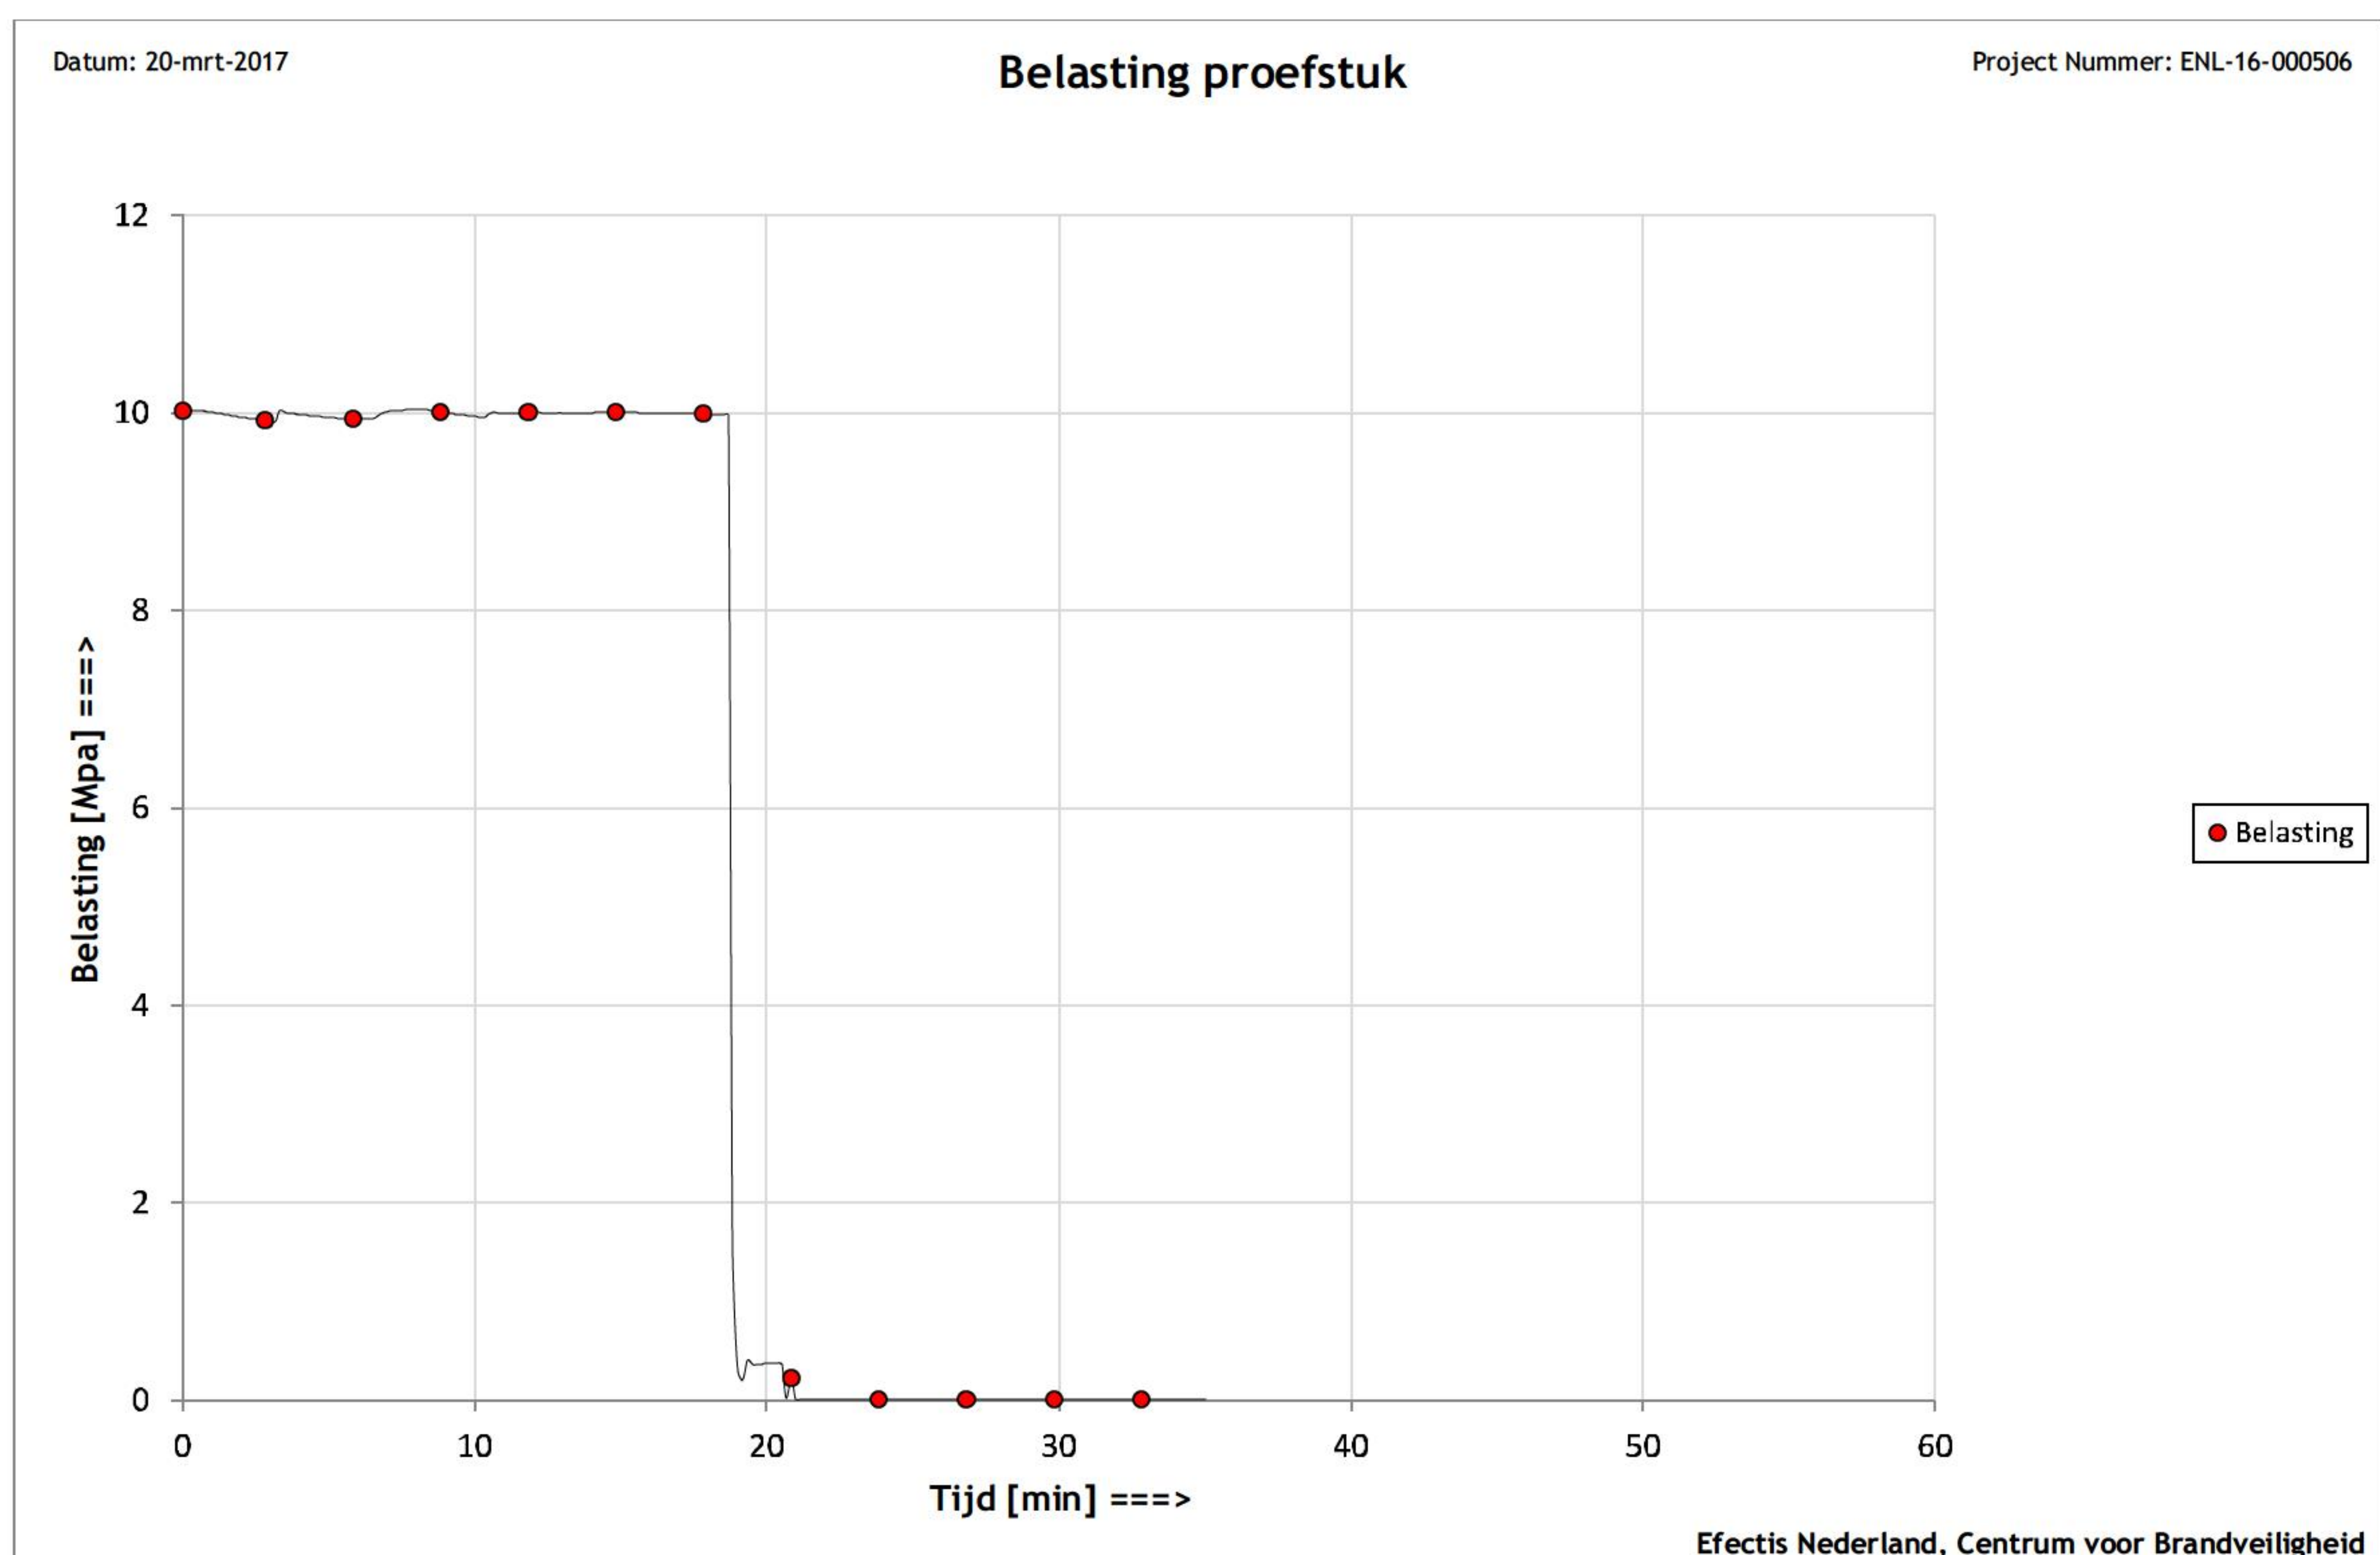
Figuur 11: Belasting op het proefstuk

Tijd (min.)	Waarneming
0	Start van de brandproef
1	Start spatten aan het oppervlak van de betonplaat
4	Tk19 functioneert niet meer
8	Tk31 functioneert niet meer
11	Tk24 functioneert niet meer
13	Tk13 functioneert niet meer
16	Tk32 functioneert niet meer
17	Eerste wapening zichtbaar
18	Belasting wordt van de plaat afgehaald vanwege het bloot komen liggen van de wapening aan de vuurzijde
19	Geen belasting meer op de plaat

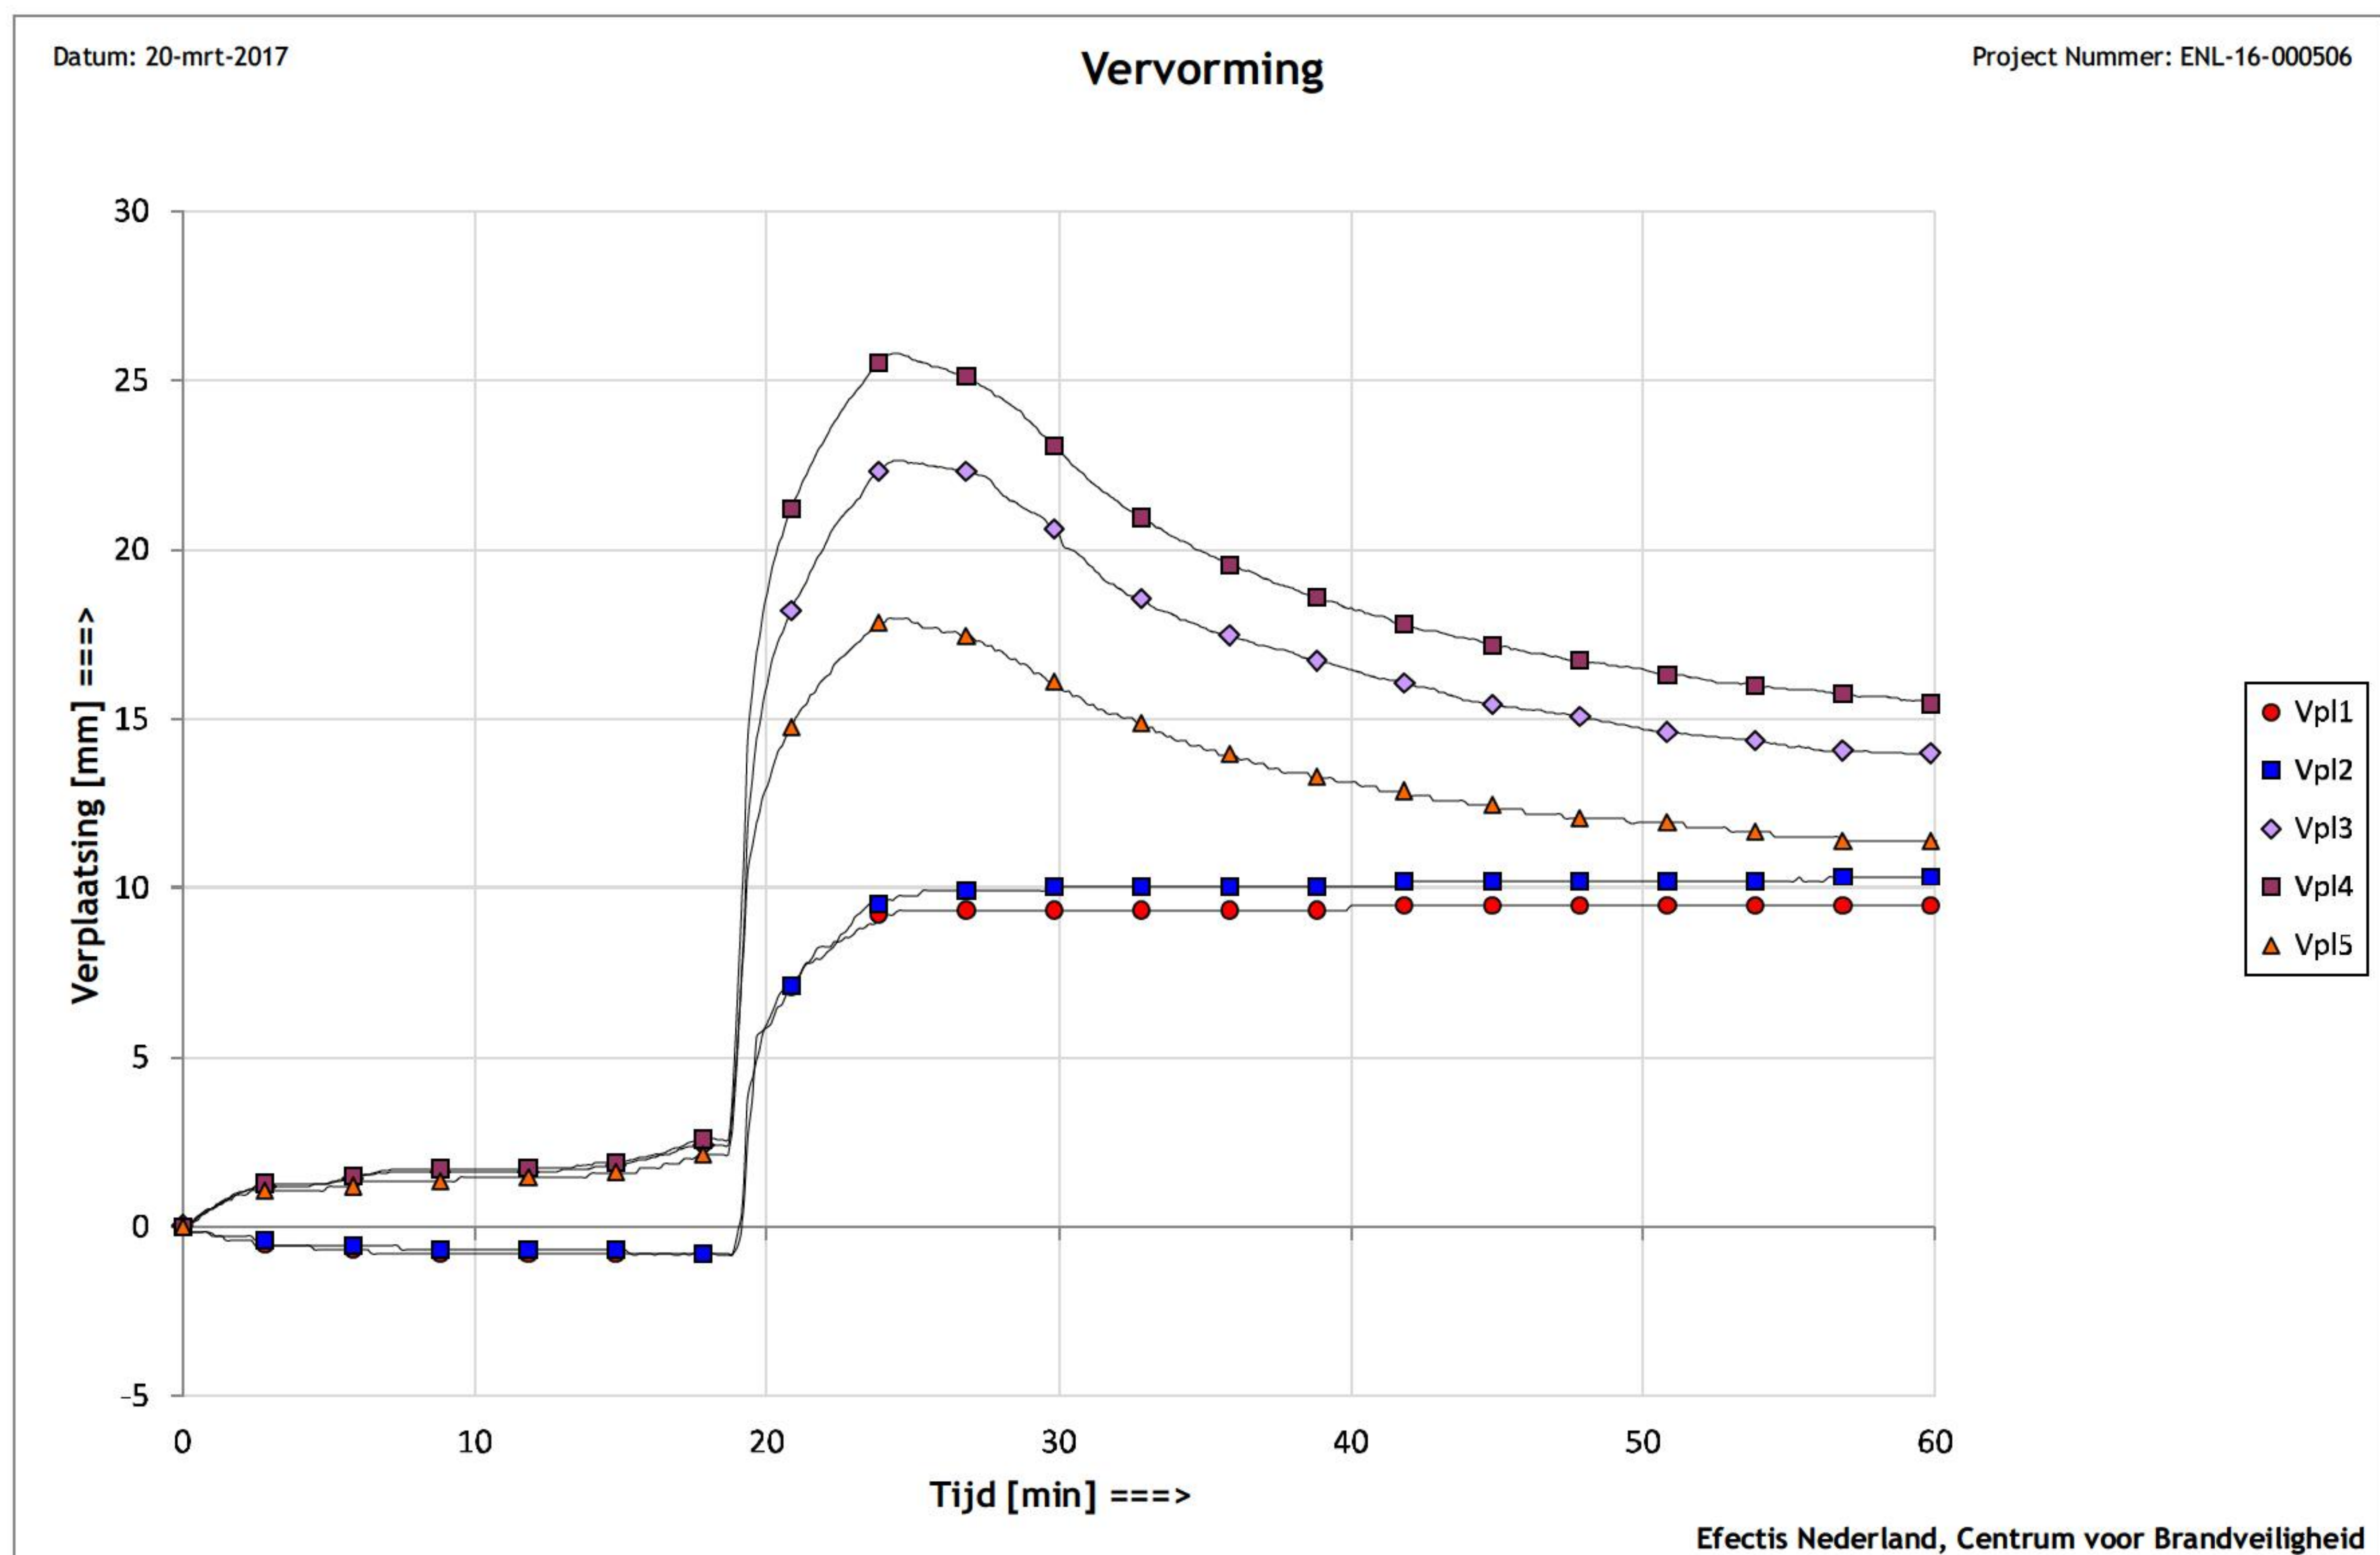
Figuur 12: Verplaatsingen van het proefstuk (vpl1 en vpl2: horizontaal verplaatsing, vpl4: verticale verplaatsing in het midden van het proefstuk, vpl3 en vpl5: verticale verplaatsing gemeten 1 m van vpl4
