Van:
Aan: Projectgroep RWS Bramen Datum: 21 maart 2017
Cc: -
Onze referentie 2017-Efectis-M000564
Onderwerp: Testresultaten RWS Bramen brandproef 5

Deze memo geeft beknopt de ruwe testresultaten weer van de vijfde brandproef uitgevoerd voor het RWS Bramen project. De gegeven resultaten zijn voorlopig. De definitieve resultaten zullen gepresenteerd worden in de eindrapportage.

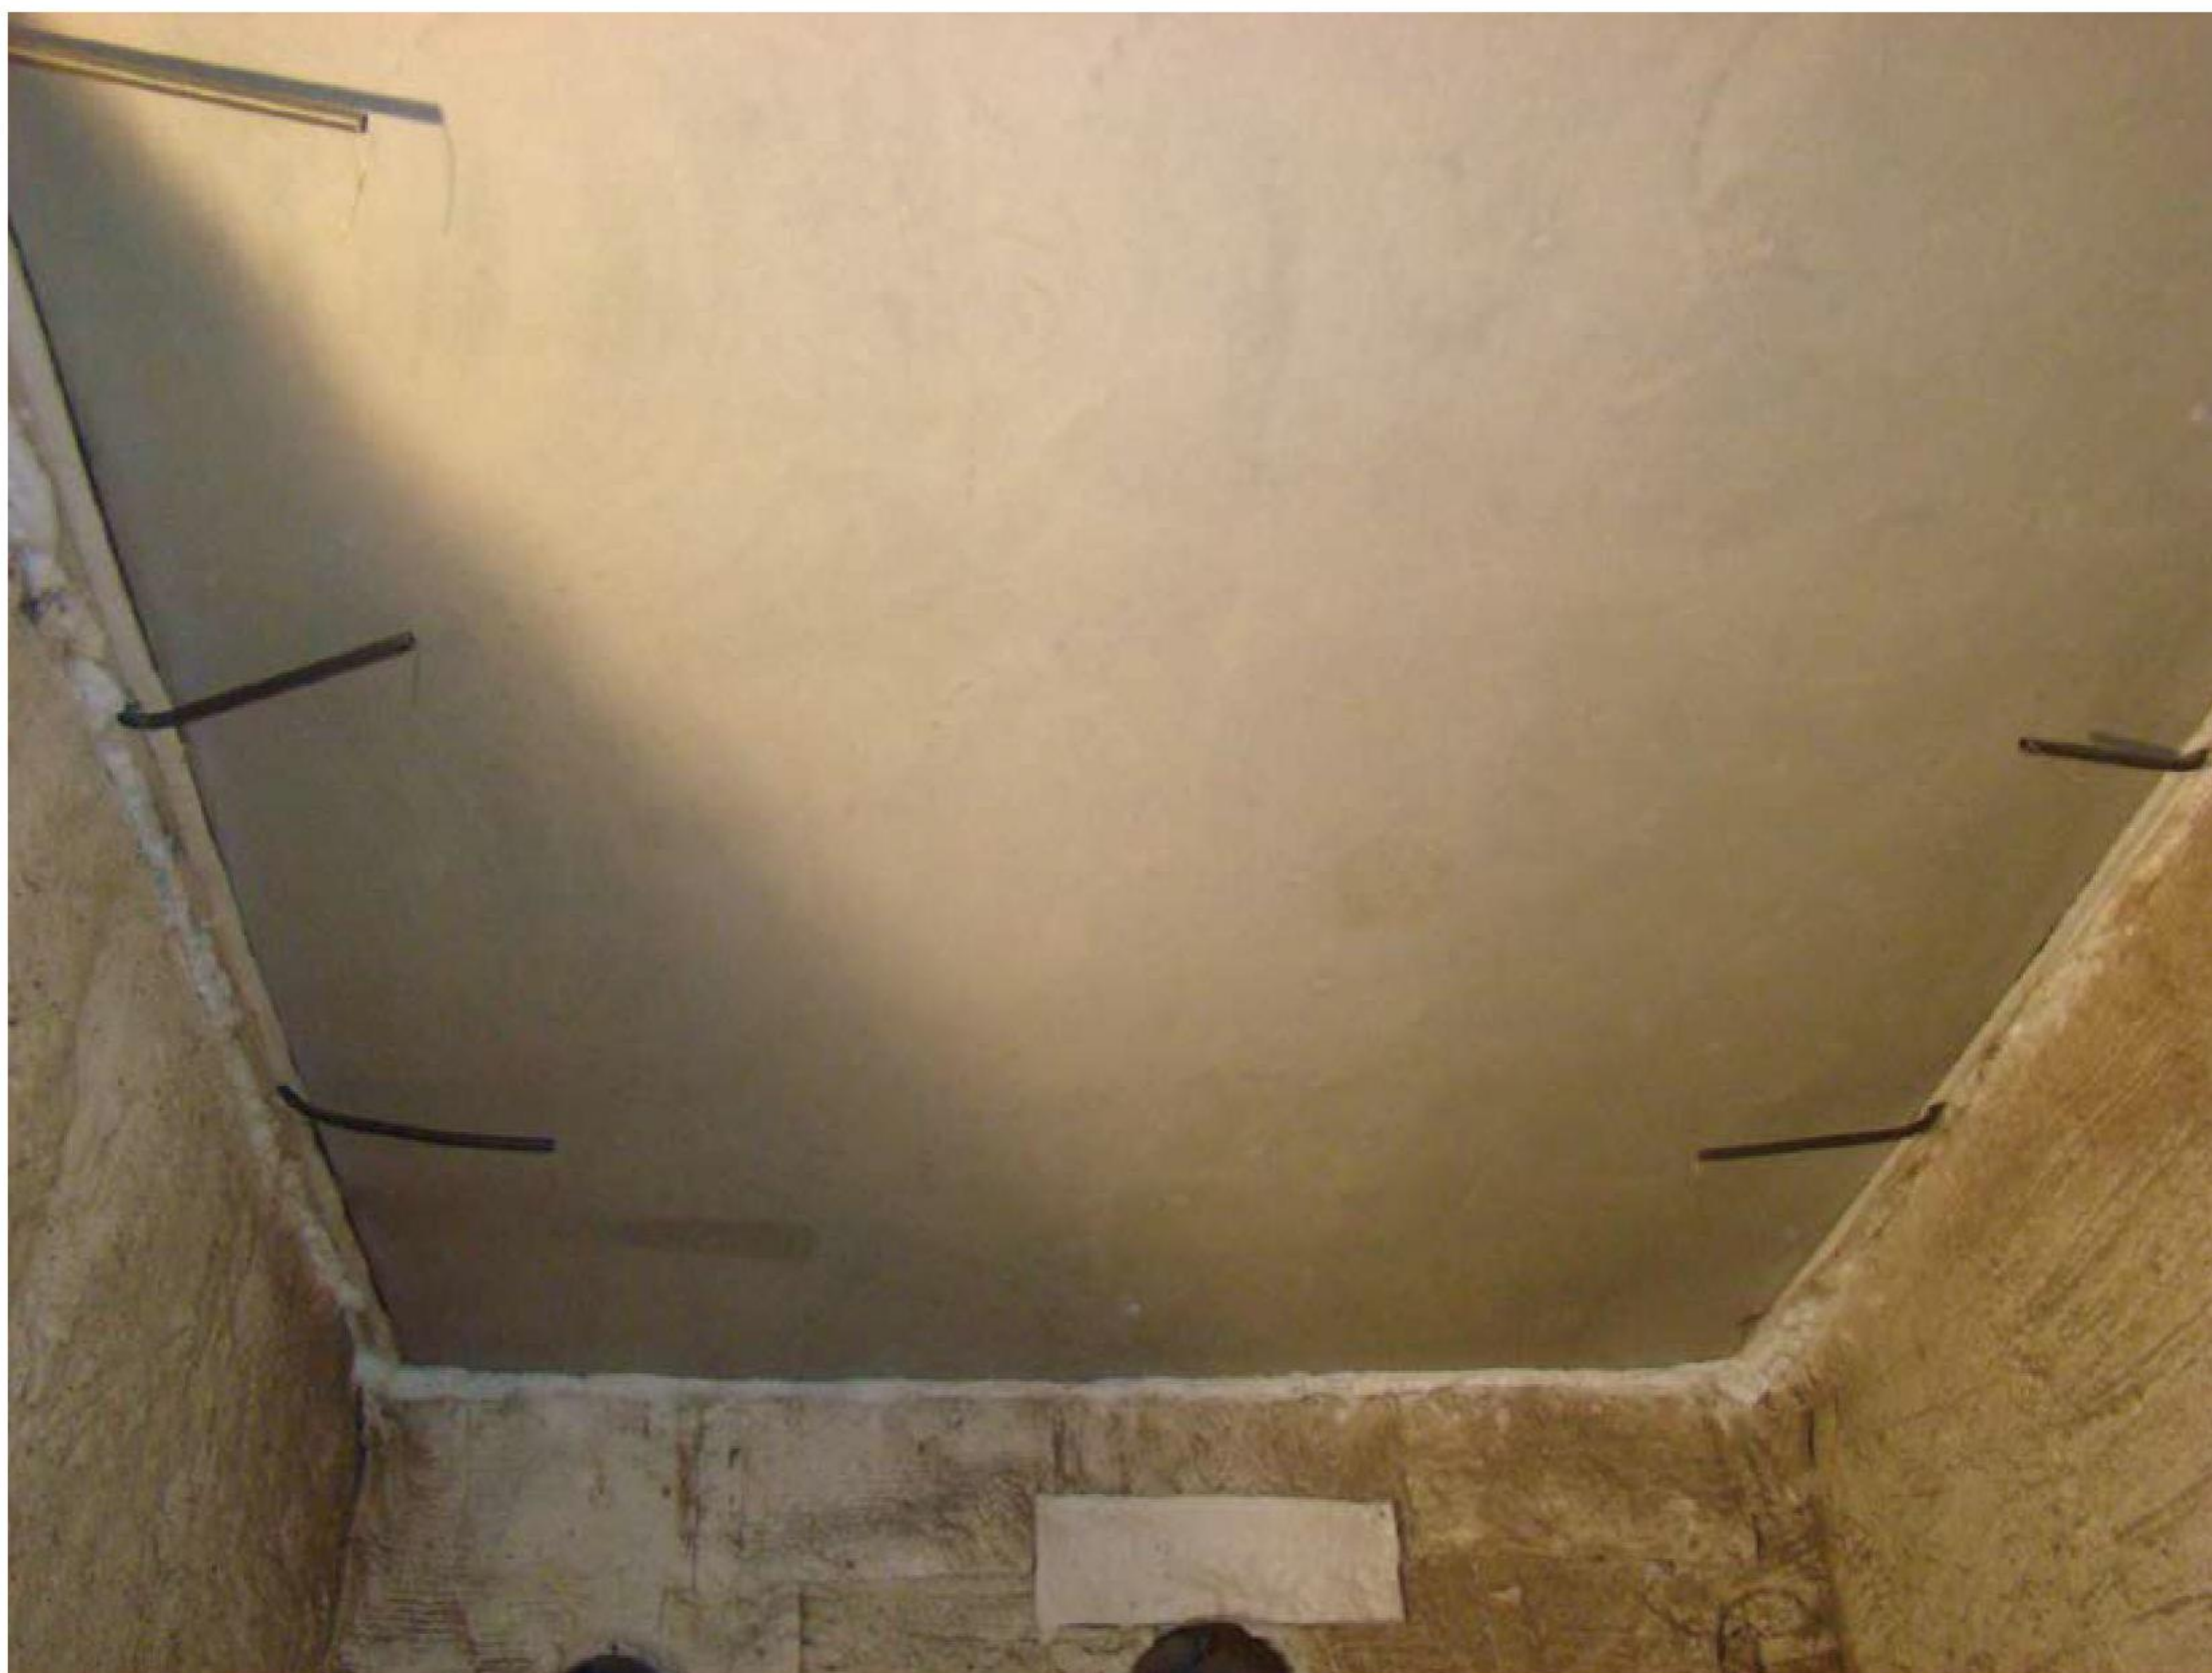
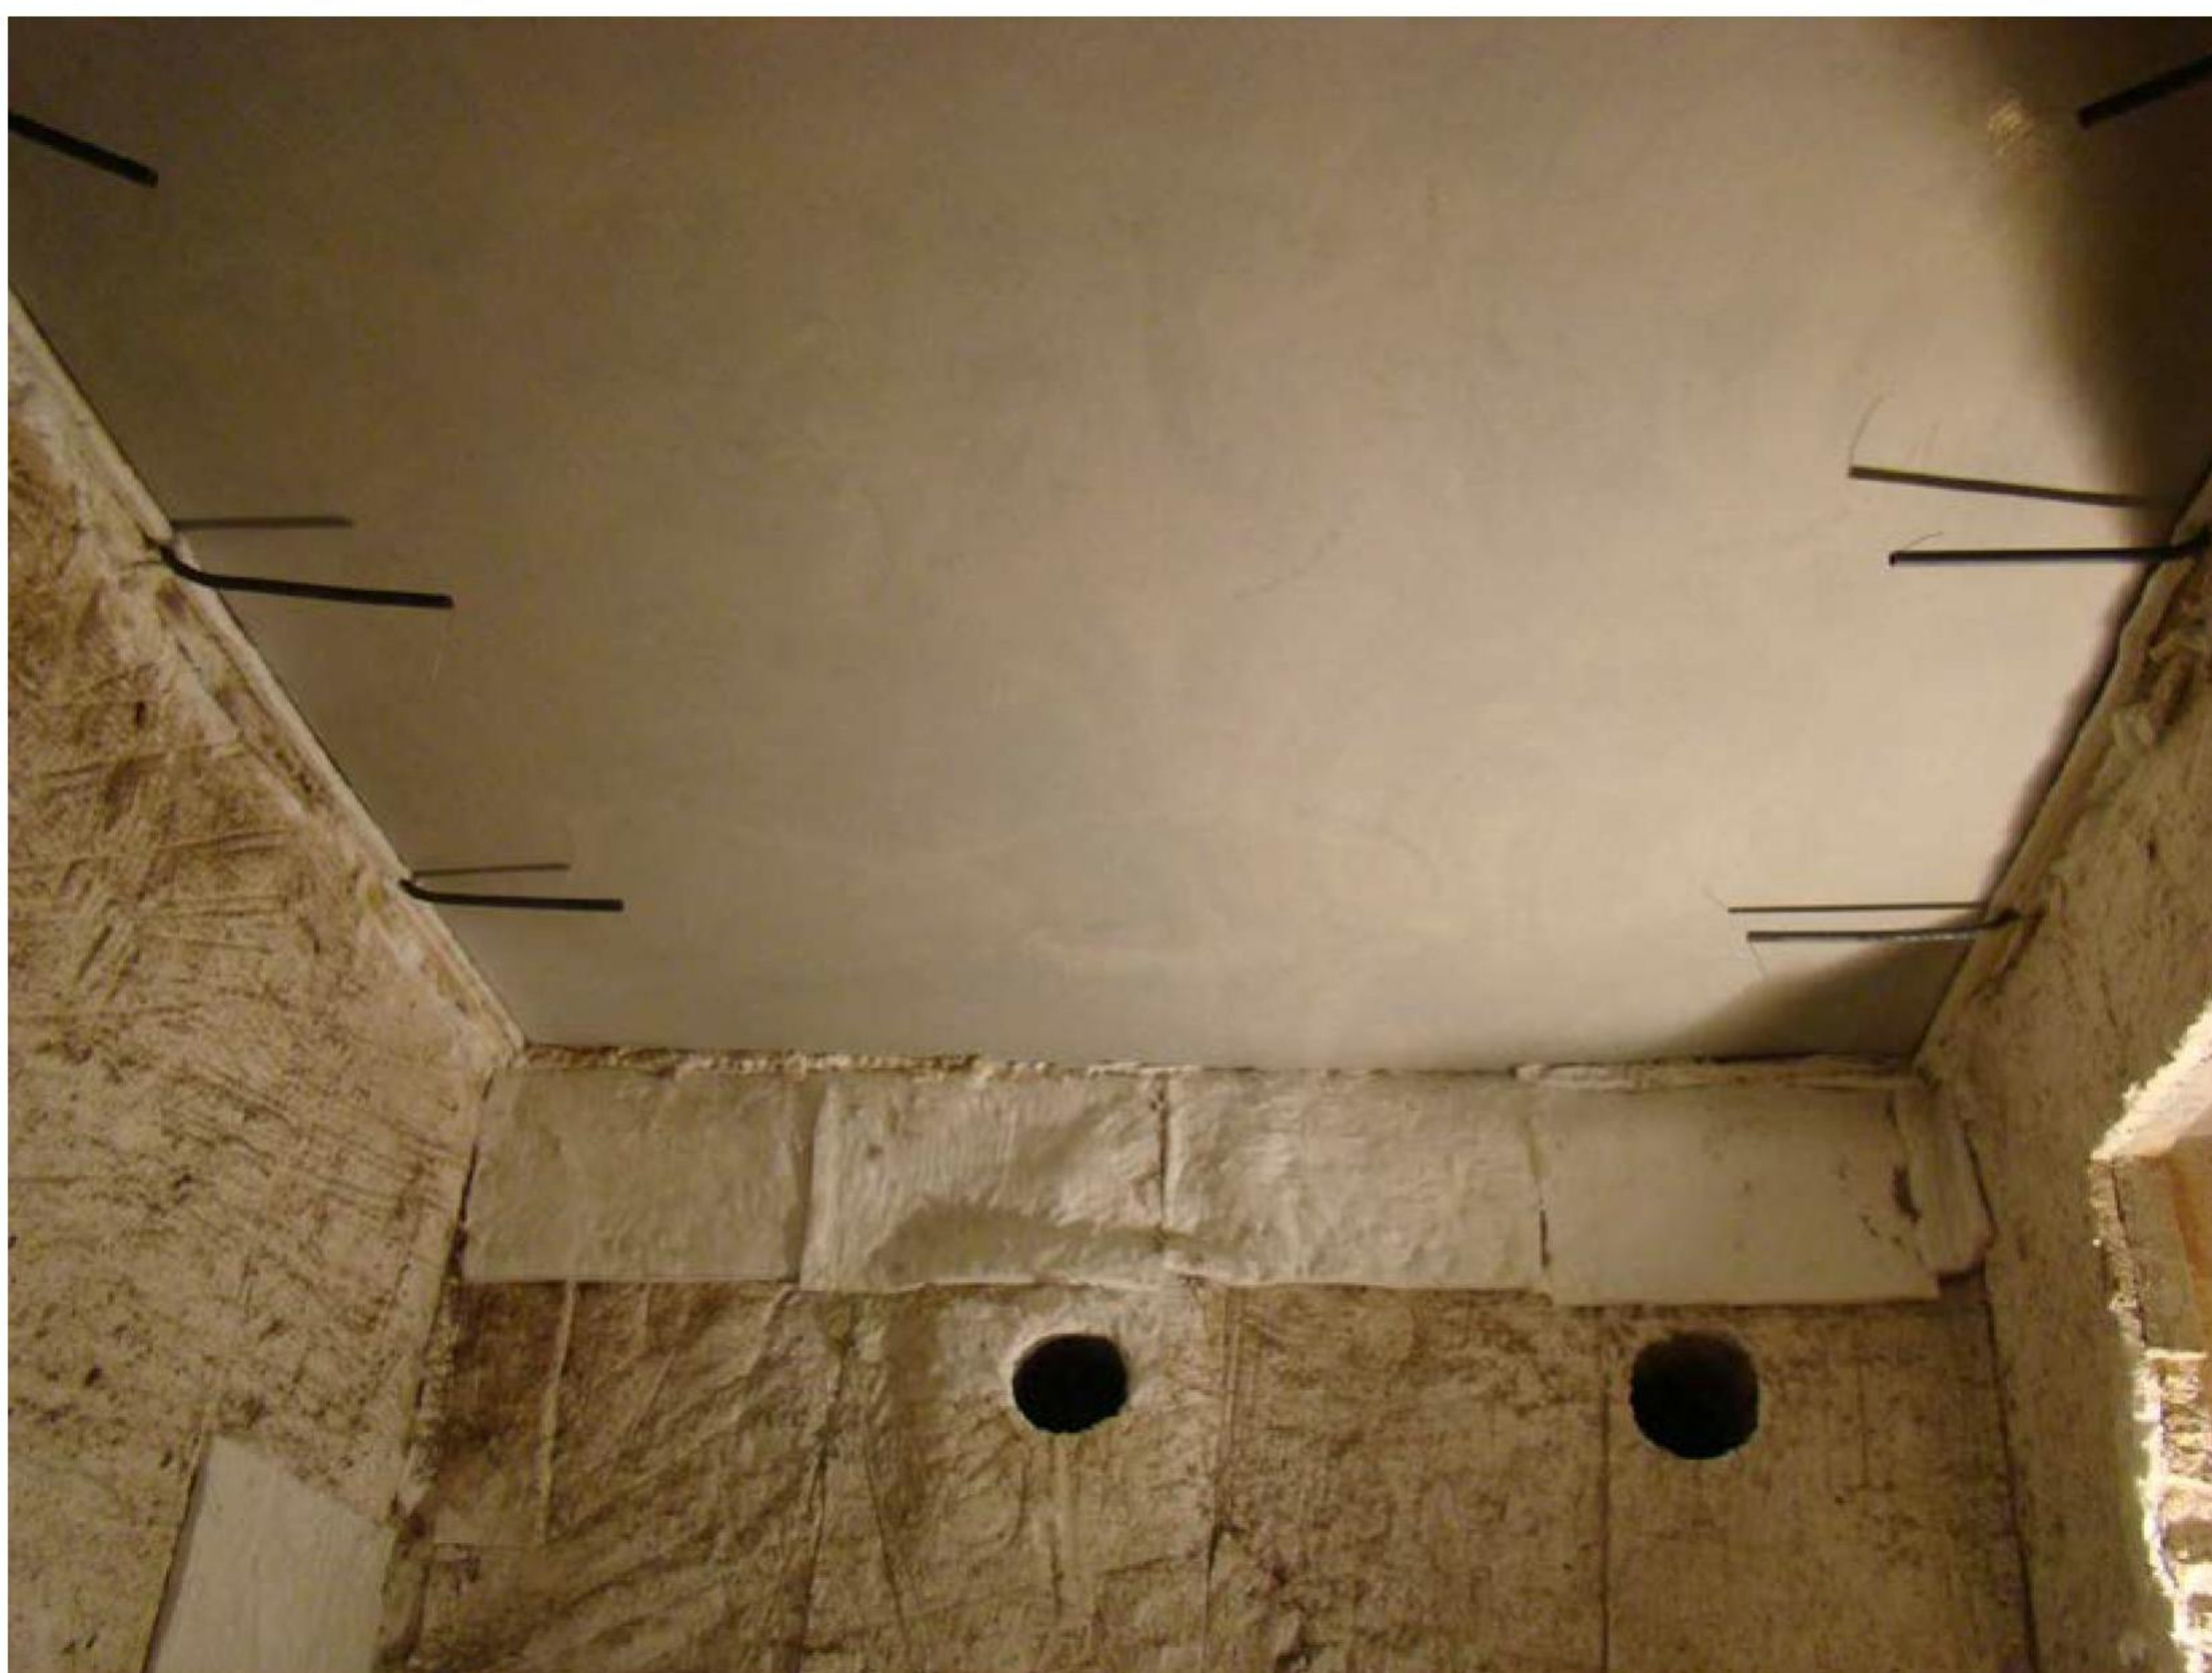
Foto 1: Verhit oppervlak voor de brandproef

Foto 2: Verhit oppervlak voor de brandproef

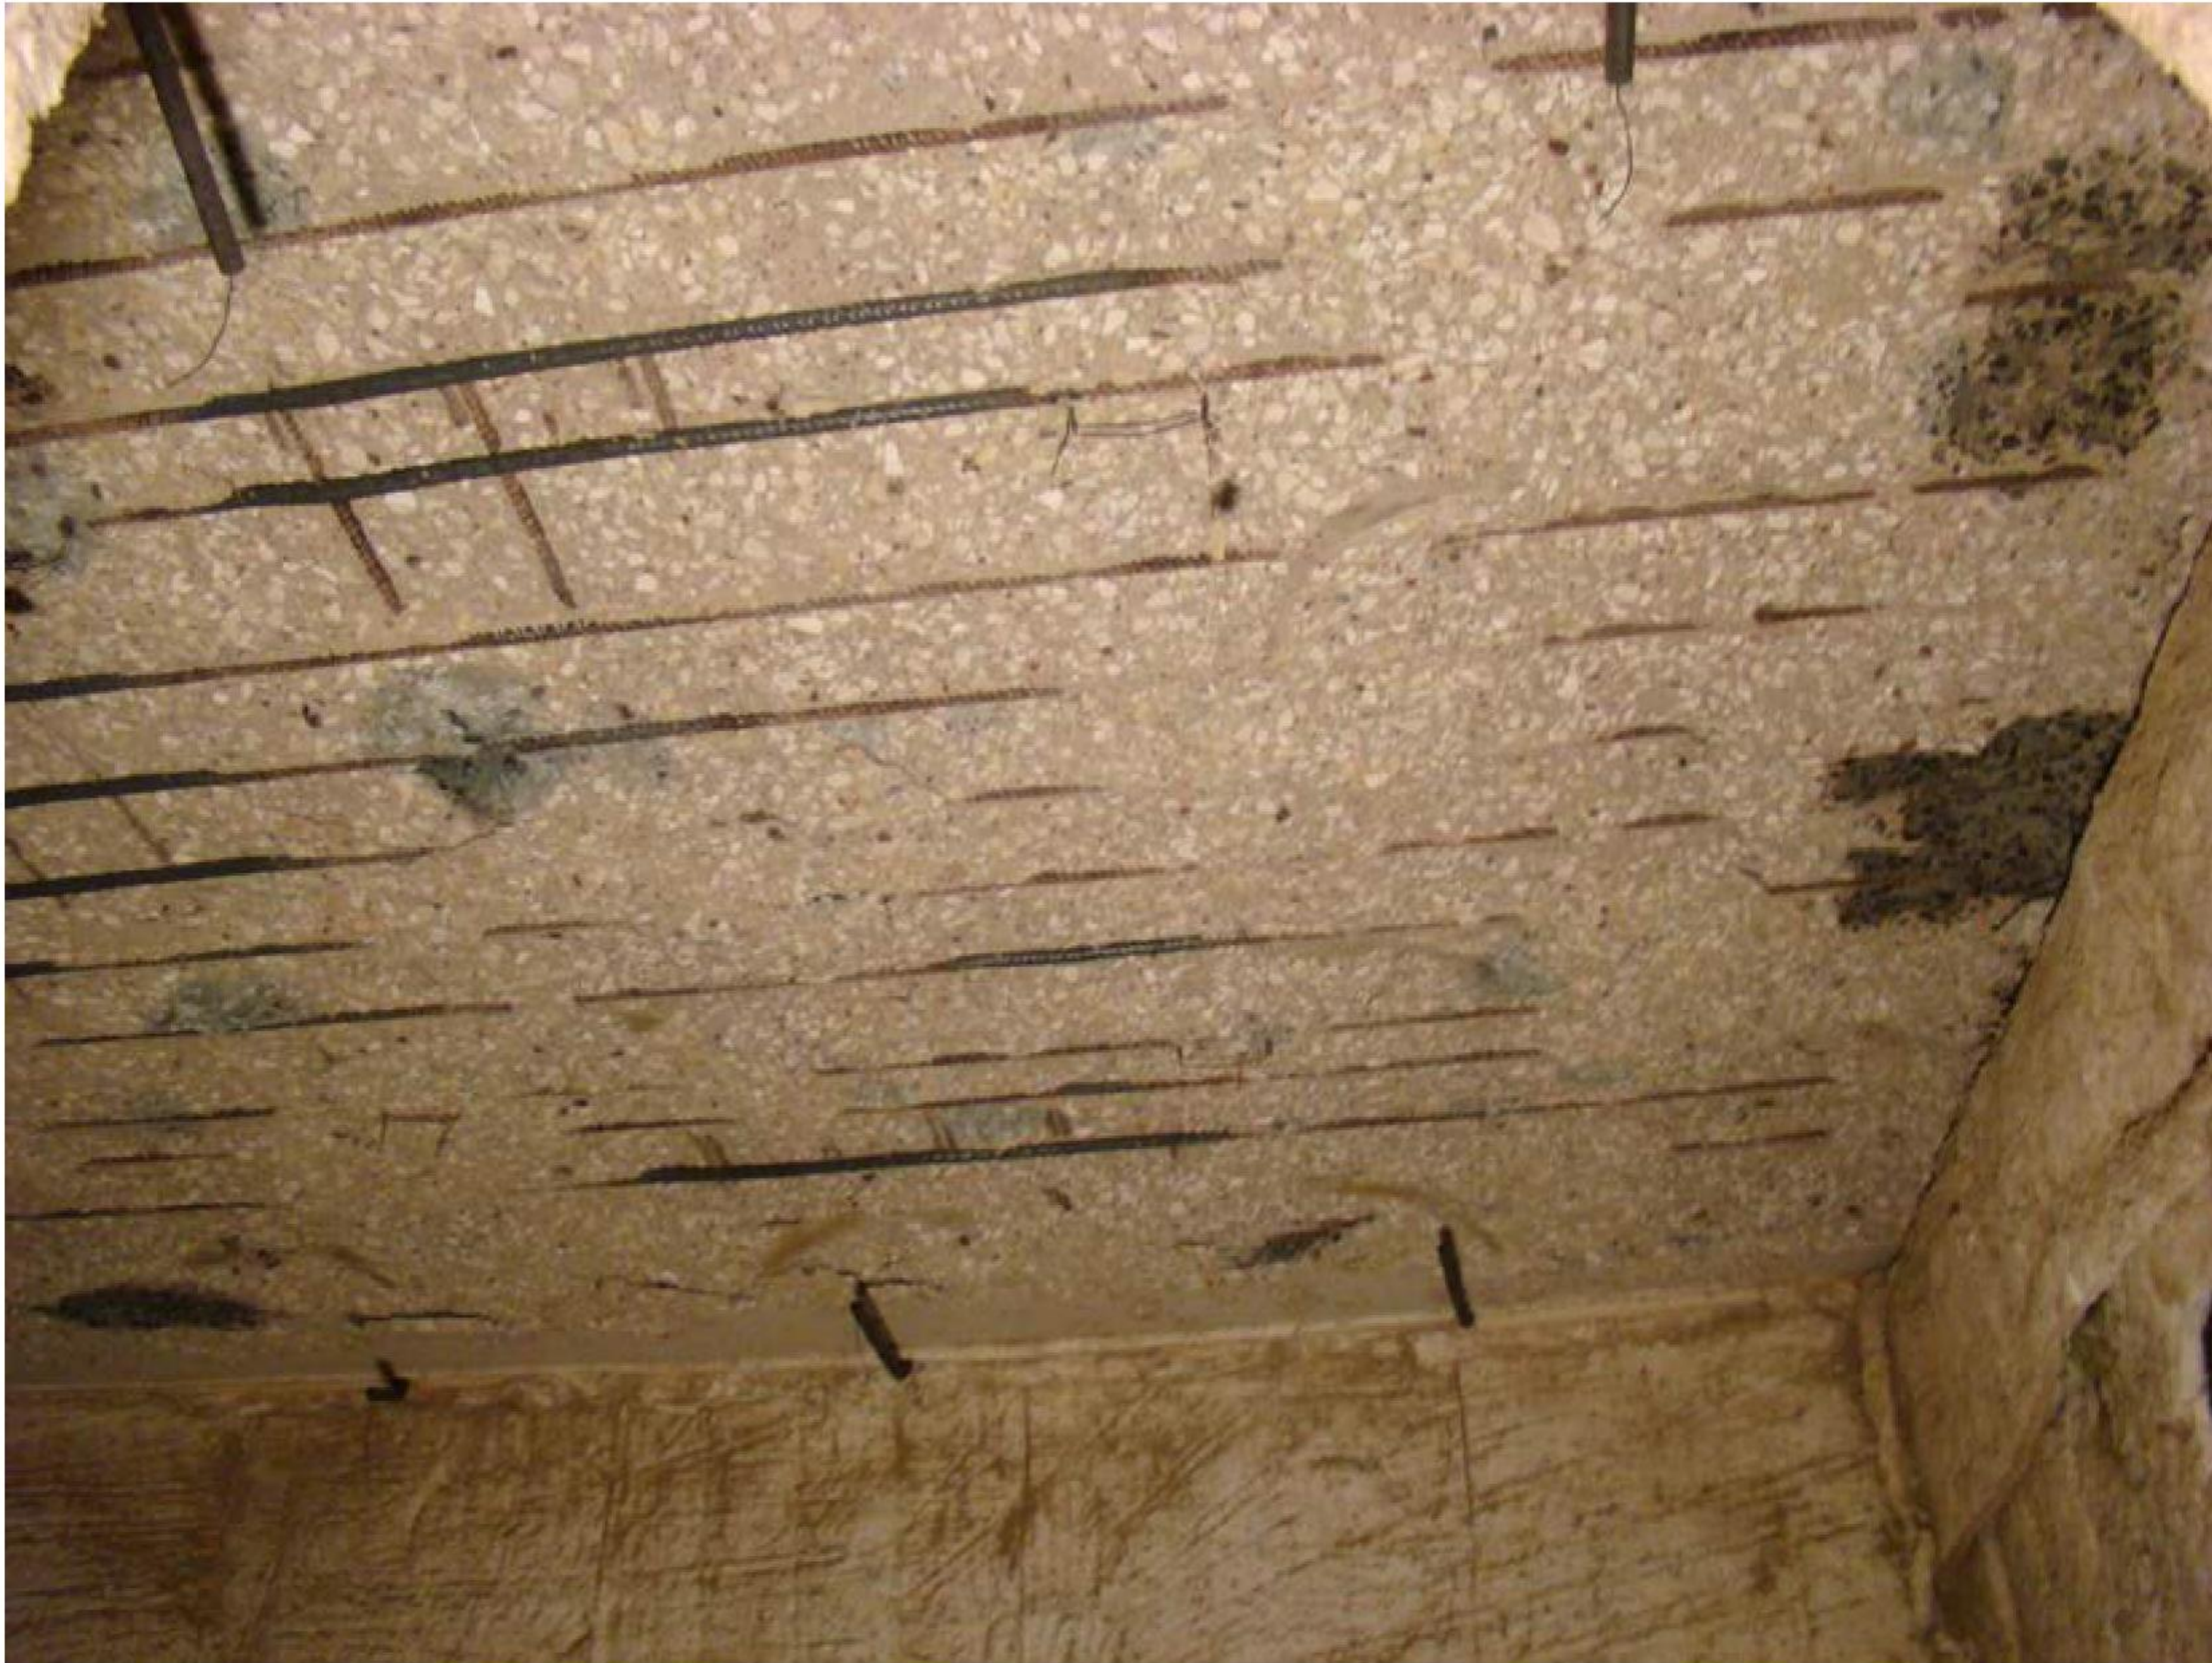
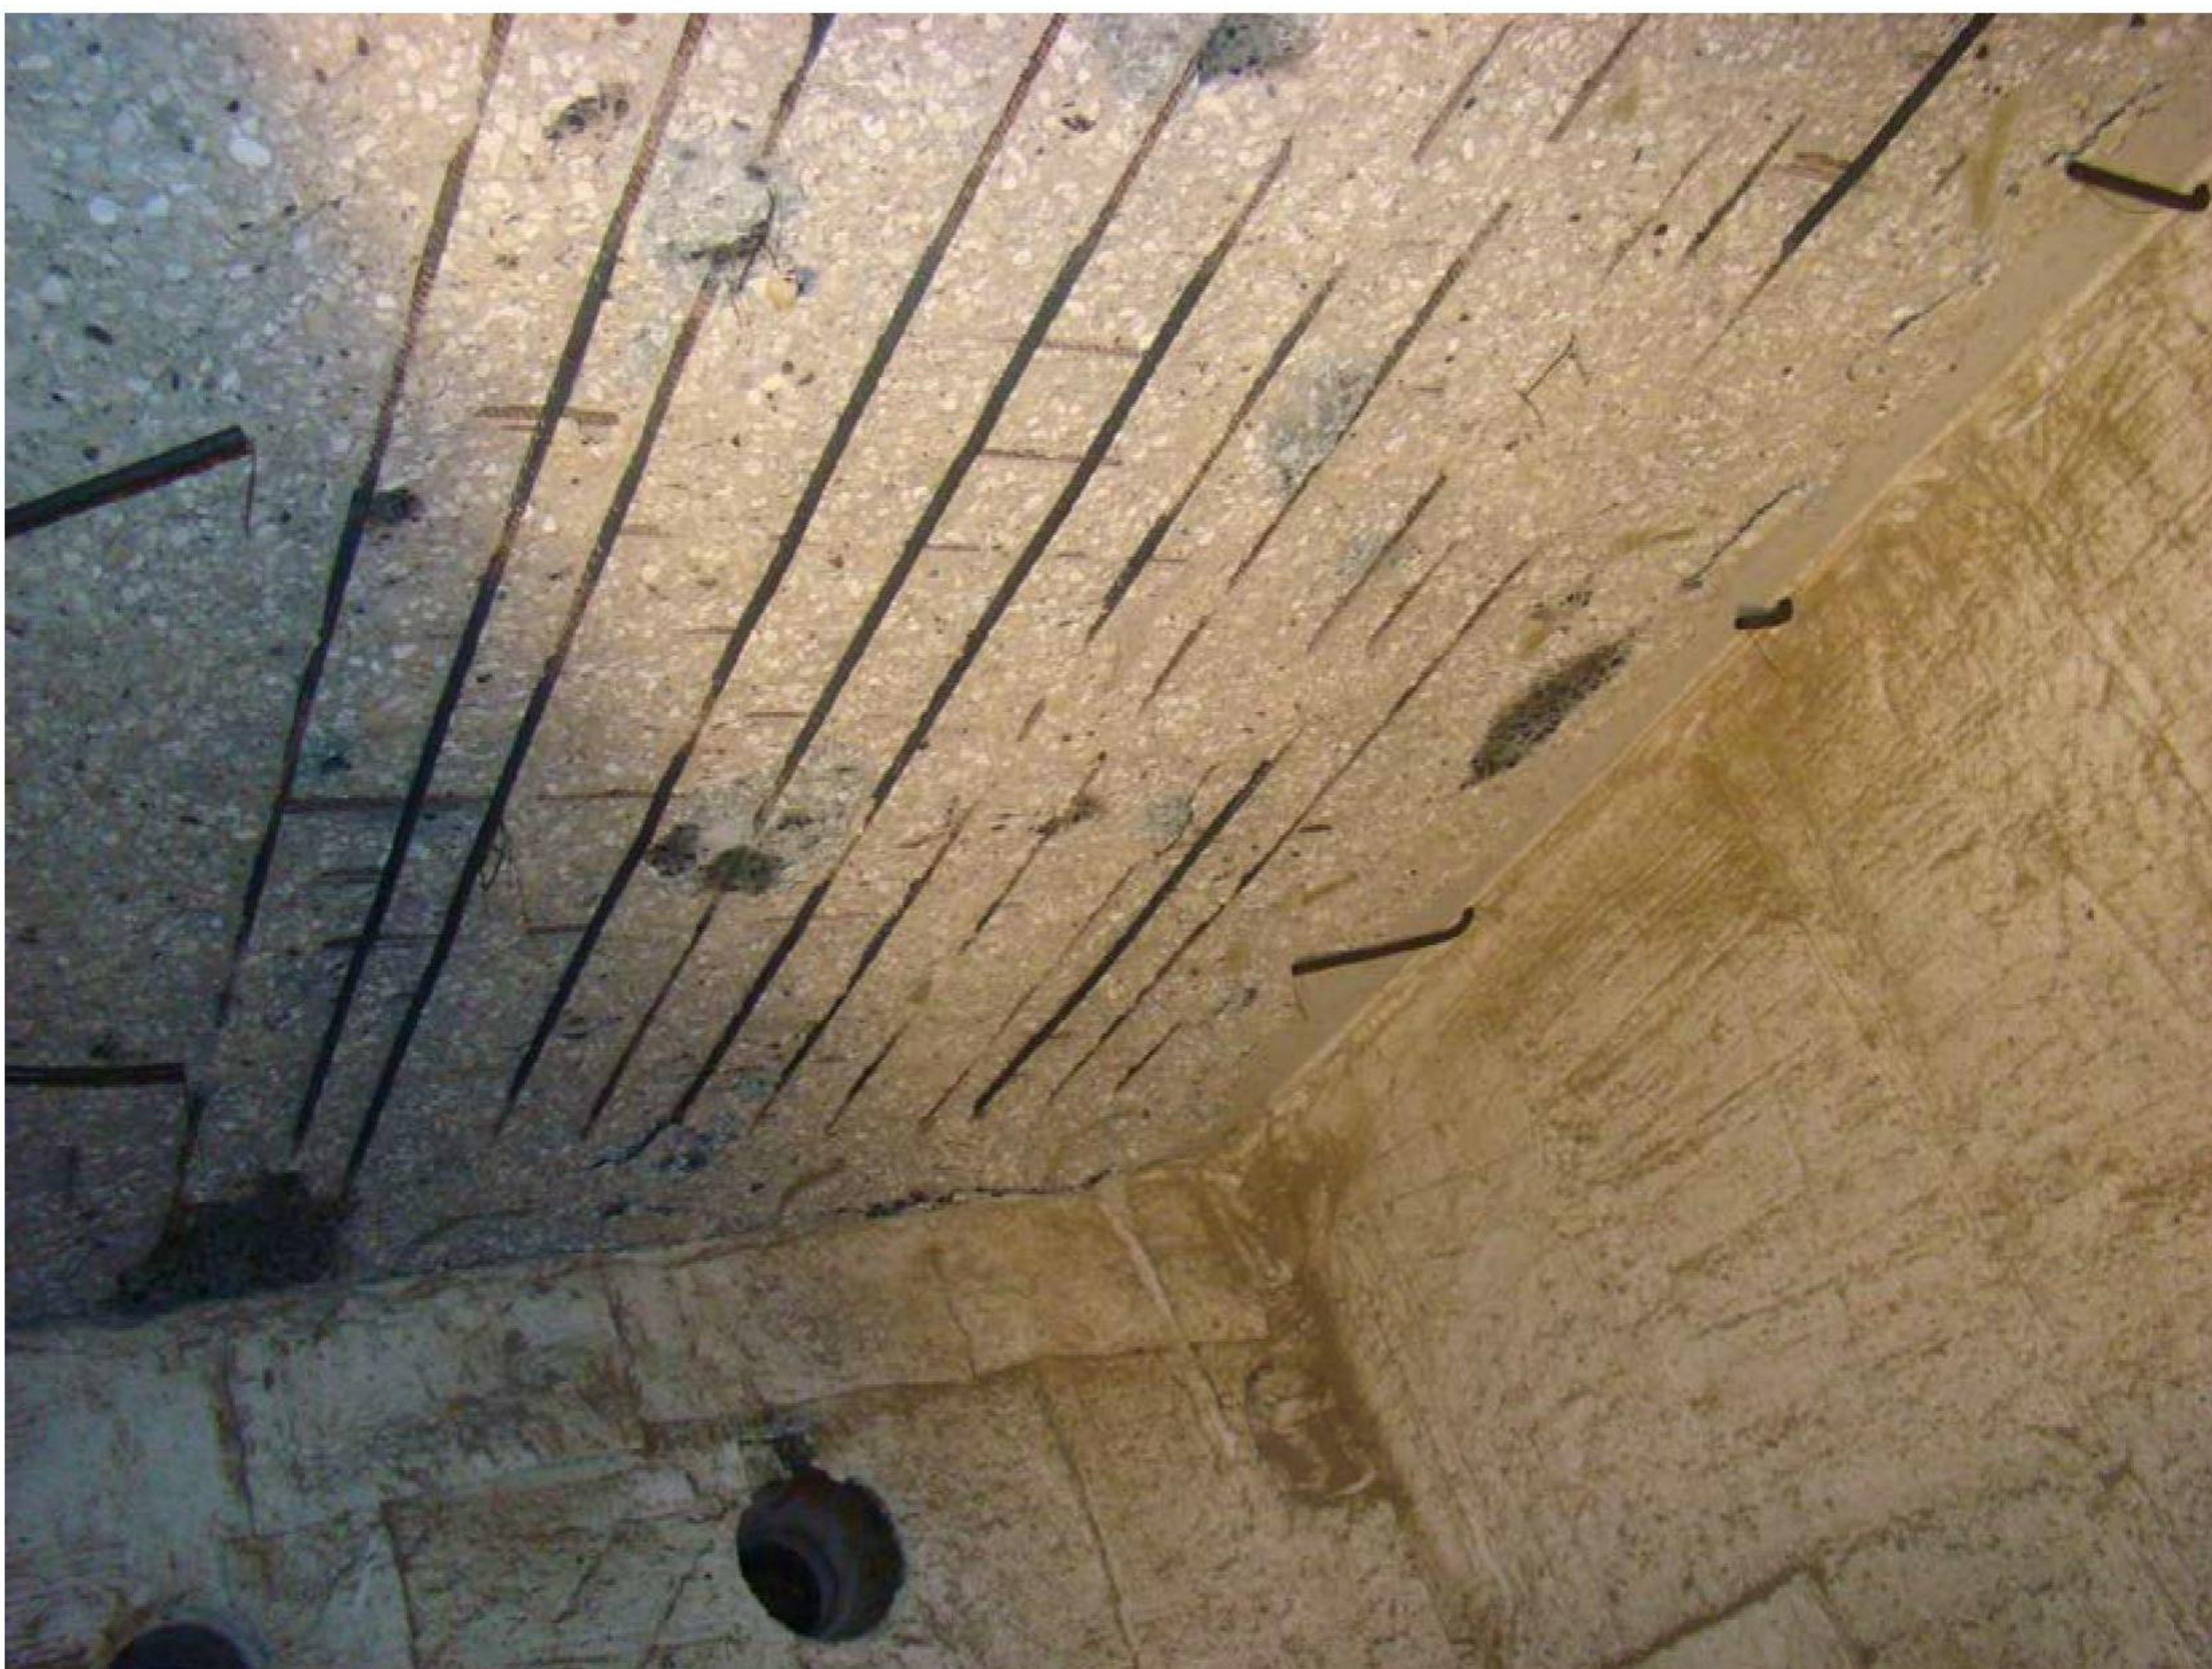
Foto 3: Verhit oppervlak na de brandproef

Foto 4: Verhit oppervlak na de brandproef

Betonmengsel "BRAMEN310" (mengsel met 310 kg/m³ cement en kalksteen als toeslagmateriaal), op de wijze verwerkt als voor deze proef, laat spatten van het beton zien bij beproeving volgens de RWS-brandcurve. Het spatten van het beton stopt niet na de beginfase van de brandproef waardoor na verloop van tijd de wapening zichtbaar werd. De proef werd na 23 minuten voortijdig afgebroken.

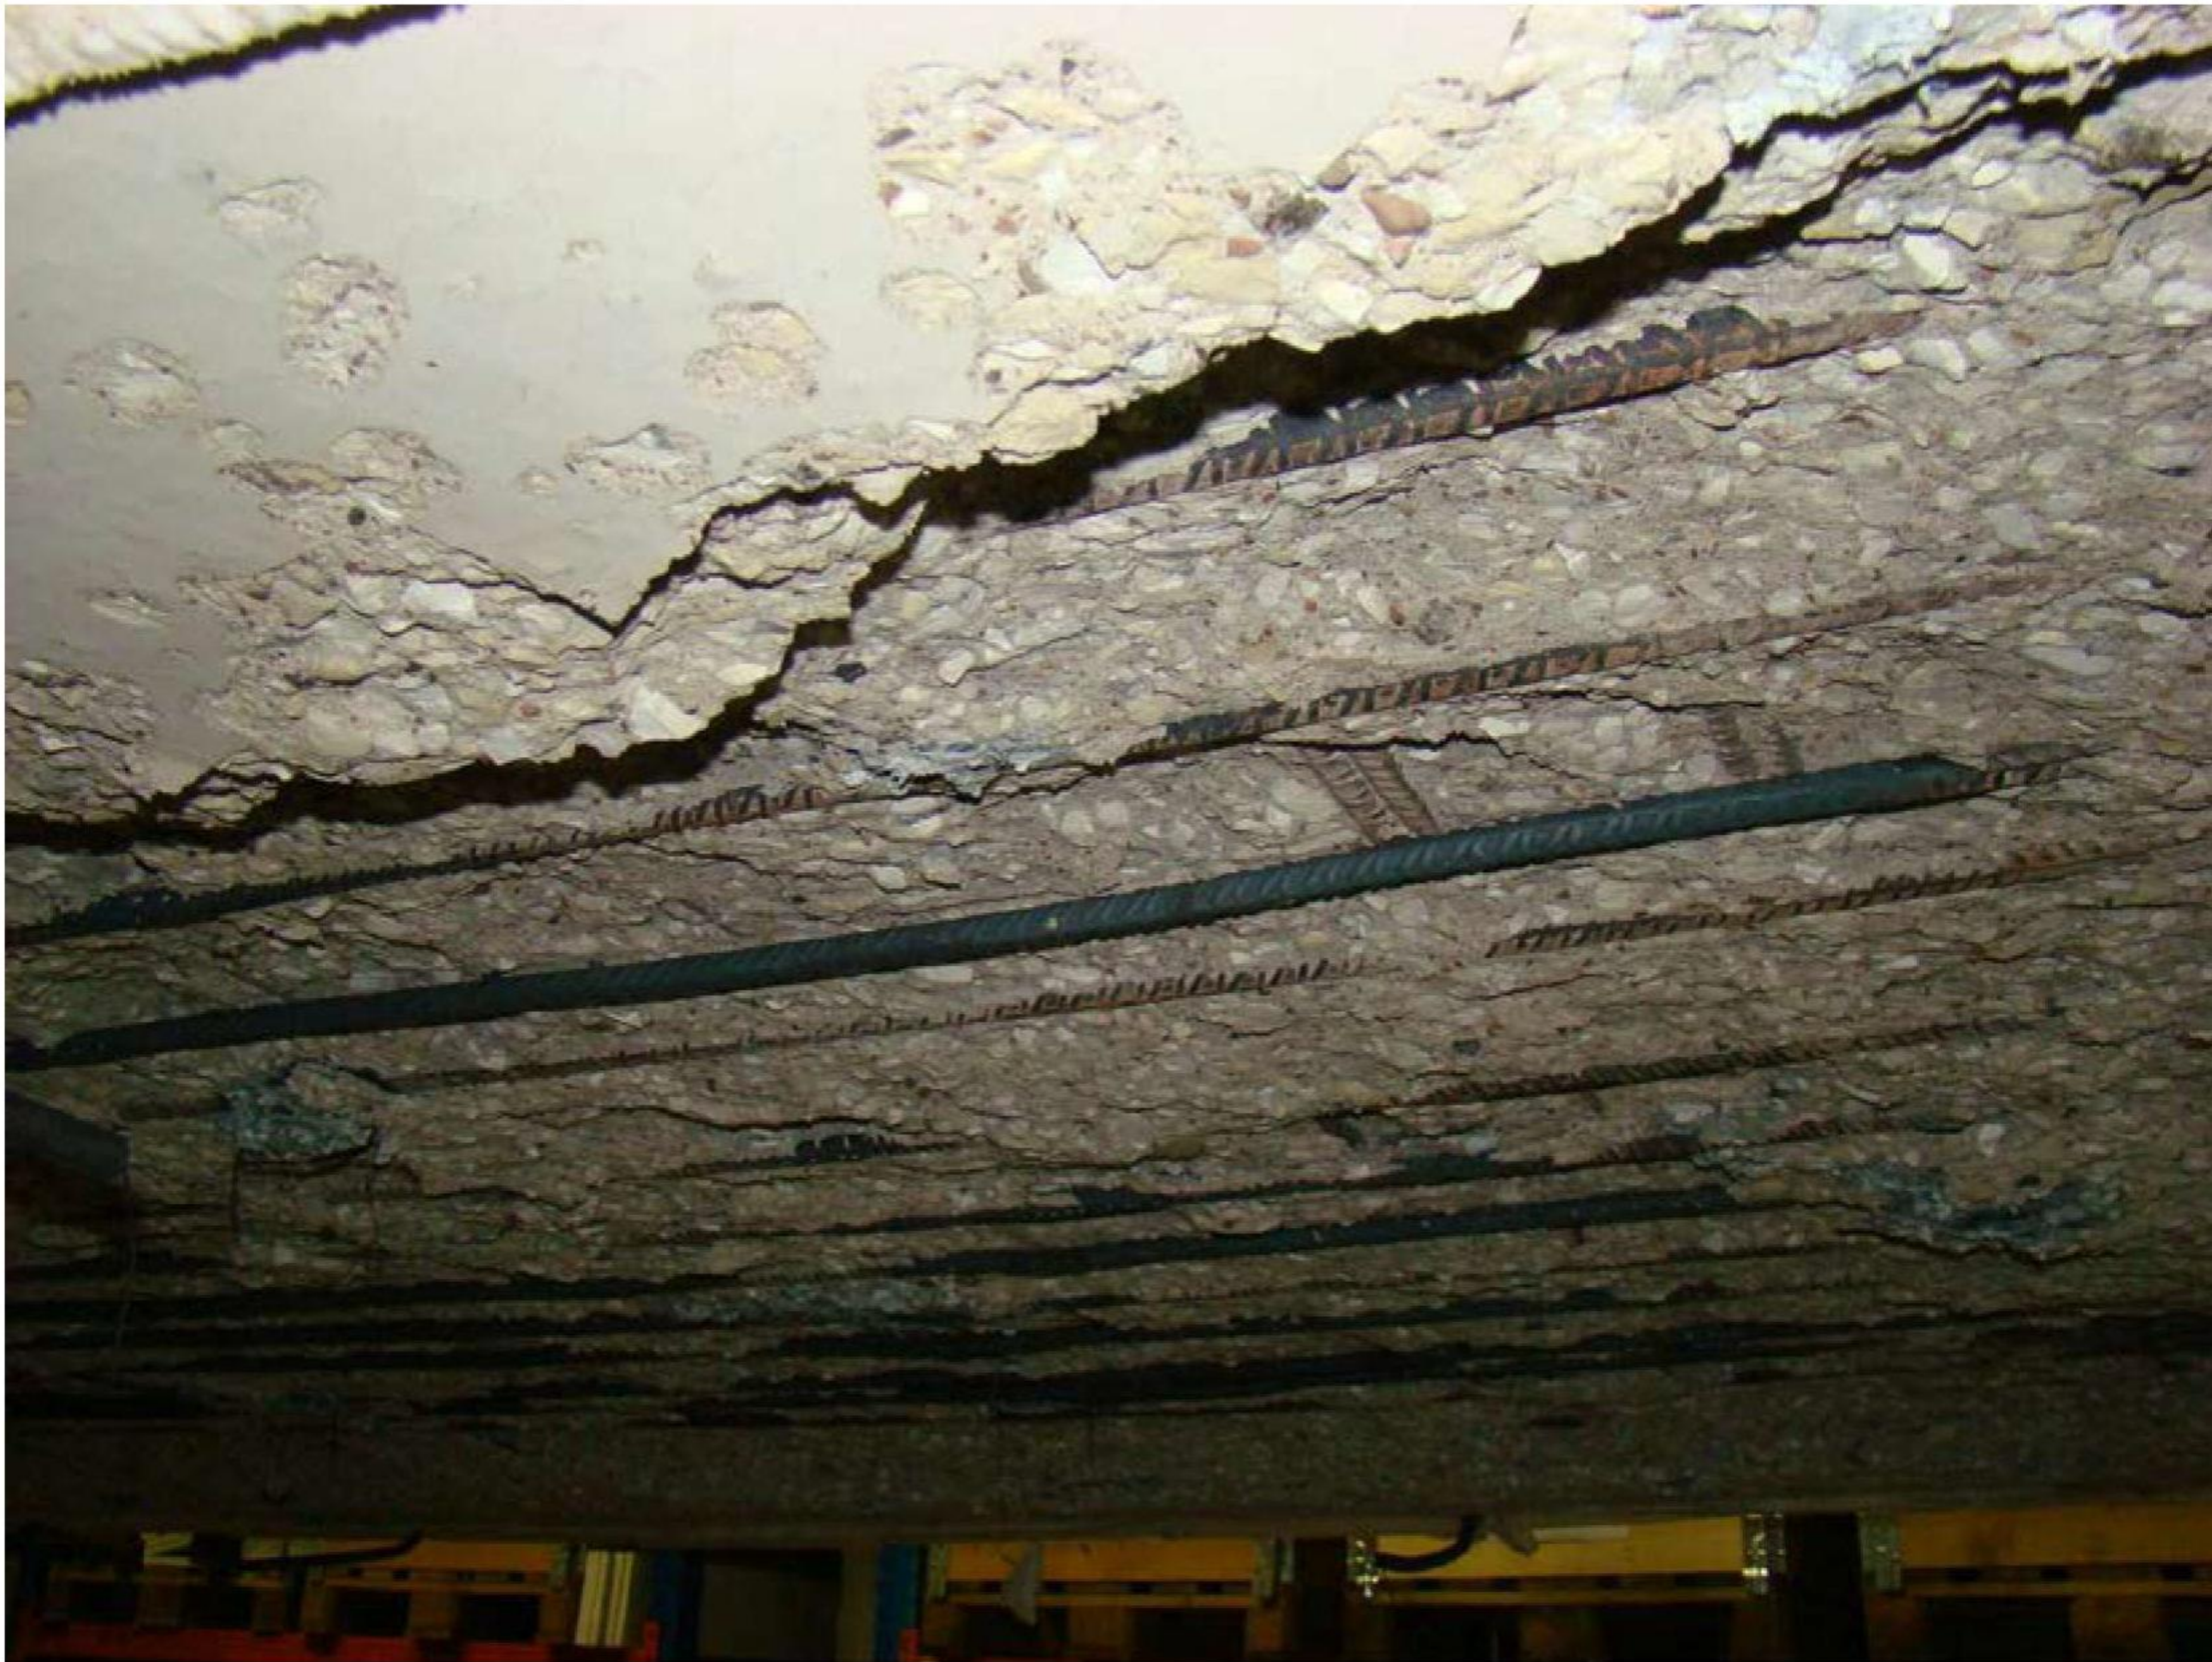
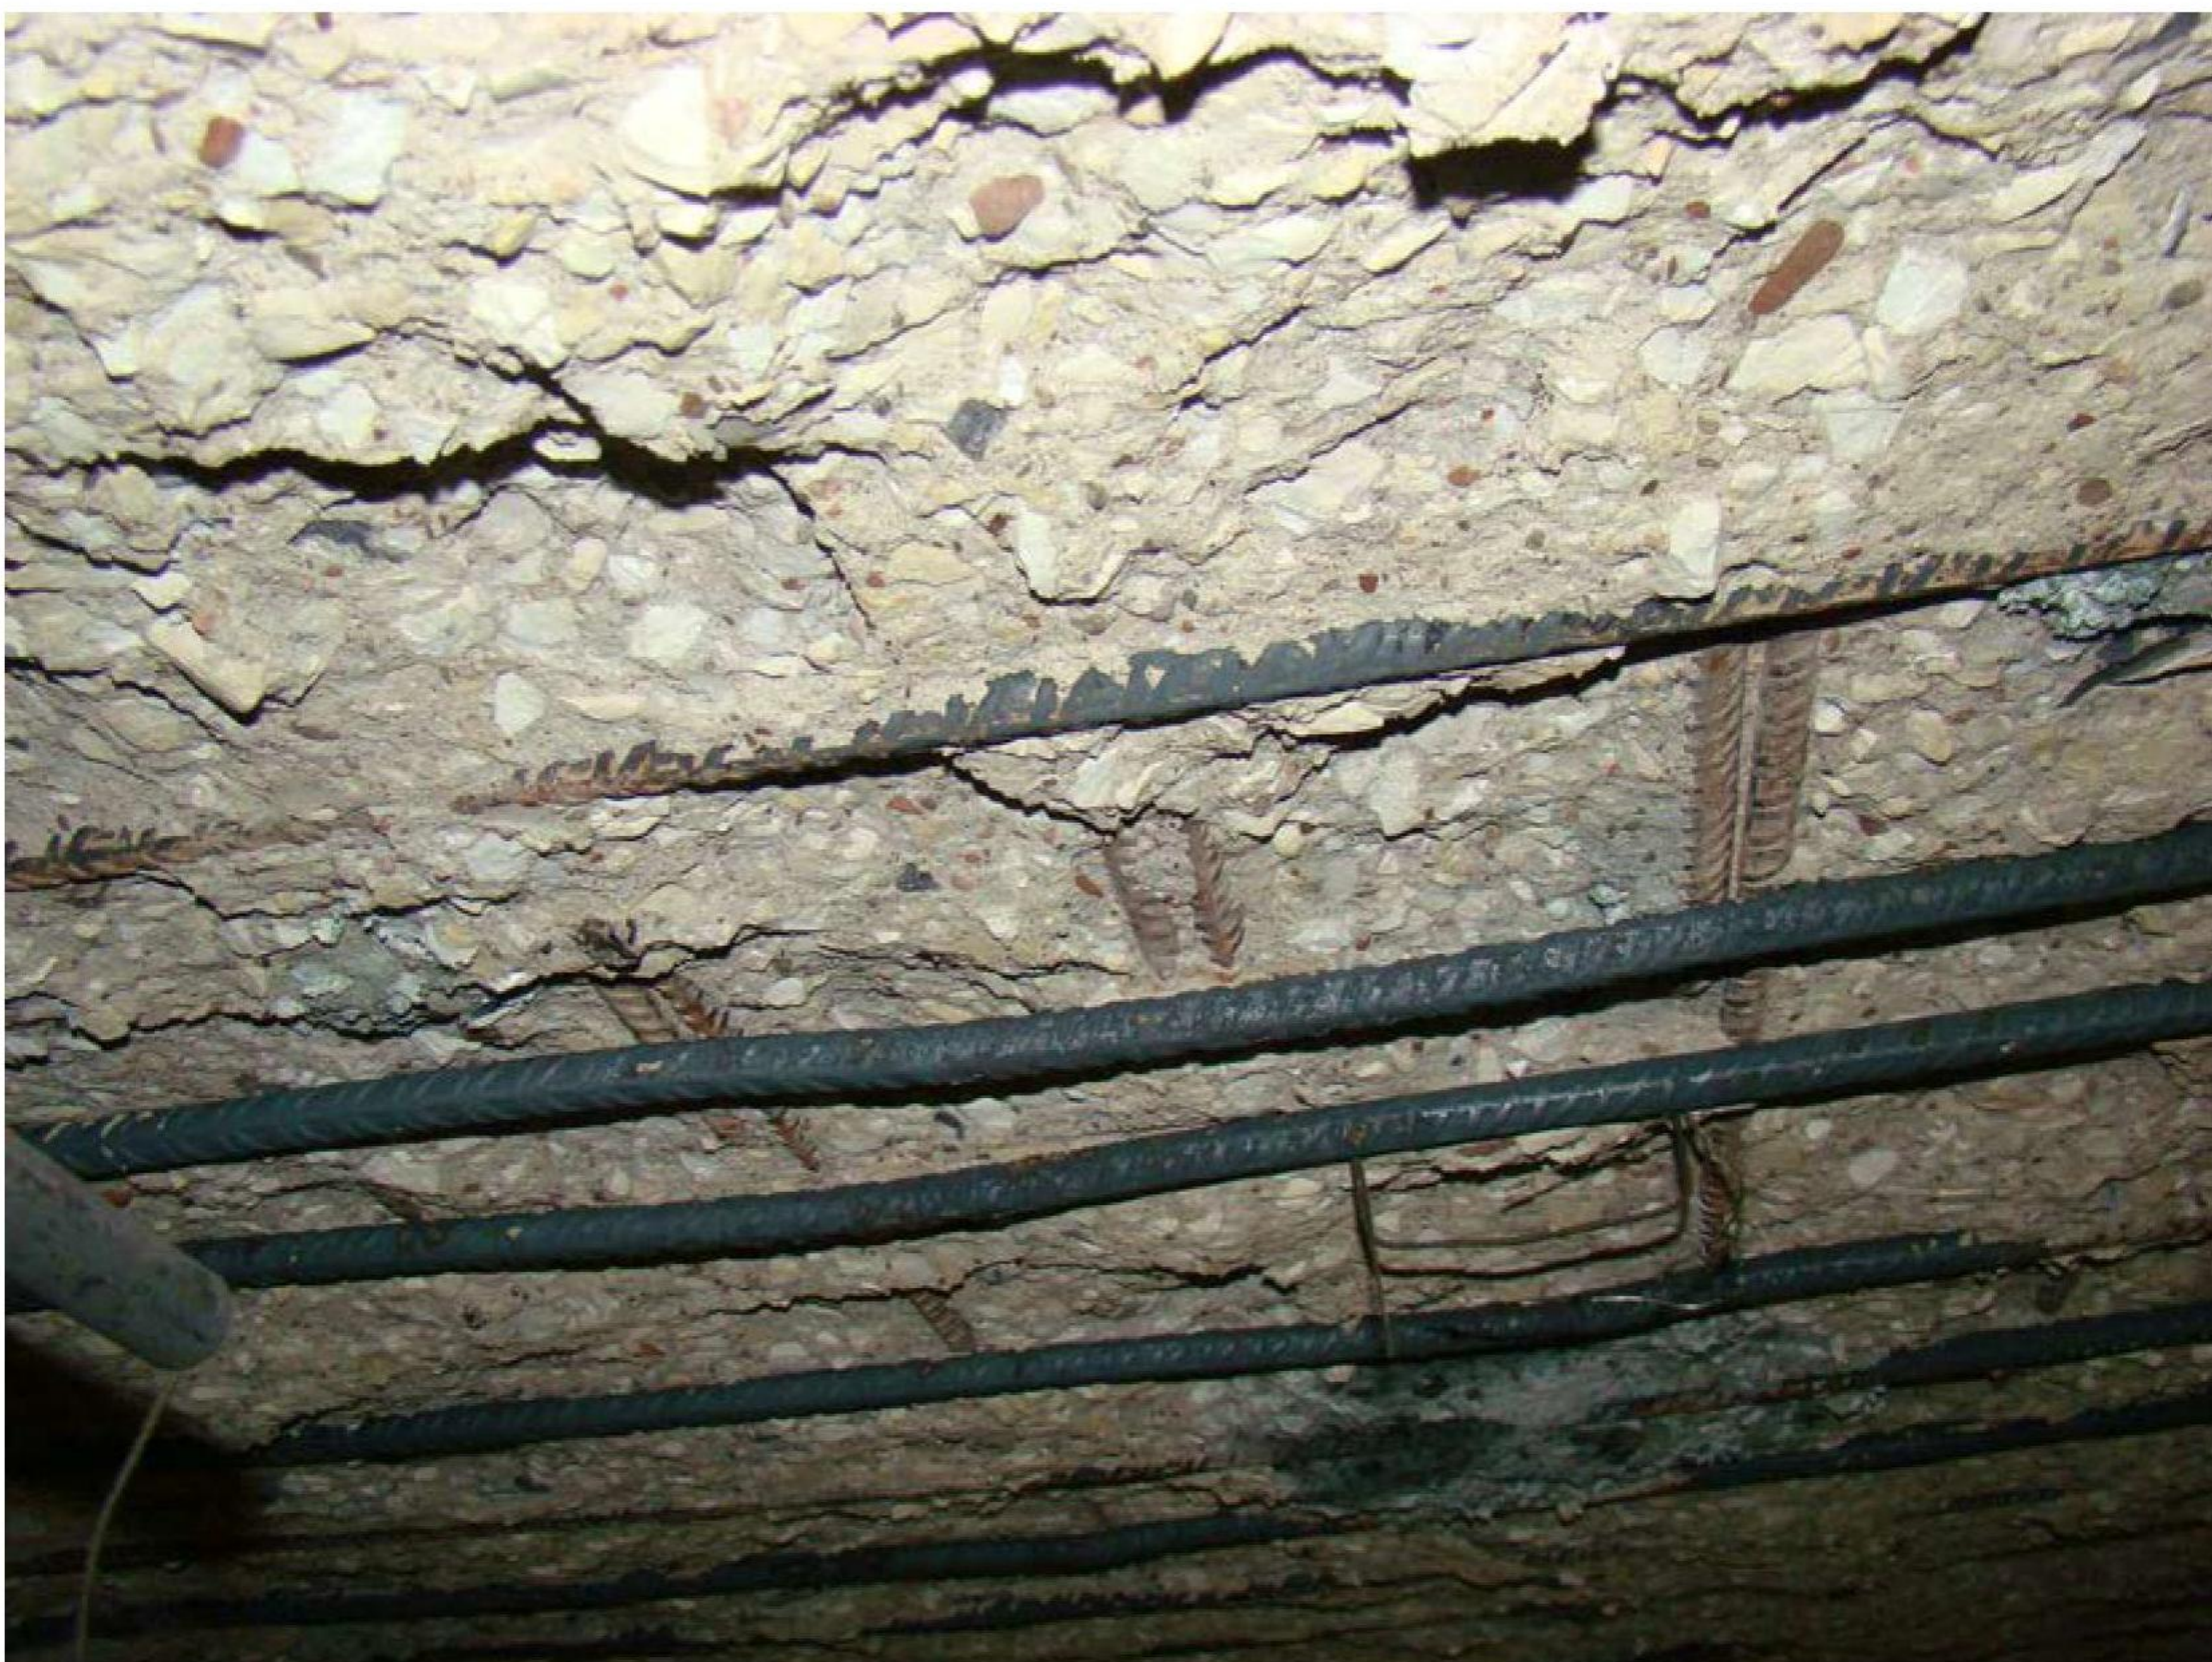
Foto 5: Details van het verhitte oppervlak na de brandproef

Foto 6: Details van het verhitte oppervlak na de brandproef
