Onze referentie 2017-Efectis-M000427

Onderwerp: Testresultaten RWS Bramen brandproef 4

1. ALGEMEEN

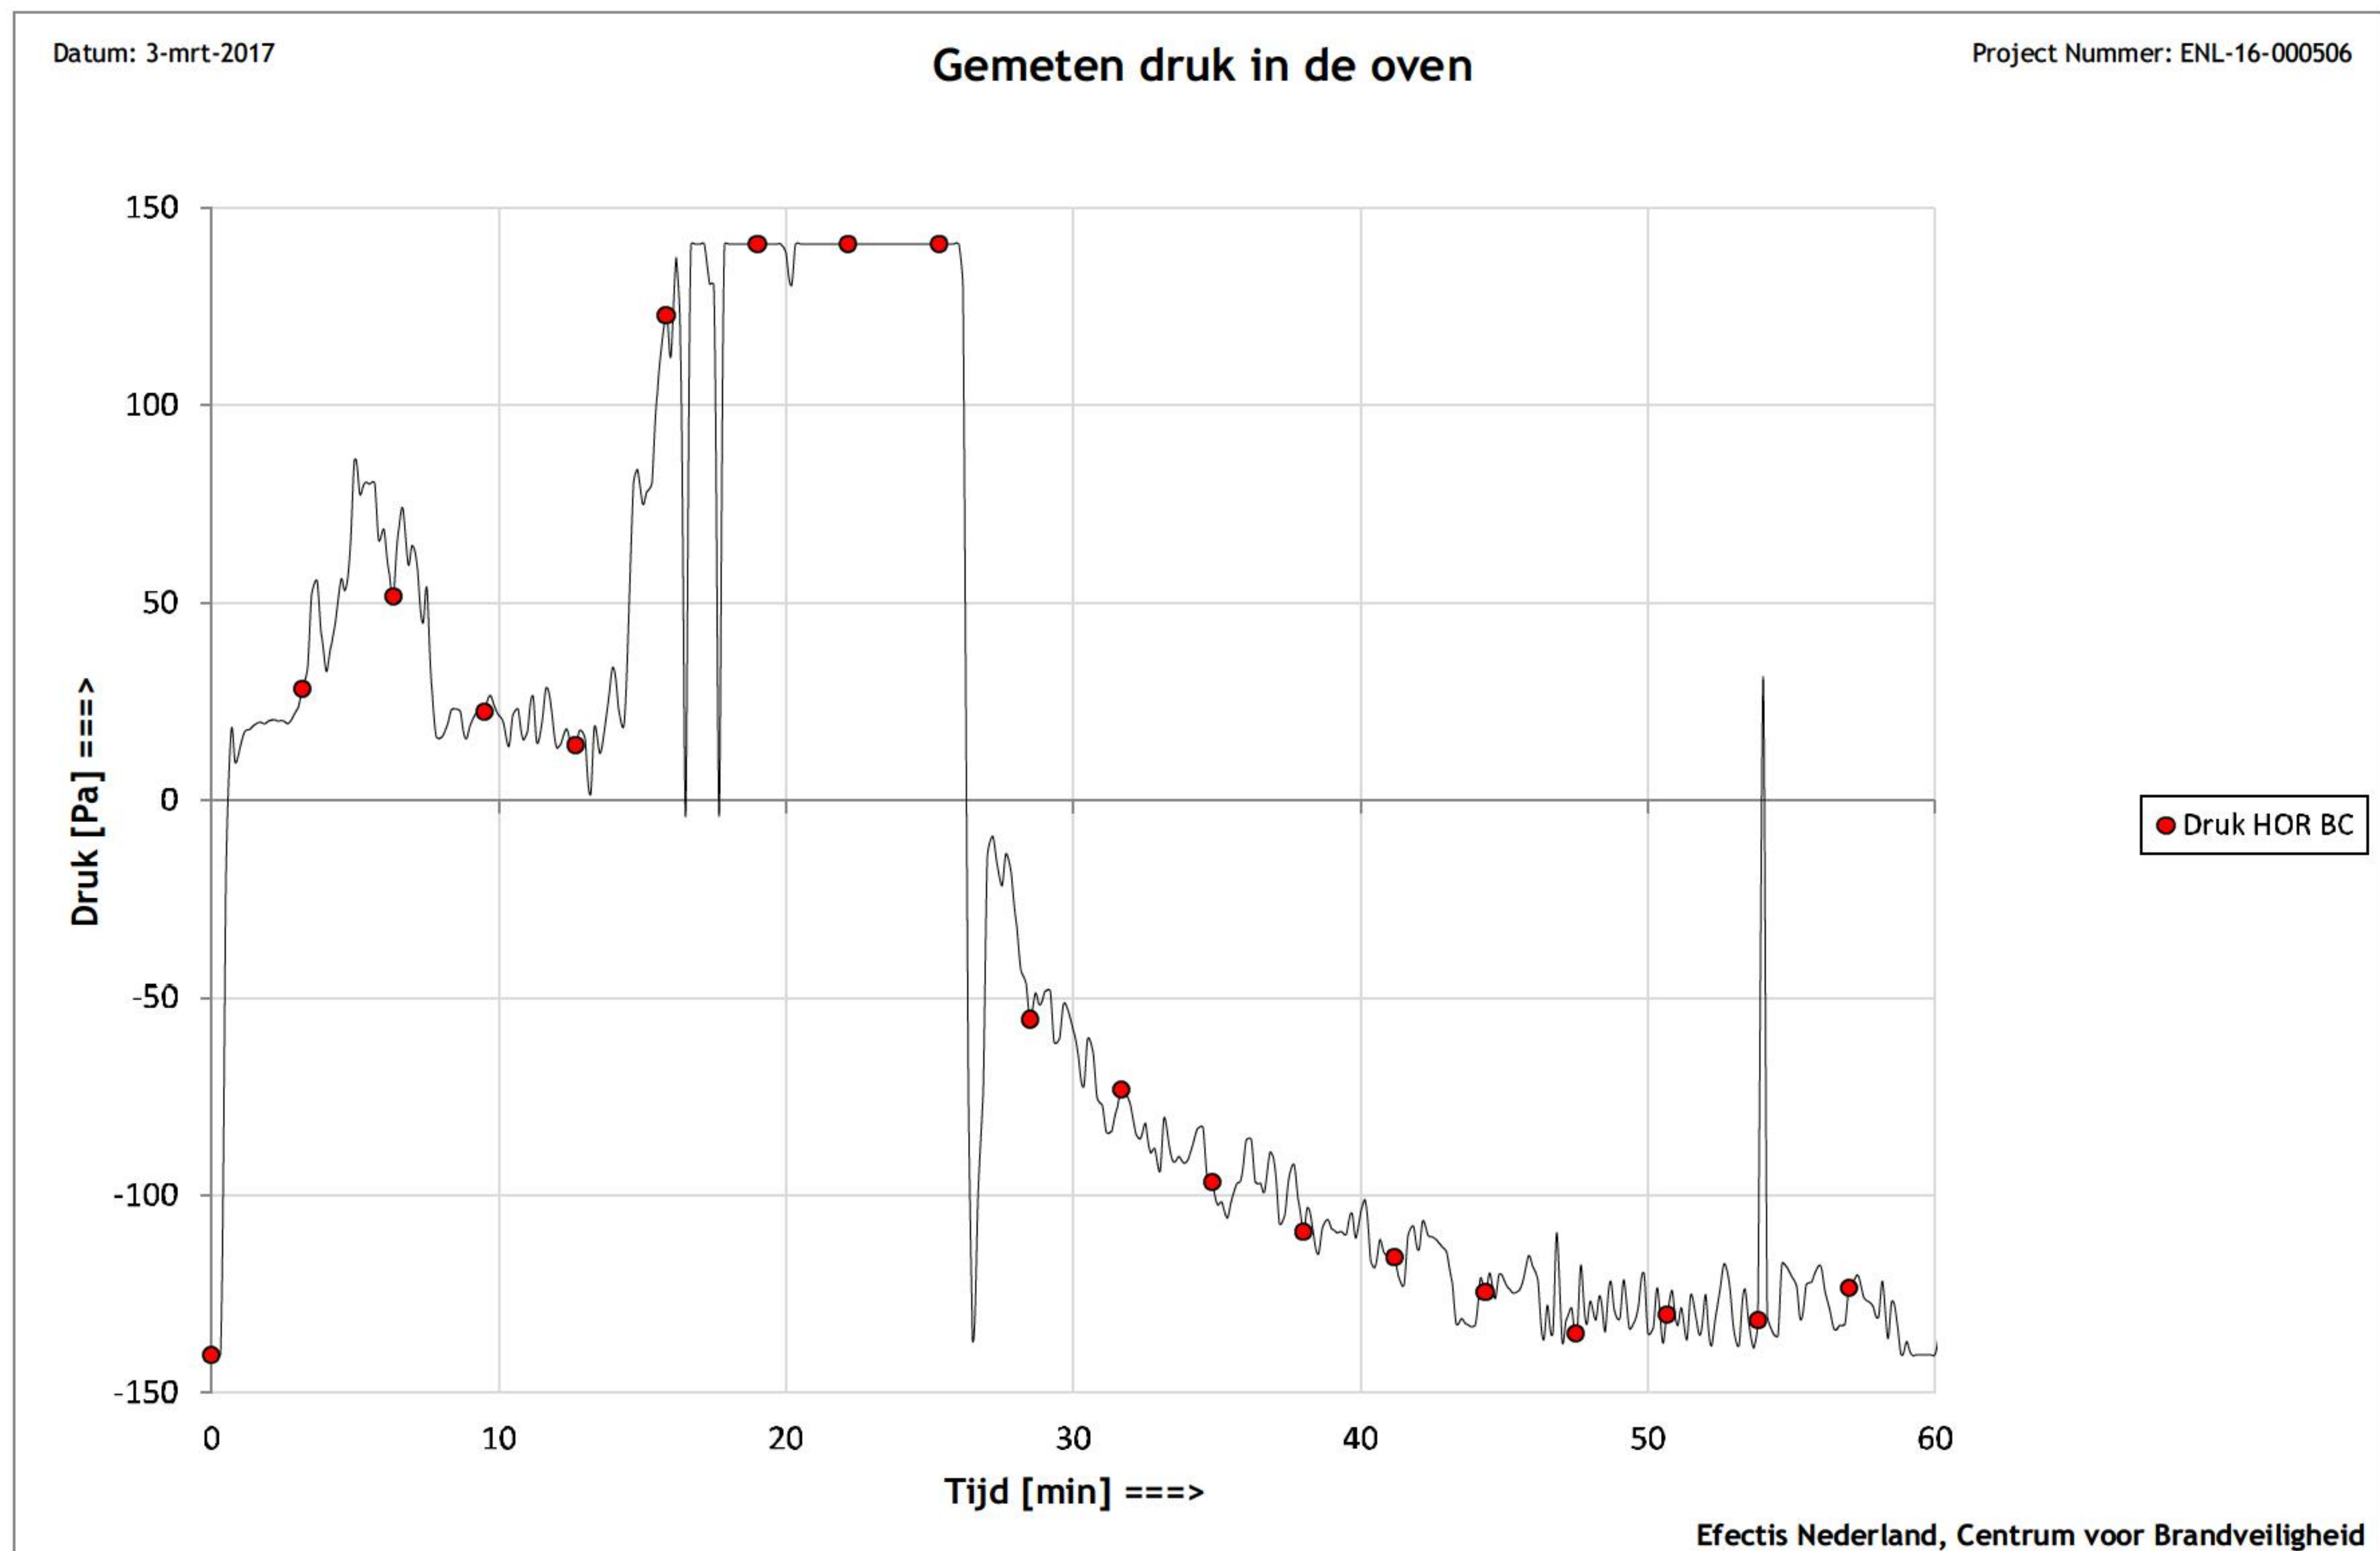
Figuur 2: Druk in de oven

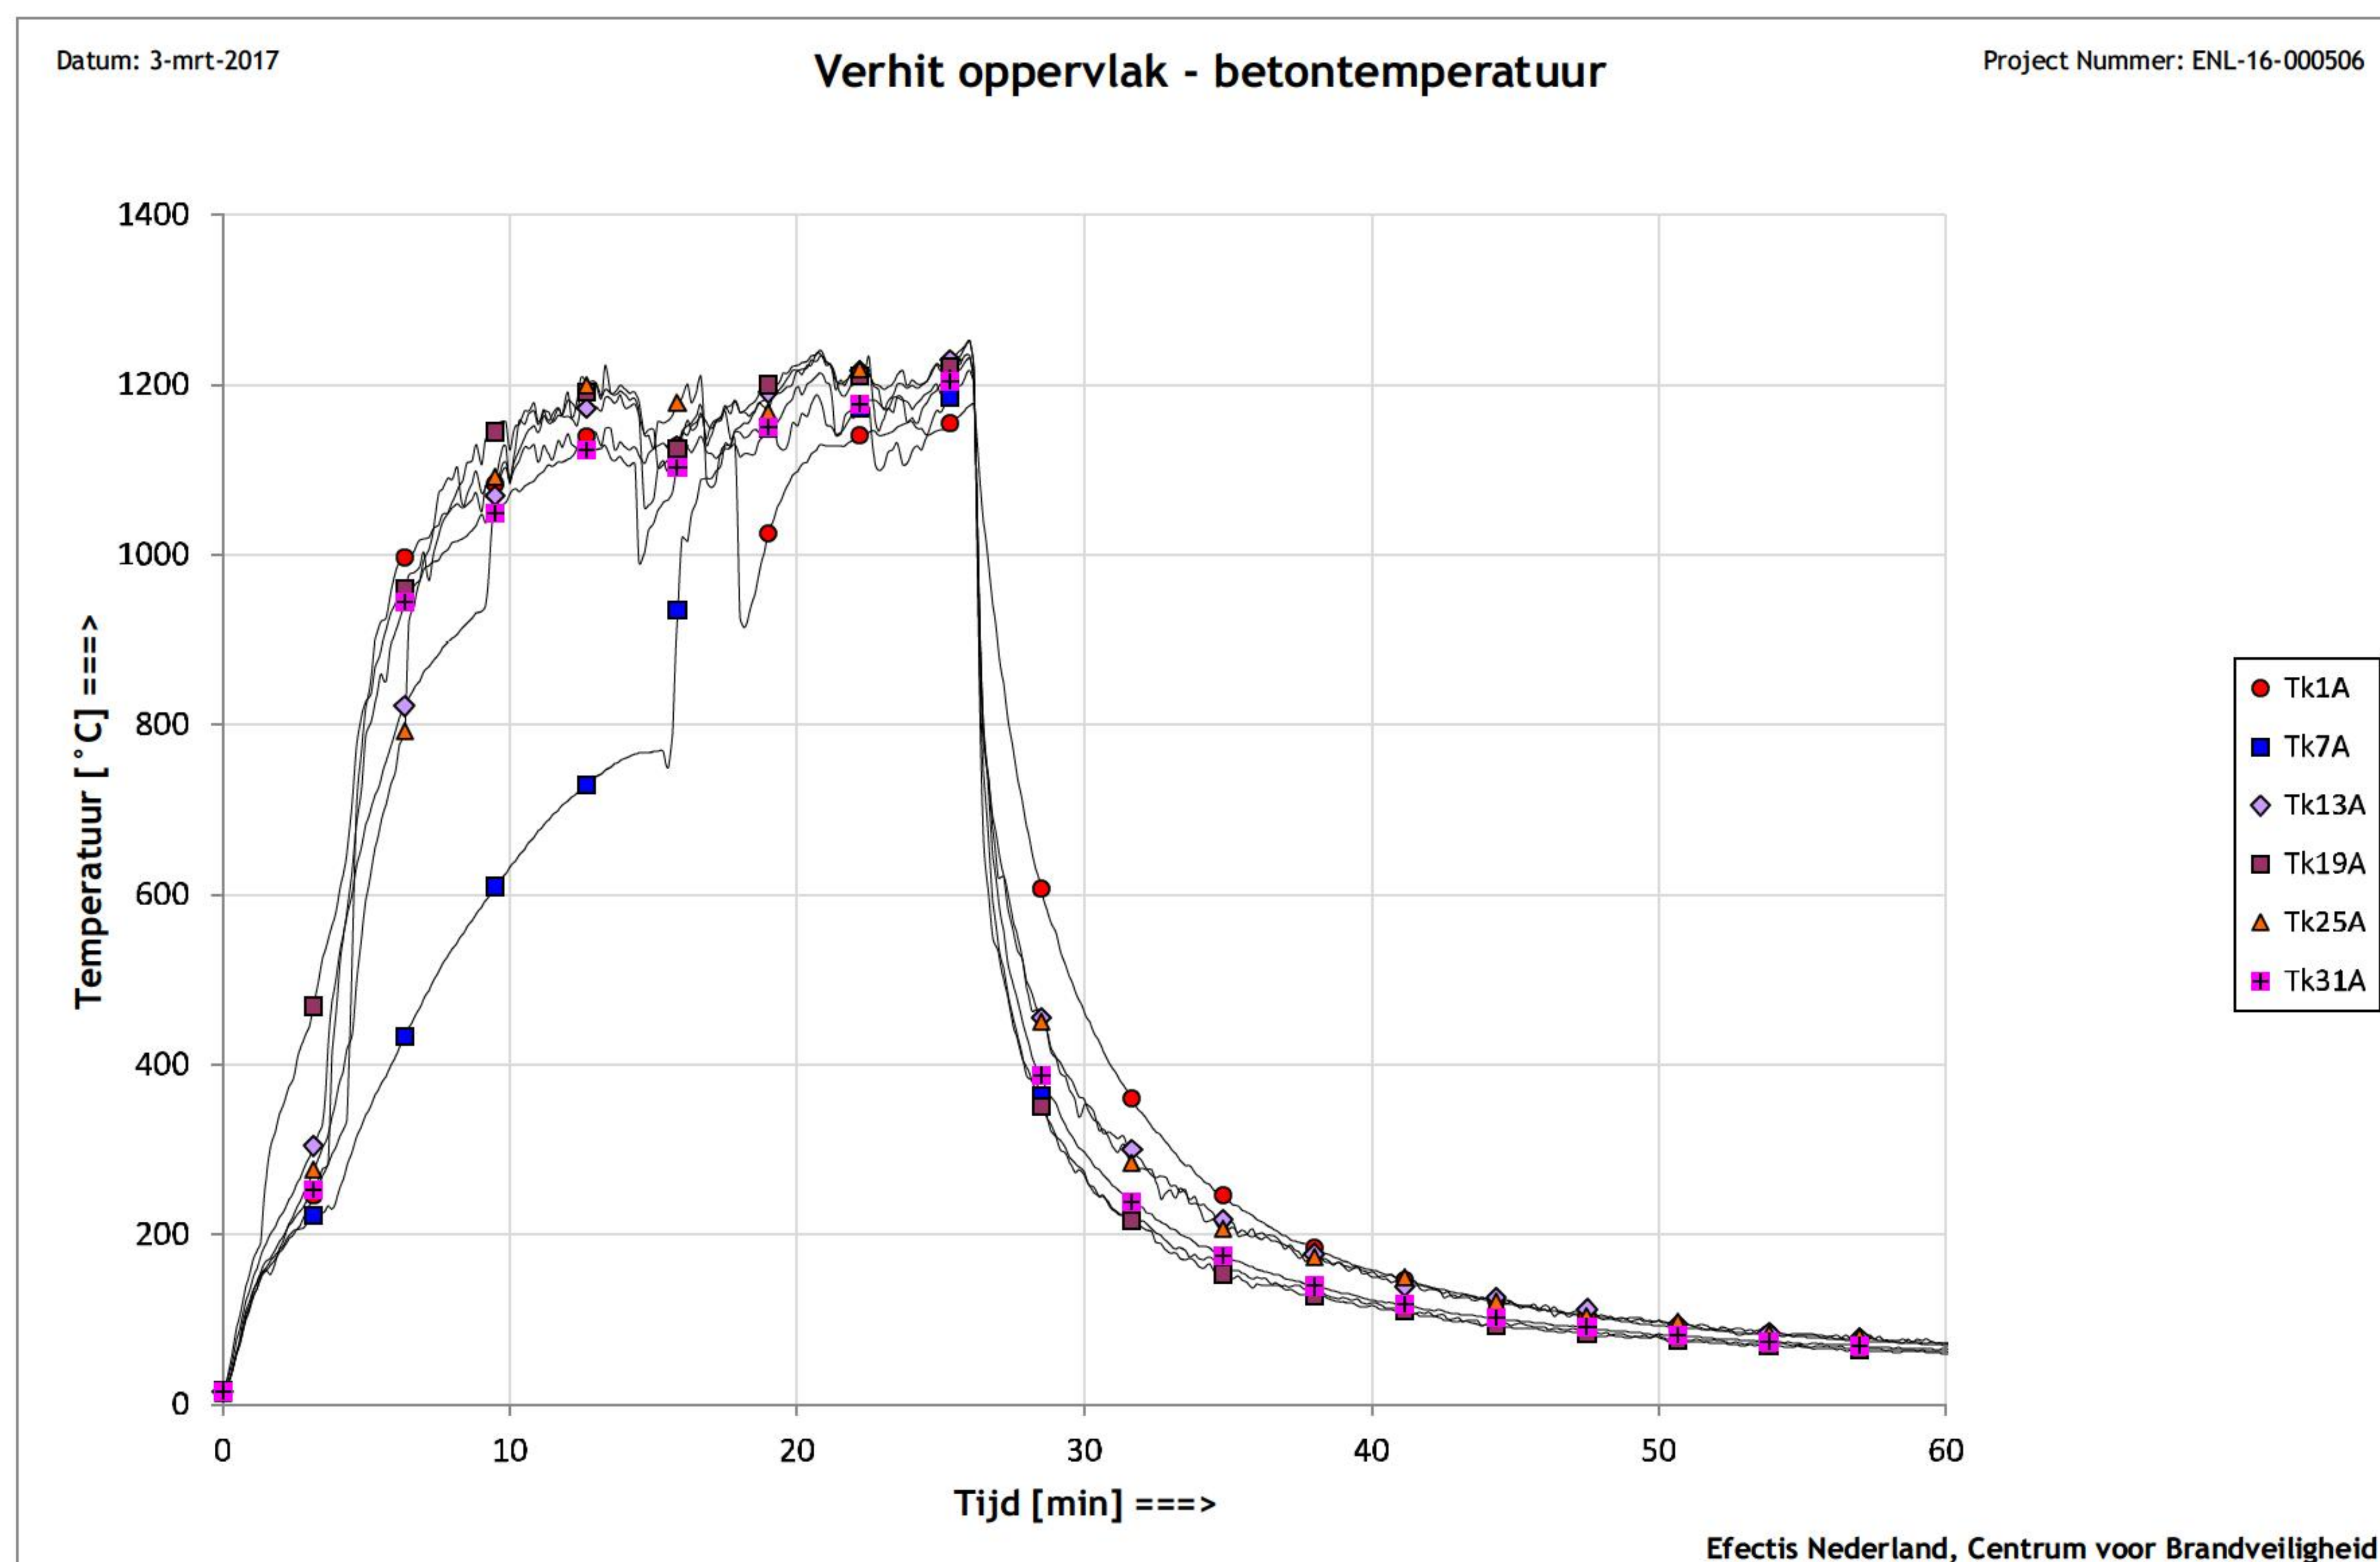
Figuur 5: Temperaturen gemeten aan het betonoppervlak – mantelthermokoppels

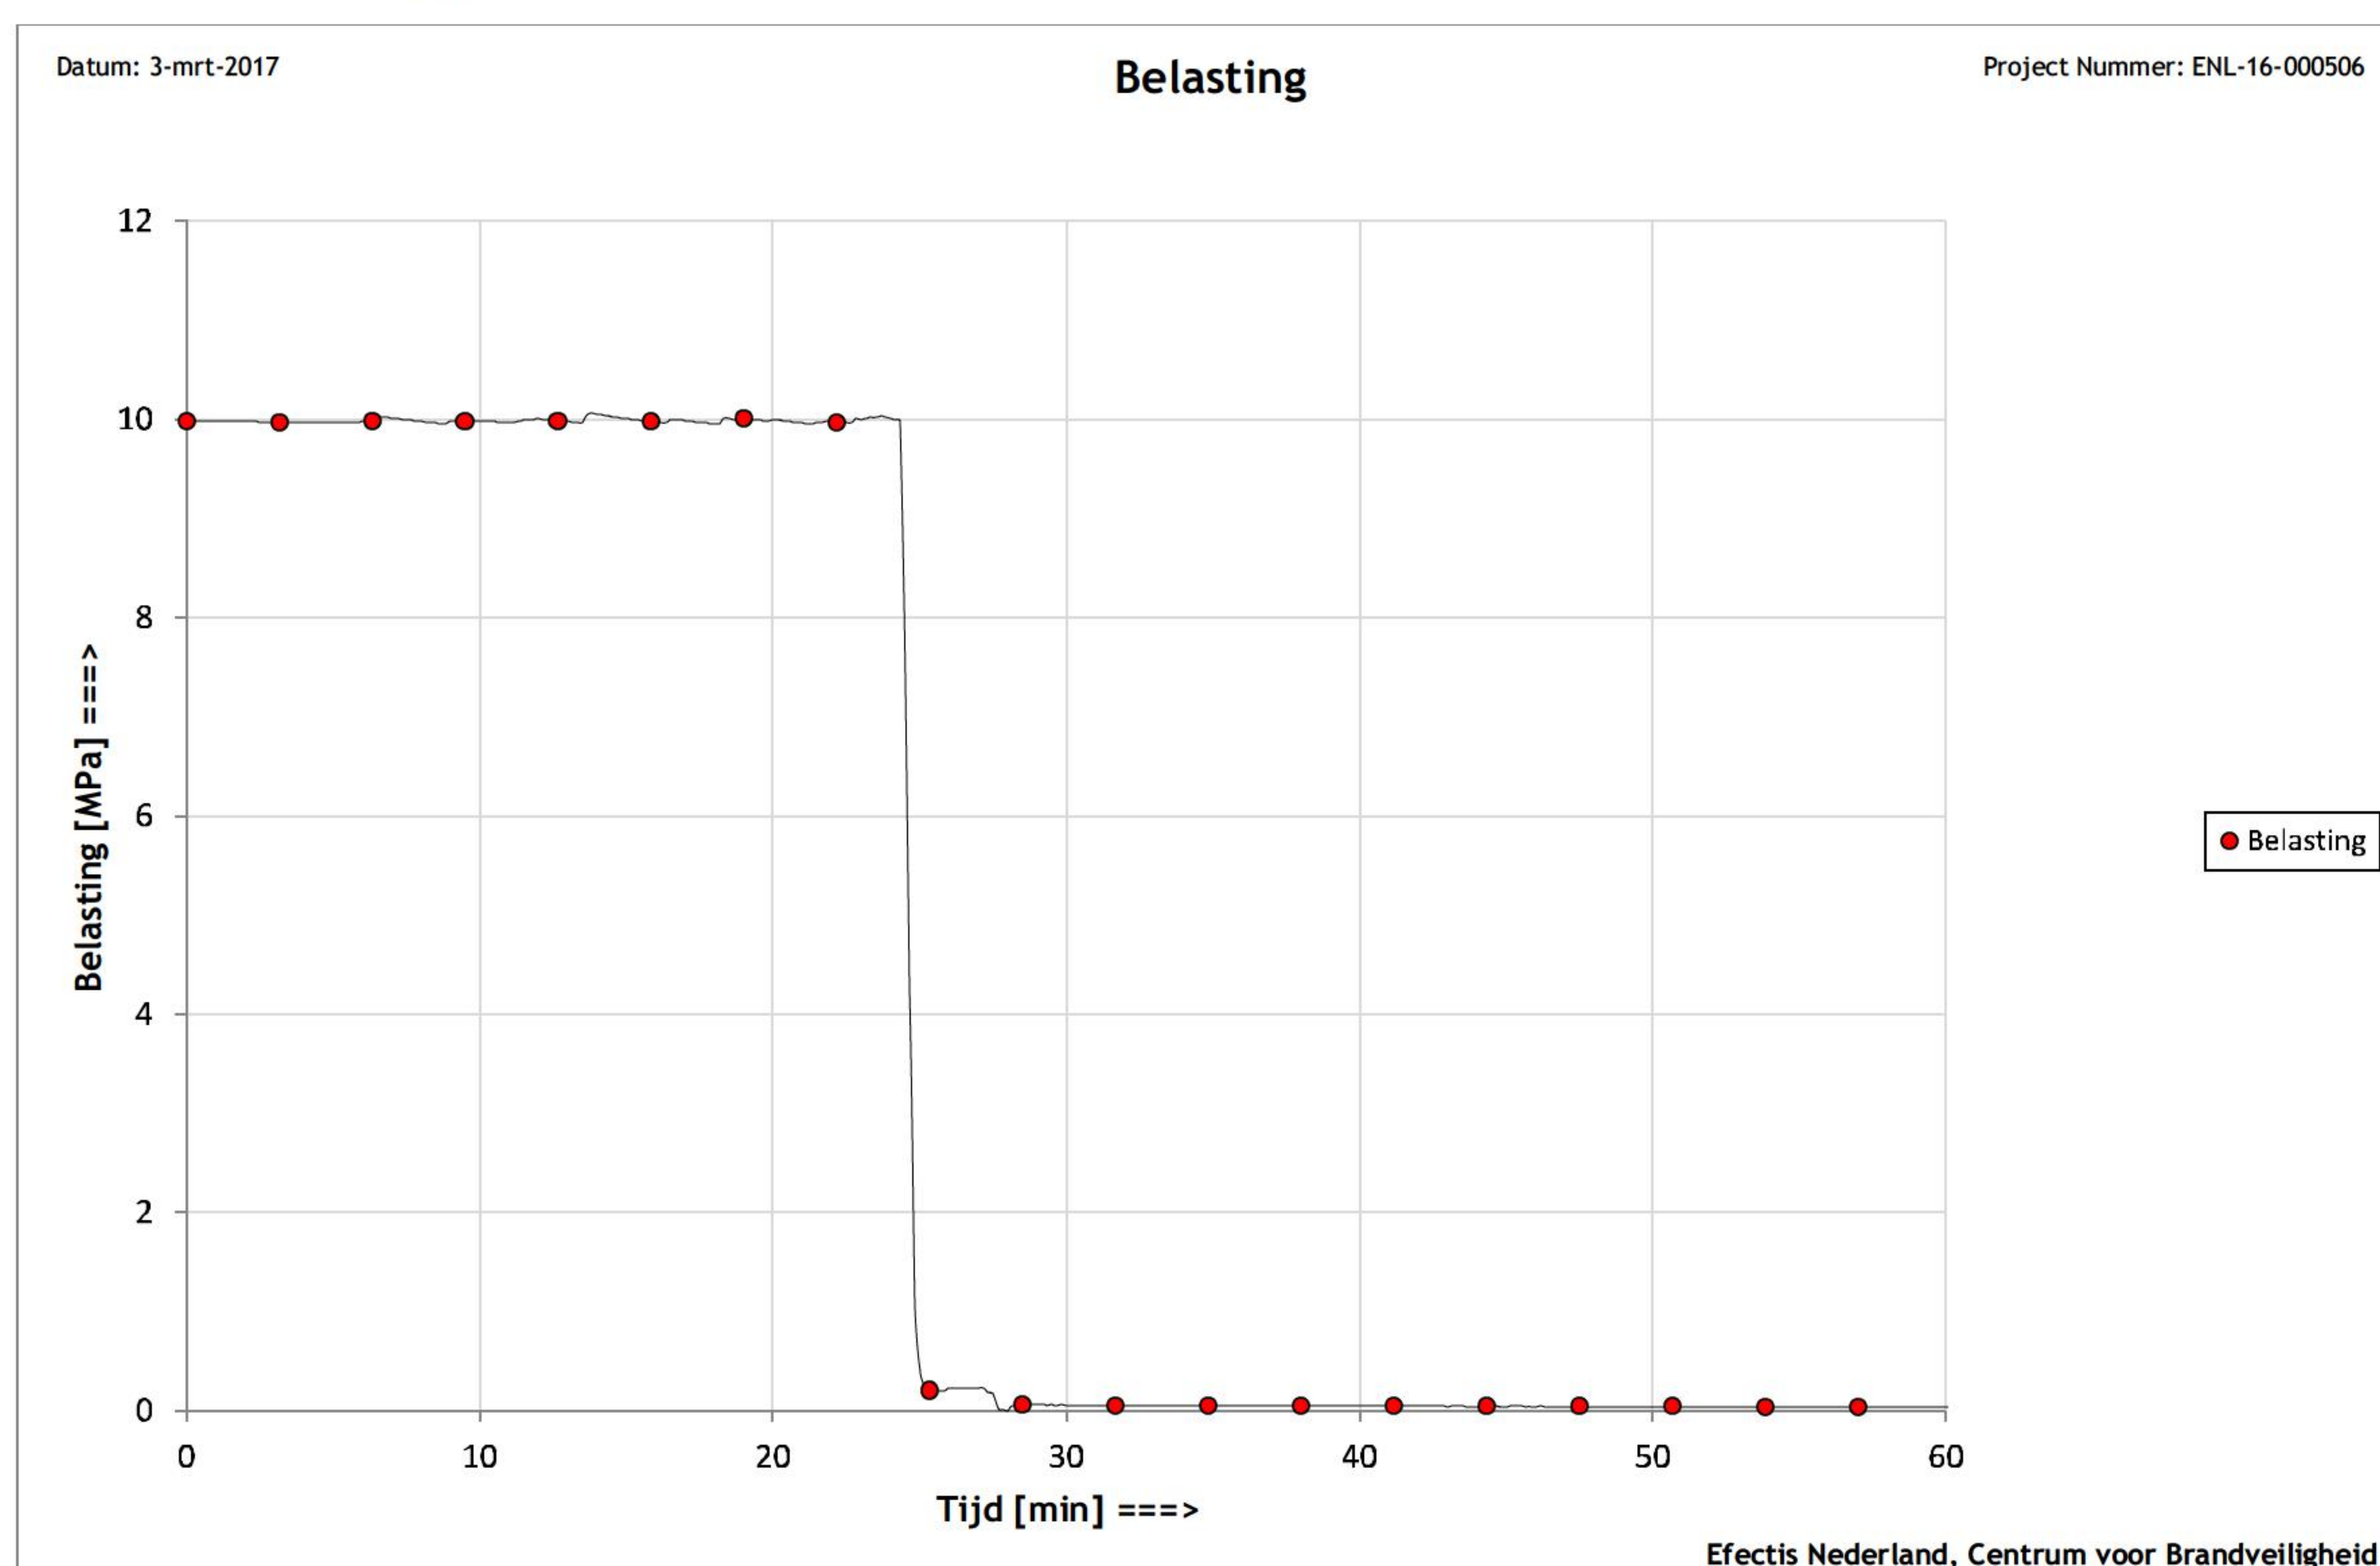
Figuur 11: Belasting op het proefstuk

22	Eerste wapening zichtbaar
24	Belasting wordt van de plaat afgehaald vanwege het bloot komen liggen van de wapening aan de vuurzijde
25	Geen belasting meer op de plaat
26	Einde brandproef
26	Temperatuurmetingen lopen nog door
60	Einde metingen

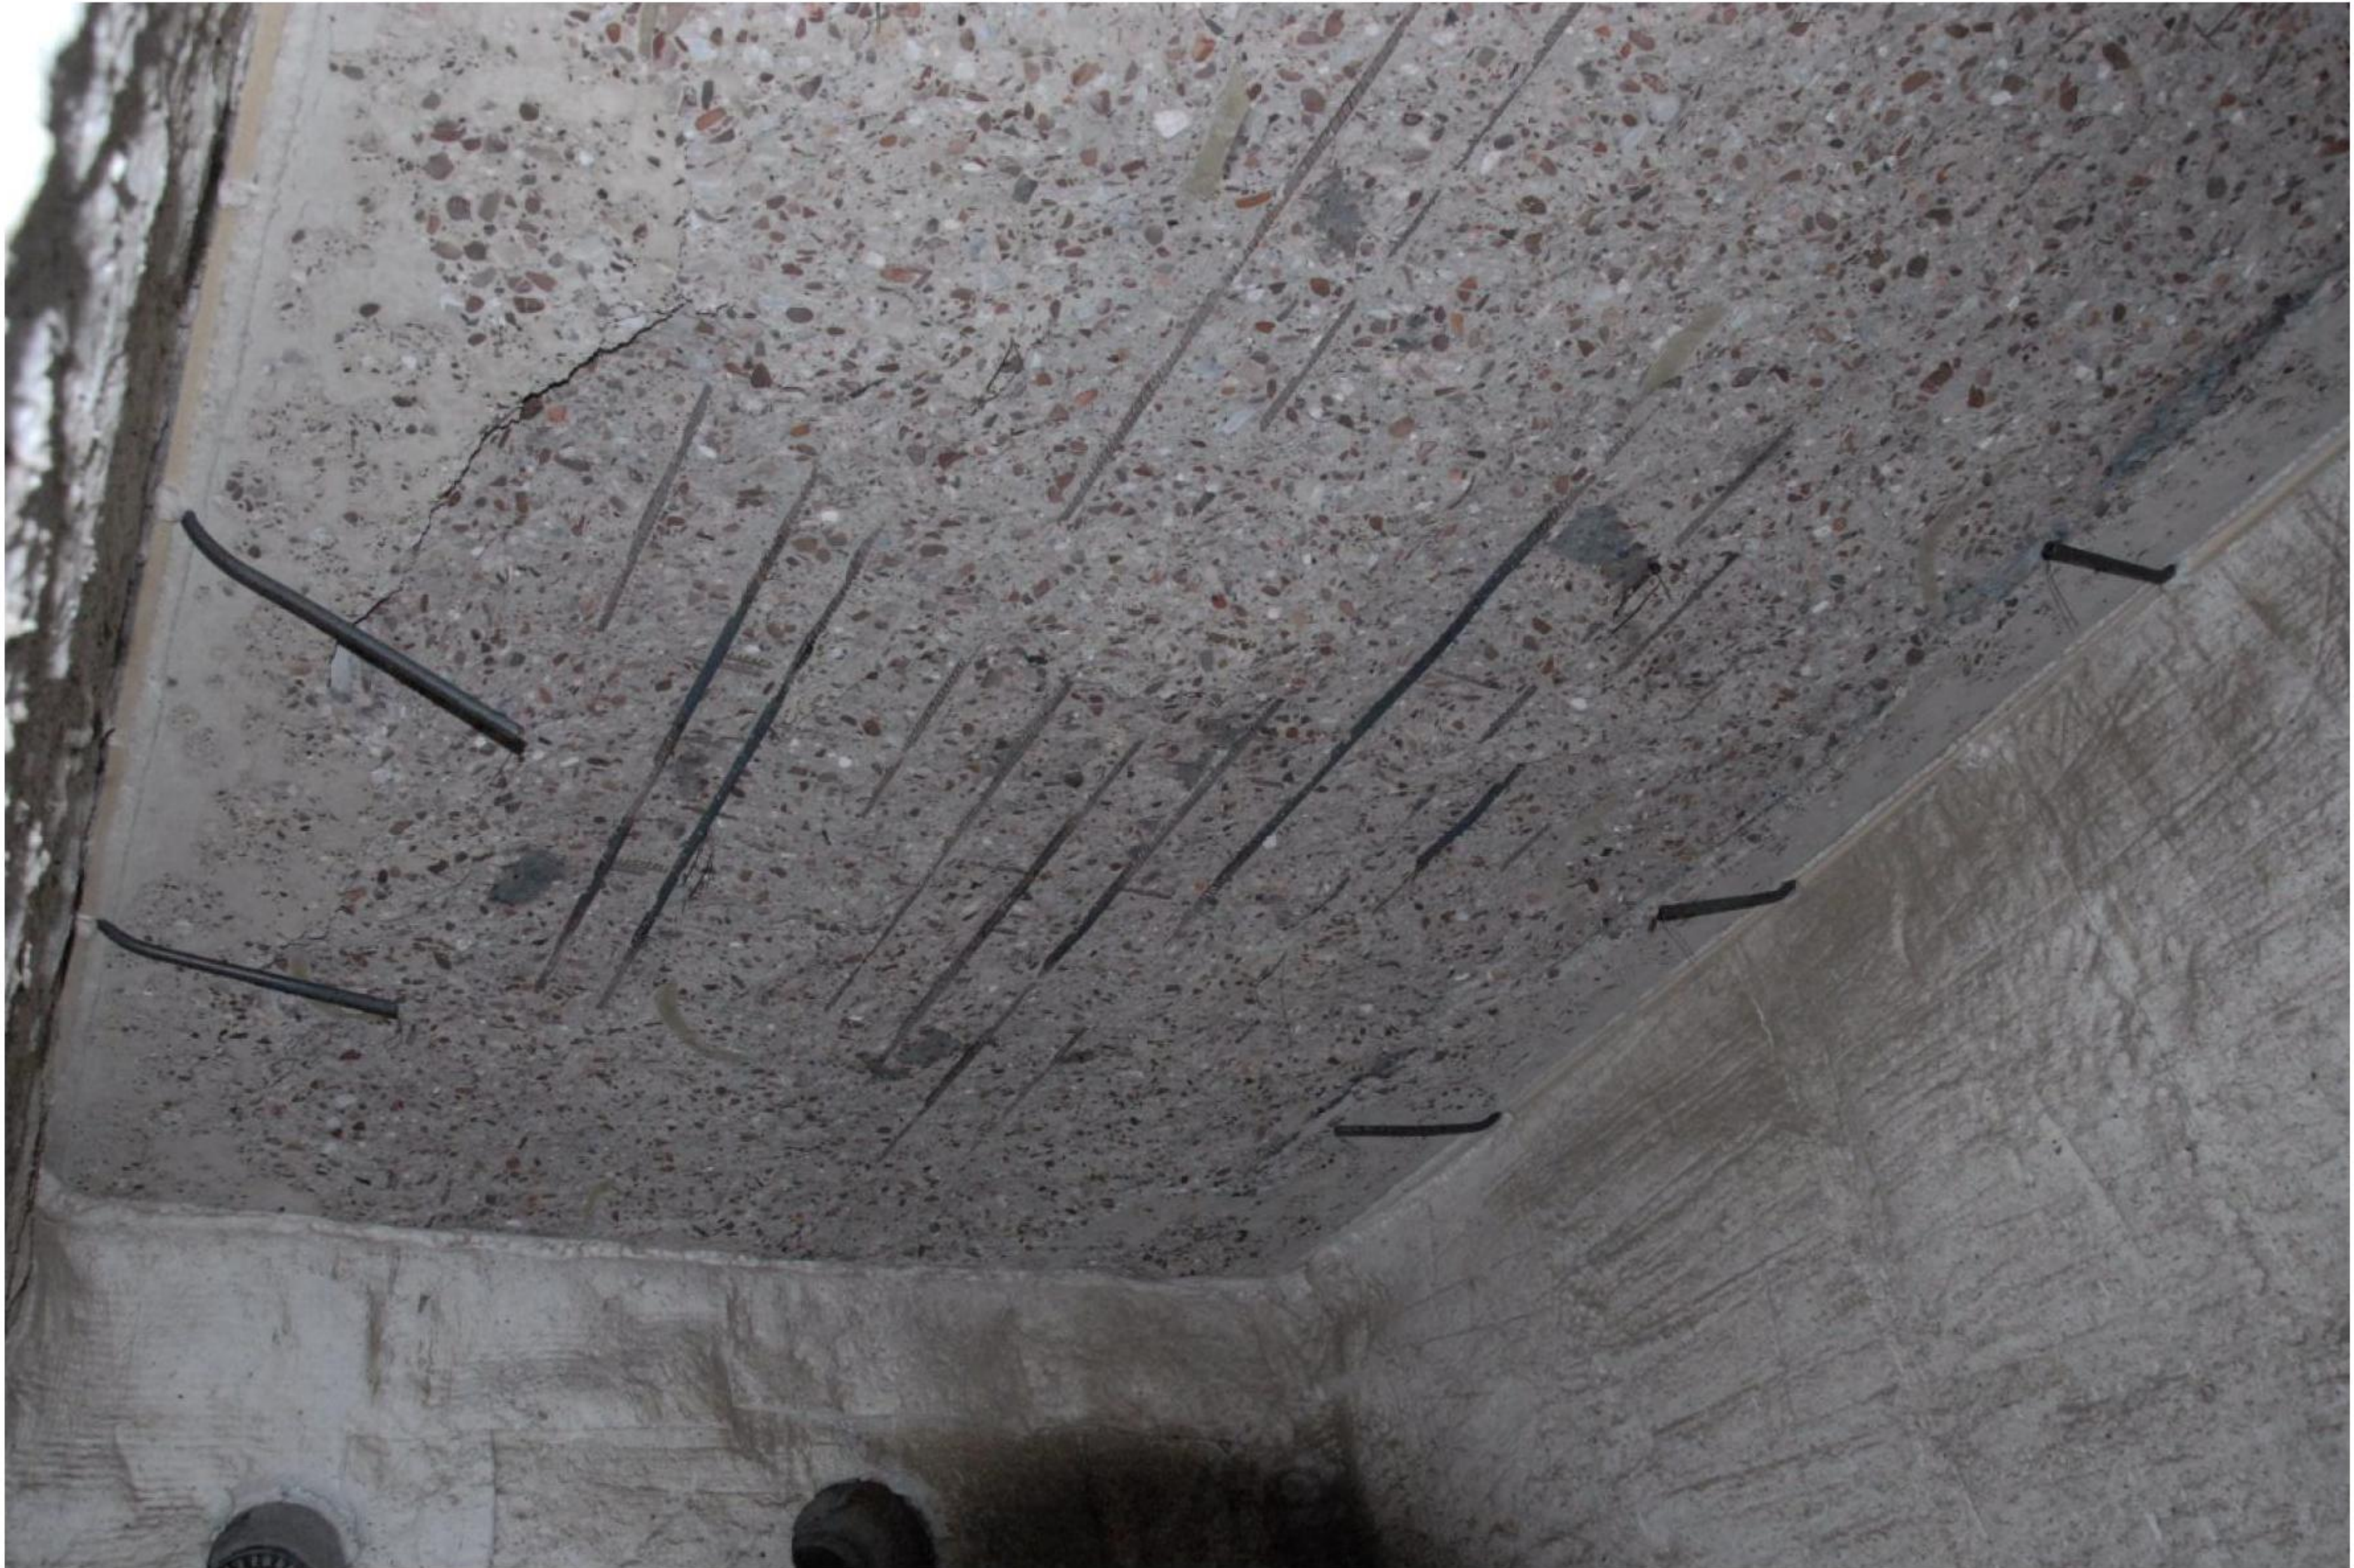
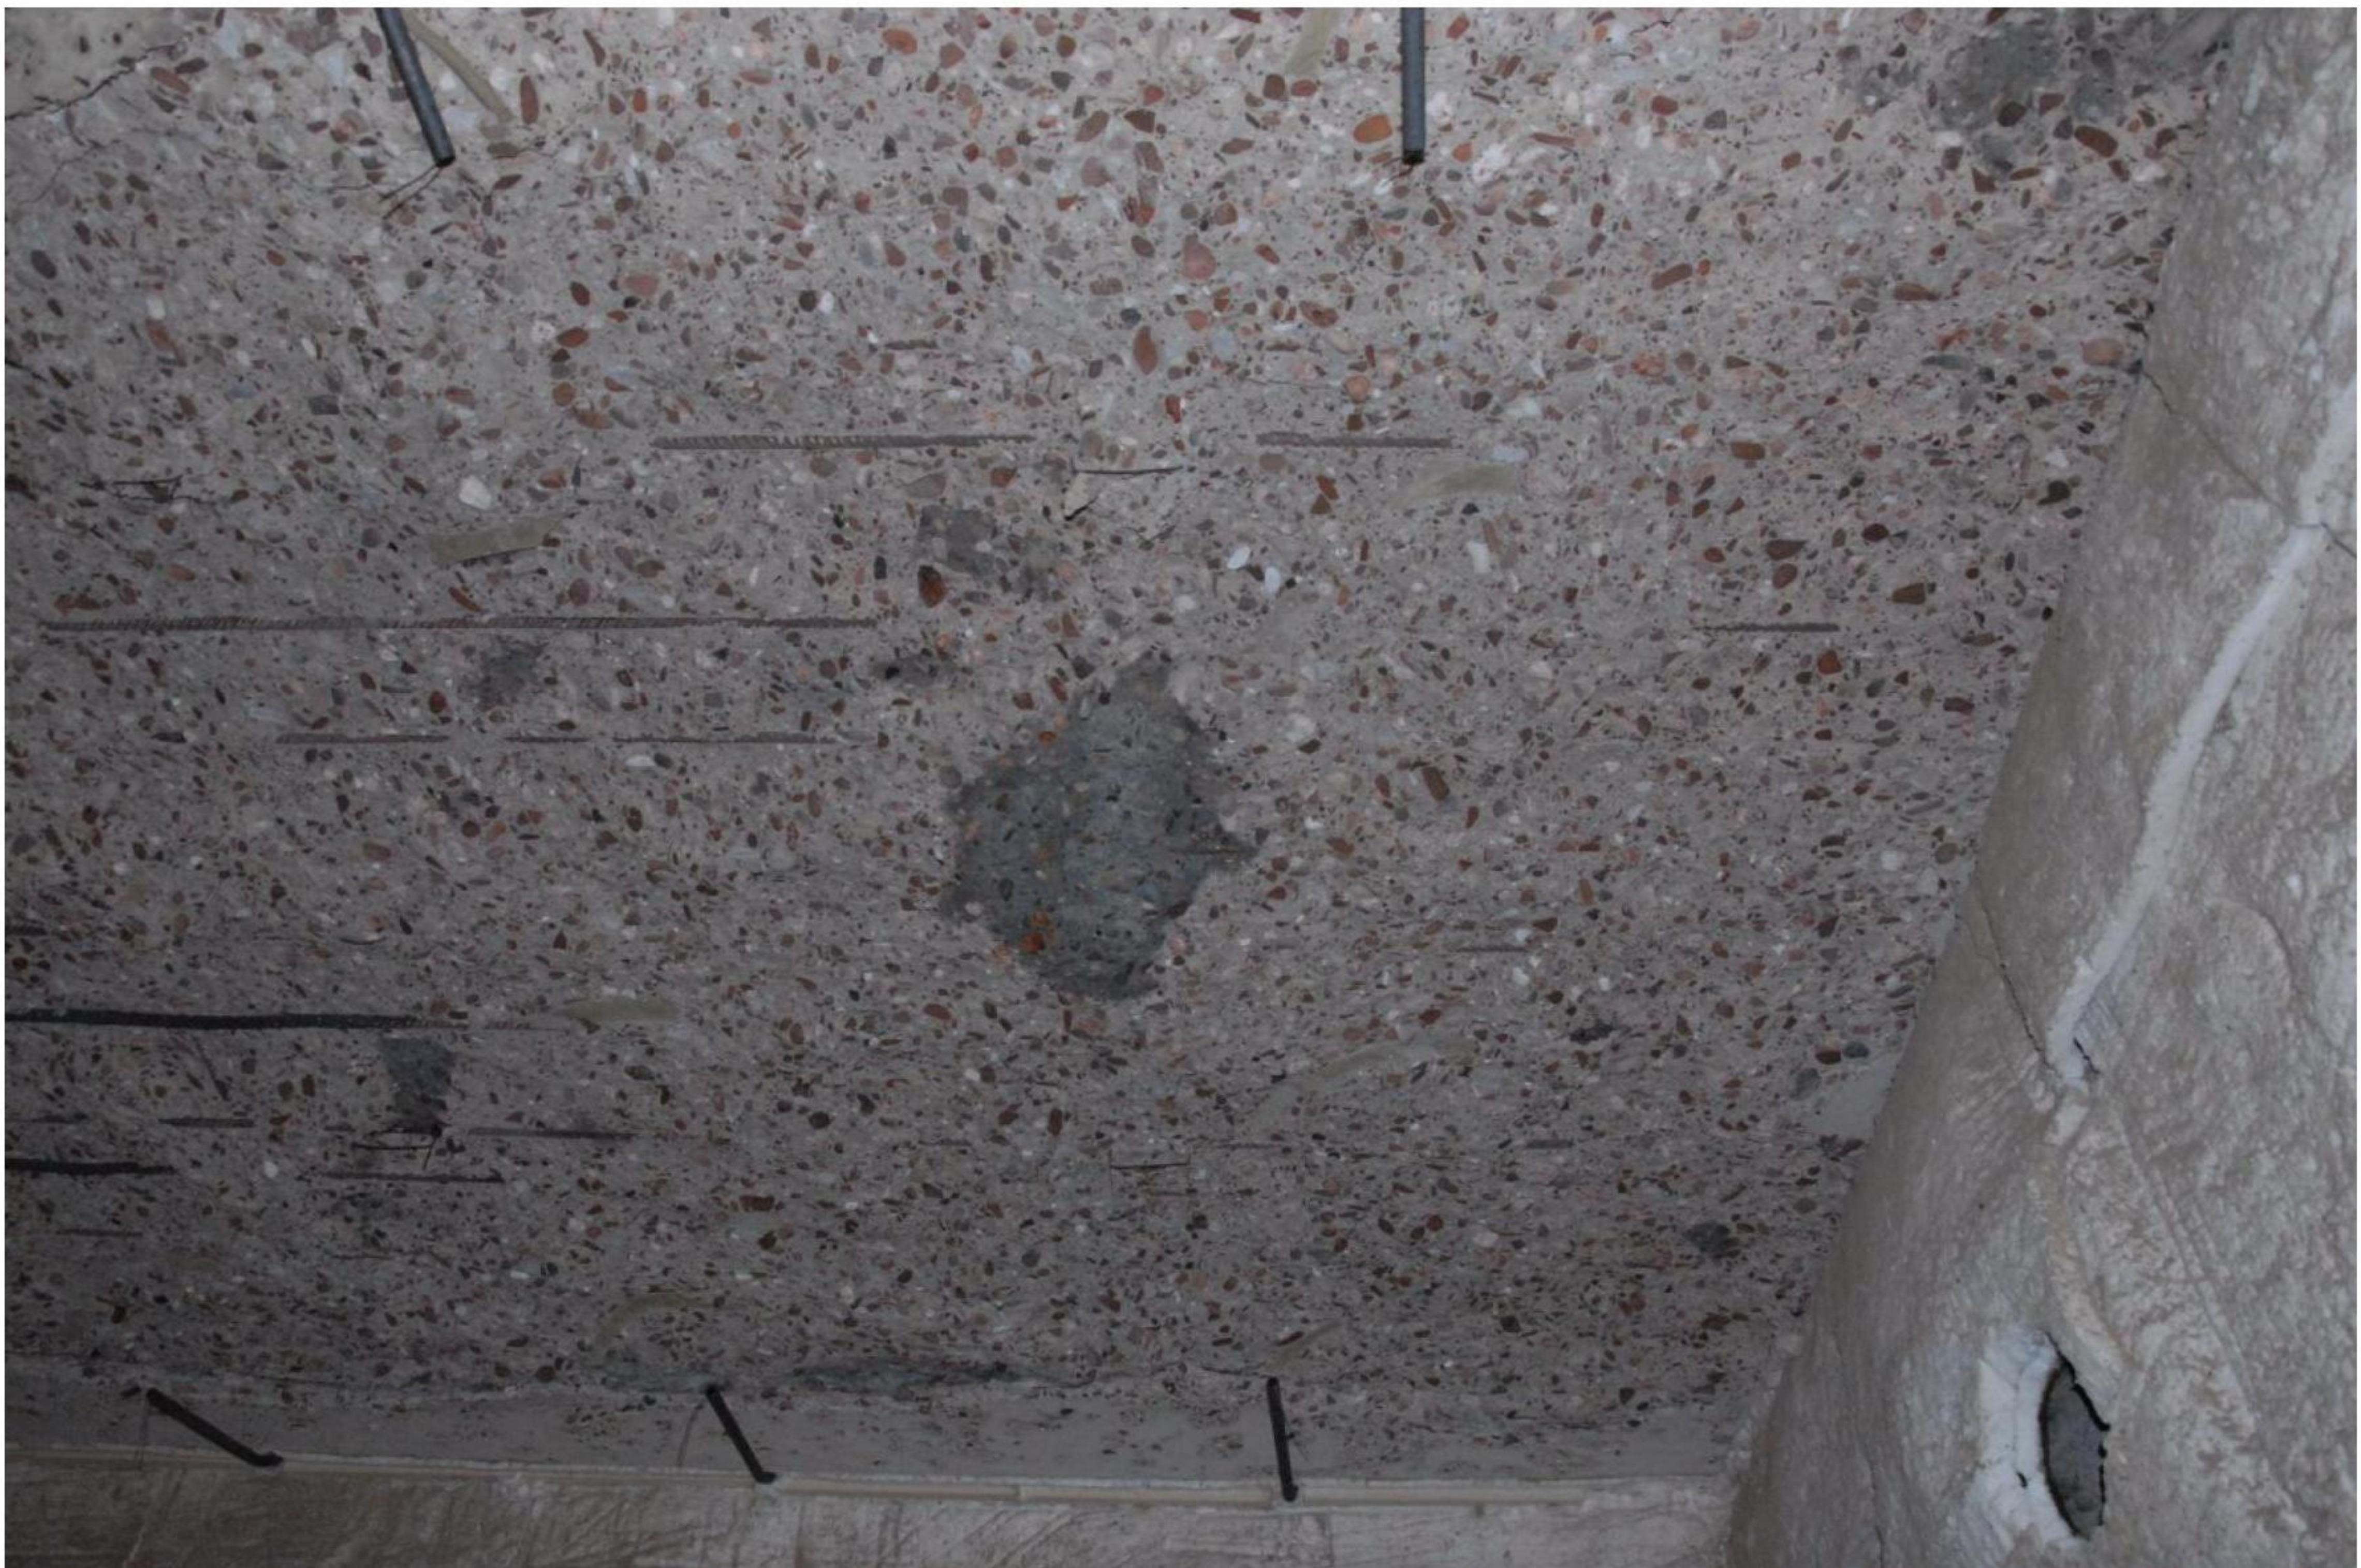
Foto 3: Verhit oppervlak na de brandproef

Foto 4: Verhit oppervlak na de brandproef

Betonmengsel "BRAWAT340" (mengsel gebaseerd op de originele BRAWAT 3 receptuur), op de wijze verwerkt als voor deze proef, laat spatten van het beton zien bij beproeving volgens de RWS-brandcurve. Het spatten van het beton stopt niet na de beginfase van de brandproef waardoor na verloop van tijd de wapening zichtbaar werd. De proef werd na 26 minuten voortijdig afgebroken.
