Onze referentie 2017-Efectis-M000427

Onderwerp: Testresultaten RWS Bramen brandproef 4

1. ALGEMEEN

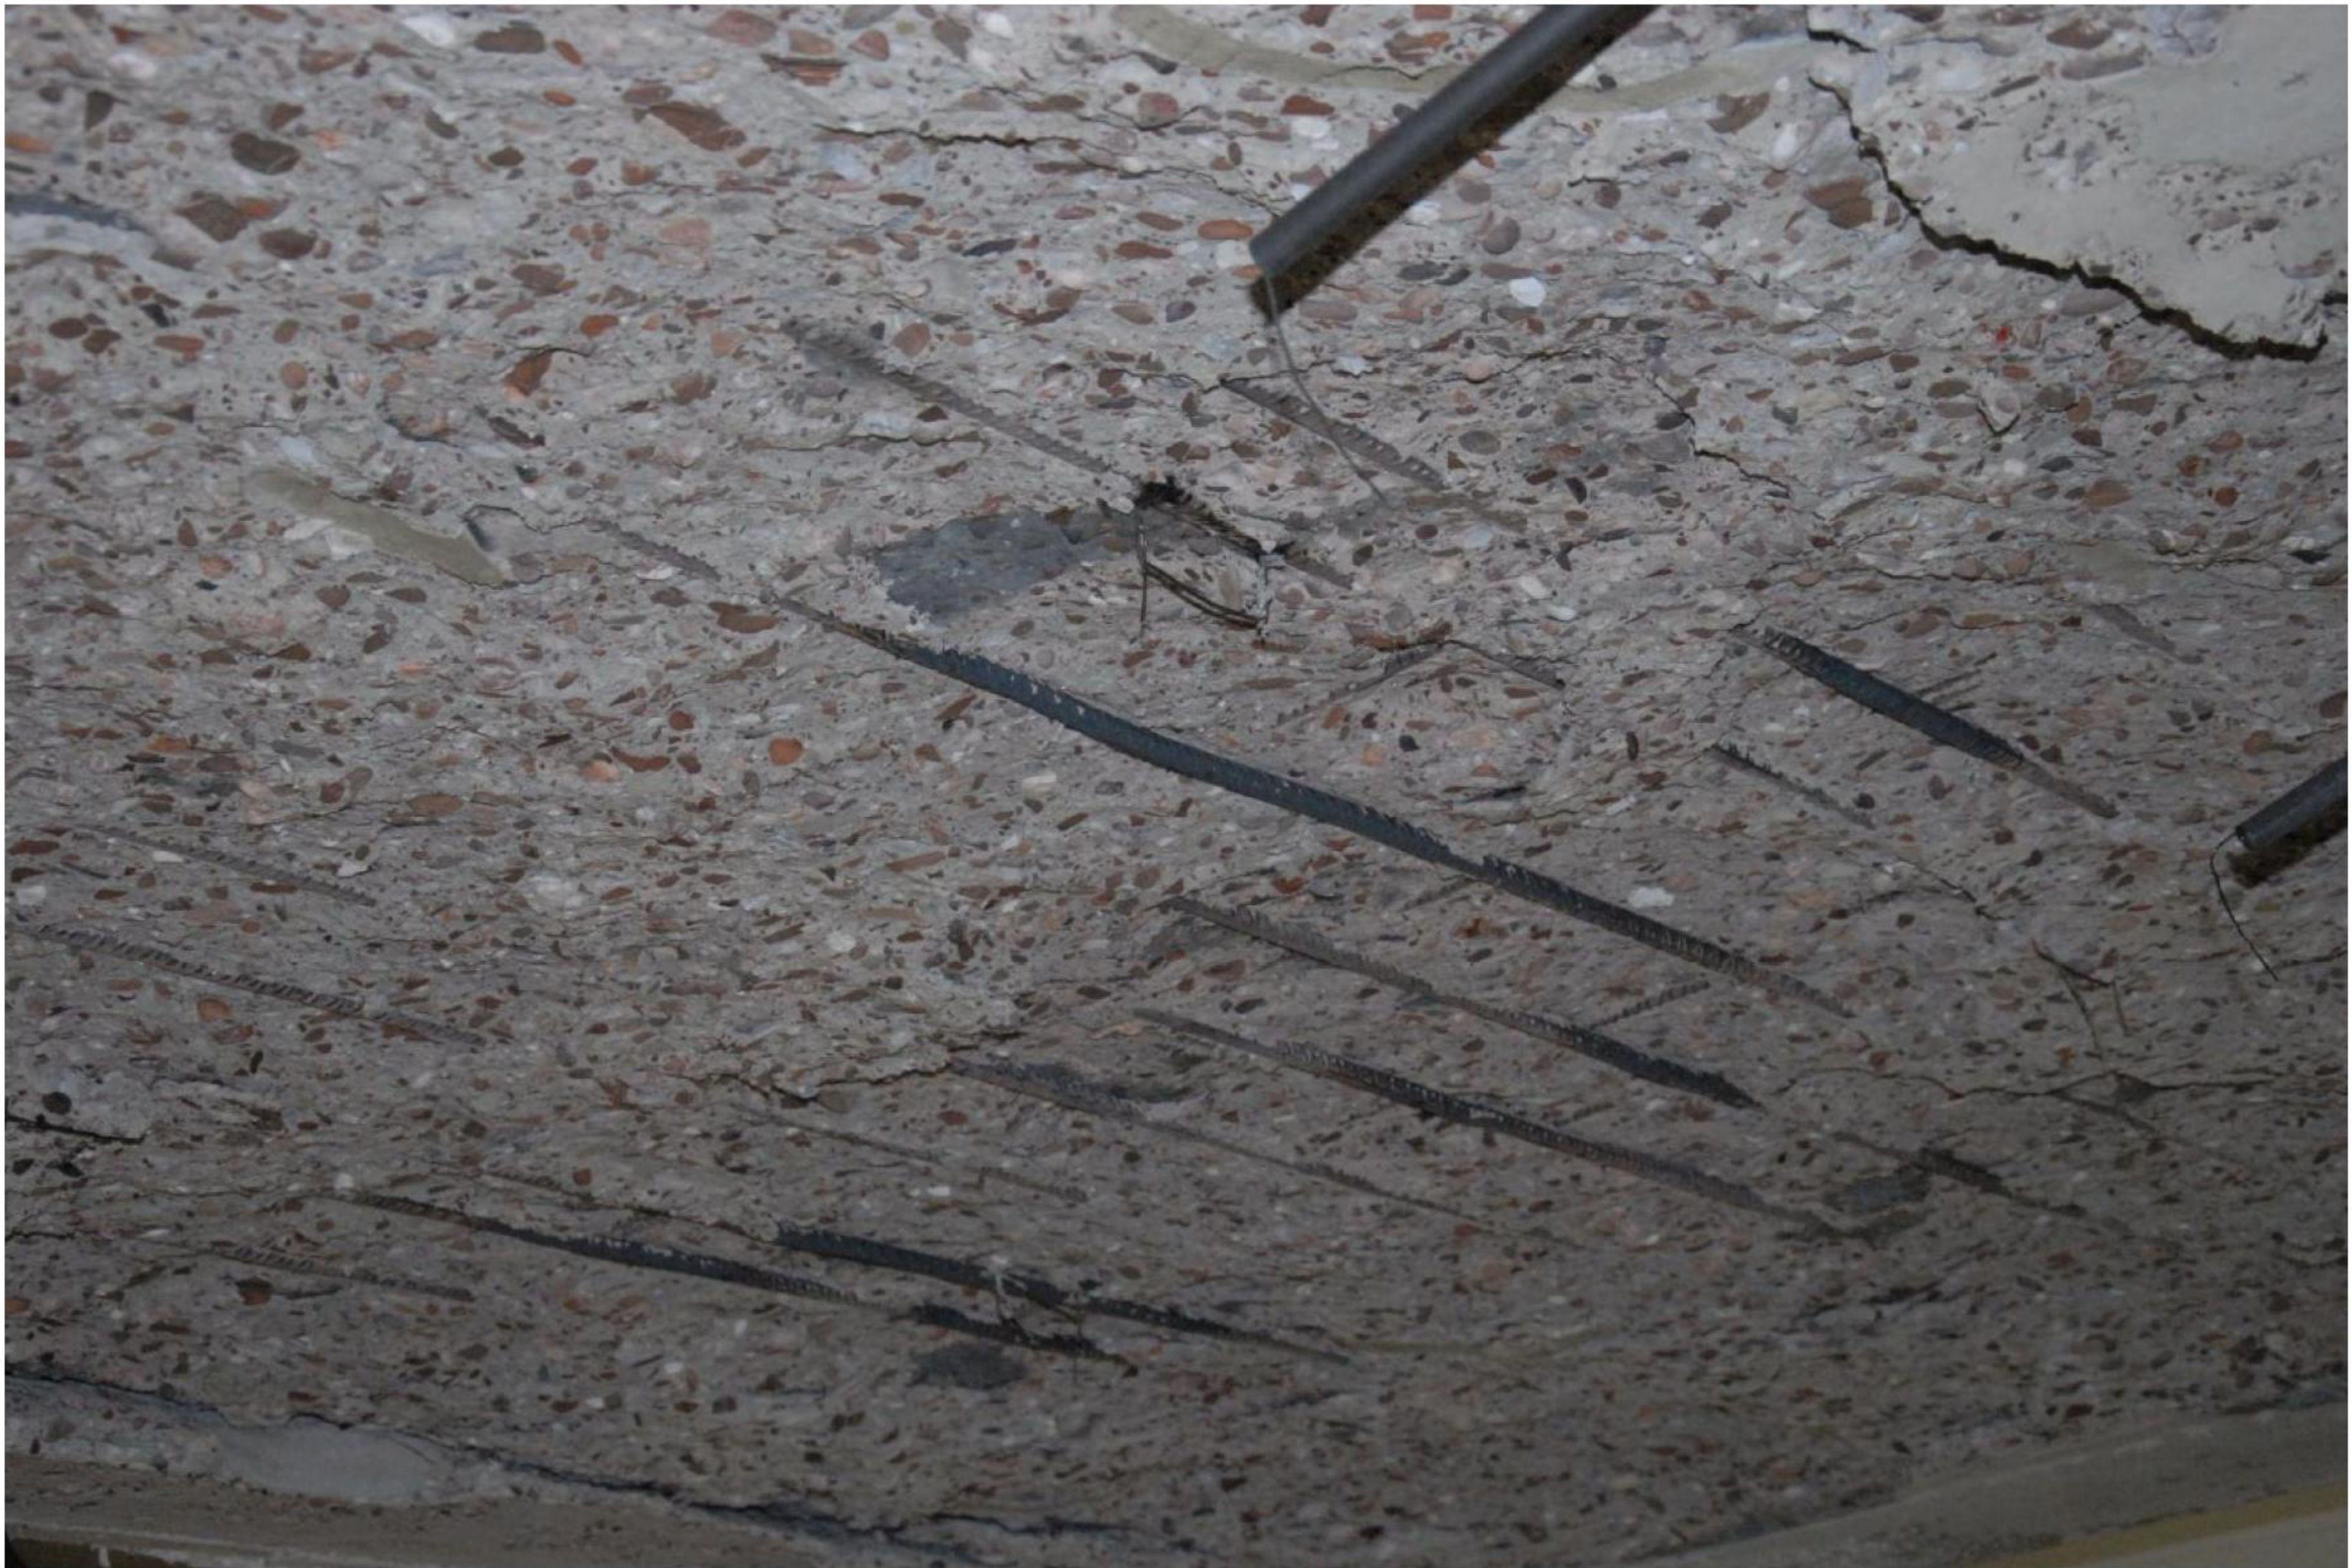
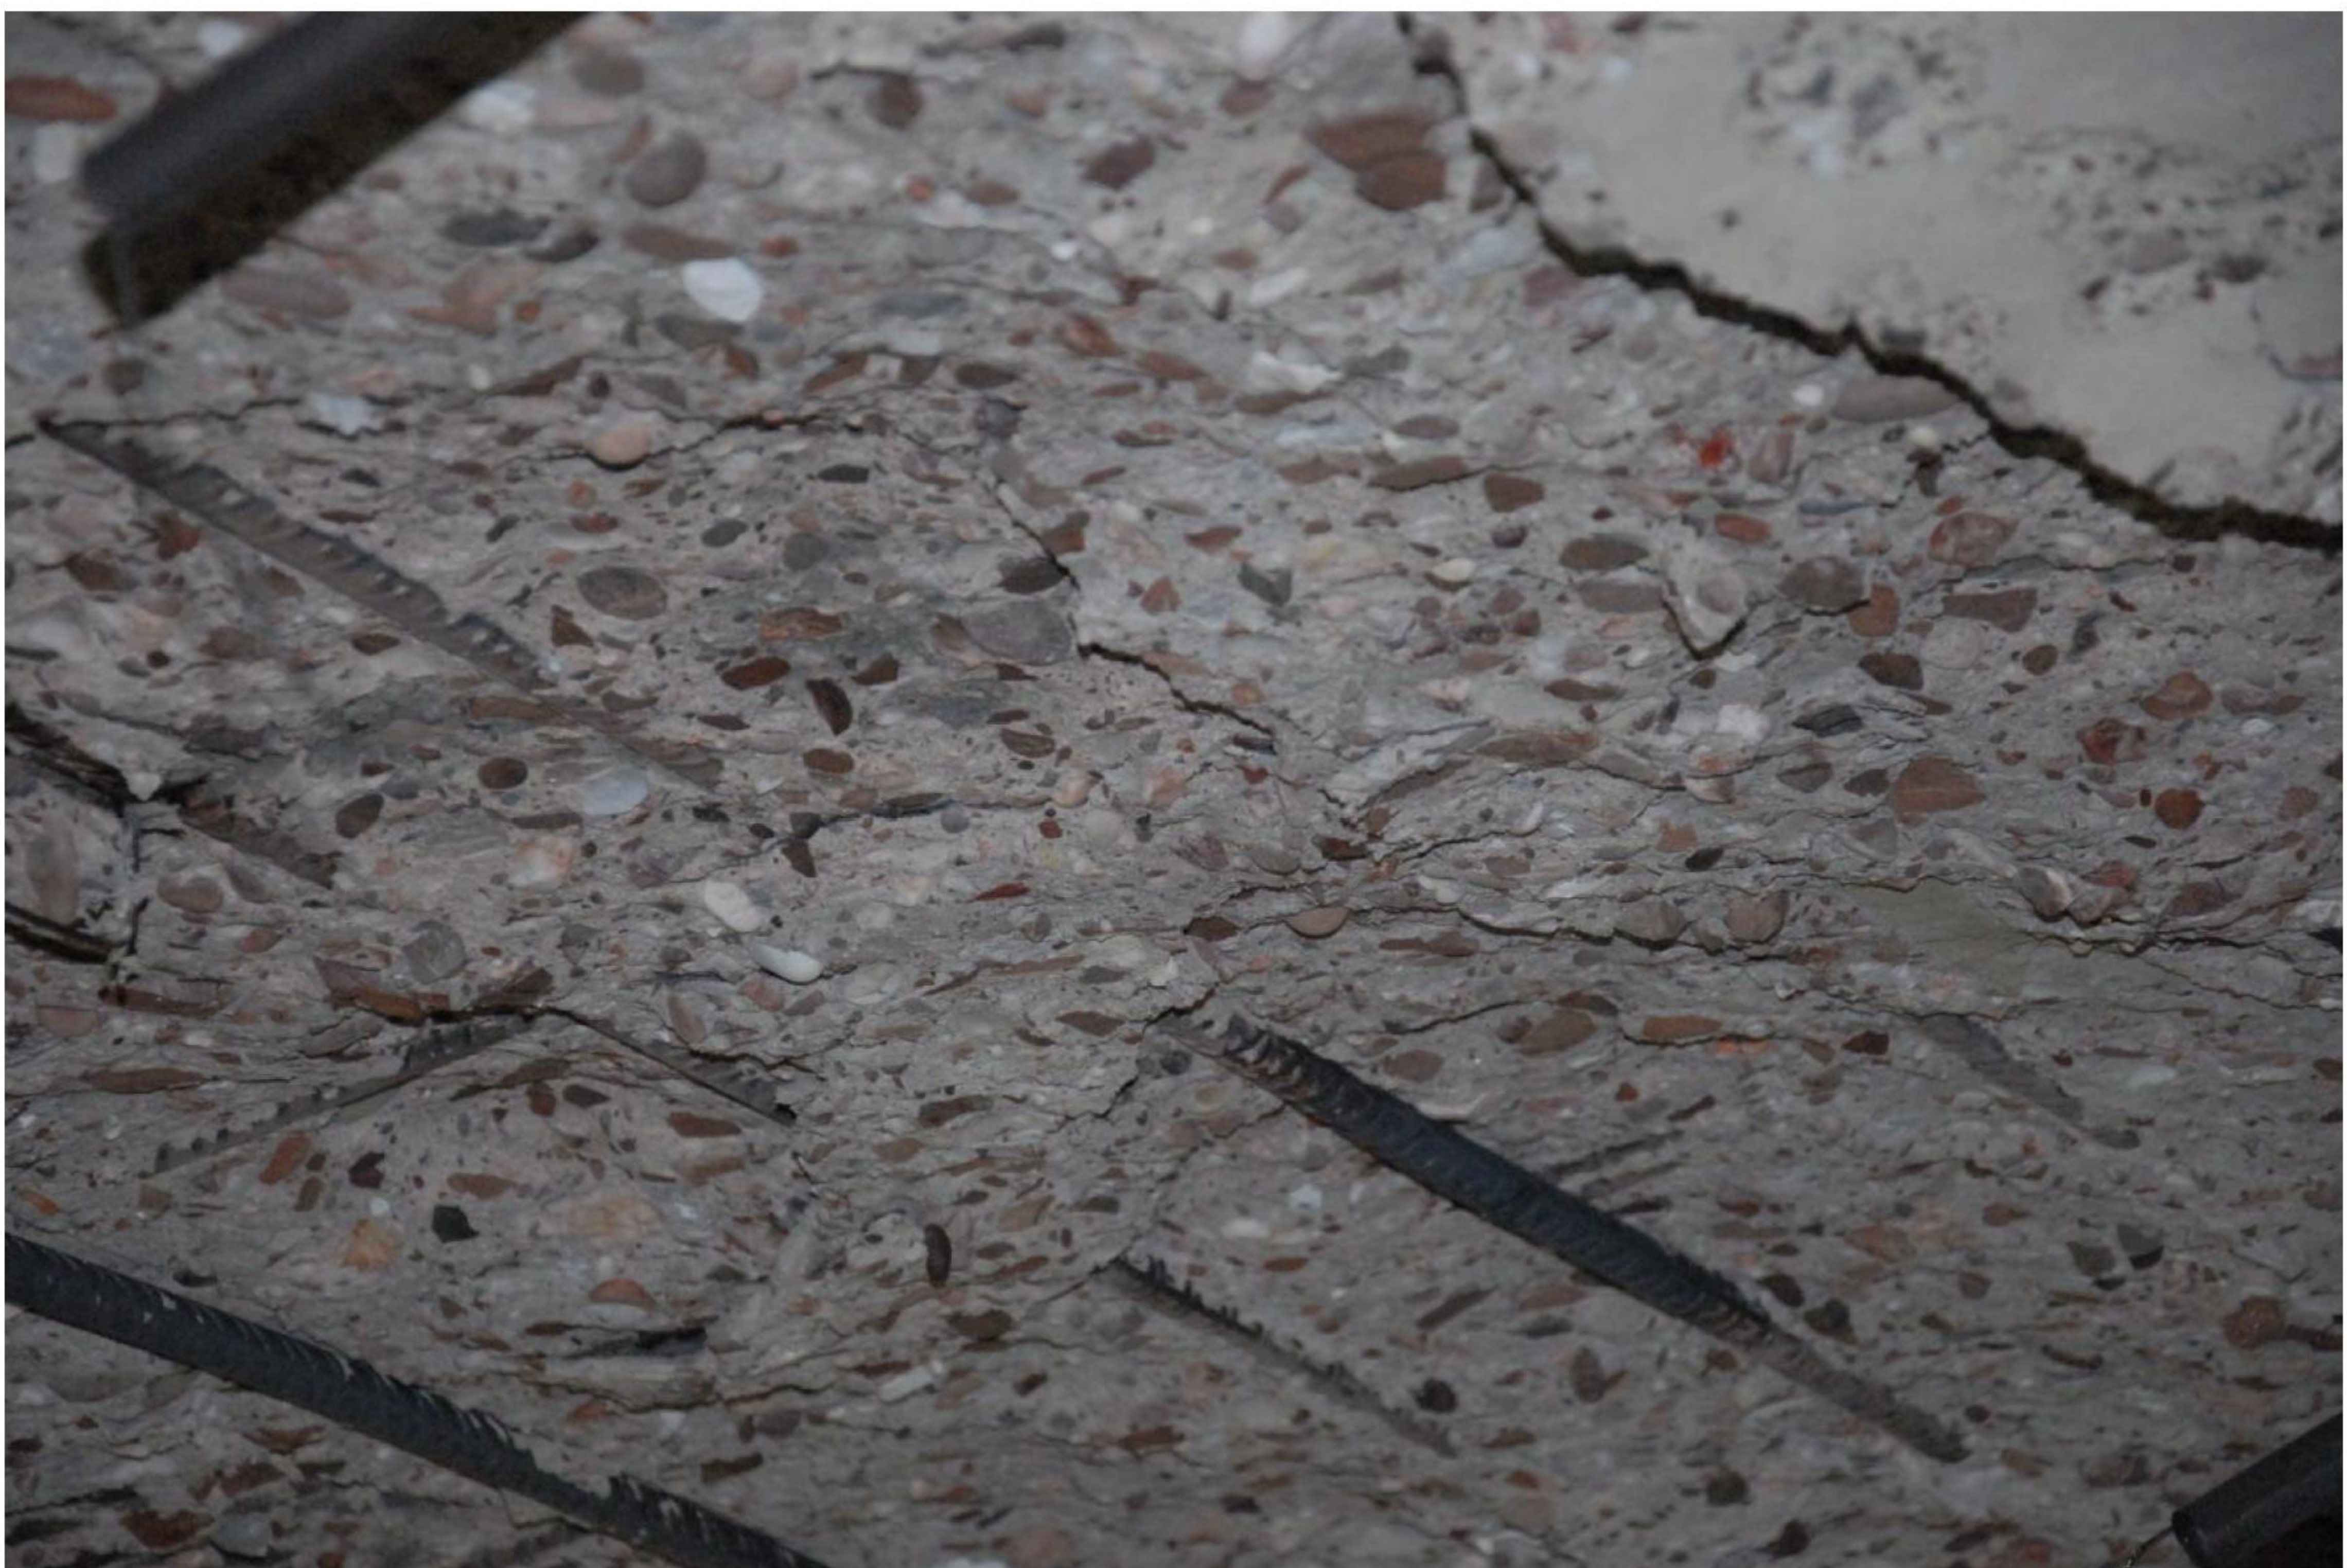
Foto 5: Details van het verhitte oppervlak na de brandproef

Foto 6: Details van het verhitte oppervlak na de brandproef

Betonmengsel "BRAWAT340" (mengsel gebaseerd op de originele BRAWAT 3 receptuur), op de wijze verwerkt als voor deze proef, laat spatten van het beton zien bij beproeving volgens de RWS-brandcurve. Het spatten van het beton stopt niet na de beginfase van de brandproef waardoor na verloop van tijd de wapening zichtbaar werd. De proef werd na 26 minuten voortijdig afgebroken.
