Van:
Aan: Projectgroep RWS Bramen Datum: 6 maart 2017
Cc: -
Onze referentie 2017-Efectis-M000409
Onderwerp: Testresultaten RWS Bramen brandproef 3

Deze memo geeft beknopt de ruwe testresultaten weer van de derde brandproef uitgevoerd voor het RWS Bramen project. De gegeven resultaten zijn voorlopig. De definitieve resultaten zullen gepresenteerd worden in de eindrapportage.

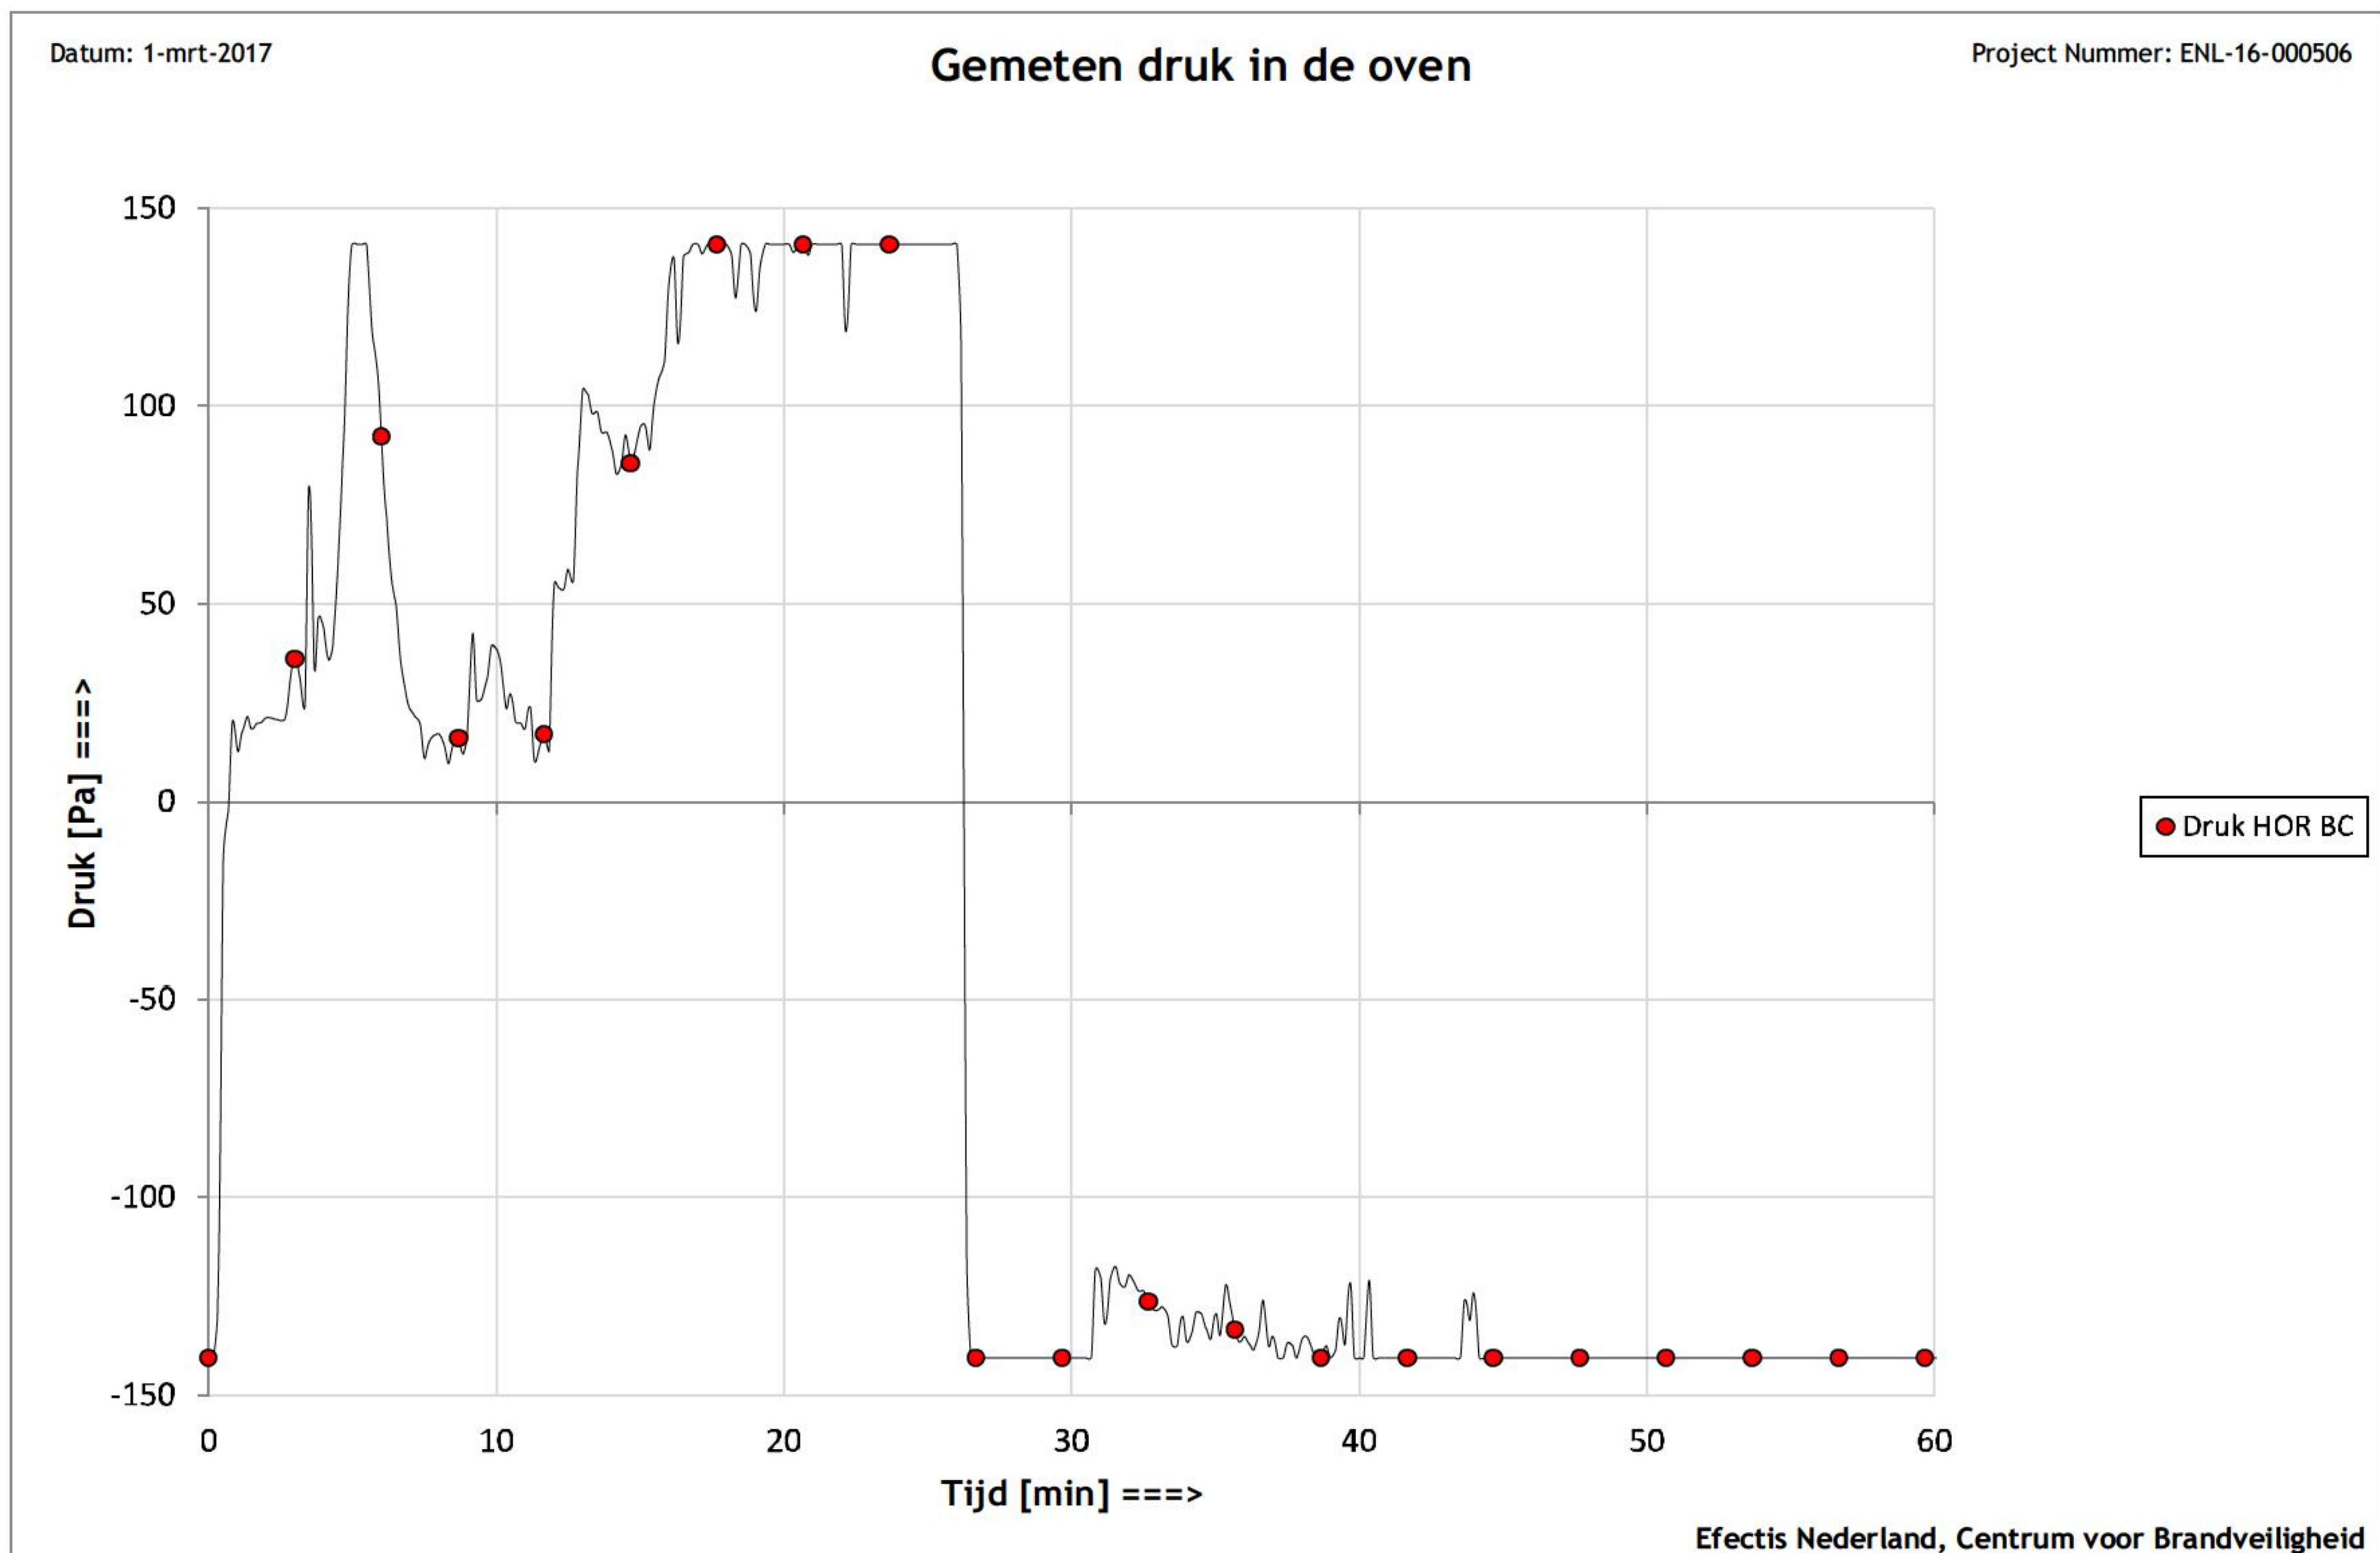
Figuur 2: Druk in de oven

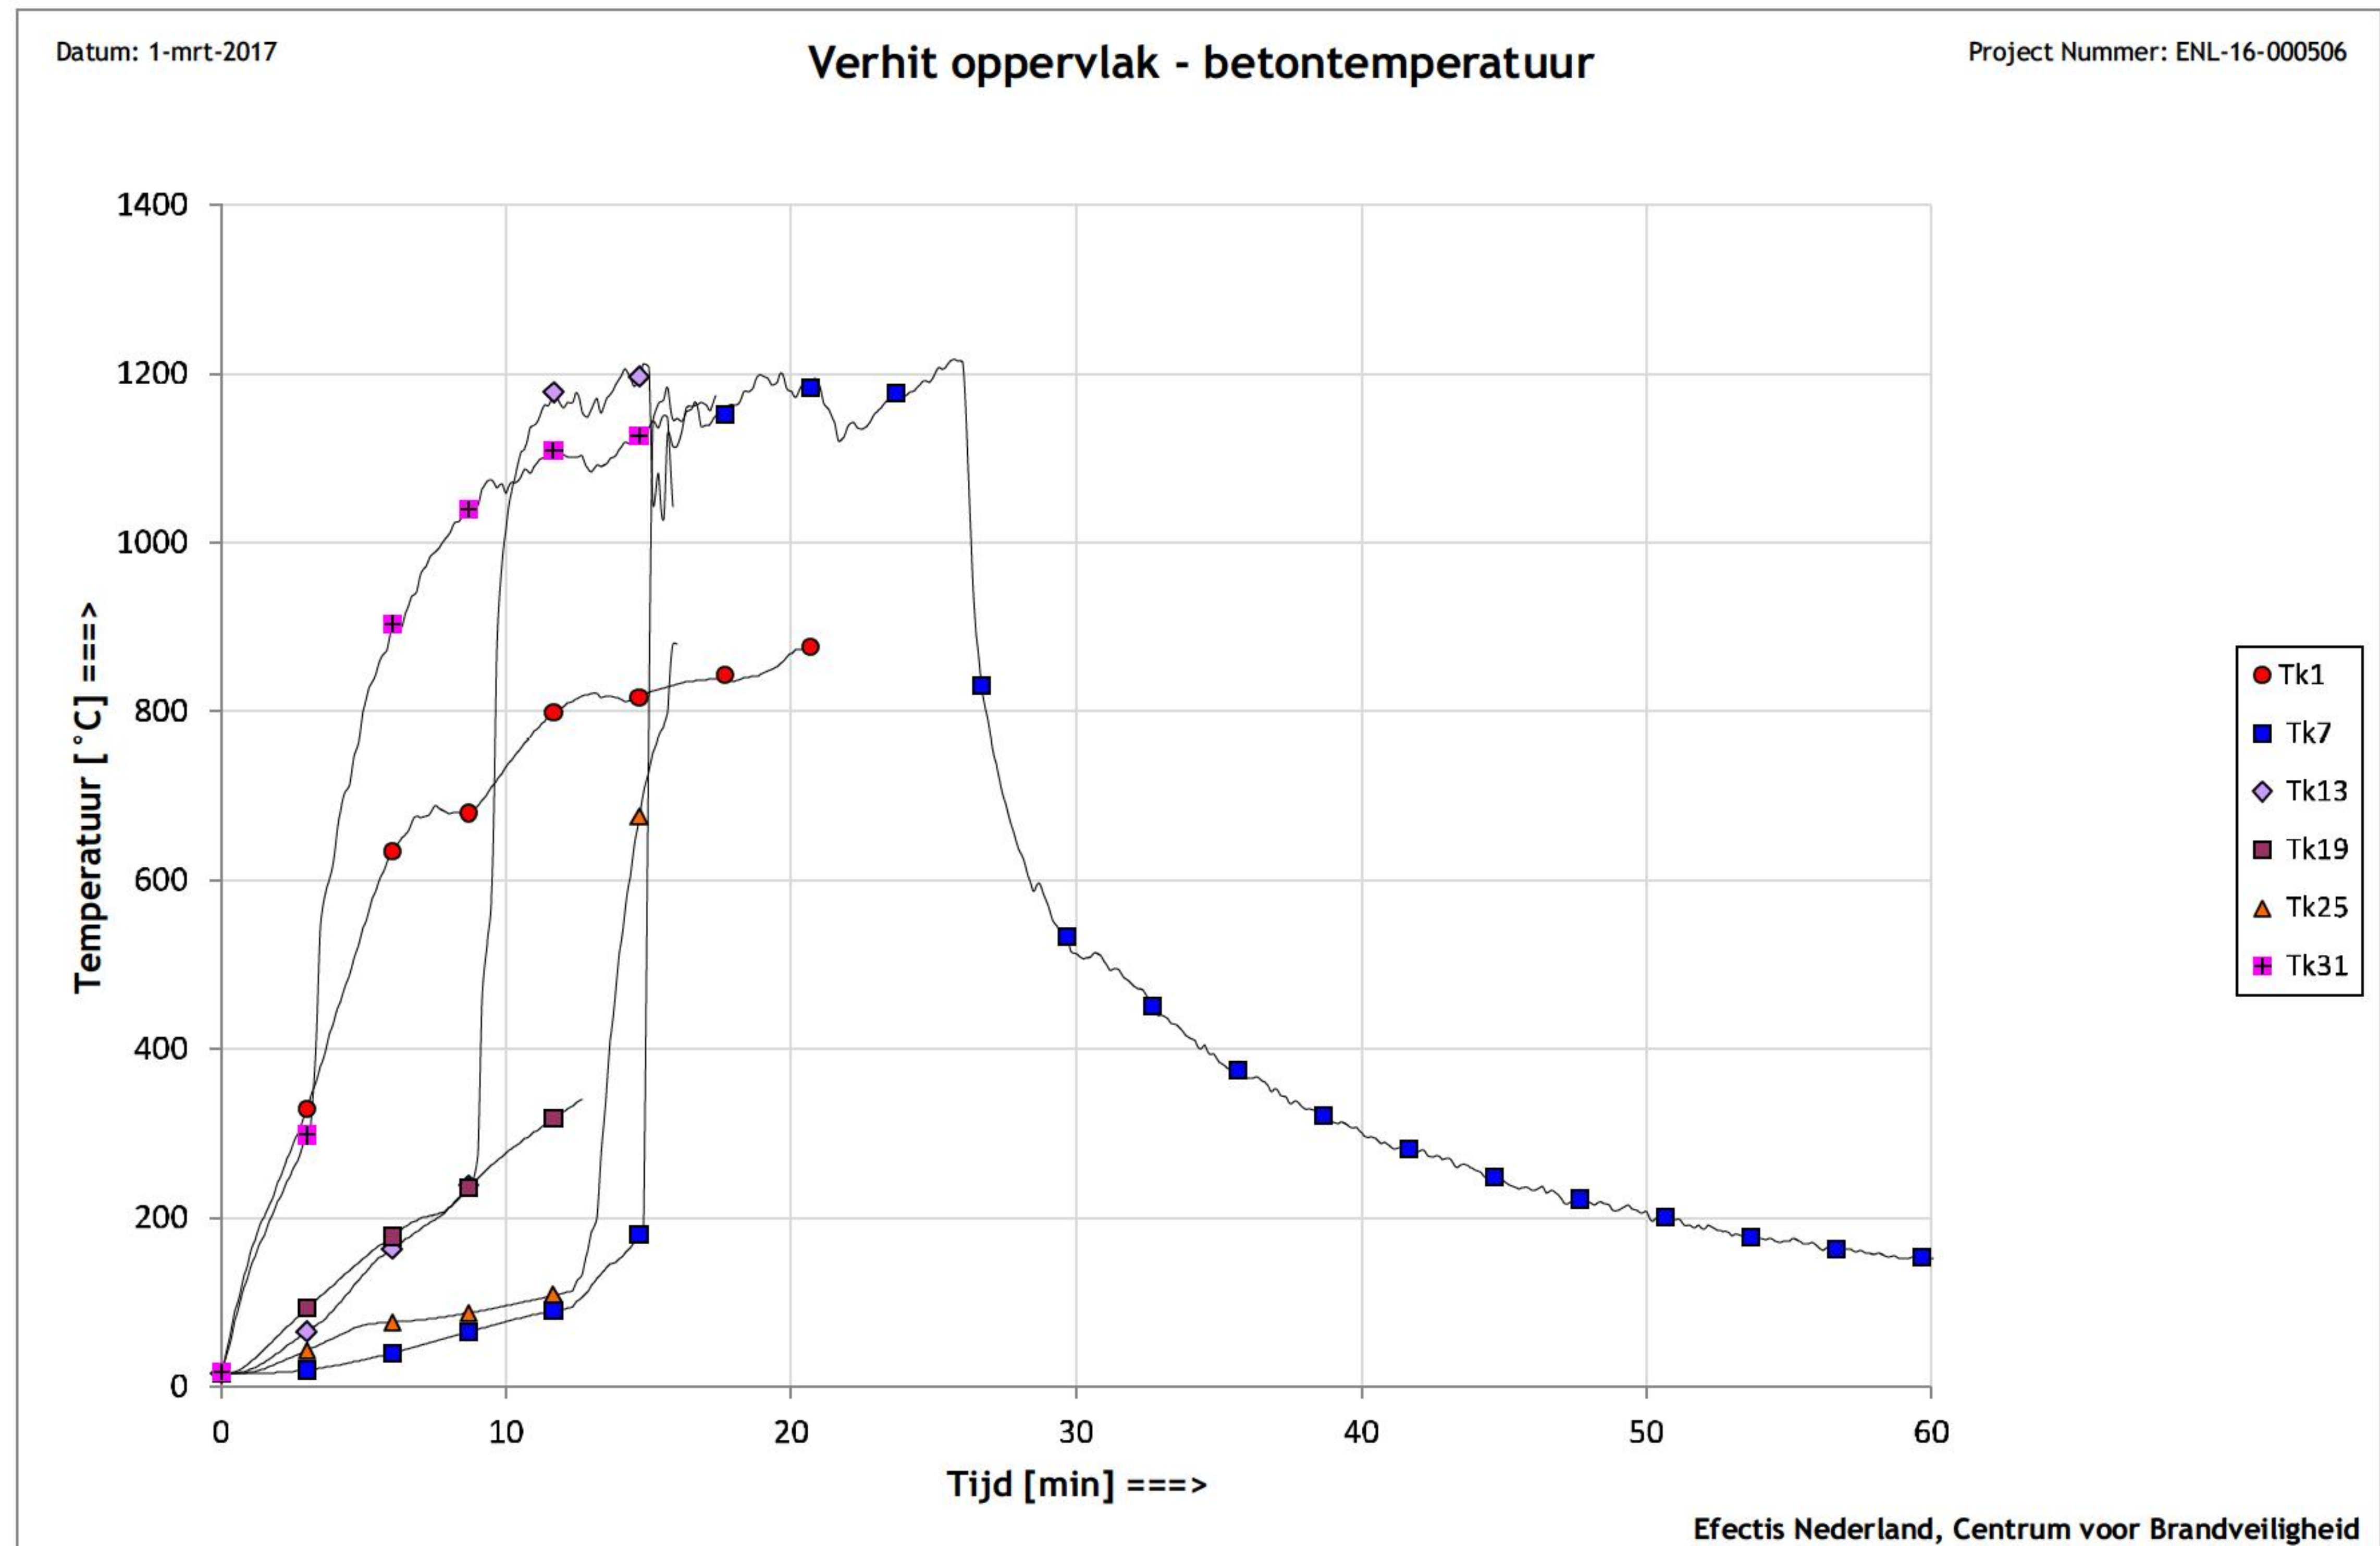
Figuur 4: Temperaturen gemeten aan het betonoppervlak – getwiste draadthermokoppels

Opmerking: Einde van functionering van de thermokoppels tijdens de proef gebeurt vanwege directe verhitting van de thermokoppels door de brand, als direct gevolg van het spatten van het beton.

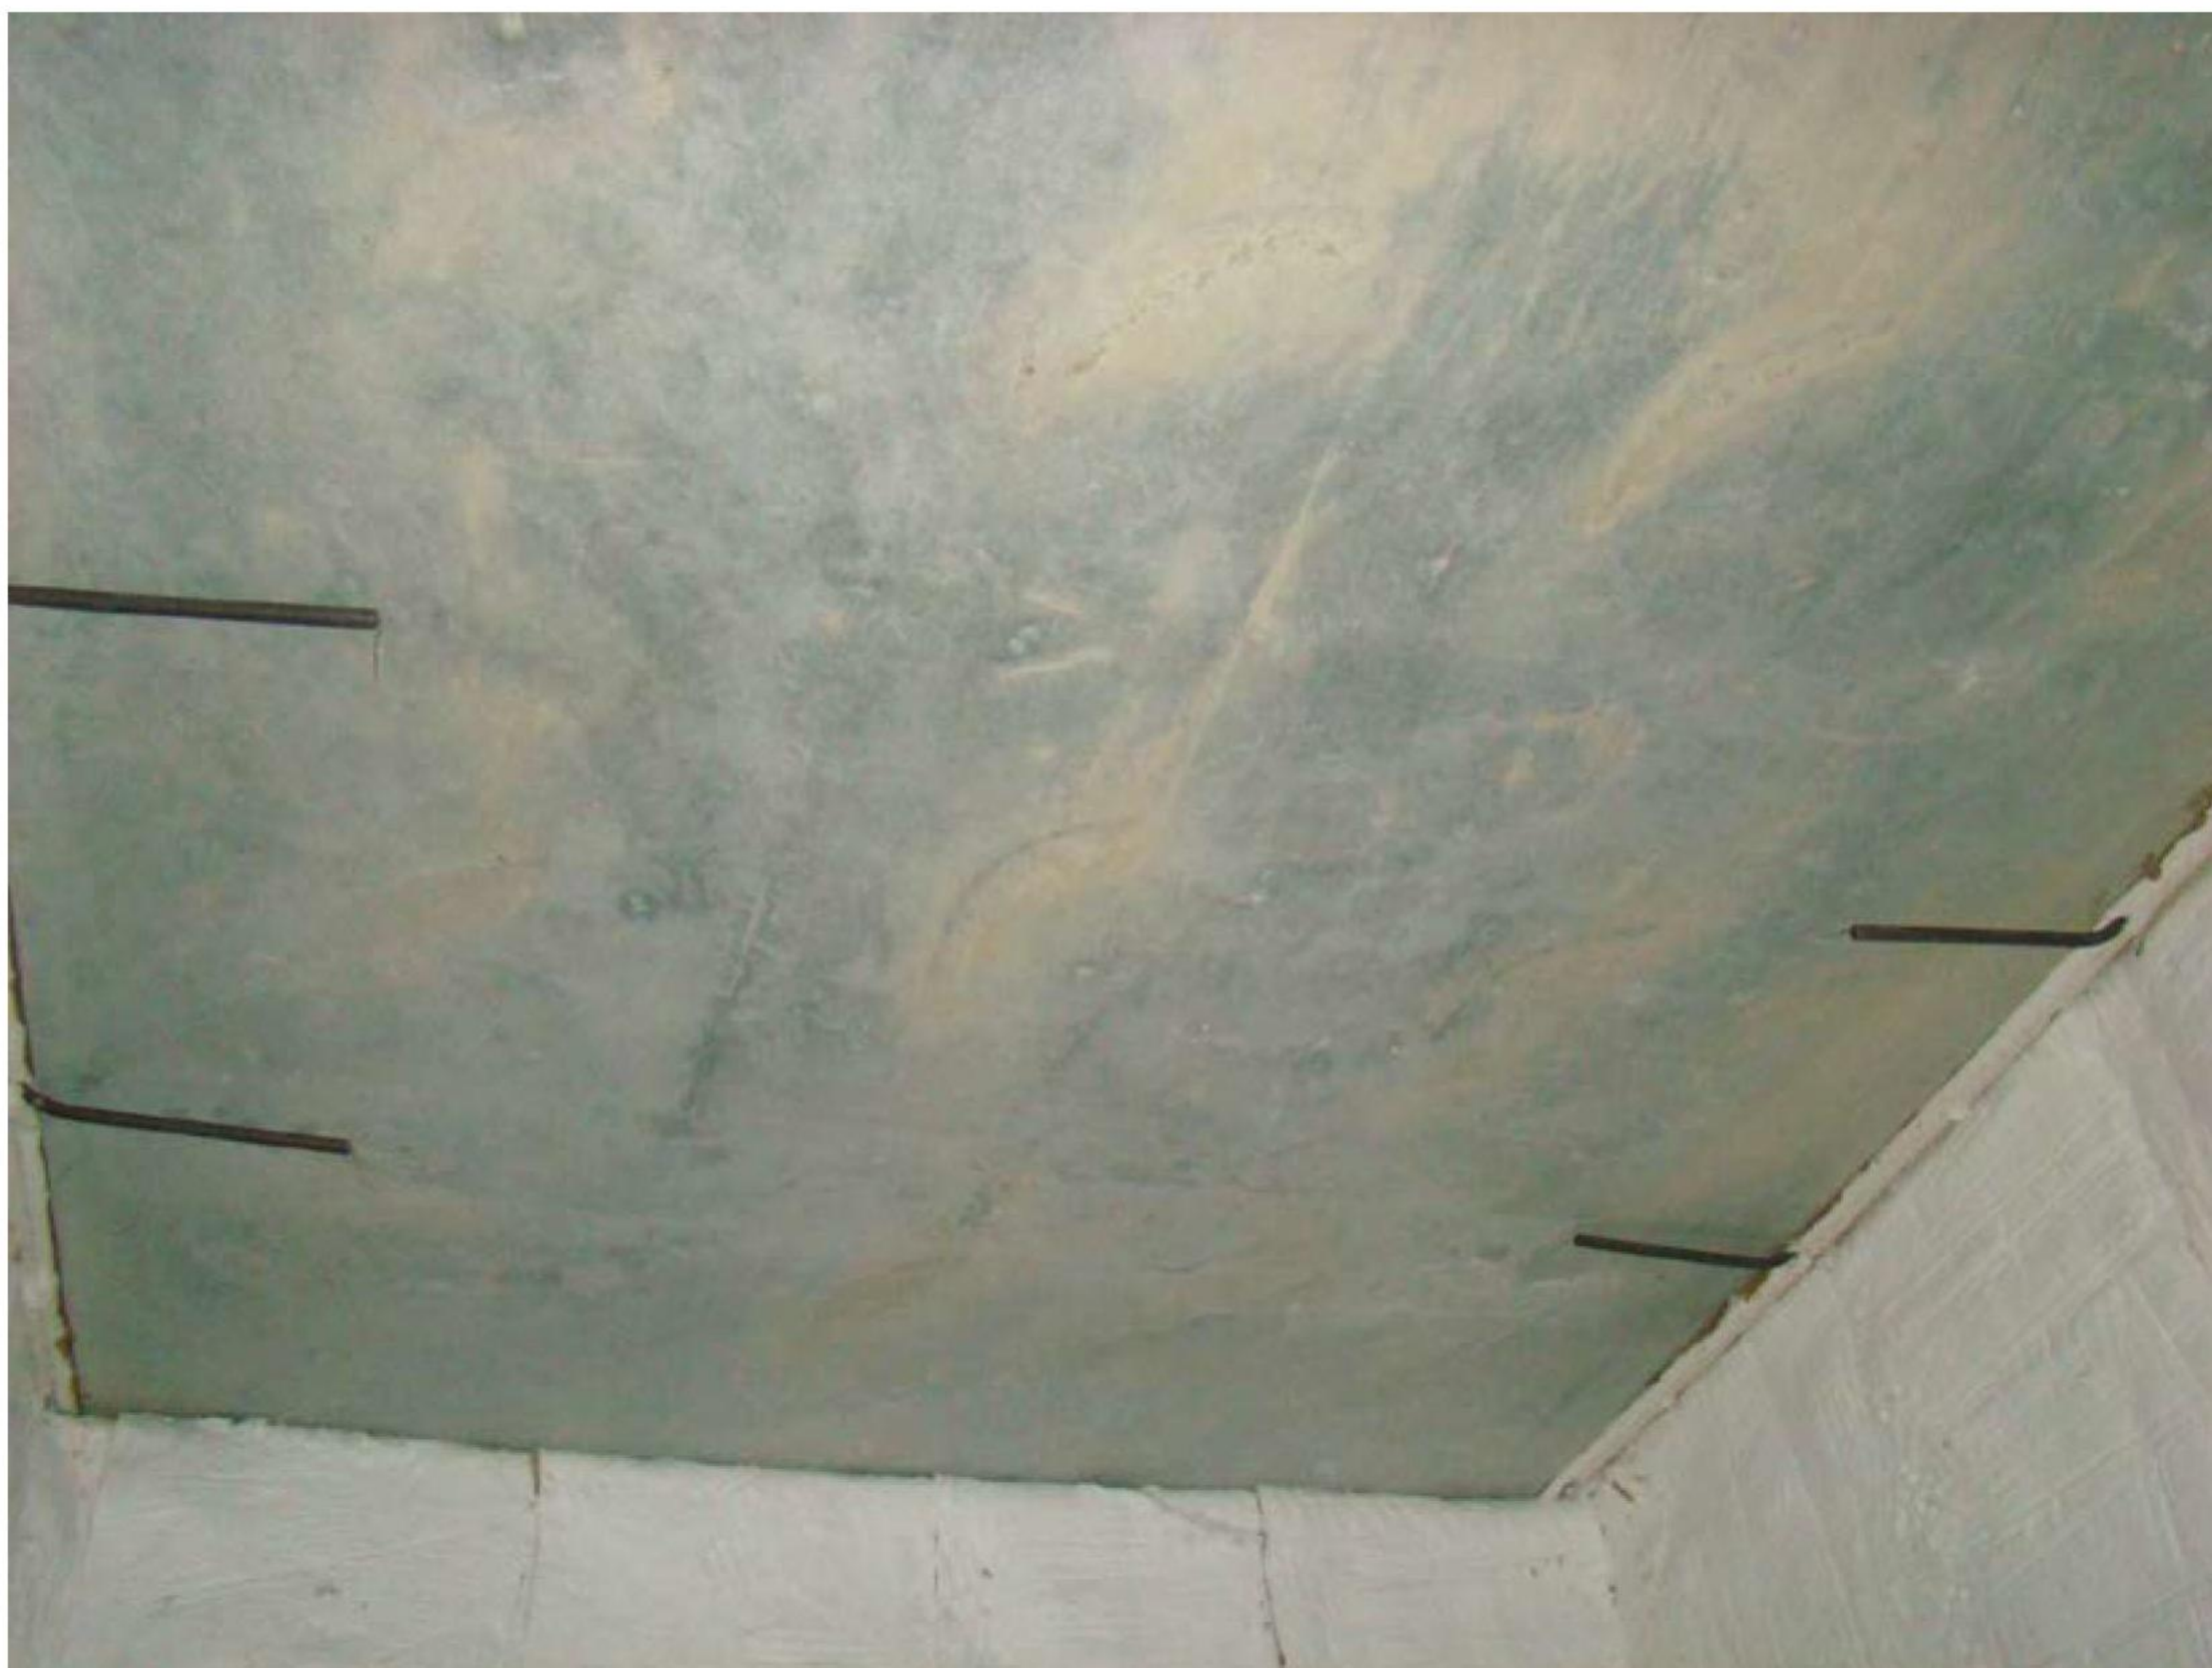
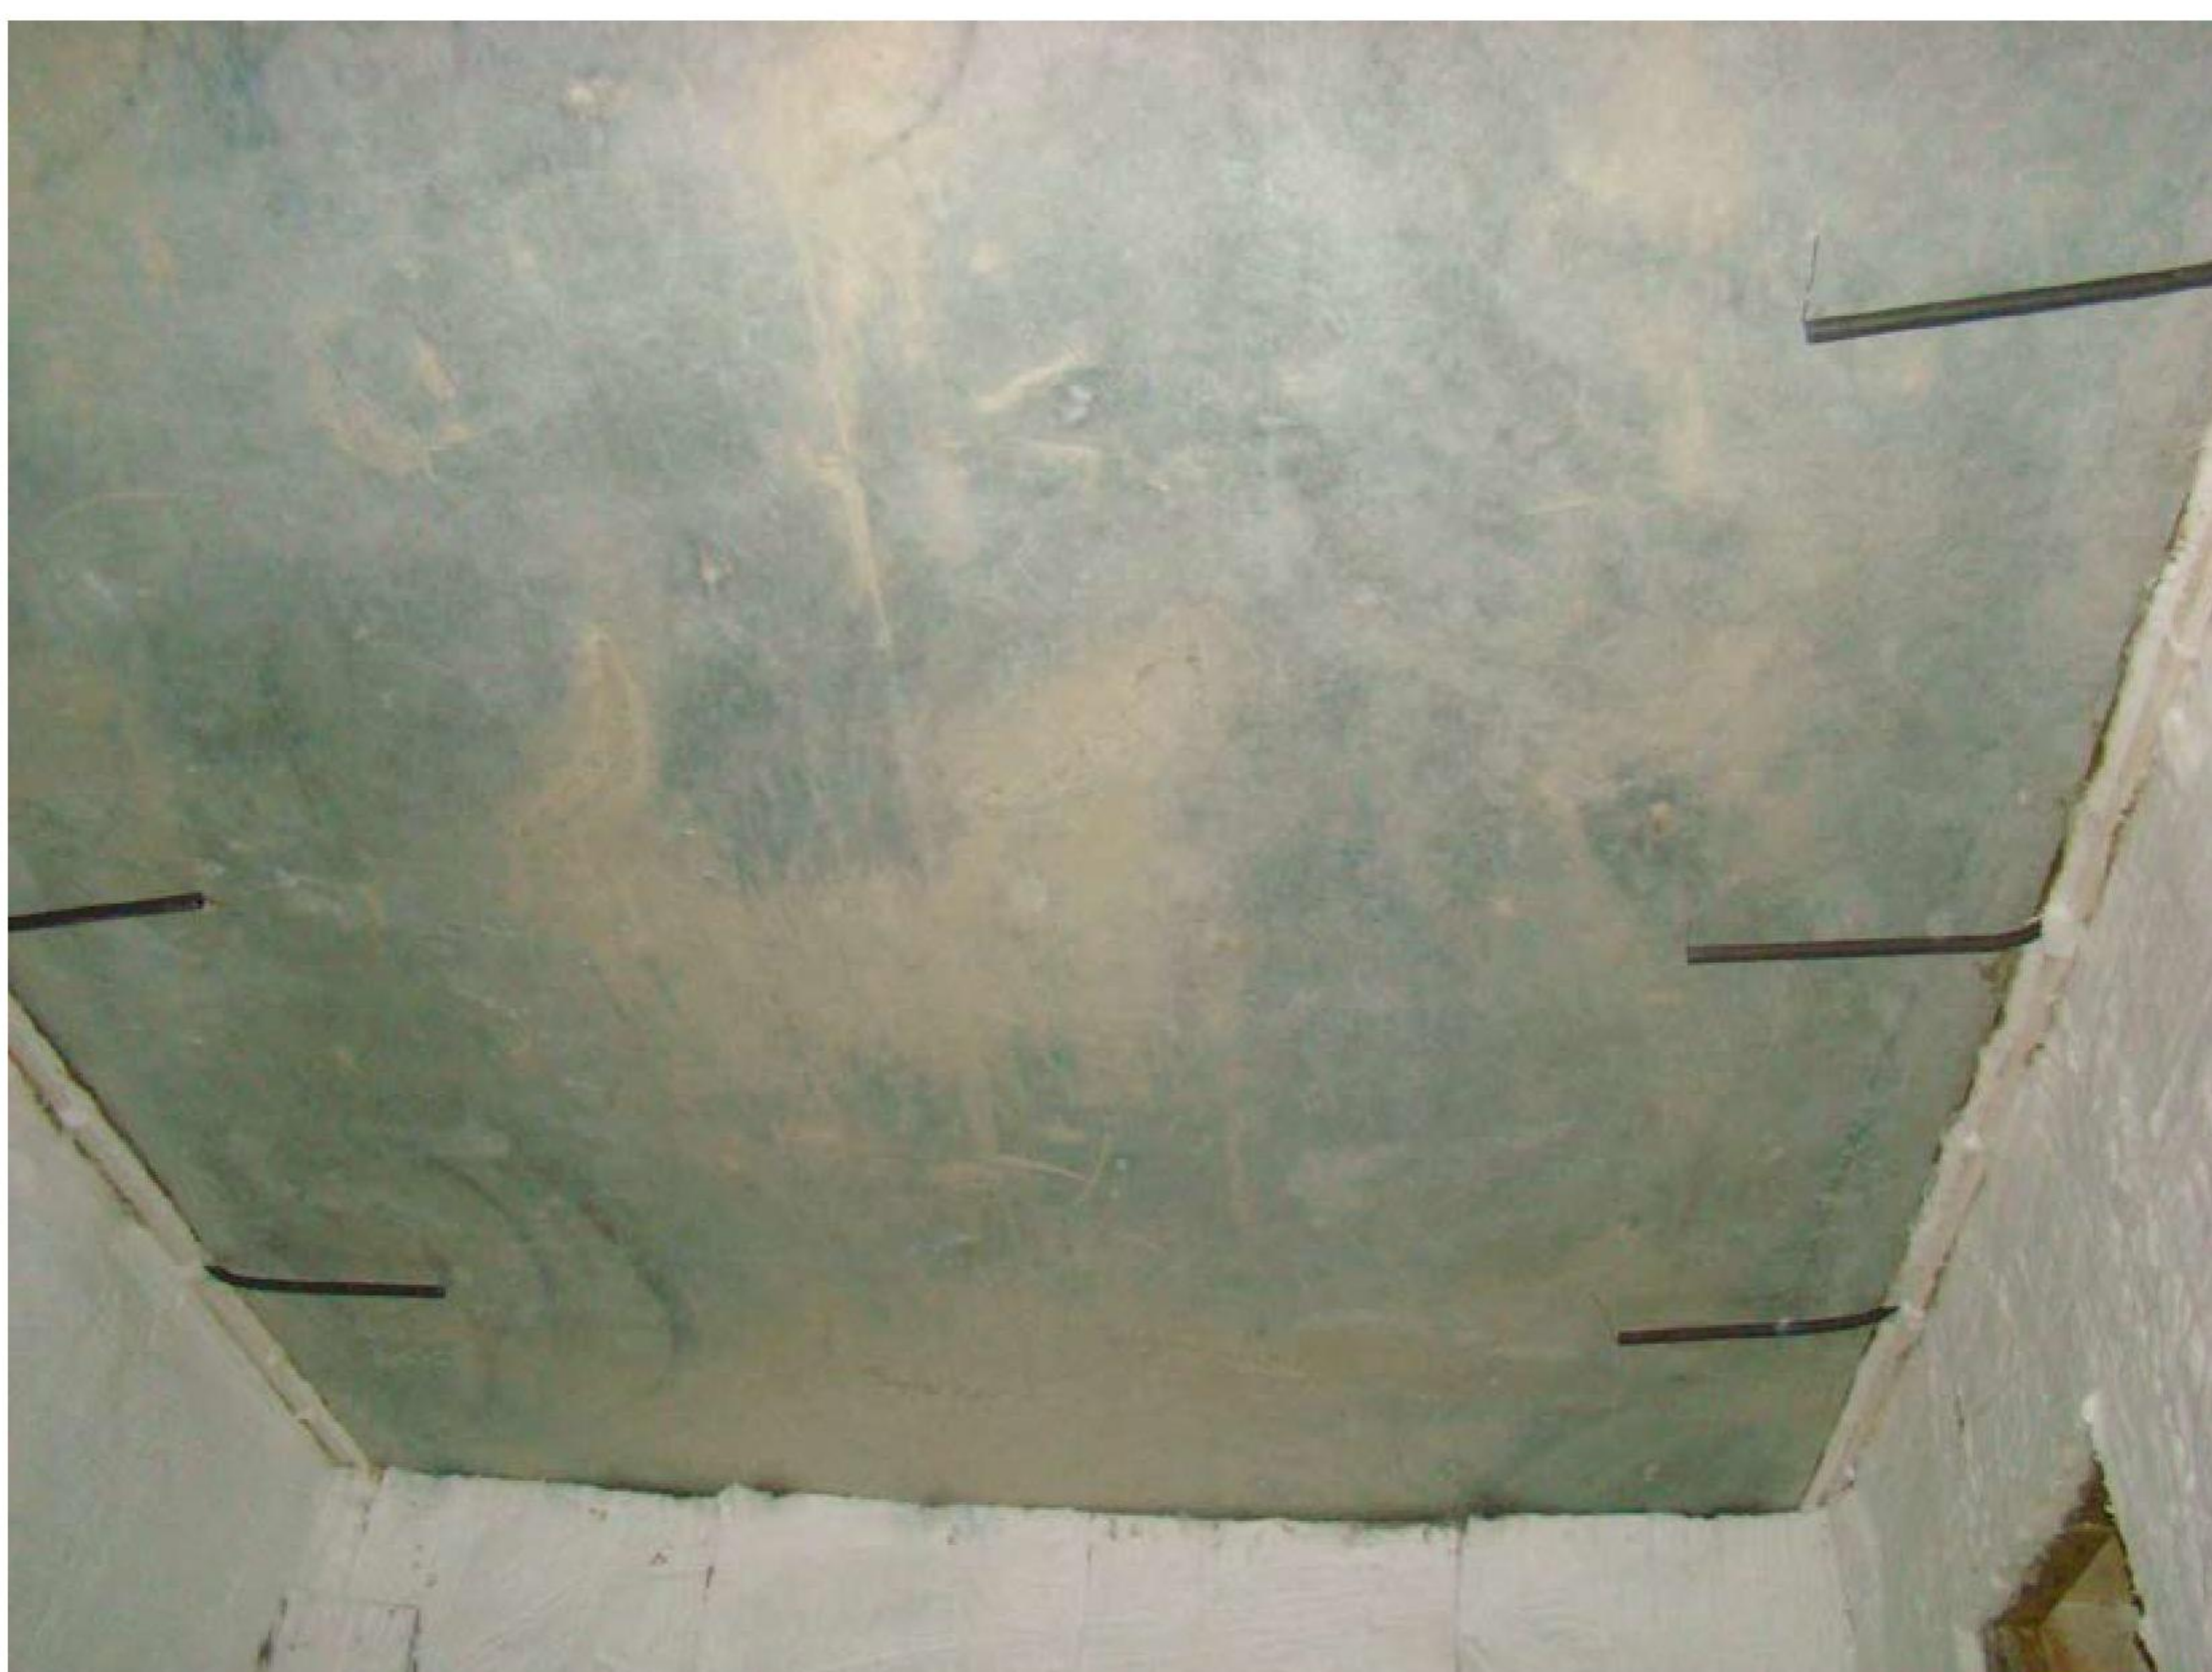
Foto 1: Verhit oppervlak voor de brandproef

Foto 2: Verhit oppervlak voor de brandproef
