Van:
Aan: Projectgroep RWS Bramen Datum: 6 maart 2017
Cc: -
Onze referentie 2017-Efectis-M000409
Onderwerp: Testresultaten RWS Bramen brandproef 3

Deze memo geeft beknopt de ruwe testresultaten weer van de derde brandproef uitgevoerd voor het RWS Bramen project. De gegeven resultaten zijn voorlopig. De definitieve resultaten zullen gepresenteerd worden in de eindrapportage.

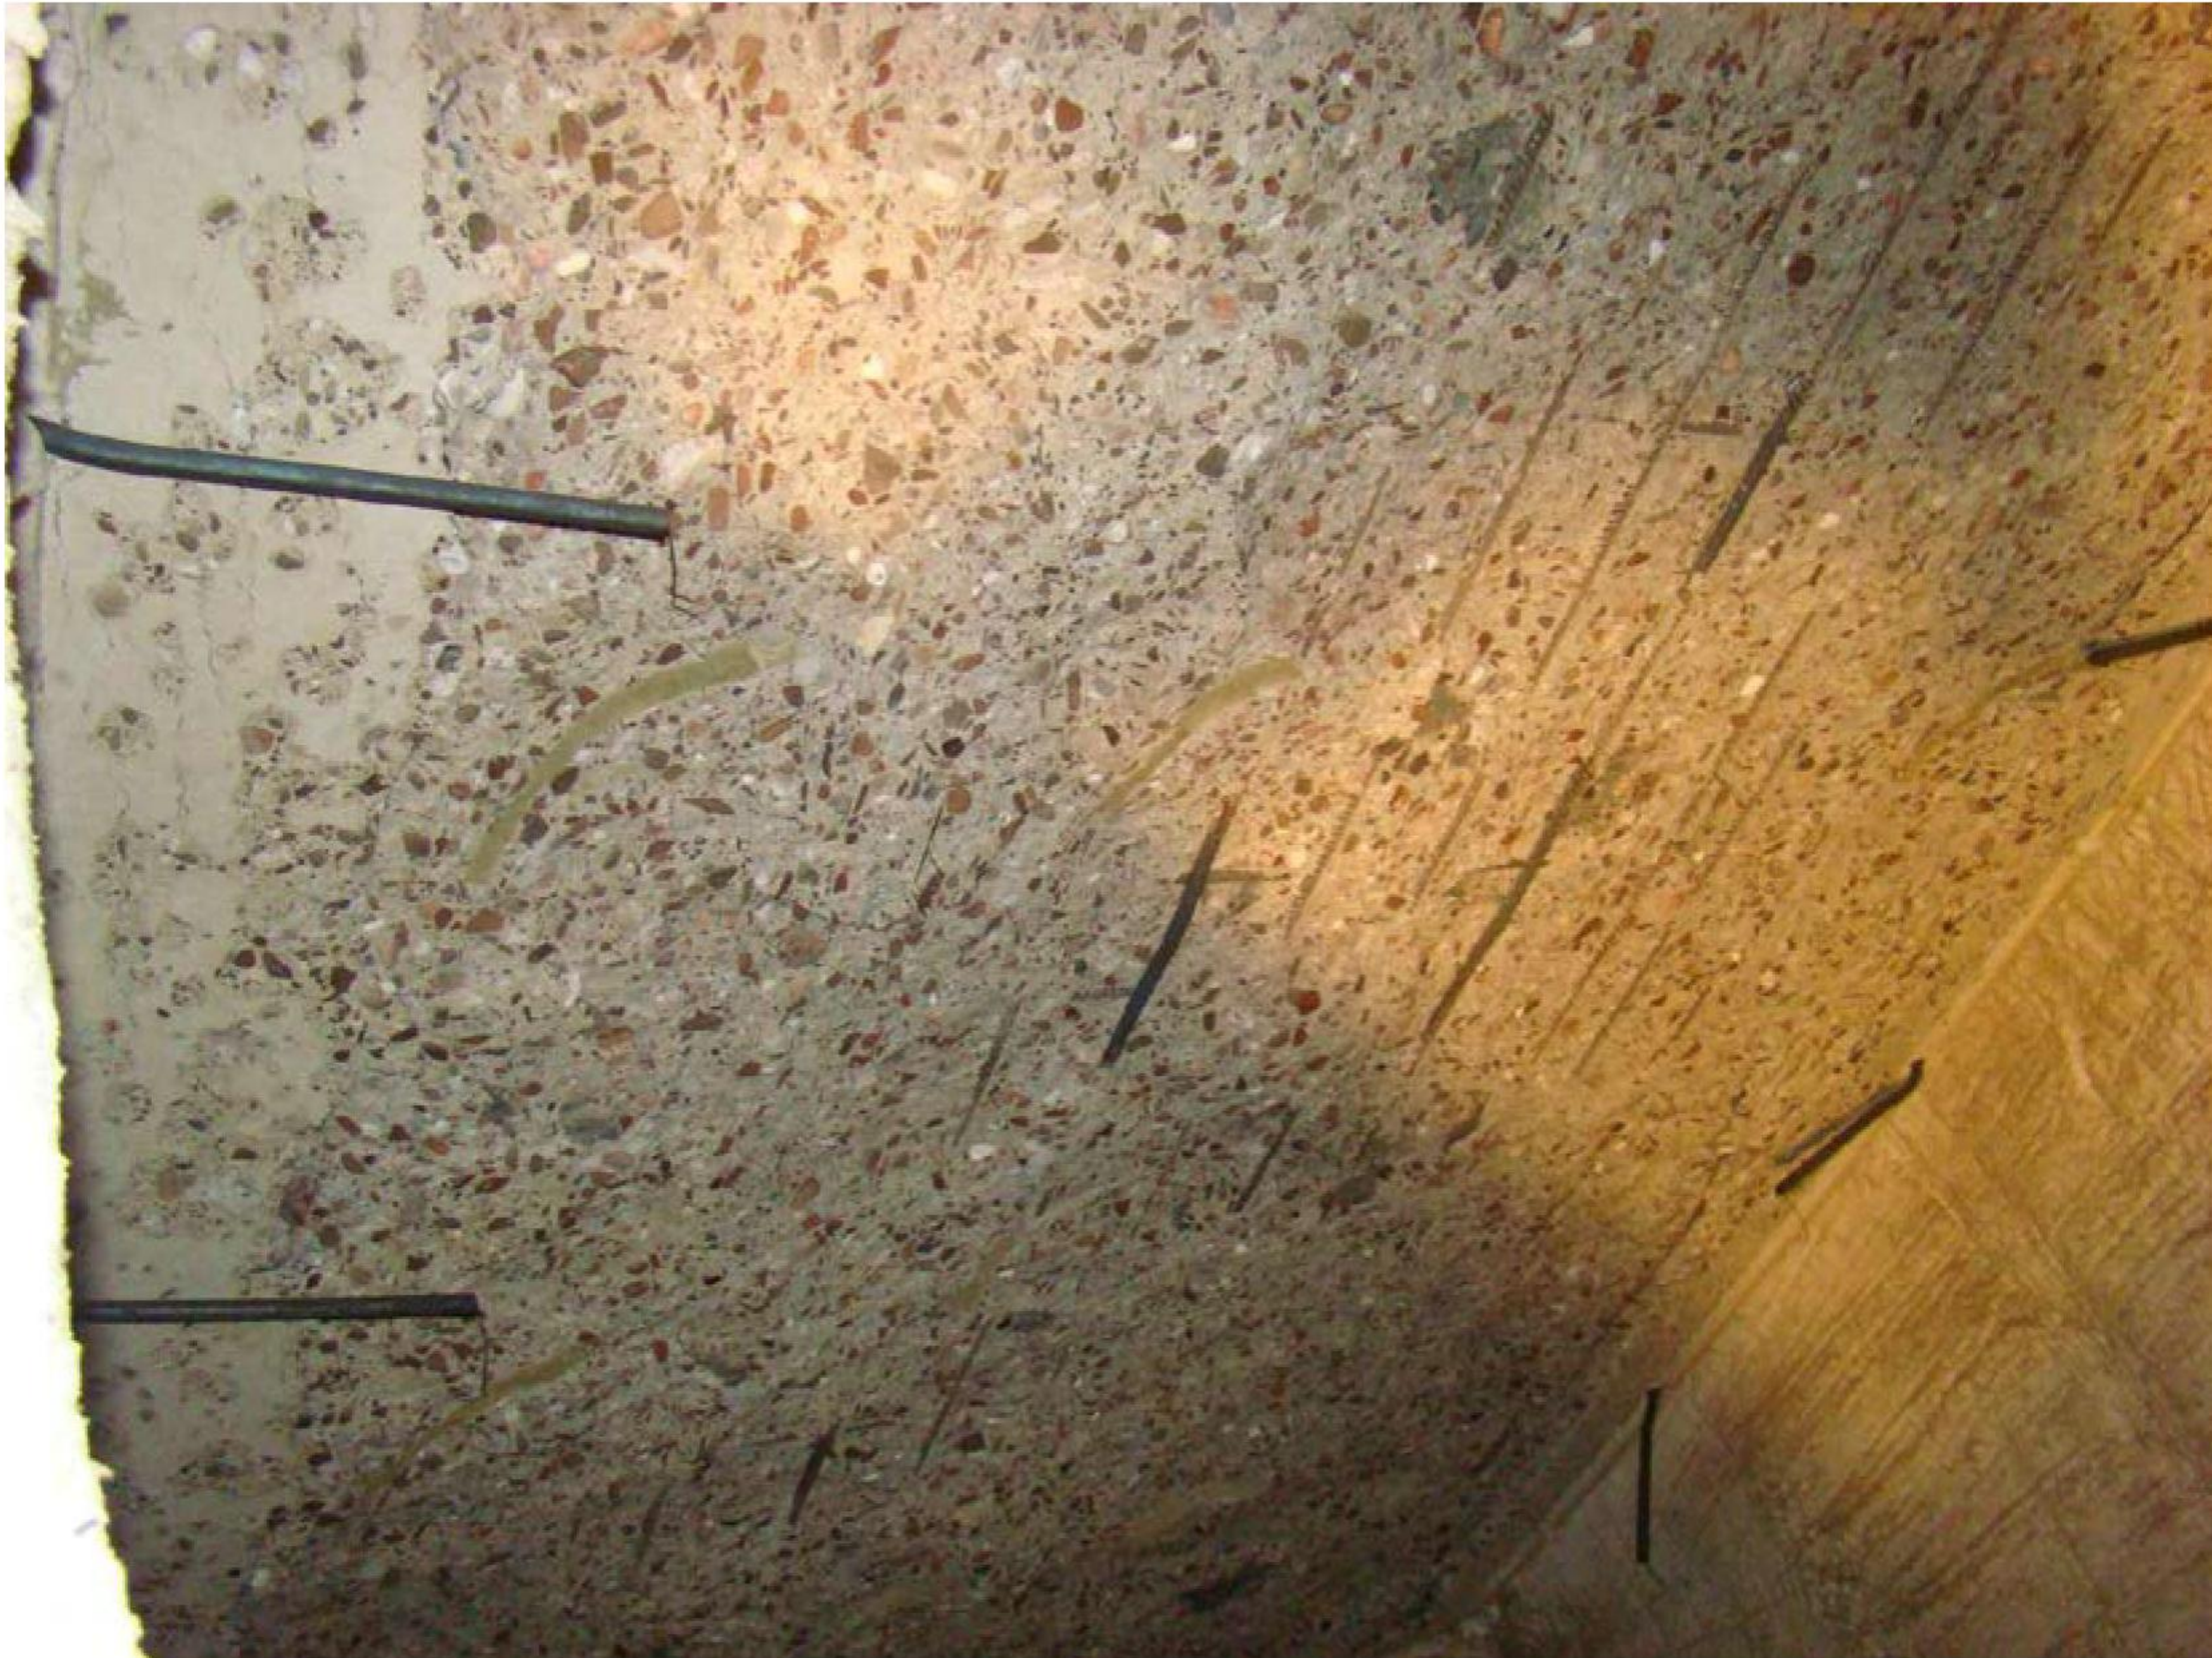
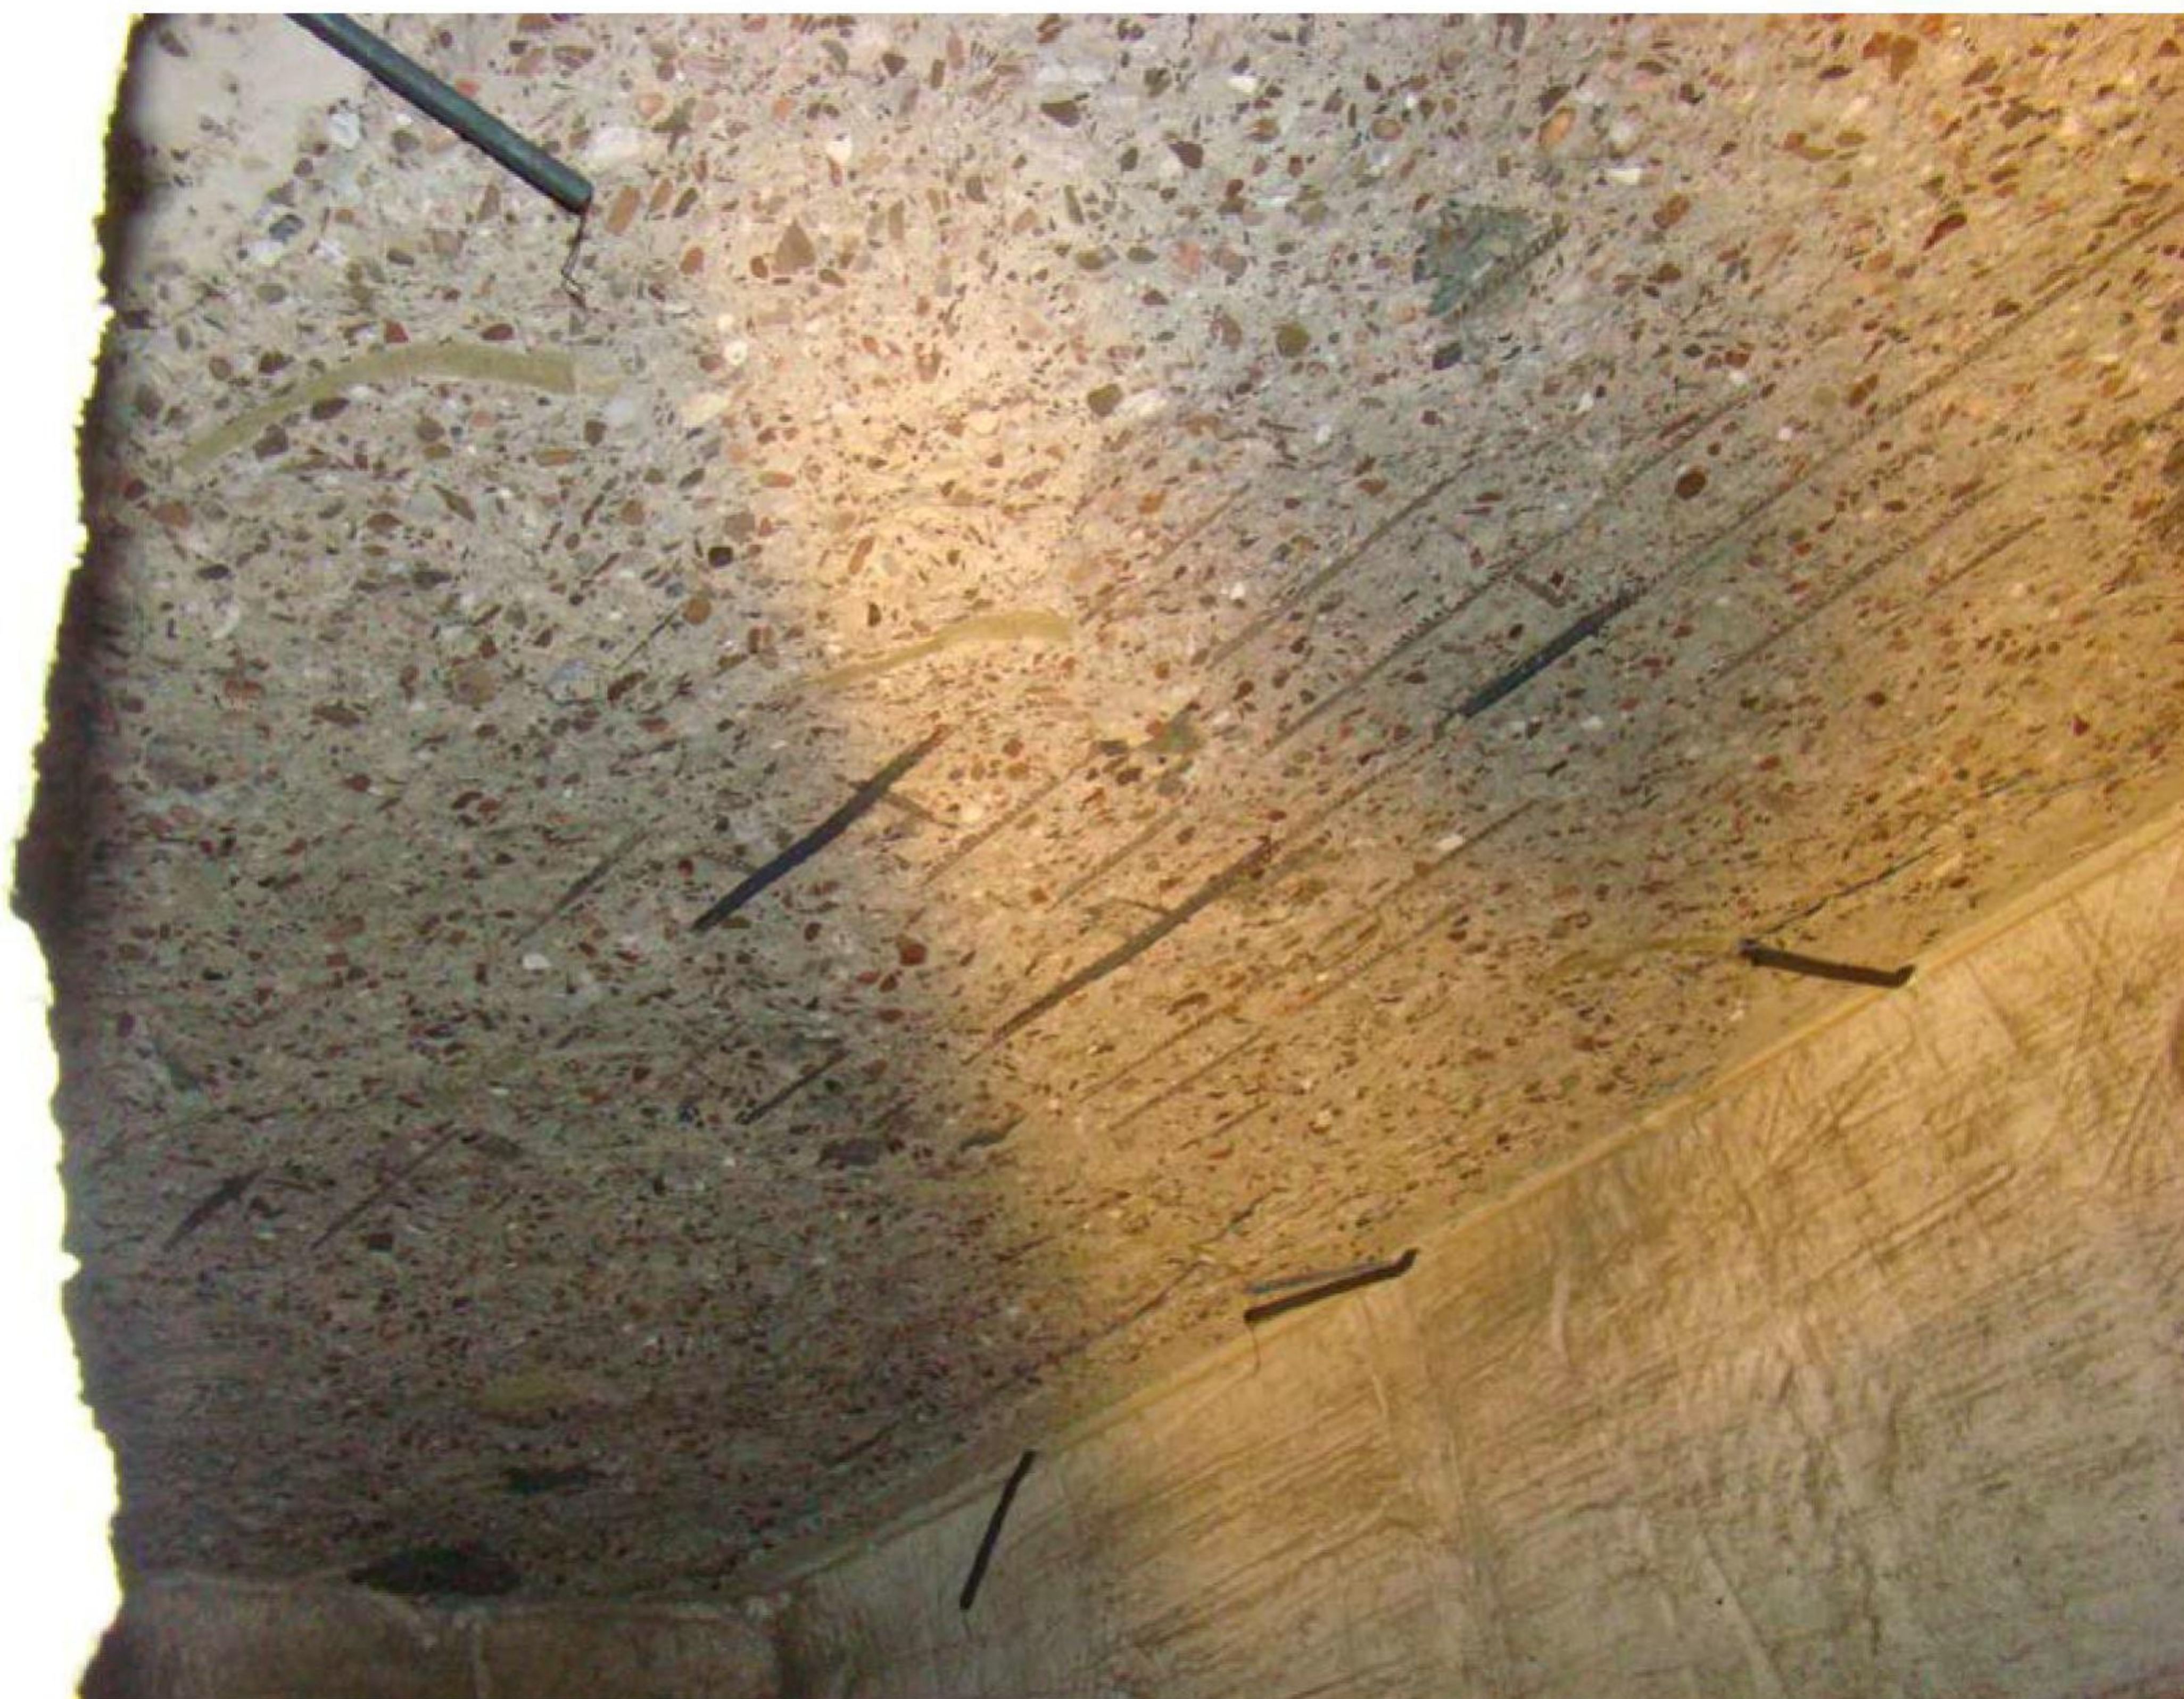
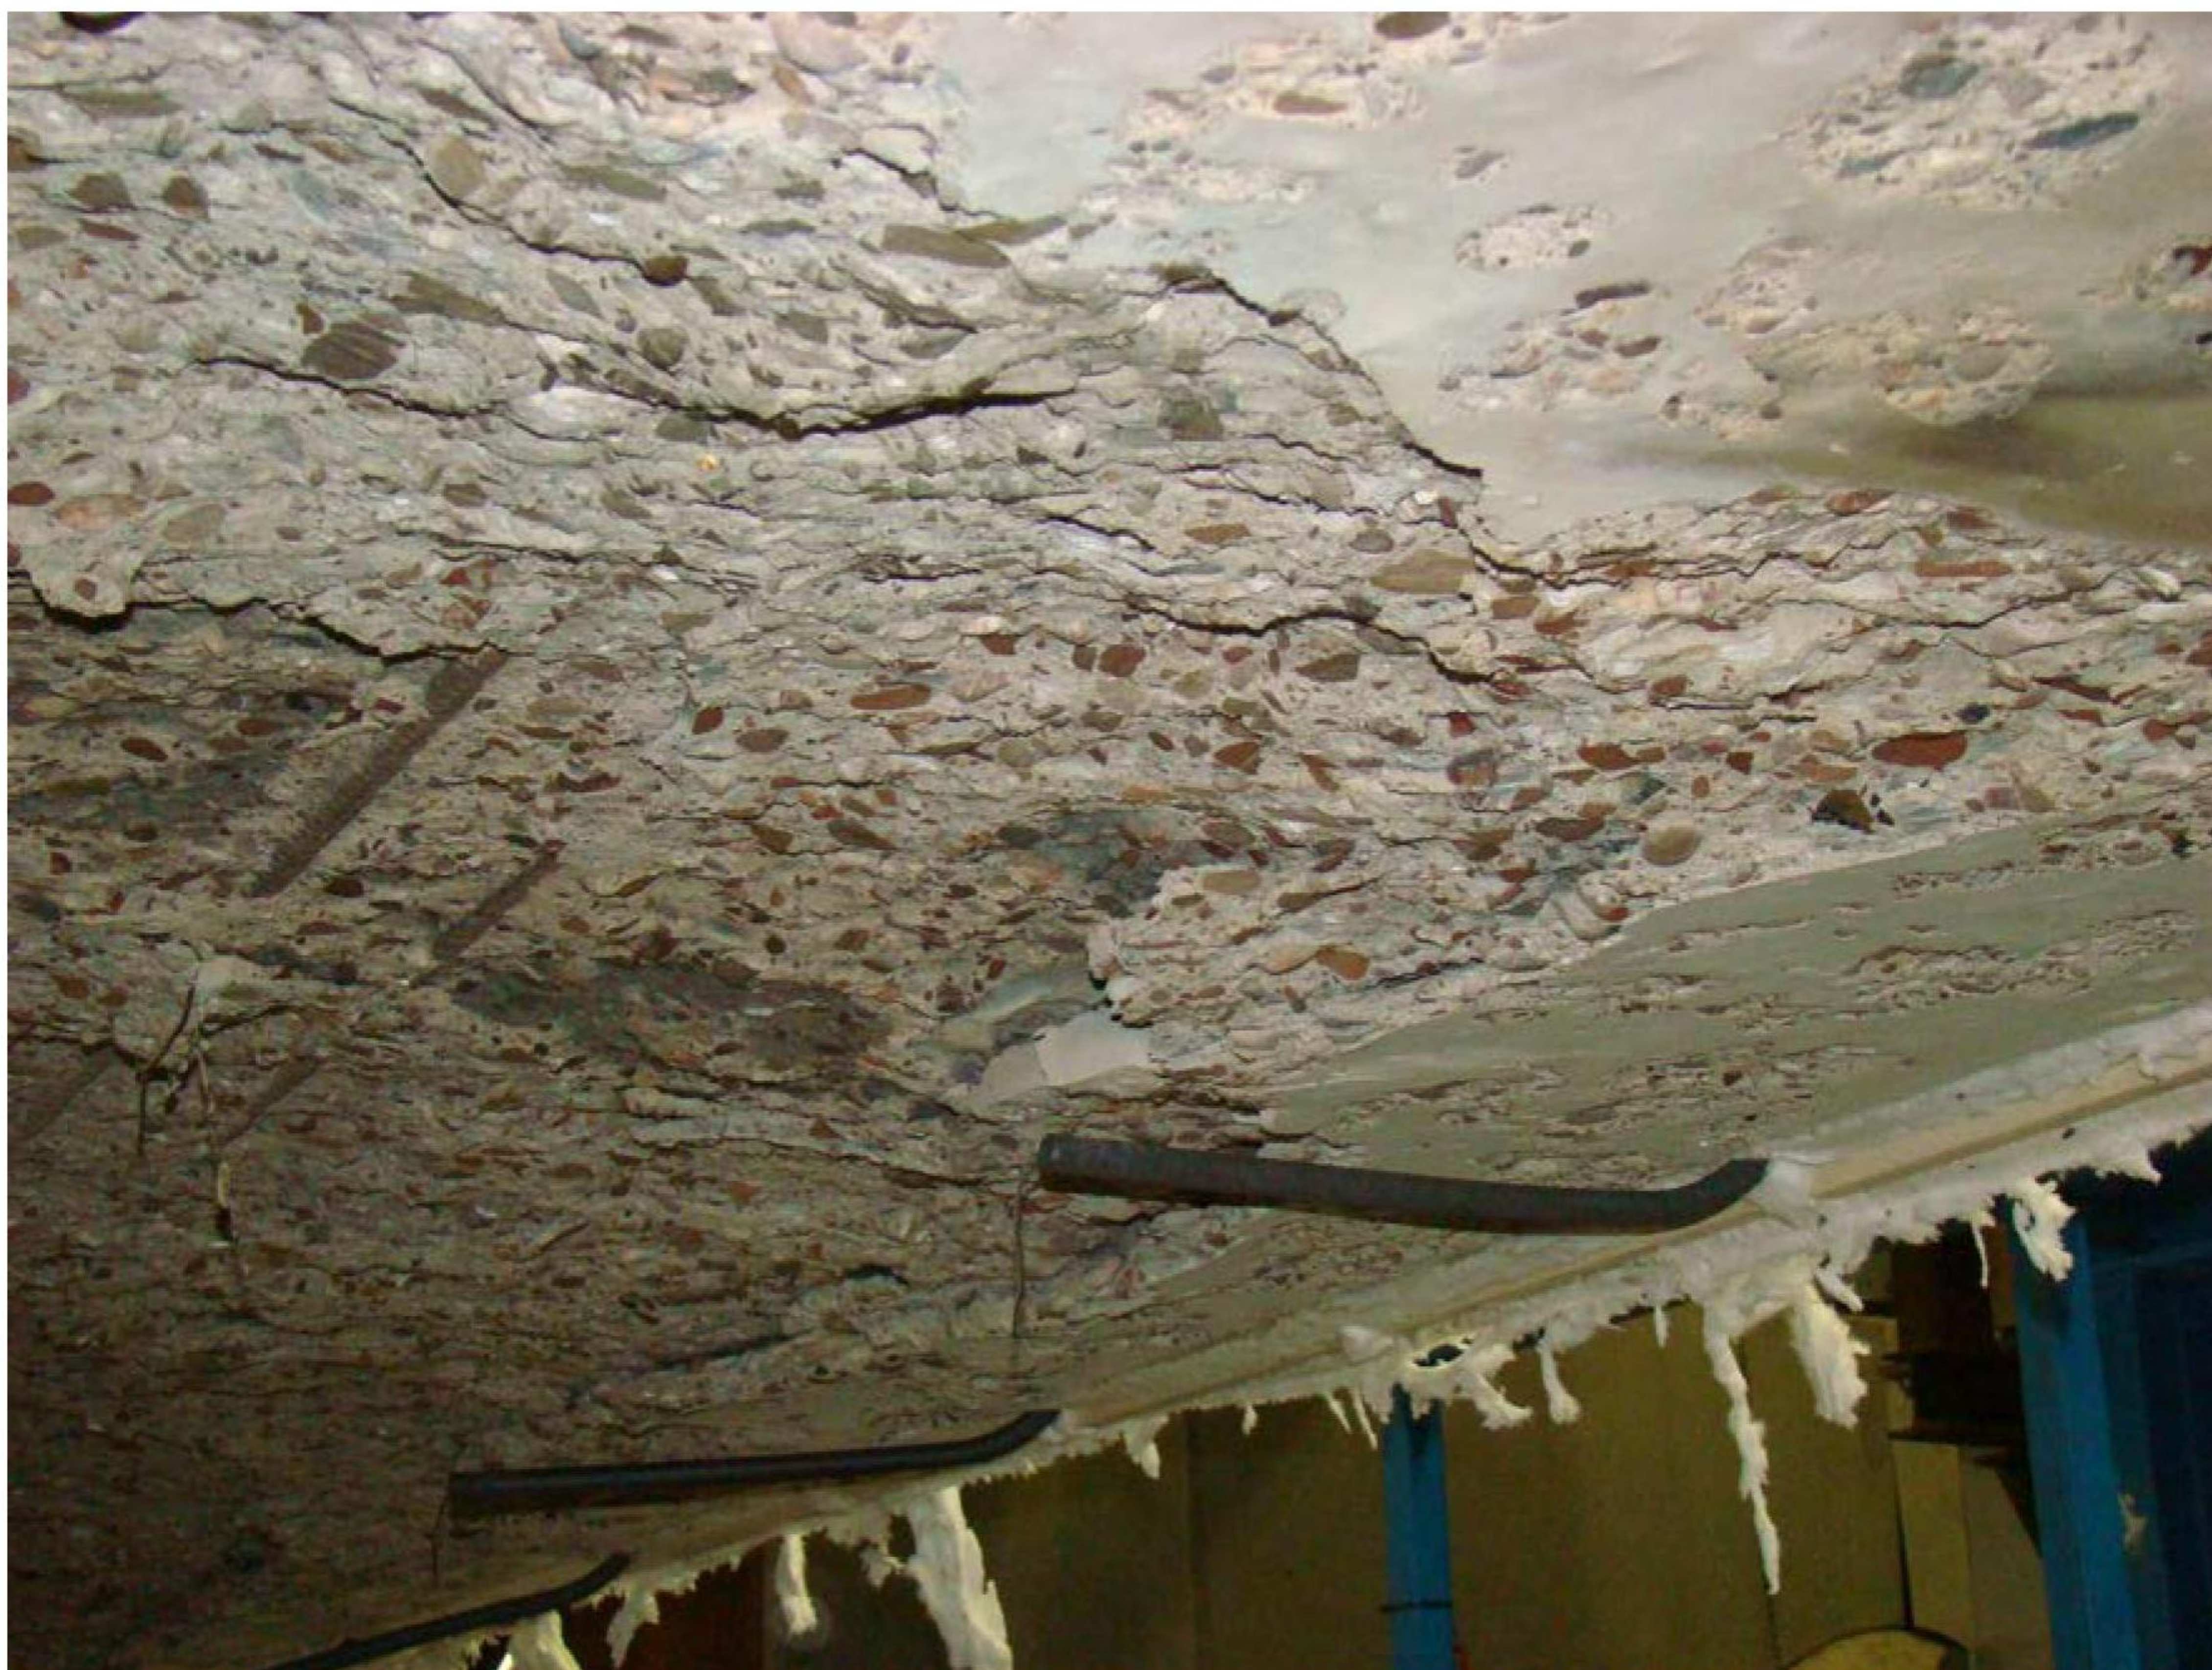
Foto 3: Verhit oppervlak na de brandproef

Foto 4: Verhit oppervlak na de brandproef

Foto : Details van het verhitte oppervlak na de brandproef

Betonmengsel "BRAWAT340" (mengsel gebaseerd op de originele BRAWAT 3 receptuur), op de wijze verwerkt als voor deze proef, laat spatten van het beton zien bij beproeving volgens de RWS-brandcurve. Het spatten van het beton stopt niet na de beginfase van de brandproef waardoor na verloop van tijd de wapening zichtbaar werd. De proef werd na 26 minuten voortijdig afgebroken.
