Funderingsonderzoek Vuurtoren de Lange Jaap

Opdrachtgever Rijkswaterstaat Corporate Dienst
Rapportnummer P52337 r01v01
Status Definitief
Rapportdatum 30 november 2022
Uitvoering [REDACTED]
Projectleider [REDACTED]

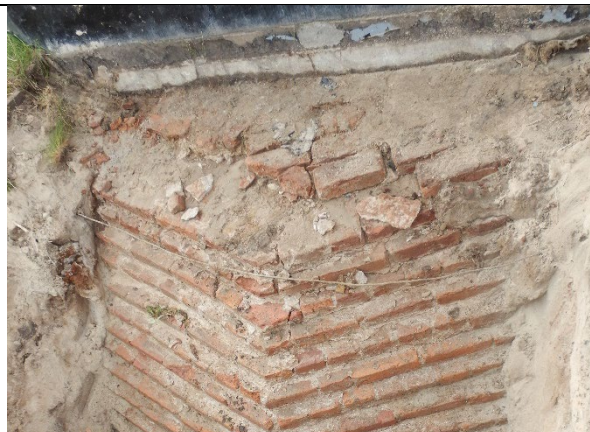
Op de bovenste laag van de poer, buiten de contouren van de hardstenen plint, zijn diverse stenen gebroken, afgebrokkeld of losliggend. In de vier lagen daaronder zijn enkele stenen gebroken of beschadigd en is de hechting tussen de verschillende lagen matig. Tussen de zevende en achtste laag van boven is een horizontale scheur door de voeg waarneembaar.

Figuur 9.3: Bovenzijde funderingsmetselwerk

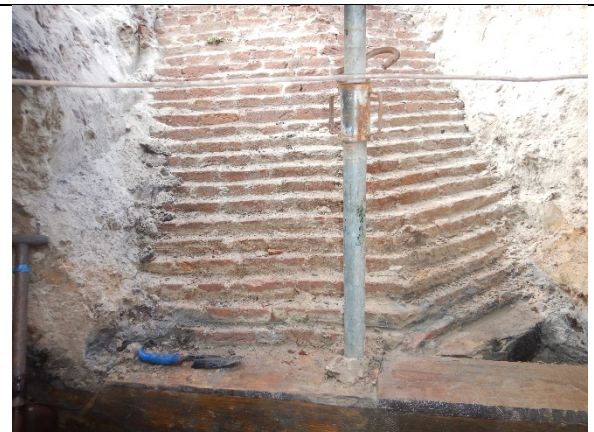
Aan de onderste helft van de poer zijn geen gebreken geconstateerd. Derhalve wordt de kwaliteit van het metselwerk als geheel redelijk tot voldoende beoordeeld, met een nihil tot hooguit kleine invloed op het functioneren van de fundering. Op basis van de visuele inspectie wordt de poer goed in staat geacht de belastingen uit de bovenbouw af te dragen op de paalfundering.

Put	Locatie	Kwaliteit metselwerk	Benaming
1	Noordzijde	Stenen hard, voegen zacht, weinig scheuren	Klein

Figuur 9.4: Funderingsmetselwerk

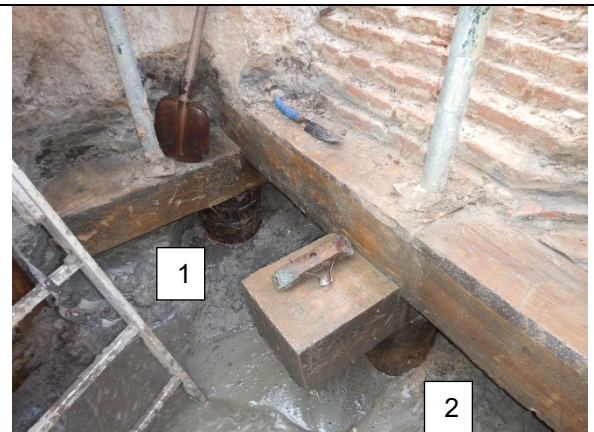
Naast bovengenoemde metselwerkschades zijn visueel geen gebreken aan de constructie geconstateerd. Het houten raster ziet er 'als nieuw' uit en vertoont geen verkleuring, inknipping of vervorming anderszins. De onderste balklaag is circa 40 mm ingekeept op de knooppunten met de bovenliggende balken. Het achterliggende vloerhout ligt direct op de onderste balklaag, zonder inkepingen. De houten palen zien er visueel goed uit en staan vrij netjes onder de knooppunten van het houten raster.

Figuur 9.6: Funderingshout

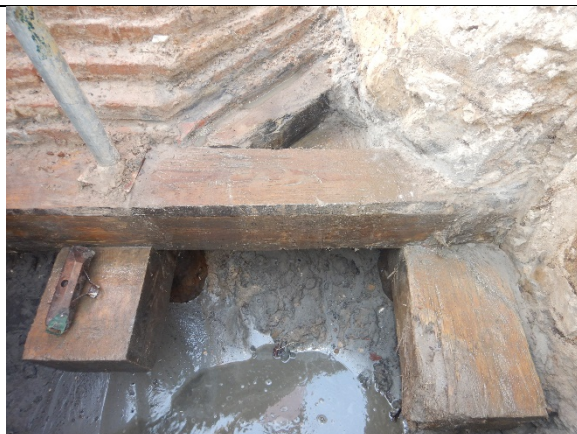
Figuur 9.23: Detail balkraaster

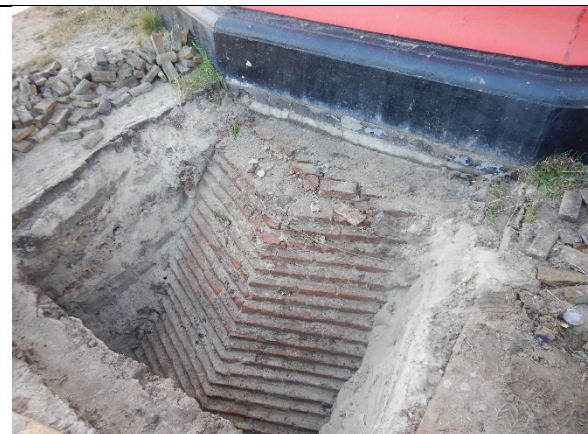
Figuur 9.24: Achthoekige gemetselde poer t.o.v. zestienhoekige toren
