# Vuurtoeren de Lange Jaap

Den Helder, Huisduinen

*Praktijkonderzoek gericht op de uitvoeringsrichtlijnen voor de restauratie.  
10 december 2012*

**Rapportcode: L- J. 2**

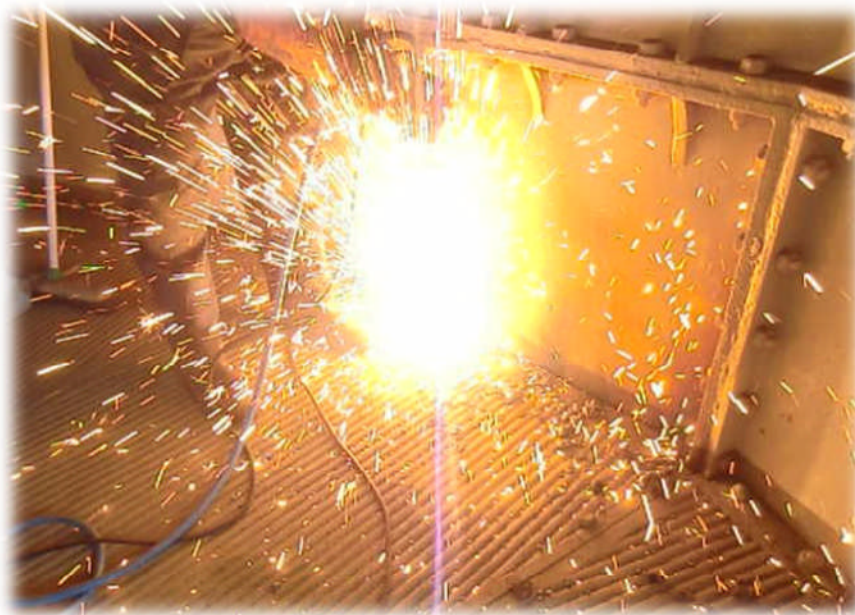
*Doorprikken van de bouten met een thermische lans, vloerplaat 9A*

Bij het snijden met de thermische lans komen rook, stof, vonken en gesmolten metaal vrij. Naast het gebruik van persoonlijke beschermingsmiddelen is toegepaste ventilatie noodzakelijk. Om verantwoord en veilig te kunnen werken is afzuiging bij zowel het snijden als slijpen noodzakelijk (zie uitvoeringsrichtlijnen).
