Vuurtoren Lange Jaap Kijkduin, Den Helder

**Onderzoeksrapport
Scheurvorming vloeren**

LJ_R01_4.0
27 januari 2020
Rijkswaterstaat
[REDACTED] (CD)

Schade onderzoeksrapport

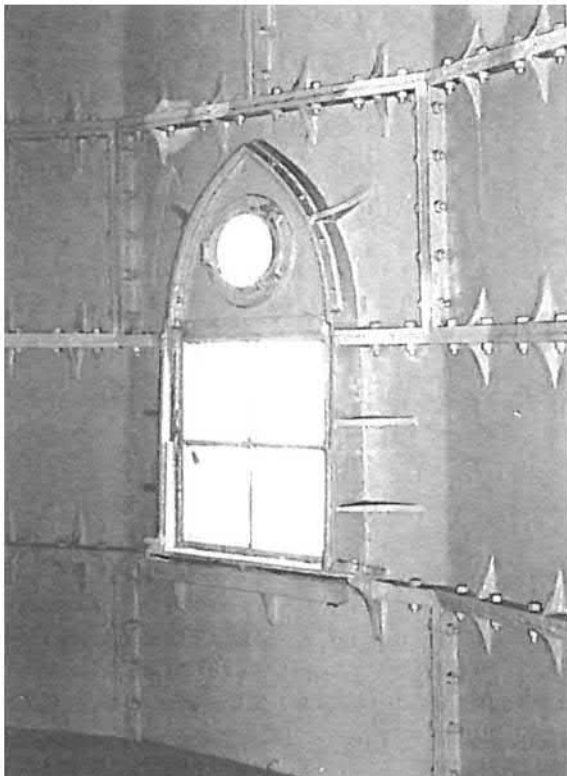
Verbindingssysteem wandelementen

De constructieve opbouw van de toren kent vele discontinuïteiten. Deze zijn van belang omdat hier ongunstige spanningspieken kunnen optreden die initiërend of katalyserend kunnen zijn voor het optreden van scheurvorming:

- Gevouwen wandplaatvelden (tbv 16 hoeken van de doorsnede).
- Toepassing halfsteensverband in gevel en vloer.
- Sparingen in wand (raampartijen) en vloer.
- Excentriciteit van de stuikverbindingen met eenzijdige randverstijvingen en bouten.
- Niet duidelijk is of de vlakke stuikverbindingen van de ringen over de gehele omtrek gelijkmatig aanliggen en dragen omdat tussenruimten gevuld en afgedicht zijn met ijzercement.
- Er zijn dwangvlakken voorzien in de stuikverbinding. Bij het spannen van de bouten treedt er rotatie op van de verbindingsschroeven met mogelijk ongunstige invloed op het stuik-contactvlak

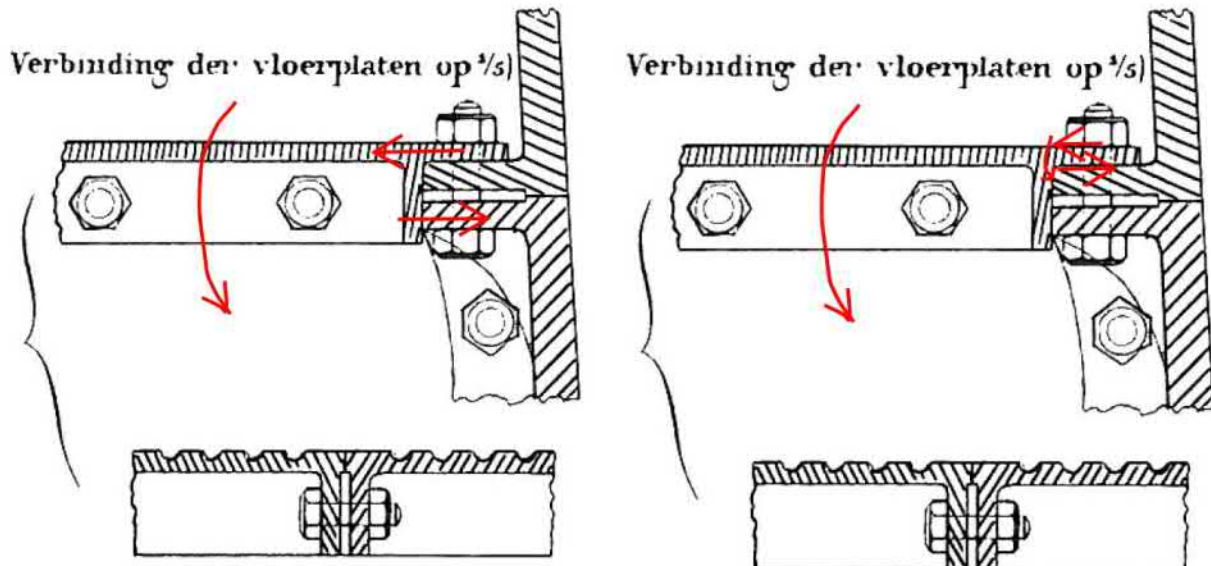
- Situatie 1 Het onderste contactpunt ligt aan. Er ontstaat een tegenwerkend koppel overeenkomstig de beide pijlen. Omdat dit tegenwerkend koppel alleen optreedt ter plaatse van de vloerverstijvers (onderste plaatje) resulteert dit in hoge geconcentreerde spanningen

- Situatie 2 Het onderste contactpunt ligt niet aan. In dat geval wordt de rotatie van de vloer verhinderd door de bout in de dekplaat. In dat geval wordt de dekplaat ter plaatse van het vrije overstek sterk belast op een opgedrongen rotatie vanuit de vloer wat reduceert in hoge geconcentreerde verbuiging van de vloerplaat en als gevolg hoge spanningsniveaus in de vloerplaat.

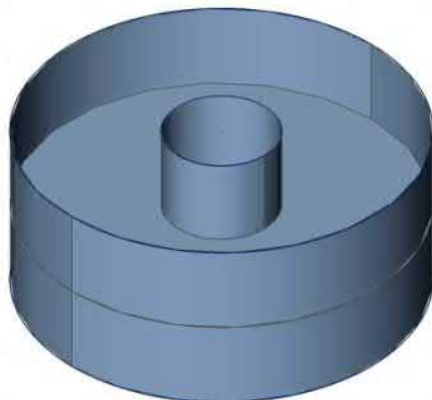
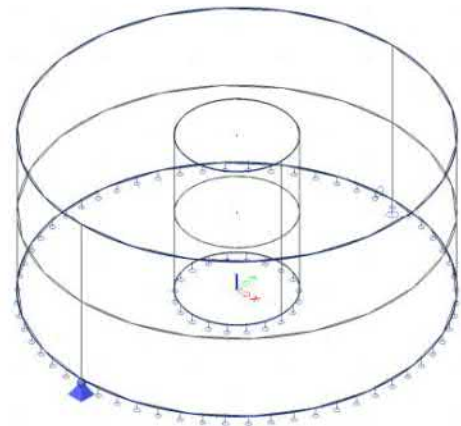
Toegepast deelmodel waarbij een enkele vloer met bijbehorende wanddelen is onderzocht. Alle verbindingen zijn verwaarloosd evenals de wand en vloerverstijvers. Uitgangspunt is een volledige inklemming van wand (buitenwand en schacht op de vloer)

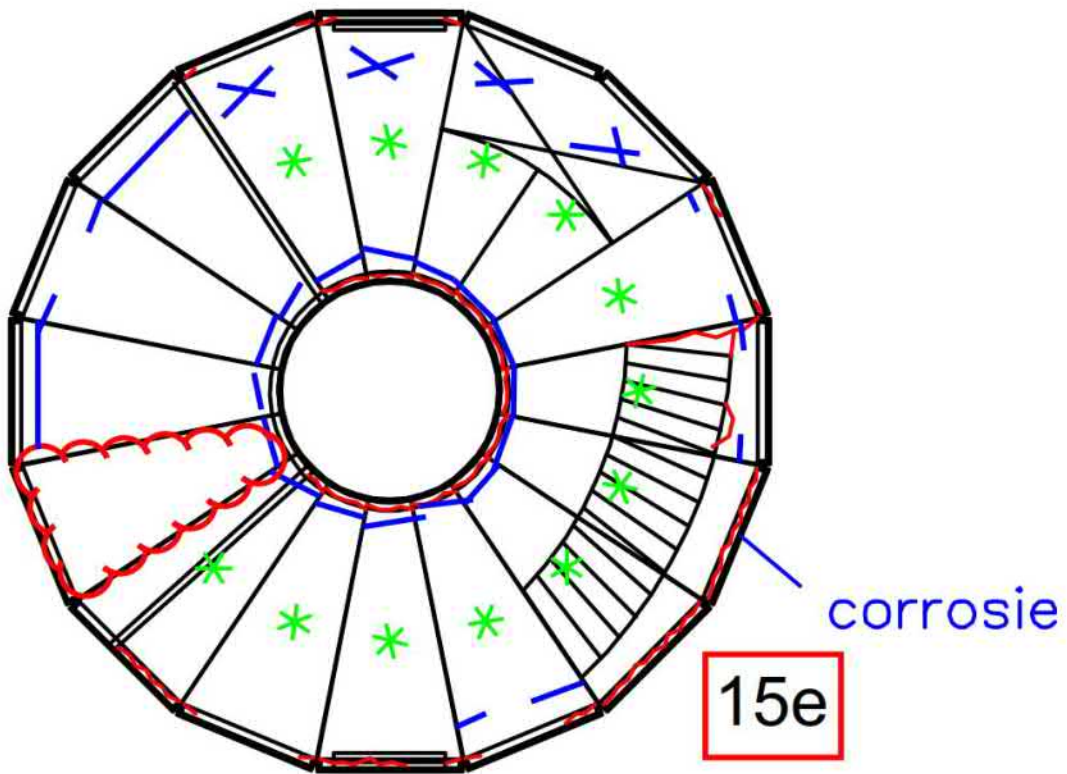
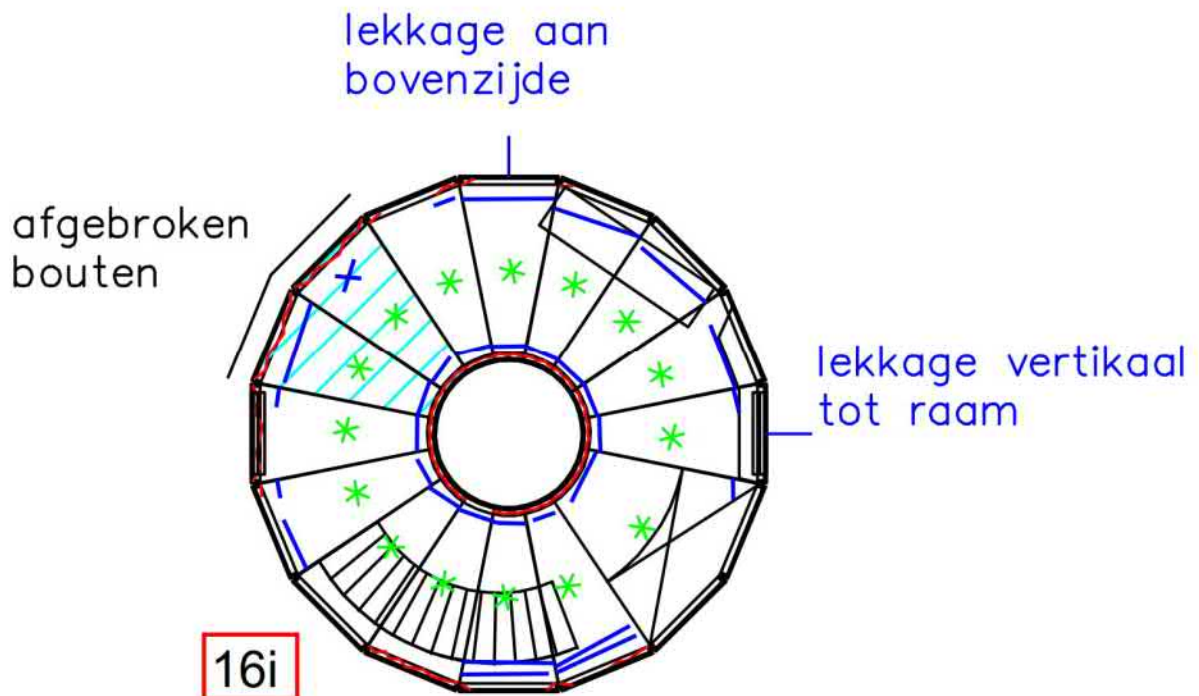
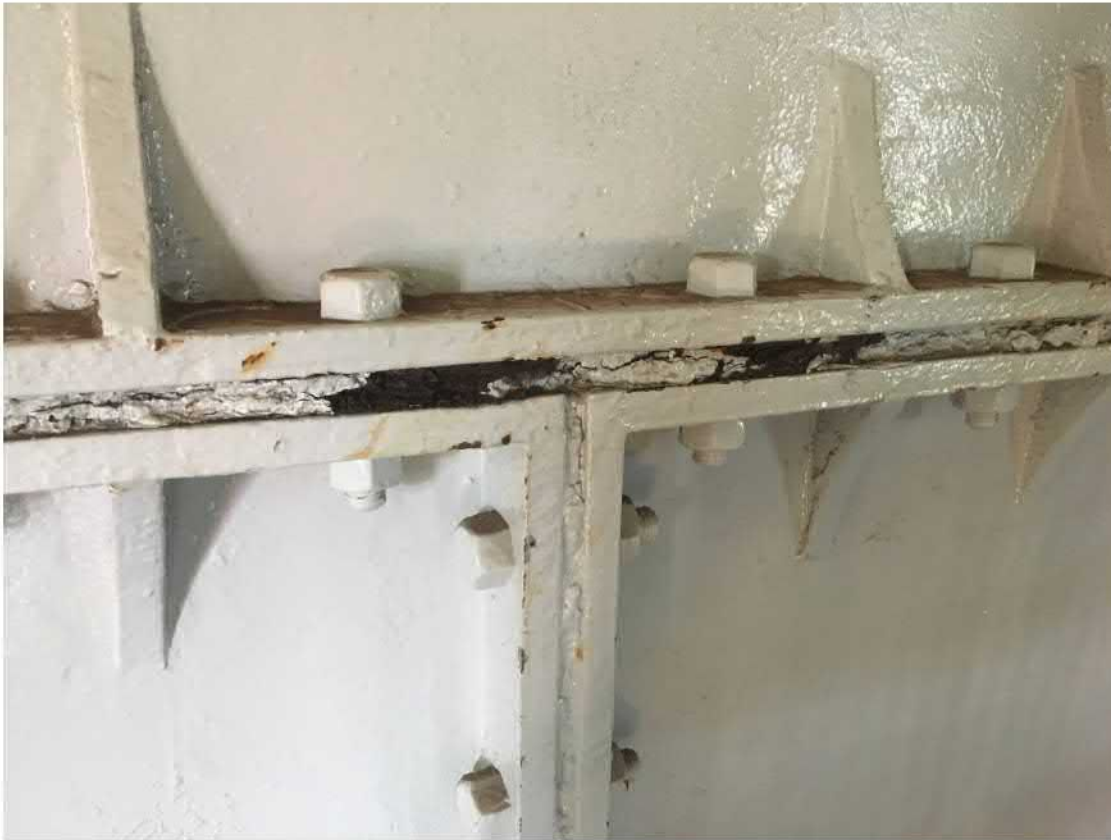
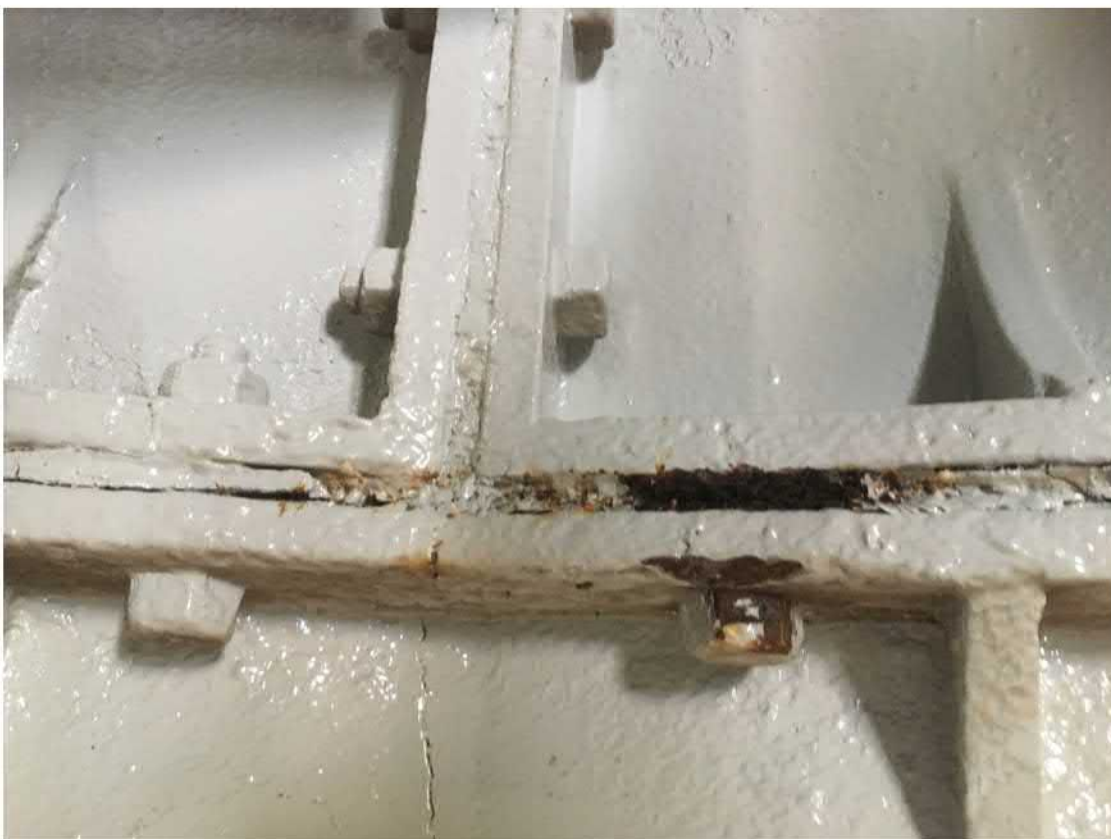
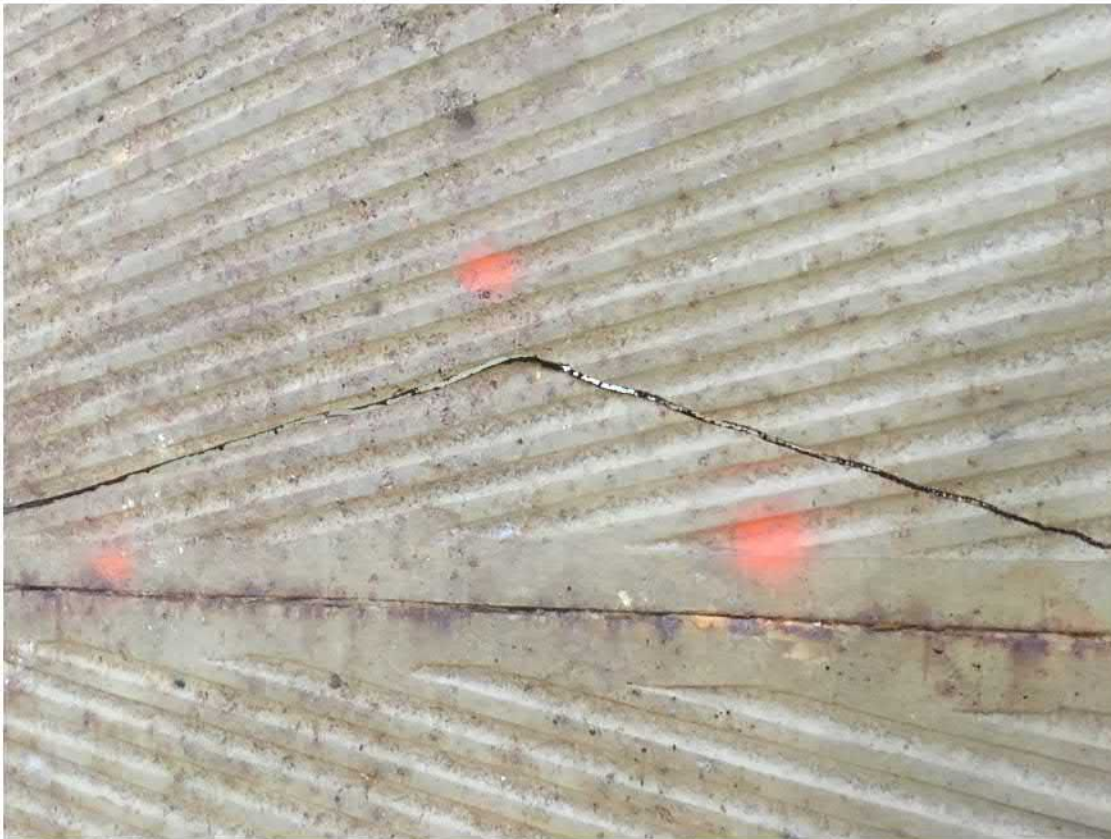
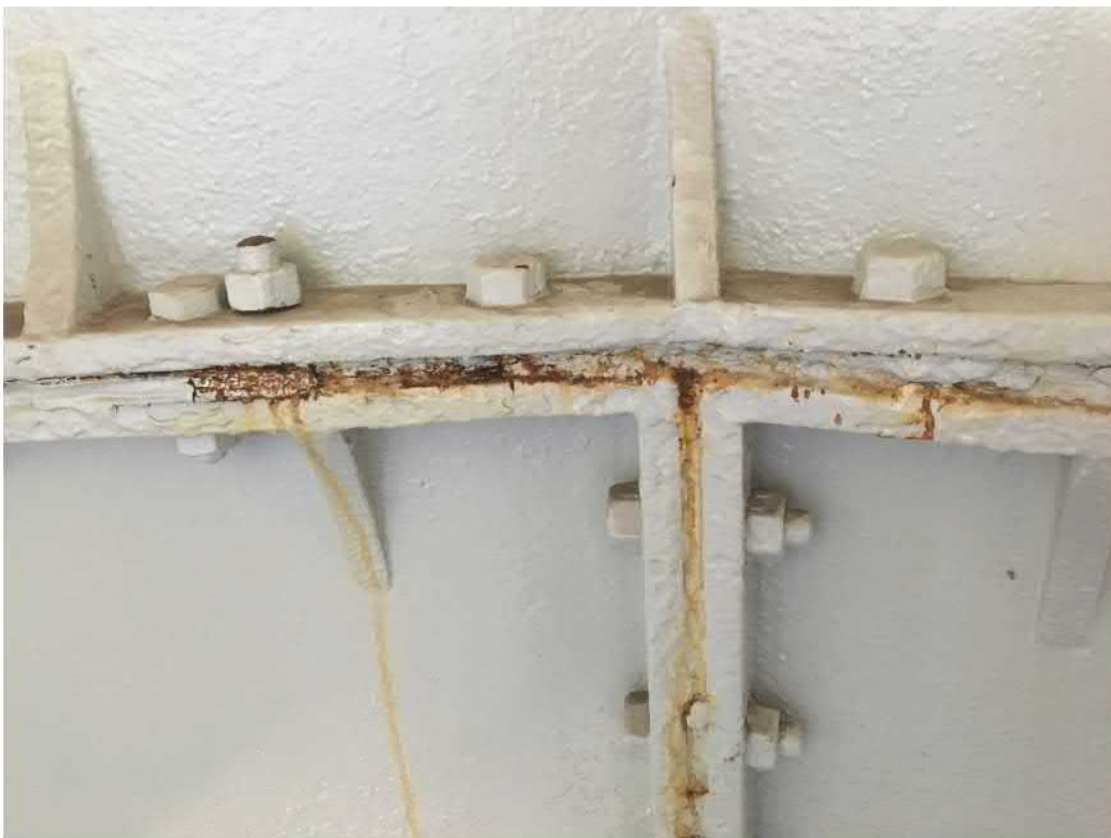
lekkage alle lagen
vertikaal

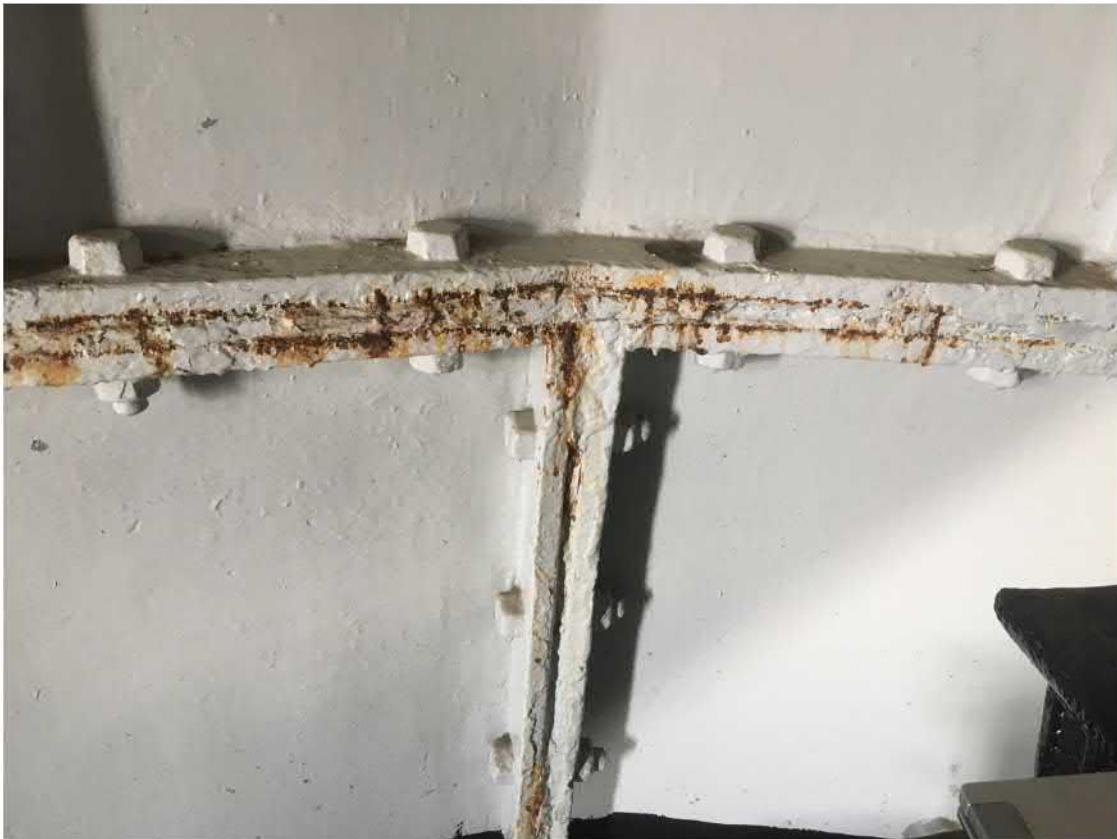
scheurstop of niet
