Oplevering 0-meting Beheer en Onderhoud (B&O) RWS Noord

Locatie adres: Zeeweg 5, Huisduinen
Locatiecodes: NH000149

Documentnummer 0901
Versie 1.0
Datum 15-05-2020

Bijlage 7: Rapport mbt constructieve veiligheid vuurtoren Huisduinen

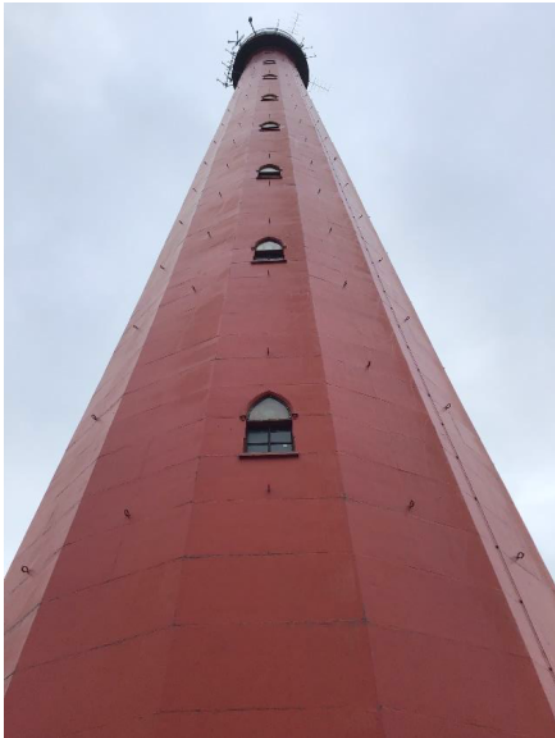
Voor de locatie Vuurtoren Huisduinen is geen volledige conditiemeting opgenomen. De veiligheid tijdens de opname maakte dat de inspecteurs niet de volledige vuurtoren hebben kunnen opnemen. In *bijlage 7: Rapport mbt constructieve veiligheid vuurtoren Huisduinen*, is aangegeven wat de belangrijkste redenen hiervoor zijn.

De vuurtoren voldoet op meerdere onderdelen niet aan het vereiste onderhoudsniveau. De constructief primaire en materiaal intrinsieke gebreken vormen hierin het grootste zorgpunt. Dit maakt tevens dat de vuurtoren als niet veilig toegankelijk wordt beschouwd en dat onderhoudsactiviteiten (waaronder de conditiemeting) geen uitvoering hebben gekregen en zonder maatregelen niet meer zullen krijgen.

Binnen de B&O Overeenkomst is voorzien in een eenmalige post op onderhoudsniveau brengen. Dit betreft het schilderen van het exterieur. De impact van andere noodzakelijke maatregelen, maakt dat het uitvoeren van dit schilderwerk logisch is uit te voeren nadat deze maatregelen zijn voltooid.
