Inspectie Lange Jaap Huisduinen

Fotorapportage

Opdrachtgever	Rijkswaterstaat GPO
Rapportnummer	42212 Bijlage 3
Status	Concept
Rapportdatum	20 september 2021
Uitvoering	ing. ██████████
Projectleider	ing. ██████████

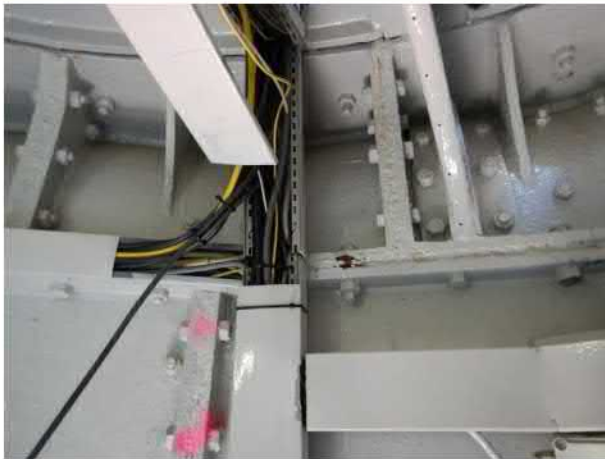
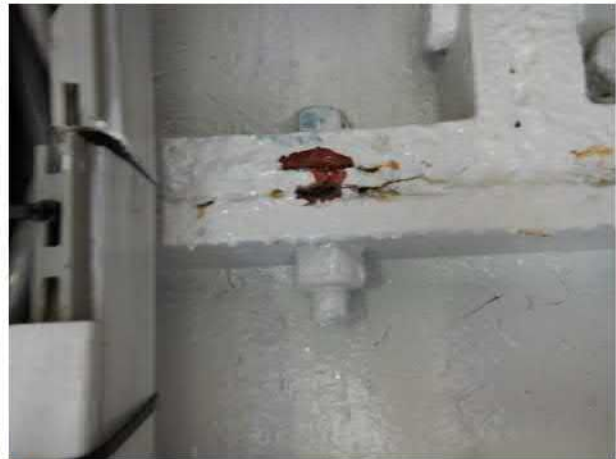
6773

Gebrek : V-202106-030
Paneel : Verdieping 17, ring 4, paneel CD
Onderdeel : Voegvulling
Gebrek(en) : Corrosie(sporen)
Locatie : Onder
Omvang : 50 mm
Opmerkingen : Geen

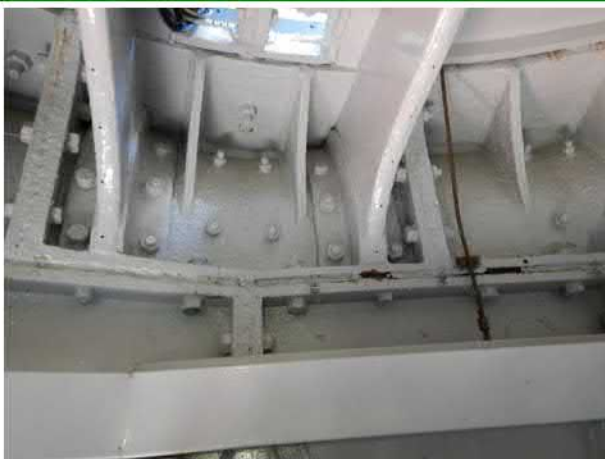
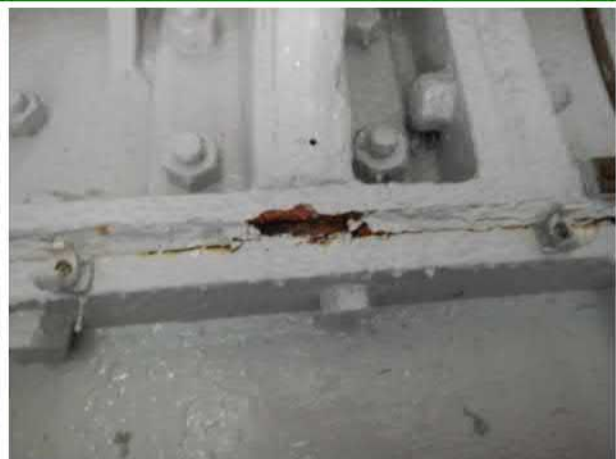
6775

Gebrek : V-202106-031
Paneel : Verdieping 17, ring 4, paneel DE
Onderdeel : Voegvulling
Gebrek(en) : Corrosie(sporen)
Locatie : Onder
Omvang : 200 mm
Opmerkingen : Geen

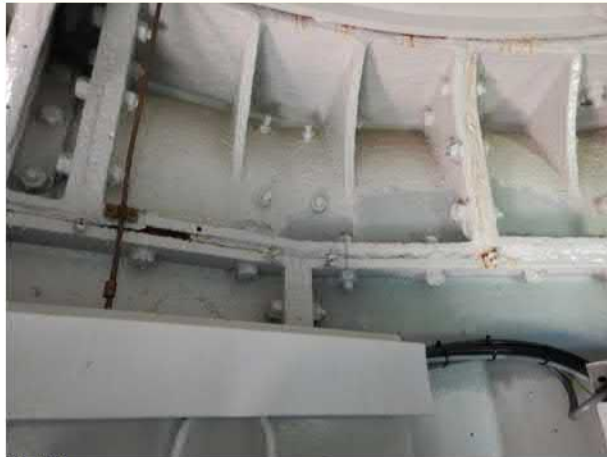
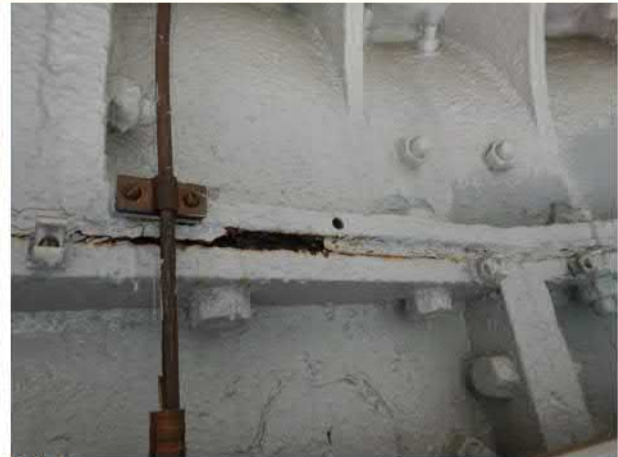
6777

Gebrek : V-202106-032
Paneel : Verdieping 17, ring 4, paneel EF
Onderdeel : Voegvulling
Gebrek(en) : Corrosie(sporen)
Locatie : Onder
Omvang : 700 mm
Opmerkingen : Geen

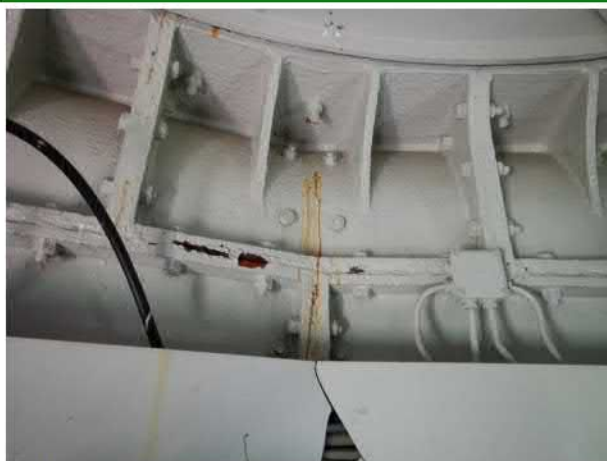
6779

Gebrek : V-202106-033
Paneel : Verdieping 17, ring 4, paneel GH
Onderdeel : Voegvulling
Gebrek(en) : Corrosie(sporen)
Locatie : Onder
Omvang : 450 mm
Opmerkingen : Geen

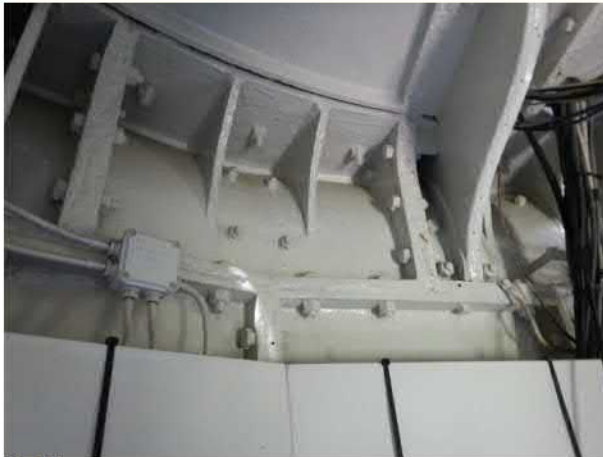
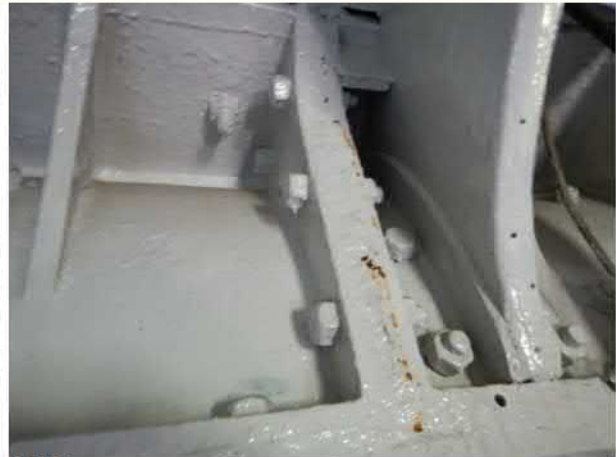
6781

Gebrek : V-202106-034
Paneel : Verdieping 17, ring 4, paneel KL
Onderdeel : Voegvulling
Gebrek(en) : Corrosie(sporen)
Locatie : Rechts
Omvang : 400 mm
Opmerkingen : Geen

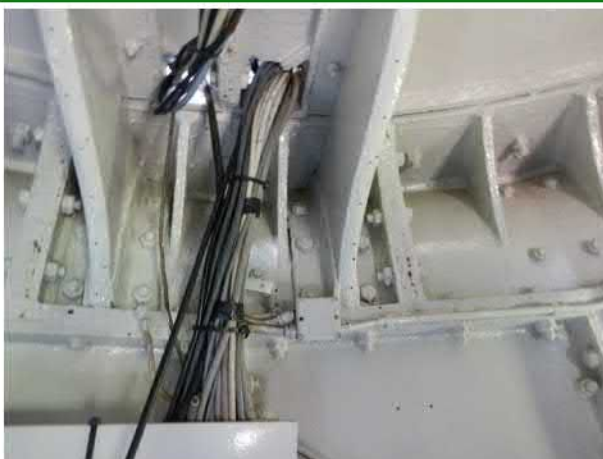
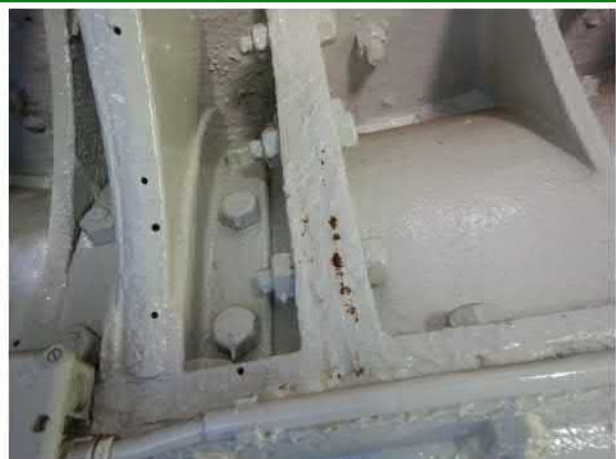
6783

Gebrek : V-202106-035
Paneel : Verdieping 17, ring 4, paneel LM
Onderdeel : Voegvulling
Gebrek(en) : Corrosie(sporen)
Locatie : Rechts
Omvang : 100 mm
Opmerkingen : Geen

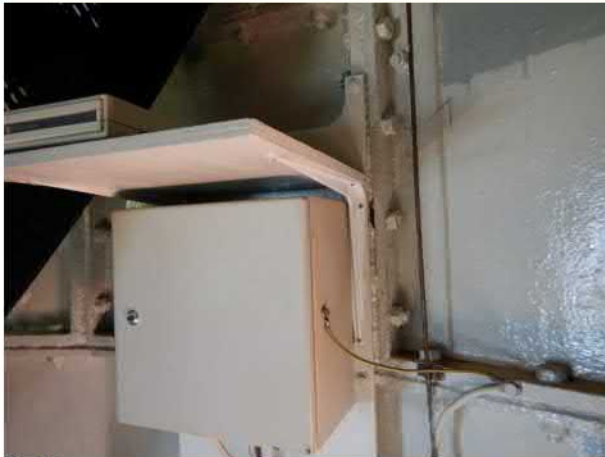
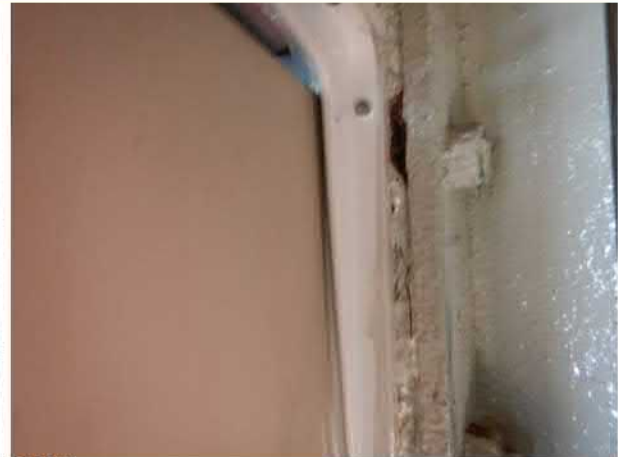
6763

Gebrek : V-202106-025
Paneel : Verdieping 17, ring 3, paneel A
Onderdeel : Voegvulling
Gebrek(en) : Corrosie(sporen)
Locatie : Rechts
Omvang : 160 mm
Opmerkingen : Geen

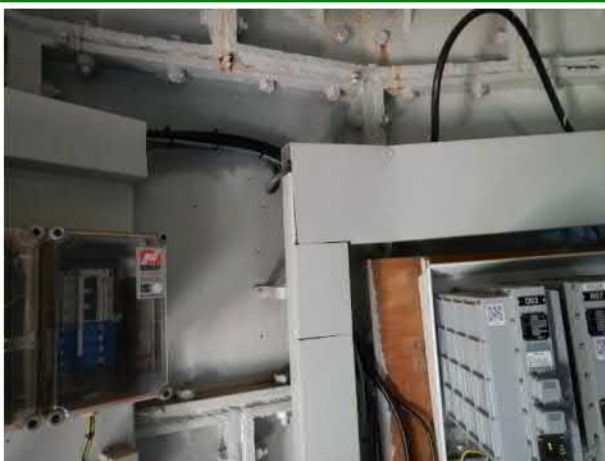
6765

Gebrek : V-202106-026
Paneel : Verdieping 17, ring 3, paneel F
Onderdeel : Voegvulling
Gebrek(en) : Corrosie(sporen)
Locatie : Rechts
Omvang : 400 mm
Opmerkingen : Geen

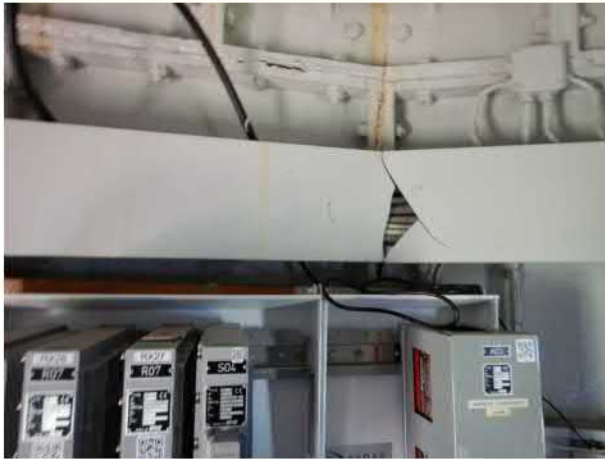
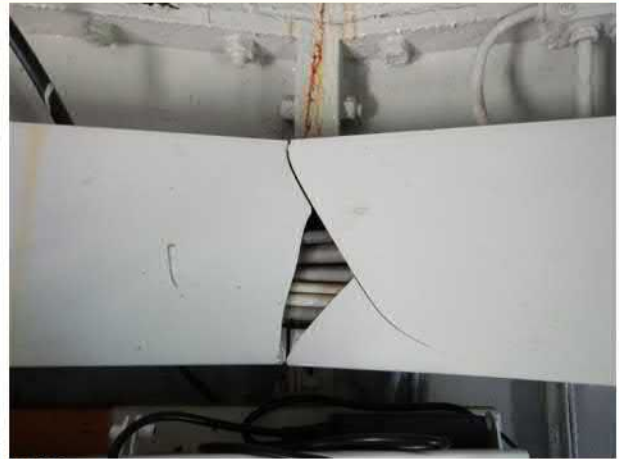
6767

Gebrek : V-202106-027
Paneel : Verdieping 17, ring 3, paneel G
Onderdeel : Voegvulling
Gebrek(en) : Corrosie(sporen) & Lekkagesporen
Locatie : Rechts
Omvang : 700 mm
Opmerkingen : Geen

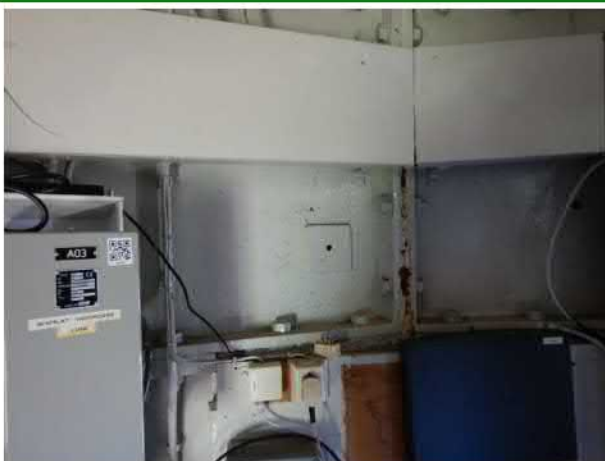
6769

Gebrek : V-202106-028
Paneel : Verdieping 17, ring 3, paneel H
Onderdeel : Voegvulling
Gebrek(en) : Corrosie(sporen) & Lekkagesporen
Locatie : Onder en rechts
Omvang : 780 mm
Opmerkingen : Onderzijde 200 mm, rechts 580 mm

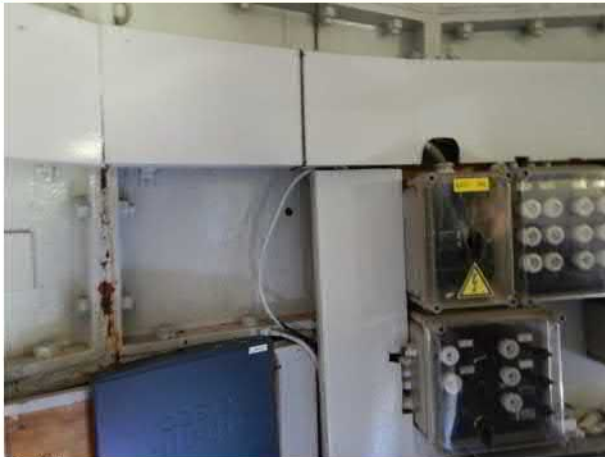
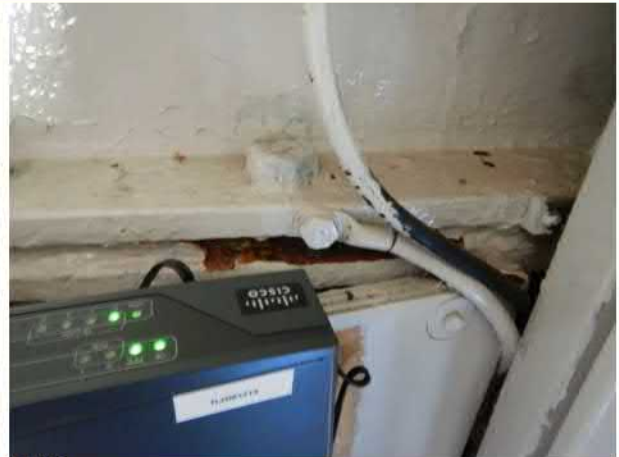
6771

Gebrek : V-202106-029
Paneel : Verdieping 17, ring 3, paneel I
Onderdeel : Voegvulling
Gebreken : Corrosie(sporen)
Locatie : Onder
Omvang : 200 mm
Opmerkingen : Geen

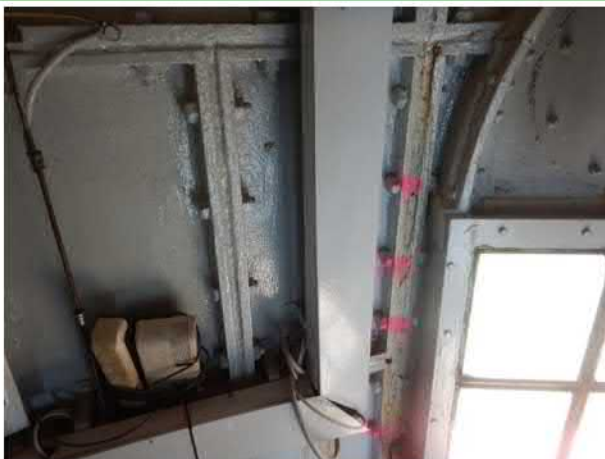
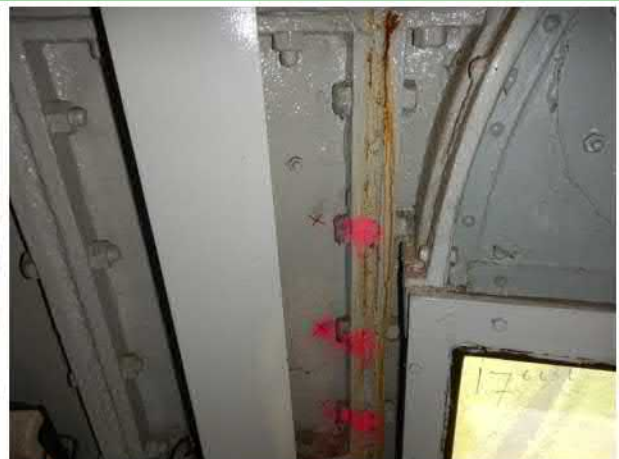
6749

Gebrek : V-202106-020
Paneel : Verdieping 17, ring 2, paneel BC
Onderdeel : Gevelement
Gebreken : Corrosie(sporen) & Lekkagesporen
Locatie : Rechts
Omvang : 700 mm
Opmerkingen : Geen

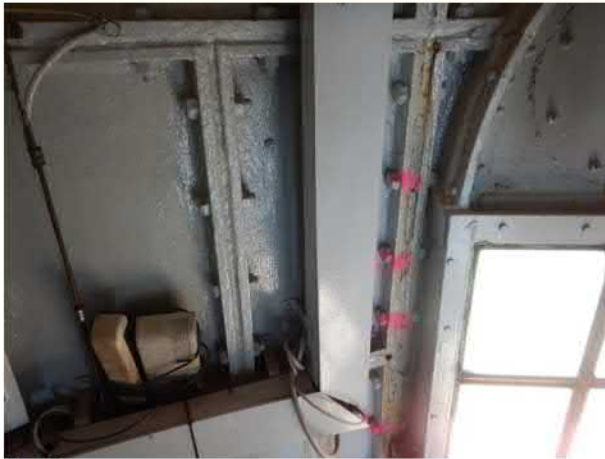
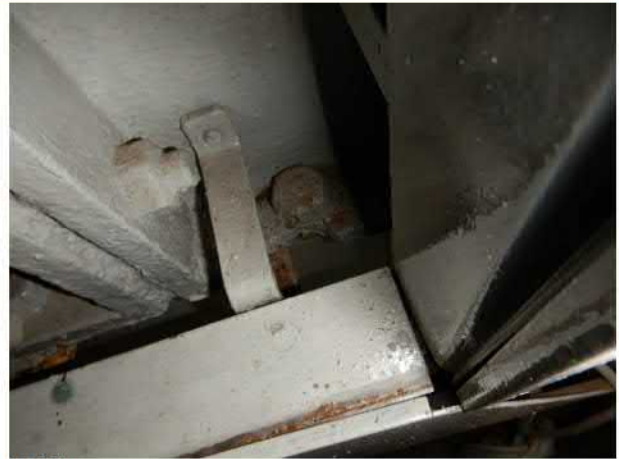
6749

Gebrekk : V-202106-021
Paneel : Verdieping 17, ring 2, paneel BC
Onderdeel : Gevelement
Gebrekk(en) : Flens ontbreekt gedeeltelijk
Locatie : Onder
Omvang : 50 mm
Opmerkingen : Geen

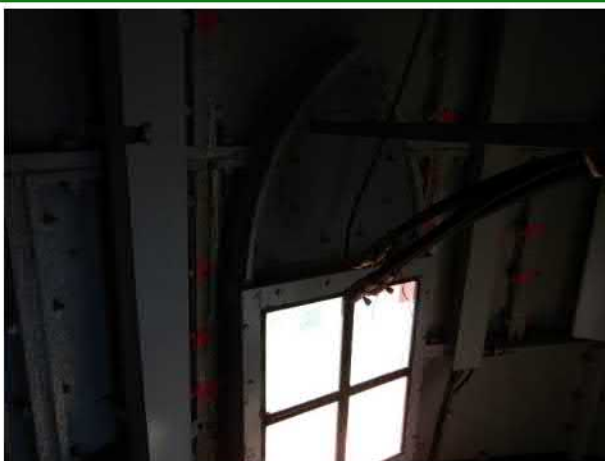
6756

Gebrekk : V-202106-023
Paneel : Verdieping 17, ring 2, paneel BC
Onderdeel : Gevelement
Gebrekk(en) : Corrosie(sporen) & Lekkagesporen
Locatie : Links en rechts
Omvang : 770 mm
Opmerkingen : Links 100 mm, rechts 670 mm. Flens en voeg gecorrodeerd

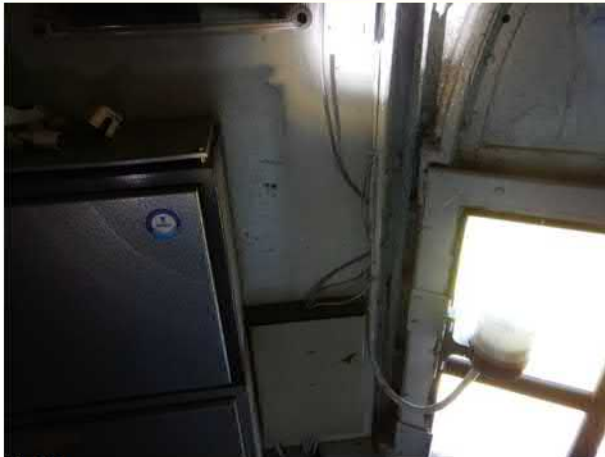
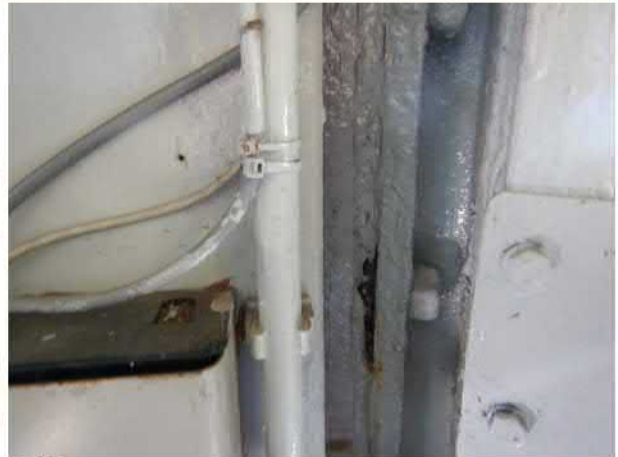
6760

Gebrek : V-202106-024
Paneel : Verdieping 17, ring 2, paneel JK
Onderdeel : Voegvulling
Gebrek(en) : Corrosie(sporen) & Lekkagesporen
Locatie : Rechts
Omvang : 120 mm
Opmerkingen : Ring 2 DE, EF, FG, JI gedeeltelijk inspecteerbaar

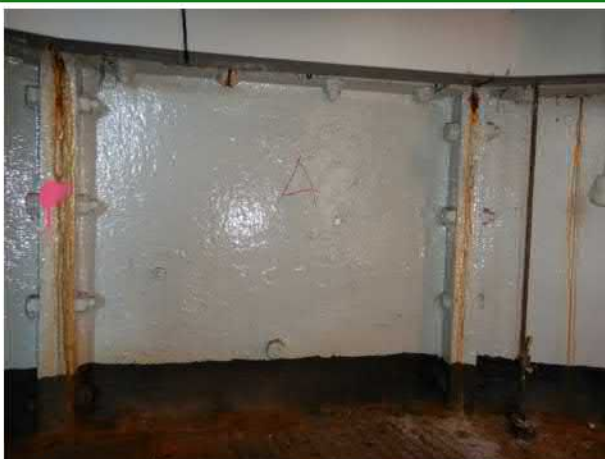
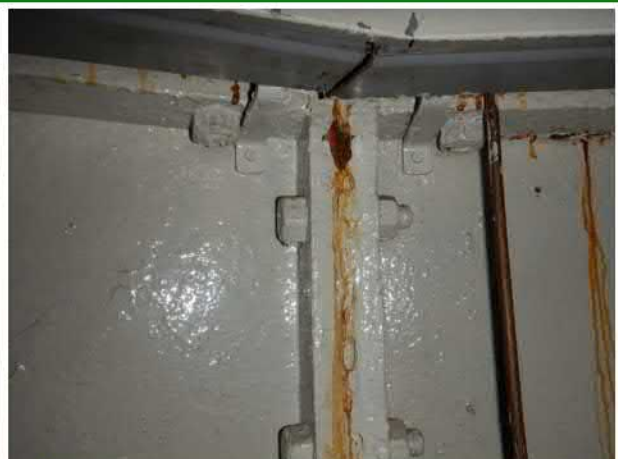
6712

Gebrek : V-202106-001
Paneel : Verdieping 17, ring 1, paneel A
Onderdeel : Voegvulling
Gebrek(en) : Corrosie(sporen) & Lekkagesporen
Locatie : Rechtsboven
Omvang : 600 mm
Opmerkingen : Geen

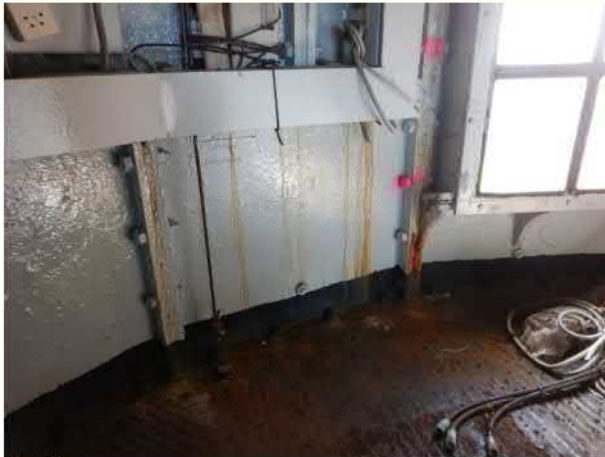
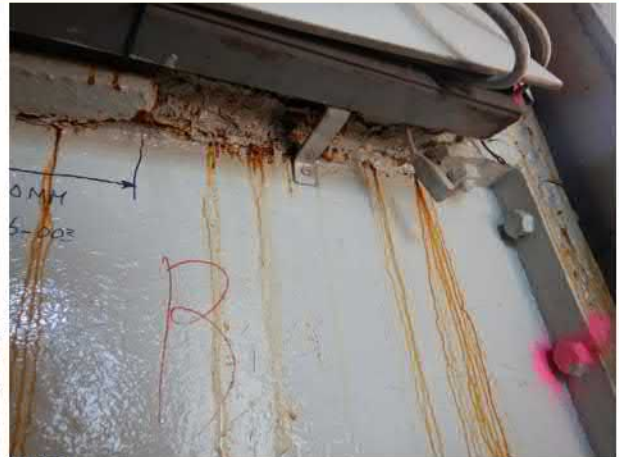
6721

Gebrek : V-202106-002
Paneel : Verdieping 17, ring 1, paneel B
Onderdeel : Gevelement
Gebrek(en) : Flens ontbreekt gedeeltelijk
Locatie : Rechtsboven
Omvang : 340 mm
Opmerkingen : Geen

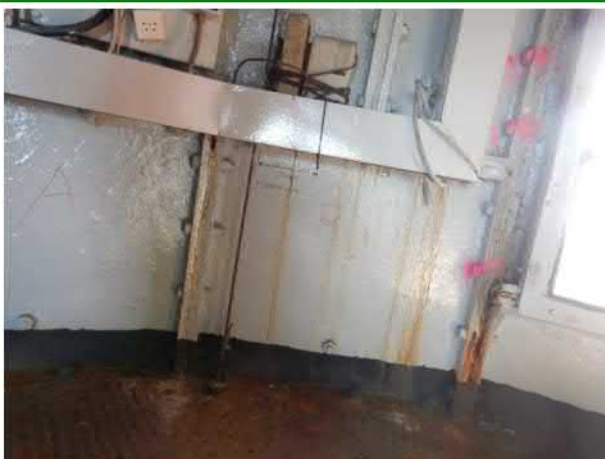
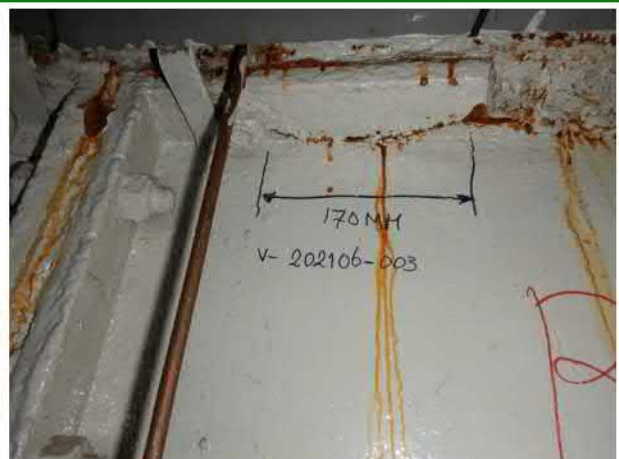
6714

Gebrek : V-202106-003
Paneel : Verdieping 17, ring 1, paneel B
Onderdeel : Gevelement
Gebrek(en) : Scheur van boutgat naar de rand van de flens
Locatie : Linksboven
Omvang : 170 mm
Opmerkingen : Geen

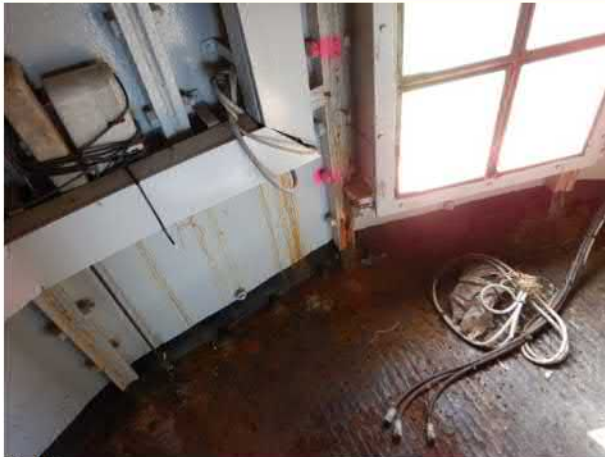
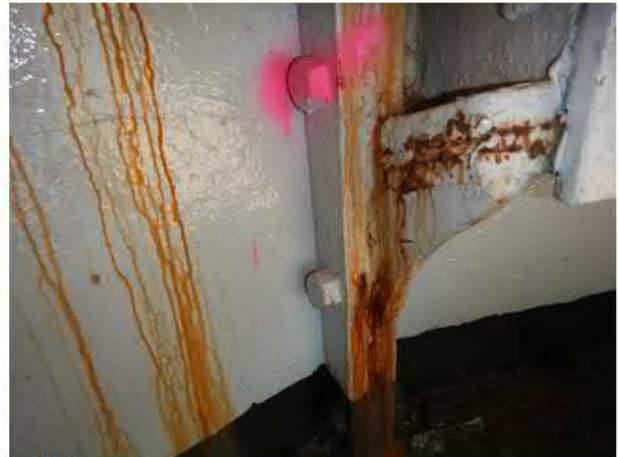
6716

Gebrek : V-202106-004
Paneel : Verdieping 17, ring 1, paneel B
Onderdeel : Gevelement
Gebrek(en) : Corrosie(sporen) & Lekkagesporen
Locatie : Rechtsboven
Omvang : 670 mm
Opmerkingen : Geen

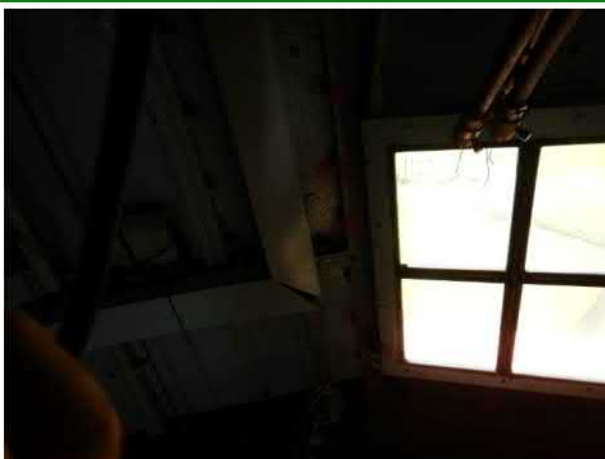
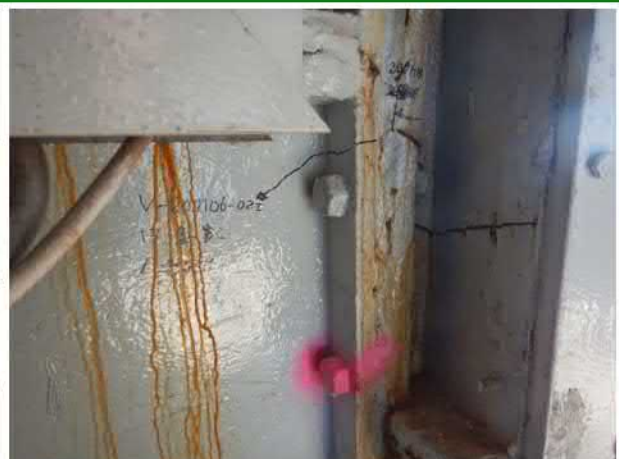
6753

Gebrek : V-202106-022
Paneel : Verdieping 17, ring 1, paneel C
Onderdeel : Gevelement
Gebrek(en) : Scheur van boutgat naar de rand van de flens
Locatie : Midden
Omvang : 290 mm
Opmerkingen : Geen

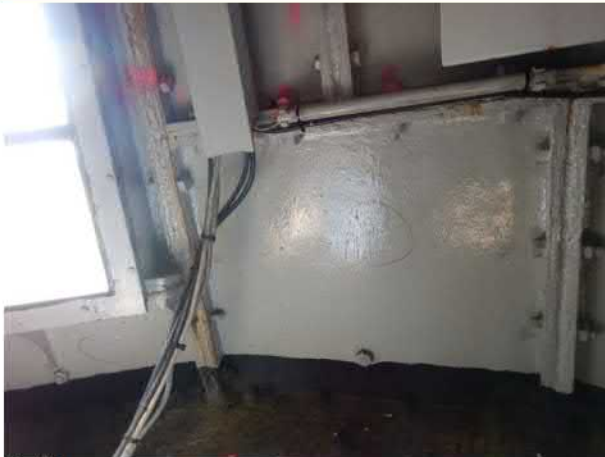
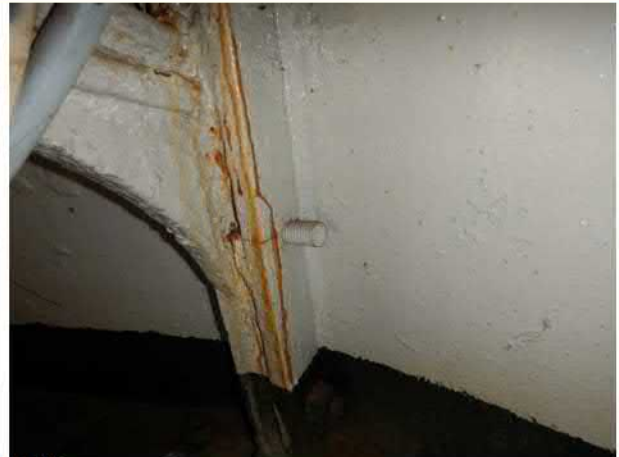
6718

Gebrek : V-202106-005
Paneel : Verdieping 17, ring 1, paneel D
Onderdeel : Gevelement
Gebrek(en) : Moer ontbreekt / Moer los
Locatie : Linksonder
Omvang : 1 st.
Opmerkingen : Geen

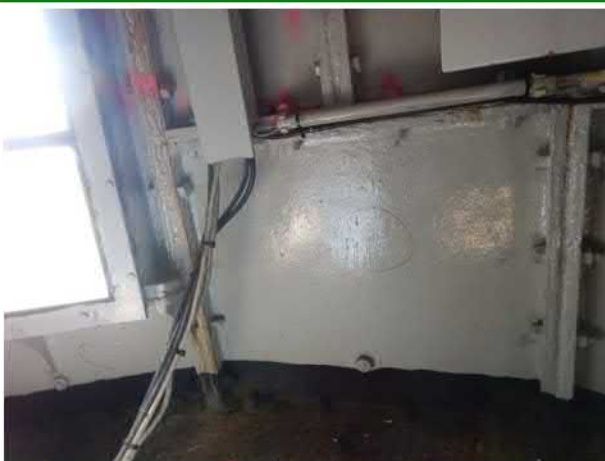
6718

Gebrek : V-202106-006
Paneel : Verdieping 17, ring 1, paneel D
Onderdeel : Gevelement
Gebrek(en) : Scheur van boutgat naar de rand van de flens
Locatie : Linksonder
Omvang : 45 mm
Opmerkingen : Geen

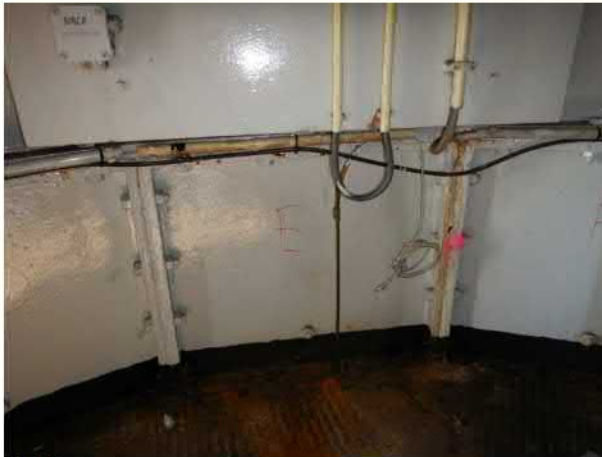
6725

Gebrek : V-202106-008
Paneel : Verdieping 17, ring 1, paneel E
Onderdeel : Voegvulling
Gebrek(en) : Corrosie(sporen) & Lekkagesporen
Locatie : Rechts
Omvang : 450 mm
Opmerkingen : Geen

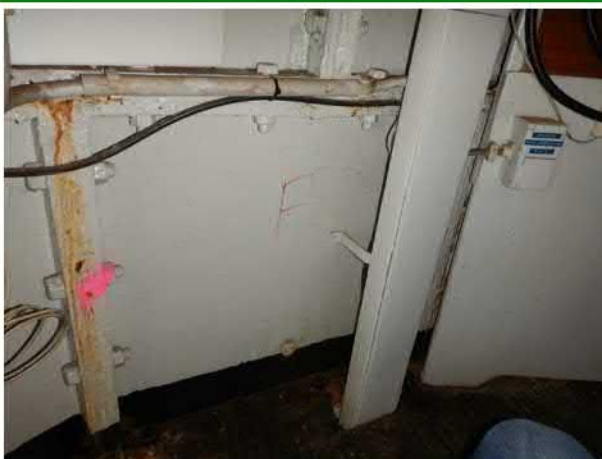
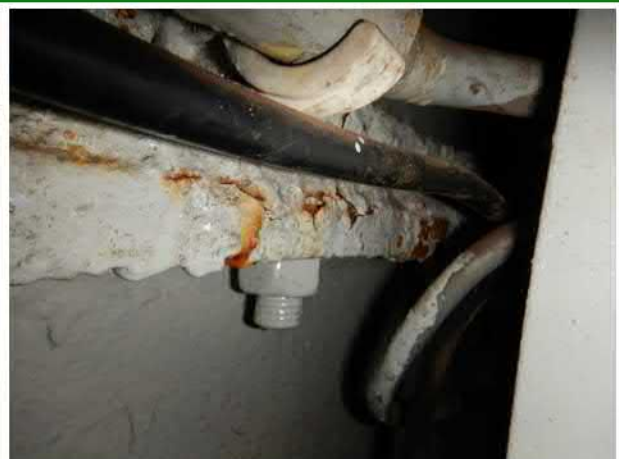
6727

Gebrek : V-202106-009
Paneel : Verdieping 17, ring 1, paneel F
Onderdeel : Voegvulling
Gebrek(en) : Corrosie(sporen)
Locatie : Rechts
Omvang : 200 mm
Opmerkingen : Paneel G ring 1 niet bereikbaar

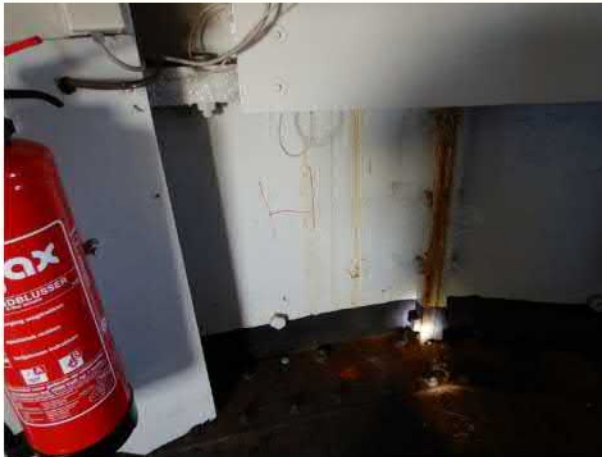
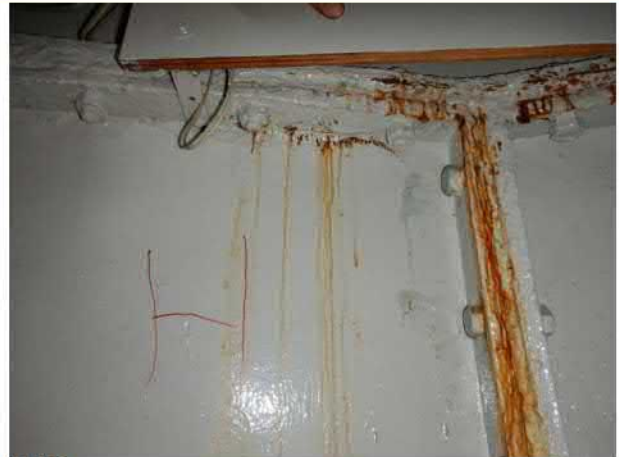
6729

Gebrek : V-202106-010
Paneel : Verdieping 17, ring 1, paneel H
Onderdeel : Gevelement
Gebrek(en) : Corrosie(sporen) & Lekkagesporen
Locatie : Rechtsboven
Omvang : 860 mm
Opmerkingen : Paneel J ring 1 niet bereikbaar
Bovenzijde 200 mm, rechterzijde 660 mm

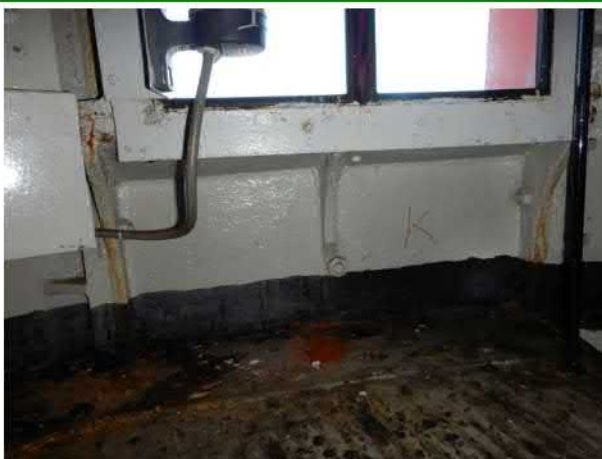
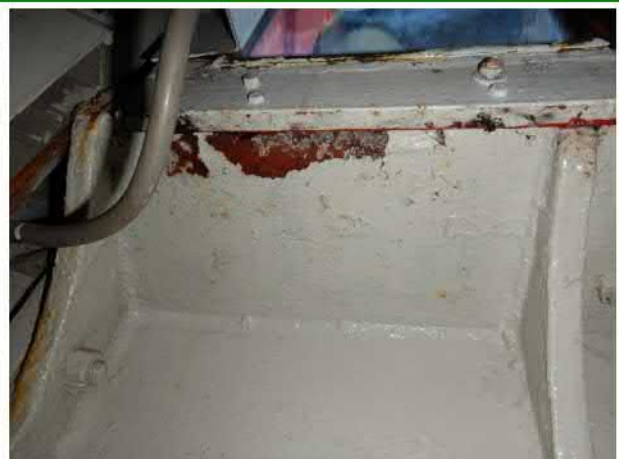
6731

Gebrek : V-202106-011
Paneel : Verdieping 17, ring 1, paneel K
Onderdeel : Gevelement
Gebrek(en) : Vocht en lekkagesporen
Locatie : Linksonder
Omvang : 0,4 m2
Opmerkingen : Onder raam

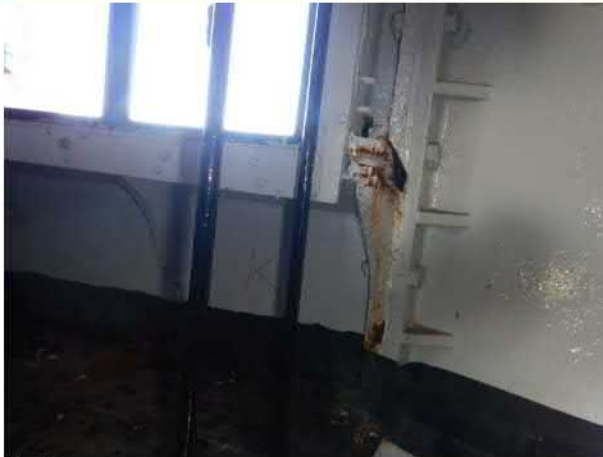
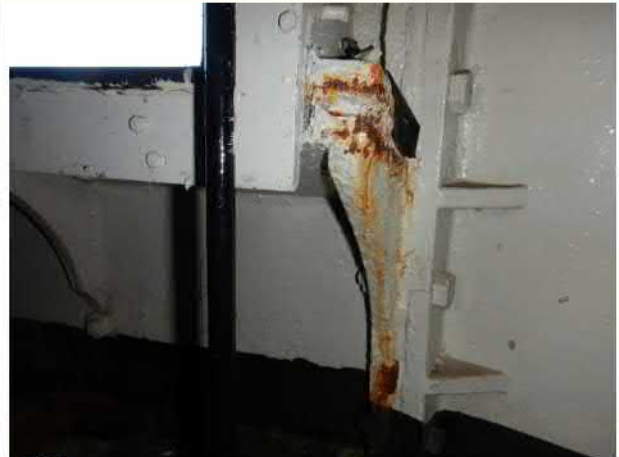
6733

Gebrek : V-202106-012
Paneel : Verdieping 17, ring 1, paneel K
Onderdeel : Gevelement
Gebrek(en) : Corrosie(sporen) & Lekkagesporen
Locatie : Rechtsonder
Omvang : 320 mm
Opmerkingen : Zijkant raam

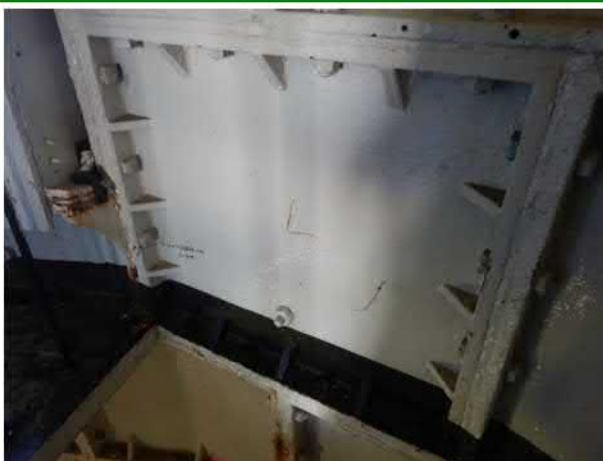
6735

Gebrek : V-202106-013
Paneel : Verdieping 17, ring 1, paneel L
Onderdeel : Gevelement
Gebrek(en) : Scheur van boutgat naar de rand van de flens
Locatie : Linksonder
Omvang : 30 mm
Opmerkingen : Geen

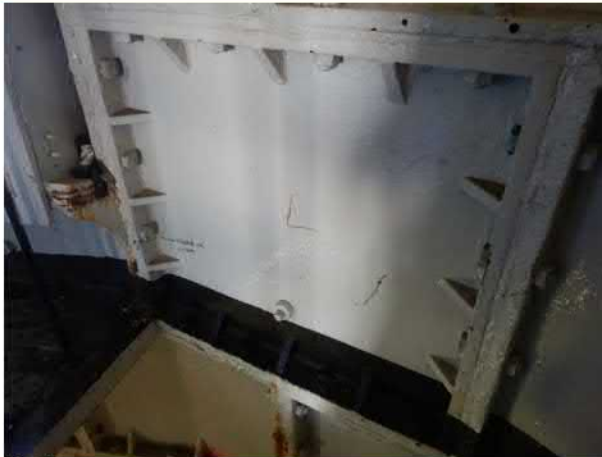
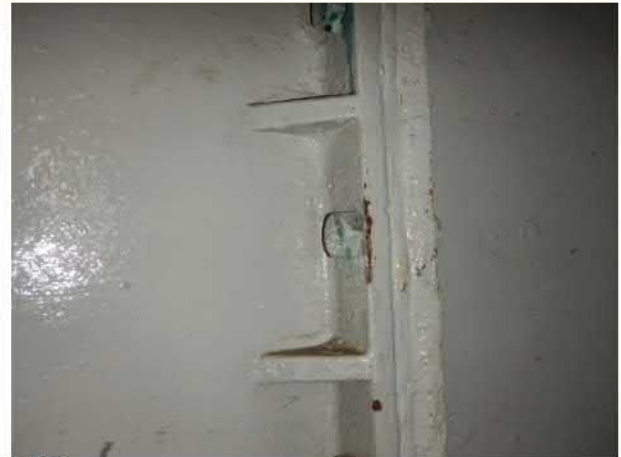
6735

Gebrek : V-202106-014
Paneel : Verdieping 17, ring 1, paneel L
Onderdeel : Gevelement
Gebrek(en) : Vocht en lekkagesporen
Locatie : Rechts
Omvang : 0,5 m2
Opmerkingen : Geen

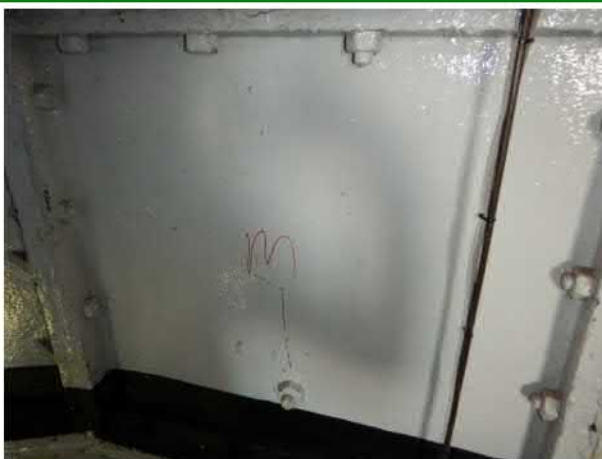
6739

Gebrek : V-202106-015
Paneel : Verdieping 17, ring 1, paneel M
Onderdeel : Gevelement
Gebrek(en) : Vocht en lekkagesporen
Locatie : Links
Omvang : 0,1 m2
Opmerkingen : Geen

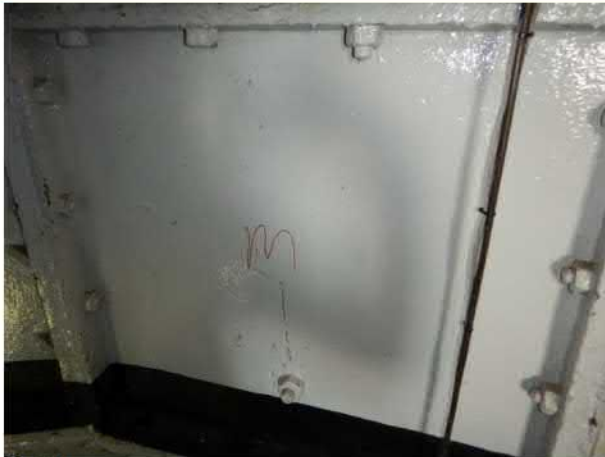
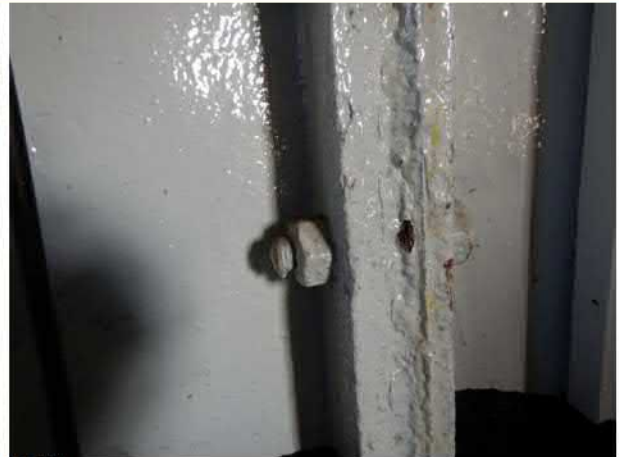
6739

Gebrek : V-202106-016
Paneel : Verdieping 17, ring 1, paneel M
Onderdeel : Voegvulling
Gebrek(en) : Corrosie(sporen)
Locatie : Rechts
Omvang : 20 mm
Opmerkingen : Geen

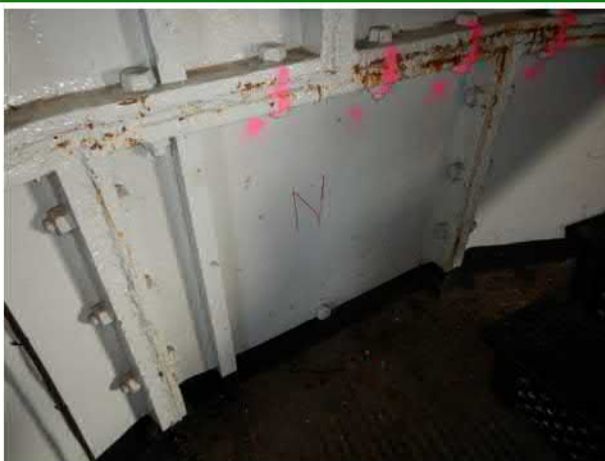
6742

Gebrek : V-202106-017
Paneel : Verdieping 17, ring 1, paneel N
Onderdeel : Gevelement
Gebrek(en) : Corrosie(sporen) & Lekkagesporen
Locatie : Rechtsboven
Omvang : 1440 mm
Opmerkingen : Bovenzijde 770 mm, rechts 670 mm, beide inclusief voeg

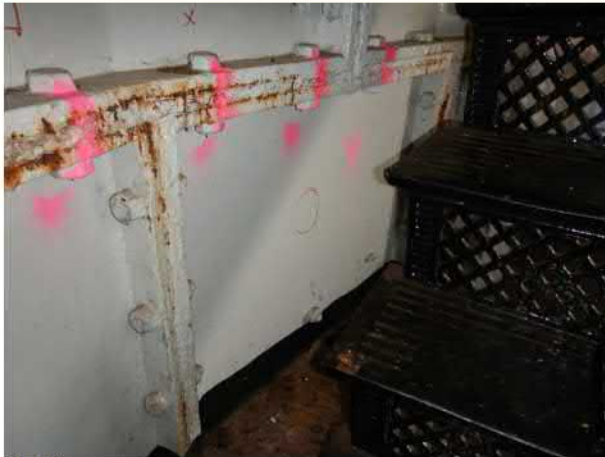
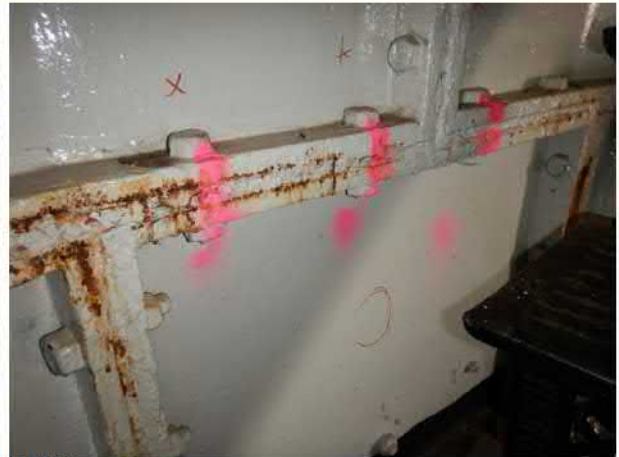
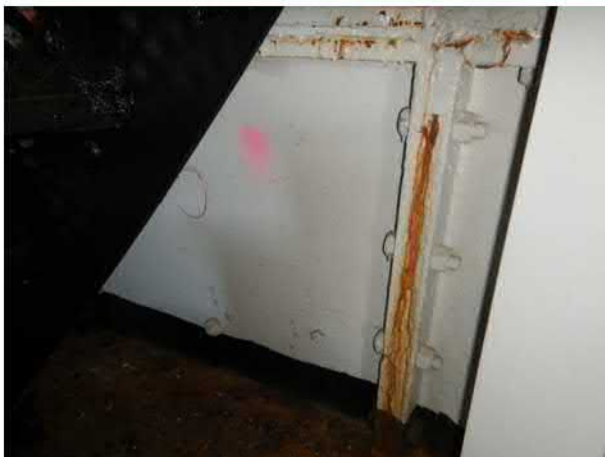
Gebrek : V-202106-018
Paneel : Verdieping 17, ring 1, paneel O
Onderdeel : Gevelement
Gebrek(en) : Corrosie(sporen) & Lekkagesporen
Locatie : Rechtsboven
Omvang : 1410 mm
Opmerkingen : Bovenzijde 740 mm, rechts 670 mm, beide inclusief voeg

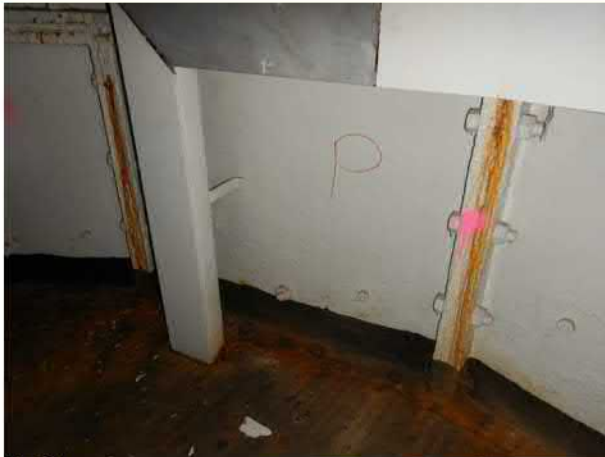
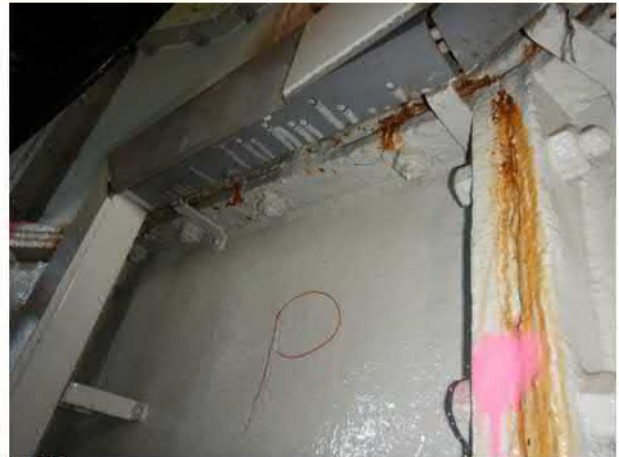
Gebrek : V-202106-019
Paneel : Verdieping 17, ring 1, paneel P
Onderdeel : Gevelement
Gebrek(en) : Corrosie(sporen) & Lekkagesporen
Locatie : Rechtsboven
Omvang : 1140 mm
Opmerkingen : Bovenzijde 740 mm, rechts 400 mm, beide inclusief voeg

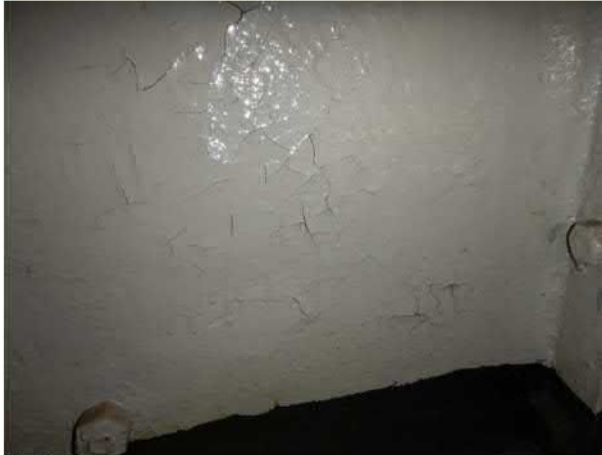
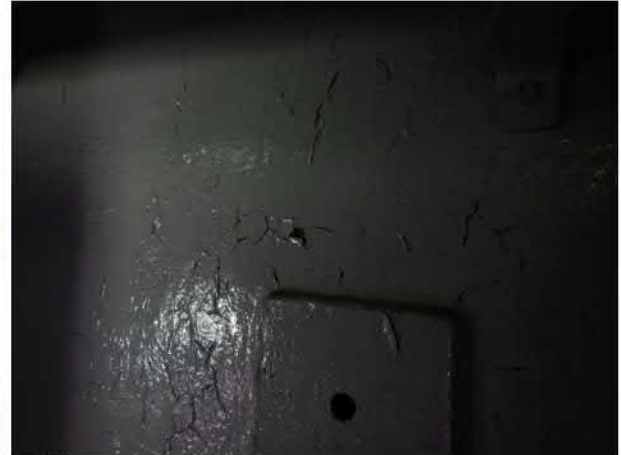
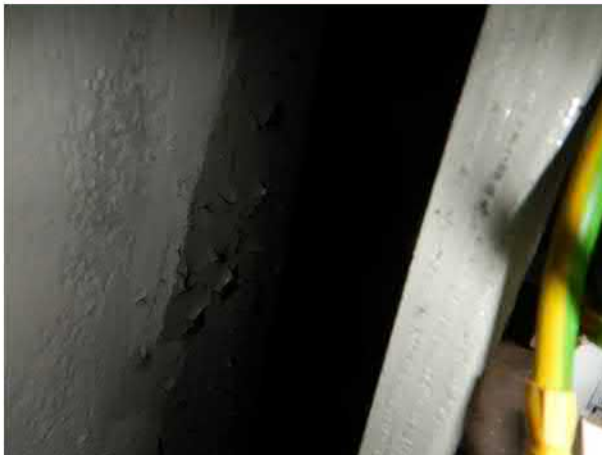
Gebrek : V-202106-007
Paneel : Verdieping 17, ring 1, paneel
Onderdeel : Gevelement
Gebrek(en) :
Locatie : Midden
Omvang :
Opmerkingen : Coating gecraqueleerd (algemeen)

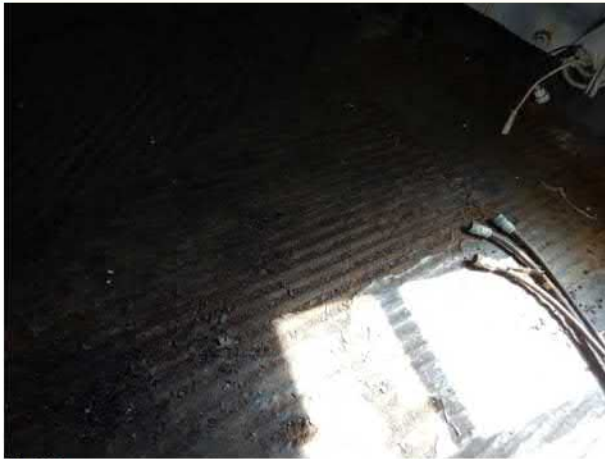
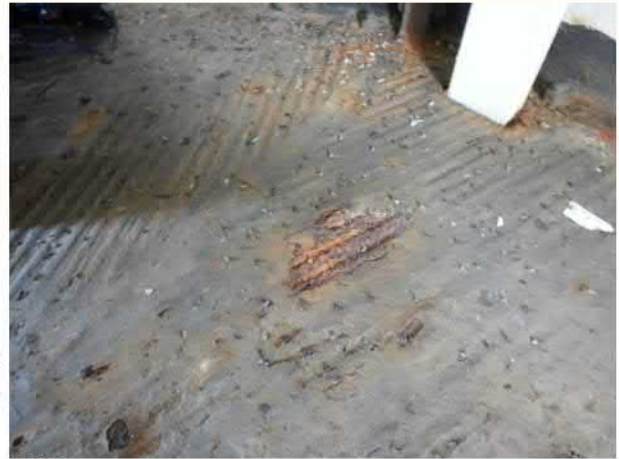
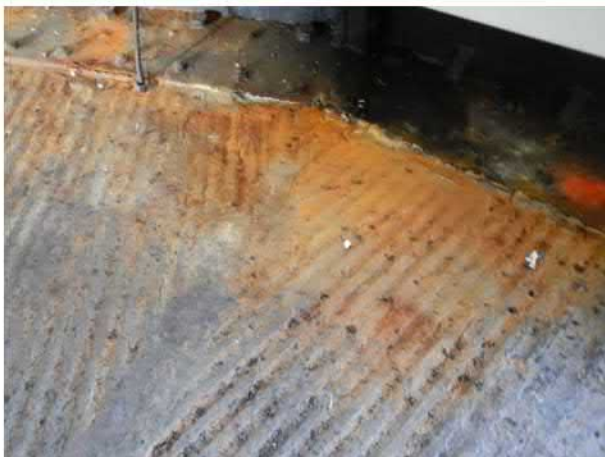
Gebrek : V-202106-037
Paneel : Verdieping 17, ring , paneel A tm P
Onderdeel : Vloer
Gebrek(en) : Corrosie(sporen)
Locatie :
Omvang : 1600 mm
Opmerkingen : Algemeen voor gehele vloeroppervlak, conservering matig, lokaal corrosie. HI en JK corrosie bij buitenwand

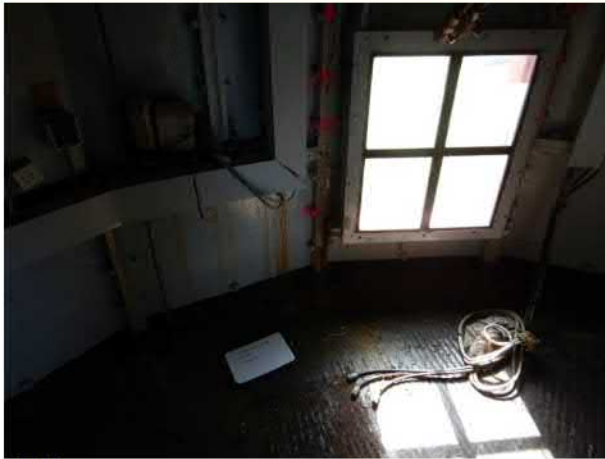
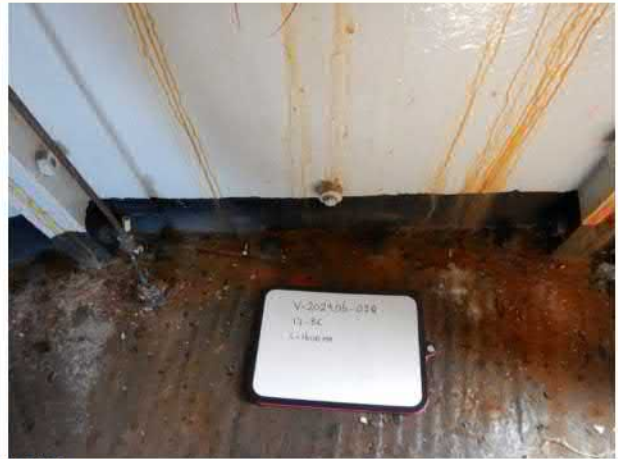
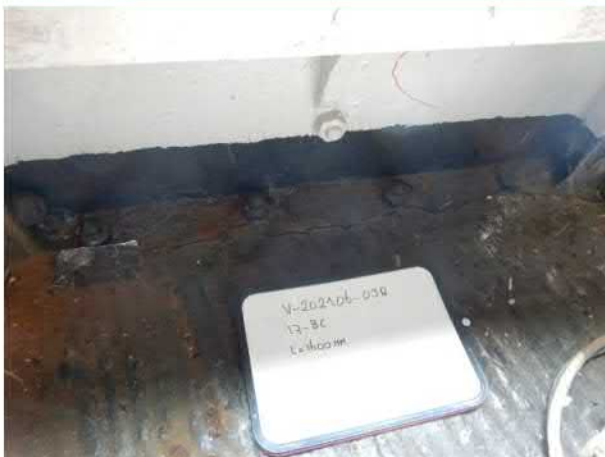
Gebrek : V-202106-038
Paneel : Verdieping 17, ring , paneel BC
Onderdeel : Vloer
Gebrek(en) : Scheur alleen in de flens
Locatie : Buitenwand
Omvang : 1600 mm
Opmerkingen : Geen

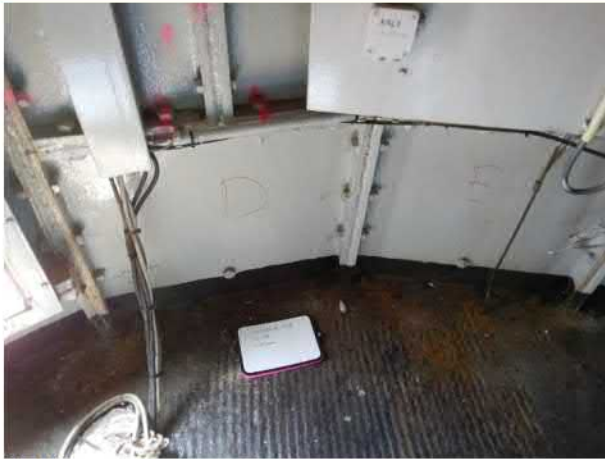
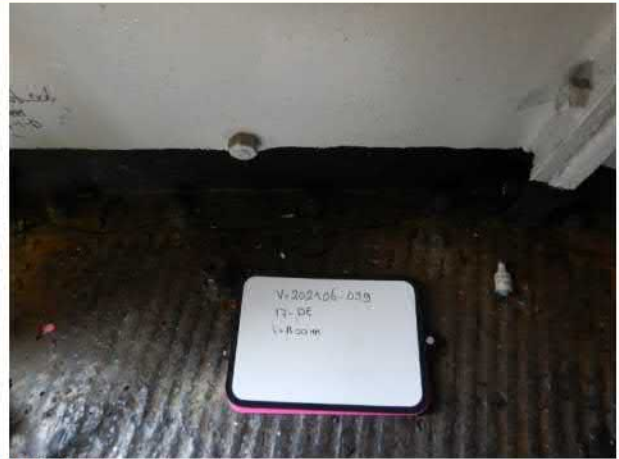
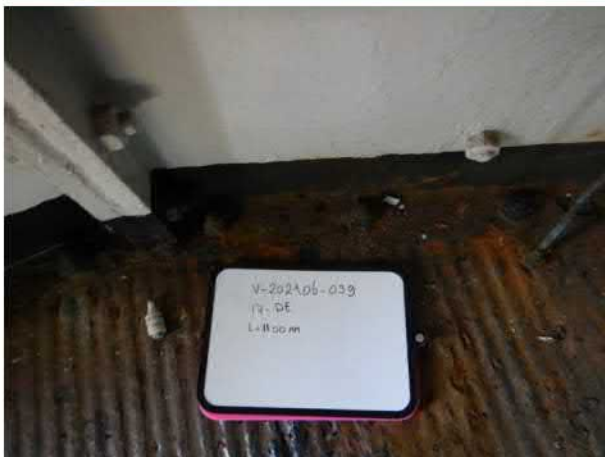
Gebrek : V-202106-039
Paneel : Verdieping 17, ring , paneel DE
Onderdeel : Vloer
Gebrek(en) : Scheur alleen in de flens
Locatie : Buitenwand
Omvang : 1100 mm
Opmerkingen : Geen

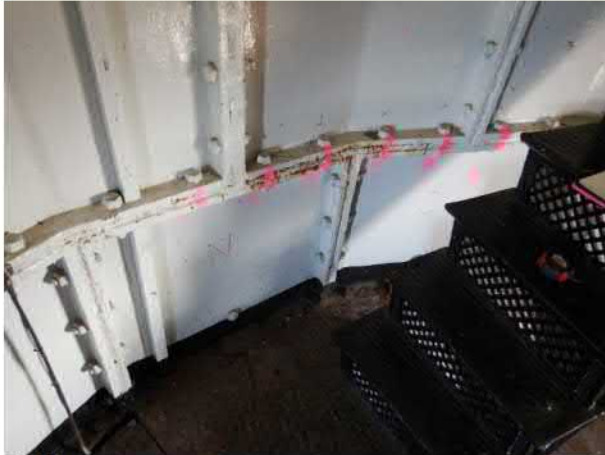
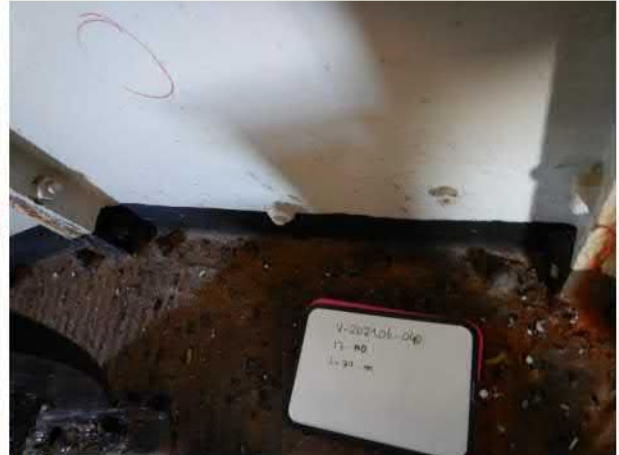
Gebrek : V-202106-040
Paneel : Verdieping 17, ring , paneel NO
Onderdeel : Vloer
Gebrek(en) : Scheur alleen in de flens
Locatie : Buitenwand
Omvang : 700 mm
Opmerkingen : Algemene fotos nivo 17 6799 tm 6811
