Inspectie Lange Jaap Huisduinen

Fotorapportage

Opdrachtgever	Rijkswaterstaat GPO
Rapportnummer	42212 Bijlage 3
Status	Concept
Rapportdatum	20 september 2021
Uitvoering	ing. ██████████
Projectleider	ing. ██████████

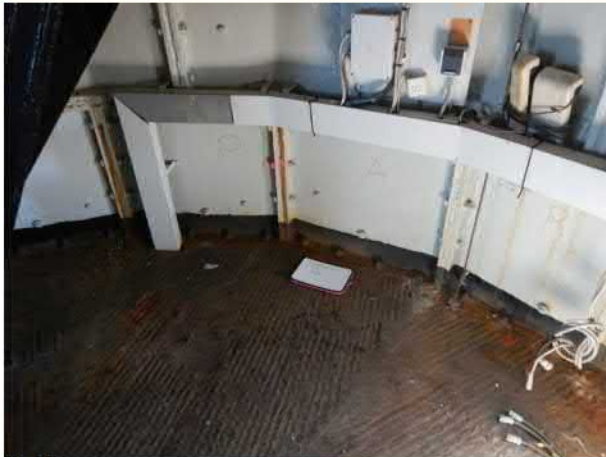
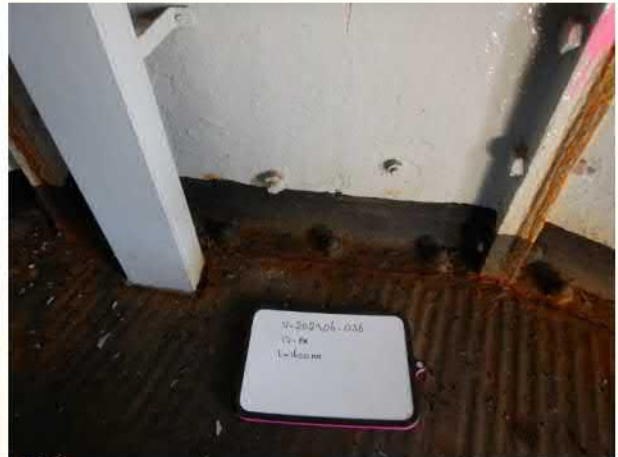
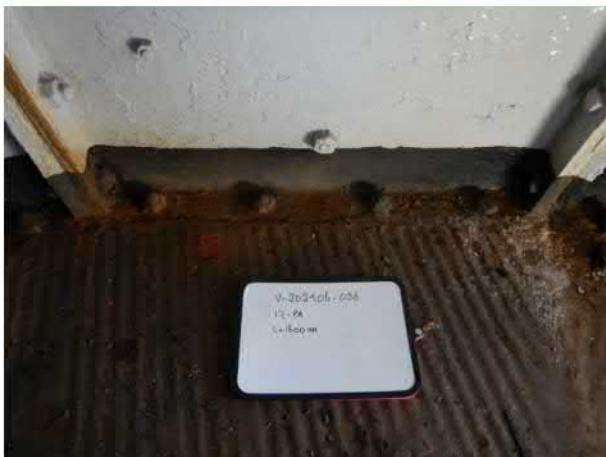
Gebrek : V-202106-036
Paneel : Verdieping 17, ring , paneel PA
Onderdeel : Vloer
Gebrek(en) : Scheur in vloer
Locatie : Buitenwand
Omvang : 1600 mm
Opmerkingen : Geen

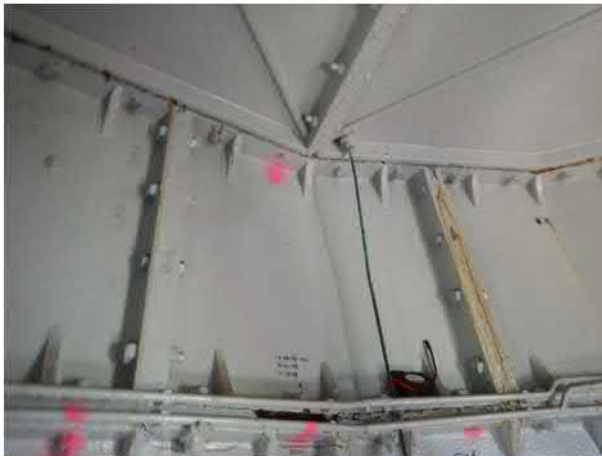
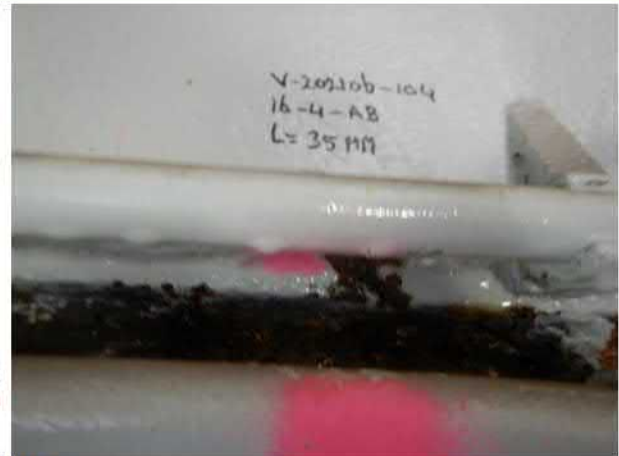
Gebrek : V-202106-104
Paneel : Verdieping 16, ring 4, paneel AB
Onderdeel : Gevelement
Gebrek(en) : Scheur van boutgat naar de rand van de flens
Locatie : Onder
Omvang : 35 mm
Opmerkingen : Geen

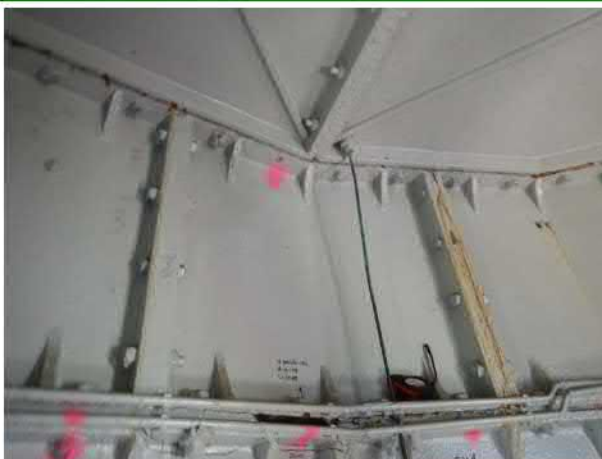
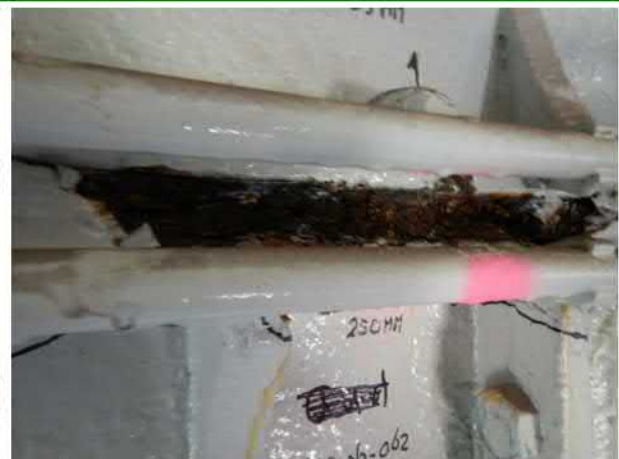
Gebrek : V-202106-105
Paneel : Verdieping 16, ring 4, paneel AB
Onderdeel : Voegvulling
Gebrek(en) : Corrosie(sporen)
Locatie : Onder
Omvang : 150 mm
Opmerkingen : Geen

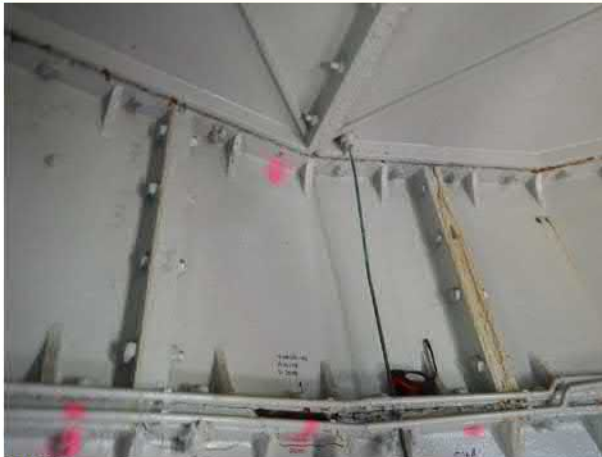
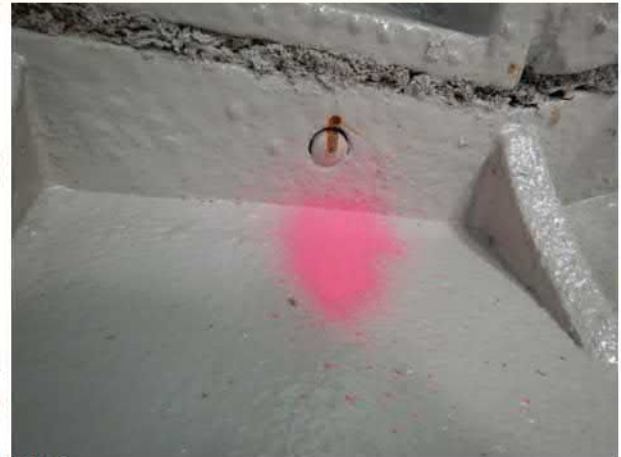
Gebrek : V-202106-106
Paneel : Verdieping 16, ring 4, paneel AB
Onderdeel : Gevelement
Gebrek(en) : Bout afgebroken
Locatie : Boven
Omvang : 1 st.
Opmerkingen : Gedetecteerd in PA onderzoek.

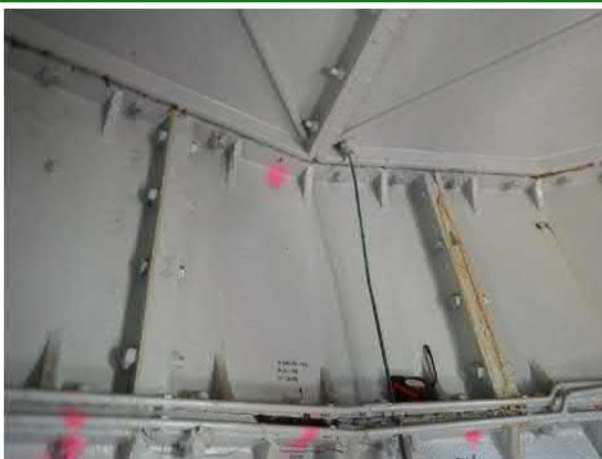
6925

Gebrek : V-202106-107
Paneel : Verdieping 16, ring 4, paneel AB
Onderdeel : Voegvulling
Gebrek(en) : Ontbrekende conservering & Lekkagesporen
Locatie : Rechtsboven
Omvang : 100 mm
Opmerkingen : Geen

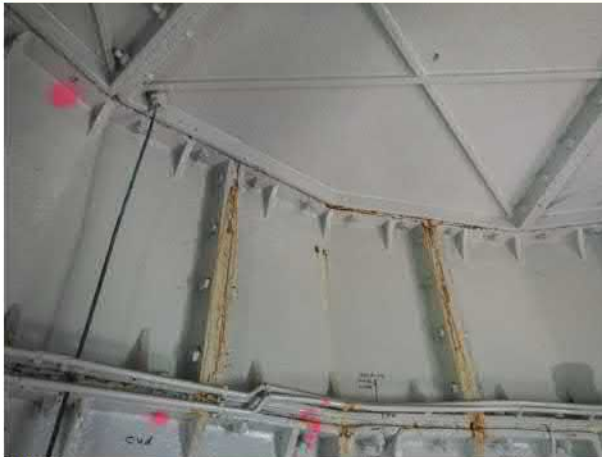
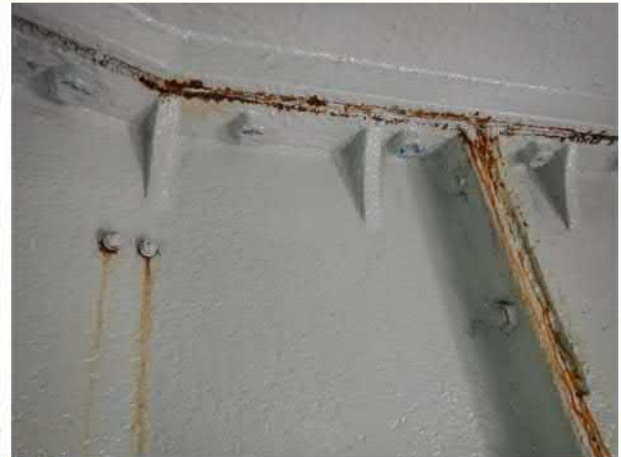
Gebrek : V-202106-108
 Paneel : Verdieping 16, ring 4, paneel BC
 Onderdeel : Gevelement
 Gebrek(en) : Corrosie(sporen) & Lekkagesporen
 Locatie : Rechtsboven
 Omvang : 300 mm
 Opmerkingen : Geen

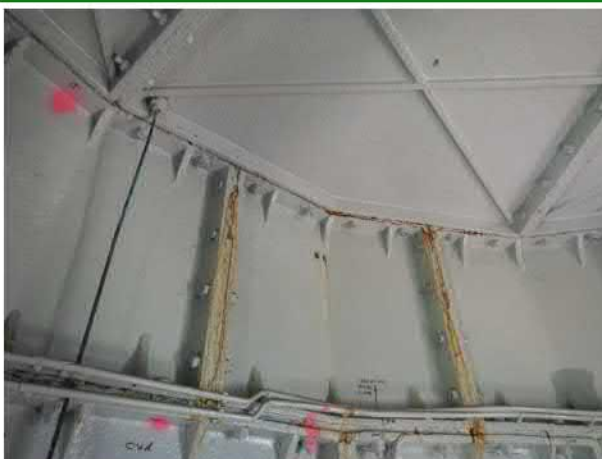
6933

Gebrek : V-202106-109
 Paneel : Verdieping 16, ring 4, paneel BC
 Onderdeel : Gevelement
 Gebrek(en) : Scheur van boutgat naar de rand van de flens
 Locatie : Onder
 Omvang : 35 mm
 Opmerkingen : Geen

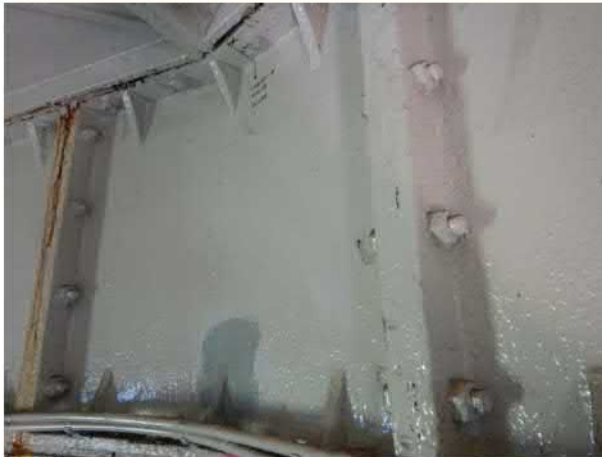
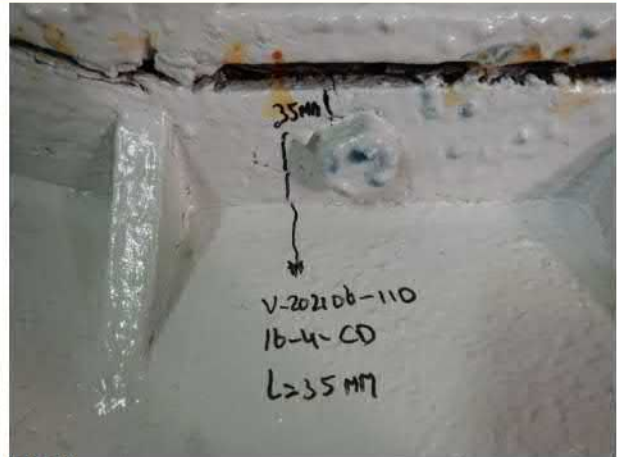
Gebrek : V-202106-110
Paneel : Verdieping 16, ring 4, paneel CD
Onderdeel : Gevelement
Gebrek(en) : Scheur van boutgat naar de rand van de flens
Locatie : Boven
Omvang : 35 mm
Opmerkingen : Geen

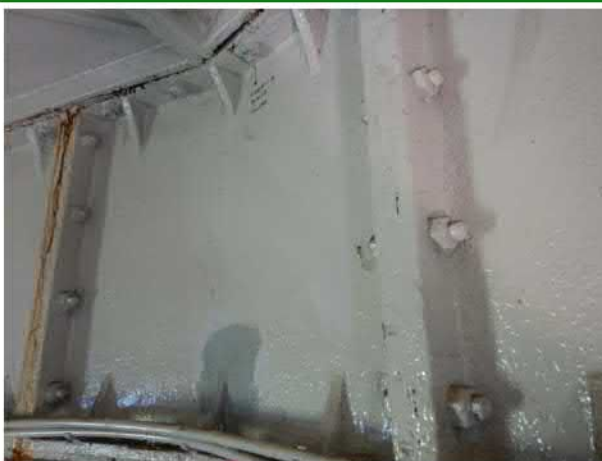
6934

Gebrek : V-202106-111
Paneel : Verdieping 16, ring 4, paneel CD
Onderdeel : Voegvulling
Gebrek(en) : Corrosie(sporen)
Locatie : Rechtsonder
Omvang : 100 mm
Opmerkingen : Geen

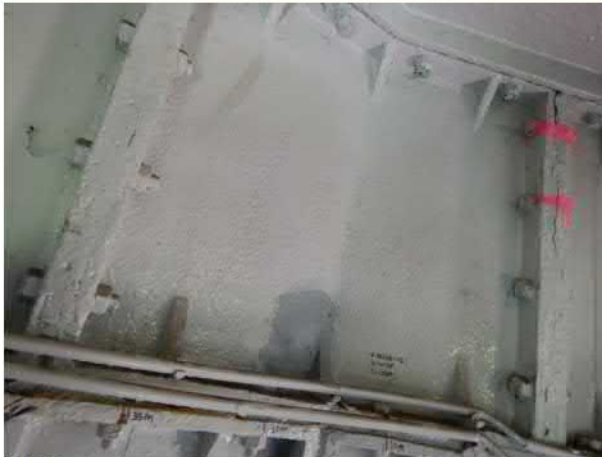
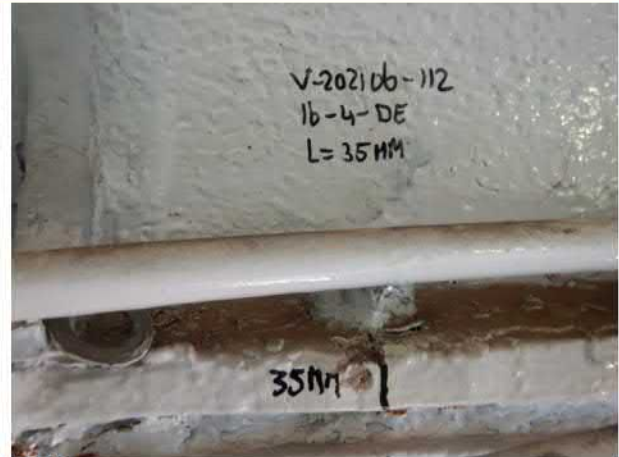
Gebrek : V-202106-112
Paneel : Verdieping 16, ring 4, paneel DE
Onderdeel : Gevelement
Gebrek(en) : Scheur van boutgat naar de rand van de flens
Locatie : Onder
Omvang : 35 mm
Opmerkingen : Geen

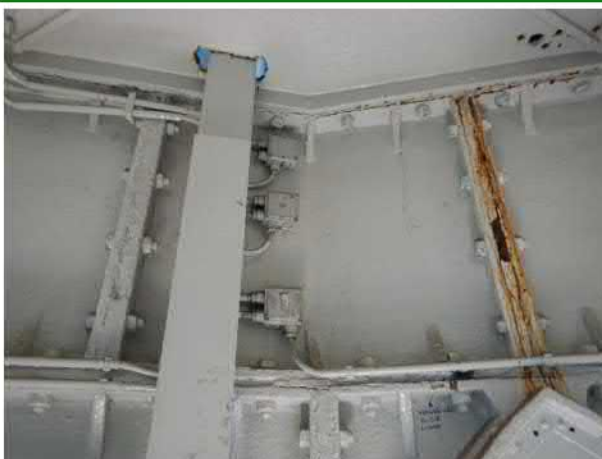
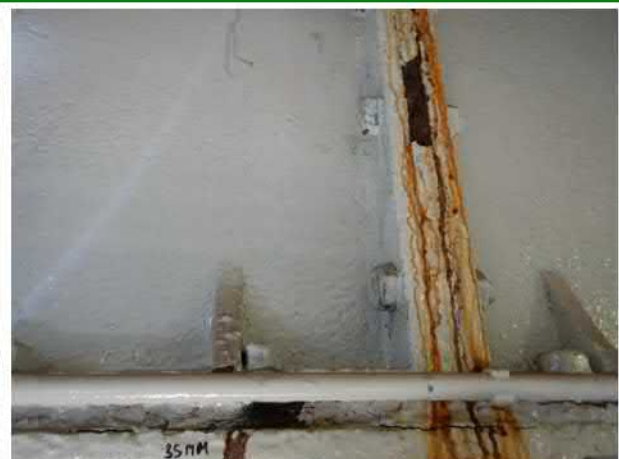
Gebrek : V-202106-113
Paneel : Verdieping 16, ring 4, paneel FG
Onderdeel : Voegvulling
Gebrek(en) : Corrosie(sporen) & Lekkagesporen
Locatie : Rechtsonder
Omvang : 80 mm
Opmerkingen : Geen

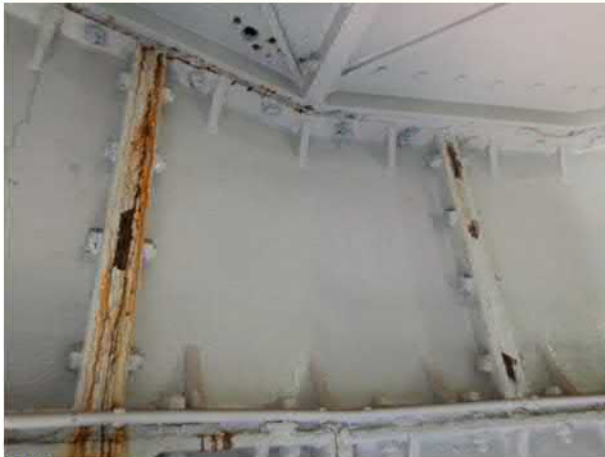
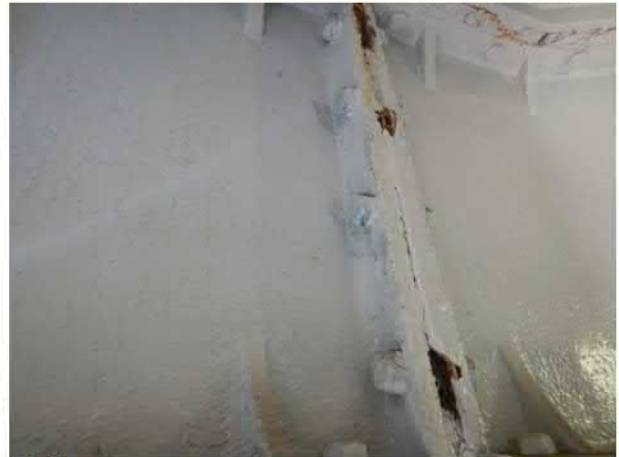
Gebrek : V-202106-114
Paneel : Verdieping 16, ring 4, paneel GH
Onderdeel : Voegvulling
Gebrek(en) : Corrosie(sporen)
Locatie : Rechts
Omvang : 250 mm
Opmerkingen : Geen

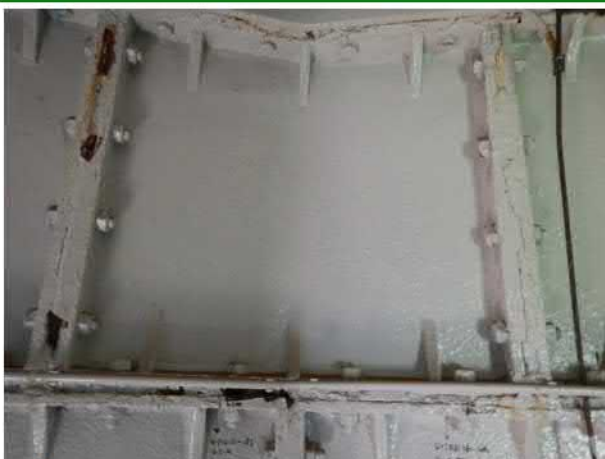
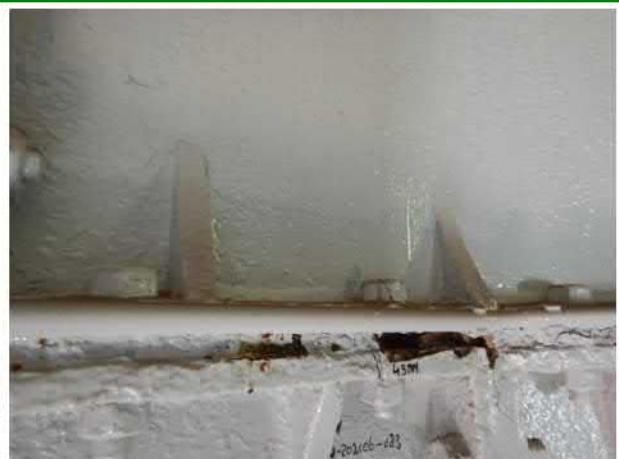
Gebrek : V-202106-115
Paneel : Verdieping 16, ring 4, paneel HI
Onderdeel : Voegvulling
Gebrek(en) : Corrosie(sporen)
Locatie : Onder
Omvang : 150 mm
Opmerkingen : Geen

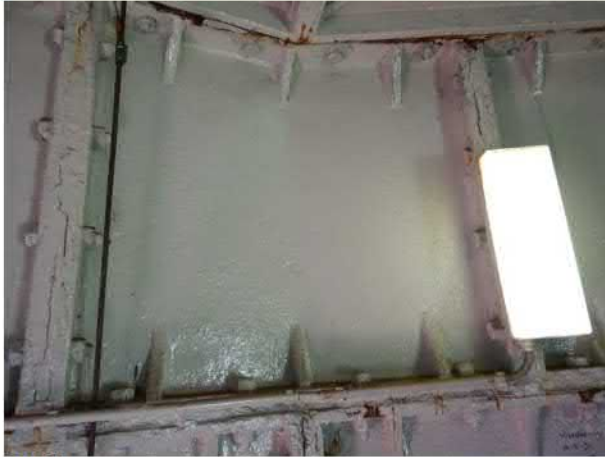
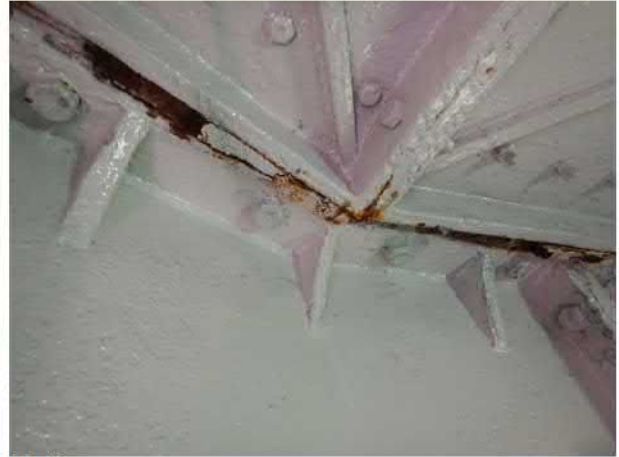
Gebrek : V-202106-116
Paneel : Verdieping 16, ring 4, paneel IJ
Onderdeel : Voegvulling
Gebrek(en) : Corrosie(sporen)
Locatie : Boven
Omvang : 540 mm
Opmerkingen : Bovenzijde midden 100 mm, rechtsboven 220 mm, linksboven 220, beide inclusief voeg

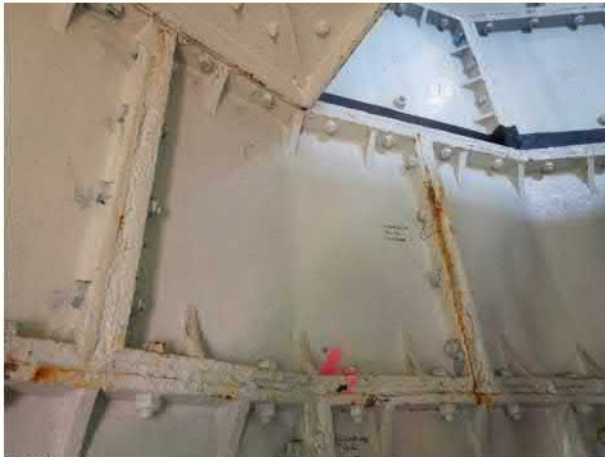
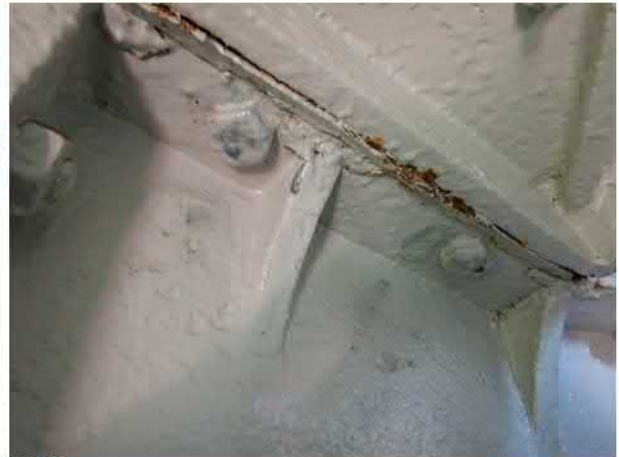
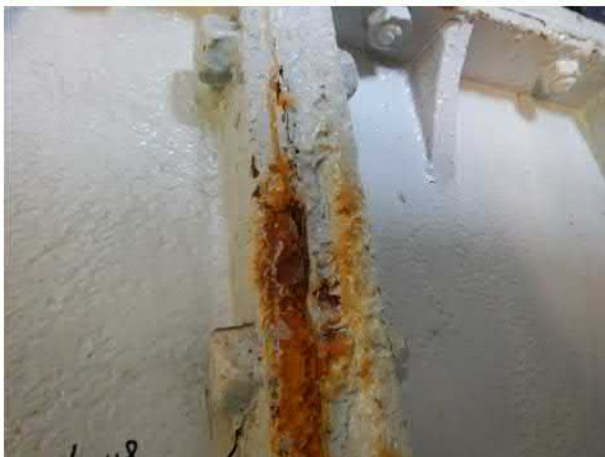
Gebrek	: V-202106-117
Paneel	: Verdieping 16, ring 4, paneel KL
Onderdeel	: Voegvulling
Gebrek(en)	: Corrosie(sporen) & Lekkagesporen
Locatie	: Boven
Omvang	: 300 mm
Opmerkingen	: Rechter bovenzijde 200 mm, rechtsboven 100 mm, beide inclusief voeg

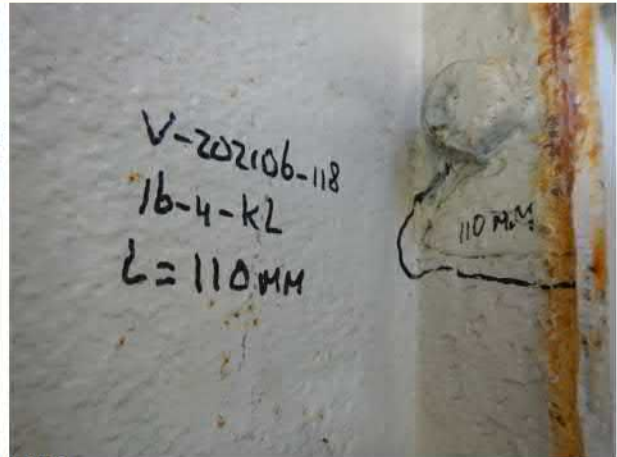
6952

Gebrek : V-202106-118
Paneel : Verdieping 16, ring 4, paneel KL
Onderdeel : Gevelement
Gebrek(en) : Scheur van boutgat naar de rand van de flens
Locatie : Rechts
Omvang : 110 mm
Opmerkingen : Geen

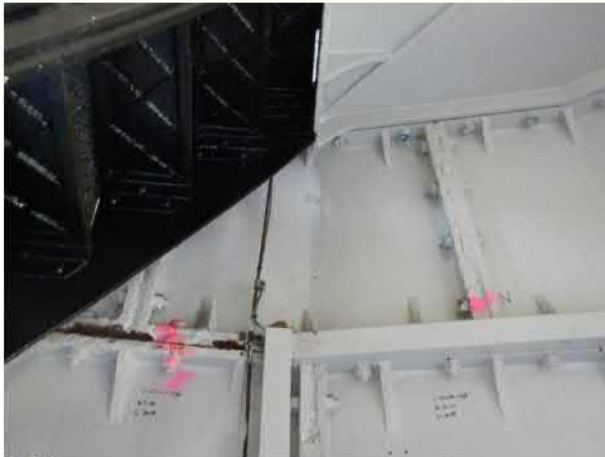
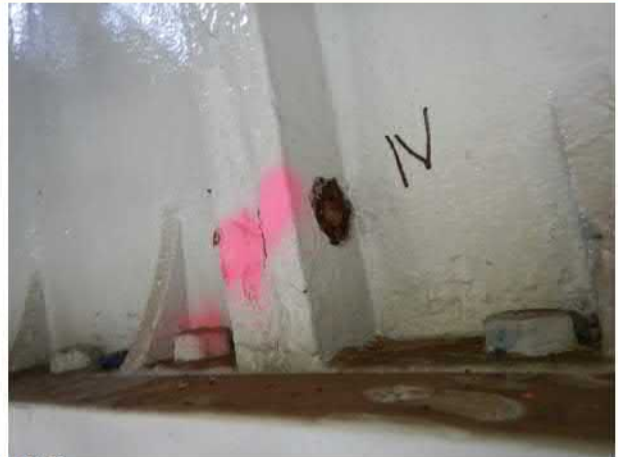
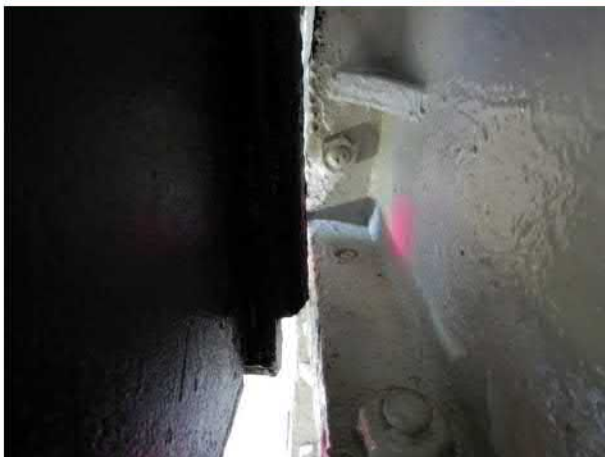
Gebrek : V-202106-120
Paneel : Verdieping 16, ring 4, paneel MN
Onderdeel : Gevelement
Gebrek(en) : Bout afgebroken
Locatie : Rechtsonder
Omvang : 2 st.
Opmerkingen : Rechtsonder en linksboven ontbreekt er een moer. Wel gedetecteerd in PA onderzoek, daarna gebroken.

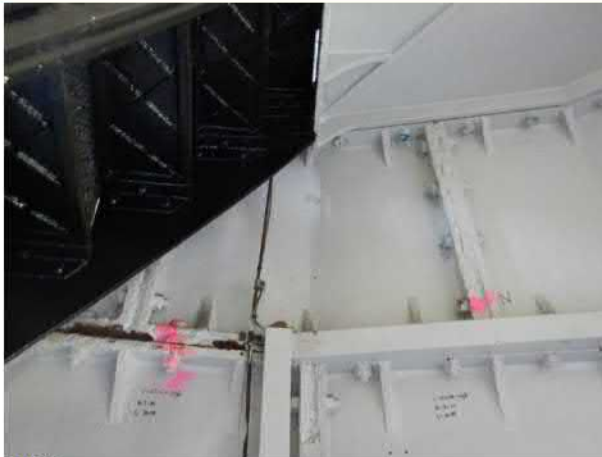
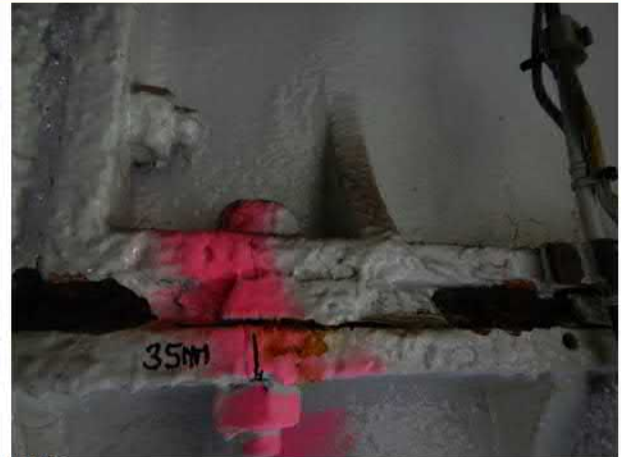
Gebrek : V-202106-121
Paneel : Verdieping 16, ring 4, paneel MN
Onderdeel : Voegvulling
Gebrek(en) : Corrosie(sporen)
Locatie : Onder
Omvang : 100 mm
Opmerkingen : Geen

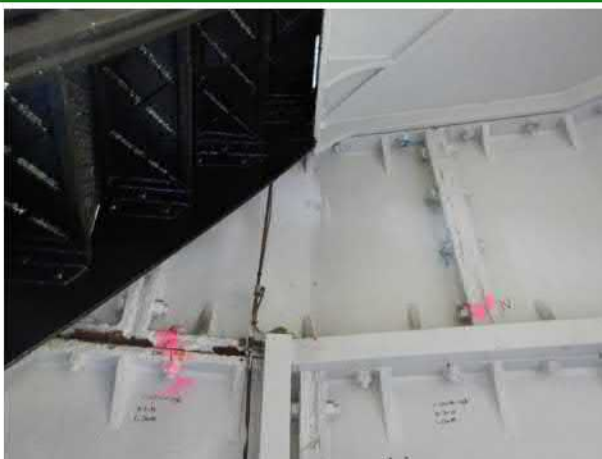
6955

Gebrek : V-202106-122
Paneel : Verdieping 16, ring 4, paneel MN
Onderdeel : Gevelement
Gebrek(en) : Scheur van boutgat naar de rand van de flens
Locatie : Linksonder
Omvang : 35 mm
Opmerkingen : Geen

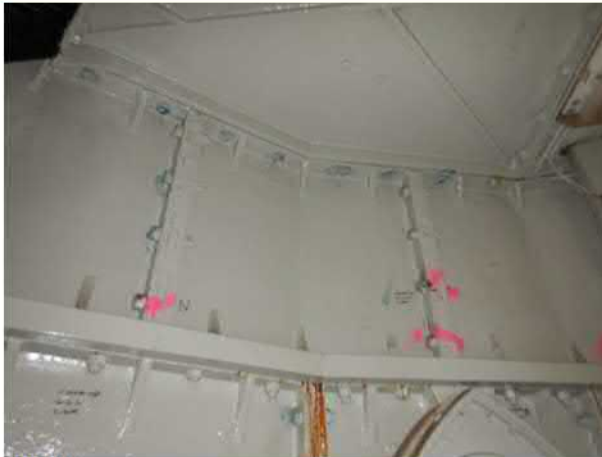
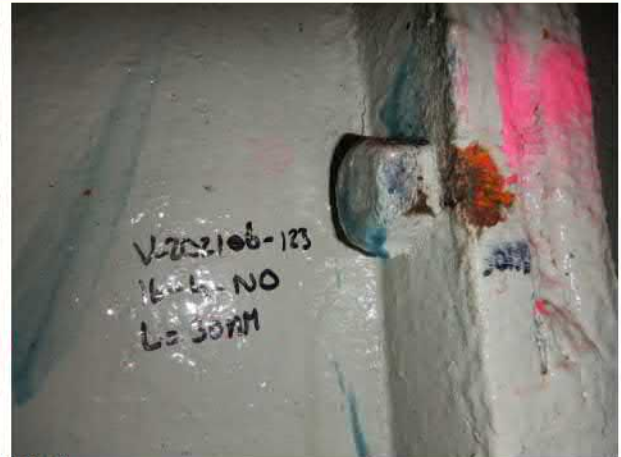
Gebrek : V-202106-123
Paneel : Verdieping 16, ring 4, paneel NO
Onderdeel : Gevelement
Gebrek(en) : Scheur van boutgat naar de rand van de flens
Locatie : Rechts
Omvang : 30 mm
Opmerkingen : Geen

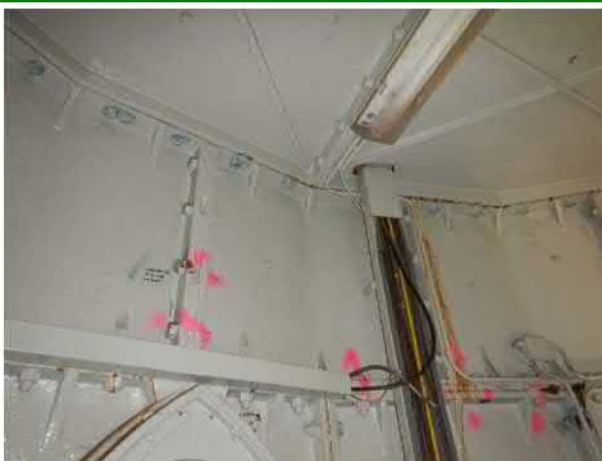
6962

Gebrek : V-202106-124
Paneel : Verdieping 16, ring 4, paneel OP
Onderdeel : Gevelement
Gebrek(en) : Bout afgebroken
Locatie : Links
Omvang : 1 st.
Opmerkingen : Wel gedetecteerd in PA onderzoek, daarna gebroken.

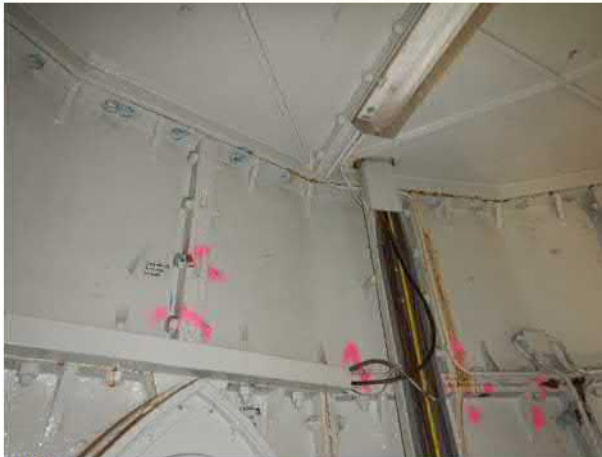
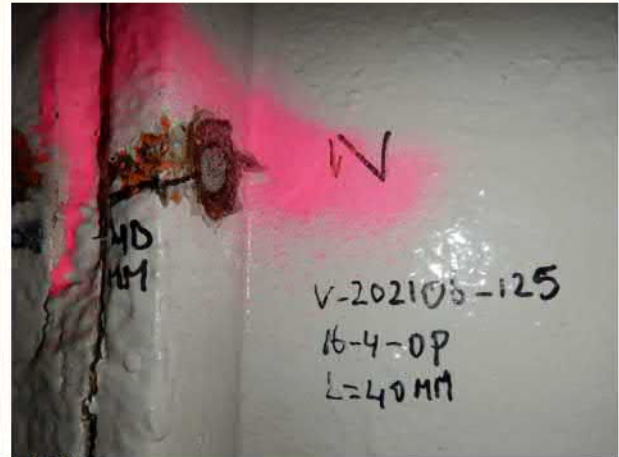
Gebrek : V-202106-125
Paneel : Verdieping 16, ring 4, paneel OP
Onderdeel : Gevelement
Gebrek(en) : Scheur van boutgat naar de rand van de flens
Locatie : Links
Omvang : 40 mm
Opmerkingen : Geen

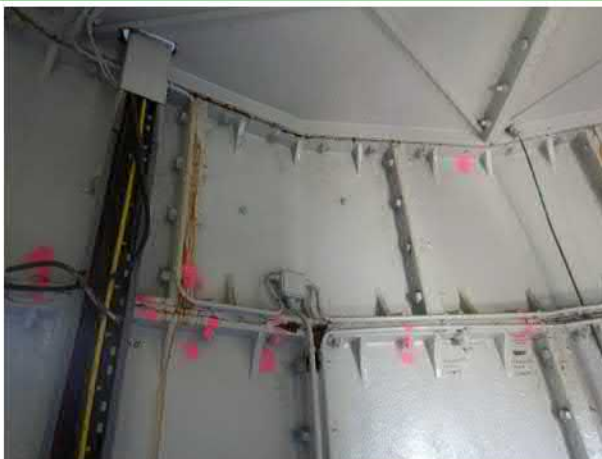
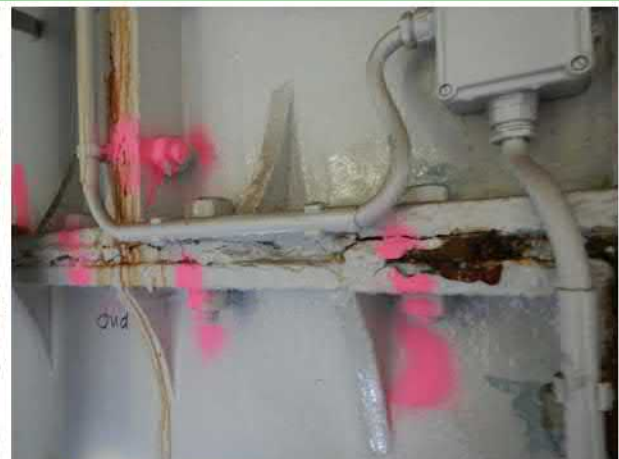
Gebrek : V-202106-103
Paneel : Verdieping 16, ring 4, paneel PA
Onderdeel : Voegvulling
Gebrek(en) : Corrosie(sporen) & Lekkagesporen
Locatie : Onder
Omvang : 100 mm
Opmerkingen : Geen

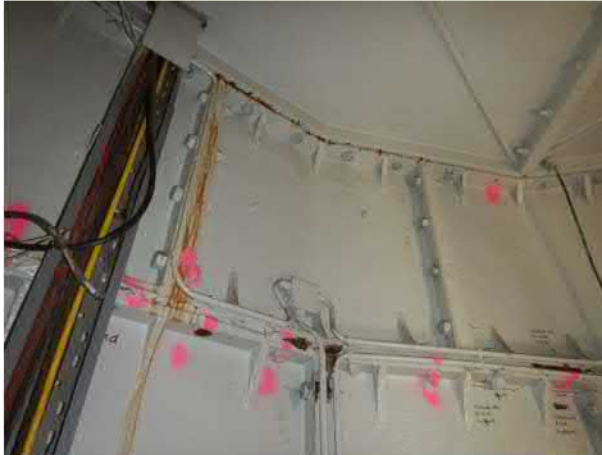
6966

Gebrek : V-202106-126
Paneel : Verdieping 16, ring 4, paneel PA
Onderdeel : Voegvulling
Gebrek(en) : Corrosie(sporen) & Lekkagesporen
Locatie : Onder
Omvang : 350 mm
Opmerkingen : Lekkagesporen zitten linksboven

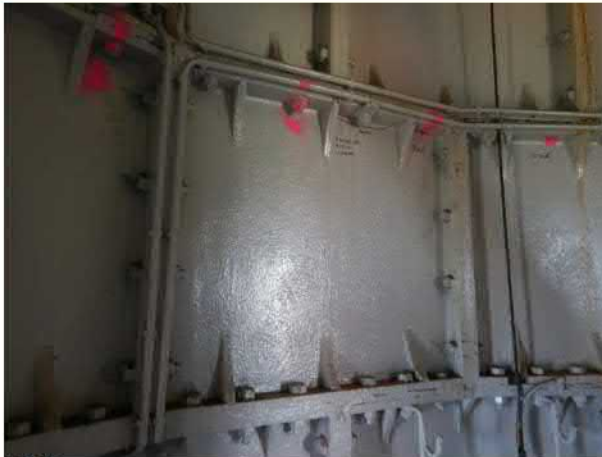
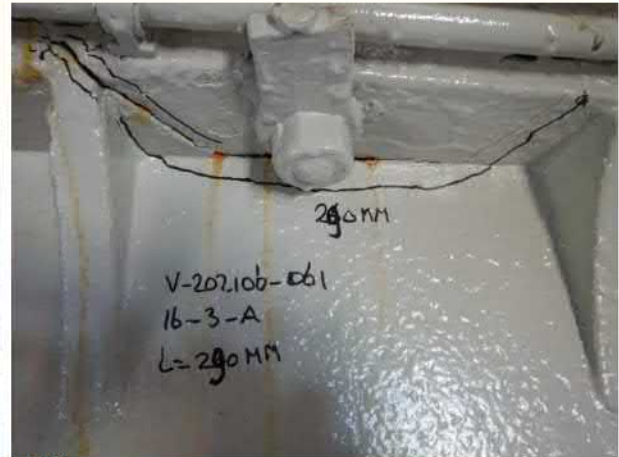
Gebrek : V-202106-061
Paneel : Verdieping 16, ring 3, paneel A
Onderdeel : Gevelement
Gebrek(en) : Scheur alleen in de flens
Locatie : Rechtsboven
Omvang : 290 mm
Opmerkingen : Geen

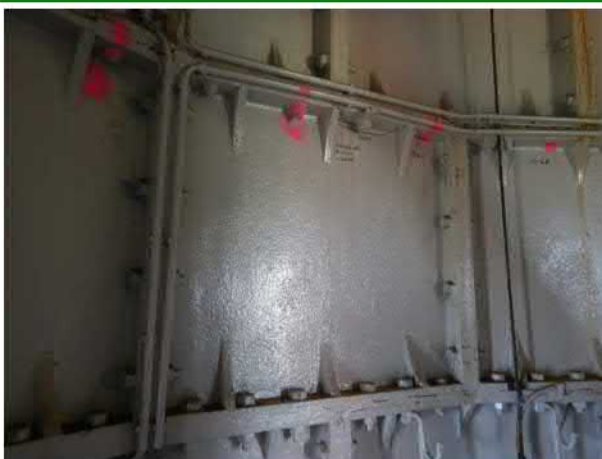
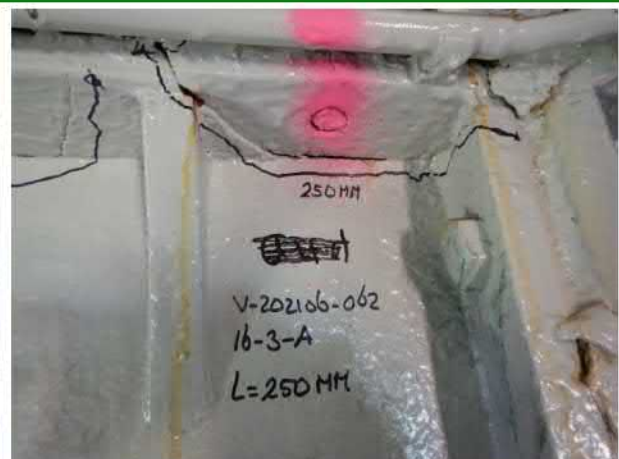
Gebrek : V-202106-062
Paneel : Verdieping 16, ring 3, paneel A
Onderdeel : Gevelement
Gebrek(en) : Scheur alleen in de flens
Locatie : Rechtsboven
Omvang : 250 mm
Opmerkingen : Geen

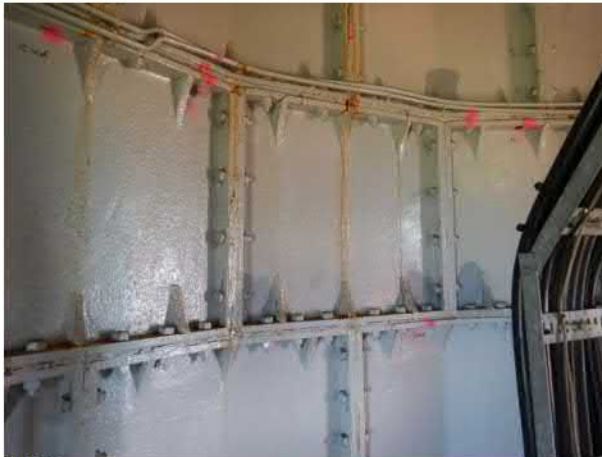
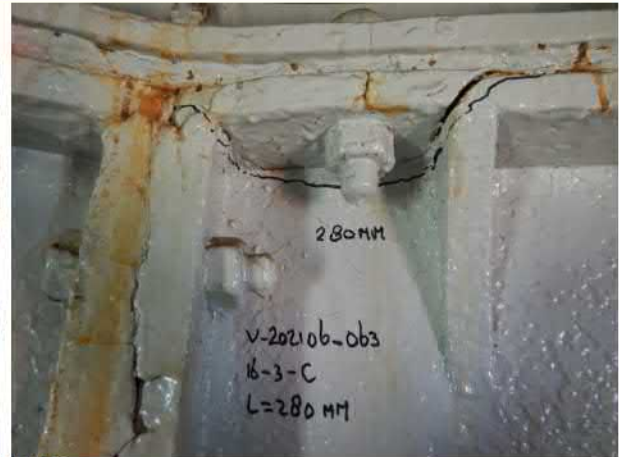
Gebrek : V-202106-063
Paneel : Verdieping 16, ring 3, paneel C
Onderdeel : Gevelement
Gebrek(en) : Scheur alleen in de flens
Locatie : Boven
Omvang : 280 mm
Opmerkingen : Geen

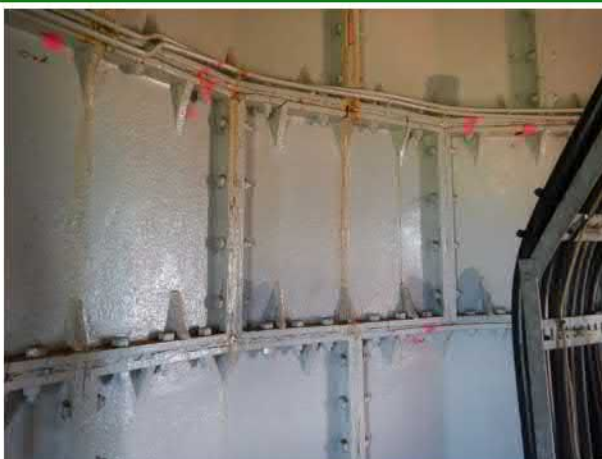
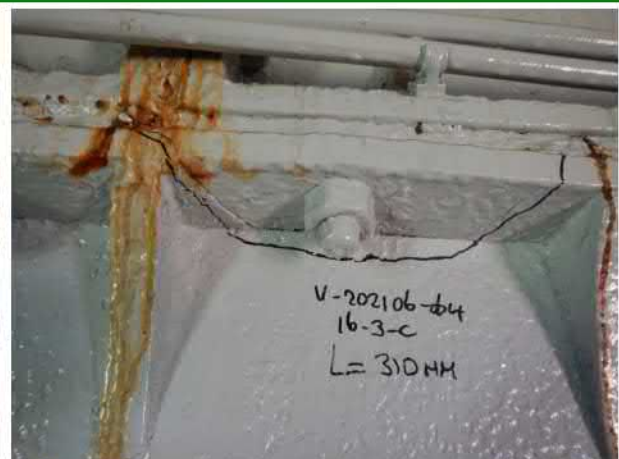
Gebrek : V-202106-064
Paneel : Verdieping 16, ring 3, paneel C
Onderdeel : Gevelement
Gebrek(en) : Scheur alleen in de flens
Locatie : Boven
Omvang : 310 mm
Opmerkingen : Geen

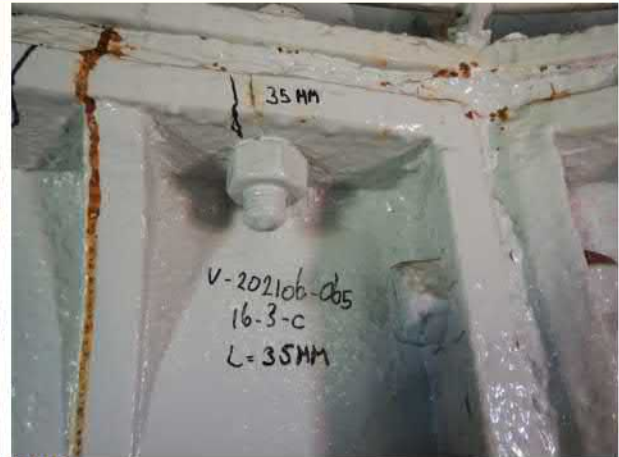
Gebrek : V-202106-065
Paneel : Verdieping 16, ring 3, paneel C
Onderdeel : Gevelement
Gebrek(en) : Scheur van boutgat naar de rand van de flens
Locatie : Boven
Omvang : 35 mm
Opmerkingen : Geen

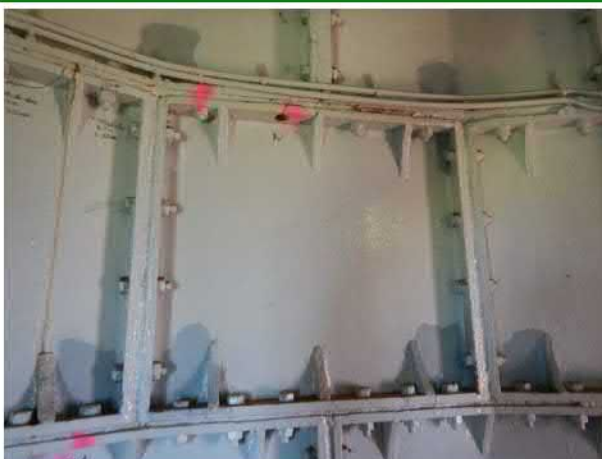
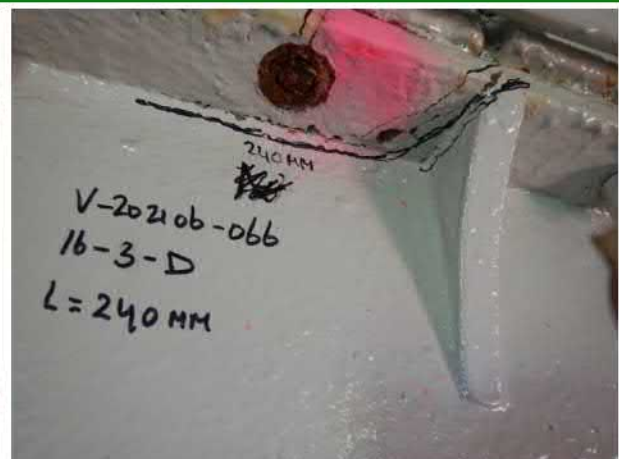
Gebrek : V-202106-066
Paneel : Verdieping 16, ring 3, paneel D
Onderdeel : Gevelement
Gebrek(en) : Scheur alleen in de flens
Locatie : Boven
Omvang : 240 mm
Opmerkingen : Geen

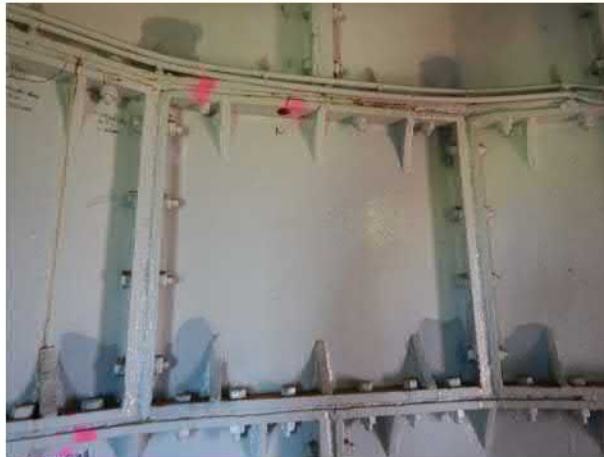
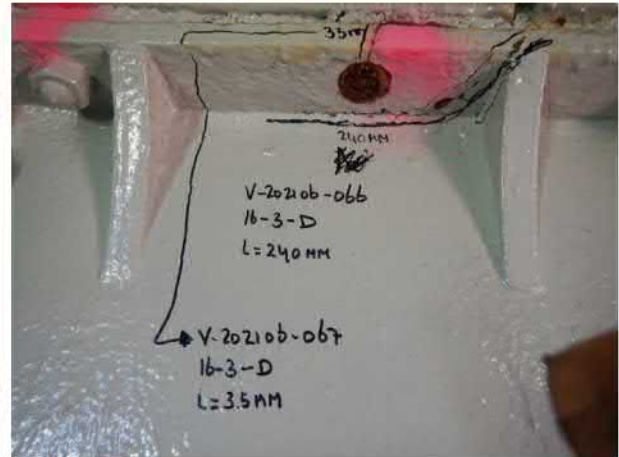
Gebrek : V-202106-067
Paneel : Verdieping 16, ring 3, paneel D
Onderdeel : Gevelement
Gebrek(en) : Scheur van boutgat naar de rand van de flens
Locatie : Boven
Omvang : 35 mm
Opmerkingen : Geen

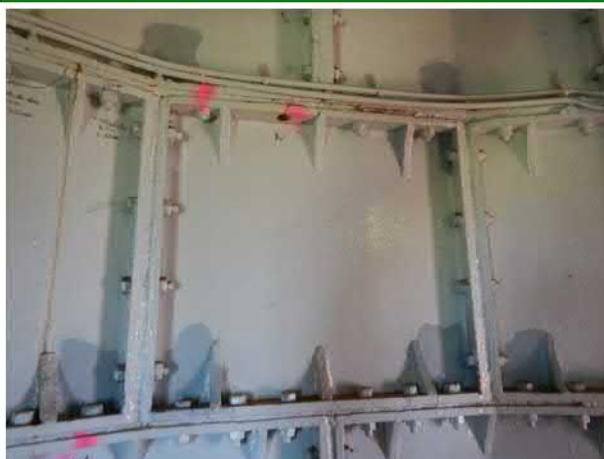
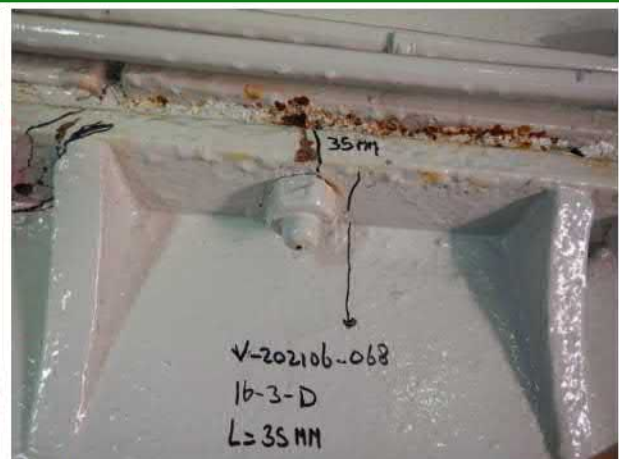
Gebrek : V-202106-068
Paneel : Verdieping 16, ring 3, paneel D
Onderdeel : Gevelement
Gebrek(en) : Scheur van boutgat naar de rand van de flens
Locatie : Boven
Omvang : 35 mm
Opmerkingen : Geen

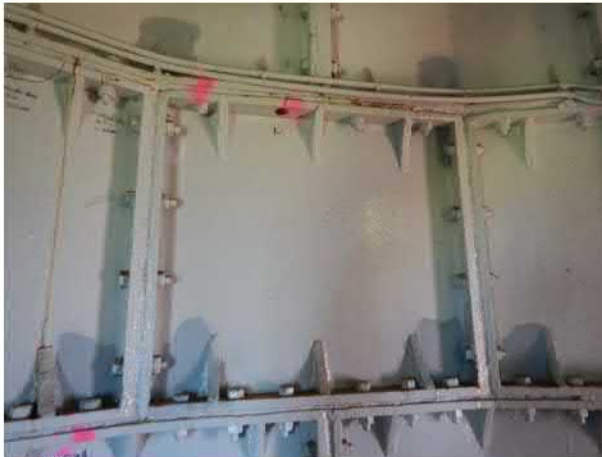
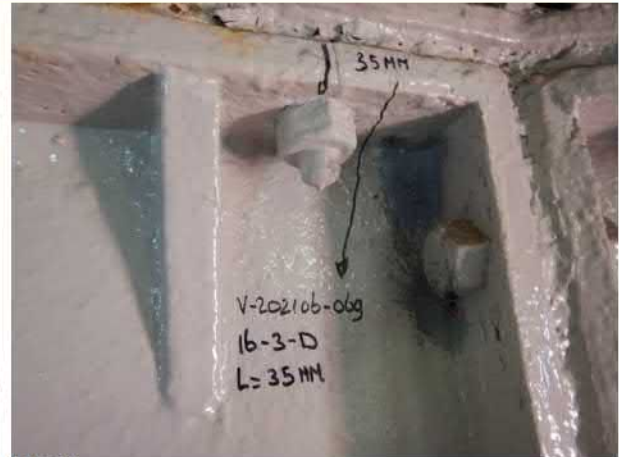
Gebrek : V-202106-069
Paneel : Verdieping 16, ring 3, paneel D
Onderdeel : Gevelement
Gebrek(en) : Scheur van boutgat naar de rand van de flens
Locatie : Boven
Omvang : 35 mm
Opmerkingen : Geen

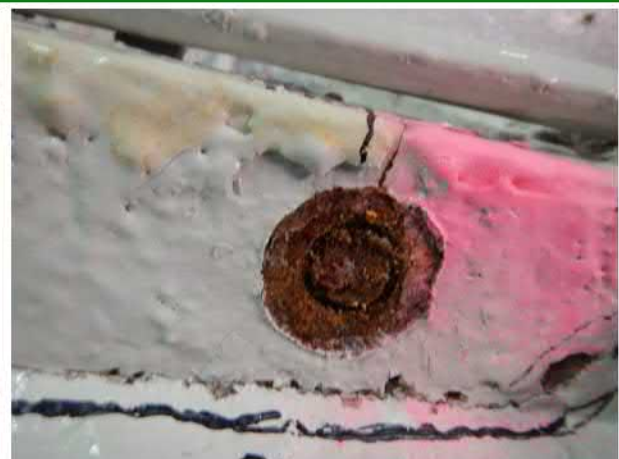
Gebrek : V-202106-070
Paneel : Verdieping 16, ring 3, paneel D
Onderdeel : Gevelement
Gebrek(en) : Moer ontbreekt / Moer los
Locatie : Linksboven
Omvang : 1 st.
Opmerkingen : Geen

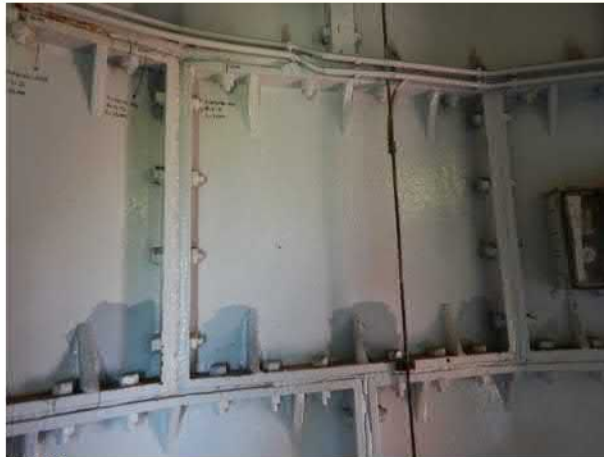
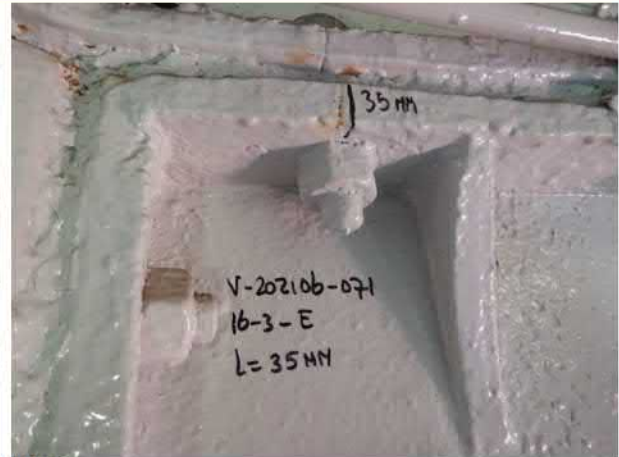
Gebrek : V-202106-071
Paneel : Verdieping 16, ring 3, paneel E
Onderdeel : Gevelement
Gebrek(en) : Scheur van boutgat naar de rand van de flens
Locatie : Linksboven
Omvang : 35 mm
Opmerkingen : Geen

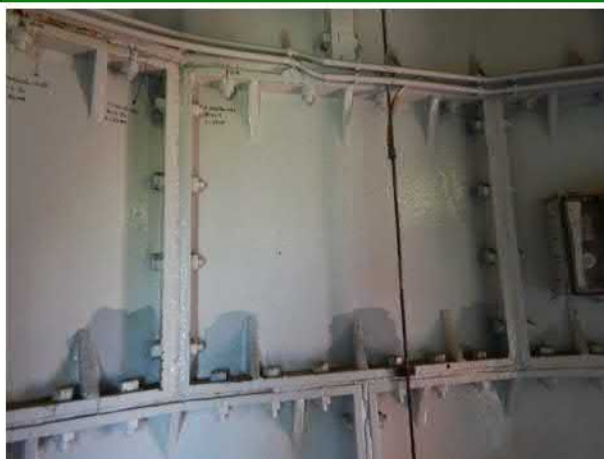
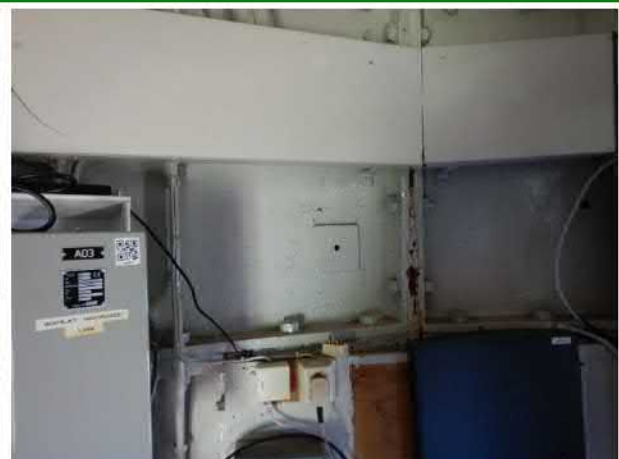
Gebrek : V-202106-072
Paneel : Verdieping 16, ring 3, paneel E
Onderdeel : Gevelement
Gebrek(en) : Scheur van boutgat naar de rand van de flens
Locatie : Linksonder
Omvang : 35 mm
Opmerkingen : Geen

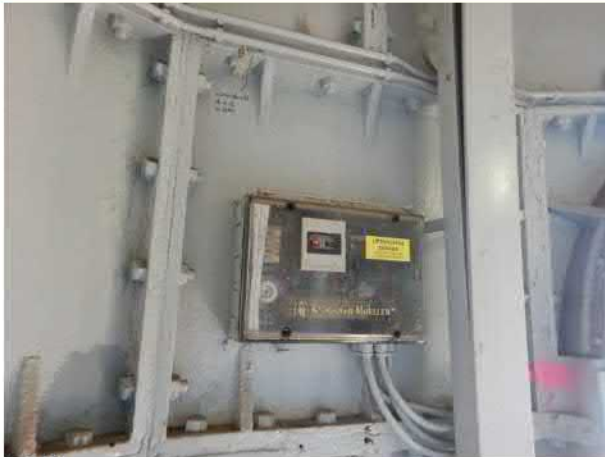
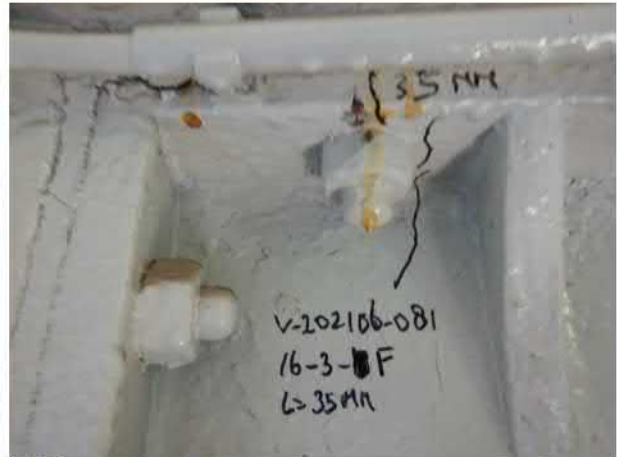
Gebrek : V-202106-081
Paneel : Verdieping 16, ring 3, paneel F
Onderdeel : Gevelement
Gebrek(en) : Scheur van boutgat naar de rand van de flens
Locatie : Linksboven
Omvang : 35 mm
Opmerkingen : Geen

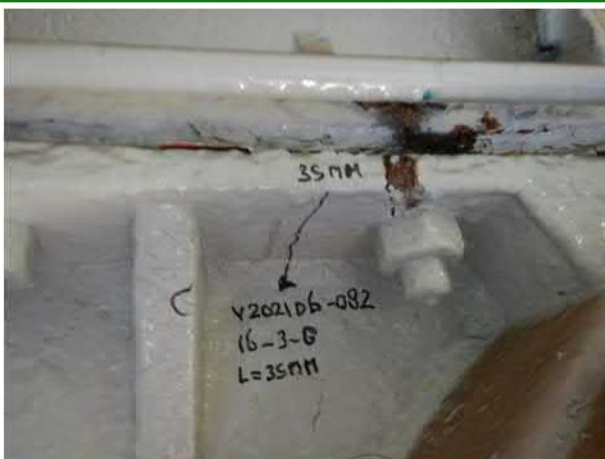
Gebrek : V-202106-082
Paneel : Verdieping 16, ring 3, paneel G
Onderdeel : Gevelement
Gebrek(en) : Scheur van boutgat naar de rand van de flens
Locatie : Linksboven
Omvang : 35 mm
Opmerkingen : Boven raam

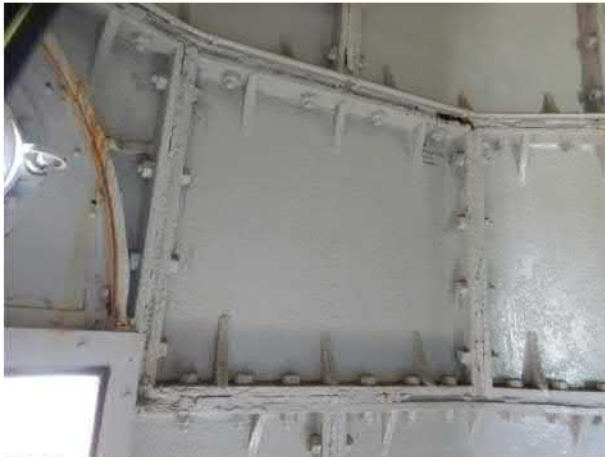
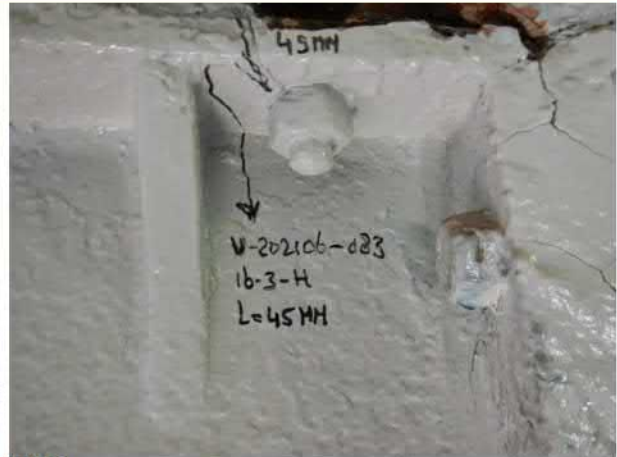
Gebrek : V-202106-083
Paneel : Verdieping 16, ring 3, paneel H
Onderdeel : Gevelement
Gebrek(en) : Scheur van boutgat naar de rand van de flens
Locatie : Rechtsboven
Omvang : 45 mm
Opmerkingen : Geen

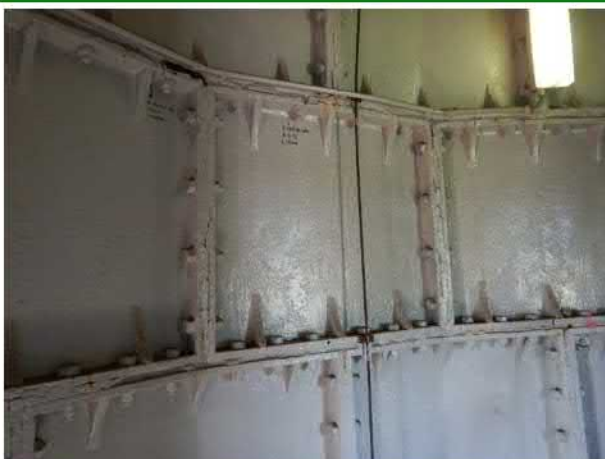
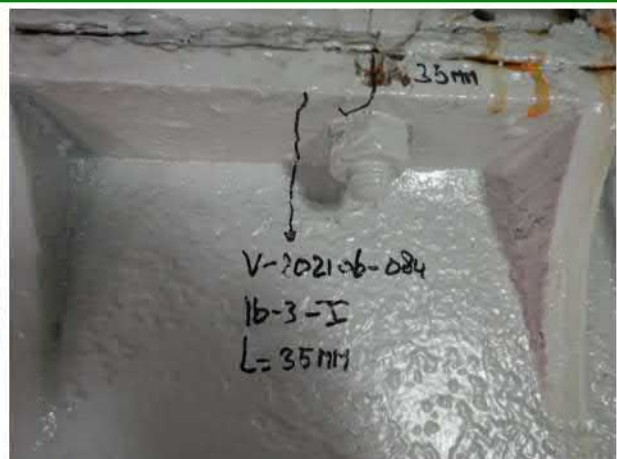
Gebrek : V-202106-084
Paneel : Verdieping 16, ring 3, paneel I
Onderdeel : Gevelement
Gebrek(en) : Scheur van boutgat naar de rand van de flens
Locatie : Linksboven
Omvang : 35 mm
Opmerkingen : Geen
