Inspectie Lange Jaap Huisduinen

Fotorapportage

Opdrachtgever	Rijkswaterstaat GPO
Rapportnummer	42212 Bijlage 3
Status	Concept
Rapportdatum	20 september 2021
Uitvoering	ing. ██████████
Projectleider	ing. ██████████

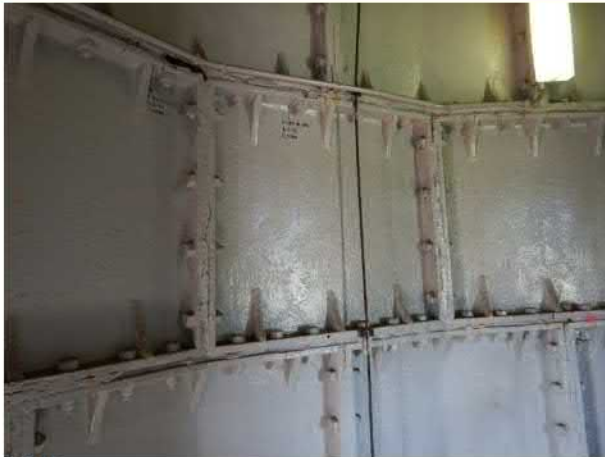
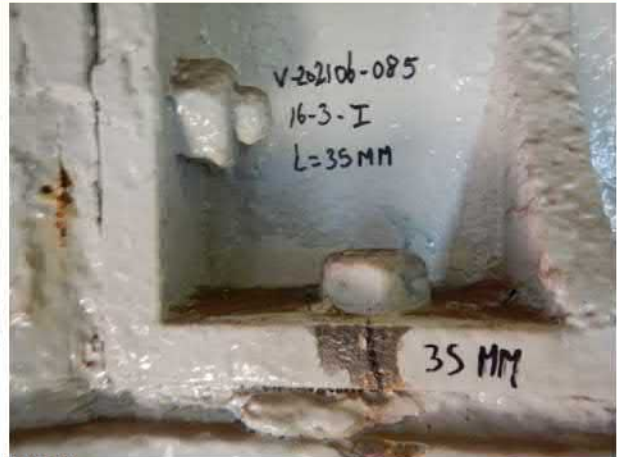
Gebrek : V-202106-085
Paneel : Verdieping 16, ring 3, paneel I
Onderdeel : Gevelement
Gebrek(en) : Scheur van boutgat naar de rand van de flens
Locatie : Linksonder
Omvang : 35 mm
Opmerkingen : Geen

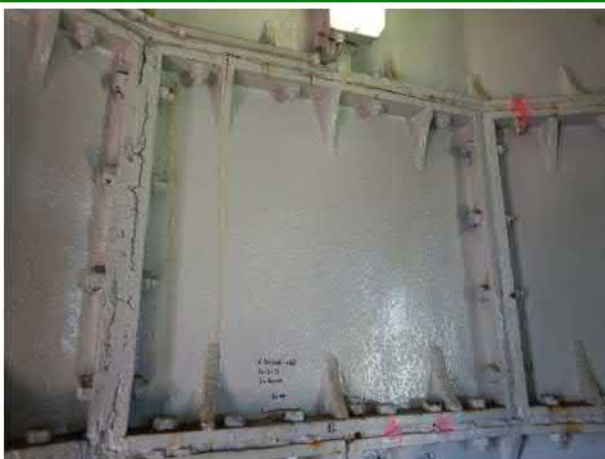
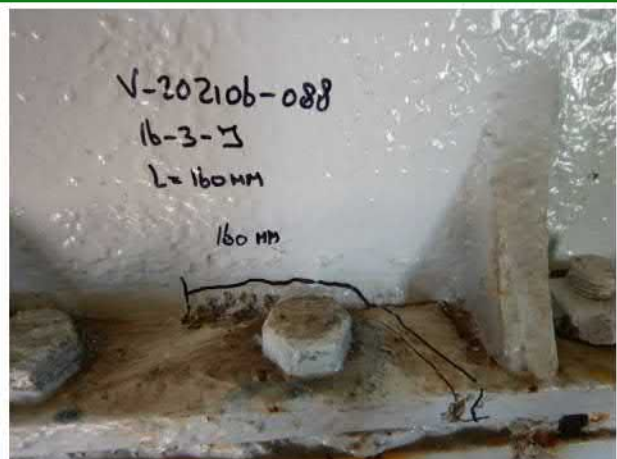
Gebrek : V-202106-088
Paneel : Verdieping 16, ring 3, paneel J
Onderdeel : Gevelement
Gebrek(en) : Scheur alleen in de flens
Locatie : Linksonder
Omvang : 160 mm
Opmerkingen : Geen

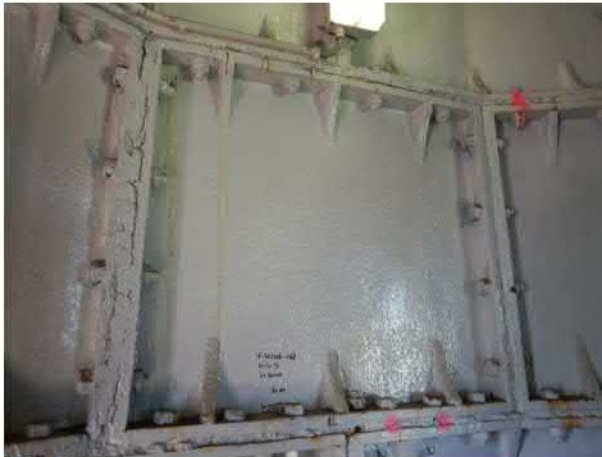
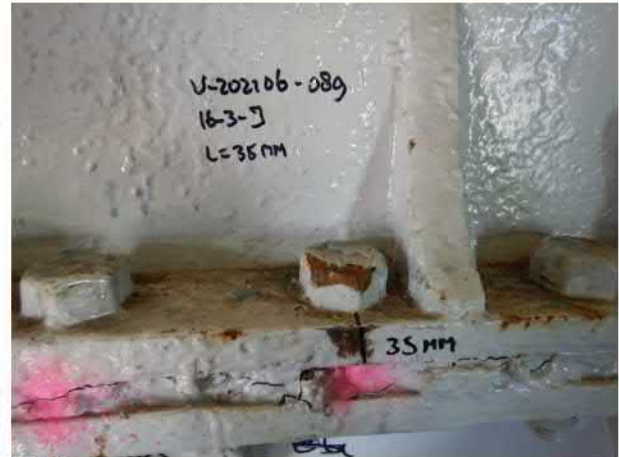
Gebrek : V-202106-089
Paneel : Verdieping 16, ring 3, paneel J
Onderdeel : Gevelement
Gebrek(en) : Scheur van boutgat naar de rand van de flens
Locatie : Rechtsonder
Omvang : 35 mm
Opmerkingen : Geen

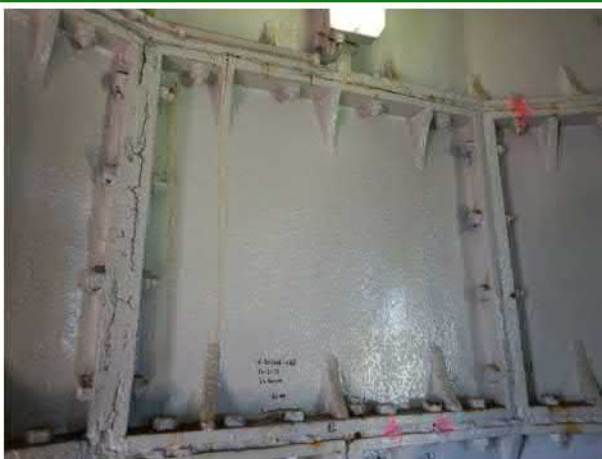
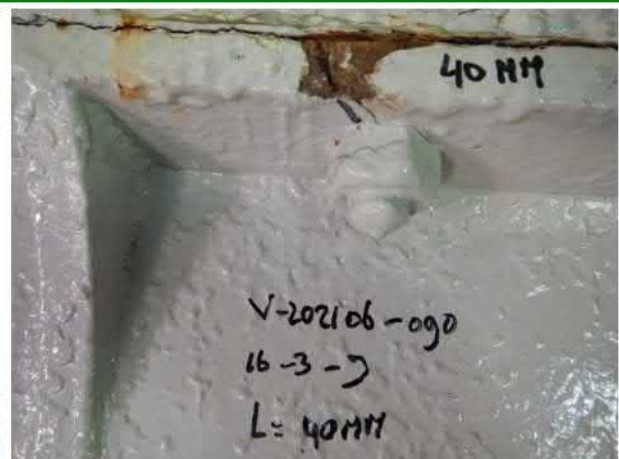
Gebrek : V-202106-090
Paneel : Verdieping 16, ring 3, paneel J
Onderdeel : Gevelement
Gebrek(en) : Scheur van boutgat naar de rand van de flens
Locatie : Linksboven
Omvang : 40 mm
Opmerkingen : Geen

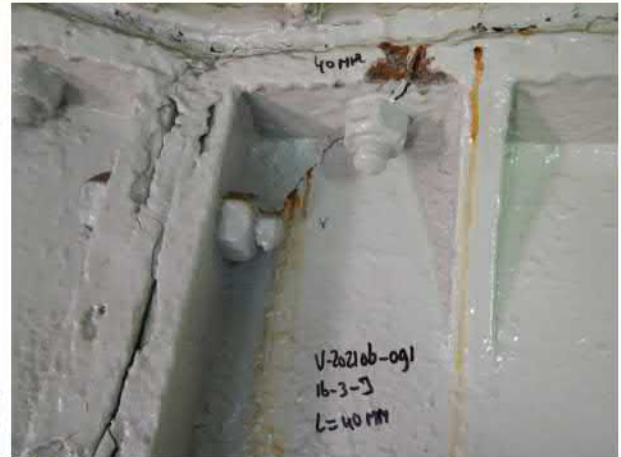
Gebrek : V-202106-091 KRITISCHE SCHEUR
Paneel : Verdieping 16, ring 3, paneel J
Onderdeel : Gevelement
Gebrek(en) : Scheur van de flens naar het lijf
Locatie : Rechtsboven
Omvang : 40 mm
Opmerkingen : Loopt door in de lijf

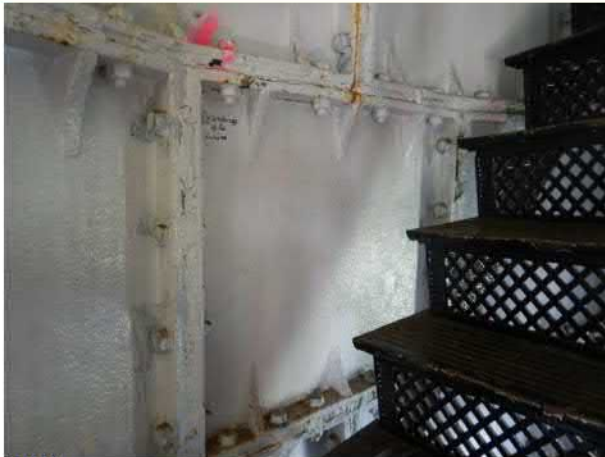
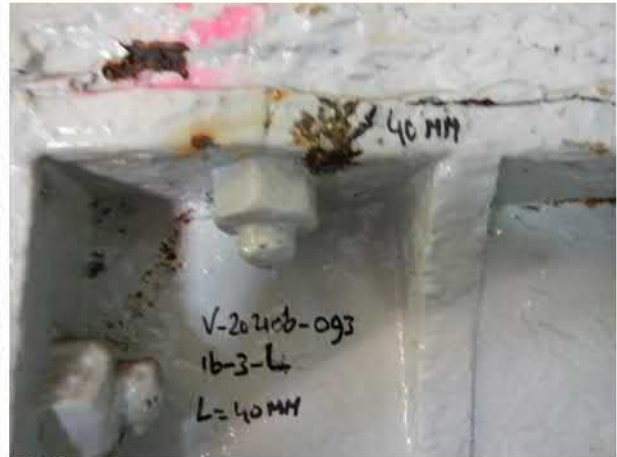
6908

Gebrek : V-202106-093
Paneel : Verdieping 16, ring 3, paneel L
Onderdeel : Gevelement
Gebrek(en) : Scheur van boutgat naar de rand van de flens
Locatie : Linksboven
Omvang : 40 mm
Opmerkingen : Geen

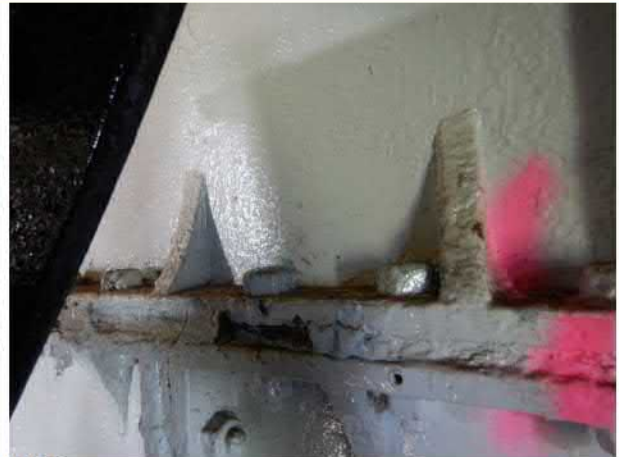
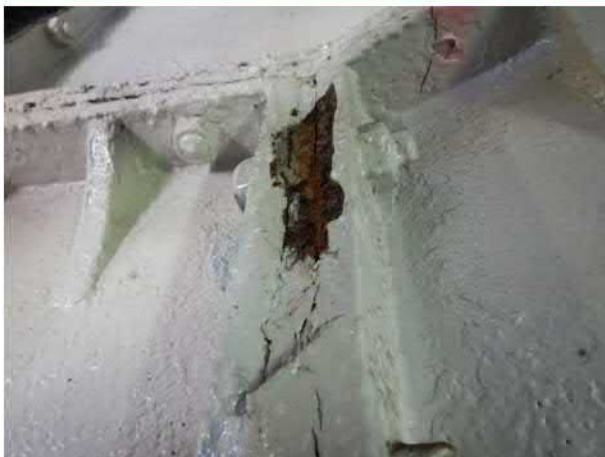
6910

Gebrek : V-202106-094
Paneel : Verdieping 16, ring 3, paneel L
Onderdeel : Voegvulling
Gebrek(en) : Corrosie(sporen)
Locatie : Onder
Omvang : 150 mm
Opmerkingen : Geen

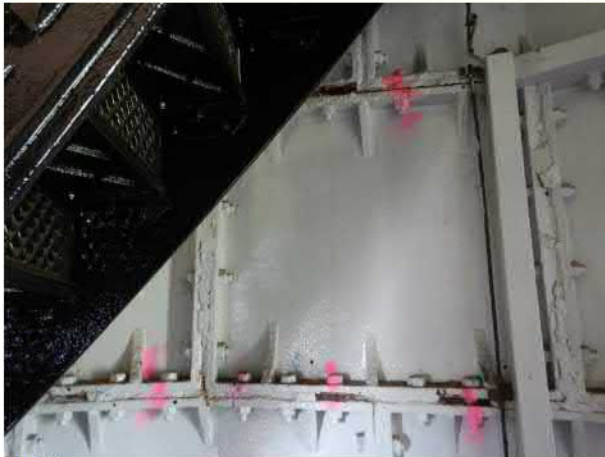
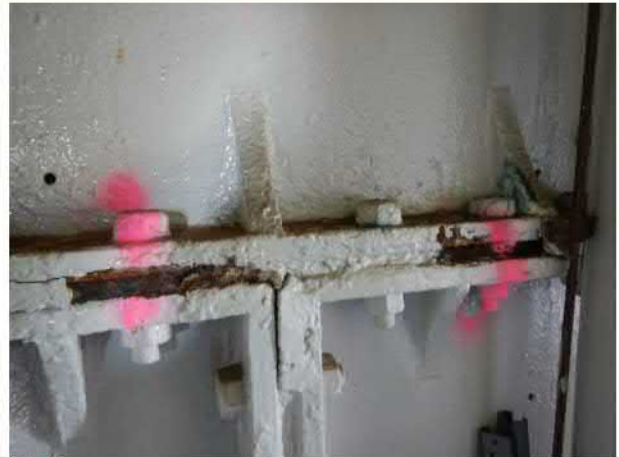
6912

Gebrek : V-202106-095
Paneel : Verdieping 16, ring 3, paneel M
Onderdeel : Voegvulling
Gebrek(en) : Corrosie(sporen)
Locatie : Onder
Omvang : 250 mm
Opmerkingen : Geen

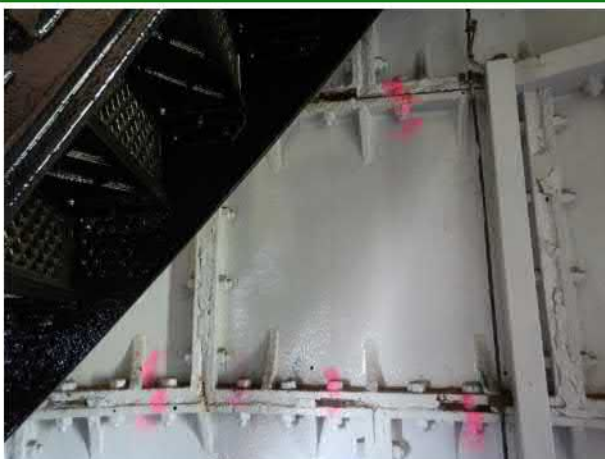
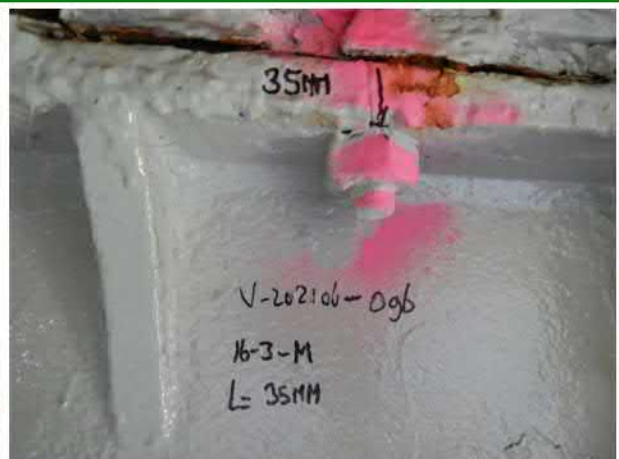
6913

Gebrek : V-202106-096
Paneel : Verdieping 16, ring 3, paneel M
Onderdeel : Gevelement
Gebrek(en) : Scheur van boutgat naar de rand van de flens
Locatie : Rechtsboven
Omvang : 35 mm
Opmerkingen : Geen

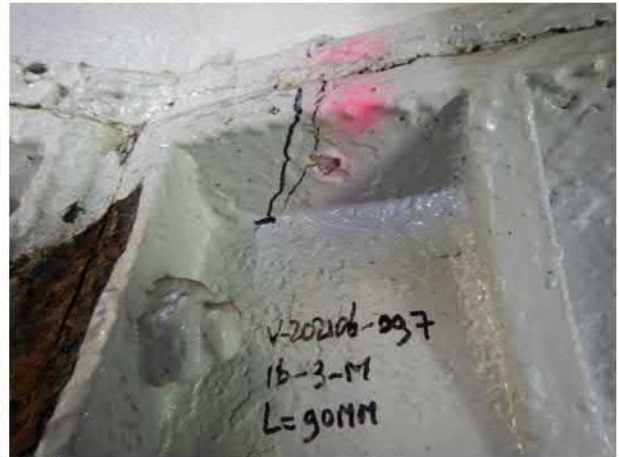
6914

Gebrek : V-202106-097
Paneel : Verdieping 16, ring 3, paneel M
Onderdeel : Gevelement
Gebrek(en) : Scheur alleen in de flens
Locatie : Linksboven
Omvang : 90 mm
Opmerkingen : Geen

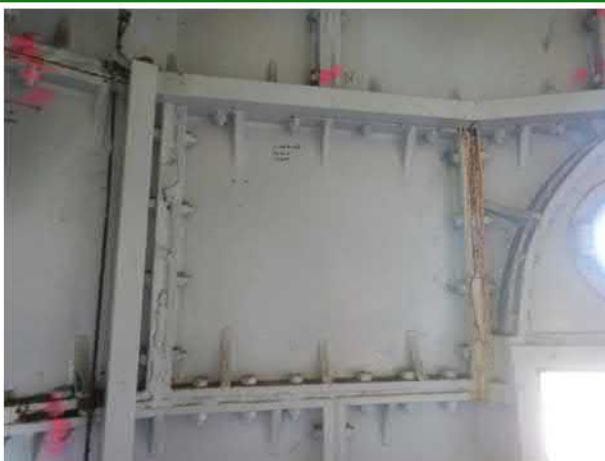
6915

Gebrek : V-202106-098
Paneel : Verdieping 16, ring 3, paneel N
Onderdeel : Gevelement
Gebrek(en) : Scheur van boutgat naar de rand van de flens
Locatie : Boven
Omvang : 20 mm
Opmerkingen : Geen

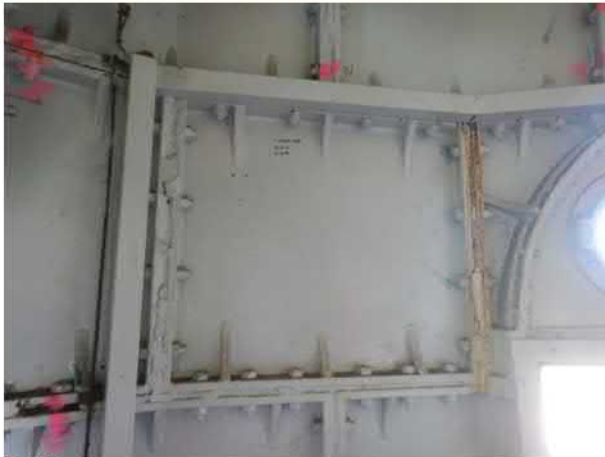
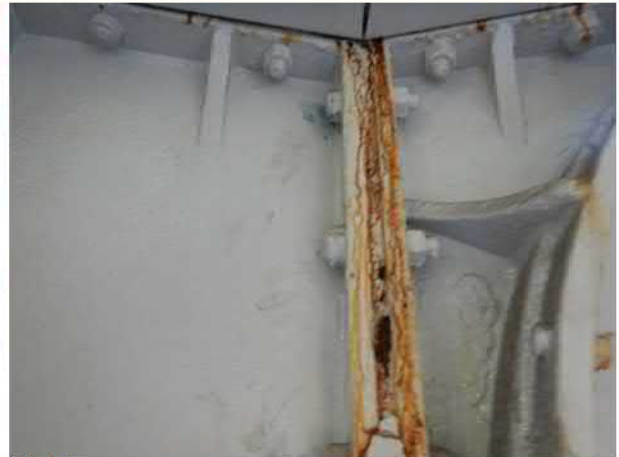
6917

Gebrek : V-202106-099
Paneel : Verdieping 16, ring 3, paneel N
Onderdeel : Voegvulling
Gebrek(en) : Corrosie(sporen) & Lekkagesporen
Locatie : Rechtsboven
Omvang : 300 mm
Opmerkingen : Geen

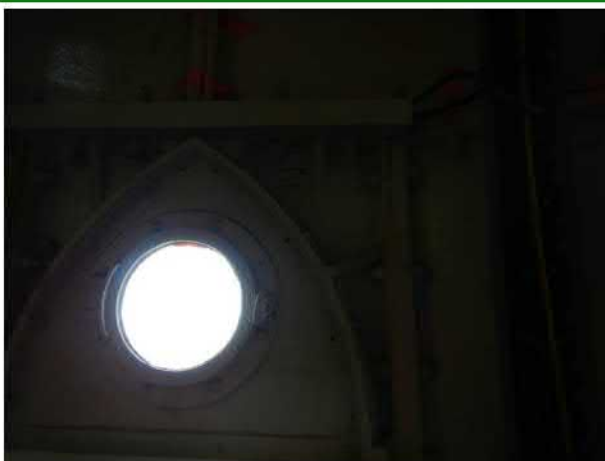
6918

Gebrek : V-202106-100
Paneel : Verdieping 16, ring 3, paneel O
Onderdeel : Gevelement
Gebrek(en) : Scheur van boutgat naar de rand van de flens
Locatie : Boven
Omvang : 35 mm
Opmerkingen : Geen

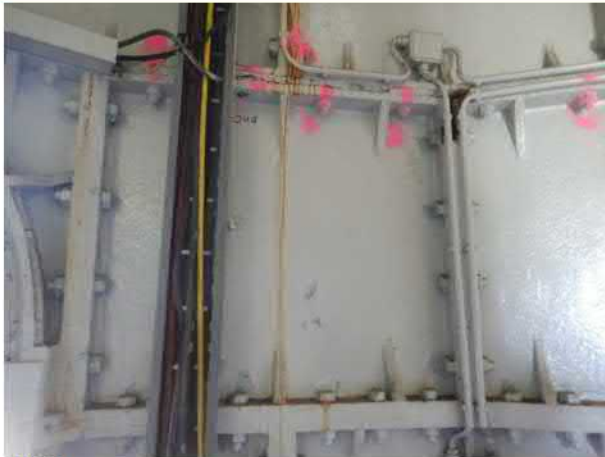
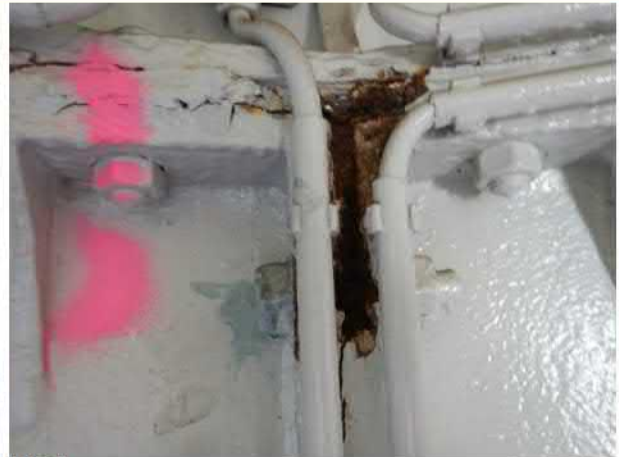
6921

Gebrek : V-202106-101
Paneel : Verdieping 16, ring 3, paneel P
Onderdeel : Voegvulling
Gebrek(en) : Corrosie(sporen)
Locatie : Rechtsboven
Omvang : 100 mm
Opmerkingen : Geen

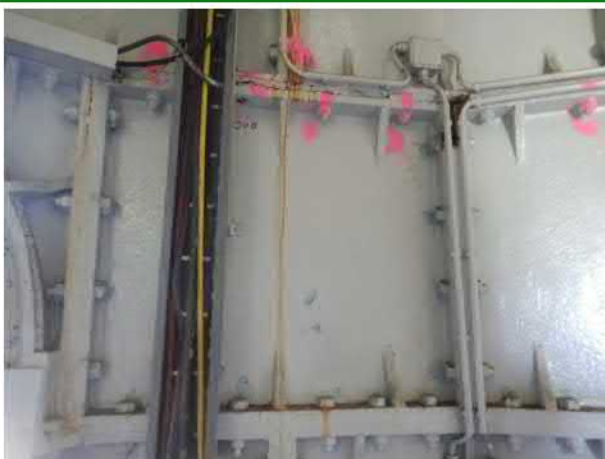
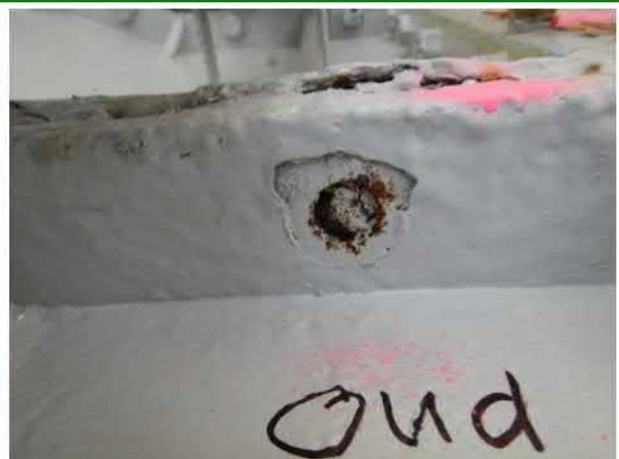
6922

Gebrek : V-202106-102
Paneel : Verdieping 16, ring 3, paneel P
Onderdeel : Gevelement
Gebrek(en) : Bout afgebroken
Locatie : Boven
Omvang : 1 st.
Opmerkingen : Wel gedetecteerd in PA onderzoek, daarna gebroken.

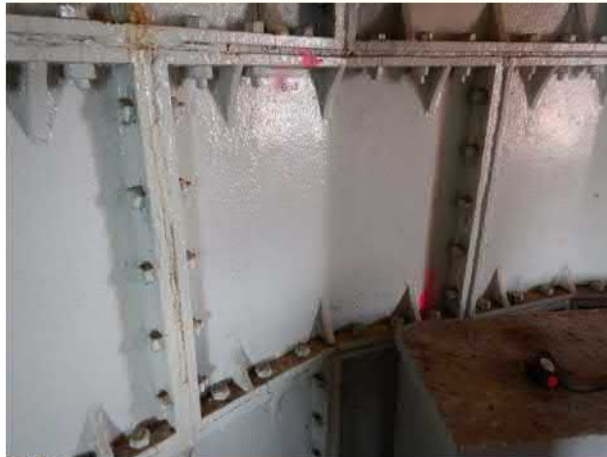
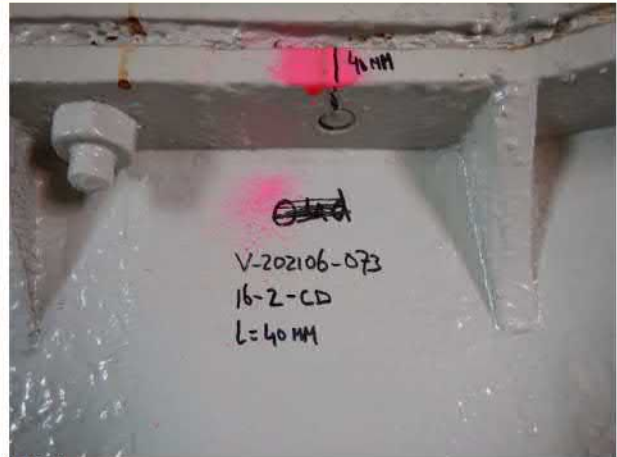
6871

Gebrek : V-202106-073
Paneel : Verdieping 16, ring 2, paneel CD
Onderdeel : Gevelement
Gebrek(en) : Scheur van boutgat naar de rand van de flens
Locatie : Linksboven
Omvang : 40 mm
Opmerkingen : Geen

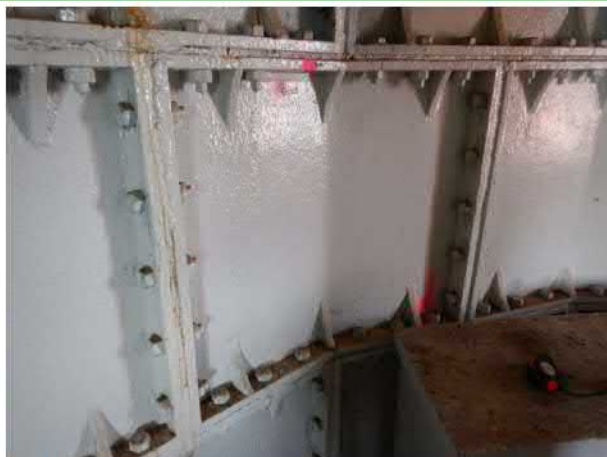
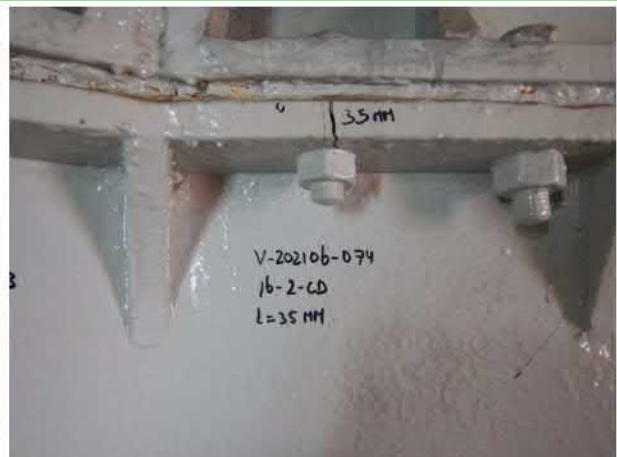
6872

Gebrek : V-202106-074
Paneel : Verdieping 16, ring 2, paneel CD
Onderdeel : Gevelement
Gebrek(en) : Scheur van boutgat naar de rand van de flens
Locatie : Rechtsboven
Omvang : 35 mm
Opmerkingen : Geen

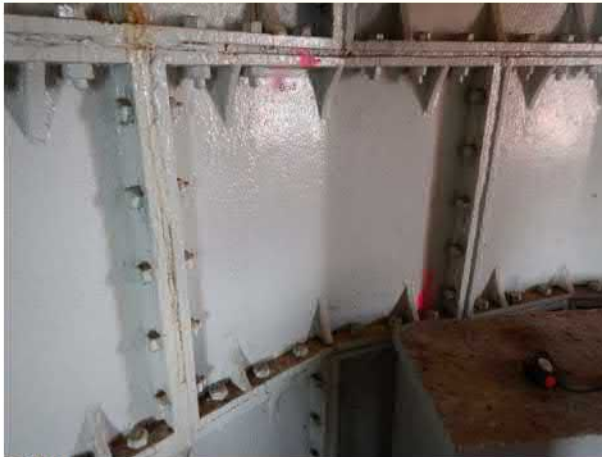
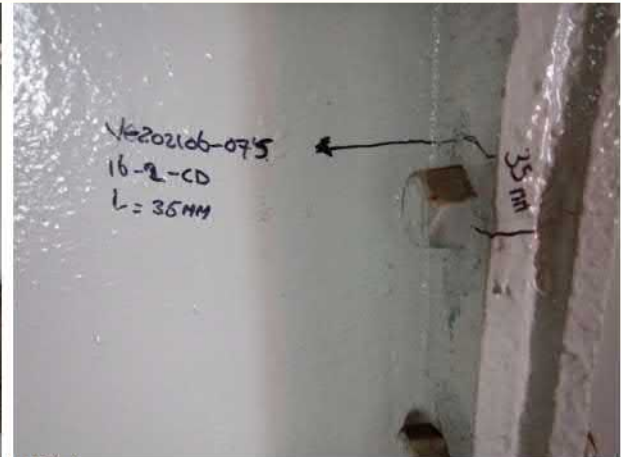
6877

Gebrek : V-202106-075
 Paneel : Verdieping 16, ring 2, paneel CD
 Onderdeel : Gevelement
 Gebrek(en) : Scheur van boutgat naar de rand van de flens
 Locatie : Rechts
 Omvang : 35 mm
 Opmerkingen : Geen

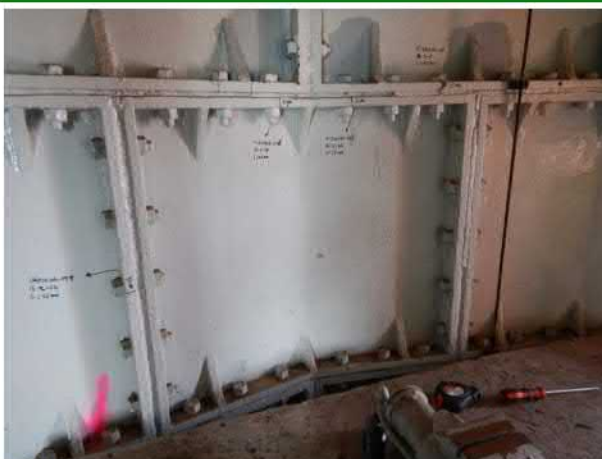
6879

Gebrek : V-202106-076
 Paneel : Verdieping 16, ring 2, paneel DE
 Onderdeel : Gevelement
 Gebrek(en) : Scheur van boutgat naar de rand van de flens
 Locatie : Boven
 Omvang : 75 mm
 Opmerkingen : Geen

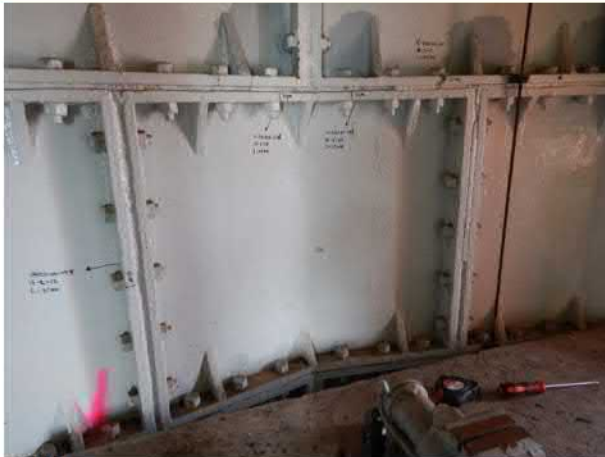
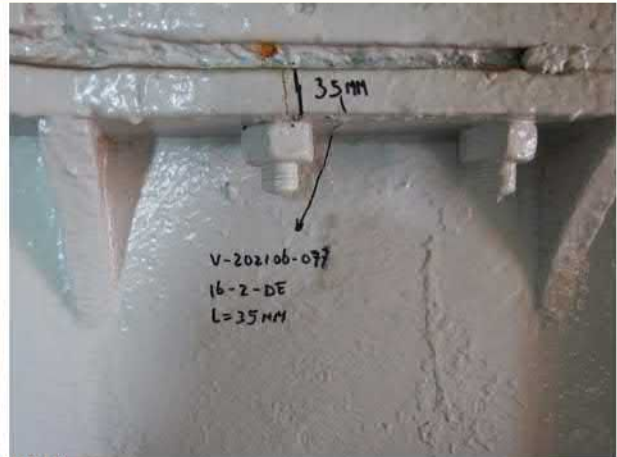
6881

Gebrek : V-202106-077
 Paneel : Verdieping 16, ring 2, paneel DE
 Onderdeel : Gevelement
 Gebrek(en) : Scheur van boutgat naar de rand van de flens
 Locatie : Boven
 Omvang : 35 mm
 Opmerkingen : Geen

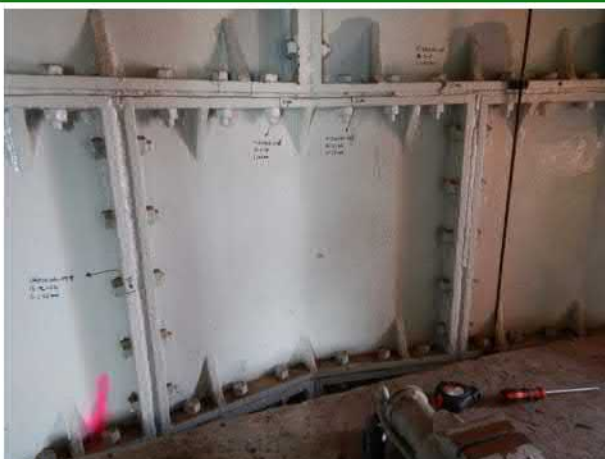
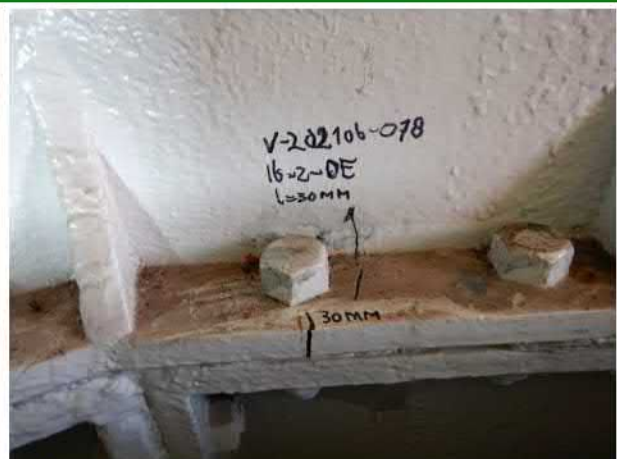
6883

Gebrek : V-202106-078
 Paneel : Verdieping 16, ring 2, paneel DE
 Onderdeel : Gevelement
 Gebrek(en) : Scheur alleen in de flens
 Locatie : Onder
 Omvang : 30 mm
 Opmerkingen : Geen

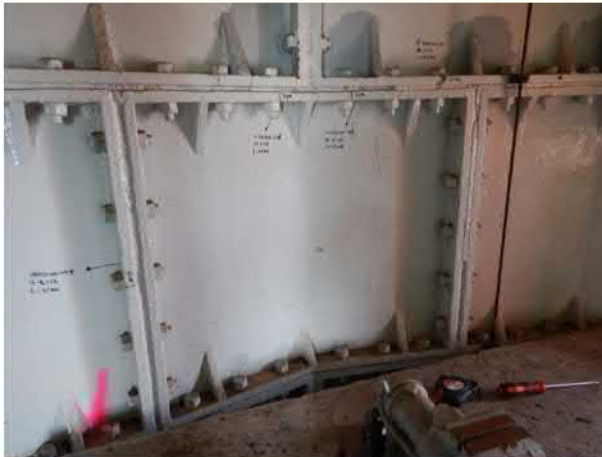
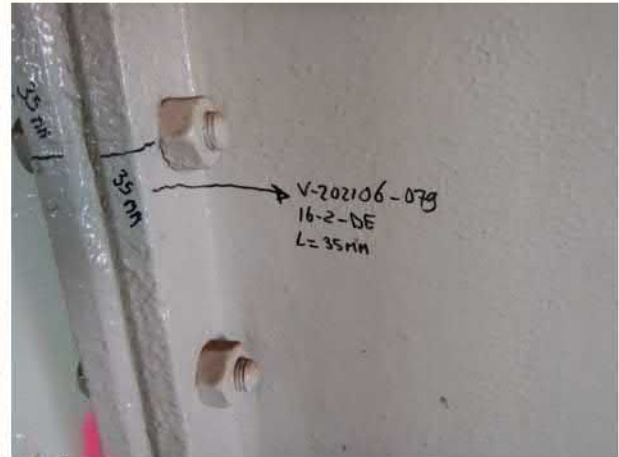
6884

Gebrek : V-202106-079
Paneel : Verdieping 16, ring 2, paneel DE
Onderdeel : Gevelement
Gebrek(en) : Scheur van boutgat naar de rand van de flens
Locatie : Links
Omvang : 35 mm
Opmerkingen : Geen

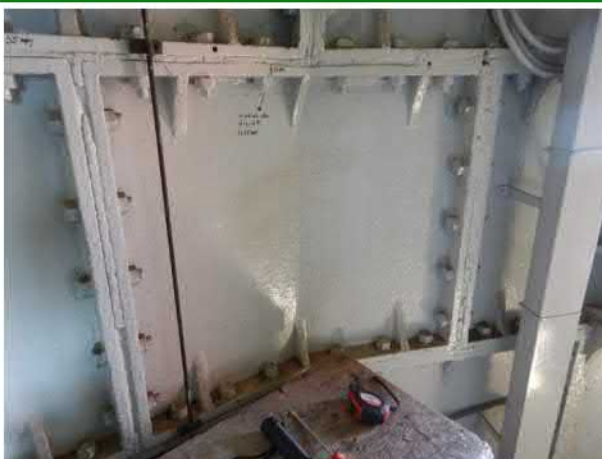
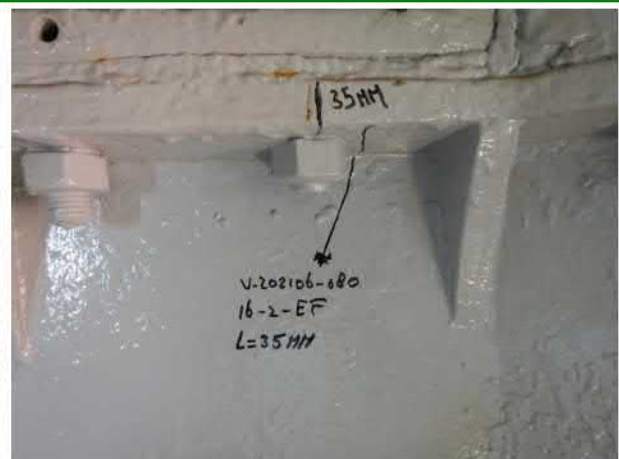
6886

Gebrek : V-202106-080
Paneel : Verdieping 16, ring 2, paneel EF
Onderdeel : Gevelement
Gebrek(en) : Scheur van boutgat naar de rand van de flens
Locatie : Linksboven
Omvang : 35 mm
Opmerkingen : Geen

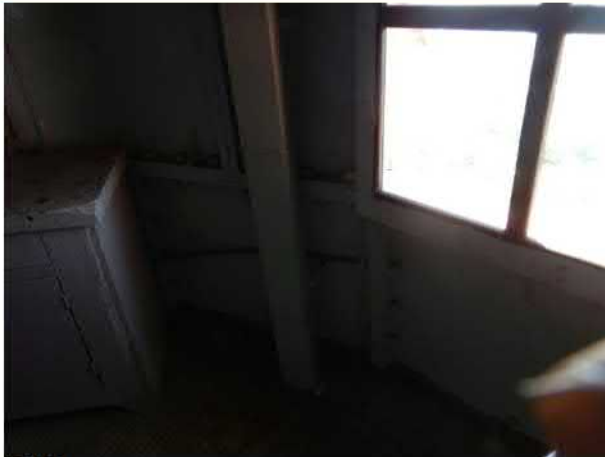
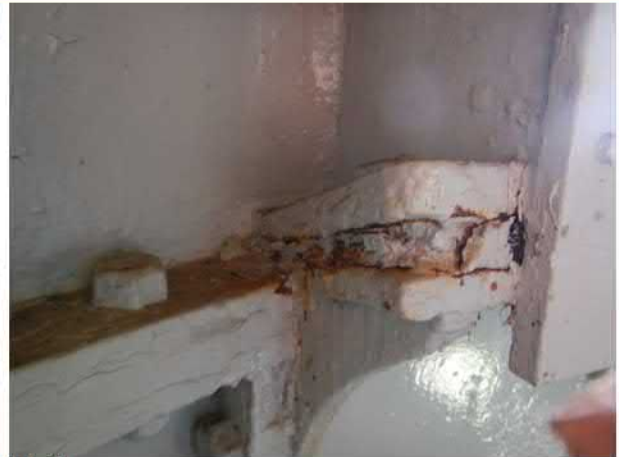
6841

Gebrek : V-202106-055
Paneel : Verdieping 16, ring 2, paneel FG
Onderdeel : Voegvulling
Gebrek(en) : Corrosie(sporen)
Locatie : Linksonder
Omvang : 100 mm
Opmerkingen : Raam

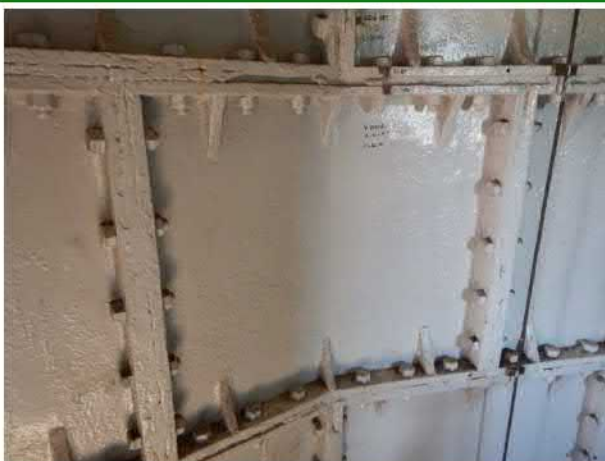
6896

Gebrek : V-202106-086
Paneel : Verdieping 16, ring 2, paneel HI
Onderdeel : Gevelement
Gebrek(en) : Scheur van boutgat naar de rand van de flens
Locatie : Rechtsboven
Omvang : 35 mm
Opmerkingen : Geen

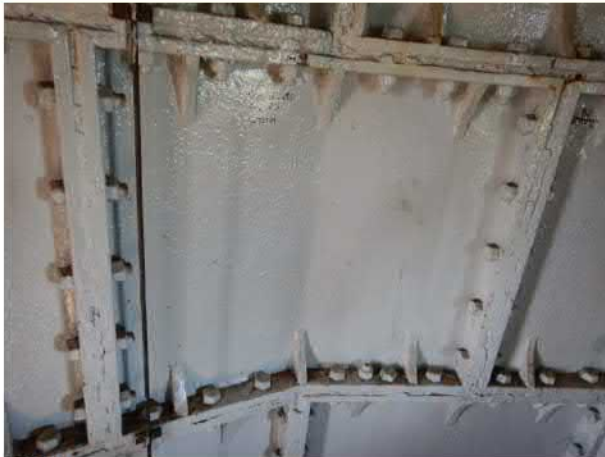
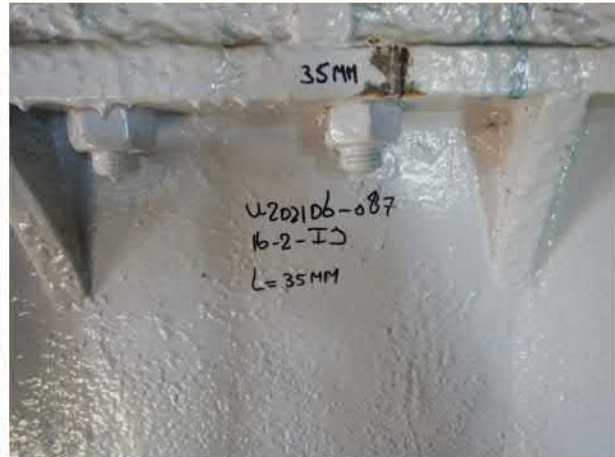
6899

Gebrek : V-202106-087
Paneel : Verdieping 16, ring 2, paneel IJ
Onderdeel : Gevelement
Gebrek(en) : Scheur van boutgat naar de rand van de flens
Locatie : Linksboven
Omvang : 35 mm
Opmerkingen : Geen

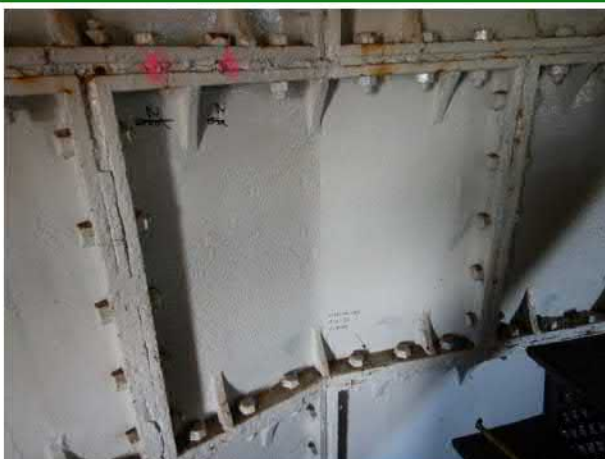
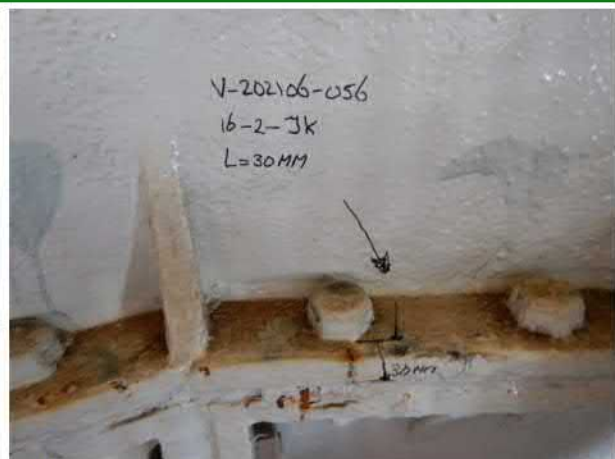
6843

Gebrek : V-202106-056
Paneel : Verdieping 16, ring 2, paneel JK
Onderdeel : Gevelement
Gebrek(en) : Scheur van boutgat naar de rand van de flens
Locatie : Midden
Omvang : 30 mm
Opmerkingen : Geen

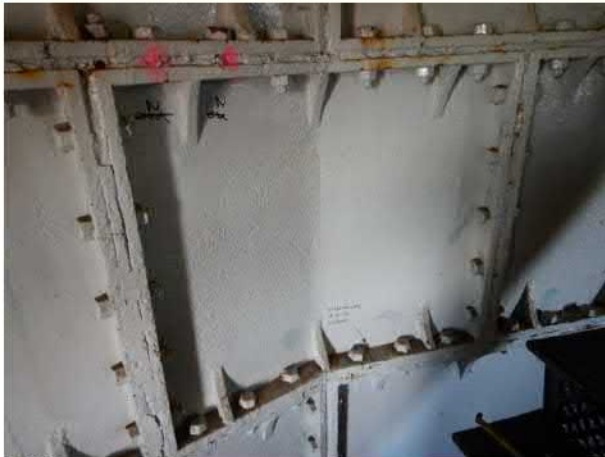
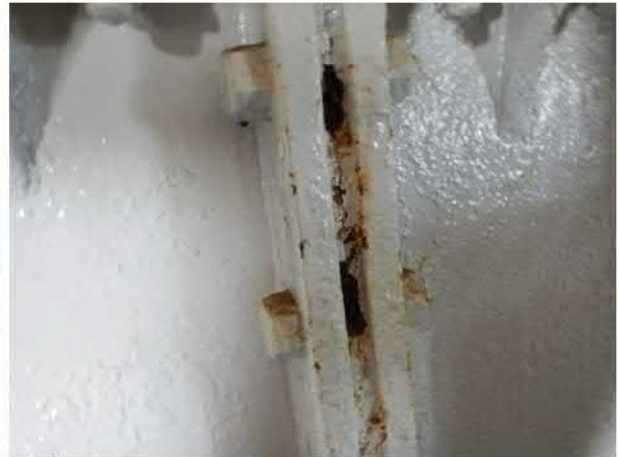
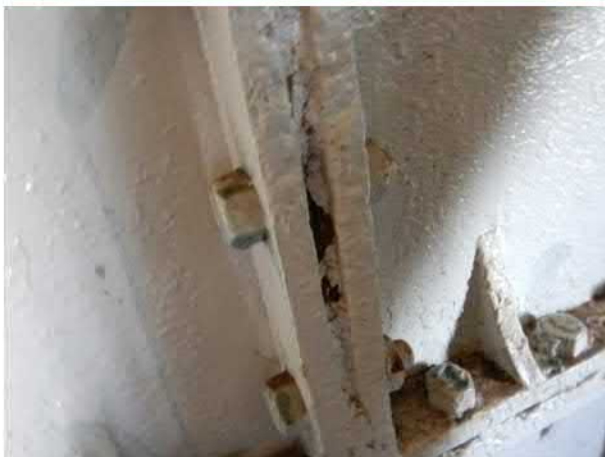
Gebrek : V-202106-057
Paneel : Verdieping 16, ring 2, paneel JK
Onderdeel : Voegvulling
Gebrek(en) : Corrosie(sporen)
Locatie : Rechts
Omvang : 220 mm
Opmerkingen : Geen

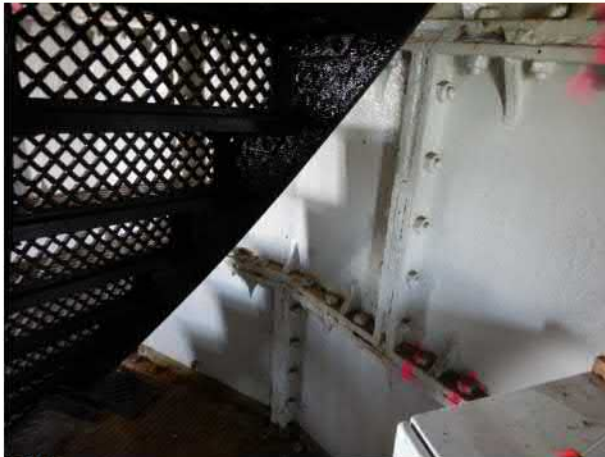
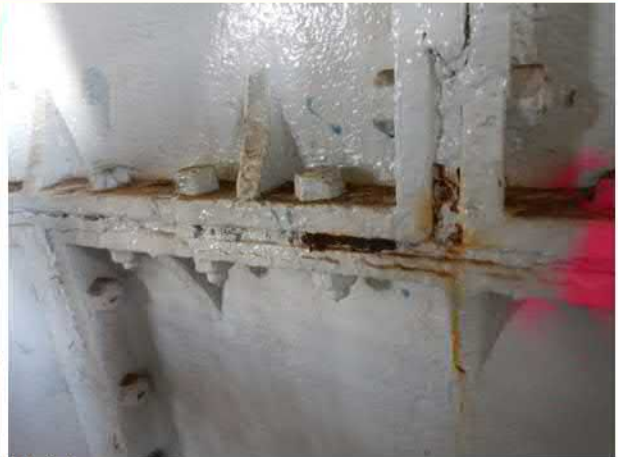
Gebrekk : V-202106-058
Paneel : Verdieping 16, ring 2, paneel KL
Onderdeel : Voegvulling
Gebrekk(en) : Corrosie(sporen)
Locatie : Onder
Omvang : 100 mm
Opmerkingen : Geen

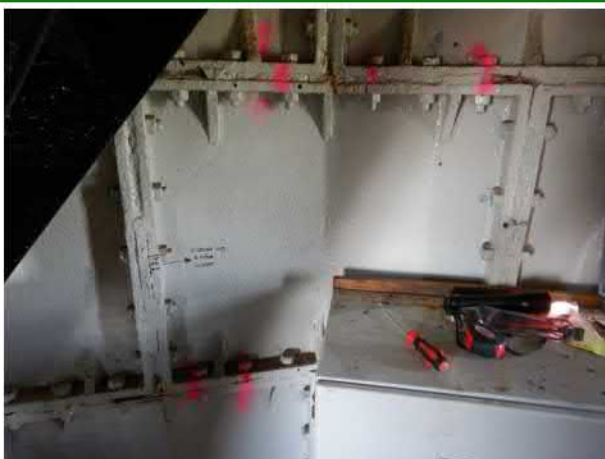
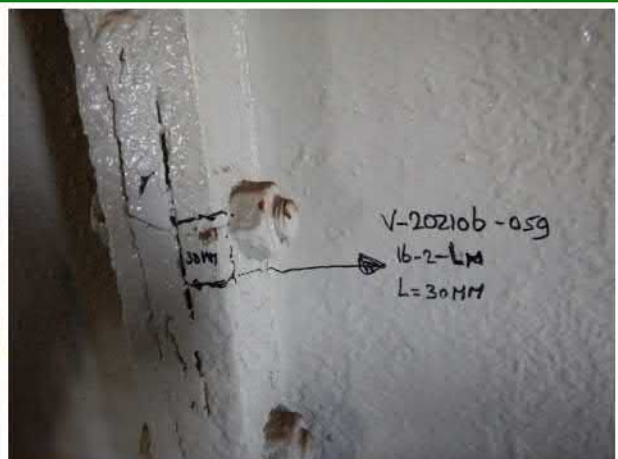
Gebrekk : V-202106-059
Paneel : Verdieping 16, ring 2, paneel LM
Onderdeel : Gevelement
Gebrekk(en) : Scheur van boutgat naar de rand van de flens
Locatie : Links
Omvang : 30 mm
Opmerkingen : Geen

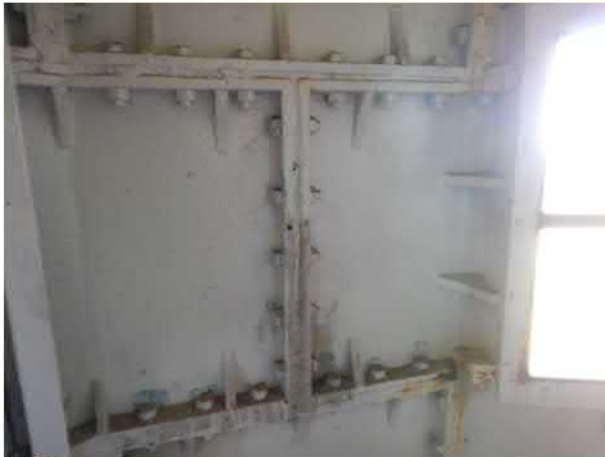
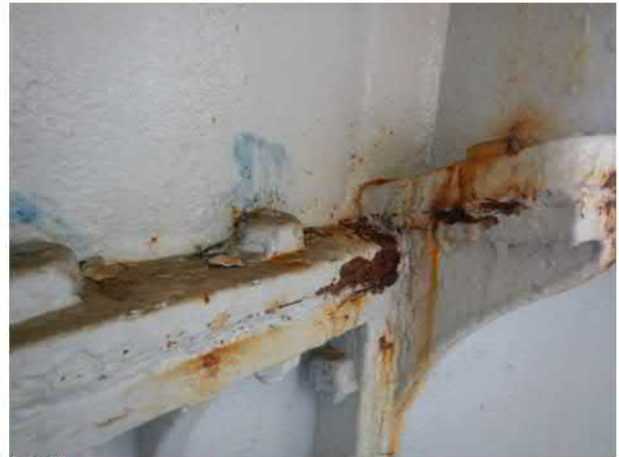
Gebrek : V-202106-060
Paneel : Verdieping 16, ring 2, paneel NO
Onderdeel : Gevelement
Gebrek(en) : Corrosie(sporen)
Locatie : Rechts
Omvang : 0 m2
Opmerkingen : Geen

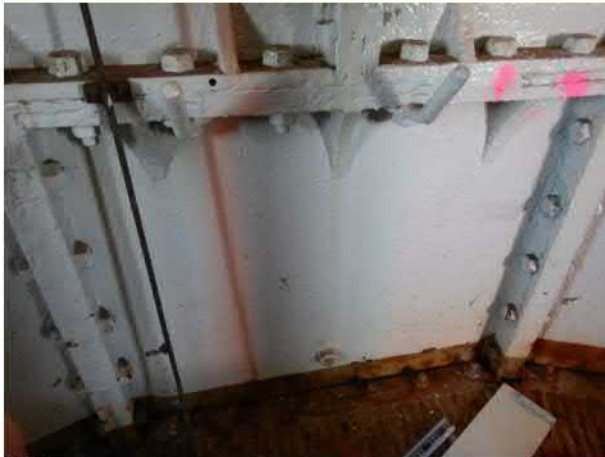
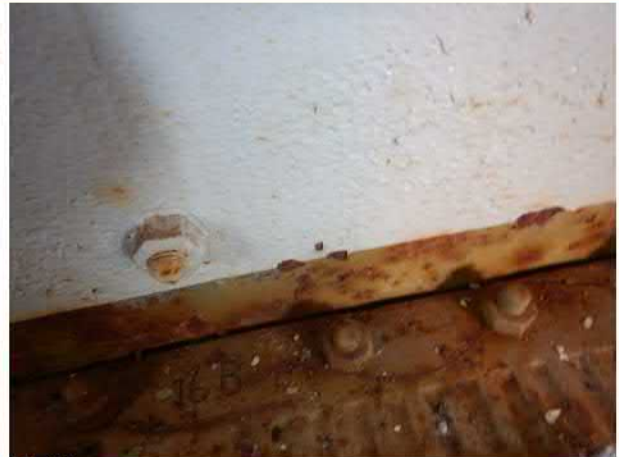
Gebrek : V-202106-042
Paneel : Verdieping 16, ring 1, paneel B
Onderdeel : Gevelement
Gebrek(en) : Corrosie(sporen)
Locatie : Midden
Omvang : 0,05 m2
Opmerkingen : Oppervlakkige corrosie plaat

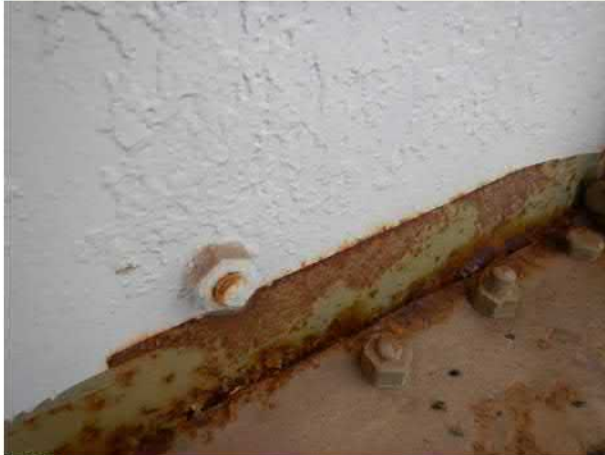
6820

Gebrek : V-202106-045
Paneel : Verdieping 16, ring 1, paneel G
Onderdeel : Gevelement
Gebrek(en) : Corrosie(sporen)
Locatie : Midden
Omvang : 0,05 m2
Opmerkingen : Oppervlakkige corrosie plaat

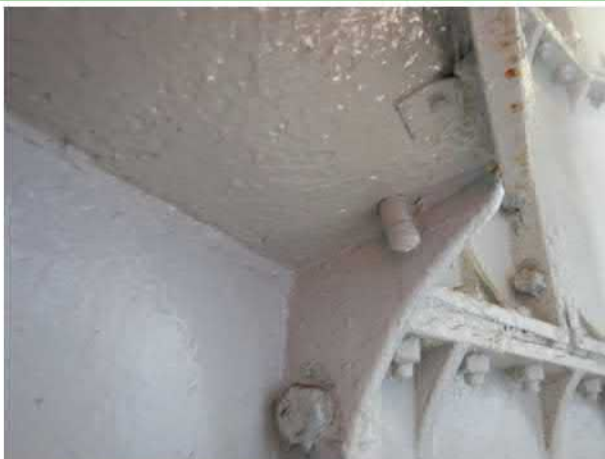
6821

Gebrek : V-202106-046
Paneel : Verdieping 16, ring 1, paneel G
Onderdeel : Gevelement
Gebrek(en) : Moer ontbreekt / Moer los
Locatie : Rechtsboven
Omvang : 1 st.
Opmerkingen : Geen

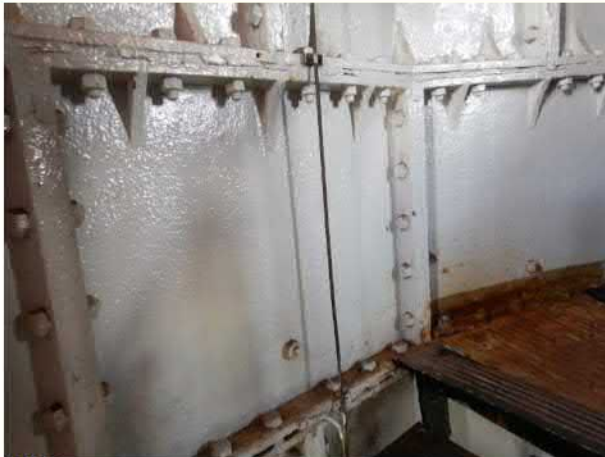
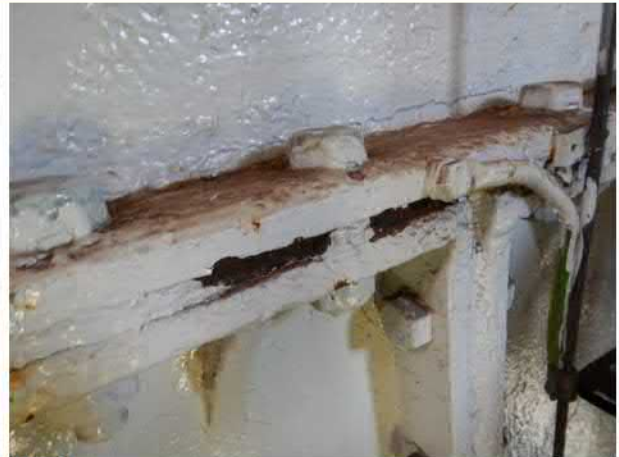
Gebrek : V-202106-047
Paneel : Verdieping 16, ring 1, paneel I
Onderdeel : Voegvulling
Gebrek(en) : Corrosie(sporen)
Locatie : Rechtsonder
Omvang : 150 mm
Opmerkingen : Geen

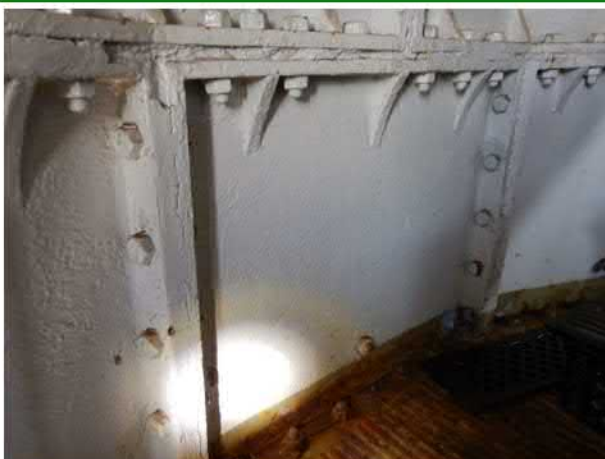
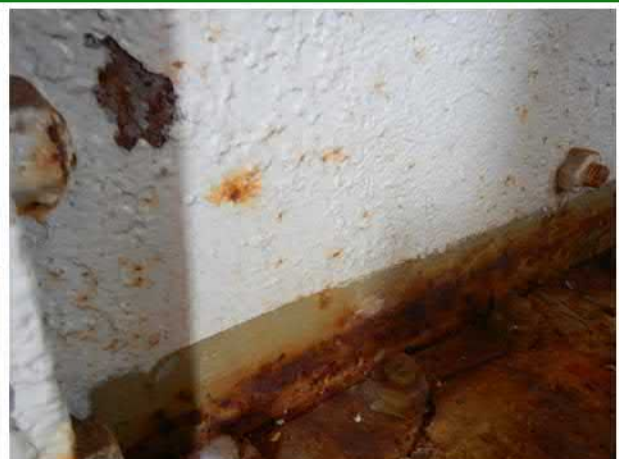
Gebrek : V-202106-048
Paneel : Verdieping 16, ring 1, paneel J
Onderdeel : Voegvulling
Gebrek(en) : Corrosie(sporen) & Vocht en lekkagesporen
Locatie : Rechtsonder
Omvang : 300 mm
Opmerkingen : Geen

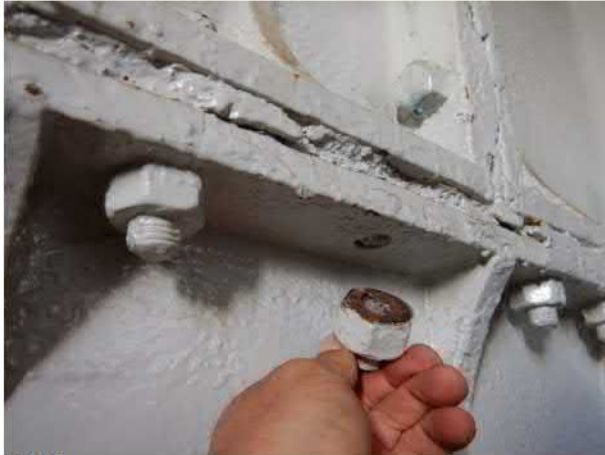
6827

Gebrek : V-202106-049
Paneel : Verdieping 16, ring 1, paneel J
Onderdeel : Gevelement
Gebrek(en) : Moer ontbreekt / Moer los
Locatie : Linksboven
Omvang : 1 st.
Opmerkingen : Geen

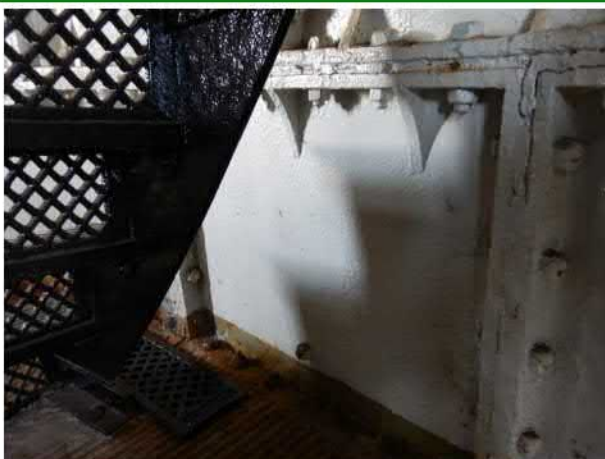
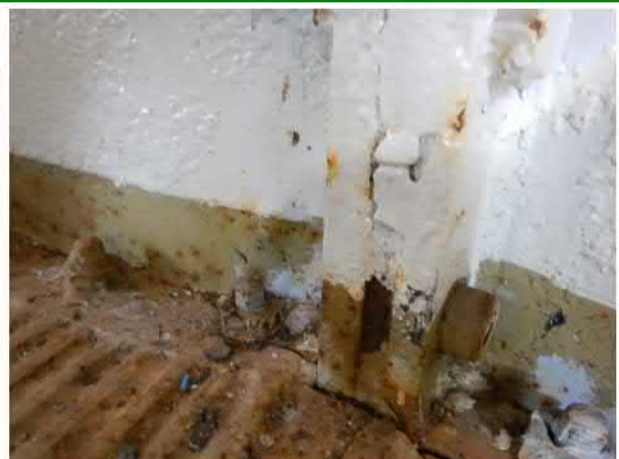
Gebrek : V-202106-050
Paneel : Verdieping 16, ring 1, paneel K
Onderdeel : Voegvulling
Gebrek(en) : Corrosie(sporen)
Locatie : Rechtsonder
Omvang : 60 mm
Opmerkingen : Geen

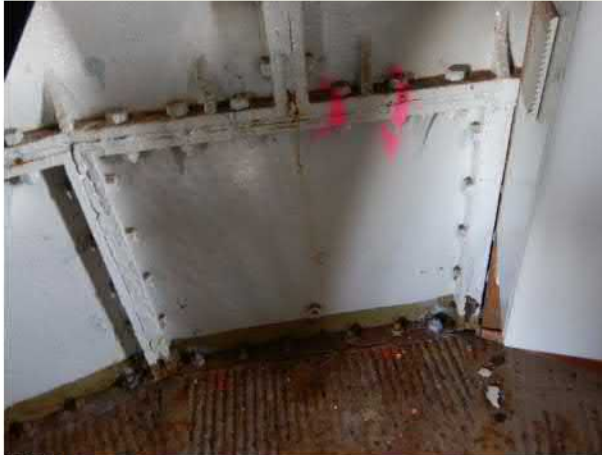
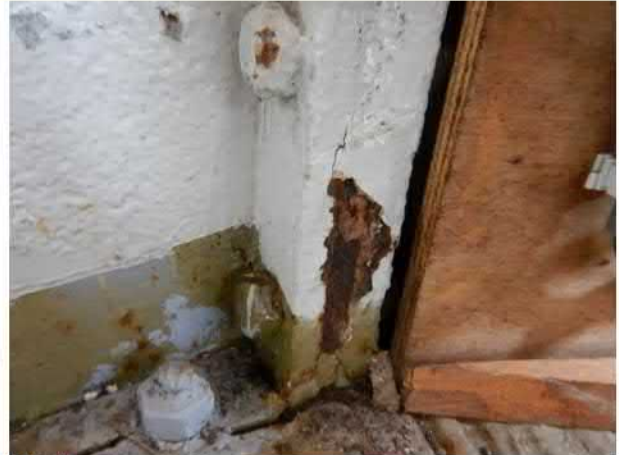
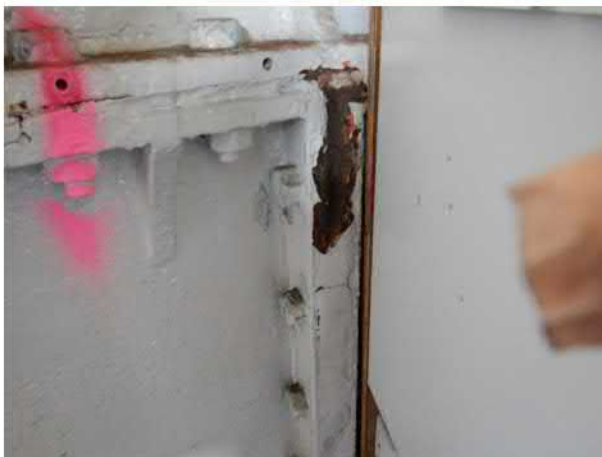
Gebrek : V-202106-051
Paneel : Verdieping 16, ring 1, paneel L
Onderdeel : Voegvulling
Gebrek(en) : Corrosie(sporen)
Locatie : Rechtsonder
Omvang : 320 mm
Opmerkingen : Geen

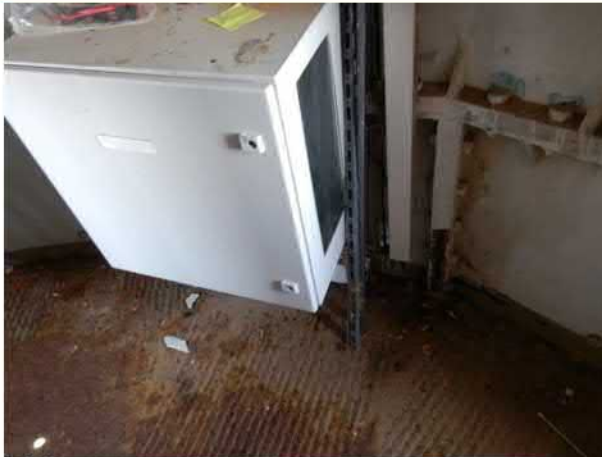
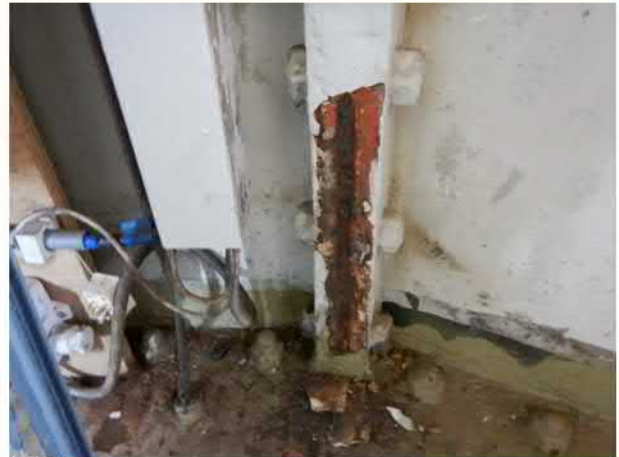
Gebrek : V-202106-052
Paneel : Verdieping 16, ring 1, paneel M
Onderdeel : Voegvulling
Gebrek(en) : Corrosie(sporen)
Locatie : Rechtsonder
Omvang : 320 mm
Opmerkingen : Geen
