Inspectie Lange Jaap Huisduinen

Fotorapportage

Opdrachtgever	Rijkswaterstaat GPO
Rapportnummer	42212 Bijlage 3
Status	Concept
Rapportdatum	20 september 2021
Uitvoering	ing. ██████████
Projectleider	ing. ██████████

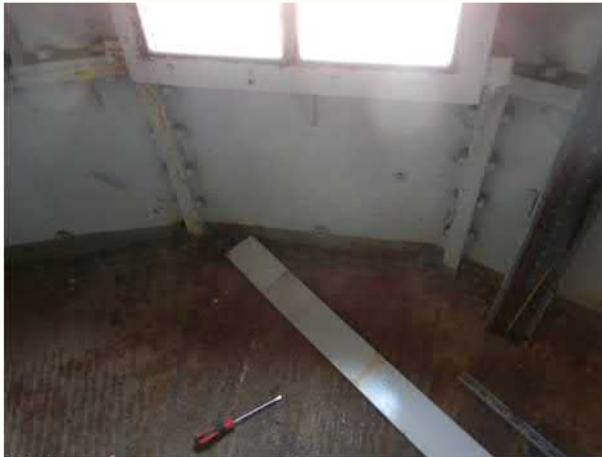
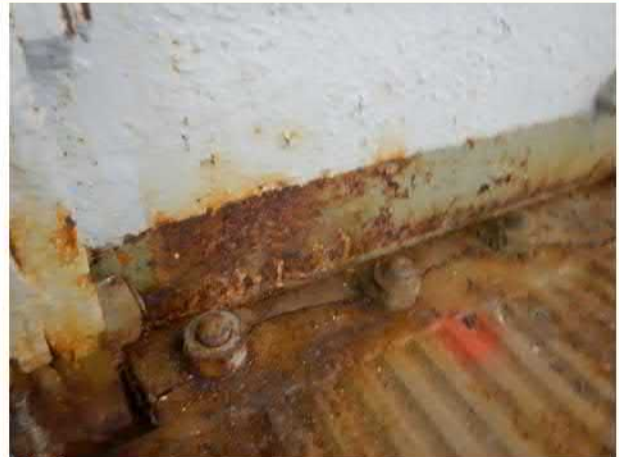
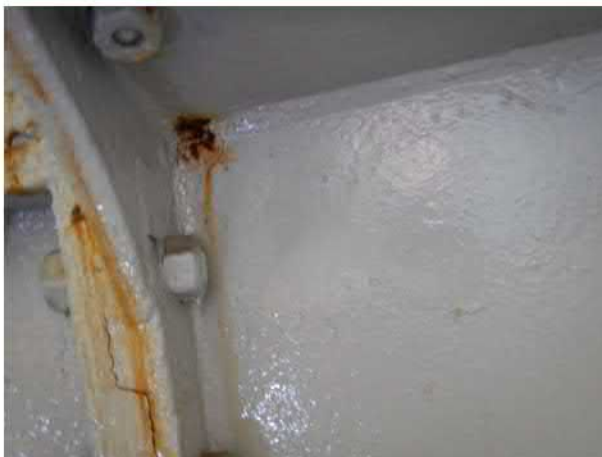
Gebrek : V-202106-053
Paneel : Verdieping 16, ring 1, paneel O
Onderdeel : Gevelement
Gebrek(en) : Corrosie(sporen)
Locatie : Midden
Omvang : 0,15 m2
Opmerkingen : Geen

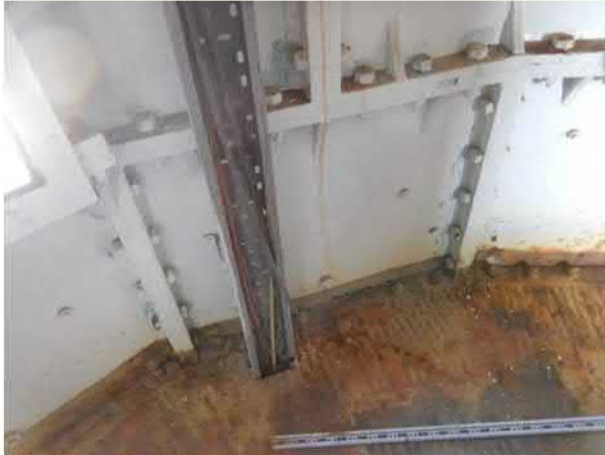
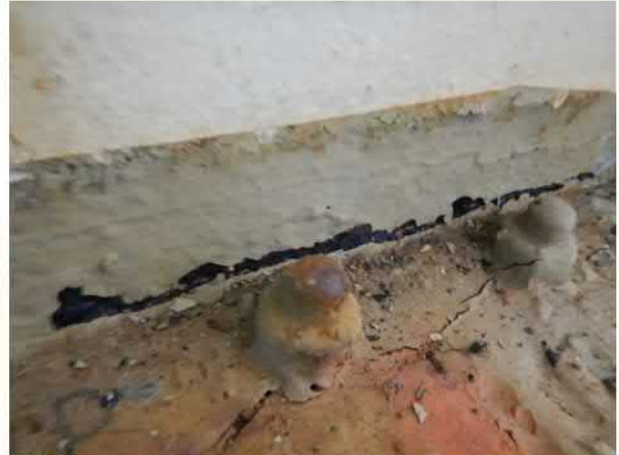
Gebrek : V-202106-054
Paneel : Verdieping 16, ring 1, paneel P
Onderdeel : Gevelement
Gebrek(en) : Corrosie(sporen)
Locatie : Midden
Omvang : 0,15 m2
Opmerkingen : Geen

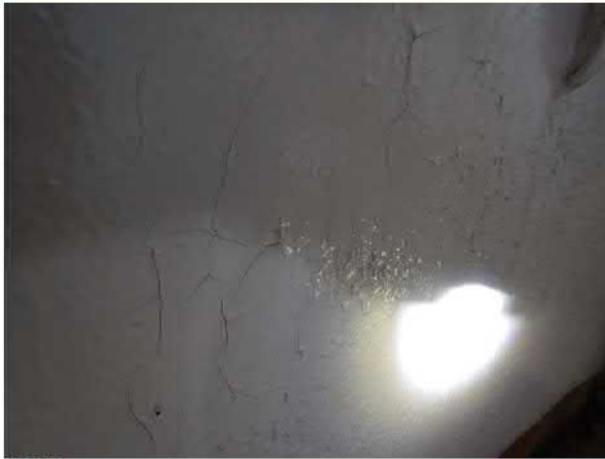
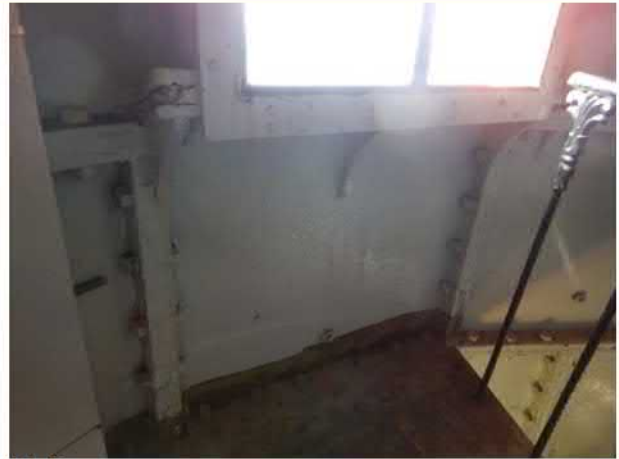
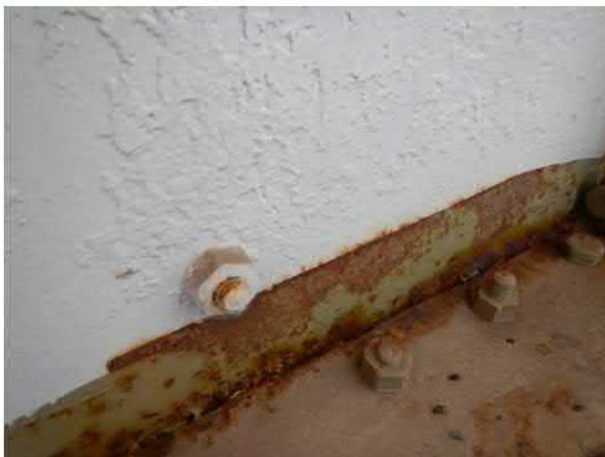
Gebrek : V-202106-044
Paneel : Verdieping 16, ring 1, paneel
Onderdeel : Gevelement
Gebreken) :
Locatie : Midden
Omvang :
Opmerkingen : Coating gecraqueleerd (algemeen)

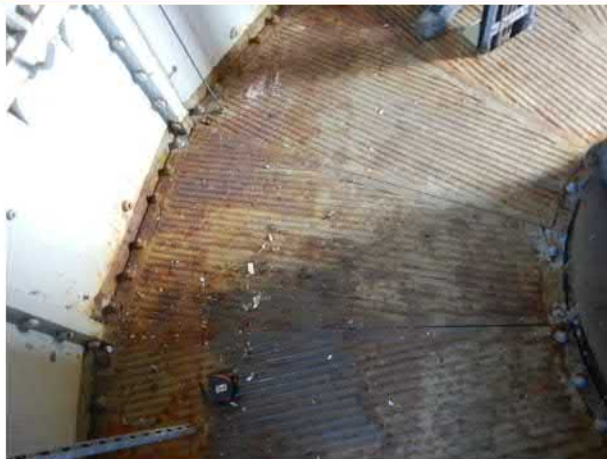
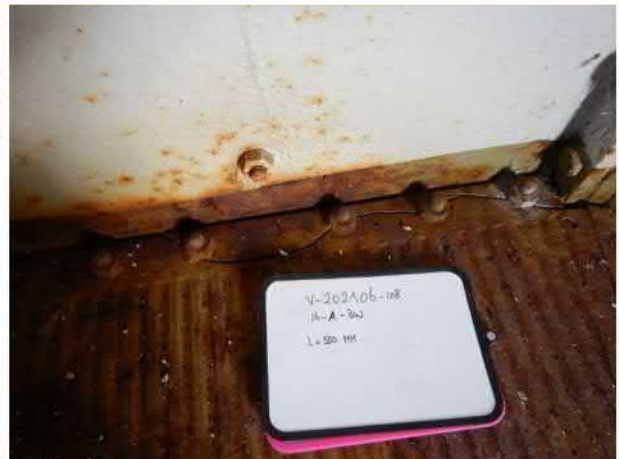
Gebrek : V-202106-128
Paneel : Verdieping 16, ring , paneel A
Onderdeel : Vloer
Gebrek(en) : Scheur alleen in de flens
Locatie : Buitenwand
Omvang : 550 mm
Opmerkingen : Geen

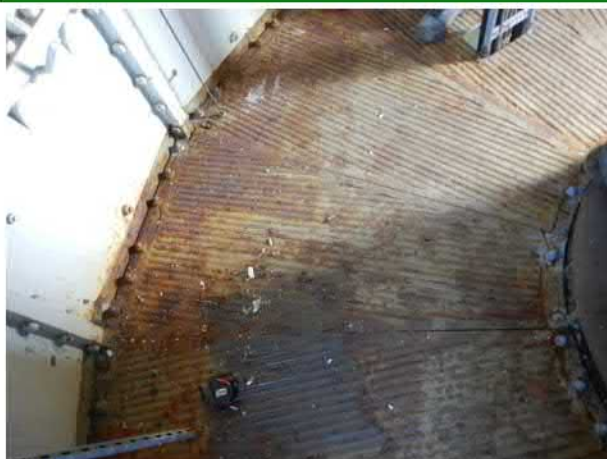
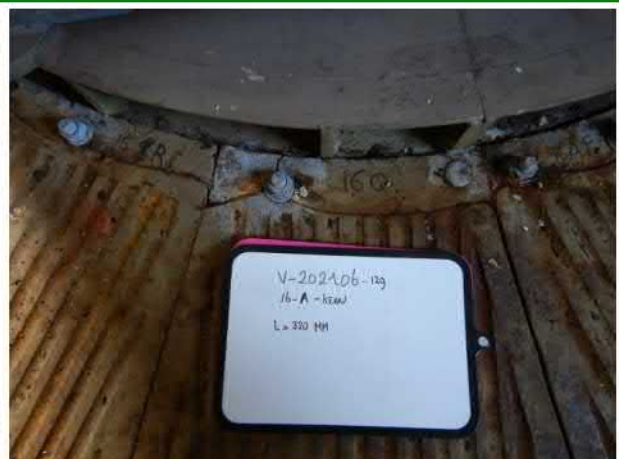
Gebrek : V-202106-129
Paneel : Verdieping 16, ring , paneel A
Onderdeel : Vloer
Gebrek(en) : Scheur alleen in de flens
Locatie : Kern
Omvang : 320 mm
Opmerkingen : Geen

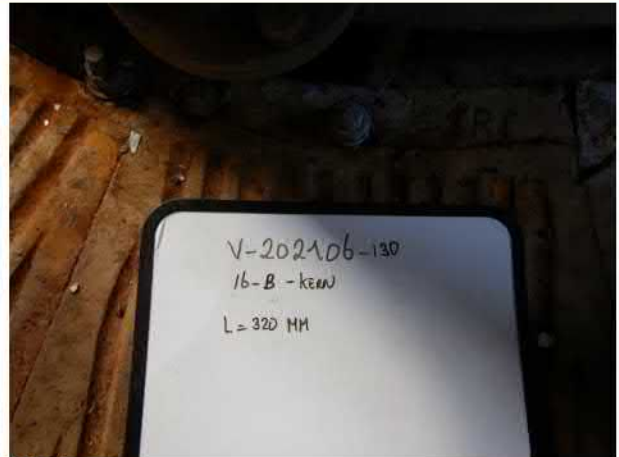
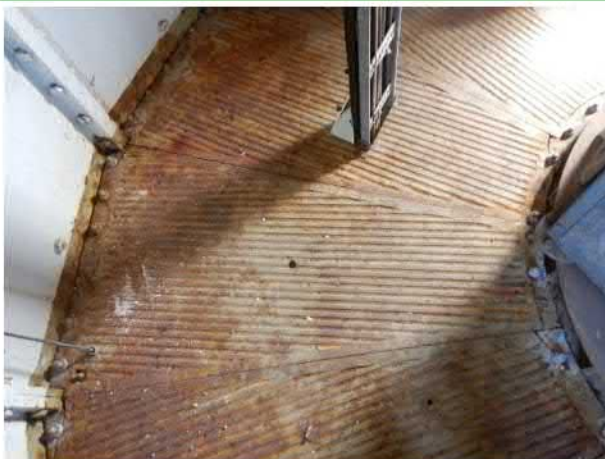
Gebrek : V-202106-130
Paneel : Verdieping 16, ring , paneel B
Onderdeel : Vloer
Gebrek(en) : Scheur alleen in de flens
Locatie : Kern
Omvang : 320 mm
Opmerkingen : Geen

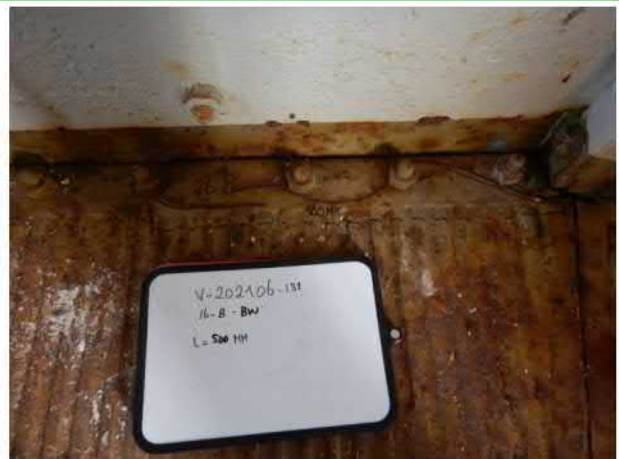
Gebrek : V-202106-131
Paneel : Verdieping 16, ring , paneel B
Onderdeel : Vloer
Gebrek(en) : Scheur alleen in de flens
Locatie : Buitenwand
Omvang : 500 mm
Opmerkingen : Geen

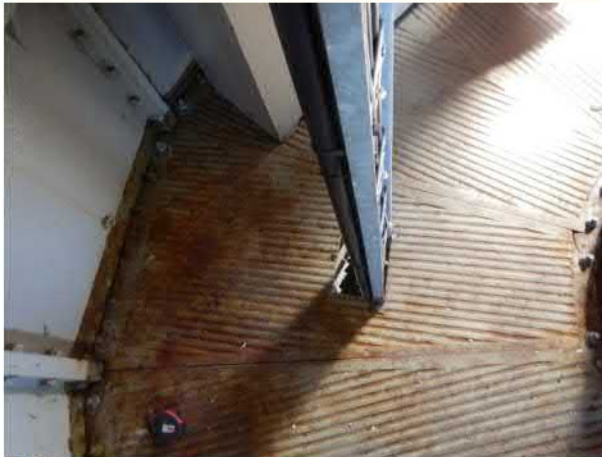
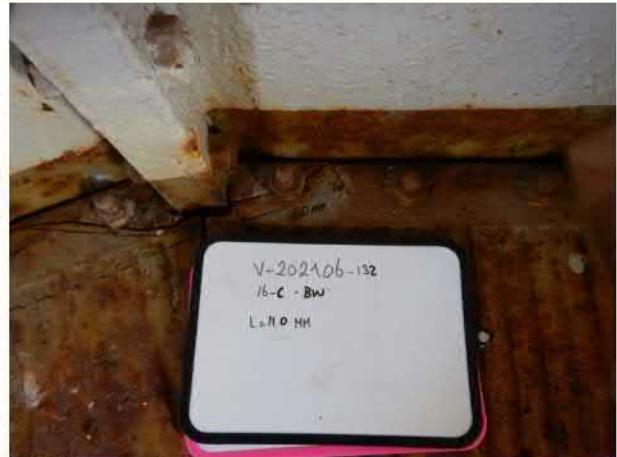
Gebrek : V-202106-132
Paneel : Verdieping 16, ring , paneel C
Onderdeel : Vloer
Gebrek(en) : Scheur alleen in de flens
Locatie : Buitenwand
Omvang : 110 mm
Opmerkingen : Geen

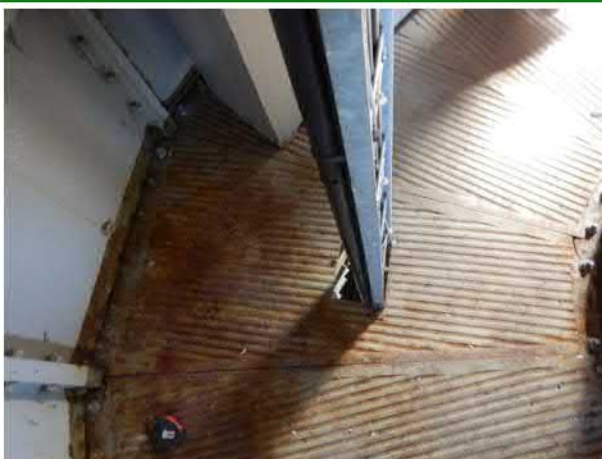
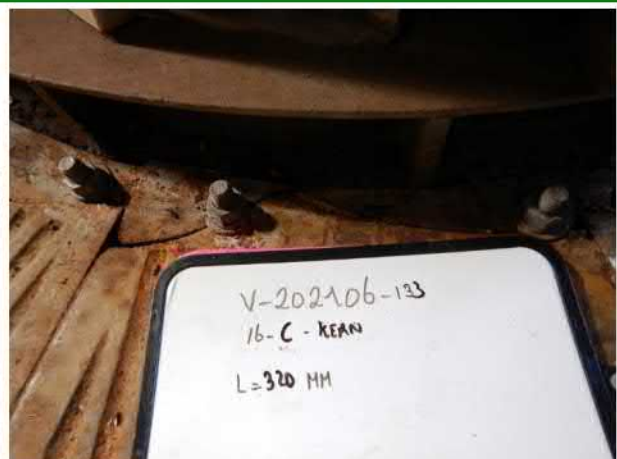
Gebrek : V-202106-133
Paneel : Verdieping 16, ring , paneel C
Onderdeel : Vloer
Gebrek(en) : Scheur alleen in de flens
Locatie : Kern
Omvang : 320 mm
Opmerkingen : Geen

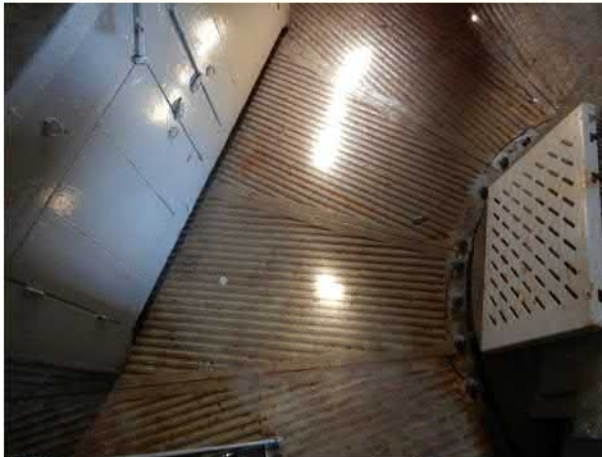
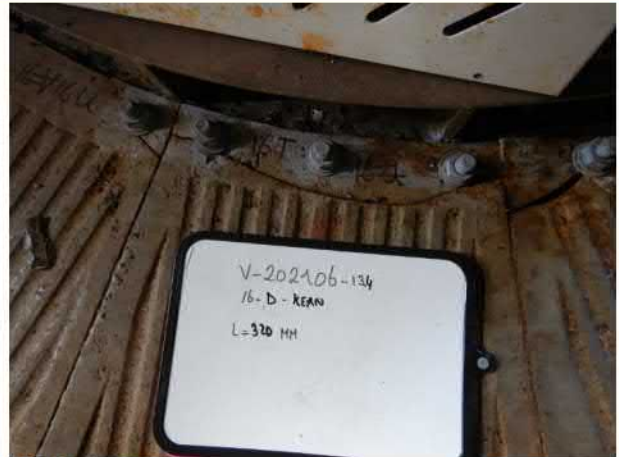
Gebrek : V-202106-134
Paneel : Verdieping 16, ring , paneel D
Onderdeel : Vloer
Gebrek(en) : Scheur alleen in de flens
Locatie : Kern
Omvang : 320 mm
Opmerkingen : Geen

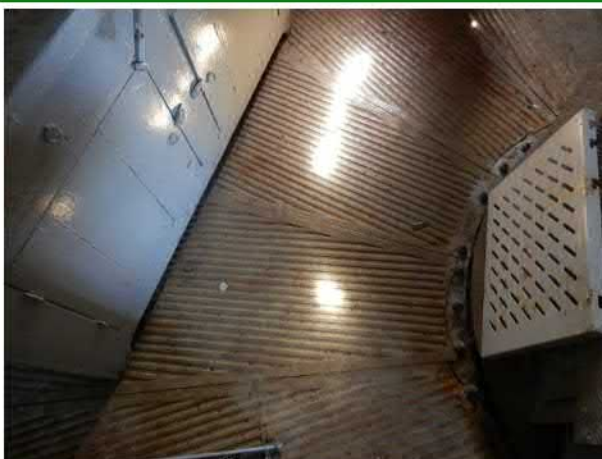
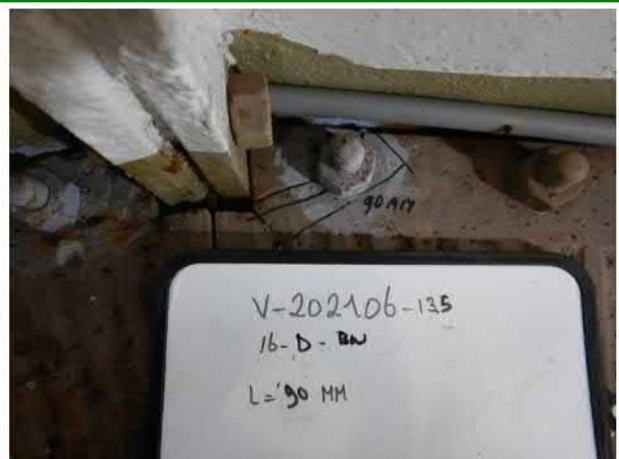
Gebrek : V-202106-135
Paneel : Verdieping 16, ring , paneel D
Onderdeel : Vloer
Gebrek(en) : Scheur alleen in de flens
Locatie : Buitenwand
Omvang : 90 mm
Opmerkingen : Geen

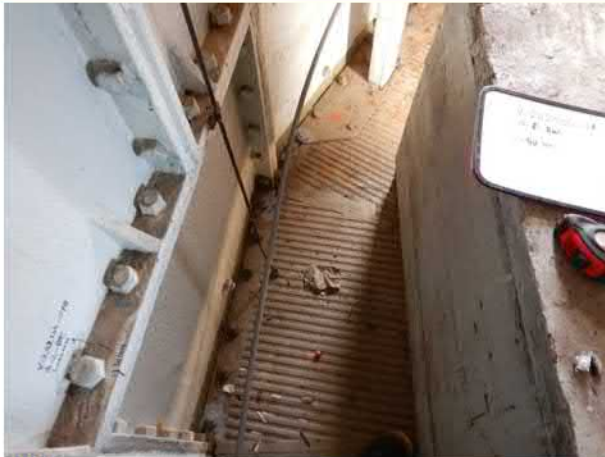
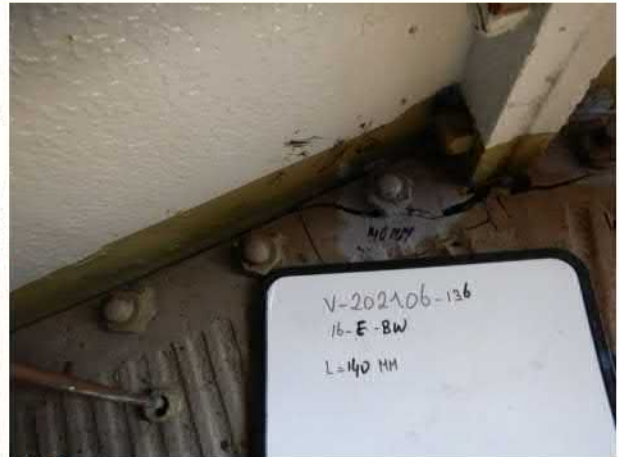
Gebrek : V-202106-136
Paneel : Verdieping 16, ring , paneel E
Onderdeel : Vloer
Gebrek(en) : Scheur alleen in de flens
Locatie : Buitenwand
Omvang : 140 mm
Opmerkingen : Geen

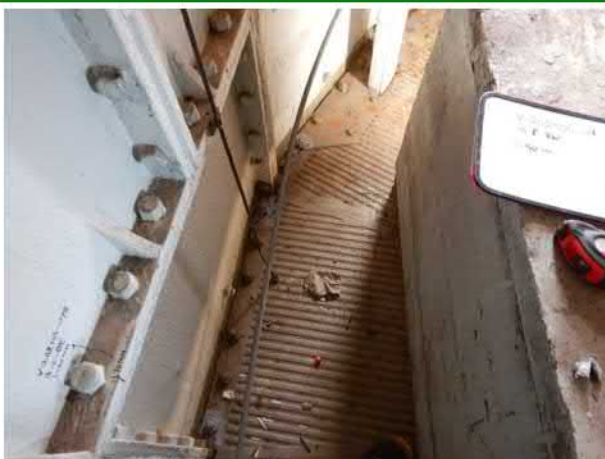
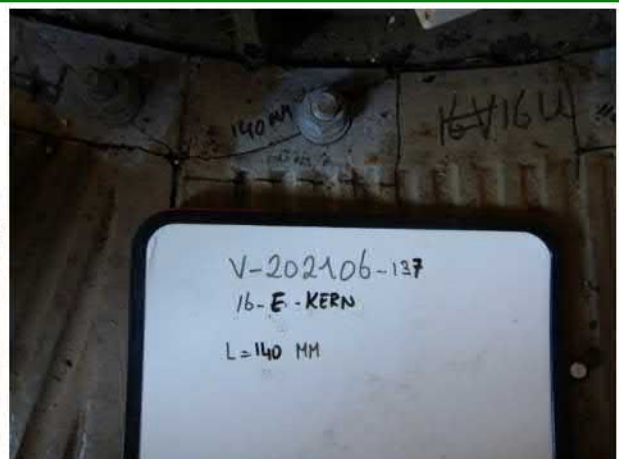
Gebrek : V-202106-137
Paneel : Verdieping 16, ring , paneel E
Onderdeel : Vloer
Gebrek(en) : Scheur alleen in de flens
Locatie : Kern
Omvang : 140 mm
Opmerkingen : Geen

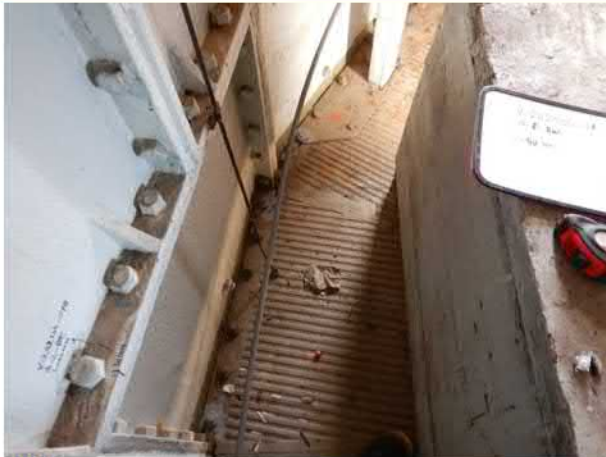
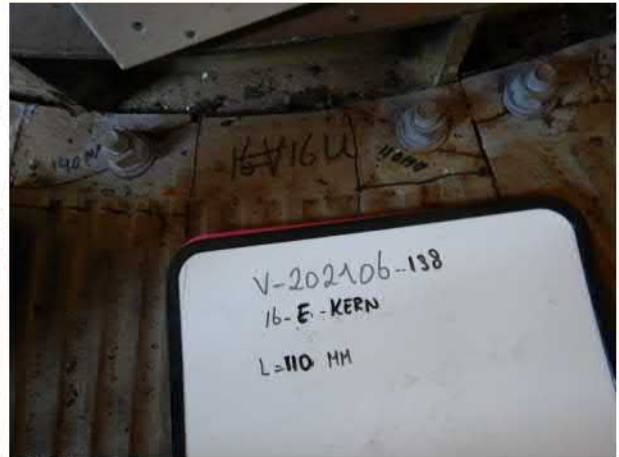
Gebrek : V-202106-138
Paneel : Verdieping 16, ring , paneel E
Onderdeel : Vloer
Gebrek(en) : Scheur alleen in de flens
Locatie : Kern
Omvang : 110 mm
Opmerkingen : Geen

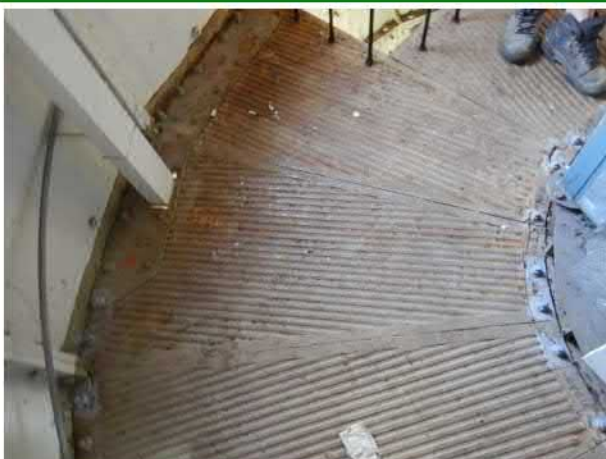
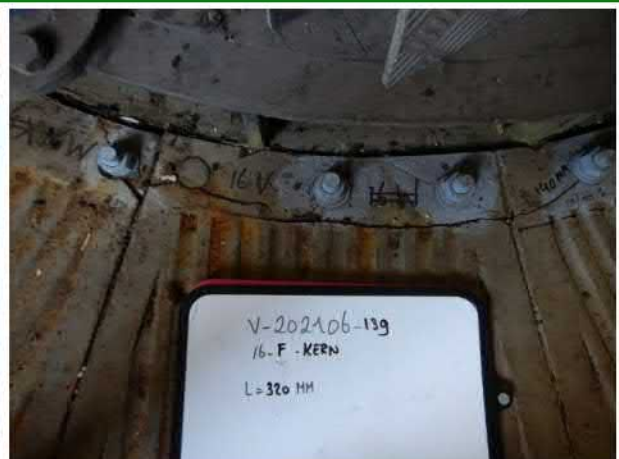
Gebrek : V-202106-139
Paneel : Verdieping 16, ring , paneel F
Onderdeel : Vloer
Gebrek(en) : Scheur alleen in de flens
Locatie : Kern
Omvang : 320 mm
Opmerkingen : Geen

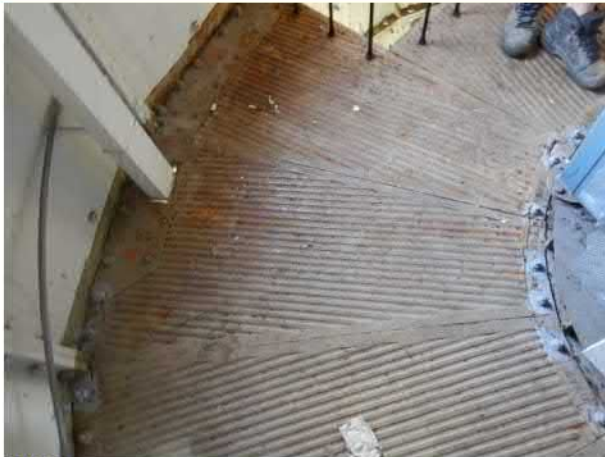
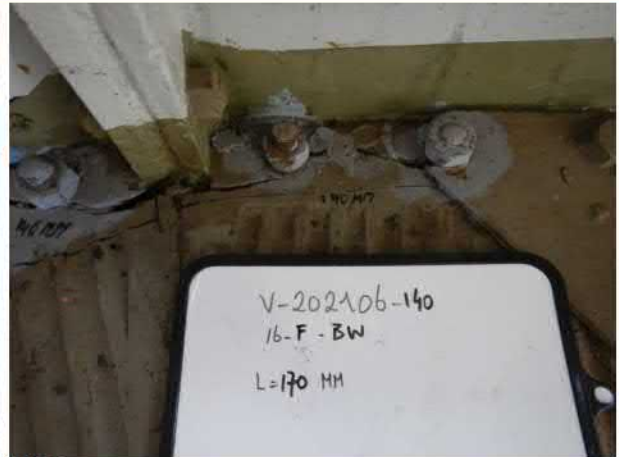
Gebrek : V-202106-140
Paneel : Verdieping 16, ring , paneel F
Onderdeel : Vloer
Gebrek(en) : Scheur alleen in de flens
Locatie : Buitenwand
Omvang : 170 mm
Opmerkingen : Loopt door onder plaat

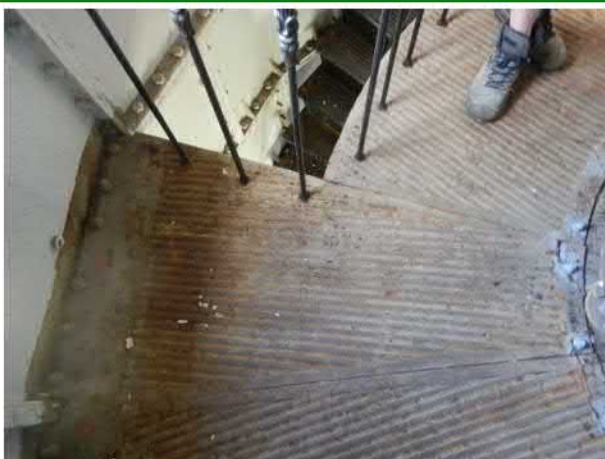
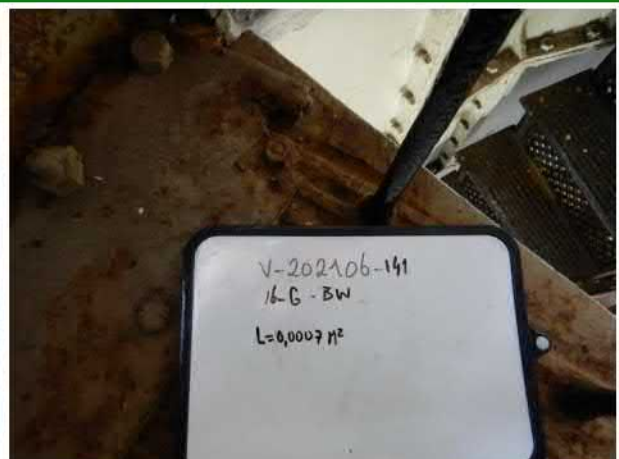
Gebrek : V-202106-141
Paneel : Verdieping 16, ring , paneel G
Onderdeel : Vloer
Gebrek(en) : Staalplaat gecorrodeerd
Locatie : Buitenwand
Omvang : 0,7 m2
Opmerkingen : Hap uit staalplaat

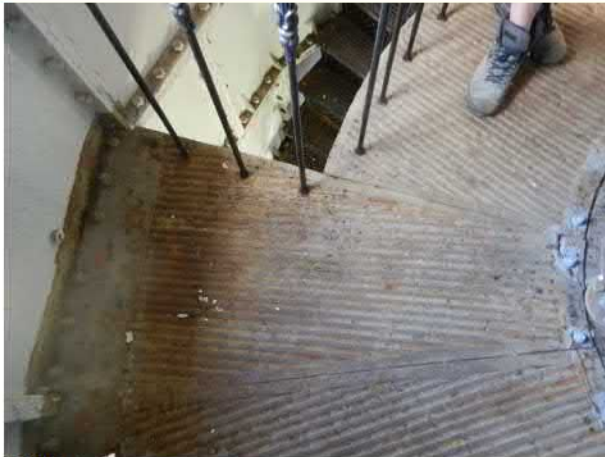
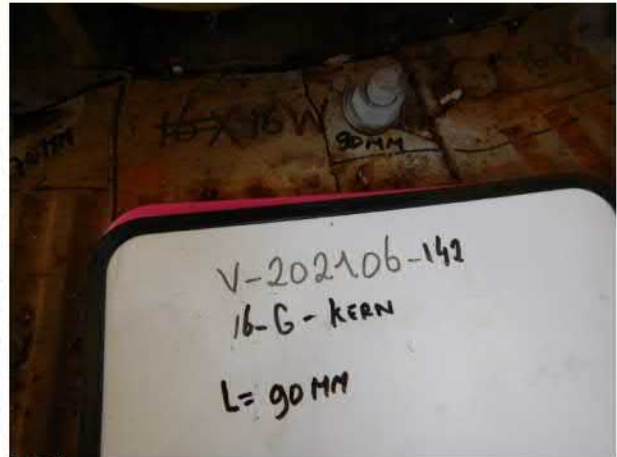
Gebrek : V-202106-142
Paneel : Verdieping 16, ring , paneel G
Onderdeel : Vloer
Gebrek(en) : Scheur alleen in de flens
Locatie : Kern
Omvang : 90 mm
Opmerkingen : Geen

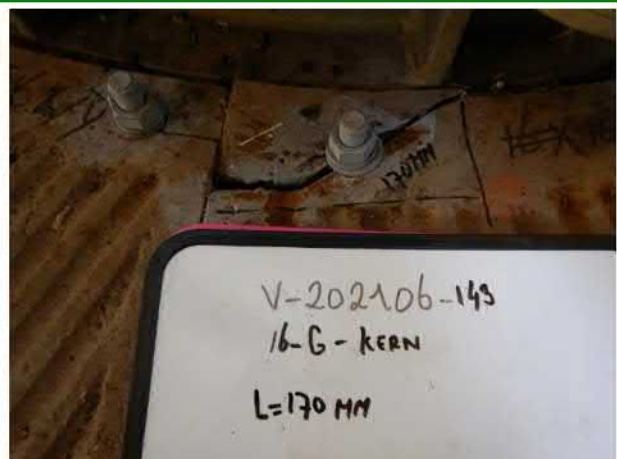
Gebrek : V-202106-143
Paneel : Verdieping 16, ring , paneel G
Onderdeel : Vloer
Gebrek(en) : Scheur alleen in de flens
Locatie : Kern
Omvang : 170 mm
Opmerkingen : Geen

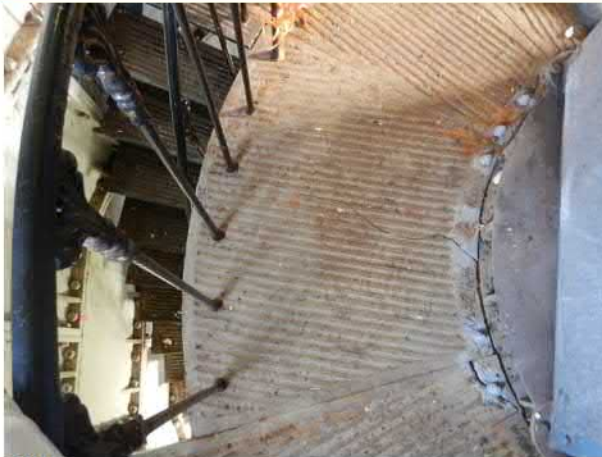
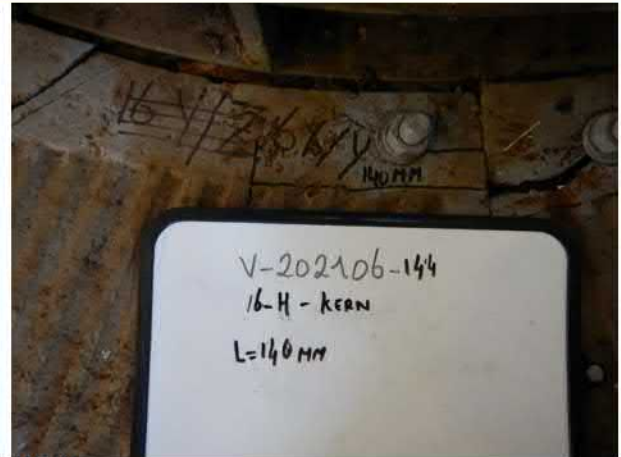
Gebrek : V-202106-144
Paneel : Verdieping 16, ring , paneel H
Onderdeel : Vloer
Gebrek(en) : Scheur alleen in de flens
Locatie : Kern
Omvang : 140 mm
Opmerkingen : Geen

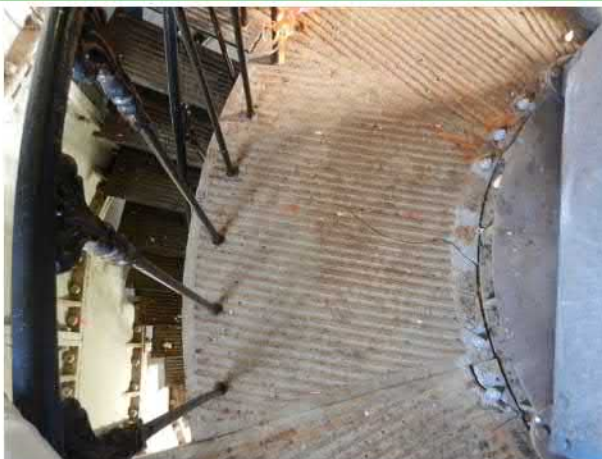
Gebrek : V-202106-145
Paneel : Verdieping 16, ring , paneel H
Onderdeel : Vloer
Gebrek(en) : Scheur alleen in het lijf
Locatie : Kern
Omvang : 820 mm
Opmerkingen : H + I is dezelfde plaat tpv trap

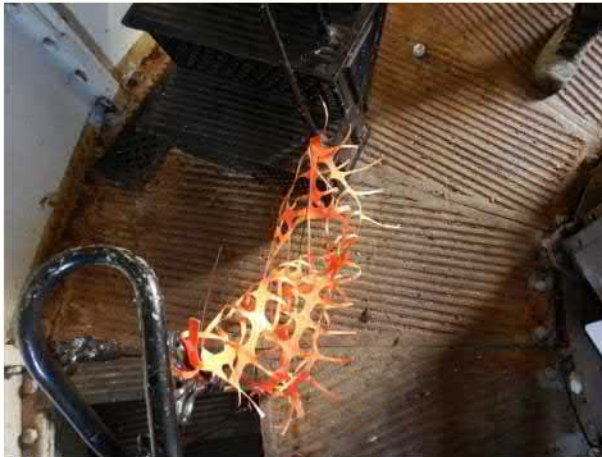
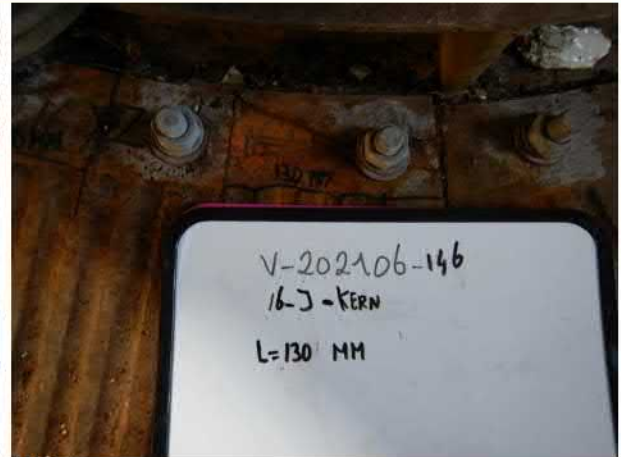
Gebrek : V-202106-146
Paneel : Verdieping 16, ring , paneel J
Onderdeel : Vloer
Gebrek(en) : Scheur alleen in de flens
Locatie : Kern
Omvang : 130 mm
Opmerkingen : Geen

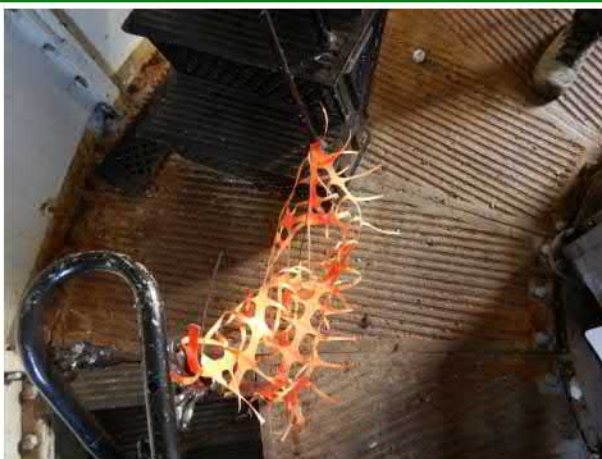
Gebrek : V-202106-147
Paneel : Verdieping 16, ring , paneel J
Onderdeel : Vloer
Gebrek(en) : Scheur alleen in de flens
Locatie : Kern
Omvang : 130 mm
Opmerkingen : Geen

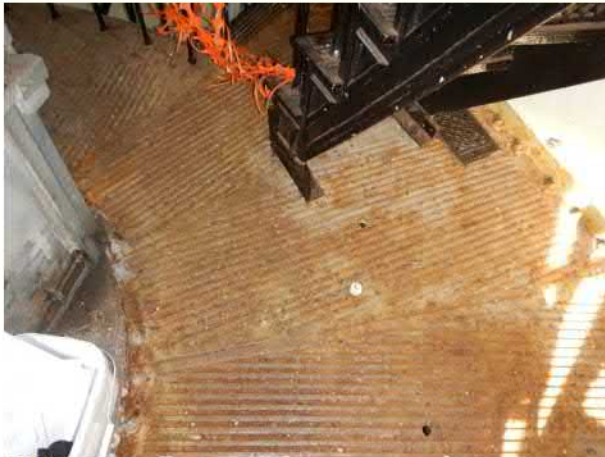
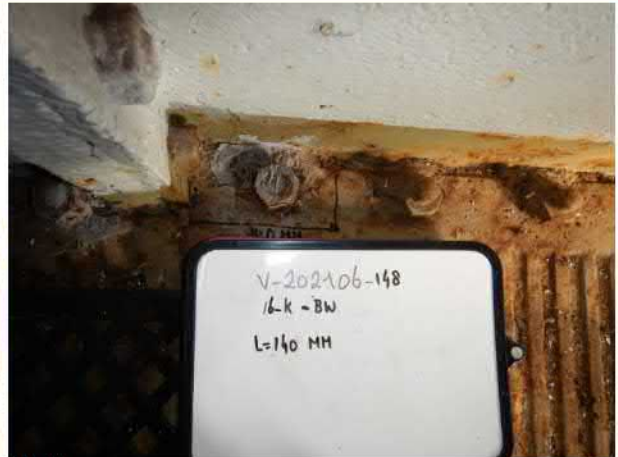
Gebrek : V-202106-148
Paneel : Verdieping 16, ring , paneel K
Onderdeel : Vloer
Gebrek(en) : Scheur alleen in de flens
Locatie : Buitenwand
Omvang : 140 mm
Opmerkingen : Geen

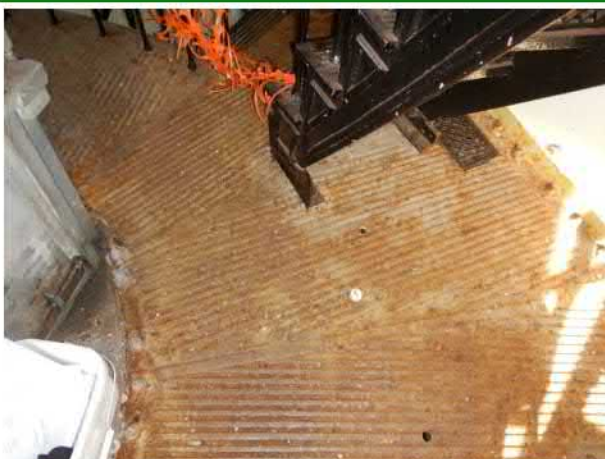
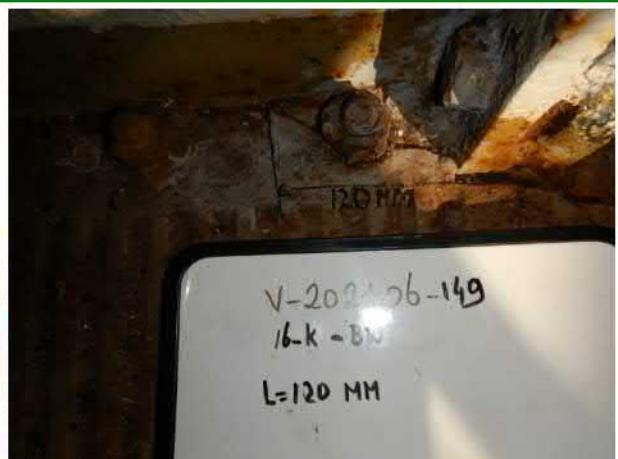
Gebrek : V-202106-149
Paneel : Verdieping 16, ring , paneel K
Onderdeel : Vloer
Gebrek(en) : Scheur alleen in de flens
Locatie : Buitenwand
Omvang : 120 mm
Opmerkingen : Geen

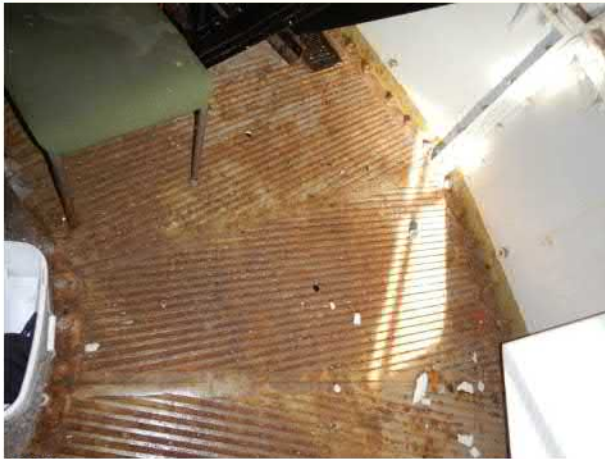
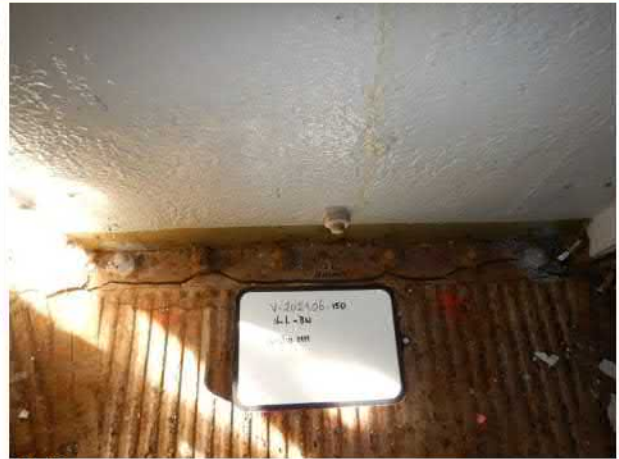
Gebrek : V-202106-150
Paneel : Verdieping 16, ring , paneel L
Onderdeel : Vloer
Gebrek(en) : Scheur alleen in de flens
Locatie : Buitenwand
Omvang : 810 mm
Opmerkingen : Geen

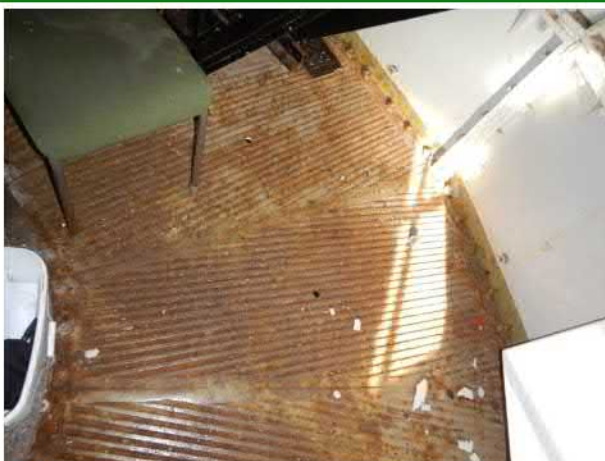
Gebrek : V-202106-151
Paneel : Verdieping 16, ring , paneel L
Onderdeel : Vloer
Gebrek(en) : Scheur alleen in het lijf
Locatie : Buitenwand
Omvang : 360 mm
Opmerkingen : Geen

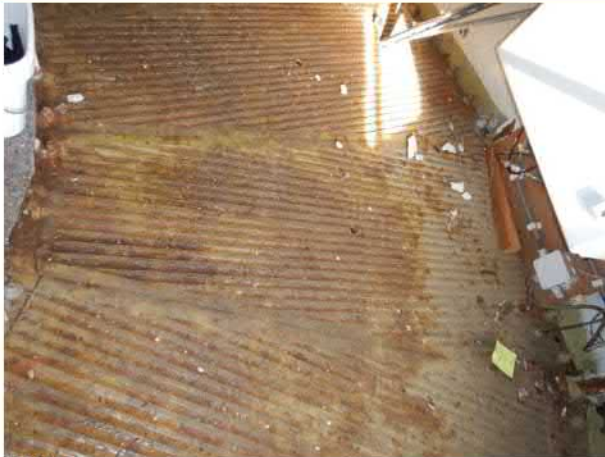
Gebrek : V-202106-152
Paneel : Verdieping 16, ring , paneel M
Onderdeel : Vloer
Gebrek(en) : Scheur alleen in het lijf
Locatie : Buitenwand
Omvang : 90 mm
Opmerkingen : Scheur groter, loopt door achter houtschot

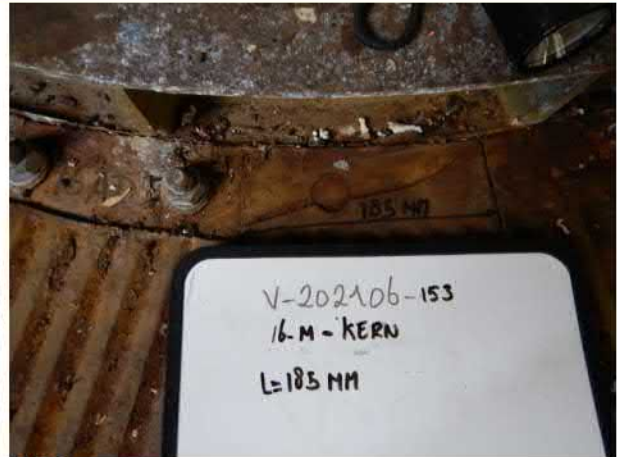
Gebrek : V-202106-153
Paneel : Verdieping 16, ring , paneel M
Onderdeel : Vloer
Gebrek(en) : Scheur alleen in de flens
Locatie : Kern
Omvang : 185 mm
Opmerkingen : Geen

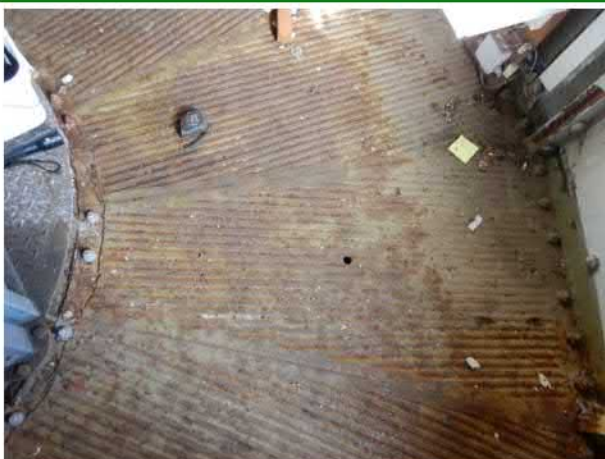
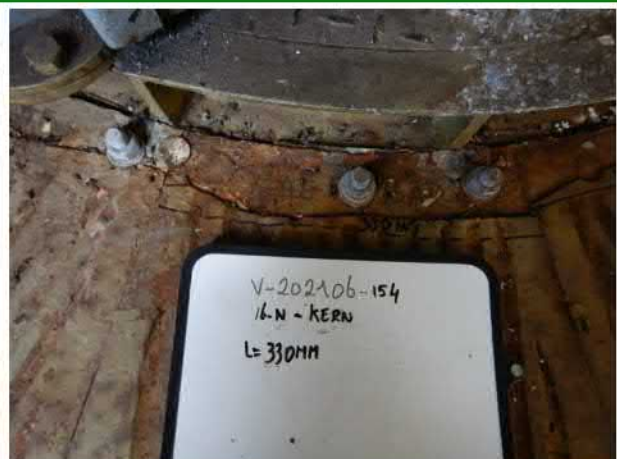
Gebrek : V-202106-154
Paneel : Verdieping 16, ring , paneel N
Onderdeel : Vloer
Gebrek(en) : Scheur alleen in de flens
Locatie : Kern
Omvang : 330 mm
Opmerkingen : Geen

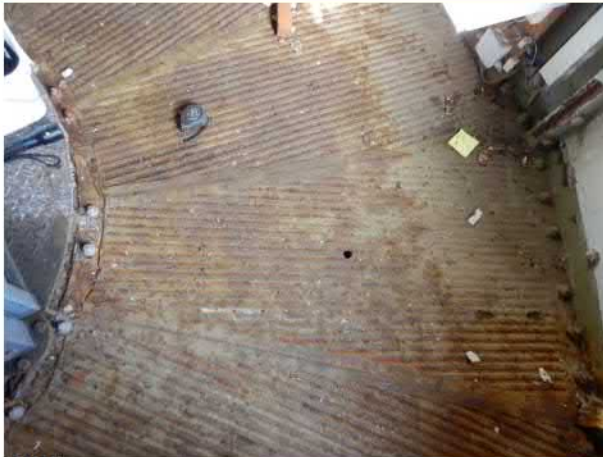
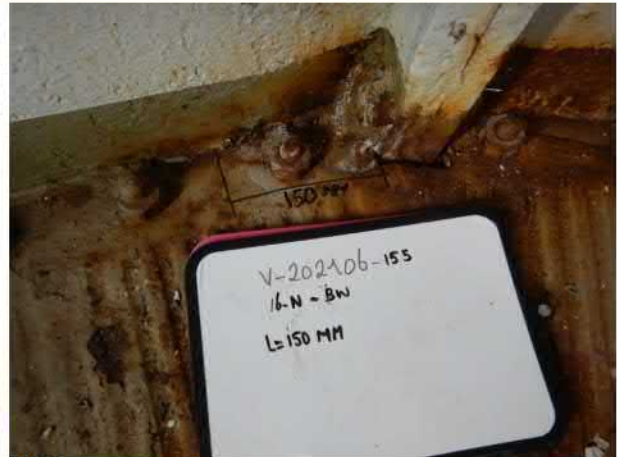
Gebrek : V-202106-155
Paneel : Verdieping 16, ring , paneel N
Onderdeel : Vloer
Gebrek(en) : Scheur alleen in de flens
Locatie : Buitenwand
Omvang : 150 mm
Opmerkingen : Geen

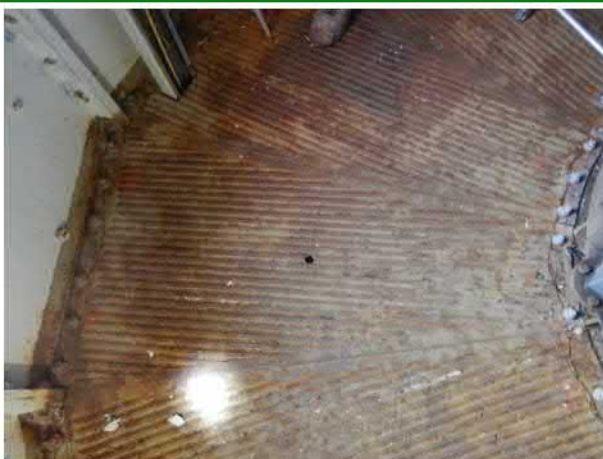
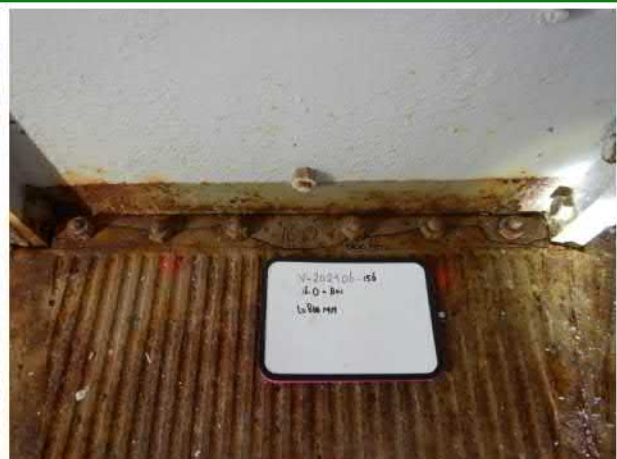
Gebrek : V-202106-156
Paneel : Verdieping 16, ring , paneel O
Onderdeel : Vloer
Gebrek(en) : Scheur alleen in de flens
Locatie : Buitenwand
Omvang : 800 mm
Opmerkingen : Geen

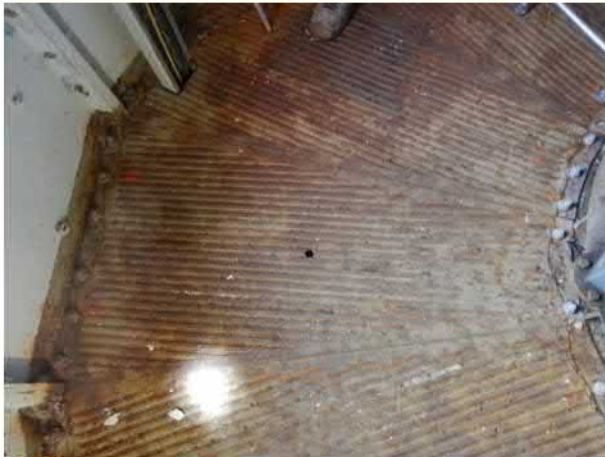
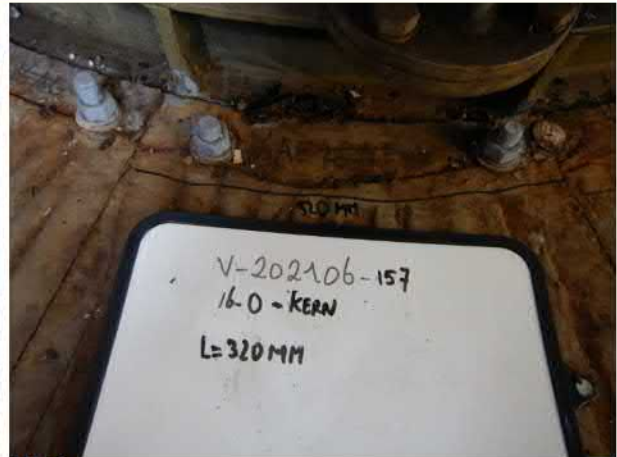
Gebrek : V-202106-157
Paneel : Verdieping 16, ring , paneel O
Onderdeel : Vloer
Gebrek(en) : Scheur alleen in de flens
Locatie : Kern
Omvang : 320 mm
Opmerkingen : Geen

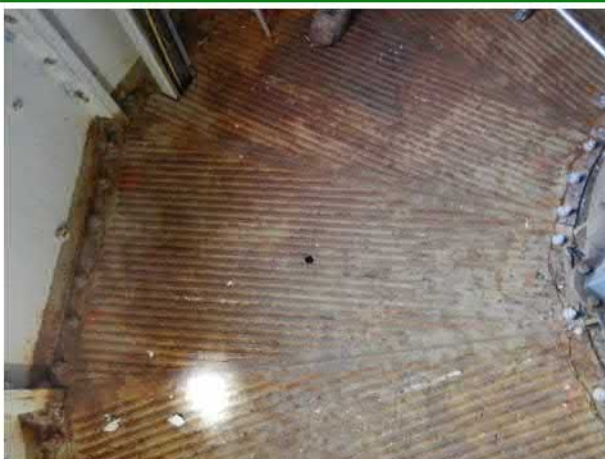
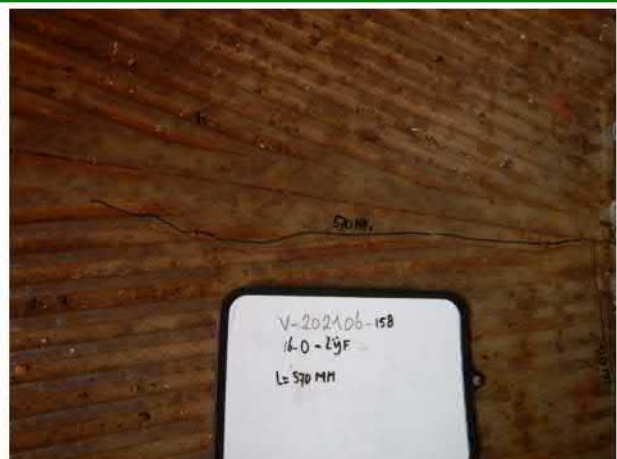
Gebrek : V-202106-158
Paneel : Verdieping 16, ring , paneel O
Onderdeel : Vloer
Gebrek(en) : Scheur alleen in het lijf
Locatie : Kern
Omvang : 570 mm
Opmerkingen : Geen

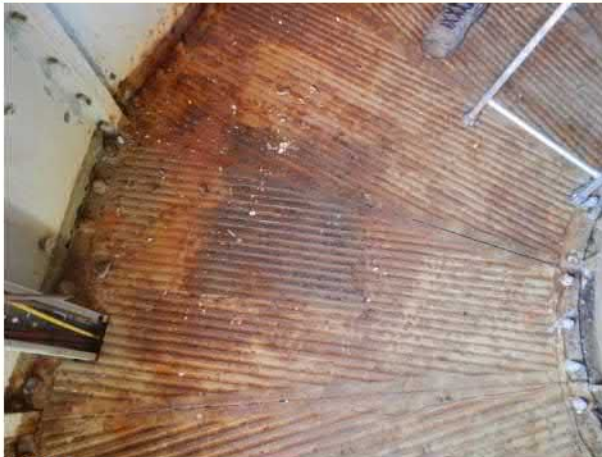
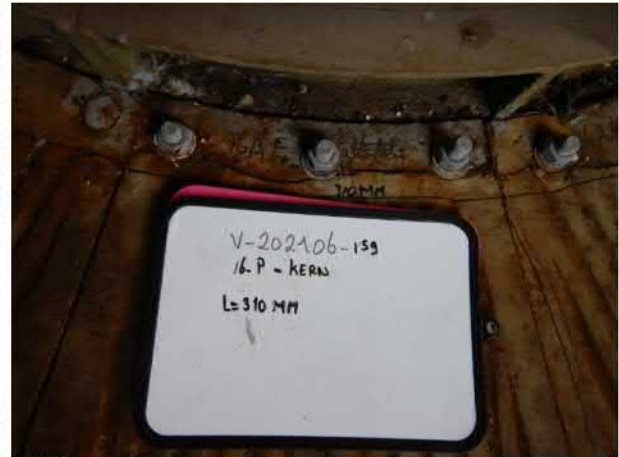
Gebrek : V-202106-159
Paneel : Verdieping 16, ring , paneel P
Onderdeel : Vloer
Gebrek(en) : Scheur alleen in de flens
Locatie : Kern
Omvang : 320 mm
Opmerkingen : Geen

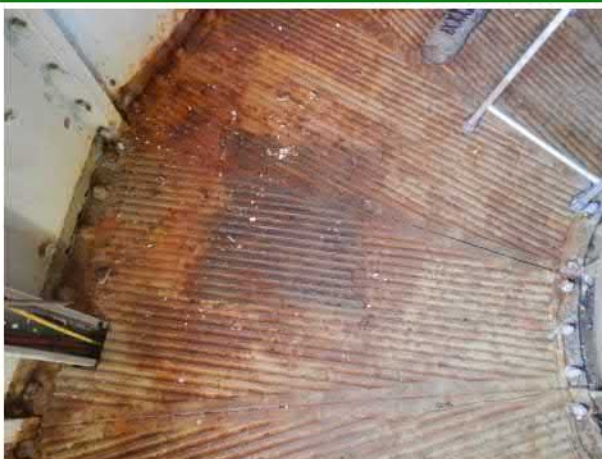
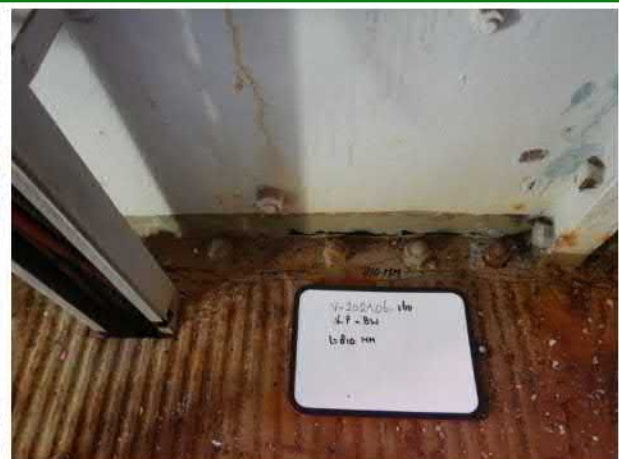
Gebrek : V-202106-160
Paneel : Verdieping 16, ring , paneel P
Onderdeel : Vloer
Gebrek(en) : Scheur alleen in de flens
Locatie : Kern
Omvang : 810 mm
Opmerkingen : Geen

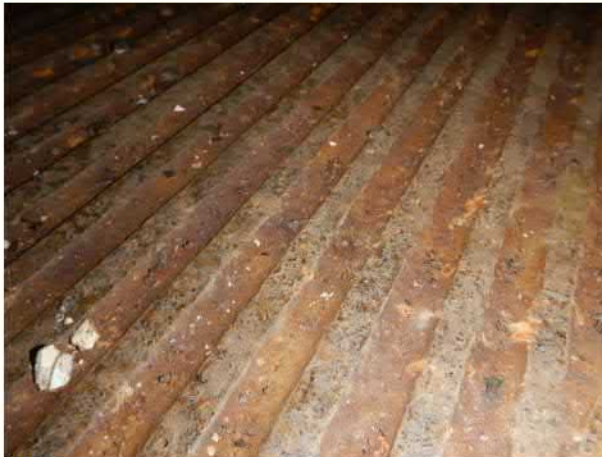
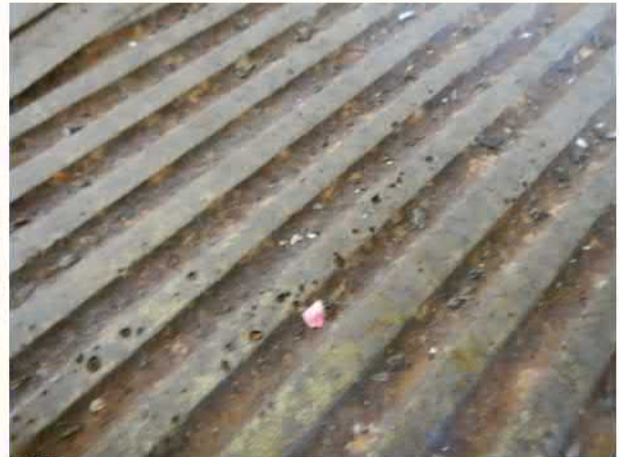
Gebrek : V-202106-127
Paneel : Verdieping 16, ring , paneel
Onderdeel : Vloer
Gebrek(en) :
Locatie : Bovenzijde
Omvang :
Opmerkingen : Poreusheid in het materiaal (algemeen)

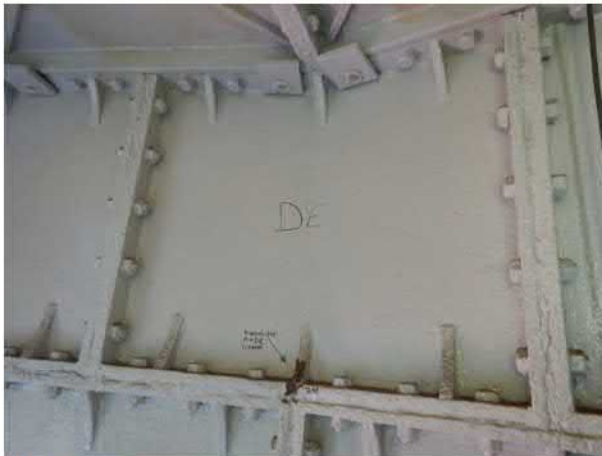
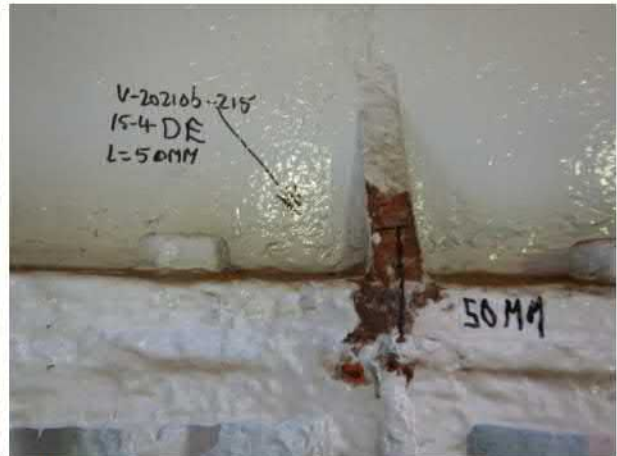
Gebrek : V-202106-215
Paneel : Verdieping 15, ring 4, paneel DE
Onderdeel : Gevelement
Gebrek(en) : Scheur van boutgat naar de rand van de flens
Locatie : Midden onder
Omvang : 50 mm
Opmerkingen : Geen

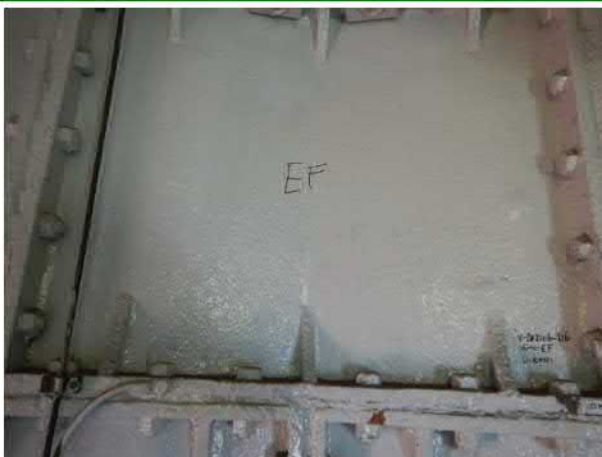
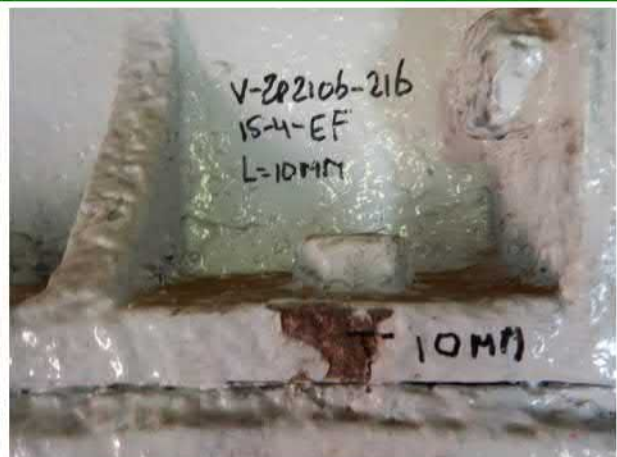
Gebrek : V-202106-216
Paneel : Verdieping 15, ring 4, paneel EF
Onderdeel : Gevelement
Gebrek(en) : Scheur van boutgat naar de rand van de flens
Locatie : Rechts onder
Omvang : 10 mm
Opmerkingen : Geen

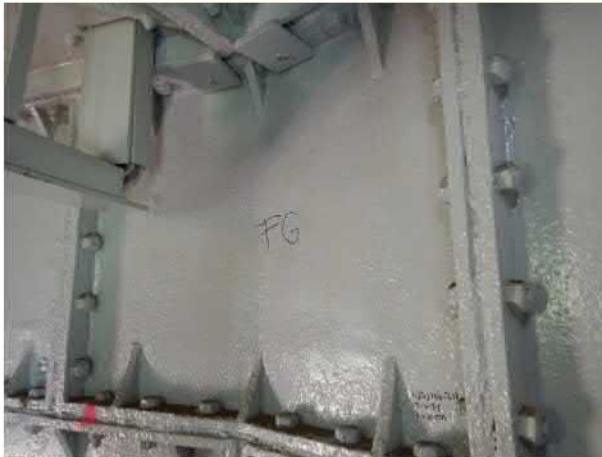
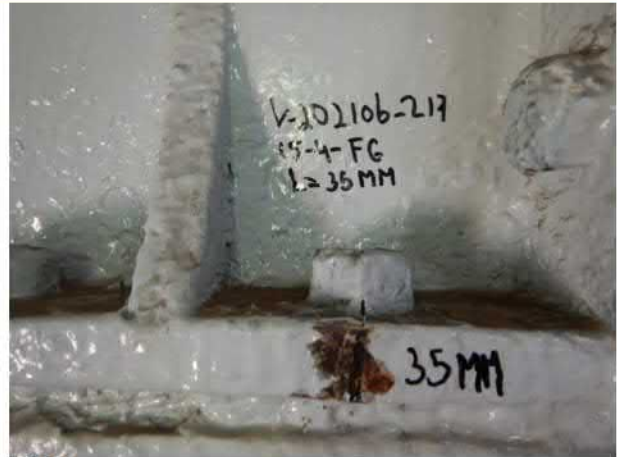
Gebrek : V-202106-217
Paneel : Verdieping 15, ring 4, paneel FG
Onderdeel : Gevelement
Gebreken(en) : Scheur van boutgat naar de rand van de flens
Locatie : Rechts onder
Omvang : 35 mm
Opmerkingen : Geen
