Inspectie Lange Jaap Huisduinen

Fotorapportage

Opdrachtgever	Rijkswaterstaat GPO
Rapportnummer	42212 Bijlage 3
Status	Concept
Rapportdatum	20 september 2021
Uitvoering	ing. ██████████
Projectleider	ing. ██████████

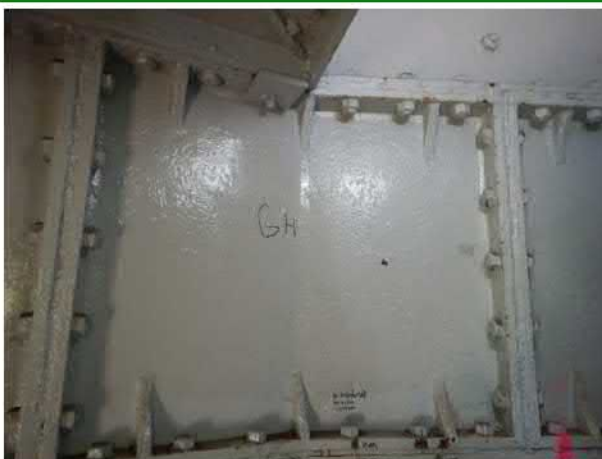
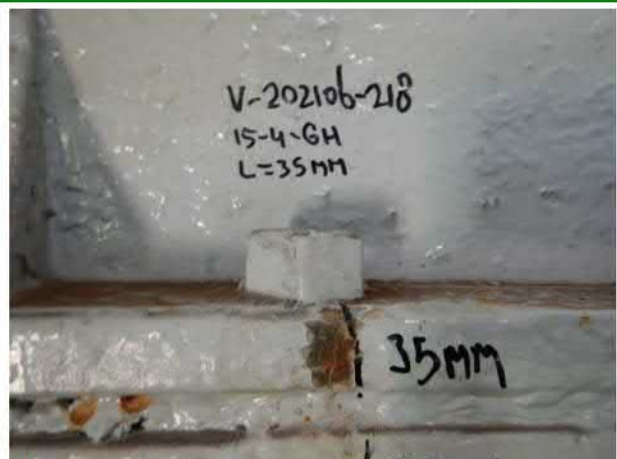
Gebrek : V-202106-218
Paneel : Verdieping 15, ring 4, paneel GH
Onderdeel : Gevelement
Gebreken(en) : Scheur van boutgat naar de rand van de flens
Locatie : Onderin
Omvang : 35 mm
Opmerkingen : Geen

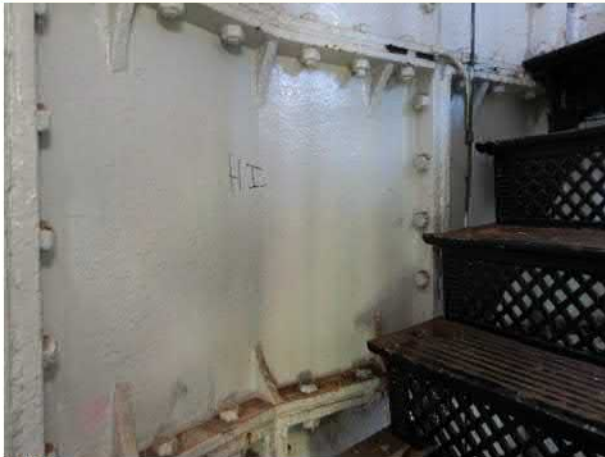
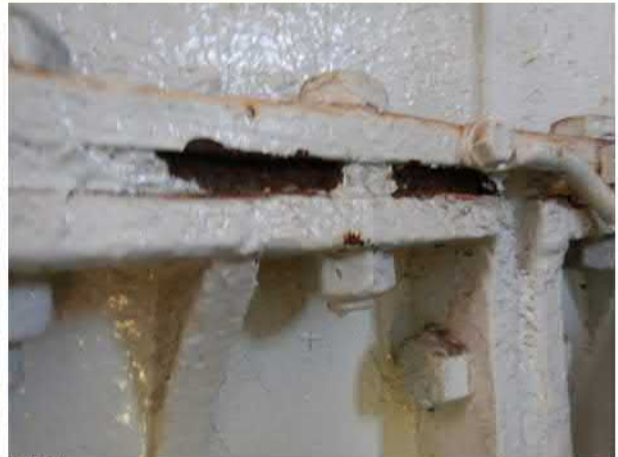
Gebrek : V-202106-219
Paneel : Verdieping 15, ring 4, paneel HI
Onderdeel : Voegvulling
Gebrek(en) : Corrosie(sporen)
Locatie : Rechts bovenin
Omvang : 160 mm
Opmerkingen : Geen

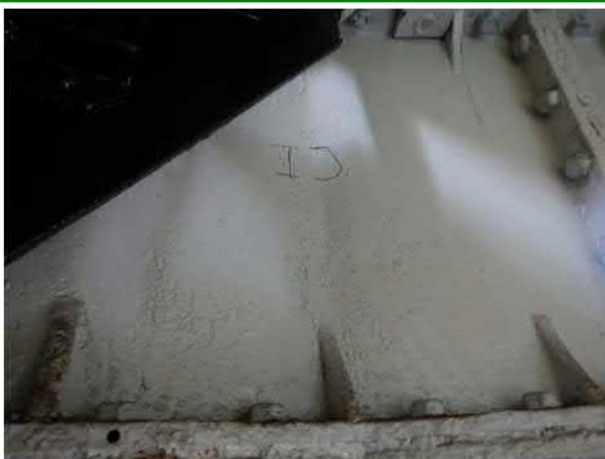
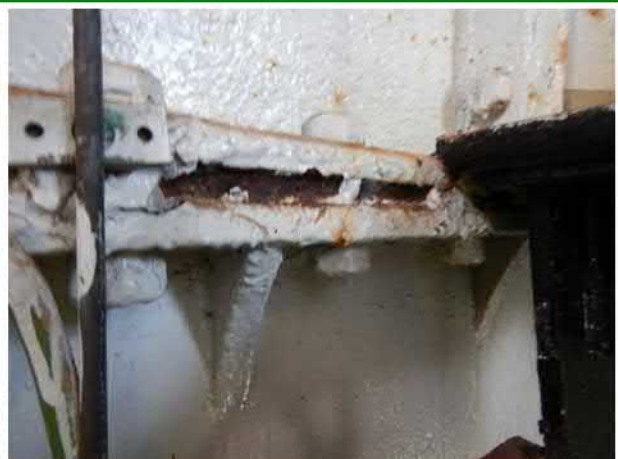
Gebrek : V-202106-220
Paneel : Verdieping 15, ring 4, paneel IJ
Onderdeel : Voegvulling
Gebrek(en) : Corrosie(sporen)
Locatie : Links boven
Omvang : 160 mm
Opmerkingen : Geen

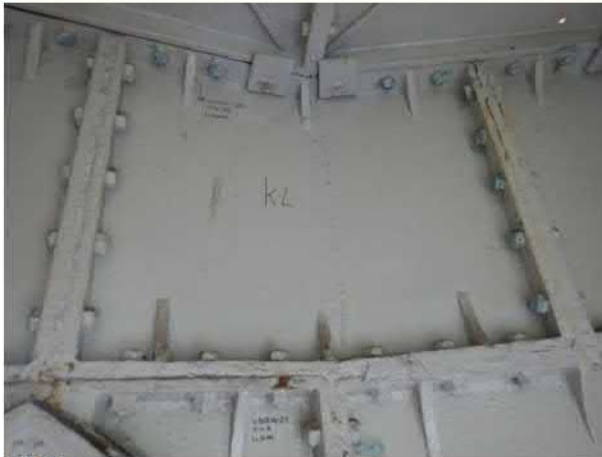
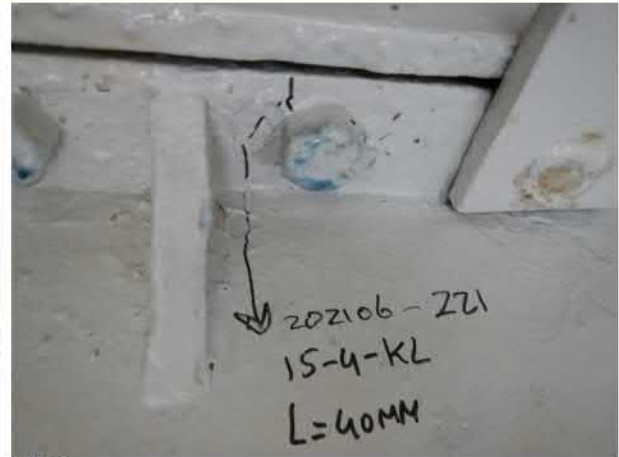
Gebrek : V-202106-221
Paneel : Verdieping 15, ring 4, paneel KL
Onderdeel : Gevelement
Gebrek(en) : Scheur van boutgat naar de rand van de flens
Locatie : Bovenin
Omvang : 40 mm
Opmerkingen : Geen

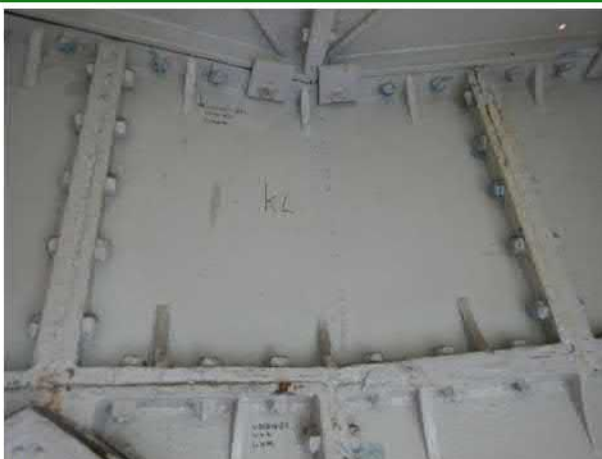
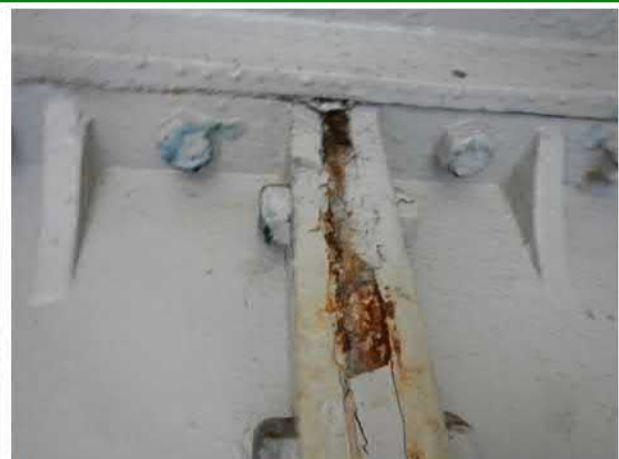
Gebrek : V-202106-222
Paneel : Verdieping 15, ring 4, paneel KL
Onderdeel : Voegvulling
Gebrek(en) : Corrosie(sporen)
Locatie : Rechts boven
Omvang : 170 mm
Opmerkingen : Geen

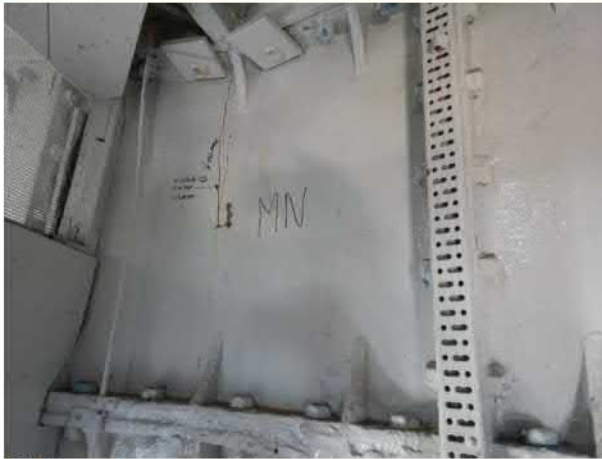
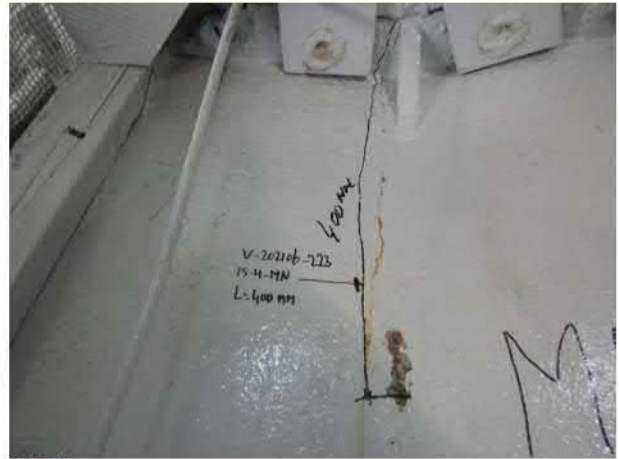
Gebrek : V-202106-223 KRITISCHE SCHEUR
Paneel : Verdieping 15, ring 4, paneel MN
Onderdeel : Gevelement
Gebrek(en) : Scheur van de flens naar het lijf
Locatie : Links boven
Omvang : 400 mm
Opmerkingen : Geen

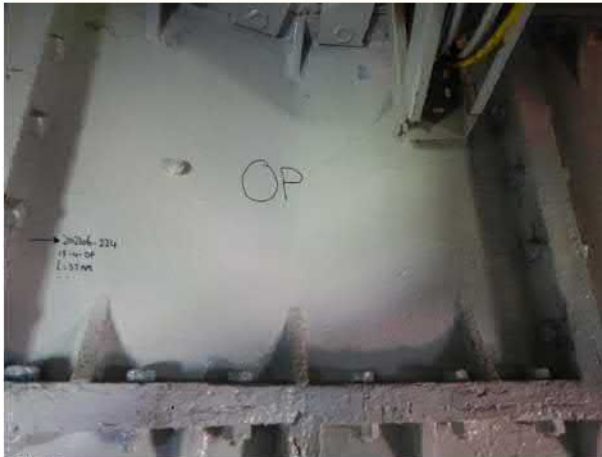
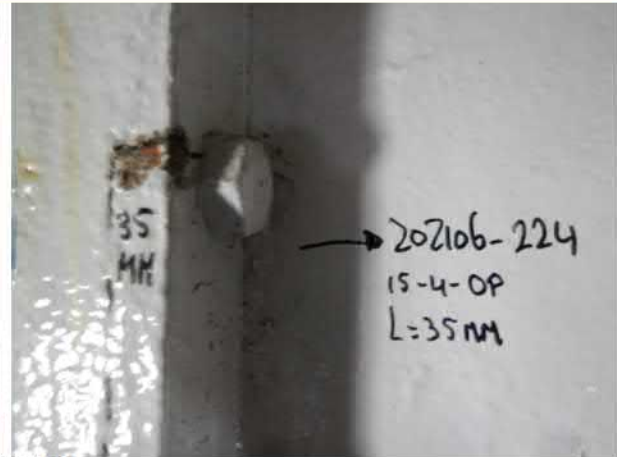
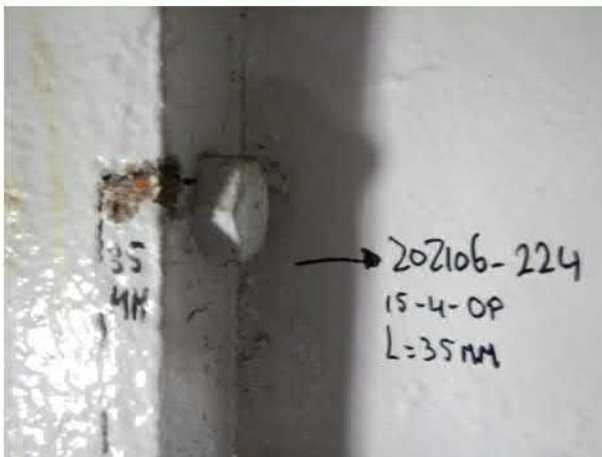
Gebrek : V-202106-224
Paneel : Verdieping 15, ring 4, paneel OP
Onderdeel : Gevelement
Gebrek(en) : Scheur van boutgat naar de rand van de flens
Locatie : Links onder
Omvang : 35 mm
Opmerkingen : Vloerdelen N, O, P, A niet inspecteerbaar door houten vloer

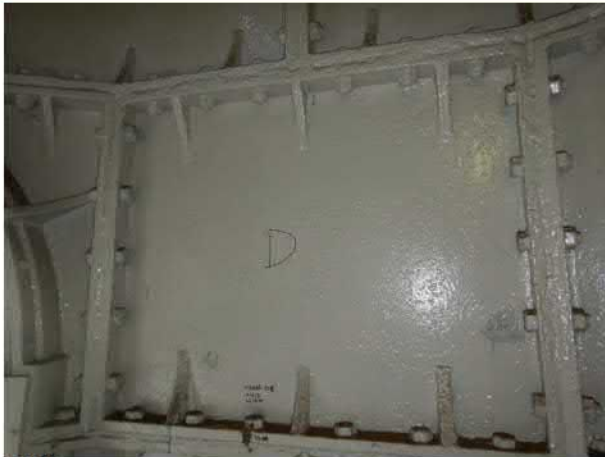
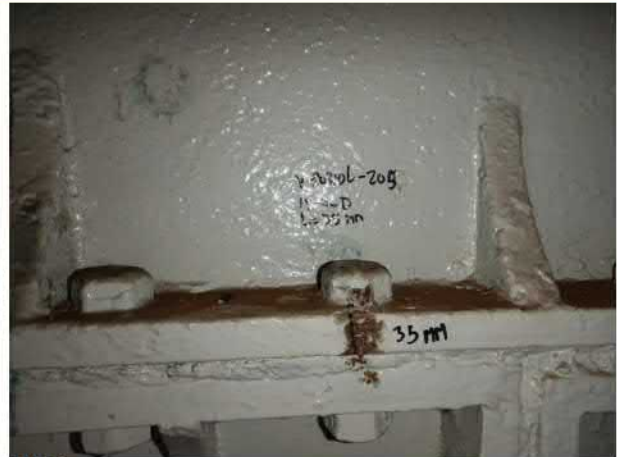
Gebrek : V-202106-205
Paneel : Verdieping 15, ring 3, paneel D
Onderdeel : Gevelement
Gebrek(en) : Scheur van boutgat naar de rand van de flens
Locatie : Links onder
Omvang : 35 mm
Opmerkingen : Geen

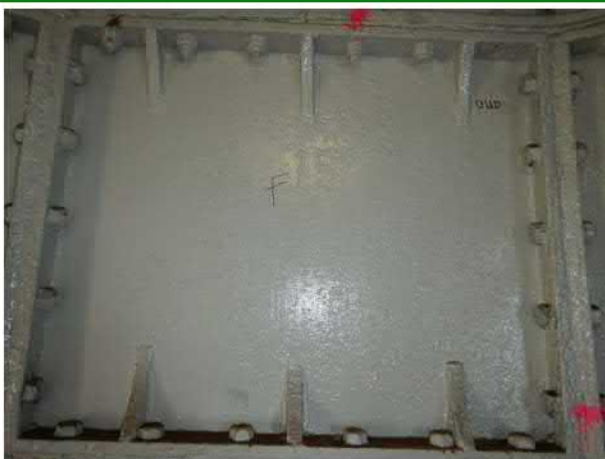
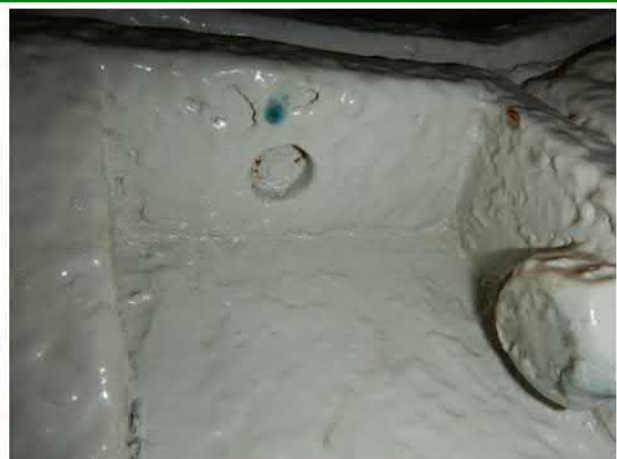
Gebrek : V-202106-206
Paneel : Verdieping 15, ring 3, paneel F
Onderdeel : Gevelement
Gebrek(en) : Bout afgebroken
Locatie : Rechts boven
Omvang : 1 st.
Opmerkingen : Gedetecteerd in PA onderzoek.

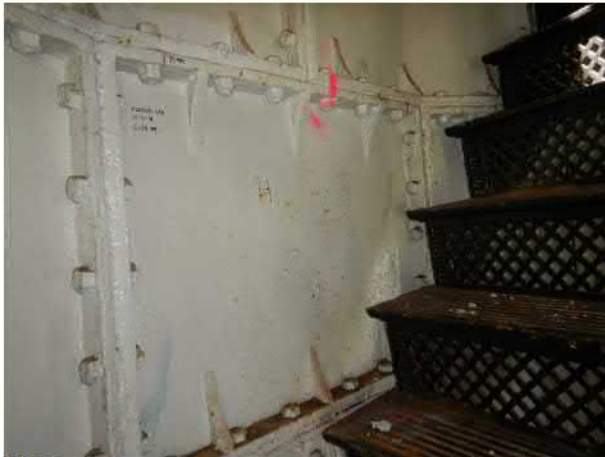
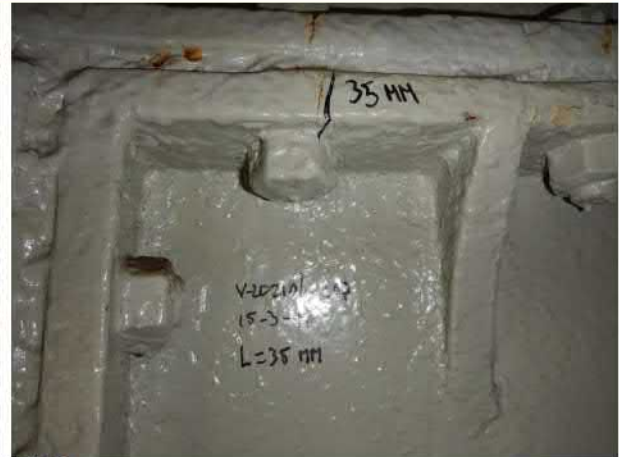
Gebrek : V-202106-207
Paneel : Verdieping 15, ring 3, paneel H
Onderdeel : Gevelement
Gebrek(en) : Scheur van boutgat naar de rand van de flens
Locatie : Links boven
Omvang : 35 mm
Opmerkingen : Geen

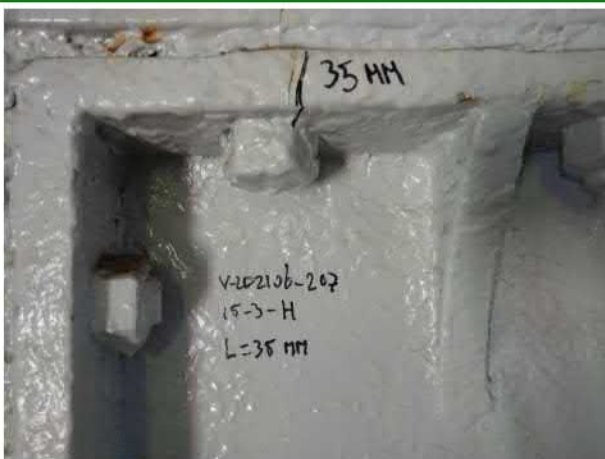
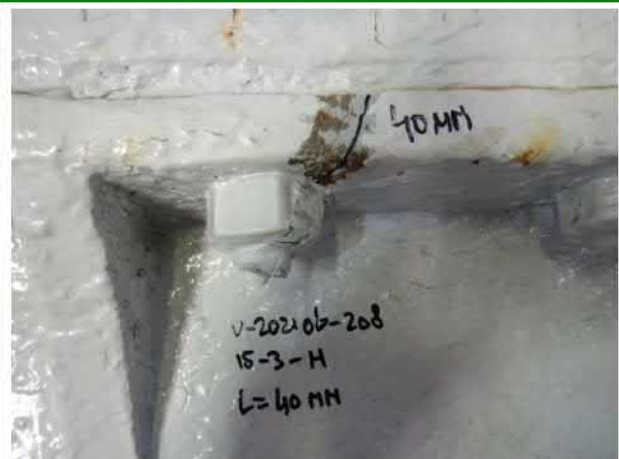
Gebrek : V-202106-208
Paneel : Verdieping 15, ring 3, paneel H
Onderdeel : Gevelement
Gebrek(en) : Scheur van boutgat naar de rand van de flens
Locatie : Boven
Omvang : 40 mm
Opmerkingen : Geen

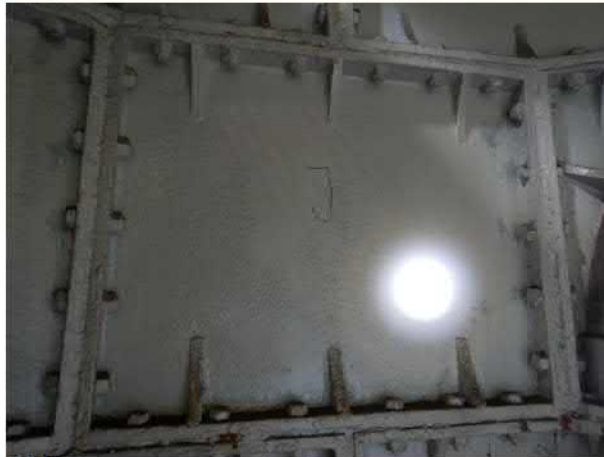
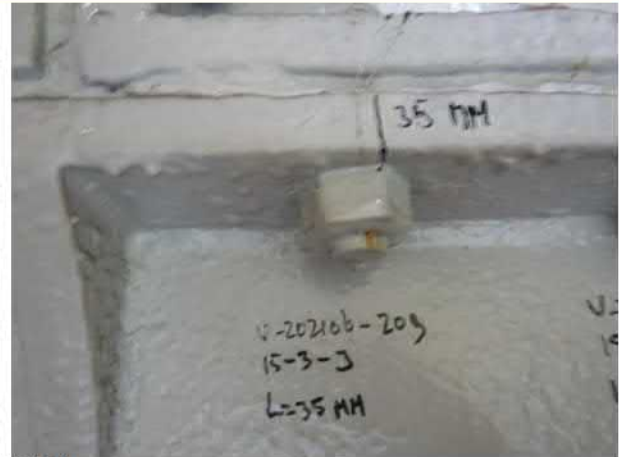
Gebrek : V-202106-209
Paneel : Verdieping 15, ring 3, paneel J
Onderdeel : Gevelement
Gebrek(en) : Scheur van boutgat naar de rand van de flens
Locatie : Rechtsboven
Omvang : 35 mm
Opmerkingen : Geen

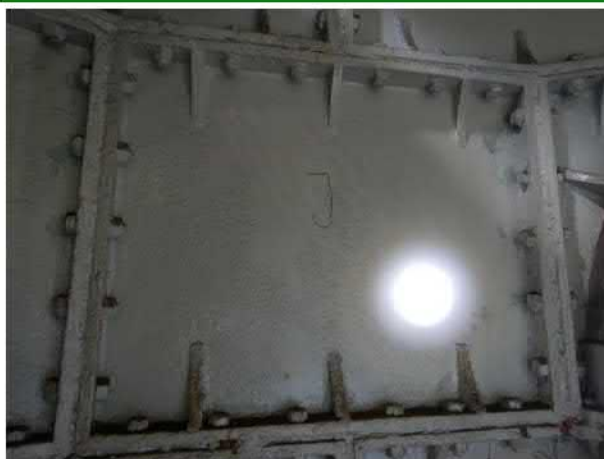
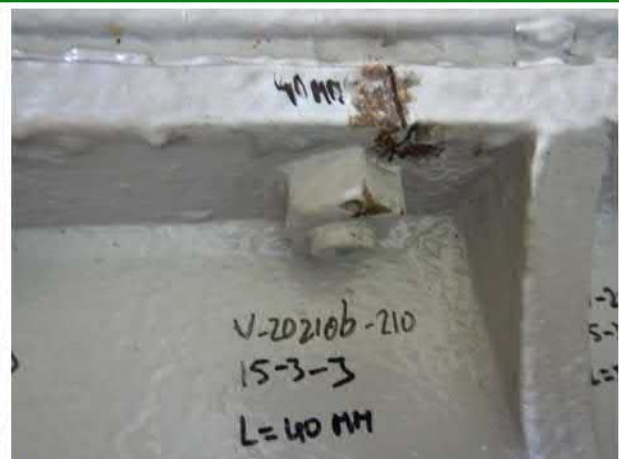
Gebrek : V-202106-210
Paneel : Verdieping 15, ring 3, paneel J
Onderdeel : Gevelement
Gebrek(en) : Scheur van boutgat naar de rand van de flens
Locatie : Rechtsboven
Omvang : 40 mm
Opmerkingen : Geen

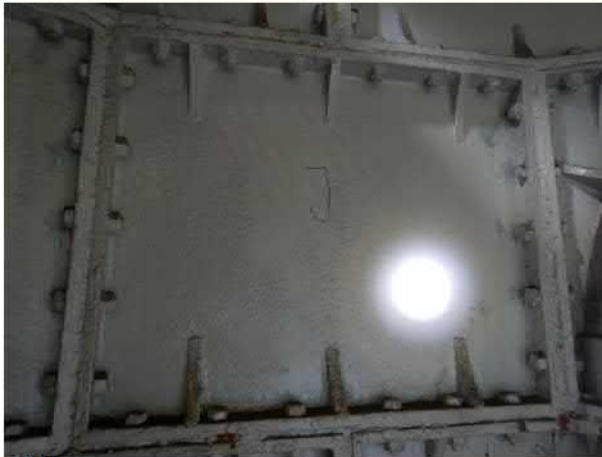
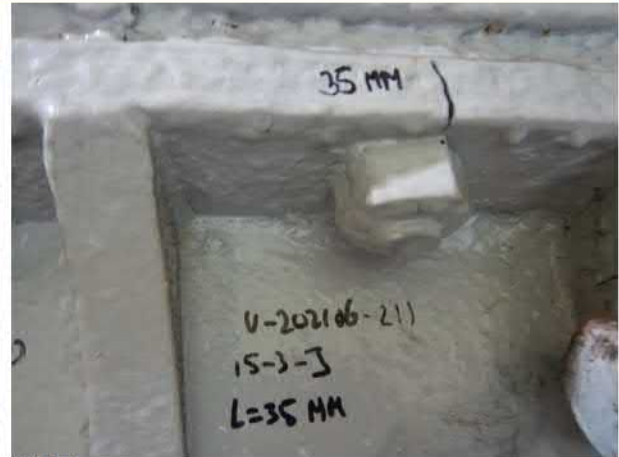
Gebrek : V-202106-211
Paneel : Verdieping 15, ring 3, paneel J
Onderdeel : Gevelement
Gebreken(en) : Scheur van boutgat naar de rand van de flens
Locatie : Rechtsboven
Omvang : 35 mm
Opmerkingen : Geen

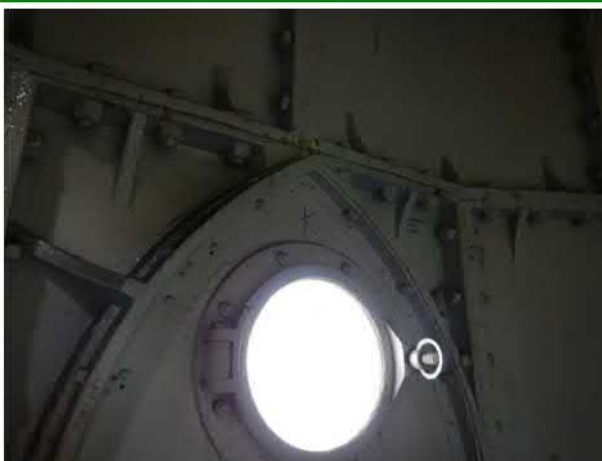
Gebrek : V-202106-212
Paneel : Verdieping 15, ring 3, paneel K
Onderdeel : Gevelement
Gebreken(en) : Scheur van boutgat naar de rand van de flens
Locatie : Rechtsboven
Omvang : 35 mm
Opmerkingen : Boven raam

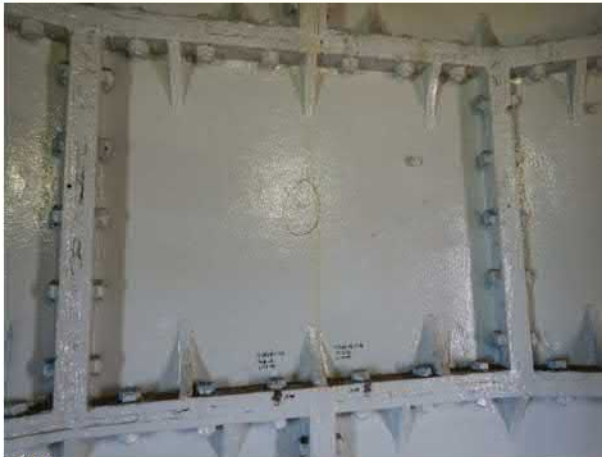
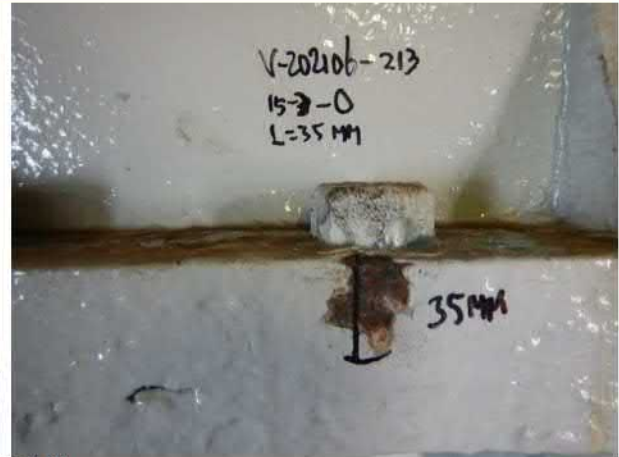
Gebrek : V-202106-213
Paneel : Verdieping 15, ring 3, paneel O
Onderdeel : Gevelement
Gebrek(en) : Scheur van boutgat naar de rand van de flens
Locatie : Midden onder
Omvang : 35 mm
Opmerkingen : Geen

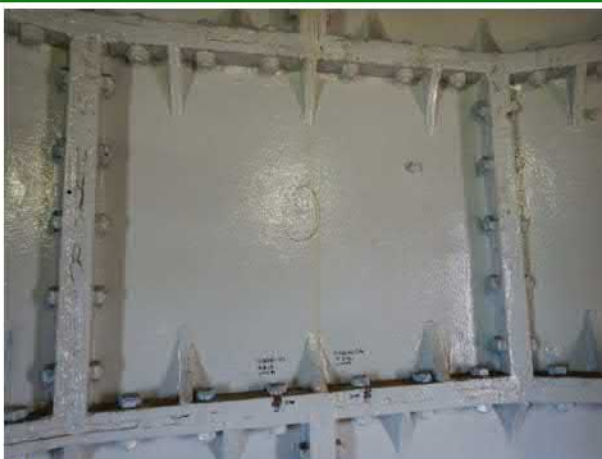
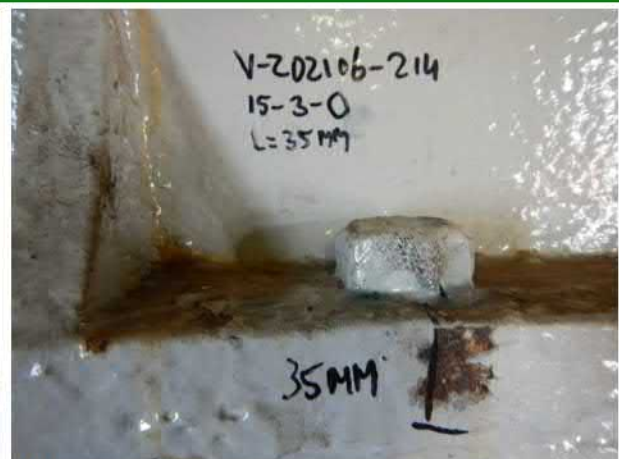
Gebrek : V-202106-214
Paneel : Verdieping 15, ring 3, paneel O
Onderdeel : Gevelement
Gebrek(en) : Scheur van boutgat naar de rand van de flens
Locatie : Midden onder
Omvang : 35 mm
Opmerkingen : Geen

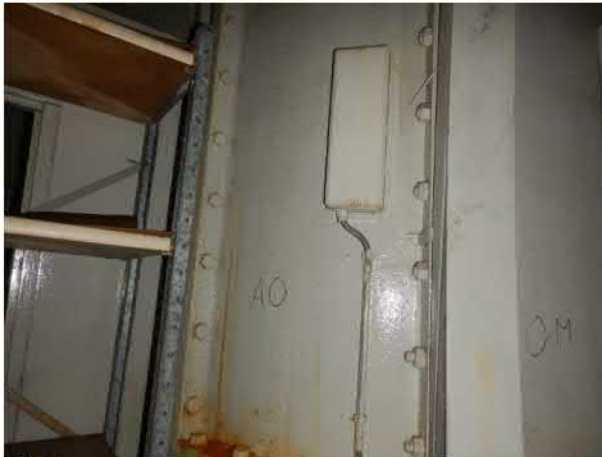
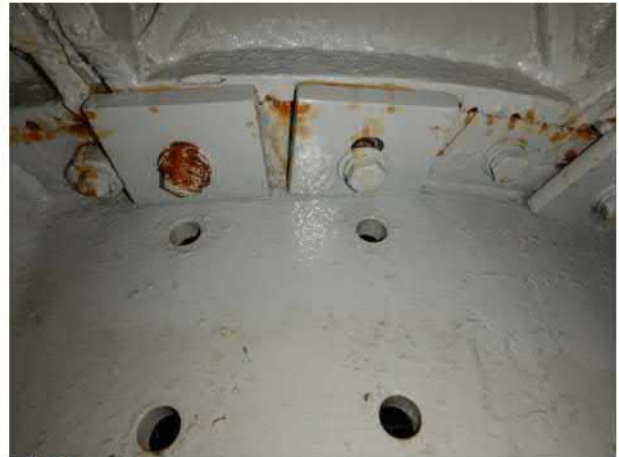
Gebrek : V-202106-254
Paneel : Verdieping 15, ring 2, paneel AO
Onderdeel : Kern
Gebrek(en) : Corrosie(sporen) & Lekkagesporen
Locatie : Midden
Omvang : 1 st.
Opmerkingen : Lichte corrosie op bout

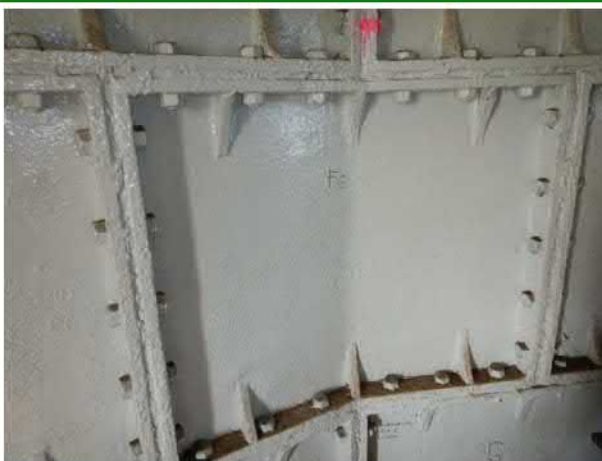
Gebrek : V-202106-175
Paneel : Verdieping 15, ring 2, paneel FG
Onderdeel : Gevelement
Gebrek(en) : Scheur van boutgat naar de rand van de flens
Locatie : Rechtsboven
Omvang : 35 mm
Opmerkingen : Geen

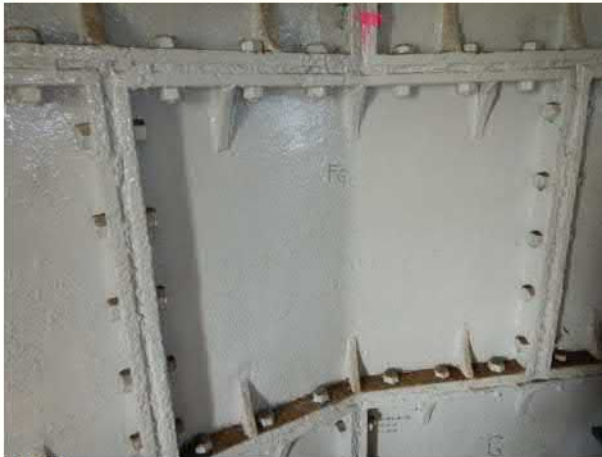
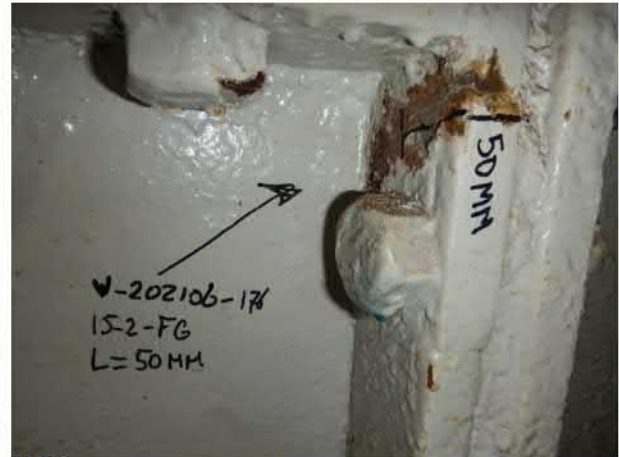
Gebrek : V-202106-176
 Paneel : Verdieping 15, ring 2, paneel FG
 Onderdeel : Gevelement
 Gebrek(en) : Scheur alleen in de flens
 Locatie : Rechtsboven
 Omvang : 50 mm
 Opmerkingen : Geen

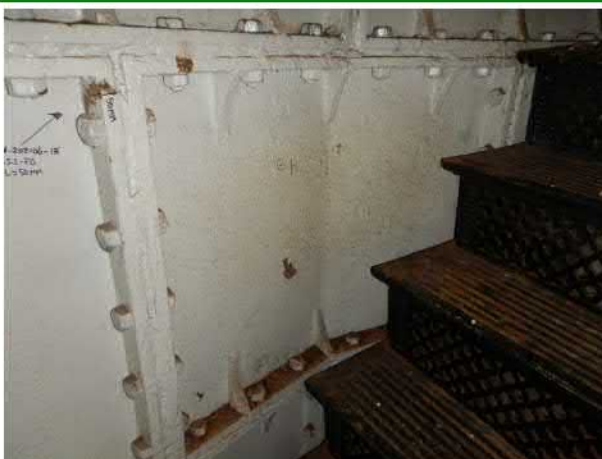
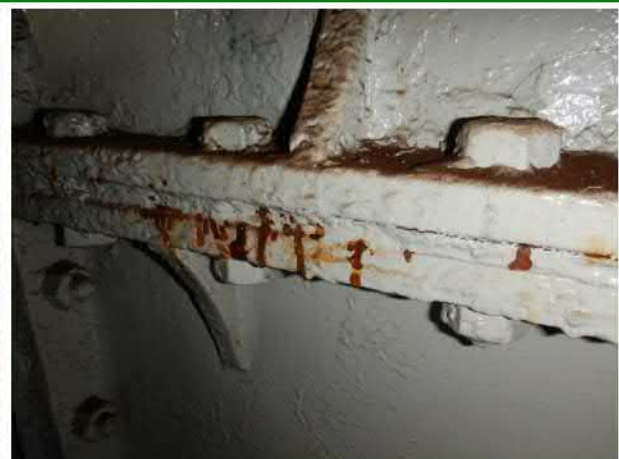
Gebrek : V-202106-177
 Paneel : Verdieping 15, ring 2, paneel GH
 Onderdeel : Voegvulling
 Gebrek(en) : Lekkagesporen & Corrosie(sporen)
 Locatie : Onder
 Omvang : 10 mm
 Opmerkingen : Geen

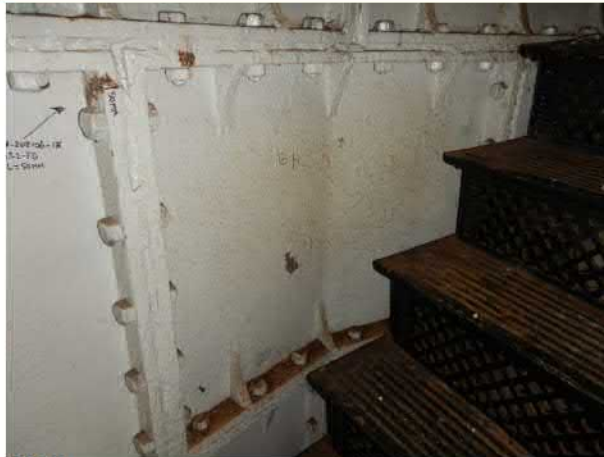
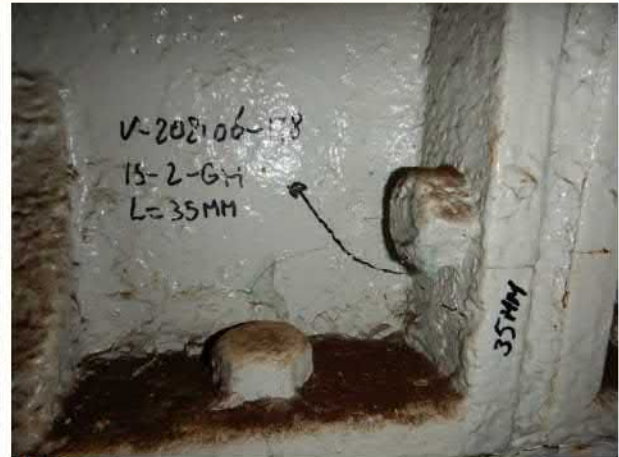
Gebrek : V-202106-178
Paneel : Verdieping 15, ring 2, paneel GH
Onderdeel : Gevelement
Gebrek(en) : Scheur van boutgat naar de rand van de flens
Locatie : Onder
Omvang : 35 mm
Opmerkingen : Geen

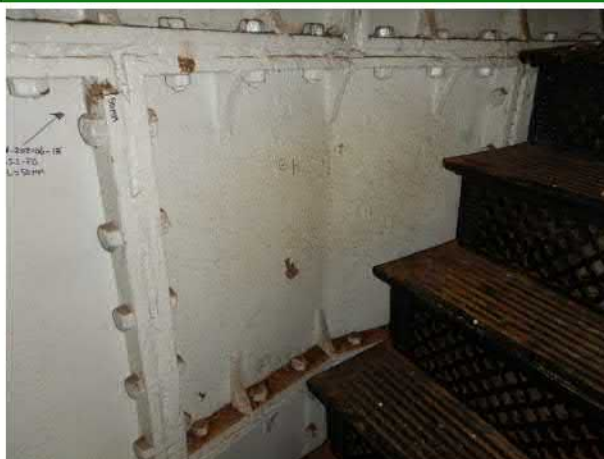
Gebrek : V-202106-184
Paneel : Verdieping 15, ring 2, paneel GH
Onderdeel : Voegvulling
Gebrek(en) : Lekkagesporen & Corrosie(sporen)
Locatie : Rechtsonder
Omvang : 100 mm
Opmerkingen : Geen

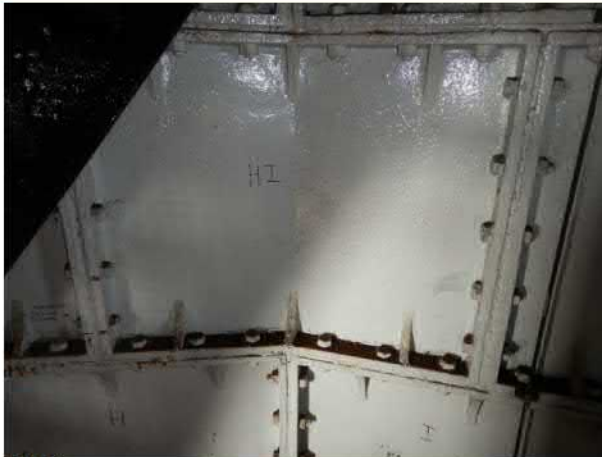
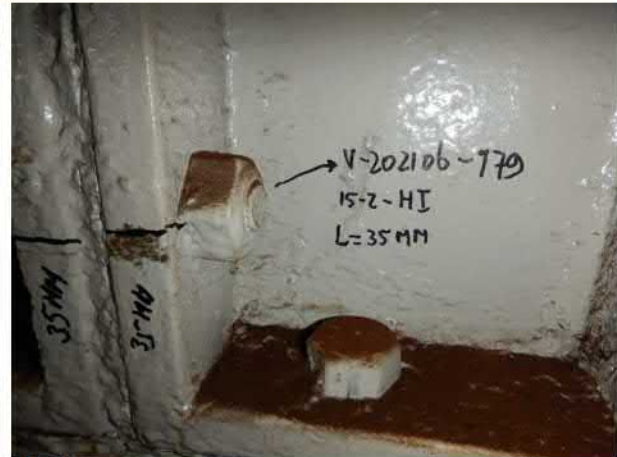
Gebrek : V-202106-179
Paneel : Verdieping 15, ring 2, paneel HI
Onderdeel : Gevelement
Gebrek(en) : Scheur van boutgat naar de rand van de flens
Locatie : Linksonder
Omvang : 35 mm
Opmerkingen : Geen

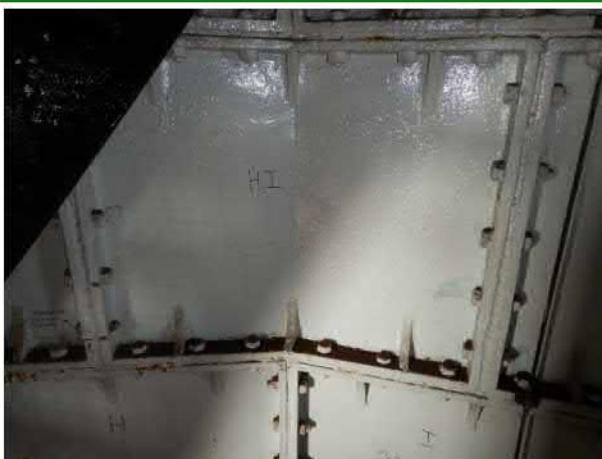
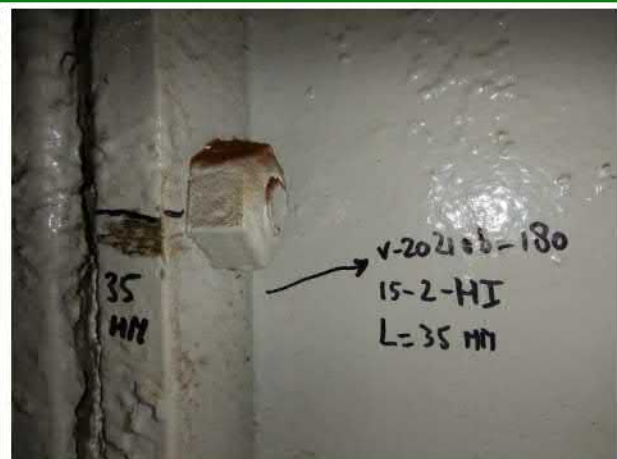
Gebrek : V-202106-180
Paneel : Verdieping 15, ring 2, paneel HI
Onderdeel : Gevelement
Gebrek(en) : Scheur van boutgat naar de rand van de flens
Locatie : Linksonder
Omvang : 35 mm
Opmerkingen : Geen

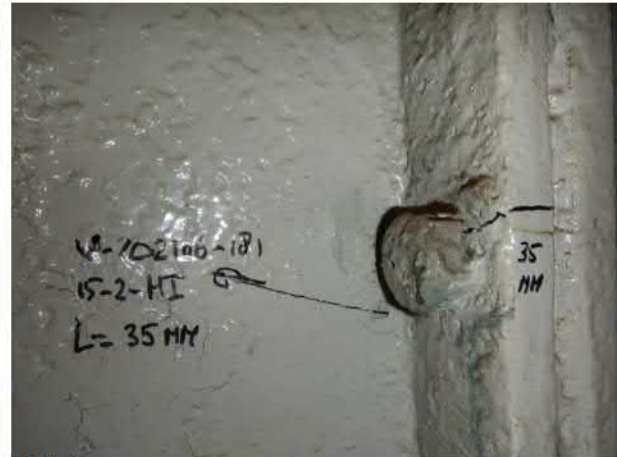
Gebrek : V-202106-181
Paneel : Verdieping 15, ring 2, paneel HI
Onderdeel : Gevelement
Gebrek(en) : Scheur van boutgat naar de rand van de flens
Locatie : Rechts
Omvang : 35 mm
Opmerkingen : Geen

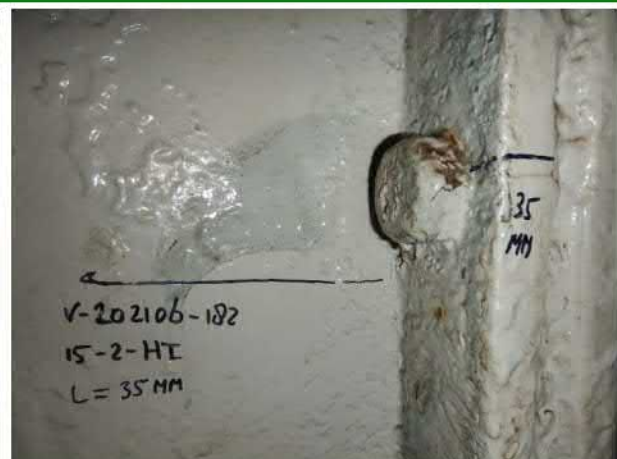
Gebrek : V-202106-182
Paneel : Verdieping 15, ring 2, paneel HI
Onderdeel : Gevelement
Gebrek(en) : Scheur van boutgat naar de rand van de flens
Locatie : Rechtsonder
Omvang : 35 mm
Opmerkingen : Geen

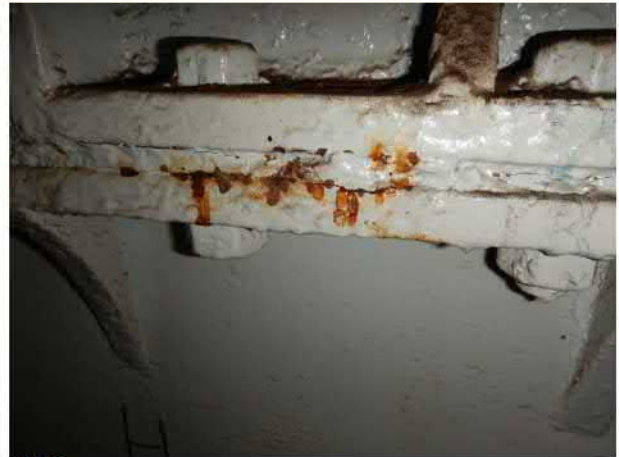
Gebrek : V-202106-183
Paneel : Verdieping 15, ring 2, paneel HI
Onderdeel : Voegvulling
Gebreken(en) : Lekkagesporen & Corrosie(sporen)
Locatie : Linksonder
Omvang : 100 mm
Opmerkingen : Geen

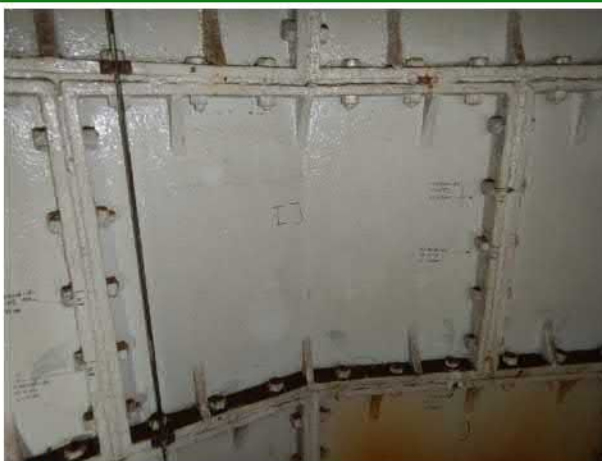
Gebrek : V-202106-185
Paneel : Verdieping 15, ring 2, paneel IJ
Onderdeel : Gevelement
Gebreken(en) : Scheur van boutgat naar de rand van de flens
Locatie : Rechtsboven
Omvang : 35 mm
Opmerkingen : Geen

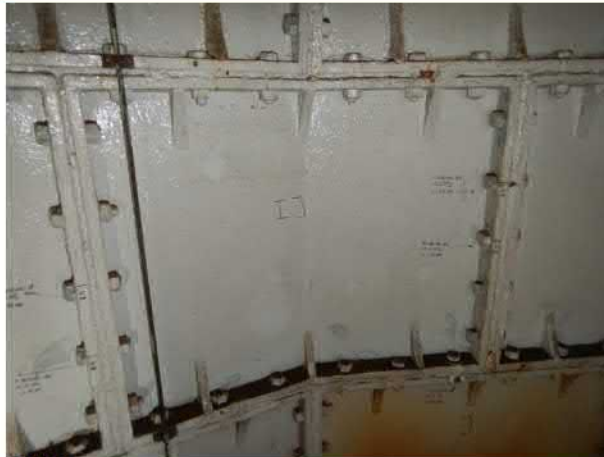
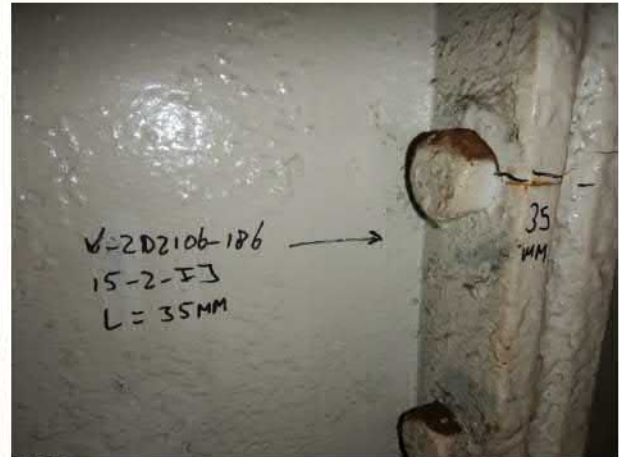
Gebrek : V-202106-186
Paneel : Verdieping 15, ring 2, paneel IJ
Onderdeel : Gevelement
Gebrek(en) : Scheur van boutgat naar de rand van de flens
Locatie : Rechts
Omvang : 35 mm
Opmerkingen : Geen

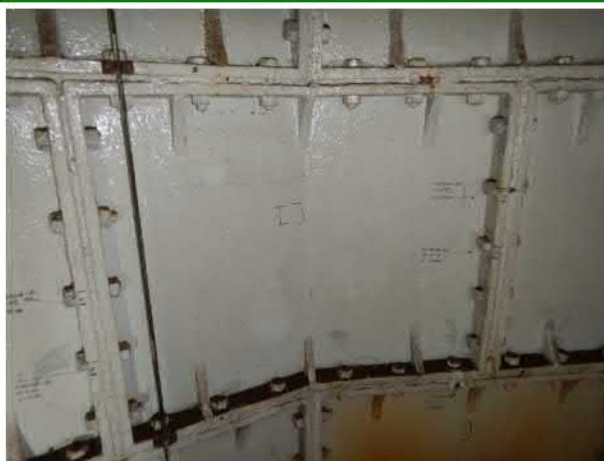
Gebrek : V-202106-187
Paneel : Verdieping 15, ring 2, paneel IJ
Onderdeel : Gevelement
Gebrek(en) : Scheur van boutgat naar de rand van de flens
Locatie : Linksonder
Omvang : 35 mm
Opmerkingen : Geen

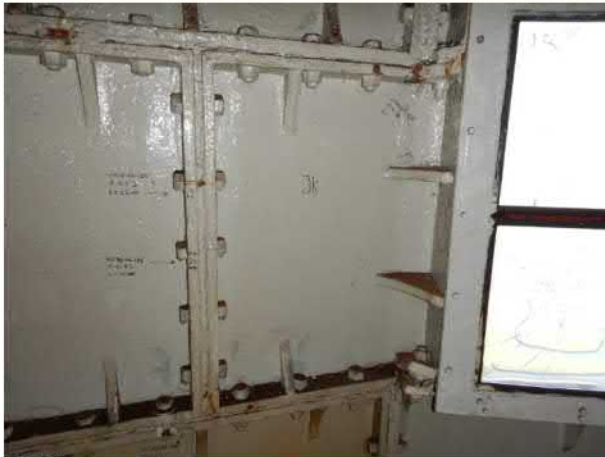
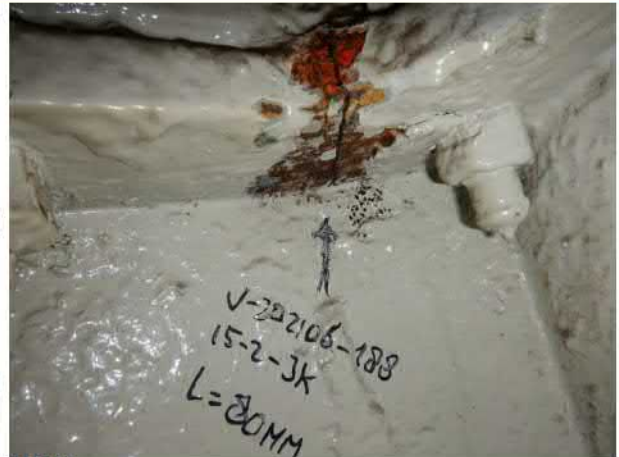
7075

Gebrek : V-202106-188
Paneel : Verdieping 15, ring 2, paneel JK
Onderdeel : Gevelement
Gebrek(en) : Scheur alleen in de flens
Locatie : Rechts
Omvang : 80 mm
Opmerkingen : Geen

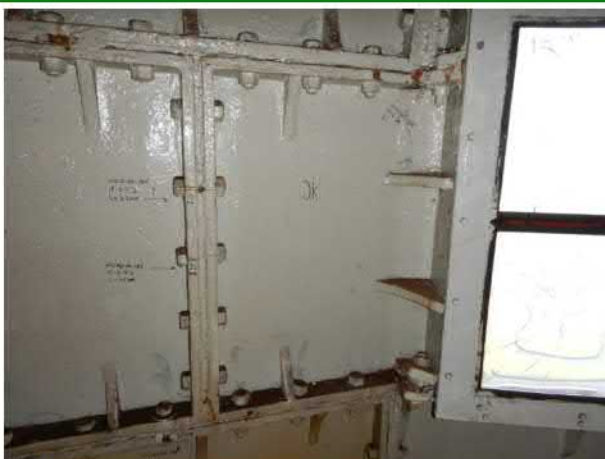
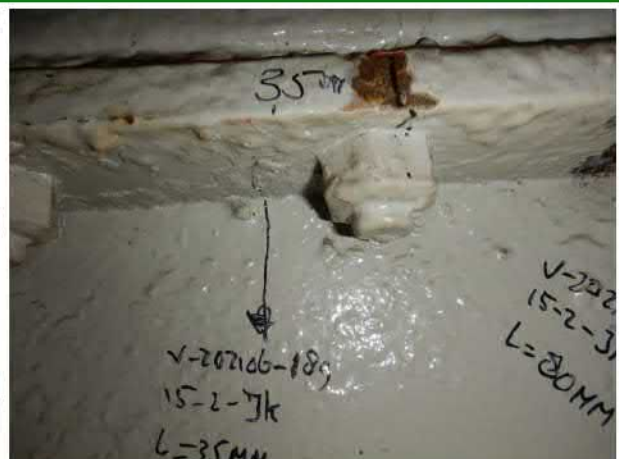
7076

Gebrek : V-202106-189
Paneel : Verdieping 15, ring 2, paneel JK
Onderdeel : Gevelement
Gebrek(en) : Scheur van boutgat naar de rand van de flens
Locatie : Boven
Omvang : 35 mm
Opmerkingen : Geen

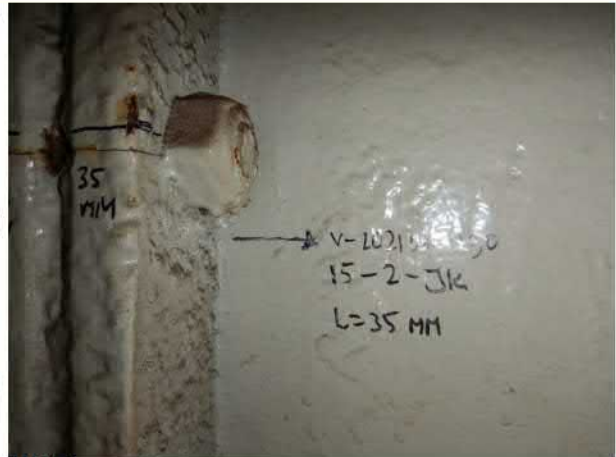
7077

Gebrek : V-202106-190
Paneel : Verdieping 15, ring 2, paneel JK
Onderdeel : Gevelement
Gebrek(en) : Scheur van boutgat naar de rand van de flens
Locatie : Linksboven
Omvang : 35 mm
Opmerkingen : Geen

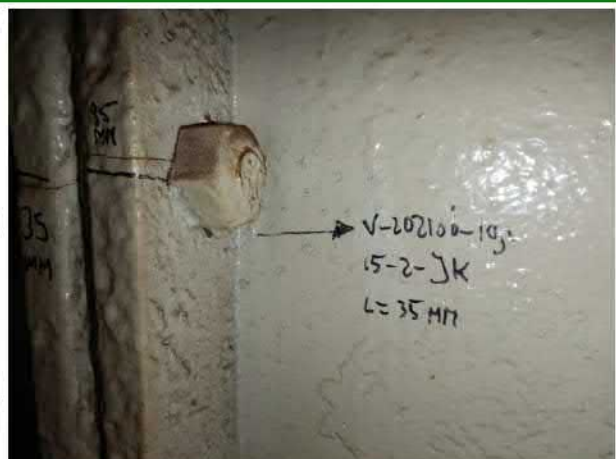
7078

Gebrek : V-202106-191
Paneel : Verdieping 15, ring 2, paneel JK
Onderdeel : Gevelement
Gebrek(en) : Scheur van boutgat naar de rand van de flens
Locatie : Links
Omvang : 35 mm
Opmerkingen : Geen

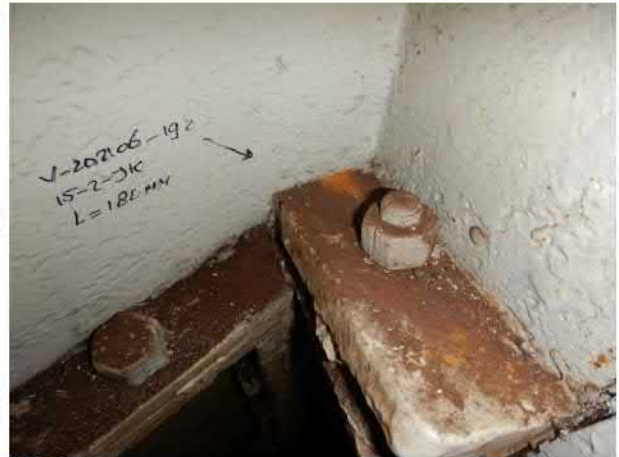
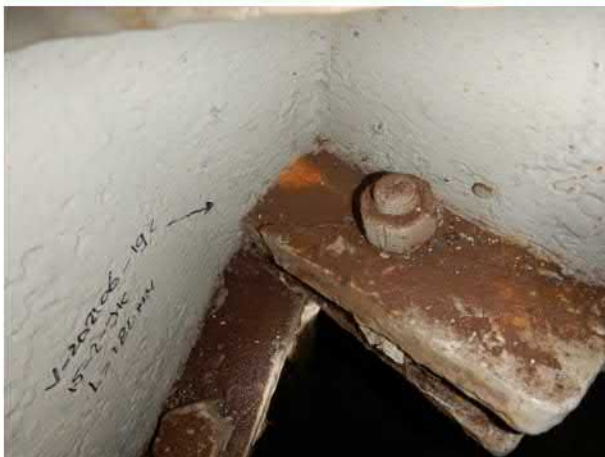
7080

Gebrek : V-202106-192
Paneel : Verdieping 15, ring 2, paneel JK
Onderdeel : Gevelement
Gebrek(en) : Scheur van boutgat naar de rand van de flens
Locatie : Midden onder
Omvang : 180 mm
Opmerkingen : Geen

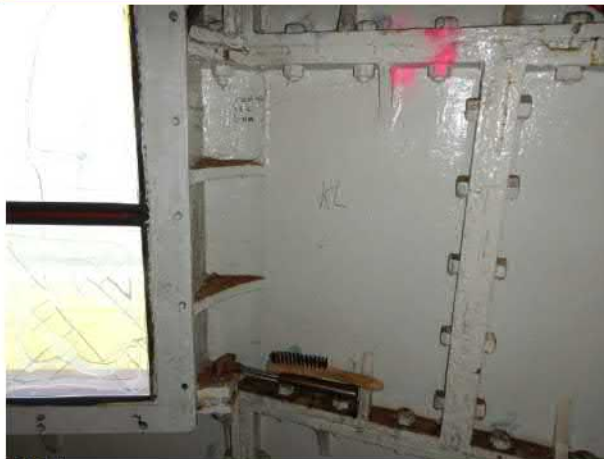
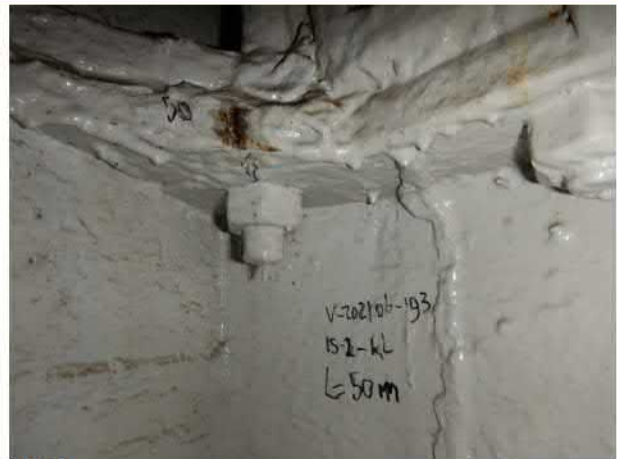
7082

Gebrek : V-202106-193
Paneel : Verdieping 15, ring 2, paneel KL
Onderdeel : Gevelement
Gebrek(en) : Scheur van boutgat naar de rand van de flens
Locatie : Links boven
Omvang : 50 mm
Opmerkingen : Geen

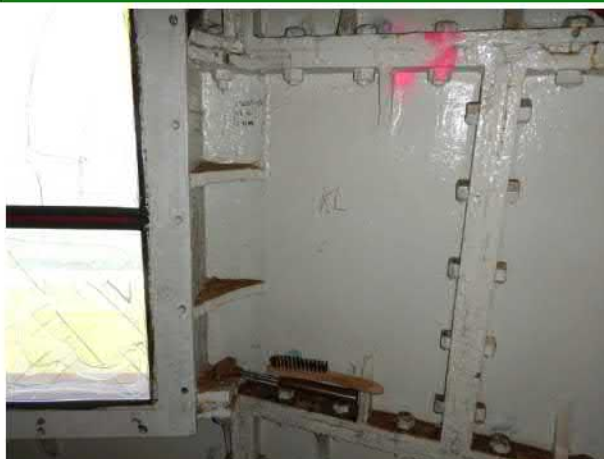
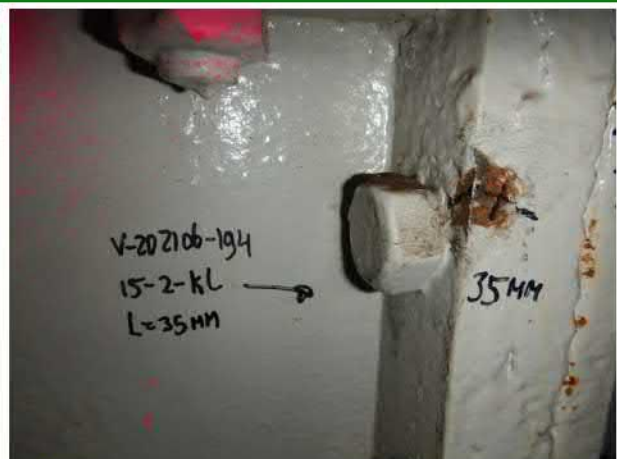
7083

Gebrek : V-202106-194
Paneel : Verdieping 15, ring 2, paneel KL
Onderdeel : Gevelement
Gebrek(en) : Scheur van boutgat naar de rand van de flens
Locatie : Rechts
Omvang : 35 mm
Opmerkingen : Geen

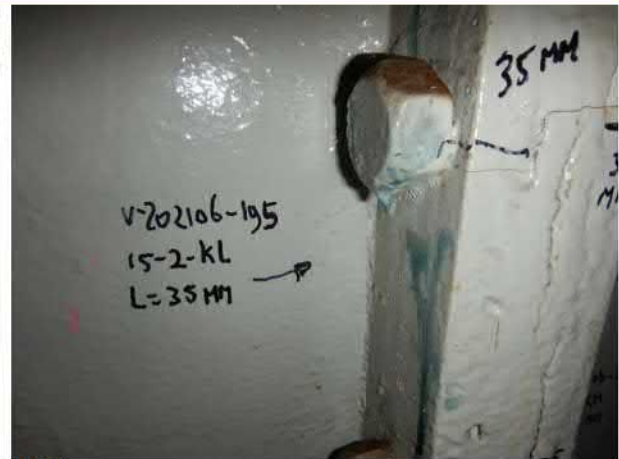
7084

Gebrek : V-202106-195
Paneel : Verdieping 15, ring 2, paneel KL
Onderdeel : Gevelement
Gebrek(en) : Scheur alleen in de flens
Locatie : Linksonder
Omvang : 180 mm
Opmerkingen : Geen

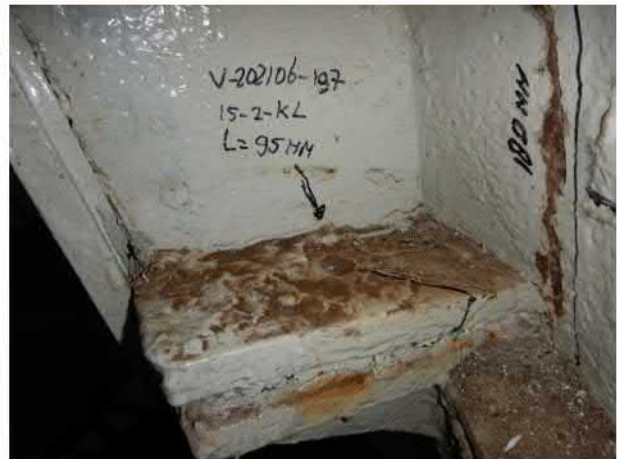
7086

Gebrek : V-202106-197
Paneel : Verdieping 15, ring 2, paneel KL
Onderdeel : Gevelement
Gebrek(en) : Scheur van boutgat naar de rand van de flens
Locatie : Linksonder
Omvang : 35 mm
Opmerkingen : Bout onbreekt

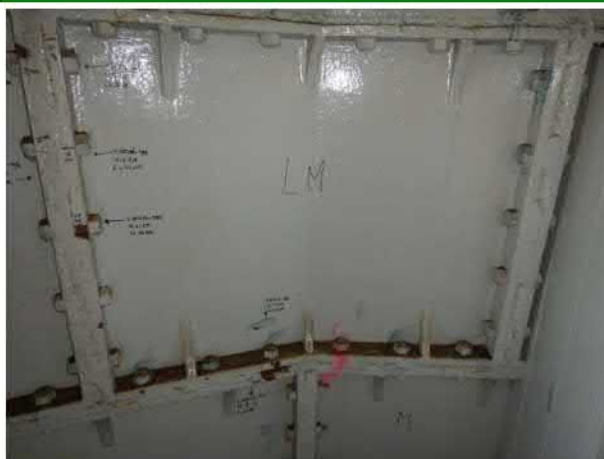
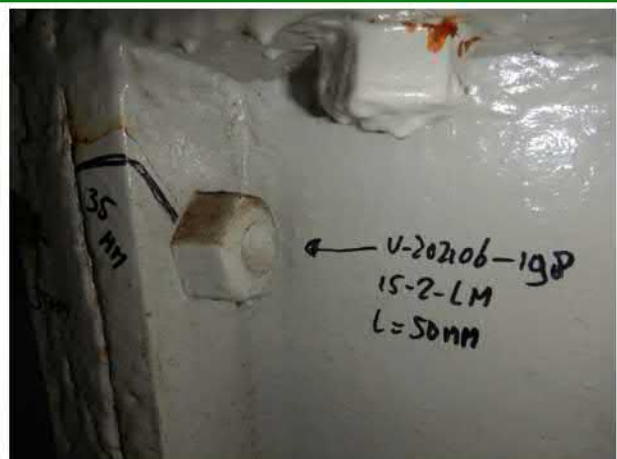
7088

Gebrek : V-202106-198
Paneel : Verdieping 15, ring 2, paneel LM
Onderdeel : Gevelement
Gebrek(en) : Scheur van boutgat naar de rand van de flens
Locatie : Links boven
Omvang : 50 mm
Opmerkingen : Geen

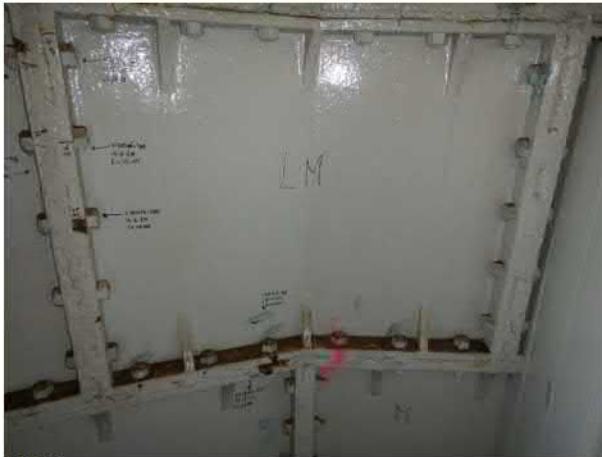
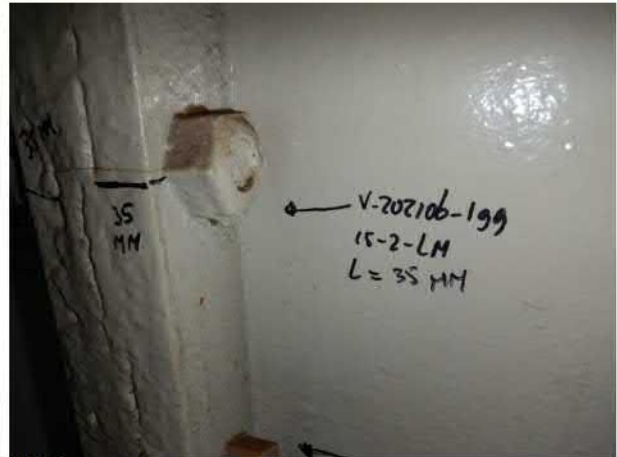
7089

Gebrek : V-202106-199
Paneel : Verdieping 15, ring 2, paneel LM
Onderdeel : Gevelement
Gebrek(en) : Scheur van boutgat naar de rand van de flens
Locatie : Links boven
Omvang : 50 mm
Opmerkingen : Geen
