Inspectie Lange Jaap Huisduinen

Fotorapportage

Opdrachtgever	Rijkswaterstaat GPO
Rapportnummer	42212 Bijlage 3
Status	Concept
Rapportdatum	20 september 2021
Uitvoering	ing. ██████████
Projectleider	ing. ██████████

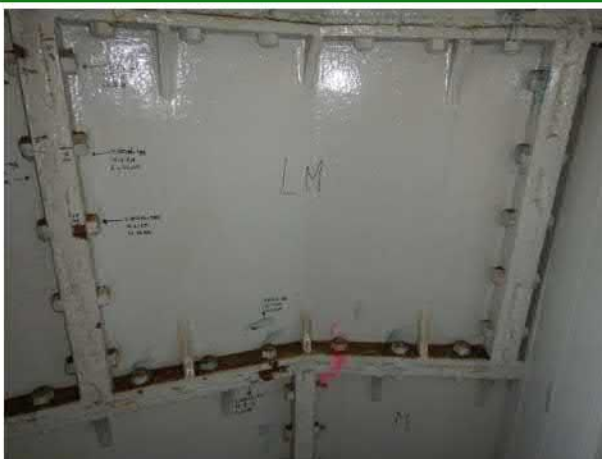
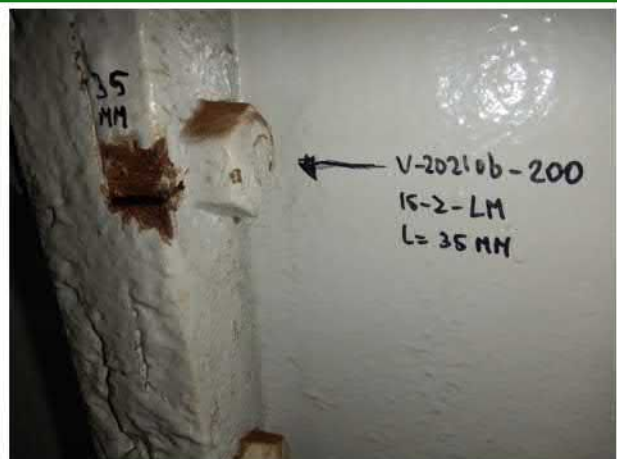
7090

Gebrek : V-202106-200
Paneel : Verdieping 15, ring 2, paneel LM
Onderdeel : Gevelement
Gebrek(en) : Scheur van boutgat naar de rand van de flens
Locatie : Links midden
Omvang : 35 mm
Opmerkingen : Geen

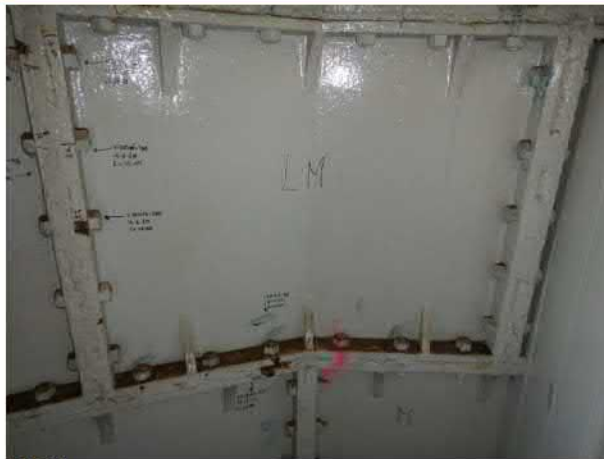
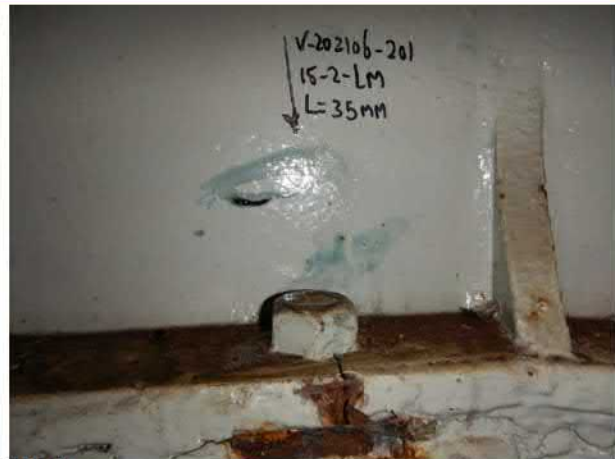
7091

Gebrek : V-202106-201
 Paneel : Verdieping 15, ring 2, paneel LM
 Onderdeel : Gevelement
 Gebrek(en) : Scheur van boutgat naar de rand van de flens
 Locatie : Links onder
 Omvang : 35 mm
 Opmerkingen : Geen

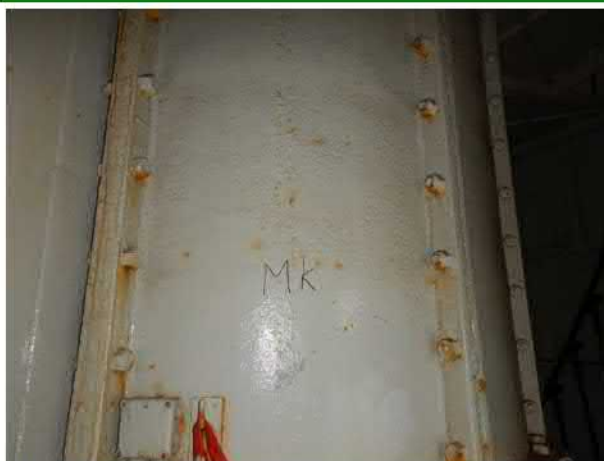
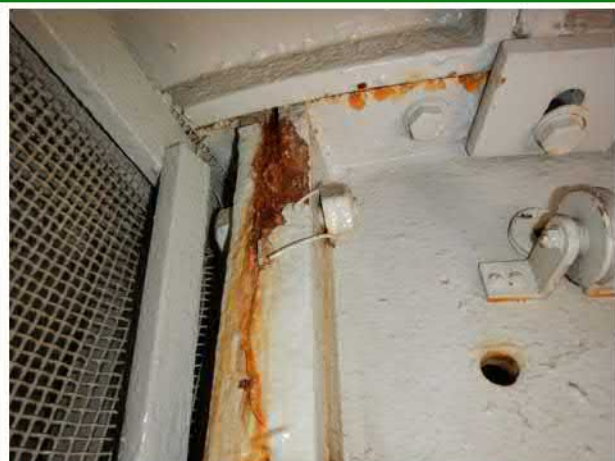
7196

Gebrek : V-202106-256
 Paneel : Verdieping 15, ring 2, paneel MK
 Onderdeel : Kern
 Gebrek(en) : Corrosie(sporen)
 Locatie : Linksboven
 Omvang : 100 mm
 Opmerkingen : Voeg

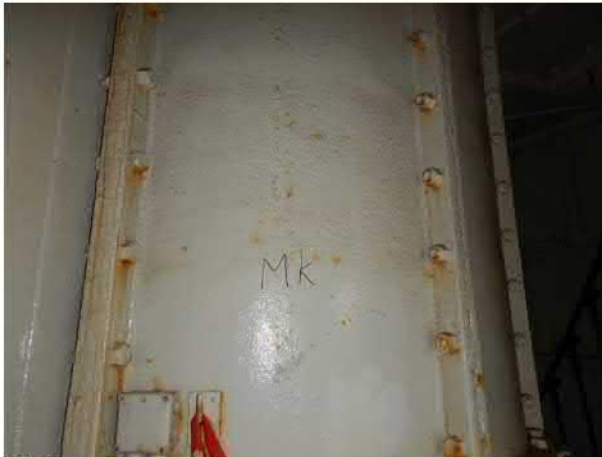
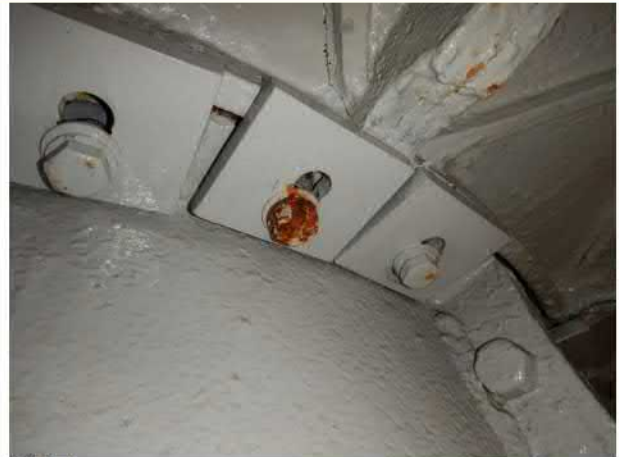
7197

Gebrek : V-202106-257
Paneel : Verdieping 15, ring 2, paneel MK
Onderdeel : Kern
Gebrek(en) : Corrosie(sporen)
Locatie : Rechtsboven
Omvang : 1 st.
Opmerkingen : Bout gecorrodeerd

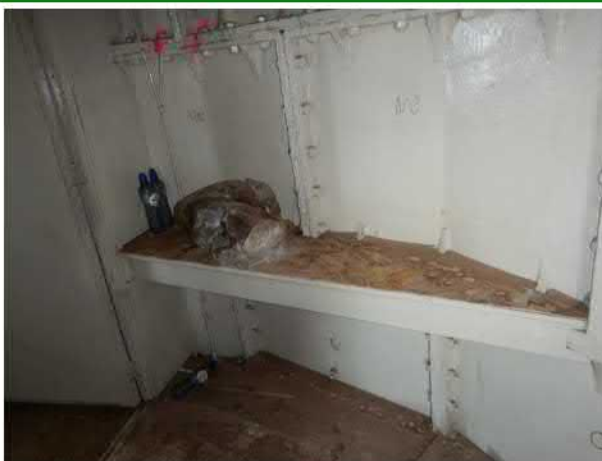
7092

Gebrek : V-202106-202
Paneel : Verdieping 15, ring 2, paneel MN
Onderdeel : Gevelement
Gebrek(en) :
Locatie :
Omvang :
Opmerkingen : Onderzijde paneel niet inspecteerbaar door stelling

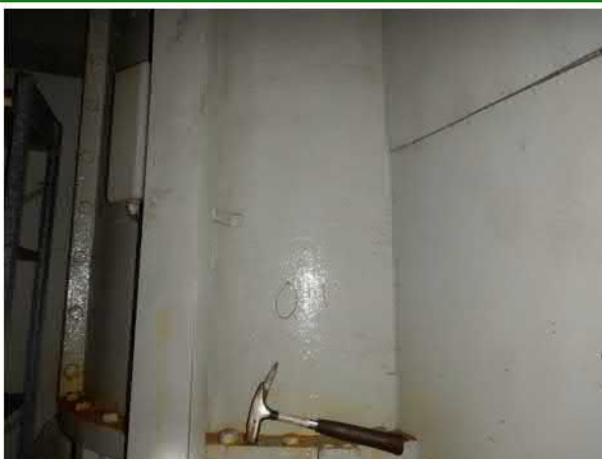
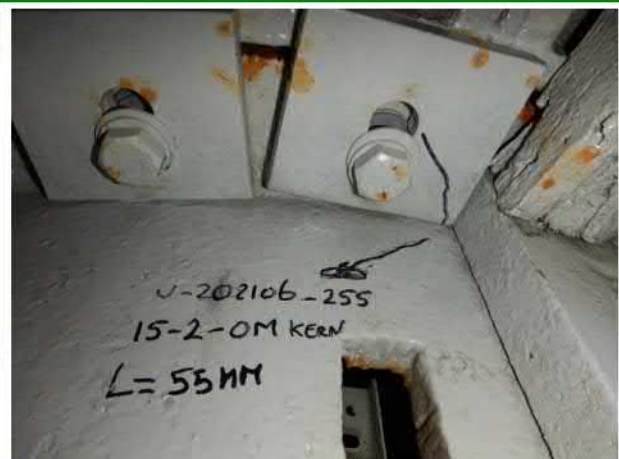
7194

Gebrek : V-202106-255
Paneel : Verdieping 15, ring 2, paneel OM
Onderdeel : Kern
Gebreken : Scheur van boutgat naar de rand van de flens
Locatie : Boven
Omvang : 50 mm
Opmerkingen : Is een van de steunplaten

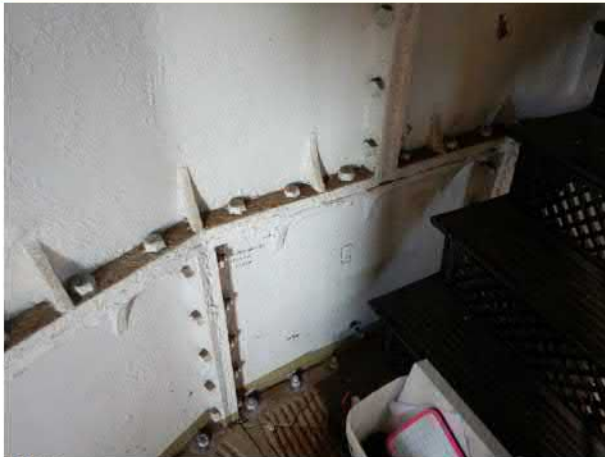
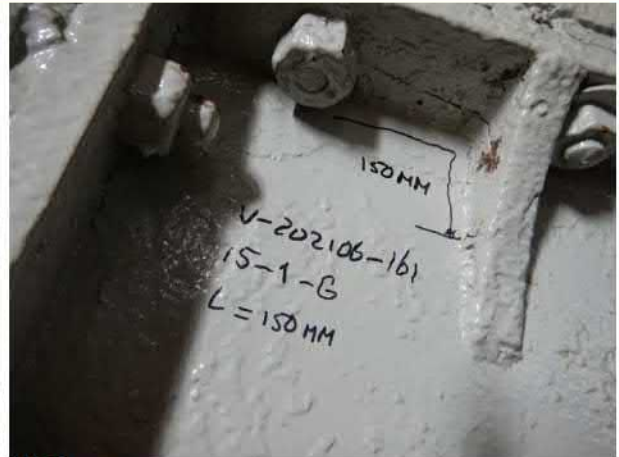
7033

Gebrek : V-202106-161
Paneel : Verdieping 15, ring 1, paneel G
Onderdeel : Gevelement
Gebrek(en) : Scheur van boutgat naar de rand van de flens
Locatie : Linksboven
Omvang : 150 mm
Opmerkingen : In knie

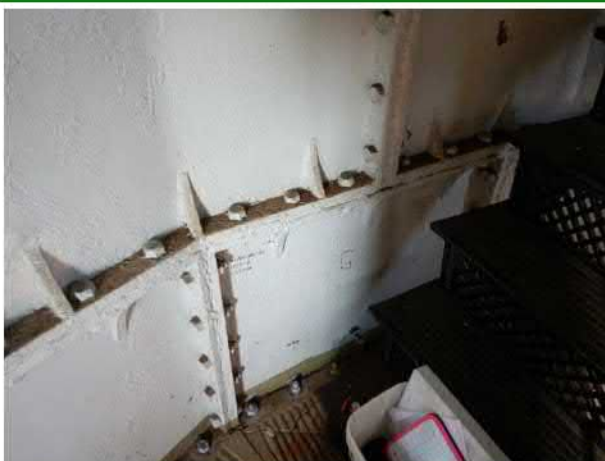
Gebrek : V-202106-162
Paneel : Verdieping 15, ring 1, paneel G
Onderdeel : Voegvulling
Gebrek(en) : Corrosie(sporen) & Lekkagesporen
Locatie : Rechts
Omvang : 300 mm
Opmerkingen : Geen

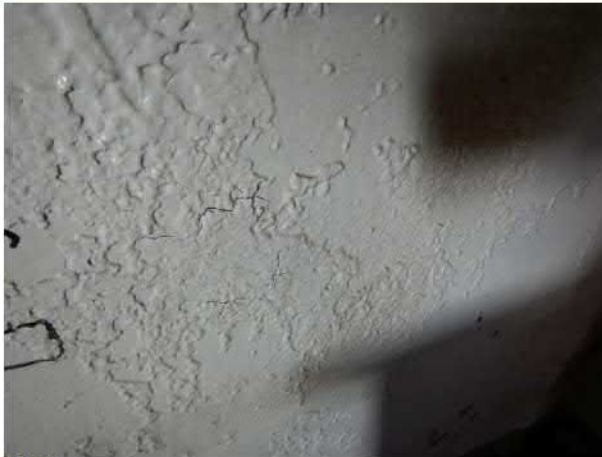
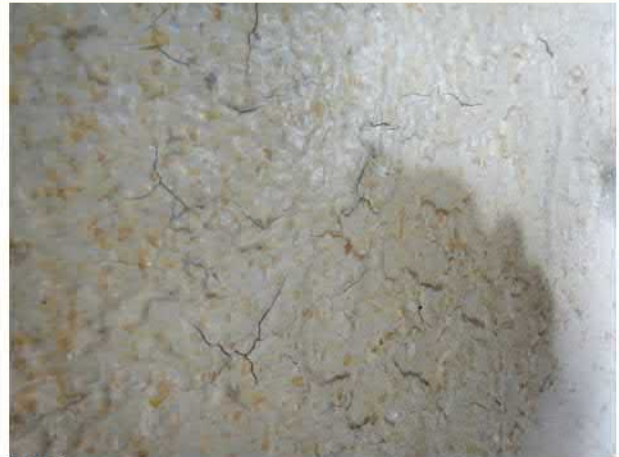
7036

Gebrek : V-202106-163
Paneel : Verdieping 15, ring 1, paneel H
Onderdeel : Gevelement
Gebreken(en) :
Locatie : Midden
Omvang :
Opmerkingen : Coating gecraqueleerd (algemeen)

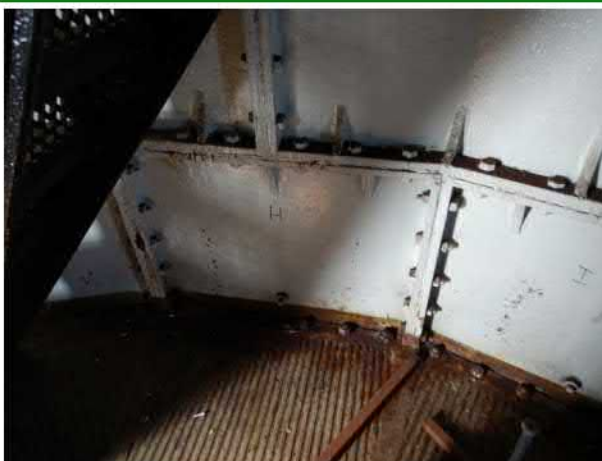
7037

Gebrek : V-202106-164
Paneel : Verdieping 15, ring 1, paneel H
Onderdeel : Gevelement
Gebreken(en) : Corrosie(sporen)
Locatie : Onder
Omvang : 950 mm
Opmerkingen : Onderste gedeelte plaat

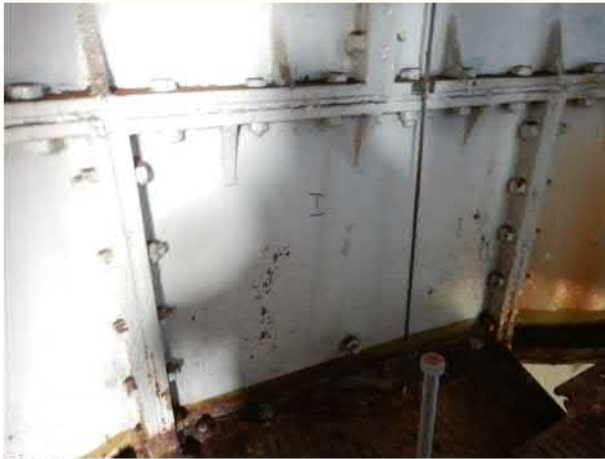
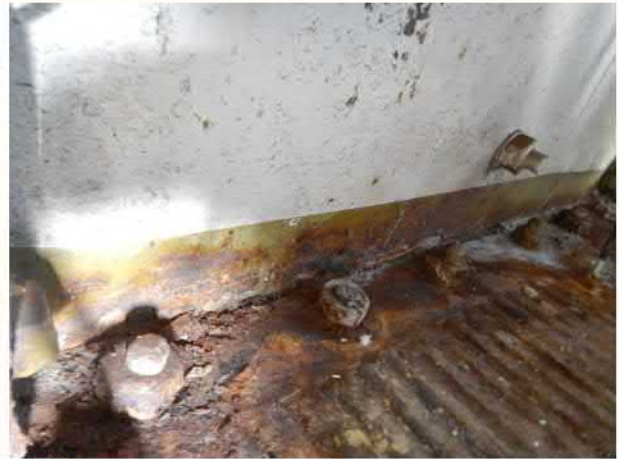
7040

Gebrek : V-202106-165
Paneel : Verdieping 15, ring 1, paneel I
Onderdeel : Gevelement
Gebrek(en) : Corrosie(sporen)
Locatie : Onder
Omvang : 950 mm
Opmerkingen : Onderste gedeelte plaat

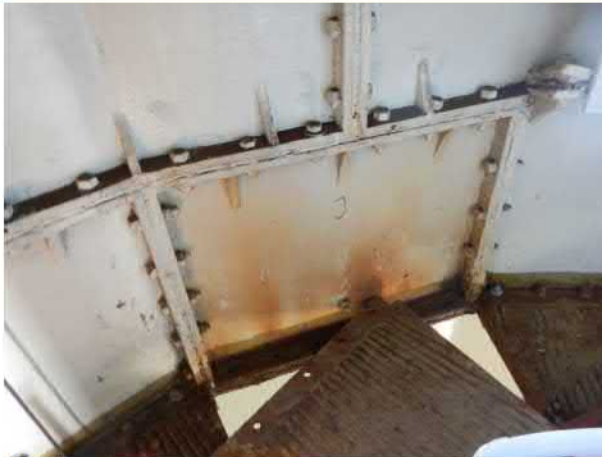
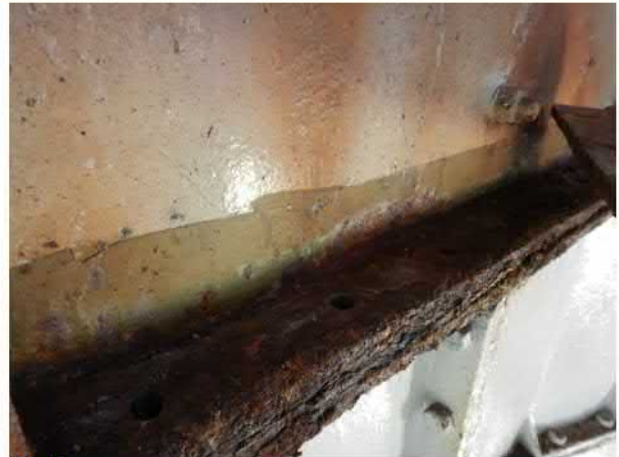
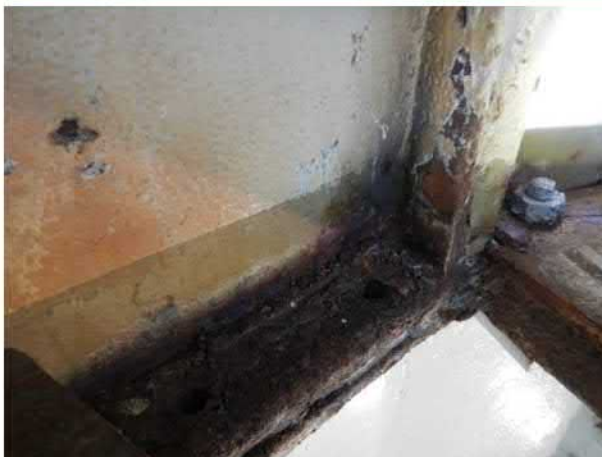
Gebrek : V-202106-166
Paneel : Verdieping 15, ring 1, paneel J
Onderdeel : Gevelement
Gebrek(en) : Corrosie(sporen)
Locatie : Onder
Omvang : 950 mm
Opmerkingen : Onderste gedeelte plaat

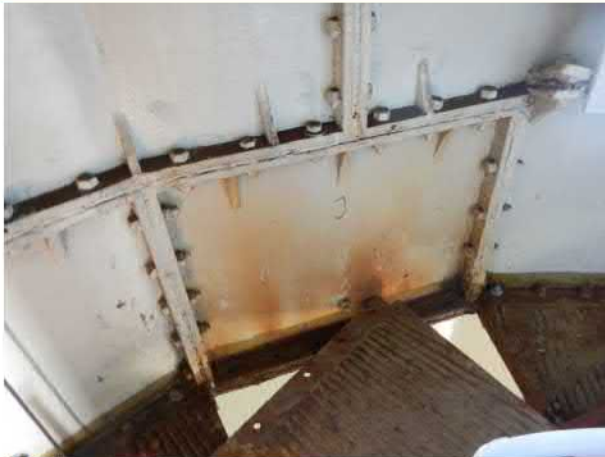
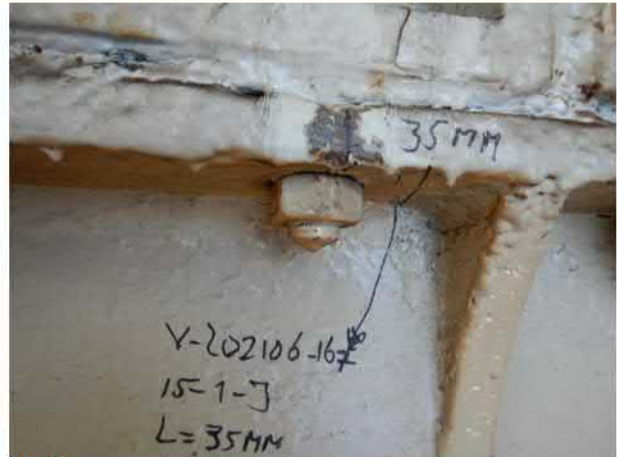
Gebrek : V-202106-167
Paneel : Verdieping 15, ring 1, paneel J
Onderdeel : Gevelement
Gebrek(en) : Scheur van boutgat naar de rand van de flens
Locatie : Boven
Omvang : 35 mm
Opmerkingen : Geen

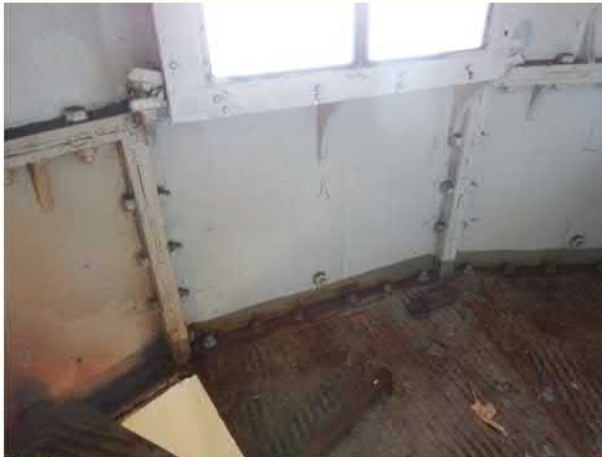
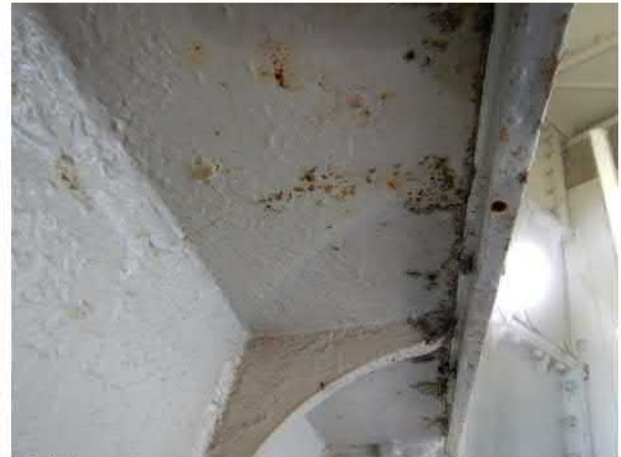
Gebrek : V-202106-169
Paneel : Verdieping 15, ring 1, paneel K
Onderdeel : Gevelement
Gebrek(en) : Vocht en lekkagesporen
Locatie : Onder
Omvang : 800 mm
Opmerkingen : Onder raam

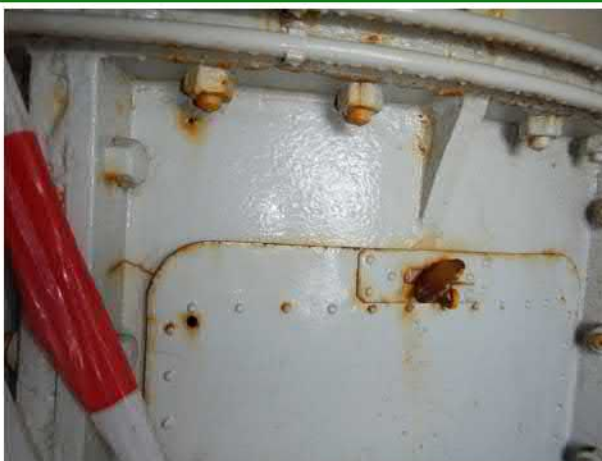
7190

Gebrek : V-202106-252
Paneel : Verdieping 15, ring 1, paneel K
Onderdeel : Kern
Gebrek(en) : Corrosie(sporen)
Locatie : Midden
Omvang : 2 st.
Opmerkingen : Lichte corrosie op bouten

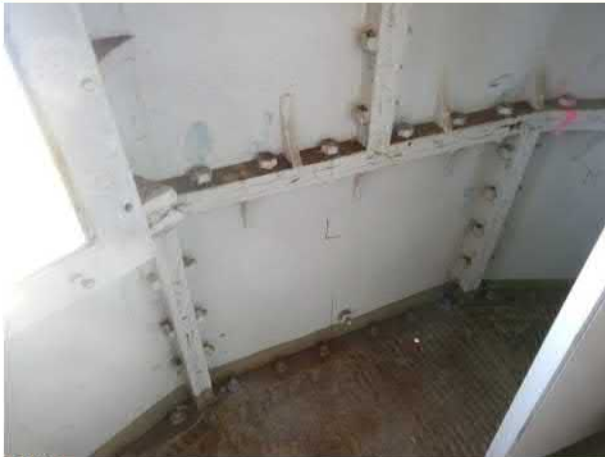
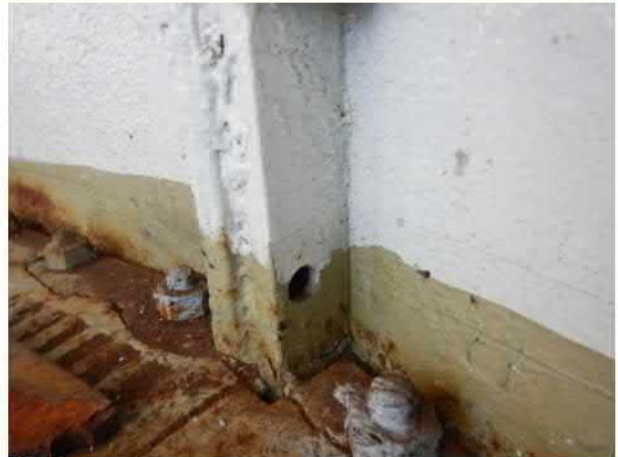
Gebrek : V-202106-170
Paneel : Verdieping 15, ring 1, paneel L
Onderdeel : Gevelement
Gebrek(en) : Moer ontbreekt / Moer los
Locatie : Linksonder
Omvang : 1 st.
Opmerkingen : Bout en moer ontbreken

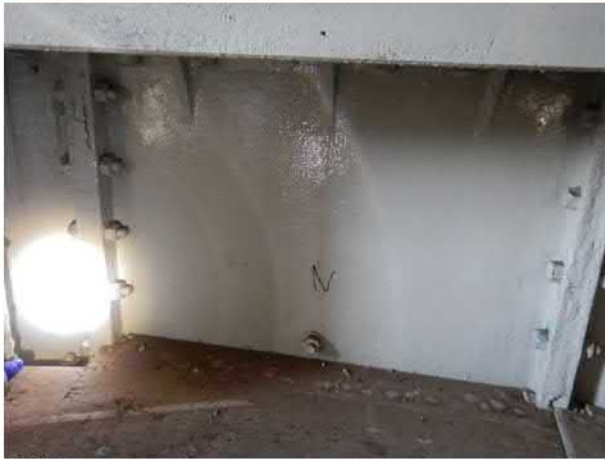
7053

Gebrek : V-202106-172
Paneel : Verdieping 15, ring 1, paneel N
Onderdeel : Gevelement
Gebreken :
Locatie :
Omvang :
Opmerkingen : Onderzijde niet inspecteerbaar door houten vloer, geen bevindingen

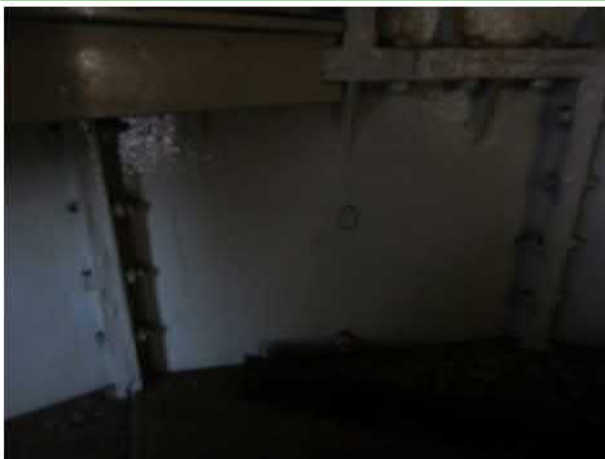
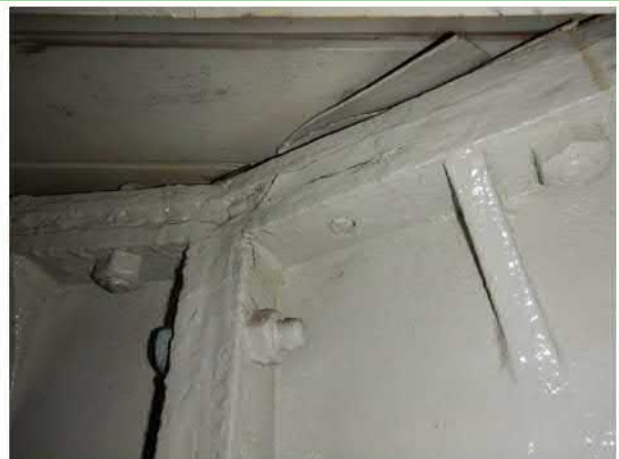
Gebrek : V-202106-173
Paneel : Verdieping 15, ring 1, paneel O
Onderdeel : Gevelement
Gebreken : Bout afgebroken
Locatie : Linksboven
Omvang : 1 st.
Opmerkingen : Onderzijde niet inspecteerbaar door houten vloer. Boutbreuk is oud

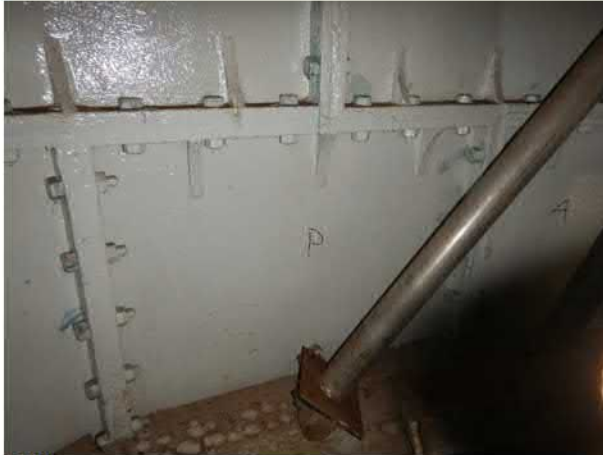
7056

Gebrek : V-202106-174
Paneel : Verdieping 15, ring 1, paneel P
Onderdeel : Gevelement
Gebrek(en) :
Locatie :
Omvang :
Opmerkingen : Onderzijde niet inspecteerbaar door houten vloer, geen bevindingen

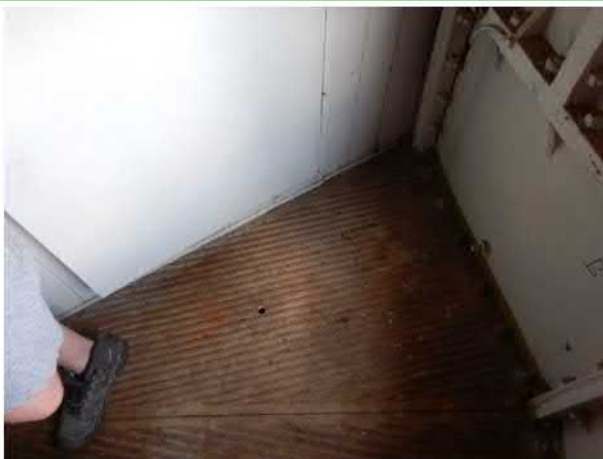
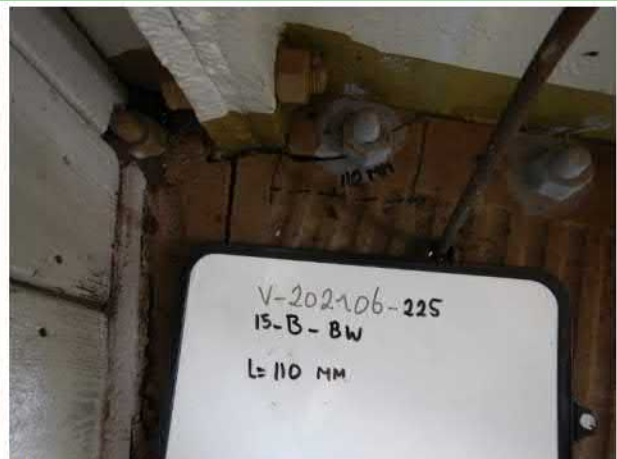
Gebrek : V-202106-225
Paneel : Verdieping 15, ring , paneel B
Onderdeel : Vloer
Gebrek(en) : Scheur alleen in de flens
Locatie : Buitenwand
Omvang : 110 mm
Opmerkingen : Geen

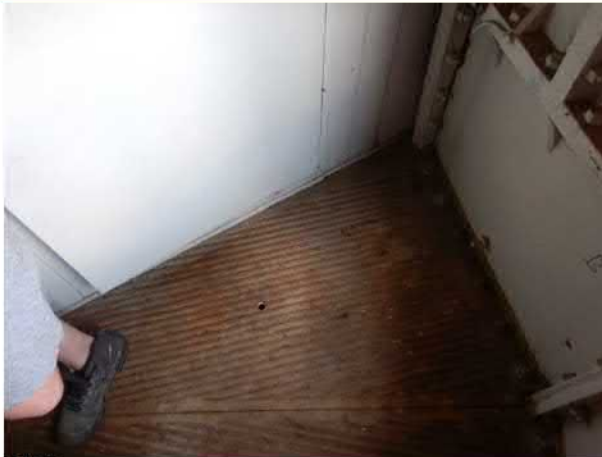
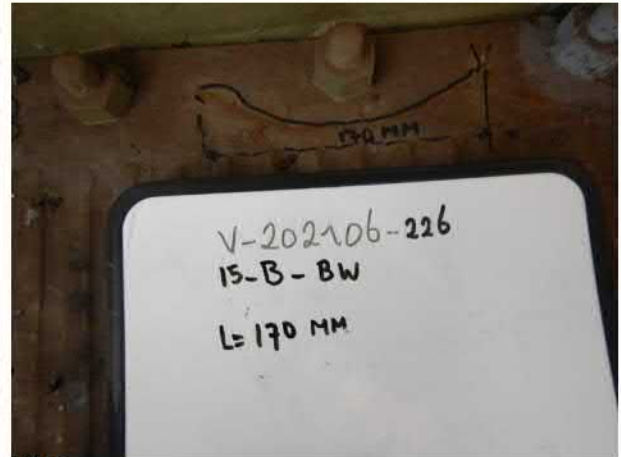
Gebrek : V-202106-226
Paneel : Verdieping 15, ring , paneel B
Onderdeel : Vloer
Gebrek(en) : Scheur alleen in de flens
Locatie : Buitenwand
Omvang : 170 mm
Opmerkingen : Geen

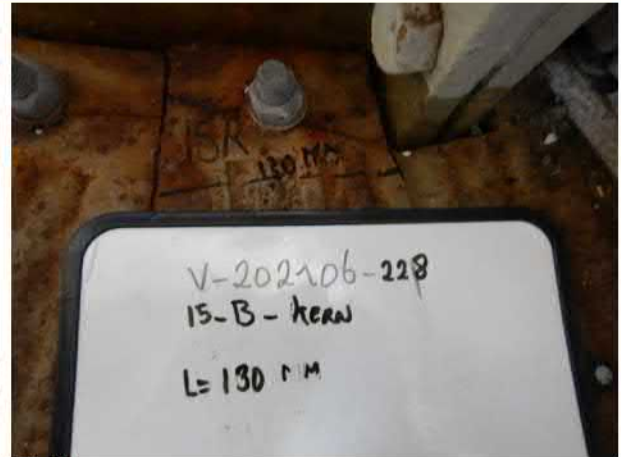
7141

Gebrek : V-202106-228
Paneel : Verdieping 15, ring , paneel B
Onderdeel : Vloer
Gebrek(en) : Scheur alleen in de flens
Locatie : Kern
Omvang : 130 mm
Opmerkingen : Geen

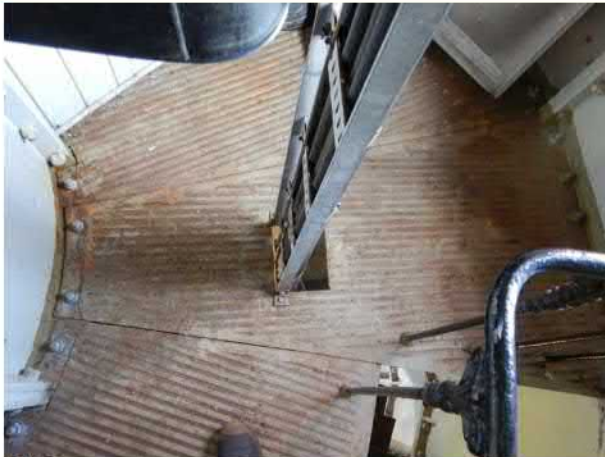
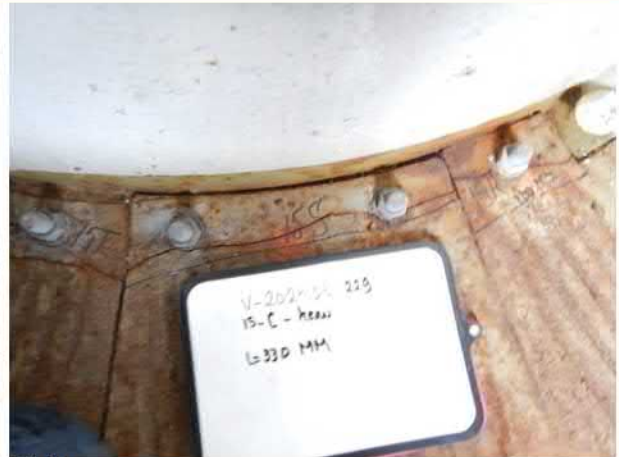
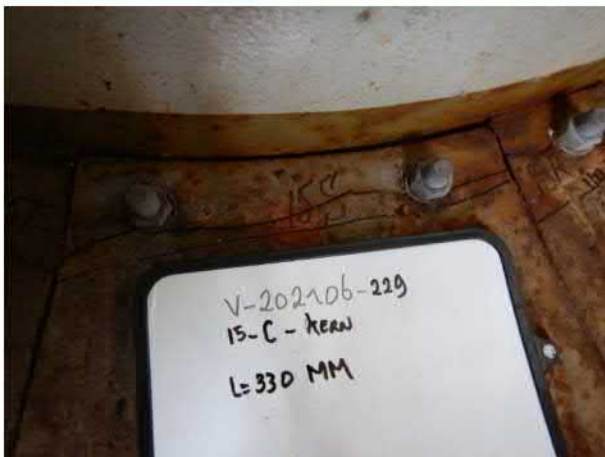
Gebrek : V-202106-229
Paneel : Verdieping 15, ring , paneel C
Onderdeel : Vloer
Gebreken(en) : Scheur alleen in de flens
Locatie : Kern
Omvang : 330 mm
Opmerkingen : Geen

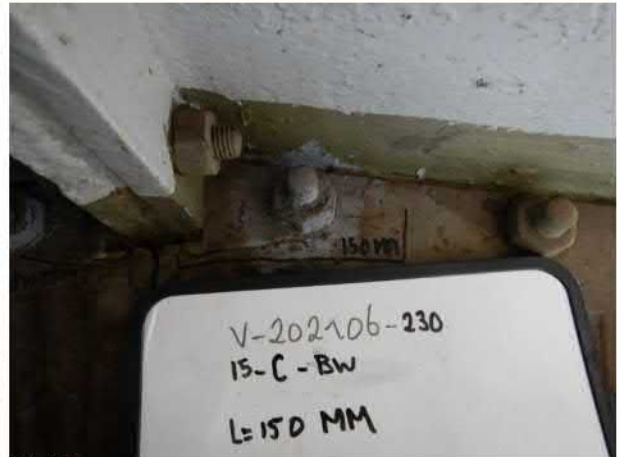
7145

Gebrek : V-202106-230
 Paneel : Verdieping 15, ring , paneel C
 Onderdeel : Vloer
 Gebrek(en) : Scheur alleen in de flens
 Locatie : Buitenwand
 Omvang : 150 mm
 Opmerkingen : Geen

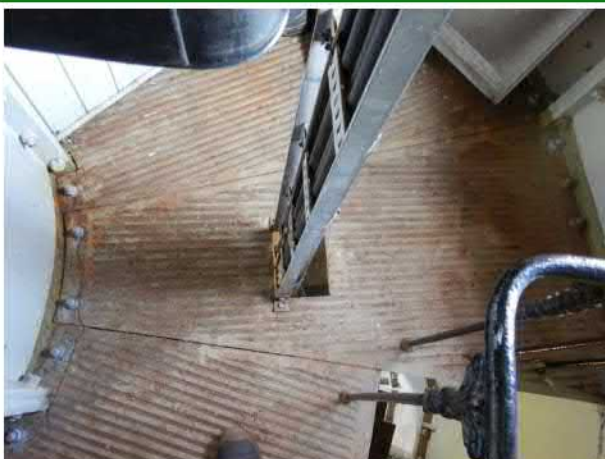
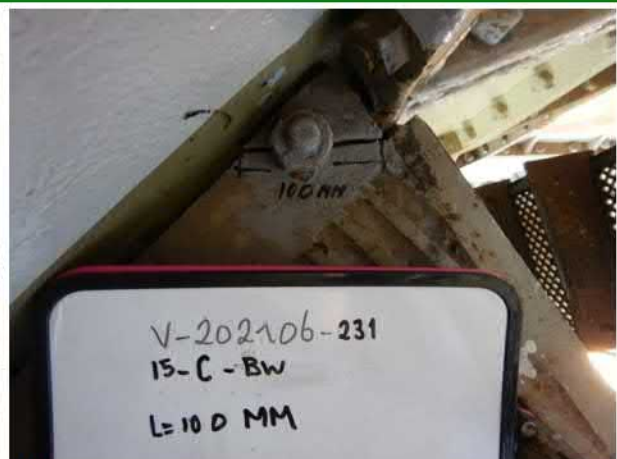
Gebrek : V-202106-231
 Paneel : Verdieping 15, ring , paneel C
 Onderdeel : Vloer
 Gebrek(en) : Scheur alleen in de flens
 Locatie : Buitenwand
 Omvang : 100 mm
 Opmerkingen : Geen

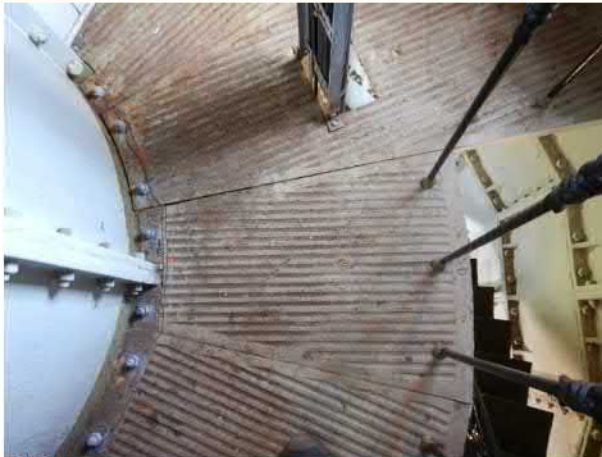
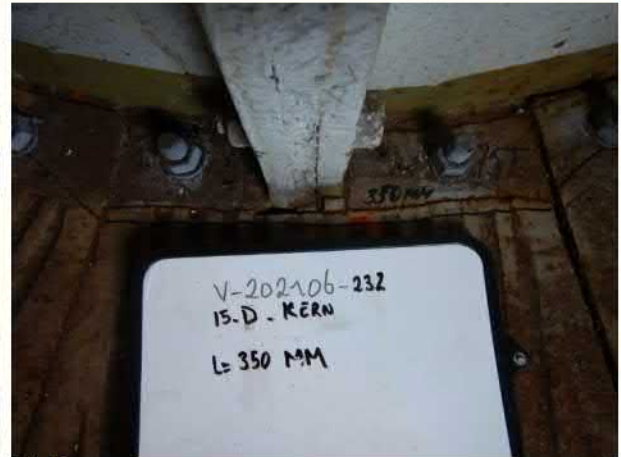
Gebrek : V-202106-232
Paneel : Verdieping 15, ring , paneel D
Onderdeel : Vloer
Gebrek(en) : Scheur alleen in de flens
Locatie : Kern
Omvang : 350 mm
Opmerkingen : Geen

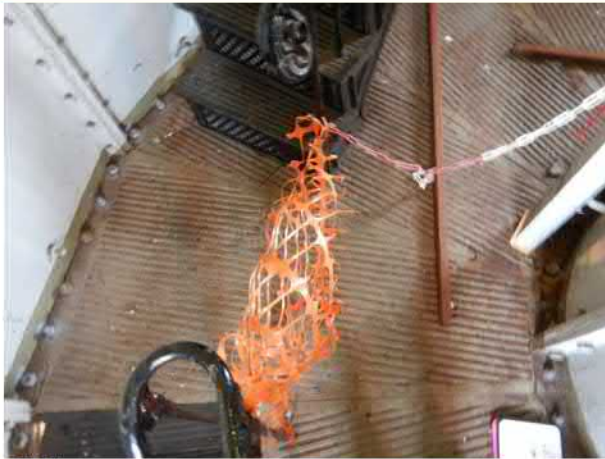
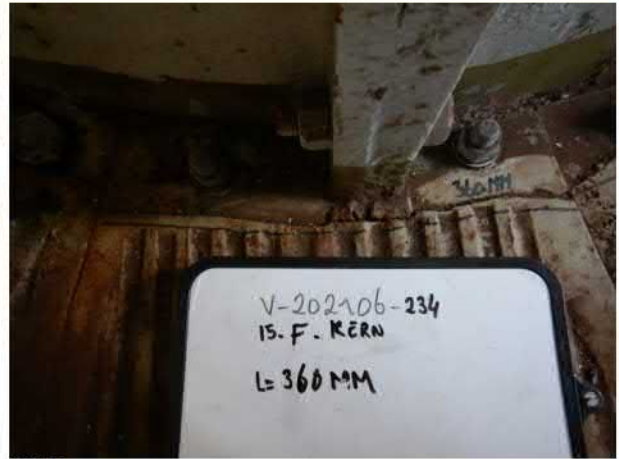
Gebrek : V-202106-234
Paneel : Verdieping 15, ring , paneel F
Onderdeel : Vloer
Gebrek(en) : Scheur alleen in de flens
Locatie : Kern
Omvang : 360 mm
Opmerkingen : Geen

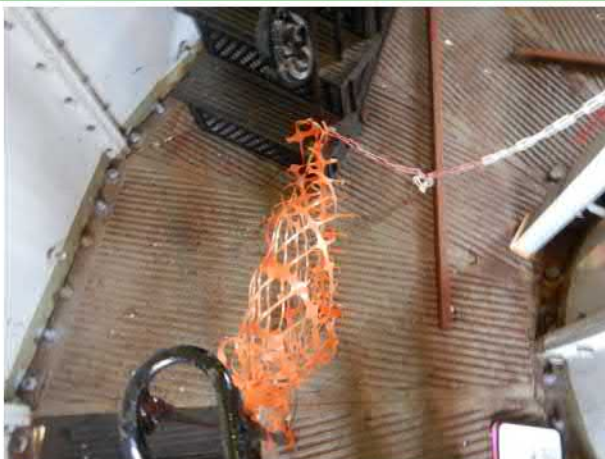
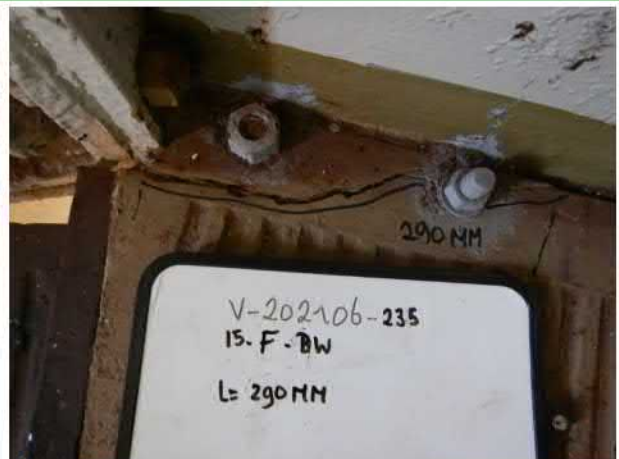
Gebrek : V-202106-235
Paneel : Verdieping 15, ring , paneel F
Onderdeel : Vloer
Gebrek(en) : Scheur alleen in de flens
Locatie : Buitenwand
Omvang : 290 mm
Opmerkingen : Geen

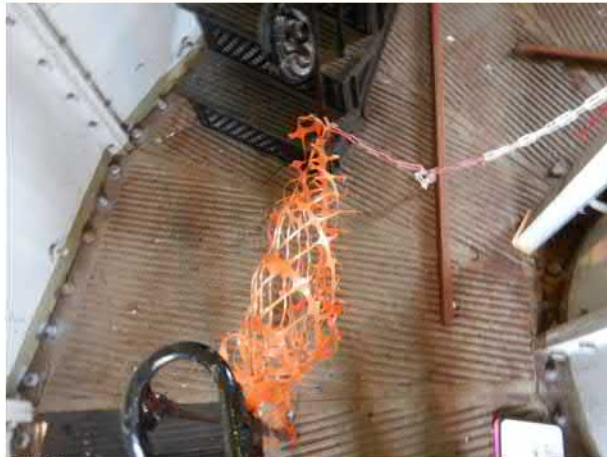
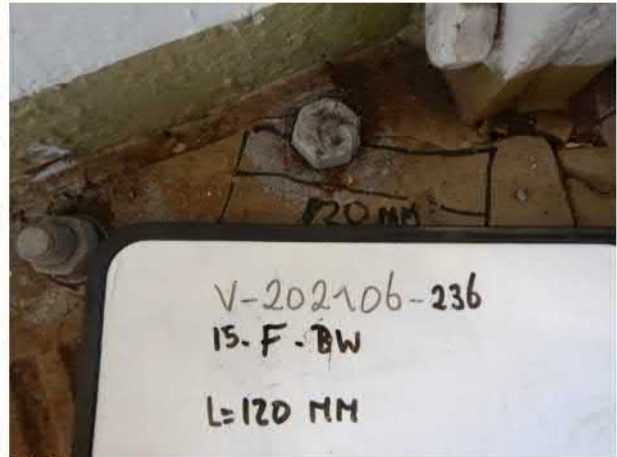
Gebrek : V-202106-236
Paneel : Verdieping 15, ring , paneel F
Onderdeel : Vloer
Gebrek(en) : Scheur alleen in de flens
Locatie : Buitenwand
Omvang : 120 mm
Opmerkingen : Geen

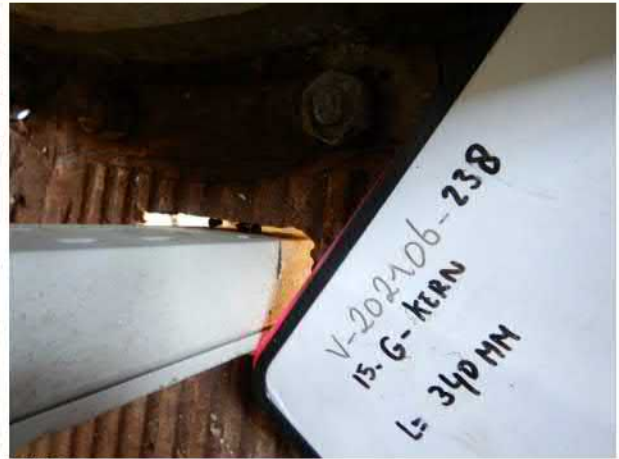
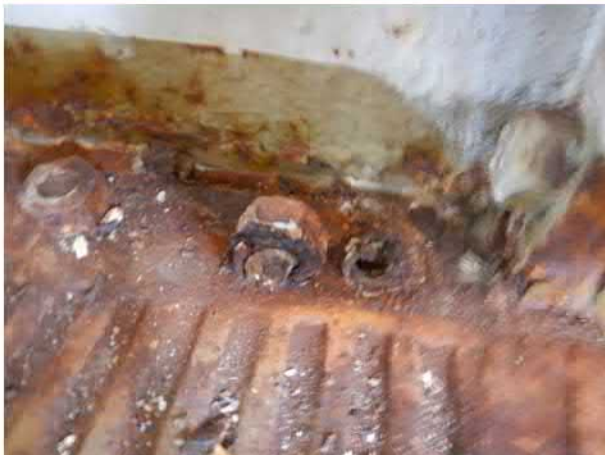
Gebrek : V-202106-238
Paneel : Verdieping 15, ring , paneel G
Onderdeel : Vloer
Gebrek(en) : Scheur alleen in de flens & Bout afgebroken
Locatie : Kern
Omvang : 340 mm
Opmerkingen : 1 bout afgebroken buitenwand

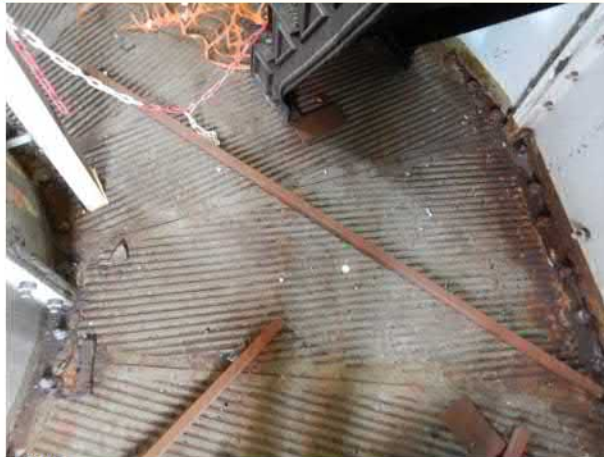
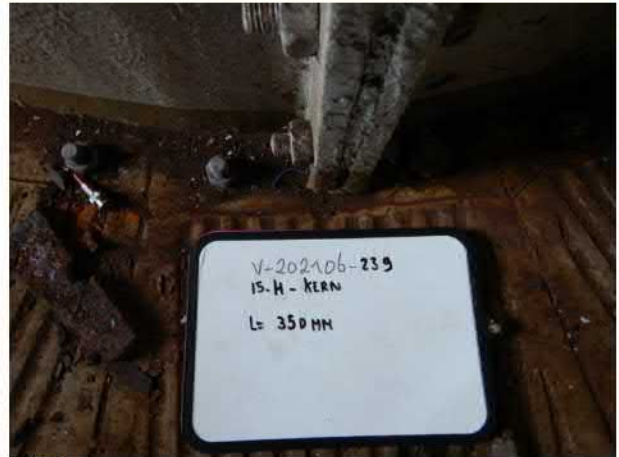
Gebrek : V-202106-239
Paneel : Verdieping 15, ring , paneel H
Onderdeel : Vloer
Gebrek(en) : Scheur alleen in de flens
Locatie : Kern
Omvang : 350 mm
Opmerkingen : Geen

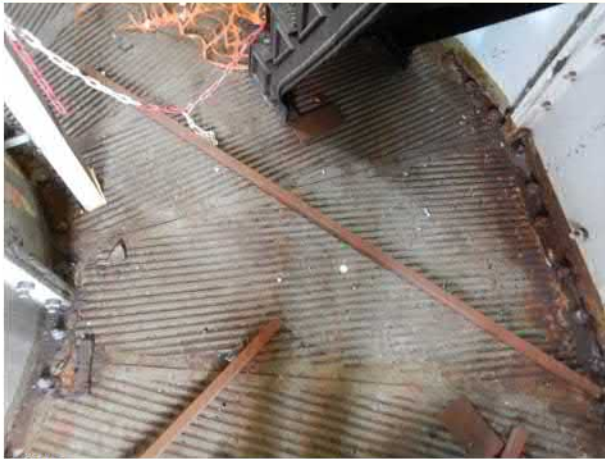
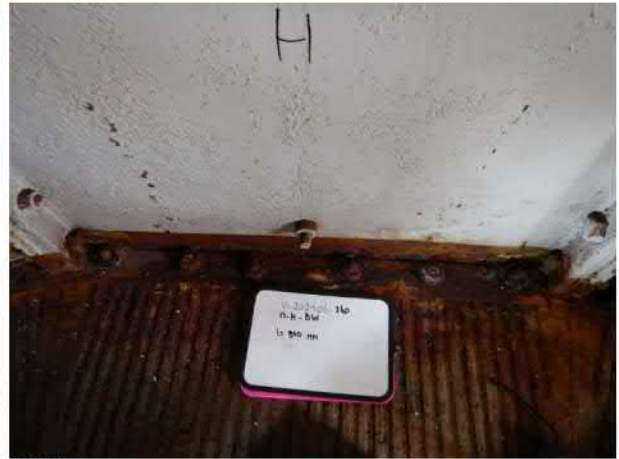
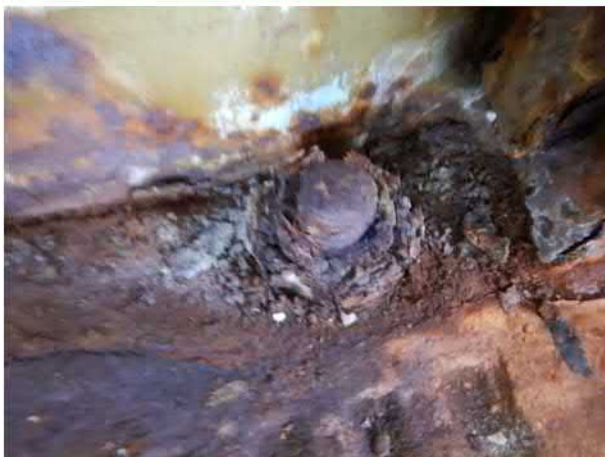
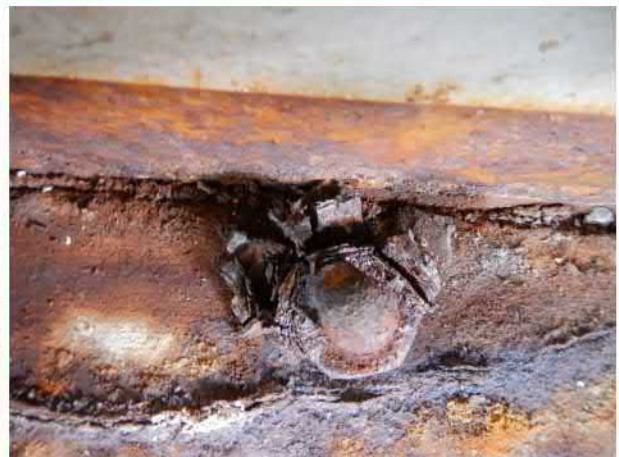
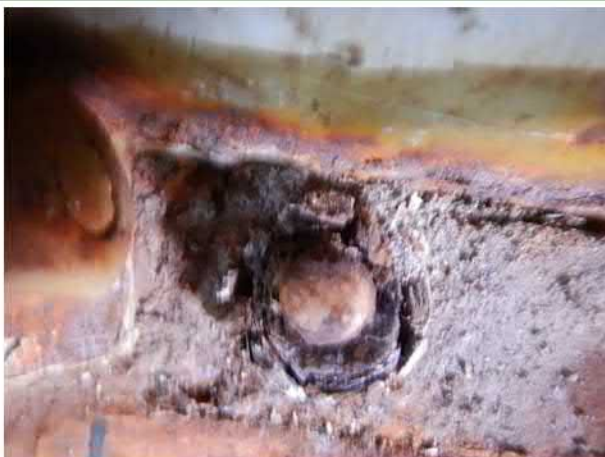
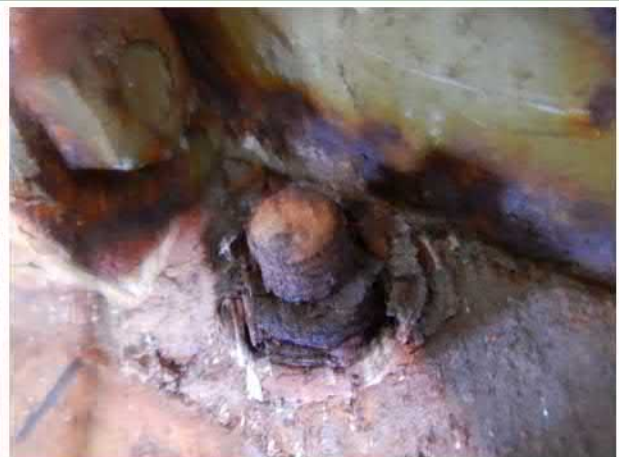
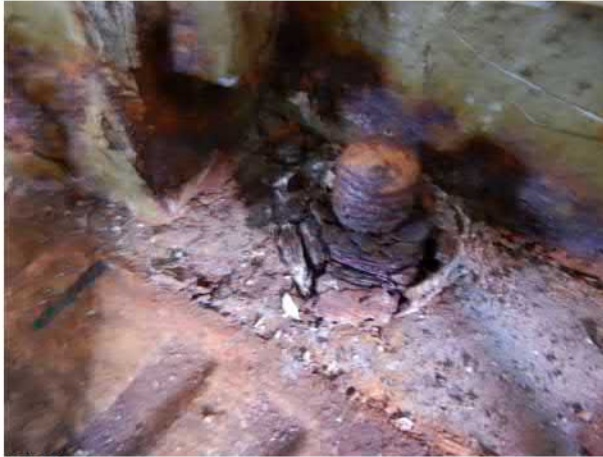
Gebrek : V-202106-240
Paneel : Verdieping 15, ring , paneel H
Onderdeel : Vloer
Gebrek(en) : Scheur alleen in de flens
Locatie : Buitenwand
Omvang : 900 mm
Opmerkingen : 6 stuks bouten sterk gecorrodeerd

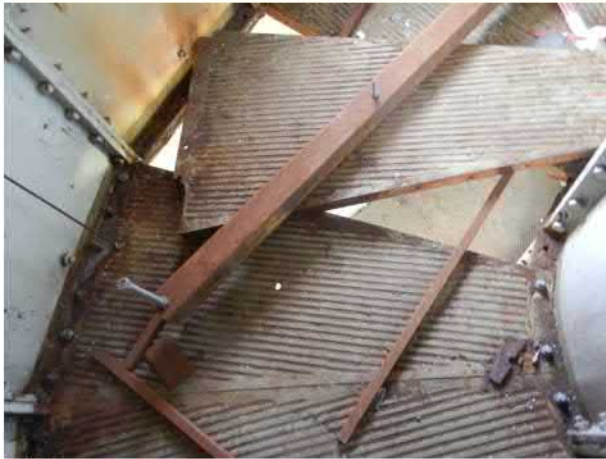
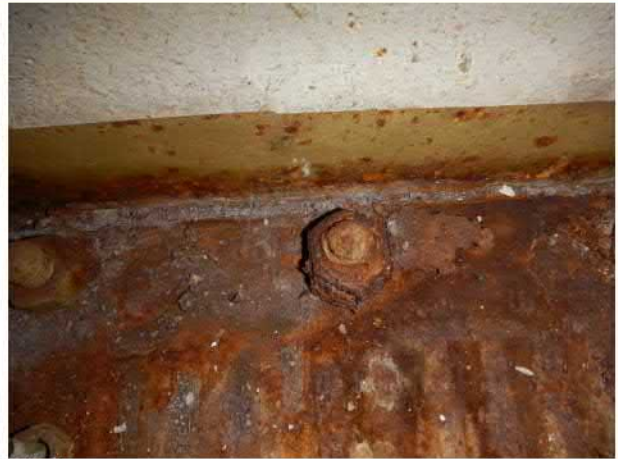
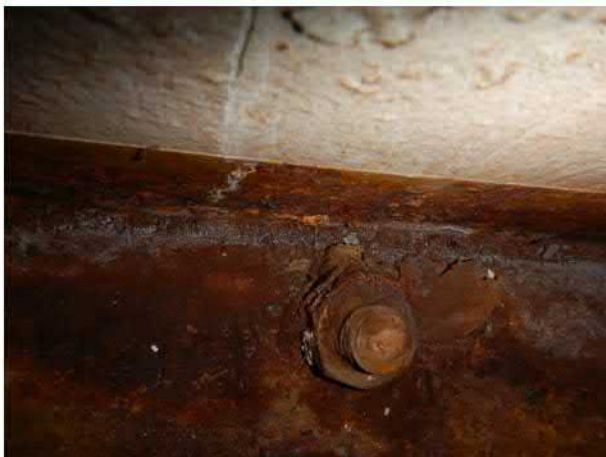
Gebrek : V-202106-241
Paneel : Verdieping 15, ring , paneel I
Onderdeel : Vloer
Gebrek(en) : Corrosie(sporen)
Locatie : Buitenwand
Omvang : 4 st.
Opmerkingen : 4 stuks bouten sterk gecorrodeerd

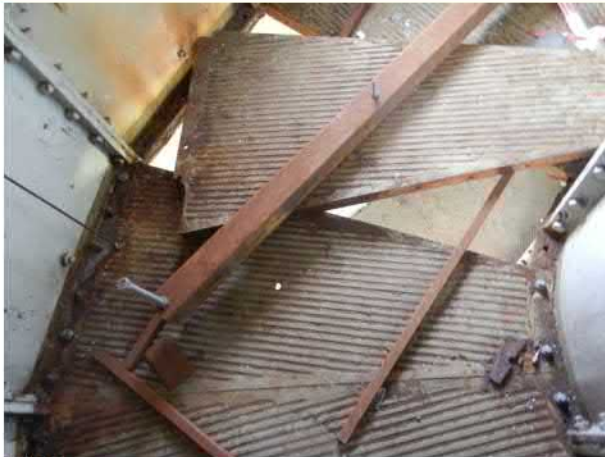
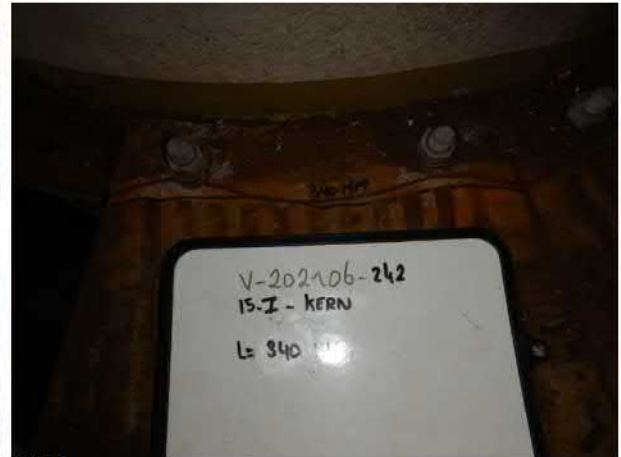
Gebrek : V-202106-242
Paneel : Verdieping 15, ring , paneel I
Onderdeel : Vloer
Gebrek(en) : Scheur alleen in de flens
Locatie : Kern
Omvang : 340 mm
Opmerkingen : Geen

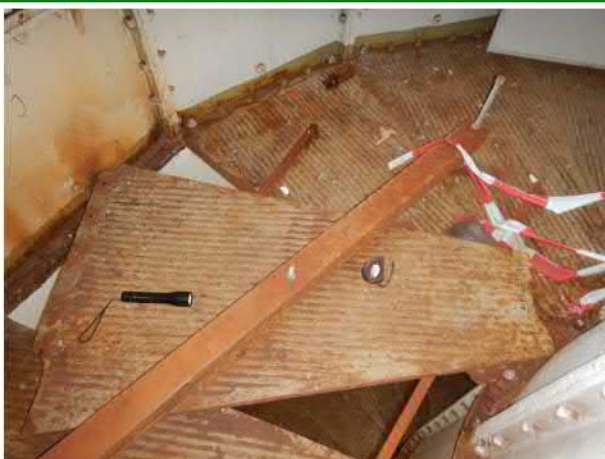
Gebrek : V-202106-243
Paneel : Verdieping 15, ring , paneel J
Onderdeel : Vloer
Gebrek(en) : Staalplaat beschadigd / hap weg
Locatie : Kern
Omvang : 230 mm
Opmerkingen : Afgebroken stuk, plaat uit vloer gehaald

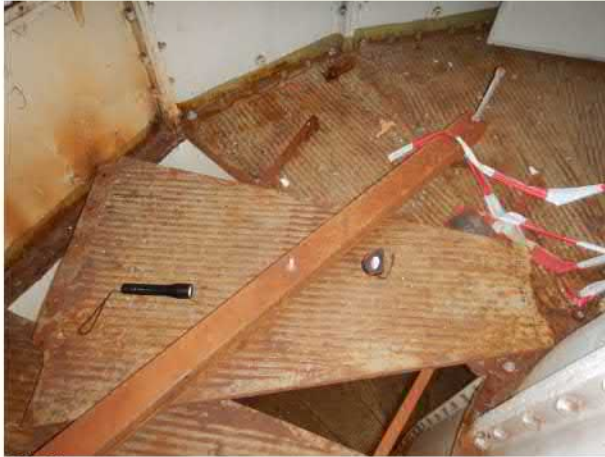
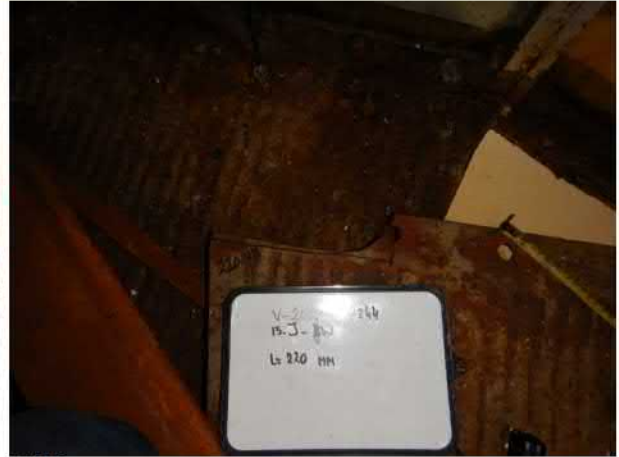
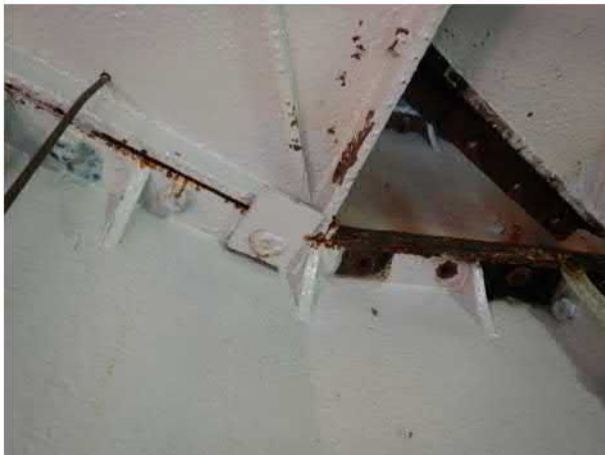
Gebrek : V-202106-244
Paneel : Verdieping 15, ring , paneel J
Onderdeel : Vloer
Gebrek(en) : Staalplaat beschadigd / hap weg & Corrosie(sporen)
Locatie : Kern
Omvang : 220 mm
Opmerkingen : Afgebroken stuk, plaat uit vloer gehaald. Oplegnok sterk gecorrodeerd.

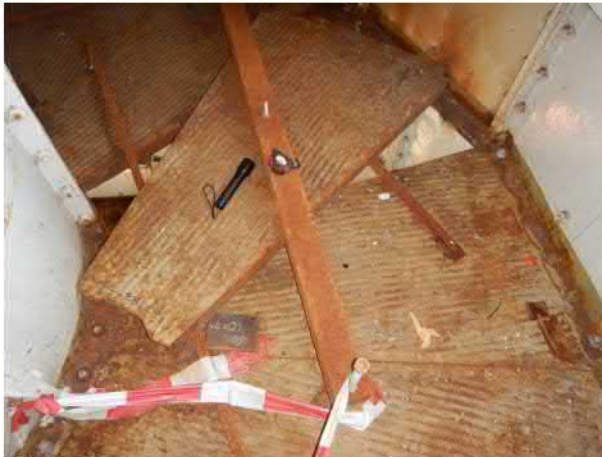
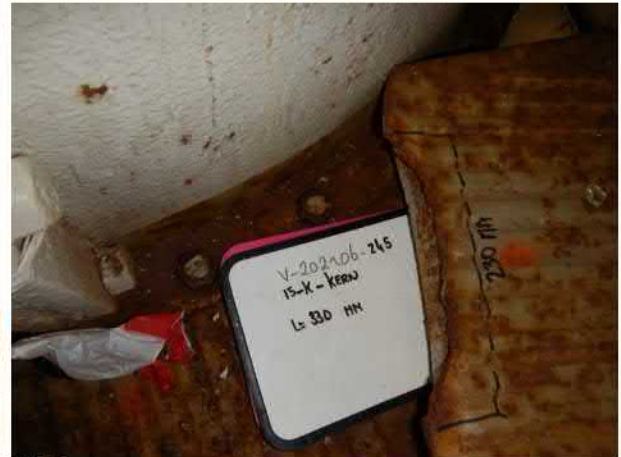
Gebrek : V-202106-245
Paneel : Verdieping 15, ring , paneel K
Onderdeel : Vloer
Gebrek(en) : Scheur alleen in de flens
Locatie : Kern
Omvang : 230 mm
Opmerkingen : Geen

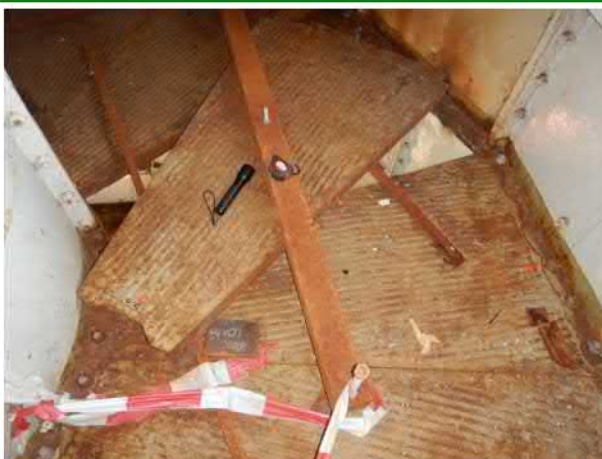
Gebrek : V-202106-246
Paneel : Verdieping 15, ring , paneel K
Onderdeel : Vloer
Gebrek(en) : Scheur alleen in de flens
Locatie : Kern
Omvang : 900 mm
Opmerkingen : Geen
