Inspectie Lange Jaap Huisduinen

Fotorapportage

Opdrachtgever	Rijkswaterstaat GPO
Rapportnummer	42212 Bijlage 3
Status	Concept
Rapportdatum	20 september 2021
Uitvoering	ing. ██████████
Projectleider	ing. ██████████

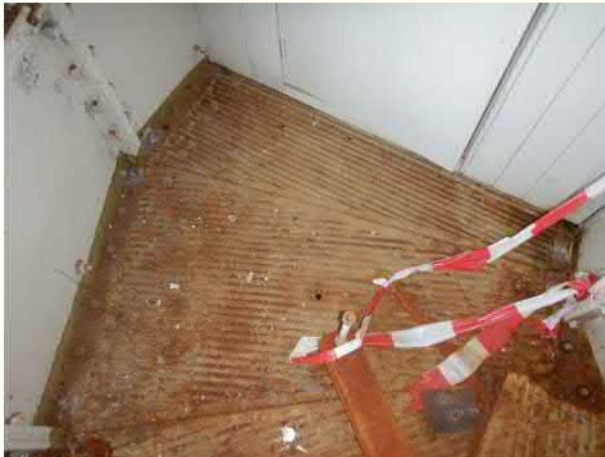
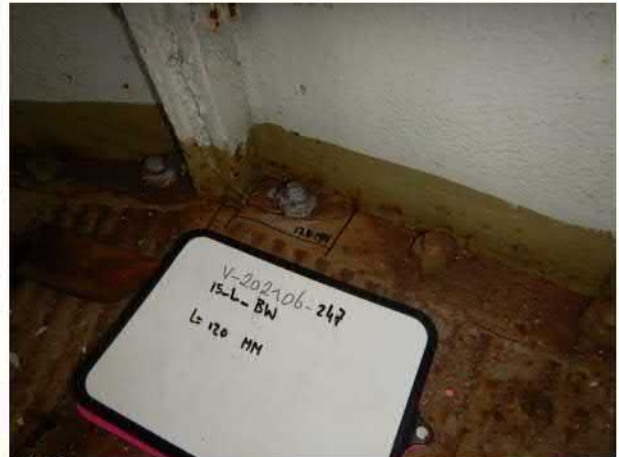
Gebrek : V-202106-247
Paneel : Verdieping 15, ring , paneel L
Onderdeel : Vloer
Gebrek(en) : Scheur alleen in de flens
Locatie : Buitenwand
Omvang : 120 mm
Opmerkingen : Geen

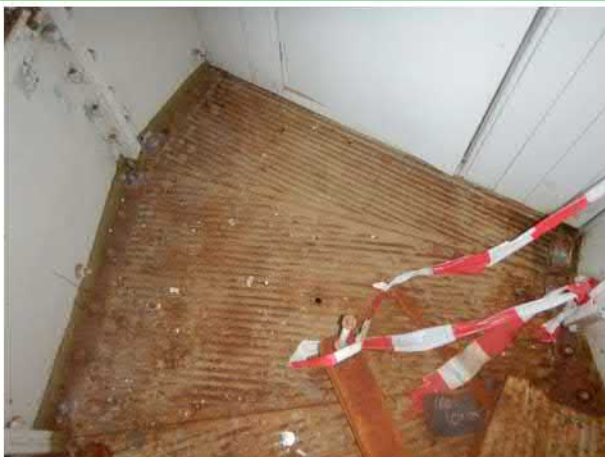
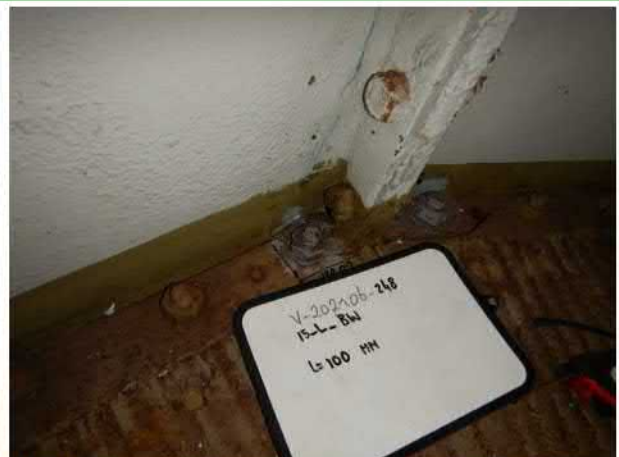
Gebrek : V-202106-248
Paneel : Verdieping 15, ring , paneel L
Onderdeel : Vloer
Gebrek(en) : Scheur alleen in de flens
Locatie : Buitenwand
Omvang : 100 mm
Opmerkingen : Geen

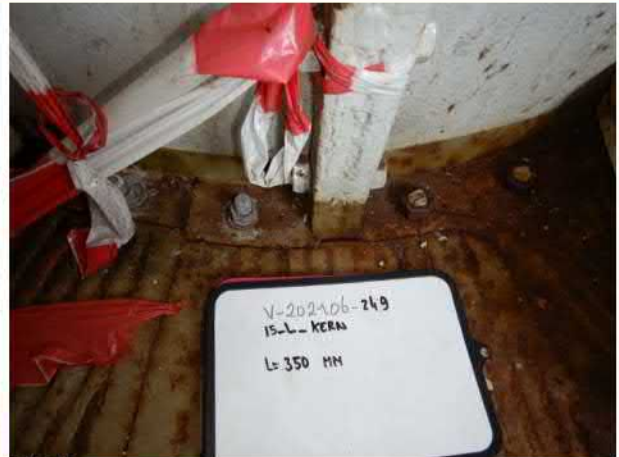
Gebrek : V-202106-249
Paneel : Verdieping 15, ring , paneel L
Onderdeel : Vloer
Gebrek(en) : Scheur alleen in de flens
Locatie : Kern
Omvang : 350 mm
Opmerkingen : Geen

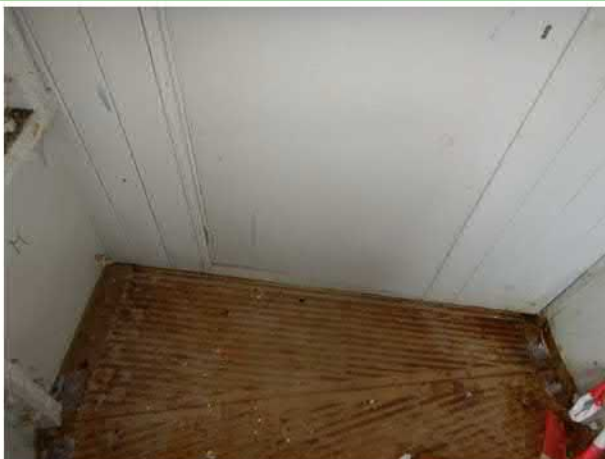
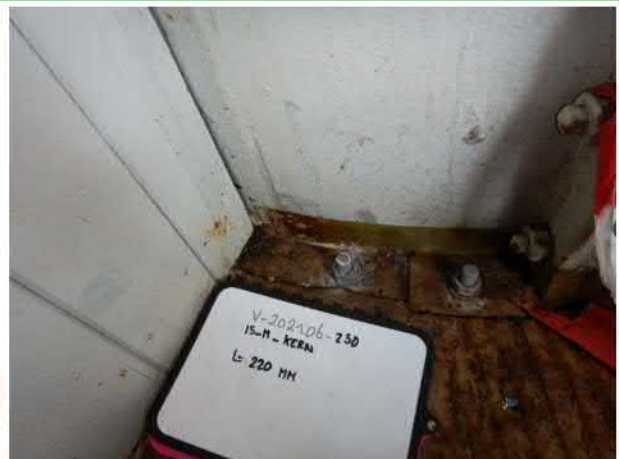
Gebrek : V-202106-250
Paneel : Verdieping 15, ring , paneel M
Onderdeel : Vloer
Gebrek(en) : Scheur alleen in de flens
Locatie : Kern
Omvang : 220 mm
Opmerkingen : Deels inspecteerbaar door deur, scheur groter dan meetbaar

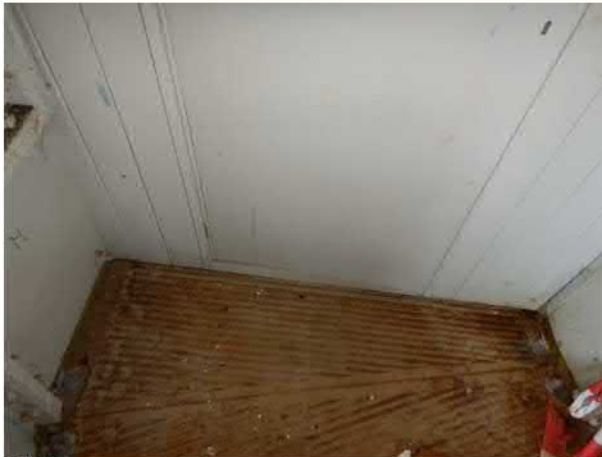
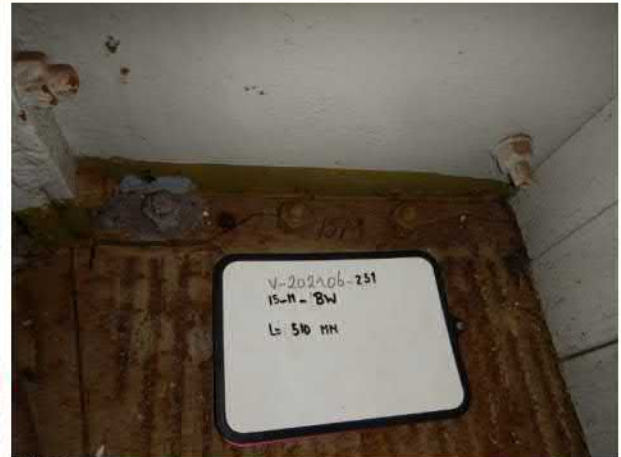
Gebrek : V-202106-251
Paneel : Verdieping 15, ring , paneel M
Onderdeel : Vloer
Gebrek(en) : Scheur alleen in de flens
Locatie : Buitewand
Omvang : 510 mm
Opmerkingen : Deels inspecteerbaar door deur, scheur groter dan meetbaar

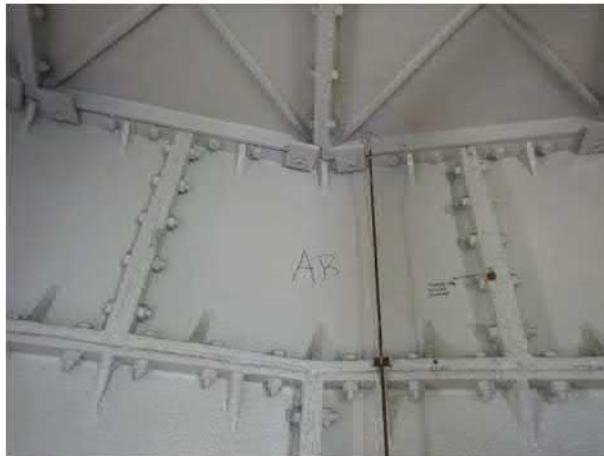
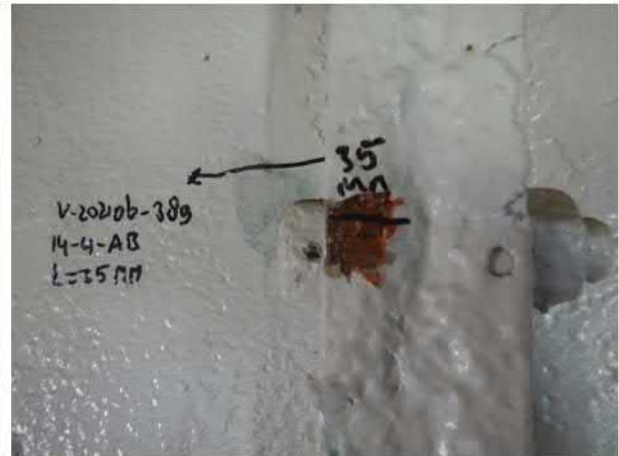
Gebrek : V-202106-389
Paneel : Verdieping 14, ring 4, paneel AB
Onderdeel : Gevelement
Gebrek(en) : Scheur van boutgat naar de rand van de flens
Locatie : Rechts
Omvang : 35 mm
Opmerkingen : Geen

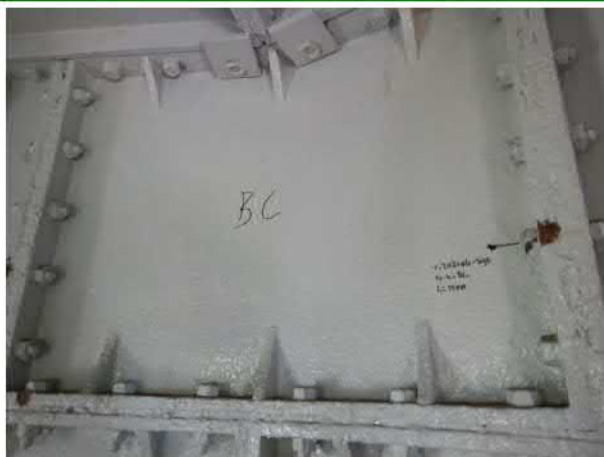
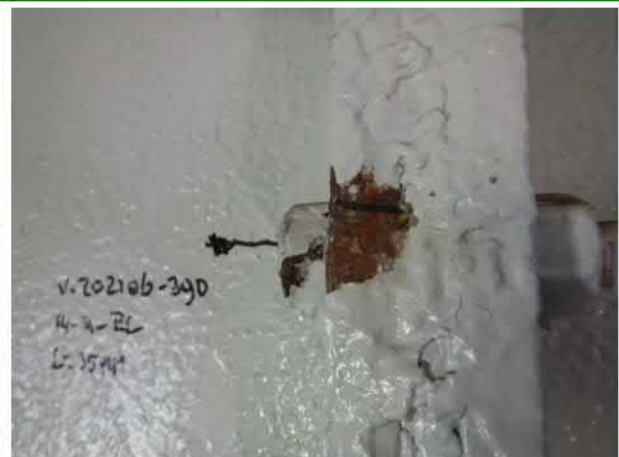
Gebrek : V-202106-390
Paneel : Verdieping 14, ring 4, paneel BC
Onderdeel : Gevelement
Gebrek(en) : Scheur van boutgat naar de rand van de flens
Locatie : Rechts
Omvang : 35 mm
Opmerkingen : Geen

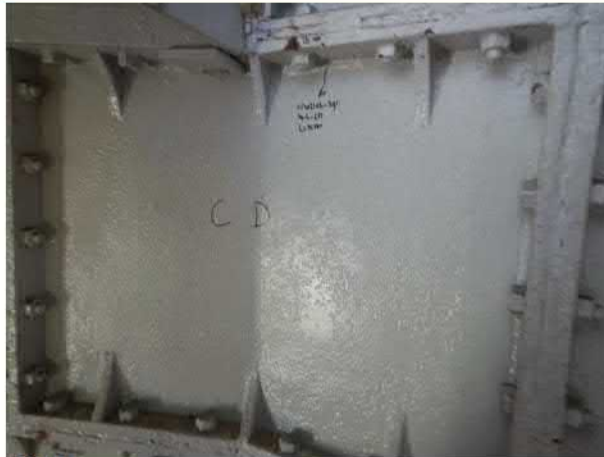
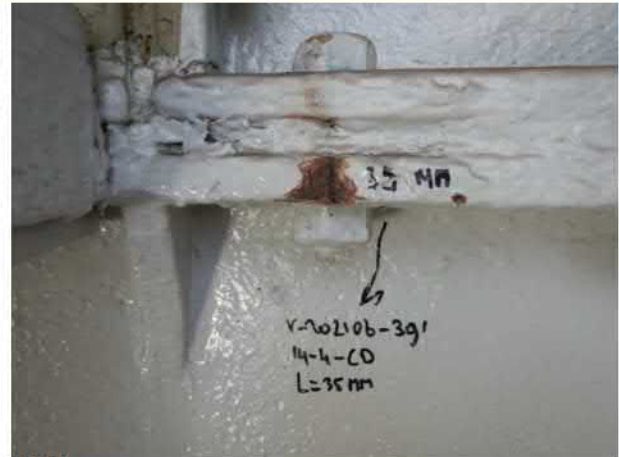
Gebrek : V-202106-391
Paneel : Verdieping 14, ring 4, paneel CD
Onderdeel : Gevelement
Gebrek(en) : Scheur van boutgat naar de rand van de flens
Locatie : Boven
Omvang : 35 mm
Opmerkingen : Geen

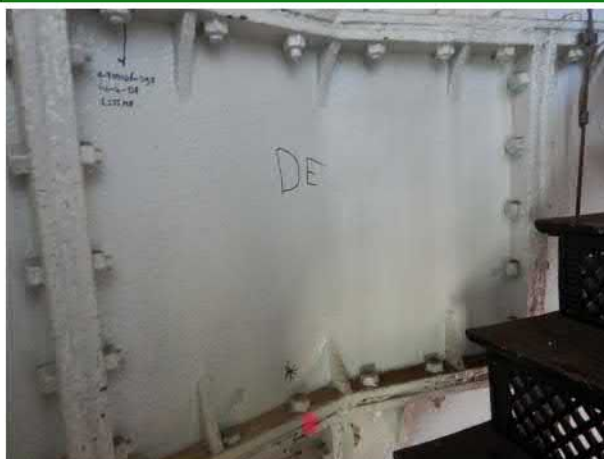
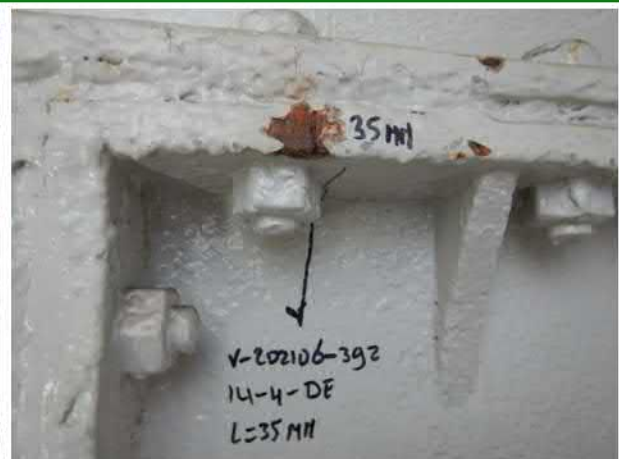
Gebrek : V-202106-392
Paneel : Verdieping 14, ring 4, paneel DE
Onderdeel : Gevelement
Gebrek(en) : Scheur van boutgat naar de rand van de flens
Locatie : Boven
Omvang : 35 mm
Opmerkingen : Geen

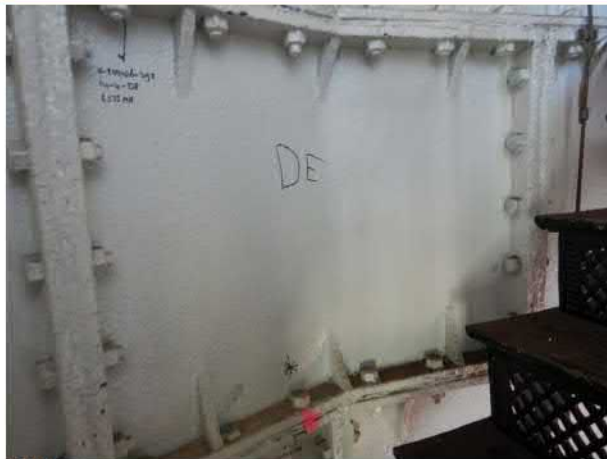
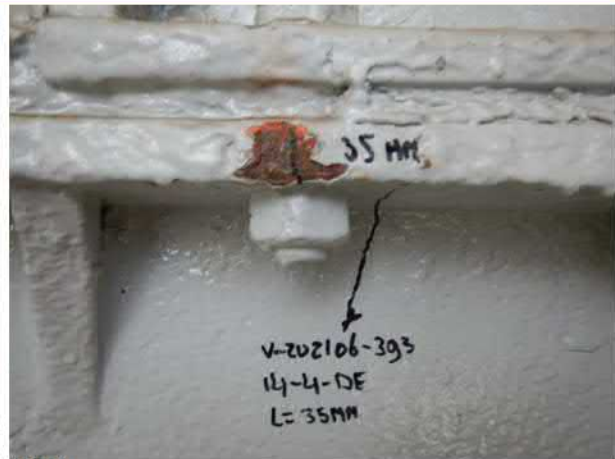
Gebrek : V-202106-393
Paneel : Verdieping 14, ring 4, paneel DE
Onderdeel : Gevelement
Gebrek(en) : Scheur van boutgat naar de rand van de flens
Locatie : Boven
Omvang : 35 mm
Opmerkingen : Geen

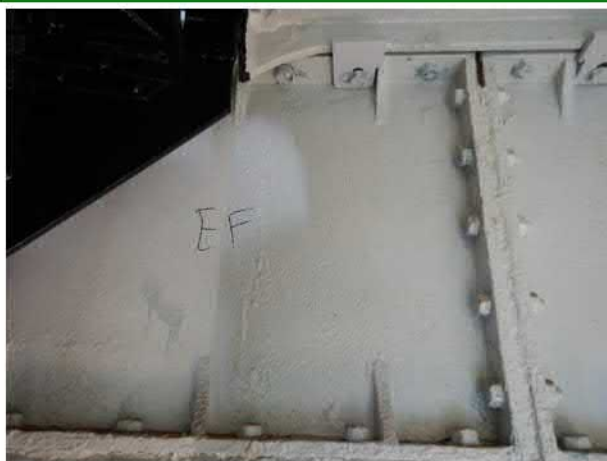
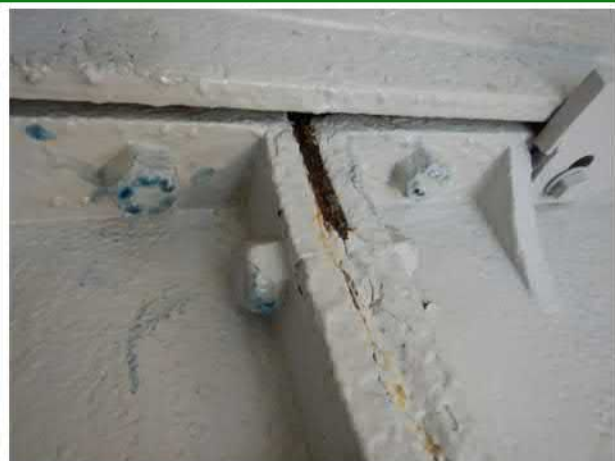
Gebrek : V-202106-394
Paneel : Verdieping 14, ring 4, paneel EF
Onderdeel : Voegvulling
Gebrek(en) : Corrosie(sporen)
Locatie : Rechtsboven
Omvang : 80 mm
Opmerkingen : Geen

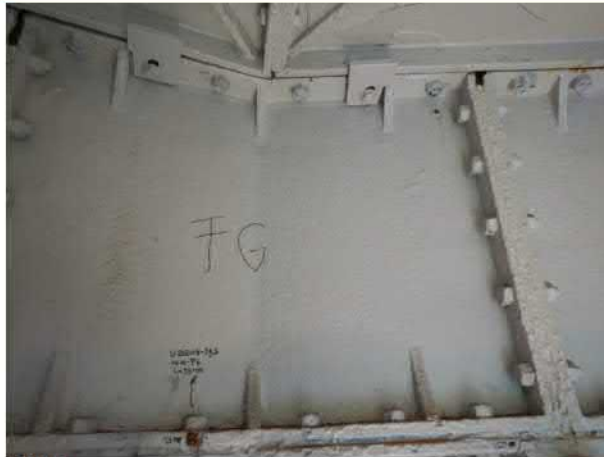
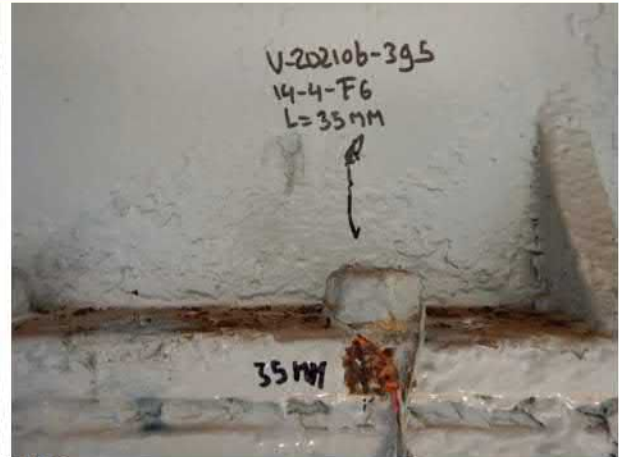
Gebrek : V-202106-395
Paneel : Verdieping 14, ring 4, paneel FG
Onderdeel : Gevelement
Gebrek(en) : Scheur van boutgat naar de rand van de flens
Locatie : Onder
Omvang : 35 mm
Opmerkingen : Geen

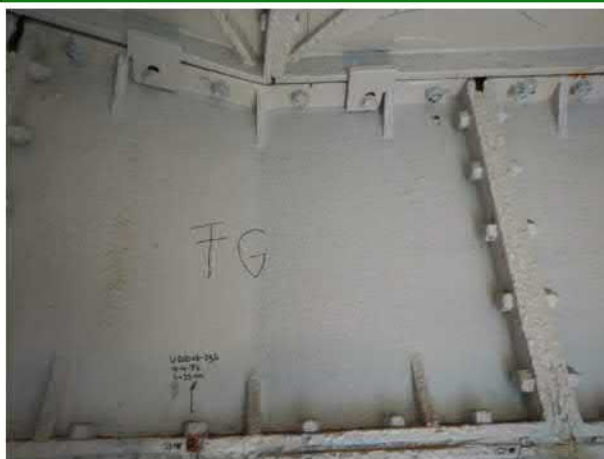
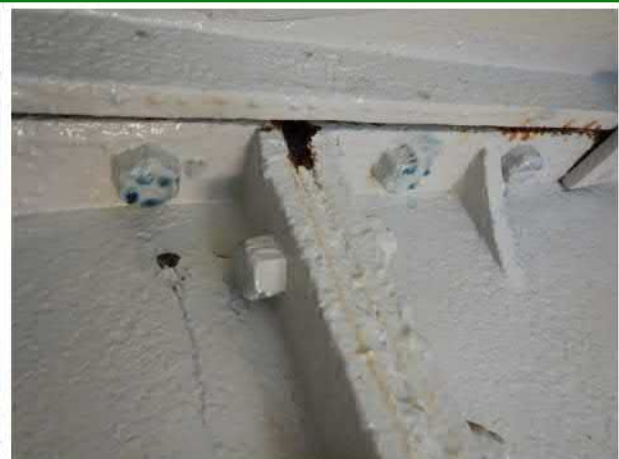
Gebrek : V-202106-396
Paneel : Verdieping 14, ring 4, paneel FG
Onderdeel : Voegvulling
Gebrek(en) : Corrosie(sporen)
Locatie : Rechtsboven
Omvang : 50 mm
Opmerkingen : Geen

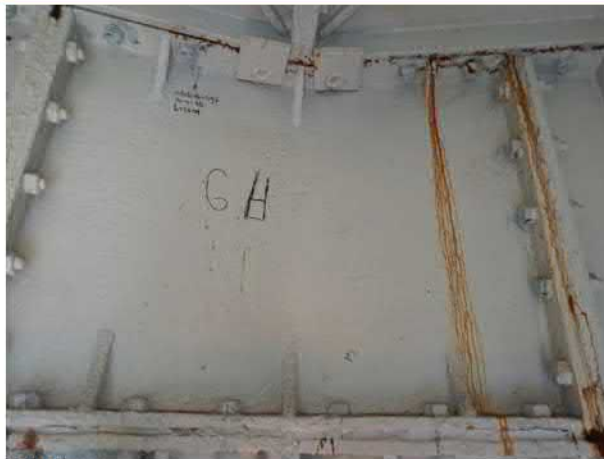
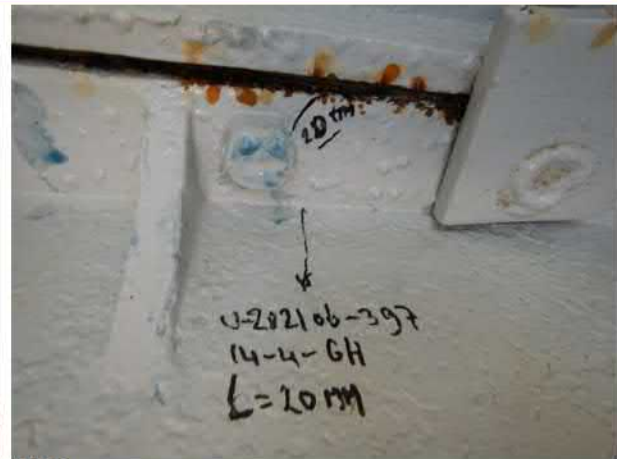
Gebrek : V-202106-397
Paneel : Verdieping 14, ring 4, paneel GH
Onderdeel : Gevelement
Gebrek(en) : Scheur van boutgat naar de rand van de flens
Locatie : Linksboven
Omvang : 25 mm
Opmerkingen : Geen

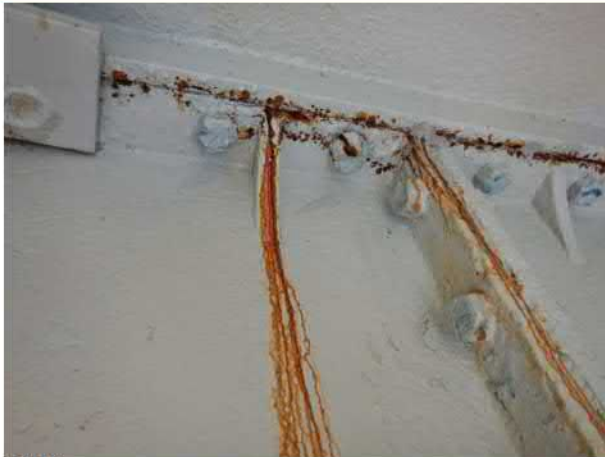
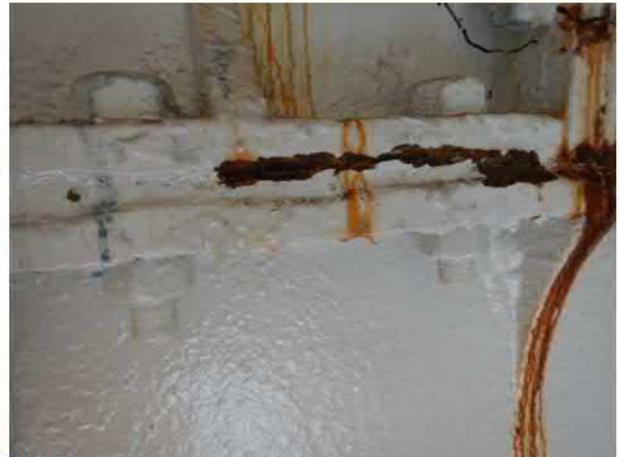
Gebrek : V-202106-399
Paneel : Verdieping 14, ring 4, paneel GH
Onderdeel : Voegvulling
Gebrek(en) : Corrosie(sporen) & Lekkagesporen
Locatie : Boven en onder
Omvang : 200 mm
Opmerkingen : Geen

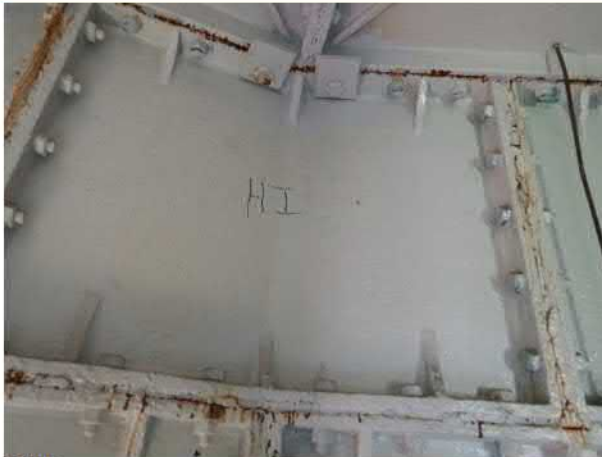
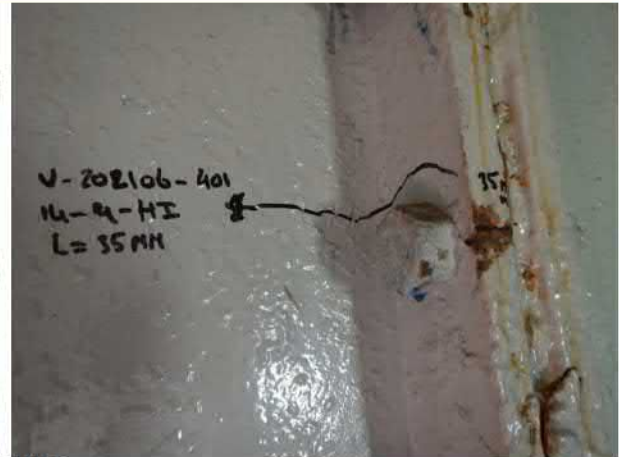
Gebrek : V-202106-401
Paneel : Verdieping 14, ring 4, paneel HI
Onderdeel : Gevelement
Gebrek(en) : Scheur van boutgat naar de rand van de flens
Locatie : Rechts
Omvang : 35 mm
Opmerkingen : Geen

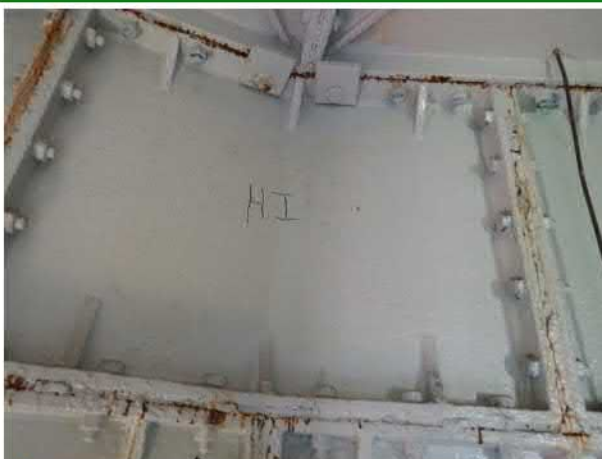
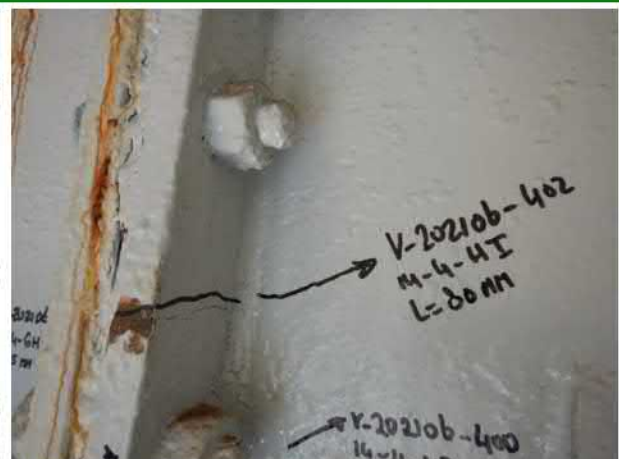
Gebrek : V-202106-402
Paneel : Verdieping 14, ring 4, paneel HI
Onderdeel : Gevelement
Gebrek(en) : Scheur alleen in de flens
Locatie : Links
Omvang : 80 mm
Opmerkingen : Geen

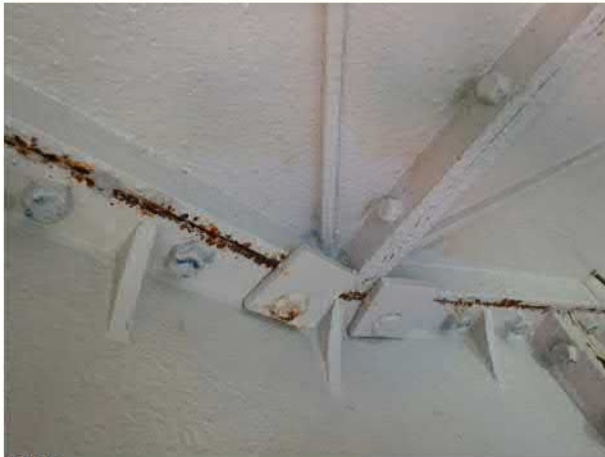
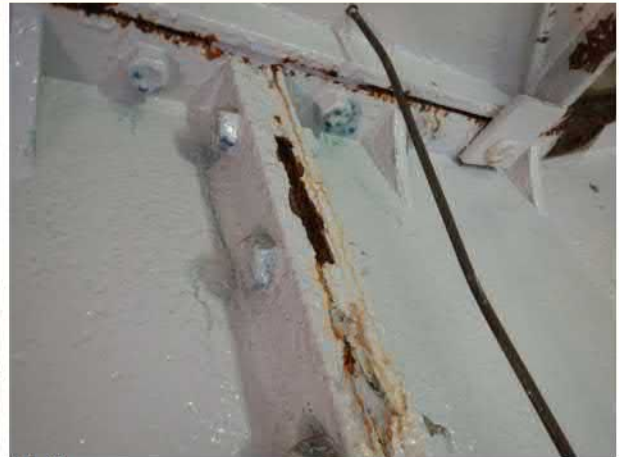
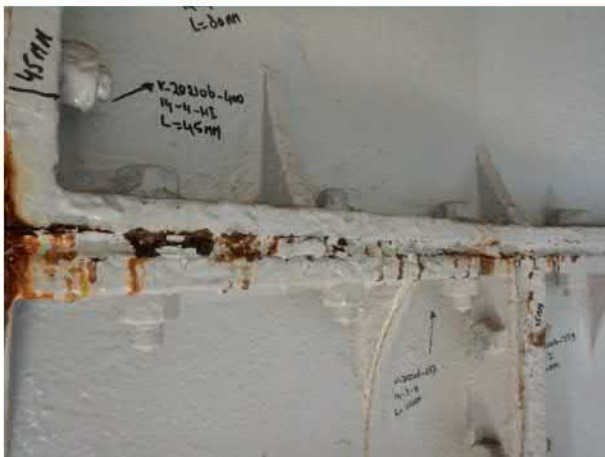
Gebrek : V-202106-403
Paneel : Verdieping 14, ring 4, paneel HI
Onderdeel : Voegvulling
Gebrek(en) : Corrosie(sporen) & Lekkagesporen
Locatie : Rechts, boven en onder
Omvang : 2500 mm
Opmerkingen : Geen

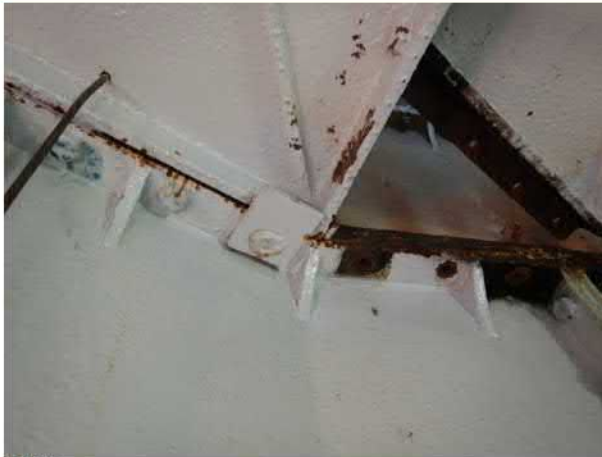
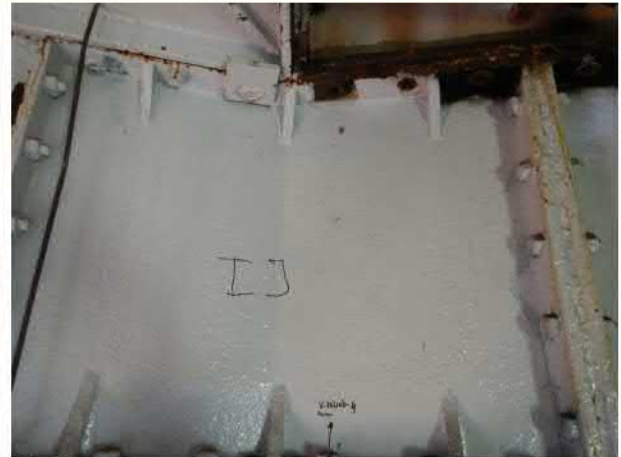
Gebrek : V-202106-404
Paneel : Verdieping 14, ring 4, paneel IJ
Onderdeel : Voegvulling
Gebrek(en) : Corrosie(sporen) & Lekkagesporen
Locatie : Boven
Omvang : 900 mm
Opmerkingen : Geen

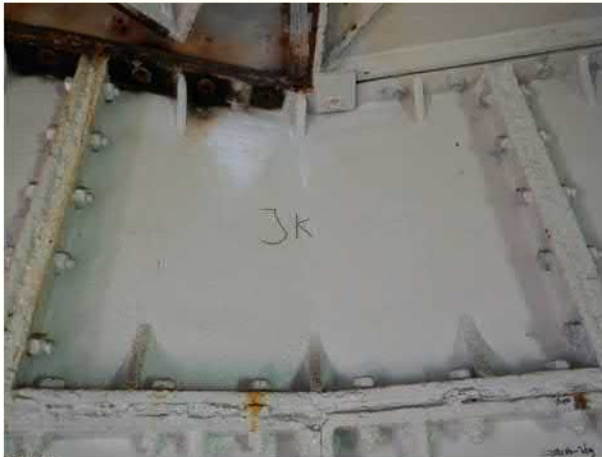
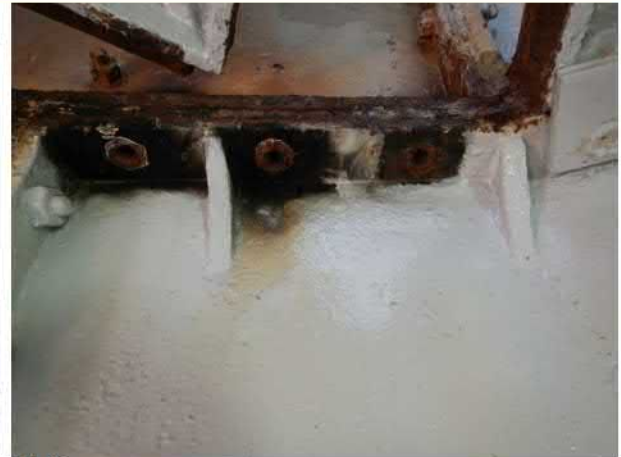
Gebrek : V-202106-406
Paneel : Verdieping 14, ring 4, paneel JK
Onderdeel : Voegvulling
Gebrek(en) : Corrosie(sporen)
Locatie : Boven
Omvang : 450 mm
Opmerkingen : Geen

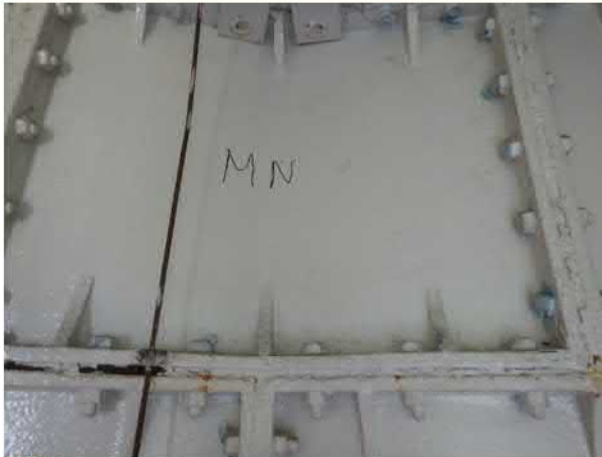
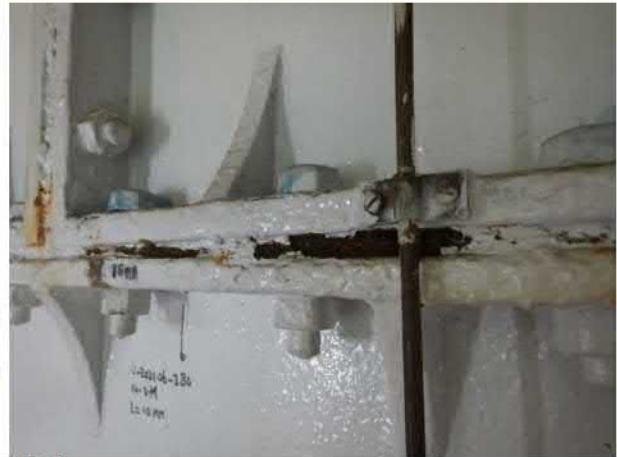
Gebrek : V-202106-408
Paneel : Verdieping 14, ring 4, paneel MR
Onderdeel : Voegvulling
Gebrek(en) : Corrosie(sporen)
Locatie : Onder
Omvang : 300 mm
Opmerkingen : Geen

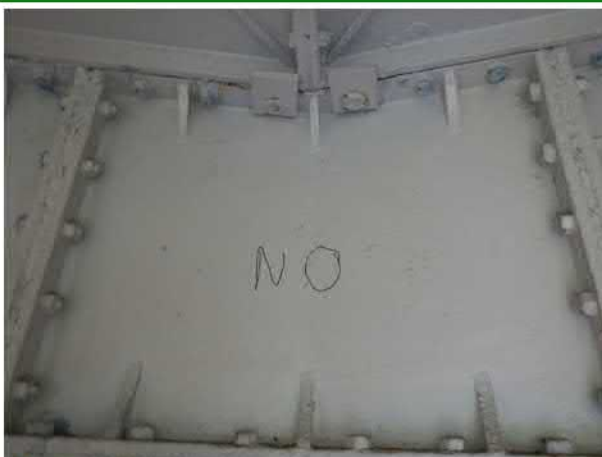
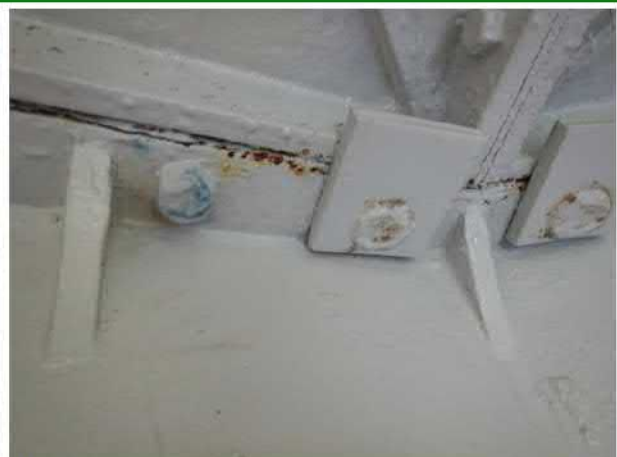
Gebrek : V-202106-409
Paneel : Verdieping 14, ring 4, paneel NO
Onderdeel : Voegvulling
Gebrek(en) : Corrosie(sporen) & Lekkagesporen
Locatie : Boven
Omvang : 300 mm
Opmerkingen : Geen

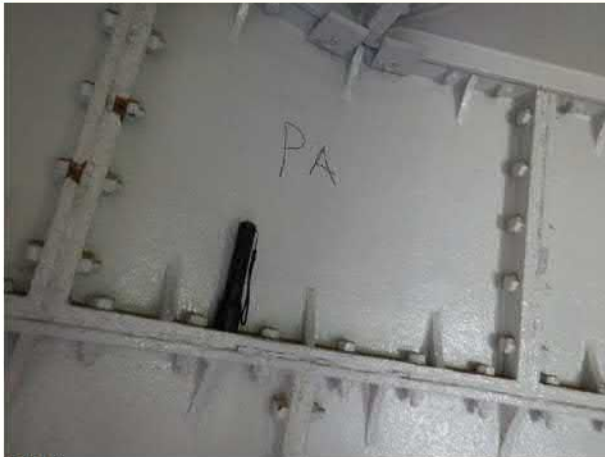
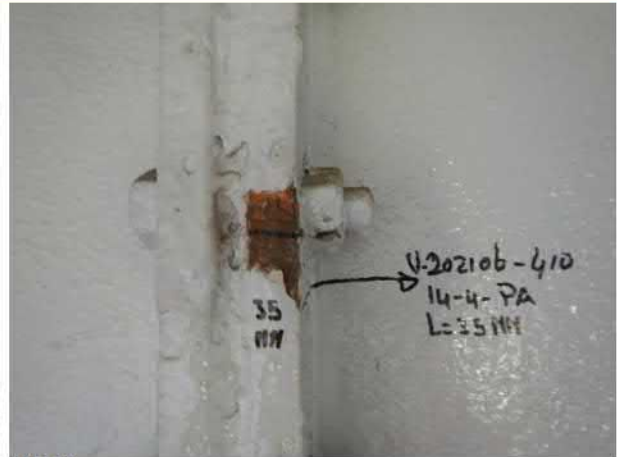
Gebrek : V-202106-410
Paneel : Verdieping 14, ring 4, paneel PA
Onderdeel : Gevelement
Gebrek(en) : Scheur van boutgat naar de rand van de flens
Locatie : Links
Omvang : 35 mm
Opmerkingen : Geen

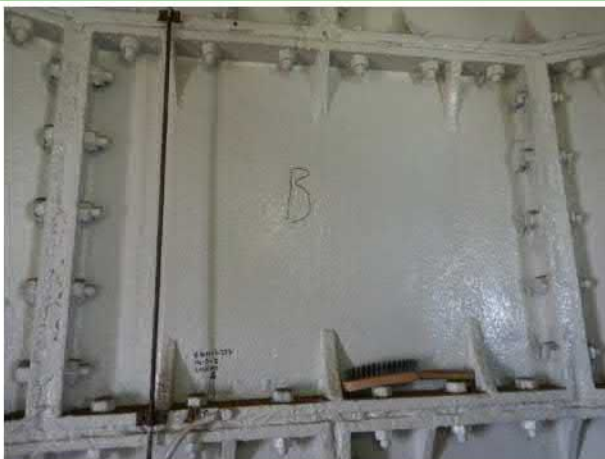
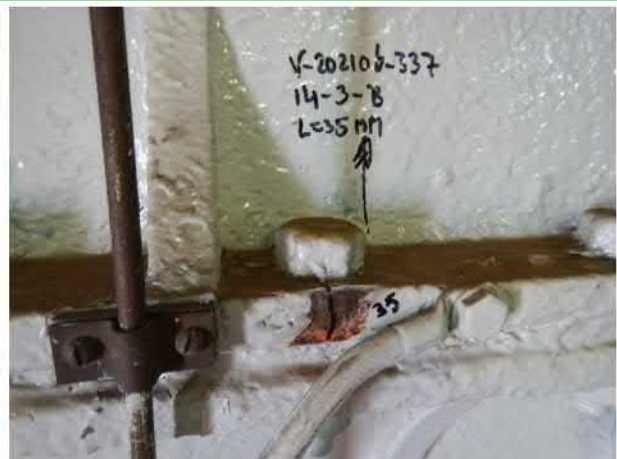
Gebrek : V-202106-337
Paneel : Verdieping 14, ring 3, paneel B
Onderdeel : Gevelement
Gebrek(en) : Scheur van boutgat naar de rand van de flens
Locatie : Onder
Omvang : 35 mm
Opmerkingen : Geen

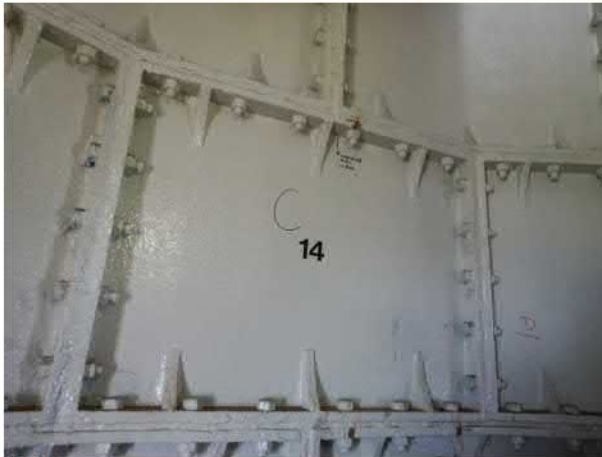
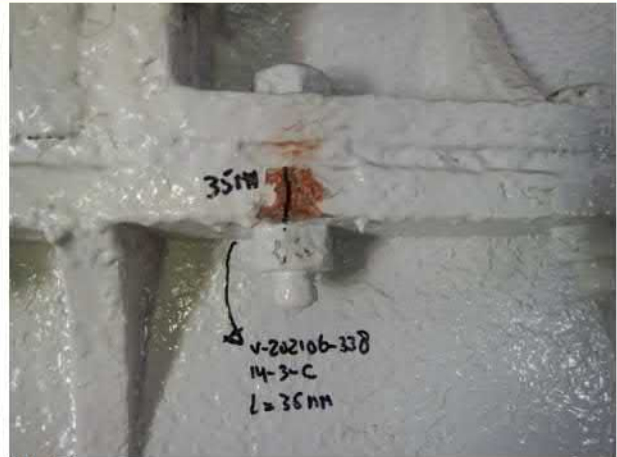
Gebrek : V-202106-338
Paneel : Verdieping 14, ring 3, paneel C
Onderdeel : Gevelement
Gebrek(en) : Scheur van boutgat naar de rand van de flens
Locatie : Boven
Omvang : 35 mm
Opmerkingen : Geen

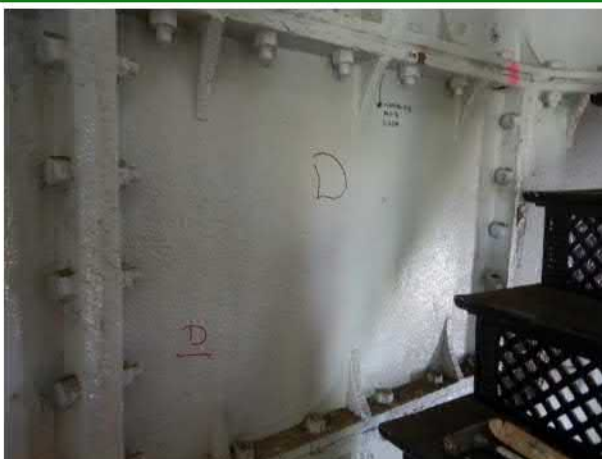
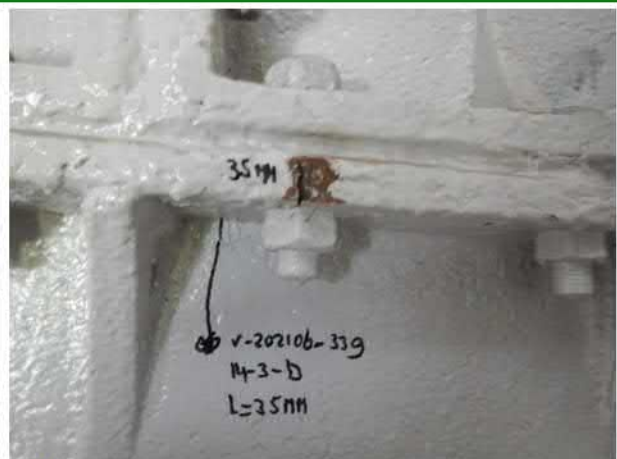
Gebrek : V-202106-339
Paneel : Verdieping 14, ring 3, paneel D
Onderdeel : Gevelement
Gebrek(en) : Scheur van boutgat naar de rand van de flens
Locatie : Boven
Omvang : 35 mm
Opmerkingen : Geen

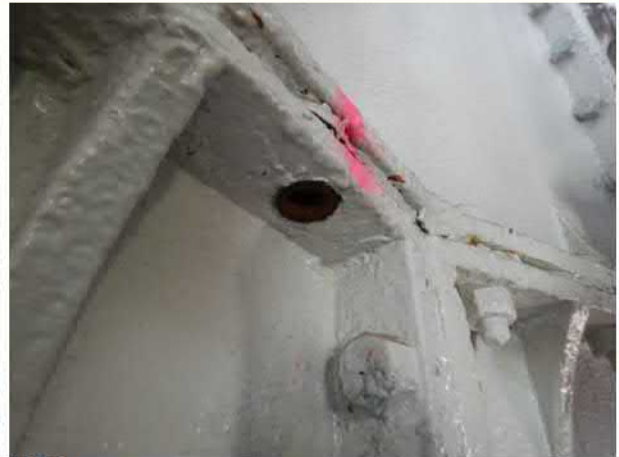
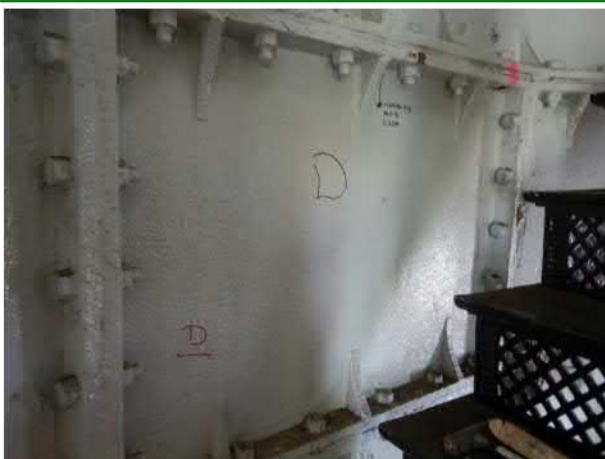
7320

Gebrek : V-202106-340
Paneel : Verdieping 14, ring 3, paneel D
Onderdeel : Gevelement
Gebrek(en) : Bout afgebroken
Locatie : Boven
Omvang : 1 st.
Opmerkingen : Wel gedetecteerd in PA onderzoek, daarna gebroken.

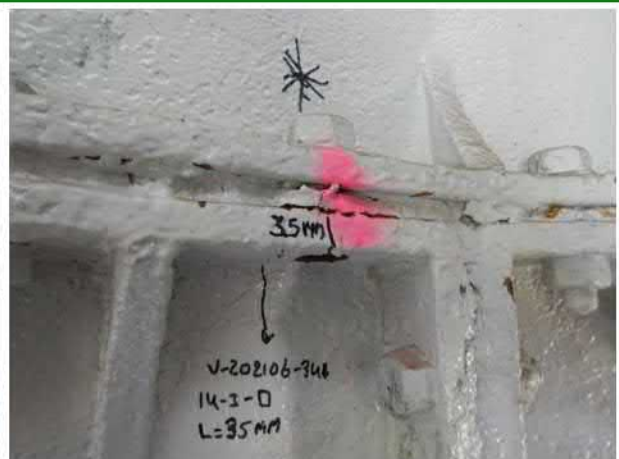
7321

Gebrek : V-202106-341
Paneel : Verdieping 14, ring 3, paneel D
Onderdeel : Gevelement
Gebrek(en) : Scheur van boutgat naar de rand van de flens
Locatie : Boven
Omvang : 35 mm
Opmerkingen : Geen

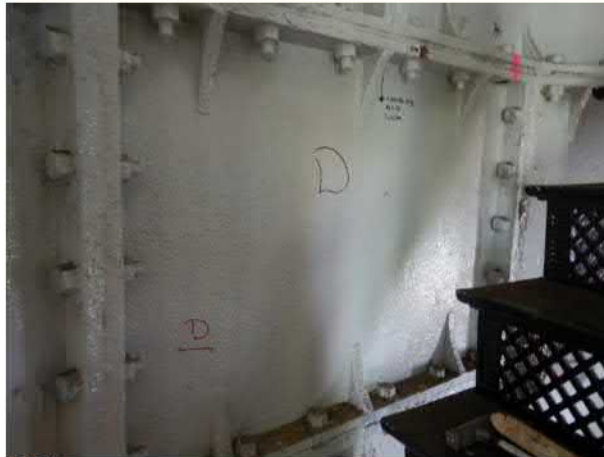
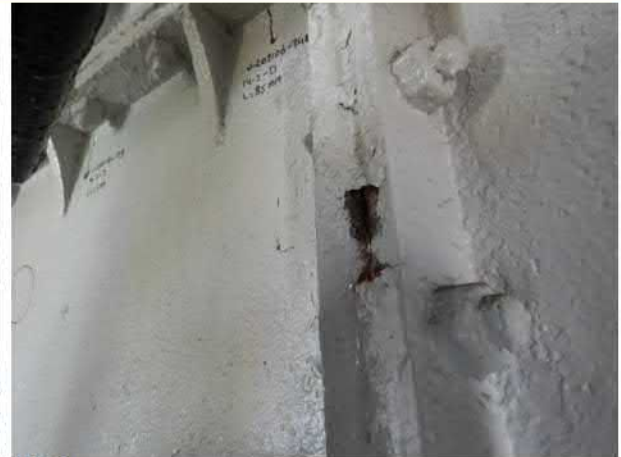
7322

Gebrek : V-202106-342
Paneel : Verdieping 14, ring 3, paneel D
Onderdeel : Voegvulling
Gebrek(en) : Corrosie(sporen)
Locatie : Rechts
Omvang : 100 mm
Opmerkingen : Geen

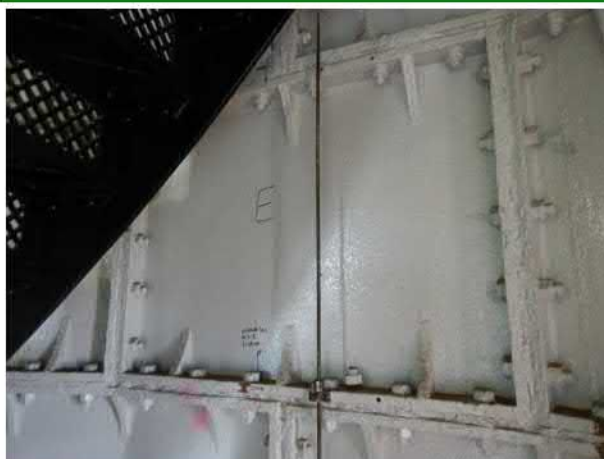
7323

Gebrek : V-202106-343
Paneel : Verdieping 14, ring 3, paneel E
Onderdeel : Gevelement
Gebrek(en) : Scheur van boutgat naar de rand van de flens
Locatie : Linksonder
Omvang : 35 mm
Opmerkingen : Geen

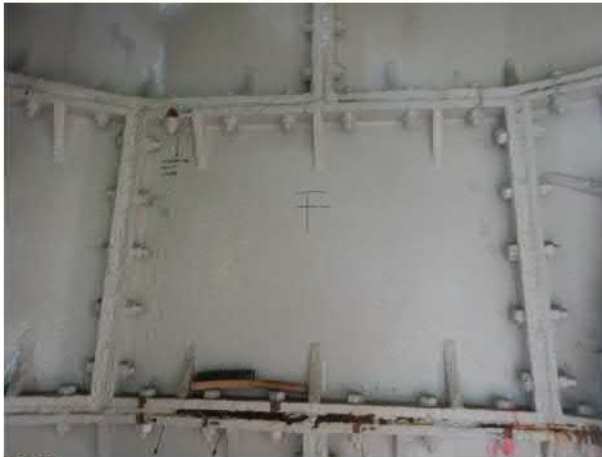
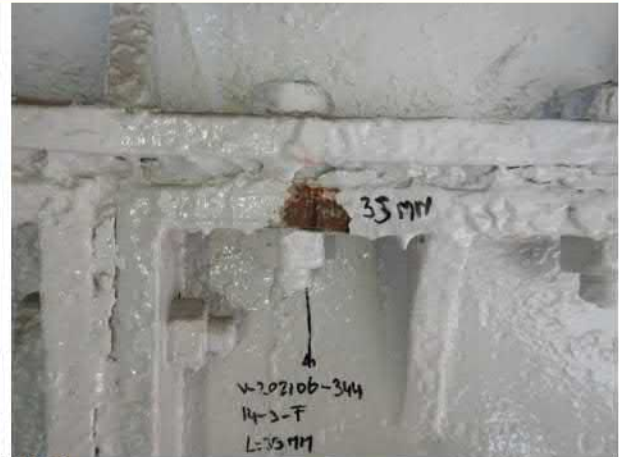
7326

Gebrek : V-202106-344
Paneel : Verdieping 14, ring 3, paneel F
Onderdeel : Gevelement
Gebrek(en) : Scheur van boutgat naar de rand van de flens
Locatie : Boven
Omvang : 35 mm
Opmerkingen : Geen

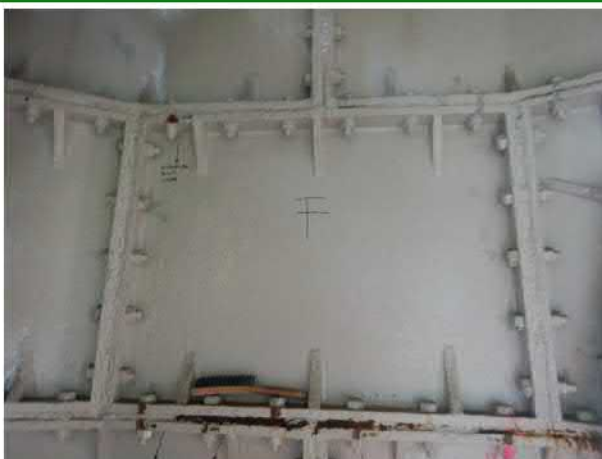
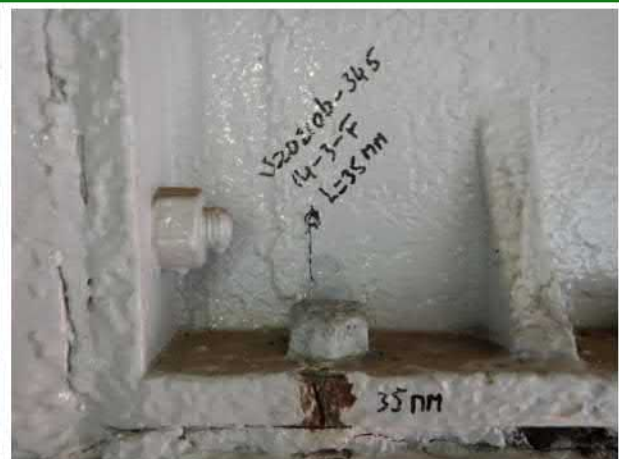
7327

Gebrek : V-202106-345
Paneel : Verdieping 14, ring 3, paneel F
Onderdeel : Gevelement
Gebrek(en) : Scheur van boutgat naar de rand van de flens
Locatie : Onder
Omvang : 35 mm
Opmerkingen : Geen

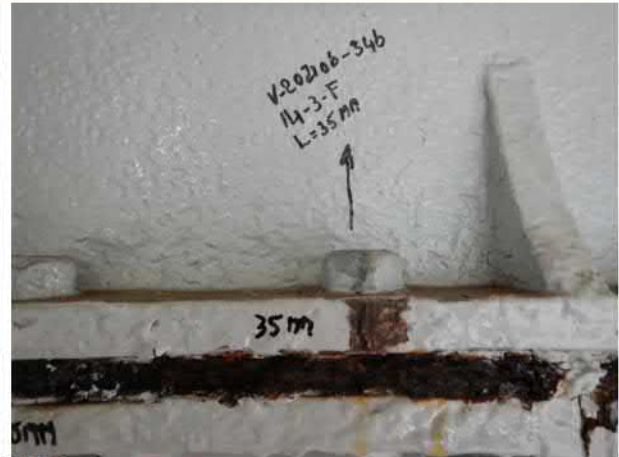
7328

Gebrek : V-202106-346
 Paneel : Verdieping 14, ring 3, paneel F
 Onderdeel : Gevelement
 Gebrek(en) : Scheur van boutgat naar de rand van de flens
 Locatie : Onder
 Omvang : 35 mm
 Opmerkingen : Geen

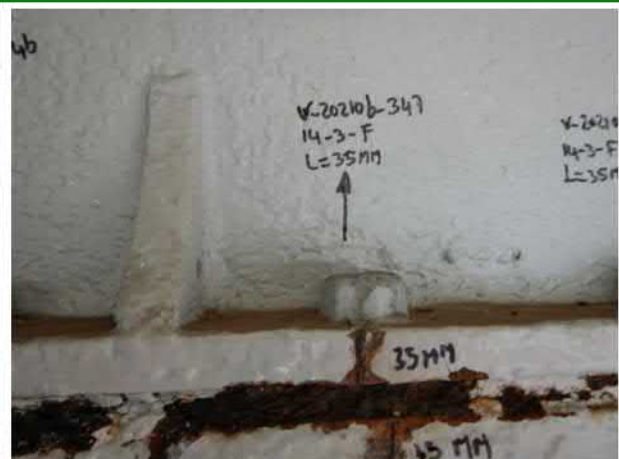
7329

Gebrek : V-202106-347
 Paneel : Verdieping 14, ring 3, paneel F
 Onderdeel : Gevelement
 Gebrek(en) : Scheur van boutgat naar de rand van de flens
 Locatie : Onder
 Omvang : 35 mm
 Opmerkingen : Geen

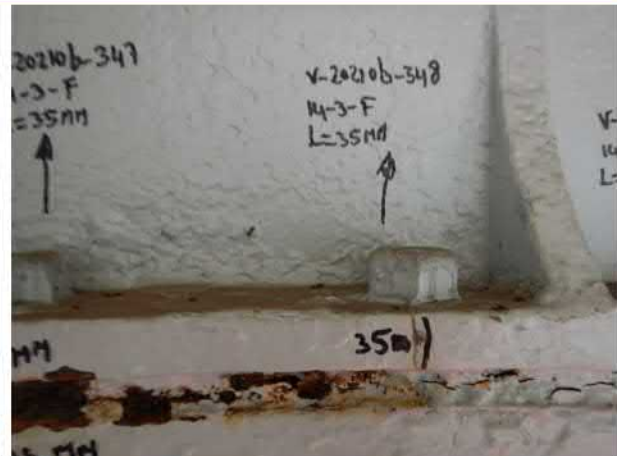
7330

Gebrek : V-202106-348
Paneel : Verdieping 14, ring 3, paneel F
Onderdeel : Gevelement
Gebrek(en) : Scheur van boutgat naar de rand van de flens
Locatie : Onder
Omvang : 35 mm
Opmerkingen : Geen

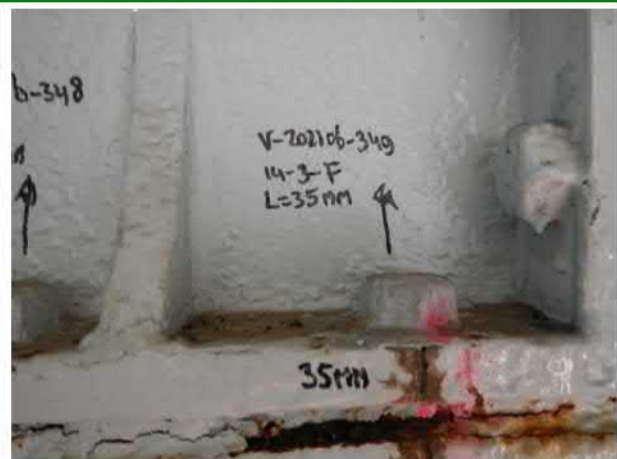
7331

Gebrek : V-202106-349
Paneel : Verdieping 14, ring 3, paneel F
Onderdeel : Gevelement
Gebrek(en) : Scheur van boutgat naar de rand van de flens
Locatie : Onder
Omvang : 35 mm
Opmerkingen : Geen

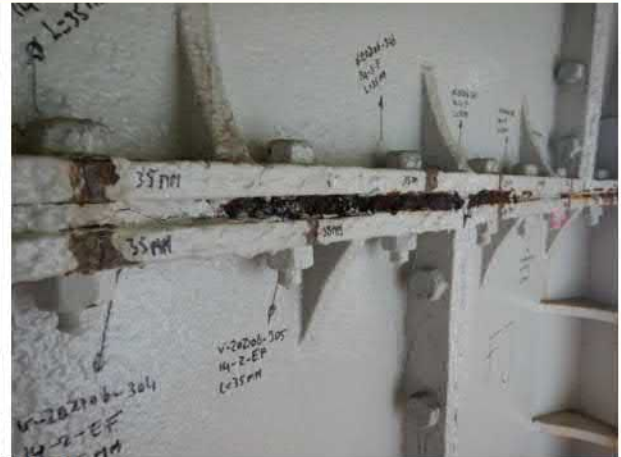
7332

Gebrek : V-202106-350
 Paneel : Verdieping 14, ring 3, paneel F
 Onderdeel : Voegvulling
 Gebrek(en) : Corrosie(sporen)
 Locatie : Onder
 Omvang : 900 mm
 Opmerkingen : Geen

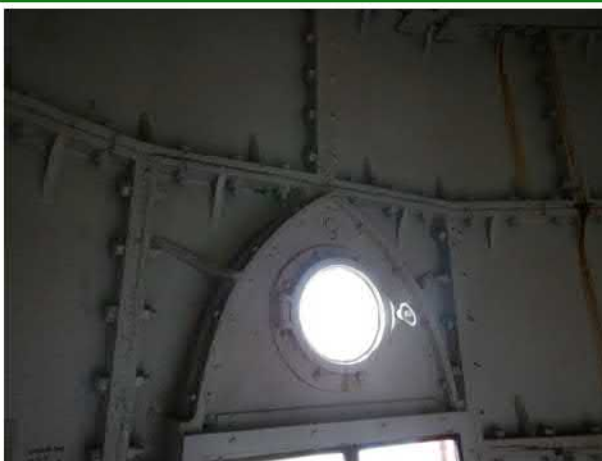
7333

Gebrek : V-202106-351
 Paneel : Verdieping 14, ring 3, paneel G
 Onderdeel : Gevelement
 Gebrek(en) : Scheur alleen in de flens
 Locatie : Boven
 Omvang : 150 mm
 Opmerkingen : Geen

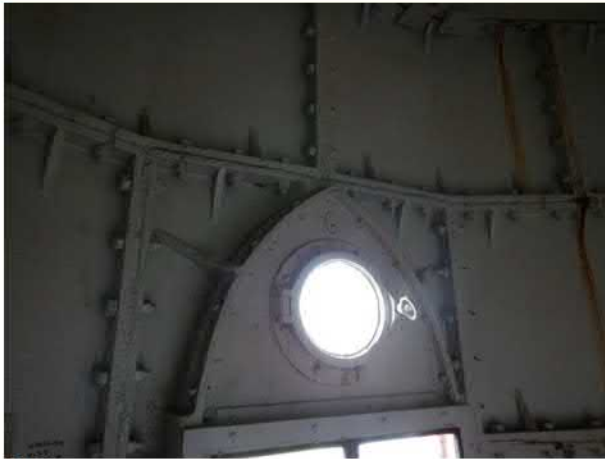
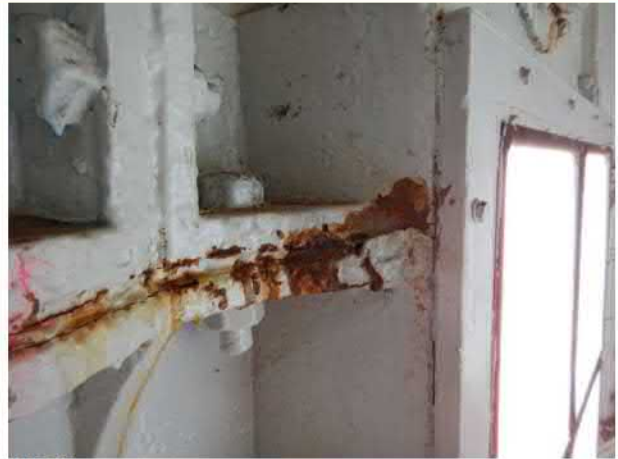
7335

Gebrek : V-202106-352
Paneel : Verdieping 14, ring 3, paneel G
Onderdeel : Voegvulling
Gebrek(en) : Corrosie(sporen)
Locatie : Linksonder
Omvang : 100 mm
Opmerkingen : Geen

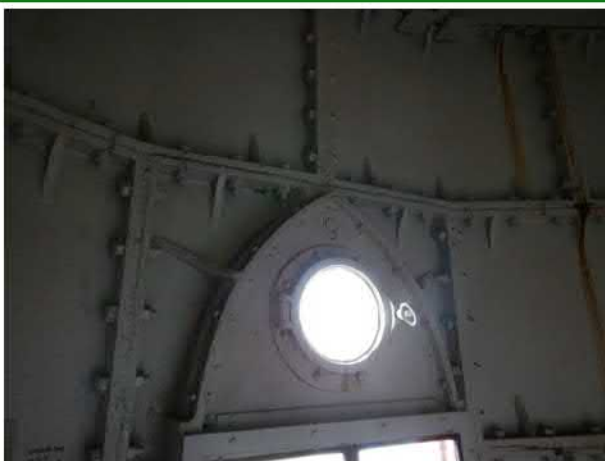
Gebrek : V-202106-353
Paneel : Verdieping 14, ring 3, paneel G
Onderdeel : Gevelement
Gebrek(en) : Scheur van boutgat naar de rand van de flens
Locatie : Boven
Omvang : 90 mm
Opmerkingen : Geen

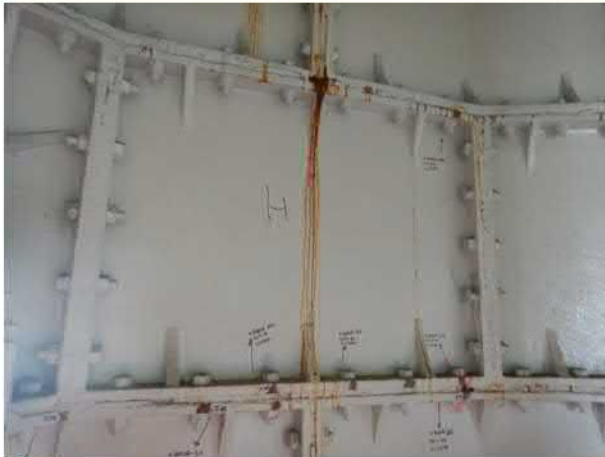
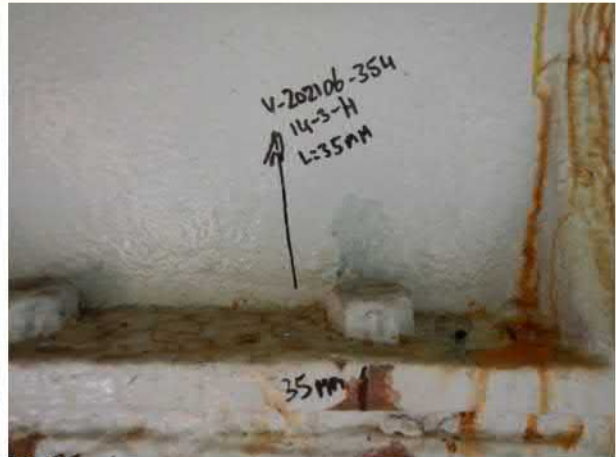
7340

Gebrek : V-202106-354
Paneel : Verdieping 14, ring 3, paneel H
Onderdeel : Gevelement
Gebrek(en) : Scheur van boutgat naar de rand van de flens
Locatie : Onder
Omvang : 35 mm
Opmerkingen : Geen
