Inspectie Lange Jaap Huisduinen

Fotorapportage

Opdrachtgever	Rijkswaterstaat GPO
Rapportnummer	42212 Bijlage 3
Status	Concept
Rapportdatum	20 september 2021
Uitvoering	ing. ██████████
Projectleider	ing. ██████████

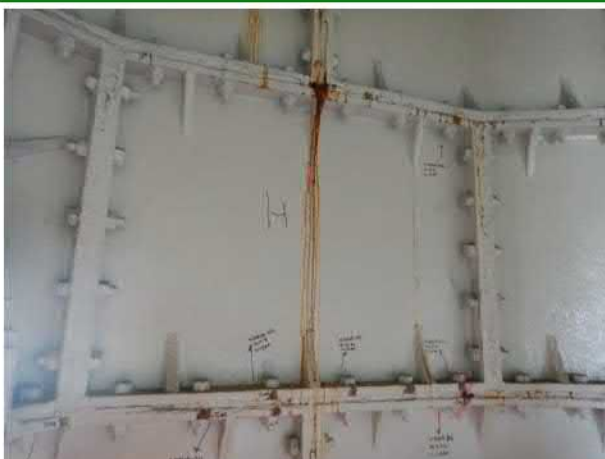
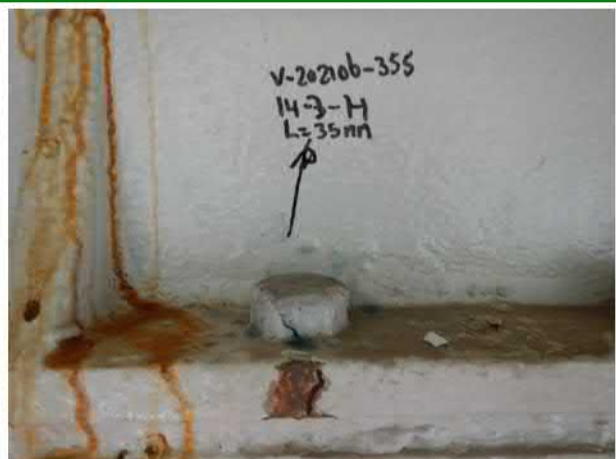
7341

Gebrek : V-202106-355
Paneel : Verdieping 14, ring 3, paneel H
Onderdeel : Gevelement
Gebrek(en) : Scheur van boutgat naar de rand van de flens
Locatie : Onder
Omvang : 35 mm
Opmerkingen : Geen

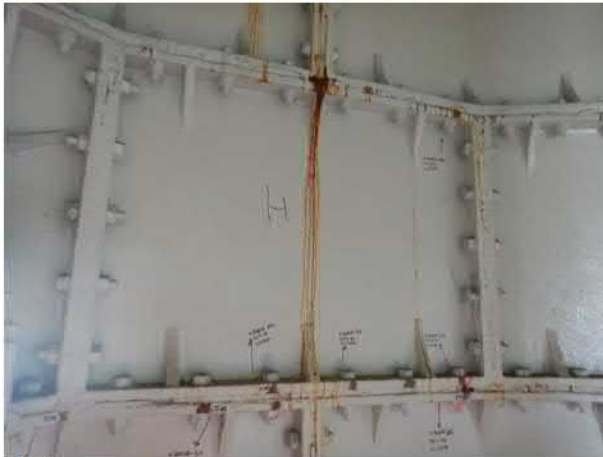
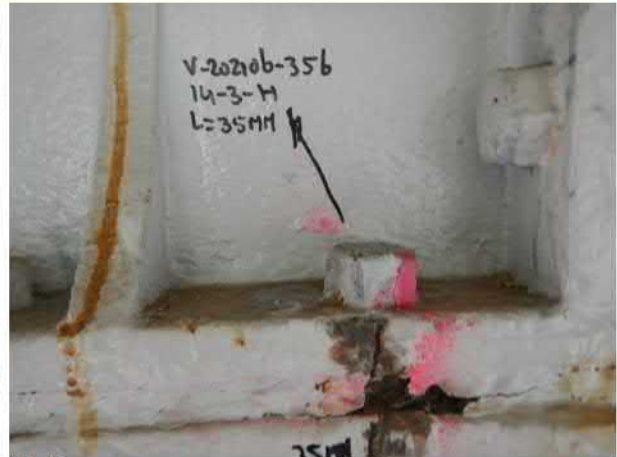
7342

Gebrek : V-202106-356
Paneel : Verdieping 14, ring 3, paneel H
Onderdeel : Gevelement
Gebrek(en) : Scheur van boutgat naar de rand van de flens
Locatie : Onder
Omvang : 35 mm
Opmerkingen : Geen

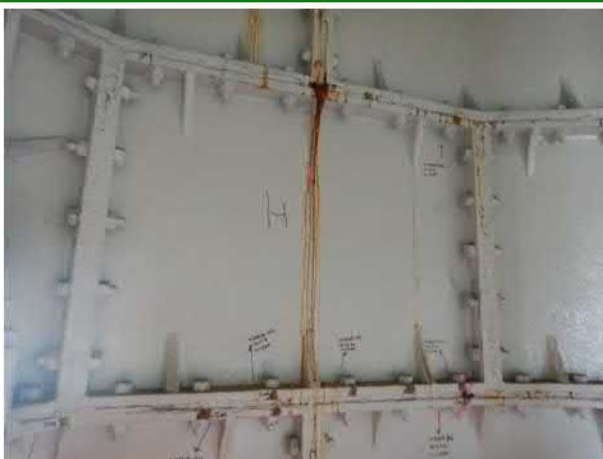
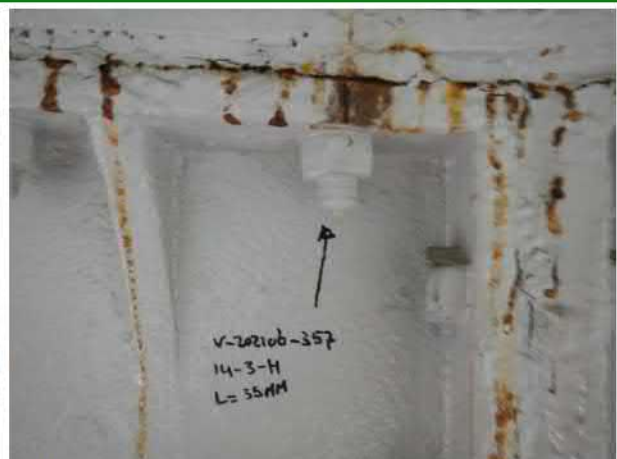
7343

Gebrek : V-202106-357
Paneel : Verdieping 14, ring 3, paneel H
Onderdeel : Gevelement
Gebrek(en) : Scheur van boutgat naar de rand van de flens
Locatie : Boven
Omvang : 35 mm
Opmerkingen : Geen

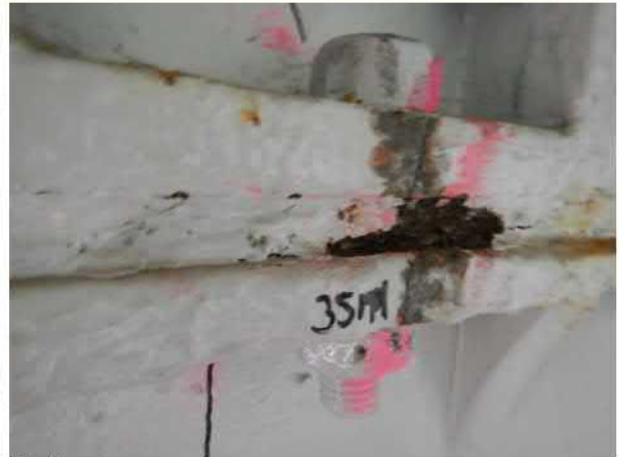
7344

Gebrek : V-202106-358
Paneel : Verdieping 14, ring 3, paneel H
Onderdeel : Voegvulling
Gebrek(en) : Corrosie(sporen)
Locatie : Rechtsonder
Omvang : 70 mm
Opmerkingen : Geen

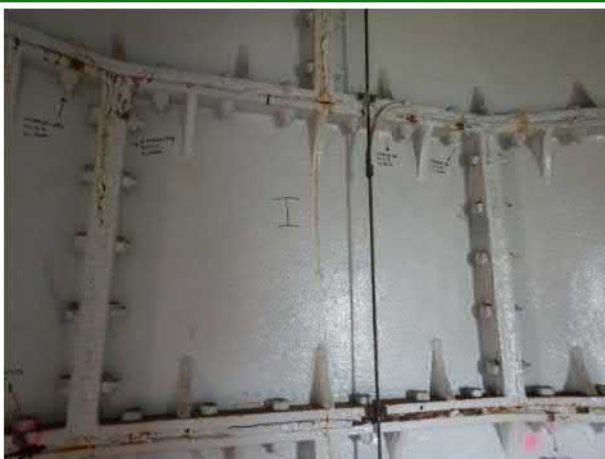
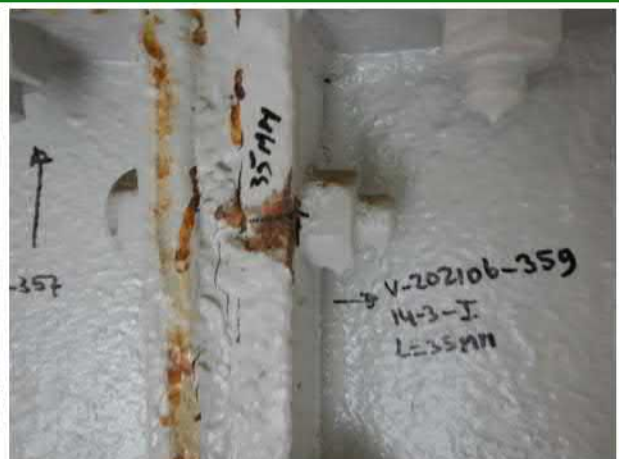
7346

Gebrek : V-202106-359
Paneel : Verdieping 14, ring 3, paneel I
Onderdeel : Gevelement
Gebrek(en) : Scheur van boutgat naar de rand van de flens
Locatie : Linksboven
Omvang : 35 mm
Opmerkingen : Geen

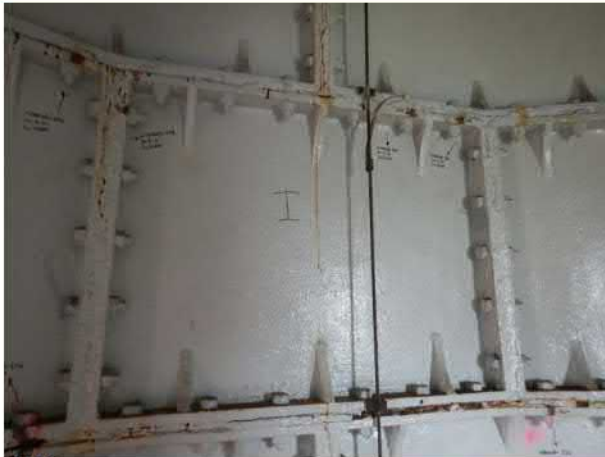
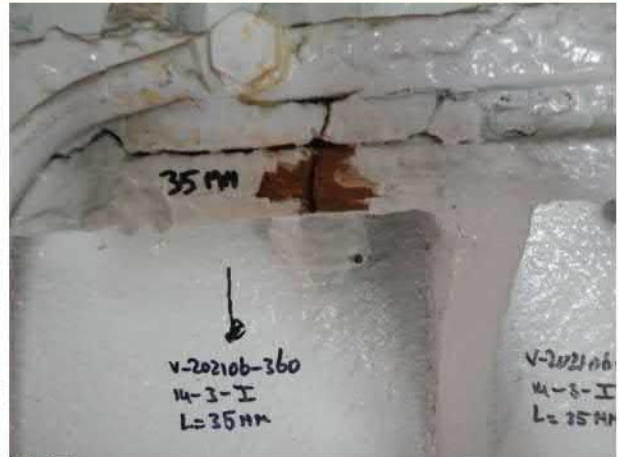
7347

Gebrek : V-202106-360
Paneel : Verdieping 14, ring 3, paneel I
Onderdeel : Gevelement
Gebrek(en) : Scheur van boutgat naar de rand van de flens
Locatie : Rechtsboven
Omvang : 35 mm
Opmerkingen : Geen

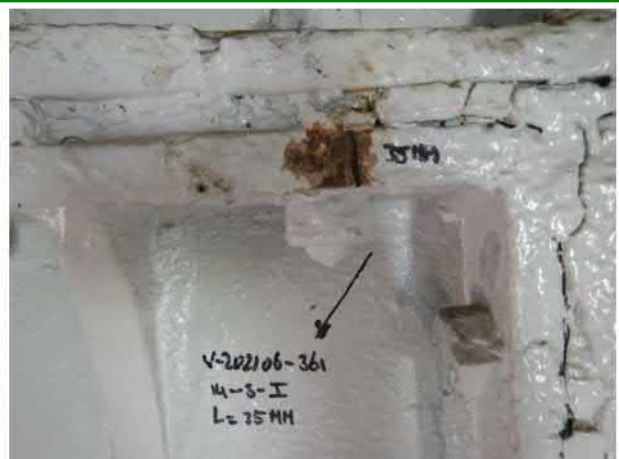
7348

Gebrek : V-202106-361
Paneel : Verdieping 14, ring 3, paneel I
Onderdeel : Gevelement
Gebrek(en) : Scheur van boutgat naar de rand van de flens
Locatie : Rechtsboven
Omvang : 35 mm
Opmerkingen : Geen

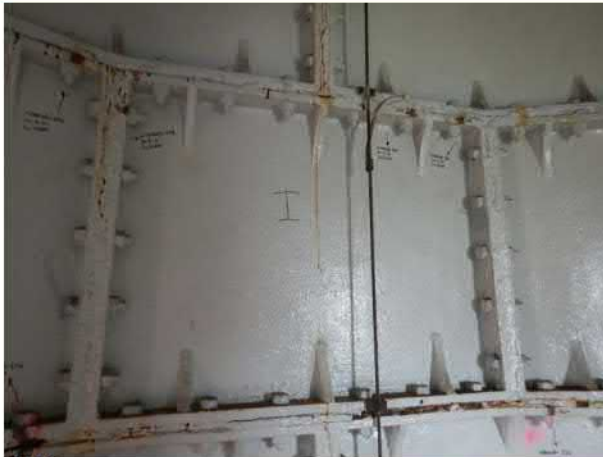
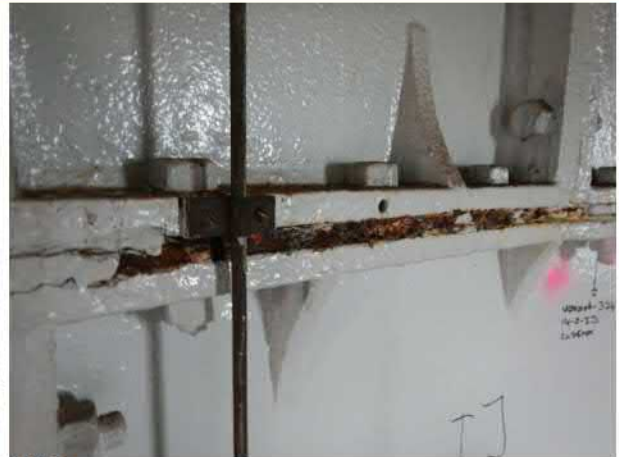
7350

Gebrek : V-202106-362
Paneel : Verdieping 14, ring 3, paneel I
Onderdeel : Voegvulling
Gebrek(en) : Corrosie(sporen)
Locatie : Onder
Omvang : 600 mm
Opmerkingen : Geen

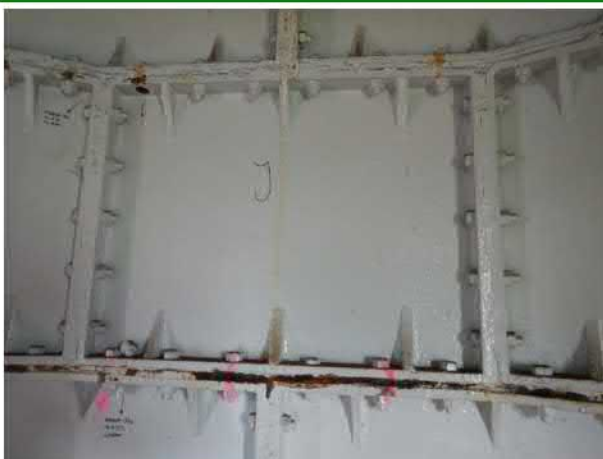
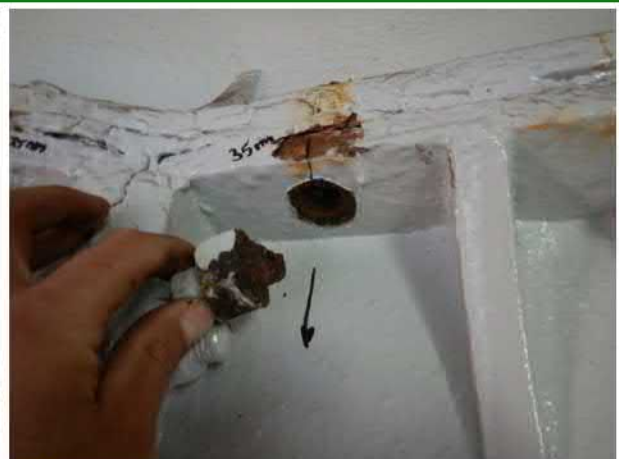
7352

Gebrek : V-202106-363
Paneel : Verdieping 14, ring 3, paneel J
Onderdeel : Gevelement
Gebrek(en) : Bout afgebroken
Locatie : Linksboven
Omvang : 1 st.
Opmerkingen : Niet gedetecteerd in PA onderzoek, daarna gebroken.

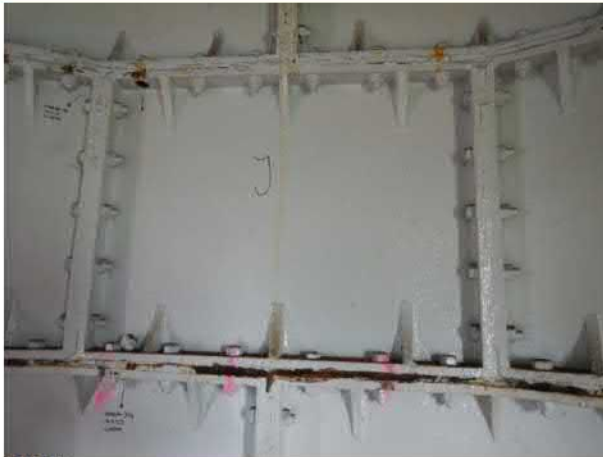
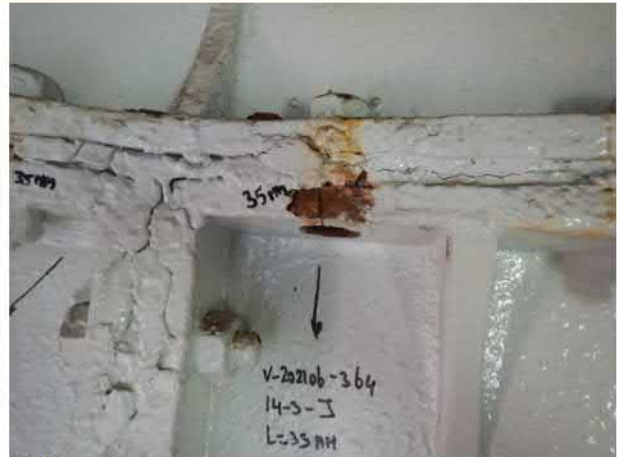
7353

Gebrek : V-202106-364
Paneel : Verdieping 14, ring 3, paneel J
Onderdeel : Gevelement
Gebrek(en) : Scheur van boutgat naar de rand van de flens
Locatie : Linksboven
Omvang : 35 mm
Opmerkingen : Geen

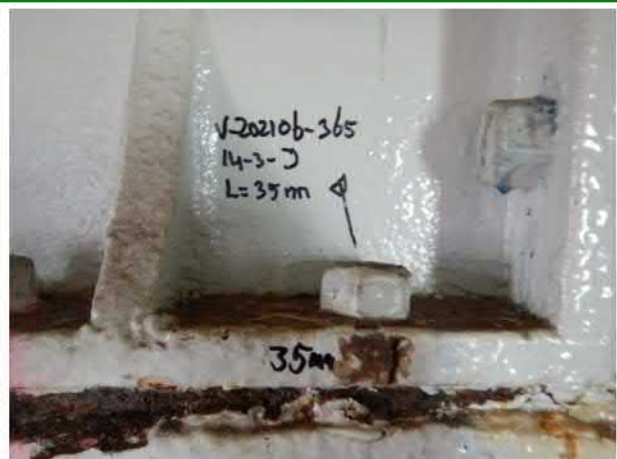
7354

Gebrek : V-202106-365
Paneel : Verdieping 14, ring 3, paneel J
Onderdeel : Gevelement
Gebrek(en) : Scheur van boutgat naar de rand van de flens
Locatie : Rechtsonder
Omvang : 35 mm
Opmerkingen : Geen

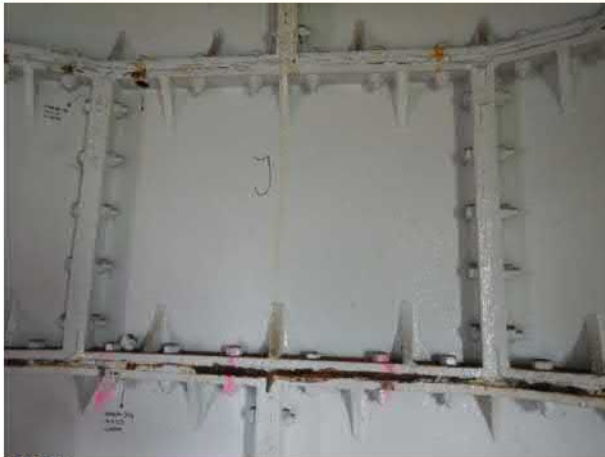
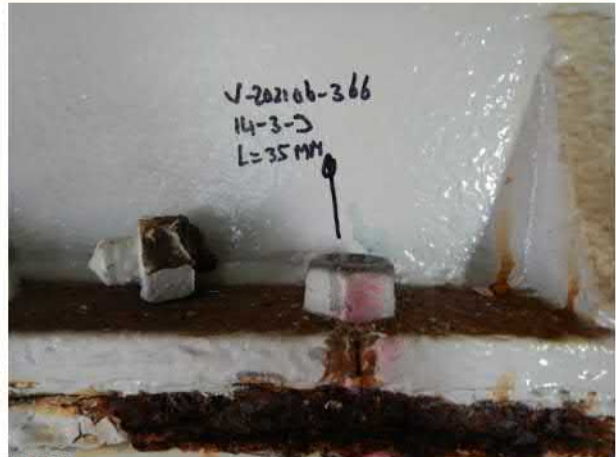
7355

Gebrek : V-202106-366
Paneel : Verdieping 14, ring 3, paneel J
Onderdeel : Gevelement
Gebrek(en) : Scheur van boutgat naar de rand van de flens
Locatie : Midden
Omvang : 35 mm
Opmerkingen : Geen

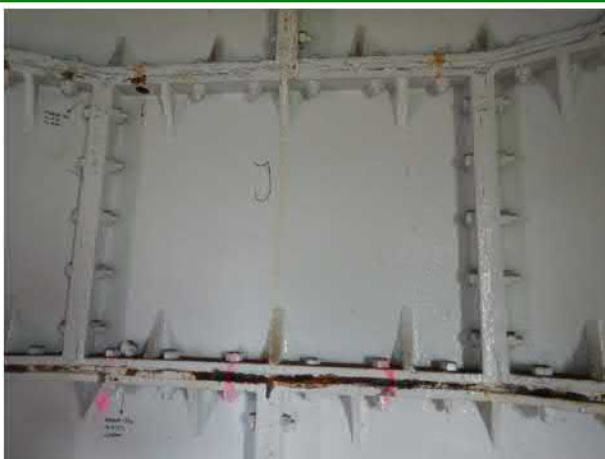
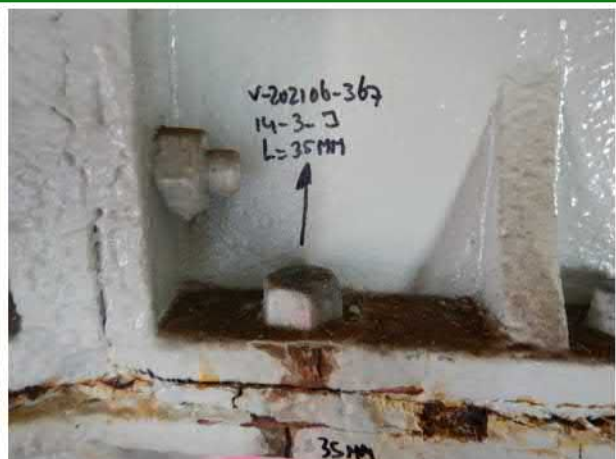
7356

Gebrek : V-202106-367
Paneel : Verdieping 14, ring 3, paneel J
Onderdeel : Gevelement
Gebrek(en) : Scheur van boutgat naar de rand van de flens
Locatie : Linksonder
Omvang : 35 mm
Opmerkingen : Geen

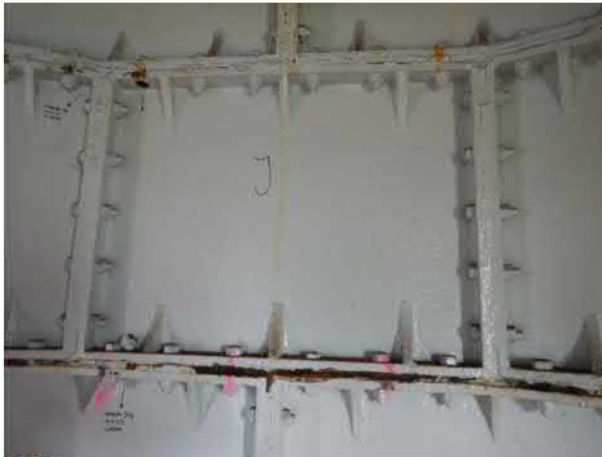
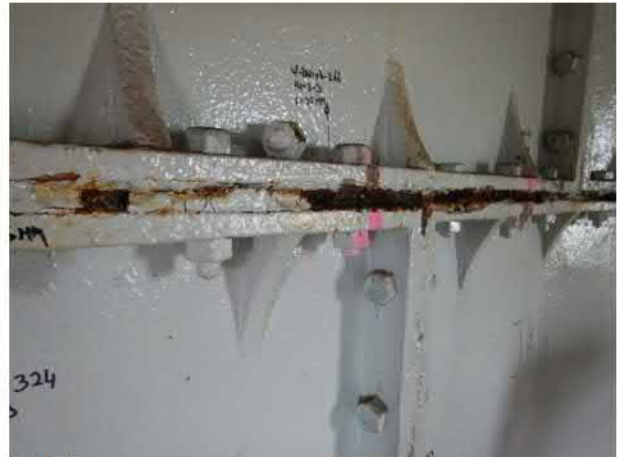
7357

Gebrek : V-202106-368
Paneel : Verdieping 14, ring 3, paneel J
Onderdeel : Voegvulling
Gebrek(en) : Corrosie(sporen)
Locatie : Onder
Omvang : 950 mm
Opmerkingen : Geen

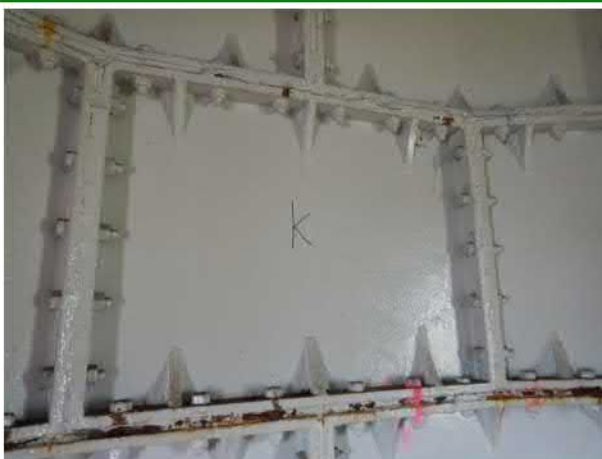
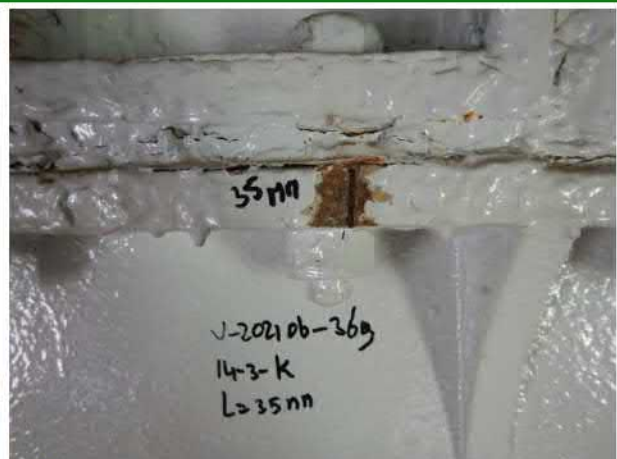
7359

Gebrek : V-202106-369
Paneel : Verdieping 14, ring 3, paneel K
Onderdeel : Gevelement
Gebrek(en) : Scheur van boutgat naar de rand van de flens
Locatie : Boven
Omvang : 35 mm
Opmerkingen : Geen

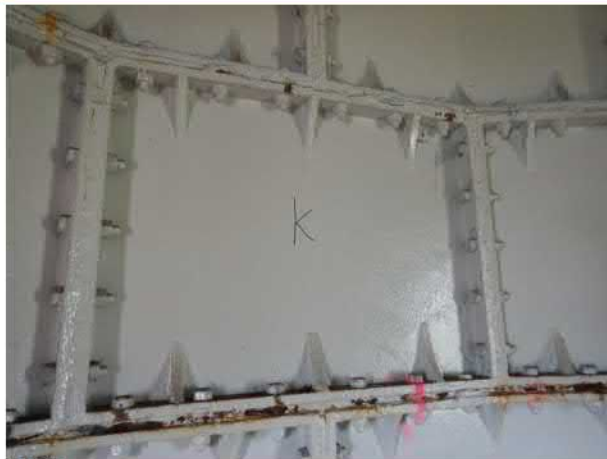
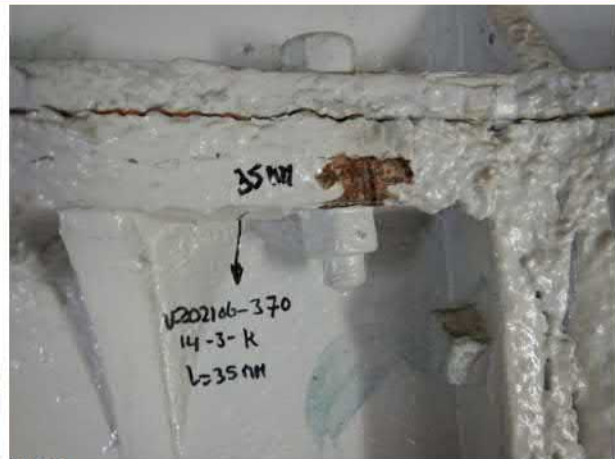
7360

Gebrek : V-202106-370
Paneel : Verdieping 14, ring 3, paneel K
Onderdeel : Gevelement
Gebrek(en) : Scheur van boutgat naar de rand van de flens
Locatie : Boven
Omvang : 35 mm
Opmerkingen : Geen

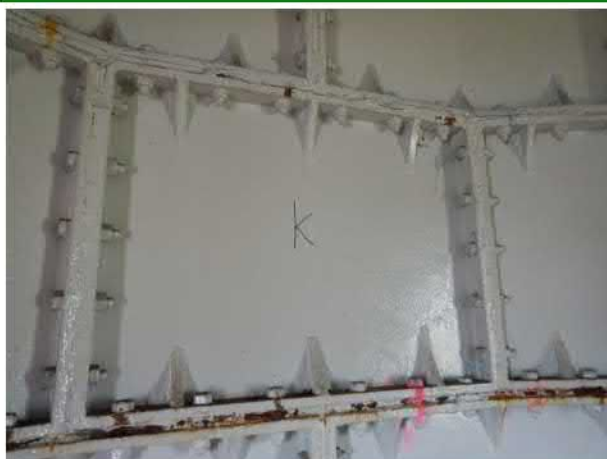
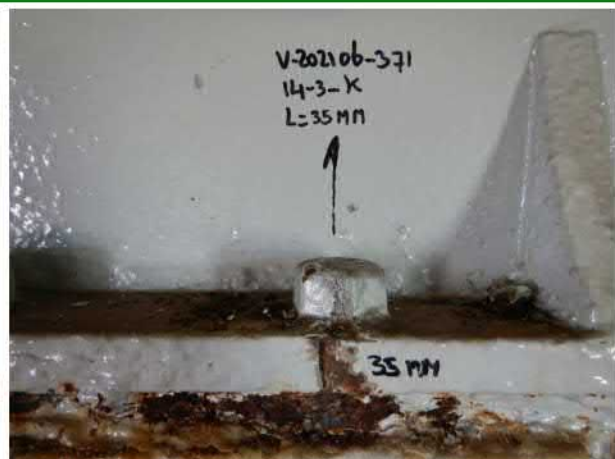
7361

Gebrek : V-202106-371
Paneel : Verdieping 14, ring 3, paneel K
Onderdeel : Gevelement
Gebrek(en) : Scheur van boutgat naar de rand van de flens
Locatie : Onder
Omvang : 35 mm
Opmerkingen : Geen

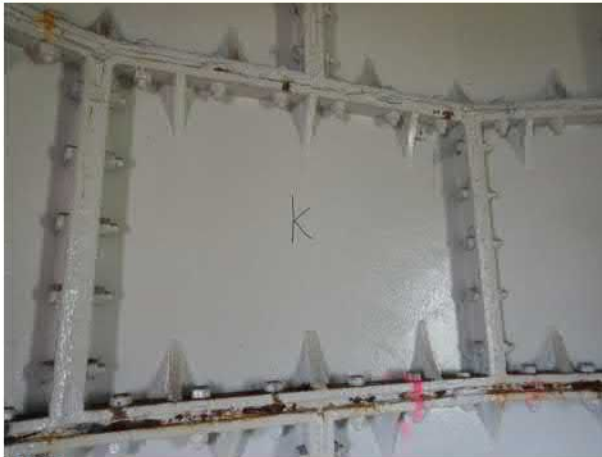
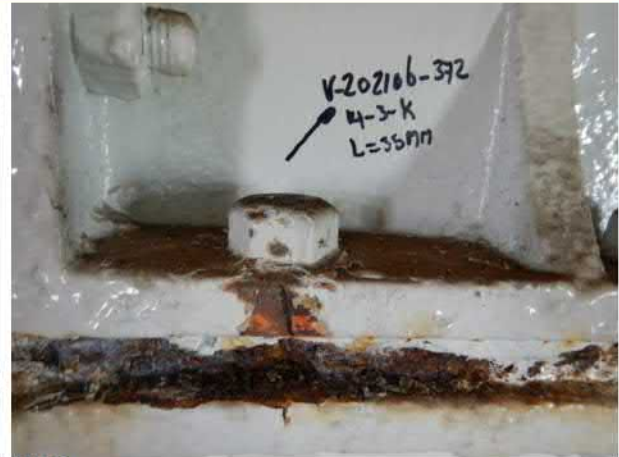
7362

Gebrek : V-202106-372
 Paneel : Verdieping 14, ring 3, paneel K
 Onderdeel : Gevelement
 Gebrek(en) : Scheur van boutgat naar de rand van de flens
 Locatie : Onder
 Omvang : 35 mm
 Opmerkingen : Geen

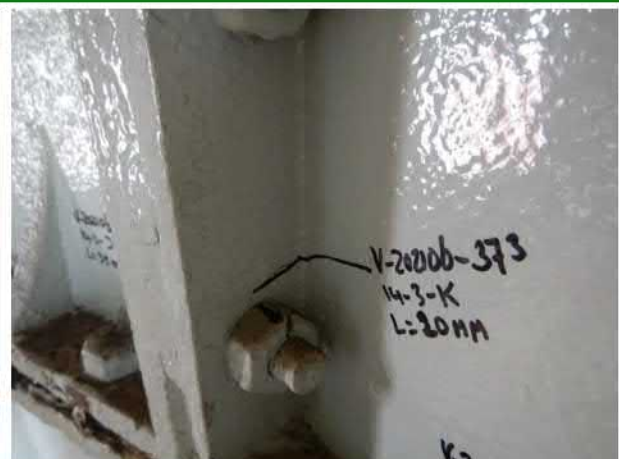
7363

Gebrek : V-202106-373
 Paneel : Verdieping 14, ring 3, paneel K
 Onderdeel : Gevelement
 Gebrek(en) : Moer gescheurd
 Locatie : Links
 Omvang : 20 mm
 Opmerkingen : Geen

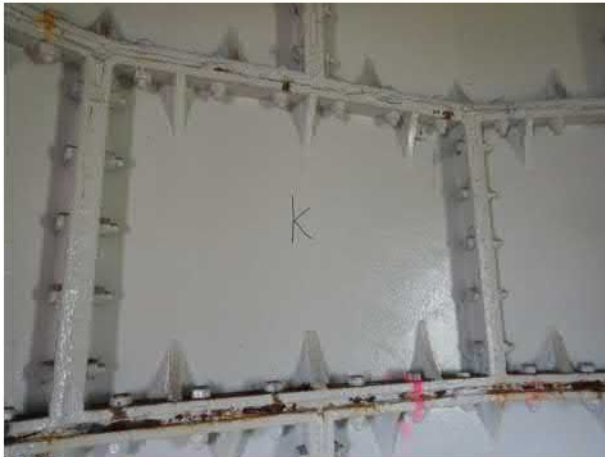
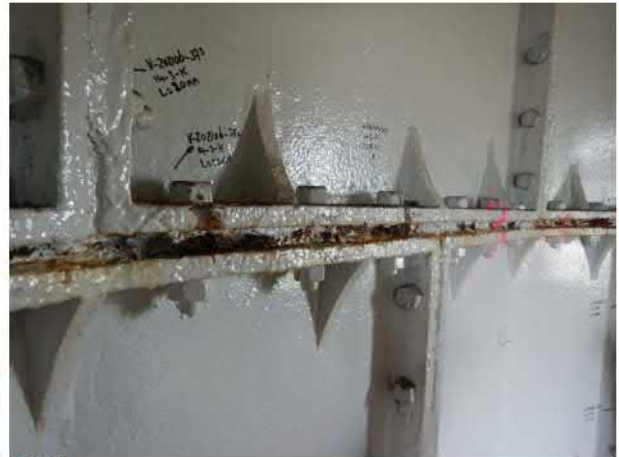
7364

Gebrek : V-202106-374
Paneel : Verdieping 14, ring 3, paneel K
Onderdeel : Voegvulling
Gebrek(en) : Corrosie(sporen)
Locatie : Onder
Omvang : 900 mm
Opmerkingen : Geen

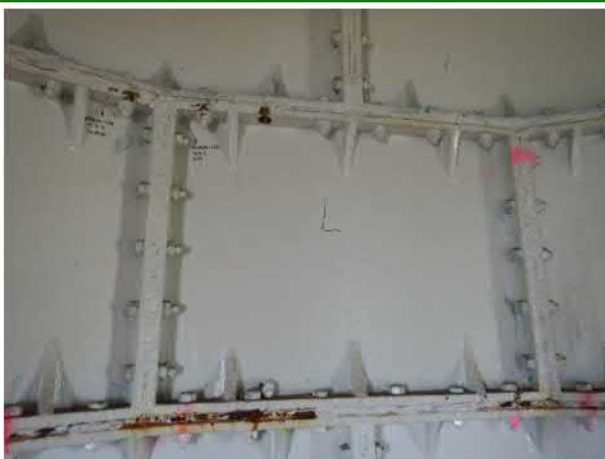
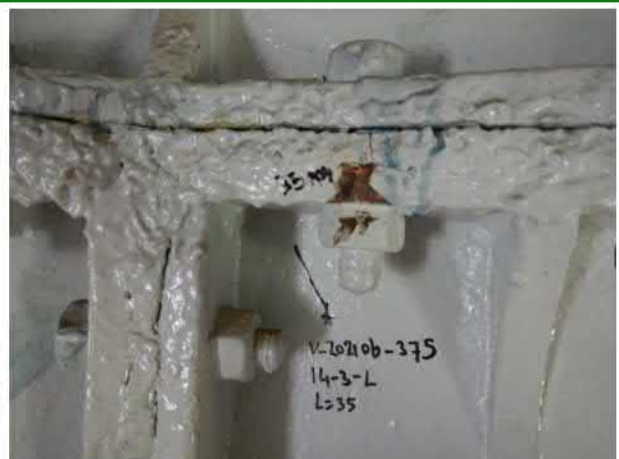
7366

Gebrek : V-202106-375
Paneel : Verdieping 14, ring 3, paneel L
Onderdeel : Gevelement
Gebrek(en) : Scheur van boutgat naar de rand van de flens
Locatie : Boven
Omvang : 35 mm
Opmerkingen : Geen

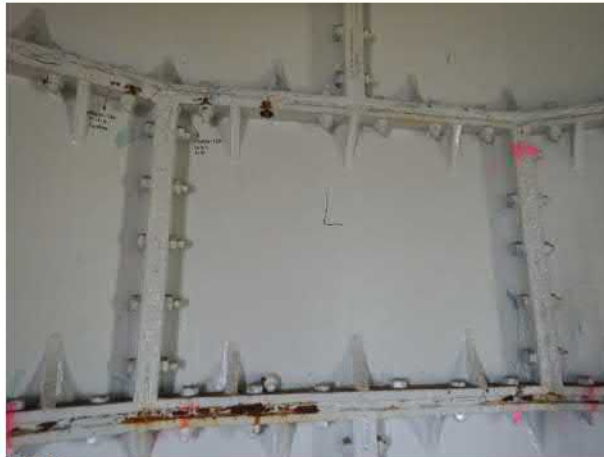
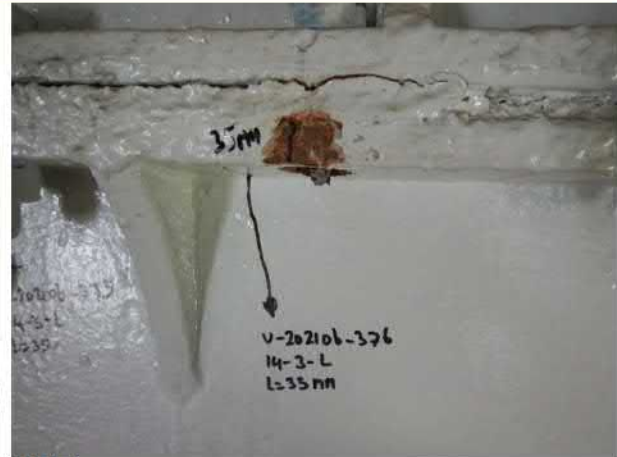
7367

Gebrek : V-202106-376
 Paneel : Verdieping 14, ring 3, paneel L
 Onderdeel : Gevelement
 Gebrek(en) : Scheur van boutgat naar de rand van de flens
 Locatie : Boven
 Omvang : 35 mm
 Opmerkingen : Geen

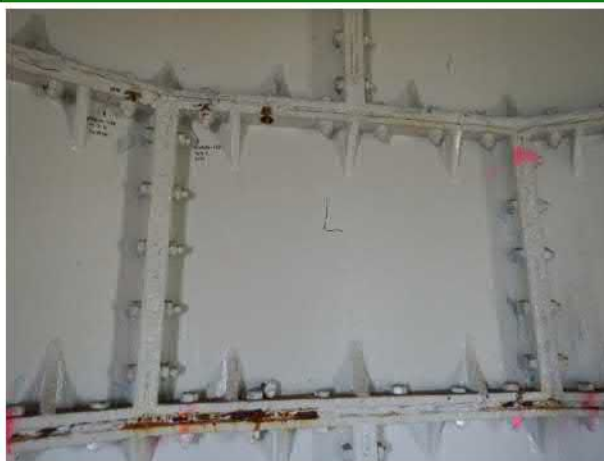
Gebrek : V-202106-377
 Paneel : Verdieping 14, ring 3, paneel L
 Onderdeel : Gevelement
 Gebrek(en) : Scheur van boutgat naar de rand van de flens
 Locatie : Boven
 Omvang : 35 mm
 Opmerkingen : Geen

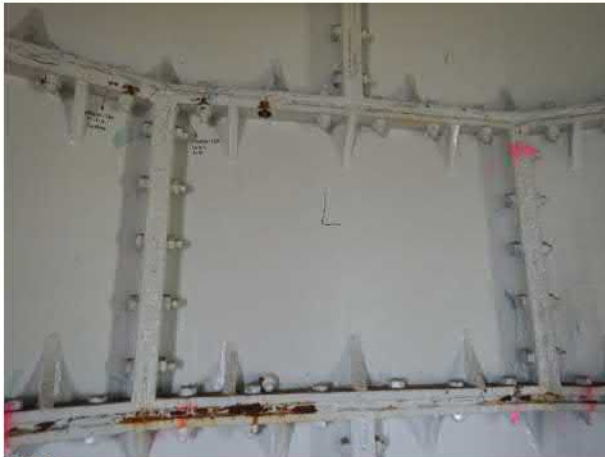
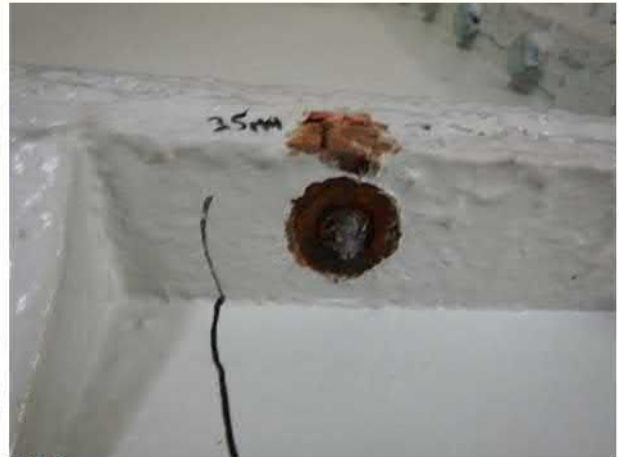
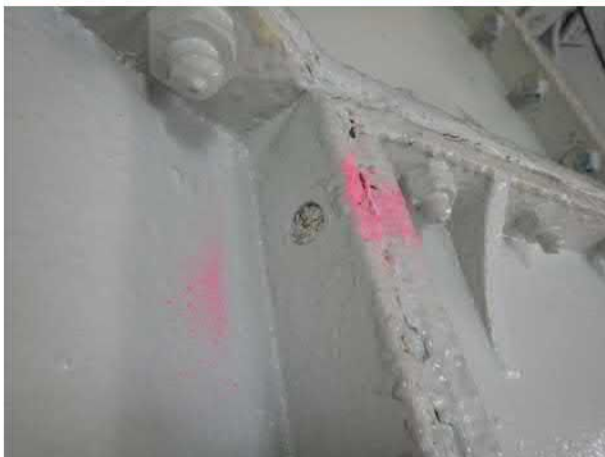
7370

Gebrek : V-202106-378
Paneel : Verdieping 14, ring 3, paneel L
Onderdeel : Gevelement
Gebrek(en) : Bout afgebroken
Locatie : Boven
Omvang : 2 st.
Opmerkingen : Niet gedetecteerd in PA onderzoek, daarna gebroken.

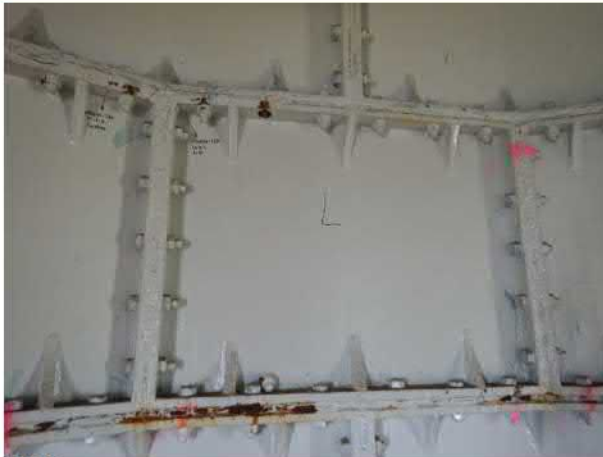
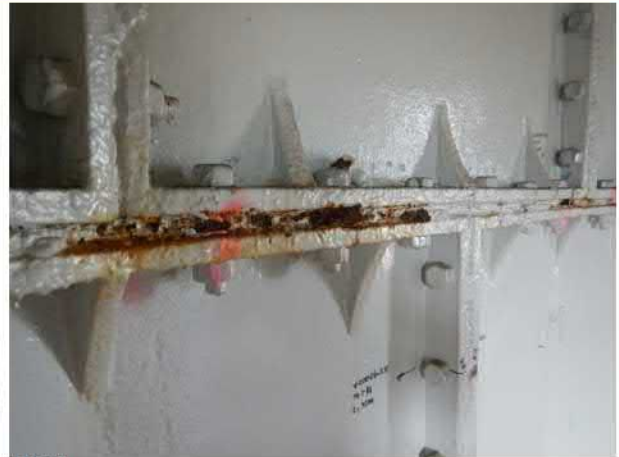
7371

Gebrek : V-202106-379
Paneel : Verdieping 14, ring 3, paneel L
Onderdeel : Voegvulling
Gebrek(en) : Corrosie(sporen)
Locatie : Onder
Omvang : 900 mm
Opmerkingen : Geen

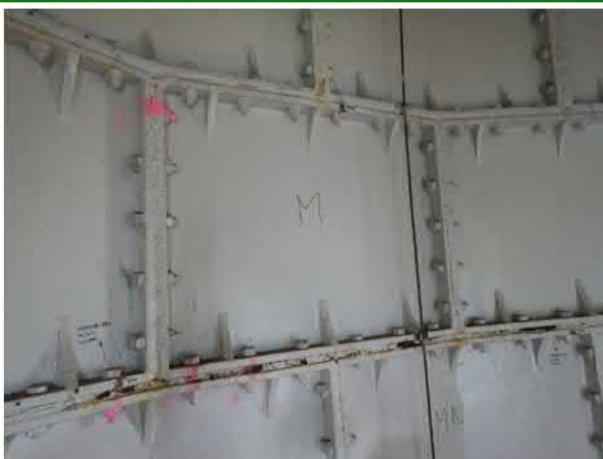
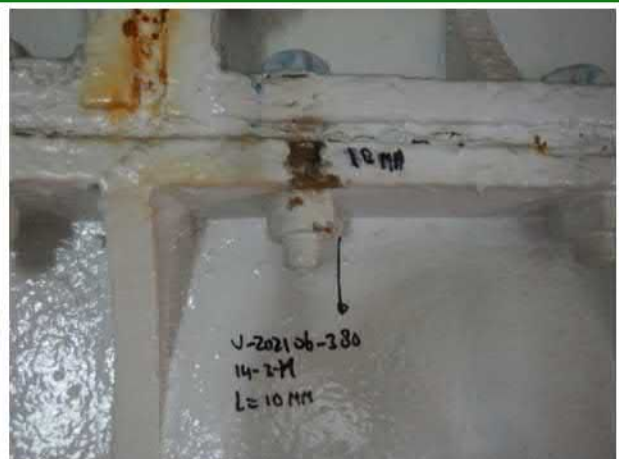
7373

Gebrek : V-202106-380
Paneel : Verdieping 14, ring 3, paneel M
Onderdeel : Gevelement
Gebrek(en) : Scheur van boutgat naar de rand van de flens
Locatie : Boven
Omvang : 10 mm
Opmerkingen : Geen

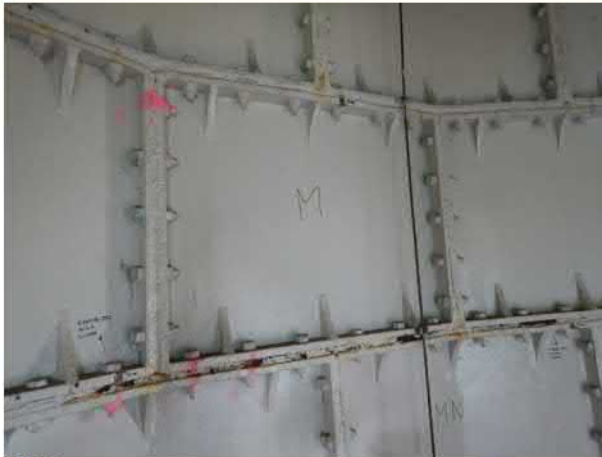
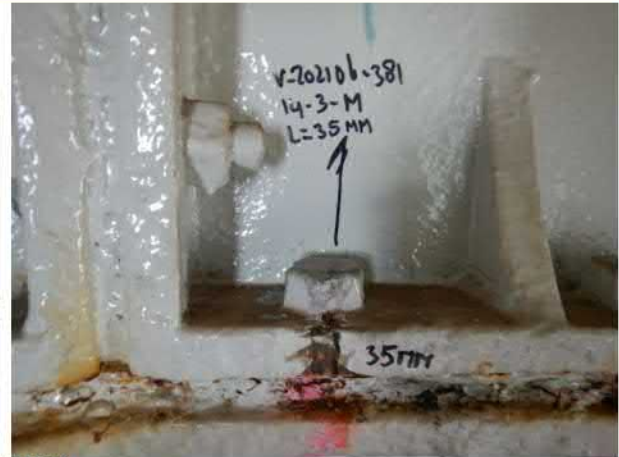
7374

Gebrek : V-202106-381
 Paneel : Verdieping 14, ring 3, paneel M
 Onderdeel : Gevelement
 Gebrek(en) : Scheur van boutgat naar de rand van de flens
 Locatie : Links
 Omvang : 35 mm
 Opmerkingen : Geen

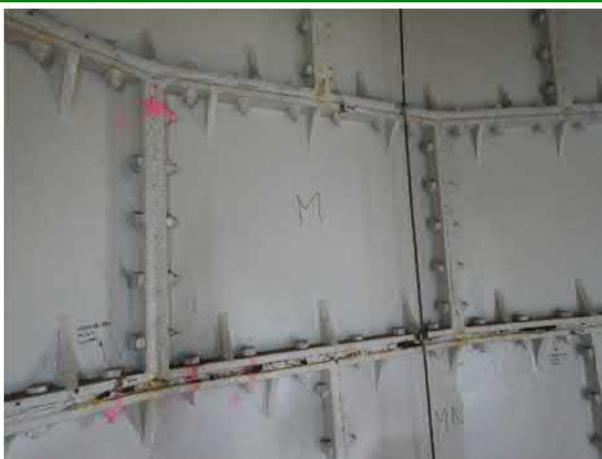
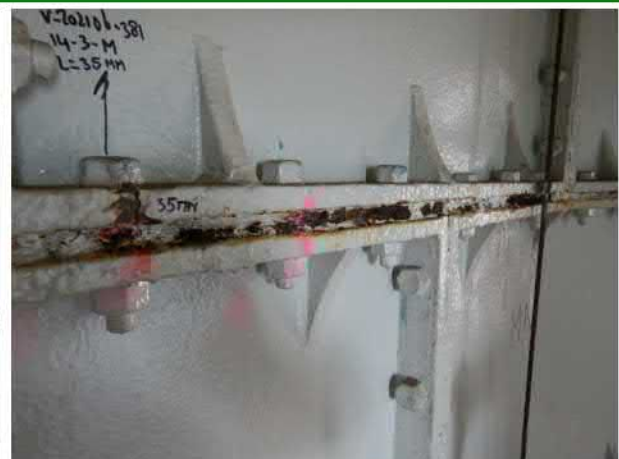
7376

Gebrek : V-202106-382
 Paneel : Verdieping 14, ring 3, paneel M
 Onderdeel : Voegvulling
 Gebrek(en) : Corrosie(sporen)
 Locatie : Onder
 Omvang : 900 mm
 Opmerkingen : Geen

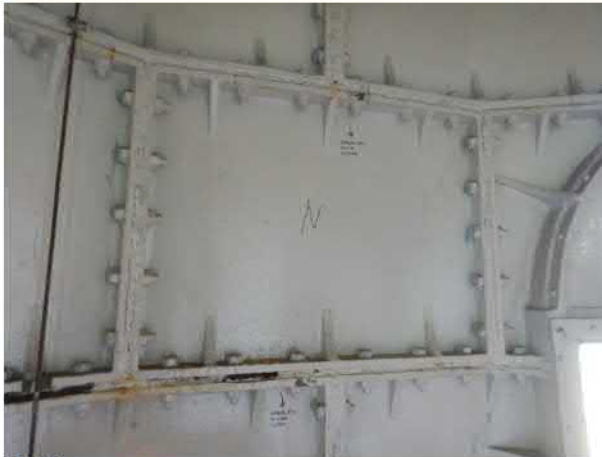
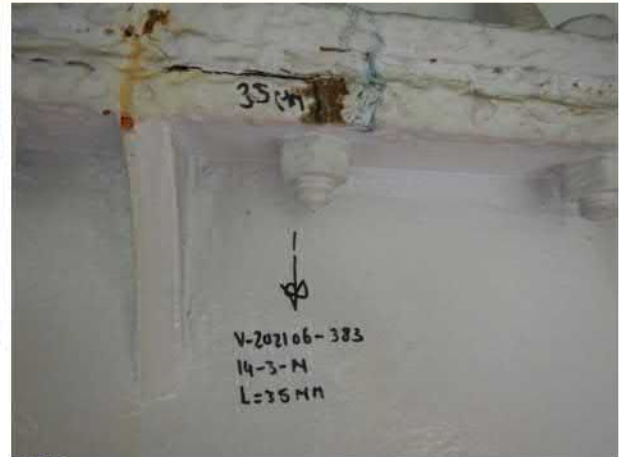
7378

Gebrek : V-202106-383
 Paneel : Verdieping 14, ring 3, paneel N
 Onderdeel : Gevelement
 Gebrek(en) : Scheur van boutgat naar de rand van de flens
 Locatie : Boven
 Omvang : 35 mm
 Opmerkingen : Geen

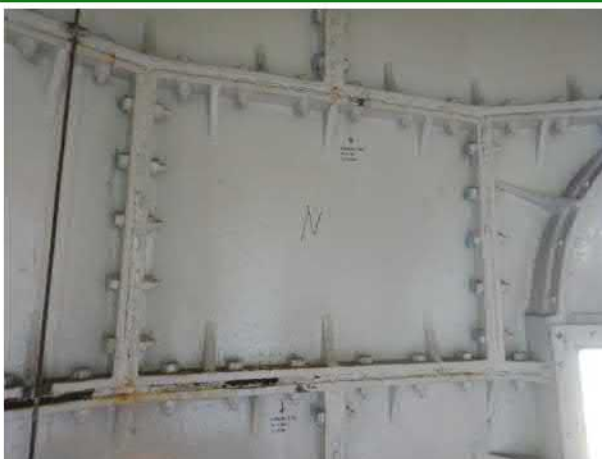
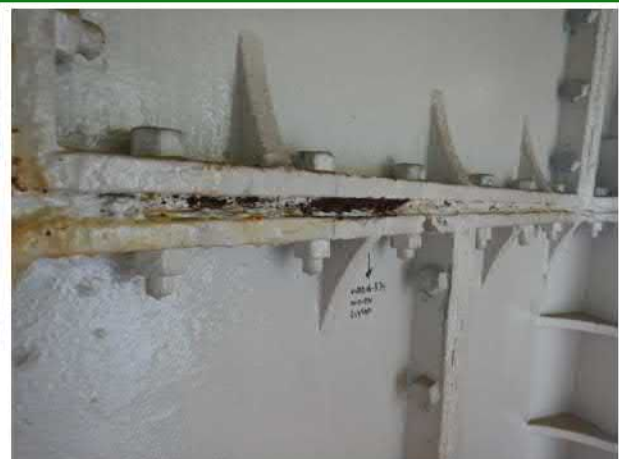
7379

Gebrek : V-202106-384
 Paneel : Verdieping 14, ring 3, paneel N
 Onderdeel : Voegvulling
 Gebrek(en) : Corrosie(sporen)
 Locatie : Onder
 Omvang : 400 mm
 Opmerkingen : Geen

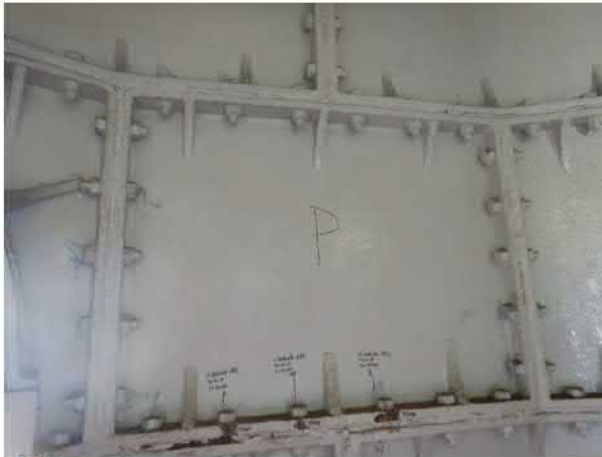
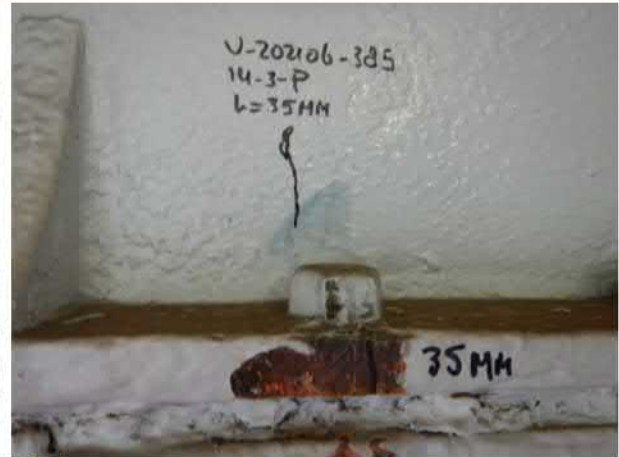
7381

Gebrek : V-202106-385
Paneel : Verdieping 14, ring 3, paneel P
Onderdeel : Gevelement
Gebrek(en) : Scheur van boutgat naar de rand van de flens
Locatie : Onder
Omvang : 35 mm
Opmerkingen : Geen

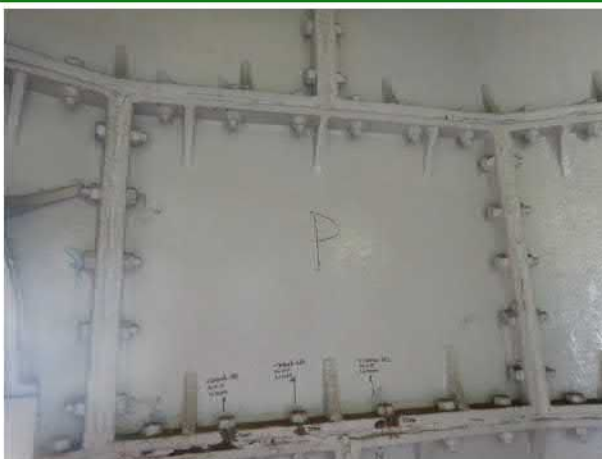
Gebrek : V-202106-386
Paneel : Verdieping 14, ring 3, paneel P
Onderdeel : Gevelement
Gebrek(en) : Scheur van boutgat naar de rand van de flens
Locatie : Onder
Omvang : 35 mm
Opmerkingen : Geen

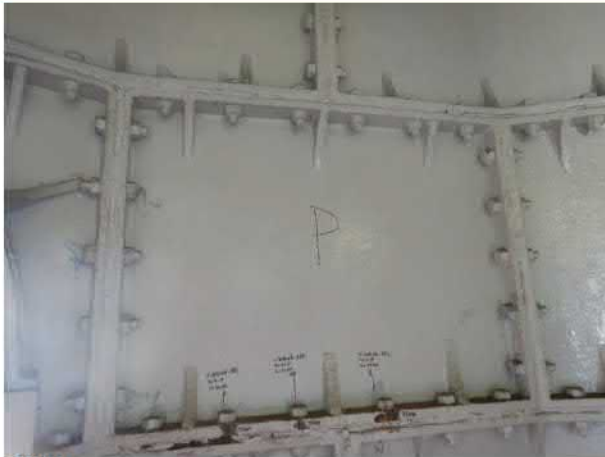
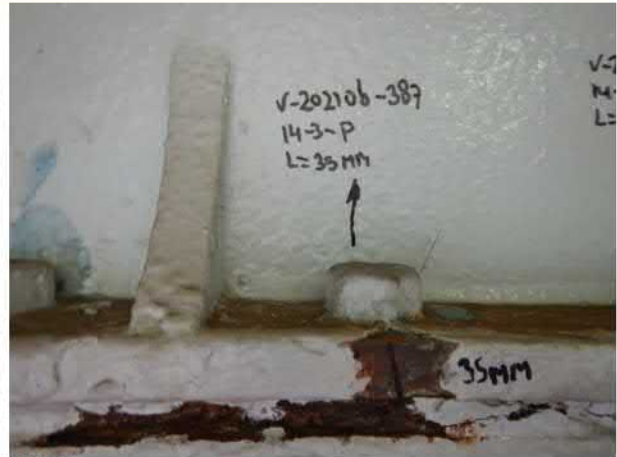
7383

Gebrek : V-202106-387
Paneel : Verdieping 14, ring 3, paneel P
Onderdeel : Gevelement
Gebrek(en) : Scheur van boutgat naar de rand van de flens
Locatie : Onder
Omvang : 35 mm
Opmerkingen : Geen

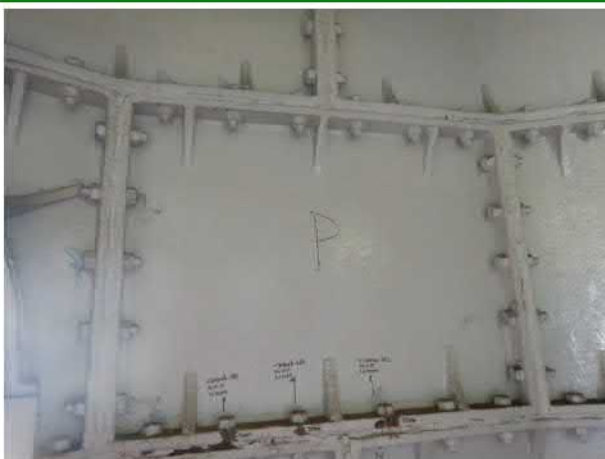
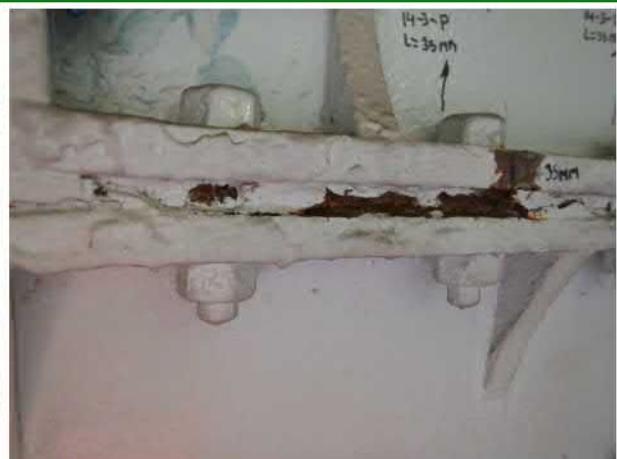
7384

Gebrek : V-202106-388
Paneel : Verdieping 14, ring 3, paneel P
Onderdeel : Voegvulling
Gebrek(en) : Corrosie(sporen)
Locatie : Onder
Omvang : 500 mm
Opmerkingen : Geen

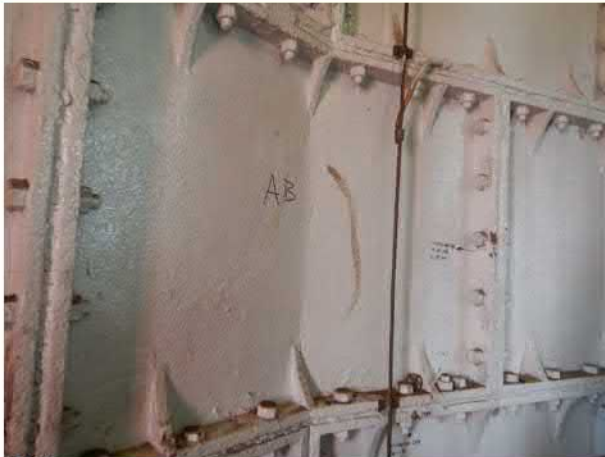
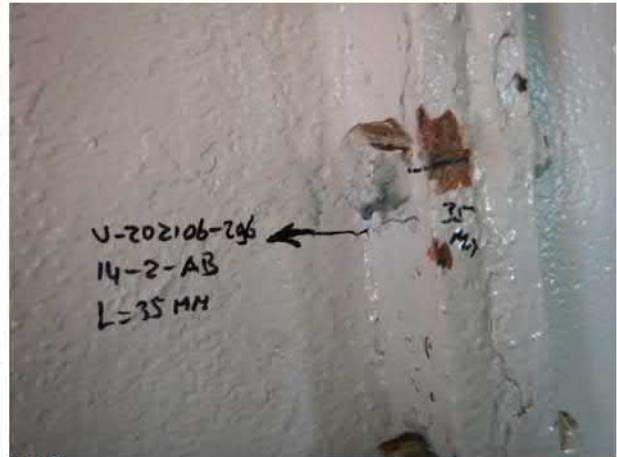
7254

Gebrek : V-202106-296
Paneel : Verdieping 14, ring 2, paneel AB
Onderdeel : Gevelement
Gebrek(en) : Scheur van boutgat naar de rand van de flens
Locatie : Rechts
Omvang : 35 mm
Opmerkingen : Geen

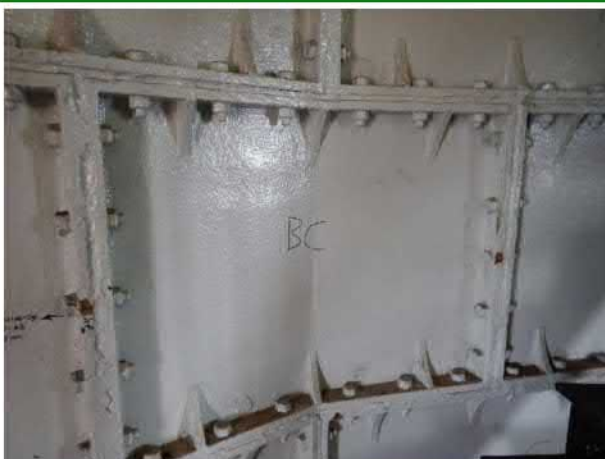
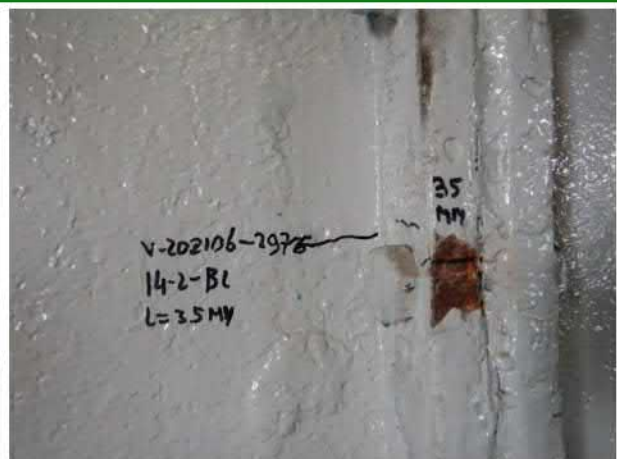
7256

Gebrek : V-202106-297
Paneel : Verdieping 14, ring 2, paneel BC
Onderdeel : Gevelement
Gebrek(en) : Scheur van boutgat naar de rand van de flens
Locatie : Rechts
Omvang : 35 mm
Opmerkingen : Geen

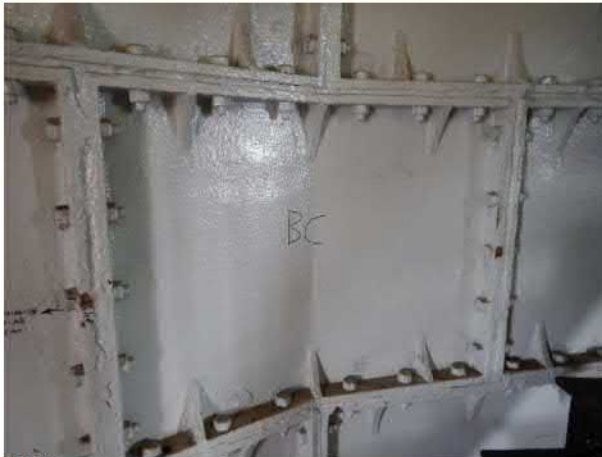
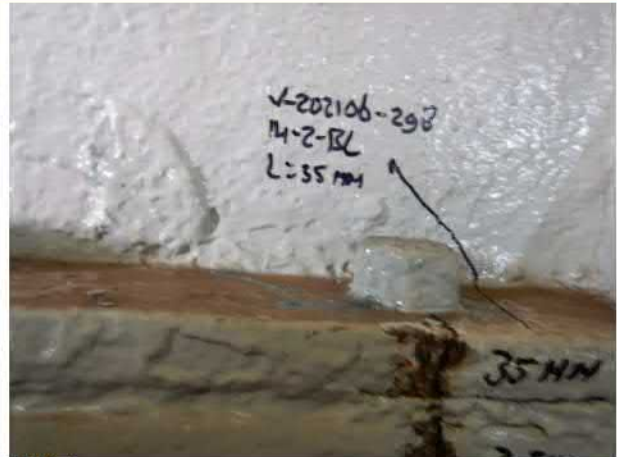
7257

Gebrek : V-202106-298
 Paneel : Verdieping 14, ring 2, paneel BC
 Onderdeel : Gevelement
 Gebrek(en) : Scheur van boutgat naar de rand van de flens
 Locatie : Onder
 Omvang : 35 mm
 Opmerkingen : Geen

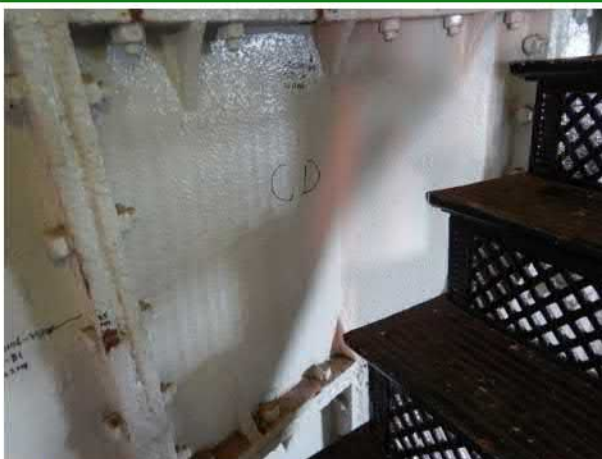
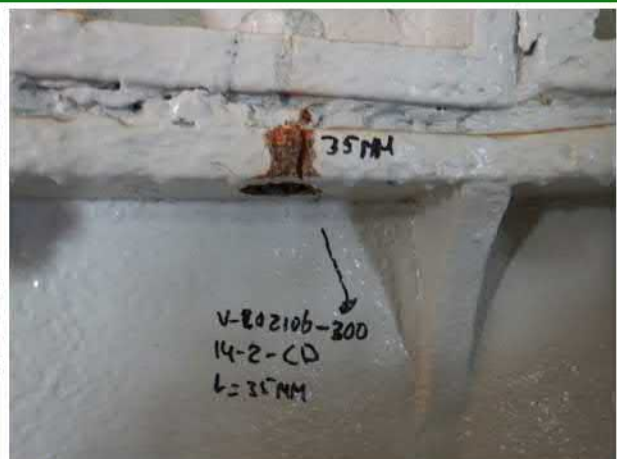
7259

Gebrek : V-202106-300
 Paneel : Verdieping 14, ring 2, paneel CD
 Onderdeel : Gevelement
 Gebrek(en) : Scheur van boutgat naar de rand van de flens
 Locatie : Boven
 Omvang : 35 mm
 Opmerkingen : Geen

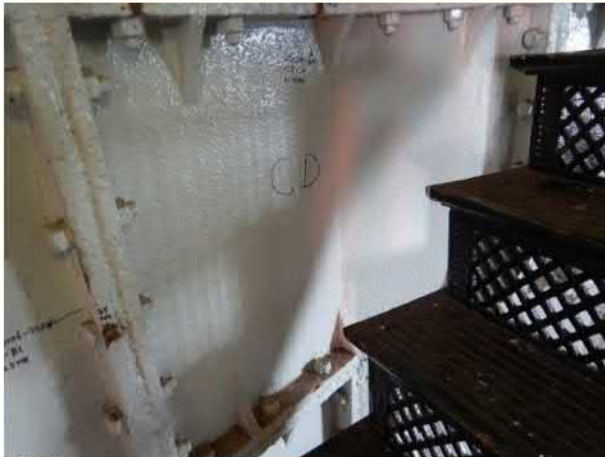
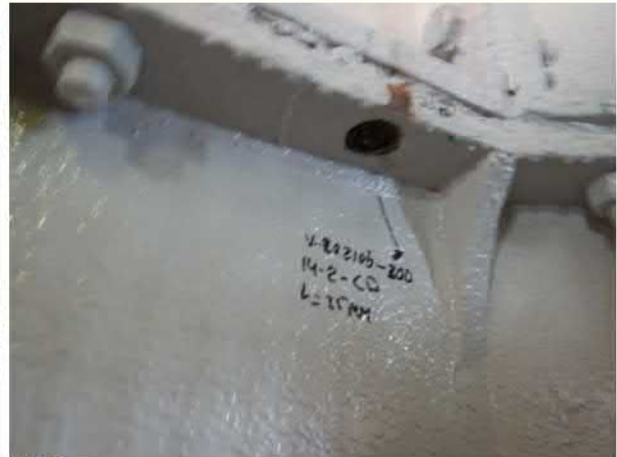
7260

Gebrek : V-202106-301
 Paneel : Verdieping 14, ring 2, paneel CD
 Onderdeel : Gevelement
 Gebrek(en) : Bout afgebroken
 Locatie : Boven
 Omvang : 1 st.
 Opmerkingen : Niet gedetecteerd in PA onderzoek, daarna gebroken.

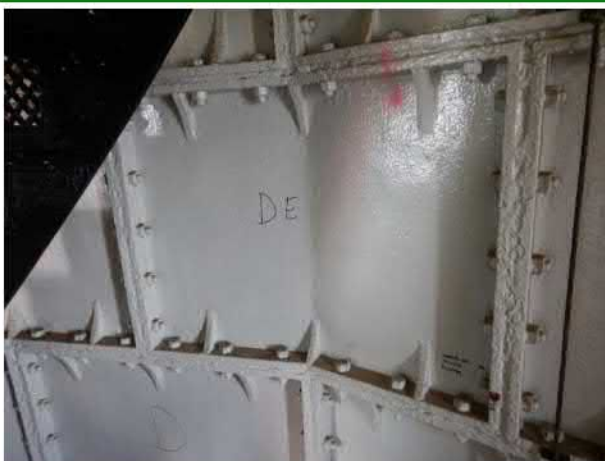
7261

Gebrek : V-202106-302
 Paneel : Verdieping 14, ring 2, paneel DE
 Onderdeel : Gevelement
 Gebrek(en) : Scheur van boutgat naar de rand van de flens
 Locatie : Rechtsonder
 Omvang : 35 mm
 Opmerkingen : Geen
