Inspectie Lange Jaap Huisduinen

Fotorapportage

Opdrachtgever	Rijkswaterstaat GPO
Rapportnummer	42212 Bijlage 3
Status	Concept
Rapportdatum	20 september 2021
Uitvoering	ing. ██████████
Projectleider	ing. ██████████

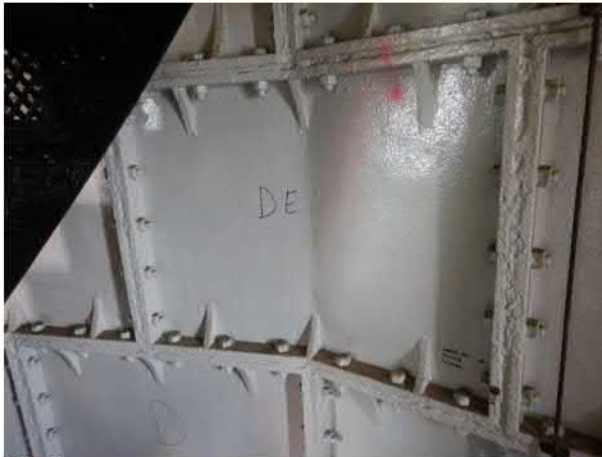
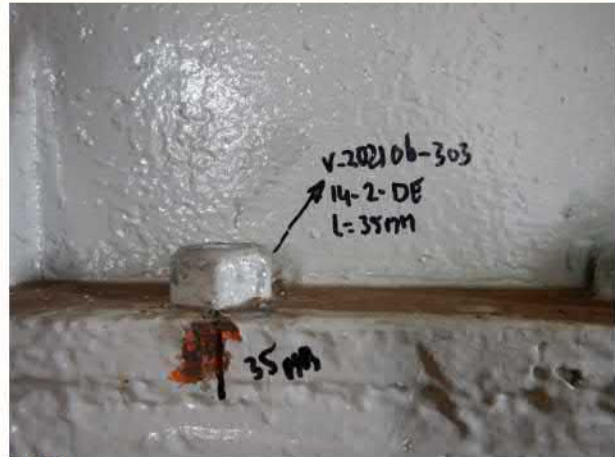
7263

Gebrek : V-202106-303
 Paneel : Verdieping 14, ring 2, paneel DE
 Onderdeel : Gevelement
 Gebrek(en) : Bout afgebroken
 Locatie : Boven
 Omvang : 1 st.
 Opmerkingen : Gedetecteerd in PA onderzoek.

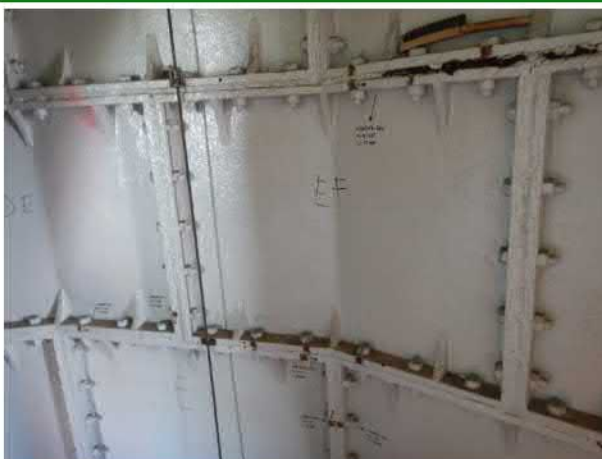
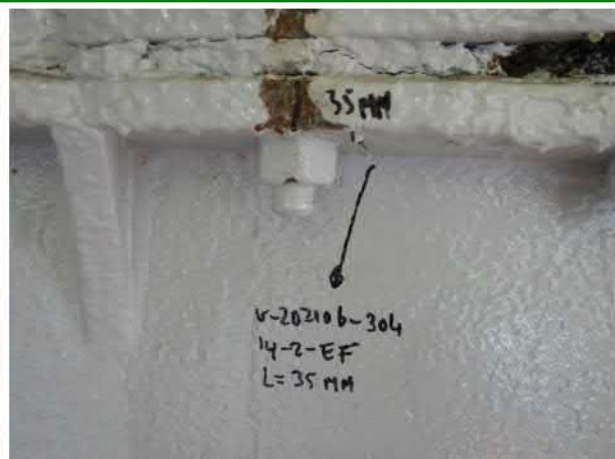
7265

Gebrek : V-202106-304
 Paneel : Verdieping 14, ring 2, paneel EF
 Onderdeel : Gevelement
 Gebrek(en) : Scheur van boutgat naar de rand van de flens
 Locatie : Boven
 Omvang : 35 mm
 Opmerkingen : Geen

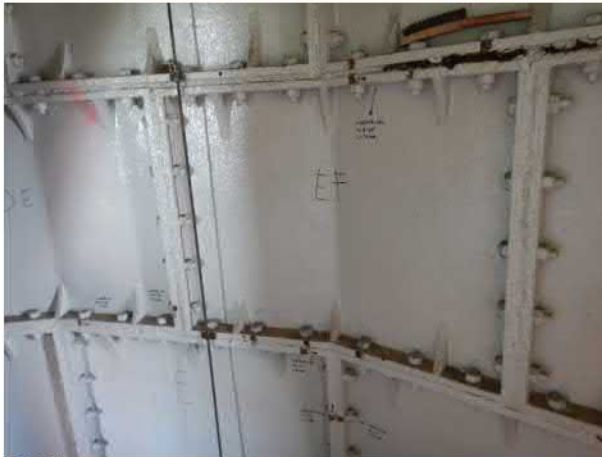
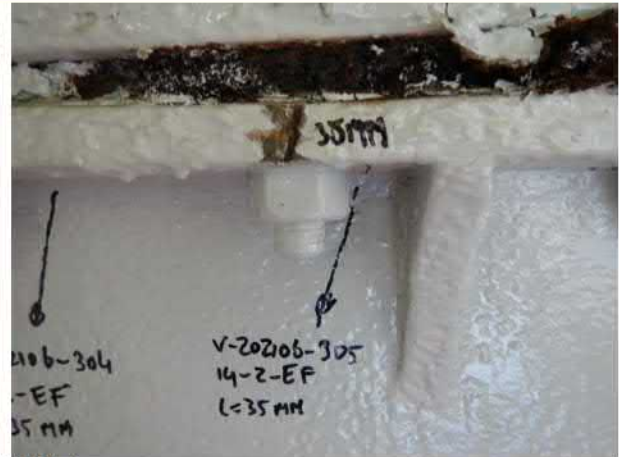
7267

Gebrek : V-202106-305
 Paneel : Verdieping 14, ring 2, paneel EF
 Onderdeel : Gevelement
 Gebrek(en) : Scheur van boutgat naar de rand van de flens
 Locatie : Boven
 Omvang : 35 mm
 Opmerkingen : Geen

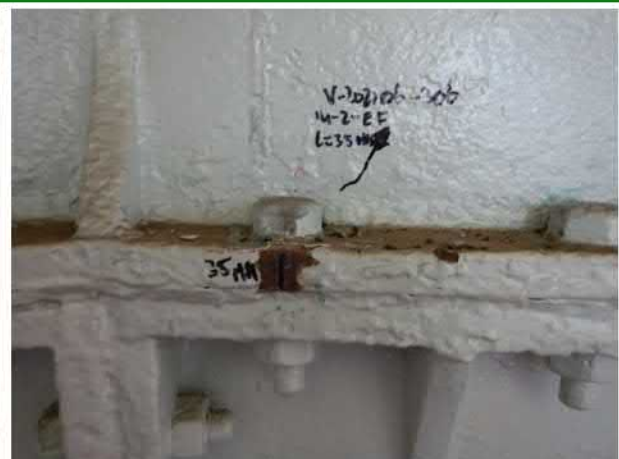
7268

Gebrek : V-202106-306
 Paneel : Verdieping 14, ring 2, paneel EF
 Onderdeel : Gevelement
 Gebrek(en) : Scheur van boutgat naar de rand van de flens
 Locatie : Onder
 Omvang : 35 mm
 Opmerkingen : Geen

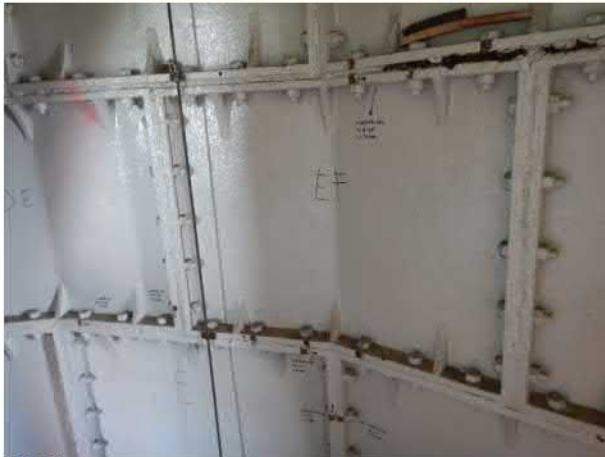
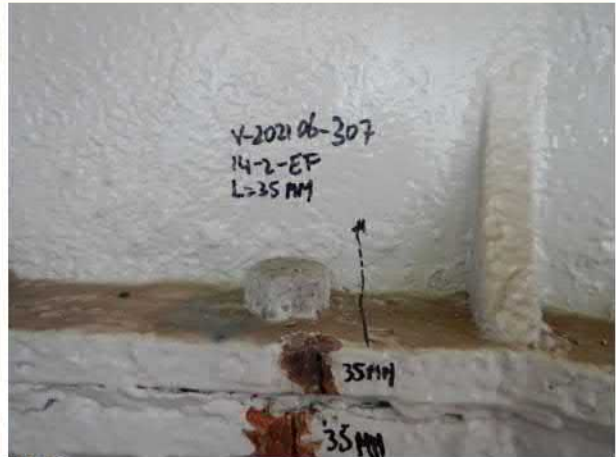
7269

Gebrek : V-202106-307
Paneel : Verdieping 14, ring 2, paneel EF
Onderdeel : Gevelement
Gebreken(en) : Scheur van boutgat naar de rand van de flens
Locatie : Onder
Omvang : 35 mm
Opmerkingen : Geen

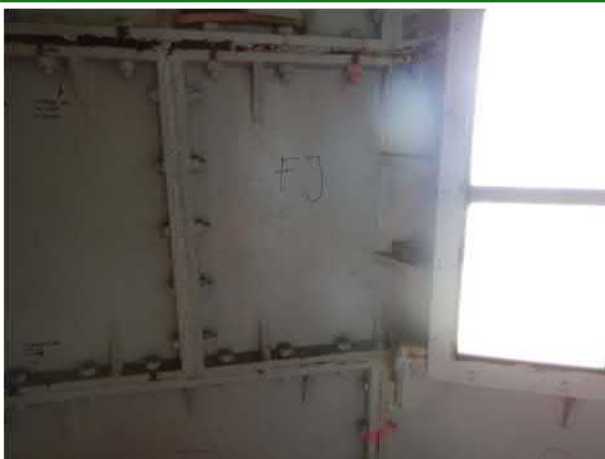
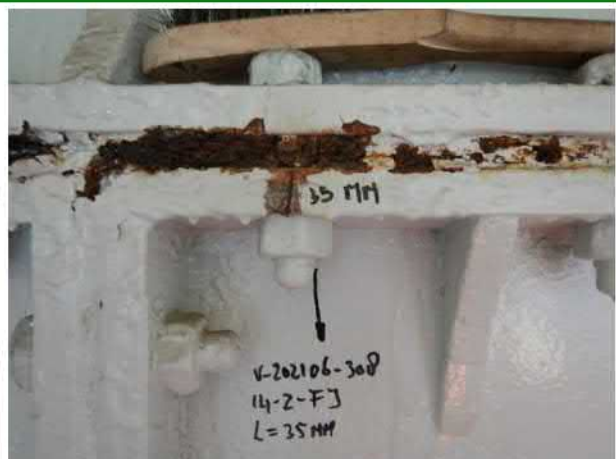
7272

Gebrek : V-202106-308
Paneel : Verdieping 14, ring 2, paneel FJ
Onderdeel : Gevelement
Gebreken(en) : Scheur van boutgat naar de rand van de flens
Locatie : Boven
Omvang : 35 mm
Opmerkingen : Geen

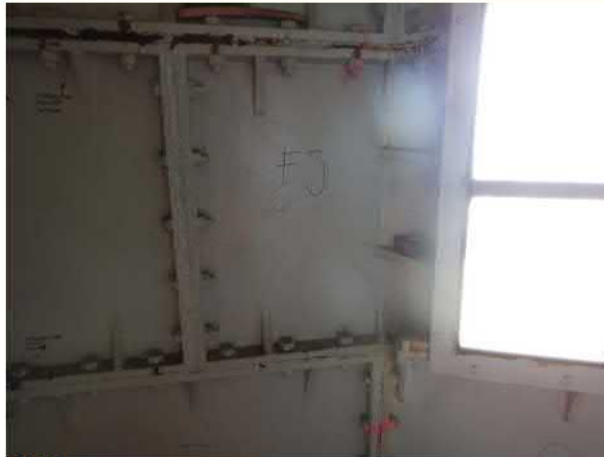
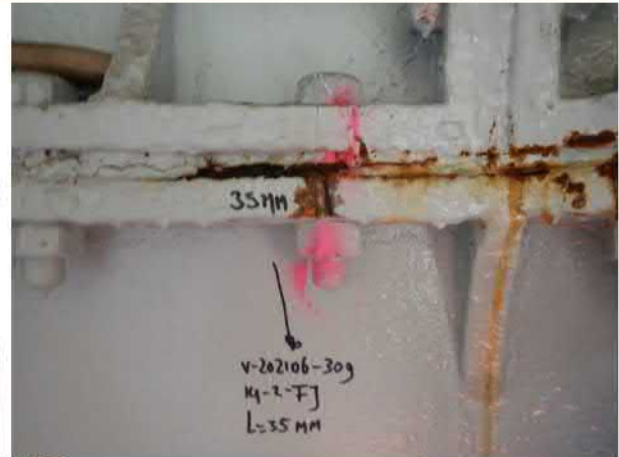
7273

Gebrek : V-202106-309
Paneel : Verdieping 14, ring 2, paneel FJ
Onderdeel : Gevelement
Gebrek(en) : Scheur van boutgat naar de rand van de flens
Locatie : Boven
Omvang : 35 mm
Opmerkingen : Geen

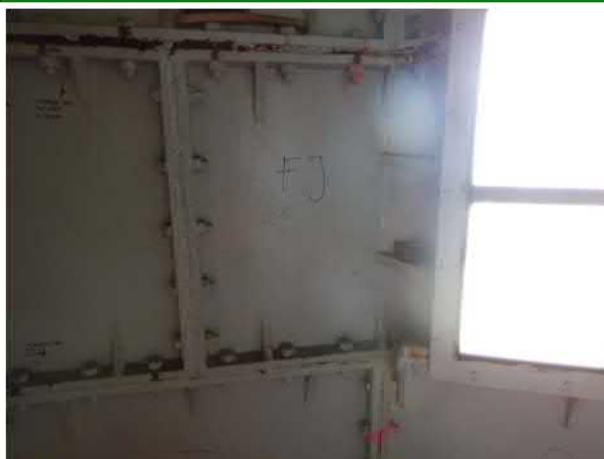
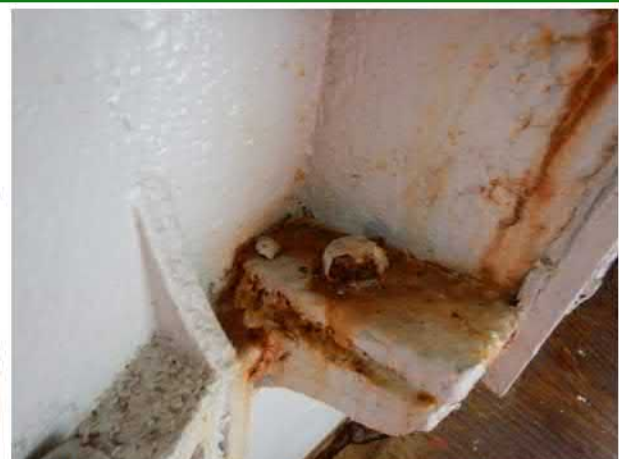
7274

Gebrek : V-202106-310
Paneel : Verdieping 14, ring 2, paneel FJ
Onderdeel : Gevelement
Gebrek(en) : Corrosie(sporen)
Locatie : Onder
Omvang : 1 st.
Opmerkingen : Bouten gecorrodeerd

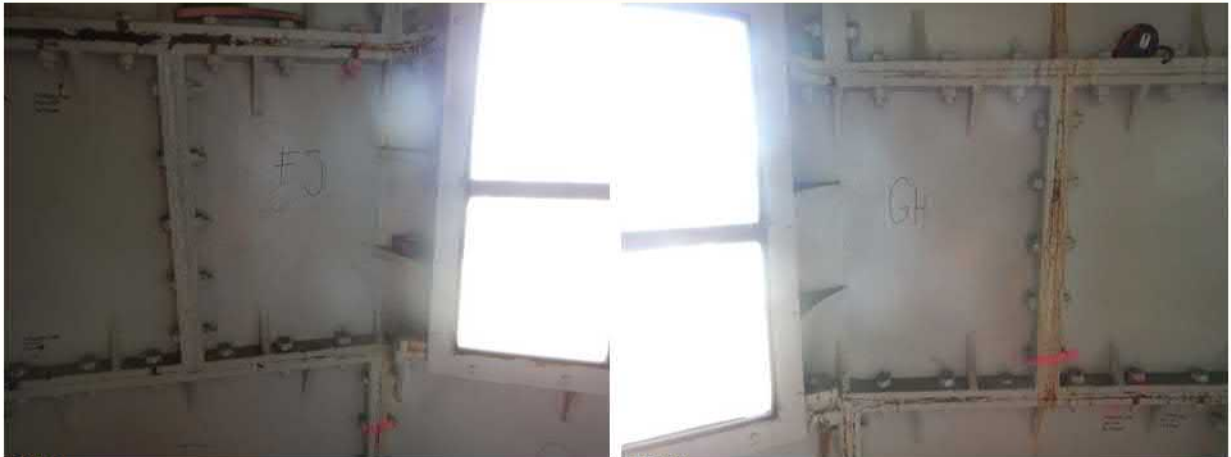
7275

Gebrek : V-202106-311
 Paneel : Verdieping 14, ring 2, paneel GH
 Onderdeel : Gevelement
 Gebrek(en) : Scheur van boutgat naar de rand van de flens
 Locatie : Linksboven
 Omvang : 70 mm
 Opmerkingen : Geen

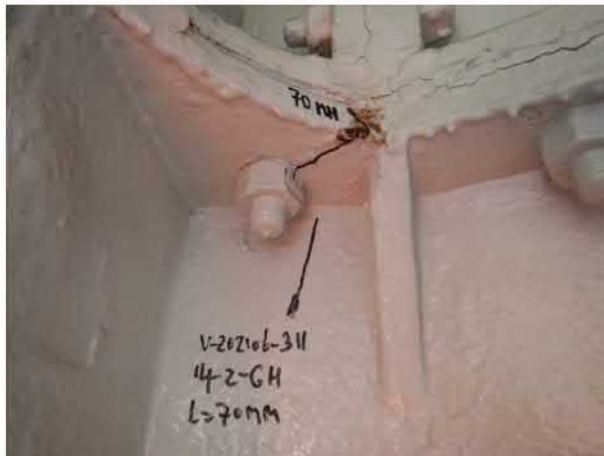
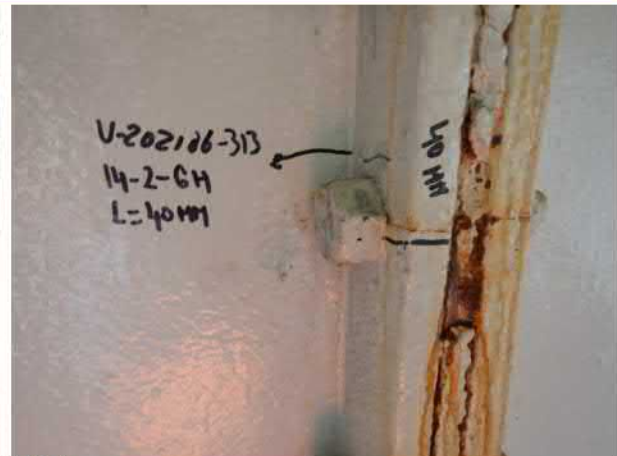
7281

Gebrek : V-202106-313
 Paneel : Verdieping 14, ring 2, paneel GH
 Onderdeel : Gevelement
 Gebrek(en) : Scheur van boutgat naar de rand van de flens
 Locatie : Rechts
 Omvang : 40 mm
 Opmerkingen : Geen

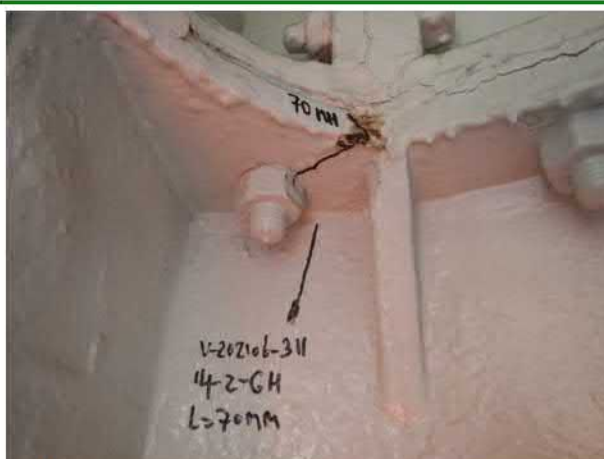
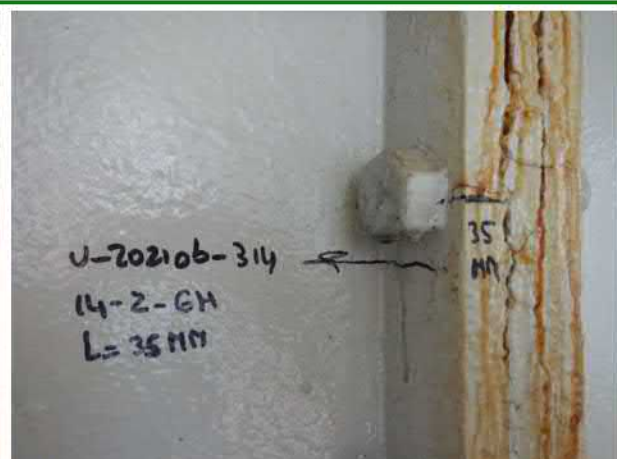
7282

Gebrek : V-202106-314
 Paneel : Verdieping 14, ring 2, paneel GH
 Onderdeel : Gevelement
 Gebrek(en) : Scheur van boutgat naar de rand van de flens
 Locatie : Rechts
 Omvang : 35 mm
 Opmerkingen : Geen

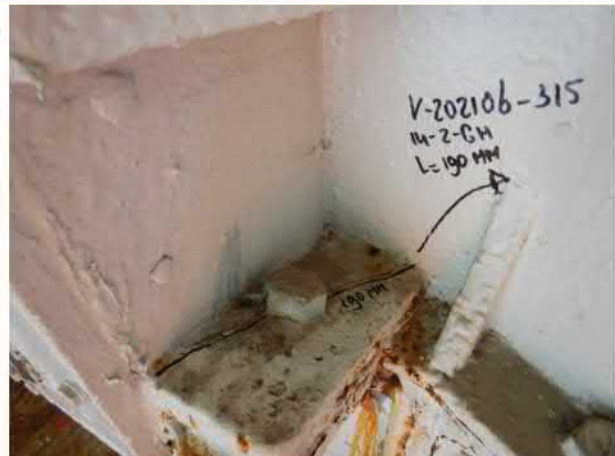
7283

Gebrek : V-202106-315
Paneel : Verdieping 14, ring 2, paneel GH
Onderdeel : Gevelement
Gebrek(en) : Scheur van boutgat naar de rand van de flens
Locatie : Links
Omvang : 190 mm
Opmerkingen : Geen

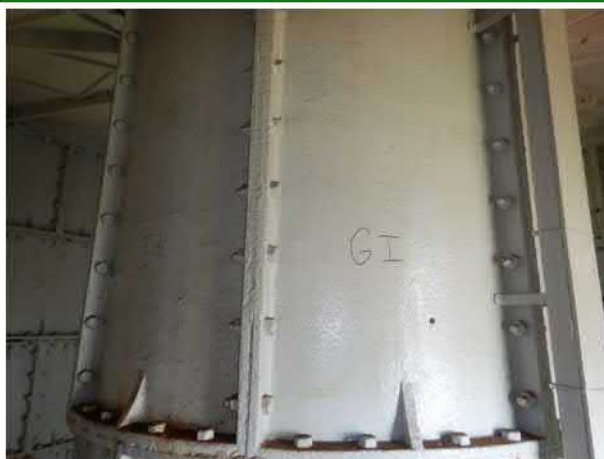
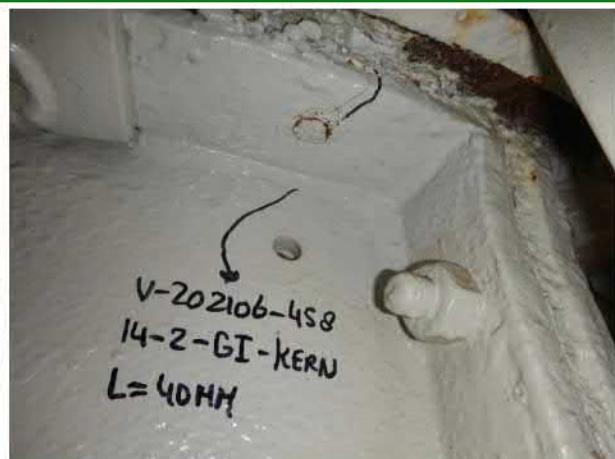
7498

Gebrek : V-202106-458
Paneel : Verdieping 14, ring 2, paneel GI
Onderdeel : Kern
Gebrek(en) : Scheur van boutgat naar de rand van de flens
Locatie : Bovenzijde
Omvang : 2 st.
Opmerkingen : Geen

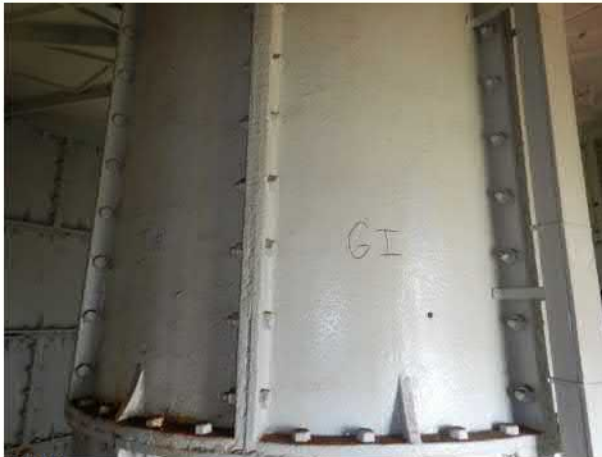
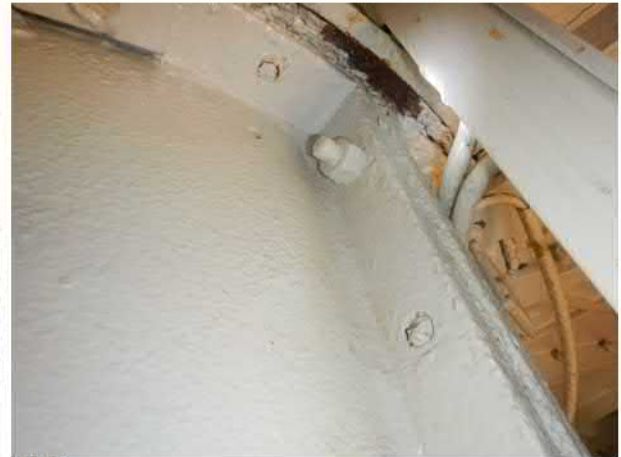
Gebrek : V-202106-459
Paneel : Verdieping 14, ring 2, paneel GI
Onderdeel : Kern
Gebreken(en) : Bout afgebroken
Locatie : Boven
Omvang : 1 st.
Opmerkingen : 2 stuks bouten afgebroken. Gedetecteerd in PA onderzoek.

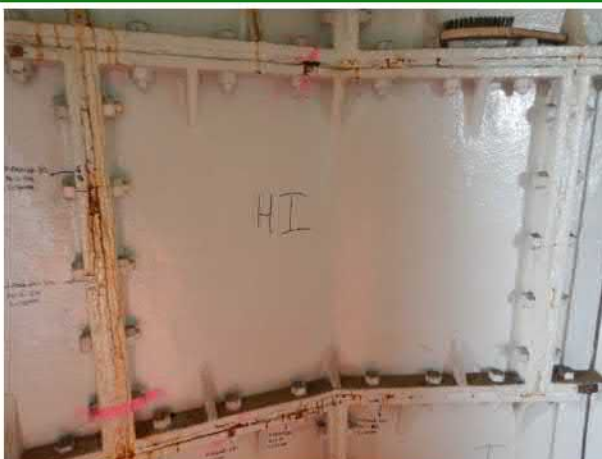
Gebrek : V-202106-316
Paneel : Verdieping 14, ring 2, paneel HI
Onderdeel : Gevelement
Gebreken(en) : Scheur van boutgat naar de rand van de flens
Locatie : Boven
Omvang : 35 mm
Opmerkingen : Geen

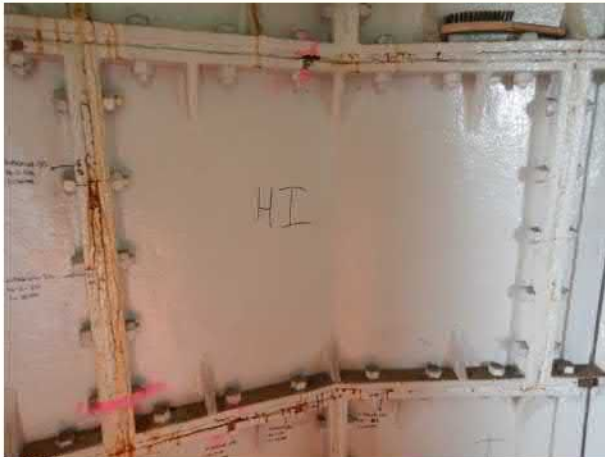
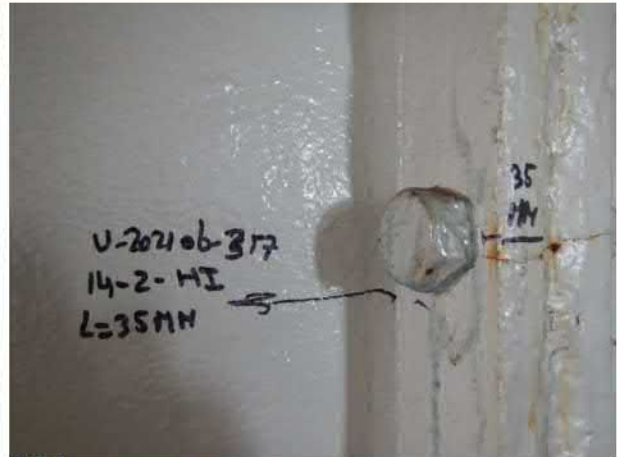
Gebrek : V-202106-317
Paneel : Verdieping 14, ring 2, paneel HI
Onderdeel : Gevelement
Gebrek(en) : Scheur van boutgat naar de rand van de flens
Locatie : Rechts
Omvang : 35 mm
Opmerkingen : Geen

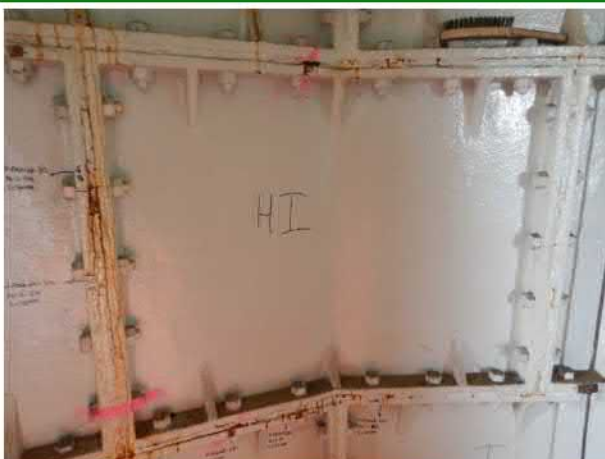
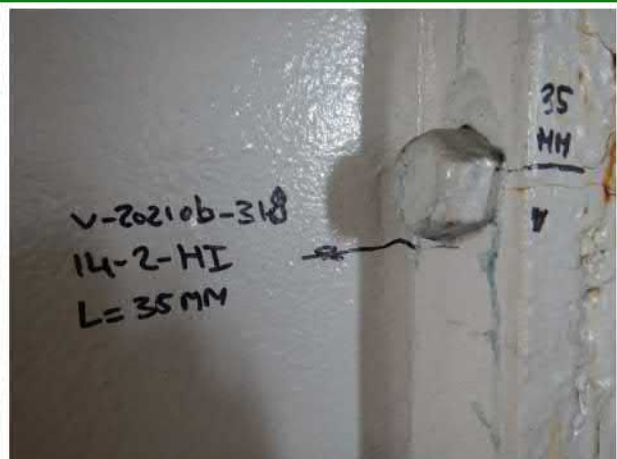
Gebrek : V-202106-318
Paneel : Verdieping 14, ring 2, paneel HI
Onderdeel : Gevelement
Gebrek(en) : Scheur van boutgat naar de rand van de flens
Locatie : Rechts
Omvang : 35 mm
Opmerkingen : Geen

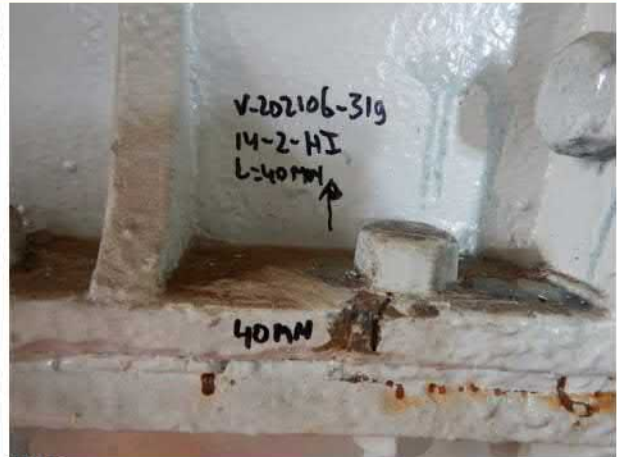
Gebrek : V-202106-319
Paneel : Verdieping 14, ring 2, paneel HI
Onderdeel : Gevelement
Gebrek(en) : Scheur van boutgat naar de rand van de flens
Locatie : Onder
Omvang : 40 mm
Opmerkingen : Geen

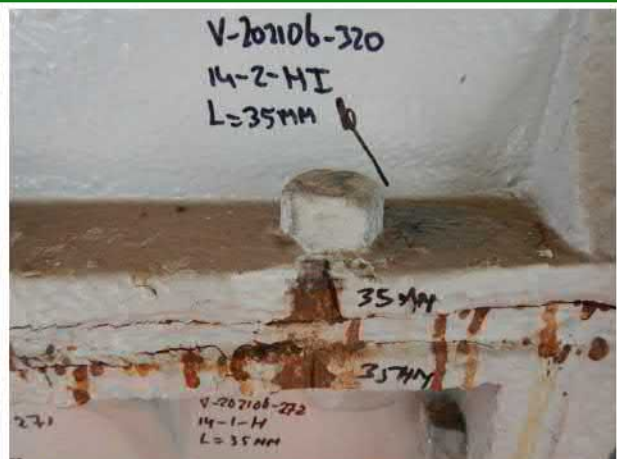
Gebrek : V-202106-320
Paneel : Verdieping 14, ring 2, paneel HI
Onderdeel : Gevelement
Gebrek(en) : Scheur van boutgat naar de rand van de flens
Locatie : Onder
Omvang : 35 mm
Opmerkingen : Geen

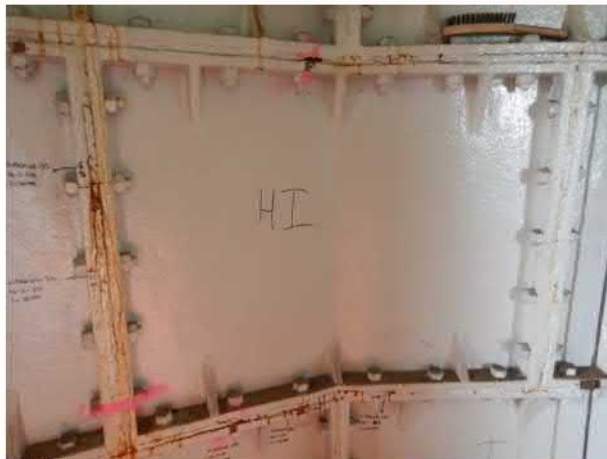
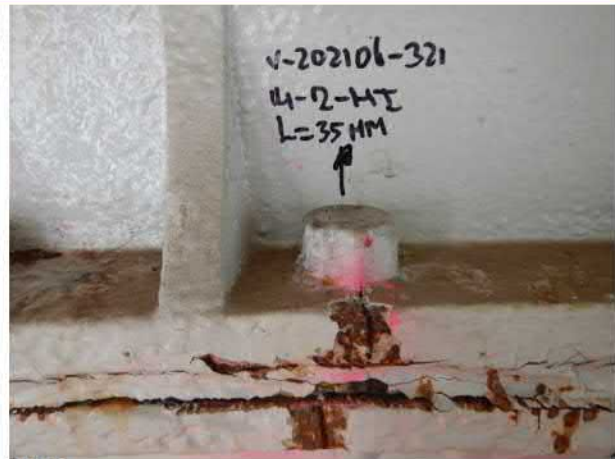
Gebrek : V-202106-321
Paneel : Verdieping 14, ring 2, paneel HI
Onderdeel : Gevelement
Gebrek(en) : Scheur van boutgat naar de rand van de flens
Locatie : Onder
Omvang : 35 mm
Opmerkingen : Geen

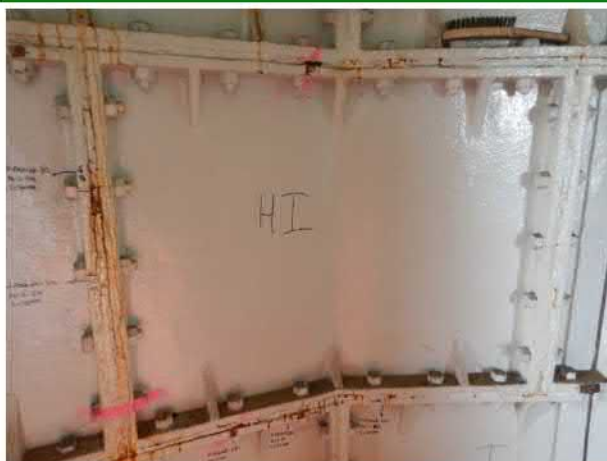
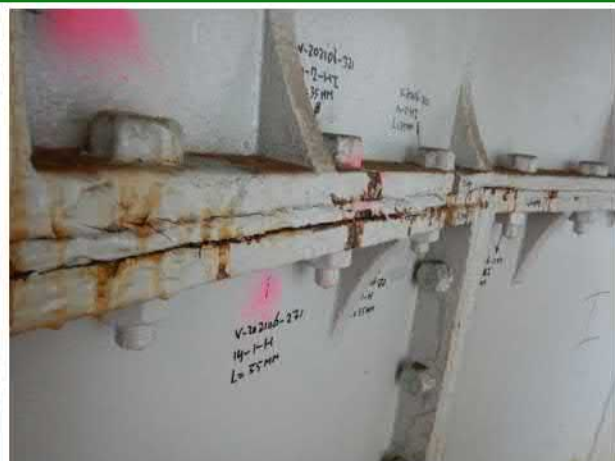
Gebrek : V-202106-322
Paneel : Verdieping 14, ring 2, paneel HI
Onderdeel : Voegvulling
Gebrek(en) : Corrosie(sporen) & Lekkagesporen
Locatie : Onder
Omvang : 500 mm
Opmerkingen : Geen

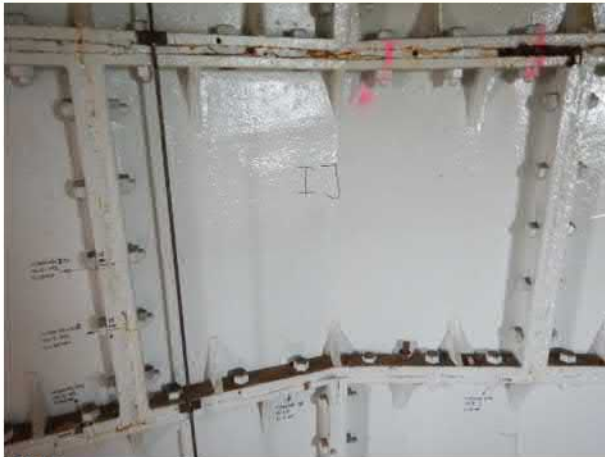
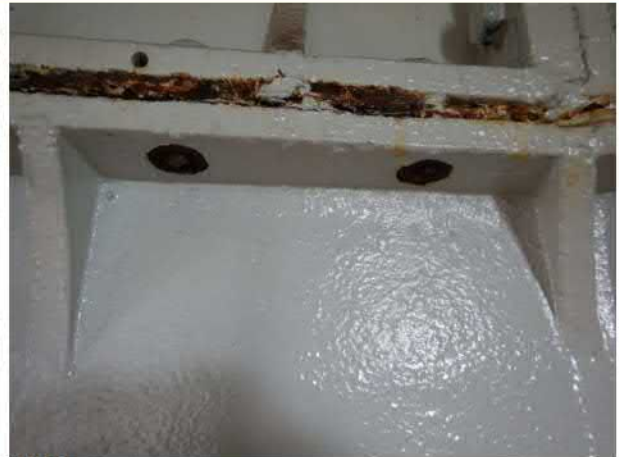
Gebrek : V-202106-323
Paneel : Verdieping 14, ring 2, paneel IJ
Onderdeel : Gevelement
Gebrek(en) : Bout afgebroken
Locatie : Boven
Omvang : 2 st.
Opmerkingen : Niet gedetecteerd in PA onderzoek, daarna gebroken. 2 stuks

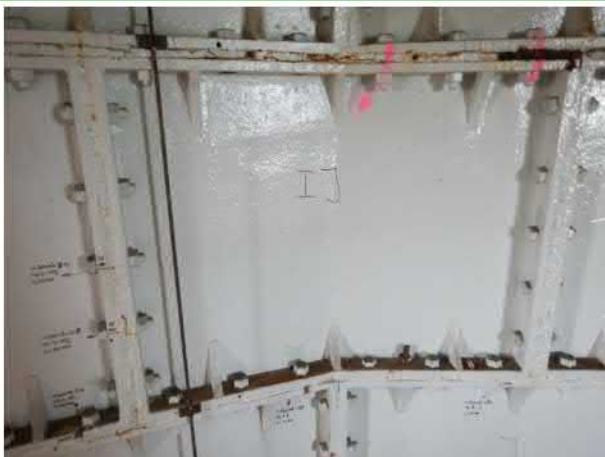
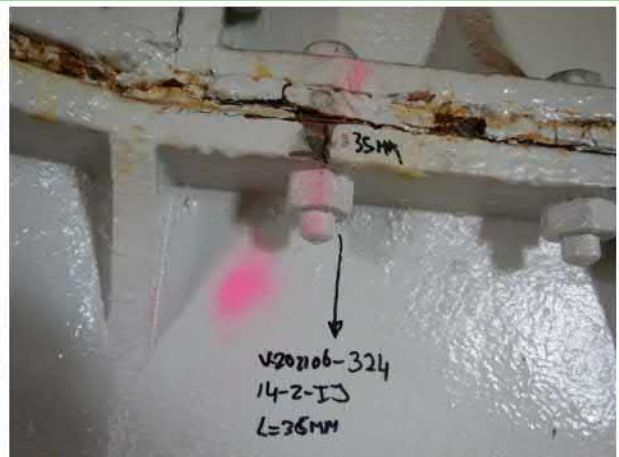
Gebrek : V-202106-324
Paneel : Verdieping 14, ring 2, paneel IJ
Onderdeel : Gevelement
Gebrek(en) : Scheur van boutgat naar de rand van de flens
Locatie : Boven
Omvang : 35 mm
Opmerkingen : Geen

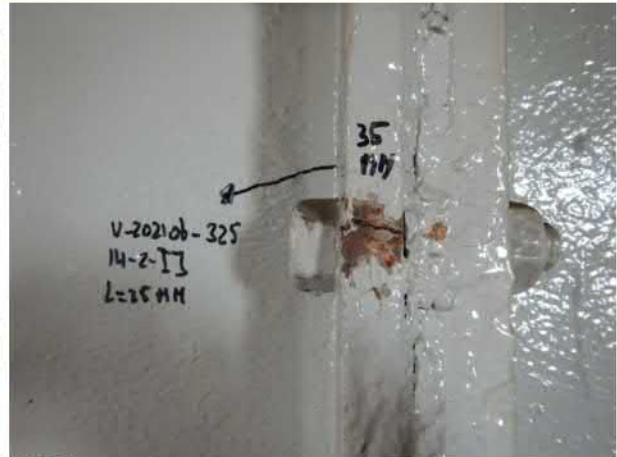
Gebrek : V-202106-325
Paneel : Verdieping 14, ring 2, paneel IJ
Onderdeel : Gevelement
Gebrek(en) : Scheur van boutgat naar de rand van de flens
Locatie : Rechts
Omvang : 35 mm
Opmerkingen : Geen

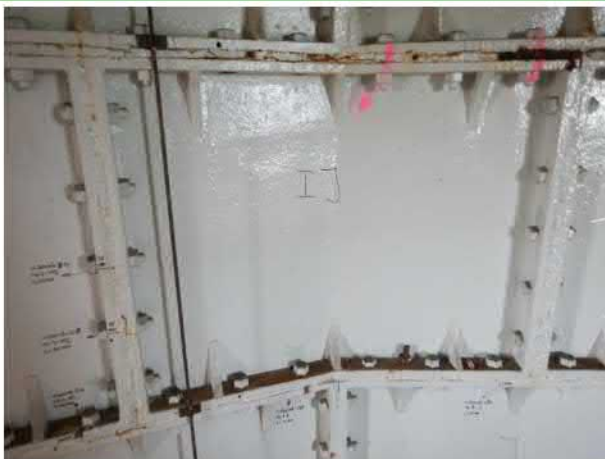
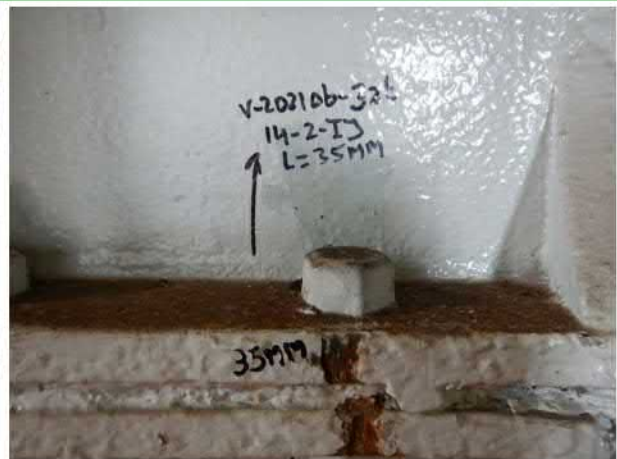
Gebrek : V-202106-326
Paneel : Verdieping 14, ring 2, paneel IJ
Onderdeel : Gevelement
Gebrek(en) : Scheur van boutgat naar de rand van de flens
Locatie : Onder
Omvang : 35 mm
Opmerkingen : Geen

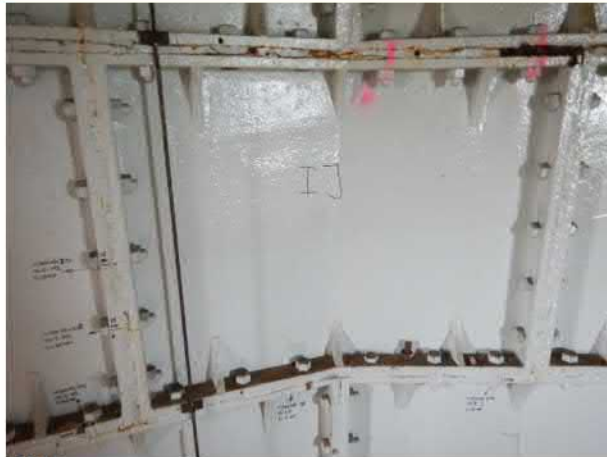
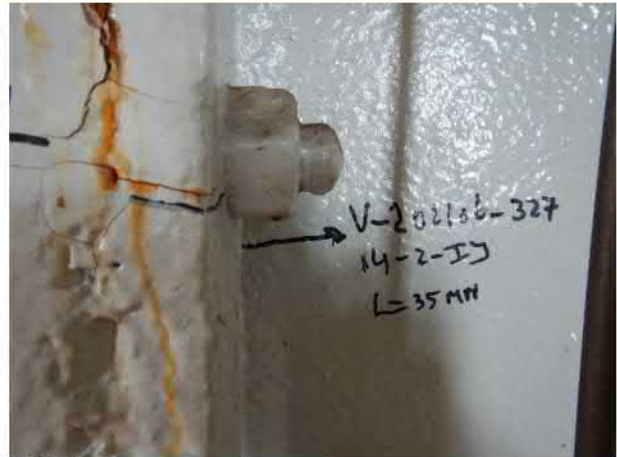
Gebrek : V-202106-327
Paneel : Verdieping 14, ring 2, paneel IJ
Onderdeel : Gevelement
Gebrek(en) : Scheur van boutgat naar de rand van de flens
Locatie : Links
Omvang : 35 mm
Opmerkingen : Geen

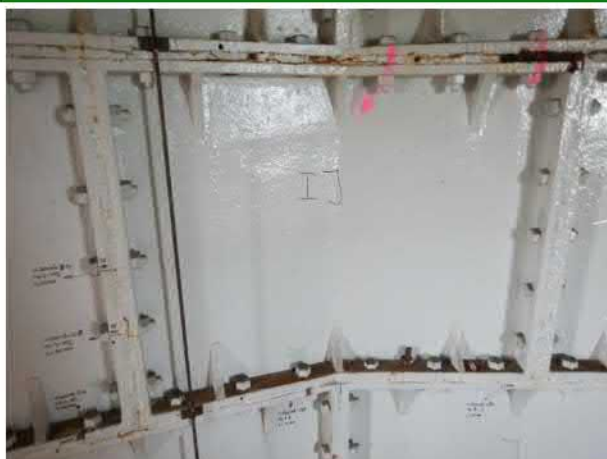
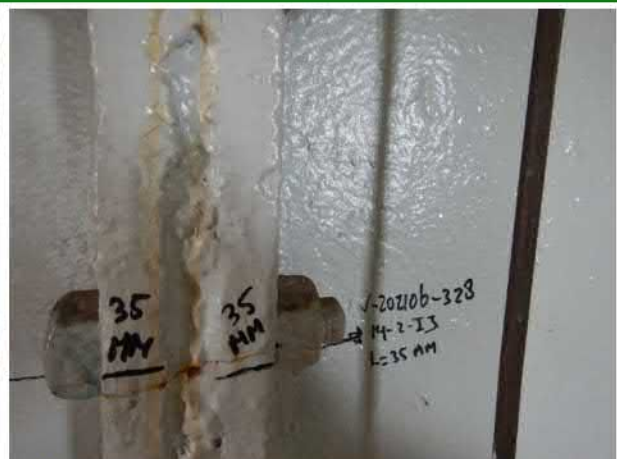
Gebrek : V-202106-328
Paneel : Verdieping 14, ring 2, paneel IJ
Onderdeel : Gevelement
Gebrek(en) : Scheur van boutgat naar de rand van de flens
Locatie : Links
Omvang : 35 mm
Opmerkingen : Geen

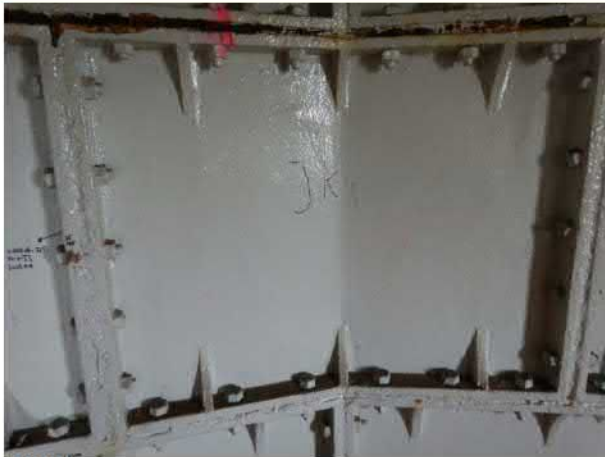
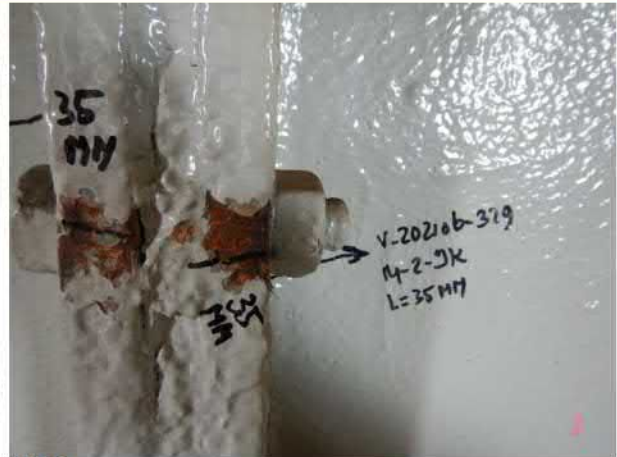
Gebrek : V-202106-329
 Paneel : Verdieping 14, ring 2, paneel JK
 Onderdeel : Gevelement
 Gebrek(en) : Scheur van boutgat naar de rand van de flens
 Locatie : Links
 Omvang : 35 mm
 Opmerkingen : Geen

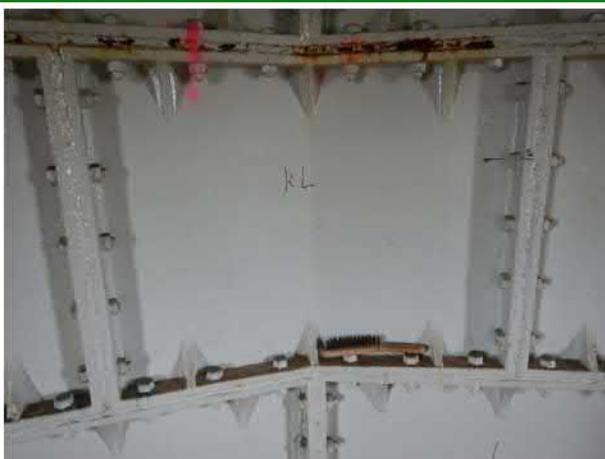
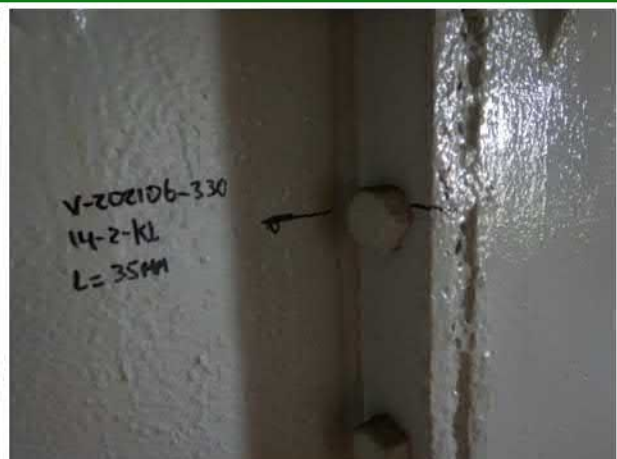
Gebrek : V-202106-330
 Paneel : Verdieping 14, ring 2, paneel KL
 Onderdeel : Gevelement
 Gebrek(en) : Scheur van boutgat naar de rand van de flens
 Locatie : Rechtsboven
 Omvang : 35 mm
 Opmerkingen : Geen

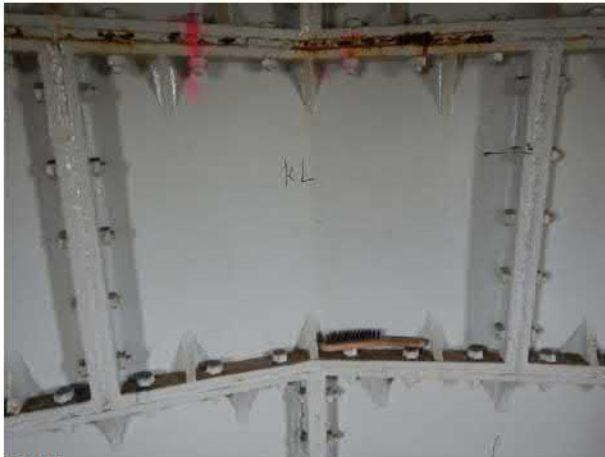
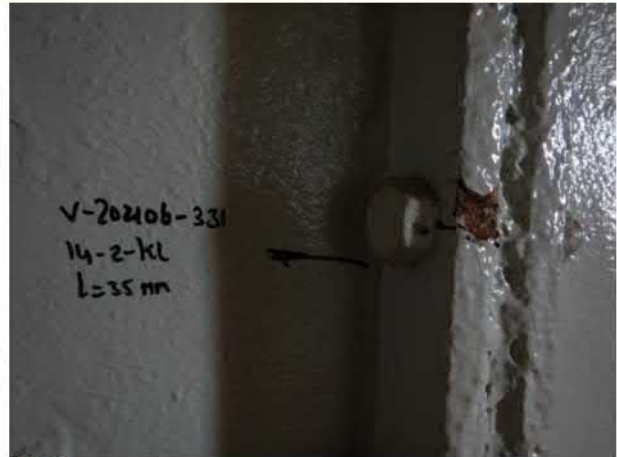
Gebrek : V-202106-331
Paneel : Verdieping 14, ring 2, paneel KL
Onderdeel : Gevelement
Gebrek(en) : Scheur van boutgat naar de rand van de flens
Locatie : Linksonder
Omvang : 35 mm
Opmerkingen : Geen

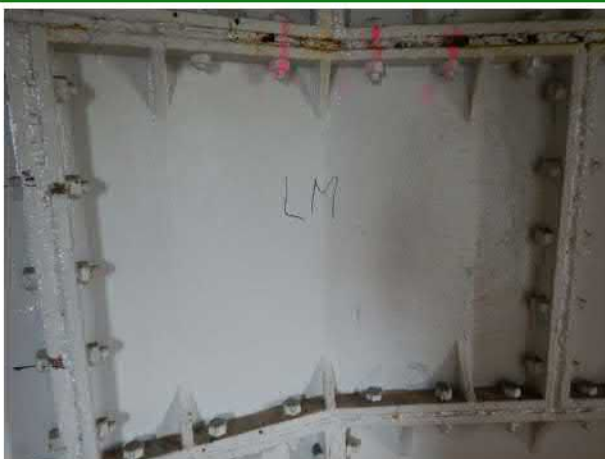
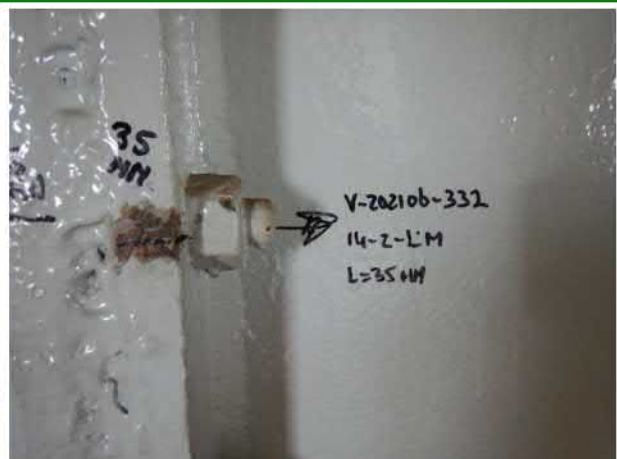
Gebrek : V-202106-332
Paneel : Verdieping 14, ring 2, paneel LM
Onderdeel : Gevelement
Gebrek(en) : Scheur van boutgat naar de rand van de flens
Locatie : Links
Omvang : 35 mm
Opmerkingen : Geen

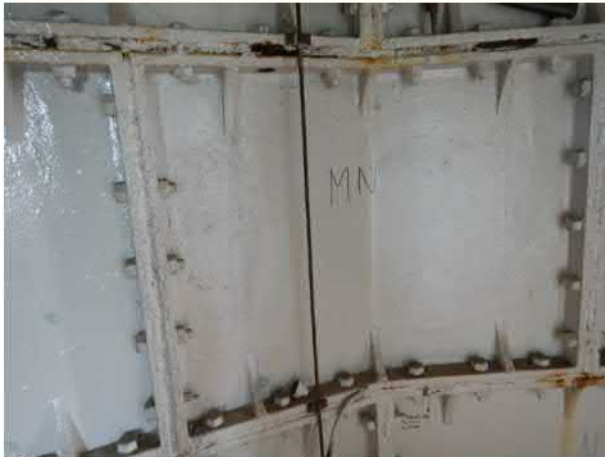
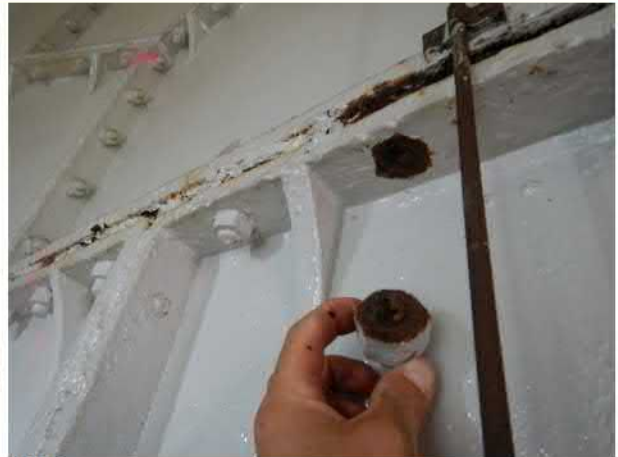
Gebrek : V-202106-333
Paneel : Verdieping 14, ring 2, paneel MN
Onderdeel : Gevelement
Gebreken(en) : Bout afgebroken
Locatie : Linksboven
Omvang : 2 st.
Opmerkingen : Niet gedetecteerd in PA onderzoek, daarna gebroken.

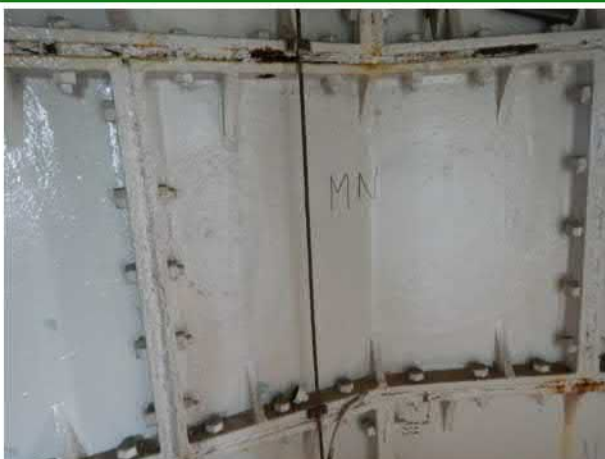
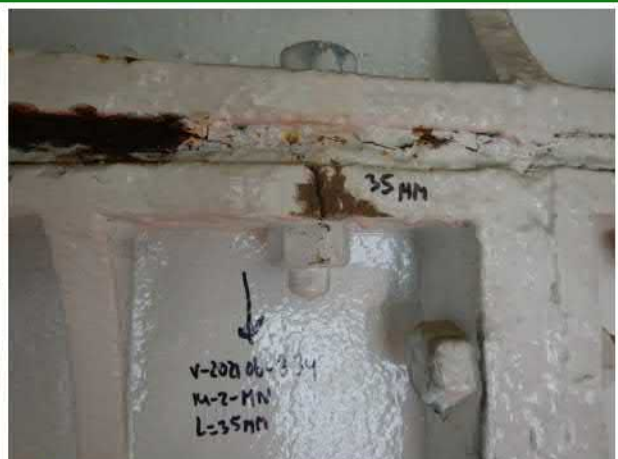
Gebrek : V-202106-334
Paneel : Verdieping 14, ring 2, paneel MN
Onderdeel : Gevelement
Gebreken(en) : Scheur van boutgat naar de rand van de flens
Locatie : Rechtsboven
Omvang : 35 mm
Opmerkingen : Geen

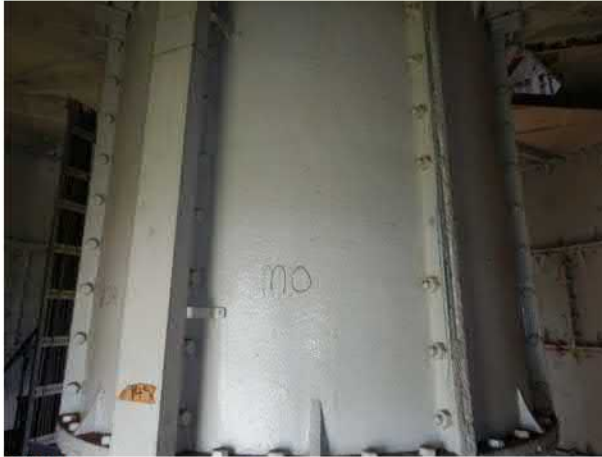
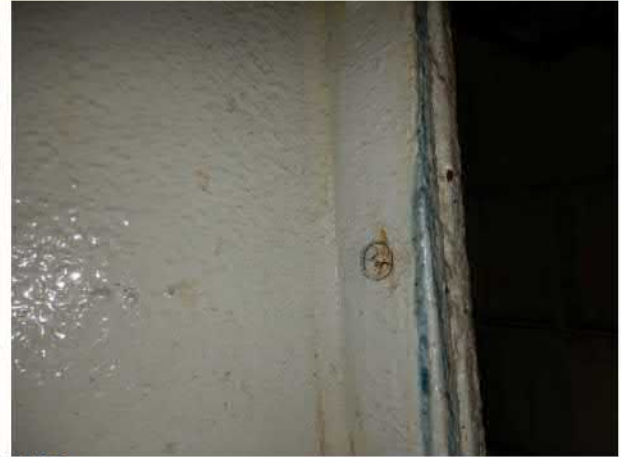
Gebrek : V-202106-460
Paneel : Verdieping 14, ring 2, paneel MO
Onderdeel : Kern
Gebrek(en) : Bout afgebroken
Locatie : Rechts
Omvang : 1 st.
Opmerkingen : Gedetecteerd in PA onderzoek.

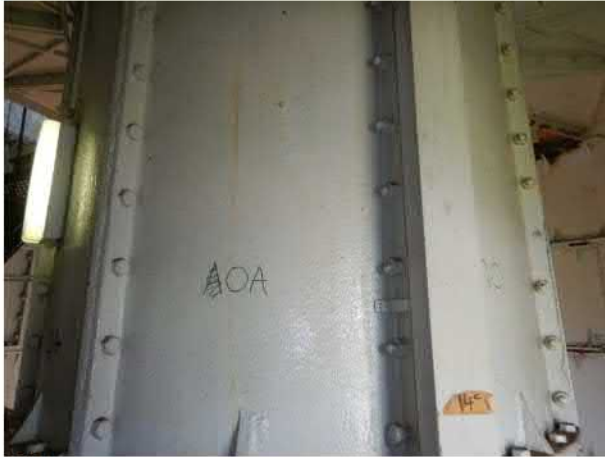
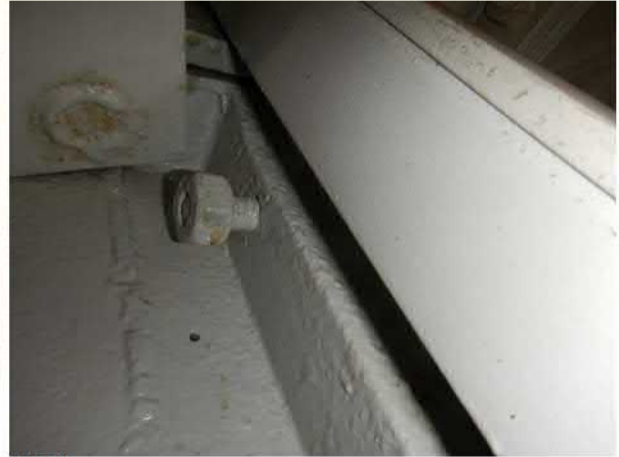
Gebrek : V-202106-457
Paneel : Verdieping 14, ring 2, paneel OA
Onderdeel : Kern
Gebrek(en) : Moer ontbreekt / Moer los
Locatie : Bovenzijde
Omvang : 2 st.
Opmerkingen : 2 stuks moeren ontbreken

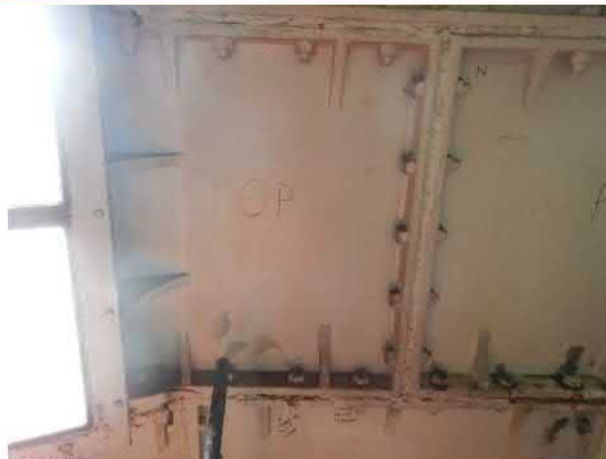
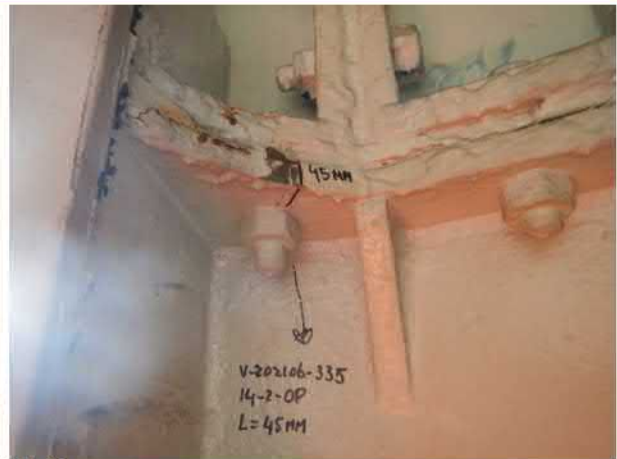
Gebrek : V-202106-335
Paneel : Verdieping 14, ring 2, paneel OP
Onderdeel : Gevelement
Gebrek(en) : Scheur van boutgat naar de rand van de flens
Locatie : Rechtsboven
Omvang : 45 mm
Opmerkingen : Geen

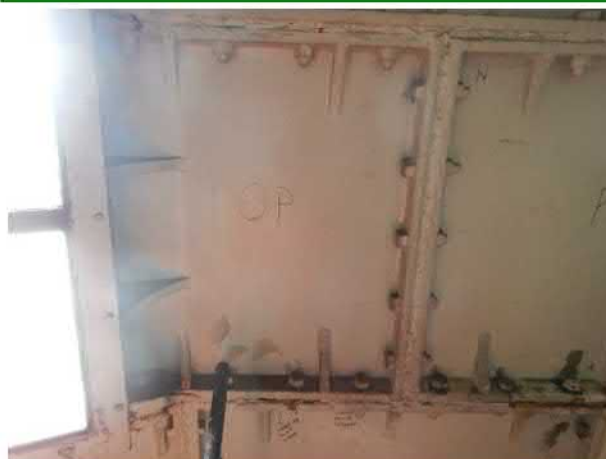
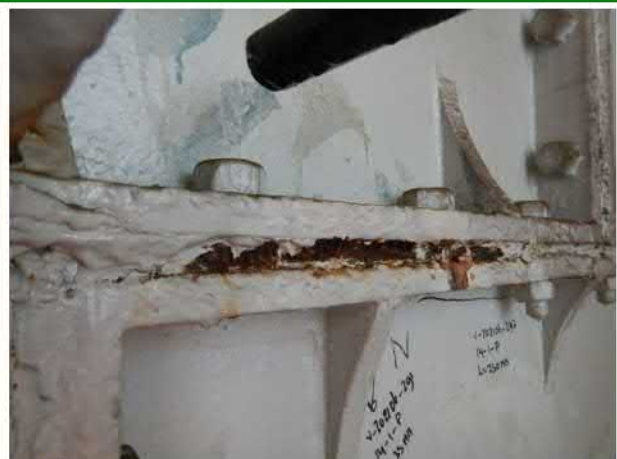
Gebrek : V-202106-336
Paneel : Verdieping 14, ring 2, paneel OP
Onderdeel : Voegvulling
Gebrek(en) : Corrosie(sporen)
Locatie : Onder
Omvang : 400 mm
Opmerkingen : Geen

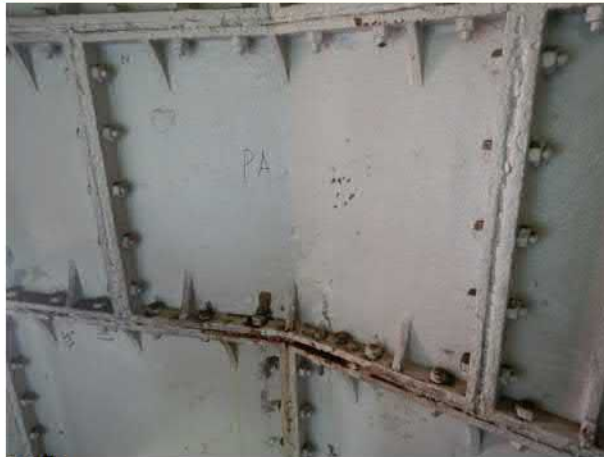
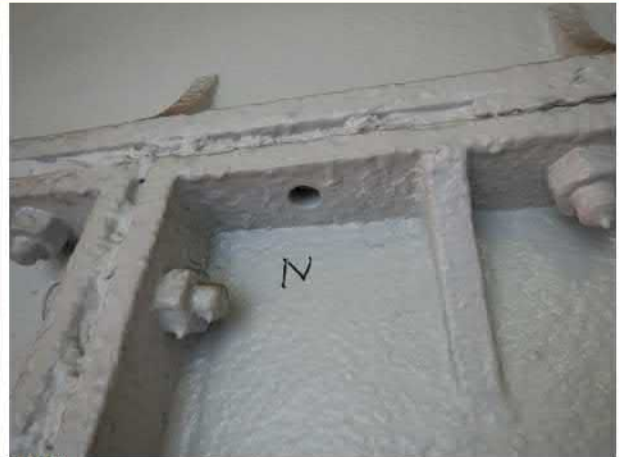
Gebrek : V-202106-294
Paneel : Verdieping 14, ring 2, paneel PA
Onderdeel : Gevelement
Gebrek(en) : Bout afgebroken
Locatie : Linksboven
Omvang : 1 st.
Opmerkingen : Gedetecteerd in PA onderzoek.

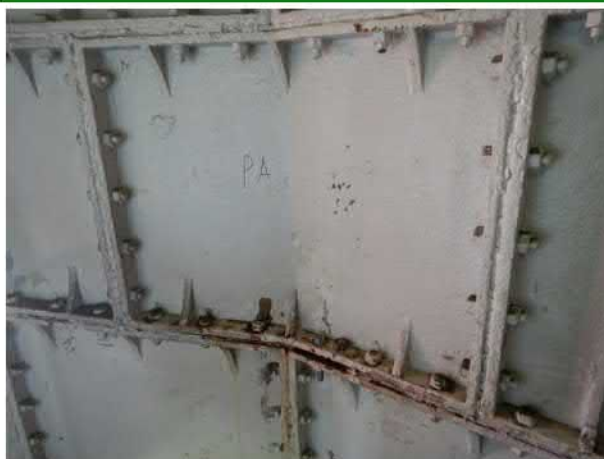
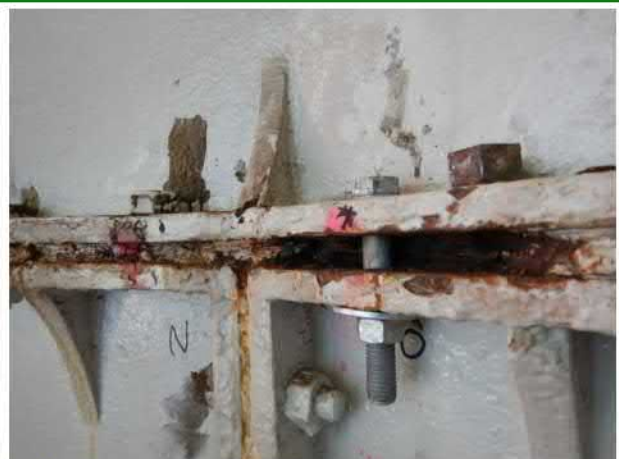
Gebrek : V-202106-295
Paneel : Verdieping 14, ring 2, paneel PA
Onderdeel : Voegvulling
Gebrek(en) : Corrosie(sporen) & Voeg ontbreekt (gedeeltelijk)
Locatie : Onder
Omvang : 700 mm
Opmerkingen : Voeg ontbreekt t.p.v. vernieuwde bout

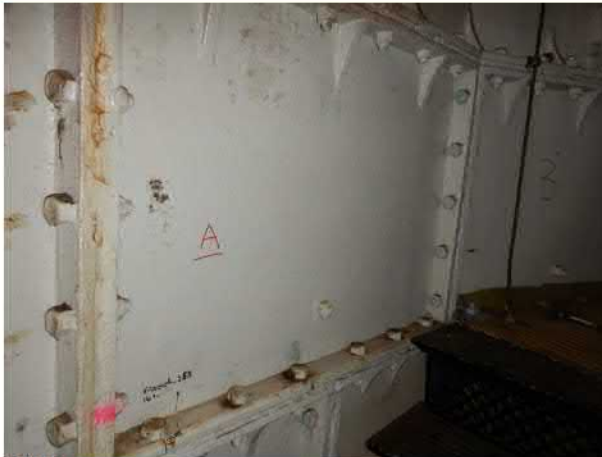
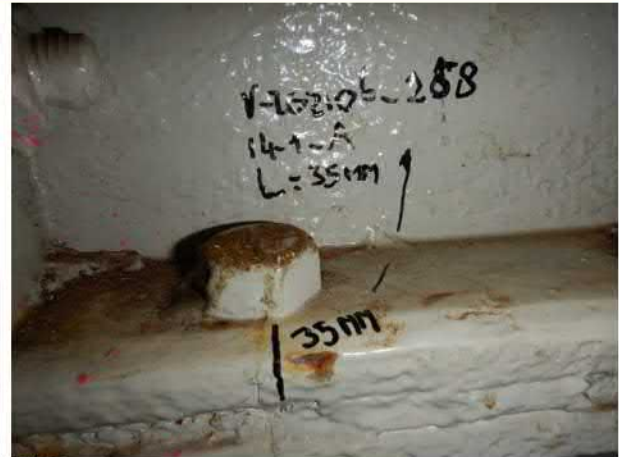
Gebrek : V-202106-258
Paneel : Verdieping 14, ring 1, paneel A
Onderdeel : Gevelement
Gebrek(en) : Scheur van boutgat naar de rand van de flens
Locatie : Linksonder
Omvang : 35 mm
Opmerkingen : Geen
