Inspectie Lange Jaap Huisduinen

Fotorapportage

Opdrachtgever	Rijkswaterstaat GPO
Rapportnummer	42212 Bijlage 3
Status	Concept
Rapportdatum	20 september 2021
Uitvoering	ing. ██████████
Projectleider	ing. ██████████

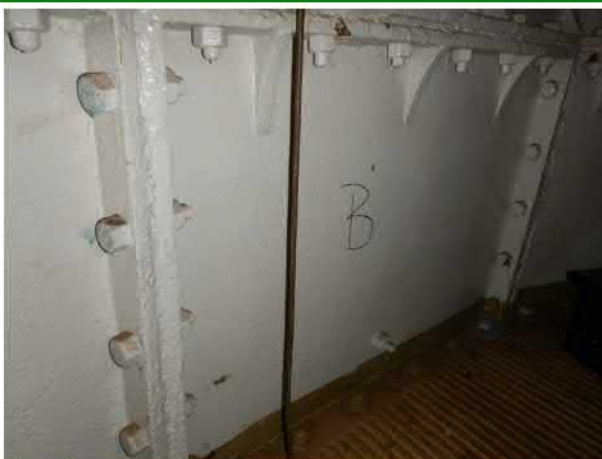
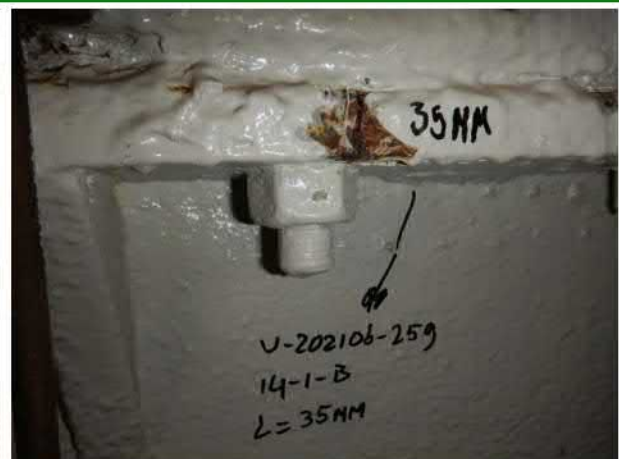
Gebrek : V-202106-259
Paneel : Verdieping 14, ring 1, paneel B
Onderdeel : Gevelement
Gebrek(en) : Scheur van boutgat naar de rand van de flens
Locatie : Linksboven
Omvang : 35 mm
Opmerkingen : Geen

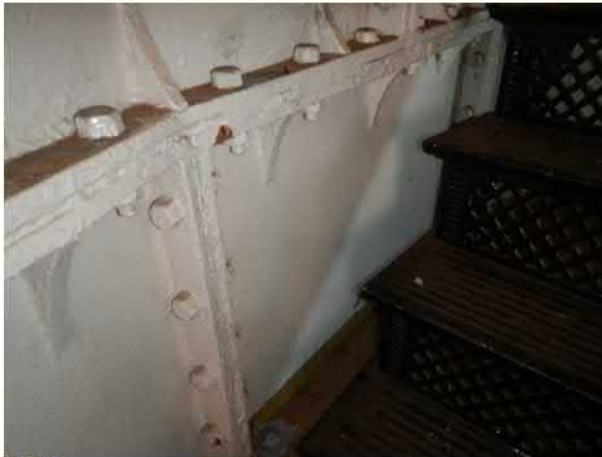
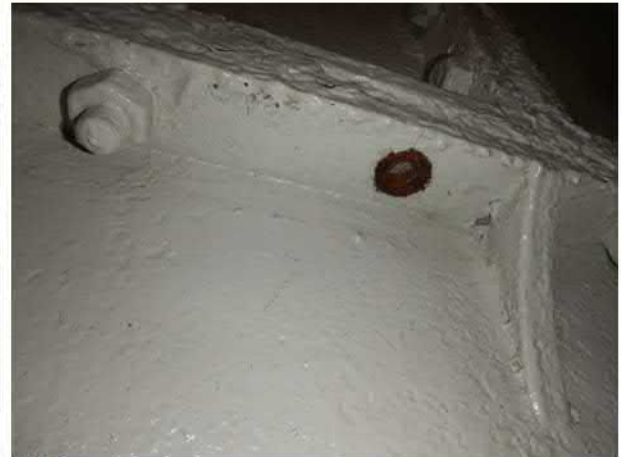
Gebrek : V-202106-260
Paneel : Verdieping 14, ring 1, paneel B
Onderdeel : Gevelement
Gebrek(en) : Bout afgebroken
Locatie : Midden boven
Omvang : 1 st.
Opmerkingen : Niet gedetecteerd in PA onderzoek, daarna gebroken.

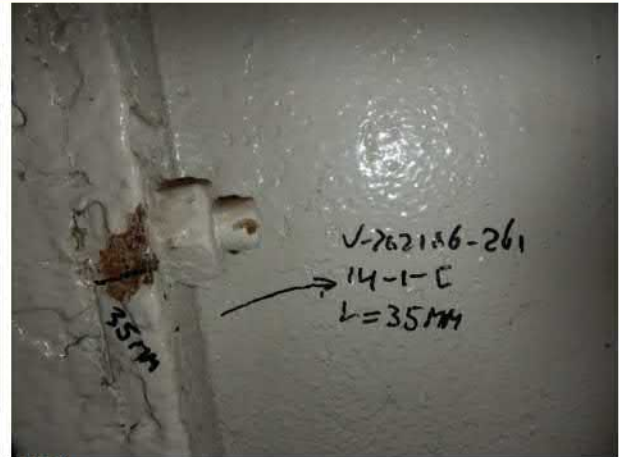
7204

Gebrek : V-202106-261
Paneel : Verdieping 14, ring 1, paneel C
Onderdeel : Gevelement
Gebrek(en) : Scheur van boutgat naar de rand van de flens
Locatie : Links
Omvang : 35 mm
Opmerkingen : Geen

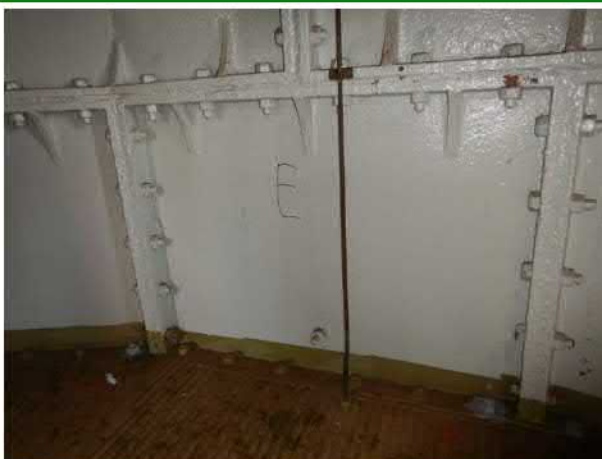
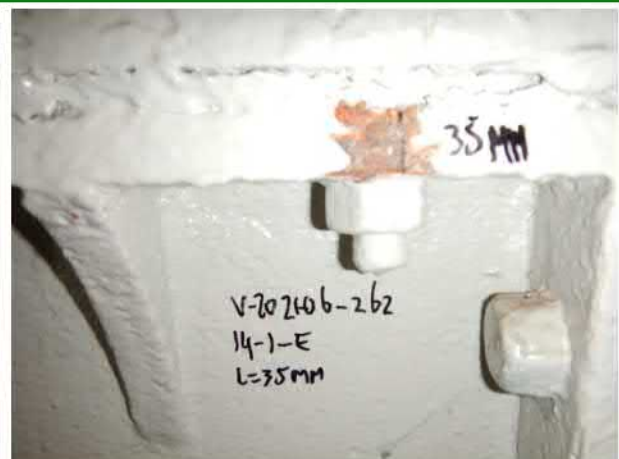
Gebrek : V-202106-262
Paneel : Verdieping 14, ring 1, paneel E
Onderdeel : Gevelement
Gebrek(en) : Scheur van boutgat naar de rand van de flens
Locatie : Rechts boven
Omvang : 35 mm
Opmerkingen : Geen

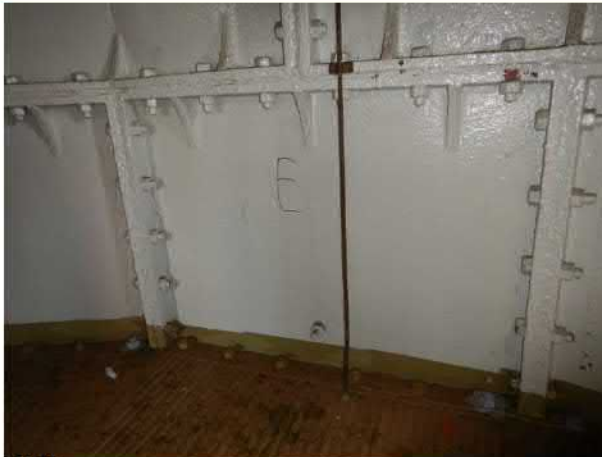
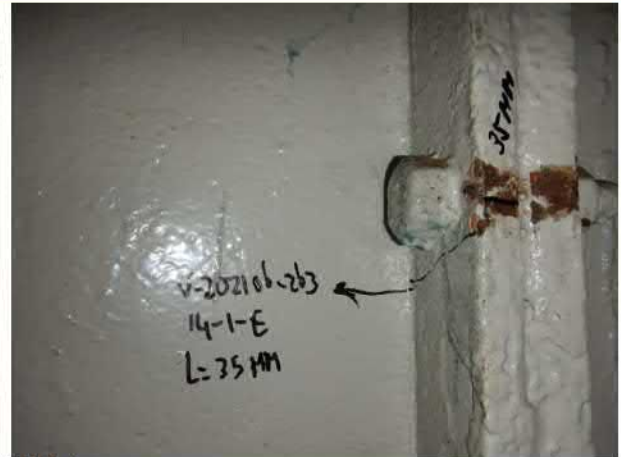
Gebrek : V-202106-263
Paneel : Verdieping 14, ring 1, paneel E
Onderdeel : Gevelement
Gebrek(en) : Scheur van boutgat naar de rand van de flens
Locatie : Rechts
Omvang : 35 mm
Opmerkingen : Geen

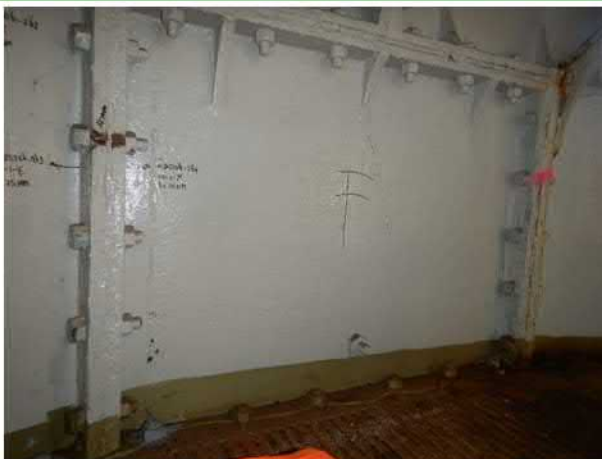
7208

Gebrek : V-202106-264
Paneel : Verdieping 14, ring 1, paneel F
Onderdeel : Gevelement
Gebrek(en) : Scheur van boutgat naar de rand van de flens
Locatie : Links
Omvang : 35 mm
Opmerkingen : Geen

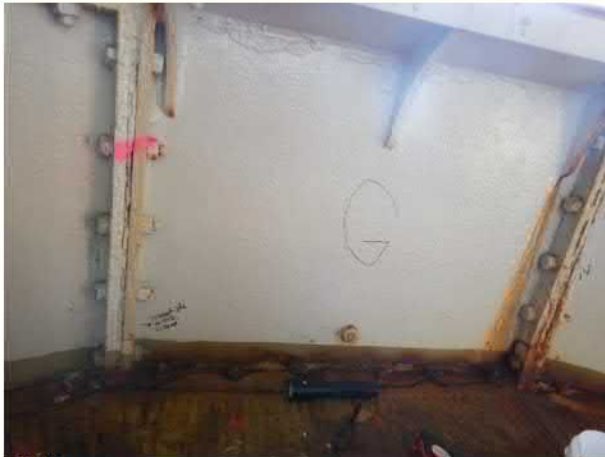
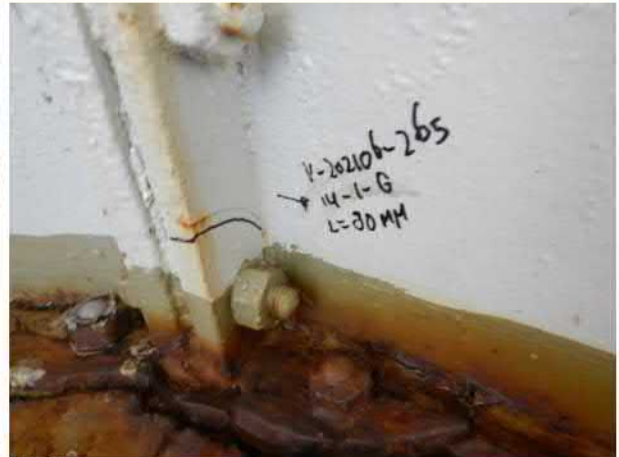
Gebrek : V-202106-265
Paneel : Verdieping 14, ring 1, paneel G
Onderdeel : Gevelement
Gebrek(en) : Scheur alleen in de flens
Locatie : Links
Omvang : 80 mm
Opmerkingen : Geen

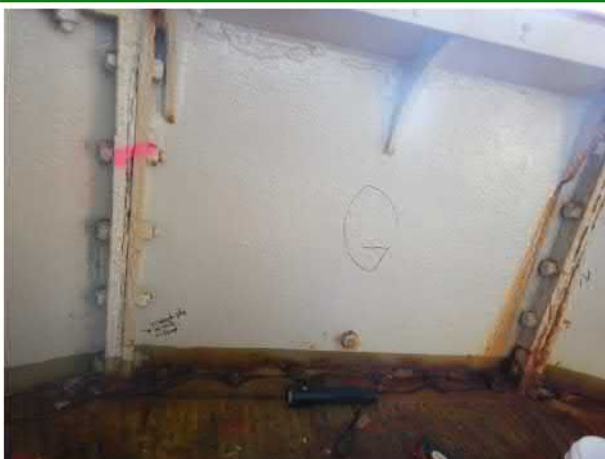
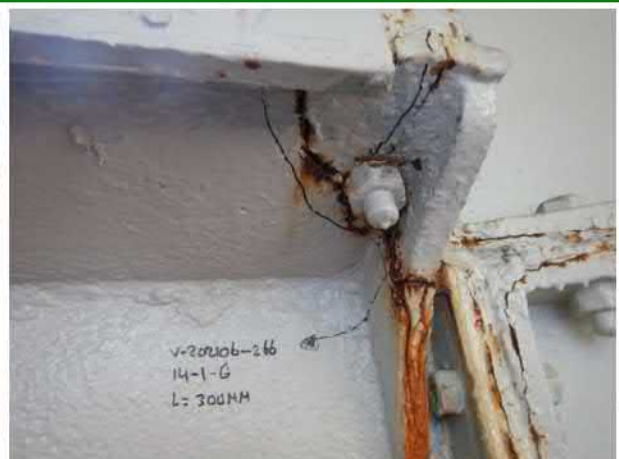
Gebrek : V-202106-266
Paneel : Verdieping 14, ring 1, paneel G
Onderdeel : Gevelement
Gebrek(en) : Scheur alleen in de flens
Locatie : Boven
Omvang : 300 mm
Opmerkingen : Onder raam, bestaat uit 2 scheuren.

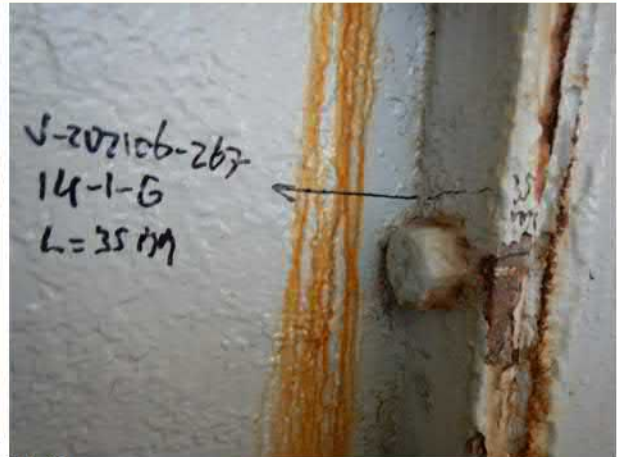
7213

Gebrek : V-202106-267
Paneel : Verdieping 14, ring 1, paneel G
Onderdeel : Gevelement
Gebrek(en) : Scheur van boutgat naar de rand van de flens
Locatie : Rechts
Omvang : 35 mm
Opmerkingen : Geen

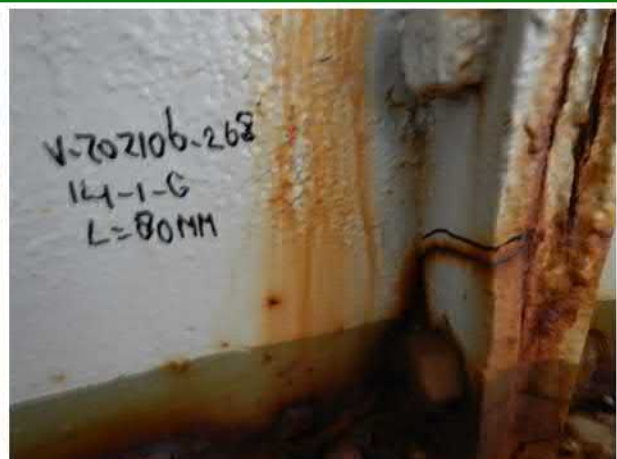
7214

Gebrek : V-202106-268
Paneel : Verdieping 14, ring 1, paneel G
Onderdeel : Gevelement
Gebrek(en) : Scheur alleen in de flens
Locatie : Rechts
Omvang : 80 mm
Opmerkingen : Geen

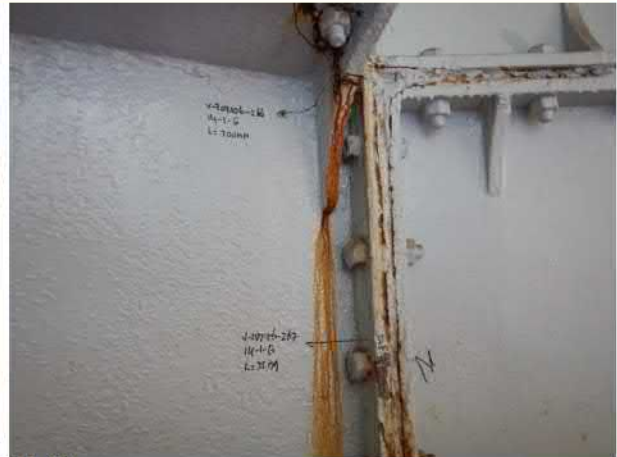
7215

Gebrek : V-202106-269
Paneel : Verdieping 14, ring 1, paneel G
Onderdeel : Voegvulling
Gebrek(en) : Corrosie(sporen) & Lekkagesporen
Locatie : Rechts
Omvang : 500 mm
Opmerkingen : Geen

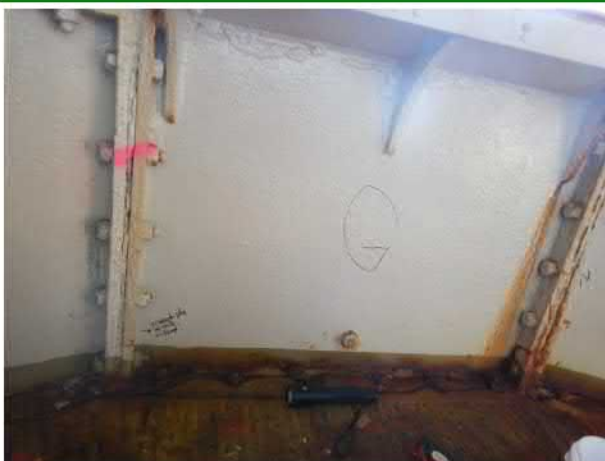
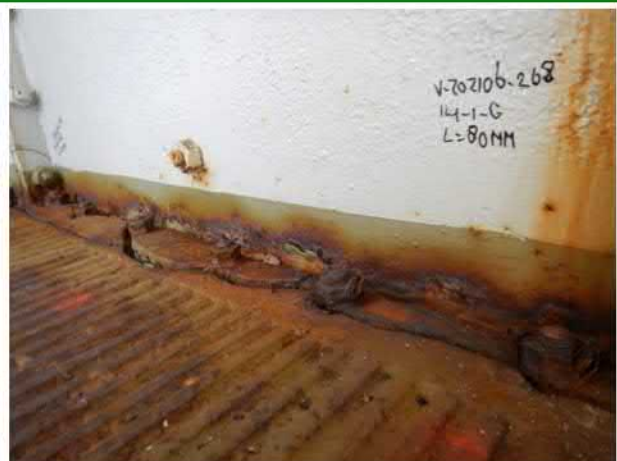
Gebrek : V-202106-270
Paneel : Verdieping 14, ring 1, paneel G
Onderdeel : Gevelement
Gebrek(en) : Corrosie(sporen)
Locatie : Onder
Omvang : 970 mm
Opmerkingen : Onderste gedeelte plaat

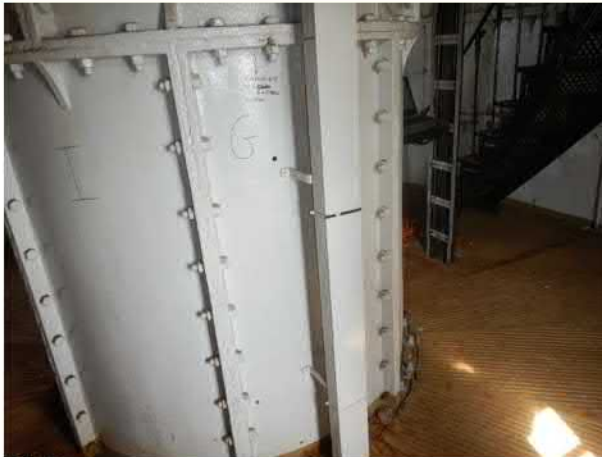
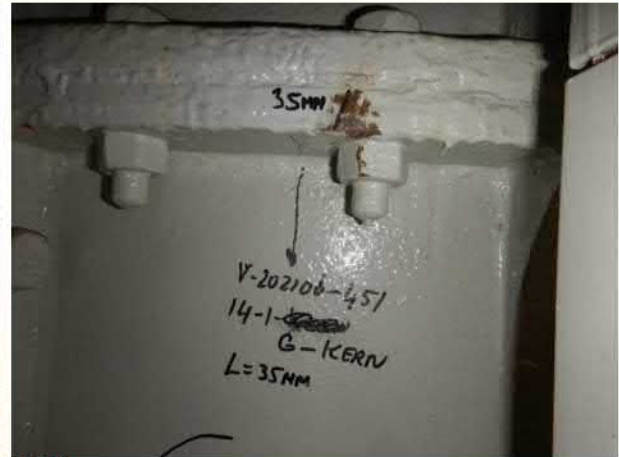
Gebrek : V-202106-451
 Paneel : Verdieping 14, ring 1, paneel G
 Onderdeel : Kern
 Gebrek(en) : Scheur van boutgat naar de rand van de flens
 Locatie : Bovenzijde
 Omvang : 35 mm
 Opmerkingen : Geen

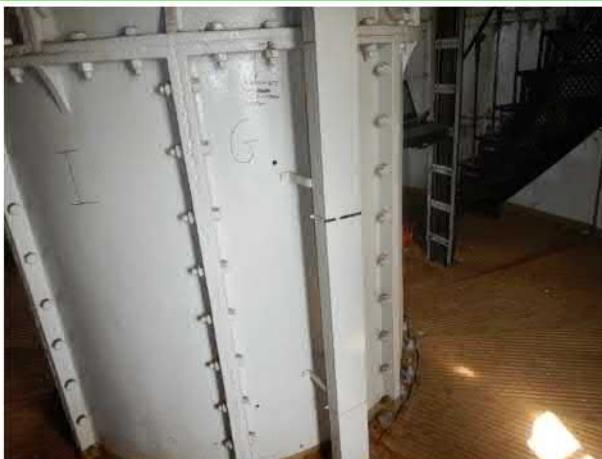
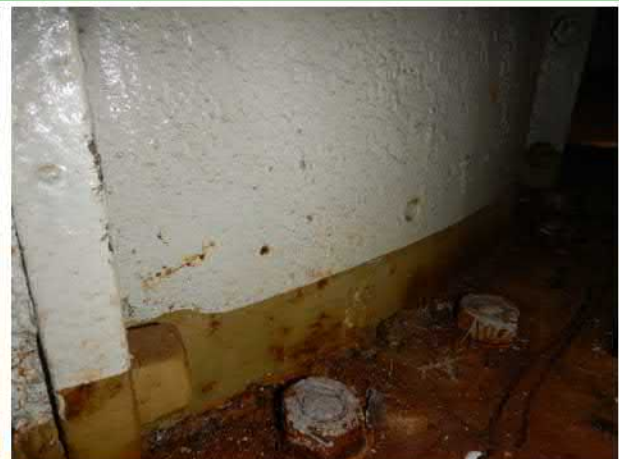
Gebrek : V-202106-452
 Paneel : Verdieping 14, ring 1, paneel G
 Onderdeel : Vloer
 Gebrek(en) : Corrosie(sporen)
 Locatie : Onderzijde
 Omvang : 650 mm
 Opmerkingen : Lichte corrosie oppervlak ondersten 10 cm

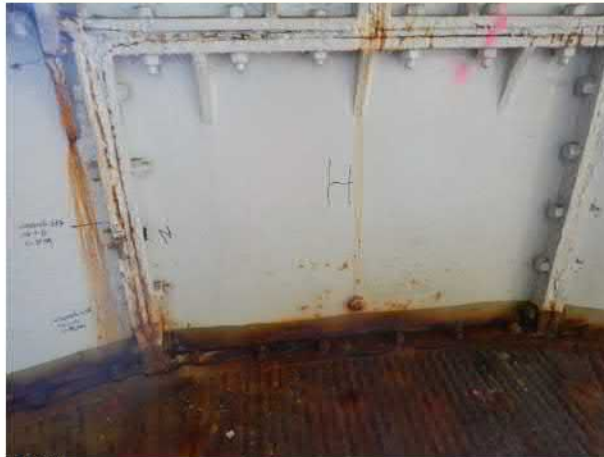
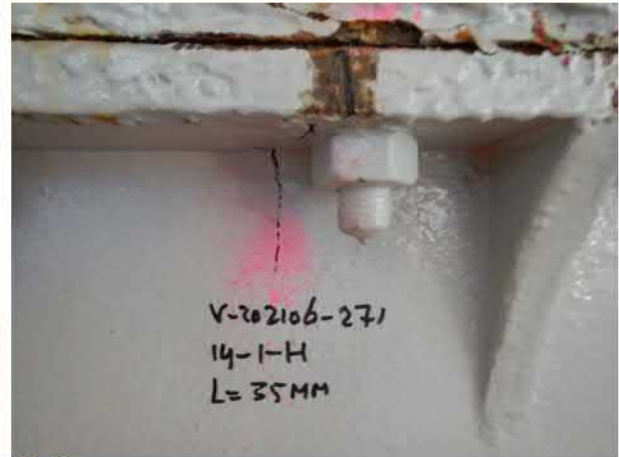
Gebrek : V-202106-271
 Paneel : Verdieping 14, ring 1, paneel H
 Onderdeel : Gevelement
 Gebrek(en) : Scheur van boutgat naar de rand van de flens
 Locatie : Rechtsboven
 Omvang : 35 mm
 Opmerkingen : Geen

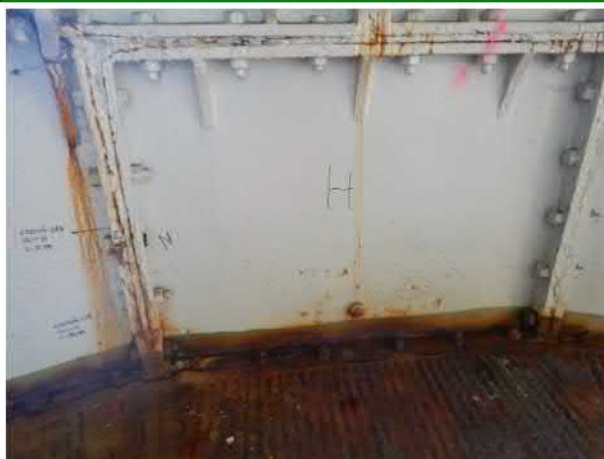
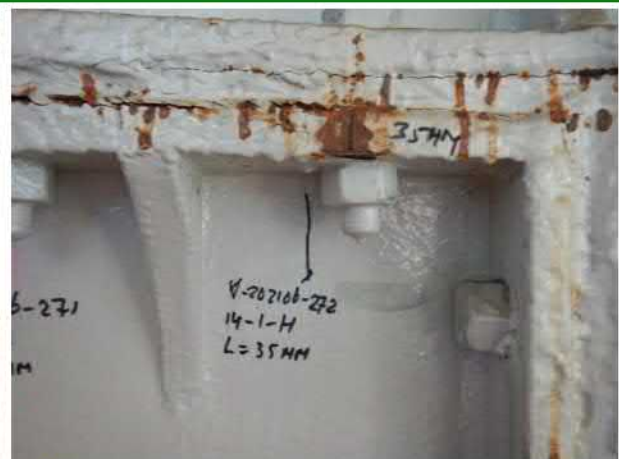
Gebrek : V-202106-272
 Paneel : Verdieping 14, ring 1, paneel H
 Onderdeel : Gevelement
 Gebrek(en) : Scheur van boutgat naar de rand van de flens
 Locatie : Rechtsboven
 Omvang : 35 mm
 Opmerkingen : Geen

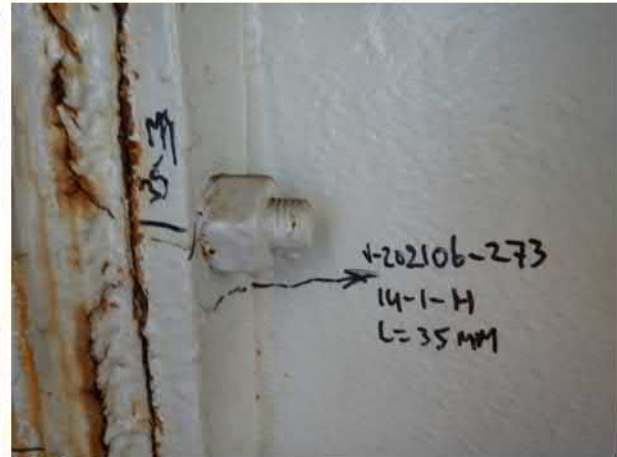
7220

Gebrek : V-202106-273
 Paneel : Verdieping 14, ring 1, paneel H
 Onderdeel : Gevelement
 Gebrek(en) : Scheur van boutgat naar de rand van de flens
 Locatie : Links
 Omvang : 35 mm
 Opmerkingen : Geen

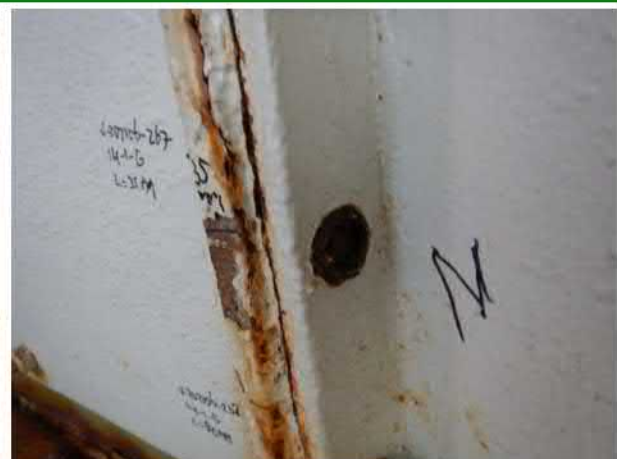
7221

Gebrek : V-202106-274
 Paneel : Verdieping 14, ring 1, paneel H
 Onderdeel : Gevelement
 Gebrek(en) : Bout afgebroken
 Locatie : Links
 Omvang : 1 st.
 Opmerkingen : Niet gedetecteerd in PA onderzoek, daarna gebroken.

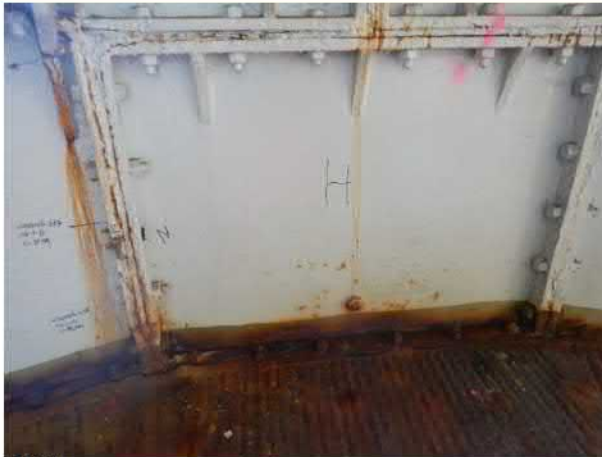
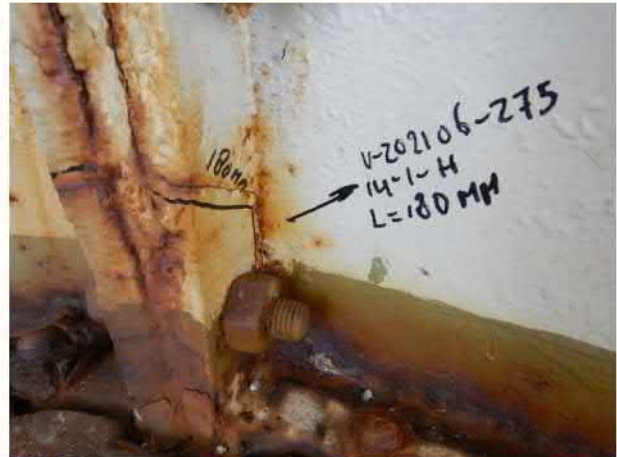
Gebrek : V-202106-275
Paneel : Verdieping 14, ring 1, paneel H
Onderdeel : Gevelement
Gebrek(en) : Scheur alleen in de flens
Locatie : Links onder
Omvang : 180 mm
Opmerkingen : Geen

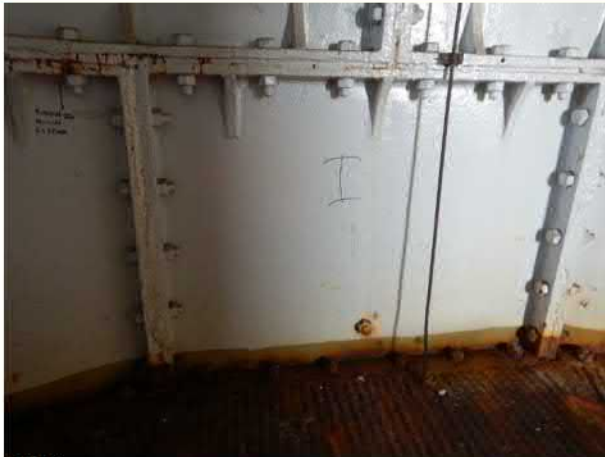
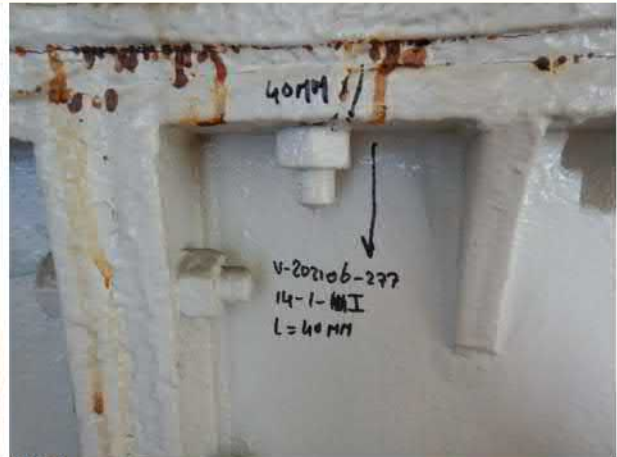
Gebrek : V-202106-277
 Paneel : Verdieping 14, ring 1, paneel I
 Onderdeel : Gevelement
 Gebrek(en) : Scheur van boutgat naar de rand van de flens
 Locatie : Links boven
 Omvang : 40 mm
 Opmerkingen : Geen

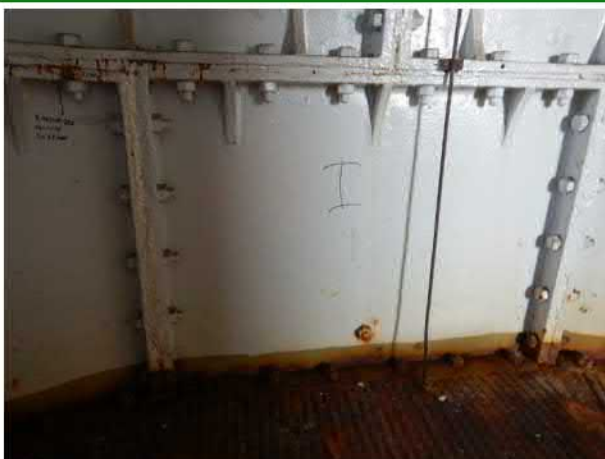
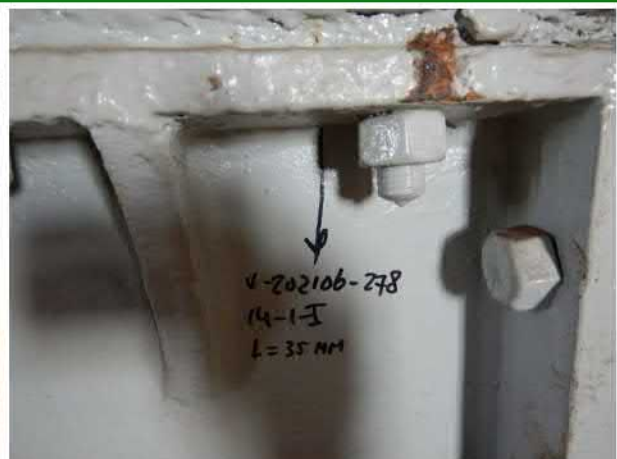
Gebrek : V-202106-278
 Paneel : Verdieping 14, ring 1, paneel I
 Onderdeel : Gevelement
 Gebrek(en) : Scheur van boutgat naar de rand van de flens
 Locatie : Rechts boven
 Omvang : 35 mm
 Opmerkingen : Geen

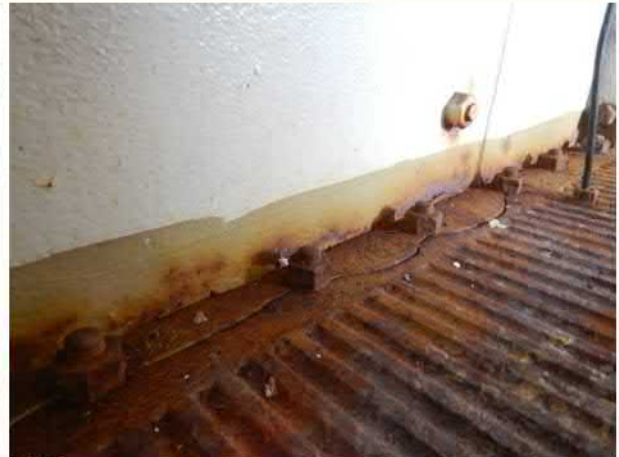
Gebrek : V-202106-279
Paneel : Verdieping 14, ring 1, paneel I
Onderdeel : Gevelement
Gebrek(en) : Corrosie(sporen)
Locatie : Onder
Omvang : 950 mm
Opmerkingen : Onderste gedeelte plaat

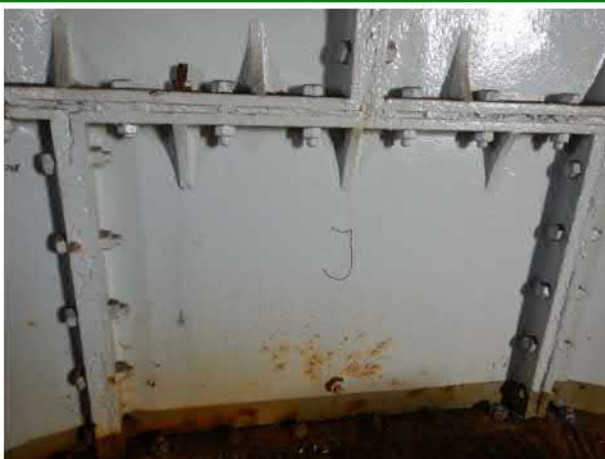
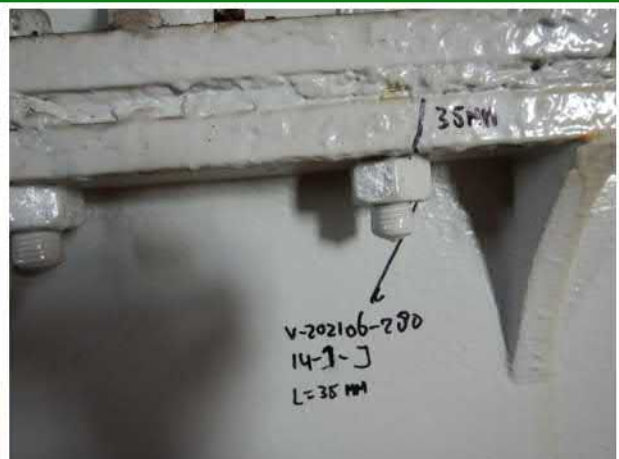
Gebrek : V-202106-280
Paneel : Verdieping 14, ring 1, paneel J
Onderdeel : Gevelement
Gebrek(en) : Scheur van boutgat naar de rand van de flens
Locatie : Boven
Omvang : 35 mm
Opmerkingen : Geen

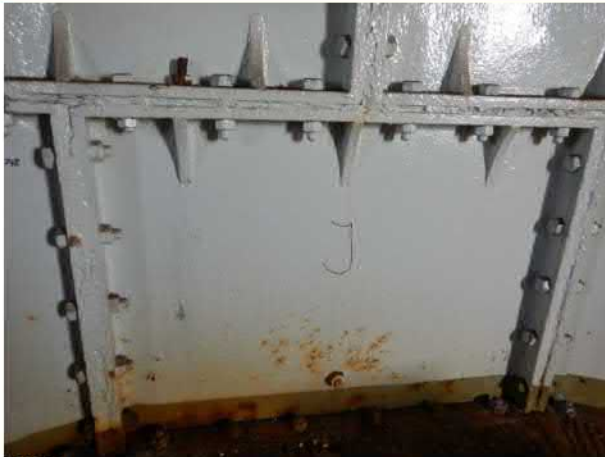
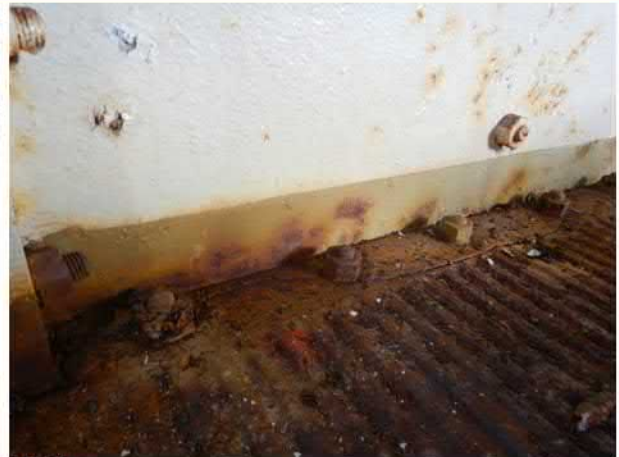
Gebrek : V-202106-281
Paneel : Verdieping 14, ring 1, paneel J
Onderdeel : Gevelement
Gebreken(en) : Corrosie(sporen)
Locatie : Onder
Omvang : 950 mm
Opmerkingen : Onderste gedeelte plaat

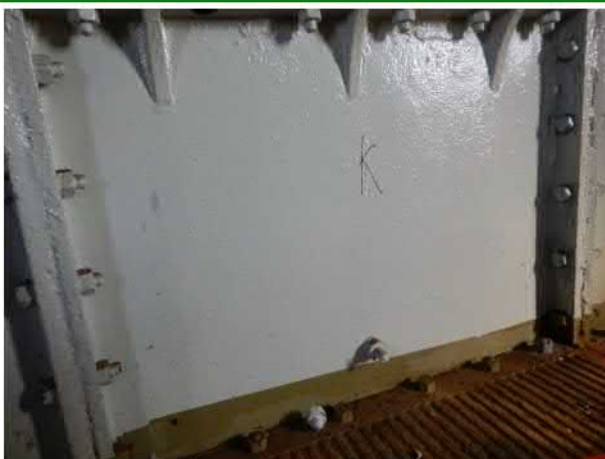
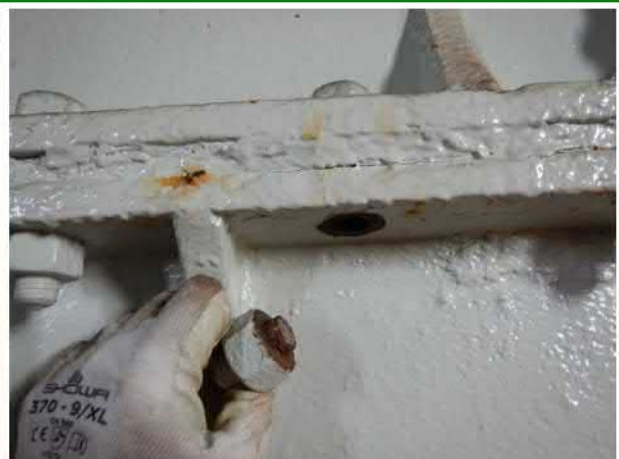
Gebrek : V-202106-282
Paneel : Verdieping 14, ring 1, paneel K
Onderdeel : Gevelement
Gebreken(en) : Bout afgebroken
Locatie : Links boven
Omvang : 1 st.
Opmerkingen : Niet gedetecteerd in PA onderzoek, daarna gebroken.

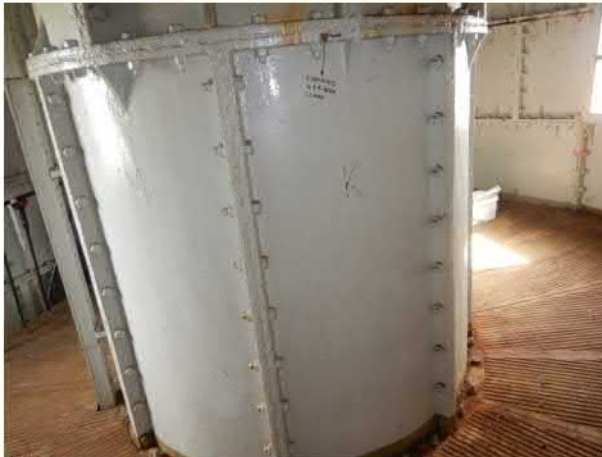
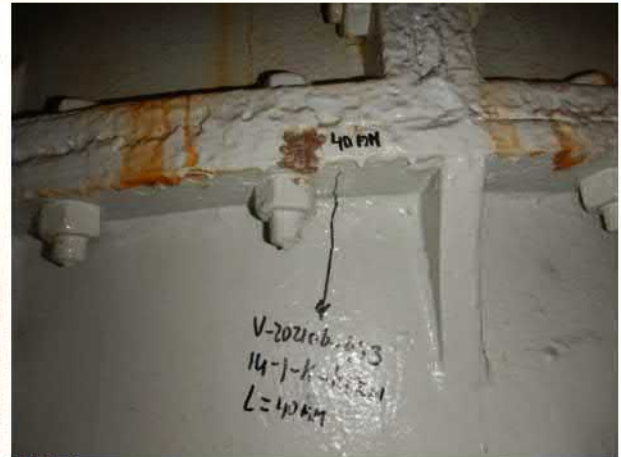
Gebrek : V-202106-453
 Paneel : Verdieping 14, ring 1, paneel K
 Onderdeel : Kern
 Gebrek(en) : Scheur van boutgat naar de rand van de flens
 Locatie : Bovenzijde
 Omvang : 40 mm
 Opmerkingen : Geen

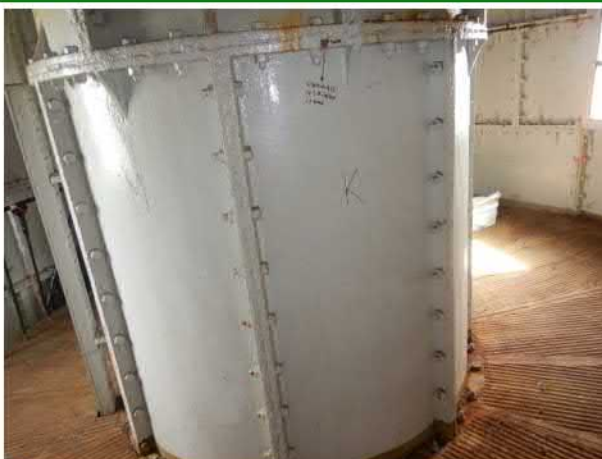
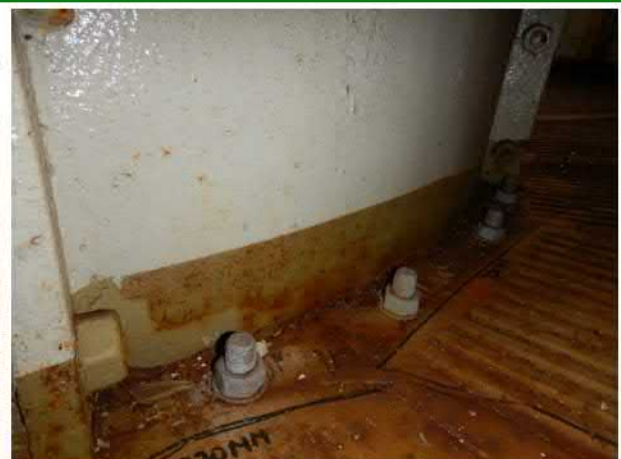
Gebrek : V-202106-454
 Paneel : Verdieping 14, ring 1, paneel K
 Onderdeel : Kern
 Gebrek(en) : Corrosie(sporen)
 Locatie : Onderzijde
 Omvang : 650 mm
 Opmerkingen : Lichte corrosie oppervlak ondersten 10 cm

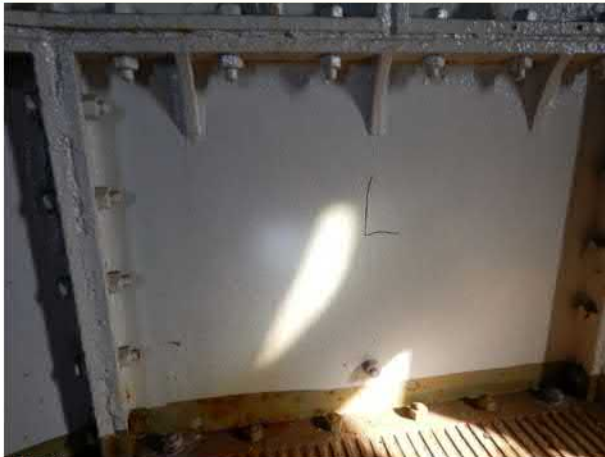
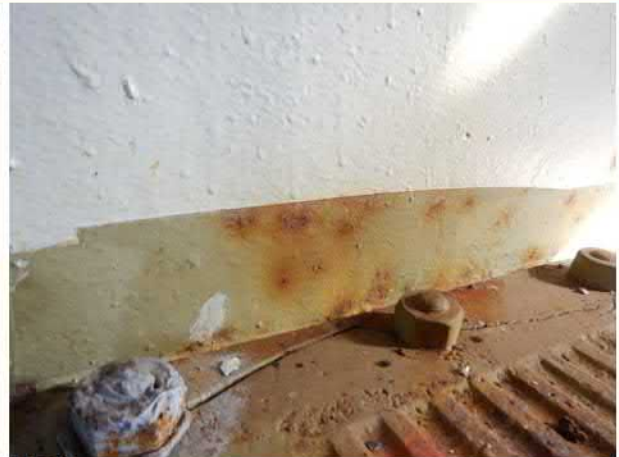
Gebrek : V-202106-283
Paneel : Verdieping 14, ring 1, paneel L
Onderdeel : Gevelement
Gebreken(en) : Corrosie(sporen)
Locatie : Onder
Omvang : 500 mm
Opmerkingen : Onderste gedeelte plaat, oppervlakkige corrosie

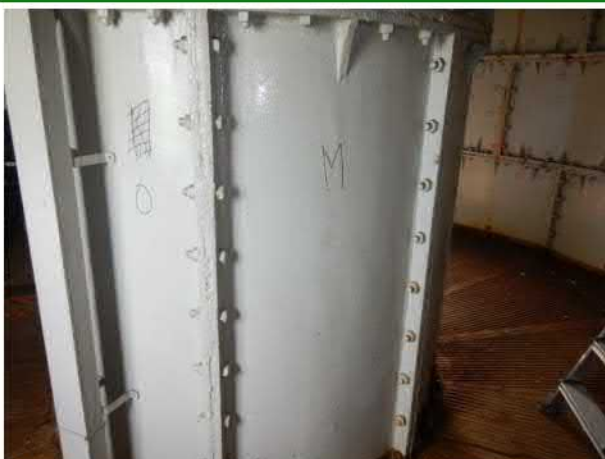
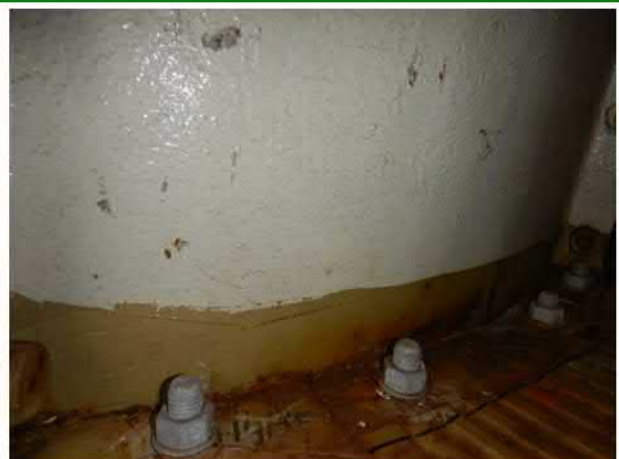
Gebrek : V-202106-455
Paneel : Verdieping 14, ring 1, paneel M
Onderdeel : Vloer
Gebreken(en) : Corrosie(sporen)
Locatie : Onderzijde
Omvang : 650 mm
Opmerkingen : Lichte corrosie oppervlak ondersten 10 cm

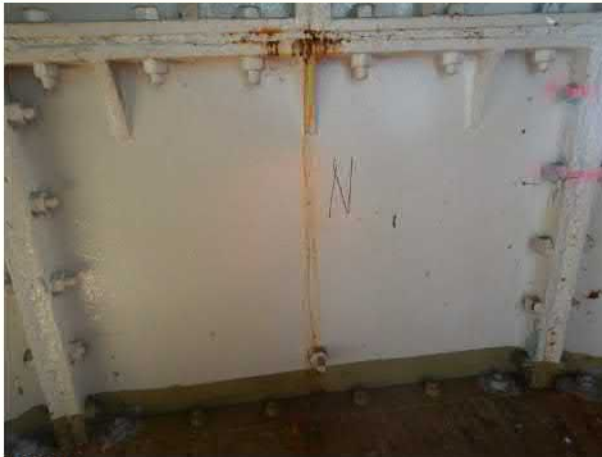
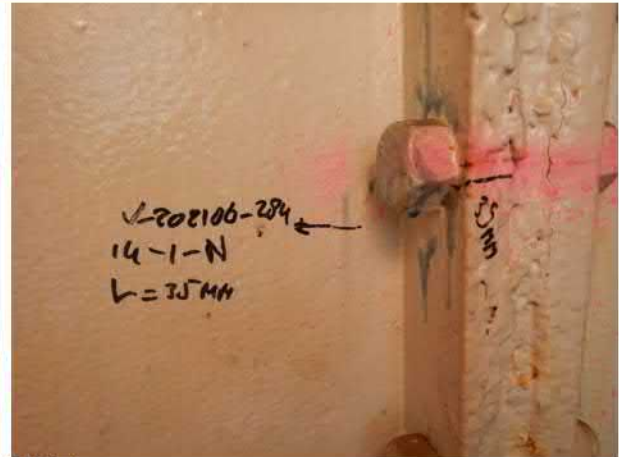
Gebrek : V-202106-284
Paneel : Verdieping 14, ring 1, paneel N
Onderdeel : Gevelement
Gebrek(en) : Scheur van boutgat naar de rand van de flens
Locatie : Rechtsboven
Omvang : 35 mm
Opmerkingen : Geen

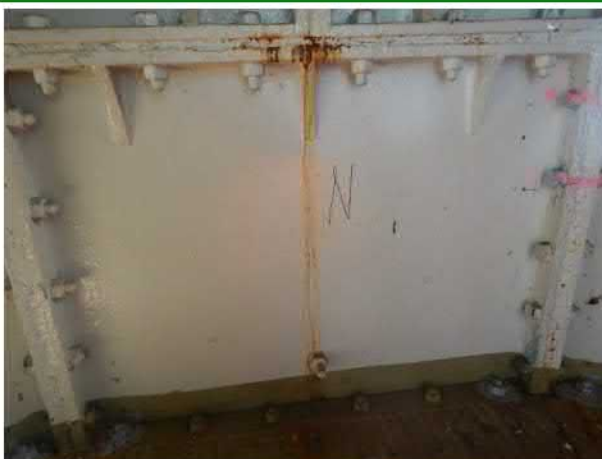
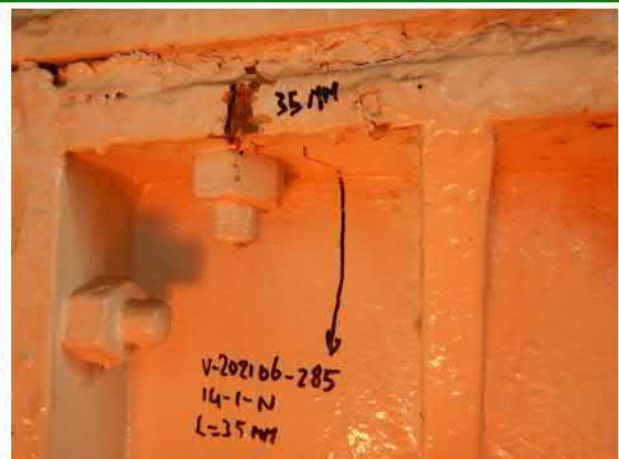
Gebrek : V-202106-285
Paneel : Verdieping 14, ring 1, paneel N
Onderdeel : Gevelement
Gebrek(en) : Scheur van boutgat naar de rand van de flens
Locatie : Linksboven
Omvang : 35 mm
Opmerkingen : Geen

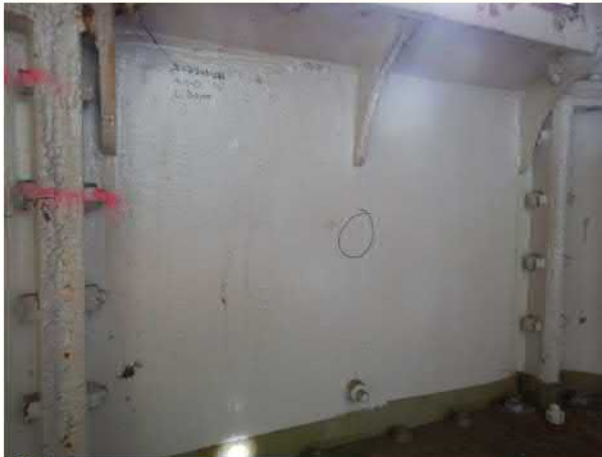
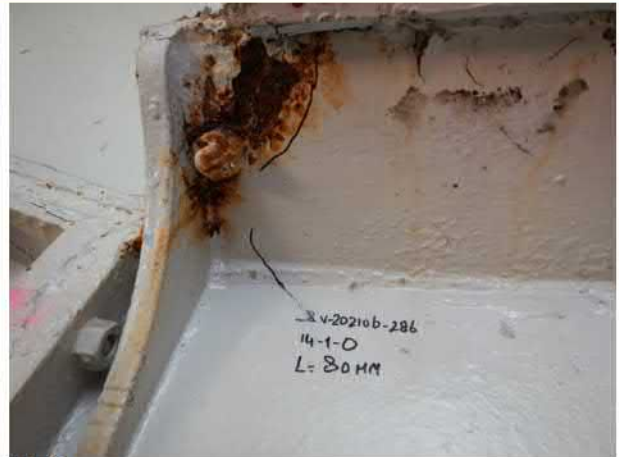
Gebrek : V-202106-286
Paneel : Verdieping 14, ring 1, paneel O
Onderdeel : Gevelement
Gebrek(en) : Scheur van boutgat naar de rand van de flens
Locatie : Linksboven
Omvang : 80 mm
Opmerkingen : Corrosie en lekkagesporen

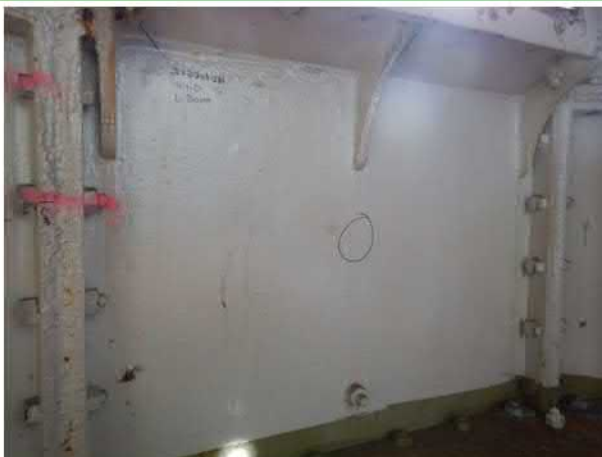
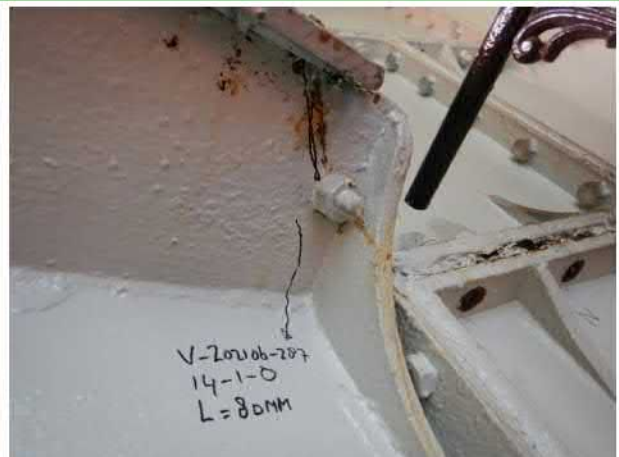
Gebrek : V-202106-287
Paneel : Verdieping 14, ring 1, paneel O
Onderdeel : Gevelement
Gebrek(en) : Scheur van boutgat naar de rand van de flens
Locatie : Rechtsboven
Omvang : 80 mm
Opmerkingen : Geen

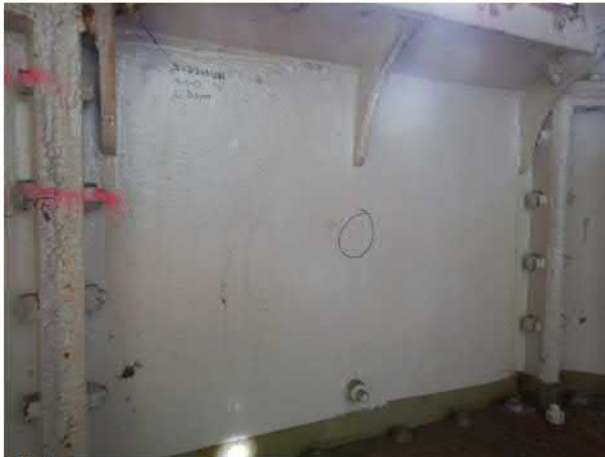
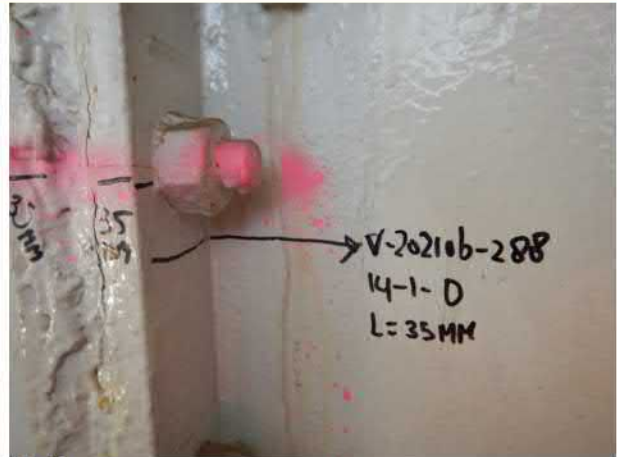
Gebrek : V-202106-288
Paneel : Verdieping 14, ring 1, paneel O
Onderdeel : Gevelement
Gebrek(en) : Scheur van boutgat naar de rand van de flens
Locatie : Links
Omvang : 35 mm
Opmerkingen : Geen

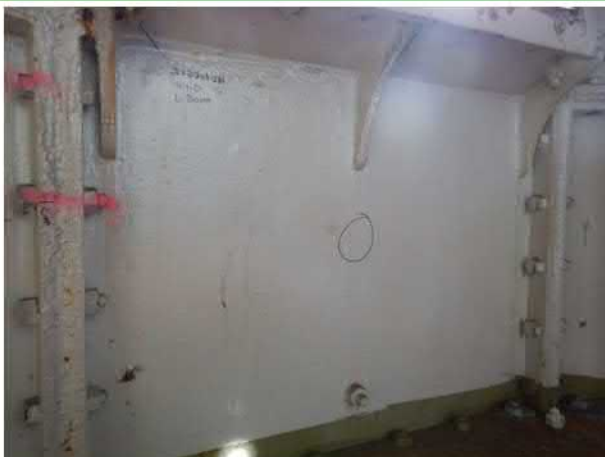
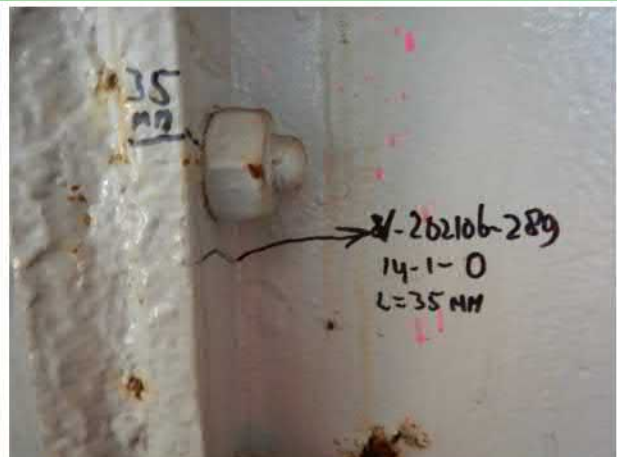
Gebrek : V-202106-289
Paneel : Verdieping 14, ring 1, paneel O
Onderdeel : Gevelement
Gebrek(en) : Scheur van boutgat naar de rand van de flens
Locatie : Links
Omvang : 35 mm
Opmerkingen : Geen

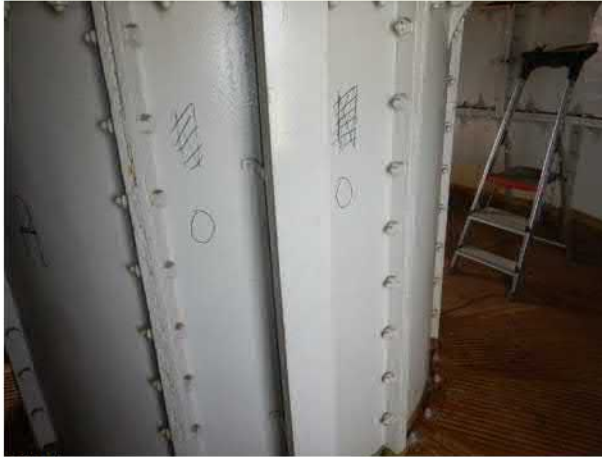
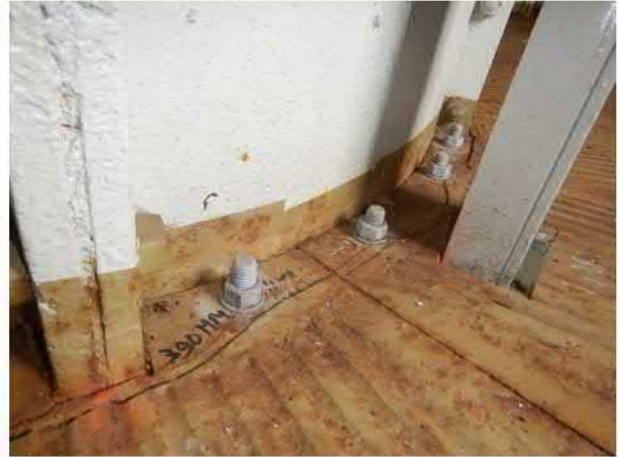
Gebrek : V-202106-456
Paneel : Verdieping 14, ring 1, paneel O
Onderdeel : Vloer
Gebrek(en) : Corrosie(sporen)
Locatie : Onderzijde
Omvang : 650 mm
Opmerkingen : Lichte corrosie oppervlak ondersten 10 cm

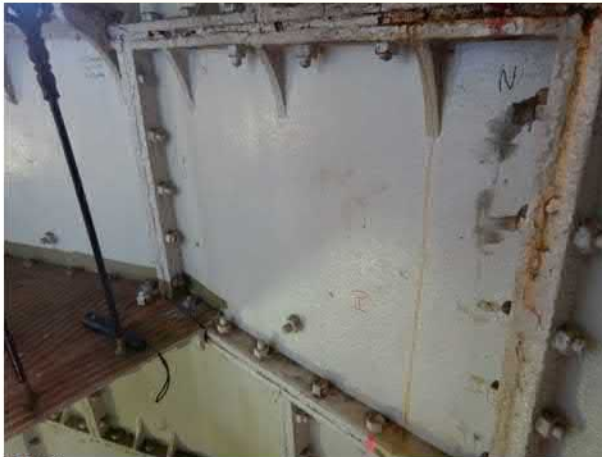
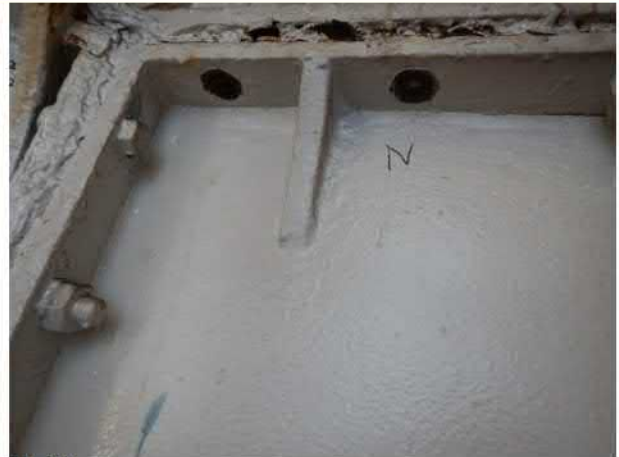
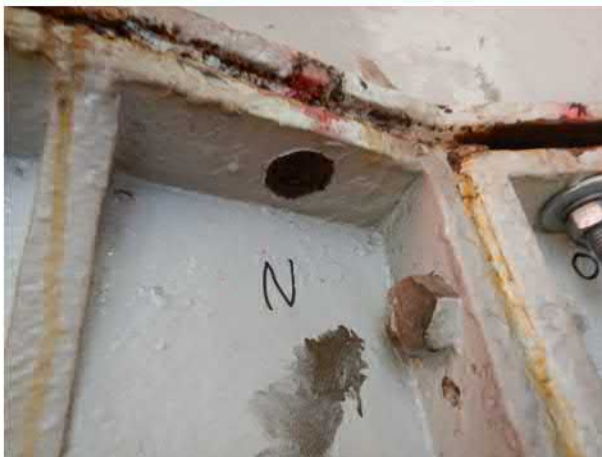
Gebrek : V-202106-290
Paneel : Verdieping 14, ring 1, paneel P
Onderdeel : Gevelement
Gebrek(en) : Bout afgebroken
Locatie : Links
Omvang : 3 st.
Opmerkingen : Wel gedetecteerd in PA onderzoek, daarna gebroken.

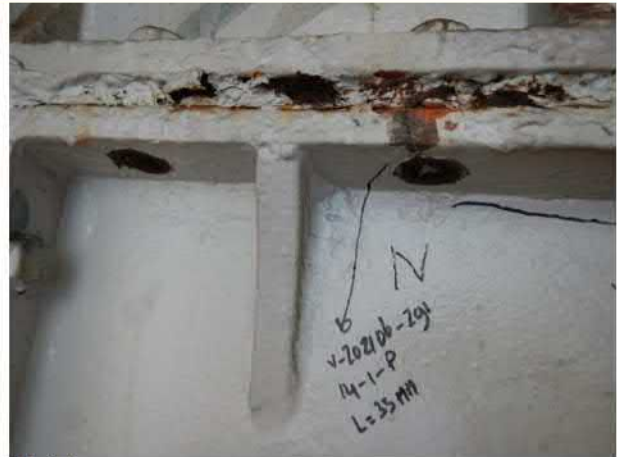
7247

Gebrek : V-202106-291
Paneel : Verdieping 14, ring 1, paneel P
Onderdeel : Gevelement
Gebrek(en) : Scheur van boutgat naar de rand van de flens
Locatie : Linksboven
Omvang : 35 mm
Opmerkingen : Geen

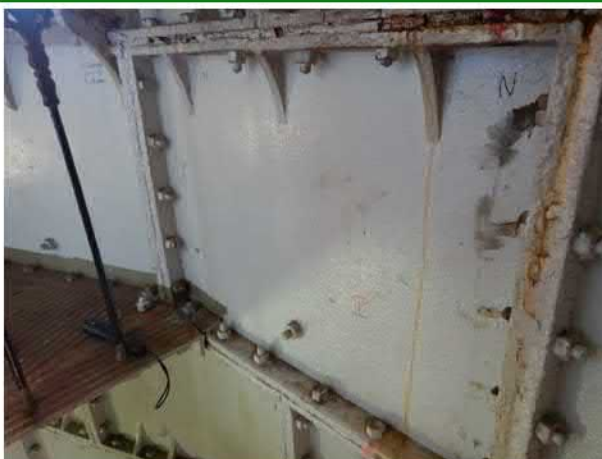
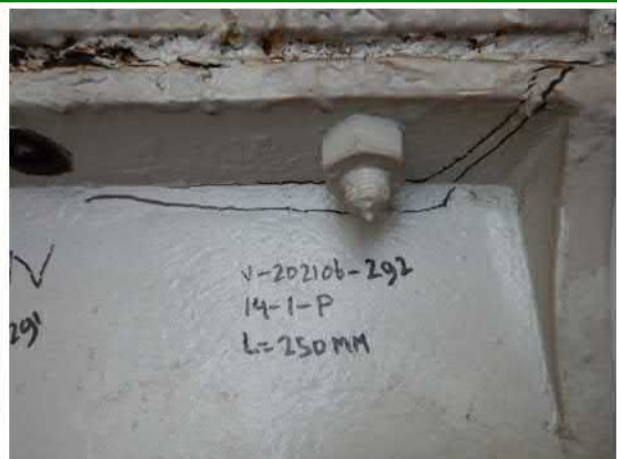
7248

Gebrek : V-202106-292
Paneel : Verdieping 14, ring 1, paneel P
Onderdeel : Gevelement
Gebrek(en) : Scheur alleen in de flens
Locatie : Boven
Omvang : 250 mm
Opmerkingen : Geen

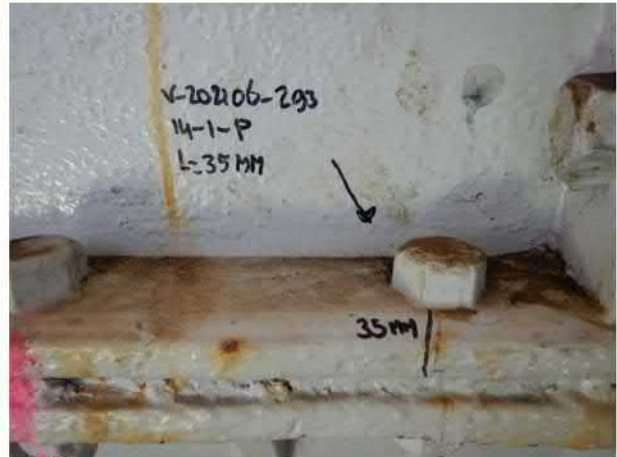
7249

Gebrek : V-202106-293
Paneel : Verdieping 14, ring 1, paneel P
Onderdeel : Gevelement
Gebrek(en) : Scheur van boutgat naar de rand van de flens
Locatie : Rechtsonder
Omvang : 35 mm
Opmerkingen : Geen

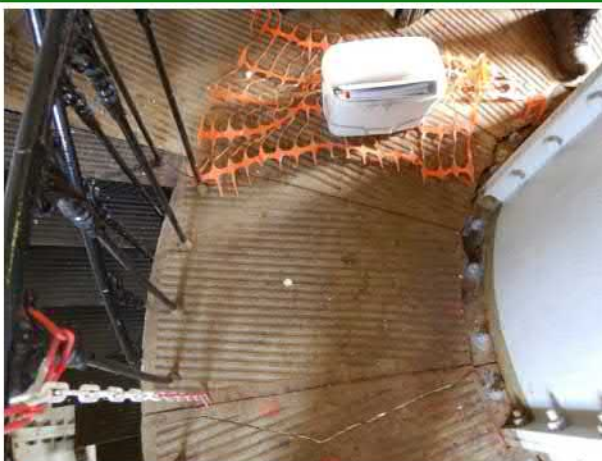
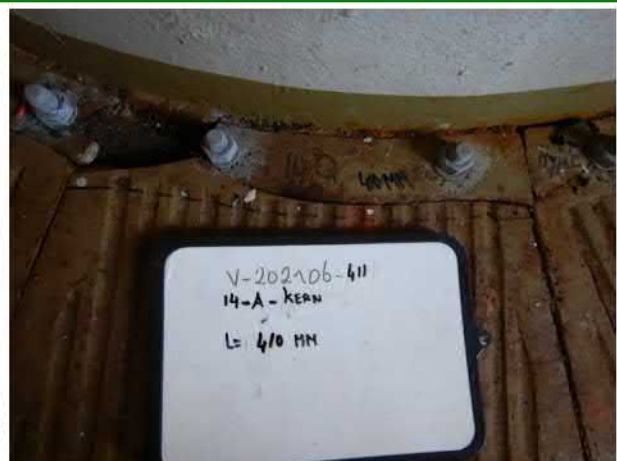
7427

Gebrek : V-202106-411
Paneel : Verdieping 14, ring , paneel A
Onderdeel : Vloer
Gebrek(en) : Scheur alleen in de flens
Locatie : Kern
Omvang : 410 mm
Opmerkingen : Geen
